**EVALUACIÓN DEL MURO DE GAVIONES, PARA MEJORAR LA DEFENSA RIBEREÑA  
EN LA MARGEN IZQUIERDA DEL RÍO SANTA, EN EL CENTRO POBLADO DE  
QUECHCAP, DISTRITO Y PROVINCIA DE HUARAZ, REGIÓN ÁNCASH - 2024**

**TESIS PARA OPTAR EL TÍTULO PROFESIONAL DE INGENIERO CIVIL**

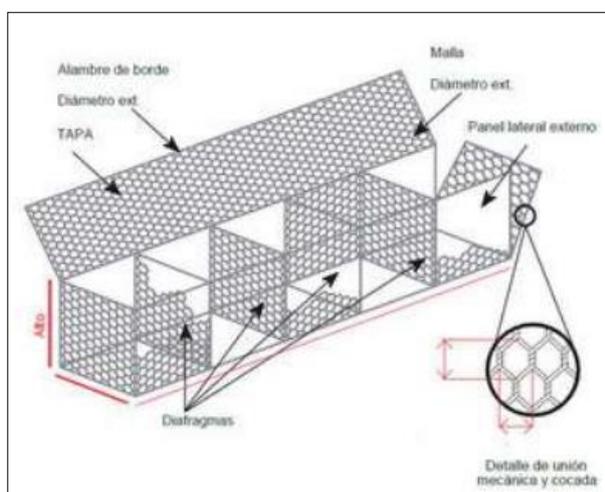
De acuerdo con Bolívar (16), este tipo de muros tiene por característica el enmallado de piedras con forma ya sea cuadrada o rectangular, surgiendo su estructura en una base de mayor tamaño y a medida que se va elevando disminuye el ancho, logrando con esto una mayor estabilidad debido a lo bajo que se encuentra su centro de gravedad logrando con esto resistencia al volteo a pesar de las cargas externas a las que se somete.

**Figura 01.** Gavión tipo caja

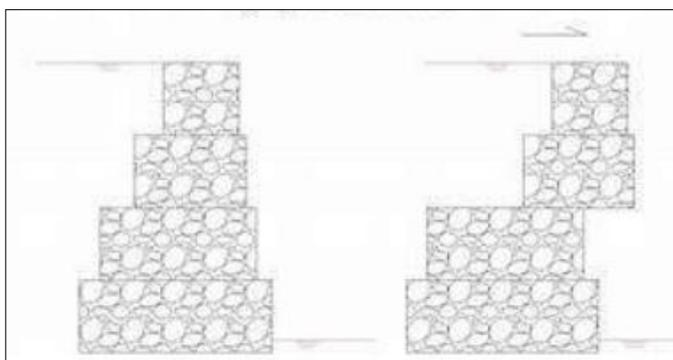
Las principales fuerzas que accionan sobre esta estructura y la cual debe de soportar son aquellas generadas por el empuje de las masas contenidas, estas fuerzas actúan sobre una cara del muro y deben de ser contrarrestadas con el peso propio del muro sumado a la resistencia al deslizamiento del terreno, llamémosle fricción del terreno natural, de manera que la fuerza de empuje mayor a la de resistencia del muro de gaviones se produce el fenómeno de deslizamiento.

**Figura 02.** Deslizamiento de muro de gaviones

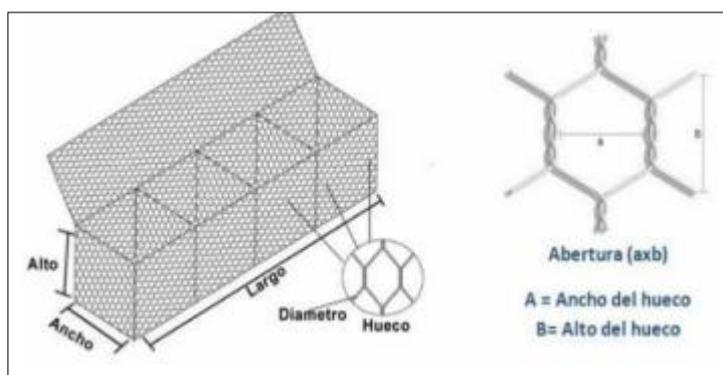
**Figura 03.** Especificaciones técnicas de la malla

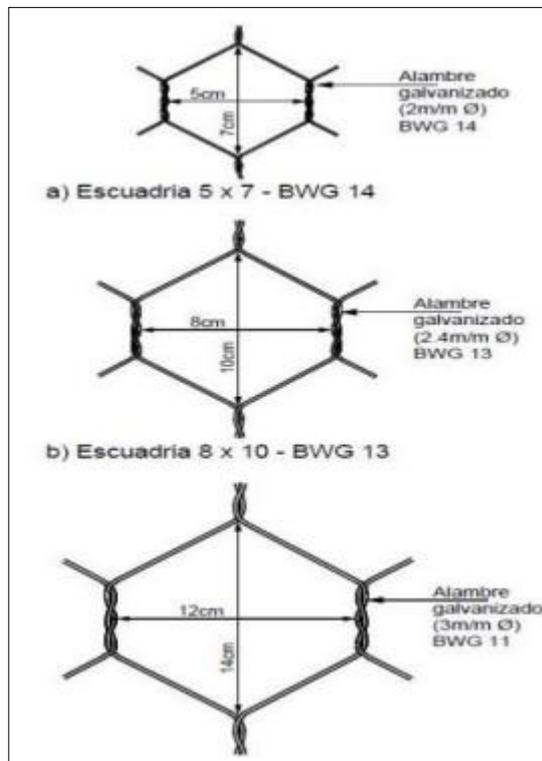
Se utiliza en la mayoría de muros de gaviones, los tamaños de los componentes cuadriculados tienen su mayor característica precisamente en esta forma cuadrada, que se genera por el entrelazado de los alambres galvanizados, por otro lado, una de las características principales con las que cuenta este tipo de malla es la triple vuelta que contienen cada una de las cocadas, haciéndolas resistentes y flexibles a su vez para generar trabajabilidad y sostenimiento al mismo tiempo.

**Figura 04.** Malla hexagonal

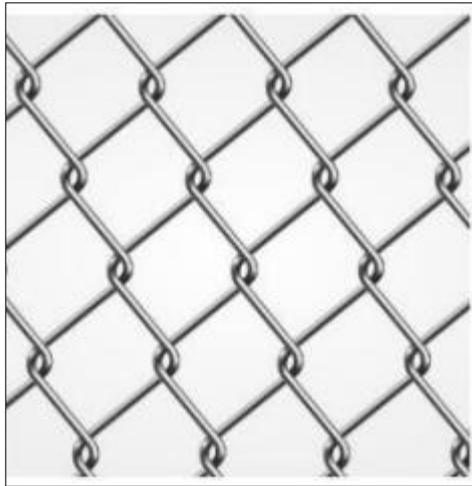
Bolívar (16), Mallas eslabonadas o conocidas también como malla simplemente adherida, las cuales no cuentan con conexiones individuales entre alambres, por lo cual brinda una mayor flexibilidad, esto debido al desplazamiento grupal de las cocadas, su uso general se encuentra en el mercado con tamaños entre 10 o un máximo de 12, otra característica o ventaja es que su

fabricación no requiere equipos muy especializados, y la principal desventaja es que si falla algún alambre en cualquier ubicación, se abrirá la malla completa.

**Figura 05.** Malla eslabonada

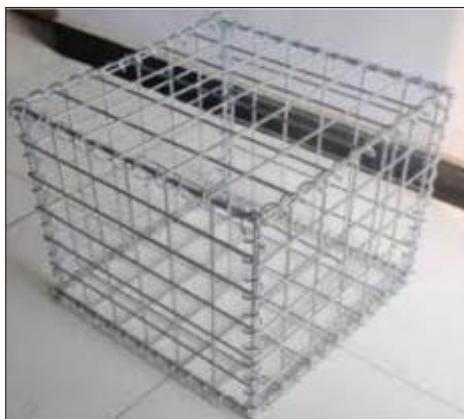
Bolívar (16), La malla electrosoldada brinda mayor resistencia a la ruptura que las dos anteriores mallas descritas, su popularidad se justifica a la trabajabilidad que adiciona y lo relativamente económico que es en el mercado, esto teniendo en cuenta las características con las que cuenta, su uso es muy común en la construcción o protección de carreteras.

**Figura 06.** Malla electrosoldada

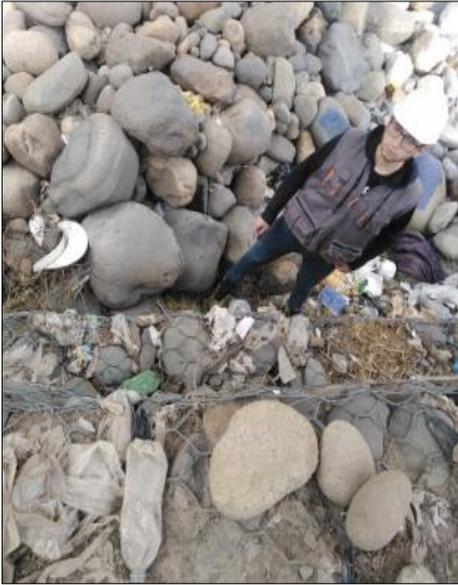
0+100.00	0+200.00	En esta progresiva se evidencia la existencia de piedras de diámetro mayor a 60cm, las cuales fueron arrastradas por la corriente de río, y deforman y dañan las mallas de los gaviones.

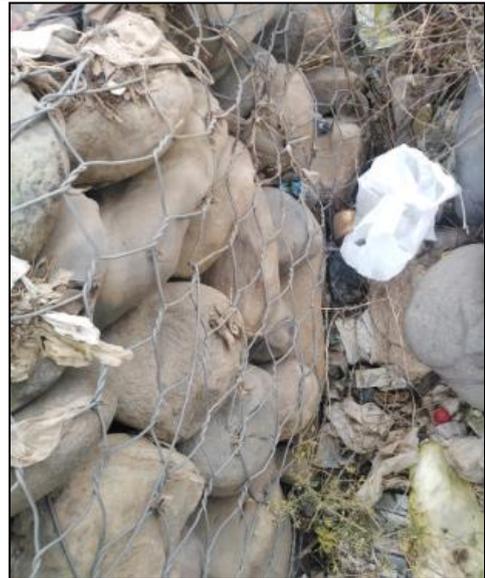
200.00 0+300.00

En esta progresiva se observa la deformación del muro de gaviones, producto del castigo ejercido sobre éstos, en los meses críticos del año, en los cuales el caudal del río incrementa drásticamente.

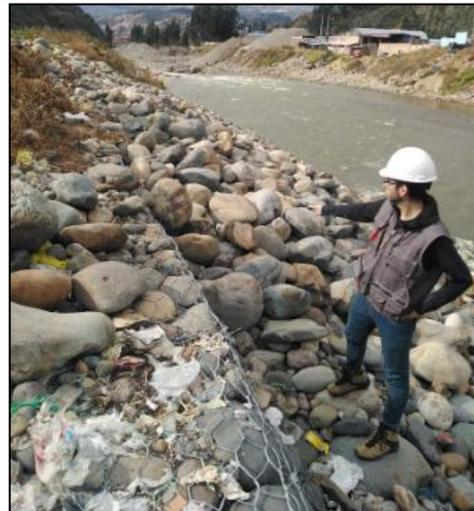
0+300.00 0+400.00

En esta progresiva reportamos que, en el mes de marzo, las aguas del río superaron la altura del muro de gaviones, produciendo inundación y pérdida de cultivo en los terrenos próximos.

Se recomienda realizar una constante descolmatación del cause del río en las progresivas 0+300.00km hasta 0+440.00km ya que en este tramo existen viviendas de los pobladores de la zona las cuales se encuentran a 30m del límite marginal del río, siendo un peligro latente la inundación al momento de la crecida del caudal del río, superando el muro de gaviones existente actualmente.

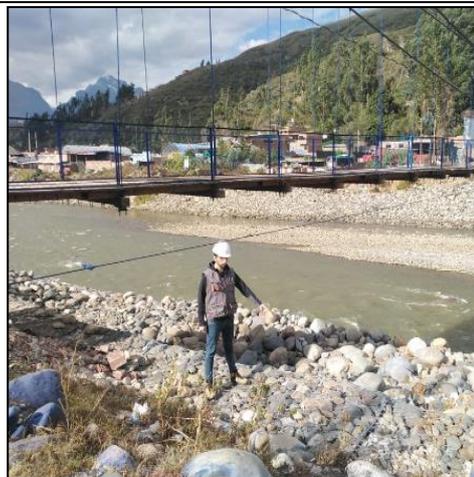
0+400.00 0+500.00

En esta progresiva se visualiza la presencia de plantas cuyas raíces están deformando las mallas de los gaviones, generando la pérdida de las piedras pertenecientes a estos muros.

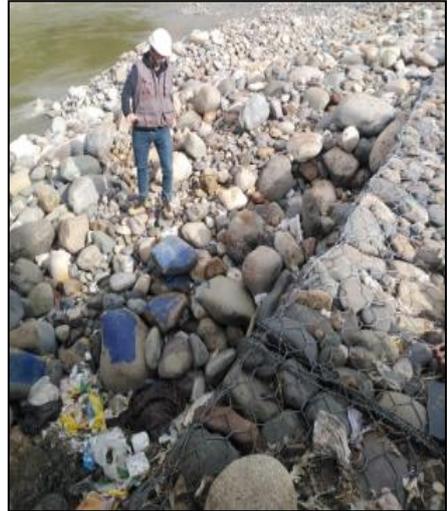
0+500.00 0+600.00

En esta progresiva se detectó que los muros tipo gavión están formados por piedras de mayor diámetro a lo recomendado lo cual genera mayor esfuerzo a la malla galvanizada, provocando futuras rupturas de éstas.

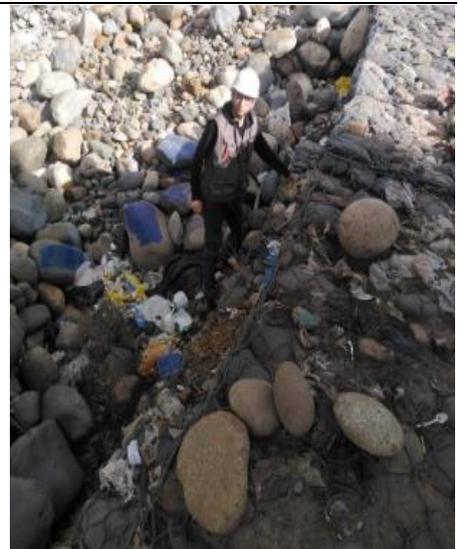
0+600.00 0+700.00

En esta progresiva se visualiza la presencia de desechos de distinta procedencia y tipo, los cuales aceleran el deterioro de los componentes de las mallas de los gaviones.

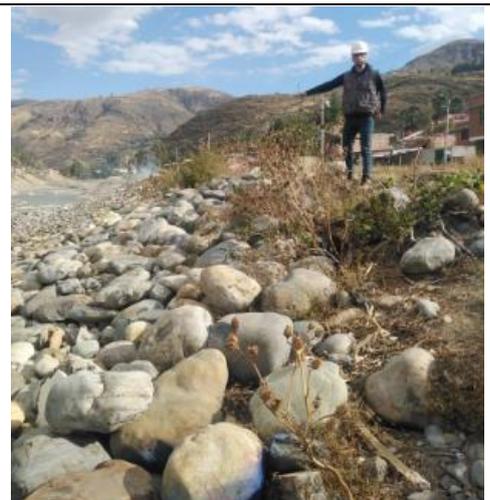
0+700.00 0+800.00

En esta progresiva se verifica que el muro tipo gavión fue cubierto completamente por material orgánico, entre plantas y arena, lo cual facilita que las aguas del río superen a la defensa ribereña

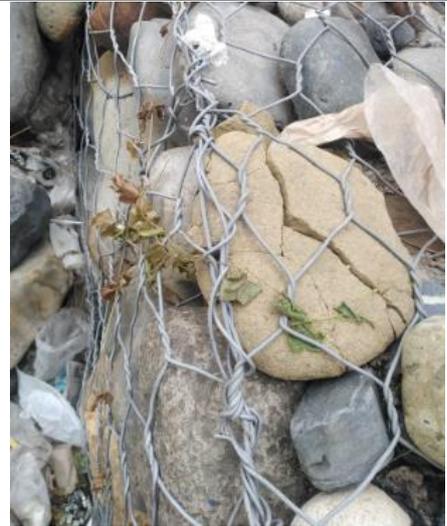
0+800.00    0+900.00

En esta progresiva se evidencia el desmoronamiento de piedras que forman parte del enmallado, lo cual hará que salgan los pedazos y se continúe destejiendo el cajón de muro de gaviones

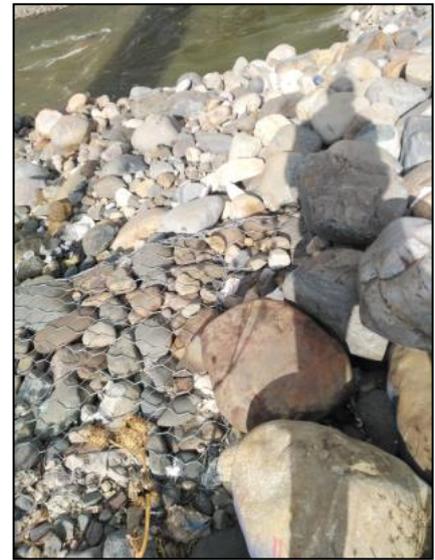
0+900.00    1+000.00

En esta progresiva se observa la deformación del muro de gaviones, producto del castigo ejercido sobre éstos, en los meses críticos del año, en los cuales el caudal del río incrementa drásticamente.

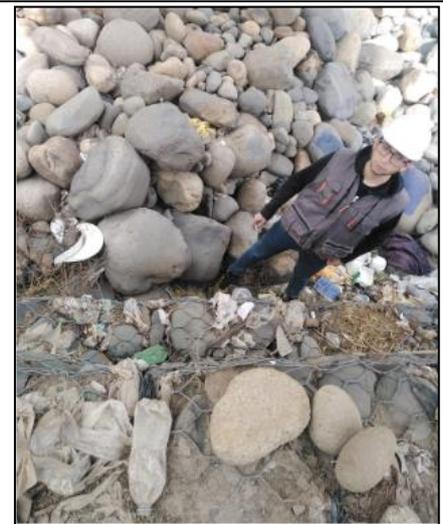
1+000.00    1+100.00

En esta progresiva se detectó que los muros tipo gavión están formados por piedras de mayor diámetro a lo recomendado lo cual genera mayor esfuerzo a la malla galvanizada, provocando futuras rupturas de éstas.

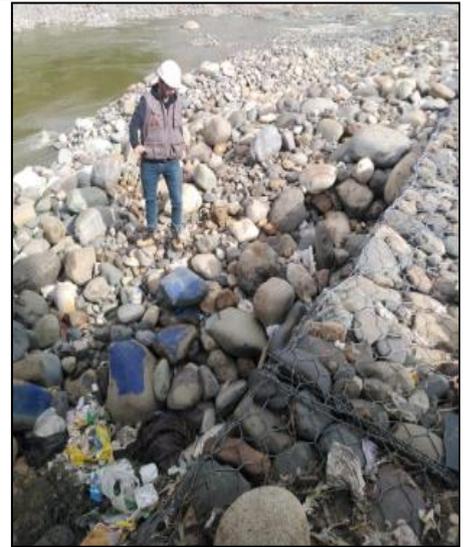
1+100.00    1+200.00

En esta progresiva se visualiza la presencia de desechos de distinta procedencia y tipo, los cuales aceleran el deterioro de los componentes de las mallas de los gaviones.

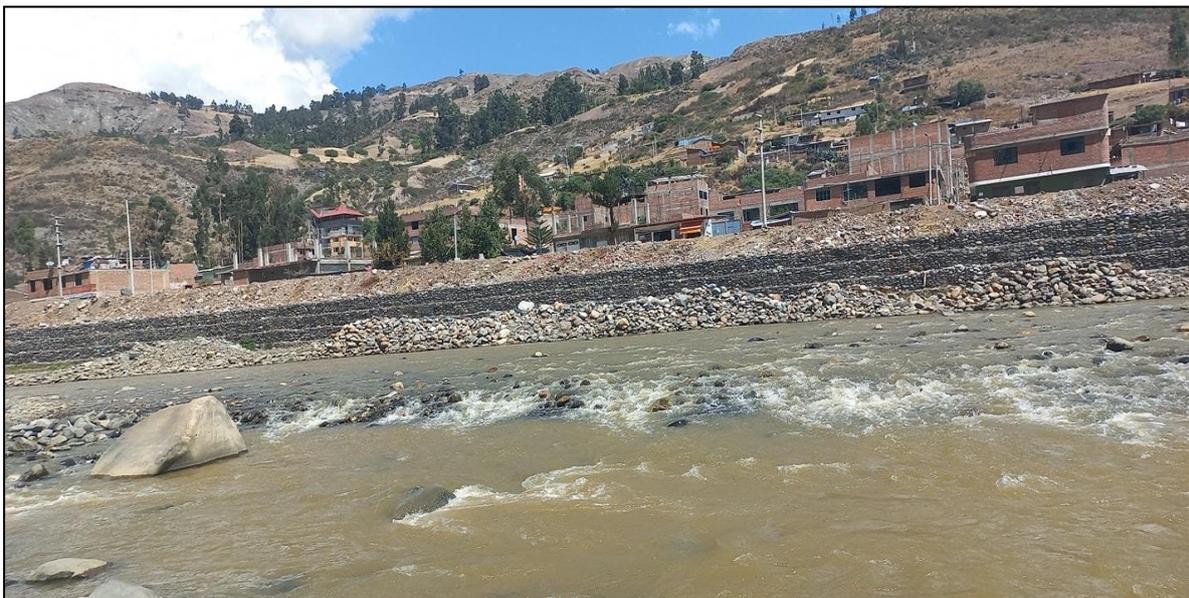
**Fotografía 02:** Vista en elevación de los tres niveles del muro de gaviones en la zona próxima a las viviendas existentes.

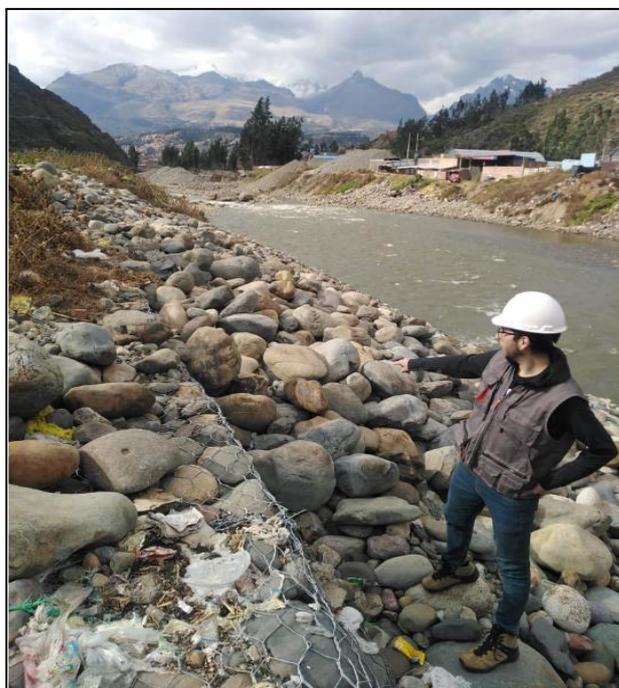
**Fotografía 07:** Evidencia de piedras de tamaño considerable deformando las mallas del muro de gaviones

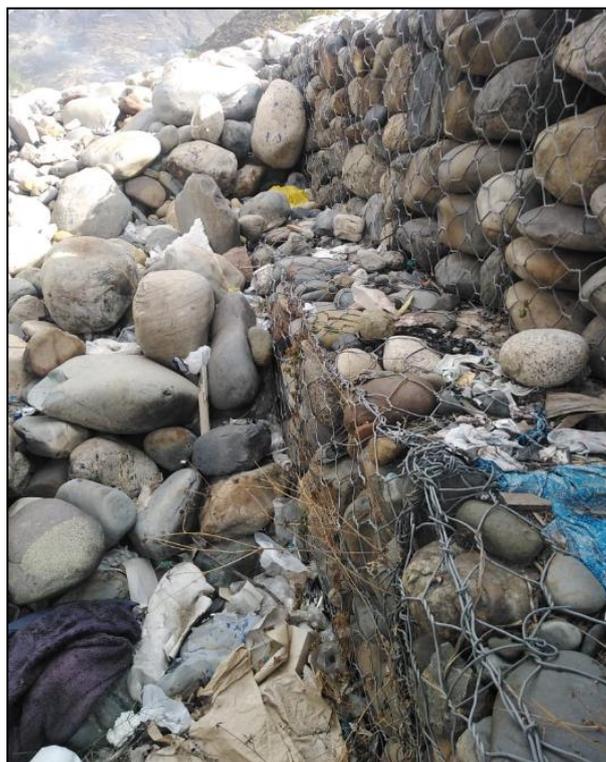
**Fotografía 08:** Evidencia de la contaminación acelerando la oxidación en las mallas del muro de gaviones.

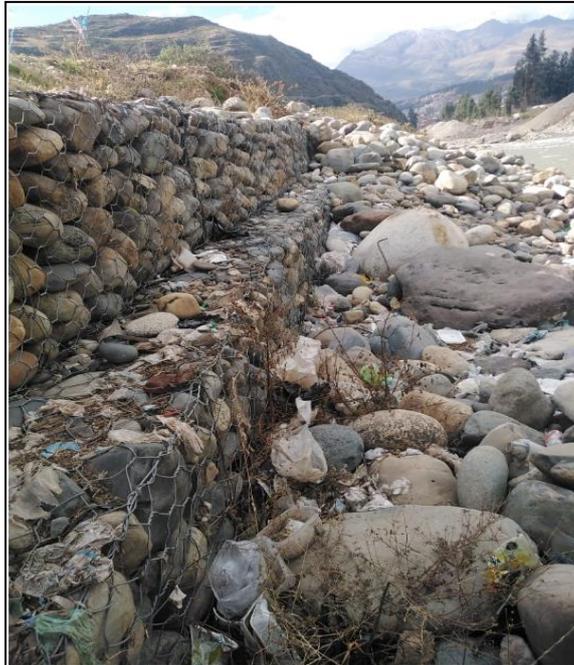
**Fotografía 09:** Evidencia de la presencia de piedras de dimensiones mayor a 1m de diámetro, dañando y deformando los muros de gaviones.

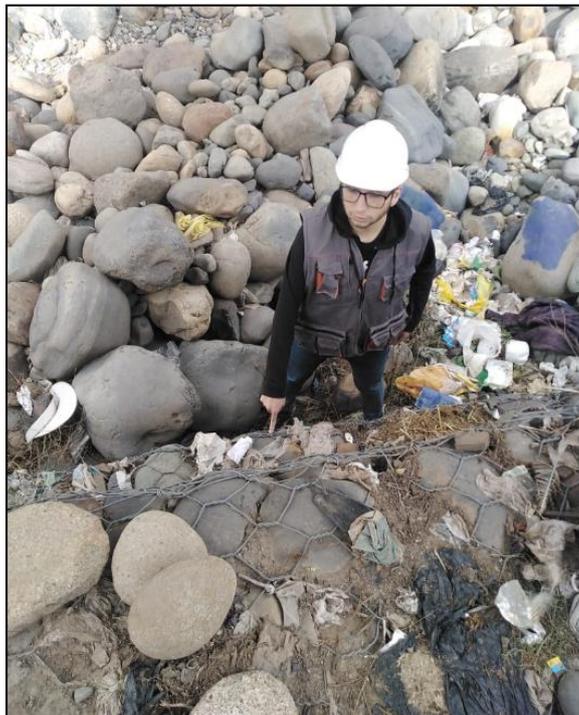
**Fotografía 10:** Evidencia del estado conservacional malo en el que se encuentra este tramo de los muros de gaviones.

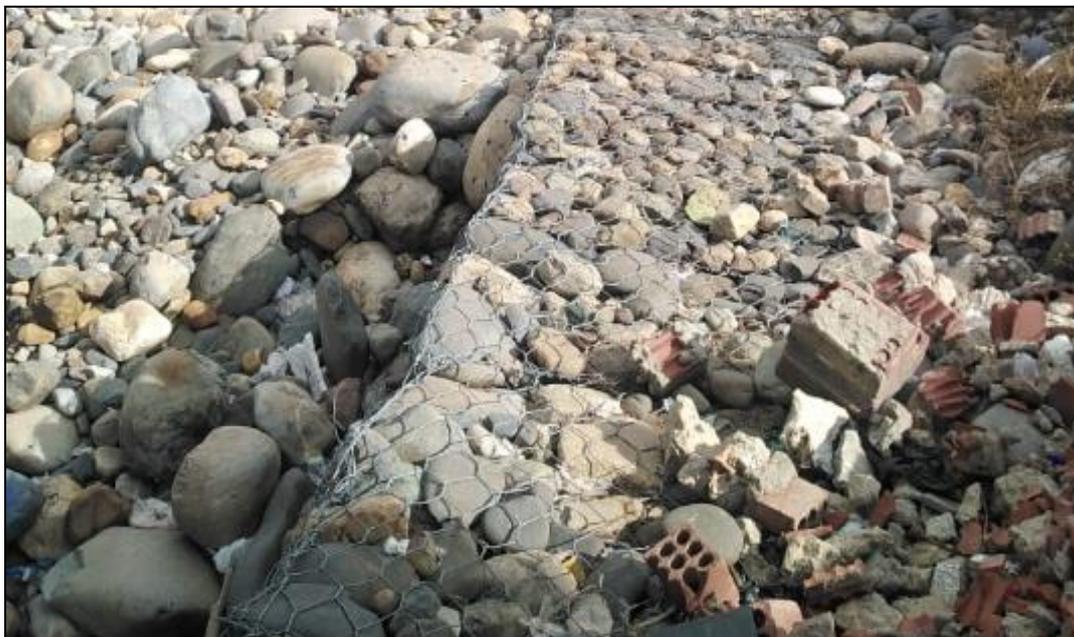
**Fotografía 12:** Evidencia de contaminación con desmonte procedente de construcciones aledañas.

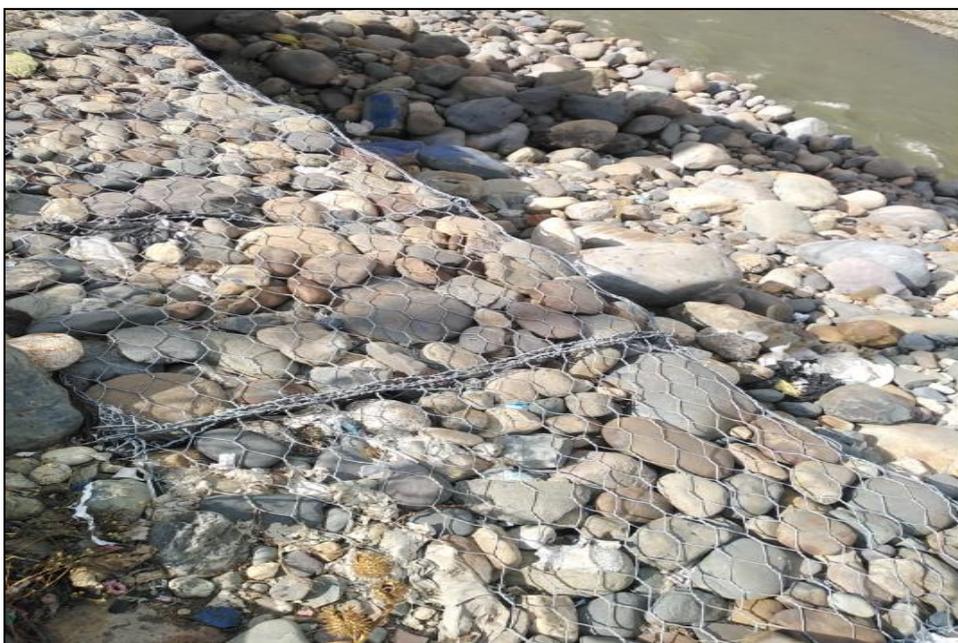
**Fotografía 13:** Evidencia de la mala granulometría de piedras dentro de la malla tipo cajón.

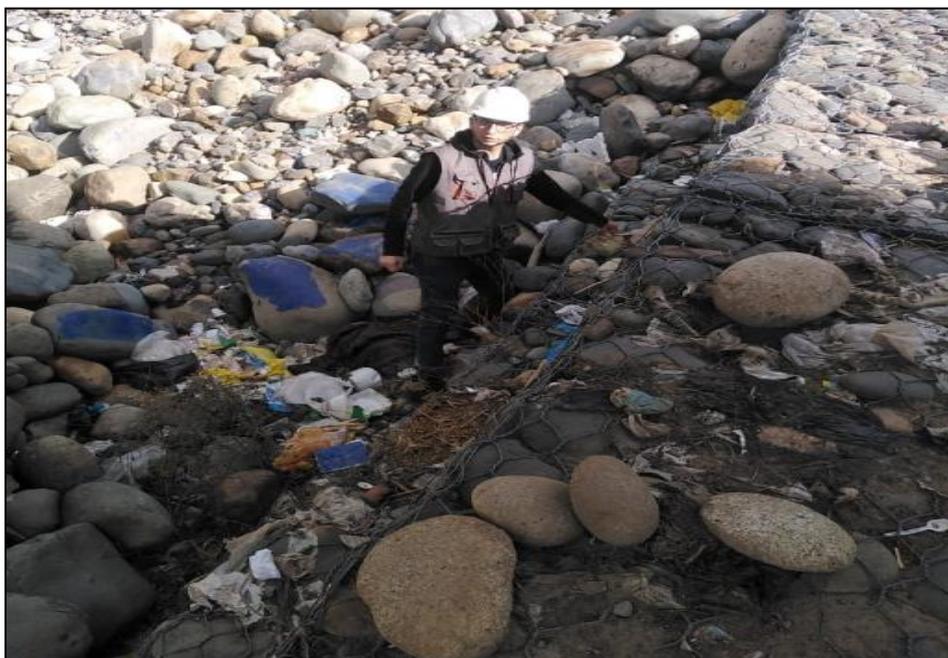
**Fotografía 14:** Evidencia de la contaminación existente en el tramo próximo a las viviendas de la localidad de Quechcap.
