**EVALUACIÓN DEL ENROCADO PARA MEJORAR LA DEFENSA RIBEREÑA DEL
MARGEN DERECHO DEL RÍO LACRAMARCA KM 9+900 AL 10+200, DISTRITO DE
CHIMBOTE, PROVINCIA DEL SANTA, REGIÓN ÁNCASH - 2024**

TESIS PARA OPTAR EL TÍTULO PROFESIONAL DE INGENIERO CIVIL

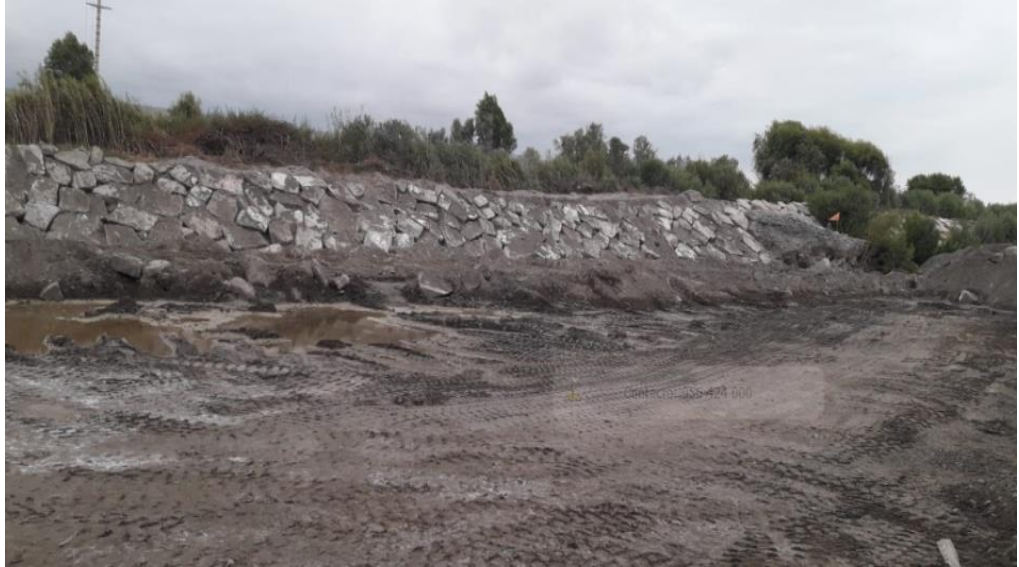
Figura 01: Evaluación de enrocado en el Rio Tambo

Para **Martín (15)** consiste en procesar, analizar, comprender y valorar las características de la estructura del enrocado, para poder determinar la estabilidad y funcionalidad actual que presenta.

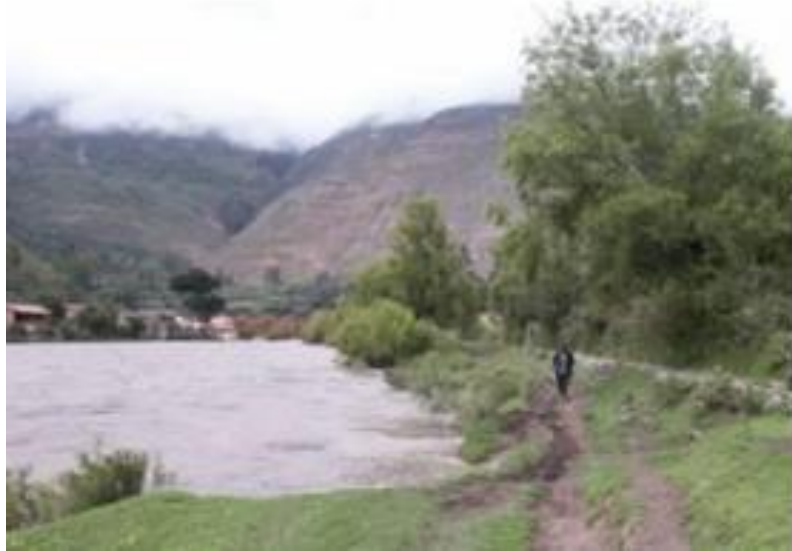
Figura 02: Punto crítico

Según el **Ministerio de Agricultura (18)**, de obtener información por otras instituciones, sobre los puntos críticos identificados, se debe verificar la misma, y en caso de no contar, se deberá establecer un equipo técnico para determinarlos.

Según el **Ministerio de Agricultura (18)**, se debe seleccionar los lugares con dominio en poblaciones, sistema vial, estructuras, terrenos agrícolas y otras áreas que presenten un peligro latente.

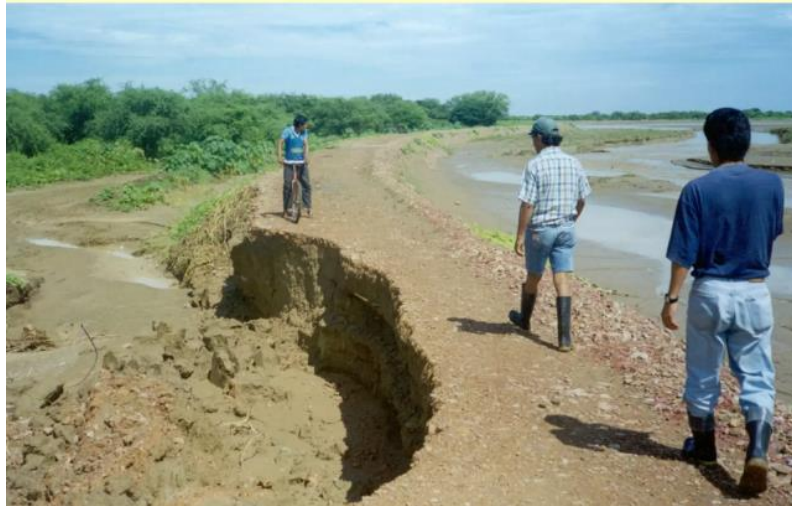
Figura 03: Erosión por ambos taludes en el Río Motupe Viejo

Una de las causas de la destrucción de las obras, se debe a la erosión producto del agua, puesto que ocasiona la socavación en ellas (2) Se le denomina al proceso geológico, que conlleva a fracturar, fisurar y alterar los materiales.

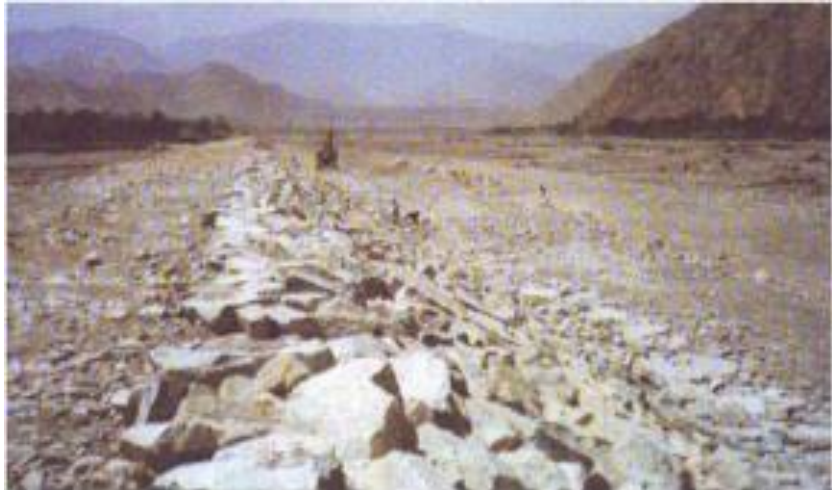
Figura 05: Enrocado colocado al volteo

Según **Pérez (9)** se deposita las piedras de forma aleatoria y directa en un espacio determinado, donde se necesita protección, para lo cual se emplea un camión volquete. Se utiliza este método para casos, donde se necesite ofrecer protección de forma presurosa.

El proceso constructivo de este método, no es complicado, sin embargo, al no ser planificada, no se tiene determinado la cantidad de material necesario, ya que el depósito de las piedras se realiza de manera espontánea.

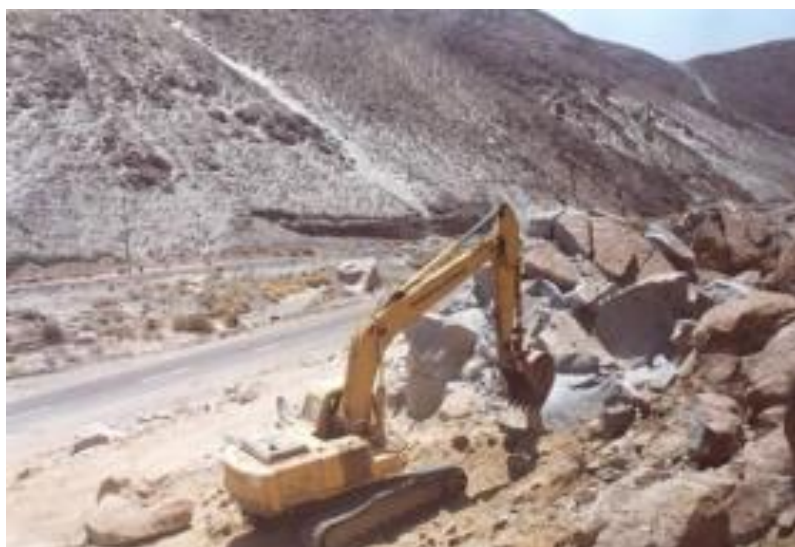
Figura 06: Extracción de rocas sin explosivos

Según el **Ministerio de Agricultura (18)**, se realiza esta actividad, en situaciones donde se encuentre roca suelta, que presenten tamaños iguales o mayores a 1 metro (diámetro), asimismo, deberán cumplir con las especificaciones técnicas.

Según la el **Ministerio de Agricultura (18)**, las rocas deben ser extraídas mediante el uso de cargador frontal o excavadora hidráulica.

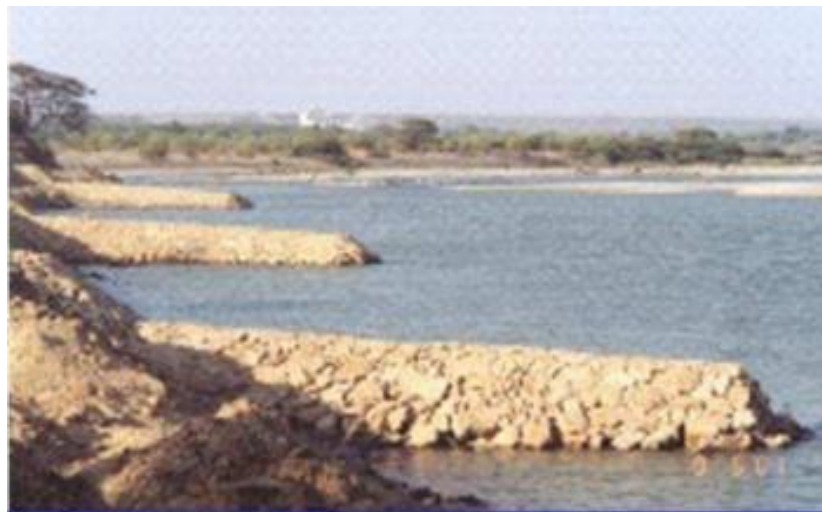
Figura 16: Espigones en el río Chira

Según **Martín (4)**, se emplean al término del río, sirviendo para el encauzamiento y el río muera en el mar

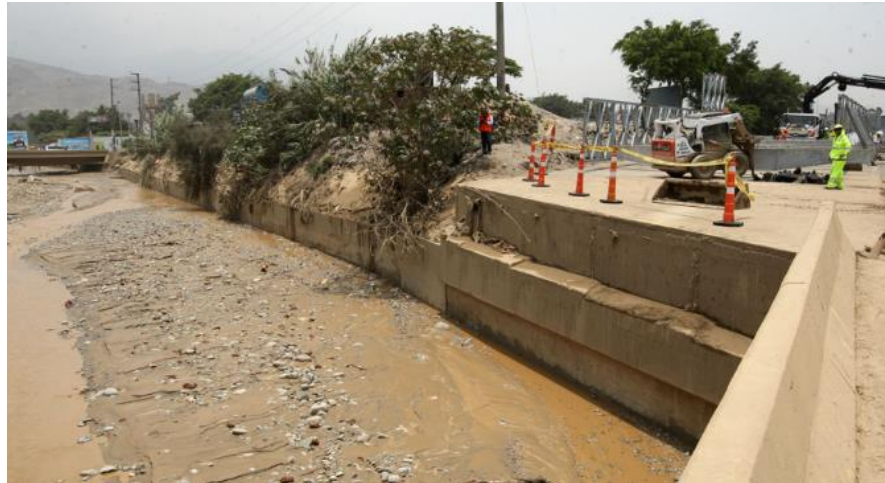
Figura 17: Muro de contención en el Río Huaycoloro.

Para el **Portal de Resiliencia ante Inundaciones (24)** su proceso constructivo, demanda un alto costo, lo que conlleva a ser poco usadas.

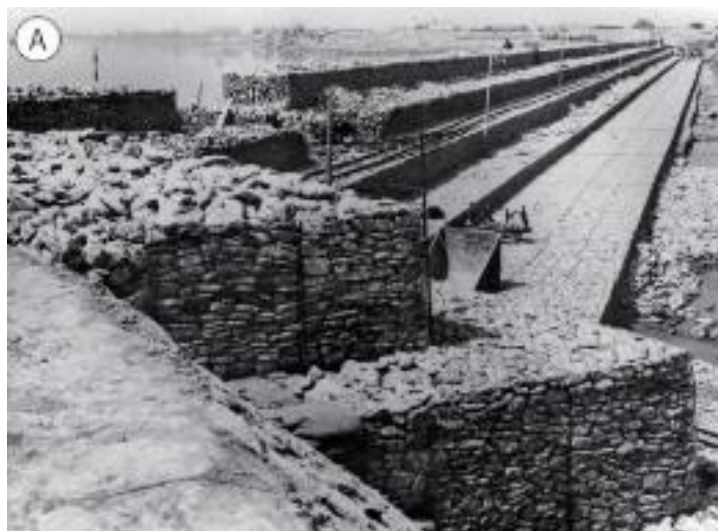
Figura 18: Terminado con Gaviones

Según **Martin (15)**, suelen tener varios usos, consisten en mallas metálicas que pueden ser de acero o hierro, cuya forma es como cajas, conteniendo piedras que funcionan como bloques.

Según **Martin (15)**, se utiliza piedras (como material de relleno), debido a que la finalidad del gavión es construir una estructura de un gran peso, para que, de este modo, soporte la presión del agua

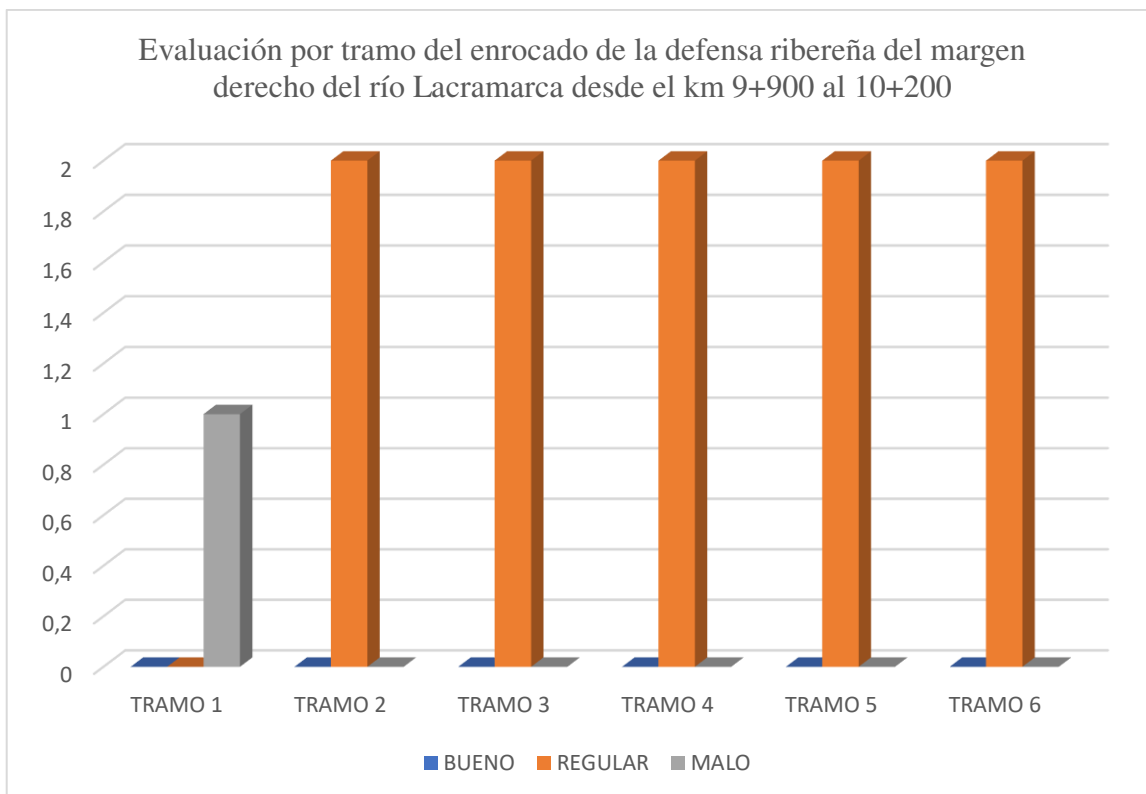
Gráfico 01: Evaluación del enrocado por tramos

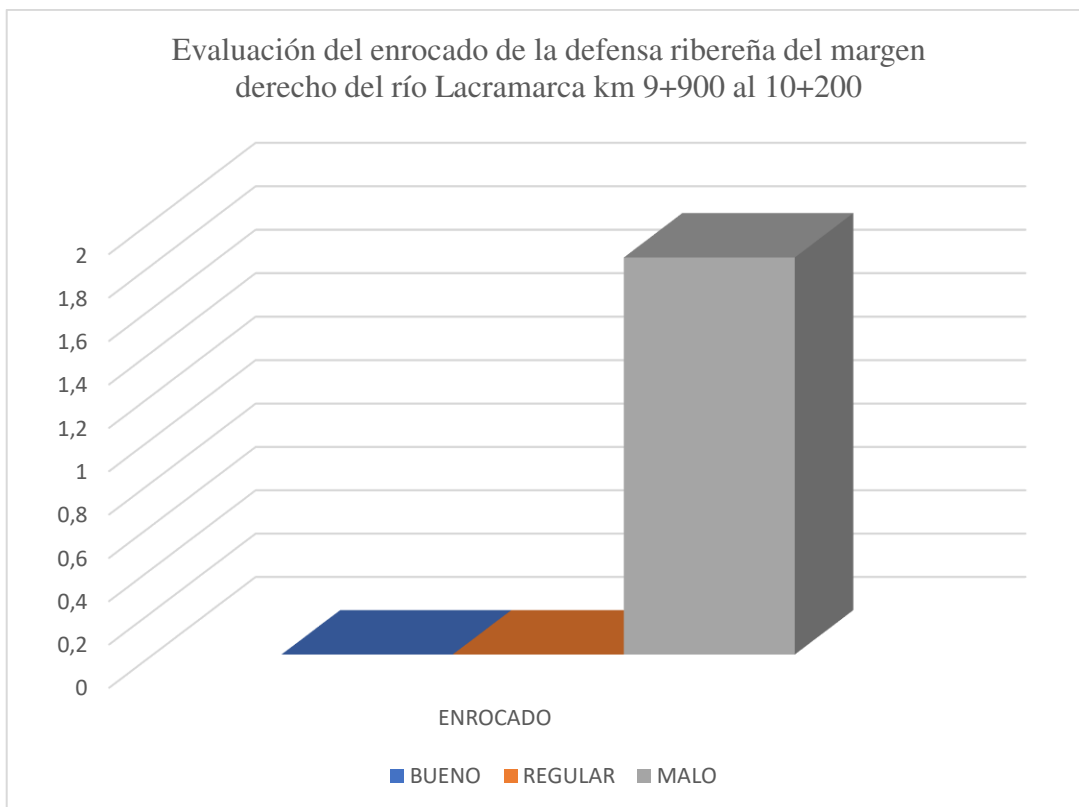
Descripción: Promediando el puntaje de evaluación de cada tramo del enrocado de la defensa ribereña, se obtuvo como resultado final 1,833, significando que se encuentra en mal estado

Gráfico 02: Evaluación del enrocado

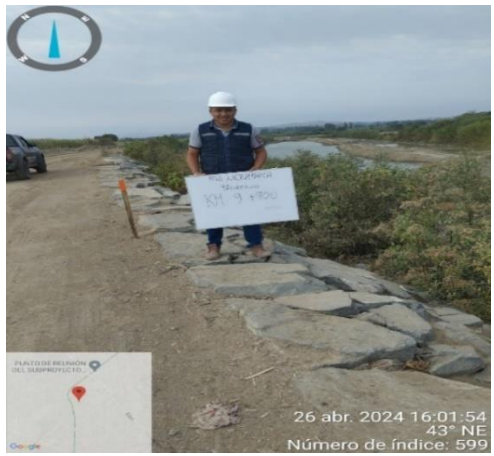
<div style="text-align: center; border: 1px solid orange; padding: 2px; margin-top: 5px;"> Km 9+900 a 9+050 </div>

1. Identificación de Zonas Vulnerables							
Margen		Progresiva		Descripción de zona vulnerable			
D	I	Inicio	Fin				
X		9+900	9+950	<p>Se determinó a este tramo, como zona vulnerable, toda vez que las rocas se han caído casi en su totalidad, encontrándose el terreno expuesto a la erosión, toda vez que, ante el aumento de caudal del agua del río, podría conllevar al desborde, pudiendo afectar las áreas de cultivo aledañas, ocasionar lesiones graves en las personas o en el peor de los casos la muerte en personas, puesto que, la defensa ribereña, es un enrocado, presentando un dique, el cual es aprovechado como carretera (tránsito vehicular), conectando a las diferentes zonas de la ciudad de Chimbote.</p> <p style="text-align: center;">E: 769235.70 N: 8998573.30</p>

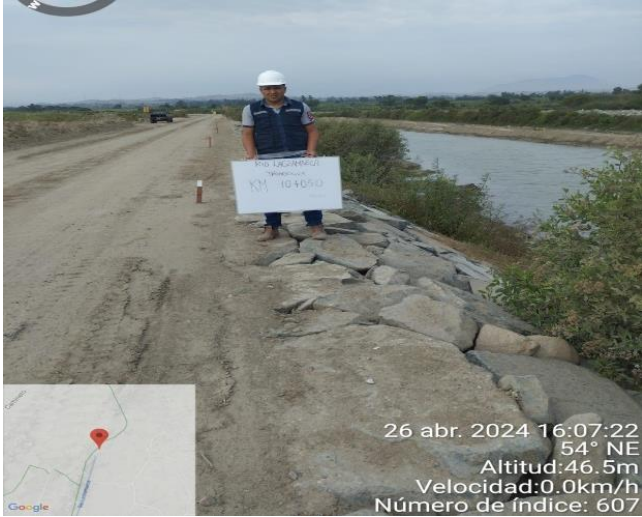
<div style="text-align: right; font-size: small;"> 26 abr. 2024 16:07:22 54° NE Altitud: 46.5m Velocidad: 0.0km/h Número de índice: 607 </div> <div style="text-align: center; border: 1px solid orange; padding: 5px; margin-top: 10px;"> Km 10+050 a 10+100 </div>

1. Identificación de Zonas Vulnerables				
Margen		Progresiva		Descripción de zona vulnerable
D	I	Inicio	Fin	
X		10+050	10+100	Se determinó el presente tramo, como zona vulnerable, toda vez que presenta vegetación, volteo de rocas y filtración de agua, lo cual puede deberse al drenaje de agua de los terrenos agrícolas adyacentes, determinándose como zona vulnerable E: 769306.20 N: 8998695.50

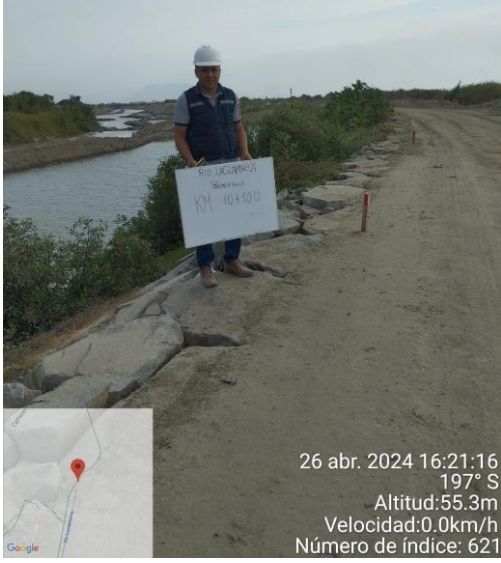
<p style="text-align: right;">26 abr. 2024 16:21:16 197° S Altitud: 55.3m Velocidad: 0.0km/h Número de índice: 621</p>
Km 10+100 a 10+150

1. Identificación de Zonas Vulnerables				
Margen		Progresiva		Descripción de zona vulnerable
D	I	Inicio	Fin	
X		10+100	10+150	Presenta vegetación en la pared del enrocado, se pudo observar rocas caídas (volteo de rocas) y filtración de agua, lo cual puede deberse al drenaje de agua proveniente de los terrenos agrícolas adyacentes, determinándose como zona vulnerable E: 769334.00 N: 8998741.40

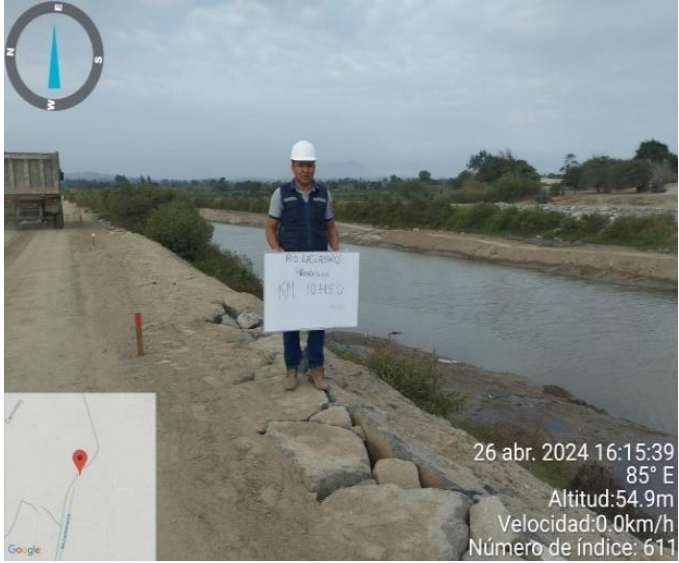
1. Identificación de Zonas Vulnerables				
Margen		Progresiva		Descripción de zona vulnerable
D	I	Inicio	Fin	
X		10+150	10+200	Presenta enrocado en la parte superior y vegetación en la parte baja, asimismo se evidencio, la presencia de rocas en orillas del río E: 769373.90 N: 8998768.80

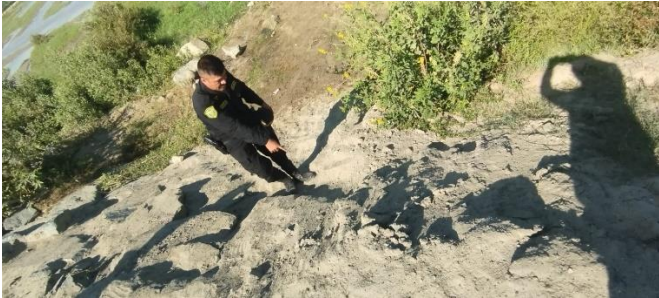
<p>Desde el tramo 9+900 hasta el 9+930 no presentan rocas en la estructura, pudiendo divisarse rocas caídas a orillas del río, y la presencia de vegetación</p> <p>Desde el tramo 9+930 hasta el 9+950 presenta enrocado en la parte superior, divisándose vegetación en la parte inferior.</p> <p>En la orilla del río, se puede divisar rocas, las cuales se han desprendido, producto de la erosión del terreno, toda vez que han sido parte del enrocado</p> <p>Zona vulnerable</p>

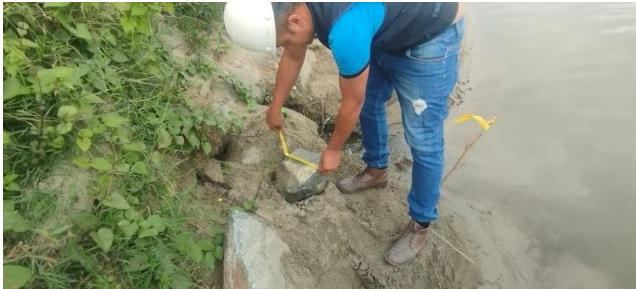
Todo el tramo presenta enrocado, cuyas medidas varían, encontrándose en la parte superior desde los 0.20 m. hasta 1.00 m y en la parte inferior se encuentran rocas desde 1.20 m a 2.00 m.	
 		Presentan rocas sueltas en la parte inferior (a orillas del río) de 0.20 m hasta 0.80 m.	
		Todo el tramo está cubierto por vegetación.	
		Se pudo determinar que, existe la presencia de filtraciones de agua en varios puntos de este tramo,	
		Zona vulnerable

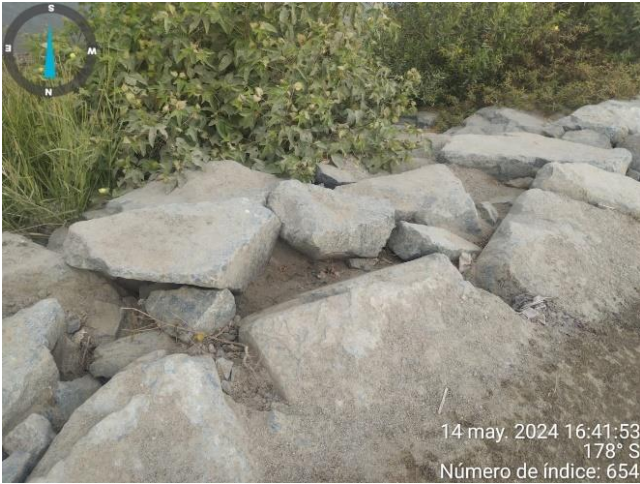
<p style="text-align: right; font-size: small;">14 may. 2024 16:41:53 178° S Número de índice: 654</p>		<p style="text-align: center;">Características del tramo</p> <p>Todo el tramo presenta enrocado, cuyas medidas varían, encontrándose en la parte superior desde los 0.20 m. hasta 1.00 m y en la parte inferior se encuentran rocas desde 1.20 m a 2.00 m.</p> <p>La parte inferior del tramo se encuentra cubierto por vegetación.</p>

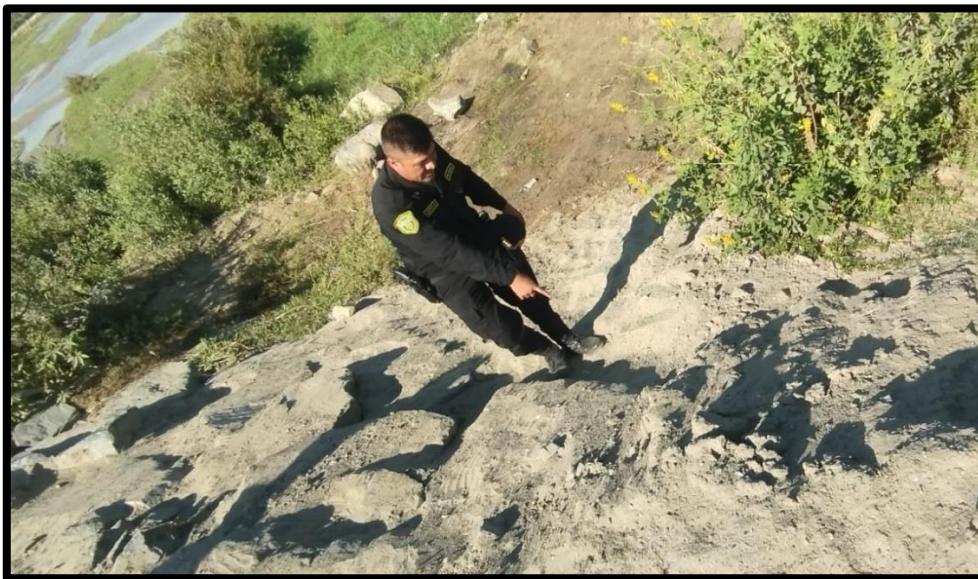
Figura 24: Fotografía en la defensa ribereña, inicio del tramo km 9+900.

Descripción: se puede divisar, que el terreno ha erosionado, conllevando al desprendimiento del enrocado, teniendo un aproximado de 30 m, lineales

- Se recomienda tomar más importancia a las zonas vulnerables, puesto que es necesario adoptar las medidas preventivas adecuadas, como es el caso de la descolmatación del río, limpieza de vegetación y el colocado de rocas en el Tramo I, que es donde presentan un peligro latente, toda vez que la capa de enrocado ha fallado, y ante un posible incremento de caudal de agua, puede conllevar a ocasionar daños en los terrenos aledaños y en el peor de los casos lesiones y/o muerte de personas, toda vez que la corona del dique es utilizada para el tránsito vehicular.

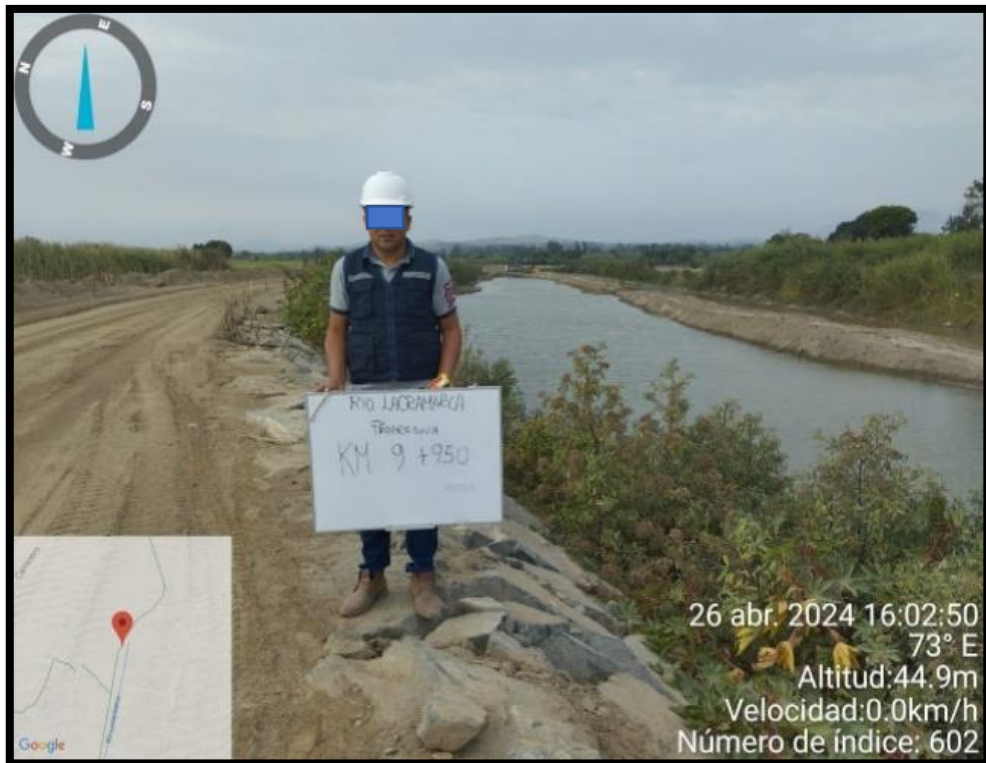
Figura 25: Fotografía en el enrocado, tramo km 9+950.

Descripción: se puede divisar, la presencia de vegetación en la cara húmeda del enrocado.

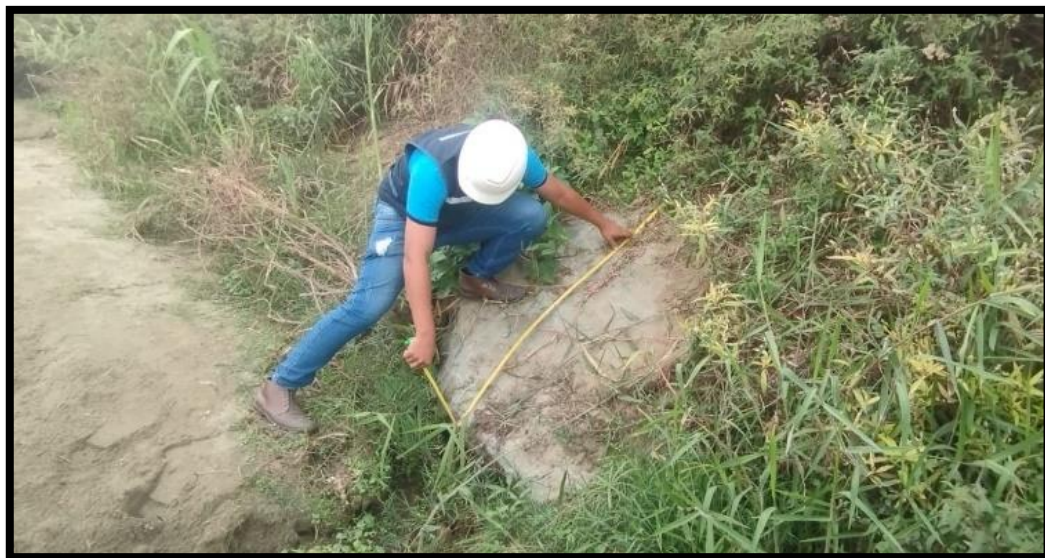
Figura 26: Medición del tamaño de rocas

Descripción: se puede divisar, que se realizó la medición de las rocas, aunado a ello, la existencia de vegetación en la cara húmeda del enrocado.

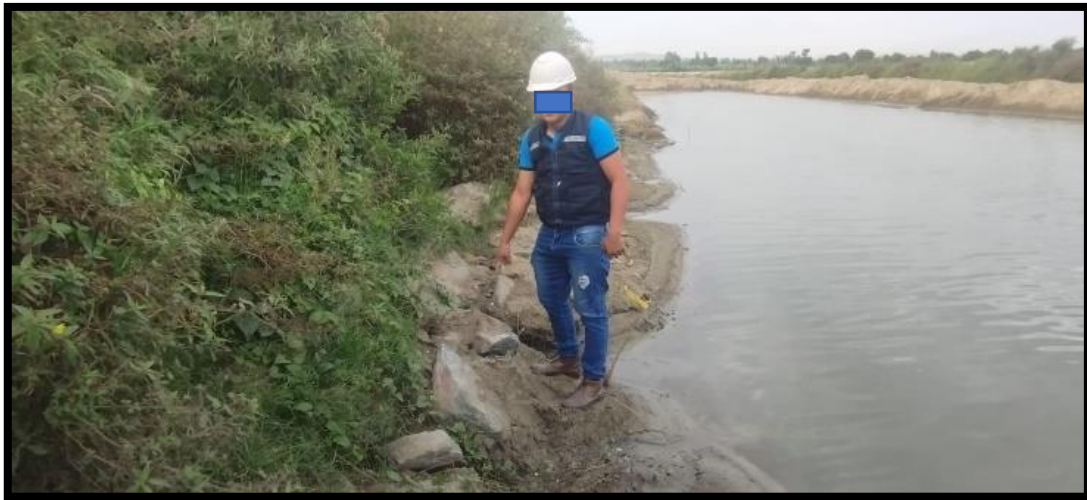
Figura 27: Desprendimientos de rocas

Descripción: se puede divisar, que a orillas del río se encuentran algunas rocas que se han desprendido, aunado a ello, la existencia de vegetación en la cara húmeda del enrocado.

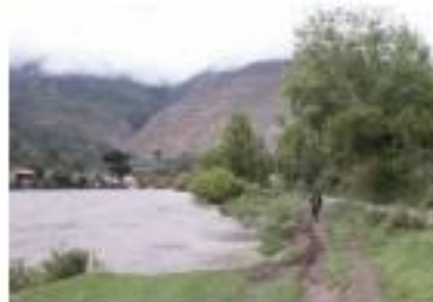
Fig. N° 03 Punto crítico

Seleccionar los puntos críticos con influencia en poblaciones, sistema vial, estructuras productivas, áreas de cultivo y otros de importancia que se encuentran en peligro inminente.

Con ésta información de puntos críticos nos apoyaremos para seleccionar los centros de acopio de roca.

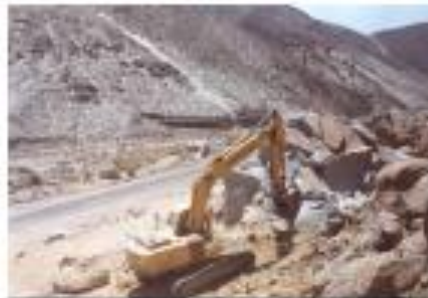
Fig. N° 04: Extracción de roca sin explosivo

Sin explosivos: Esta actividad se realizará siempre y cuando la roca se encuentre suelta y tenga diámetros iguales o superiores al metro. Las rocas pueden encontrarse en el material aluviónico de quebradas y serán extraídas mediante excavadora hidráulica o cargador frontal.

No olvidar que las rocas seleccionadas deben cumplir con las especificaciones técnicas.

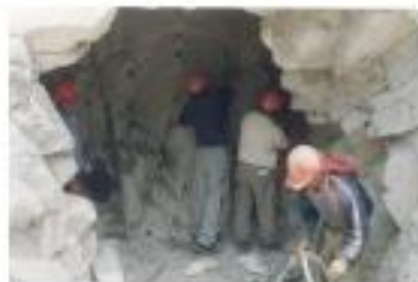
Fig. N° 05: Extracción de roca con explosivos

Con explosivos: Esta actividad se realizará con la utilización de material explosivo, para ello se efectuara las respectivas perforaciones donde se colocara el referido material que desprenderá las rocas en los tamaños requeridos.

Posteriormente, se utilizará una excavadora hidráulica que procederá a desarrollar la selección y acopio de roca.

Las voladuras deberán ser efectuadas por personal especializado, cumpliendo estrictamente con la normatividad vigente de la **DISCAMEC**.

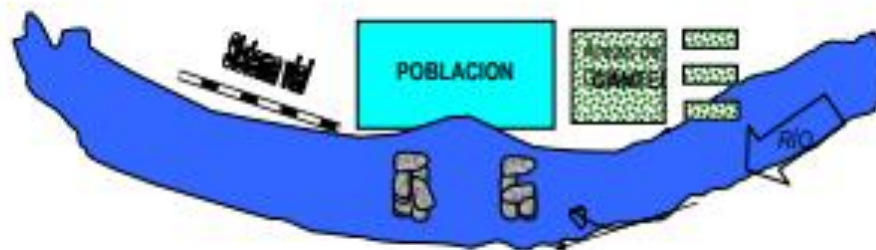
Graf. N° 02: Espigones de rocas al volteo

Espigones de roca al volteo.

Estructuras perpendicular o con ángulos al flujo del agua, conformado por rocas de diámetro mayor a 1.00 metro, estas se realizarán al volteo, con la finalidad de tratar de cambiar la dirección del flujo del agua y proteger la población, infraestructura vial, áreas de cultivo, etc.

Las unidades que trasladan la roca depositara directamente su carga al punto crítico que viene siendo afectado por las aguas, esta acción debe ser guiada por un personal con la finalidad de salvaguardar la seguridad de la unidad, mediante un cargador frontal o excavadora hidráulica se realizara la prolongación de la estructura hasta desviar el flujo del agua.

Estas medidas finalmente nos sirven para reorientar el curso de agua y poder finalmente atenuar el desborde del río que afectaría a la población, estructuras viales, estructuras hidráulicas, estructuras públicas, áreas de cultivos,.....etc, antes de efectuar una solución definitiva.
