**EVALUACIÓN DEL MURO DE GAVIONES, PARA MEJORAR LA DEFENSA RIBEREÑA
EN EL MARGEN IZQUIERDO DEL RÍO CACHI, EN EL CENTRO POBLADO DE
LLAMOCCTACHI, DISTRITO DE CHINCHO, PROVINCIA DE ANGARAES, REGIÓN
HUANCAVELICA - 2024**

TESIS PARA OPTAR EL TÍTULO PROFESIONAL DE INGENIERO CIVIL

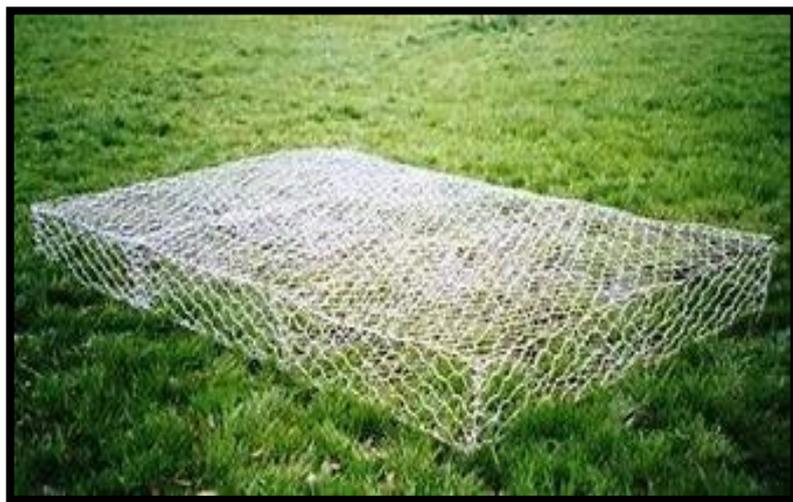
Conforme a **Centurión (17)** “Tiene una altura menor a la de otros tipos, normalmente miden 6m de largo por 2m de ancho y 0.3m de espesor. Son usados en revestimiento de canales de ríos para evitar la erosión.

Figura 1. Gavión tipo colchón

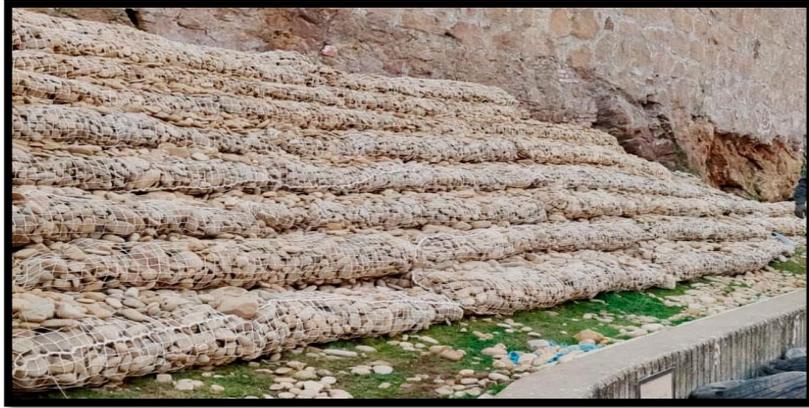
Como expresa **Bolívar (18)** “El tipo de gavión saco es versátil dada a su forma cilíndrica son usados generalmente como apoyo en estructuras de contención en presencia de agua o sobre suelos de baja capacidad de soporte.

Figura 2. Gavión tipo saco

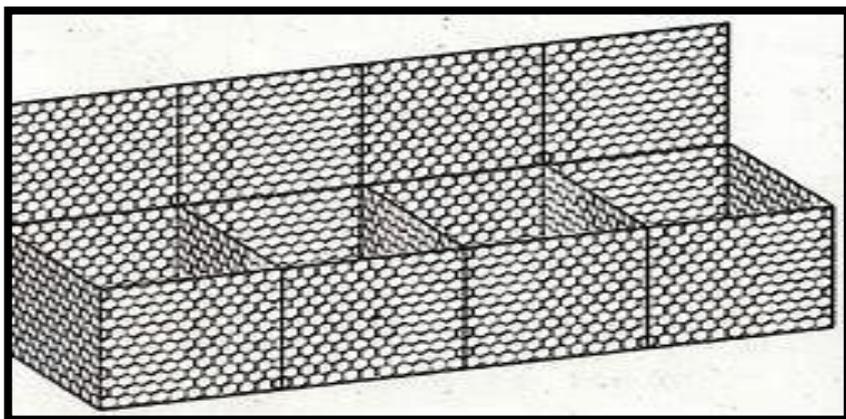
Según menciona **Alvites (19)** Este tipo de gavión Son elementos de elevada resistencia a tracción y bajos niveles de elongación. Por lo general, son utilizados en estructuras sujetas a empuje, por ejemplo, en estructuras de contención
Consiste en una caja de forma prismática (rectangular o cuadrada), el cual se produce a partir de un único paño de malla metálica, que forma la base, la tapa y las paredes frontal y laterales .

Figura 3. Gavión tipo caja

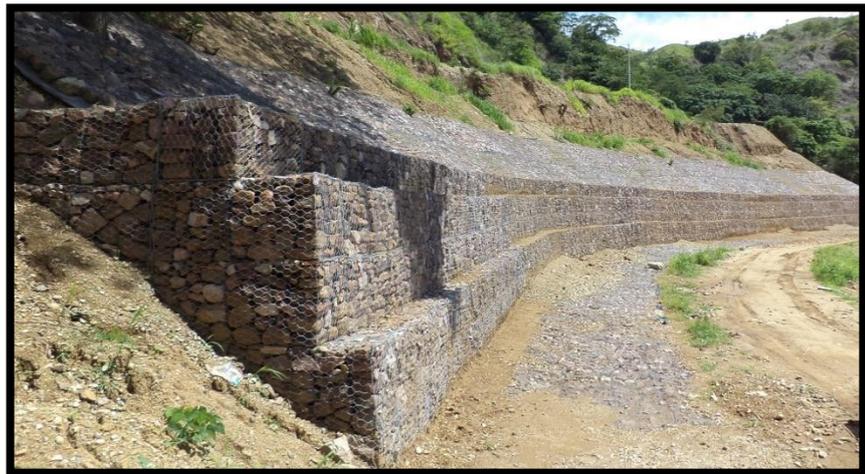
Figura 4. Muro de gaviones.

Como expresa **Yepes (16)** Son básicamente paredes construidas a base de gaviones, estos gaviones son superpuestos uno sobre otros y asegurados entre si con alambres para lograr una estructura monolítica. “Los muros de gaviones son unos recipientes de forma prismática rectangular, tiene de relleno material granular de distintos tamaños, de enrejado metálico de malla hexagonal.

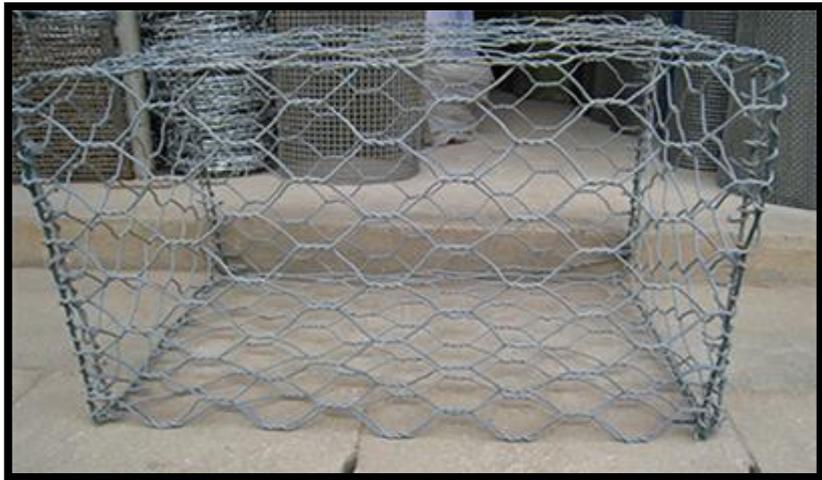
Según **Pérez (20)** También se le conoce como la triple torsión esto debido a la unión y la gran resistencia que estas ofrecen brinda tolerancia a esfuerzos en varias direcciones sin presentar roturas y sin perder flexibilidad.

Figura 5. Mallas hexagonales.

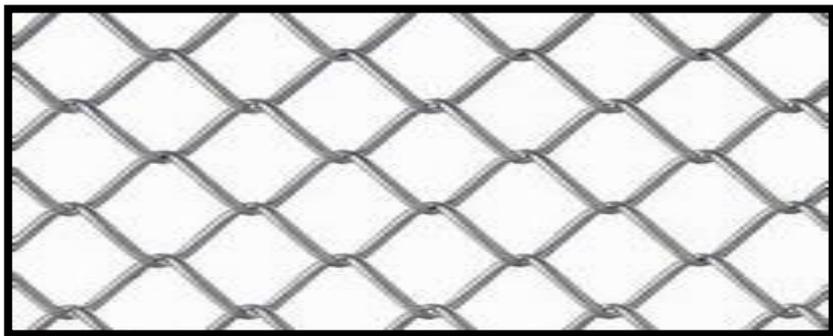
Figura 6. Mallas eslabonadas.

Según **Pérez (20)** La malla adherida no tiene conexiones rígidas entre los alambres, lo que permite una mayor flexibilidad ya que permite el desplazamiento relativo de los alambres. Estas características no reducen su resistencia, pero si dificultan un poco la conformación del gavión y una desventaja notable es que, al no tener uniones rígidas, al romperse un alambre, se puede abrir toda la malla.

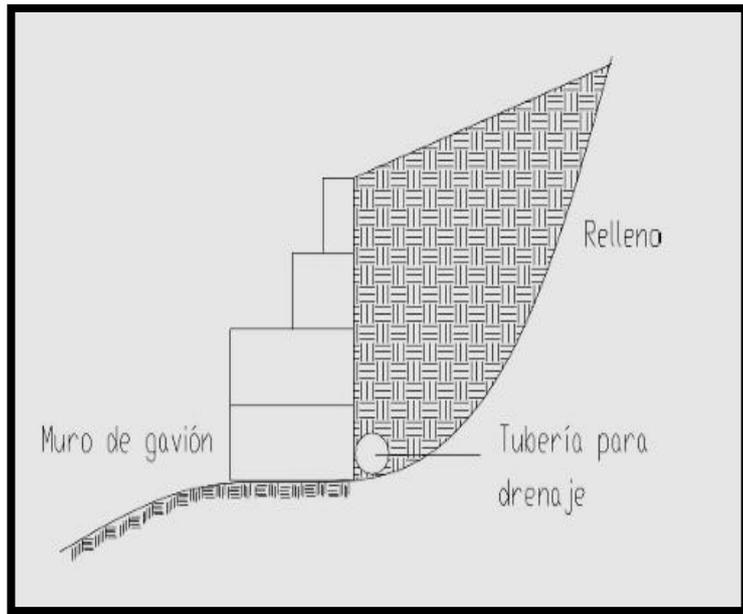
Según **Freydi (23)** Los drenantes van a depender de la superficie si estará en contacto con el agua, de modo que así si se tiene que trabajar y colocar los drenantes. El drenaje del terreno se debe de colocar en la espalda del muro. Por ello es importante ver si el proyecto manda y verificar los planos ya que cada partida se debe de cobrar de lo contrario si no existe en el proyecto se debe de pedir adicional ya que al ver en campo como especialistas se recomendará la colocación de drenantes para así la estructura no vaya a sufrir daños más a delante.

Figura 9. Detalle de drenaje en Muro de gaviones.

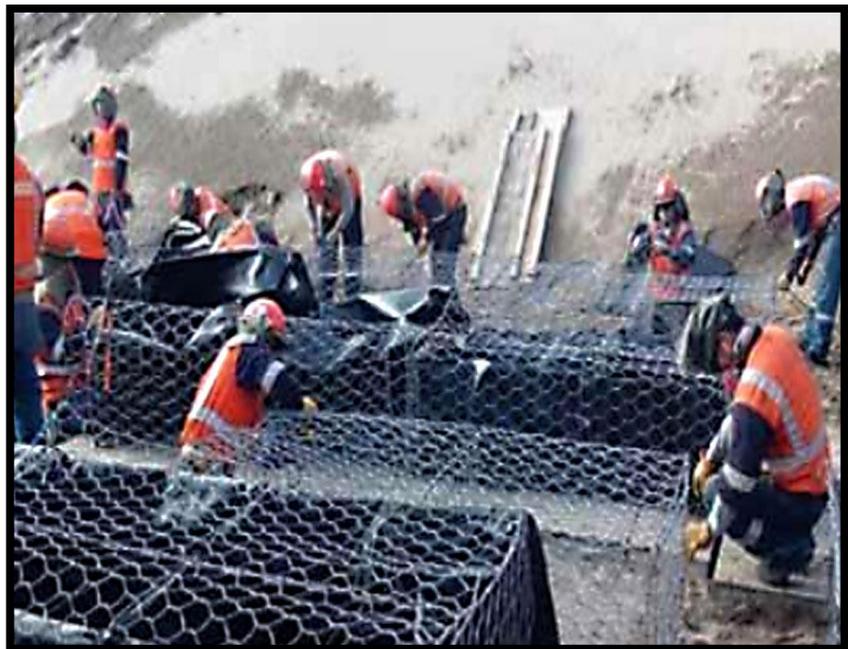
Figura 10. Geotextiles en la construcción de muro de gaviones.

Los geotextiles son muy importantes ya que en el suelo observado va a trabajar bien ya que se le considerara y se usó relleno y compactación pasando el grado de compactación para así las mallas o muro gavión no vayan a sufrir daños en su estructura. (23)

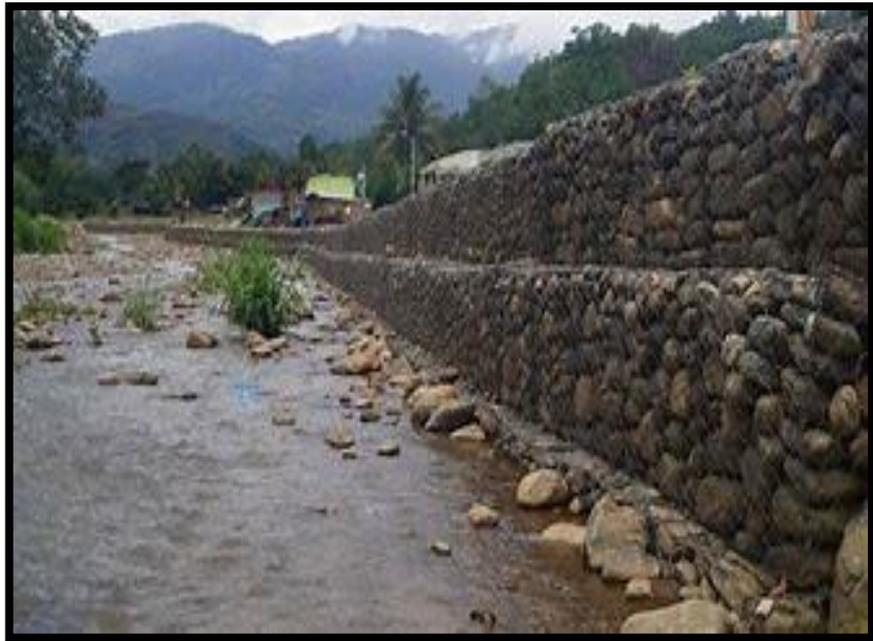
Figura 11. Defensa ribereña, muro de gaviones.

Según **Vílchez (29)** “Las defensas ribereñas son estructuras construidas para proteger de las crecidas de los ríos las áreas aledañas a estos cursos de agua. La defensa ribereña en la actualidad es importante ya que las precipitaciones son de gran magnitud lo que causa que el número de inundaciones aumenta y produzca problemas de erosión y socavación. Por esta razón las obras de defensa ribereña solucionan este tipo de problemas .

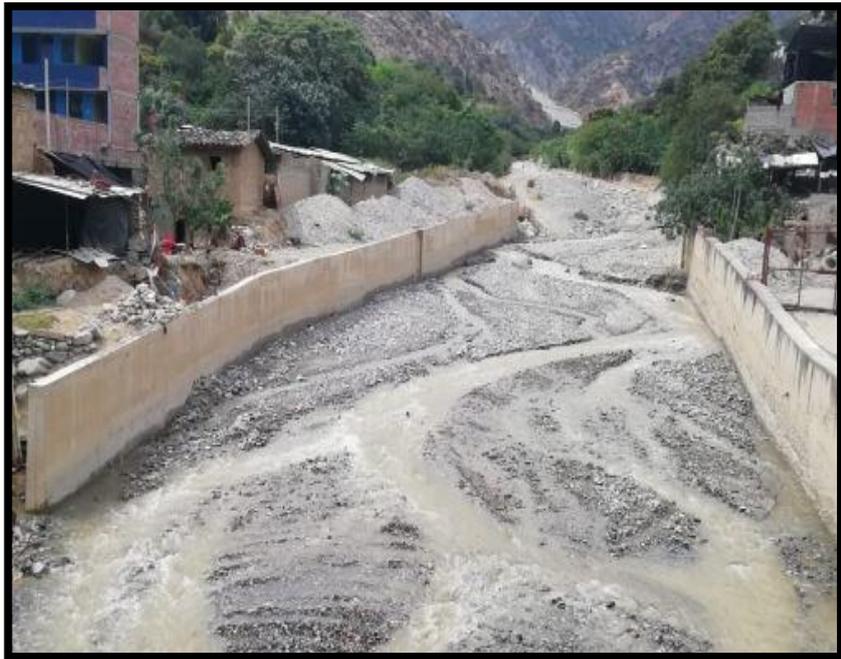
Figura 12. Muros de contención.

De acuerdo con **Arqui. Pura (30)**. El muro de contención es una estructura que está diseñada y construida para soportar la presión lateral del suelo o retener los materiales del suelo. La presión lateral también podría deberse al relleno de tierra, presión del líquido, arena y otros materiales granulares detrás de la estructura del muro de retención. Hay varios tipos de estructuras de muros de contención que se utilizan para numerosos objetivos.

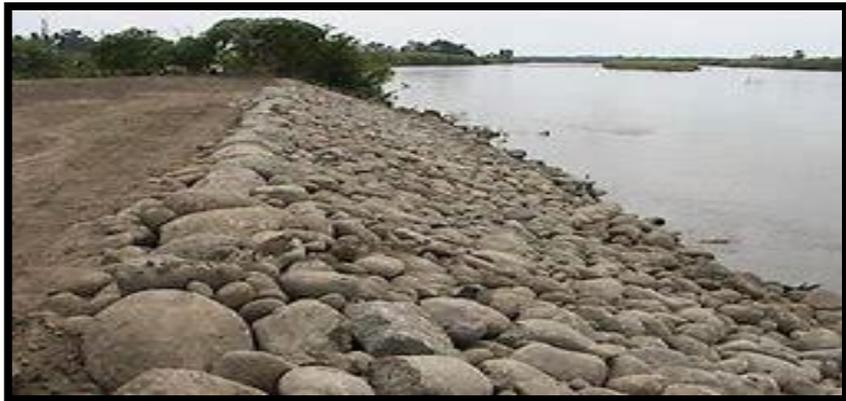
Figura 13. Espigón.

Según **Civilgeeks (31)**. Estas estructuras son elementos laterales que tratan de proteger la orilla y al mismo tiempo desviar la corriente. La capacidad del canal, aunque se disminuye puede manejarse para que no sea modificada en forma considerable. Generalmente estas obras se utilizan en ríos poco profundos y con moderado material suspendido.”

Uno de los objetivos es la sedimentación de estos materiales, los cuales pueden complementar la protección de la orilla. Aunque no existen criterios ciento por ciento confiables para el diseño de espigones y obras hidráulicas laterales, se conocen una gran cantidad de planteamientos empíricos que permiten un diseño relativamente adecuado, el cual debe adaptarse a las condiciones del sitio.

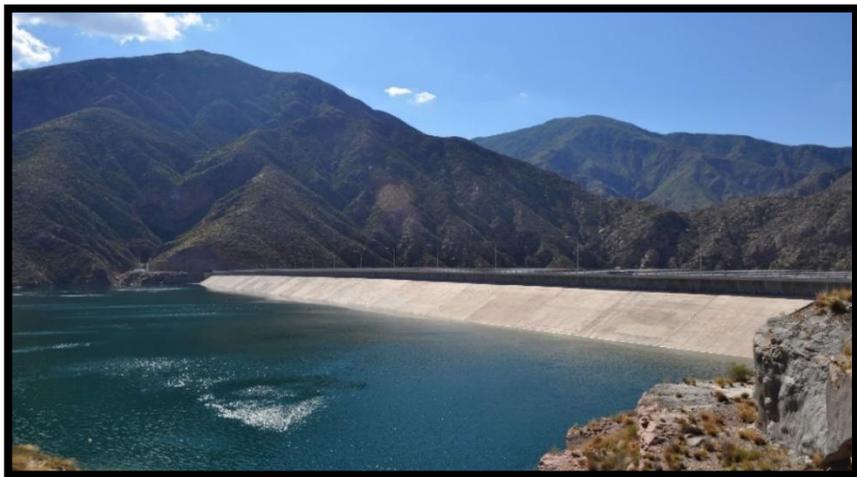
Figura 14. Diques.

Como expresa **IAGUA (32)**. Un dique es una estructura (de hormigón, piedra, tierra y otro material) que se construye con el objetivo de contener el agua, impidiendo su paso. Pueden construirse de manera perpendicular o paralela al curso de agua que se pretende contener.

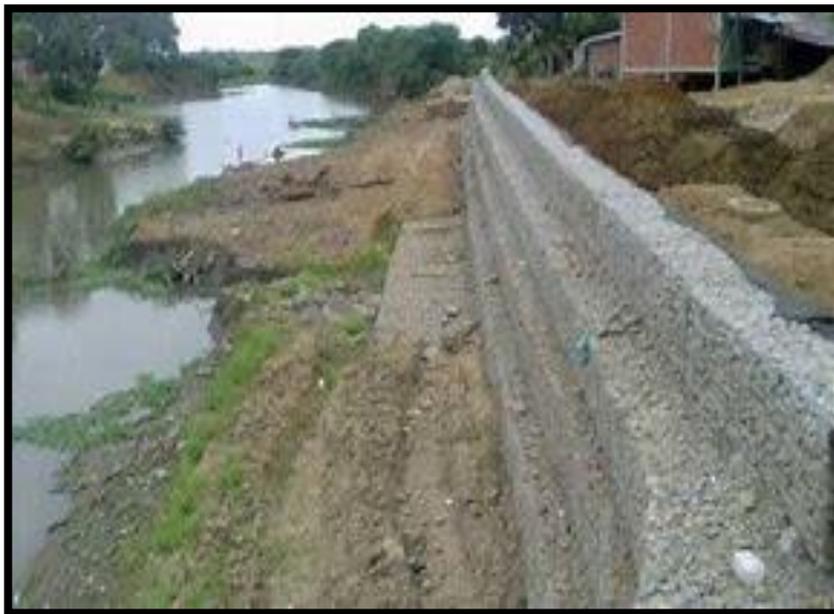
Figura 15. Muro de gaviones.

De acuerdo con el **Cambronero (33)** Son estructuras construidas con alambre de acero galvanizado o recubiertos de PVC, a la forma de malla, y rellenos de rocas redondeadas. Los muros

de los gaviones protegen las zonas aledañas y son capaces de tolerar grandes deformaciones sin pérdida de resistencia .

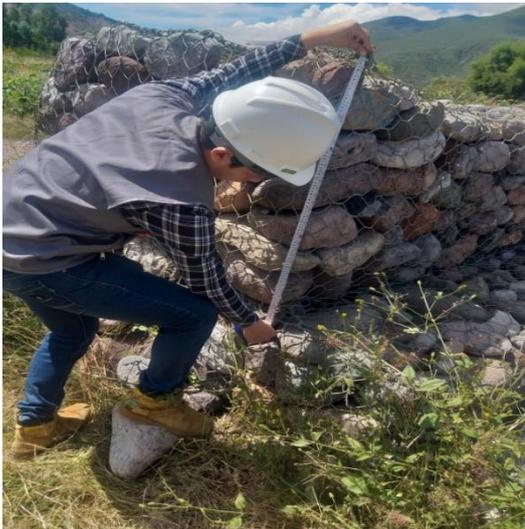
<p>0+050 a 0+100</p>	<p>En este tramo se observa que el muro de gavión tipo colchón ya no cuenta con las tapas de la malla, que estas aportan a la estabilidad y forma del gavión, nuestro muro de gavión tipo caja del nivel 2 presenta una leve desnivelación</p>

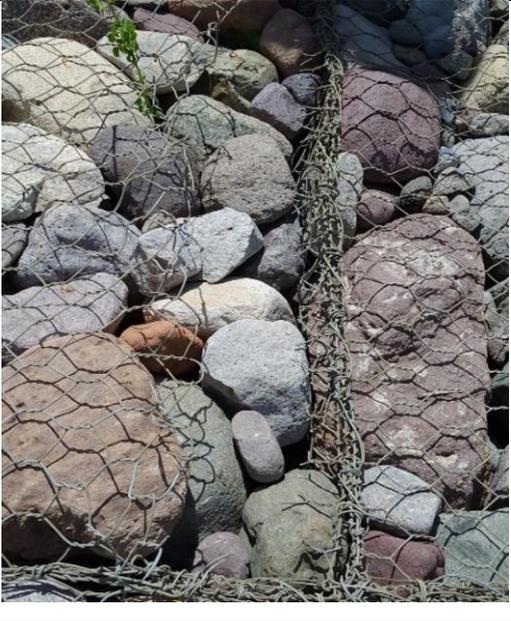
<p>0+100 a 0+150</p>	<p>En este tramo encontramos puntos de desprendimiento en las mallas, se observa como ya están separadas la tapa de la malla con el diafragma esto debido a la falta de tensores, al oxido, al tiempo, falta de mantenimiento y al clima.</p>

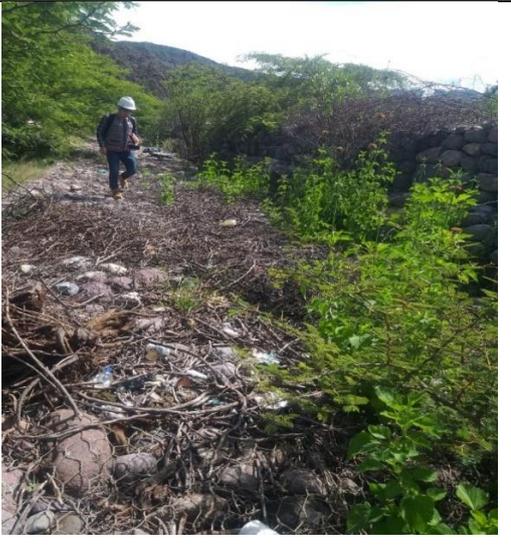
<p>0+150 a 0+200</p>	<p>En este tramo se observa como la vegetación cubre el muro de gavión y debido a la gran humedad del ambiente se ve afectado la resistencia de las mallas con la presencia de la oxidación y la corrosión.</p>

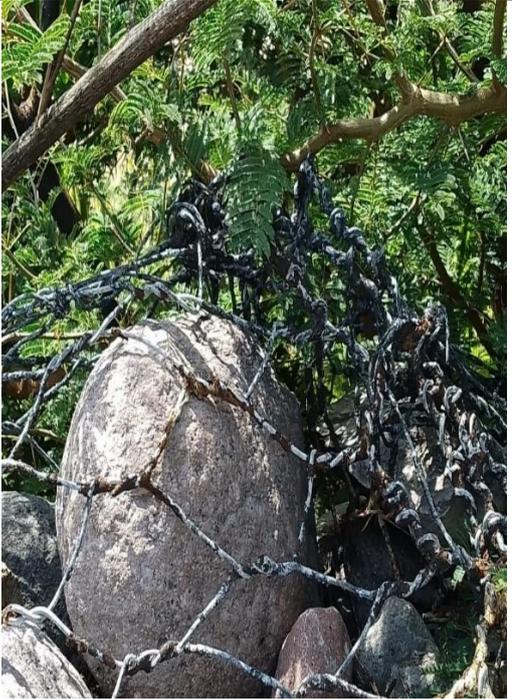
<p>0+200 a 0+250</p>	<p>En esta parte del muro se observa la presencia de la oxidación en las mallas esto a consecuencia de la vegetación, también se puede ver como se desprende la malla esto debido también a la presencia de corrosión haciendo que la malla se deforme y la estructura pierda relleno.</p>

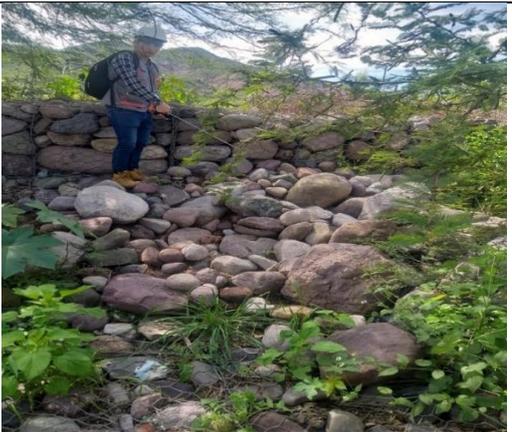
<p>0+250 a 0+300</p>	<p>En este tramo observamos las consecuencias del desprendimiento de las mallas y como el relleno de nuestro muro del segundo nivel cae por la falta de soporte y la mala colocación de las piedras.</p>

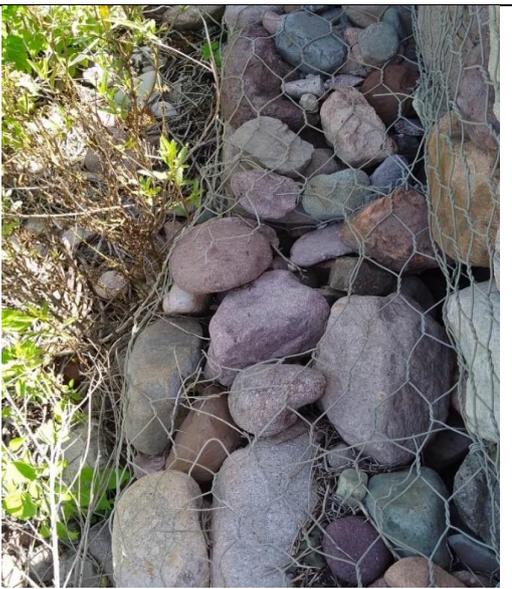
<p>0+300 a 0+350</p>	<p>En la foto podemos observar cómo se está deformado el muro de gavión del segundo nivel y como consecuencia de esta el empuje del relleno hará que nuestra malla se desprenda y posteriormente caerá toda la estructura como en la anterior foto</p>

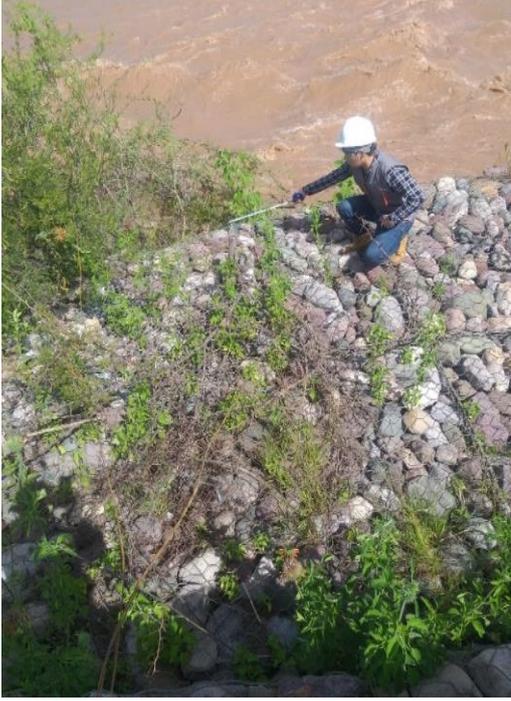
<p>0+350 a 0+400</p>	<p>En esta imagen se observa como el gavión tipo de colchón que es nuestra base se va deformando esto debido a la socavación que genera el río, es un punto a tomar en cuenta ya que la estabilidad de la estructura estaría comprometida</p>

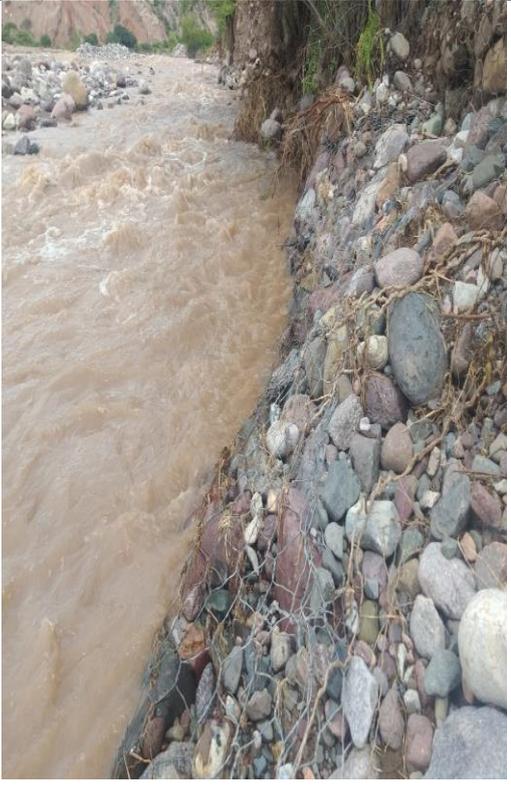
<p>0+400 a 0+450</p>	<p>En este tramo podemos observar como parte del gavión tipo colchón ya está dentro del río a consecuencia de la socavación y esto es malo ya que desestabiliza aún más nuestra estructura y puede llegar a arrastrar una parte de los muros de gaviones al río.</p>

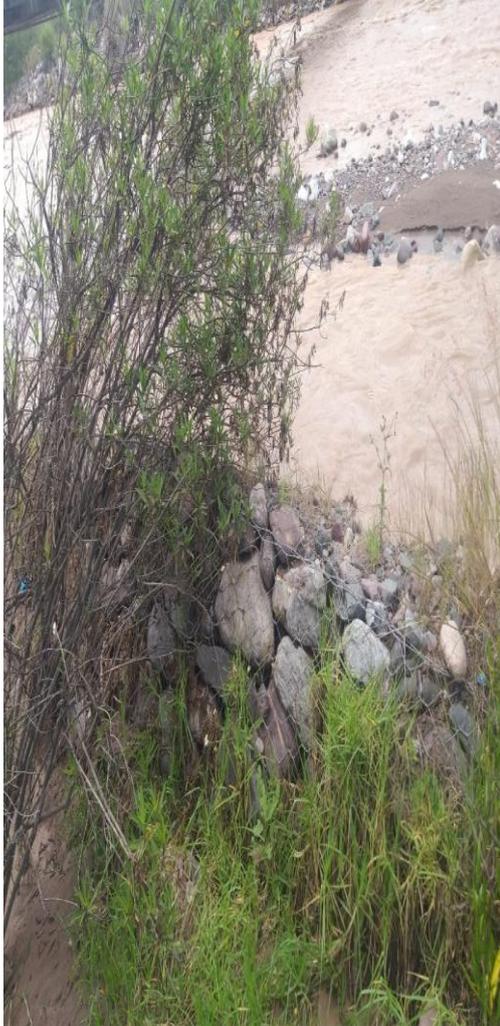
<p>0+450 a 0+500</p>	<p>En la foto observamos como la socavación afecta completamente al muro de gavión haciendo que 10 metros de la estructura sufra de volcamiento ya que en este tramo no hay evidencia de la ejecución del colchón de reno, esto apoyado por mala colocación del relleno, como en este caso de los gaviones tipo caja perdieron relleno y la vez colocaron en exceso piedras demasiadas grandes en la parte frontal ya que esto genera mucha presión en las mallas haciendo que estas se desprendan unas a otras .</p>

posterior a la evaluación del muro de gaviones, podemos decir que hace falta un levantamiento de muro de gaviones de 10 metros y 2 metros de altura en el tramo 0+450 a 0+500, esto debido a la socavación , así mismo el enmallado de zonas donde presentan rotura o donde ya no hay evidencia de mallas como en las tapas del colchón de reno del tramo 0+000 a 0+050.

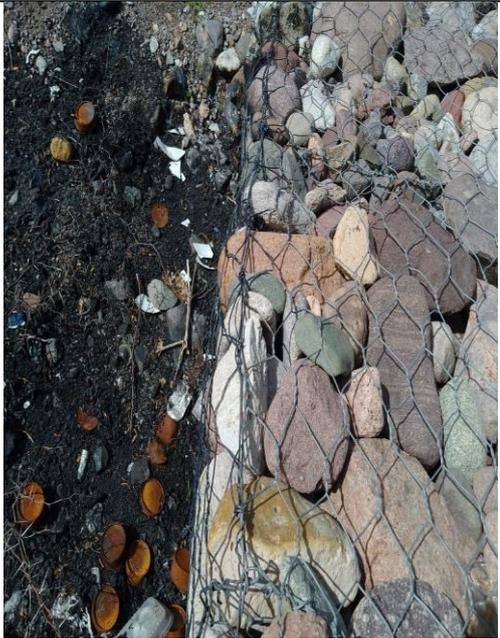
<p>0+500 a + 550</p>	<p>En este tramo observamos el mal uso que le dan a la defensa ribereña, el cual fue creado para evitar o minimizar las consecuencias de las crecidas en los ríos, en este caso se observa como queman al costado del muro de gavión afectando seriamente a la resistencia de las mallas.</p>

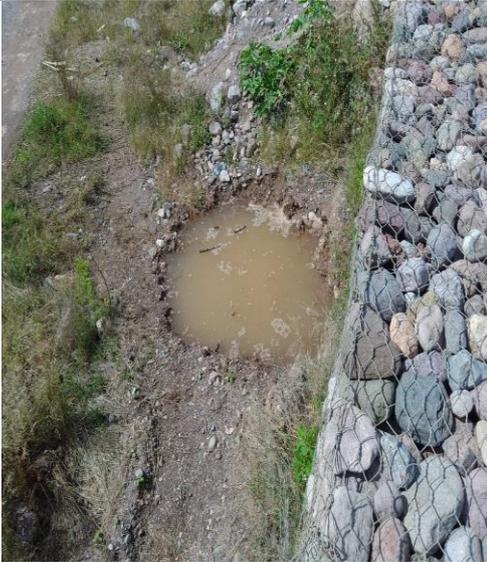
<p>0+550 a 0+600</p>	<p>En este tramo observamos filtración del agua hacia espaldas del muro de gavión esto posiblemente por la presencia de socavación, o por la falta de las mallas geotextiles de las cuales carecen</p>

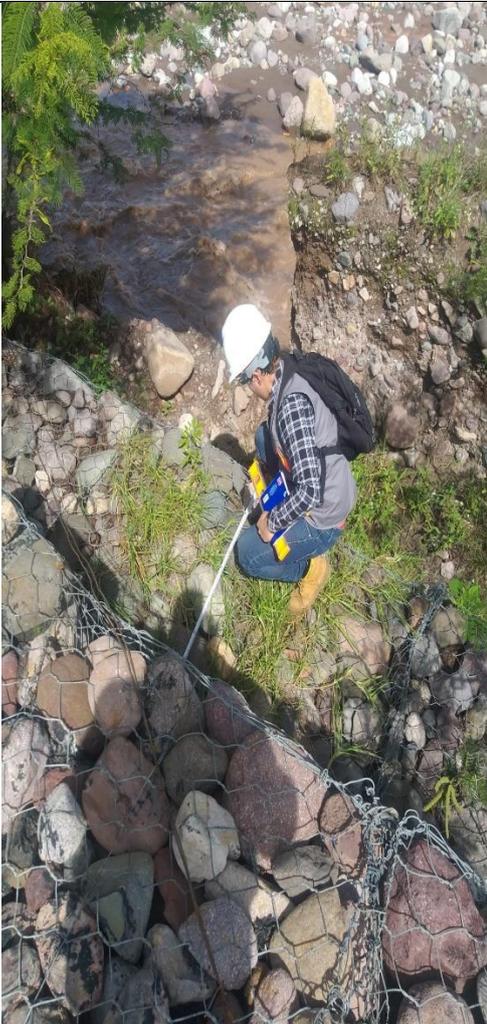
<p>0+600 a 0+650</p>	<p>En este tramo ya no se encontró el gavión tipo de colchón que sirve como base para el muro de gavión, si bien es cierto como se observa en la imagen cuenta con una protección natural una parte de tierra que esta por delante de la estructura, pero al estar al lado del rio sufre de erosión y socavación, con el tiempo la estructura no tendrá la defensa natural, al no tener una buena base y estar desnivelado es posible que la estructura se desplome.</p>

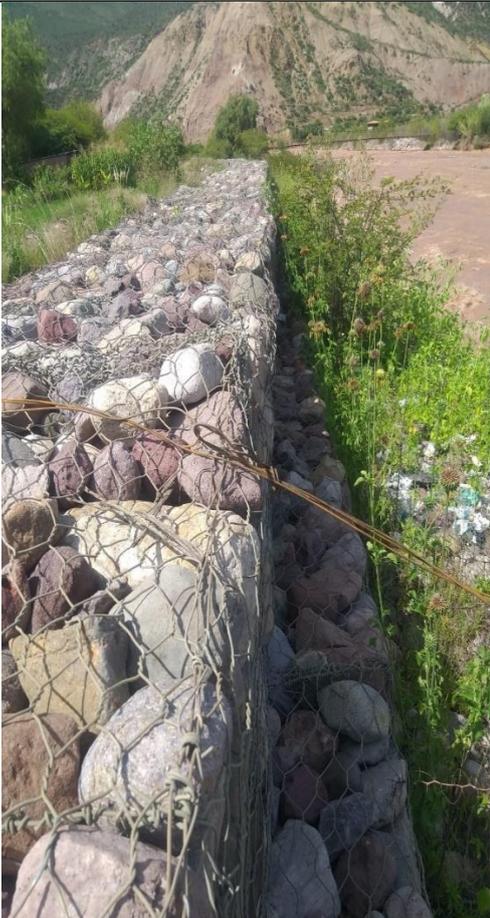
<p>0+650 a 0+700</p>	<p>En esta imagen podemos observar el alambre de amarre de 4 mm que está siendo utilizado para el atirantamiento está completamente oxidado y a la vez observamos como el muro de gavión tiene un desnivel esto ejercer mayor presión a las mallas hasta llegar a desprenderlas y en el nivel inferior se logra apreciar que el relleno es muy irregular haciendo que los rellenos de menor tamaño se pierdan</p>

- ✚ Teniendo la mejora de la defensa ribereña después de la evaluación del muro de gaviones, se recomienda emplear el revestimiento de plástico para el atirantamiento, tensores y mallas ya que nos ayudaran con el problema del oxido, la corrosión y así mismo hacer una base en promedio de 0.6 a 0.75 metros de altura en zonas donde son muy húmedas.

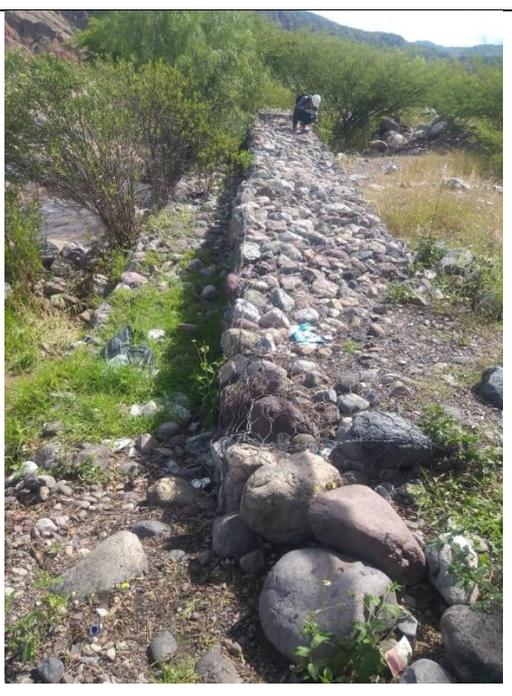
<p>0+750 a 0+800</p>	<p>En este tramo final se logra apreciar que en el segundo nivel de nuestro muro de gavión esta desnivelado la el cual como ya se mencionó trae una mayor presión a las mallas y como consecuencia llegan a desprenderse y también hay gran cantidad de basura el cual se encuentra en todo el tramo.</p>

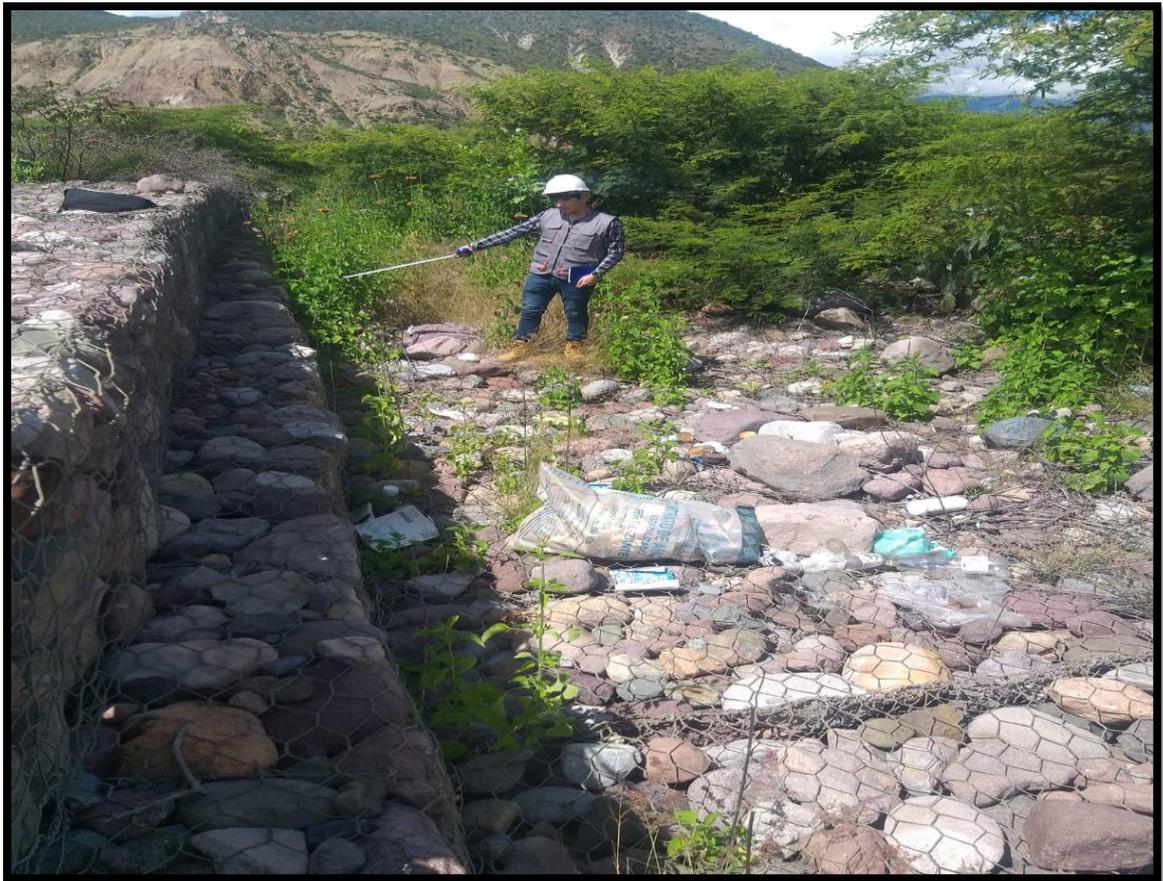
Figura 37. Hacinamiento de basura y el desalineamiento del muro.

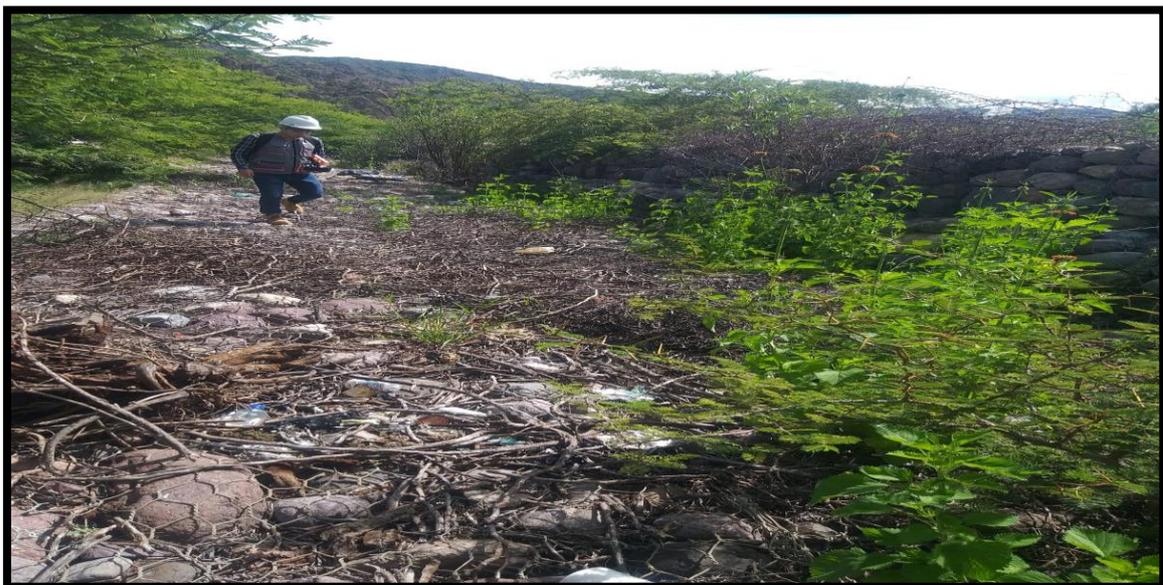
Figura 38. La vegetación afecta las mallas del colchón del reno.

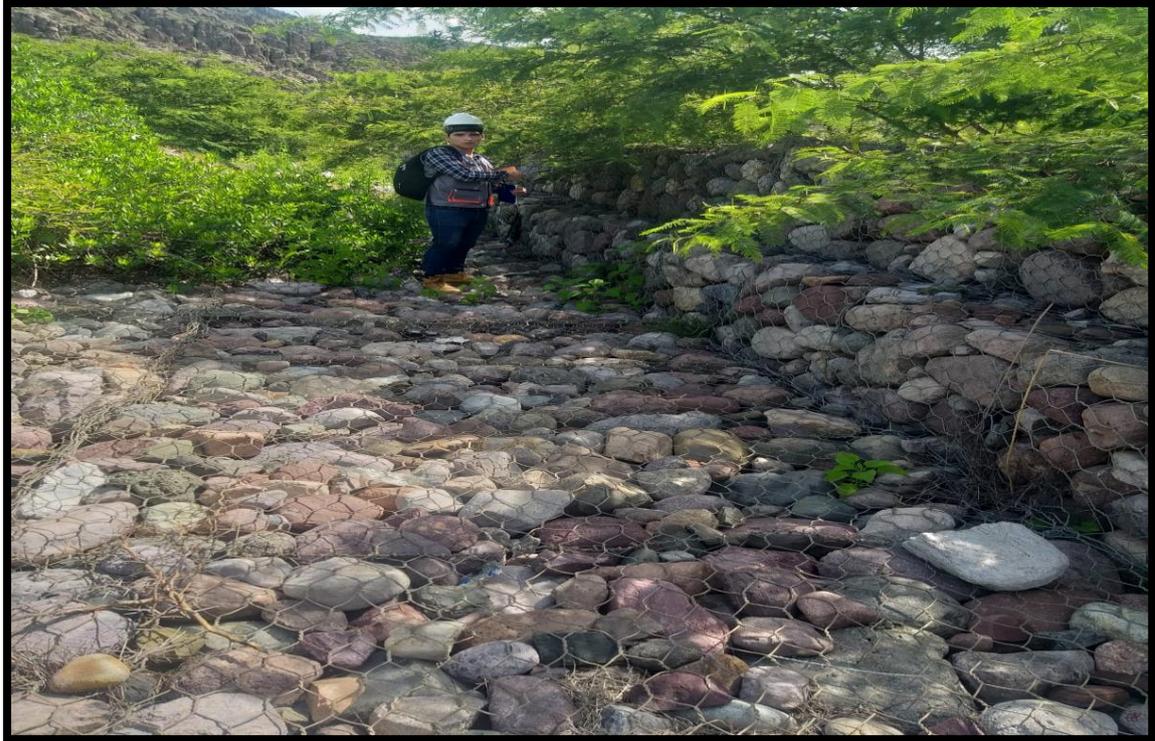
Figura 39. La vegetación cubre el tercer nivel del muro.

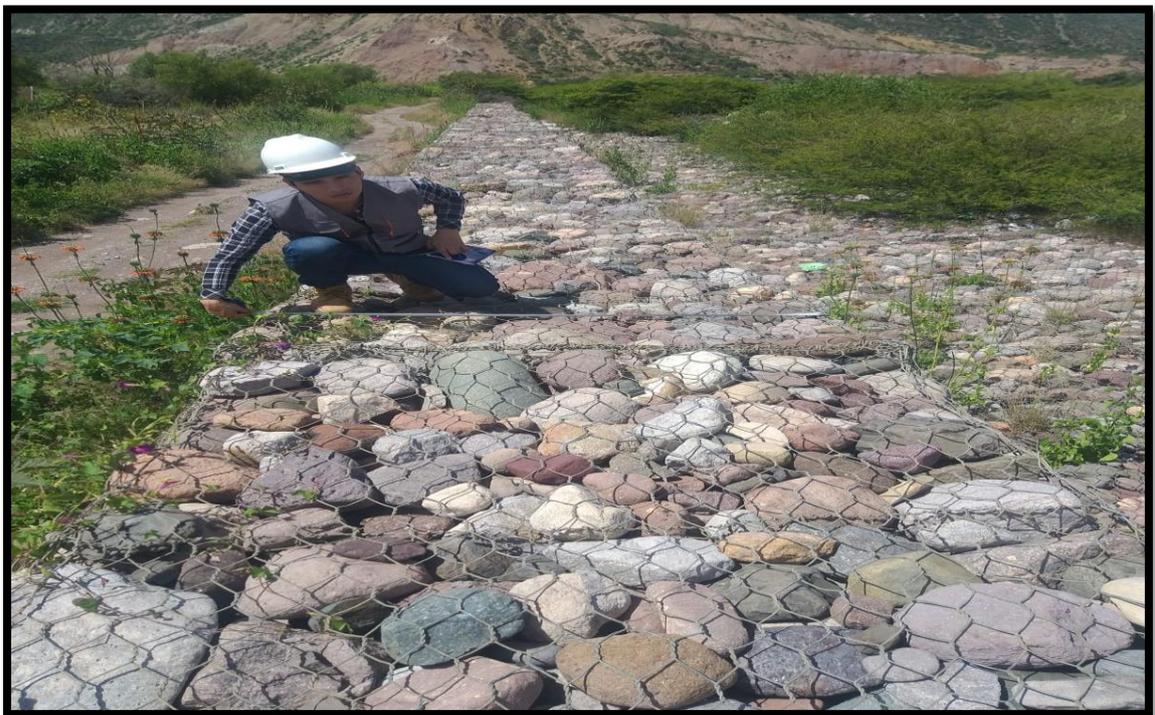
Figura 40. Ancho del tercer nivel de nuestro muro 1.60 cm.

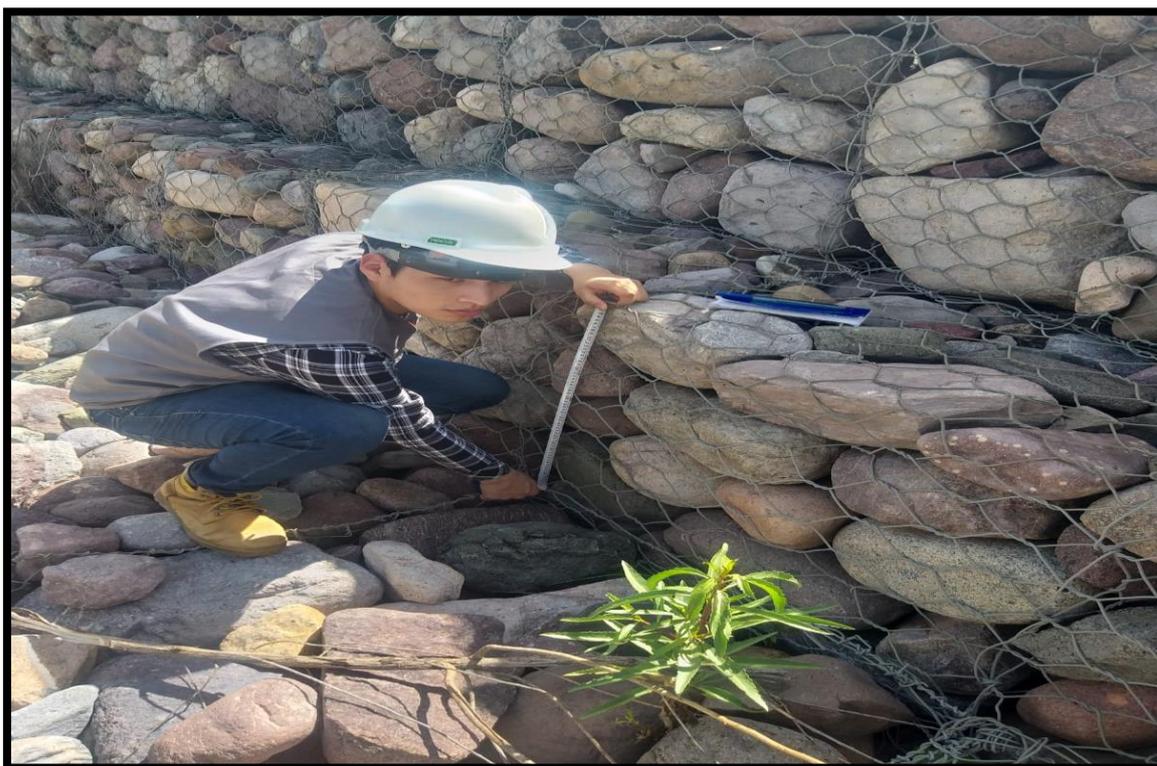
Figura 41. Altura del segundo nivel 0.65 cm.

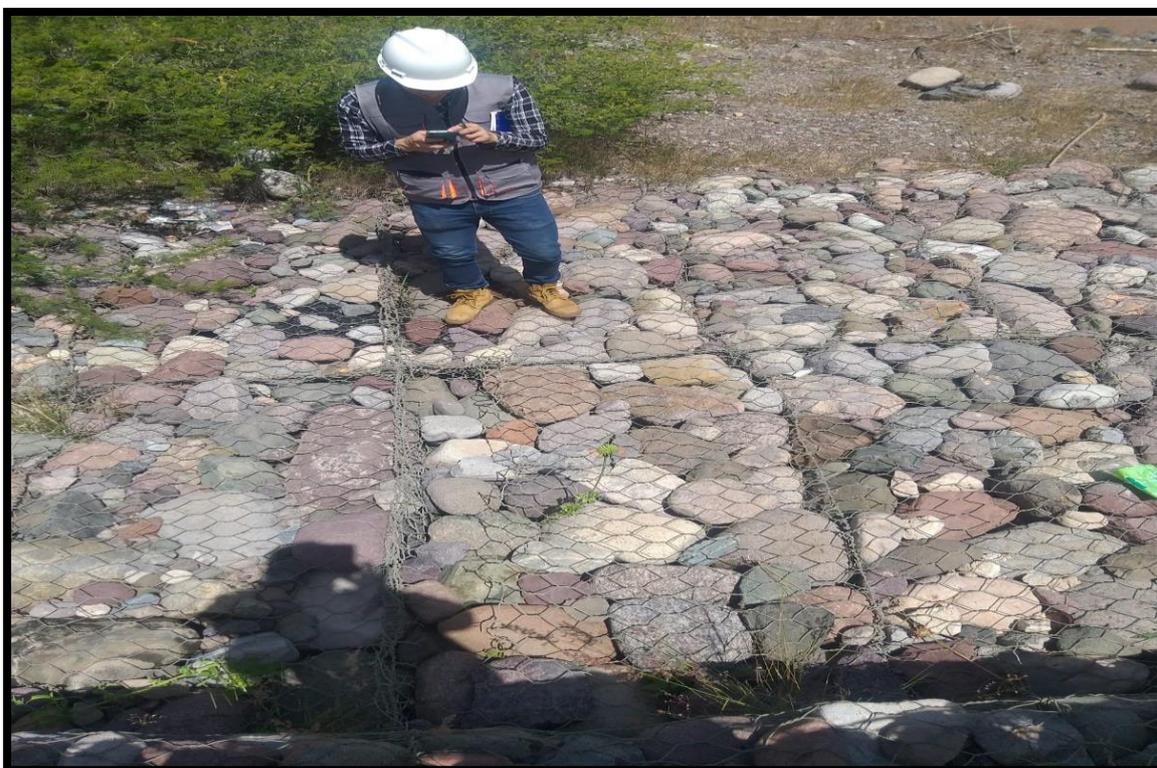
Figura 42. Rotura de las mallas en el colchón de reno

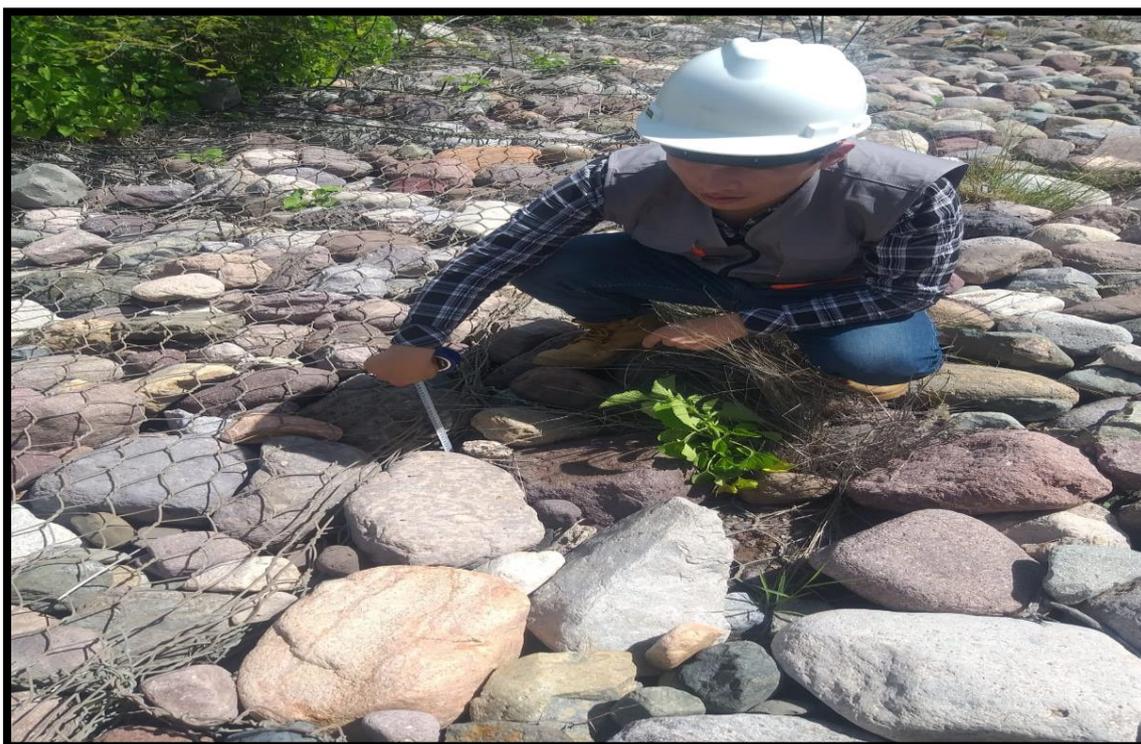
Figura 43. Altura del colchón de reno 0.30 cm

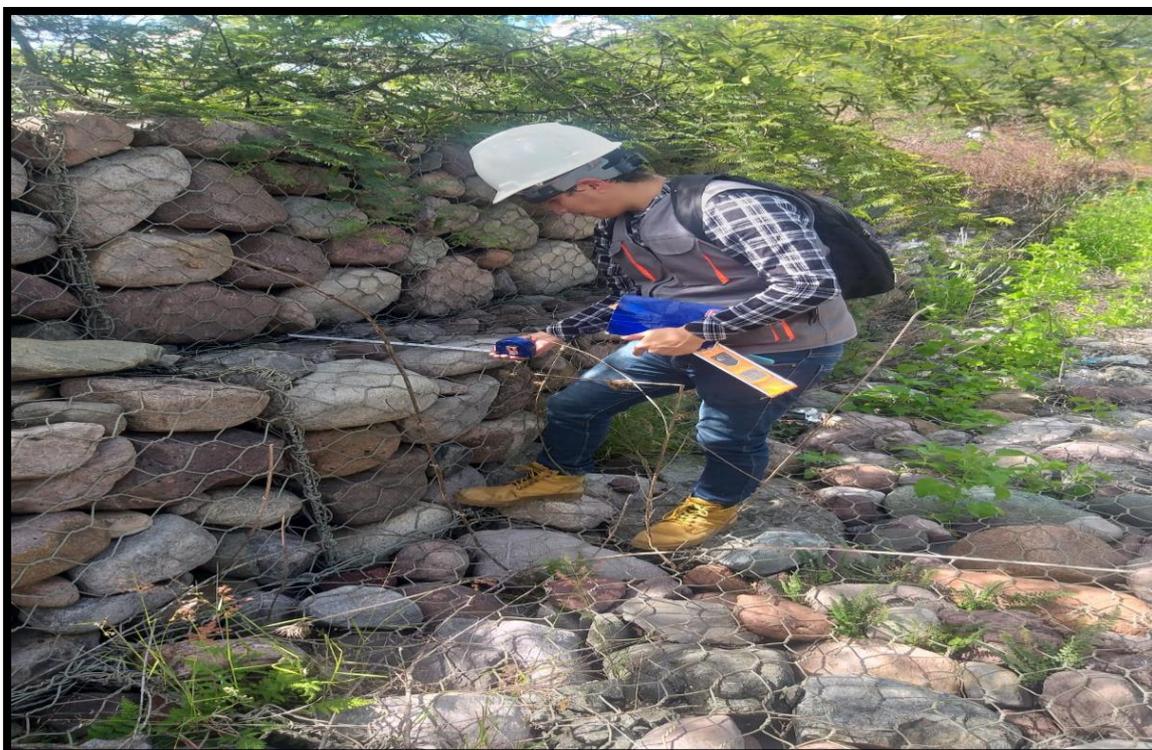
Figura 44. Mala colocación del relleno y la deformación .

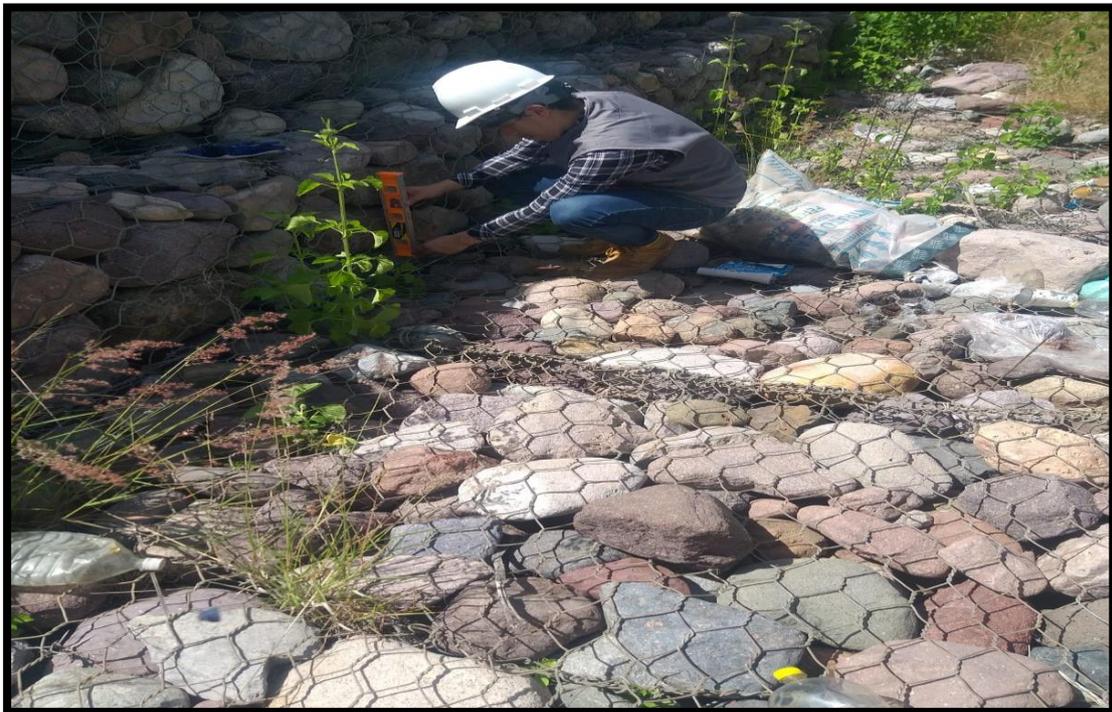
Figura 46. Desnivel en el 2 nivel de la estructura tramo 0+150

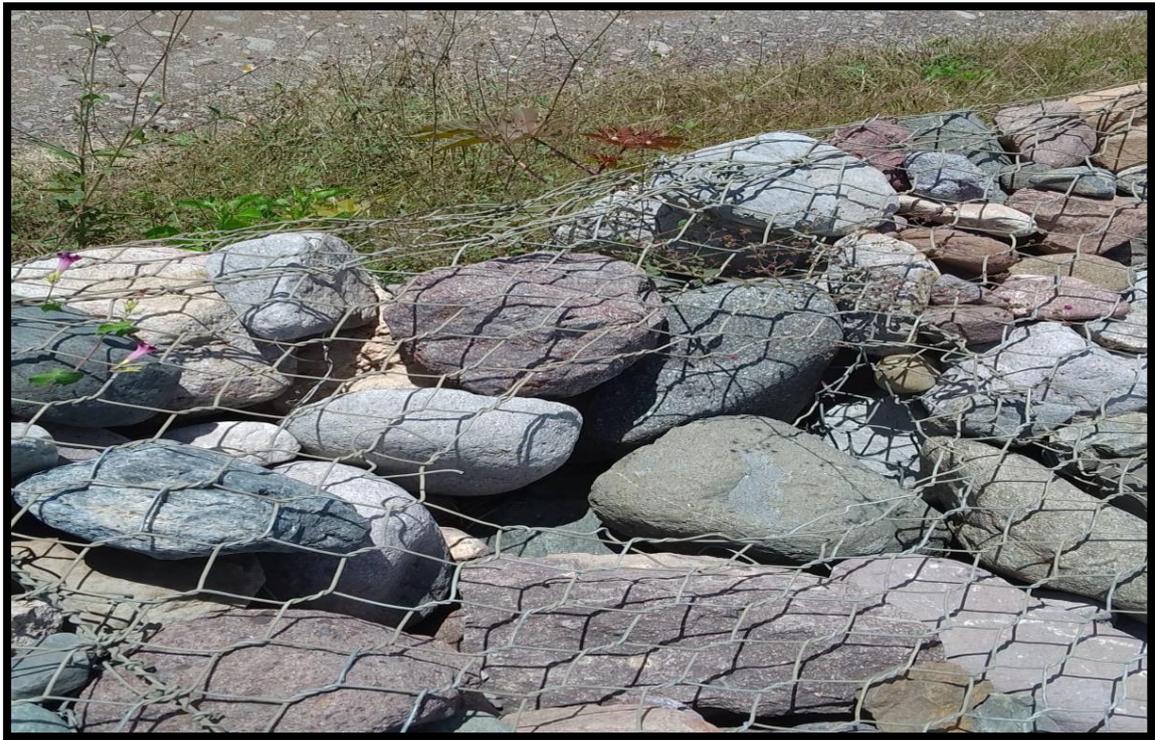
Figura 47. Rotura de malla y pérdida de relleno

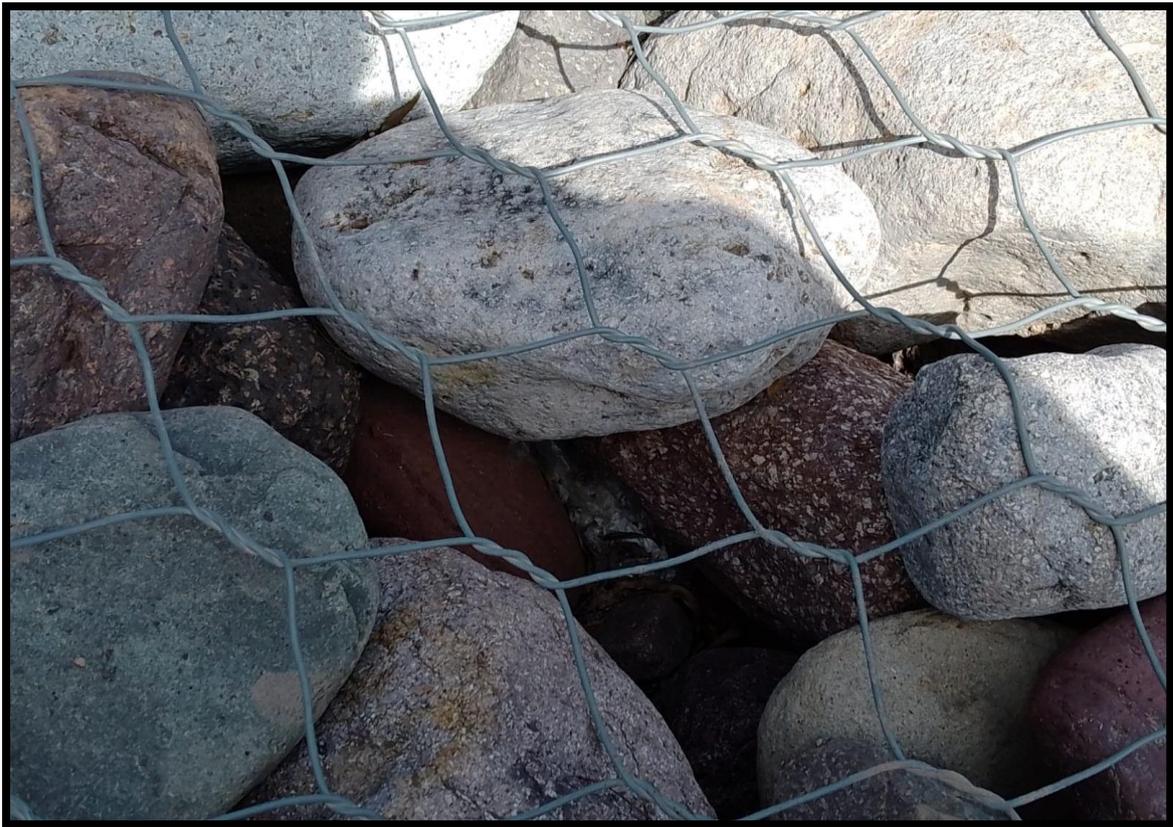
Figura 49. Perdida de relleno
