**EVALUACIÓN DEL MURO DE GAVIONES, PARA MEJORAR LA DEFENSA RIBEREÑA
EN EL MARGEN IZQUIERDO DEL RÍO CACHI, EN EL CENTRO POBLADO DE
LLAMOCCTACHI, DISTRITO DE CHINCHO, PROVINCIA DE ANGARAES, REGIÓN
HUANCAVELICA - 2024**

TESIS PARA OPTAR EL TÍTULO PROFESIONAL DE INGENIERO CIVIL

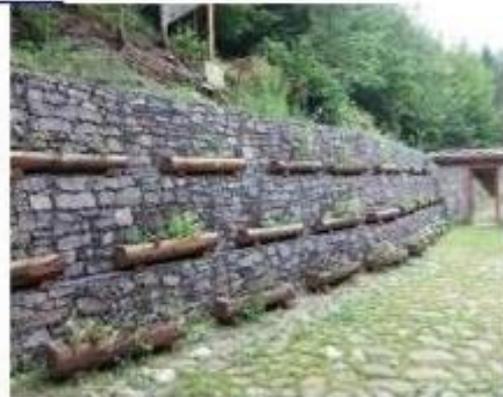
Figura 1. Estructura con gaviones. Fuente: <http://www.solucionesespeciales.net/MedioAmbiente/Gaviones/Gaviones.aspx>

Los gaviones son elementos modulares con formas variadas, confeccionadas a partir de redes metálicas en malla, que son llenados con piedras de granulometría adecuada y cosidos juntos. Estos forman estructuras destinadas a la solución de problemas geotécnicos, hidráulicos y de control de erosión. El montaje y el llenado de estos elementos puede realizarse de forma manual o con equipos mecánicos comunes. (de Almeida Barros et al., 2010)

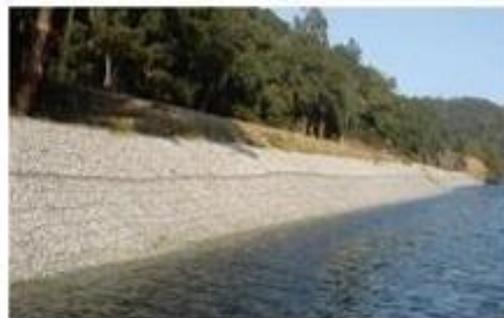
Figura 2. Gaviones para contención fluvial. Fuente: (A Bianchini, 2017).

El gavión no debería considerarse como un conjunto de elementos aislados acomodados el uno junto al otro si no como una estructura homogénea y monolítica que puede ser dimensionada. Considerando esto, la gama de gaviones es muy diversa y solo es limitada por la imaginación del hombre.

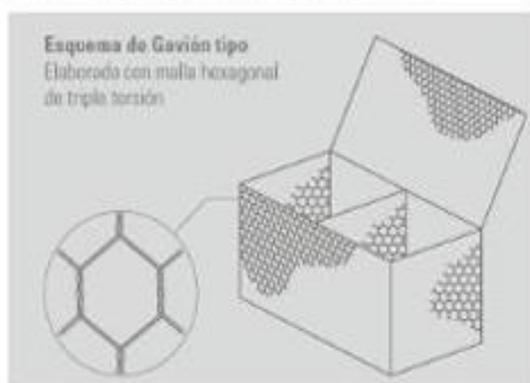
Figura 3. Esquema de Gavión tipo caja. Fuente:(A Bianchini, 2017).

Este tipo de gavión consiste en una caja de forma prismática (rectangular o cuadrada), el cual se produce a partir de un único paño de malla metálica, que forma la base, la tapa y las paredes frontal y laterales. (A Bianchini, 2017).

Debe ser llenado con material pétreo, con diámetro medio mayor a la menor dimensión de la malla de alambre. Es usual ver como disposición para la construcción de este tipo de gaviones el uso de mallas de doble y triple torsión, malla eslabonada e incluso malla electrosoldada, la utilización de una u otra disposición de la malla es determinada por el tipo de proyecto en el que se va a utilizar el gavión. Es de uso común la malla de triple torsión, para la constitución del gavión.

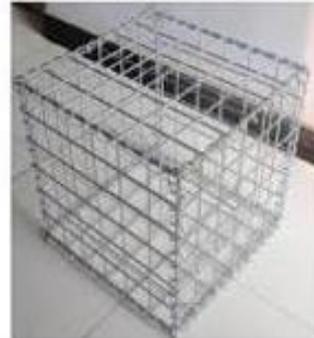
Figura 10. Gavión en malla electrosoldada. Fuente: <https://imagenes.app.otoo.gl/w2v/sDjoPq1sLeoS6>

La malla electrosoldada es más rígida que las eslabonadas y las hexagonales y su conformación se hace en cuadrículas de igual espaciamiento en las dos direcciones. Su fácil conformación en el campo y su economía de construcción los

ha hecho populares y su uso se ha extendido especialmente a obras de construcción de carreteras.

Sus cualidades dependen del proceso de soldadura y en especial del control de temperatura en este proceso. Es común encontrar alambres frágiles o quebradizos por los puntos de unión o de uniones débiles o sueltas. Para garantizar una soldadura eficiente se recomienda exigir que esta cumpla con la norma ASTM A185. La malla electrosoldada recubierta de PVC ha sido una respuesta efectiva al problema de la corrosión.

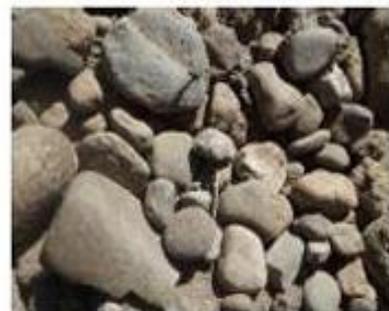
Figura 11. Rocas para el llenado de gaviones. Fuente: <https://pixabay.com/es/photos/piedras-ripio-gaviones-de-piedra-1323243/>

La evolución del gavión no ha tenido cambios muy marcados a lo largo del tiempo, aunque el relleno utilizado si ha variado. Desde mimbres trenzados rellenos de tierra, hasta mallas galvanizadas rellenas con pedazos de neumáticos. (Orgando Ramírez, 2015)

El material de relleno consiste en rocas de canto o cantera, teniendo cuidado de no utilizar materiales que se desintegren al interactuar con el agua o la intemperie. (INVIAS, 2012).

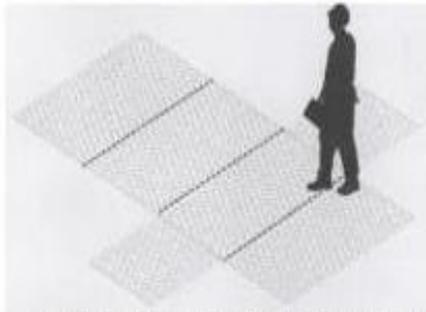
Figura 12. Extensión y dobleces de la malla. Fuente: (ACEROS METALES Y MALLAS LTDA, 2016)

1. Desplegar la malla en una superficie plana y rígida. Hacer dobleces para armar la caja.

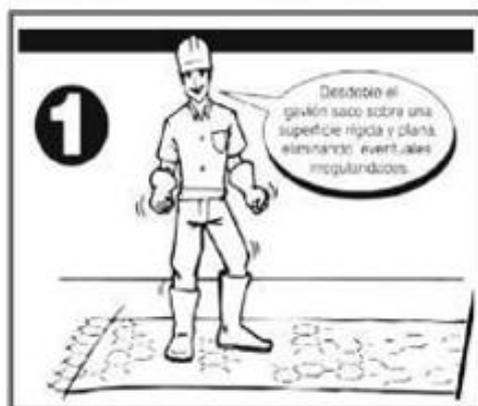
Figura 16. Preparación de malla sobre una superficie plana. Fuente: (Morassutti F, 2013)

1. Preparar la superficie de asiento del gavión.

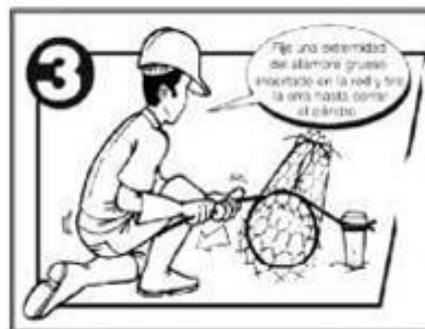
Figura 16. Amarre de los extremos. Fuente: (Morassutti F, 2013)

3. Para cerrar los extremos del cilindro se acostumbra a colocar una de las extremidades del alambre de amarre amarrado a un punto fijo. Se hace lo mismo con la otra extremidad del elemento.

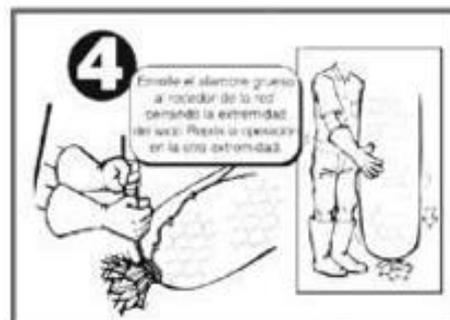
Figura 17. Conformado de las extremidades del gavión. Fuente: (Morassutti F, 2013)

4. El amarrado del cilindro hace lucir al gavión saco con un aspecto de envoltura de caramelo. El cilindro es levantado verticalmente y lanzado contra el suelo para aplastar los extremos hasta conformar las extremidades del gavión.

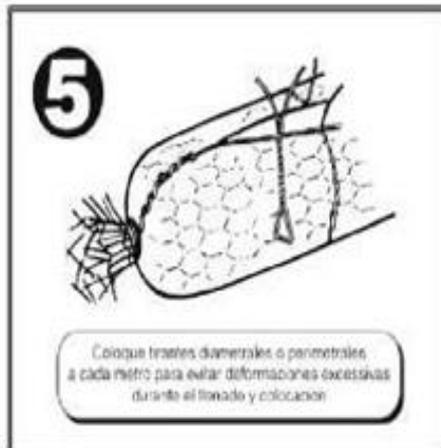
Figura 18. Instalación de tirantes. Fuente: (Morassutti F, 2013)

5. De la misma forma son colocados en sentido diametral, a cada metro, unos pedazos de alambre de amarre, cuyo largo sea de aproximadamente 3 veces el diámetro del gavión, cumpliendo también la función de tirantes, para así evitar deformaciones excesivas durante el llenado y la colocación.

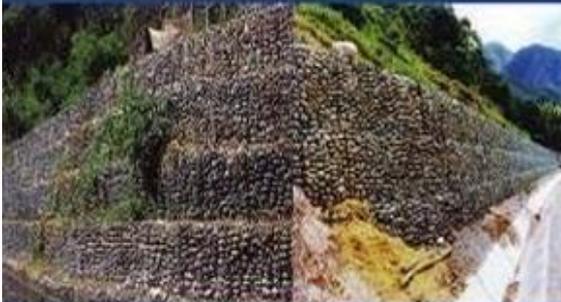
Gavión Hexagonal

Para amarrar las paredes laterales y el diafragma de un gavión, se debe emplear alambres de amarre independientes por ser estos más eficientes y fáciles de colocar.
