**EVALUACIÓN Y MEJORAMIENTO DE LA DEFENSA RIBEREÑA DE AMBOS
MÁRGENES DEL RÍO LLULLÁN ENTRE EL PUENTE LLULLÁN Y PUENTE CORNEJO
ENTRE LAS PROGRESIVAS 25+000 A 25+750 DEL DISTRITO DE CARAZ,
PROVINCIA DE HUAYLAS, DEPARTAMENTO DE ÁNCASH - 2024**

TESIS PARA OPTAR EL TÍTULO PROFESIONAL DE INGENIERO CIVIL

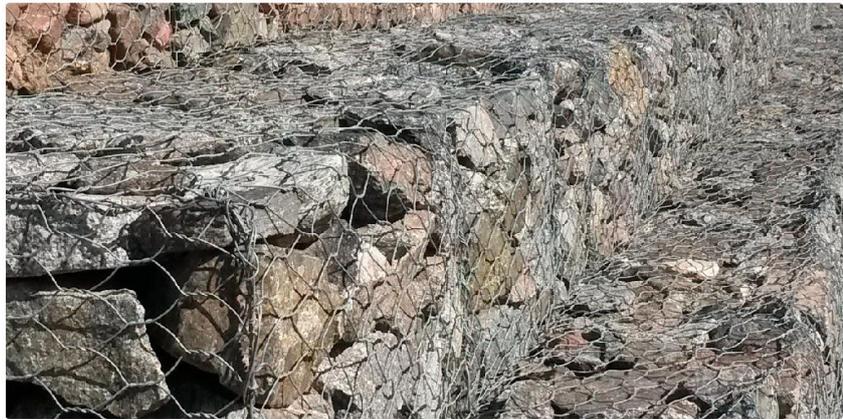
Figura 1. Malla para gaviones

Según el MTC (16), cuando se habla de gaviones, estas se refieren a cajas de alambre galvanizado las cuales son armadas insitu, para luego ser rellenos con piedras que normalmente son rebuscadas en los ríos; estas son colocados de manera superpuesta por lo que se logra muros de gravedad permeables y flexibles. Este tipo de estructura es aplicada cuando no se cuenta, o no se tiene acceso a rocas de gran tamaño para su enrocado, por lo que se hace factible este tipo de protección.

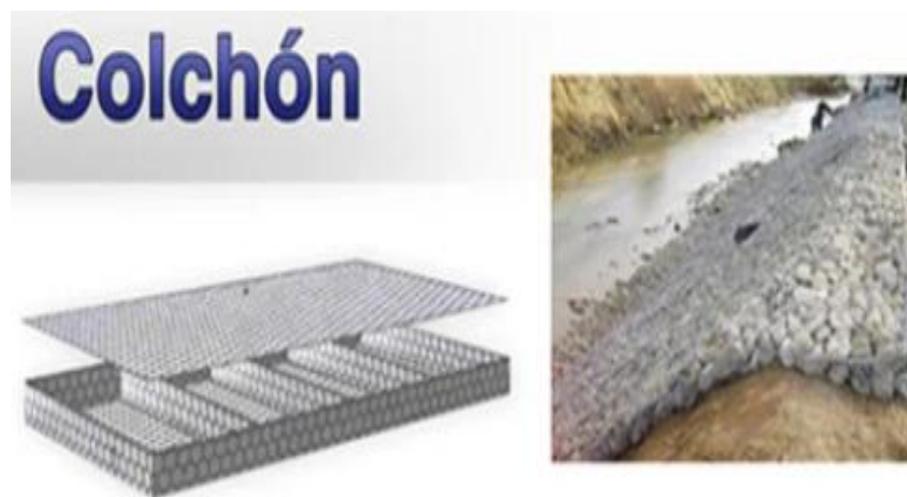
Figura 3. Gavión tipo colchón reno

Según Martínez (18), este tipo de gaviones son similares al de tipo caja, solo tienen la diferencia que son más achatados, por lo que son utilizados para revestimiento flexible por su permeabilidad, flexibilidad y economía. Estos son apoyados de forma directa al terreno, por lo que el terreno sea estable con una inclinación adecuada para evitar el colapso de la obra.

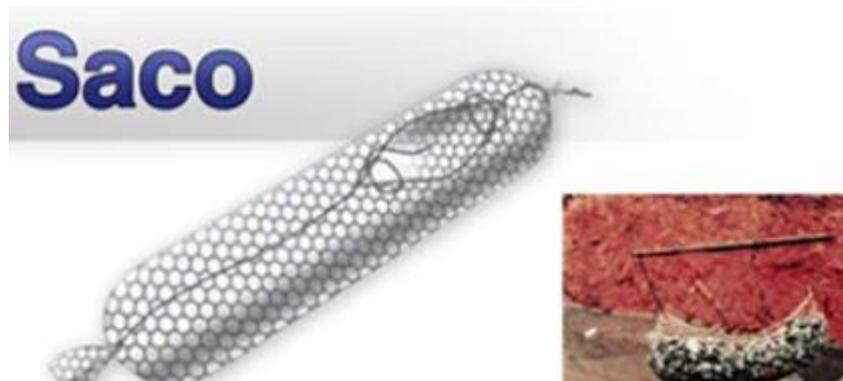
Figura 4. Gavión tipo saco

Según Martínez (18), en este tipo de gaviones se diferencian por estar constituidos por un solo paño de malla, que cuenta con un alambre grueso por sus bordes libres, este tipo de gavión puede ser relleno en diferentes lugares, para luego ser trasladados con un equipo mecánico, como por ejemplo el traslado al fondo de un río, ya que en estos lugares sería imposible su accesibilidad, por lo que se rellena en el borde del río para luego hacerlo rodar y caer al fondo del río. Este tipo de gavión es utilizado en obras de emergencia que cuenten con zonas de difícil acceso o cuando se requiera ser apoyada en suelos con una capacidad portante.

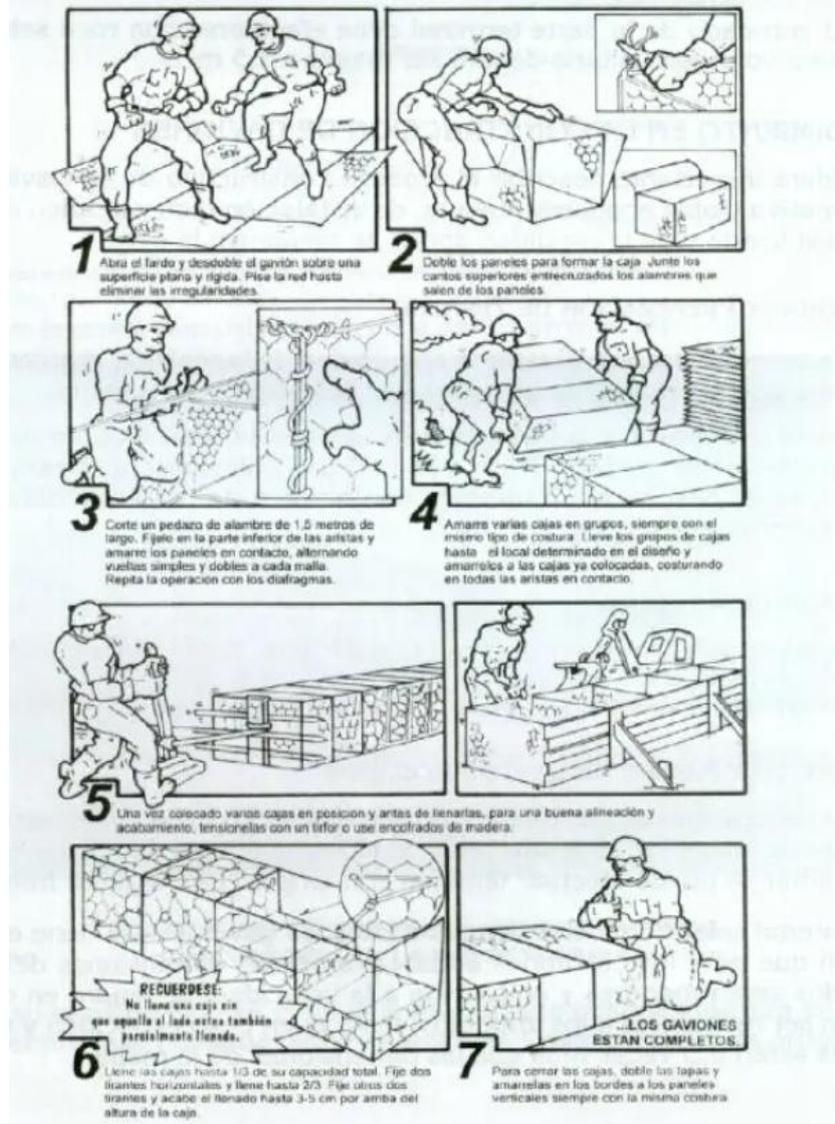
Figura 5. Procedimiento de llenado de Gavión tipo caja

Según Terán (19), estos trabajos se realizarán a mano de obra las cuales se irán colocando de manera manual para evitar deformaciones. El atiramiendo se da cuando el gavión este llenado a un tercio de la altura del gavión por lo que se amarrará con tirantes las caras verticales opuestas, luego se culminará el llenado para luego ser colocado la tapa.

El alambre de amarre debe ser utilizado solamente para las costuras y los tirantes.

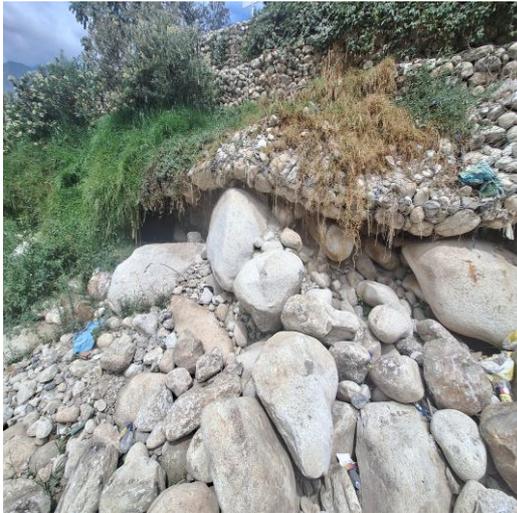
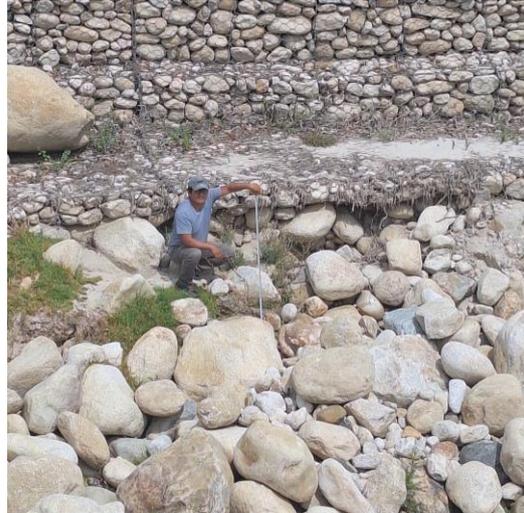
Tabla 3. Estado de la Defensa Ribereña Tramo 1

El colchón tipo reno colocado sin la excavación necesaria, ya que se encuentra por encima del nivel del río, donde en muchos puntos supera hasta un metro de altura y a la vez se evidencia que se han colocado por encima de rocas de gran tamaño, lo que, en temporada de mayores precipitaciones pluviales, cargar el río de mayor capacidad de flujo, provocando en ello la socavación. Fuera de ello el crecimiento de malezas en gran cantidad y la presencia de mucha basura producto de malos pobladores de la zona, están provocando el deterioro del sistema.

Interpretación: Tramo uno de la estructura de muro de gaviones en ambos márgenes del río Lullán en donde se puede evidenciar los daños que han sufrido a consecuencia de la socavación de la base, afectando al gavión tipo colchón ya que esta estructura que debería de estar por debajo del nivel del río, este ya se encuentra de entre 0.50 m a mas de 1.00 m por encima del nivel del río, ocasionando así los colapsos del sistema.

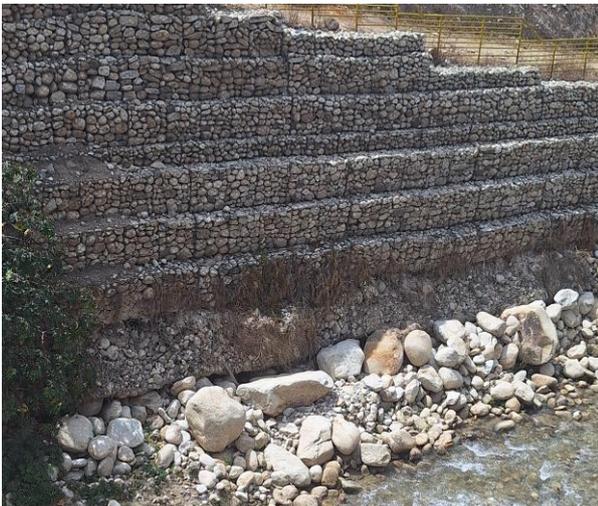
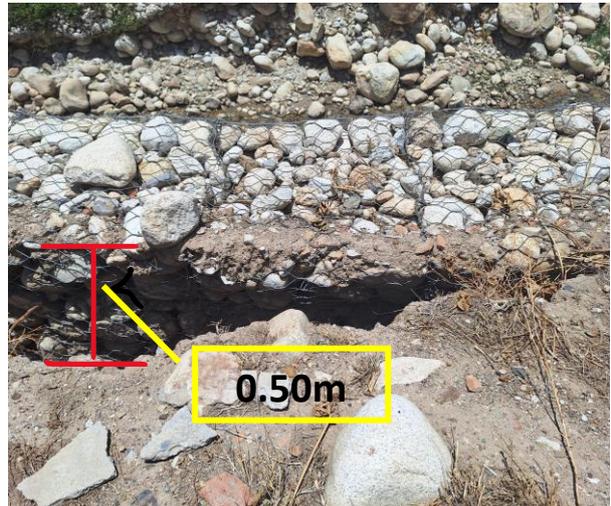
El colchón tipo reno colocado sin la excavación necesaria, ya que se encuentra por encima del nivel del río evidencia la falta de excavación para el colocado de este tipo de gavión, debido a ello ya se tiene presencia de aberturas del muro de gavión hacia el lado del río, producto de la socavación que se ha ocasionado durante el tiempo de fuerte caudal a causa de fuertes precipitaciones pluviales.

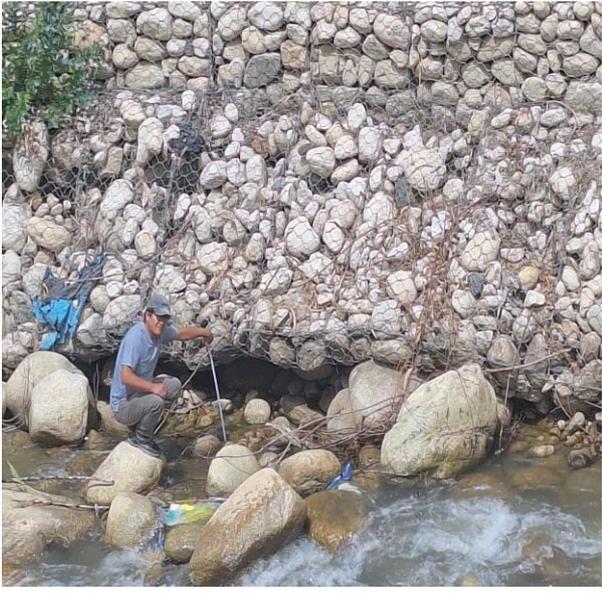
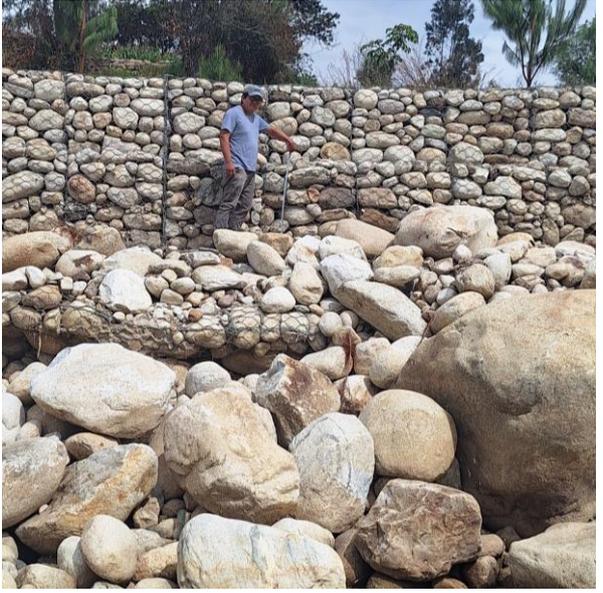
Tabla 4. Estado de la Defensa Ribereña Tramo 2

<p>El colchón tipo reno colocado sin la excavación necesaria, ya que se encuentra por encima del nivel del río, donde la socavación a causado la caída del colchón ocasionando aberturas, lo que, en temporada de mayores precipitaciones pluviales, carga el río en su mayor capacidad de flujo, provocando en ello la socavación.</p>						
MARGÉN IZQUIERDO						
Fotografías

Interpretación: Tramo dos de la estructura de muro de gaviones en ambos márgenes del río Llullán en donde se puede evidenciar los daños que han sufrido a consecuencia de la socavación de la base, afectando al gavión tipo colchón, donde ya se ven los colapsos de las estructuras debido a la falla en la estabilidad de su base, ocasionado por las crecidas de las aguas del río en temporadas lluviosas.

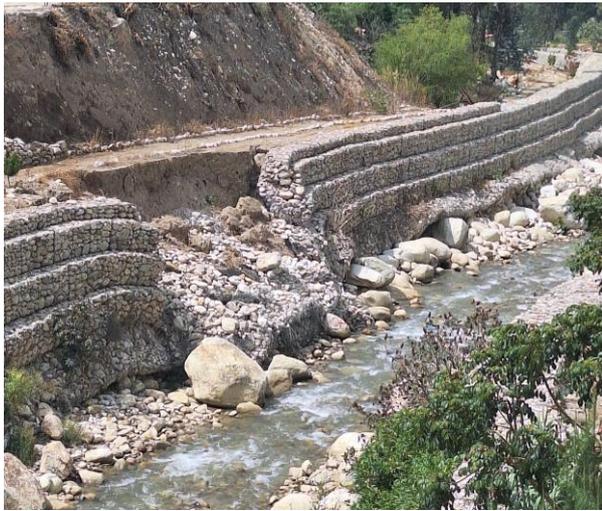
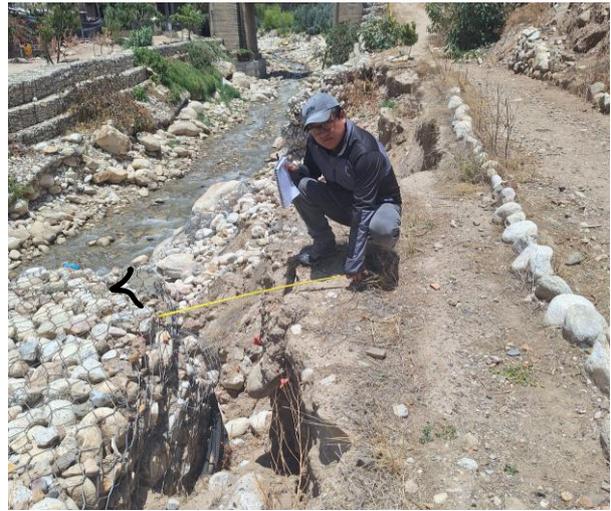
Tramo de derrumbe de 10m de longitud, esto debido a la fuerte inclinación que se viene dando en esta parte del muro de gavión producto de la socavación en la base donde se encuentra el colchón antizocavante, que se encuentra visible ya que se encuentra por encima del nivel del río, la cual esta ocasionando problemas graves a la estructura del muro, por la socavación que se da esta a una altura de entre 0.80 a 1.00 m de altura, por tal motivo al ceder la base prosigue la inclinación total del muro, provocando en ello los derrumbes.

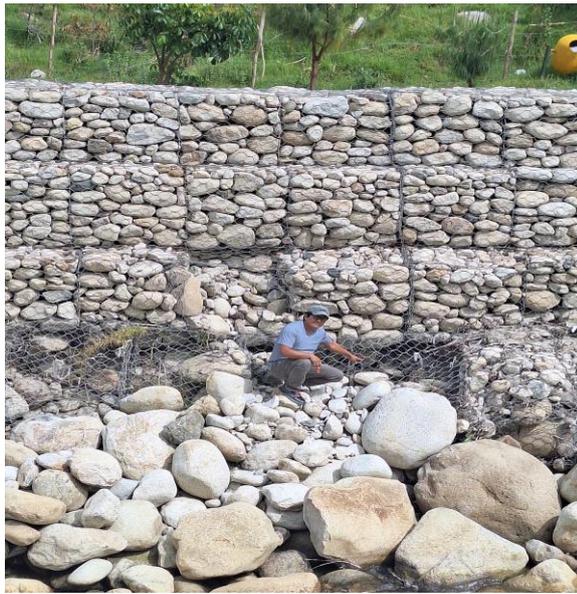
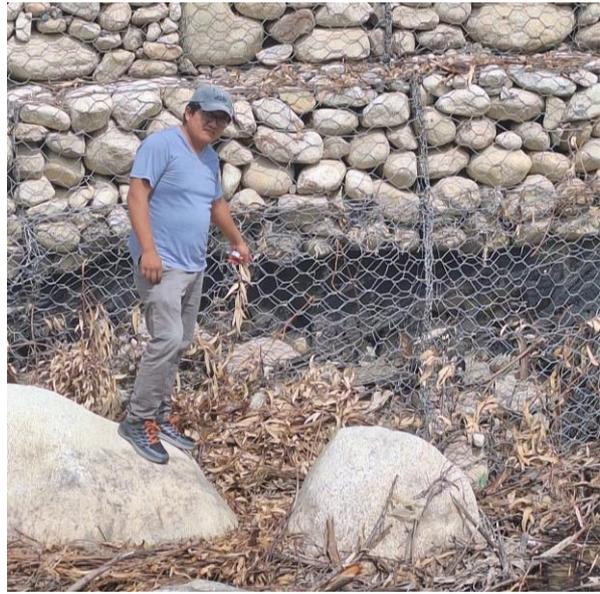
Tabla 5. Estado de la Defensa Ribereña Tramo 3

El colchón tipo reno colocado sin la excavación necesaria, y en muchas partes se han perdido todo el relleno por tramos de 10 y 15 metros de longitud, esto debido a que en muchas partes se han utilizado rellenos con diámetro menor a lo que corresponde en gaviones tipo colchón, es por ello que en crecidas de las aguas del río se llevó todo el relleno de la estructura, provocando así vacíos en la base que están ocasionando la inclinación de toda la estructura.

Interpretación: Tramo tres de la estructura de muro de gaviones en los dos márgenes del río Lullán en donde se puede evidenciar los daños que viene sufriendo toda la defensa ribereña por el colapso de la estructura tipo caja y la de tipo colchón por los vacíos que se dejaba producto de pérdida del relleno en l gavión tipo colchón por tramos de 10 a 15 metros de longitud.

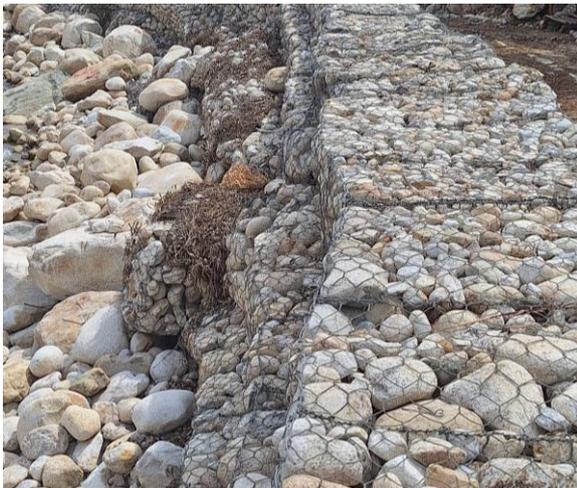
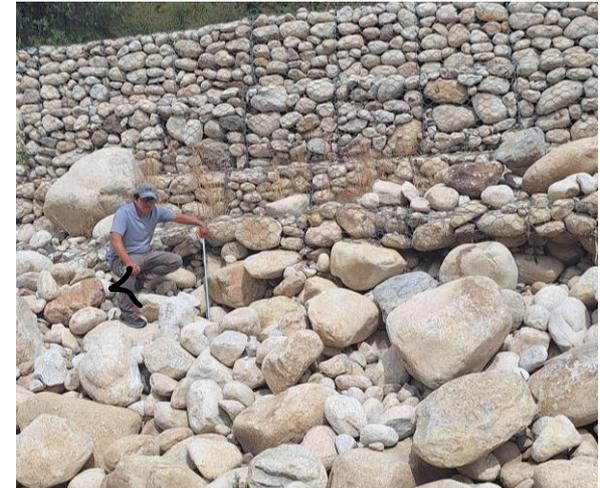
La socavación está provocando el desmoronamiento de la estructura de todo el muro de gaviones, por perder estabilidad este viene cediendo su carga hacia adentro, arrastrando así a todo el muro que poco a poco va incrementando su inclinación, por lo que se tiene que en un corto periodo todo este tramo también colapsara, ocasionando un derrumbe.

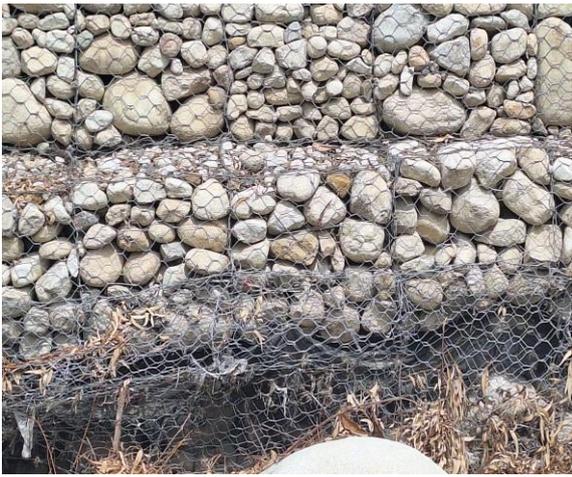
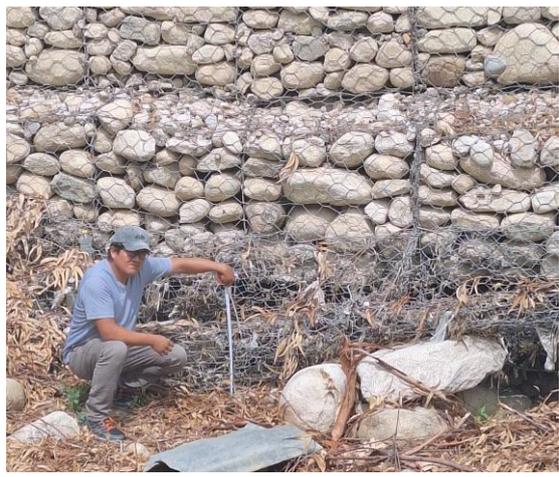
Tabla 6. Estado de la Defensa Ribereña Tramo 4

<p>Daños que viene siendo afectado casi toda la estructura del gavión tipo colchón donde muchos tramos se ven perdidas de su relleno debido a socavación que estos presentan, ocasionando así que los gaviones tipo caja también se vean afectados, perdiendo su estabilidad y conllevando en un corto periodo a un derrumbe de la estructura.</p>					
MARGÉN IZQUIERDO					
Fotografías

Interpretación: Tramo cuatro de la estructura de muro de gaviones en ambos márgenes del río Lullán en donde se puede evidenciar los derrumbes de hasta 20 metros de longitud que ha ocasionado por la falla en el sistema producto de la socavación en la base donde se encuentra el gavión tipo colchón, esto debido a la pérdida del relleno del gavión tipo colchón.

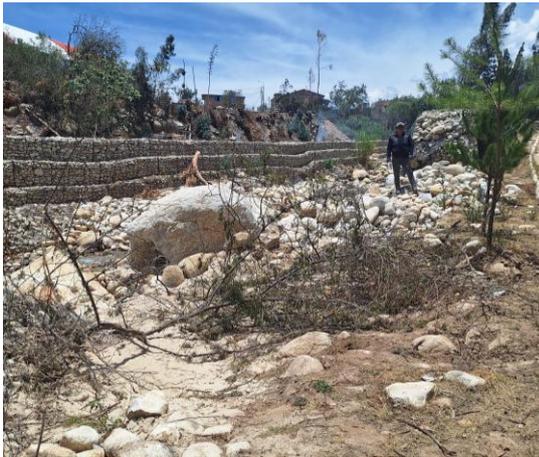
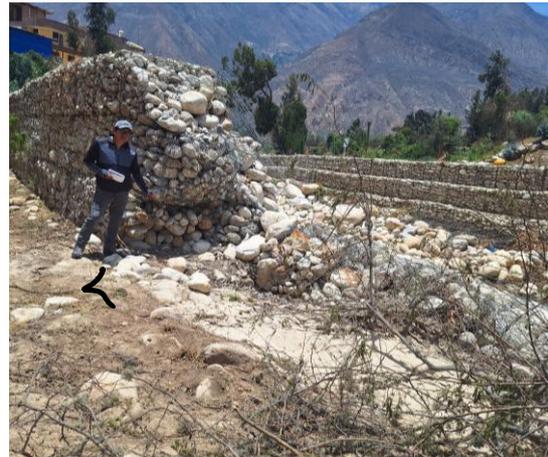
Tramo de derrumbe de 20m de longitud, esto debido a la fuerte inclinación que se viene dando en esta parte del muro de gavión producto de la socavación en la base donde se encuentra el colchón antizocavante, que se encuentra visible ya que se encuentra por encima del nivel del río, la cual está ocasionando problemas graves a la estructura del muro, que por lo que se ve todo el muro a perdido la formación estable por que se muestra con inclinación hacia adentro en la parte del río.

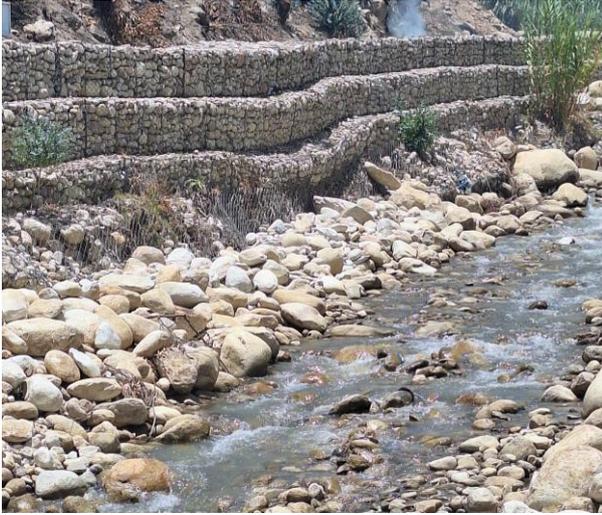
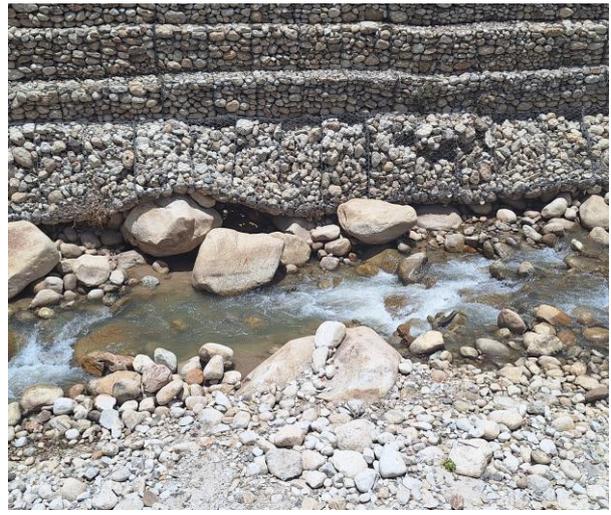
Tabla 7. Estado de la Defensa Ribereña Tramo 5

Daños que viene siendo afectado casi toda la estructura del gavión tipo colchón donde muchos tramos se ven perdidas de su relleno debido a socavación que estos presentan, ocasionando así que los gaviones tipo caja también se vean afectados, perdiendo su estabilidad siendo arrastrado hacia adentro provocando una inclinación y conllevando en un corto periodo a un derrumbe de la estructura.

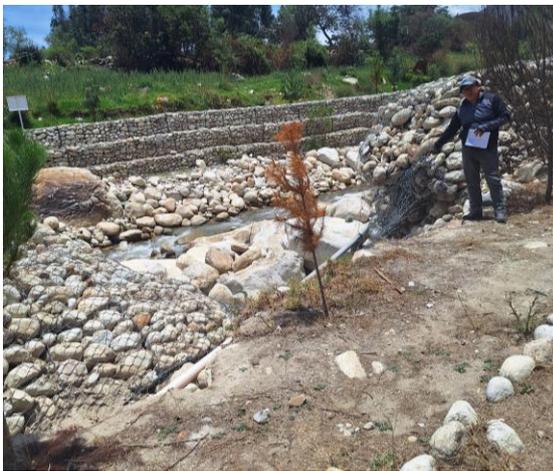
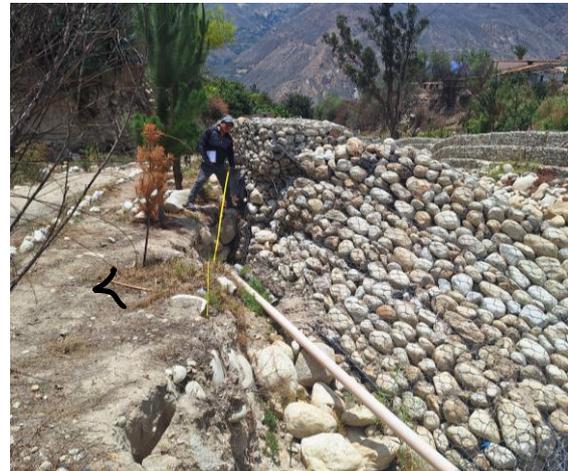
Tramo de derrumbe de 25m de longitud, esto debido a la fuerte inclinación que se viene dando en esta parte del muro de gavión producto de la socavación en la base donde se encuentra el colchón antizocavante, donde una parte de 8 m colapso y otros 17 m ya se encuentra casi colapsado y 5 metros atrás ya se encuentra con una inclinación de 0.5 m.

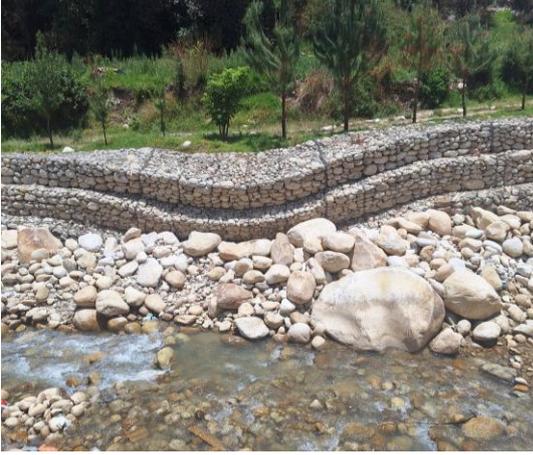
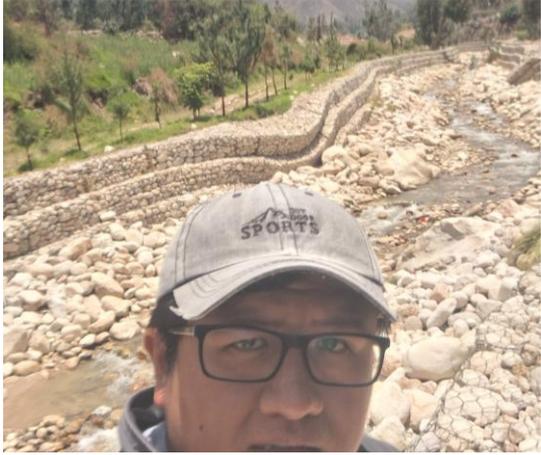
Tabla 8. Estado de la Defensa Ribereña Tramo 6

<p>Daños que viene siendo afectado en toda la estructura del muro de gavión, que muestra una inclinación pronunciada a punto de colapsar, debido a que se ha perdido parte de su base en el gavión tipo colchón, problema que sufre todo el sistema de protección.</p>					
MARGÉN IZQUIERDO					
Fotografías

Interpretación: Tramo seis de la estructura de muro de gaviones en ambos márgenes del río Lullán en donde se puede evidenciar los daños que viene sufriendo el sistema de defensa ribereña, que a pesar que se trato de evitar el colapso con la limpieza del río, esto se viene derrumbando conforme la base del colchón antizocavante sigue siendo afectado.

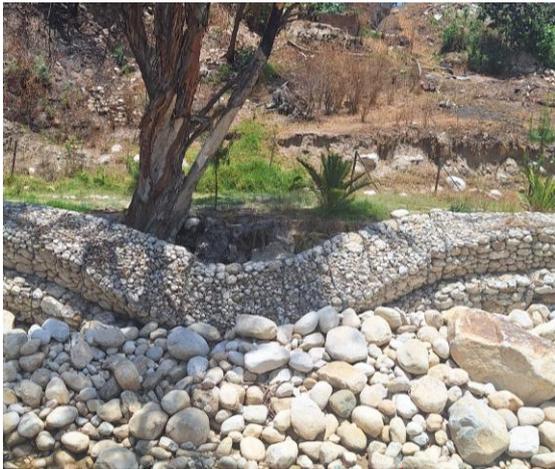
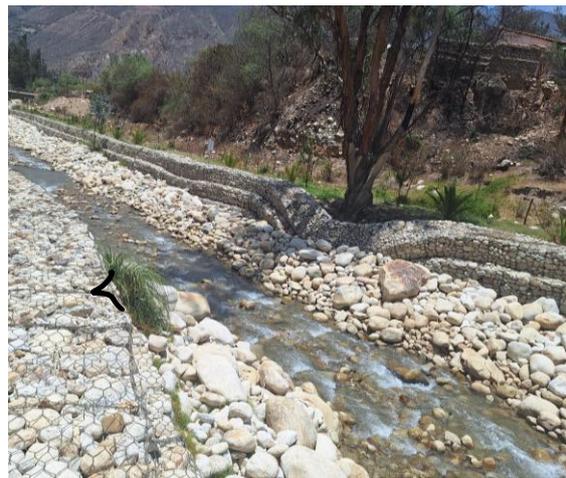
Colapso de la estructura de gavión tipo caja, producto de falla de su estabilidad, por socavación de su base en el gavión tipo colchón, se evidencia los trabajos realizados de limpieza del río colocando las rocas en los bordes, pero aun así viene presentándose una inclinación de la estructura afectada ocasionando un efecto en cadena hacia las demás estructuras.

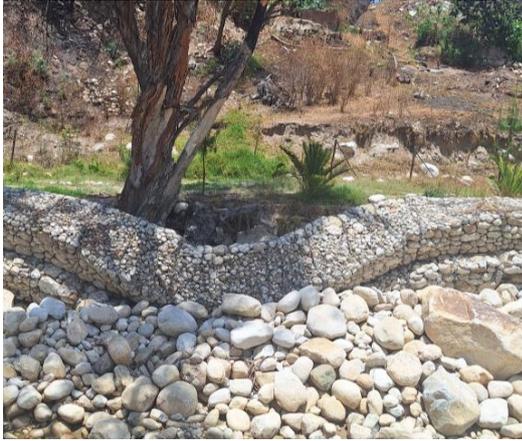
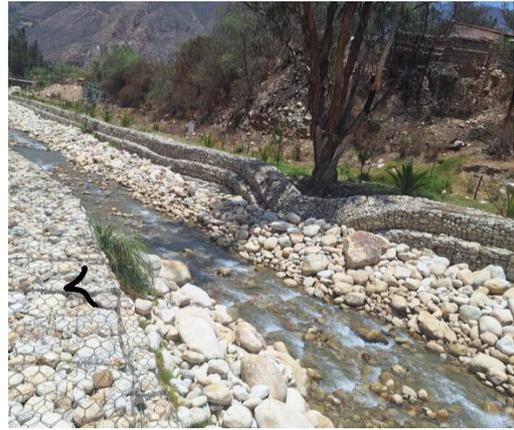
Tabla 9. Estado de la Defensa Ribereña Tramo 7

Colapso de la estructura de gavión tipo caja, producto de falla de su estabilidad, por socavación de su base en el gavión tipo colchón, se evidencia los trabajos realizados de limpieza del río colocando las rocas en los bordes, pero aun así viene presentándose una inclinación de la estructura afectada ocasionando un efecto en cadena hacia las demás estructuras.

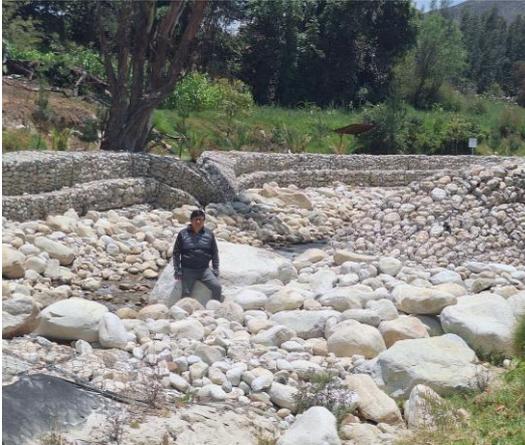
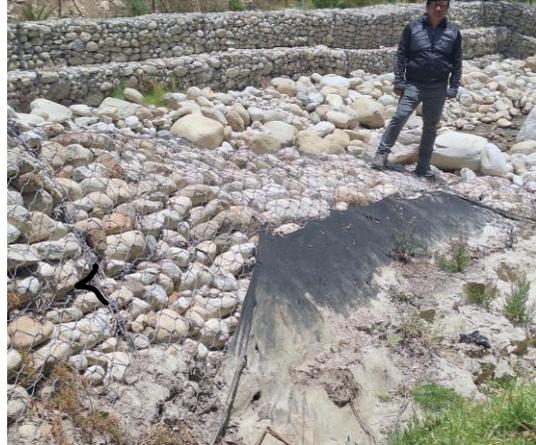
Colapso de la estructura por un tramo de 23 metros donde se evidencia que su estabilidad no es óptima debido a la socavación afectada en la base dañando al gavión tipo colchón.

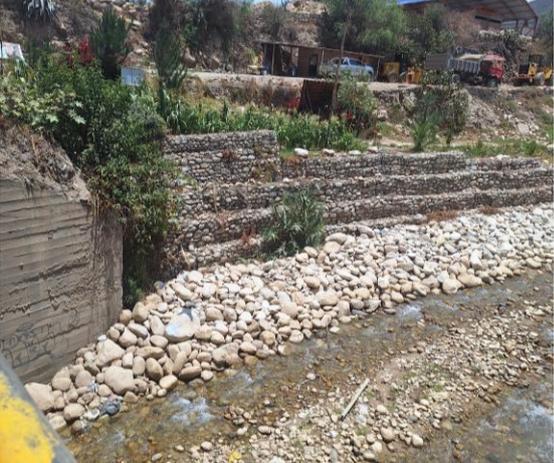
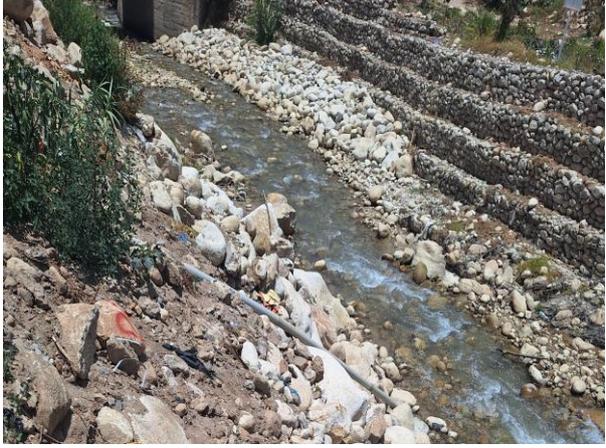
<p>La estructura se visualiza estable, pero hay partes que se puede verificar al gavión tipo colchón que viene ya siendo afectado por la socavación donde se van quedando vacíos los cuales provocaran con el tiempo y al igual que en toda la línea de protección la perdida de la base y por ende el colapso de la estructura.</p>					
MARGÉN IZQUIERDO					
Fotografías

Interpretación: Tramo ocho de la estructura de muro de gaviones en ambos márgenes del río Lullán en donde se puede evidenciar los daños que afectan a las estructuras de muro de gaviones, en donde se puede verificar la acumulación de desmonte y arrojado de basura en la parte afectada de la estructura.

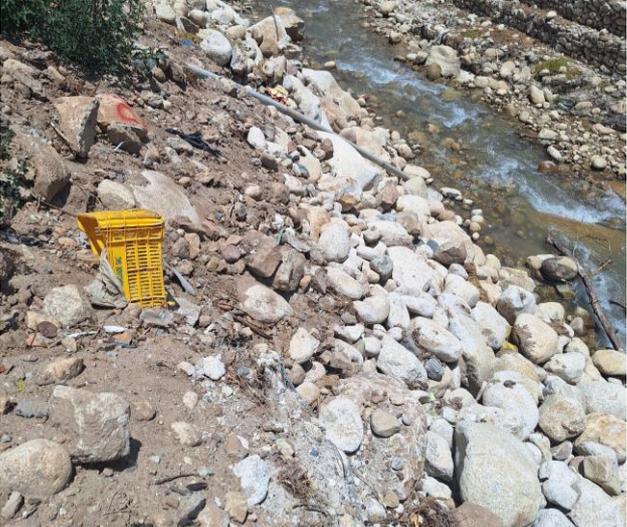
Colapso de la estructura por un tramo de 15 metros hasta el punto final del puente Cornejo, en donde se evidencia partes de la malla del gavión tipo caja colapsada y por la cantidad de desmonte y basura que han arrojado algunos pobladores y el apilamiento de roca producto del mantenimiento de limpieza no se puede verificar el gavión tipo colchón en la base.

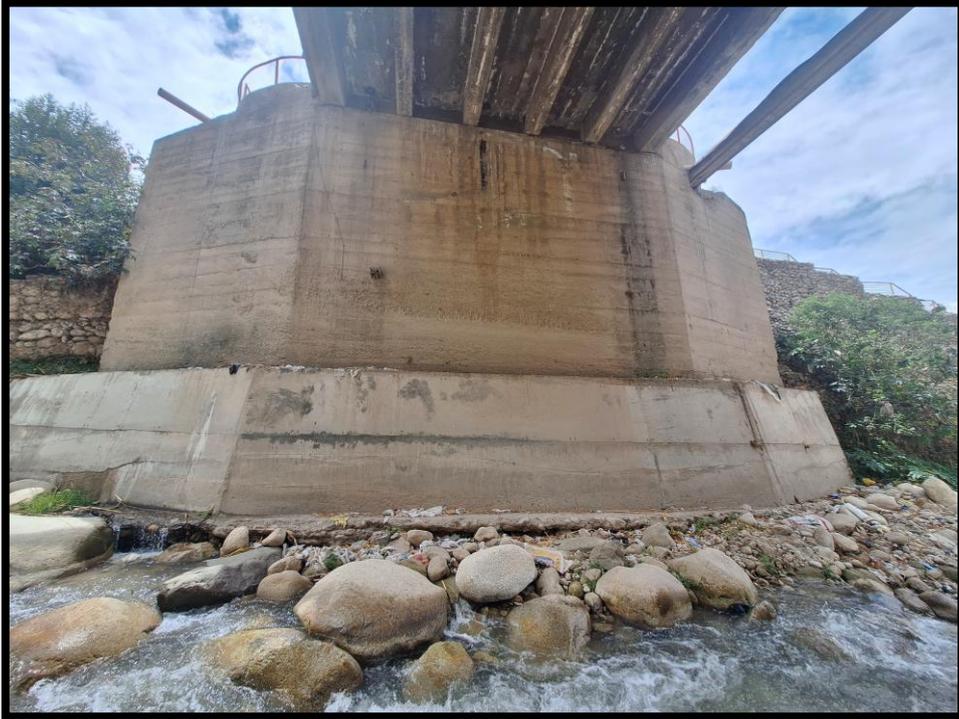
Fotografía 1: Inicio del tramo desde el puente Llullán

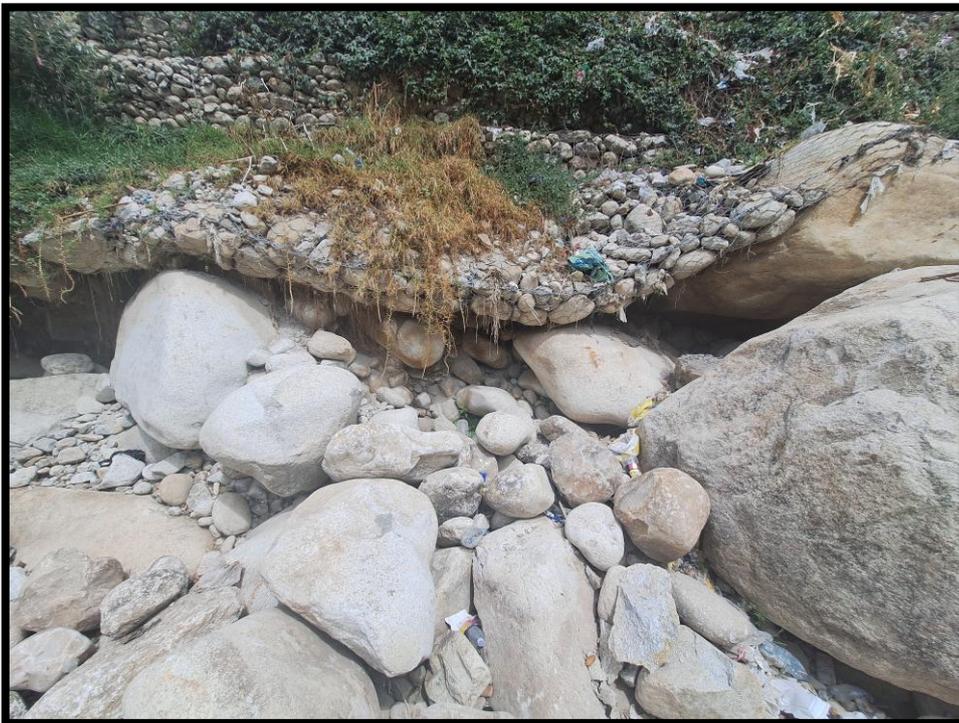
Fotografía 2: Situación en qu se encuentra el colchón antizocavante.

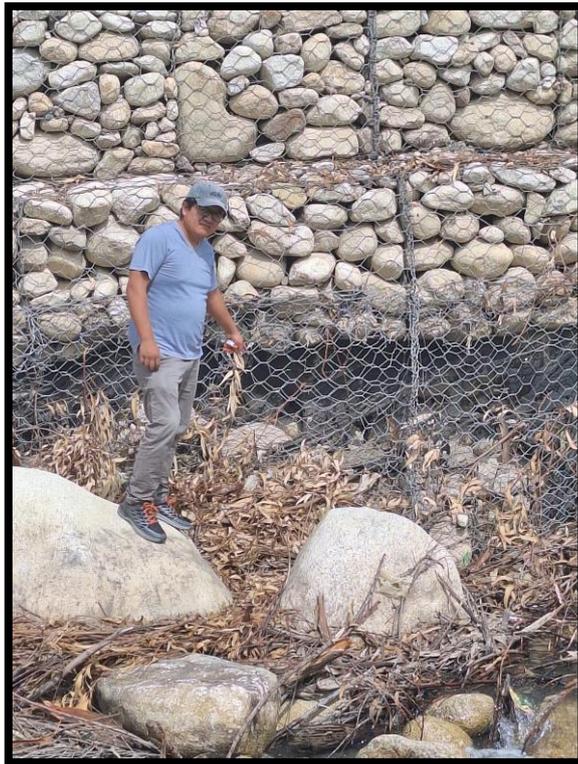
Fotografía 5: Constatando los vacíos en que se encuentra el gavión tipo colchón reno.

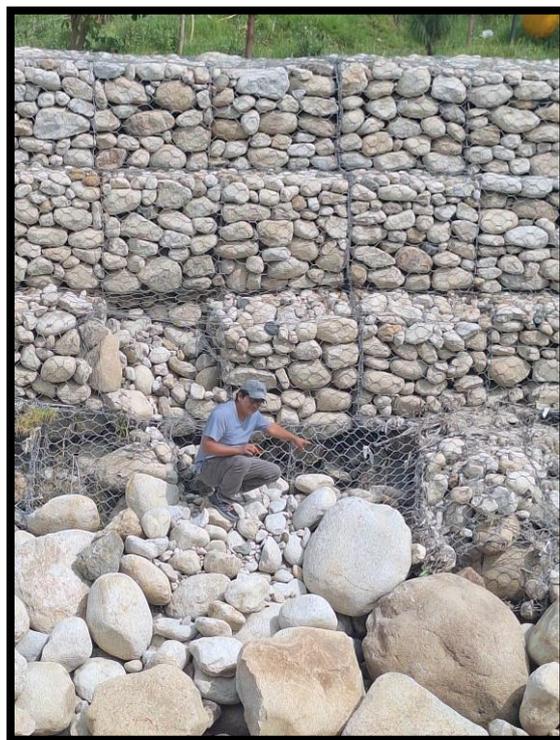
Fotografía 6: Constatando los daños en el gavión tipo colchón reno y rotura del gavión tipo caja.

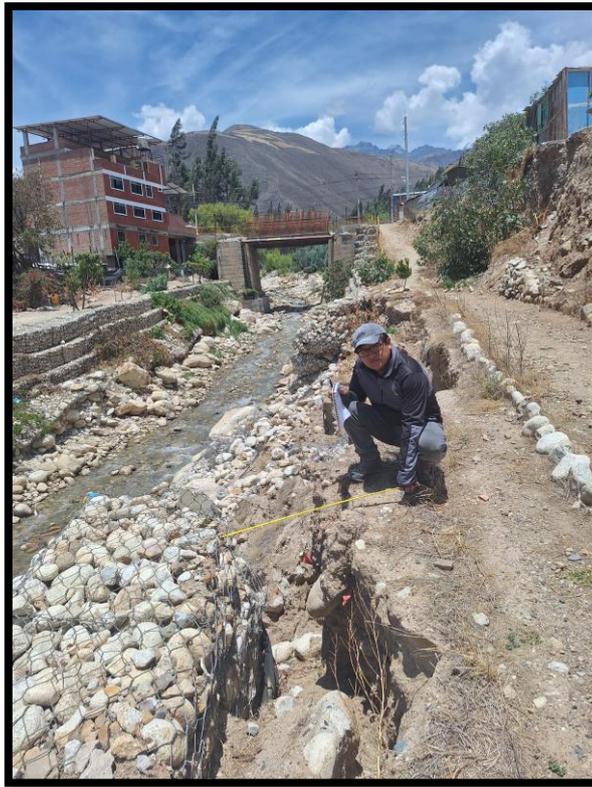
Fotografía 7: Constatando los derrumbes de la estructura.

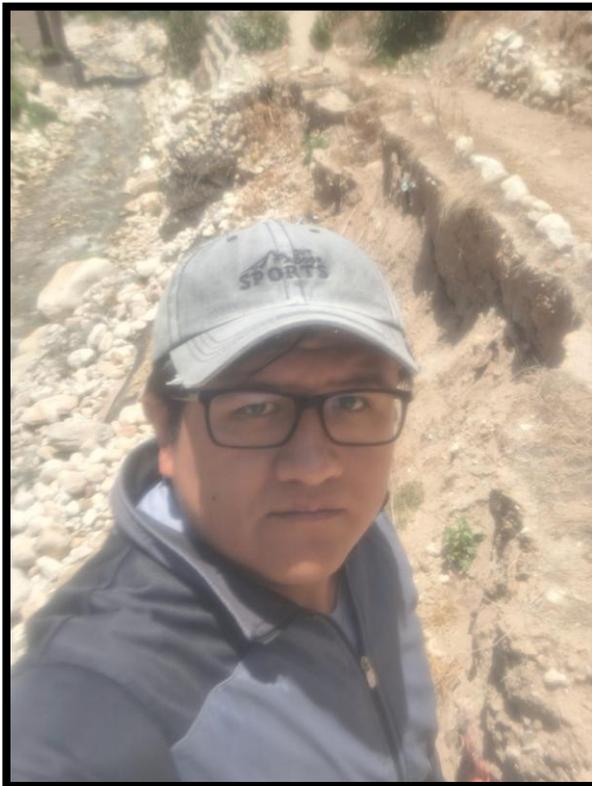
Fotografía 8: Constatando los derrumbes de la estructura.

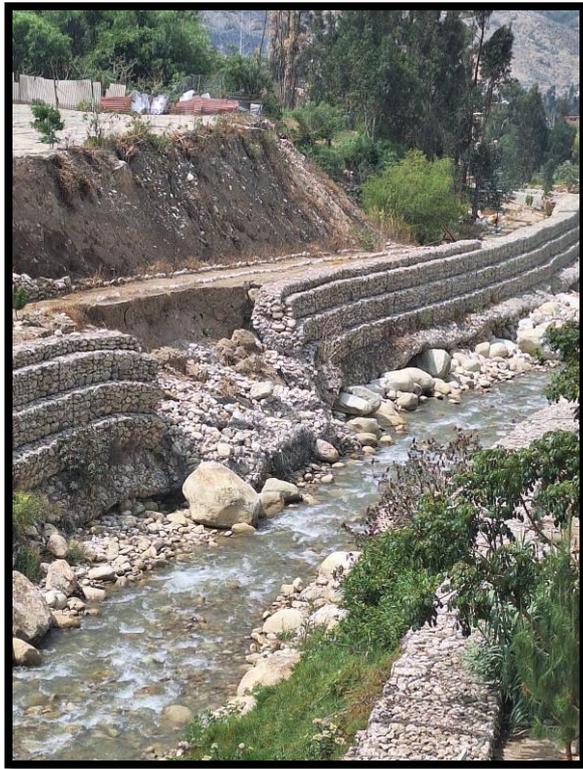
Fotografía 9: Constatando los derrumbes de la estructura.

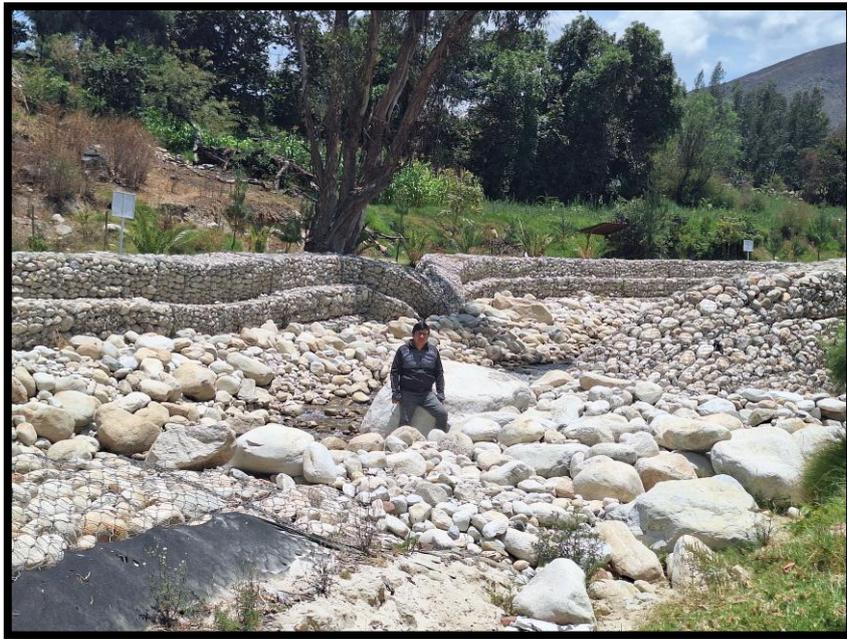
Fotografía 11: Constatando los derrumbes de la estructura.

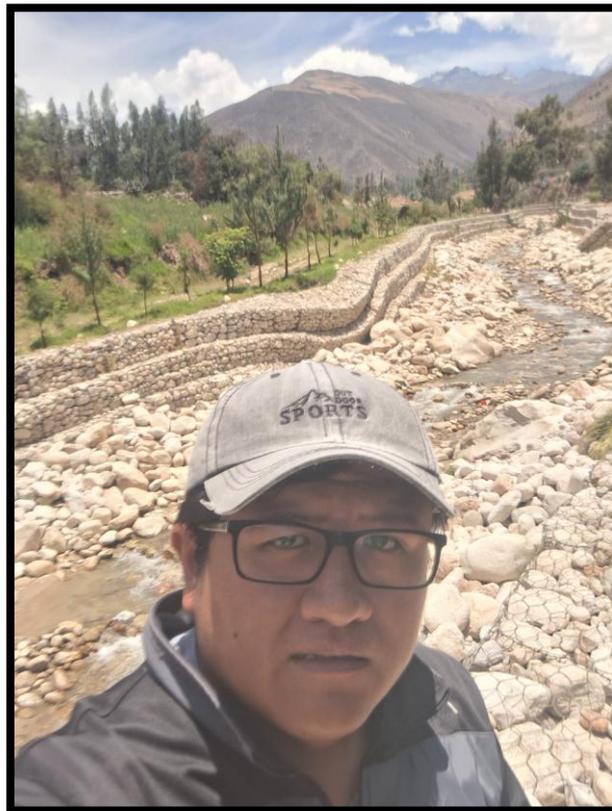
Fotografía 11: Constatando la estructura a punto de colapsar.

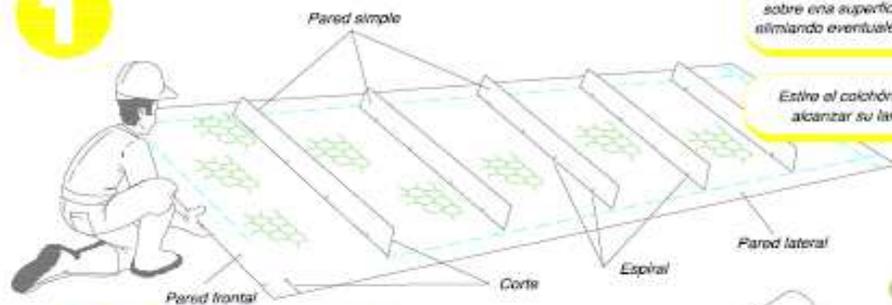
1

Desdoble el colchón Reno sobre una superficie rígida y plana, eliminando eventuales irregularidades.

Estira el colchón Reno hasta alcanzar su largo nominal.

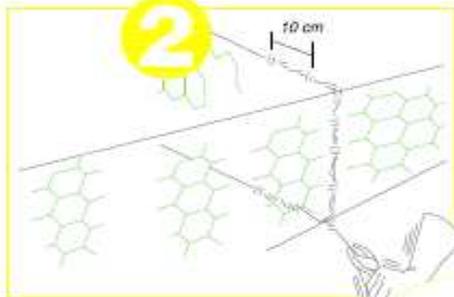
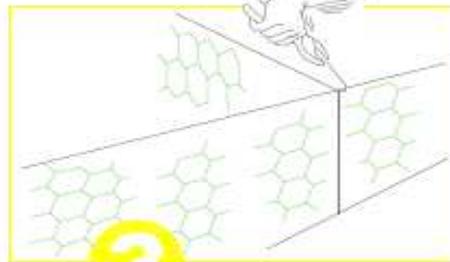
2

Levante las paredes.

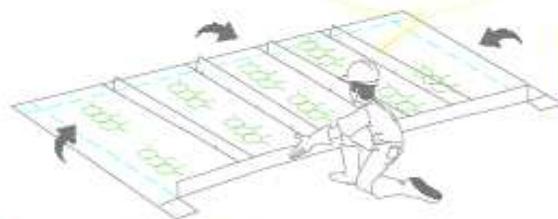
3

Todos los amarres son restrictos afirmando una vuelta simple a una doble a cada 10cm.

Amarre las paredes frontales y los diafragmas a las paredes laterales.
