**UNIVERSIDAD CATÓLICA LOS ÁNGELES DE CHIMBOTE
FACULTAD DE CIENCIAS E INGENIERÍA
PROGRAMA DE ESTUDIO DE INGENIERÍA CIVIL**

**EVALUACIÓN Y MEJORAMIENTO DE MURO DE GAVIONES PARA MEJORAR LA
DEFENSA RIBEREÑA DE LA MARGEN IZQUIERDA DEL RÍO QUITA EN LA
PROGRESIVA 2+000 A 3+000, EN LA POBLACIÓN DE VICHÓN, DISTRITO SAN
PEDRO DE CHANA, PROVINCIA DE HUARI, REGIÓN ÁNCASH - 2024**

TESIS PARA OPTAR EL TÍTULO PROFESIONAL DE INGENIERA CIVIL

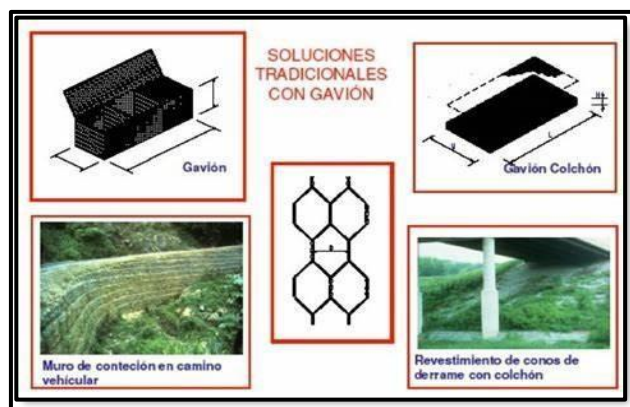
Figura 1: Mejoras estructurales

Como dice Niño (21), Las mejoras estructurales se refieren a las modificaciones o ajustes que pueden implementarse en los muros de gaviones para aumentar su resistencia, estabilidad o capacidad de desempeño.

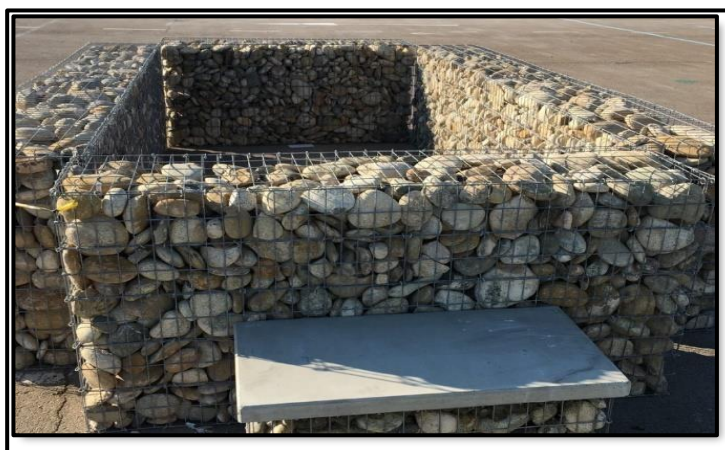
Figura 2: Fiabilidad del gavión

Tal como Nina (24), La fiabilidad del gavión se refiere a la confianza y seguridad en el desempeño y funcionamiento esperado de la estructura de gaviones. Se evalúa mediante pruebas de resistencia, análisis de riesgos y monitoreo continuo para asegurar que la estructura pueda cumplir con sus funciones de contención, estabilidad y protección a lo largo de su vida útil.

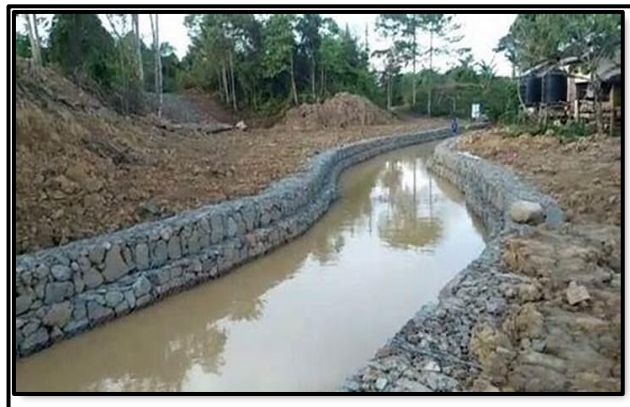
Figura 3: Tipo de defensa ribereña

Tal como Nina (24), La mejora de la defensa ribereña implica la implementación de diferentes tipos de estructuras y técnicas para proteger áreas cercanas a cuerpos de agua como ríos, lagos o costas marítimas. Entre los tipos de defensa ribereña más utilizados se encuentran los gaviones, que son estructuras de contención flexibles y permeables.

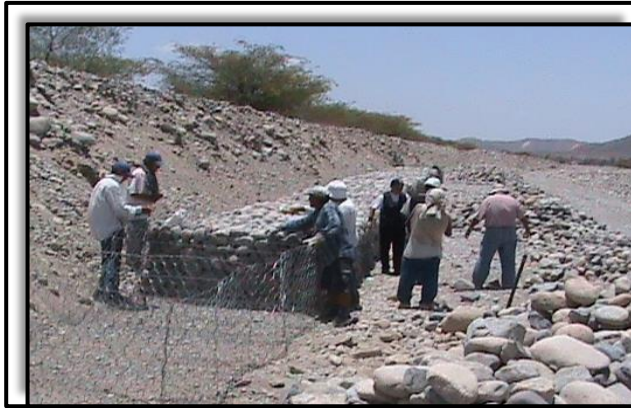
Tal como Nina (24), El gavión tipo caja se caracteriza por tener una estructura rectangular de malla metálica rellena de piedras u otros materiales granulares. Estos gaviones son utilizados para contener el suelo y prevenir la erosión en áreas ribereñas, proporcionando estabilidad a las márgenes de ríos y canales.

Figura 4: Gavión tipo Caja

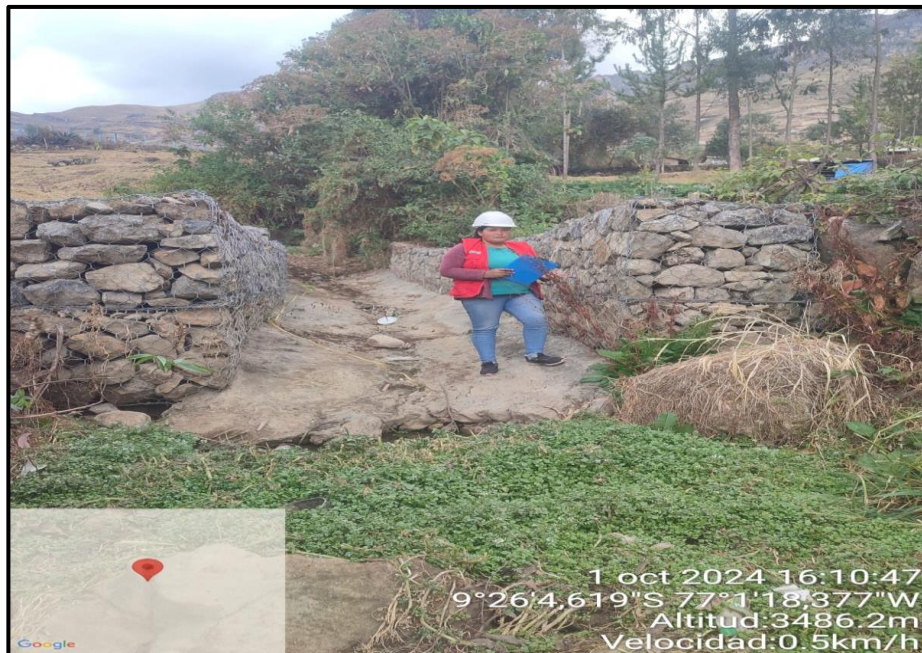
Figura 6: Riesgo por socavación en la progresiva 2+090

N°	Progresiva		Zonas vulnerables		Descripción de la zona	
	Inicio	Fin				
1	2+000	2+100	Riesgo por desbordamiento	Baja		<p>En la progresiva 2+090 se visualizó un riesgo medio de socavación que podría comprometer la estabilidad estructural del terreno circundante.</p>
			Riesgo por socavación	Media		
			Riesgo por erosión	Baja		
2	2+100	2+200	Debilitamiento estructural	Baja		<p>En la progresiva 2+180 se detectó una rotura en la malla galvanizada, lo cual representa un problema que podría comprometer la eficacia de la protección.</p>
			Rotura de malla	Media		
			Riesgo por erosión	Baja		
3	2+200	2+300	Deformación de la malla	Media		<p>En esta progresiva 2+270 a 2+280 está deformando debido al empuje del terreno, lo cual indica un riesgo medio de pérdida de estabilidad en la zona afectada.</p>
			Riesgo por socavación	Baja		
			Riesgo por erosión	Baja

1. En el primer tramo, se observa un riesgo bajo de desbordamiento, lo que indica una protección adecuada contra inundaciones. Sin embargo, en la progresiva 2+090, se detecta un riesgo medio de socavación, lo que sugiere la necesidad de medidas de reforzamiento para prevenir deslizamientos del terreno. En el siguiente tramo, aunque el debilitamiento estructural es bajo, se detecta una rotura en la malla galvanizada en la progresiva 2+180, comprometiendo la eficacia de la protección y requiriendo reparación y refuerzo. En el segmento entre las progresivas 2+270 a 2+280, se observa una deformación de la malla debido al empuje del terreno, indicando un riesgo medio de pérdida de estabilidad que podría requerir soportes adicionales. A pesar de un bajo riesgo de desbordamiento en el tramo 2+300 a 2+400, se identifica un riesgo medio de socavación en la progresiva 2+380, lo que sugiere la necesidad de medidas de control de erosión. Entre las progresivas 2+400 y 2+500, se revelan problemas críticos como roturas y deformaciones en la defensa ribereña, que requieren reparaciones inmediatas y refuerzos significativos. En el tramo de 2+500 a 2+600, se observa una deformación continua del muro de gavión, indicando la necesidad de una reconstrucción parcial con materiales más robustos. En la progresiva 2+620, se detecta una rotura de malla clasificada como un riesgo alto, lo que sugiere una posible falla en la defensa ribereña. En el tramo 2+700 a 2+800, se observa un debilitamiento estructural medio y un riesgo alto de rotura de malla, requiriendo reparaciones y refuerzos adicionales. En la progresiva 2+830, se detecta una rotura similar a problemas anteriores, señalando un patrón de deterioro que necesita atención sistemática. Finalmente, en el tramo de 2+900 a 3+000, todas las estructuras de muros de gavión se encuentran en buen estado, sugiriendo eficacia en las técnicas de construcción y materiales utilizados, aunque se recomienda continuar con la vigilancia y el mantenimiento regular.

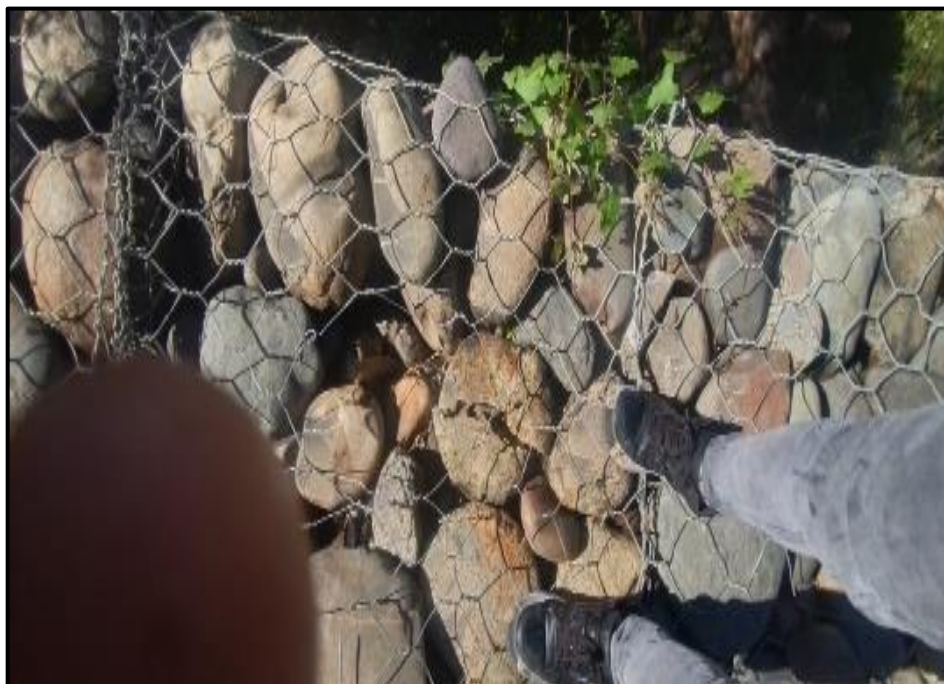
Figura 7: Se visualizo la rotura de malla galvanizada en 2+180

2. El análisis del tramo evaluado en Vichon revela varios desafíos críticos. Desde la progresiva 2+000 hasta 2+090, es necesario reforzar para prevenir socavaciones. Entre 2+100 y 2+200, es crucial reparar las roturas en la malla galvanizada. De 2+200 a 2+900, se identifican deformaciones, socavaciones y roturas que requieren intervenciones inmediatas. Finalmente, de 2+900 a 3+000, las estructuras están en buen estado, destacando la eficacia de las técnicas de construcción y la importancia del mantenimiento regular.

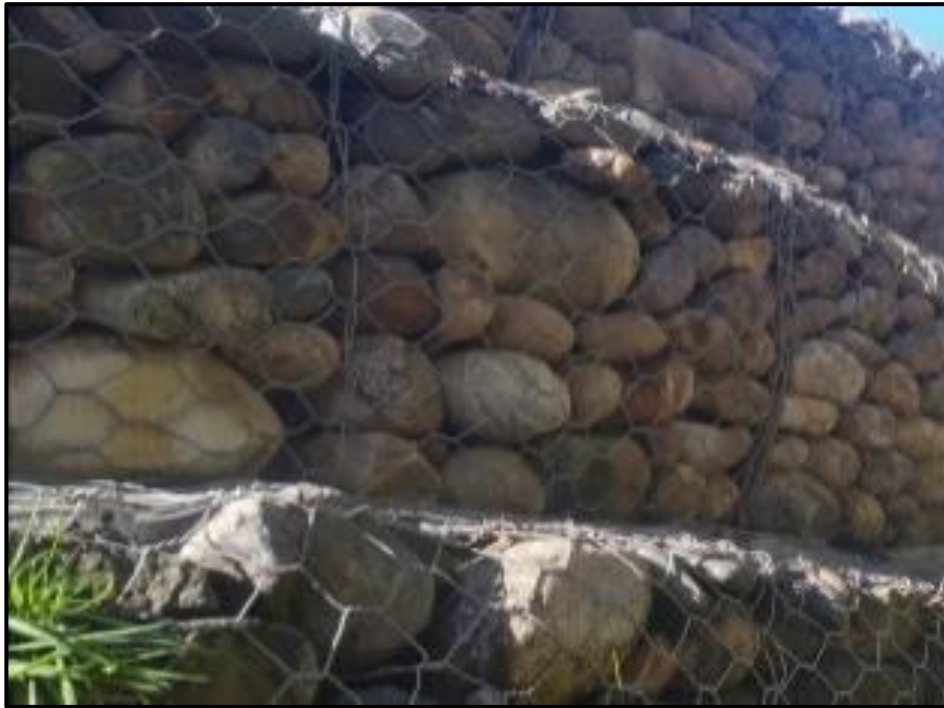
Figura 8: En progresiva 2+250 a 2+280 hay deformaciones de muro.

3	2+200	2+300	<p>Este segmento muestra una deformación de la malla debido al empuje del terreno entre 2+270 y 2+280, lo que indica un riesgo medio de pérdida de estabilidad. La deformación sugiere que la presión lateral del suelo está excediendo la capacidad de la malla para mantener su forma, lo que podría conducir a una falla estructural si no se aborda. La instalación de soportes adicionales o la mejora de la estructura de soporte del suelo pueden ser necesarias.</p>

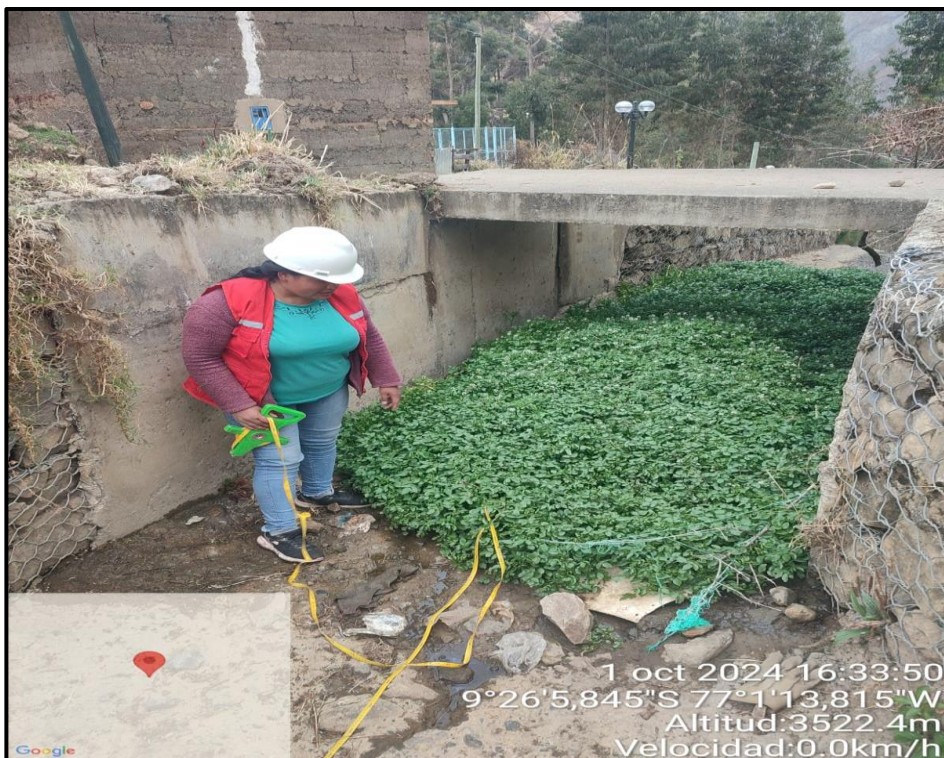
Figura 9: En esta progresiva de 2+380, se ha identificado socavación

4	2+300	2+400	A pesar de que el riesgo por desbordamiento sigue siendo bajo en este tramo, se identificó un riesgo medio de socavación en la progresiva 2+380. Este hallazgo es preocupante porque la socavación puede erosionar la base del muro, debilitando su soporte y aumentando la probabilidad de colapso. Se recomienda una inspección detallada y la implementación de medidas de control de erosión, como la colocación de rocas o la construcción de barreras adicionales.
5	2+400	2+500	Este tramo revela varios problemas estructurales críticos. En la progresiva 2+420, se observó tanto una rotura de 0.80 m lateral de la defensa ribereña, junto con el desprendimiento del gavión. La rotura de malla en esta área es clasificada como un riesgo alto, lo que significa que la integridad del muro está gravemente comprometida. Es crucial realizar reparaciones inmediatas y refuerzos significativos para restablecer la estabilidad y funcionalidad del muro.

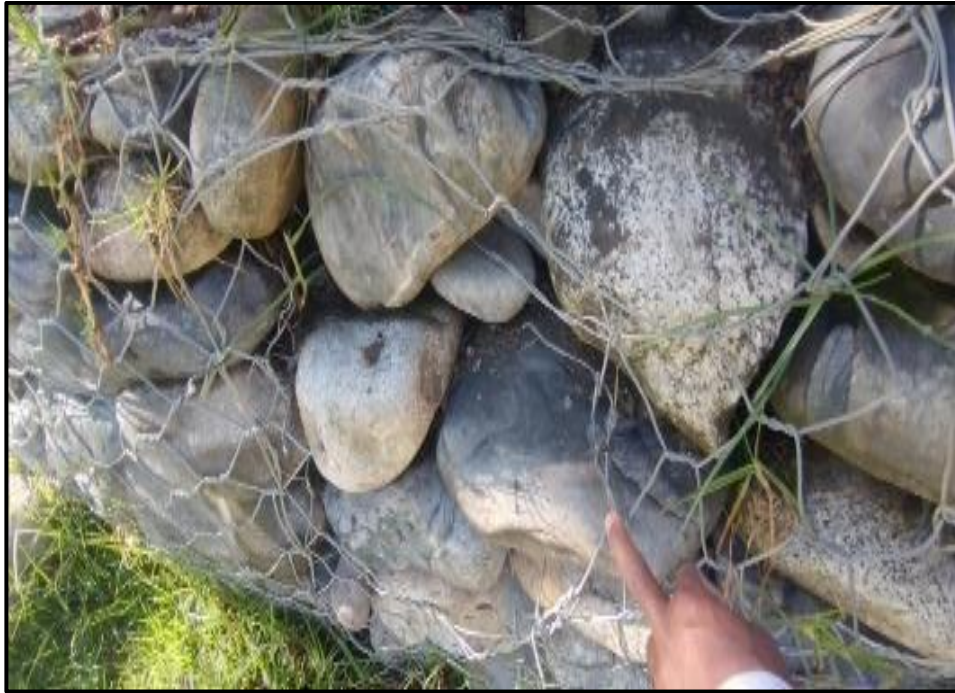
Figura 10: Se observo rotura y deformación en 2+420

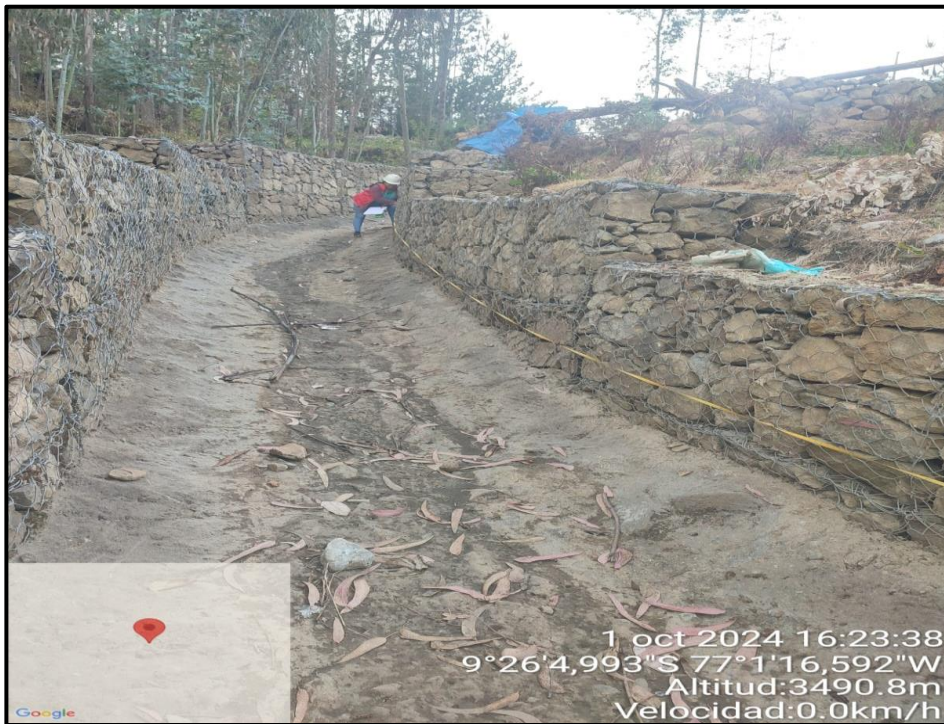
Figura 11: Se observo altura de gabi6n
