**EVALUACIÓN Y MEJORAMIENTO DEL MURO DE MAMPOSTERÍA DE PIEDRA,
PARA MEJORAR LA DEFENSA RIBEREÑA ENTRE LAS PROGRESIVAS 0+000 A
1+000 DE LA QUEBRADA WITRON, DEL BARRIO CHASQUI, DISTRITO DE SIHUAS,
PROVINCIA DE SIHUAS, DEPARTAMENTO DE ÁNCASH - 2024.**

TESIS PARA OPTAR EL TÍTULO PROFESIONAL DE INGENIERO CIVIL

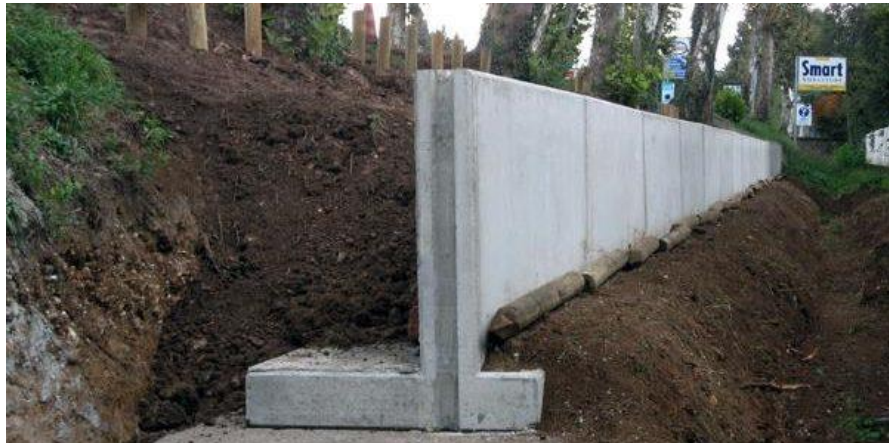
Figura 1: Uso de un muro de contención

Los mampostería se utilizan comúnmente para la construcción de muros de contención. Estos muros están diseñados para retener el suelo o materiales sueltos, previniendo el deslizamiento y la erosión, especialmente en áreas con pendientes pronunciadas. La flexibilidad de los mampostería les permite adaptarse a asentamientos del terreno sin perder estabilidad, lo que los hace ideales para zonas sísmicas o terrenos inestables. Además, su estructura permeable permite el drenaje natural del agua, evitando la acumulación de presión hidrostática detrás del muro, lo que incrementa la durabilidad y funcionalidad de la estructura. (15)

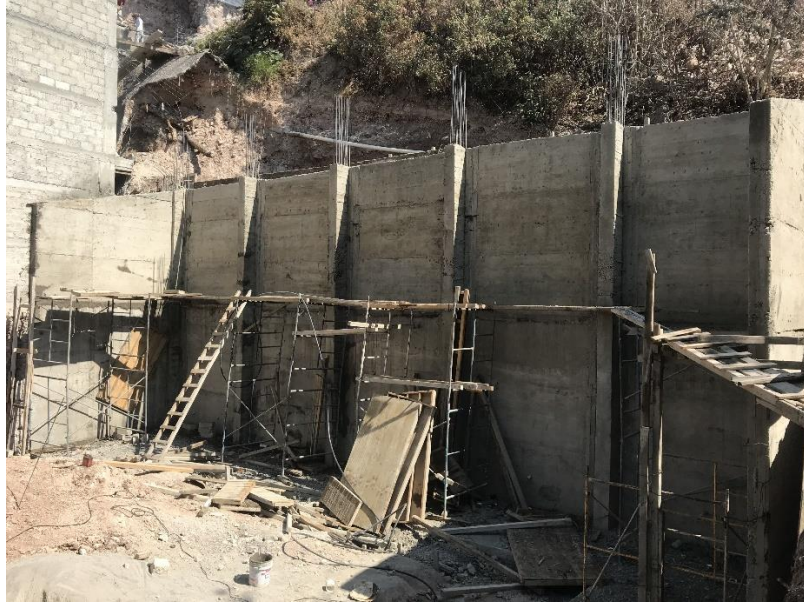
Los muros de mampostería están contruidos a partir de unidades individuales unidas por un material de enlace, generalmente mortero. Las unidades pueden ser naturales, como la piedra, o manufacturadas, como los ladrillos y bloques de concreto. Los ladrillos de arcilla son comunes debido a su durabilidad y resistencia, mientras que los bloques de concreto ofrecen versatilidad y rapidez de construcción. El mortero, compuesto principalmente de cemento, cal y arena, proporciona cohesión y distribuye cargas. Además, otros elementos, como barras de refuerzo, mallas o grapas metálicas, se integran para mejorar la resistencia estructural y la estabilidad frente a cargas dinámicas. Las propiedades del

material, como la resistencia a la compresión, absorción de agua y elasticidad, son fundamentales para determinar el desempeño del muro frente a condiciones adversas. (18)

Figura 2: Materiales en un muro de contención

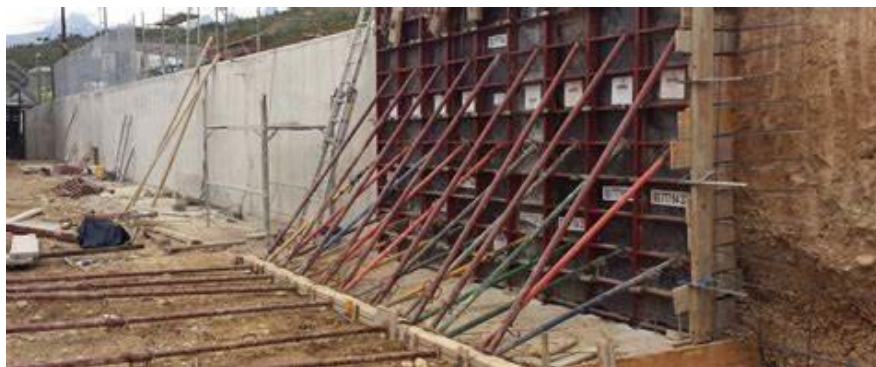
Figura 3: Deterioro de un muro de contención

- Erosión por agentes climáticos: El agua de lluvia, el viento y las temperaturas extremas degradan progresivamente los materiales, especialmente en climas húmedos.
- Absorción de humedad y eflorescencias: La penetración de agua puede provocar daños internos, debilitamiento del mortero y aparición de sales cristalizadas en la superficie.
- Sobrecarga estructural: El exceso de peso, ya sea por añadidos posteriores o sobrecargas imprevistas, genera fisuras y asentamientos.
- Movimientos del terreno: Deslizamientos, asentamientos diferenciales o sismos pueden causar grietas significativas.
- Impacto de vegetación: El crecimiento de raíces y plantas en las juntas o fisuras acelera el deterioro estructural.
- Oxidación de elementos metálicos: Los refuerzos de acero en contacto con humedad pueden corroerse y generar expansiones que fracturan el material circundante.

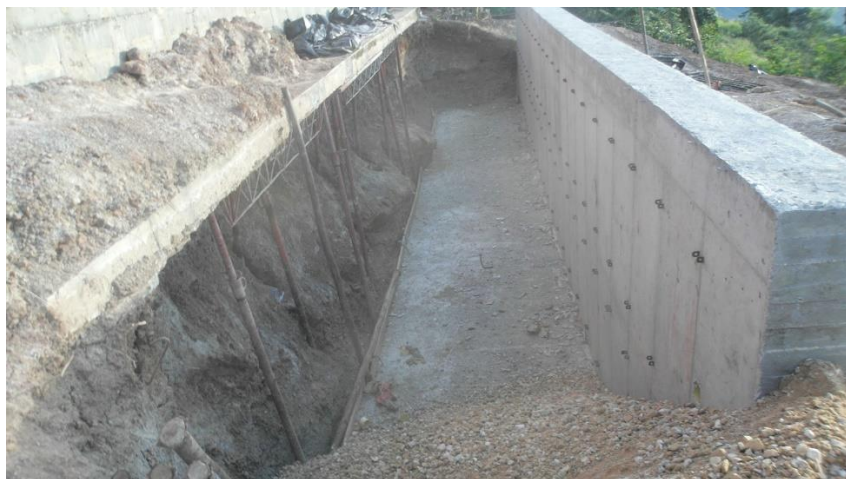
Figura 4: Diagnostico de un muro de contención

- Inspección visual: Identificación de grietas, manchas de humedad, eflorescencias y deformaciones.
- Pruebas no destructivas: Métodos como el ultrasonido, el esclerómetro y la termografía infrarroja permiten evaluar la integridad del material sin dañarlo.
- Pruebas destructivas: Extracción de muestras para determinar la resistencia a la compresión, porosidad y contenido de sales.
- Modelado estructural: Uso de software para analizar el comportamiento del muro bajo cargas específicas.
- Monitoreo: Instalación de dispositivos para medir deformaciones, vibraciones o movimientos a lo largo del tiempo.
- Este diagnóstico permite establecer la severidad de los daños y proponer intervenciones adecuadas.

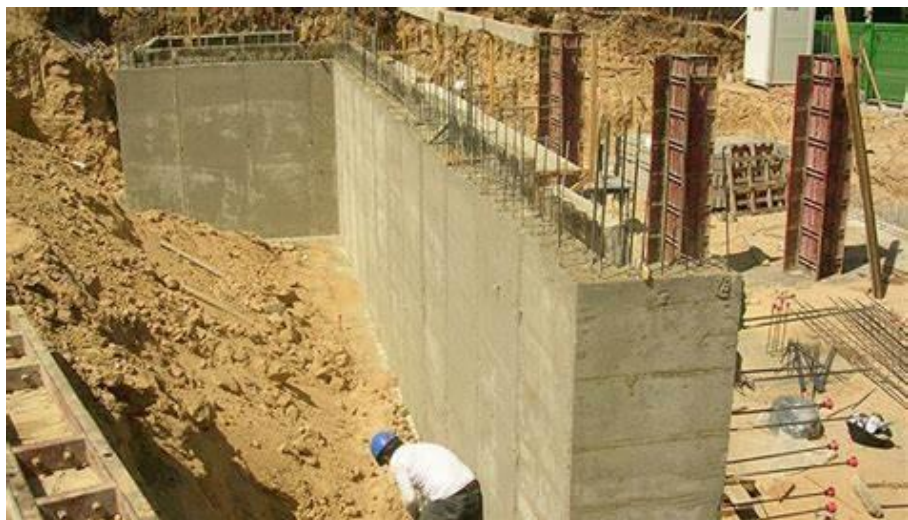
Figura 5: Refuerzo de un muro de contención

- Refuerzo con mallas o tejidos de fibra: Mallas de fibra de vidrio, carbono o polímeros se adhieren al muro para aumentar su resistencia y ductilidad.
- Inyección de morteros o resinas: Relleno de grietas o vacíos con materiales que restauran la cohesión y resistencia del muro.
- Revestimientos de concreto armado: Aplicación de una capa adicional con refuerzo metálico para aumentar la capacidad portante.
- Refuerzos metálicos: Uso de vigas o marcos de acero para redistribuir cargas y mejorar la estabilidad.
- Anclajes y correas: Instalación de dispositivos que conectan el muro a otras estructuras para prevenir el colapso.
- Estas técnicas deben seleccionarse según el tipo de daño, las condiciones del muro y el presupuesto disponible.

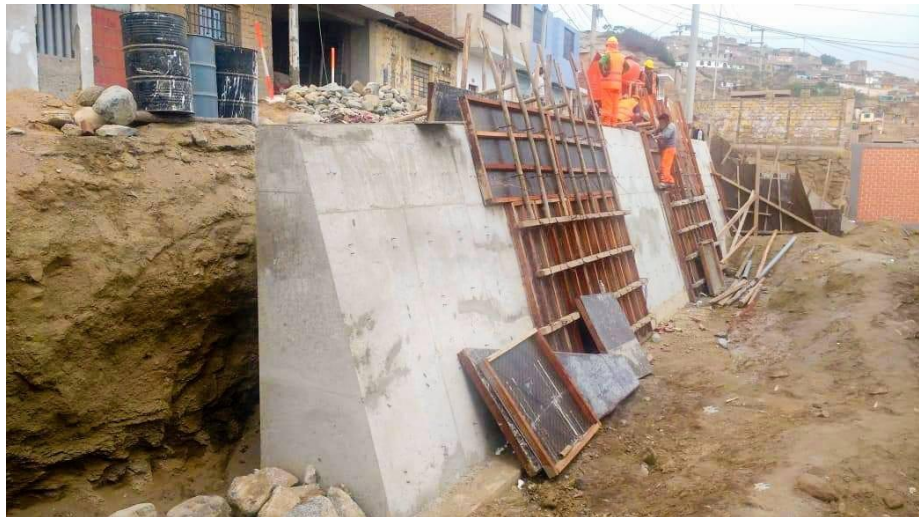
Figura 7: Vulnerabilidad de un muro de contención

- Fragilidad frente a sismos: Debido a su naturaleza rígida, los muros de mampostería suelen fallar ante movimientos laterales intensos.

- Riesgo de colapso por sobrecarga: Las estructuras pueden colapsar si son sometidas a cargas superiores a las previstas en su diseño.
- Deterioro por agentes externos: La exposición prolongada a humedad, sales, contaminación o variaciones térmicas puede acelerar su degradación.
- Impactos externos: Accidentes como choques de vehículos o caída de objetos pesados pueden generar daños importantes.
- Vulnerabilidad en zonas inundables: La acción del agua puede socavar las bases, arrastrar muros y debilitar el conjunto estructural.
- La identificación de estas vulnerabilidades permite diseñar estrategias para reducir riesgos y aumentar la seguridad estructural.

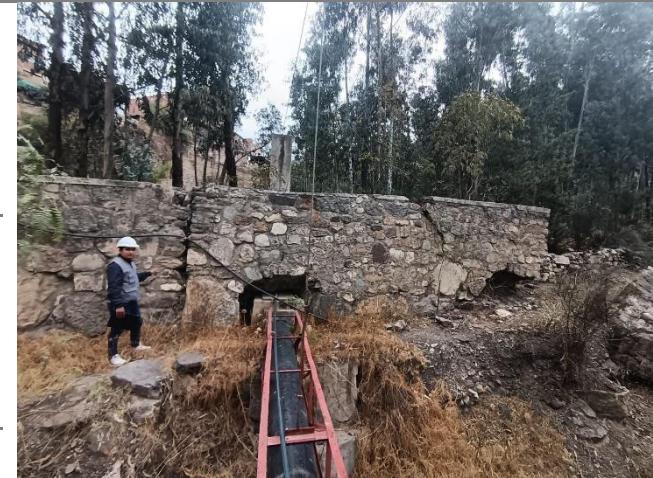
❖ Deterioro en Uniones y Juntas:

Se observa que algunas uniones entre las piedras están deterioradas, lo que compromete la cohesión de la estructura. Este desgaste en las juntas facilita el paso de agua y puede reducir la resistencia del muro frente a presiones hidrostáticas durante inundaciones.

❖ Elementos Externos y Carga Adicional:

La presencia de elementos externos (tubería aérea) podría añadir carga o afectar la estabilidad del muro si hay presión del agua. Es importante evaluar el impacto de estos elementos en la estructura en caso de un evento de inundación.

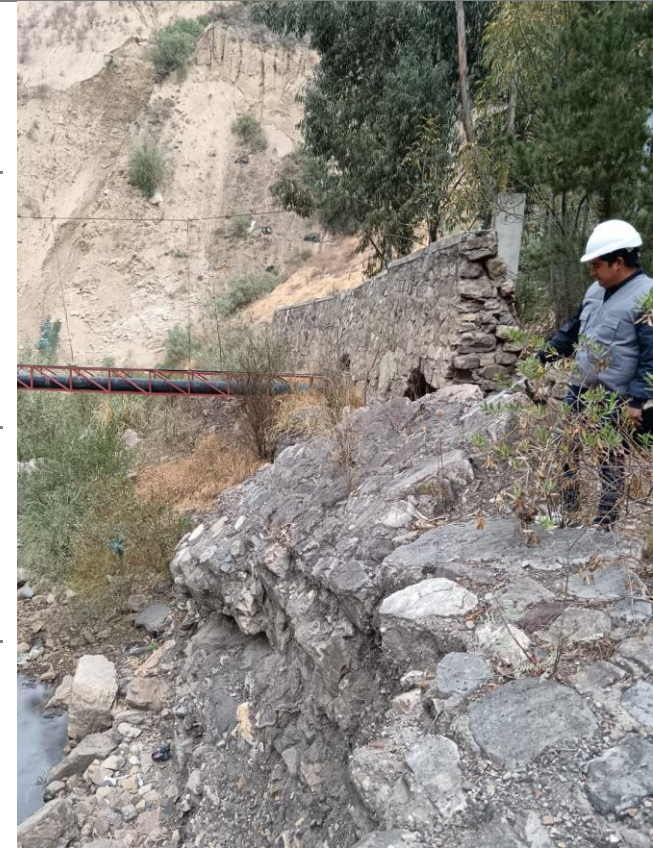
0+200 0+300 ❖ Desgaste en el Borde Externo:

El borde del muro presenta desgaste considerable, lo cual puede ser un punto de inicio para una falla estructural. Este desgaste en el borde facilita la erosión durante una inundación, afectando la estabilidad de la estructura.

Algunas secciones del muro muestran exposición del material interno, lo que indica que la superficie exterior se ha deteriorado. Esta exposición reduce la capacidad del muro para resistir la presión de agua, especialmente en momentos de crecida.

La base rocosa sobre la que se encuentra el muro presenta fracturas y desprendimientos, lo que podría indicar un terreno poco estable. Esta condición aumenta el riesgo de deslizamientos o socavamiento durante fuertes corrientes.

El terreno en las cercanías, especialmente en las pendientes, muestra signos de desgaste y desprendimiento. Esto aumenta la posibilidad de que materiales sueltos se desplacen hacia el muro en caso de una inundación, ejerciendo presión adicional sobre la estructura.

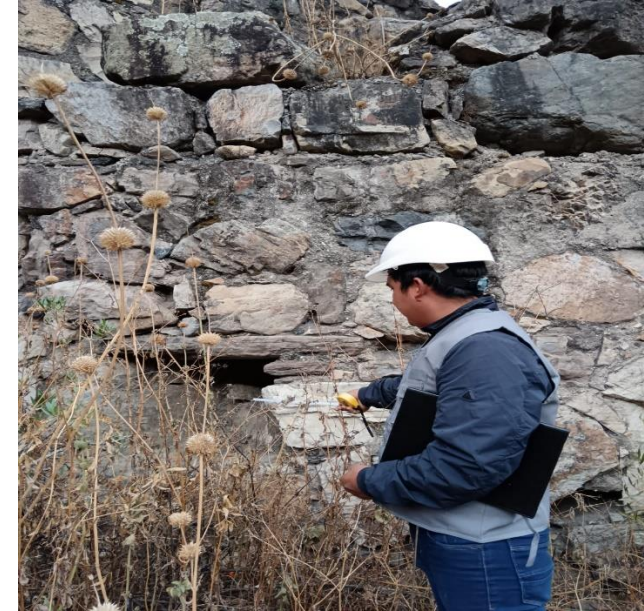
0+300 0+400 ❖ **Aberturas y Espacios en la Estructura:**

La presencia de una abertura en el muro sugiere zonas de debilidad estructural. Estas aberturas permiten que el agua se filtre fácilmente, incrementando la presión interna en el muro y el riesgo de colapso durante una inundación.

Se observan bloques desgastados y evidencia de pérdida de mortero entre las piedras. Esto indica que la estructura ha experimentado deterioro, lo que compromete la cohesión y la resistencia del muro frente a presiones de agua.

La vegetación cercana y posiblemente enraizada en el muro puede contribuir a debilitar la estructura. Las raíces pueden abrir grietas en las juntas y facilitar la entrada de agua, lo cual aumenta el deterioro del muro.

La superficie del muro se ve fragmentada, con algunos bloques desplazados o en posición irregular. Esto sugiere que la estructura ha perdido uniformidad y cohesión, lo que la hace más susceptible a daños adicionales en situaciones de flujo de agua intenso.

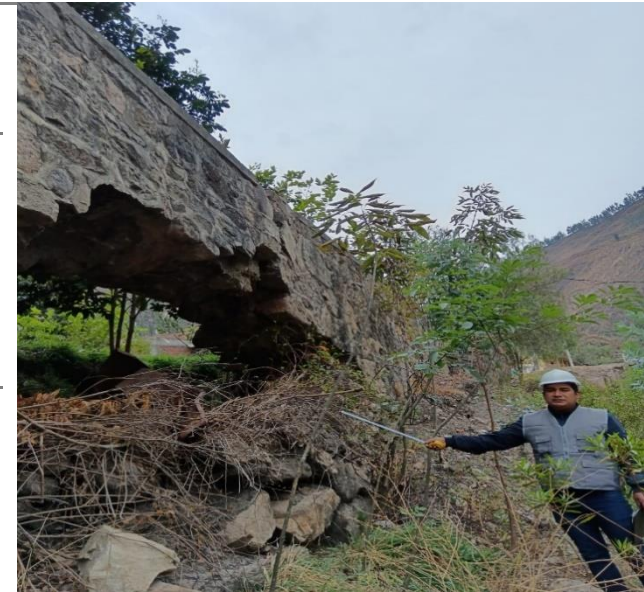
0+400 0+500 ❖ **Desprendimiento en la Parte Inferior del Muro:**

Hay una sección considerablemente desprendida en la base del muro, formando una cavidad amplia. Este tipo de desgaste sugiere una debilitación significativa que podría comprometer la estabilidad de la estructura ante el flujo de agua, ya que el agua podría aumentar el tamaño de la cavidad y provocar un colapso.

La presencia de vegetación en las áreas dañadas y en las cercanías del muro puede agravar el deterioro estructural. Las raíces de estas plantas pueden expandir las grietas y cavidades, debilitando aún más la mampostería y permitiendo la entrada de agua.

Hay restos de vegetación y escombros acumulados en la base de la cavidad, lo cual puede indicar falta de mantenimiento. Estos materiales podrían obstruir el flujo de agua y aumentar la presión en la base del muro durante lluvias intensas o crecidas.

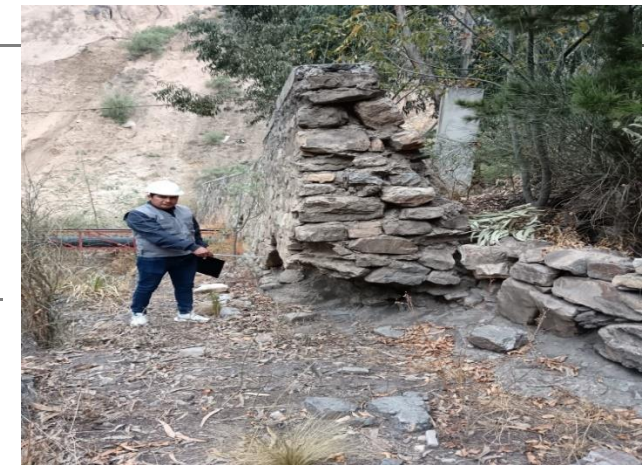
0+500 0+600 ❖ **Desplazamiento de Bloques en la Estructura:**

Los bloques de piedra en la parte superior del muro están visiblemente desplazados, lo cual sugiere una pérdida de cohesión. Este tipo de desplazamiento hace que la estructura sea más susceptible a colapsar ante la presión de agua o de escombros durante una inundación.

La base del muro muestra erosión significativa, lo que reduce el soporte estructural y deja la parte superior del muro en una posición inestable. Esta erosión es un indicativo de que la

base podría no soportar adecuadamente la carga, aumentando el riesgo de socavamiento.

Se observan cavidades en la parte baja de la estructura, lo que indica puntos débiles por donde el agua podría infiltrarse. Estas cavidades disminuyen la resistencia del muro y pueden permitir que el agua ejerza presión desde el interior, comprometiendo aún más la estabilidad.

La superficie del muro presenta fragmentación y desgaste en los materiales. Este desgaste indica deterioro con el tiempo, lo que contribuye a la debilidad general de la estructura y aumenta la probabilidad de que se derrumbe en caso de un evento de inundación.

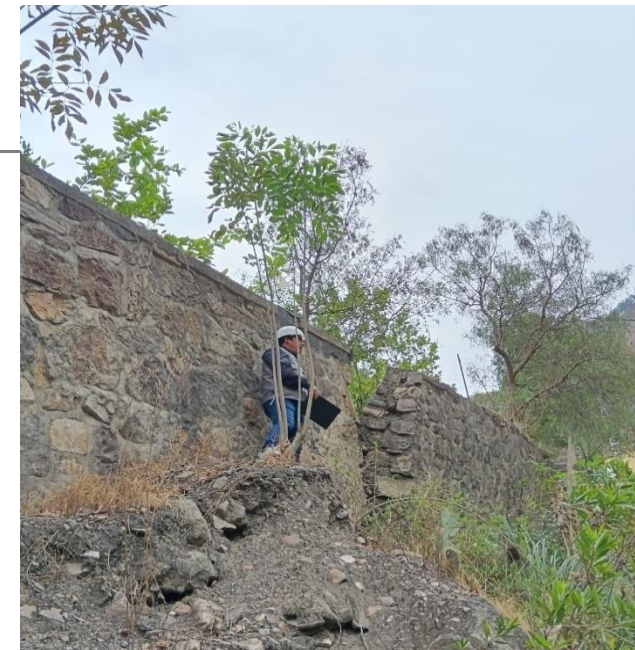
La parte superior del muro presenta un desgaste que deja algunas áreas expuestas y desprotegidas. Esto indica una pérdida de cohesión y aumenta el riesgo de que la parte superior se derrumbe, especialmente si el muro es sometido a presión lateral de agua o escombros.

La presencia de árboles y plantas cercanas al muro sugiere que las raíces podrían estar infiltrándose en las juntas de la mampostería. Este crecimiento vegetal puede generar grietas y debilitar la estructura al expandirse, lo que incrementa la posibilidad de filtración de agua y de deterioro del muro.

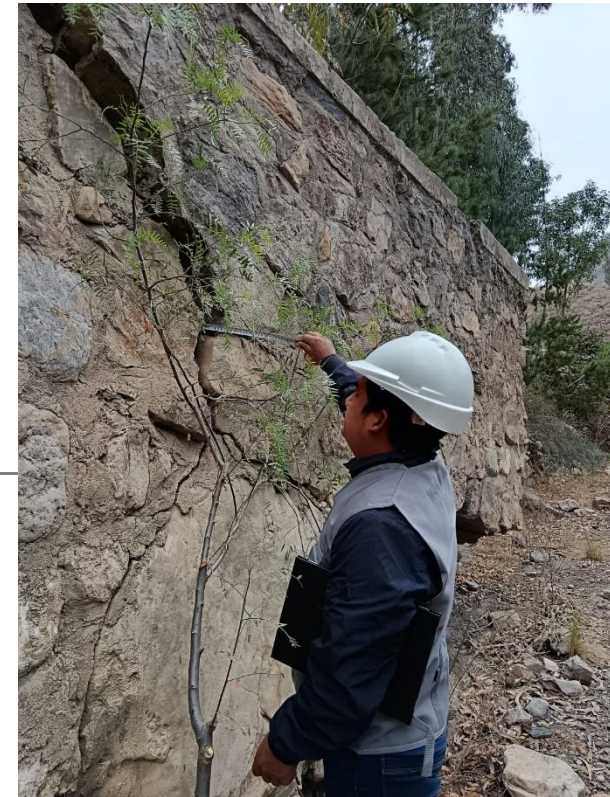
Se aprecia una grieta vertical en el muro que sugiere una pérdida de cohesión en la mampostería. Las grietas verticales son particularmente peligrosas porque pueden expandirse con el tiempo, permitiendo la filtración de agua y aumentando la probabilidad de colapso en situaciones de presión o durante una inundación.

La vegetación que crece directamente en la grieta indica que las raíces están infiltrándose en la estructura, lo cual puede agravar la fisura. Las raíces de las plantas pueden expandir las grietas aún más y debilitar los materiales de construcción, comprometiendo la integridad del muro.

La superficie de la mampostería muestra signos de desgaste y erosión, lo cual puede estar acelerando la formación de grietas. Este desgaste disminuye la capacidad del muro para soportar cargas adicionales, como la presión de agua durante una crecida.

Alrededor de la grieta se pueden observar piedras que están ligeramente desplazadas, lo cual sugiere que la estructura interna del muro está cediendo. Este desplazamiento es una señal de que el muro ha perdido su cohesión original y puede fallar bajo condiciones de estrés adicionales.

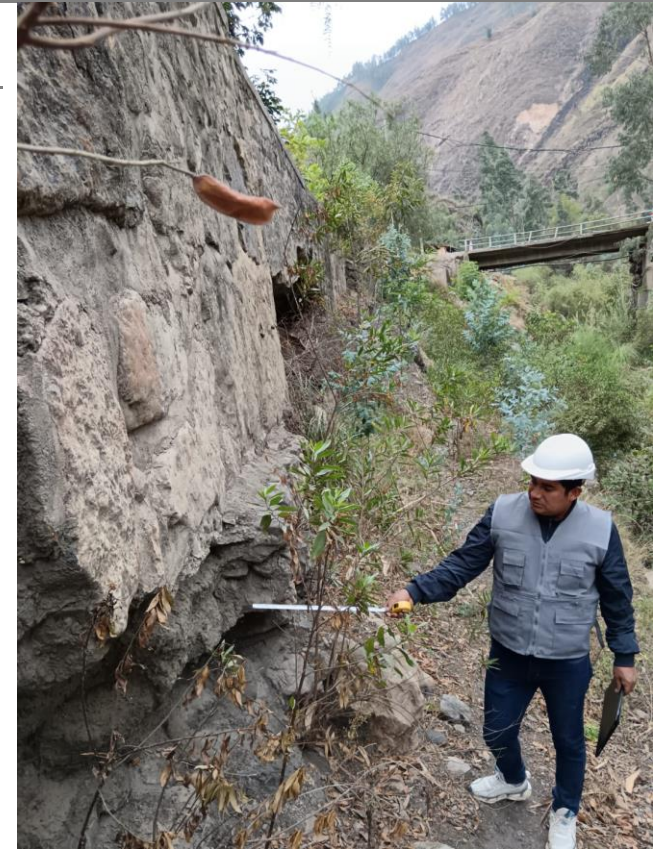
Algunos bloques en la cavidad parecen estar desplazados o sueltos, lo que sugiere que la estructura ha perdido cohesión en esta área. Esto es un indicio de que el muro no está en condiciones óptimas para soportar cargas adicionales.

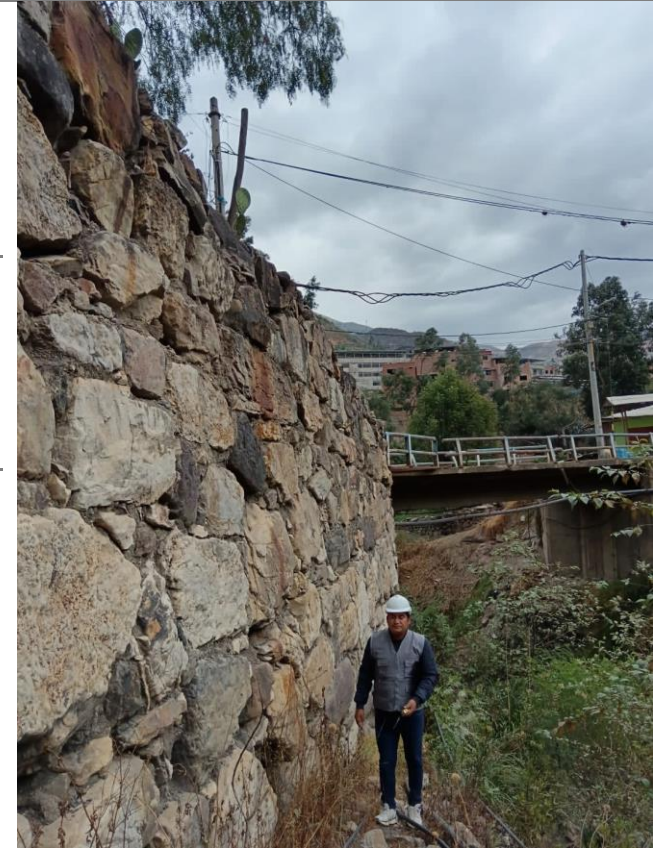
0+900 1+000 ❖ **Desgaste de la Superficie del Muro:**

La superficie del muro muestra un desgaste evidente en varias zonas, lo que indica que el material ha estado expuesto a condiciones ambientales que han afectado su integridad. Este desgaste reduce la capacidad del muro para soportar la presión de agua y otros factores externos.

La altura del muro en relación con el terreno circundante indica que está soportando una gran cantidad de peso. En caso de un aumento del nivel de agua, la presión sobre la base y las partes medias del muro podría comprometer su estabilidad si el muro no cuenta con un drenaje adecuado.

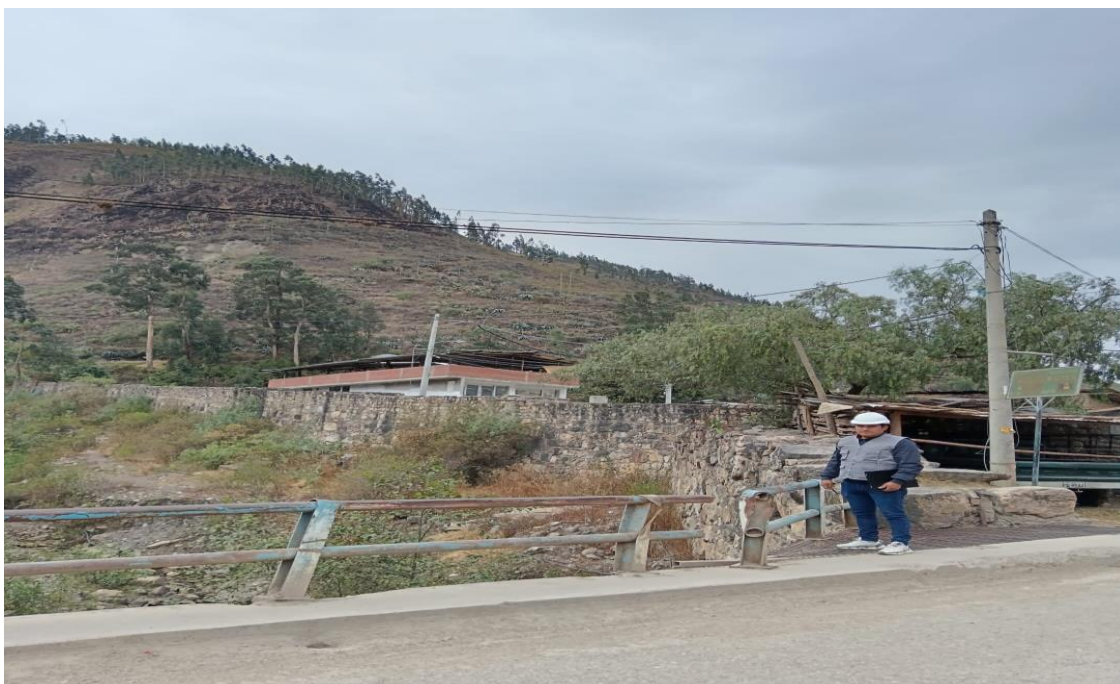
Figura N° 8: En la imagen se puede apreciar la población en evaluación.

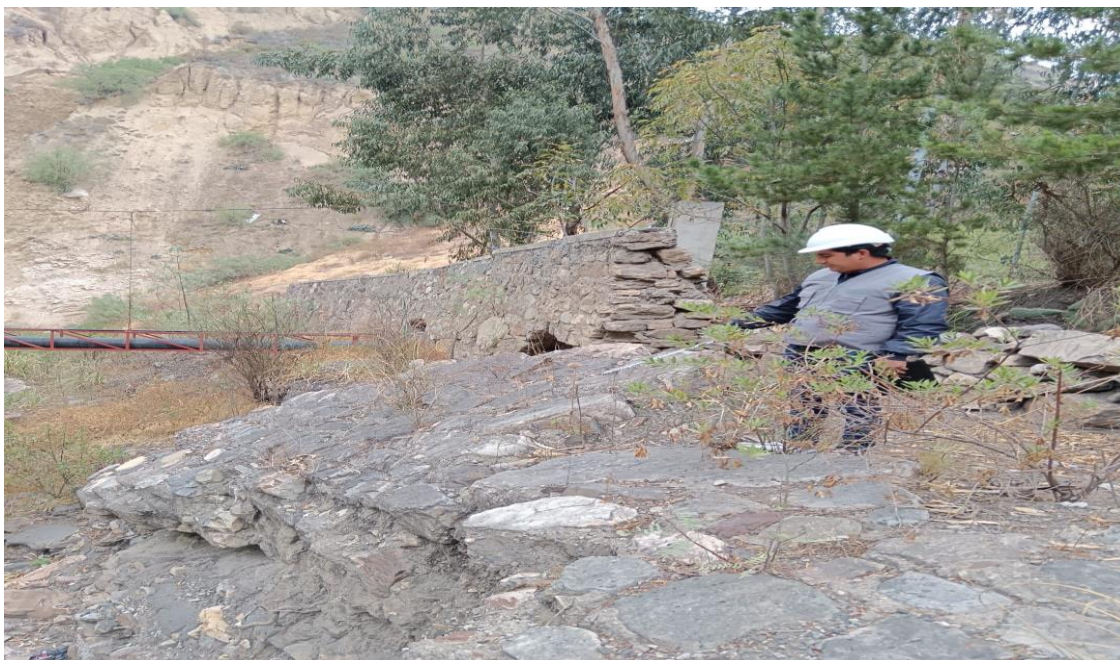
Figura N°9: En la imagen se puede apreciar el colapso del muro de la defensa ribereña

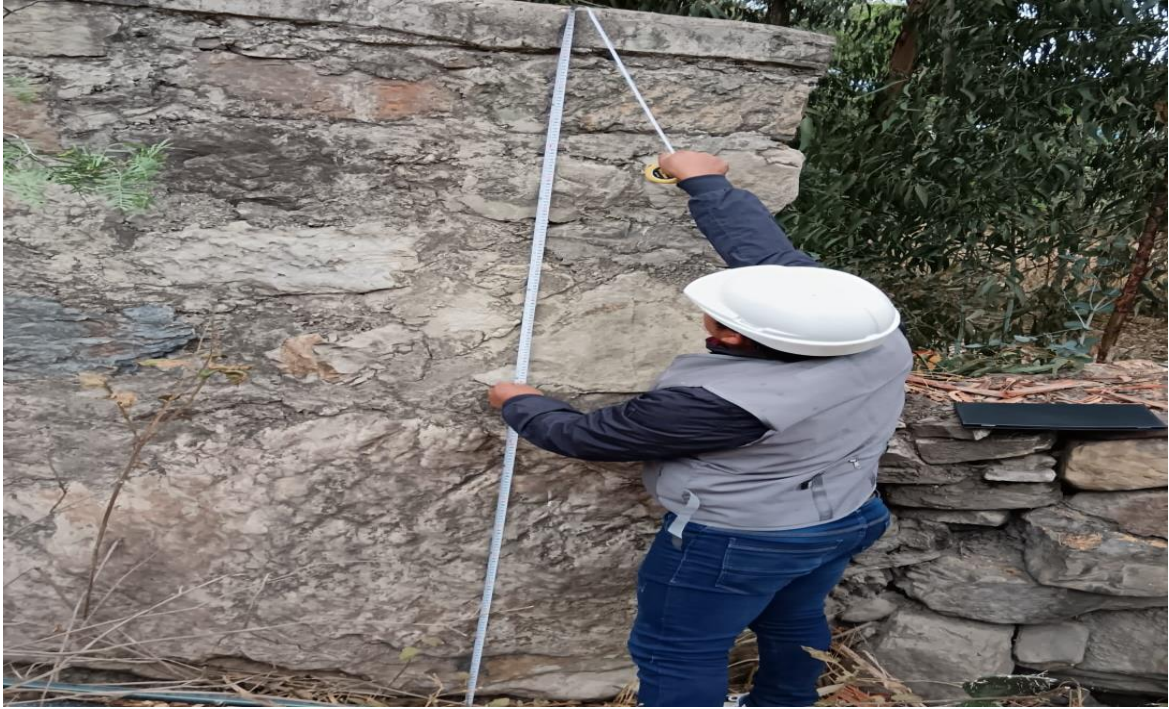
Figura N°10: En la imagen se muestra la recolección de datos.

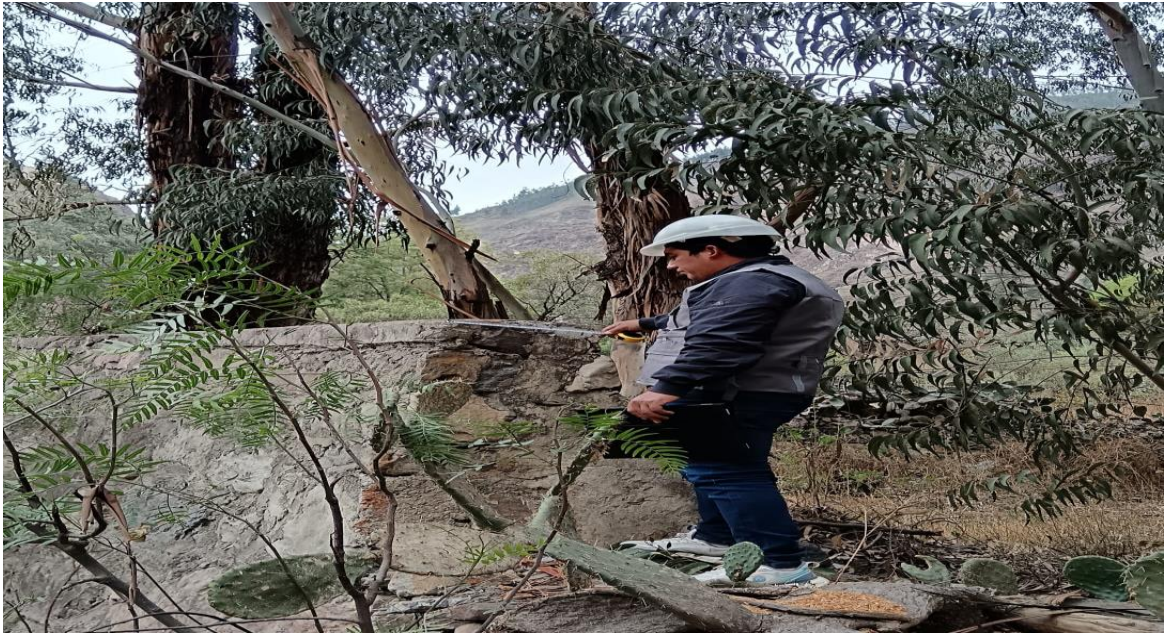
Figura N° 11: Realizando la medición del muro de mampostería de piedra.

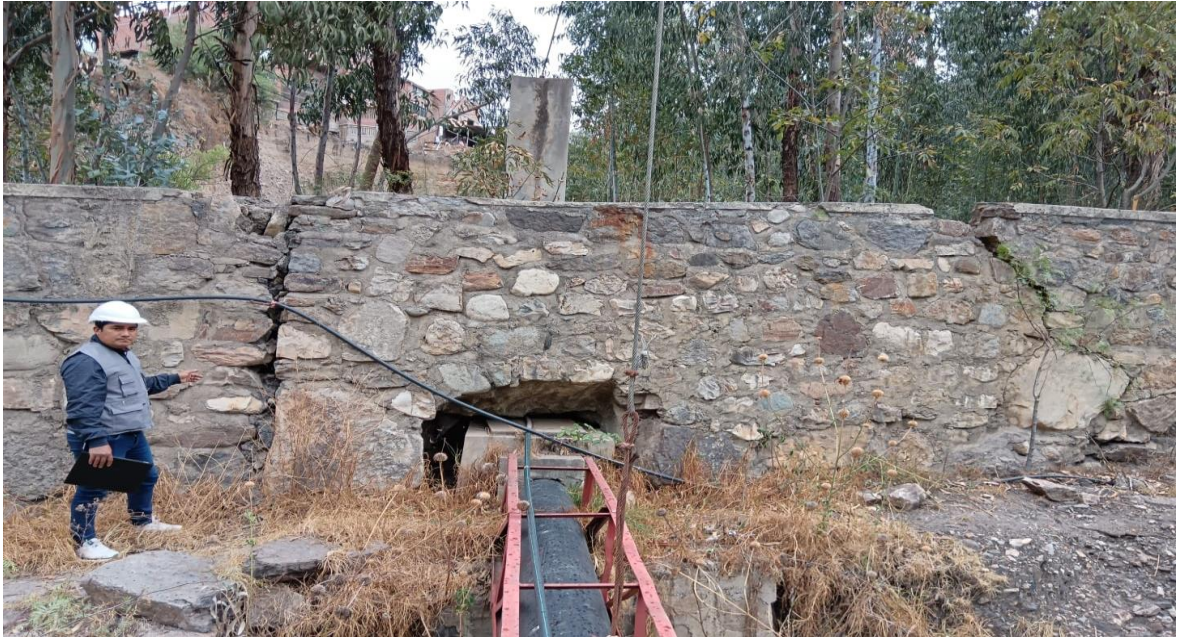
Figura N°12: En la imagen se puede apreciar que se realizó una perforación al muro debilitando la estructura.

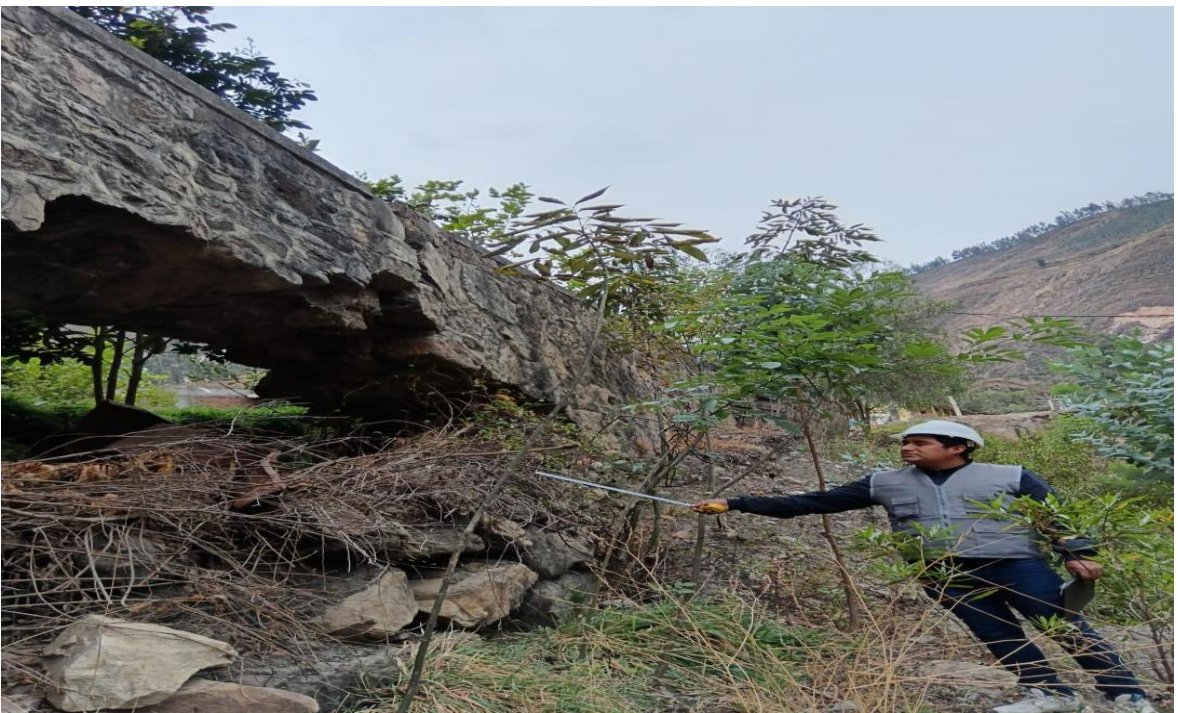
Figura N°13: En la imagen se puede apreciar la falla del muro de mampostería de piedra.

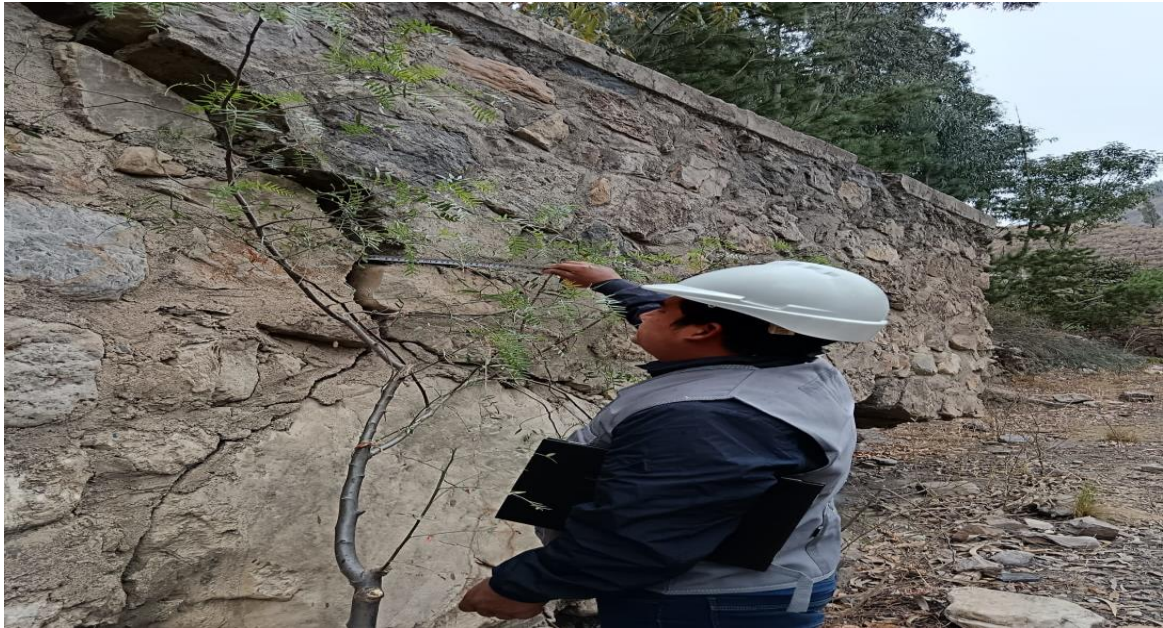
Figura N° 14: En la imagen se puede apreciar que el muro de mampostería presenta grieta.

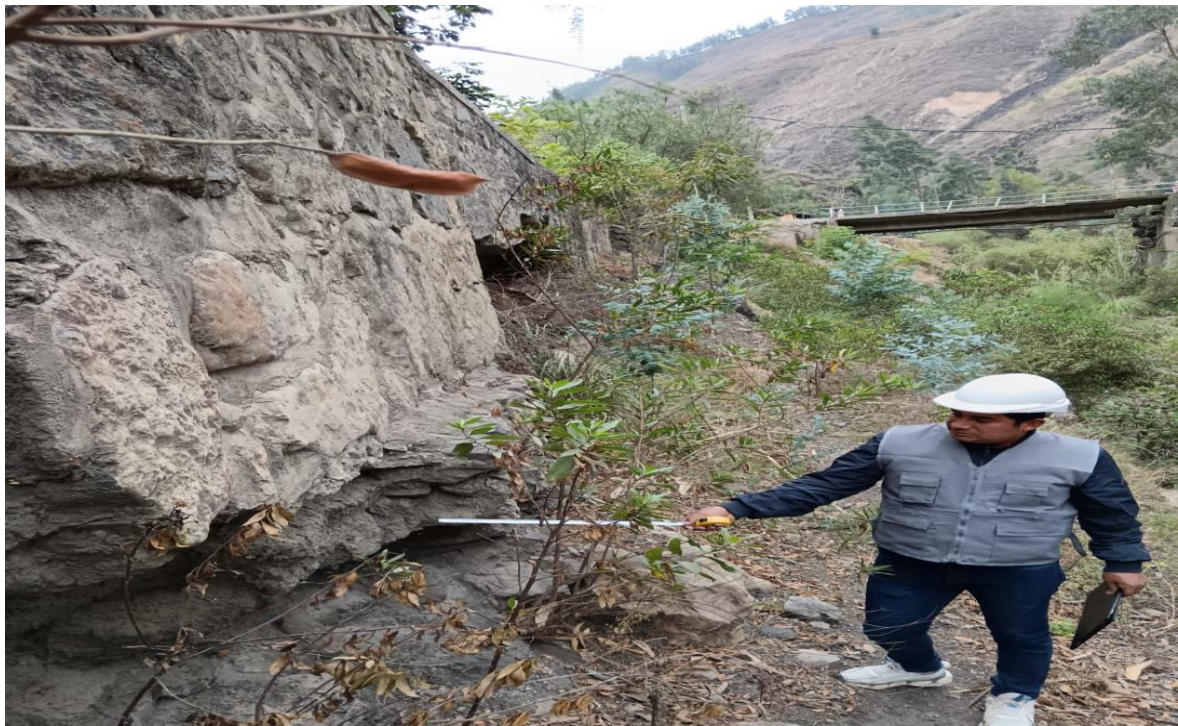
Figura N° 15: Se aprecia falla en la base del muro.
