**UNIVERSIDAD CATÓLICA LOS ÁNGELES DE CHIMBOTE
FACULTAD DE CIENCIAS E INGENIERÍA
PROGRAMA DE ESTUDIO DE INGENIERÍA CIVIL**

**EVALUACIÓN DEL ENROCADO, PARA MEJORAR LA DEFENSA RIBEREÑA EN EL
MARGEN IZQUIERDO DEL RÍO CHICAMA, TRAMO 0+700 A 1+200, DISTRITO DE
CHOCOPE, PROVINCIA DE ASCOPE, REGIÓN LA LIBERTAD - 2024**

TESIS PARA OPTAR EL TÍTULO PROFESIONAL DE INGENIERO CIVIL

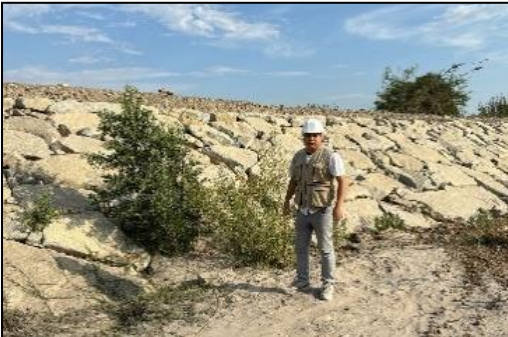
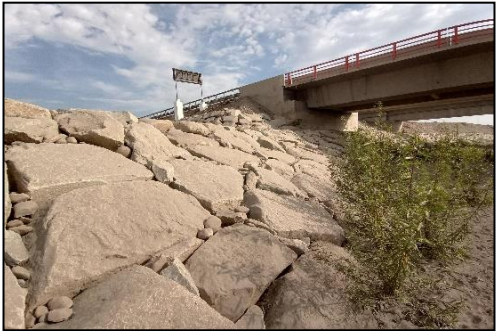
</div>			
Izquierdo	0+825	0+950	<p>En esta zona se pudo apreciar el arrojo de desmonte y basura al río, lo cual no solo afecta la estética sino también la funcionalidad y la estabilidad del</p>

enrocado. También hay signos visibles de erosión, lo que afecta negativamente a la eficacia del enrocado.

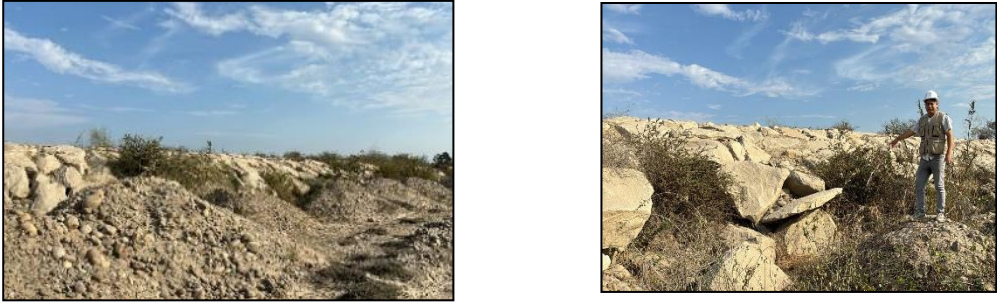
Izquierdo	0+950	1+075	En las imágenes se aprecia cómo las rocas se han caído, debilitando así la estructura debido a la erosión natural. Además, la extracción de rocas y grava en una cantera cercana ha contribuido aún más al deterioro del enrocado, ya que la vibración de la maquinaria pesada y la extracción misma han desestabilizado las rocas de protección.

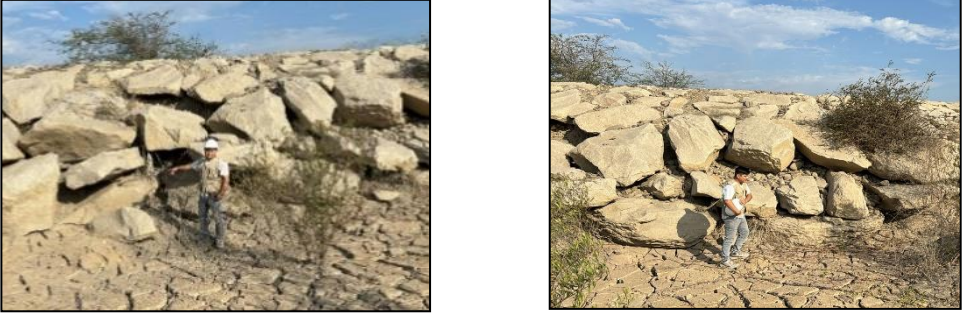
Izquierdo	1+075	1+200	Se observa como la grava y las piedras de canto rodado han cubierto en su totalidad el enrocado, dificultando la visibilidad de la estructura subyacente y su potencial vulnerabilidad.

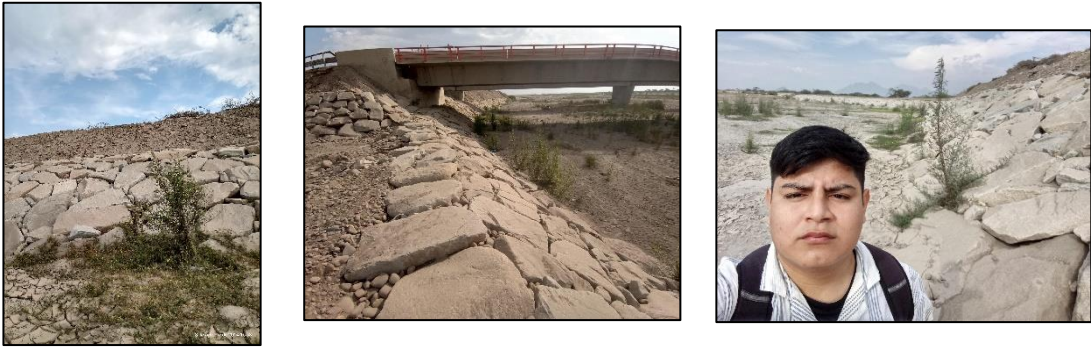
1. Estimar la evaluación			
Tipo de estructura	Enrocado	Profundidad del enrocado	5 m
Tamaño del material	40" a 50"	Ancho del enrocado	3 m
Talud	H:1 V:1.67	L. Pendiente	5.83 m
Tipo de filtro	Granular – Roca canto rodado		
Condición del enrocado			
Crítico	Malo	Regular	Bueno
1	2	3	4
Descripción			
<ul style="list-style-type: none"> • En los primeros 125 metros de evaluación se logró evidenciar que en esta parte del tramo 0+700 al 0+825 contaba con diferentes tamaños de rocas, entre ellas de 30" a 50" de diámetro. • La estructura del enrocado tiene una profundidad de 5.00 m y un ancho de 3.00 m. • La pendiente del enrocado es de 1.67 m, teniendo como relación de talud H:1 V:1.67. • En relación con el estado del enrocado, se determinó que esta se encuentra en un estado regular, ya que no se observó fallas estructurales más allá de encontrar una vegetación moderada.

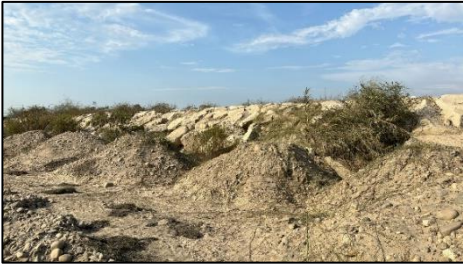
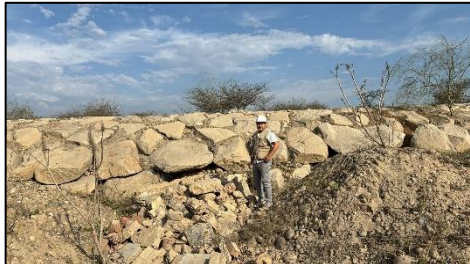
2. Estimar la evaluación			
Tipo de estructura	Enrocado	Profundidad del enrocado	4.7 m
Tamaño del material	40" a 80"	Ancho del enrocado	3.5 m
Talud	H:1 V:1.34	L. Pendiente	5.86 m
Tipo de filtro	No cuenta		
Condición del enrocado			
Crítico	Malo	Regular	Bueno
1	2	3	4
Descripción			
<ul style="list-style-type: none"> • Durante la evaluación, se identificó dos aspectos críticos: erosión en la base del enrocado. Además, se registró un espaciamiento variable entre las rocas de la estructura, oscilando entre 0.50 m a 0.70 m. • La estructura presenta una longitud de pendiente de 5.88 metros. Se pudo ver que no había el filtro granular en el espaciamiento de las rocas. • El tamaño de las rocas variaba entre las 40" a 80" de diámetro. • Se encontró basura y desmonte que afectaban al enrocado. • En la evaluación se pudo determinar que el estado actual del enrocado es crítico, teniendo rocas fuera de la estructura y muchas de ellas erosionadas.

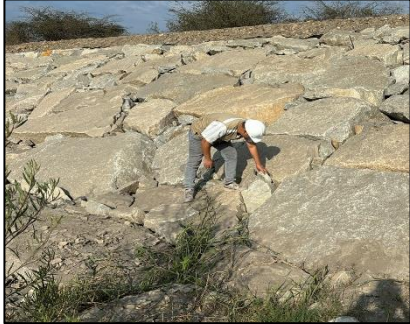
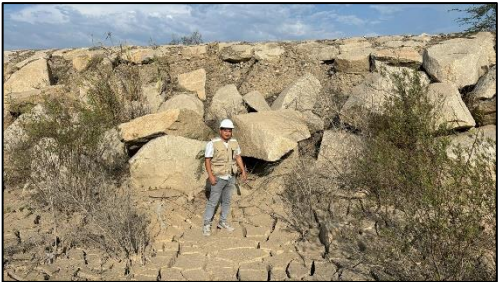
3. Estimar la evaluación			
Tipo de estructura	Enrocado	Profundidad del enrocado	6.20 m
Tamaño del material	50" a 90"	Ancho del enrocado	4 m
Talud	H:1 V:1.55	L. Pendiente	7.38 m
Tipo de filtro	No cuenta		
Condición del enrocado			
Crítico	Malo	Regular	Bueno
1	2	3	4
Descripción			
<ul style="list-style-type: none"> • En el tercer tramo evaluado, se observó que la estructura no cuenta con filtro granular a lo largo de 90 metros. • Se pudo ver también que solo la corona no se ha visto afectada por la erosión a diferencia de las demás partes de la estructura. • Se realizó medidas en el enrocado obteniendo como datos una altura de 6.20 m, un ancho de 4 metros. Del mismo modo, el tamaño del material varía entre las 50" y 90" de diámetro. • El estado en el que se encuentra esta parte del enrocado es crítico debido a la extracción de grava por parte de una caldera que trabaja cerca al rio causando desestabilización en el terreno por el impacto de la maquinaria pesada.

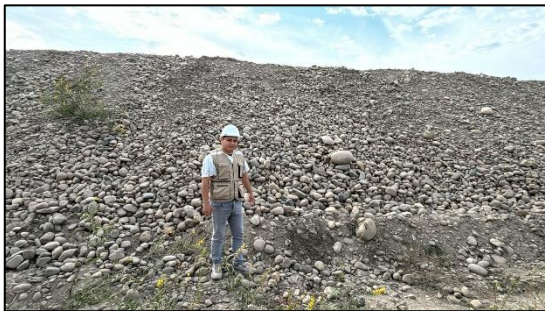
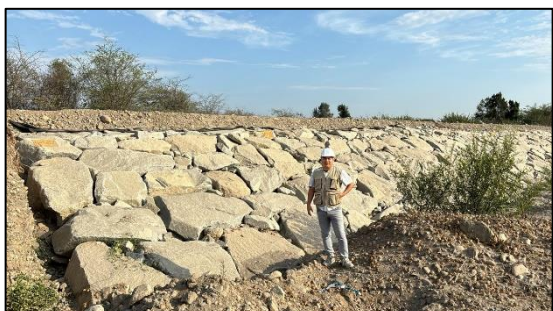
4. Estimar la evaluación			
Tipo de estructura	Enrocado	Profundidad del enrocado	3.5 m
Tamaño del material	40" a 50"	Ancho del enrocado	2.6 m
Talud	H:1 V:1.35	Pendiente	4.36 m
Tipo de filtro	Geotextil y granular – Roca canto rodado		
Condición del enrocado			
Crítico	Malo	Regular	Bueno
1	2	3	4
Descripción			
<ul style="list-style-type: none"> • En el tramo final evaluado, se lograron tomar medidas del enrocado, siendo estas: altura de 3.5 m, un ancho de 2.6 m y una longitud de pendiente de 4.36 m. • Se pudo visualizar que esta parte del enrocado cuenta con dos tipos de filtros visibles: geotextil y granular. El filtro granular está compuesto por rocas de canto rodado cuyas dimensiones oscilan entre las 2" y 10" de diámetro. • El enrocado presenta acumulación de sedimentos, observándose un gran cúmulo de grava que ha cubierto parte de la estructura. • El tamaño de las rocas bordea entre los 40" y 50" de diámetro. • En cuanto a la condición de este tramo del enrocado, podemos decir que se encuentra en un estado malo.

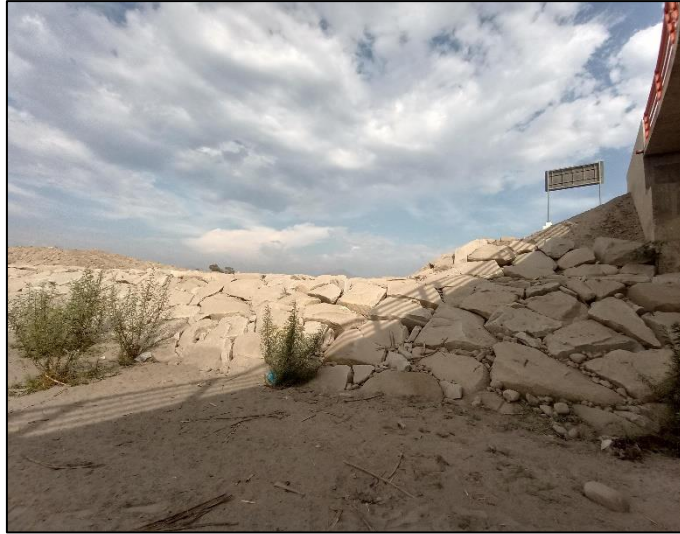
Figura 16: Tramo inicial del enrocado

Descripción: En la imagen se está evaluando la integridad y la correcta colocación de los bloques, asegurándose de que estén bien posicionados para prevenir la erosión del suelo.

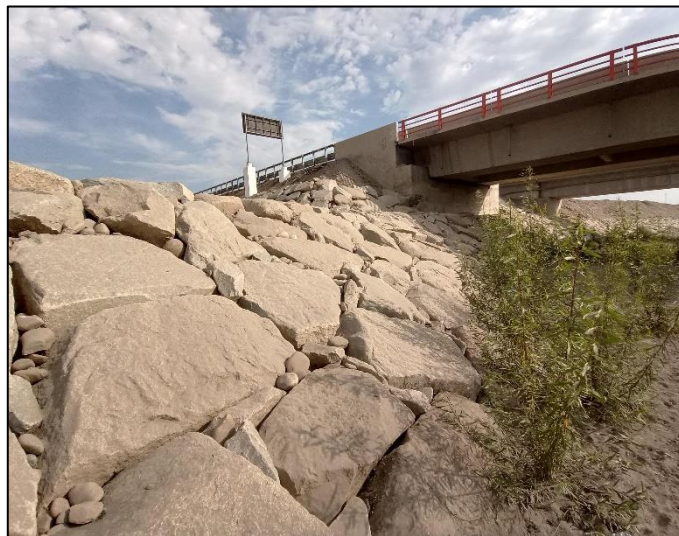
Figura 17: Relleno en el enrocado, tramo 0+700

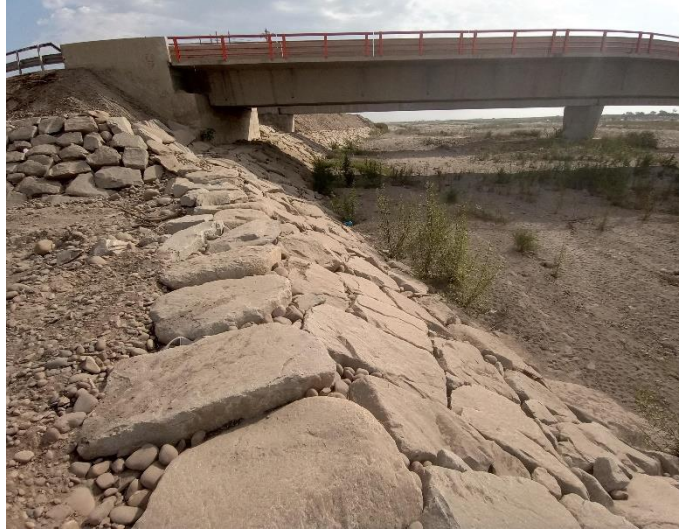
Figura 18: Estado de la corona del enrocado
Fuente: Elaboración propia 2024

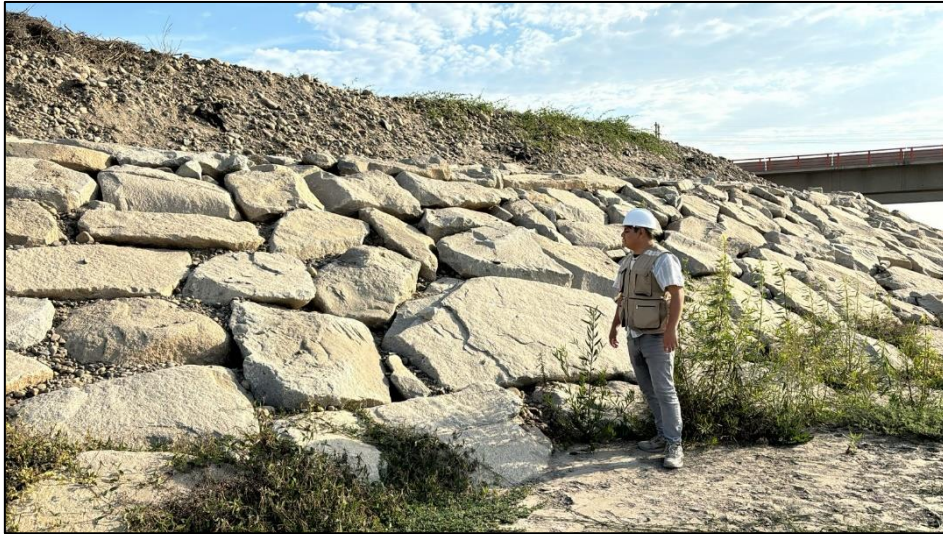
Figura 20: Evaluando el enrocado en el inicio de la progresiva 0+700 km
Fuente: Elaboración Propia 2024

Descripción: En la imagen se está evaluando la integridad y la correcta colocación de los bloques, asegurándose de que estén bien posicionados para prevenir la erosión del suelo.

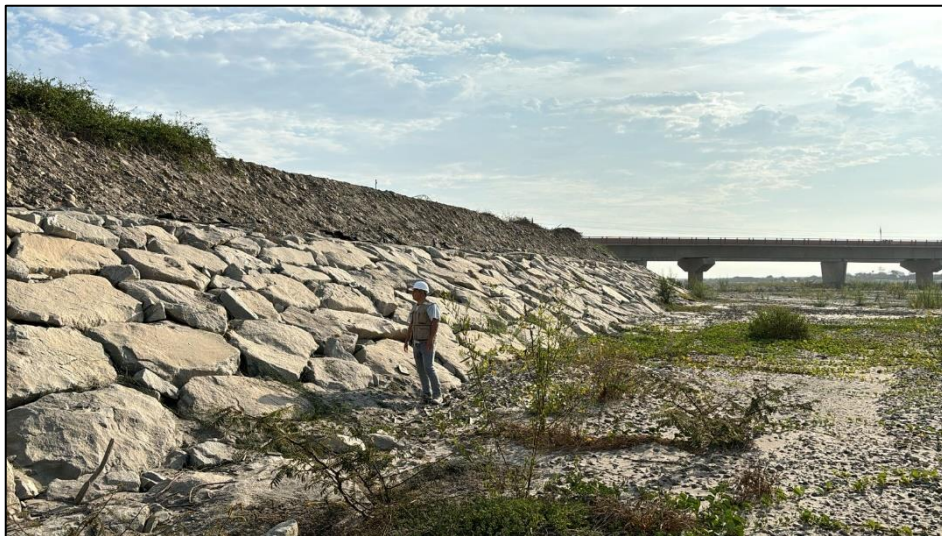
Figura 21: Evaluación del enrocado en el tramo 0+850 km
Fuente: Elaboración propia 2024

Descripción: En la imagen se observa que en dicho tramo algunas rocas se están desprendiendo de su lugar, también se aprecia pequeña vegetación emergiendo.

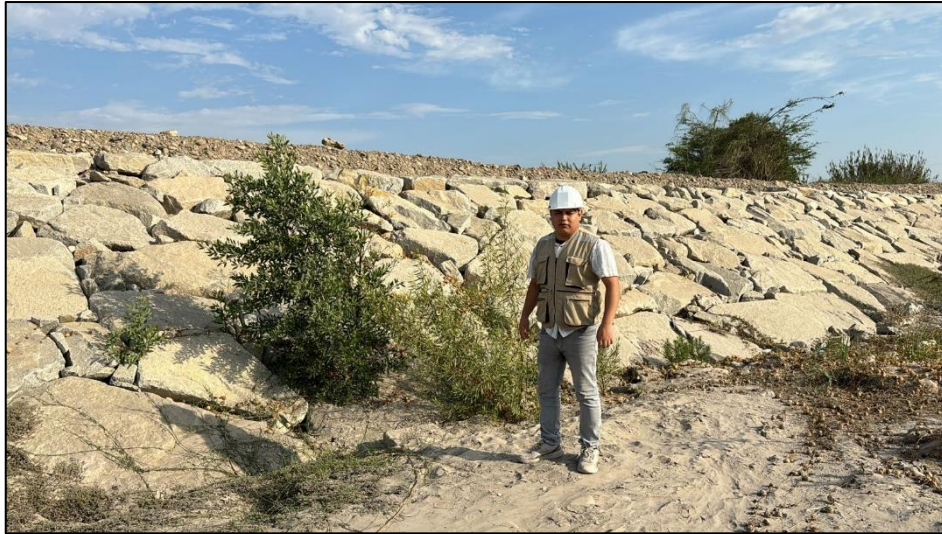
Figura 22: Sedimentos y vegetación, tramo 0+850 km
Fuente: Elaboración propia 2024

Descripción: En la imagen se puede ver que hay vegetación desprendiendo debajo del enrocado y algunos sedimentos.

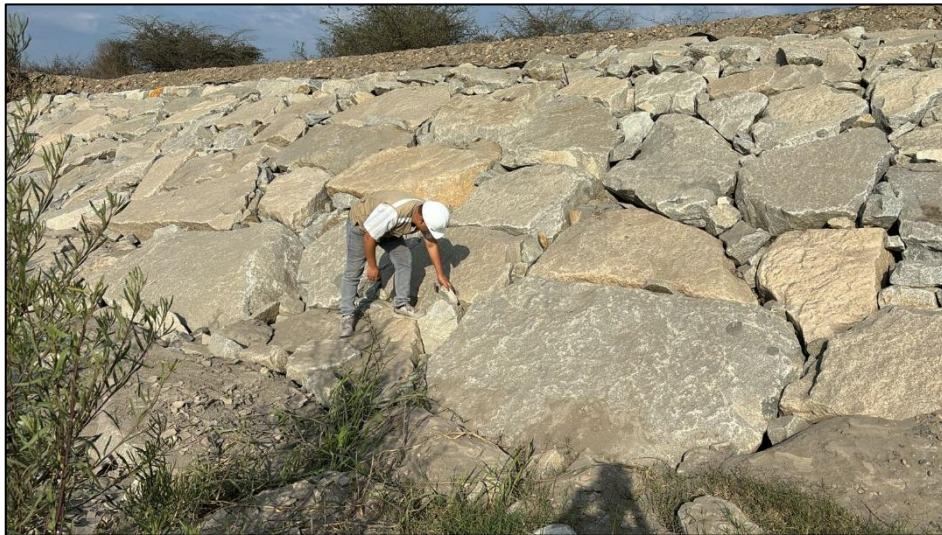
Figura 23: Medición del tamaño de las rocas
Fuente: Elaboración propia 2024

Descripción: Mediante un instrumento de medición, se realizó los trazos para medir la altura y ancho del enrocado, todo ello en el tramo 0+850 al 0+870 km

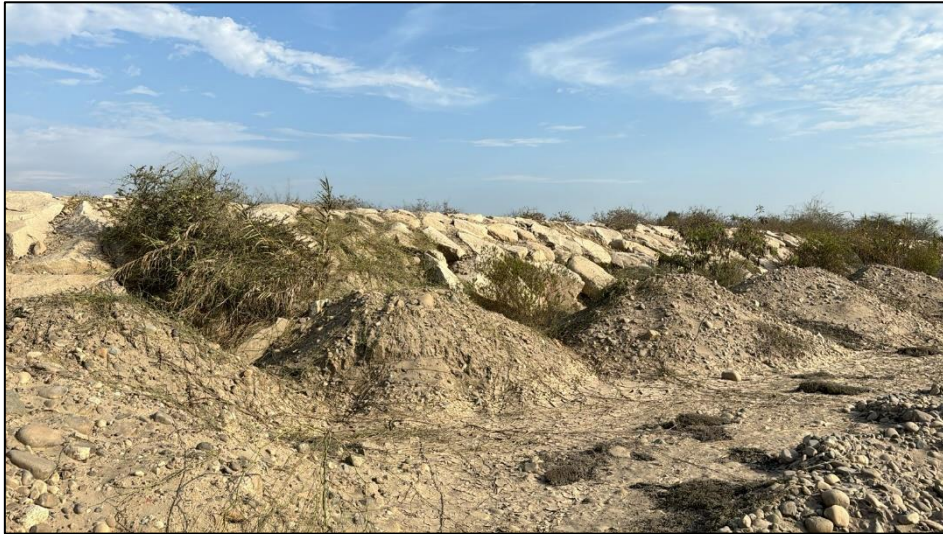
Figura 24: Desmante y desprendimiento de rocas
Fuente: Elaboración propia 2024

Descripción: Durante la evaluación del enrocado en el tramo 0+900 al 1+000 se pudo observar mucho desmante arrojado por pueblerinos de la zona.

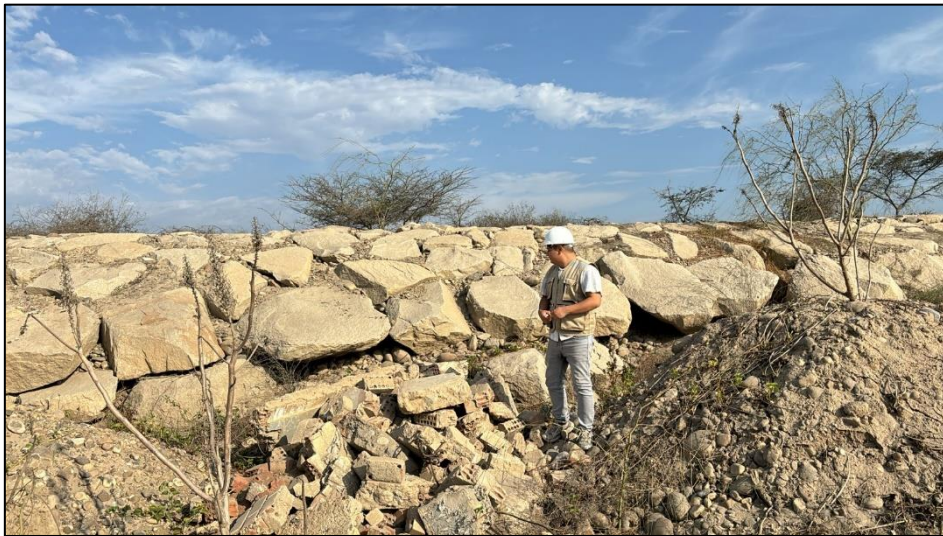
Descripción: En dicho tramo podemos apreciar el desprendimiento de algunas rocas lo cual se encuentra en un mal estado, acompañado del desmante que hay a los alrededores.

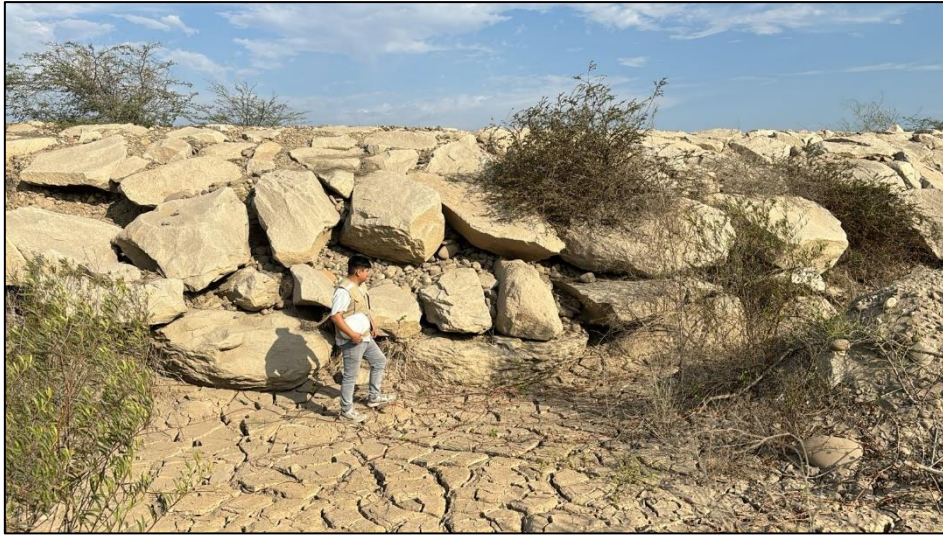
Figura 25: Deterioro del enrocado
Fuente: Elaboración propia 2024

Descripción: En la imagen podemos apreciar la vegetación y el desprendimiento de las rocas sufrido por la erosión del terreno durante el flujo de agua.

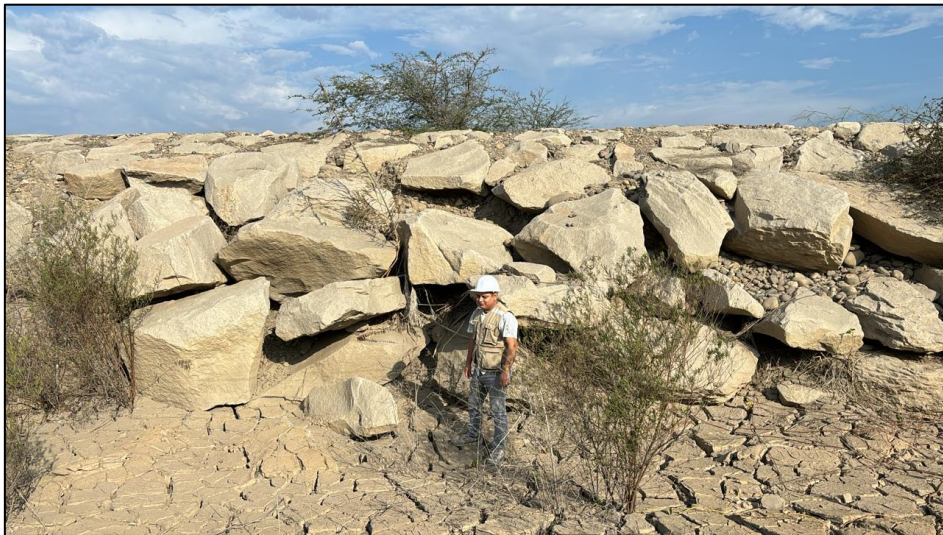
Figura 26: Desprendimiento de rocas en el tramo 1+100 km
Fuente: Elaboración propia 2024

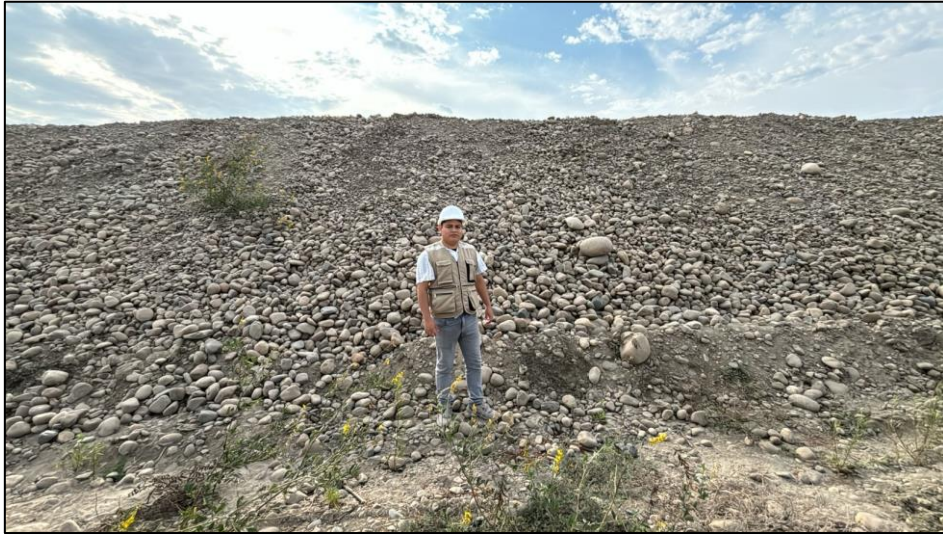
Figura 27: Capas de grava sobre enrocado, tramo 1+150 km
Fuente: Elaboración propia 2024

Descripción: La grava que se muestra en la imagen es extraída por una cantera que está trabajando a orillas del río Chicama, lo cual afecta a la construcción del enrocado.

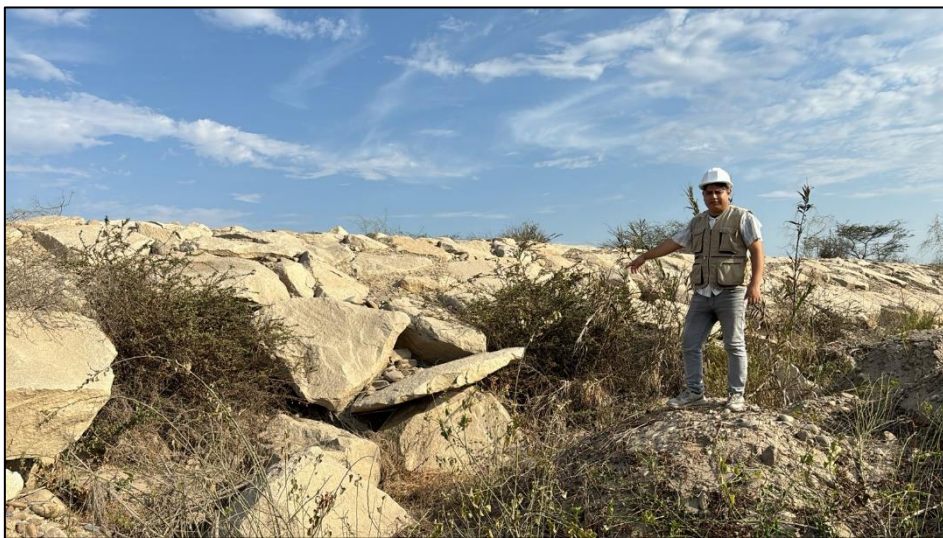
Figura 28: Desmontes y maleza
Fuente: Elaboración propia 2024
