**EVALUACIÓN Y MEJORAMIENTO DEL ENROCADO PARA MEJORAR LA DEFENSA
RIBEREÑA DE LA QUEBRADA DEL CENTRO POBLADO DE MAL PASO KM 1+000 A
2+000, DISTRITO DE HUARMEY, PROVINCIA DE HUARMEY, REGIÓN DE ÁNCASH
- 2024**

TESIS PARA OPTAR EL TÍTULO PROFESIONAL DE INGENIERO CIVIL

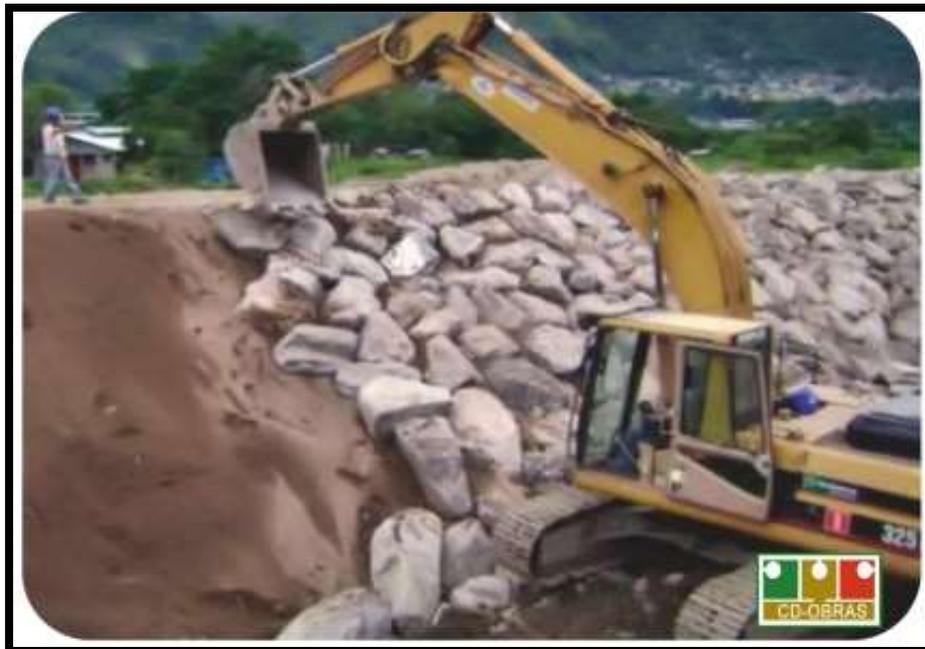
Figura 1: Mantenimiento del enrocado

De acuerdo con Castillo (13), La evaluación del enrocado consiste en un análisis integral del estado actual de las defensas ribereñas conformadas por el enrocado, con el objetivo de identificar las deficiencias estructurales y funcionales que puedan comprometer su capacidad de protección frente a la erosión y los desbordes de la quebrada. Esta evaluación es esencial para establecer un diagnóstico preciso de la condición del enrocado, permitiendo determinar qué secciones requieren ser reforzadas, modificadas o reconstruidas. El análisis incluye la revisión de los materiales utilizados, la técnica de construcción aplicada, y la respuesta del enrocado a los eventos climáticos pasados. También implica evaluar si las condiciones actuales del terreno y del flujo de agua han afectado de manera significativa la funcionalidad del enrocado.

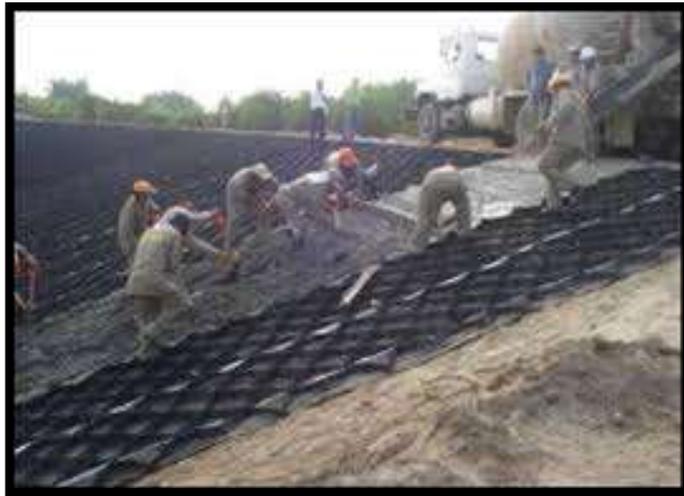
Figura 3: Colocación de malla

Como señala Medina (17), La evaluación del desempeño se enfoca en medir cómo funciona la estructura en la práctica en comparación con las expectativas y requisitos iniciales. Incluye la revisión del funcionamiento en condiciones operativas normales y bajo escenarios extremos, así como la capacidad de la estructura para cumplir con sus objetivos de protección y estabilidad.

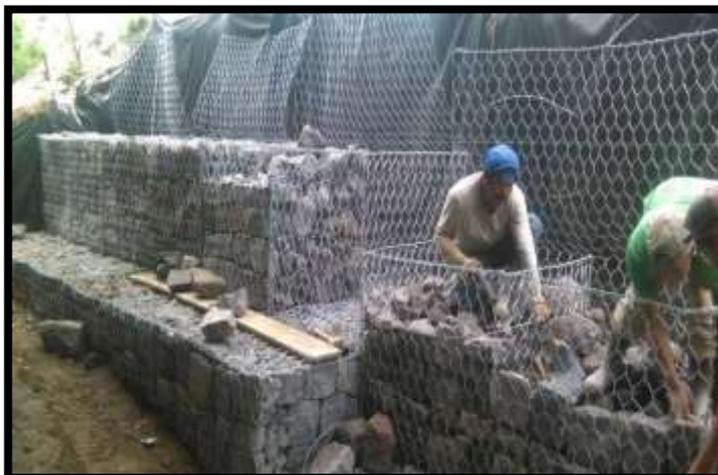
Figura 6: Construcción tipo caja

Con base en Carpio (22), El método constructivo para estas estructuras incluye una serie de pasos que varían según el tipo de protección elegida. Para las estructuras tipo caja, el proceso puede incluir la preparación del sitio, el vertido de concreto o la colocación de elementos prefabricados. Para las estructuras tipo colchón, el proceso generalmente involucra la instalación de mallas de acero y el llenado de las mismas con piedras. El método debe considerar la resistencia a las condiciones ambientales locales y la durabilidad a largo plazo de los materiales utilizados.

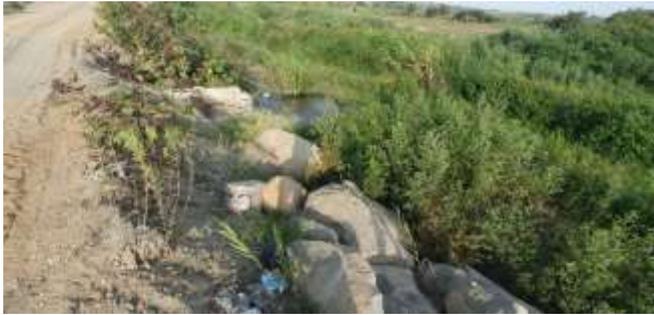
Progresiva	Zonas vulnerables a inundación	Fotografía
1+000 a 1+100	<ul style="list-style-type: none"> ➤ Áreas cercanas al agua: Las zonas donde la vegetación está más cerca del cauce del río o donde el suelo parece erosionado y con acumulación de residuos pueden ser vulnerables, ya que están expuestas a posibles desbordes. ➤ Pendientes y bordes erosionados: Los bordes del camino o áreas donde el suelo parece inestable podrían ser puntos de riesgo si el agua sube de nivel. ➤ Ausencia de barreras sólidas: Lugares donde faltan estructuras de protección, como gaviones o enrocados de contención, están más expuestos a inundaciones.

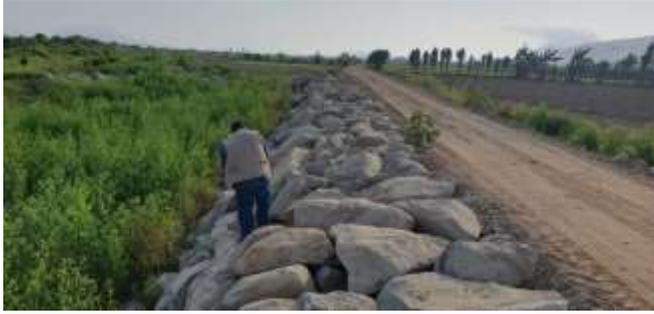
1+100 a 1+200	<ul style="list-style-type: none"> ➤ Zona de vegetación baja cerca del cauce del río: La vegetación densa y baja, visible a la izquierda de la imagen, sugiere una zona más baja y susceptible a ser alcanzada por el agua en caso de desbordes. ➤ Límites de protección del enrocado: Si el enrocado no está correctamente reforzado o extendido, las áreas donde termina el enrocado pueden ser puntos críticos de vulnerabilidad. ➤ Camino de tierra cercano al enrocado: El camino de tierra, al estar paralelo al enrocado, podría erosionarse si no cuenta con un drenaje adecuado o si el nivel del agua sube y supera el enrocado.

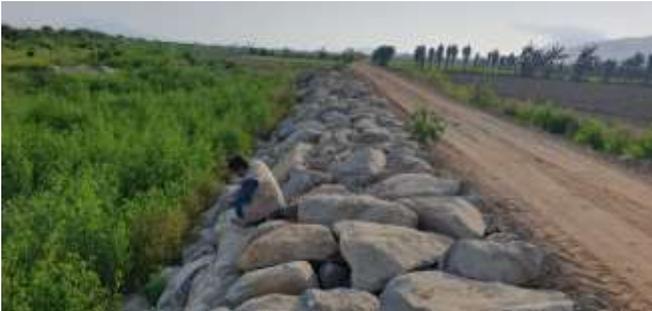
<ul style="list-style-type: none"> ➤ Ausencia de vegetación estructural en el enrocado: Aunque las piedras brindan protección, la falta de vegetación estabilizadora adicional puede reducir la capacidad del enrocado para soportar grandes crecidas. 	
<p style="text-align: center;">1+200 a 1+300</p>	<ul style="list-style-type: none"> ➤ Zona baja cercana al enrocado: El área cubierta de vegetación al lado izquierdo, en contacto con el cauce del río, es una zona vulnerable debido a la cercanía al agua. Si el nivel del río aumenta significativamente, estas áreas podrían inundarse. ➤ Finalización del enrocado: Es importante analizar si el enrocado se extiende de manera adecuada a lo largo del cauce. Si hay terminaciones abruptas o sin conexión adecuada con otras medidas de contención, estas áreas pueden ser puntos críticos. ➤ Áreas sin drenaje adecuado: El camino de tierra visible a la derecha del enrocado podría ser afectado si el agua del río se desborda o si no hay un sistema eficiente de drenaje para evacuar el exceso de agua. ➤ Pendientes laterales sin refuerzo: Si las pendientes a los lados del enrocado no están protegidas o reforzadas, la erosión podría debilitar la estructura con el tiempo, aumentando la vulnerabilidad.

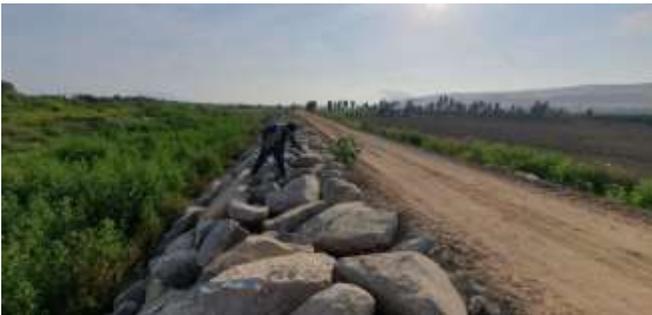
<p style="text-align: center;">1+300 a 1+400</p>	<ul style="list-style-type: none"> ➤ Zona de vegetación baja al lado izquierdo: La vegetación densa y baja sugiere una zona de acumulación natural de agua o áreas cercanas al nivel del río. Estas zonas suelen ser las primeras afectadas en caso de desbordes. ➤ Área de transición entre el enrocado y el suelo natural: Cualquier zona donde el enrocado no esté bien conectado con el terreno circundante puede ser vulnerable a la erosión o filtraciones, especialmente en eventos de crecidas. ➤ Camino de tierra a la derecha: Aunque el camino parece elevado, su composición de tierra puede ser susceptible a la erosión si no hay un sistema de drenaje eficiente que controle el flujo de agua durante lluvias intensas o desbordes.

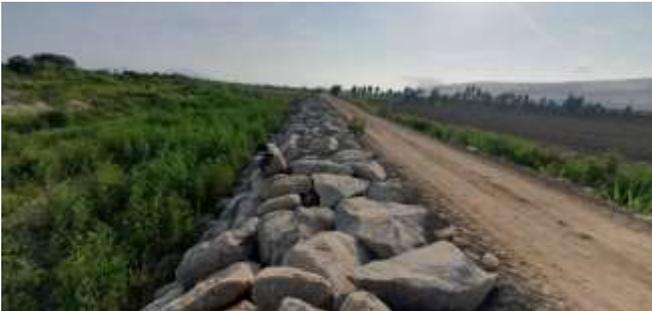
<ul style="list-style-type: none"> ➤ Extremos del enrocado: Si el enrocado no se extiende de manera suficiente a lo largo del tramo o si carece de refuerzos adecuados en los extremos, estas áreas pueden ser puntos débiles durante una inundación. 	
<p style="text-align: center;">1+400 a 1+500</p>	<ul style="list-style-type: none"> ➤ Zona de vegetación densa al lado izquierdo: Esta área, ubicada cerca del cauce del río, es propensa a inundaciones debido a su baja elevación y proximidad al flujo de agua. Es un punto crítico si el nivel del río aumenta. ➤ Área del camino de tierra a la derecha: El camino de tierra, que parece ser la principal vía de acceso, podría erosionarse o inundarse en caso de un desbordamiento si no cuenta con sistemas de drenaje adecuados. ➤ Zona de transición entre el enrocado y el terreno natural: Las áreas donde el enrocado se conecta con el terreno circundante pueden ser puntos de debilidad si no están adecuadamente reforzadas. ➤ Extremos del enrocado: Si no hay continuidad en la protección más allá del tramo visible, estas áreas pueden ser susceptibles a inundaciones o a flujos descontrolados de agua.

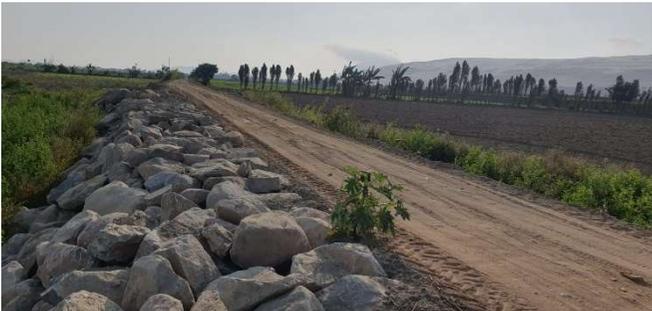
<p style="text-align: center;">1+500 a 1+600</p>	<ul style="list-style-type: none"> ➤ Intersticios entre las rocas del enrocado: Si las rocas no están bien compactadas o el enrocado carece de material de relleno adecuado, puede haber filtraciones de agua a través de los espacios, debilitando la estructura y generando vulnerabilidades en caso de una crecida del río. ➤ Base del enrocado: Si la base no está correctamente asentada sobre una fundación sólida, podría ser socavada por el flujo del agua, especialmente durante temporadas de lluvias intensas o desbordes. ➤ Conexión del enrocado con el terreno circundante: En la transición entre el enrocado y el suelo natural, si no se ha reforzado adecuadamente, estas áreas pueden ser puntos débiles que permitan el paso de agua o provoquen erosión. ➤ Zona lateral sin protección (vegetación): La vegetación a un lado del enrocado indica una zona más baja y propensa a ser inundada si el nivel

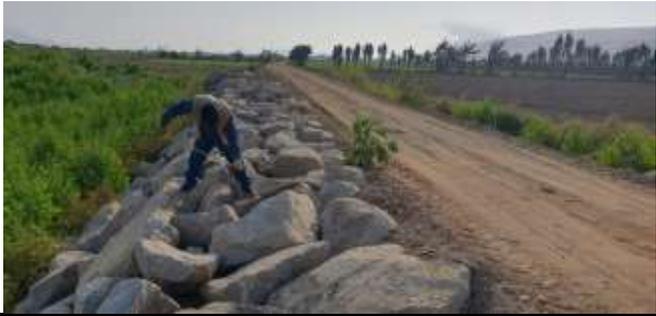
<p>del agua supera la altura del enrocado o si no hay medidas adicionales para contener el flujo del río.</p>	
<p>1+600 a 1+700</p>	<ul style="list-style-type: none"> ➤ Área cercana al cauce del río (izquierda): La vegetación densa y el terreno bajo cercano al enrocado sugieren que esta zona puede ser afectada por desbordes del río, especialmente si el nivel del agua sube considerablemente. ➤ Intersección del enrocado con el terreno natural: Los puntos donde el enrocado se encuentra con el terreno pueden ser vulnerables si no están reforzados adecuadamente o si hay filtraciones. ➤ Camino de tierra (derecha): El camino adyacente al enrocado, al no contar con revestimiento o drenaje adecuado, puede ser erosionado o inundado si el agua supera el nivel del enrocado. ➤ Zonas sin compactación uniforme en el enrocado: Cualquier sección del enrocado que no tenga una distribución compacta de las rocas podría permitir el paso del agua o debilitar la estructura durante una crecida. ➤ Extremos del enrocado: Si no se observa una extensión suficiente hacia ambos lados, los extremos pueden ser puntos de vulnerabilidad donde el agua podría filtrarse o erosionar.

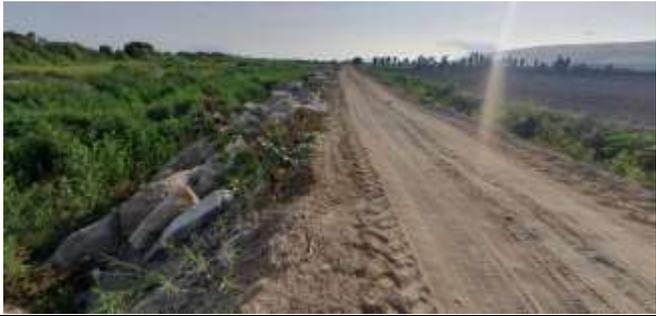
<p>1+700 a 1+800</p>	<ul style="list-style-type: none"> ➤ Área de vegetación baja (izquierda): Esta zona cercana al cauce del río y con abundante vegetación baja indica una posible depresión en el terreno, lo que la hace susceptible a inundaciones si el nivel del río aumenta. ➤ Base del enrocado: La transición entre el enrocado y el terreno natural podría ser vulnerable si no cuenta con un refuerzo adecuado, ya que las filtraciones o socavaciones pueden comprometer la estabilidad del enrocado. ➤ Camino de tierra (derecha): Este camino, sin un sistema de drenaje visible, podría ser erosionado o anegado en caso de que el agua desbordara el enrocado y fluyera de manera descontrolada.

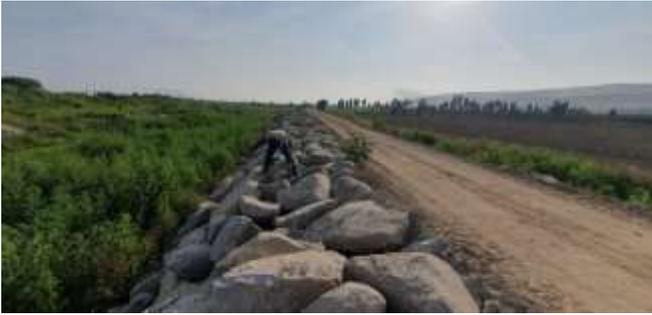
<p>1+800 a 1+900</p>	<ul style="list-style-type: none"> ➤ Base del enrocado: Si no se ha compactado adecuadamente o si presenta filtraciones entre las rocas, esta área puede ser socavada por el flujo del agua, comprometiendo la estabilidad del enrocado. ➤ Camino de tierra (derecha): Sin un sistema de drenaje visible, este camino podría erosionarse o inundarse durante una crecida del río, lo que podría interrumpir el acceso y uso de esta vía. ➤ Conexión del enrocado con el terreno natural: Los extremos o transiciones entre el enrocado y el terreno podrían ser vulnerables si no se han reforzado adecuadamente, permitiendo la filtración o el flujo descontrolado del agua.

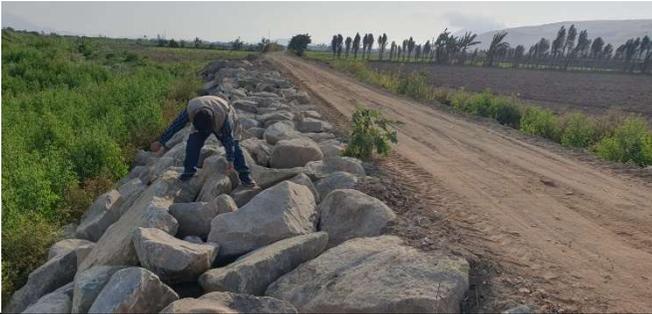
<p>1+900 a 2+000</p>	<ul style="list-style-type: none"> ➤ Base del enrocado de gaviones: La base del enrocado podría ser vulnerable si no está adecuadamente compactada o reforzada, permitiendo filtraciones o erosionándose durante crecidas significativas del río. ➤ Área de conexión entre el enrocado y el terreno natural: Las zonas donde el enrocado se une al terreno pueden ser puntos débiles si no están protegidas, lo que podría generar filtraciones de agua o erosión. ➤ Camino de tierra (derecha): Sin un drenaje adecuado, el camino puede erosionarse o inundarse si el agua supera el enrocado de gaviones, comprometiendo su funcionalidad. ➤ Extremos del enrocado: Si el enrocado no está bien extendido o reforzado en sus extremos, estas áreas podrían ser vulnerables a la filtración y desbordes del agua.

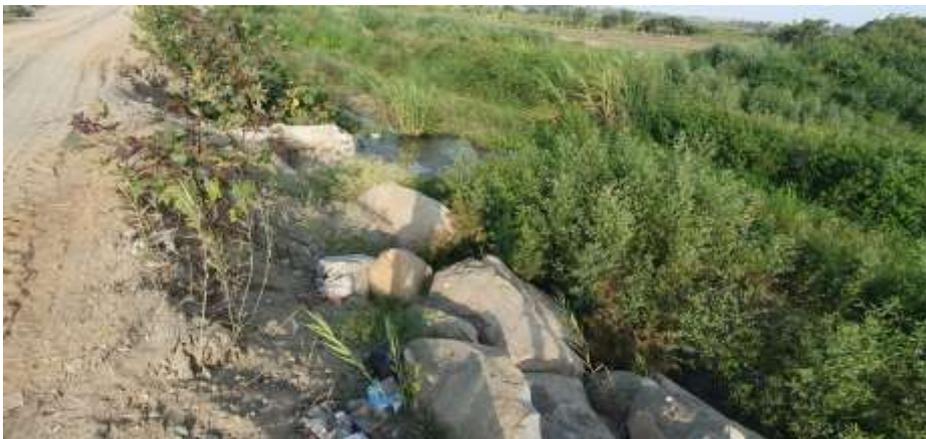
Tabla 3: Evaluación 1+000 a 1+100

Datos obtenidos en campo			
Quebrada	Mal Paso		
Tramo evaluado	1+000 a 1+100		
Estructura	Enrocado	Antigüedad	8 años
Talud(z):	H: 1.72 V:1.00	L. inclinación	6.00 m
Altura de enrocado	3.00 m	Tamaño de la roca:	25” a 60”
Estado del enrocado: Excelente: () Bueno: () Deteriorado: (X) Muy deteriorado: ()			
Descripción de la zona evaluada			
<ul style="list-style-type: none"> ❖ Se constató que la separación entre las rocas de mayor tamaño varía de 0.20 m a 0.60 m, mientras que en las de menor tamaño dicha distancia fluctúa entre 0.30 m y 0.80 m. ❖ El enrocado tiene una longitud inclinada de 6.00 m y una altura de 3.00 m. ❖ Se observó presencia de vegetación en los alrededores del enrocado y al pie del talud. ❖ En cuanto a su estado, este tramo del enrocado muestra deterioro, evidenciándose socavaciones en su base y vacíos entre las rocas, lo que compromete su estabilidad.

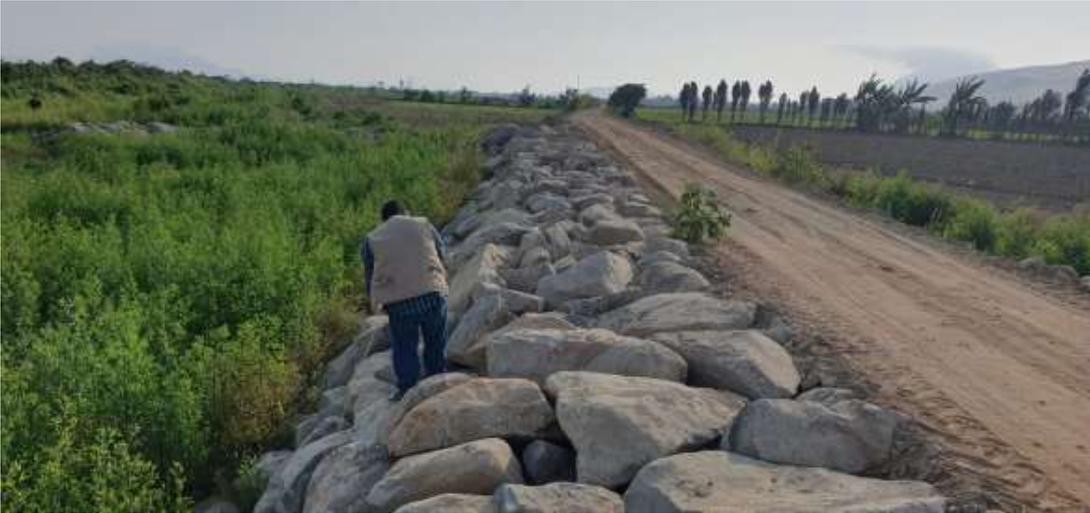
Tabla 4: Evaluacion 1+100 a 1+200

Datos obtenidos en campo			
Quebrada	Mal Paso		
Tramo evaluado	1+100 a 1+200		
Estructura	Enrocado	Antigüedad	8 años
Talud(z):	H: 1.52 V:1.00	L. inclinación	4.00 m
Altura de enrocado	2.50 m	Tamaño de la roca:	20'' a 40''
Estado del enrocado:			
Excelente: () Bueno: () Deteriorado: (X) Muy deteriorado: ()			
Descripción de la zona evaluada			
<ul style="list-style-type: none"> ❖ Se identificó la presencia de vegetación que rodea el enrocado, y se verificó que el espacio entre las rocas de mayor tamaño varía de 0.30 m a 0.90 m, mientras que en las más pequeñas este rango es de 0.20 m a 0.50 m. ❖ En un tramo de 100 metros lineales no se encontró enrocado en la parte superior o corona. ❖ La longitud inclinada del enrocado es de 4.00 m, mientras que su altura alcanza los 2.50 m. ❖ Respecto al estado del enrocado, se observó un deterioro notable, ocasionado por la incorrecta disposición de las rocas, lo que ha provocado deslizamientos, como se muestra en la tercera imagen.

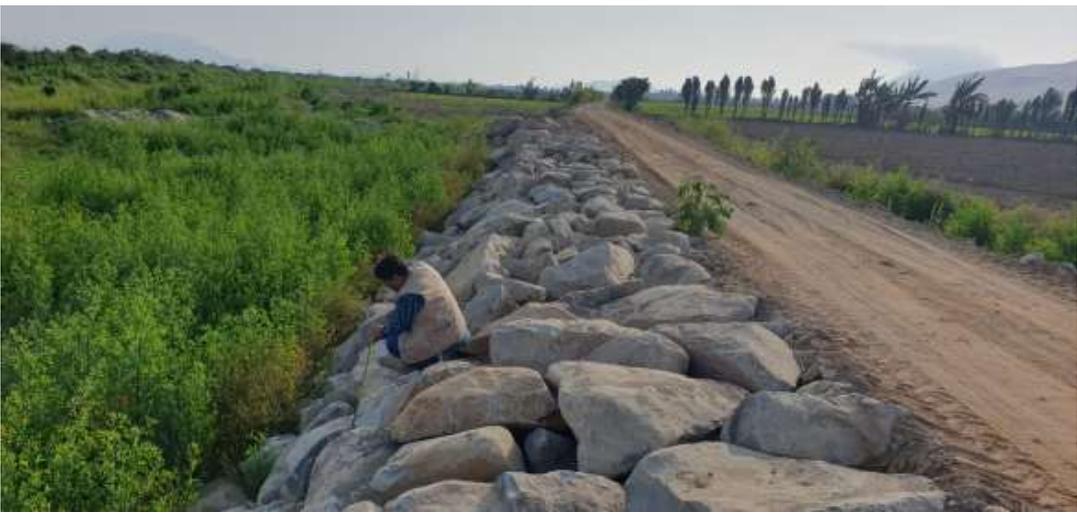
Tabla 5: Evaluacion 1+200 a 1+300

Datos obtenidos en campo			
Quebrada	Mal Paso		
Tramo evaluado	1+200 a 1+300		
Estructura	Enrocado	Antigüedad	8 años
Talud(z):	H: 2.20 V:1.00	L. inclinación	6.00 m
Altura de enrocado	3.00 m	Tamaño de la roca:	20'' a 80''
Estado del enrocado:			
Excelente: () Bueno: () Deteriorado: (X) Muy deteriorado: ()			
Descripción de la zona evaluada			
<ul style="list-style-type: none"> ❖ Se constató que la corona no dispone de enrocado, siendo reemplazada por materiales propios del río. ❖ Tras medir el diámetro de las rocas, se determinó que varían entre 20'' y 60''. ❖ La longitud inclinada del enrocado alcanza los 6.00 m. ❖ Se observan rocas de diversos tamaños, con separaciones entre ellas que oscilan entre 0.20 m y 0.40 m. ❖ La altura del enrocado es de 3.00 m. ❖ Respecto a su estado, se concluye que presenta deterioro, principalmente por la ausencia de enrocado en la parte superior del talud y en la corona.

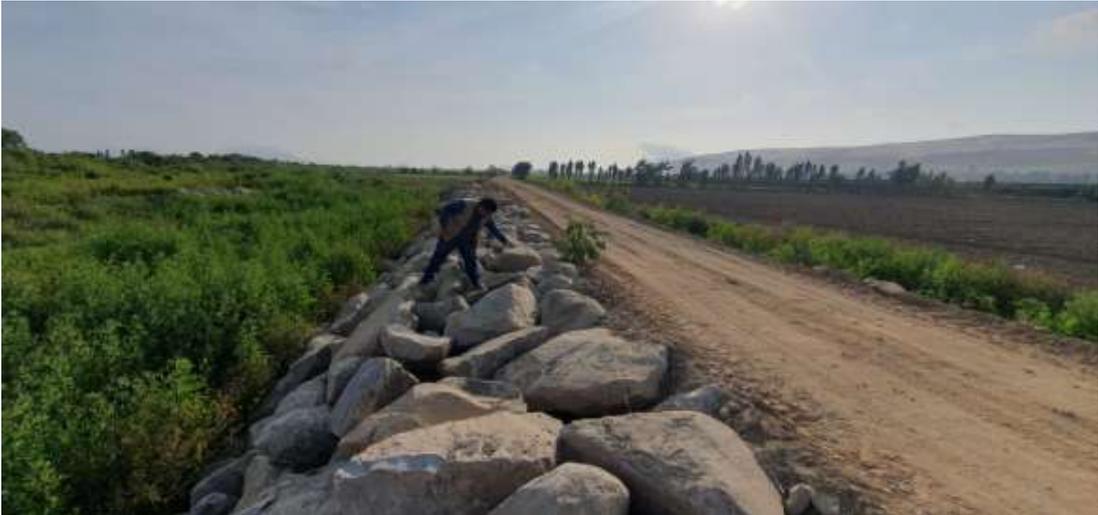
Tabla 6: Evaluacion 1+300 a 1+400

Datos obtenidos en campo			
Quebrada	Mal Paso		
Tramo evaluado	1+300 a 1+400		
Estructura	Enrocado	Antigüedad	8 años
Talud(z):	H: 1.75 V:1.00	L. inclinación	6.00 m
Altura de enrocado	2.80 m	Tamaño de la roca:	30'' a 80''
Estado del enrocado: Excelente: () Bueno: () Deteriorado: (X) Muy deteriorado: ()			
Descripción de la zona evaluada			
<ul style="list-style-type: none"> ❖ La longitud inclinada del enrocado es de 6.00 m, mientras que su altura alcanza los 2.80 m. ❖ Se observó que las rocas de mayor tamaño presentan separaciones entre sí, con distancias que oscilan entre 0.30 m y 1.00 m. ❖ En cuanto a su estado, el enrocado muestra deterioro, dado que las rocas mal colocadas y con separaciones significativas afectan la estabilidad de la estructura, provocando su deslizamiento.

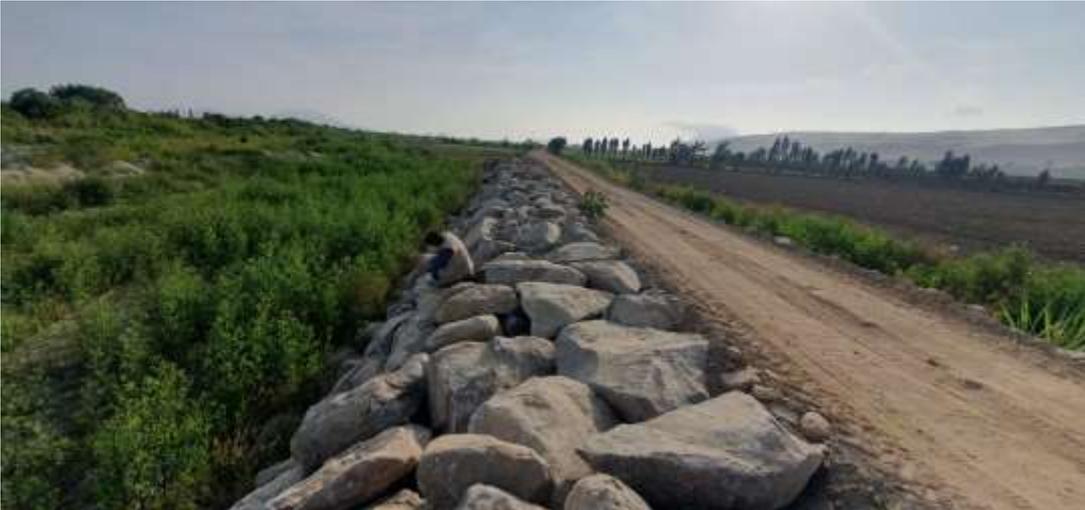
Tabla 7: Evaluacion 1+400 a 1+500

Datos obtenidos en campo			
Quebrada	Mal Paso		
Tramo evaluado	1+400 a 1+500		
Estructura	Enrocado	Antigüedad	8 años
Talud(z):	H: 1.77 V:1.00	L. inclinación	6.00 m
Altura de enrocado	3.00 m	Tamaño de la roca:	30" a 90"
Estado del enrocado:			
Excelente: () Bueno: () Deteriorado: (X) Muy deteriorado: ()			
Descripción de la zona evaluada			
<ul style="list-style-type: none"> ❖ Se comprobó que las rocas más grandes tienen un espaciamiento de entre 0.20 m y 0.60 m, mientras que las de menor tamaño presentan separaciones que varían de 0.30 m a 0.80 m. ❖ La longitud inclinada del enrocado es de 6.00 m y su altura alcanza los 3.00 m. ❖ Se identifica la presencia de vegetación en los alrededores del enrocado y al pie del talud. ❖ En cuanto a su estado, se evidencia un deterioro en este tramo debido a socavaciones en su base y vacíos entre las rocas, lo que compromete la estabilidad de la estructura.

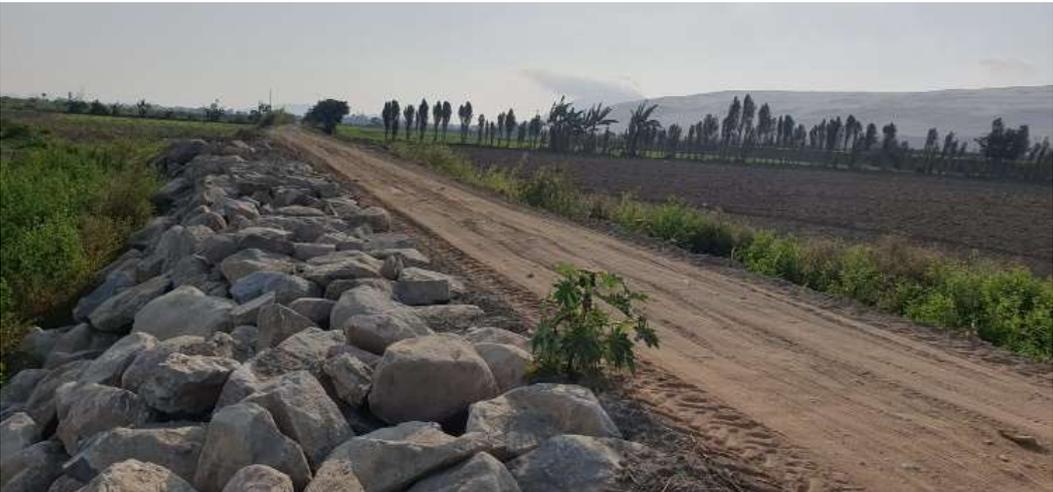
Tabla 8: Evaluacion 1+500 a 1+600

Datos obtenidos en campo			
Quebrada	Mal Paso		
Tramo evaluado	1+500 a 1+600		
Estructura	Enrocado	Antigüedad	8 años
Talud(z):	H: 1.79 V:1.00	L. inclinación	5.50 m
Altura de enrocado	3.00 m	Tamaño de la roca:	40" a 80"
Estado del enrocado:			
Excelente: () Bueno: () Deteriorado: (X) Muy deteriorado: ()			
Descripción de la zona evaluada			
<ul style="list-style-type: none"> ❖ Se observó la presencia de vegetación que rodea el enrocado y se verificó que el espaciamiento entre las rocas grandes fluctúa entre 0.30 m y 0.90 m, mientras que en las más pequeñas las separaciones oscilan entre 0.20 m y 0.50 m. ❖ En un tramo de 100 metros lineales, se constató que no hay enrocado en la parte superior o corona. ❖ La longitud inclinada del enrocado mide 5.50 m, mientras que su altura alcanza los 3.00 m. ❖ Respecto al estado del enrocado, este presenta deterioro debido a la incorrecta disposición de las rocas, lo que ha generado deslizamientos, tal como se muestra en la tercera imagen.

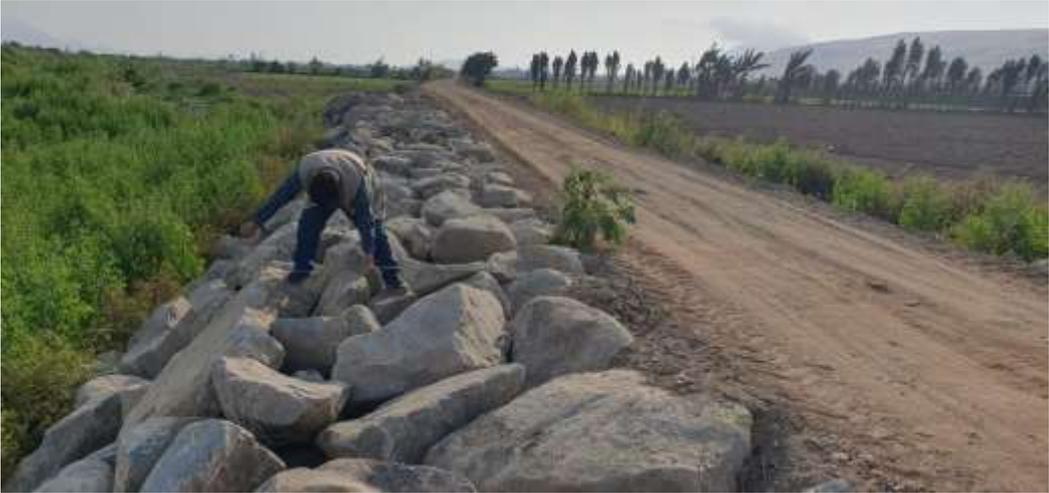
Tabla 9: Evaluacion 1+600 a 1+700

Datos obtenidos en campo			
Quebrada	Mal Paso		
Tramo evaluado	1+600 a 1+700		
Estructura	Enrocado	Antigüedad	8 años
Talud(z):	H: 1.92 V:1.00	L. inclinación	6.00 m
Altura de enrocado	3.00 m	Tamaño de la roca:	40" a 90"
Estado del enrocado:			
Excelente: () Bueno: () Deteriorado: (X) Muy deteriorado: ()			
Descripción de la zona evaluada			
<ul style="list-style-type: none"> ❖ En un tramo de 100 metros lineales de enrocado, se identificó una abundante presencia de vegetación en la parte inferior del talud. ❖ Se constató que la corona no tiene enrocado, siendo sustituida por material natural del río. ❖ Tras realizar la medición, se determinó que el diámetro de las rocas varía entre 40" y 90". ❖ La longitud inclinada del enrocado mide 6.00 m. ❖ Se observan rocas de distintos tamaños, con separaciones entre ellas que oscilan entre 0.20 m y 0.40 m. ❖ La altura del enrocado es de 3.00 m. ❖

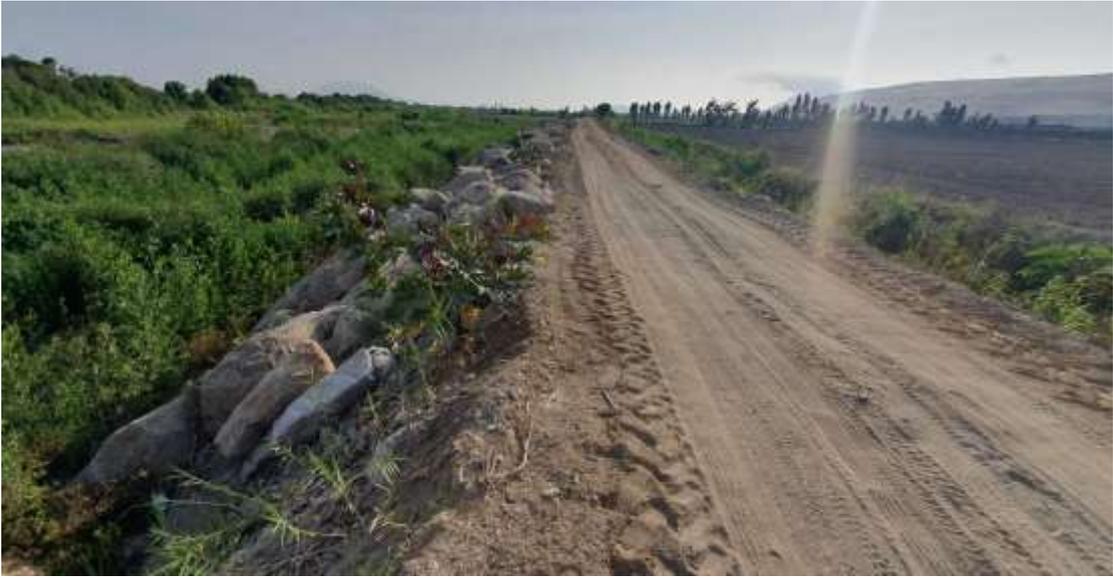
Tabla 10: Evaluacion 1+700 a 1+800

Datos obtenidos en campo			
Quebrada	Mal Paso		
Tramo evaluado	1+700 a 1+800		
Estructura	Enrocado	Antigüedad	8 años
Talud(z):	H: 1.94 V:1.00	L. inclinación	5.50 m
Altura de enrocado	3.00 m	Tamaño de la roca:	30'' a 60''
Estado del enrocado:			
Excelente: () Bueno: () Deteriorado: (X) Muy deteriorado: ()			
Descripción de la zona evaluada			
<ul style="list-style-type: none"> ❖ Se verificó que las rocas tienen tamaños que oscilan entre 30'' y 60''. ❖ La longitud inclinada del enrocado mide 5.50 m, mientras que su altura es de 3.00 m. ❖ Se observó que las rocas de mayor tamaño presentan separaciones entre sí que varían entre 0.30 m y 1.00 m. ❖ Respecto al estado del enrocado, este muestra un deterioro considerable, causado por la incorrecta disposición de las rocas y las amplias separaciones entre ellas, lo que afecta la estabilidad de la estructura y ha provocado deslizamientos.

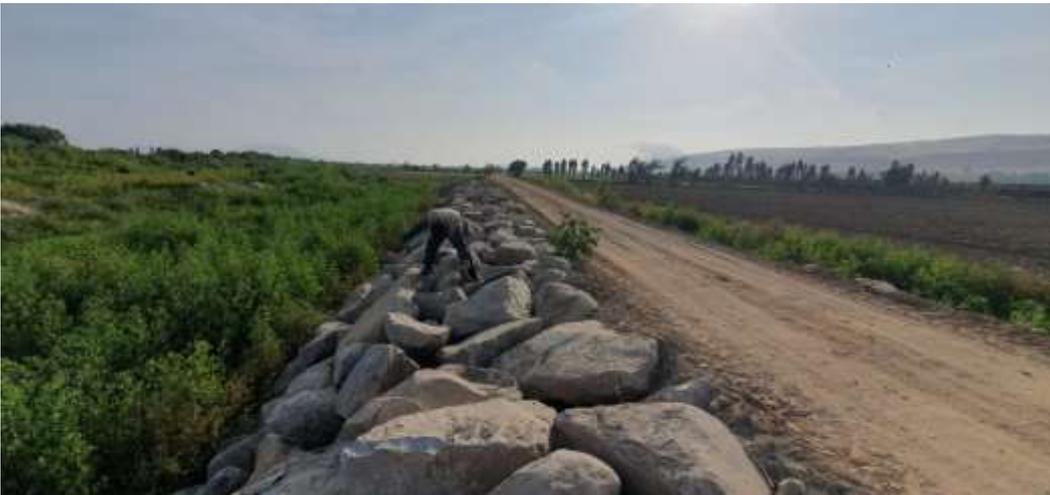
Tabla 11: Evaluacion 1+800 a 1+900

Datos obtenidos en campo			
Quebrada	Mal Paso		
Tramo evaluado	1+800 a 1+900		
Estructura	Enrocado	Antigüedad	8 años
Talud(z):	H: 1.87 V:1.00	L. inclinación	5.50 m
Altura de enrocado	2.80 m	Tamaño de la roca:	30" a 80"
Estado del enrocado:			
Excelente: () Bueno: () Deteriorado: (X) Muy deteriorado: ()			
Descripción de la zona evaluada			
<ul style="list-style-type: none"> ❖ Según lo observado en la primera imagen, las rocas presentan diferentes tamaños, con diámetros que varían entre 30" y 80". ❖ Se constató que las rocas más grandes tienen un espaciamiento de 0.20 m a 0.60 m, mientras que en las de menor tamaño las separaciones oscilan entre 0.30 m y 0.80 m. ❖ La longitud inclinada del enrocado es de 5.50 m, mientras que su altura alcanza los 2.80 m. ❖ Se identificó la presencia de vegetación tanto alrededor del enrocado como al pie del talud. ❖ En cuanto a su estado, este tramo del enrocado presenta deterioro, caracterizado por socavaciones en la base y espacios vacíos entre las rocas, lo que compromete significativamente su estabilidad.

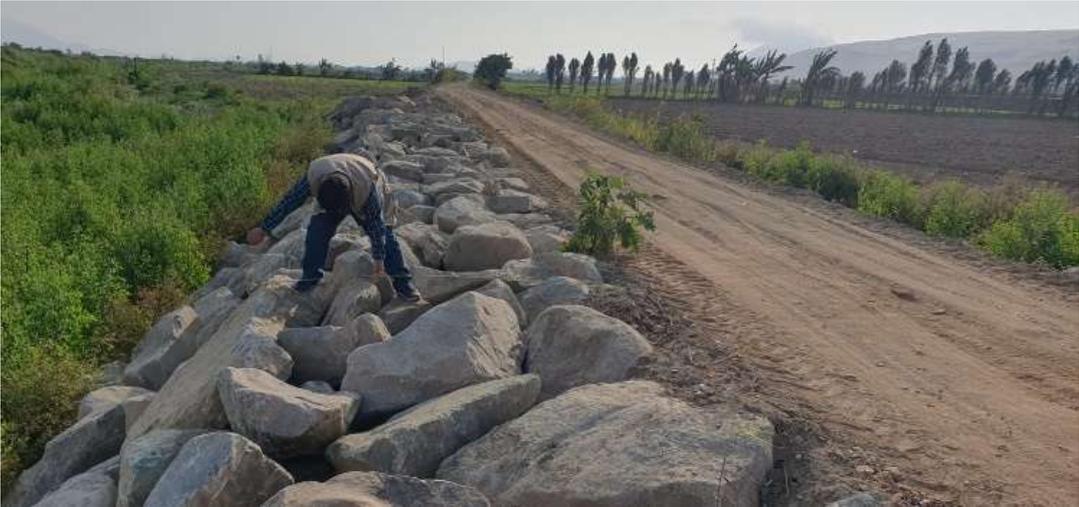
Tabla 12: Evaluacion 1+900 a 2+000

Datos obtenidos en campo			
Quebrada	Mal Paso		
Tramo evaluado	1+900 a 2+000		
Estructura	Enrocado	Antigüedad	8 años
Talud(z):	H: 1.77 V:1.00	L. inclinación	6.00 m
Altura de enrocado	2.90 m	Tamaño de la roca:	30'' a 90''
Estado del enrocado:			
Excelente: () Bueno: () Deteriorado: (X) Muy deteriorado: ()			
Descripción de la zona evaluada			
<ul style="list-style-type: none"> ❖ Se realizó la medición de las rocas, determinando que sus diámetros oscilan entre 30'' y 90''. ❖ Se identificó la presencia de vegetación que rodea el enrocado y se verificó que las rocas más grandes tienen un espaciamiento de entre 0.30 m y 0.90 m, mientras que en las más pequeñas la distancia varía entre 0.20 m y 0.50 m. ❖ En un tramo de 100 metros lineales, se constató la ausencia de enrocado en la parte superior o corona. ❖ La longitud inclinada del enrocado mide 6.00 m, mientras que su altura alcanza los 2.90 m.

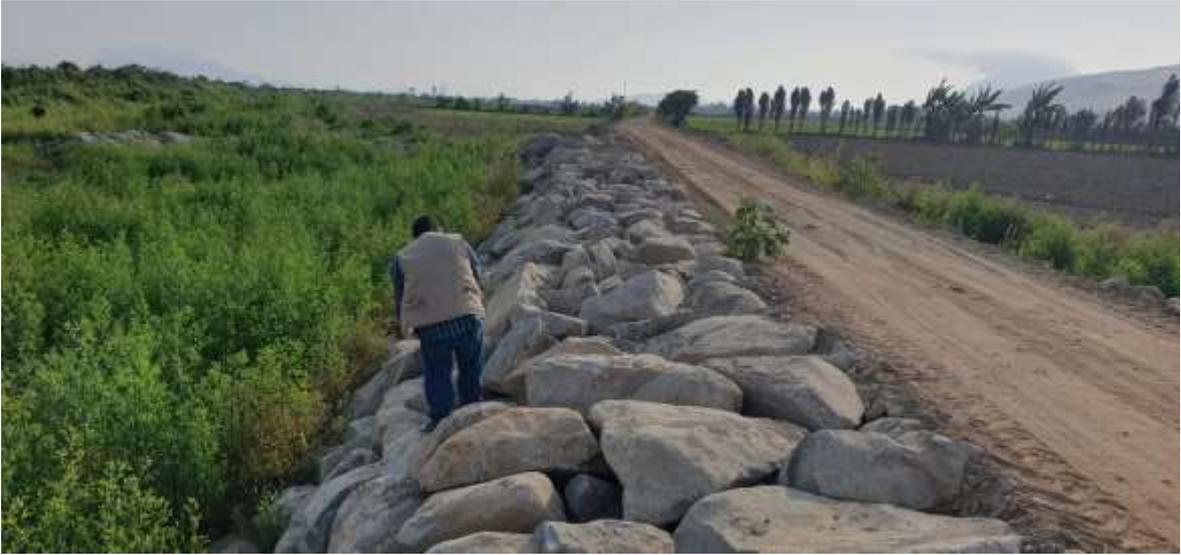
Figura 7: Toma de altura del enrocado

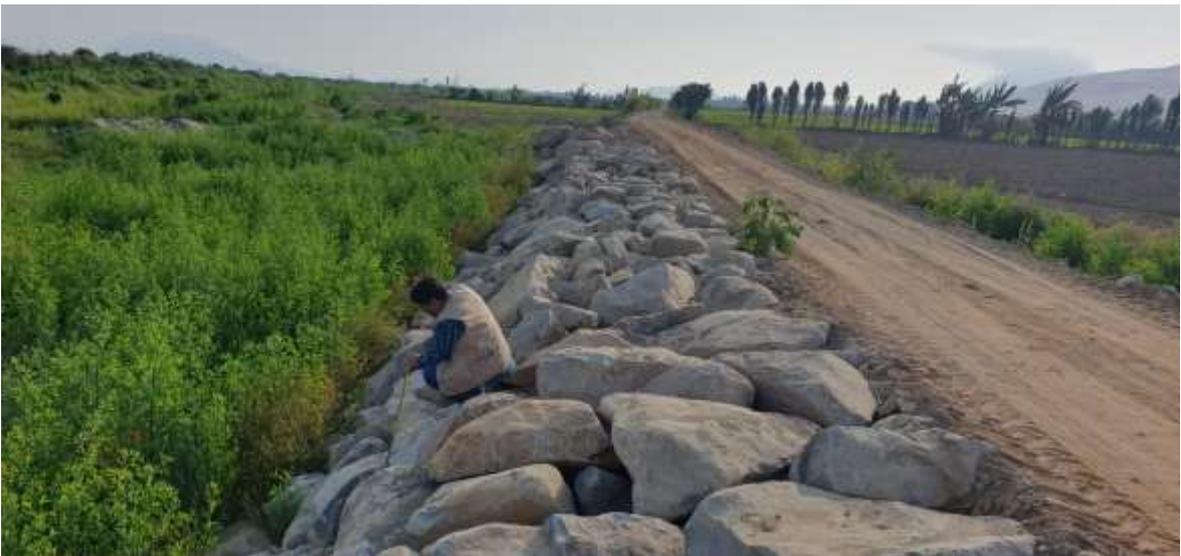
Figura 8: Pendiente del enrocado

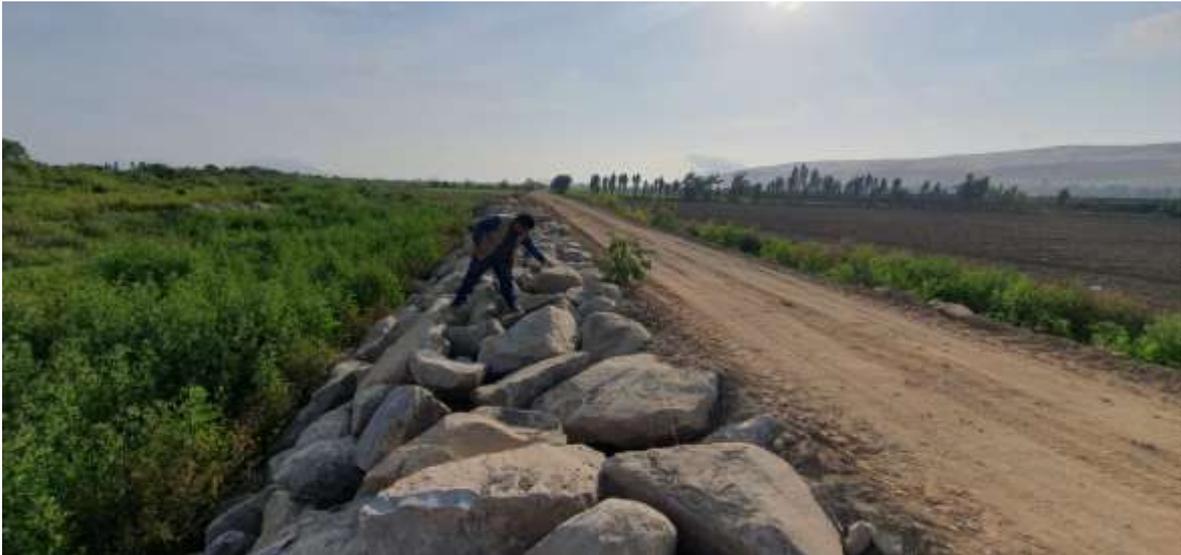
Figura 9: Corona del enrocado

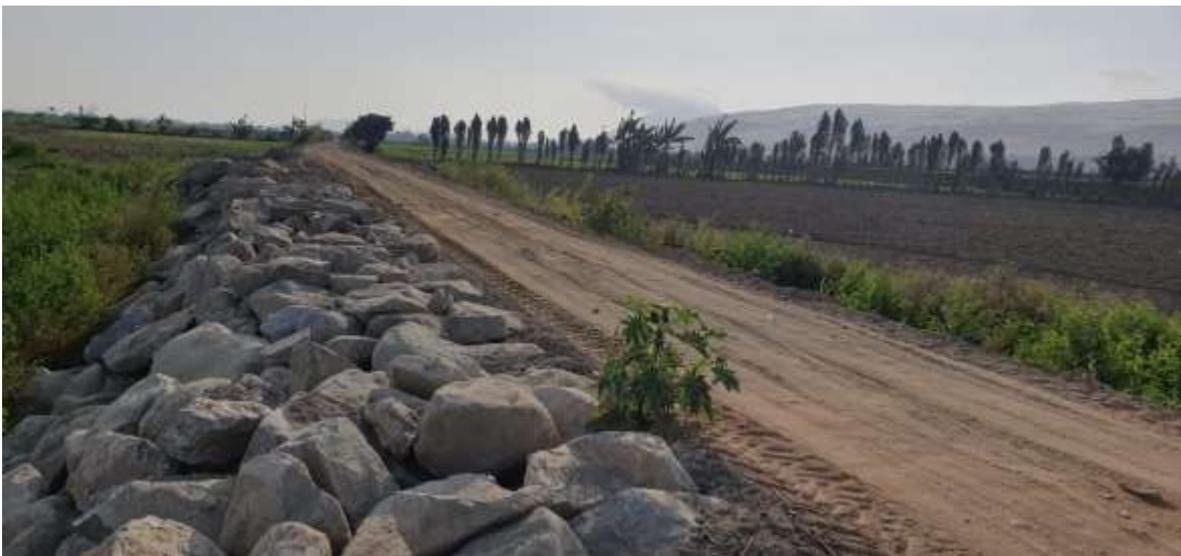
Figura 10: Vista panorámica del enrocado
