**EVALUACIÓN DEL MURO DE GAVIONES, PARA LA MEJORA DE LA DEFENSA  
RIBEREÑA DEL RÍO CHURMI, SECTOR PALLCCAPAMPA, C.P. PALLCCA, DISTRITO  
DE SACSAMARCA, PROVINCIA DE HUANCASANCOS, REGIÓN DE AYACUCHO-2025**

**TESIS PARA OPTAR EL TÍTULO PROFESIONAL DE INGENIERO CIVIL**

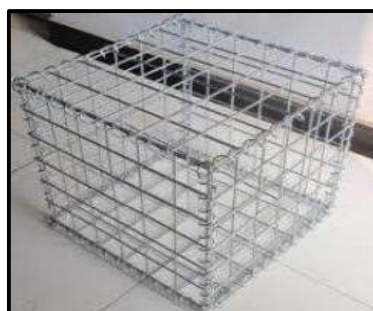
Según **Trujillo**(18). Las mallas electrosoldadas se caracterizan por poseer uniones firmes, ya que están conformadas mediante soldaduras permanentes en sus puntos de intersección. Estas mallas son más rígidas en comparación con las mallas hexagonales y eslabonadas. Además, presentan la ventaja de facilitar la construcción, ya que su forma se mantiene estable y no se desestructura fácilmente.

*Figura 8. Malla electrosoldada*

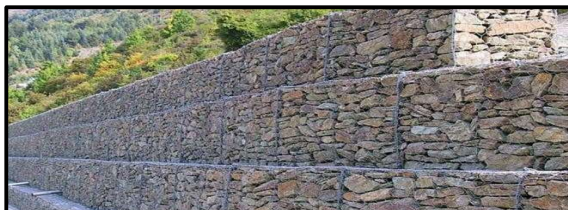
**Pachas**(21). Define los muros de gaviones como un sistema de protección destinado a defender zonas vulnerables ante posibles inundaciones, especialmente en áreas habitadas por población. Estas estructuras flexibles están compuestas por cajas de gaviones, y la unión de estos bloques conforma el muro de gaviones. Su función principal es brindar protección, y existen diferentes formas para estos muros. Además, los gaviones son fáciles de instalar, no son rígidos y permiten que la vegetación crezca alrededor de ellos.

**Figura 9.** Muro de gaviones

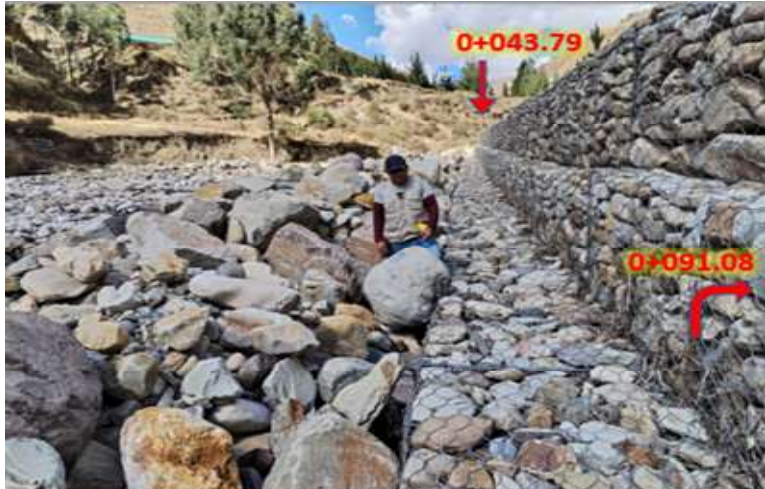
| Preogresiva | Indicadores | Nivel de Ubicación del daño | | | | | Descripción | Esquema / Imagen |
|---|---|---|---|---|---|---|---|---|
| 0+043.79 al 0+091.08 | Socavacion | | | | | | No presenta | <p>TRAMO N° 02 0+043.79 al 0+091.08</p> |
| | Desplazamiento | | | | | | No presenta | |
| | Volteo | | | | | | No presenta | |
| | Oxido/Corrosion | | | | | | No presenta | |
| | Rotura de malla | | | | | | No presenta | |

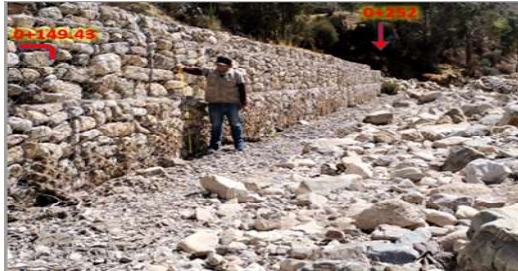
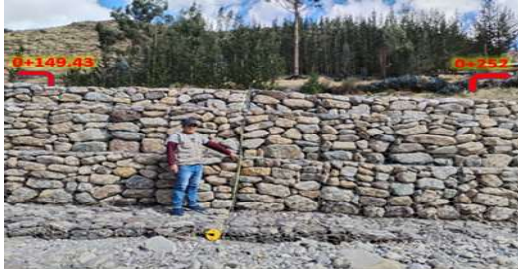
| Pregresiva | Indicadores | Nivel de Ubicación del daño | | | | | Descripción | Esquema / Imagen |
|---|---|---|---|---|---|---|---|---|
| 0+149.43 al 0+252 | Socavacion | | | | | | No presenta | <p>TRAMO N° 04 0+149.43 al 0+252</p> |
| | Desplazamiento | | | | | | No presenta | |
| | Volteo | | | | | | No presenta | |

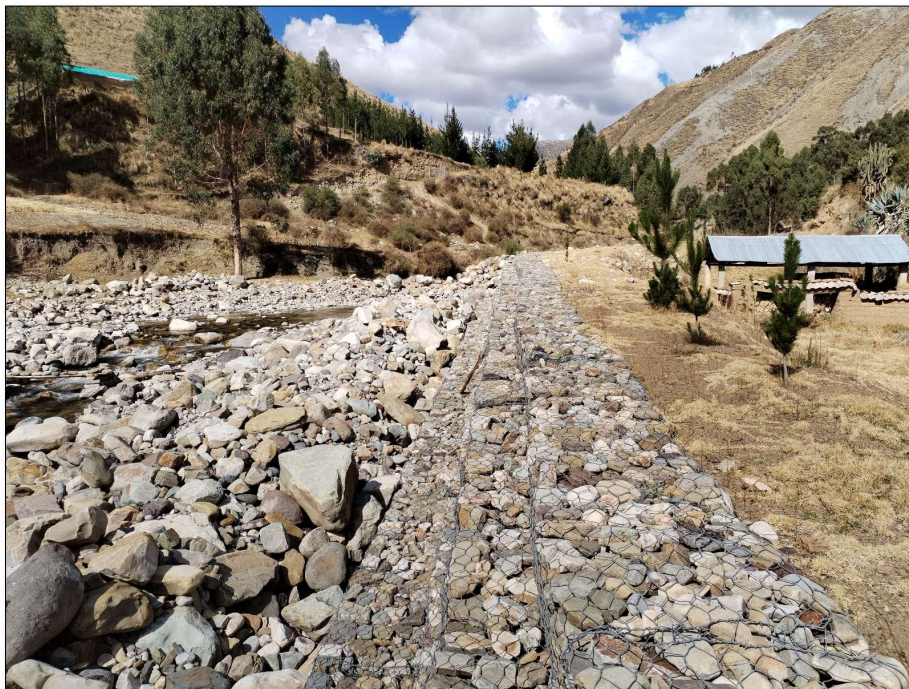
**Fotografía N° 08:** vista del tramo 03 de la defensa ribereña  
**Fuente:** Elaboración propia 2025

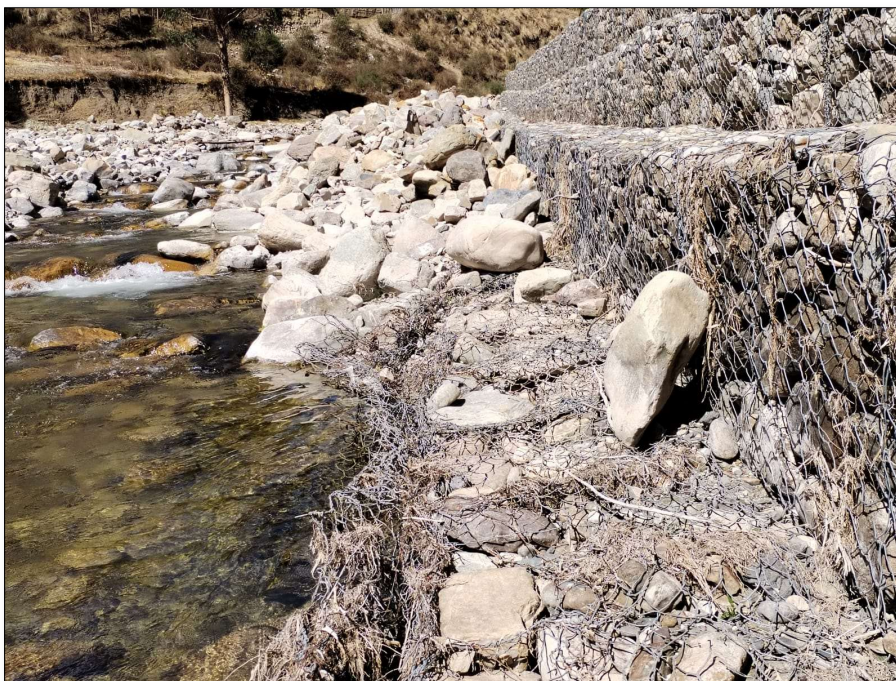
**Fotografía N° 14:** presencia de mallas deterioradas del colcho reno  
**Fuente:** Elaboración propia 2025

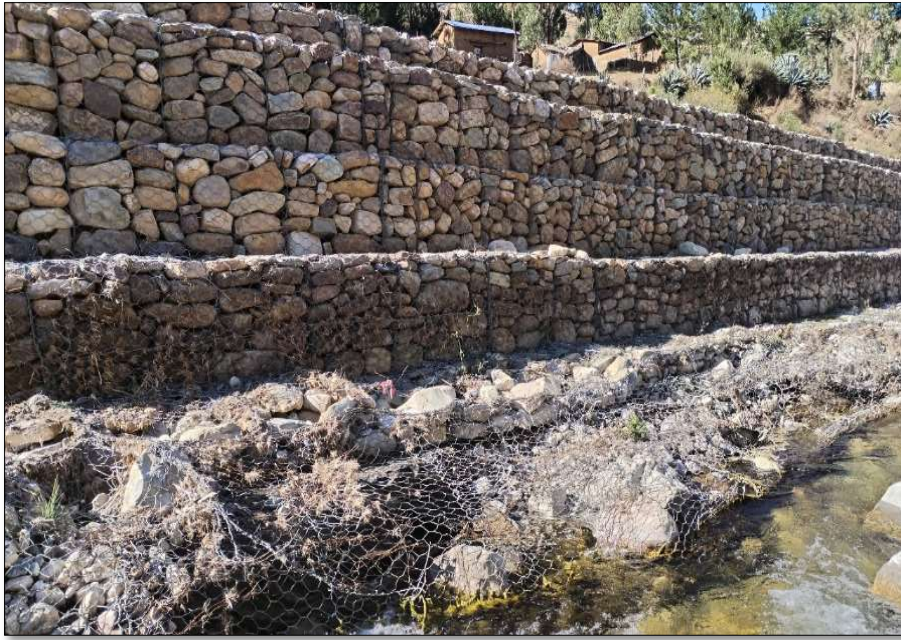
**Fotografía N° 20:** Mallas deterioradas del colcho reno  
**Fuente:** Elaboración propia 2025

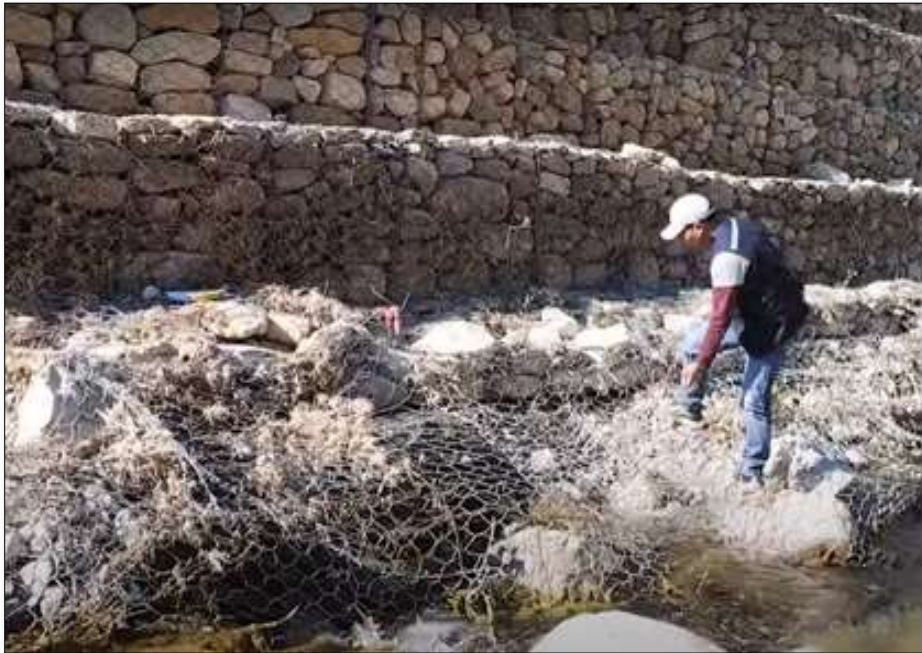
**Fotografía N° 21:** Perdida de material de relleno del colcho reno  
**Fuente:** Elaboración propia 2025

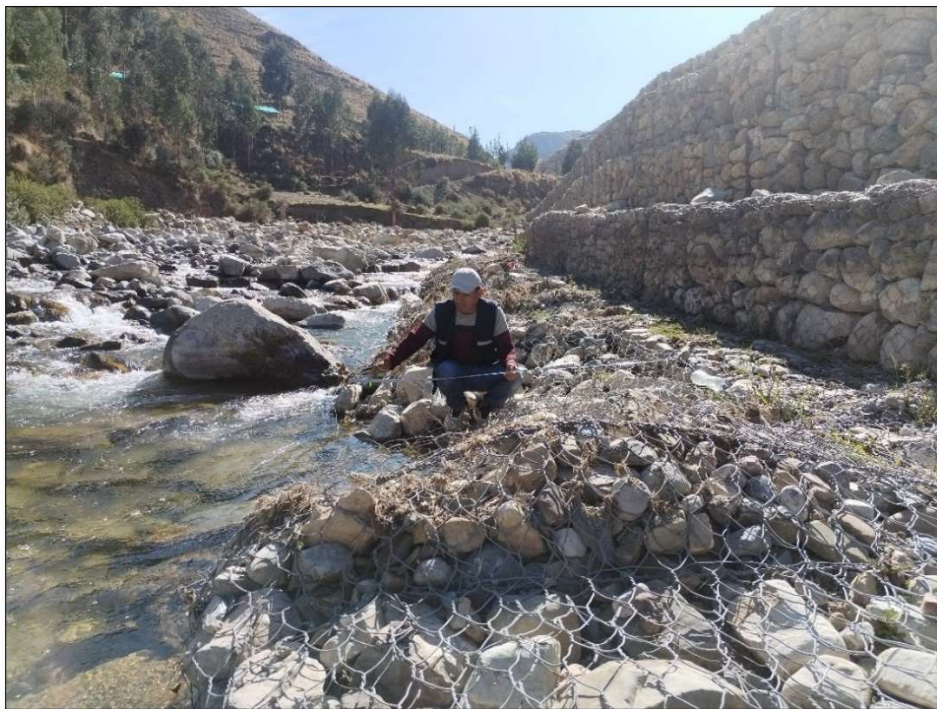
**Fotografía N° 22:** Perdida de material de relleno del colcho reno  
**Fuente:** Elaboración propia 2025

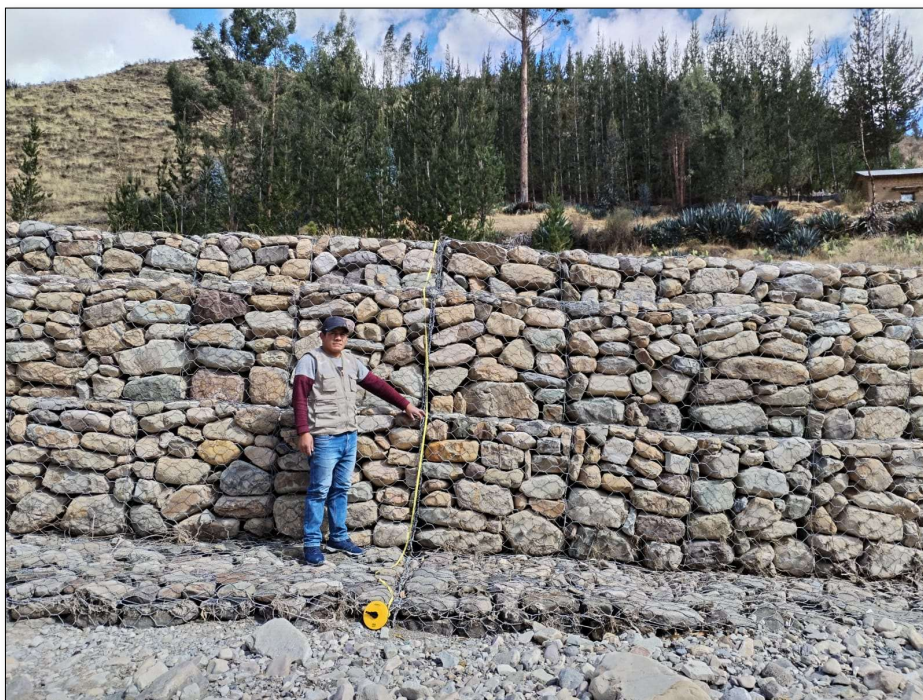
**Fotografía N° 29:** verificación de la alineación de las juntas o amarres entre gaviones
