**EVALUACIÓN DEL ENROCADO, PARA MEJORAR LA DEFENSA RIBEREÑA MARGEN  
IZQUIERDO DEL RÍO NEPEÑA, EN EL CASERÍO VILLA LAS MERCEDES ENTRE LAS  
PROGRESIVAS 0+600 HASTA 1+100, DISTRITO DE MORO, PROVINCIA DE SANTA,  
REGIÓN DE ÁNCASH-2025**

**TESIS PARA OPTAR EL TÍTULO PROFESIONAL DE INGENIERO CIVIL**

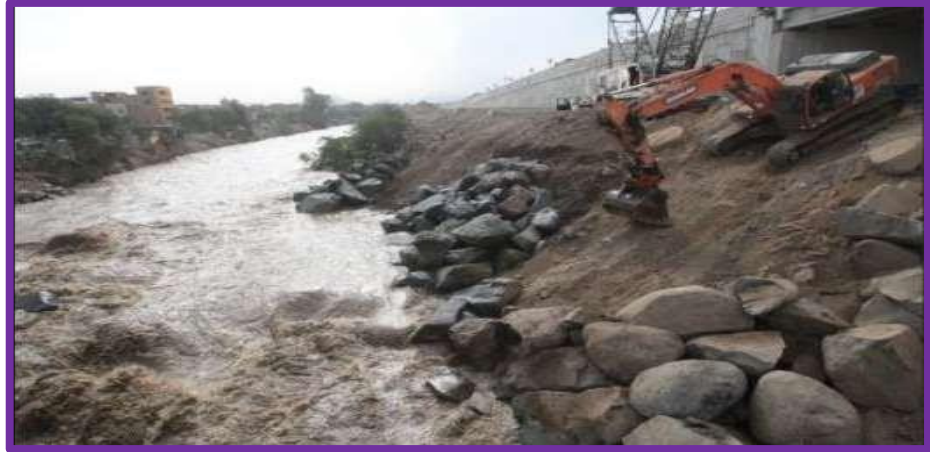
**Figura 01.** Evaluación geotécnica.

Teniendo en cuenta a **Aponte (19)**, estos análisis se llevan a cabo para entender el comportamiento tanto de la tierra como de las rocas utilizadas en el enrocado, considerando factores clave como la resistencia al deslizamiento y la composición del suelo, lo que permite evaluar su interacción con la estructura y predecir su desempeño.

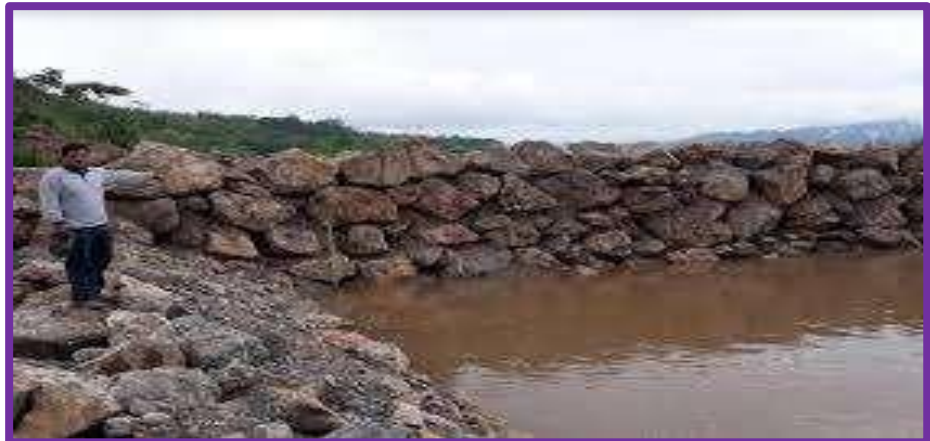
**Figura 02.** Estabilidad del enrocado.

Con base en **Lopardo et al. (20)**, en este punto, evaluar la estabilidad es crucial, enfocándose en determinar la capacidad para resistir cargas y factores ambientales extremos. Esto implica analizar tanto la disposición individual de las rocas como la integridad estructural global, con el fin de prevenir posibles fallas y garantizar la seguridad y durabilidad de la estructura.

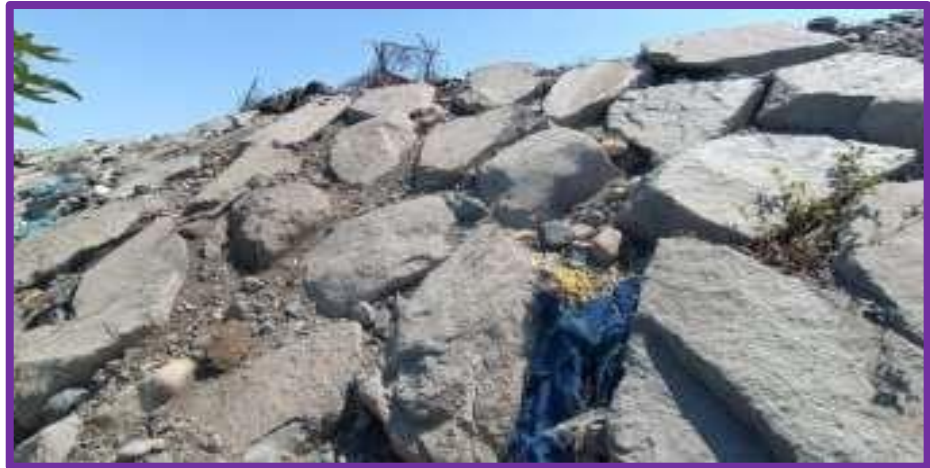
**Figura 03.** Evaluación de la permeabilidad en enrocados.

La capacidad permeable de la estructura es crucial para su estabilidad a largo plazo. Evaluar este factor permite analizar cómo las inundaciones y otros elementos interactúan con el enrocado, y cómo afectan su firmeza y estabilidad, lo que resulta esencial para predecir y mitigar posibles problemas. (20)

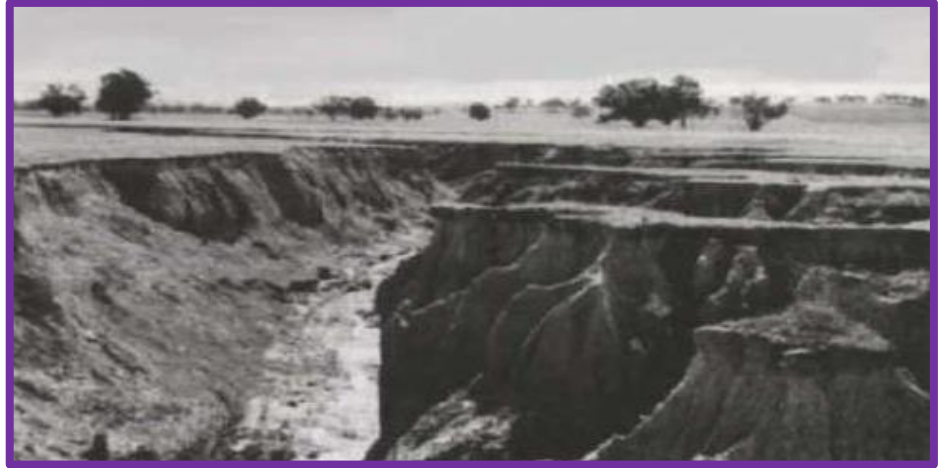
**Figura 04.** Evaluación de la erosión.

Citando a **Soto et al. (21)**, esta falla puede comprometer significativamente las estructuras diseñadas para proteger contra inundaciones, como diques y murallas de contención, al debilitar progresivamente la cohesión del terreno subyacente debido a la pérdida de suelo y la filtración de agua. Por lo tanto, la evaluación se enfoca en identificar el riesgo de erosión y determinar las medidas necesarias para mitigar sus efectos y garantizar la estabilidad de la estructura, lo que puede incluir soluciones como revestimiento de concreto o geomallas, drenaje adecuado, monitoreo constante y mantenimiento regular, con el objetivo de prevenir fallas catastróficas y garantizar la seguridad de las personas y bienes en áreas propensas a inundaciones.

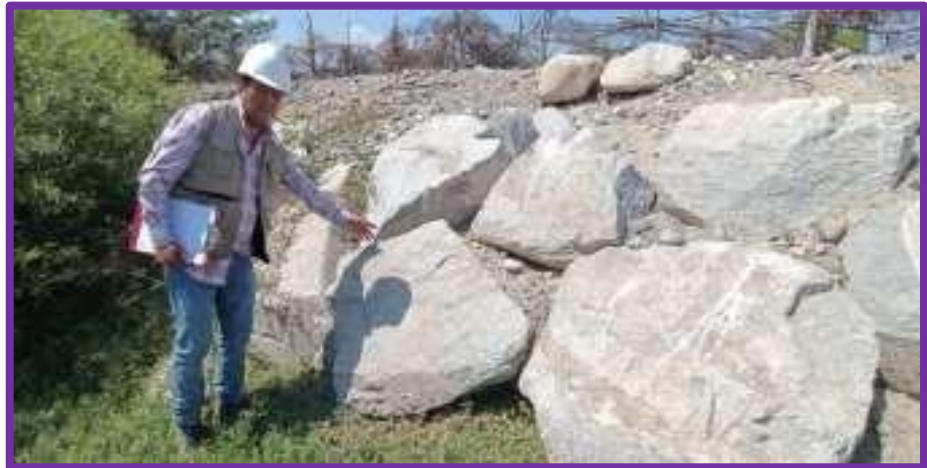
**Figura 05.** Conexión entre bloques.

Como expresa **Guerrero et al. (22)**, en este tipo de fallas, es crucial analizar la interconexión entre los bloques del enrocado, garantizando una unión sólida que pueda resistir fuerzas externas y preservar la integridad estructural.

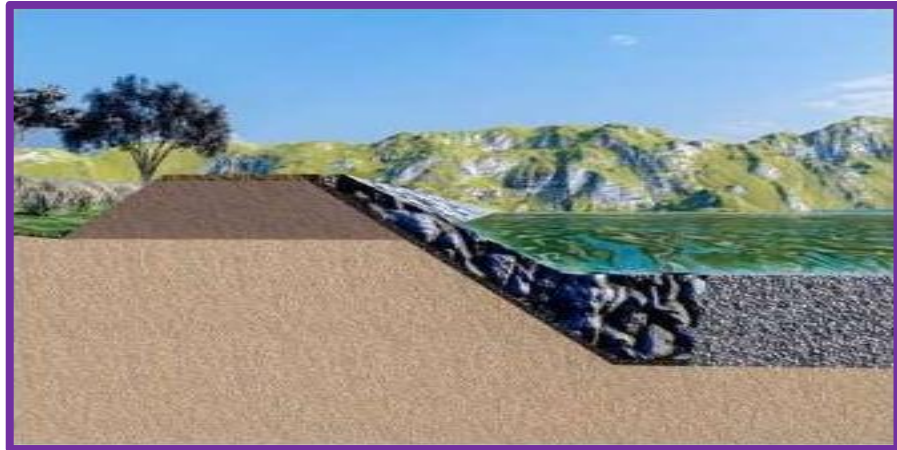
**Figura 06.** Evaluación de la estabilidad.

Tal como **Hurtado (23)**, para determinar esta falla, es necesario analizar aspectos como las variaciones ambientales, cambios en la carga y el envejecimiento de las rocas, con el fin de garantizar la estabilidad de la estructura durante un período determinado de tiempo.

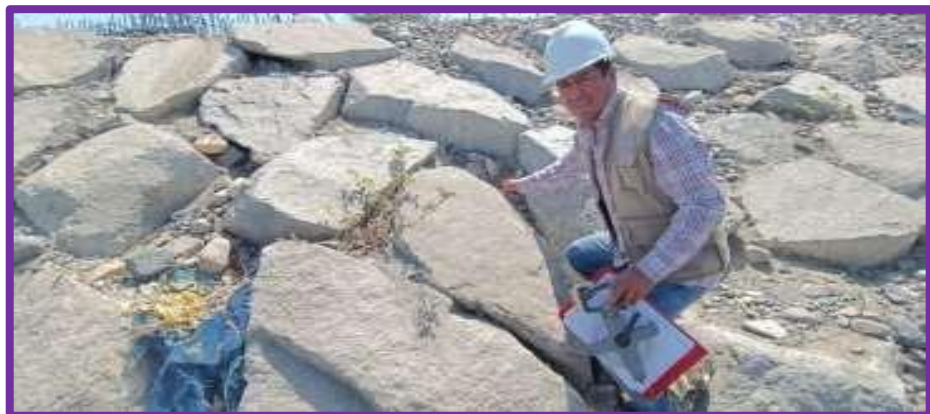
**Figura 07.** Evaluación de deterioro de juntas.

Como lo hace notar **Rodríguez et al. (24)**, las inspecciones periódicas y el mantenimiento son fundamentales para identificar y corregir signos de desgaste en las juntas, previniendo así la aparición de permeabilidad en la estructura y garantizando su estabilidad y seguridad a largo plazo.

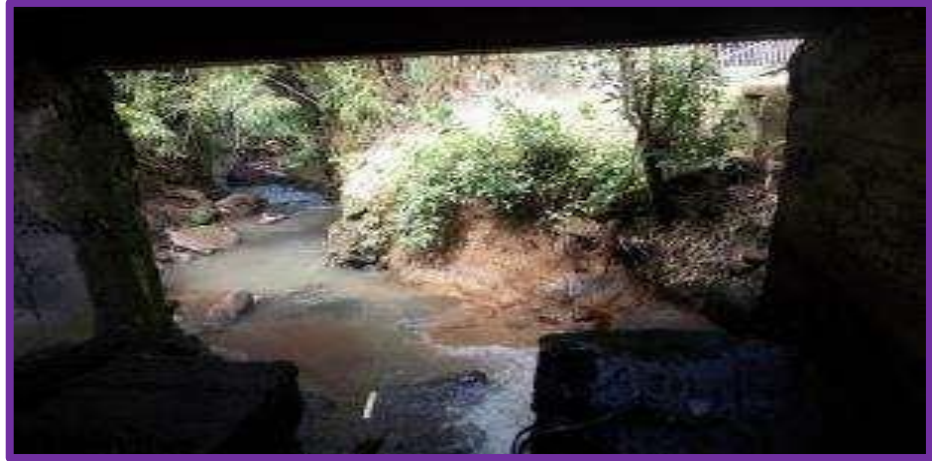
**Figura 08.** Socavación.

Empleando las palabras de **Idvia (25)**, La erosión es un proceso natural en el que el agua en movimiento, ya sea fluvial o marina, desgasta y transporta sedimentos del lecho y las orillas, lo que puede comprometer la estabilidad de estructuras cercanas como puentes, diques y muros de contención al reducir su soporte y socavar su base.

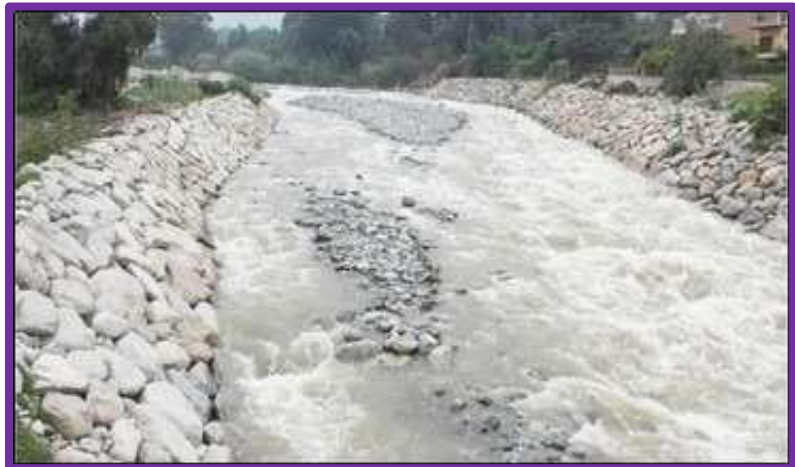
**Figura 09.** Enrocado.

Desde la posición de **Aguilar et al. (27)**, se refiere a enrocados, estructuras formadas por rocas colocadas estratégicamente en las orillas de los ríos para protegerlas contra la erosión y los deslizamientos de tierra. Estas estructuras actúan como elementos de contención y desempeñan un papel fundamental en la estabilización y protección de las riberas.

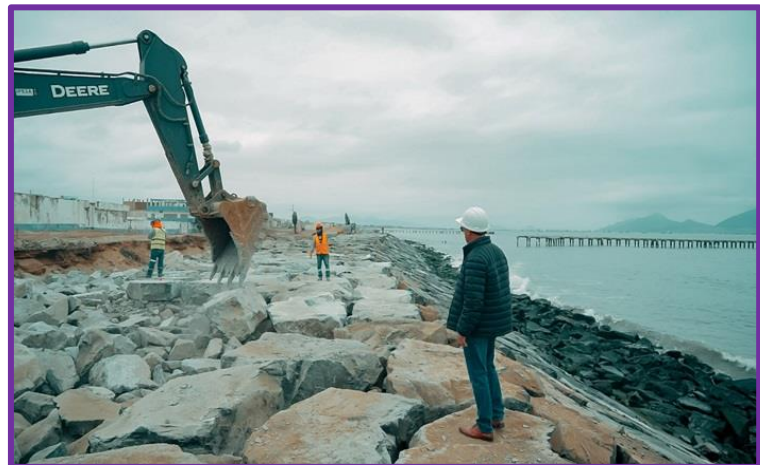
**Figura 10.** Corona

La plataforma o camino de acceso en la estructura es fundamental para garantizar la seguridad y estabilidad del personal que realiza mantenimiento e inspecciones regulares. Esta plataforma debe ser diseñada y construida para soportar el peso del equipo y el personal, y su anchura puede variar según las especificaciones del proyecto y los requisitos de acceso, asegurando un paso seguro y eficiente en todo momento. **(28)**

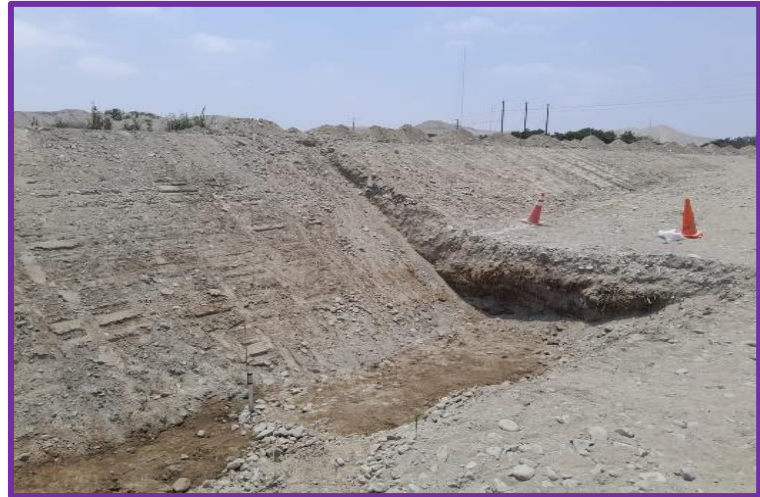
**Figura 11:** Talud.

La inclinación adecuada del enrocado es crucial para su estabilidad estructural, ya que influye directamente en la resistencia a la erosión y al deslizamiento. Una evaluación exhaustiva que considere factores como la geotecnia del terreno, el flujo de agua y la topografía del área permite diseñar una estructura duradera y resistente, capaz de soportar las fuerzas naturales y mantener su integridad a largo plazo, garantizando así la seguridad y funcionalidad de la obra. **(28)**

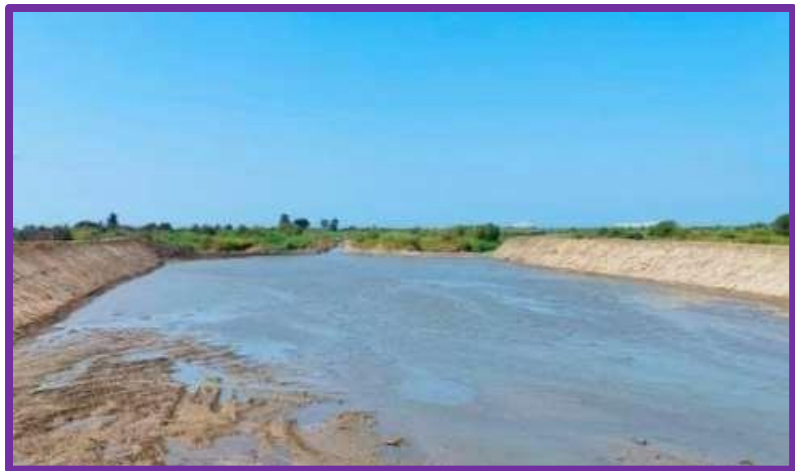
**Figura 13.** Dique natural.

Durante las inundaciones, el material transportado por el agua se deposita en los bordes del río, formando diques naturales que elevan progresivamente el nivel de la ribera. **(28)**

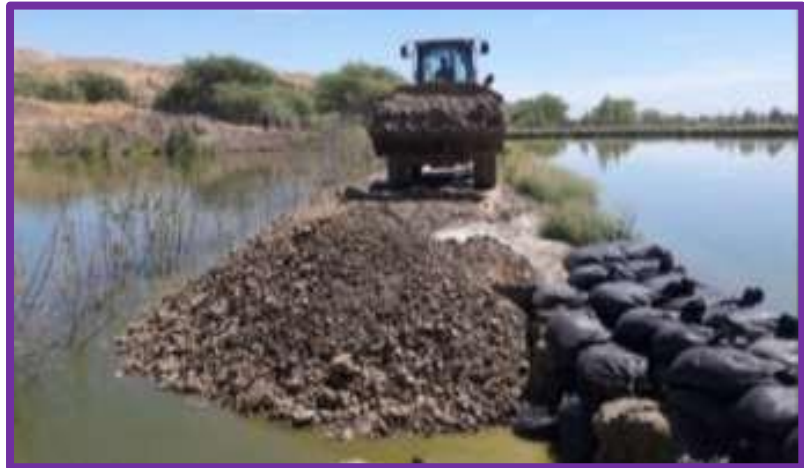
**Figura 14.** Diques artificiales.

Las estructuras de protección costera y ribereña, como muros de contención, gaviones y enrocados, desempeñan un papel vital en la defensa de áreas vulnerables contra inundaciones, erosión y eventos hídricos extremos. Su función principal es absorber y resistir la fuerza del agua, actuando como barrera sólida y segura para proteger comunidades, viviendas, infraestructuras críticas y terrenos agrícolas valiosos de los daños devastadores causados por el agua, contribuyendo así a la seguridad y resiliencia de las zonas protegidas. (28)

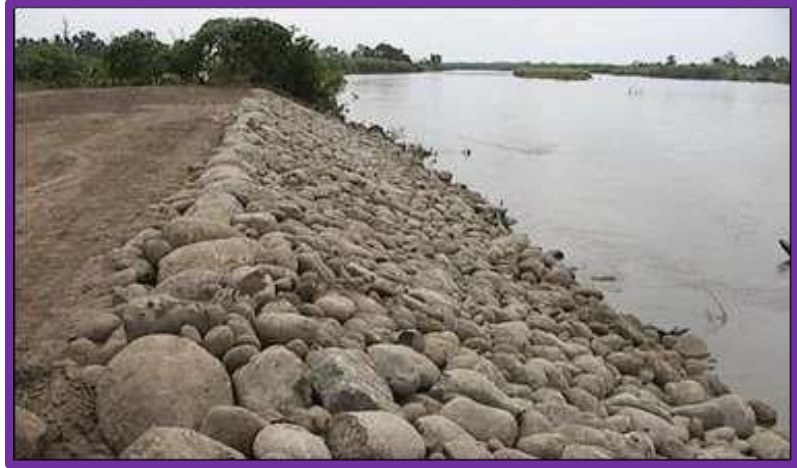
**Figura 15.** Espigones.

Las estructuras costeras, como rompeolas y malecones, desempeñan un papel crucial en la protección de las orillas contra la erosión provocada por la acción constante de las olas y las corrientes marinas. Estas estructuras pueden ser diseñadas y construidas utilizando una variedad de materiales, como rocas, concreto o madera, lo que permite adaptarlas a las condiciones específicas del entorno costero y garantizar su efectividad en la protección de la costa, preservando así la integridad de la línea de costa y las infraestructuras cercanas. (28)

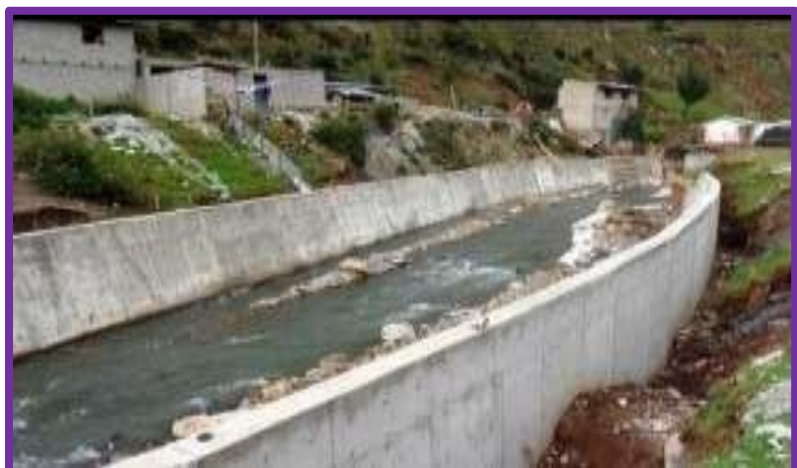
**Figura 16.** Muro de concreto armado.

Como afirma **El Portal de Resiliencia ante Inundaciones (29)**, los muros de contención están diseñados con concreto reforzado con acero en su base para maximizar su resistencia y durabilidad frente a las fuerzas hidrodinámicas y la presión del terreno. Debido a su elevado costo, su implementación se prioriza en áreas críticas o de alto valor ambiental y económico, como riberas de ríos, zonas costeras y áreas urbanas densamente pobladas, donde la protección contra la erosión y las inundaciones es fundamental para preservar la infraestructura y la seguridad de la población.

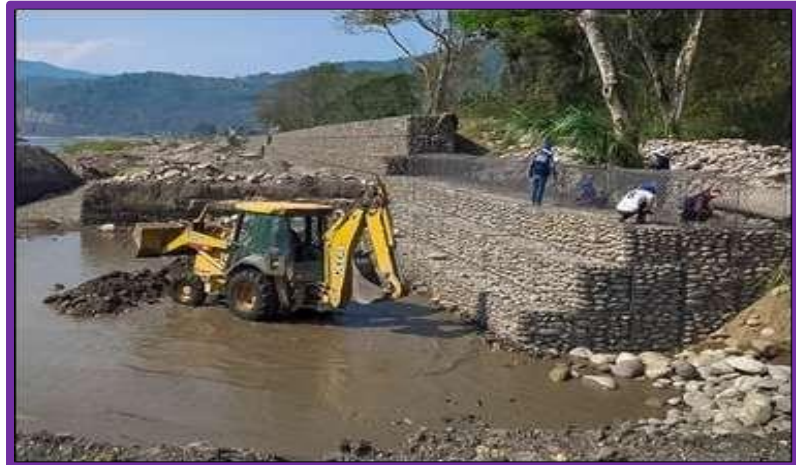
**Figura 17.** Gaviones

Como señala **Piñar (30)**, los gaviones son estructuras de protección y contención hechas de mallas metálicas rellenas de piedras, diseñadas para proteger taludes y áreas vulnerables de la erosión hídrica. Su flexibilidad y permeabilidad garantizan la estabilidad del terreno, evitan la pérdida de suelo y permiten el crecimiento de vegetación.

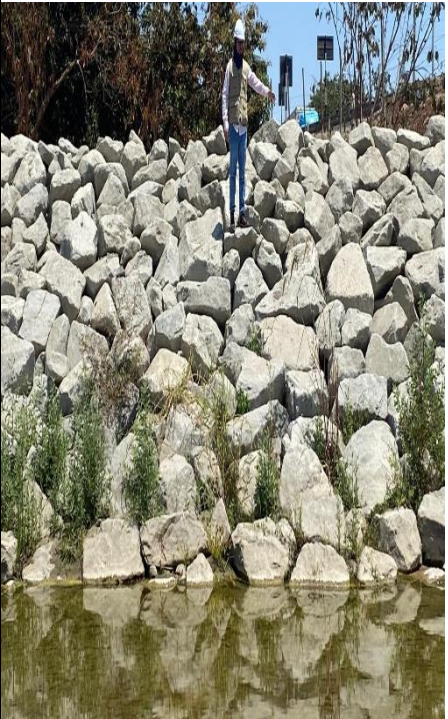
Progresiva		Descripción	Imágenes
0+650	0+700	<p>✚ <b>Vulnerabilidad estructural:</b> La estructura es vulnerable debido a la socavación, el agua acumulada y la mala conexión entre las rocas en la totalidad del tramo.</p> <p>✚ <b>Vulnerabilidad socioeconómica:</b> A causa de los problemas existentes la población podría sufrir daño en sus propiedades, pérdidas económicas y afectaciones a la calidad de vida de las personas cercanas a la estructura</p>

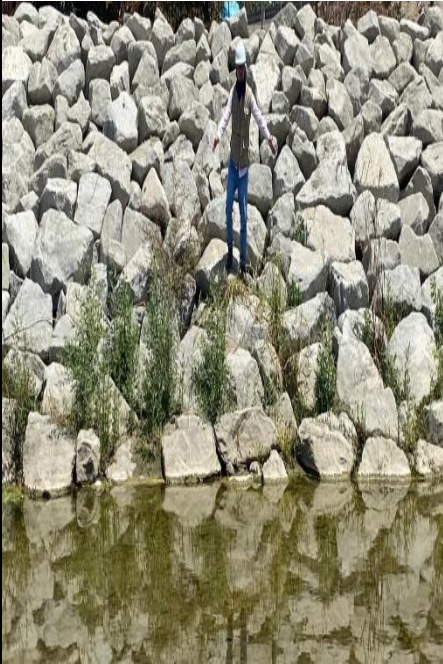
Vulnerabilidad			
Media			
Progresiva		Descripción	Imágenes
0+700	0+750	<p>✚ <b>Vulnerabilidad estructural:</b> En este tramo a consecuencia de la erosión y la infiltración de agua causada por la falta de cohesión en las rocas.</p> <p>✚ <b>Vulnerabilidad socioeconómica:</b> A causa de los impactos negativos que los daños estructurales y la erosión podrían tener en la comunidad local, como pérdidas económicas, daños a propiedades, desplazamiento de personas y afectaciones a la calidad de vida.</p>

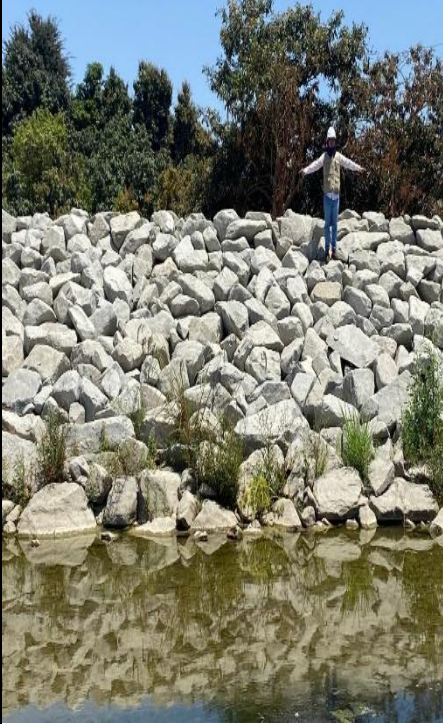
Progresiva		Descripción	Imágenes
0+750	0+800	<ul style="list-style-type: none"> <li><b>Vulnerabilidad estructural:</b> El tramo presenta vulnerabilidad estructural debido a la inestabilidad de la estructura y el empozamiento en la base del enrocado.</li> <li><b>Vulnerabilidad socioeconómica:</b> los daños en la defensa ribereña pueden resultar en pérdidas económicas, deterioro a propiedades y afectaciones a la calidad de vida.</li> </ul>

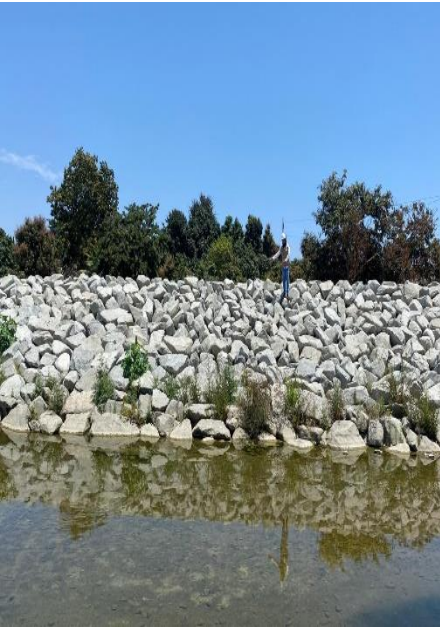
Vulnerabilidad			
Media			
Progresiva		Descripción	Imágenes
0+800	0+850	<ul style="list-style-type: none"> <li><b>Vulnerabilidad estructural:</b> la zona es vulnerable estructuralmente debido a la mala disposición de las rocas y la falta de cimentación sólida, lo que compromete su estabilidad.</li> <li><b>Vulnerabilidad socioeconómica:</b> A causa de las potenciales consecuencias negativas que un colapso o deterioro de la estructura podría ocasionar en la comunidad local, como perjuicios económicos, daños a bienes y afectaciones a la calidad de vida.</li> </ul>

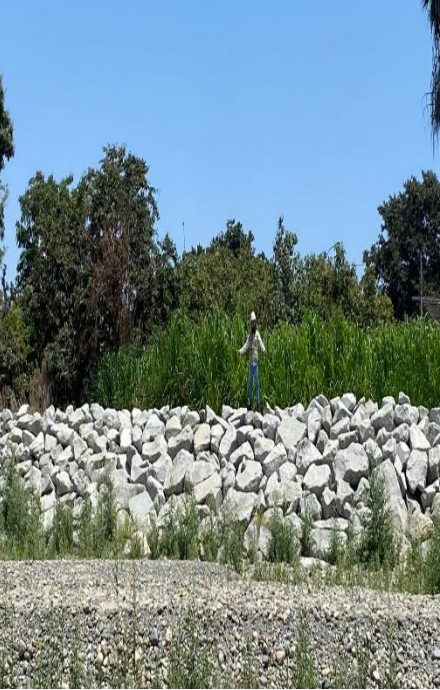
Vulnerabilidad			
Media

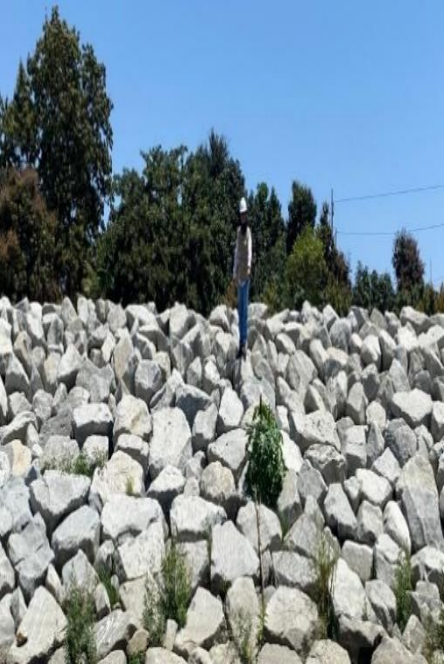
Vulnerabilidad			
Media			
Progresiva		Descripción	Imágenes
0+900	0+950	<p>✚ <b>Vulnerabilidad estructural:</b> debido a la socavación en la base que debilita la estructura, la generación de asentamientos y la mala conexión entre las rocas, lo que compromete su estabilidad.</p> <p>✚ <b>Vulnerabilidad socioeconómica:</b> porque puede resultar en pérdidas económicas, daños a propiedades, afectaciones a la calidad de vida, y costos adicionales para reparaciones, lo que impactaría negativamente en la comunidad local y sus actividades económicas.</p>

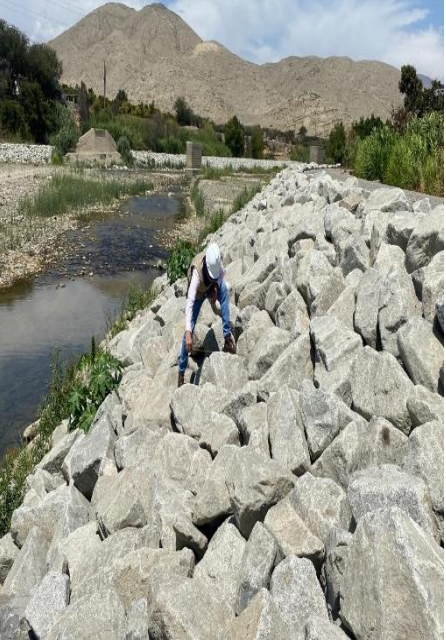
Progresiva		Descripción	Imágenes
0+950	1+000	<ul style="list-style-type: none"> <li><b>Vulnerabilidad estructural:</b> a causa del desgaste y agrietamiento de las rocas y la deficiente conexión entre ellas, lo que debilita la integridad del enrocado y aumenta el riesgo de daños estructurales y posibles deslizamientos.</li> <li><b>Vulnerabilidad socioeconómica:</b> al provocar pérdidas económicas, daños a propiedades, interrupción de servicios y actividades económicas, y riesgos para la seguridad de la población cercana, lo que afectaría su calidad de vida y bienestar.</li> </ul>

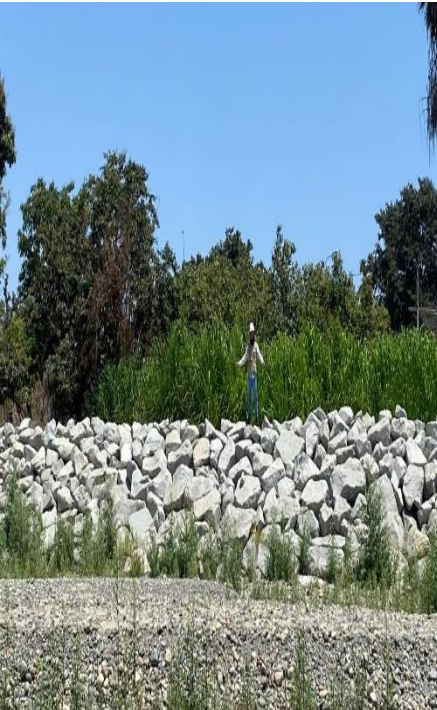
Vulnerabilidad			
Media			
Progresiva		Descripción	Imágenes
1+000	1+050	<ul style="list-style-type: none"> <li><b>Vulnerabilidad estructural:</b> debido a la falta de integración entre las rocas, la presencia de espacios vacíos considerables y el asentamiento del enrocado, lo que compromete su estabilidad y aumenta el riesgo de daños.</li> <li><b>Vulnerabilidad socioeconómica:</b> ya que los daños potenciales podrían afectar la infraestructura crítica, la economía local y la calidad de vida de los habitantes,</li> </ul>

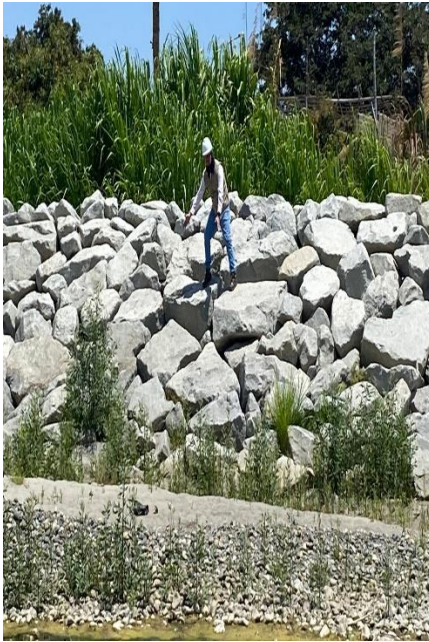
Vulnerabilidad			
Media

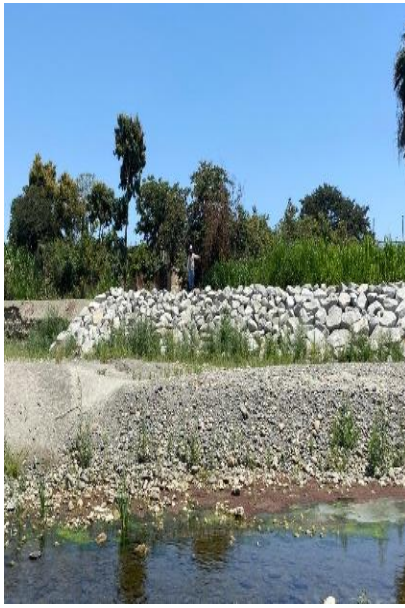
Progresiva		Descripción	Imágenes
1+050	1+100	<p>✚ <b>Vulnerabilidad estructural:</b> debido a la socavación en la base y la acumulación de agua, lo que compromete su estabilidad y aumenta el riesgo de colapso.</p> <p>✚ <b>Vulnerabilidad socioeconómica:</b> a causa que puede derivar en la destrucción de propiedades, perjuicios a la infraestructura y peligros para la vida de los individuos que habitan o laboran en el área; también puede afectar las actividades económicas locales.</p>

Vulnerabilidad			
Media

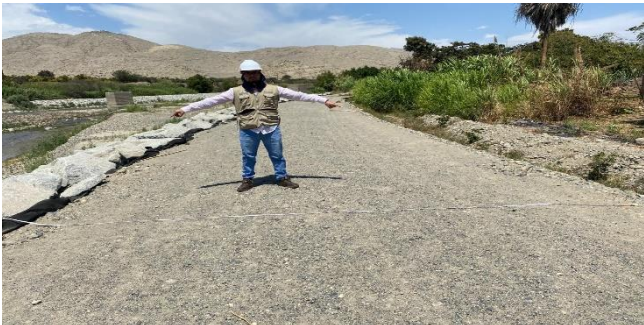
Corona	El ancho de la corona con una medida de 5m se encuentra en estado regular debido a que se observa desgaste en los bordes a consecuencia de la falta de protección, lo que compromete la estabilidad del tramo en general.

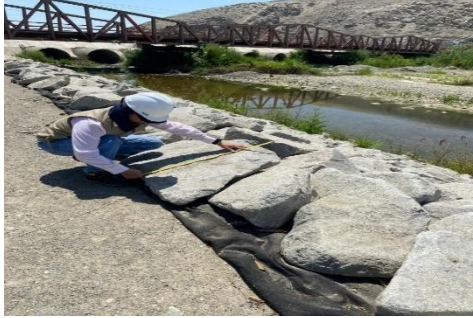
<p>Talud</p>	<p>En esta sección, el talud mide 4 m de altura y una inclinación de 1,5H:1V, la estructura muestra un asentamiento notable, con variaciones de 0.15 a 0.35 m. con rocas en la parte inferior, de mayor tamaño (0.50-1.10 m de diámetro), a diferencia de las superiores, más pequeñas (0.35-0.50 m). Además, se observan grandes espacios entre ellas de entre (0.15 y 0.30 m), lo que evidencia la falta de cohesión adecuada en la estructura.</p>
<p><b>Progresiva:</b> 0+650 hasta 0+700</p>		<p><b>Condición del enrocado:</b> Bueno <input type="checkbox"/> Regular <input checked="" type="checkbox"/> Malo <input type="checkbox"/></p>
<p>Panel Fotográfico</p>	<p>Partes</p>	<p>Descripción de la falla</p>

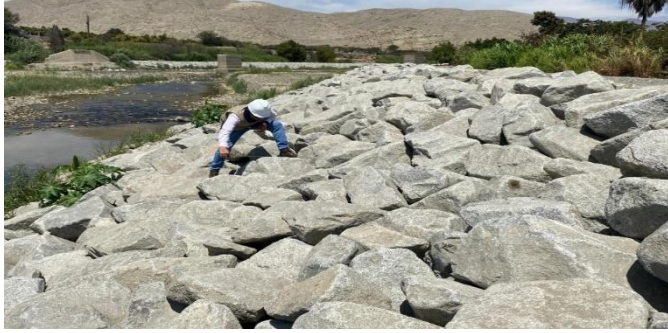
<p>Talud</p>	<p>La estructura de esta sección alcanza los 4 metros de altura y una inclinación de 1,5H:1V, está formada por rocas de diámetros variables, que oscilan entre 0,45 y 1.20 metro, la cual muestra una marcada inestabilidad debido a la deficiente conexión entre las rocas, situación que se ha visto empeorada por un asentamiento estructural de hasta 40 cm.</p>

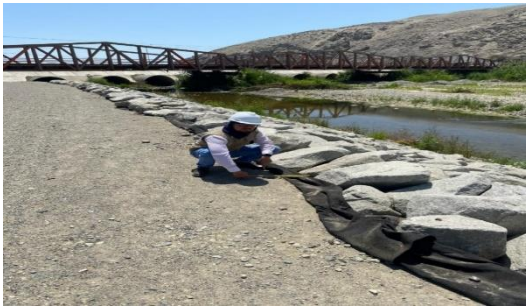
Corona	Sin protección adecuada, la corona de la estructura, con un ancho de 5.60 metros, está sufriendo erosión en los bordes, lo que podría afectar su estabilidad estructural.

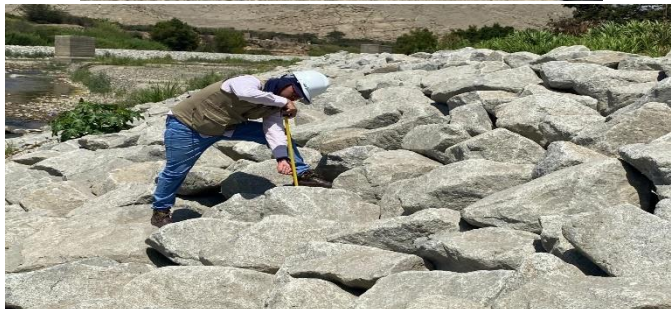
Talud	En esta sección, el talud de 4 metros de altura y 1.5H:1V de inclinación muestra un asentamiento importante en el enrocado, con rangos de 0.15 a 0.35 metros. La variación en el tamaño de las rocas y el espacio entre juntas indica una estructura deficiente.
<b>Progresiva:</b> 0+750 hasta 0+800		<b>Condición del enrocado:</b> Bueno <input type="checkbox"/> Regular <input checked="" type="checkbox"/> Malo <input type="checkbox"/>	
Panel Fotográfico		Partes	Descripción de la falla

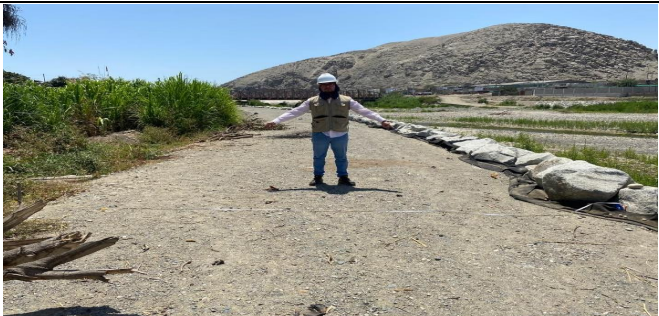
Corona	La corona del enrocado tiene un ancho que varía entre 5.70 y 5,75 metros, se han detectado asentamientos de hasta 0.40 metros en ciertas zonas, lo que indica posibles movimientos estructurales.

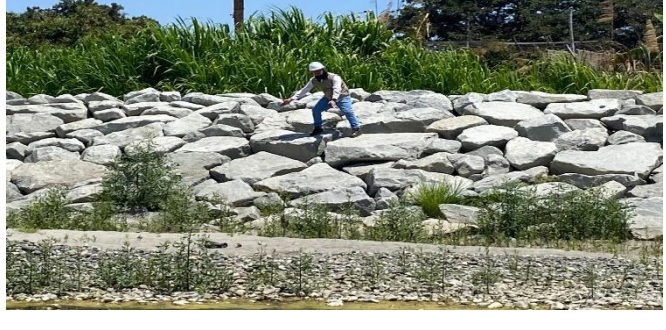
<p>Talud</p>	<p>En esta zona del talud, con 4 metros de altura y una inclinación de 1.5H:1V, se observa una conexión deficiente entre las rocas, reflejada en el espacio entre juntas que oscilan entre 0.17 y 0.32 metros y la variación en el tamaño de las rocas.</p>
<p><b>Progresiva:</b> 0+800 hasta 0+850</p>		<p><b>Condición del enrocado:</b> Bueno <input type="checkbox"/> Regular <input checked="" type="checkbox"/> Malo <input type="checkbox"/></p>
<p>Panel Fotográfico</p>	<p>Partes</p>	<p>Descripción de la falla</p>

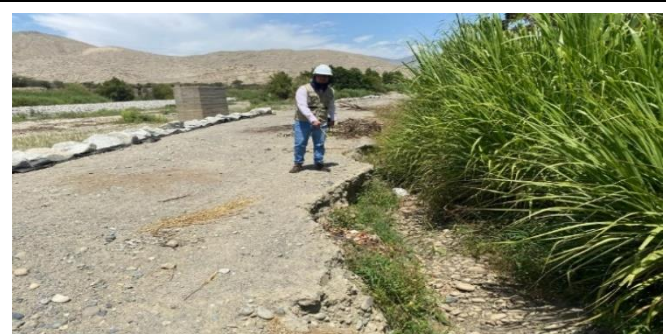
<p>Corona</p>	<p>La medida de la corona en este tramo es de 5.40m, su estado es regular debido a la socavación que se presenta en la parte posterior de la estructura, y los asentamientos de 0,43 m que evidencia la falta de estabilidad en la estructura.</p>

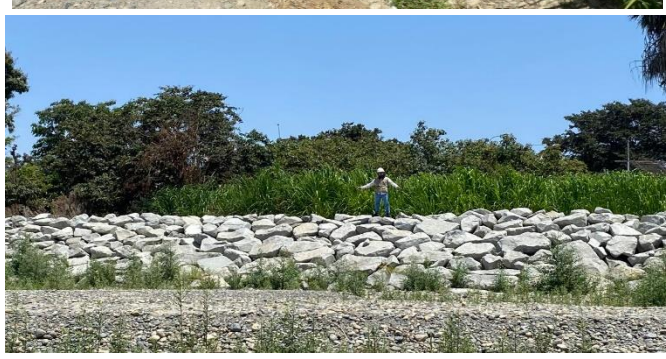
<p>Talud</p>	<p>La estructura del talud en esta área es vulnerable debido a la mala distribución de las rocas y los grandes espacios en medio de las rocas de entre 0,20 y 0,45m. Esto puede generar problemas de estabilidad y aumentar el riesgo de fallas estructurales y erosión.</p>

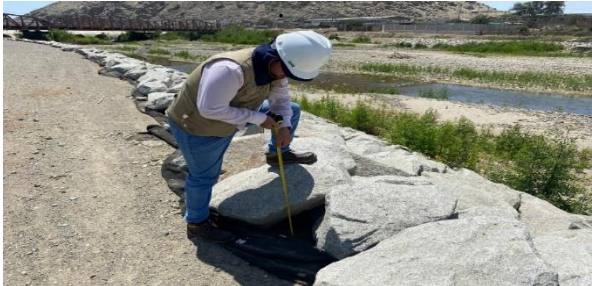
Corona	La inspección reveló que la corona de esta sección tiene un ancho que oscila entre 5.60 y 5.68 m y no cuenta con protección alguna. Además, se detectó un asentamiento en el enrocado que conforma esta sección, el cual está compuesto por rocas de diámetros variables, entre 0.50 y 1 metro.

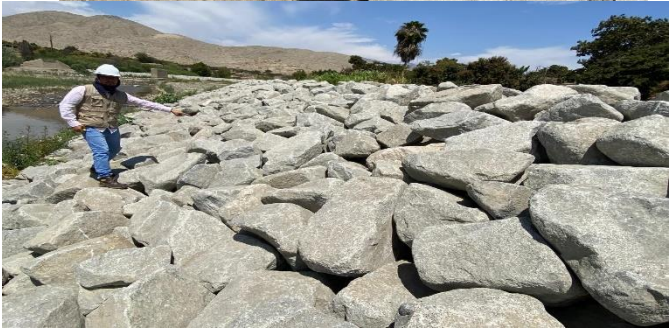
Talud	La inestabilidad del talud y el hundimiento de ciertas partes de la estructura en esta zona se debe a la combinación de rocas de diferentes tamaños y la separación significativa entre ellas. Esto puede provocar problemas graves, como asentamientos y deslizamientos, especialmente con una inclinación de 1.5H:1V y 4 metros de altura.	
<b>Progresiva:</b> 0+900 hasta 0+950		<b>Condición del enrocado:</b> Bueno <input type="checkbox"/> Regular <input checked="" type="checkbox"/> Malo <input type="checkbox"/>

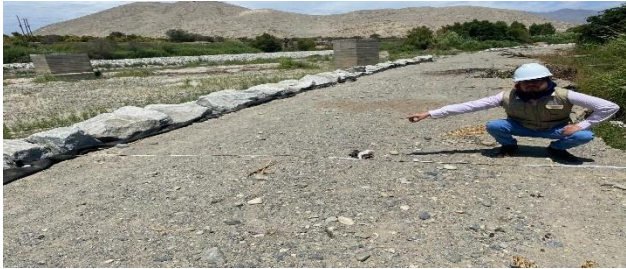
Corona	La corona de esta sección tiene un ancho de 5.66 metros y carece de una protección adecuada.

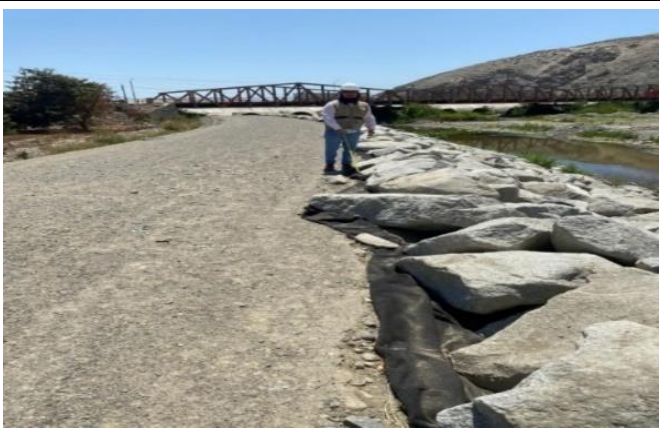
<p>Corona</p>	<p>La corona con un ancho de 5.66 metros, tiene una seguridad deficiente, lo que puede aumentar el riesgo de inestabilidad y daños estructurales.</p>

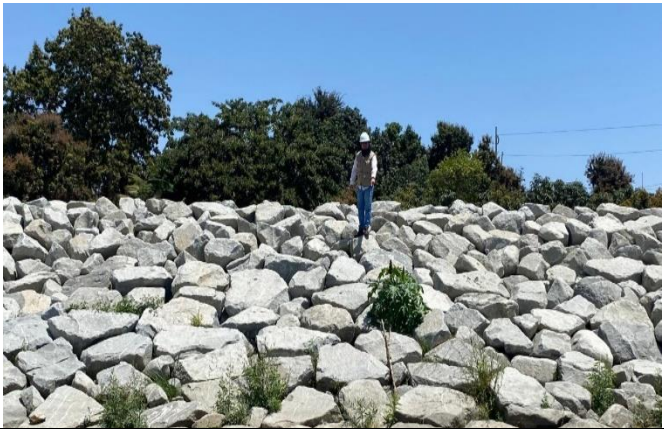
<p>Talud</p>	<p>El talud de 4 metros de altura y una inclinación de 1.5H:1V presenta una distribución de rocas que varía en tamaño, con las más pequeñas en la parte superior 0.50-0.65 m y las más grandes en la parte inferior 0.70 – 0.90 m. Aunque esto podría sugerir una buena distribución de carga, la falta de conexión entre las rocas debido a los grandes espacios 20-30 cm entre ellas puede provocar movimientos y comprometer la estabilidad.</p>
<p><b>Progresiva:</b> 1+000 hasta 1+050</p>		<p><b>Condición del enrocado:</b> Bueno <input type="checkbox"/> Regular <input checked="" type="checkbox"/> Malo <input type="checkbox"/></p>
<p>Panel fotográfico</p>	<p>Partes</p>	<p>Descripción de la falla</p>

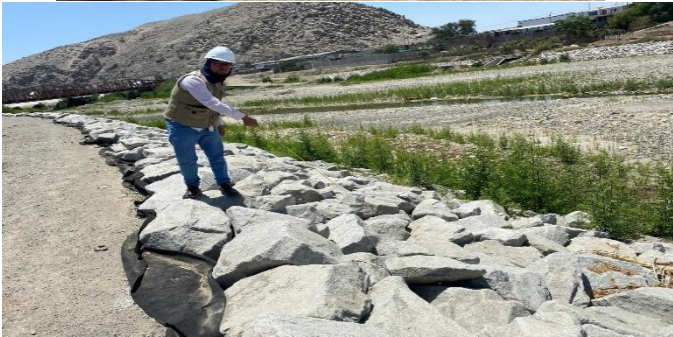
<p>Talud</p>	<p>El talud de 4 metros de altura y una inclinación de 1.5H:1V presenta problemas de estabilidad debido a la erosión y el deterioro de las rocas que varían en tamaño desde 0.40-0.60 metros en la parte superior hasta 0.80-1.20 metros en la parte inferior, lo que, junto al asentamiento encontrado en la corona, están provocando hundimiento en esta parte del tramo.</p>

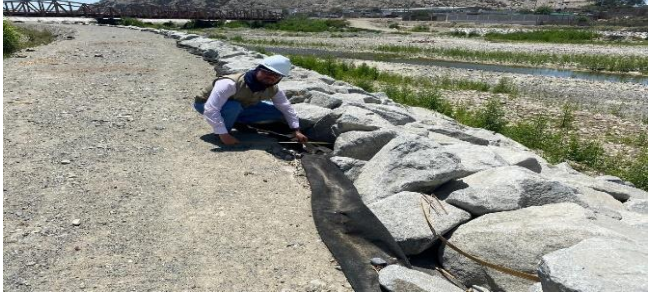
Corona	La corona con un ancho de 5.65 m, se encuentra en estado regular por no presentar ningún tipo de protección, adicionalmente se observaron asentamientos de 0,78 y 0,80m lo que indica la mala estabilidad de la estructura.

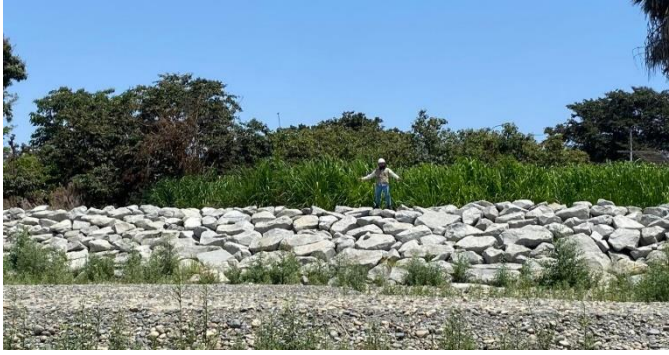
Talud	En esta zona, el talud presenta una altura constante de 4 metros y una inclinación de 1.5H:1V, la distribución de las rocas es irregular, con tamaños más grandes en la parte inferior (0.50-1.20 metros) y más pequeños en la parte superior (0.35-0.50 metros). Además, se observa una separación considerable entre las juntas, lo que indica una conexión deficiente en toda la sección.

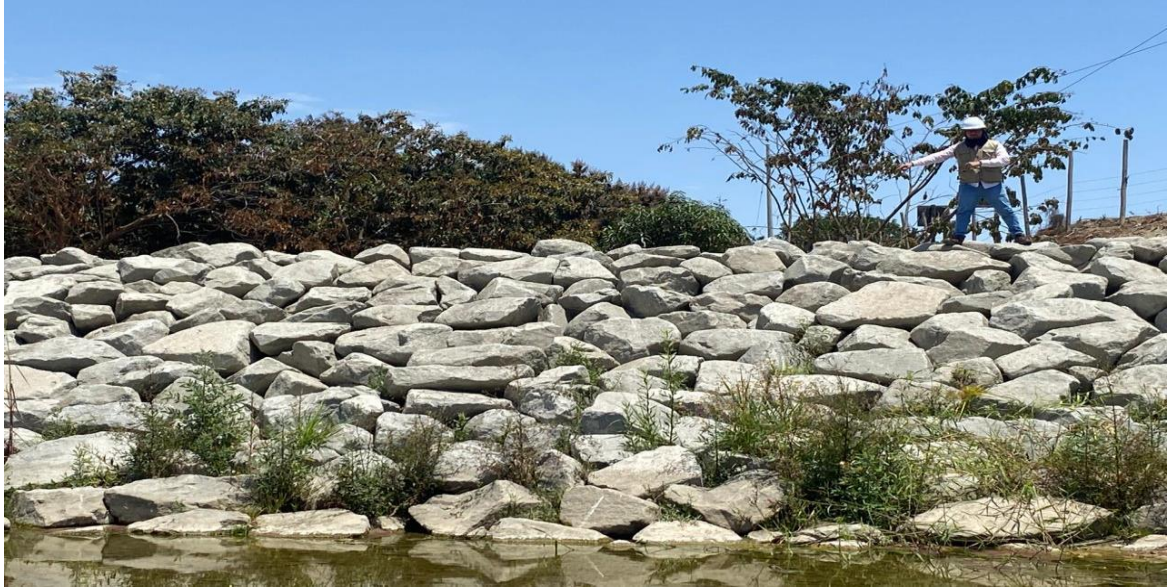
**Descripción:** Se observa el inicio del enrocado de la defensa riberena del rio Nepeña, progresivas 0+600 hasta 1+100, caserío Villa Las Mercedes, distrito de Moro.

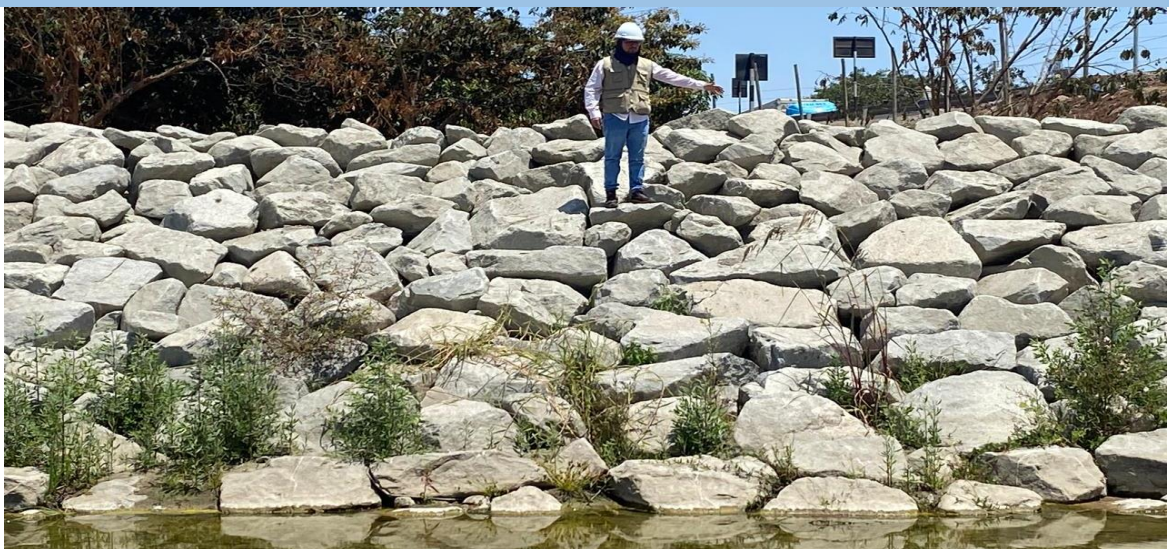
**Descripción:** Se puede observar el talud de la parte inicial del tramo 0+600 de la defensa ribereña, caserío Villa Las Mercedes, el cual presenta mala conexión entre las rocas lo que a generado inestabilidad en la estructura.

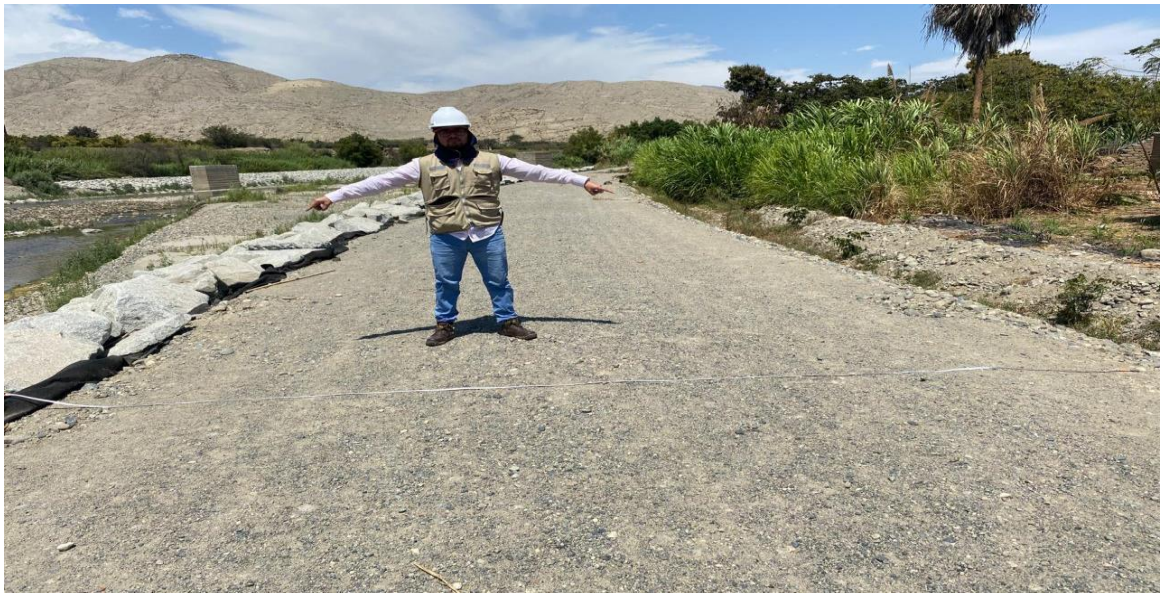
**Descripción:** En la foto, se presenta la corona en la parte inicial de la defensa ribereña, caserío Villa Las Mercedes.

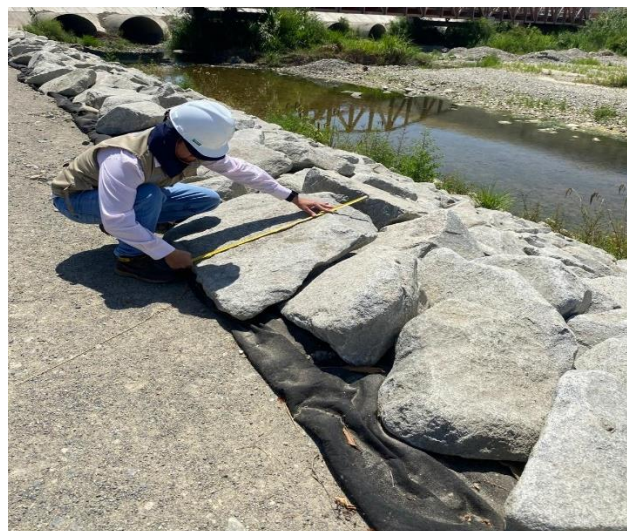
**Foto 04**

**Descripción:** En la fotografía se observa la toma de medidas de las rocas de la parte superior del enrocado en la progresiva 0+610, cuyo diámetro es de 0,30 x 0,47 metros.

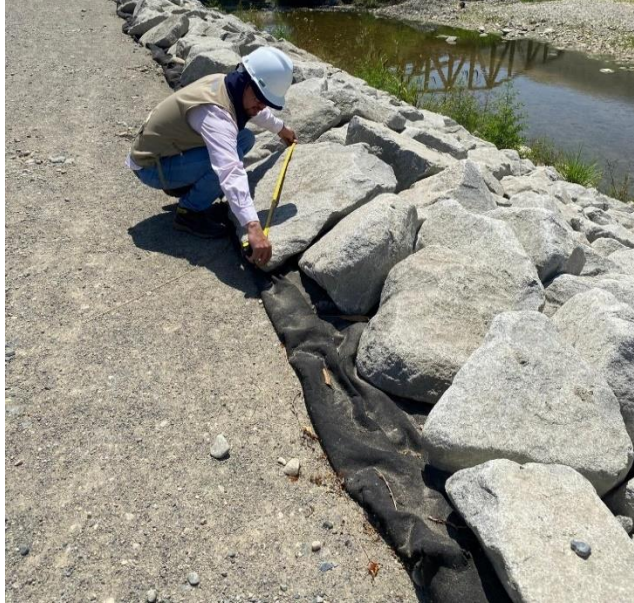
**Foto 05**

**Descripción:** En la fotografía se observa la toma de medidas de las rocas de la parte superior del enrocado en la progresiva 0+620, donde su diámetro es de 0,25 x 0,48 metros.

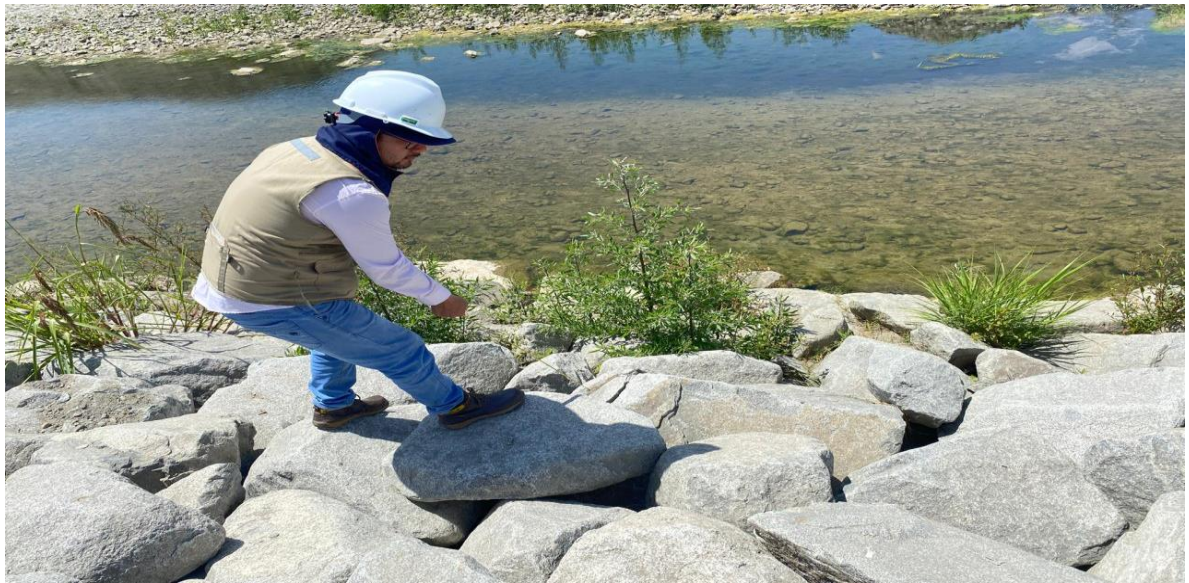
**Descripción:** En la progresiva 0+670 se observa el empozamiento de agua en la caja de uña, y la vegetación que está sobresaliendo por la parte interna del enrocado, lo cual se puede demostrar que el geotextil está sufriendo daños.

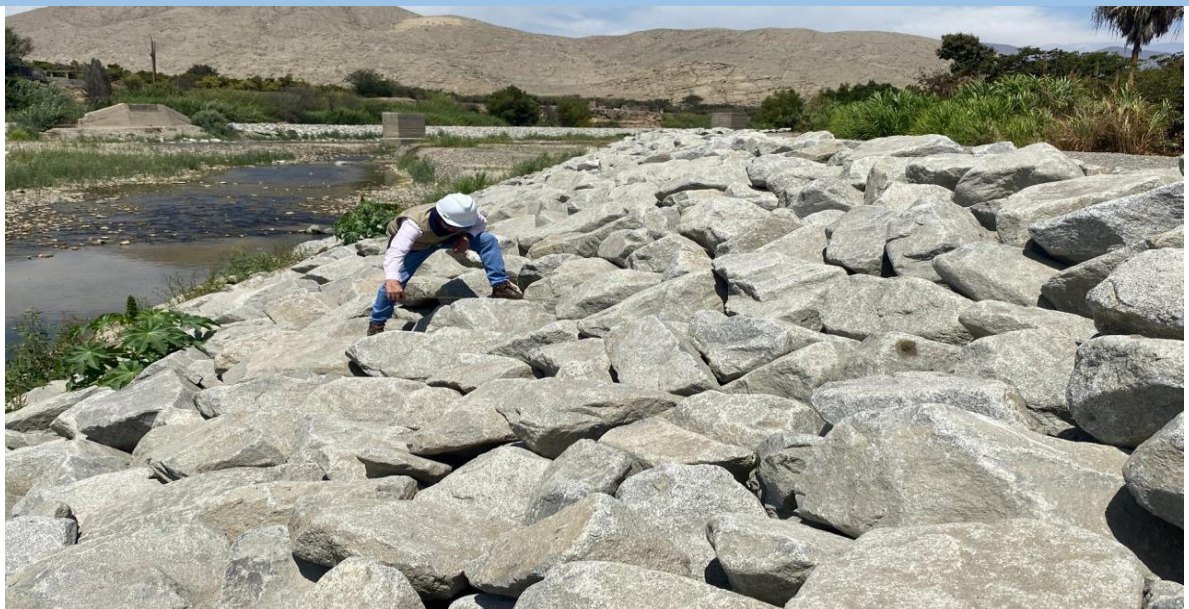
**Descripción:** En la fotografía se observa la toma de medidas de los espaciamientos que se encontró entre las rocas, con medidas de 0,25 metros.
