**EVALUACIÓN DEL ENROCADO, PARA MEJORAR LA DEFENSA RIBEREÑA MARGEN  
IZQUIERDO DEL RÍO NEPEÑA, EN EL CASERÍO VILLA LAS MERCEDES ENTRE LAS  
PROGRESIVAS 0+600 HASTA 1+100, DISTRITO DE MORO, PROVINCIA DE SANTA,  
REGIÓN DE ÁNCASH-2025**

**TESIS PARA OPTAR EL TÍTULO PROFESIONAL DE INGENIERO CIVIL**

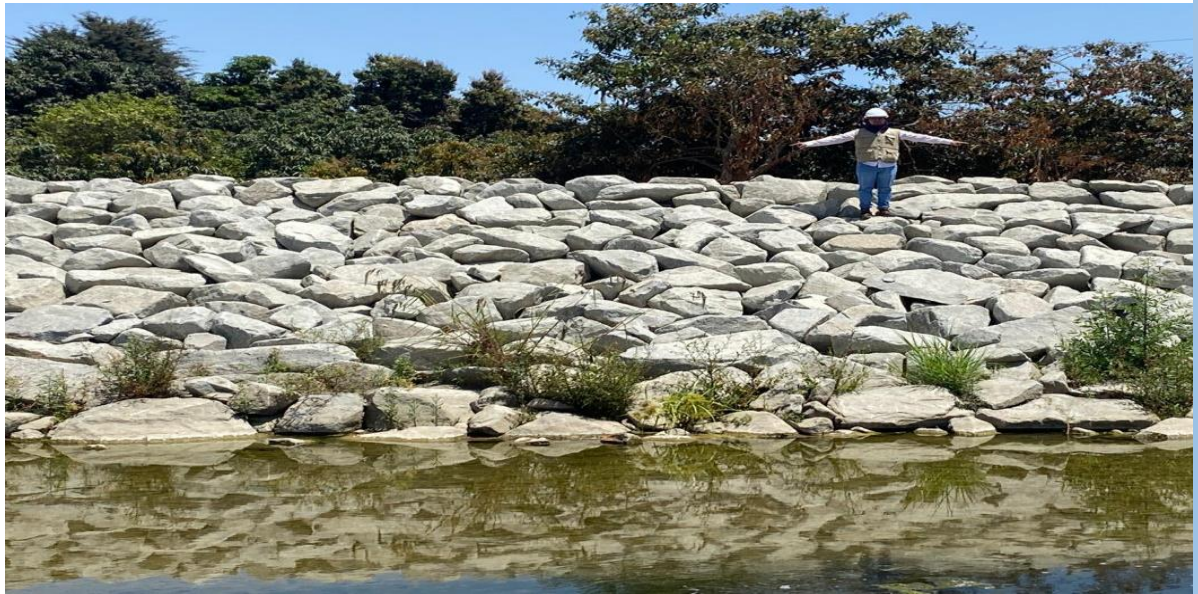
**Descripción:** En la imagen se observa parte del talud en la progresiva 0+690, la cual se puede apreciar una mala conexión de rocas, y en empozamiento en la parte de la base del enrocado generando inestabilidad en la estructura,

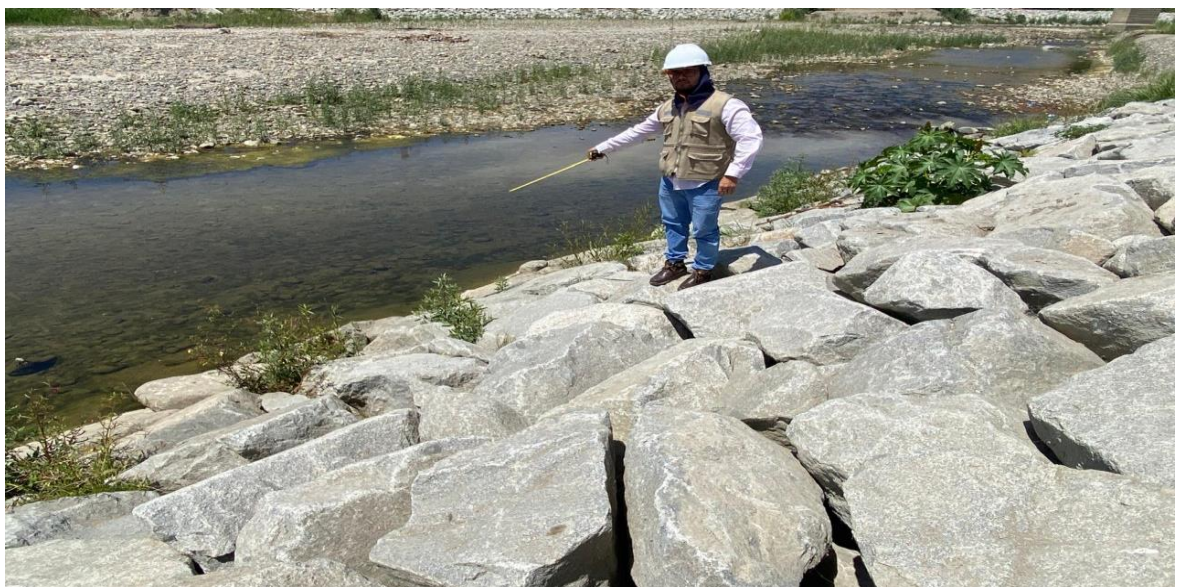
**Descripción:** En la fotografía se observa la parte baja del enrocado, donde en la progresiva 0+700 sigue presentando empozamiento de agua.

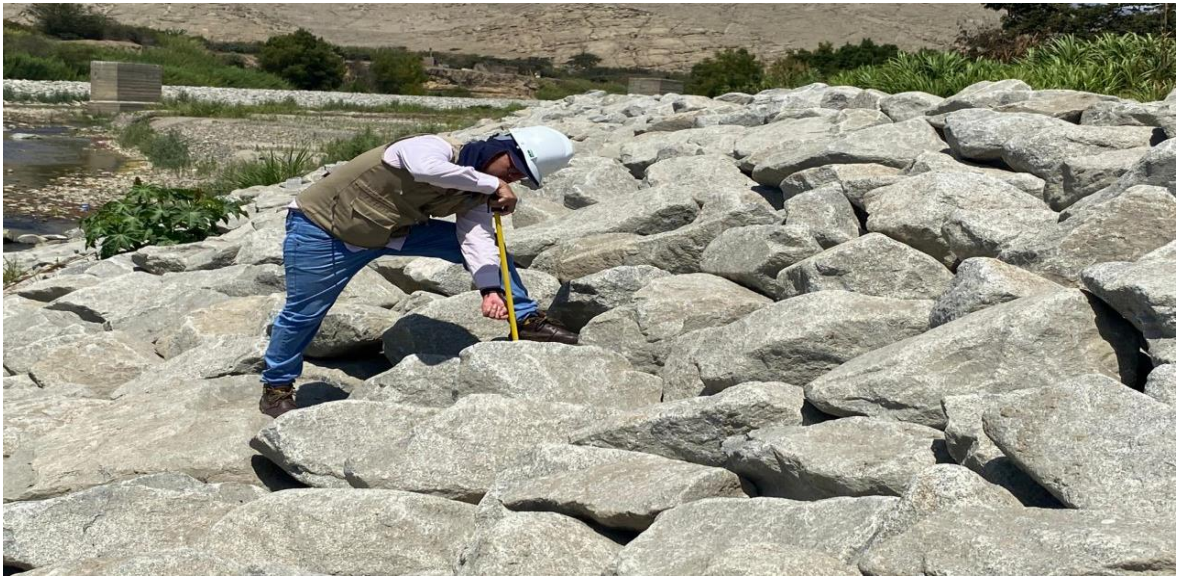
**Descripción:** La toma fotográfica muestra el proceso de medición en la progresiva 0+710, donde las rocas del enrocado tienen diámetros que varían entre 0,60 y 0,70 metros.

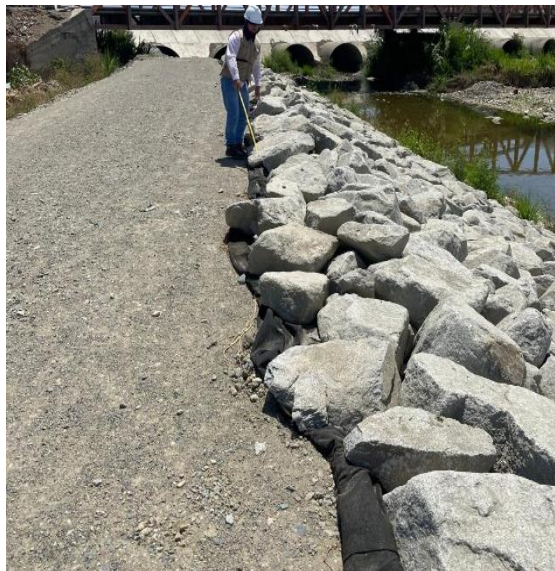
**Foto 12**

**Descripción:** En la toma fotográfica se observa asentamiento en el enrocado debido a la socavación de la parte inferior de la estructura, en la progresiva 0+750.

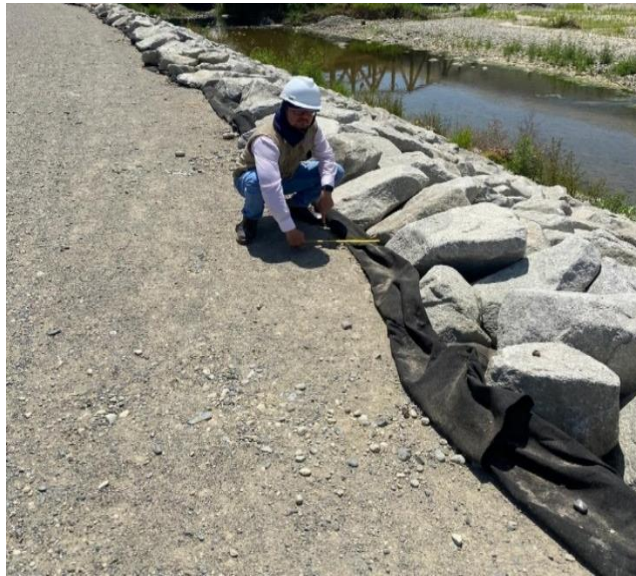
**Foto 13**

**Descripción:** Toma de medida del asentamiento del enrocado, cuyas medidas varían entre 0,20 y 0,35m

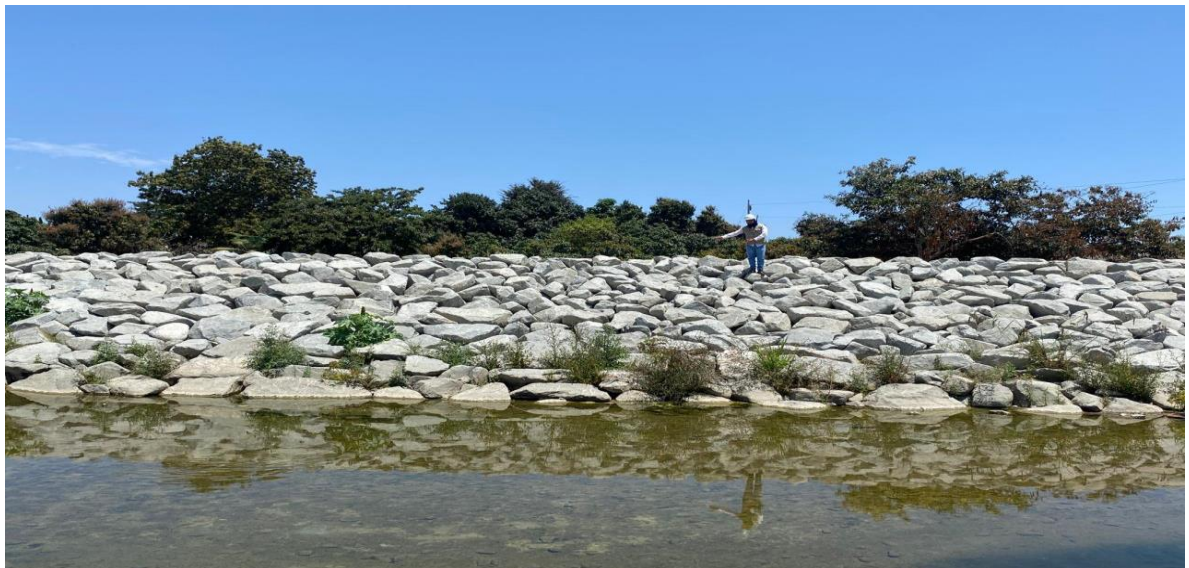
**Descripción:** Toma fotográfica panorámica en la progresiva 0.800, donde se sigue evidenciando la inestabilidad del enrocado, debido a la mala conexión entre rocas y empozamiento en la caja de uña.

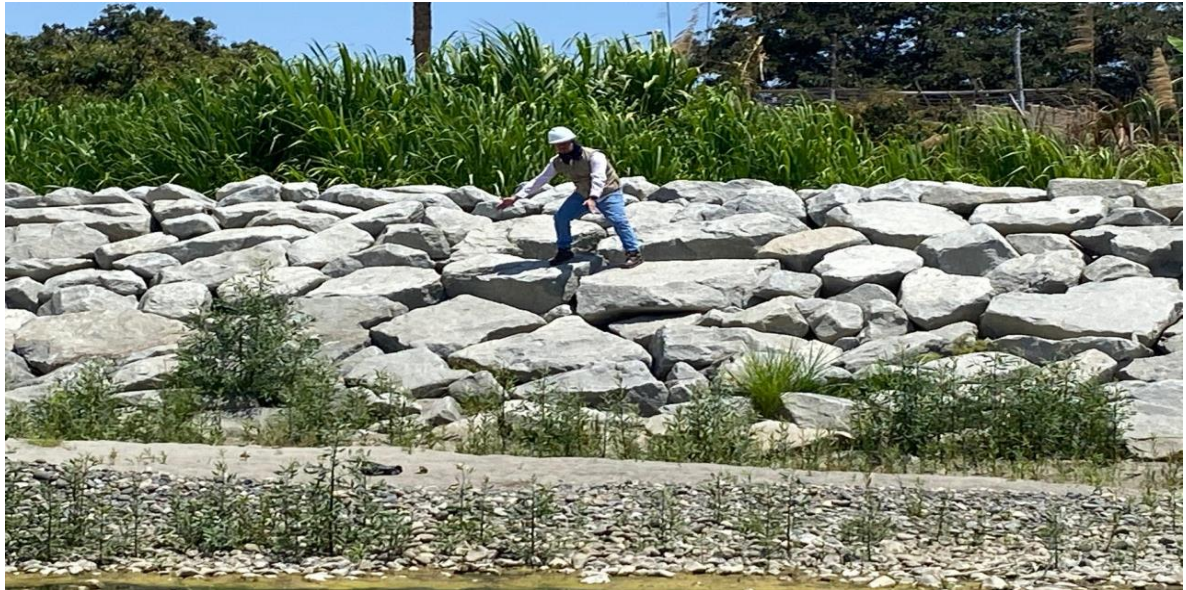
**Descripción:** En la progresiva 0+810, se observa una falta de cohesión entre las rocas del talud, lo que genera un riesgo de inestabilidad estructural.

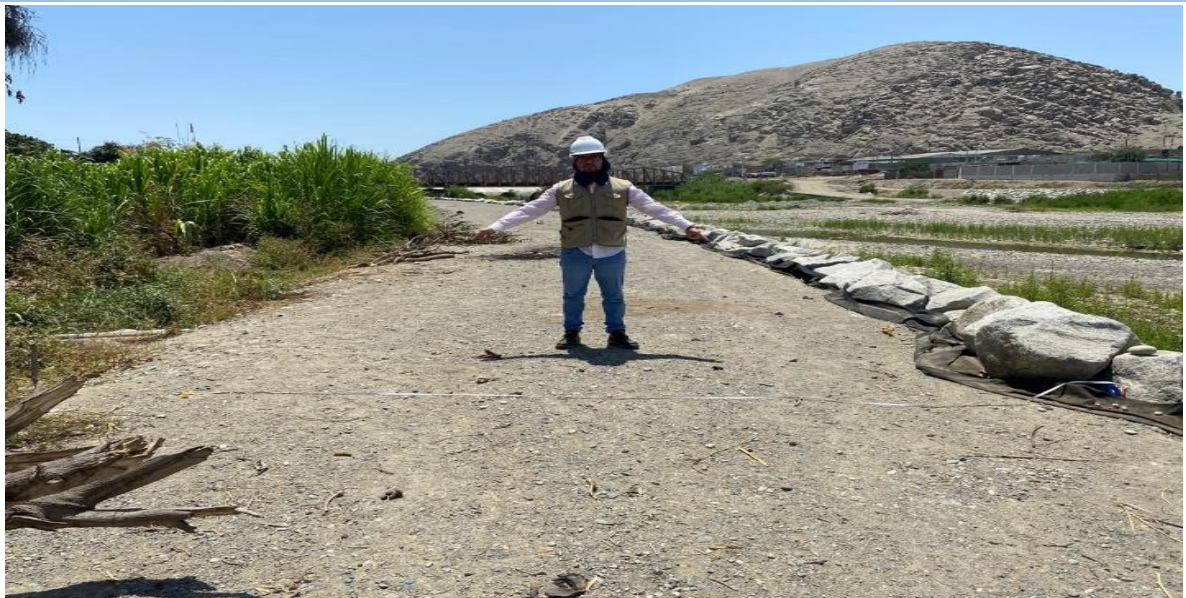
**Descripción:** En la toma fotográfica se observa la parte de la corona, con un ancho de 5.65 metros en la progresiva 0+850 del caserío Valle Las Mercedes

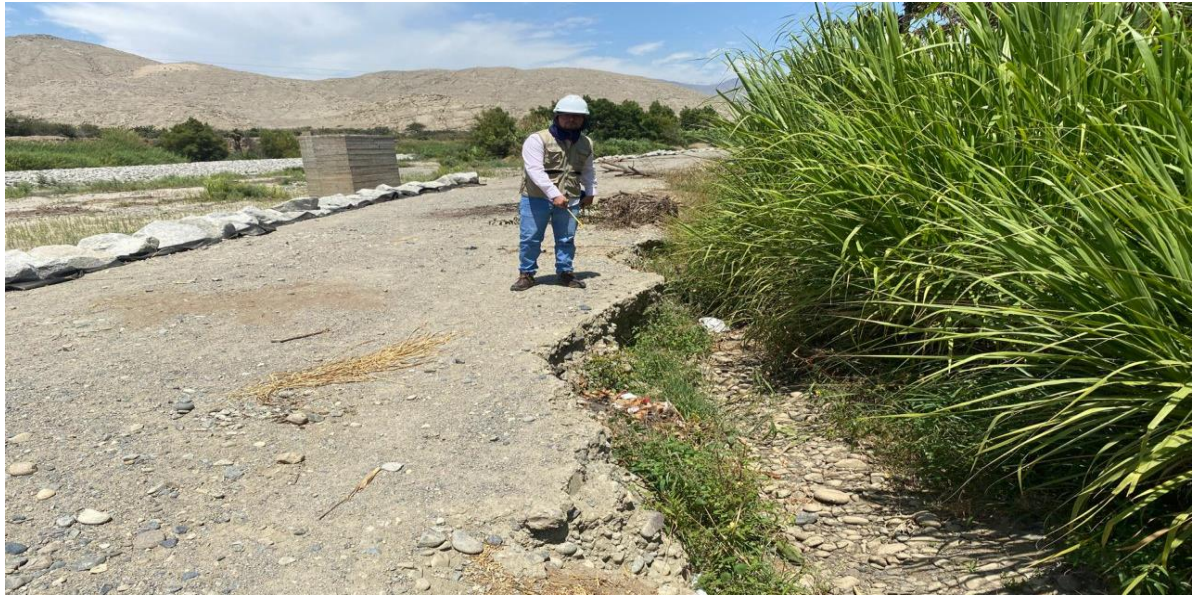
**Descripción:** La fotografía muestra socavación en la parte izquierda de la corona, en la progresiva, 0+820

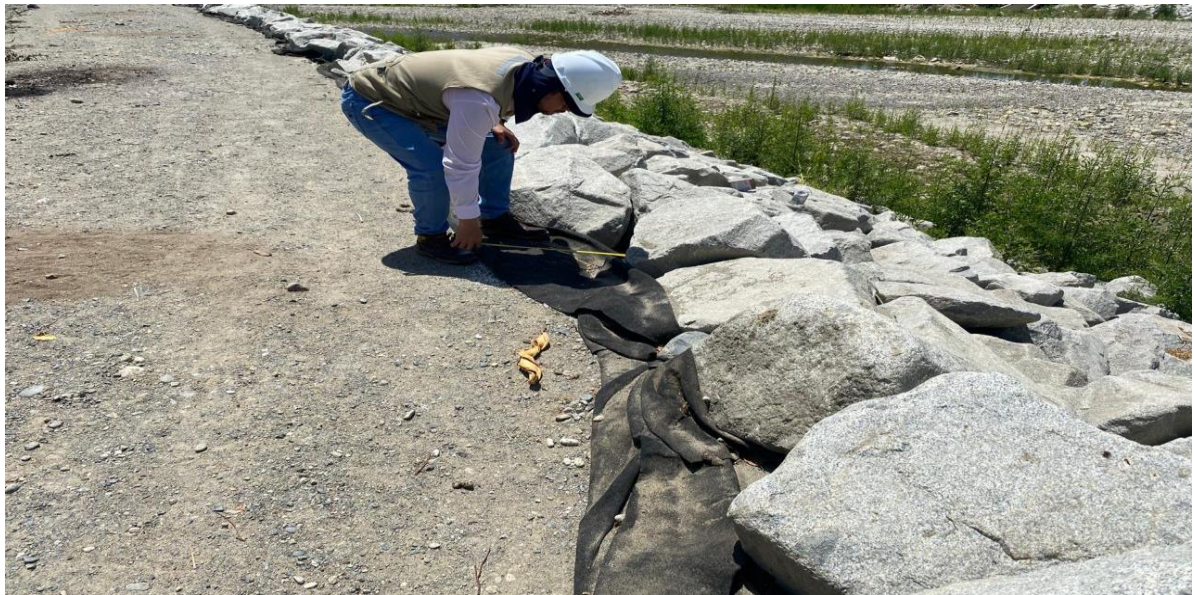
**Descripción:** En la fotografía se muestra la toma de medida del asentamiento originado por la socavación en la base del enrocado, con una medida de 0,60 m.

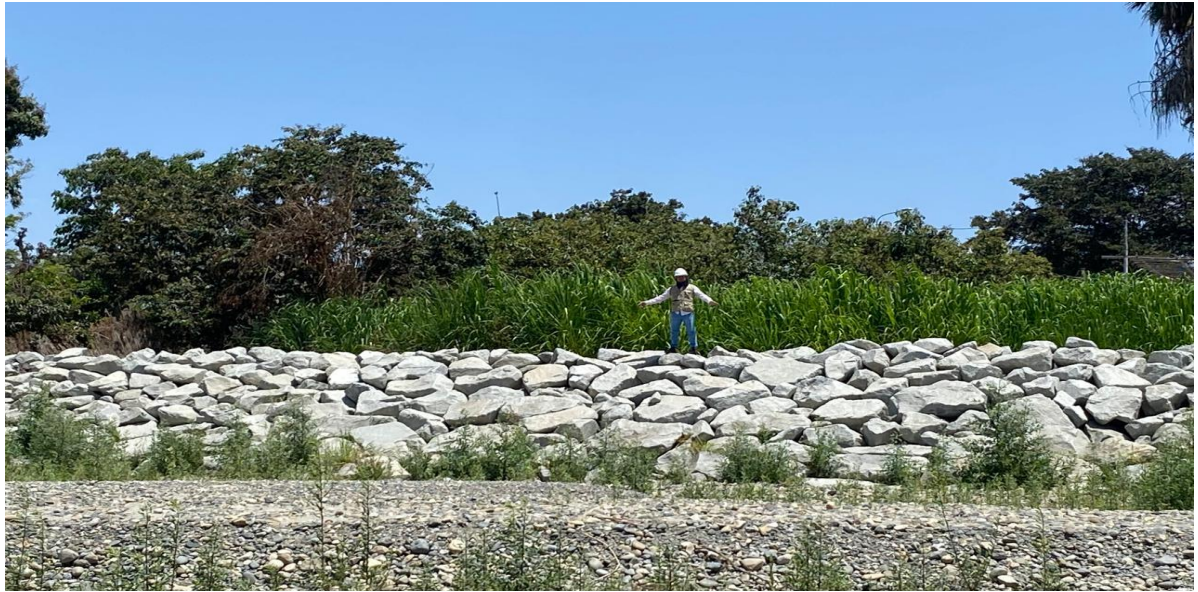
**Descripción:** Fotografía panorámica, del enrocado donde se evidencia inestabilidad en todo el tramo y la mala conexión entre las rocas, en la progresiva 0+840

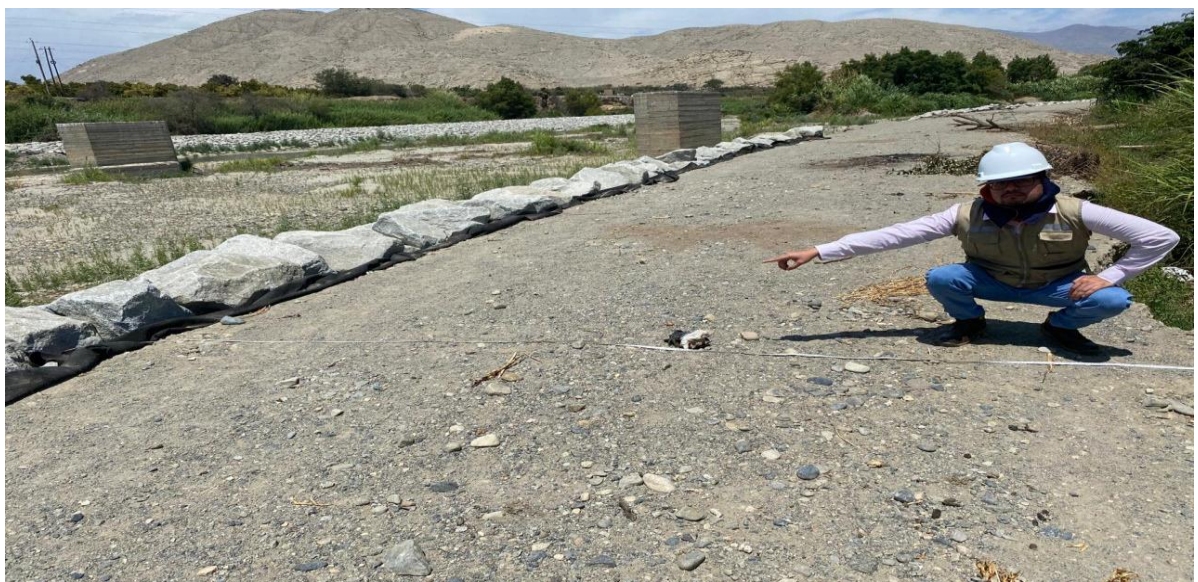
**Descripción:** Toma fotográfica de la toma de medida de la corona en la progresiva 0+860, de un ancho de 5.80 m.

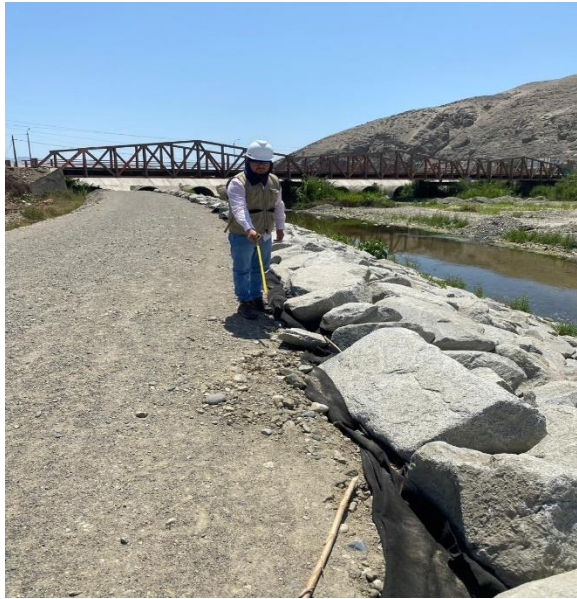
**Foto 21**

**Descripción:** En la fotografía se observa una roca de gran magnitud en la corona de medidas 0,50 x 1.10m, socavación en la corona y asentamiento de 0,45m.

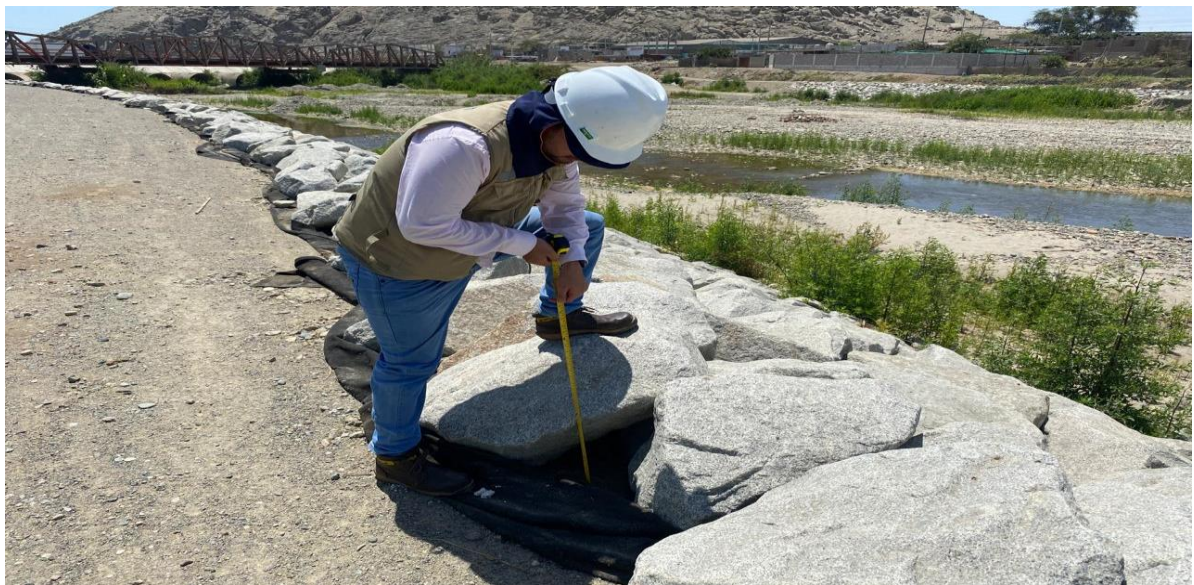
**Descripción:** Toma de medidas en la progresiva 0+880, del espesor de las rocas en la parte superior del enrocado

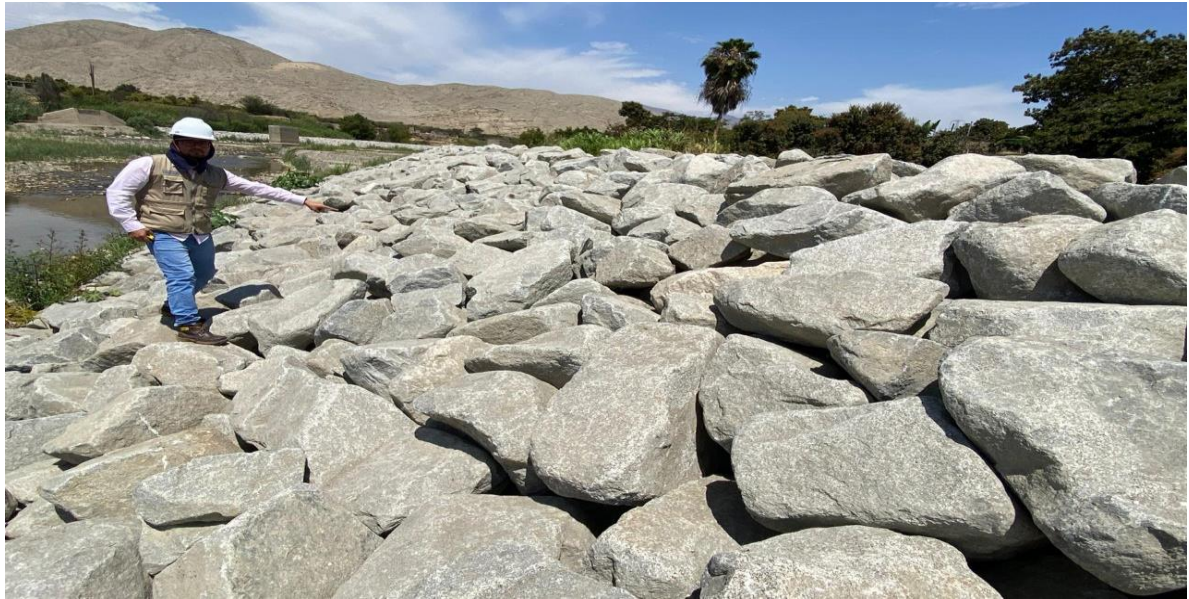
**Descripción:** La fotografía muestra un tramo del talud en la progresiva 0+890, donde se aprecia una deficiente conexión entre las rocas, lo que provoca inestabilidad estructural.

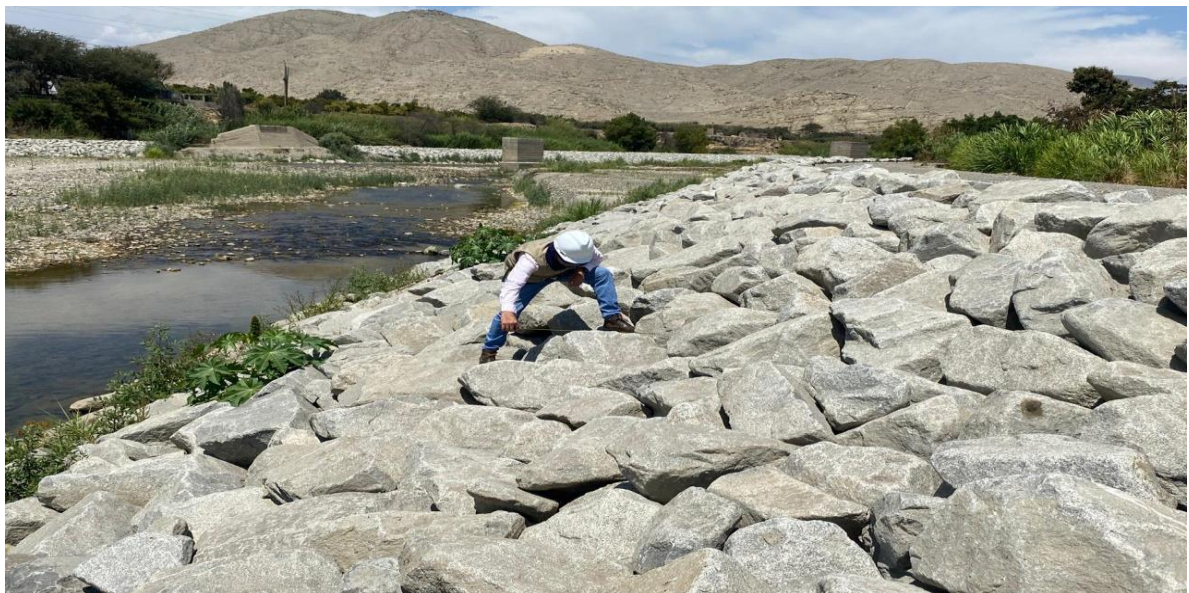
**Descripción:** Se observa la medición del enrocado en la progresiva 0+900, con rocas que tienen tamaños comprendidos entre 0,50 y 0,80 metros.

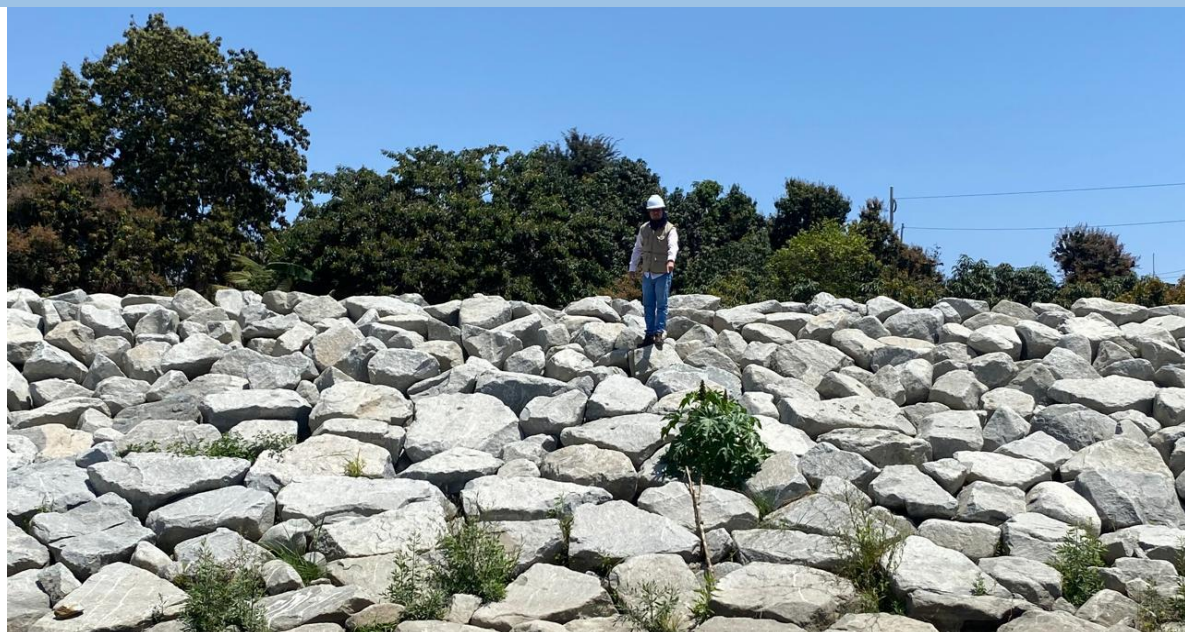
**Descripción:** En el tramo 0+940 se puede observar crecimiento de vegetación en el talud, y la falta de conexión entre el enrocado.

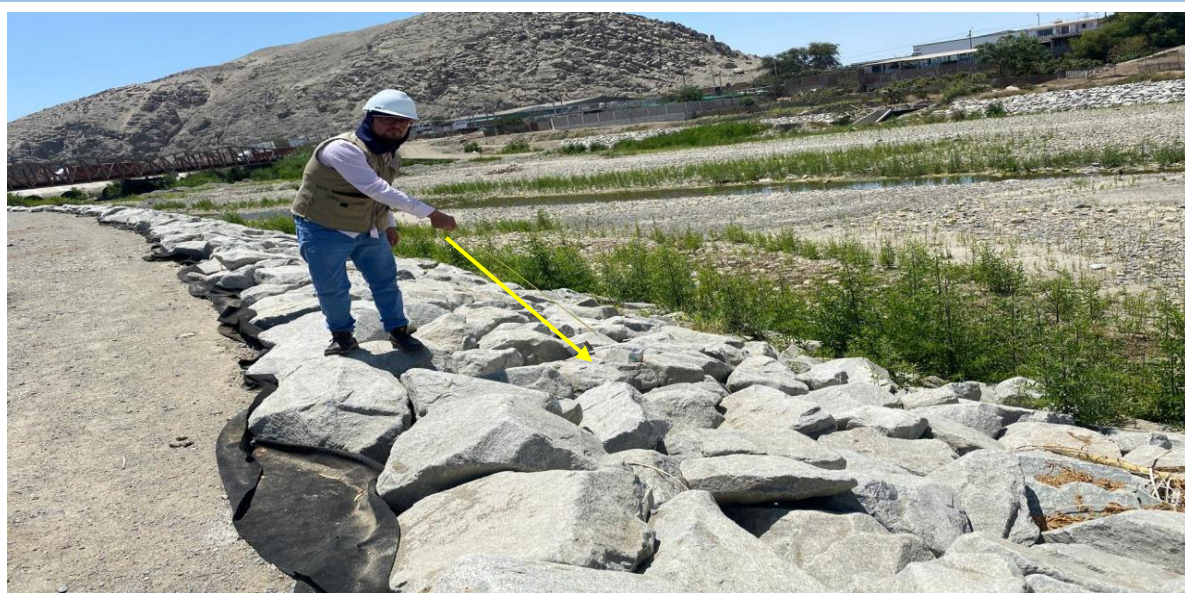
**Descripción:** En la toma fotográfica se observa hundimiento en el talud, debido a la falla de inestabilidad del enrocado.

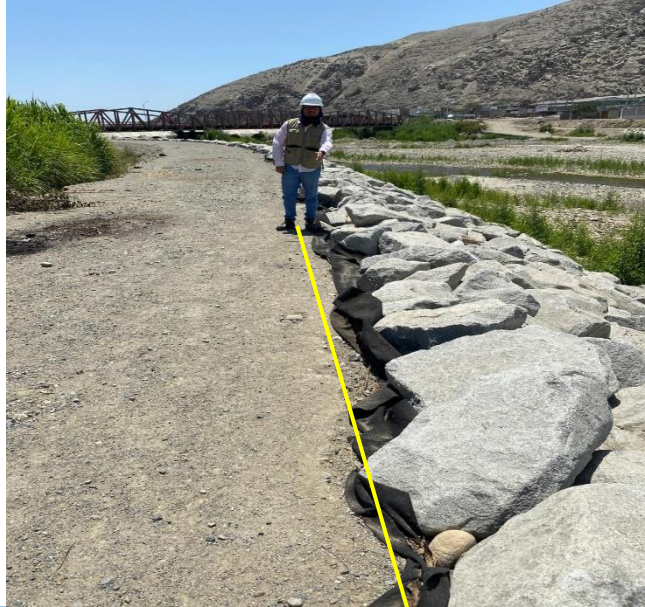
**Foto 27**

**Descripción:** En la progresiva 0+960 se observa asentamiento en la corona de 0,25 a 0,35 metros.

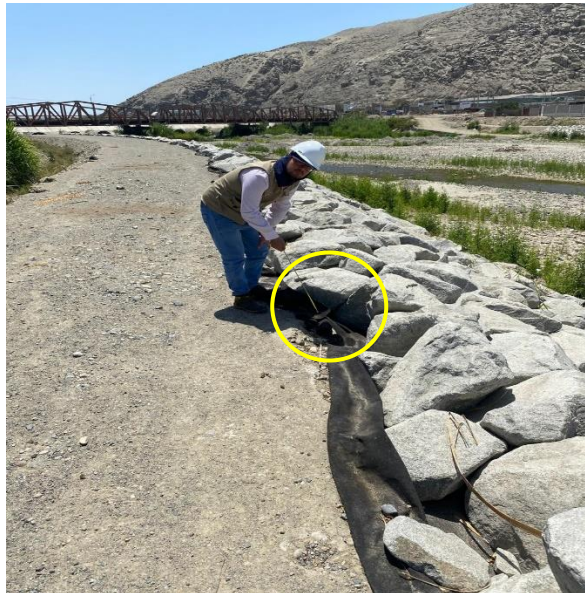
**Foto 28**

**Descripción:** En la fotografía se muestra hundimiento en la parte de la corona de aproximadamente 0,80 m, provocado por el desplazamiento de rocas, debido a la mala conexión del enrocado.

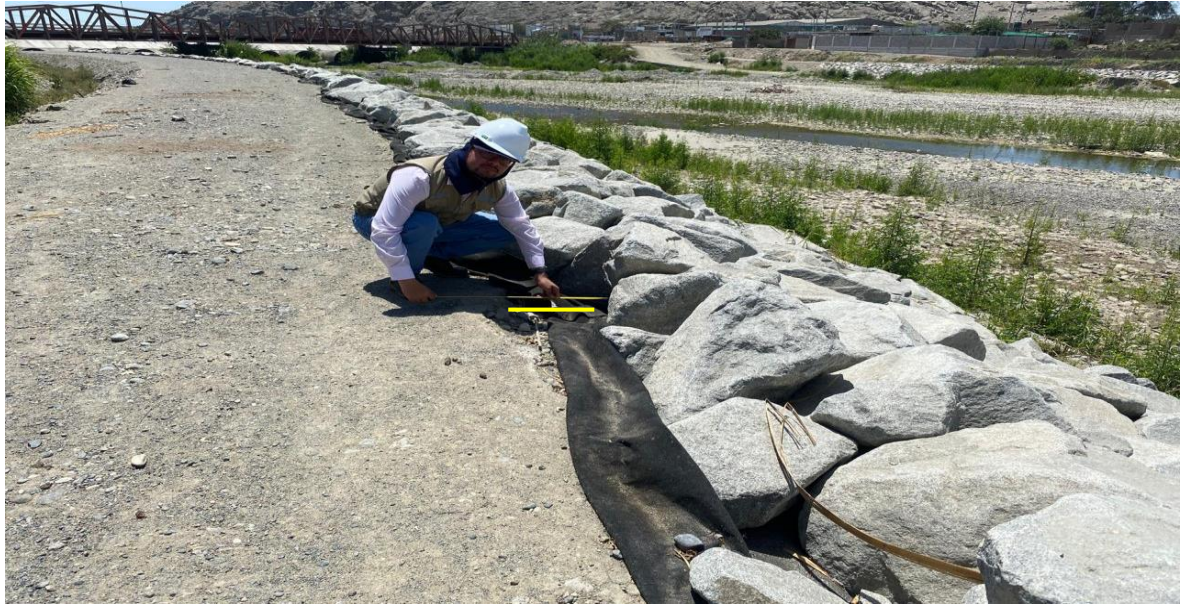
**Descripción:** En la fotografía se observa la toma de medida del asentamiento, que ha provocado el hundimiento en la parte de la corona, de 0,73m, en la progresiva 1+000.

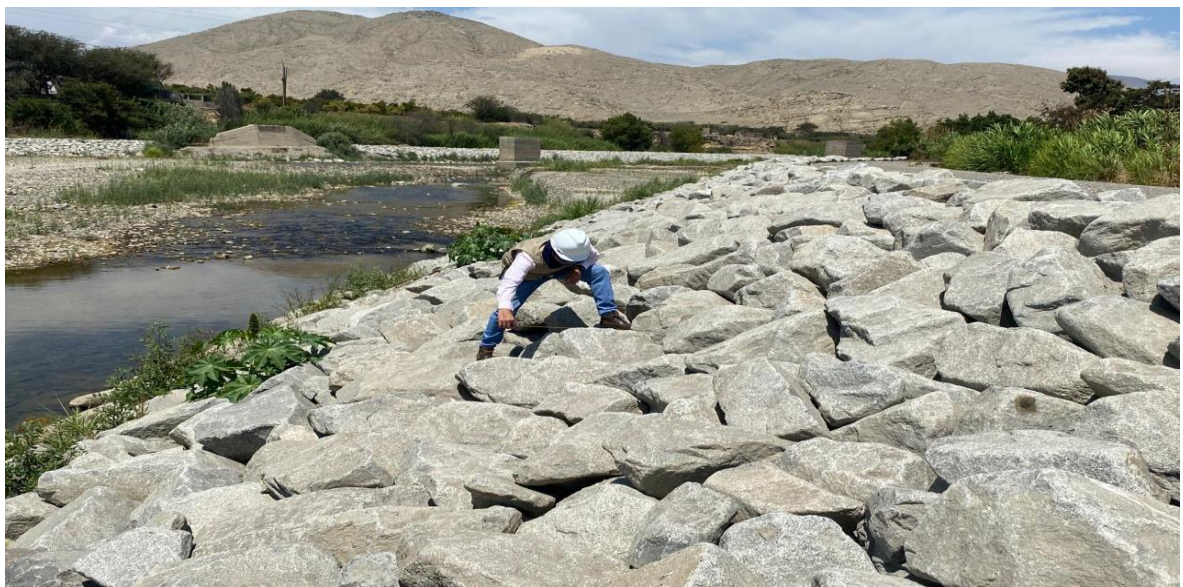
**Descripción:** En la progresiva 1+010, se registraron medidas de rocas en el enrocado, con tamaños que oscilan entre 0,70 y 0,80 metros de diámetro.

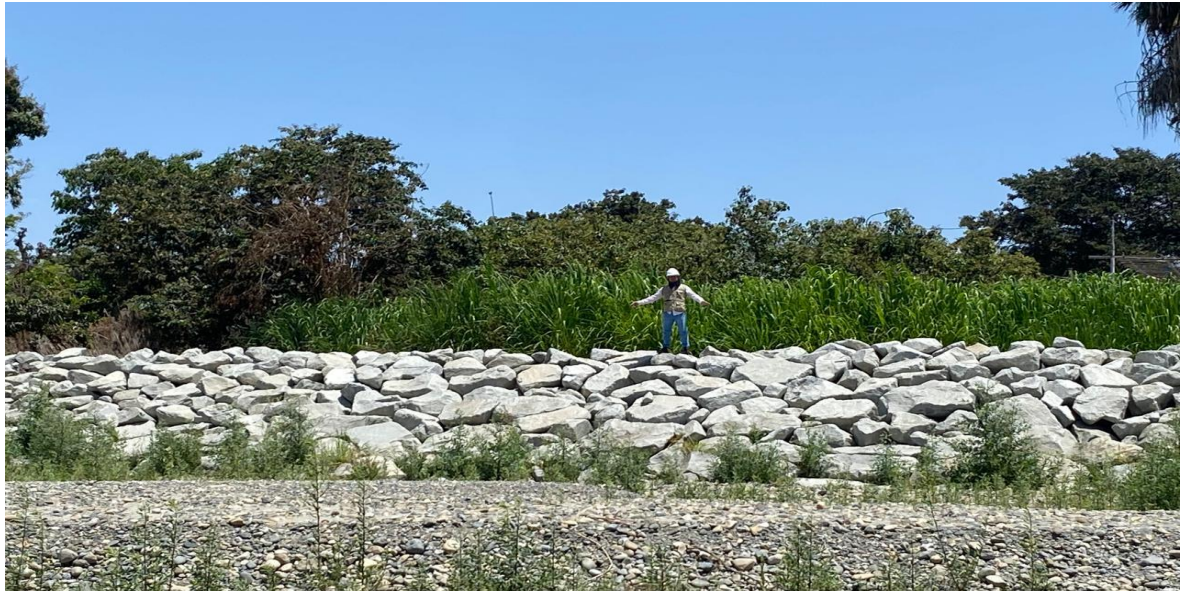
**Descripción:** Toma fotográfica panorámica de la progresiva 0+950 hasta 1+000, donde se observa la inestabilidad del enrocado.

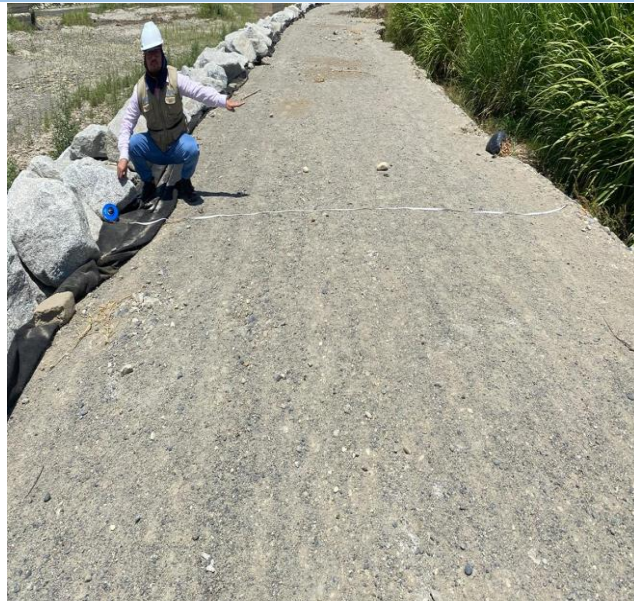
**Foto 32**

**Descripción:** En la fotografía se observa la medición de la corona que cuenta con 5.30 metros.

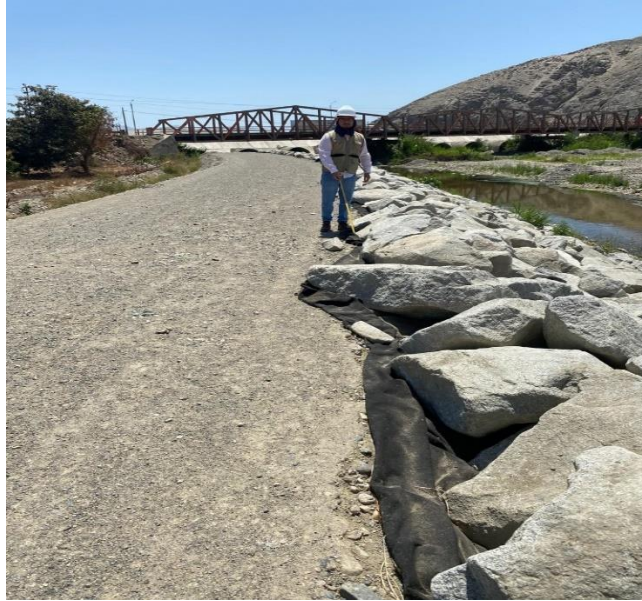
**Foto 33**

**Descripción:** En la progresiva 1+040 la parte superior del enrocado presenta rocas erosionadas, con asentamiento de 0,45m.

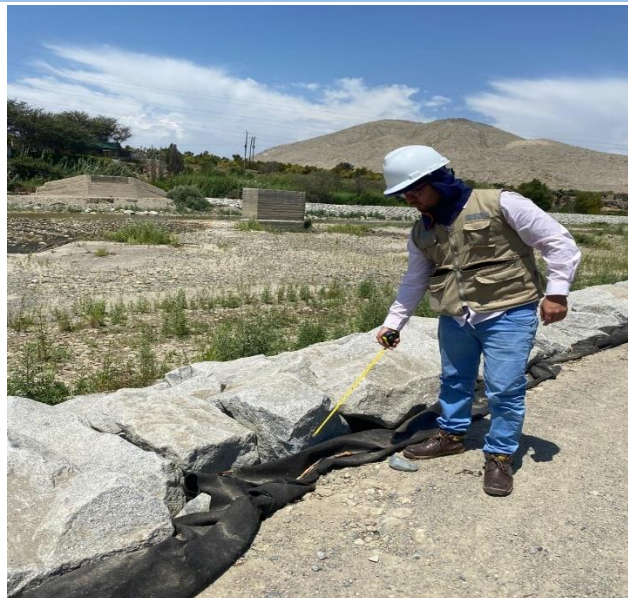
**Foto 34**

**Descripción:** En la progresiva 1+050 se visualiza asentamiento en la parte de la corona, con una medida de 0,35m, a causa de la mala colocación de rocas en el tramo.

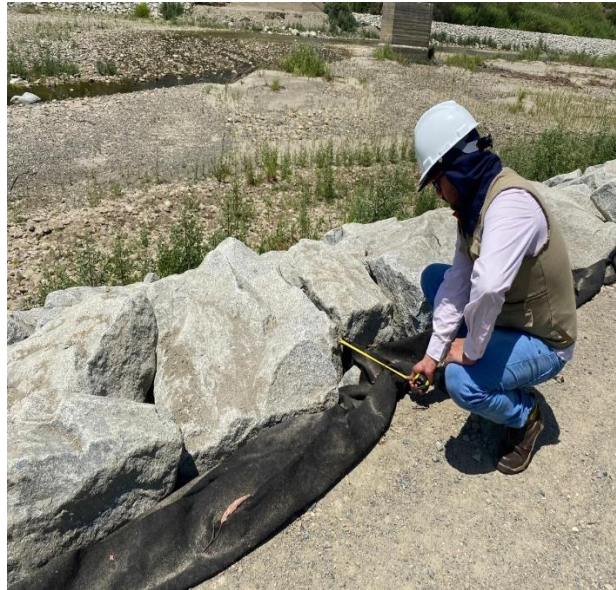
**Foto 35**

**Descripción:** Fotografía de la toma de medidas del sentamiento que se sigue presentando en el tramo 1+070, con una medida de 0,45m

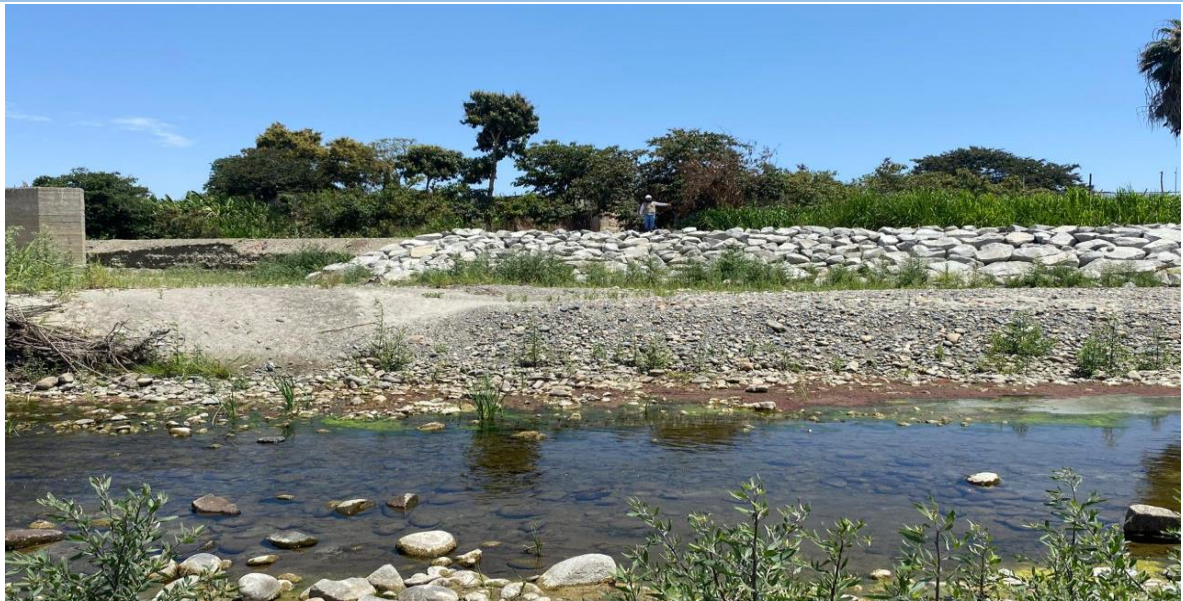
**Descripción:** Fotografía panorámica, del último tramo 1+100 del enrocado, en el caserío Villa Las Mercedes.

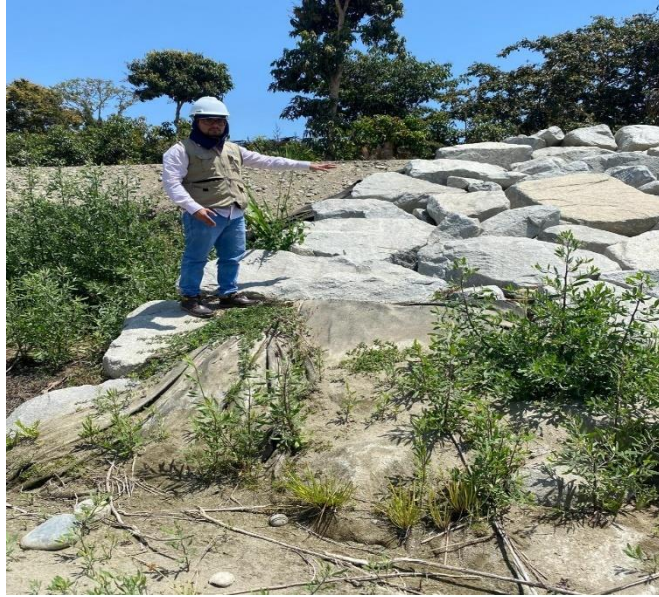
**Foto 37**

**Descripción:** Parte final del enrocado, en la progresiva 1+100 se evidencia que, hasta la última parte del tramo, el enrocado sigue presentando inestabilidad y mala conexión entre las rocas.

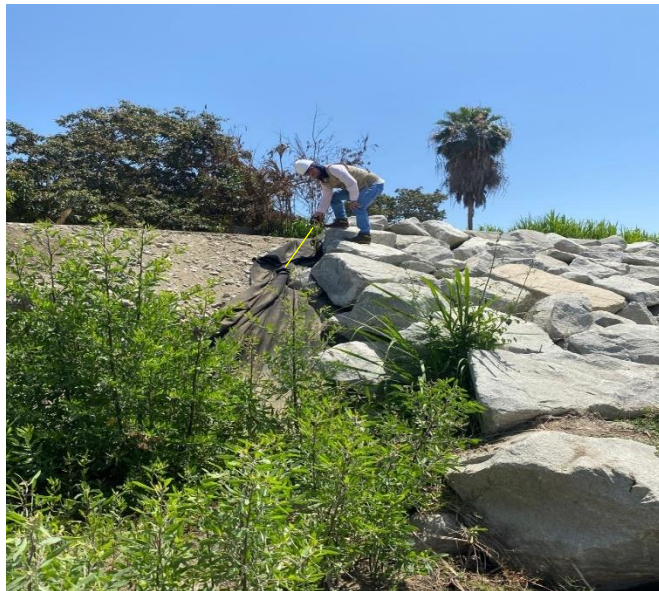
**Foto 38**

**Descripción:** Fotografía de la toma de medida del espesor del enrocado en la parte superior, cuyo tamaño es de 0.50m

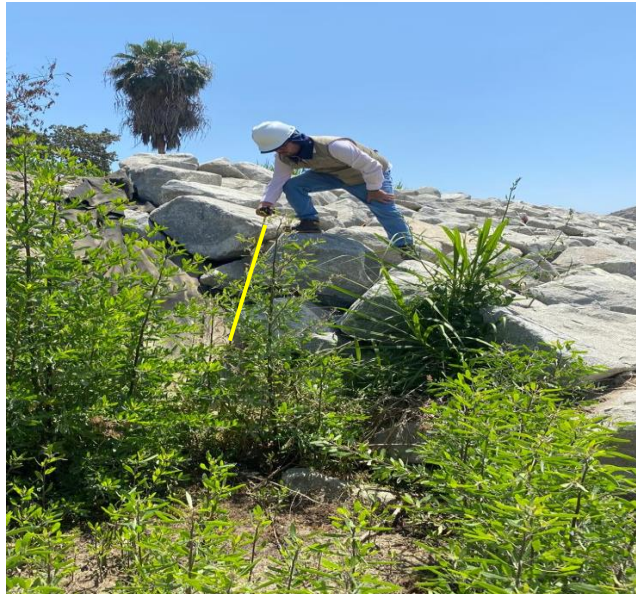
**Foto 39**

**Descripción:** Fotografía de la toma de medida del espesor del enrocado en la parte media, cuyo tamaño es de 0.90m.

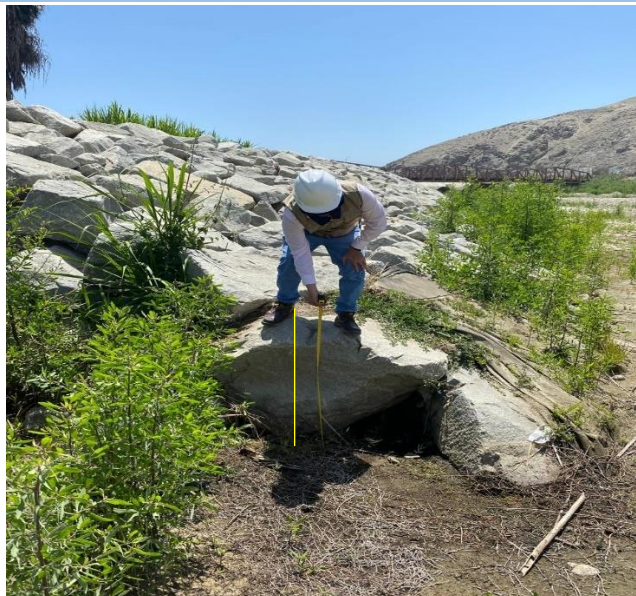
**Foto 40**

**Descripción:** Fotografía de la toma de medida del espesor del enrocado en la parte final, cuyo tamaño es de 1.10m.

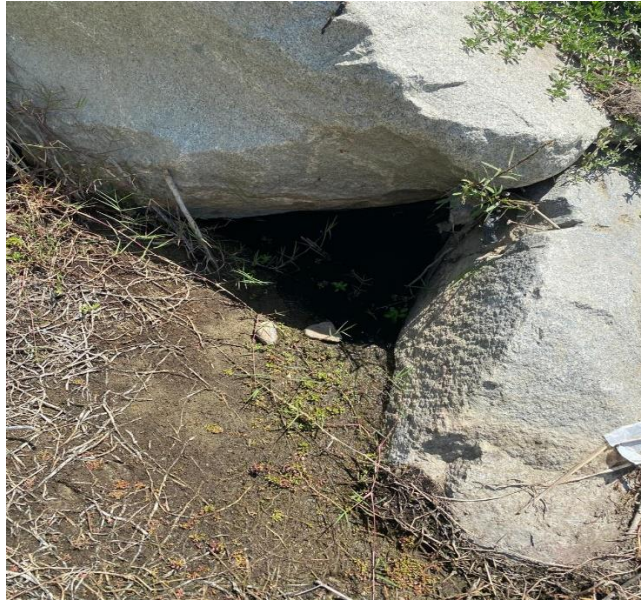
**Descripción:** Fotografía que muestra la infiltración de agua entre las rocas en la base del enrocado, progresiva 1+100.

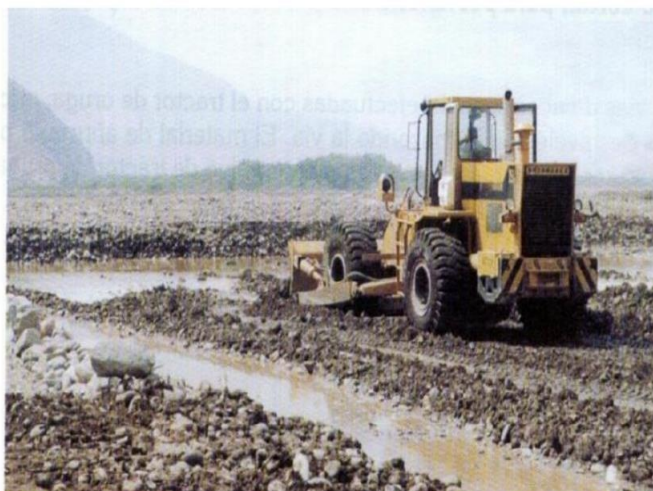
Foto N°3- Preparación de vía de acceso

El trabajo consiste en desviar los brazos del rio existentes que obstaculizan las obras siguientes: preparación de vías de acceso tanto de cantera de rio, foto N°3, como para limpieza de material flotante (tronquería) acarreado por el rio y depositado en la zona de trabajo. Se considera también dentro de este acápite la preparación de via paralela a la uña de estabilidad para efectuar el vaciado del material pesado, ya que efectuarlo por la plataforma no es bien distribuido en la superficie que tenga que ocuparlo o si es colocado facilite esta operación.

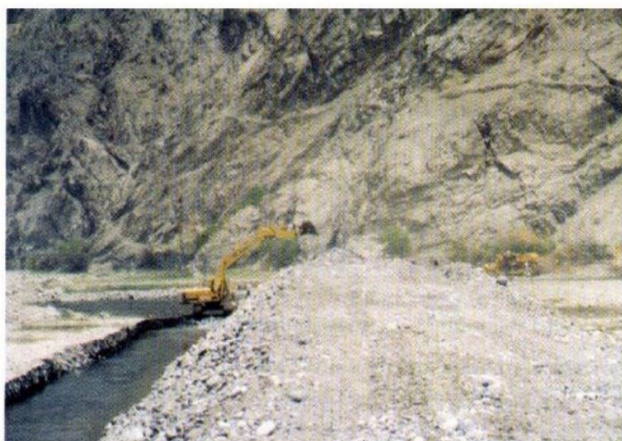
Foto N°4. Tractor iniciando armado de terraplén

Con el empleo del tractor de oruga se procede a efectuar la acumulación del material de río en forma transversal al cuerpo del dique, teniendo cuidado que esta acumulación se efectúe del cauce del río hacia la cara húmeda y no de la cara seca o terreno de cultivo hacia el dique, lo que propiciaría un mayor escurrimiento de agua en época de avenidas, originando asentamientos del terraplén con riesgo de ser erosionados (figura N°20). Se verificara las dimensiones y taludes del terraplén. Por lo general esta acumulación de material de río incluye parte del material que corresponde a la excavación de la uña.

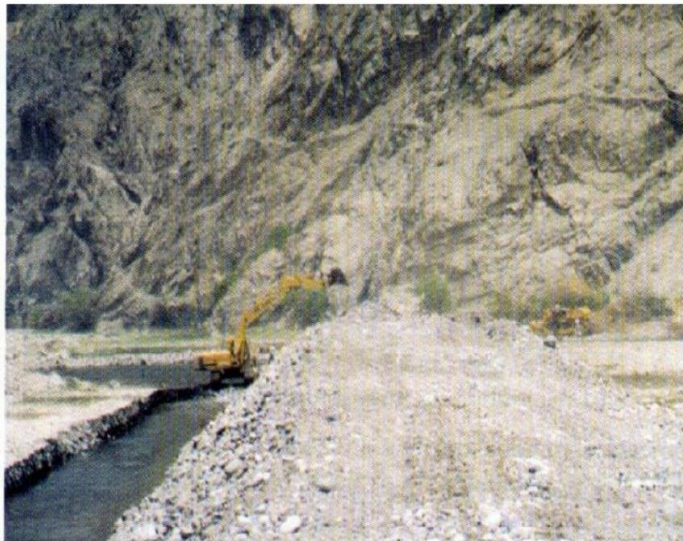
Foto N°5. Excavadora culminando la apertura de la uña de estabilidad

Con el empleo del tractor de oruga en la fase de armado de plataformas se cortó parte del material que corresponde a la excavación de la uña, esto en forma transversal. El acabado de excavación se efectuará con el empleo de la excavadora, la cual operará por vía paralela y longitudinal al trazo de la uña; el material excavado será depositado en el terraplén formado parte de este. Se tendrá cuidado que el ancho del fondo de la uña es desde el pie del talud de la cara húmeda del terraplén, y el ancho superior, del piso de río al talud del terraplén; de no efectuarlo así, al colocar la roca en la cara húmeda esta será inestable, así como el conjunto del dique.

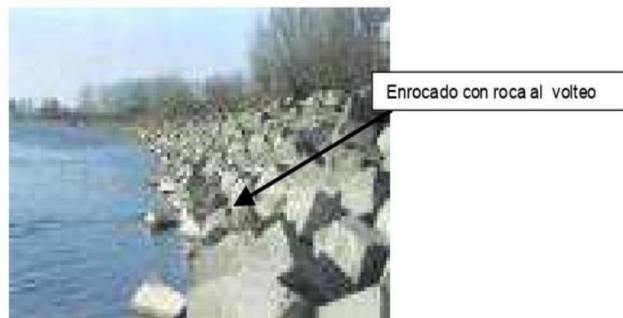
Figura 6.2. Fotografía de un enrocado con roca al volteo

Son estructuras revestidas con roca pesada al volteo o colocada en forma directa por los volquetes, pudiendo ser en forma parcial, sólo la cara húmeda o en forma total, uña y cara húmeda (ver figura 6.2).

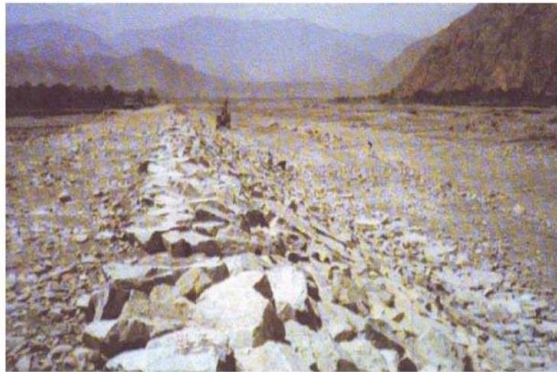
Figura 6.3. Fotografía de un enrocado con roca colocada al volteo

El enrocado esta formado por bloques de piedras colocados sobre una capa base que funciona como una especie de filtro, donde el enrocado debe extenderse de 1,5 a 2,4 m. por debajo del nivel de aguas. El volumen de roca empleado es mayor y su talud de acabado no es muy estable (ver figura 6.3). Este tipo de enrocado es mas efectivo contra la acción erosiva del oleaje debido a la superficie rugosa que se obtiene.

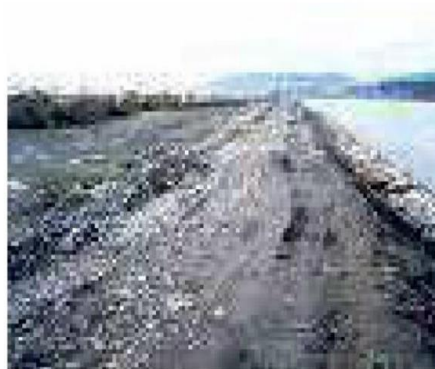
Figura 6.4. Talud peinado con maquinaria

- 1°. Peinar la superficie o talud húmedo sobre el cual se va a colocar el enrocado con maquinaria empleando un tractor o moto niveladora (ver figura 6.4).
