**UNIVERSIDAD CATÓLICA LOS ÁNGELES DE CHIMBOTE  
FACULTAD DE HUMANIDADES, CIENCIAS Y SALUD  
PROGRAMA DE ESTUDIO DE INGENIERÍA CIVIL**

**EVALUACIÓN DEL MURO DE GAVIONES, PARA MEJORAR LA DEFENSA  
RIBEREÑA, MARGEN DERECHA DEL RÍO PONGORA, PROGRESIVAS 0+800 -  
1+200, C.P. COMPAÑÍA, DISTRITO PACAYCASA, PROVINCIA HUAMANGA, REGIÓN  
AYACUCHO-2025**

**TESIS PARA OPTAR EL TÍTULO PROFESIONAL DE INGENIERO CIVIL**

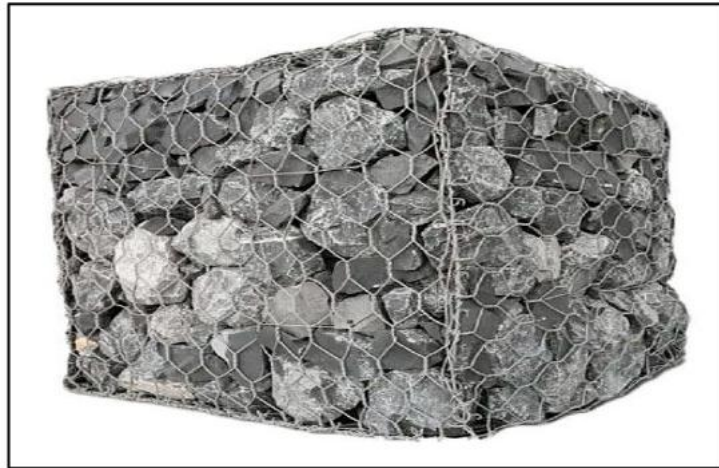
Según Horosco (22) dice que están formados por cestas o celdas metálicas de forma rectangular, generalmente fabricadas con malla de alambre galvanizado o recubierto para resistir la corrosión, estas cestas se llenan con piedras o rocas y se colocan en una configuración apilada o interconectada según sea necesario.

Figura 2: Gavión tipo Caja

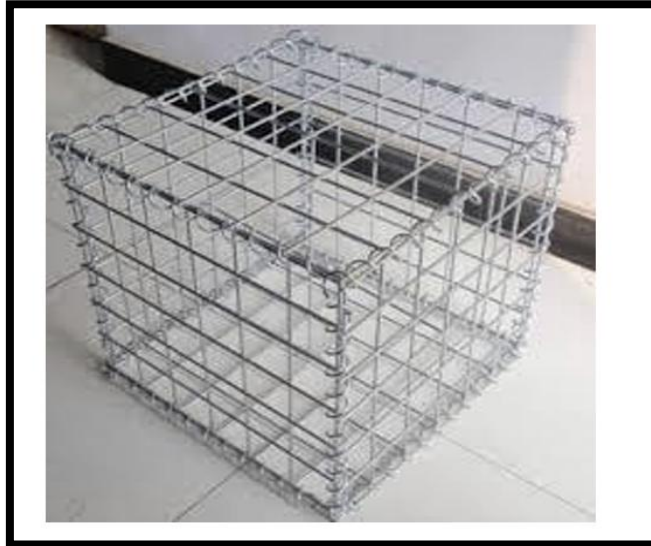
Según Acuña (27) dice está compuesta por alambres metálicos dispuestos en una cuadrícula, que son soldadas eléctricamente en los puntos de intersección, este proceso de soldadura proporciona una unión fuerte y duradera entre los alambres, creando una red rígida y resistente.

Figura 4: Gavión en malla electrosoldada

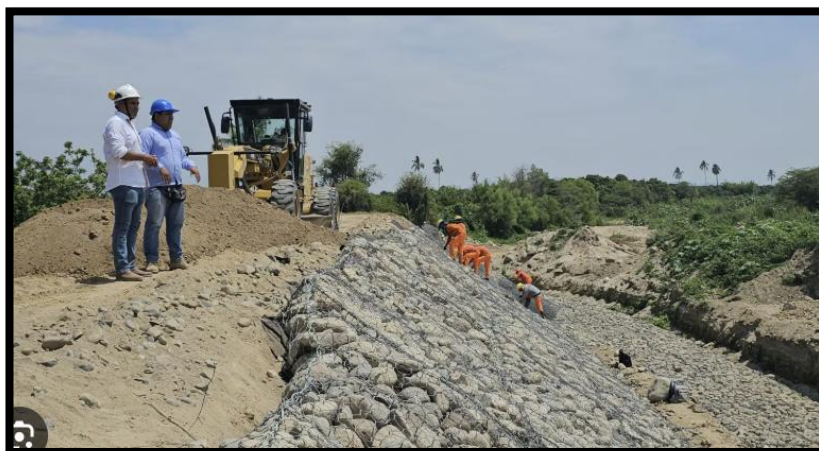
Figura 6: Defensa Ribereña

Según Alvites (31) dice que es una estructura o sistema construido a lo largo de un río, arroyo o costa con el propósito de proteger las áreas adyacentes de la erosión, inundaciones y los efectos del agua en movimiento, estas defensas son comunes en zonas donde el flujo de agua puede causar daños a infraestructuras, suelos o asentamientos humanos.

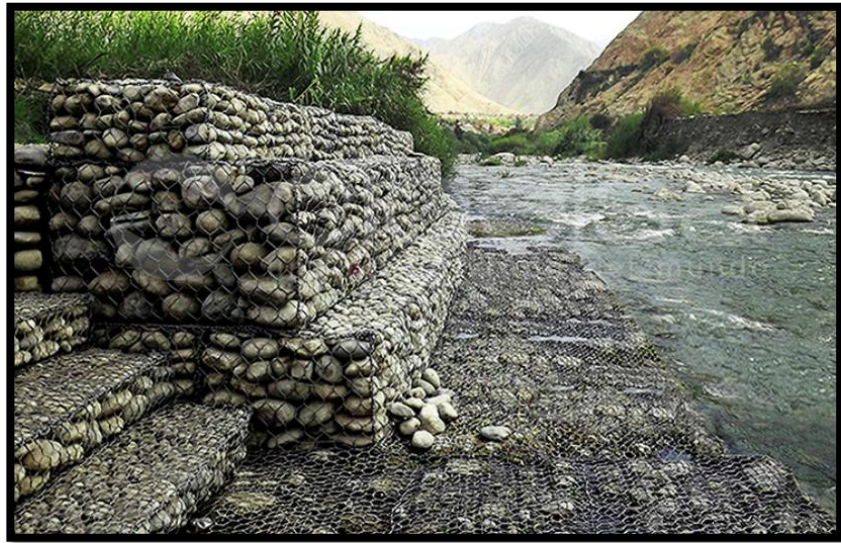
Figura 7: Construcción de muro de gaviones  
Fuente: Minagri (2017)

Según el autor Gutiérrez (33) son estructuras formadas por cestas metálicas rellenas de piedras o rocas, y se utilizan como un método eficaz de defensa ribereña para proteger las orillas de ríos, arroyos y costas contra la erosión y el daño por la acción del agua.

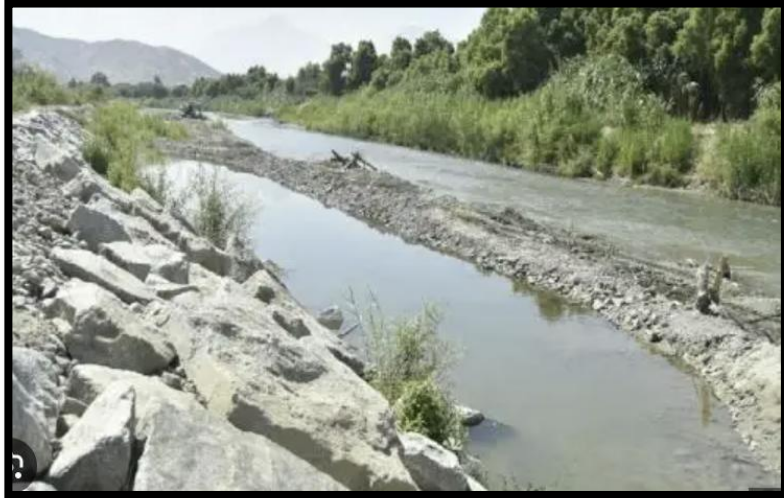
Figura 8: Defensa ribereña tipo enrocado  
Fuente: Minagri (2017)

Según el autor Ponte (35) dice son estructuras formadas por la colocación de grandes piedras o rocas a lo largo de las orillas de ríos, arroyos, lagos o costas, con el fin de protegerlas de la erosión y los efectos del agua en movimiento, estas

defensas ribereñas ayudan a disipar la energía del agua, reduciendo el impacto de las corrientes y las olas sobre el terreno.

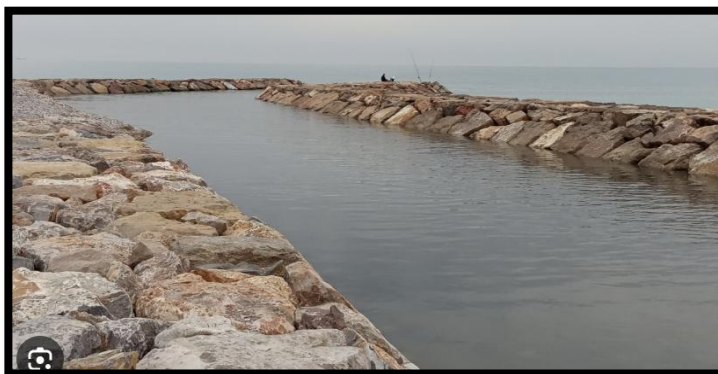
Figura 9: Defensa ribereña tipo espigones  
Fuente: Minagri (2017)

Según Ponte (35), son las obras de protección, que son usadas principalmente como rompeolas en las orillas del mar. Están construidas con rocas de gran tamaño, las cuales varían según la presión del agua.

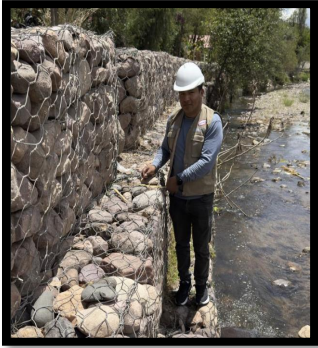
2	0+900	1+000	<p>La inspección reveló socavación en un tramo de 50 metros de la cimentación (0+900 a 1+000). También se observaron mallas desgastadas y rotas con rellenos incompletos. El cauce del río ha invadido la margen del muro.</p>

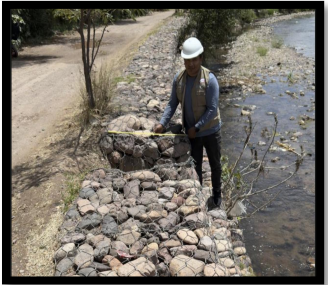
3	1+000	1+100	<p>Se identificó un hundimiento de mallas en un tramo de 50 m de la cimentación (0+000 a 1+100). Las mallas están deterioradas, rotas y con rellenos incompletos, incluyendo vegetación. El cauce del río está erosionando la base del muro.</p>

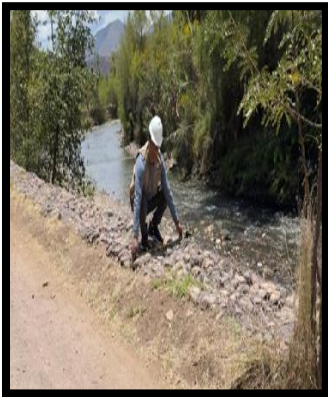
4	1+100	1+200	<p>Como cuarta área de riesgo, se observó el hundimiento de las mallas y el deterioro del relleno del muro de gaviones, el cual está cubierto por abundante vegetación. La revisión de las progresivas indicadas confirmó la socavación en la cimentación, la presencia de arbolado, mallas rotas y desgastadas, gaviones semivacíos, y la invasión del cauce del río en el margen del muro.</p> <p>Al identificar a lo largo de las progresivas indicadas, se pudo observar que existe abundante arborización, mallas desgastadas del recubrimiento PVC y rotas.</p>

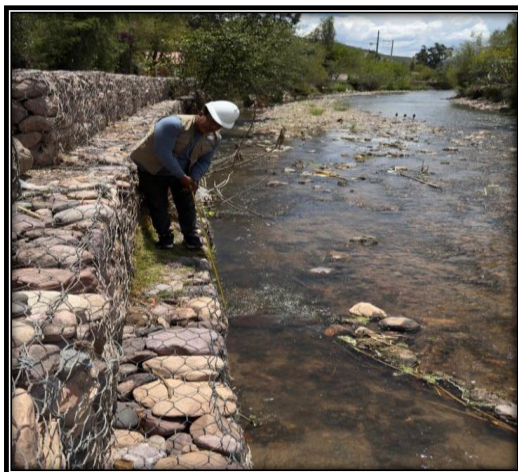
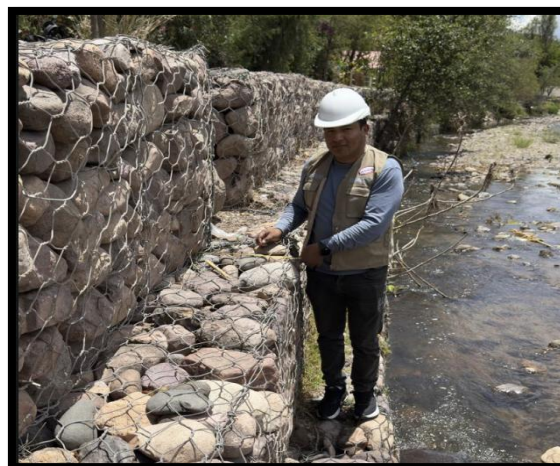
Indicadores	Descripción
<b>MURO DE GAVIONES</b>	<ul style="list-style-type: none"> <li>Se evaluó un muro de gaviones de 100 metros de longitud, el cual está estructurado en tres niveles con gaviones de distintas dimensiones. Este muro, situado junto al lecho del río, presenta socavaciones en su cimentación. Además, se identificaron mallas rotas y pérdida del material de relleno en los gaviones.</li> </ul>
<b>MALLAS Y ALAMBRES</b>	<ul style="list-style-type: none"> <li>Se ha constatado que el alambre de los gaviones, que es de tipo galvanizado con un recubrimiento de PVC y un diámetro de 3 mm, se encuentra roto y desgastado. La malla hexagonal, con aberturas de 20 cm por 30 cm, presenta un total de 9 rupturas.</li> </ul>
<b>MATERIAL DE RELLENO</b>	<ul style="list-style-type: none"> <li>La pérdida de relleno en el gavión, causada por la rotura de la malla, consiste en material granular de piedra de río con diámetros que oscilan entre 6 a 10 pulgadas.</li> </ul>

Se evaluó un muro de gaviones de 100 metros de longitud, situado en el tramo 0+800 a 0+900 del margen derecho del río Póngora en la C.P. Compañía. La estructura, que data de 13 años y consta de tres niveles, presenta un estado regular. Se identificaron socavaciones en la cimentación y rupturas en 12 secciones del primer nivel, lo que ha provocado la pérdida del material de relleno. Las mallas hexagonales (8 x 10 cm), de alambre galvanizado y con recubrimiento de PVC, están deterioradas y rotas. El relleno está compuesto por piedra de río con diámetros de 6 a 10 pulgadas.

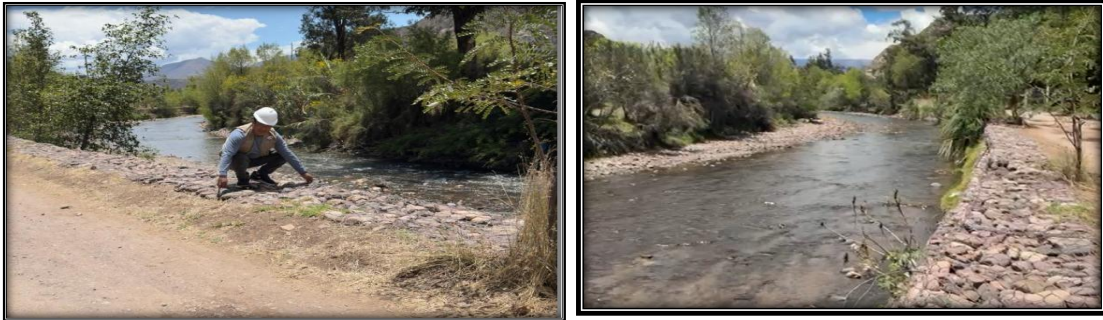
<b>MALLAS Y ALAMBRES</b>	<ul style="list-style-type: none"> <li>Se ha constatado que el alambre de los gaviones, que es de tipo galvanizado con un recubrimiento de PVC y un diámetro de 3 mm, se encuentra roto y desgastado. La malla hexagonal, en tramos presenta aberturas de 30 cm por 38cm.</li> </ul>			
<b>MATERIAL DE RELLENO</b>	<ul style="list-style-type: none"> <li>Material granular de piedra de río con diámetros que oscilan entre 6 a 10 pulgadas y la pérdida de relleno en el gavión, causada por la rotura de la malla.</li> </ul>

En la C.P. Compañía, se evaluó un muro de gaviones de 100 metros en la margen derecha del río Póngora, abarcando el tramo de 0+900 a 1+000. La estructura, de tres niveles y construida hace 13 años, fue clasificada en estado regular. La inspección reveló socavaciones en la cimentación y un total de ocho rupturas en las mallas hexagonales (8x10 cm) del primer nivel. El alambre, galvanizado y con recubrimiento de PVC, está deteriorado y roto. La rotura de las mallas ha provocado la pérdida del material de relleno, que consiste en piedra de río con diámetros de 6 a 10 pulgadas

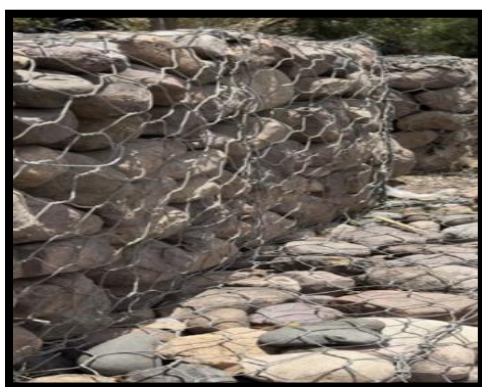
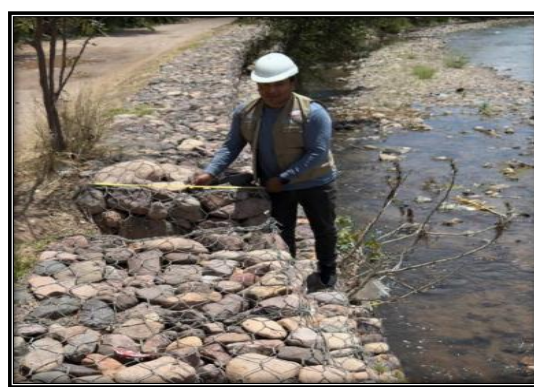
<b>MALLAS Y ALAMBRES</b>	<ul style="list-style-type: none"> <li>Se ha constatado que el alambre de los gaviones, que es de tipo galvanizado con un recubrimiento de PVC y un diámetro de 3 mm, se encuentra roto y desgastado. La malla hexagonal, en tramos presenta aberturas de 30 cm por 38cm.</li> </ul>
<b>MATERIAL DE RELLENO</b>	<ul style="list-style-type: none"> <li>Material granular de piedra de río con diámetros que oscilan entre 6 a 10 pulgadas y la pérdida de relleno en el gavión, causada por la rotura de la malla.</li> </ul>

En la C.P. Compañía, se evaluó un muro de gaviones de 100 metros en la margen derecha del río Póngora, abarcando el tramo de 1+000 a 1+100. La estructura, de tres niveles y construida hace 13 años, fue clasificada en estado regular. La inspección reveló socavaciones en la cimentación y un total de ocho rupturas en las mallas hexagonales (8x10 cm) del primer nivel. El alambre, galvanizado y con recubrimiento de PVC, está deteriorado y roto. La rotura de las mallas ha provocado la pérdida del material de relleno, que consiste en piedra de río con diámetros de 6 a 10 pulgadas

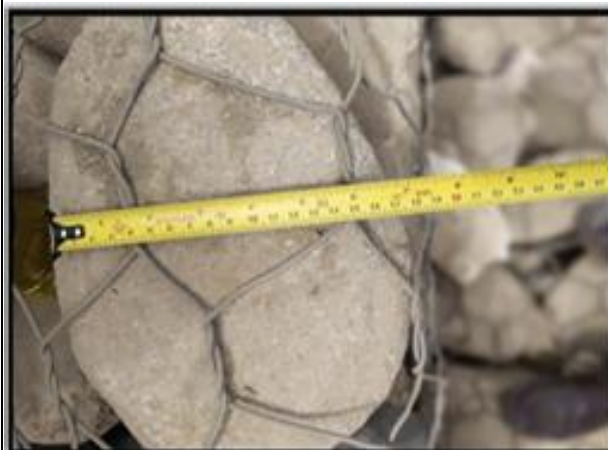
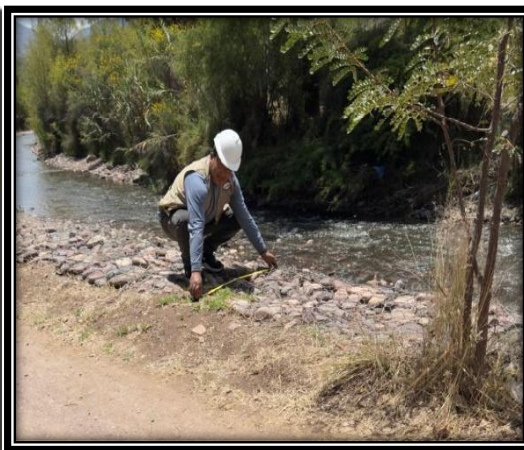
<b>Indicadores</b>	<b>Descripción</b>
<b>MURO DE GAVIONES</b>	<ul style="list-style-type: none"> <li>Se evaluó un muro de gaviones de 100 metros de longitud, el cual está estructurado en tres niveles con gaviones de distintas dimensiones. Este muro, situado junto al lecho del río, presenta socavaciones en su cimentación. Además, se identificaron mallas rotas y pérdida del material de relleno en los gaviones.</li> </ul>
<b>MALLAS Y ALAMBRES</b>	<ul style="list-style-type: none"> <li>Se ha constatado que el alambre de los gaviones, que es de tipo galvanizado con un recubrimiento de PVC y un diámetro de 3 mm, se encuentra roto y desgastado. La malla hexagonal, en tramos presenta aberturas de 30 cm por 38cm.</li> </ul>
<b>MATERIAL DE RELLENO</b>	<ul style="list-style-type: none"> <li>Material granular de piedra de río con diámetros que oscilan entre 6 a 10 pulgadas y la pérdida de relleno en el gavión, causada por la rotura de la malla.</li> </ul>

En la C.P. Compañía, se evaluó un muro de gaviones de 100 metros en la margen derecha del río Póngora, abarcando el tramo de 1+100 a 1+200. La estructura, de tres niveles y construida hace 13 años, fue clasificada en estado regular. La inspección reveló socavaciones en la cimentación y un total de ocho rupturas en las mallas hexagonales (8x10 cm) del primer nivel. El alambre, galvanizado y con recubrimiento de PVC, está deteriorado y roto. La rotura de las mallas ha provocado la pérdida del material de relleno, que consiste en piedra de río con diámetros de 6 a 10 pulgadas

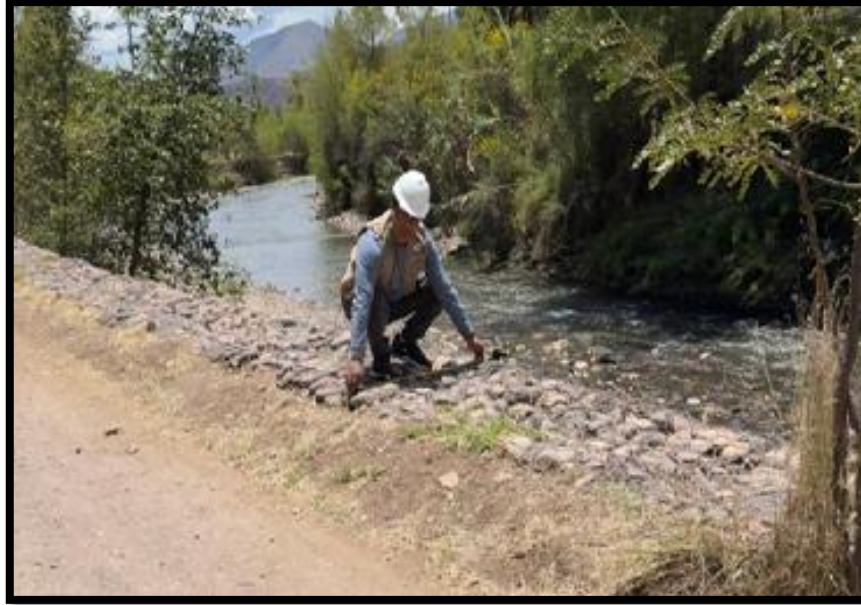
Figura 10: Evaluación 01  
Fuente: Elaboración Propia

Toma de medidas del muro de gaviones para identificar la longitud de cada gavión que conforma la defensa ribereña, así también se señala el relleno del gavión con características patológicas.

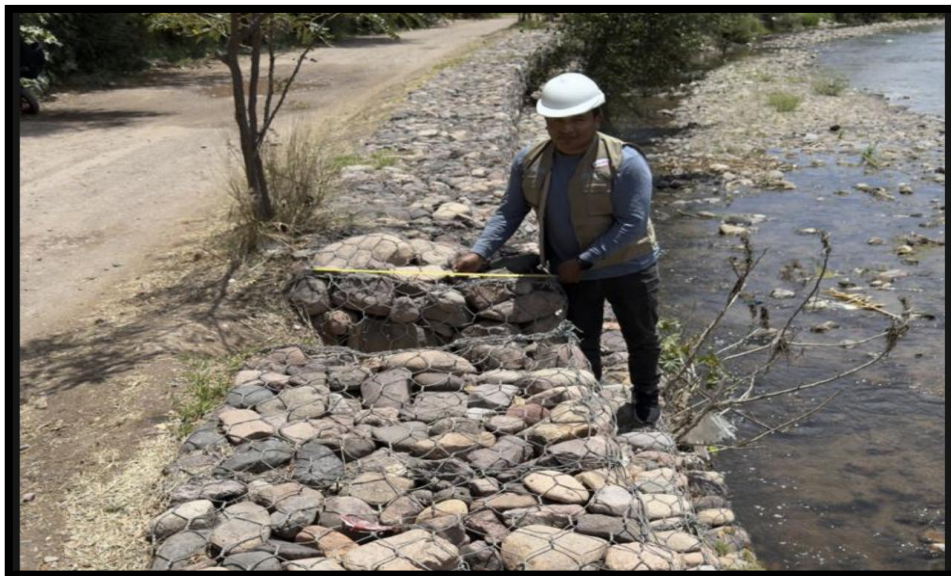
Figura 11: Evaluación 02  
Fuente: Elaboración Propia

Toma de medida de ancho de gavión, así como también la señalización del estado del material de relleno y las dimensiones que esta presenta.

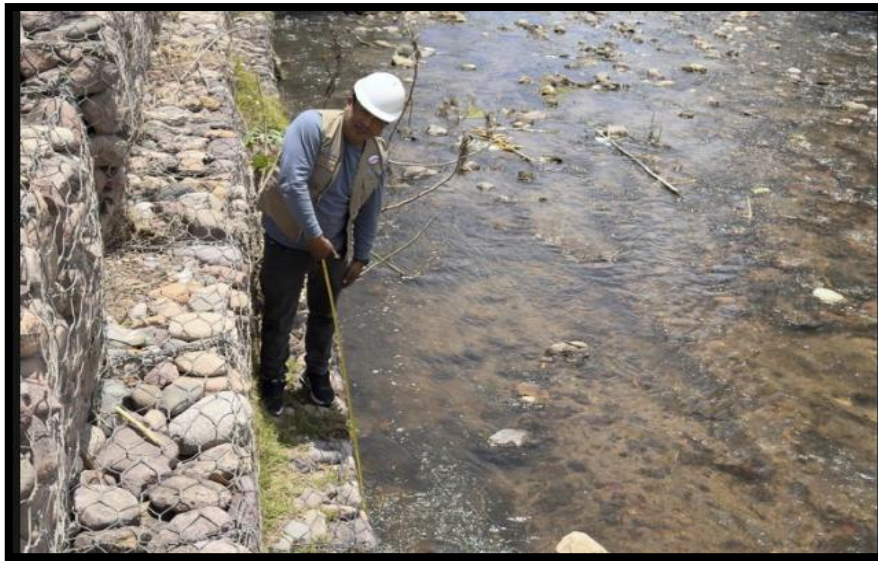
Figura 12: Evaluación 03  
Fuente: Elaboración Propia

Evaluación de zona vulnerable identificado en el muro de gaviones con presencia de vegetación y material de relleno disperso del gavión.

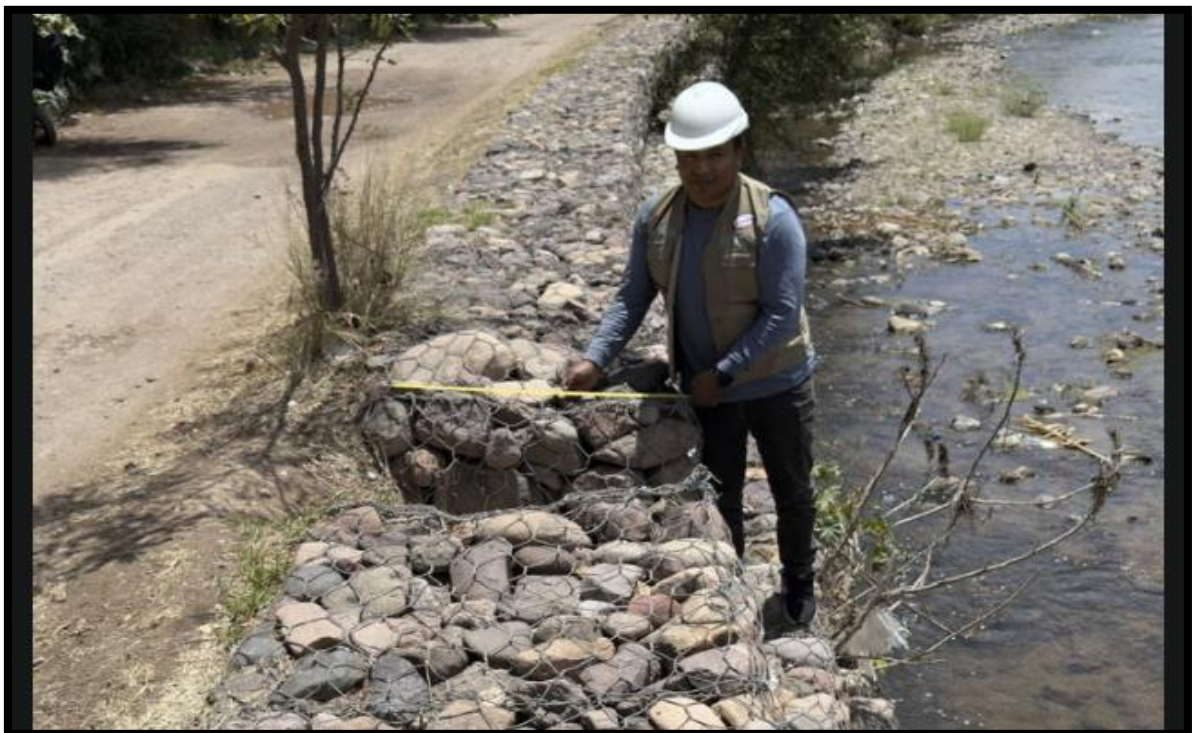
Figura 13: Evaluación 04  
Fuente: Elaboración Propia

Evaluación del material de relleno en segunda zona vulnerable del muro de gaviones, se puede evidenciar las distintas características que se pudo visualizar en dicha zona.

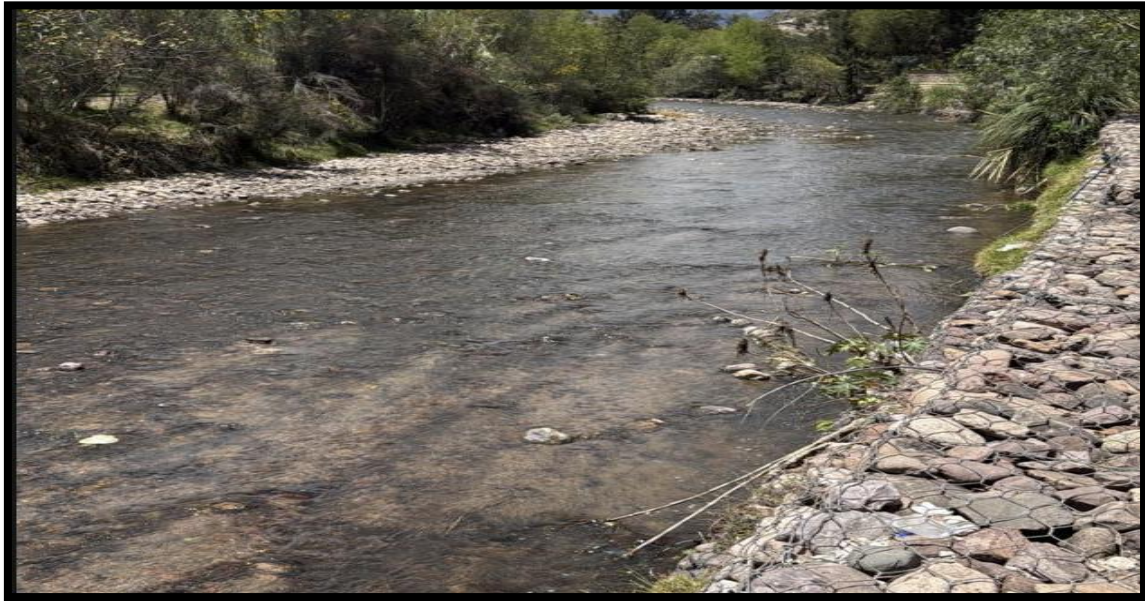
Figura 14: Evaluación 05  
Fuente: Elaboración Propia

Se señala el río Pongora que colinda con la defensa ribereña (muro de gaviones), se observa el nivel de agua bajos, pero en épocas de invierno este se incrementa.

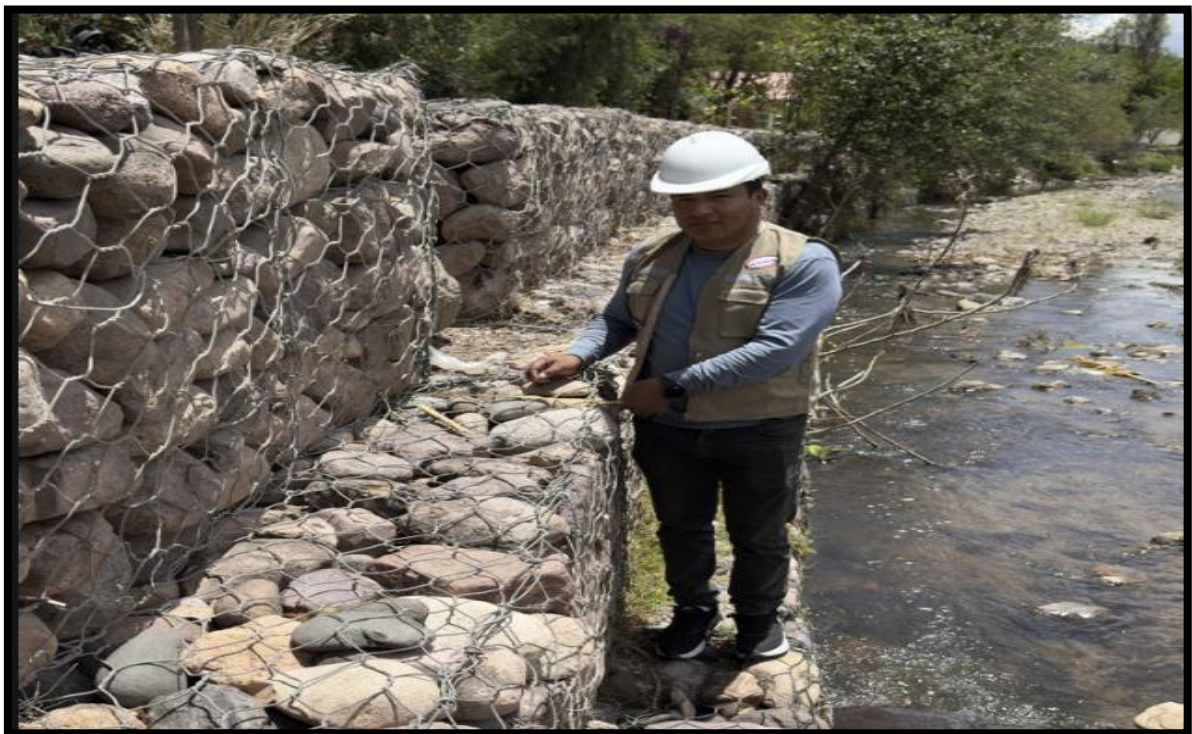
Figura 15: Evaluación 06  
Fuente: Elaboración Propia

Se evalúa la cuarta zona vulnerable en donde se visualizó mallas rotas y material de relleno regado, así como también la presencia de vegetación densa y filtración en dicha zona.

- Se recomienda realizar inspecciones técnicas periódicas que permitan detectar de manera oportuna los puntos críticos del muro de gaviones, tales como la socavación, deslizamiento del material, hundimiento, vegetación, promoviendo también la importancia de la protección y el mantenimiento de la defensa ribereña, evitando así su deterioro. Asimismo, es importante que se refuercen los tramos más expuestos antes del inicio de la temporada de lluvias, para evitar la agravación de daños.

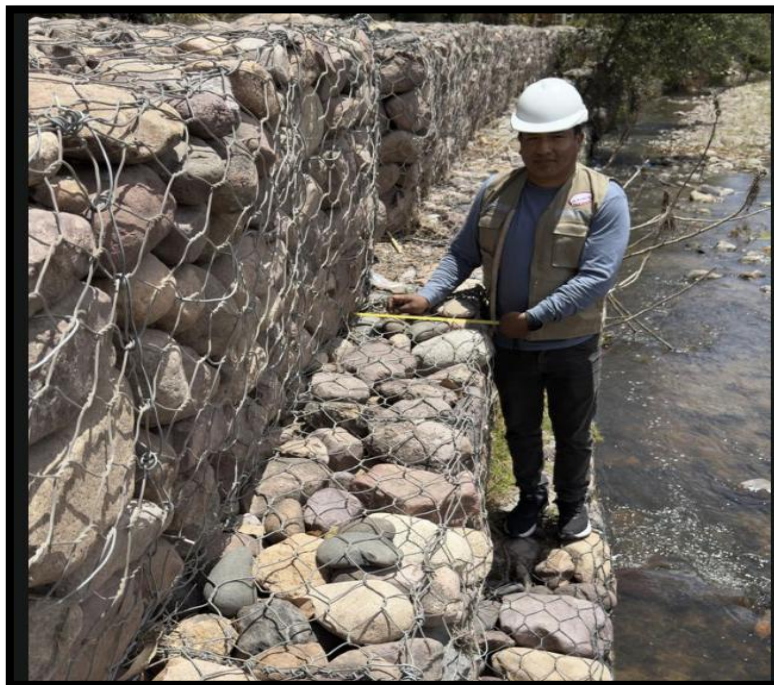
Figura 16: Evaluación 07  
Fuente: Elaboración Propia

Toma de medida de ancho de gavión, así como también la señalización del estado del material de relleno y las dimensiones que esta presenta.

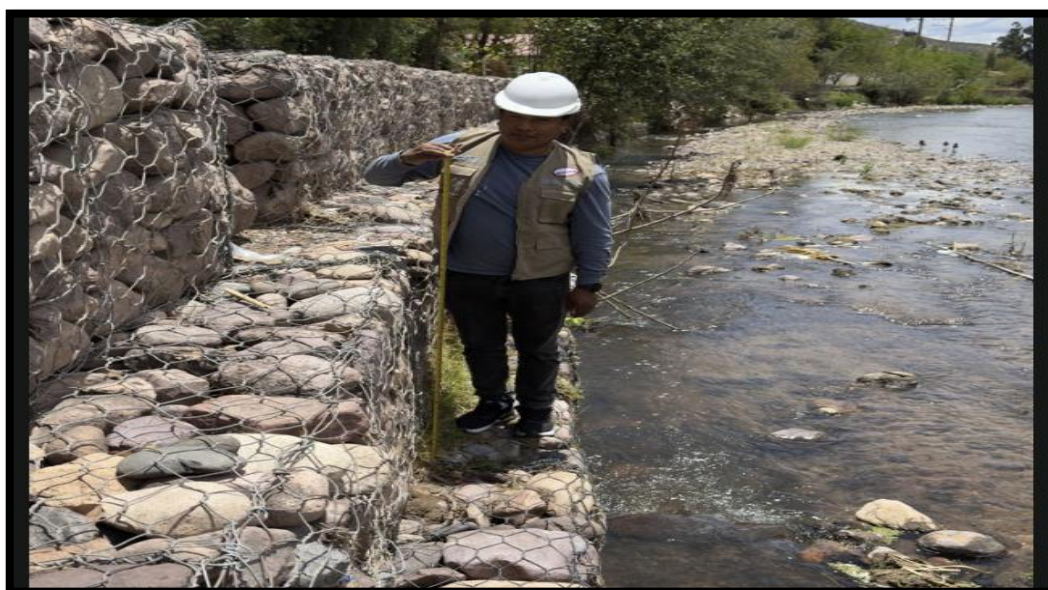
Figura 17: Evaluación 08  
Fuente: Elaboración Propia

Toma de medidas del muro de gaviones para identificar la longitud de cada gavión que conforma la defensa ribereña.
