**EVALUACIÓN DEL MURO DE GAVIONES PARA MEJORAR LA DEFENSA RIBEREÑA
EN LA MARGEN DERECHA DEL PUENTE DE SAN FERNANDO DE LA PROGRESIVA
1+000 A 1+500 DE LA QUEBRADA YUMANTAY, DISTRITO MANANTAY, PROVINCIA
CORONEL PORTILLO, DEPARTAMENTO DE UCAYALI-2025**

TESIS PARA OPTAR EL TÍTULO PROFESIONAL DE INGENIERO CIVIL

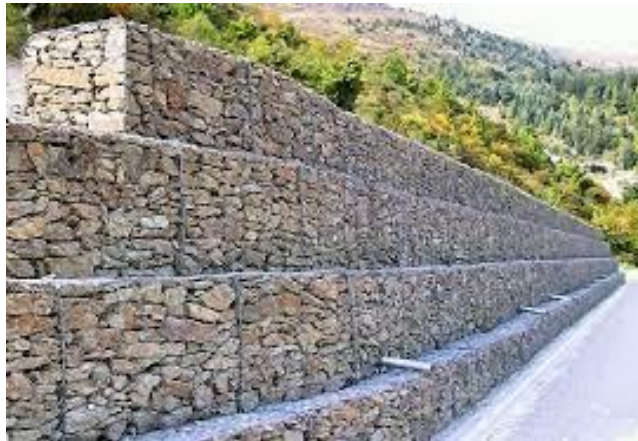
Figura 1: Muro de gaviones

Según el autor **Gagnon** (16) dice que el muro de gaviones es una estructura de ingeniería civil y geotécnica utilizada principalmente para la contención de tierras, el control de erosión, y la protección contra fenómenos hidráulicos, está compuesto por una serie de cajas metálicas o jaulas de malla de alambre, generalmente de acero galvanizado o recubierto con PVC, que se rellenan con piedras, rocas o materiales similares.

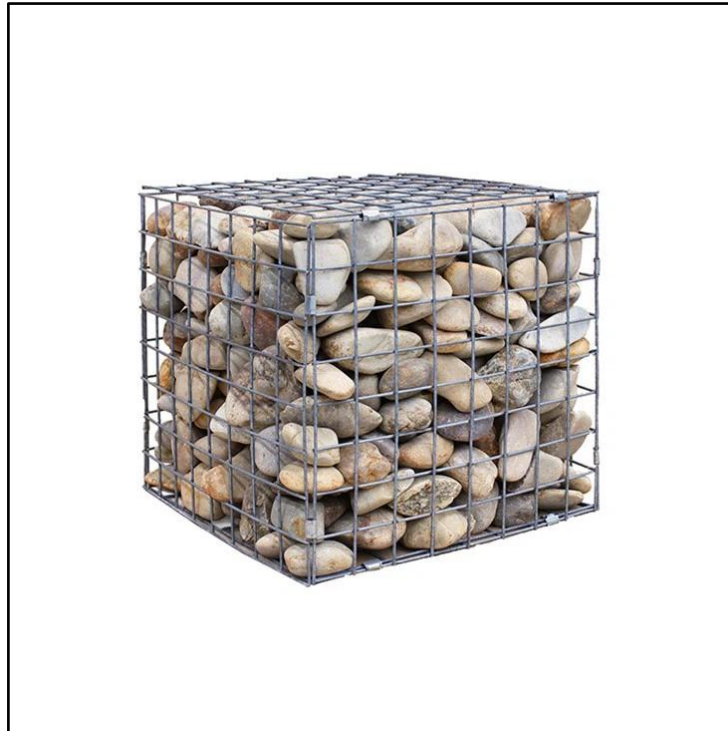
Figura 2: Gavión tipo caja

Según el autor **Anzueto** (20) dice que es una estructura armada con malla metálica en forma de caja, que se rellena con piedras u otros materiales resistentes, y se utiliza para contener, estabilizar o proteger terrenos frente a la erosión, los deslizamientos o el empuje del agua. Su diseño simple pero robusto permite que actúe como un bloque flexible y drenante, capaz de adaptarse a las irregularidades del terreno y absorber la fuerza del agua sin romperse.

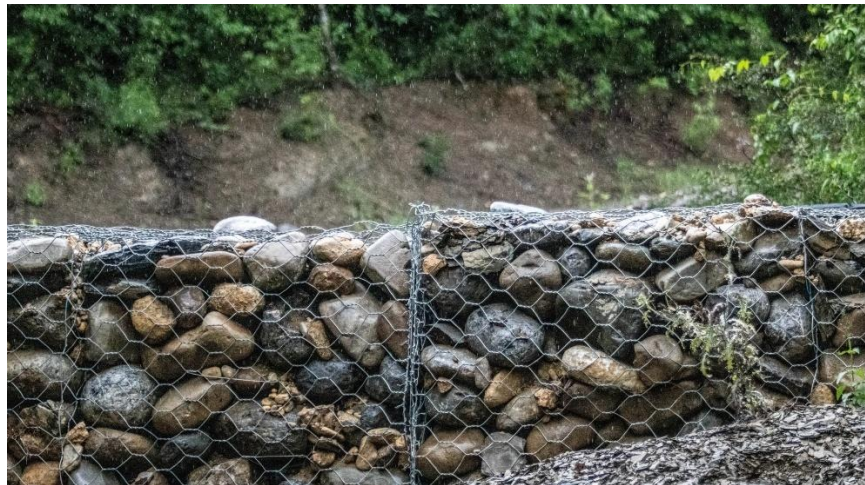
Figura 4: Relleno para gaviones

Según **Llazaca et al** (31) dice que es el material granular, generalmente piedras o rocas, que se utiliza para llenar las estructuras metálicas de gaviones, las cuales son cajas o paneles hechos de malla metálica que funcionan como contenedores, este relleno cumple una función fundamental, proporcionar masa, estabilidad y resistencia a la estructura para que pueda cumplir con su propósito de control hidráulico, contención de taludes o protección contra la erosión, el relleno no es un elemento decorativo ni secundario, sino que es la parte principal que le da peso y solidez al gavión, trabajando en conjunto con la malla metálica que actúa como un contenedor flexible y resistente.

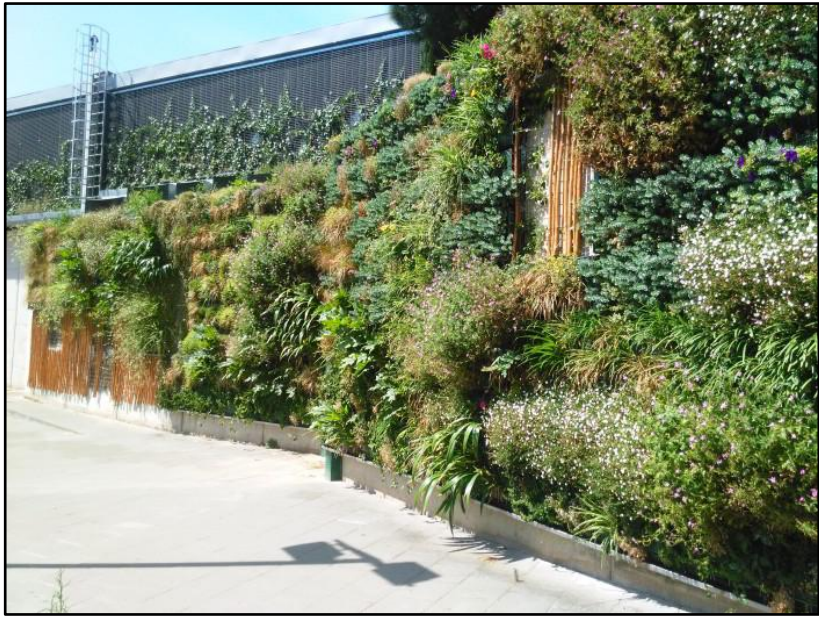
Figura 5: Vegetación densa en muro de gaviones

Según **Larimit** (37) dice que se refiere al crecimiento y desarrollo de plantas, hierbas, arbustos o raíces dentro o sobre el material de relleno que conforma la estructura de los gaviones, esta vegetación puede establecerse de manera natural o ser inducida intencionadamente con fines específicos, y representa un componente ecológico y funcional que influye en el comportamiento, estabilidad y durabilidad de la estructura, el relleno de gaviones, generalmente formado por piedras o rocas, puede permitir la acumulación de tierra, materia orgánica y humedad en sus intersticios, creando un ambiente propicio para el establecimiento de vegetación, la presencia de plantas en el relleno agrega una dimensión biológica a la estructura, con efectos tanto beneficiosos como, en algunos casos, desafiantes.

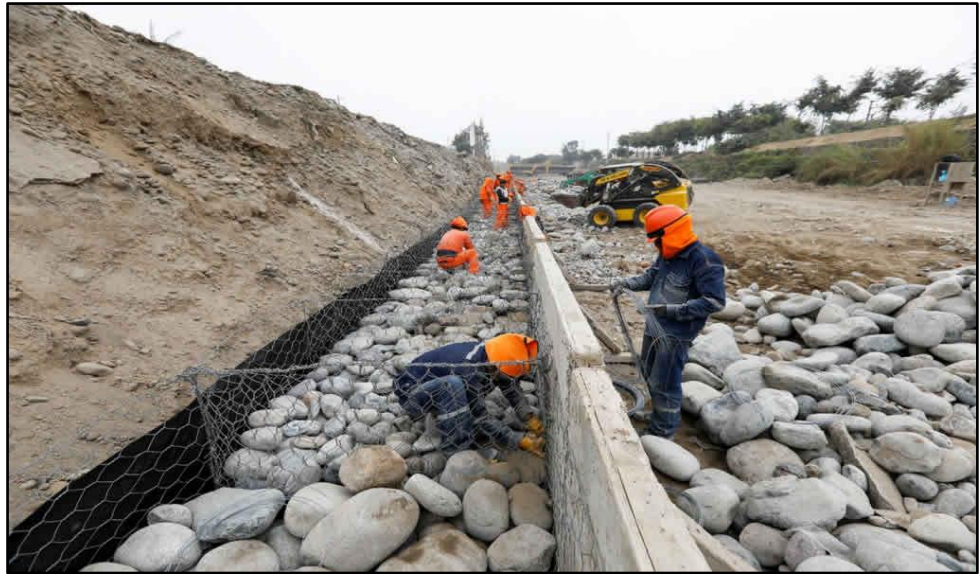
Figura 6: Defensa ribereña Muro de gaviones

Menciona **Masías et al** (39) dice es una estructura o conjunto de técnicas de ingeniería civil y ambiental diseñadas para proteger y estabilizar las orillas de ríos, arroyos, lagos o cualquier cuerpo de agua dulce frente a la erosión, inundaciones y otros procesos erosivos naturales o provocados por la actividad humana, estas defensas actúan como barreras físicas o sistemas de protección que controlan el flujo de agua y minimizan el impacto de las corrientes, evitando la pérdida de terreno, daños a infraestructuras cercanas y la degradación ambiental, la función principal de una defensa ribereña es preservar la integridad de las márgenes fluviales, asegurando la estabilidad del suelo y mitigando riesgos asociados con la erosión y el desbordamiento, lo que es fundamental para proteger áreas urbanas, agrícolas y ecosistemas ribereños.

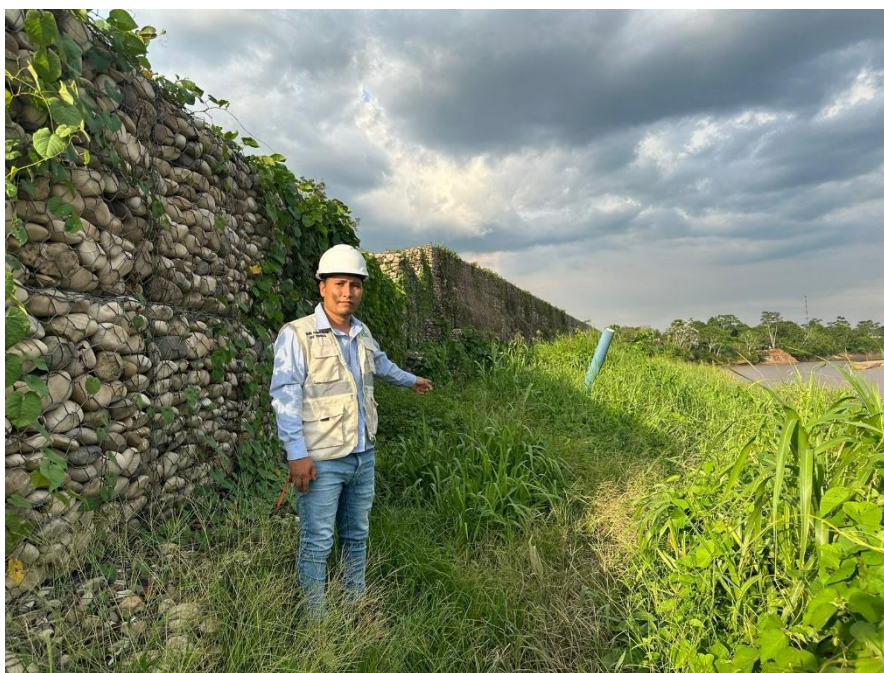
Figura 7: Zona vulnerable en el muro de gaviones

En la identificación de zonas vulnerables en el muro de gaviones, durante la observación solo se pudo identificar una zona vulnerable que está en el tramo 1+250 a 1+300 con características desfavorables como lo es la vegetación presente en la parte baja y alta del gavión lo que con el tiempo pudiera fomentar humedad afectando el recubrimiento y material de relleno con manchas producto de humedad y material orgánico de la vegetación.

Se concluye identificando las zonas vulnerables en el muro de gaviones, en donde solo se pudo identificar una zona a la cual se le considera vulnerable porque presenta mayor vegetación densa, que ah futuro pudiera ocasionar fallas en los componentes, como la malla, el relleno y generar humedad y material orgánico, así mismo se visualizo en los otros tamos del muro de gaviones, pero no se pudieron identificar zonas vulnerables.

Se recomienda para realizar los trabajos de identificación de zonas vulnerables es necesario inspeccionar si existe fallas ya presentes que puedan incrementar su nivel a futuro, así mismo recopilar información real en la población que reside cerca a la defensa ribereña de tal manera se pueda identificar con mayor rapidez y eficacia, así mismo inspeccionar la presencia de cargas externas que puedan provocar vulnerabilidad en cualquier punto del muro de gaviones, y por último clasificar los niveles de vulnerabilidad que se pudieran encontrar en la defensa ribereña.

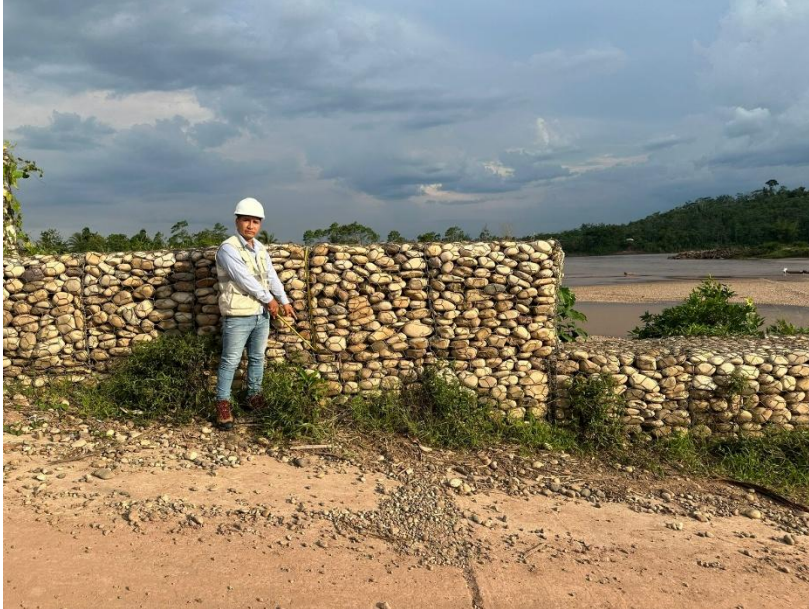
Figura 8: Medición de muro de gaviones

El material de relleno no presenta grietas, ni fisuras, por lo que se afirma que está en buen estado.

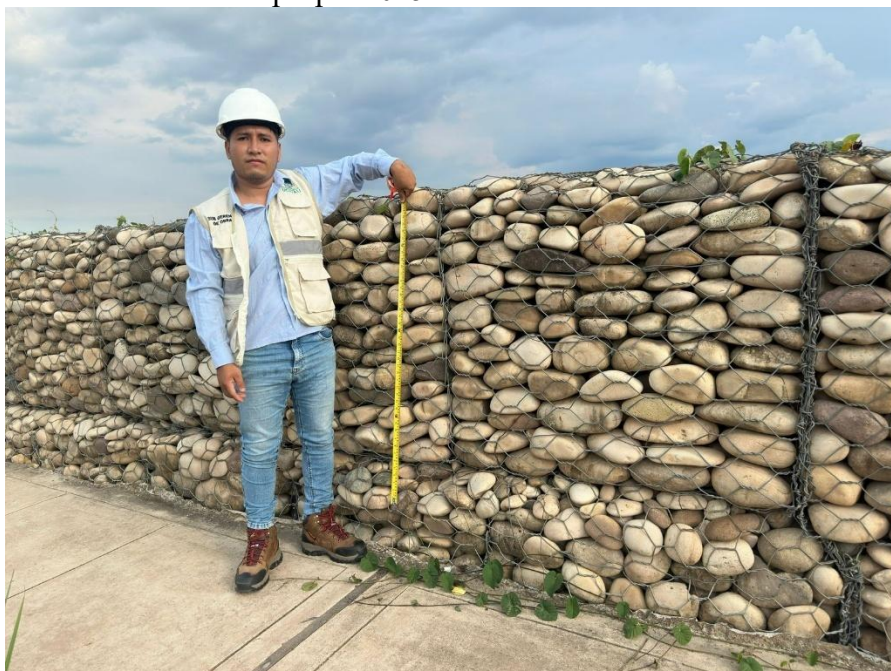
Figura 9: Medición de altura de gavión

Tipo de alambre		Galvanizado recubierto con PVC	
Estado de malla			
Bueno	Regular	Malo	
x			
Descripción del estado			
La malla no presenta fallas ni características desfavorables, la separación de malla es de 10 cm			
Relleno			
Tipo de relleno	Tamaño de relleno	Vegetación	
		Presenta	No presenta
Piedra	10 a 20 cm	x	
Forma de relleno		Angular	
Estado de relleno			
Bueno	Regular	Malo	
	x		
Descripción del estado			
El material de relleno presenta cualidades desfavorables, existe la presencia de vegetación, sin efecto por momento al componente.

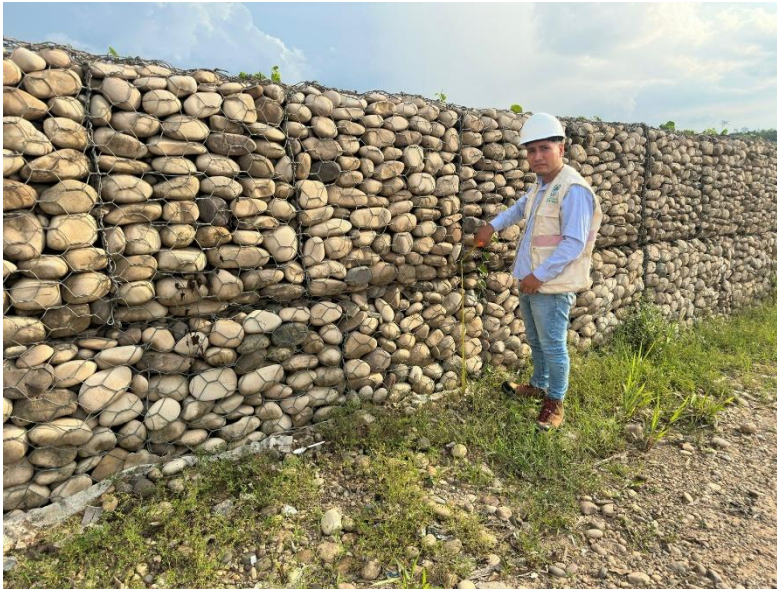
Figura 10: Medición de gavión segundo nivel
Fuente: Evidencia de campo 2025

Evaluación del muro de gaviones tramo 1+100 a 1+150 margen derecho			
Vulnerabilidad			
Vulnerabilidad ambiental	Existe	No existe	
	x		
Vulnerabilidad constructiva	Existe	No existe	
		x	
Vulnerabilidad estructural	Existe	No existe	
		x	
Gavión			
Tipo de gavión			
Tipo caja	Tipo saco	Tipo colchón	
x			
Forma de gavión			
Cilíndrica	Cuadrada	Rectangular	
	x		
Dimensiones			
Medida	80 cm x 80 cm x 80 cm		
Malla			
Tipo de malla	Diámetro de alambre		
Triple torsión	2 mm		
Tipo de alambre	Galvanizado recubierto con PVC		
Estado de malla			
Bueno	Regular	Malo	
	x		
Descripción del estado			
La malla presenta resequedad en el recubrimiento, por lo que se afirma que se encuentra en regulares condiciones.			
Relleno			
Tipo de relleno	Tamaño de relleno	Vegetación	
		Presenta	No presenta
Piedra	10 a 20 cm	x	
Forma de relleno		Angular	
Estado de relleno			
Bueno	Regular		Malo
	x		
Descripción del estado			
El material de relleno se encuentra en regular estado, presenta manchas, material orgánico que pueda generar fallas futuras.

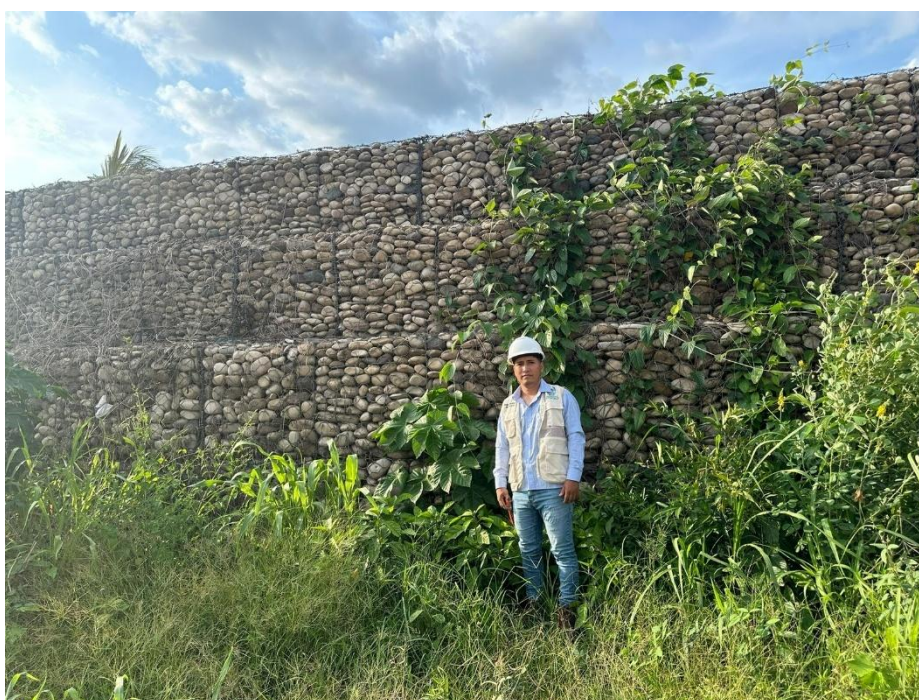
Figura 11: Presencia de vegetación en muro de gaviones

Descripción del estado			
La malla se encuentra en estado bueno, ya que no presenta rotura, ni corrosión y tampoco resequead en el material de recubrimiento			
Relleno			
Tipo de relleno	Tamaño de relleno	Vegetación	
		Presenta	No presenta
Piedra	10 a 20 cm	x	
Forma de relleno		Angular	
Estado de relleno			
Bueno	Regular		Malo
	x		
Descripción del estado			
El material de relleno se encontró en buen estado, ya que no cuenta con factores que puedan dañarlo físicamente, ni tampoco la presencia de hundimiento por socavación, existe la presencia de vegetación en el muro de gaviones

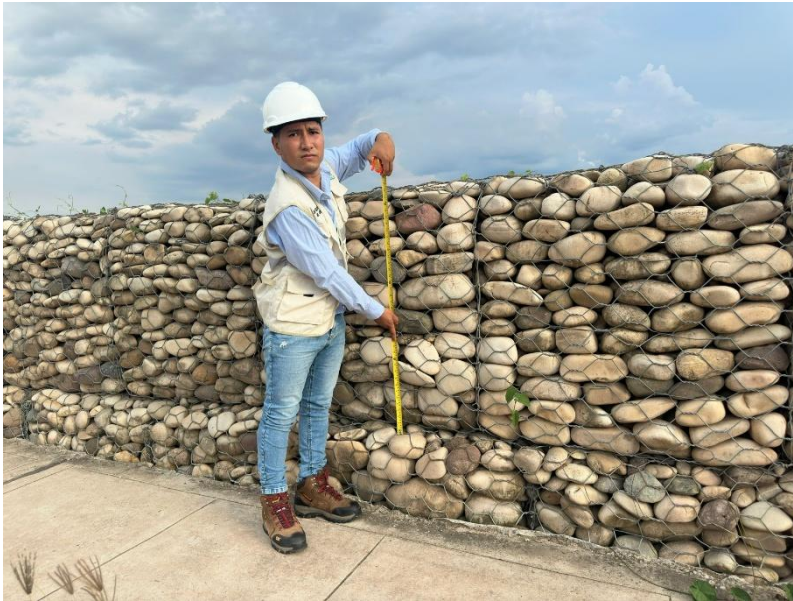
Figura 12: Medición de altura de tercer nivel

Evaluación del muro de gaviones tramo 1+200 a 1+250 margen derecho			
Vulnerabilidad			
Vulnerabilidad ambiental	Existe	No existe	
	x		
Vulnerabilidad constructiva	Existe	No existe	
		x	
Vulnerabilidad estructural	Existe	No existe	
		x	
Gavión			
Tipo de gavión			
Tipo caja	Tipo saco	Tipo colchón	
x			
Forma de gavión			
Cilíndrica	Cuadrada	Rectangular	
	x		
Dimensiones			
Medida	80 cm x 80 cm x 80 cm		
Malla			
Tipo de malla	Diámetro de alambre		
Triple torsión	2 mm		
Tipo de alambre	Galvanizado recubierto con PVC		
Estado de malla			
Bueno	Regular	Malo	
x			
Descripción del estado			
La malla no presenta fallas, ni características desfavorables que pudieran ocasionar con la vegetación o distintos factores.			
Relleno			
Tipo de relleno	Tamaño de relleno	Vegetación	
		Presenta	No presenta
Piedra	10 a 20 cm	x	
Forma de relleno		Angular	
Estado de relleno			
Bueno	Regular	Malo	
x			
Descripción del estado			
En este tramo el material de relleno se encuentra en condiciones buenas, ya que no presenta humedad, ni material orgánico presente, que pueda generar un estado desfavorable o crítico.

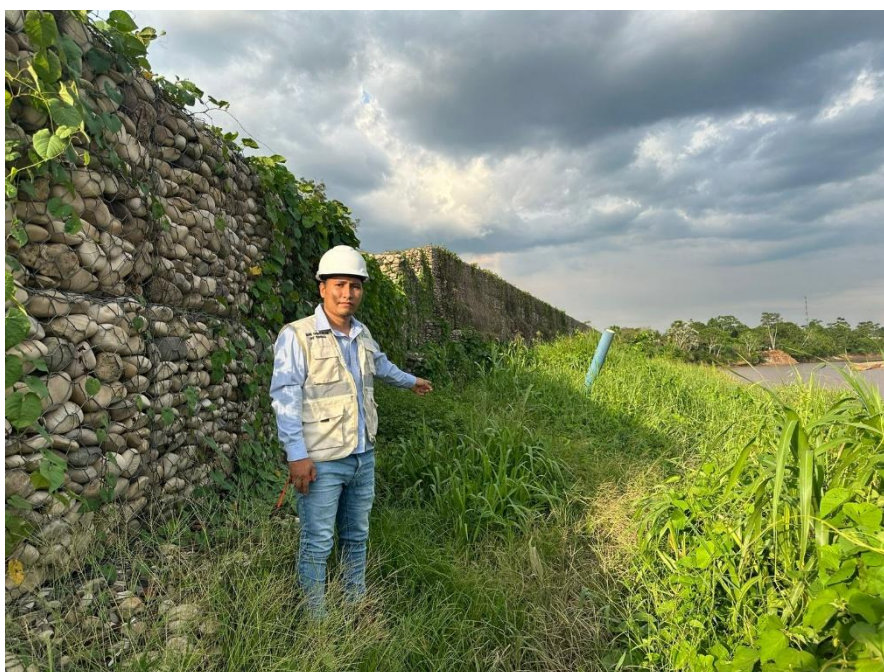
Figura 13: Presencia de vegetación en muro de gaviones parte baja

Relleno			
Tipo de relleno	Tamaño de relleno	Vegetación	
		Presenta	No presenta
Piedra	10 a 20 cm	x	
Forma de relleno		Angular	
Estado de relleno			
Bueno	Regular		Malo
	x		
Descripción del estado			
<p>En esta parte es considerada zona vulnerable porque existe vegetación densa que con el tiempo pueda generar fallas a los componentes como la malla y el material de relleno por la presencia de humedad y materia orgánico de la misma vegetación.</p>

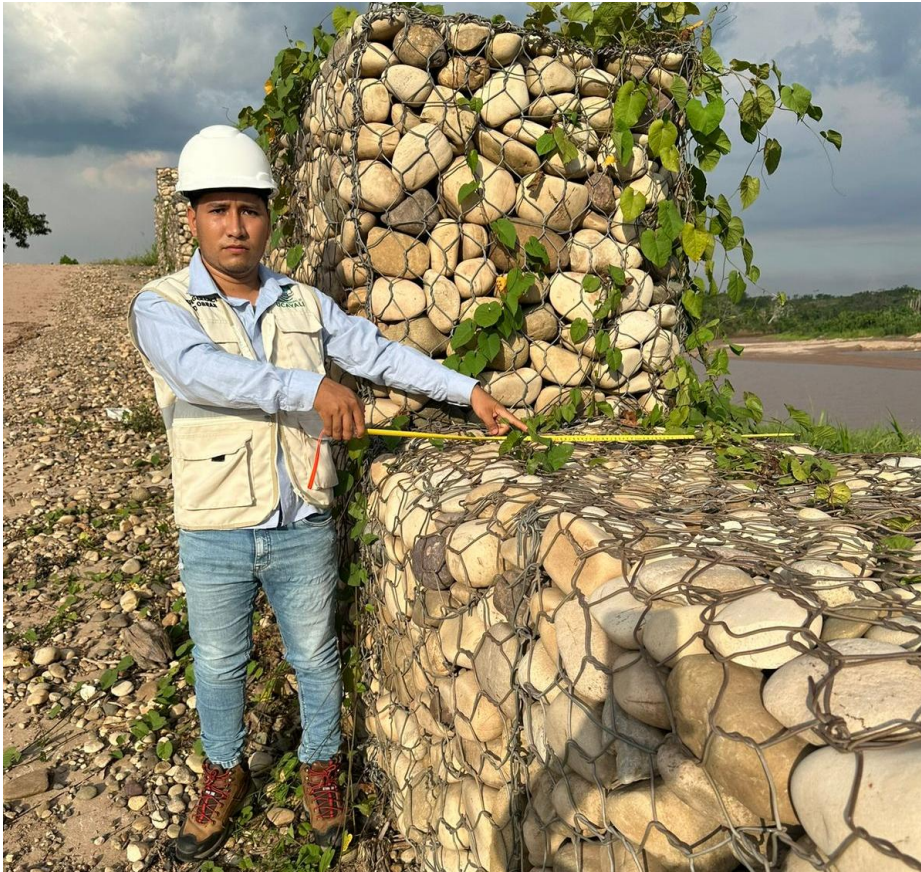
Figura 14: Medición de ancho de muro de gavión

Vulnerabilidad estructural	Existe	No existe
		x
Gavión		
Tipo de gavión		
Tipo caja	Tipo saco	Tipo colchón
x		
Forma de gavión		
Cilíndrica	Cuadrada	Rectangular
	x	
Dimensiones		
Medida	80 cm x 80 cm x 80 cm	
Malla		
Tipo de malla	Diámetro de alambre	
Triple torsión	2 mm	
Tipo de alambre	Galvanizado recubierto con PVC	
Estado de malla		
Bueno	Regular	Malo
x		
Descripción del estado		
La malla se encuentra en condiciones buenas, ya que no presenta cualidades como corrosión y rotura.		
Relleno		
Tipo de relleno	Tamaño de relleno	Vegetación
		Presenta No presenta
Piedra	10 a 20 cm	x
Forma de relleno		Angular
Estado de relleno		
Bueno	Regular	Malo
x		
Descripción del estado		
El material de relleno se encuentra en buenas condiciones, no presenta fallas o patologías que afecten su trabajabilidad.

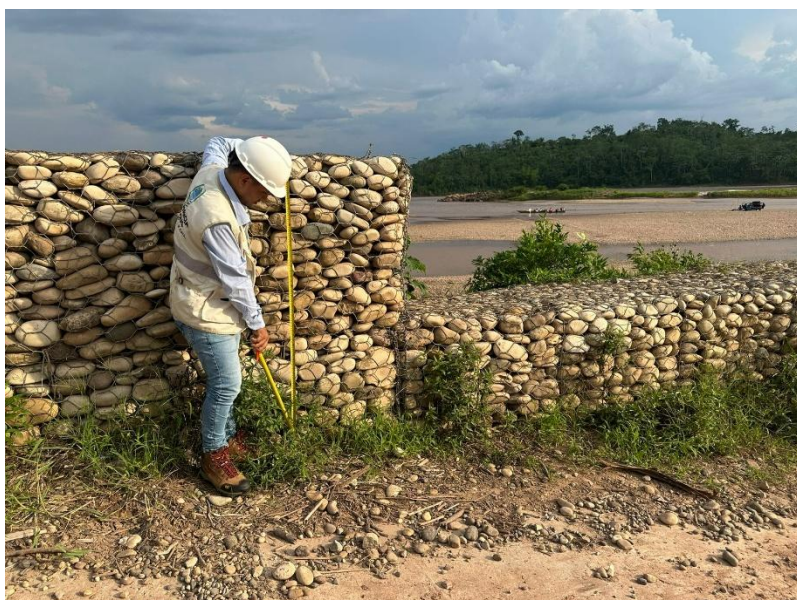
Figura 15: Medición de altura de gavión

Malla			
Tipo de malla		Diámetro de alambre	
Triple torsión		2 mm	
Tipo de alambre		Galvanizado recubierto con PVC	
Estado de malla			
Bueno	Regular		Malo
x			
Descripción del estado			
La malla se encuentra en buenas condiciones no presenta resequedad, ni rotura			
Relleno			
Tipo de relleno	Tamaño de relleno	Vegetación	
		Presenta	No presenta
Piedra	10 a 20 cm	x	
Forma de relleno		Angular	
Estado de relleno			
Bueno	Regular		Malo
x			
Descripción del estado			
El material de relleno no presenta características desfavorables, como manchas, material orgánico o agrietamiento que afecte su estado.

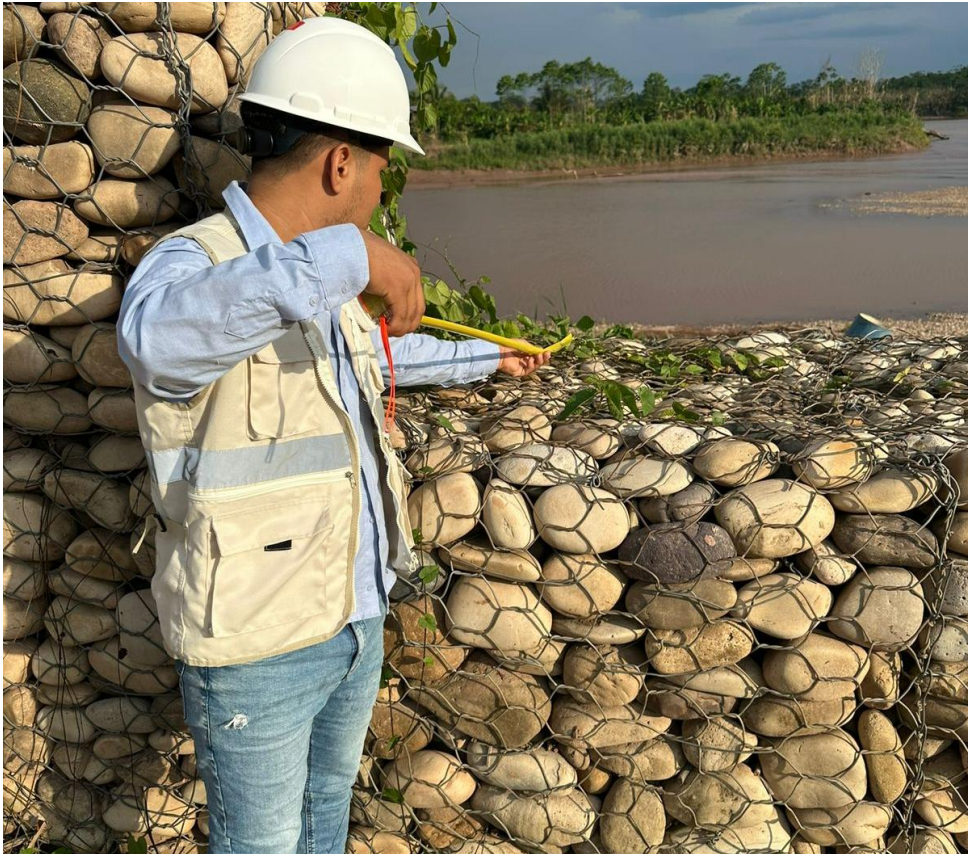
Figura 16: Medición de ancho de gavión en tramo 1+400 a 1+450
Fuente: Evidencia de campo 2025

Evaluación del muro de gaviones tramo 1+400 a 1+450 margen derecho			
Vulnerabilidad			
Vulnerabilidad ambiental	Existe	No existe	
	x		
Vulnerabilidad constructiva	Existe	No existe	
		x	
Vulnerabilidad estructural	Existe	No existe	
		x	
Gavión			
Tipo de gavión			
Tipo caja	Tipo saco	Tipo colchón	
x			
Forma de gavión			
Cilíndrica	Cuadrada	Rectangular	
	x		
Dimensiones			
Medida	80 cm x 80 cm x 80 cm		
Malla			
Tipo de malla		Diámetro de alambre	
Triple torsión		2 mm	
Tipo de alambre		Galvanizado recubierto con PVC	
Estado de malla			
Bueno	Regular	Malo	
x			
Descripción del estado			
La malla no presenta ningún tipo de factores desfavorables por lo que se afirma que se encuentra en buen estado			
Relleno			
Tipo de relleno	Tamaño de relleno	Vegetación	
		Presenta	No presenta
Piedra	10 a 20 cm	x	
Forma de relleno		Angular	
Estado de relleno			
Bueno	Regular	Malo	
x			
Descripción del estado			
El material de relleno se encuentra en buenas condiciones, no se observó fallas ni características desfavorables.

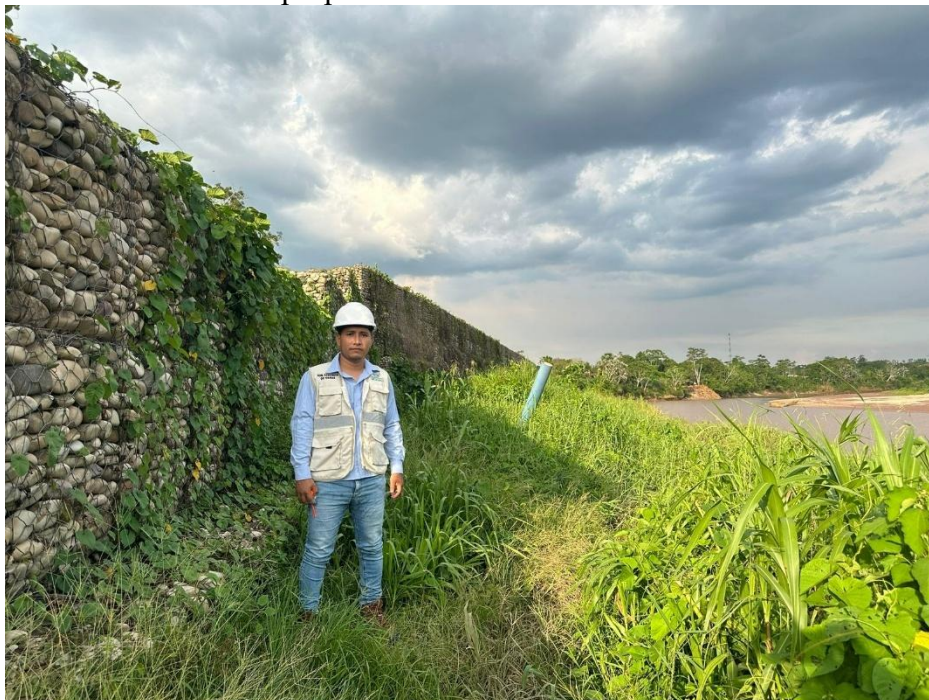
Figura 17: Presencia de vegetación en último tramo de muro de gaviones

Malla			
Tipo de malla		Diámetro de alambre	
Triple torsión		2 mm	
Tipo de alambre		Galvanizado recubierto con PVC	
Estado de malla			
Bueno	Regular		Malo
x			
Descripción del estado			
La malla se encuentra en buenas condiciones ya que no presenta rotura ni corrosión en ningún punto del muro de gaviones.			
Relleno			
Tipo de relleno	Tamaño de relleno	Vegetación	
		Presenta	No presenta
Piedra	10 a 20 cm	x	
Forma de relleno		Angular	
Estado de relleno			
Bueno	Regular		Malo
x			
Descripción del estado			
El material de relleno se encuentra en buenas condiciones, no presenta patologías desfavorables, pero si existe vegetación en la parte baja.
