**UNIVERSIDAD CATÓLICA LOS ÁNGELES DE CHIMBOTE  
FACULTAD DE HUMANIDADES, CIENCIAS Y SALUD  
PROGRAMA DE ESTUDIO DE INGENIERÍA CIVIL**

**EVALUACIÓN DEL ENROCADO, PARA MEJORAR LA DEFENSA RIBEREÑA EN EL  
MARGEN IZQUIERDO DEL RÍO LAREA, C.P. TAMBAR, DISTRITO MORO,  
PROVINCIA DEL SANTA, REGIÓN ÁNCASH-2026**

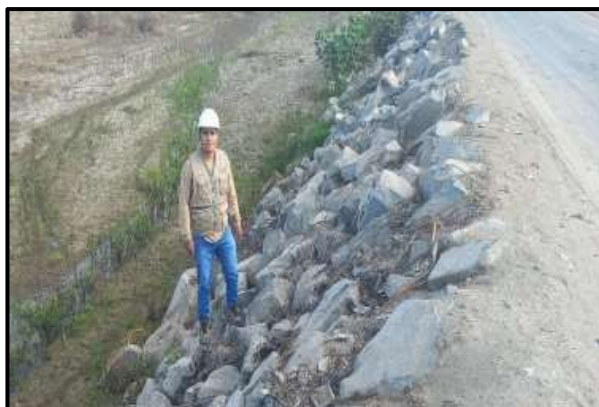
**Figura 06:** Inestabilidad del enrocado

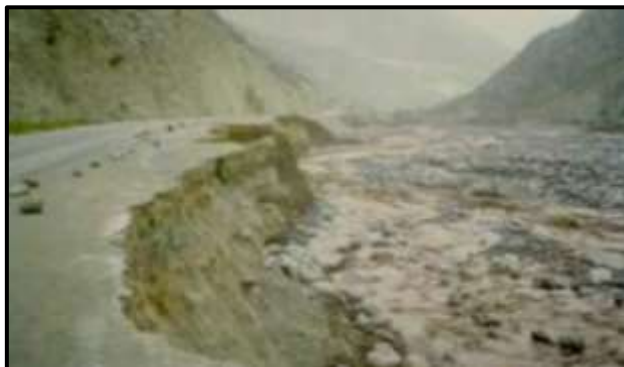
**Figura 09:** Socavación en la margen de un río.

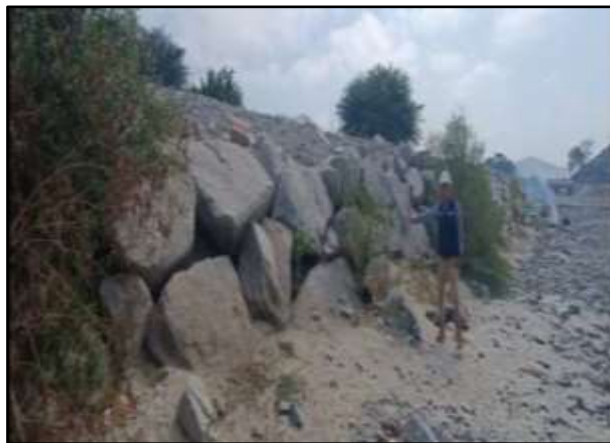
**Figura 11:** Mala conexión

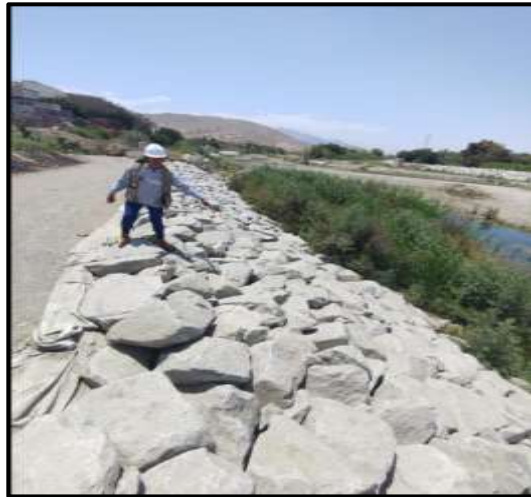
**Figura 12:** Mala conexión

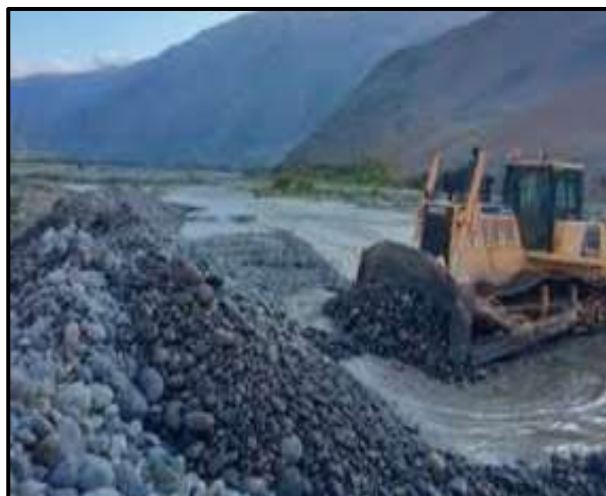
**Figura 16:** Defensa ribereña rustica

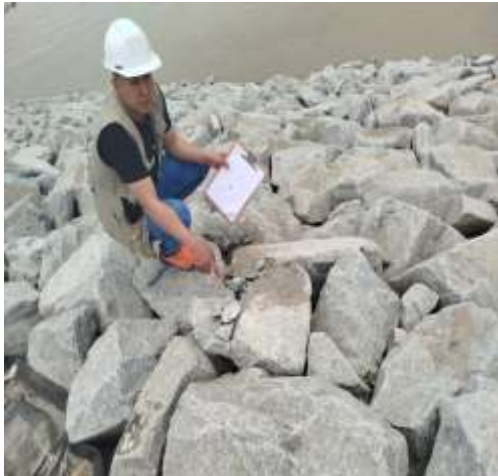
Datos generales				
<b>Tesista:</b> Bach. Carbajal Rubio, Walter Fidel <b>Asesora:</b> Mgtr. Johanna Del Carmen Sotelo Urbano				
Ubicación				
<b>Distrito:</b>	Moro	<b>Provincia:</b>	Santa	<b>Región:</b> Áncash
Identificación de zonas vulnerables				
<b>Nivel de vulnerabilidad</b>	Bueno	Moderado	Alto	
<b>Progresiva:</b>	Inicio: 0+050	Final: 0+100	<b>Margen:</b>	Izquierdo
Panel fotográfico:		Descripción:

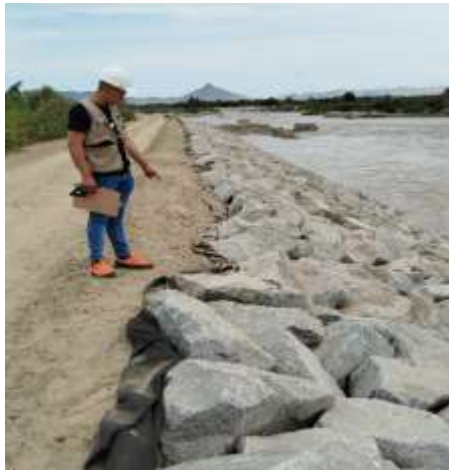
<p>La vulnerabilidad sigue siendo alta, aunque hubo disminución de rocas agrietadas y fisuradas que es un punto positivo, ya que reduce una fuente de debilidad intrínseca del material. Sin embargo, el aumento en el desplazamiento hacia abajo del enrocado es un indicador sumamente preocupante y un claro síntoma de un problema fundamental. Esto sugiere que las fuerzas desestabilizadoras (como la socavación subyacente, la presión hidrostática o la falta de fricción en la base) están actuando con mayor intensidad o que el soporte de la estructura se ha degradado aún más. El desplazamiento continuo no es solo un movimiento superficial, sino que implica que la cimentación o el asiento del enrocado está cediendo, comprometiendo gravemente su estabilidad global, lo que a futuro esto podrá permitir la erosión de talud, lo cual aumentaría los problemas ya encontrados.</p>

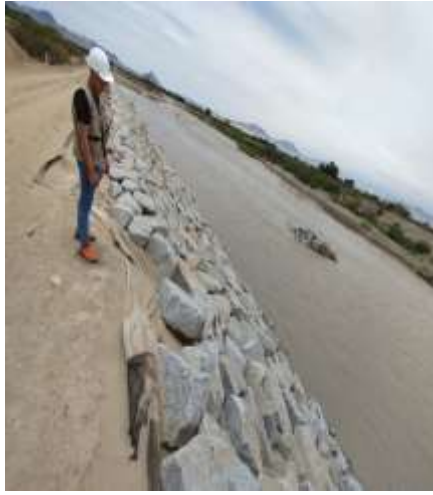
<p>La vulnerabilidad se mantiene en un estado críticamente alta, y la situación se agrava aún más con el "aumento del asentamiento". Esto significa que no solo persisten los problemas de desplazamiento general y la inestabilidad de las rocas superiores expuestas al volteo, sino que la estructura está hundiéndose o comprimiéndose sobre su base. Un asentamiento creciente es un indicio claro de que el terreno de cimentación bajo el enrocado está perdiendo capacidad de soporte, probablemente debido a una consolidación de los suelos cohesivos, compactación deficiente o, lo más preocupante, lavado y arrastre de material fino (socavación interna). Es una señal de que la estructura está "perdiendo pie" y el peso del enrocado ya no puede ser soportado adecuadamente por el subsuelo.</p>

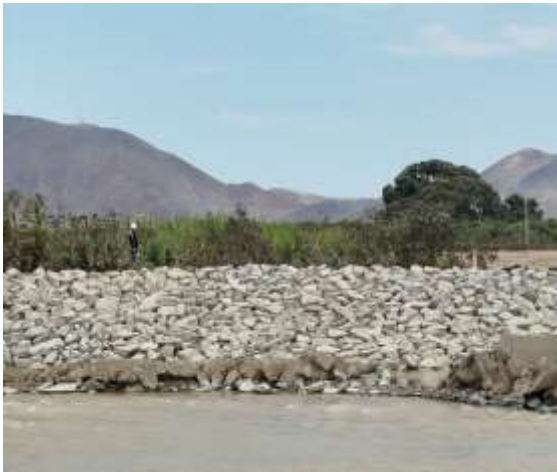
<p>En el último tramo, la vulnerabilidad es sin duda máxima y catastrófica. La presencia de "lo mismo" (desplazamiento, inestabilidad de rocas superiores, aumento de asentamiento, problemas de hundimiento) ya indicaba una situación crítica. Sin embargo, el hecho de que "se puede apreciar el mayor problema de socavación" es la señal más alarmante y confirma que la estructura ha fallado o está en el umbral de un colapso inminente. La socavación no es solo un síntoma, sino la causa raíz de la mayoría de los otros problemas que has descrito, y su magnitud en este tramo indica que el río ha erosionado y arrastrado el material de la cimentación o de soporte del enrocado de forma extensiva y profunda.</p>

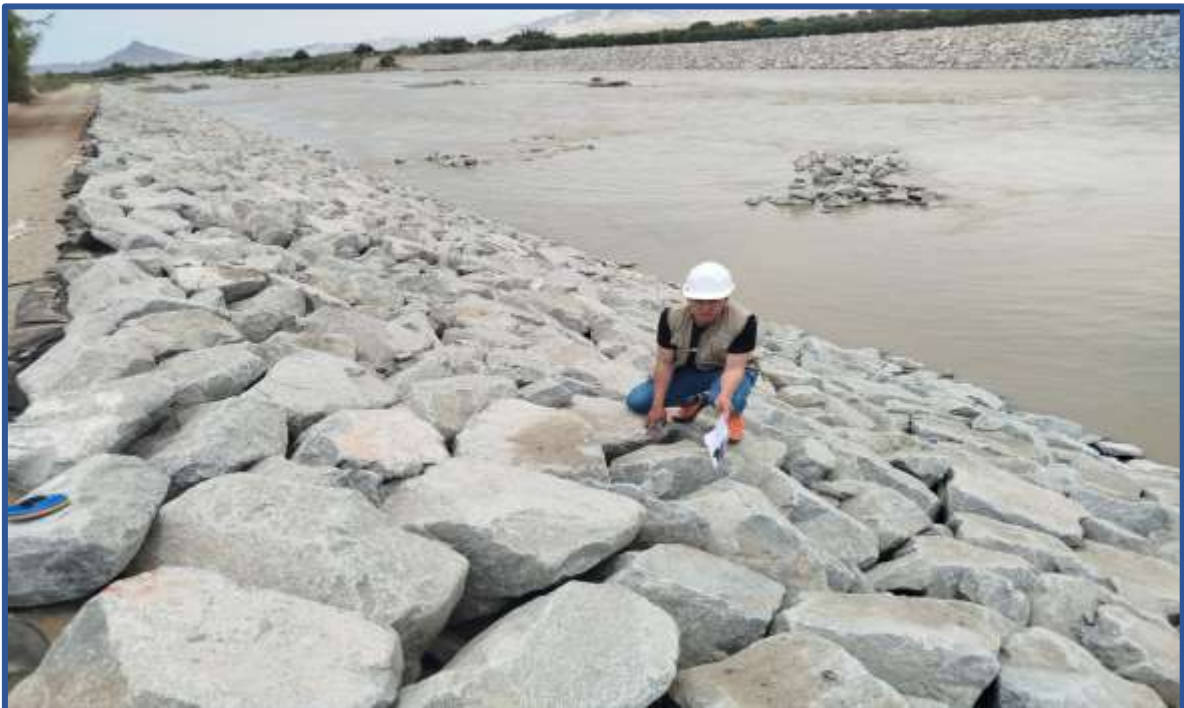
**Figura 2:** Se evidencian amplios espaciamientos y una deficiente conexión entre las rocas en la progresiva 0+050.

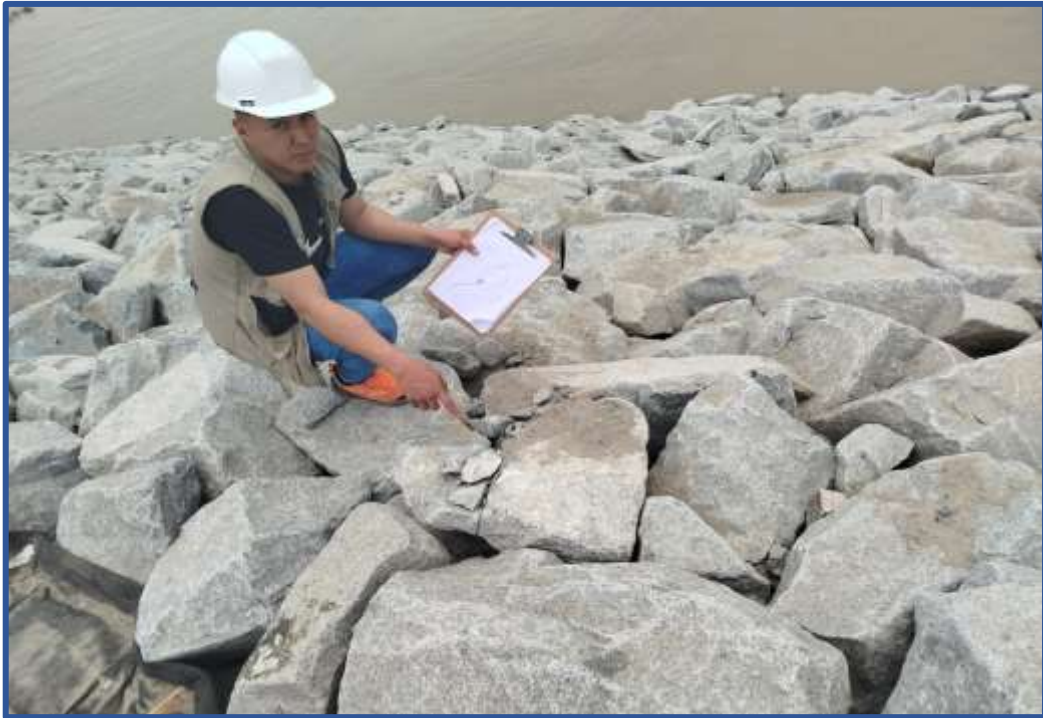
**Figura 3:** Se observan rocas parcialmente deterioradas que presentan fisuras, muchas de ellas originadas por variaciones climáticas, en la progresiva 0+120.

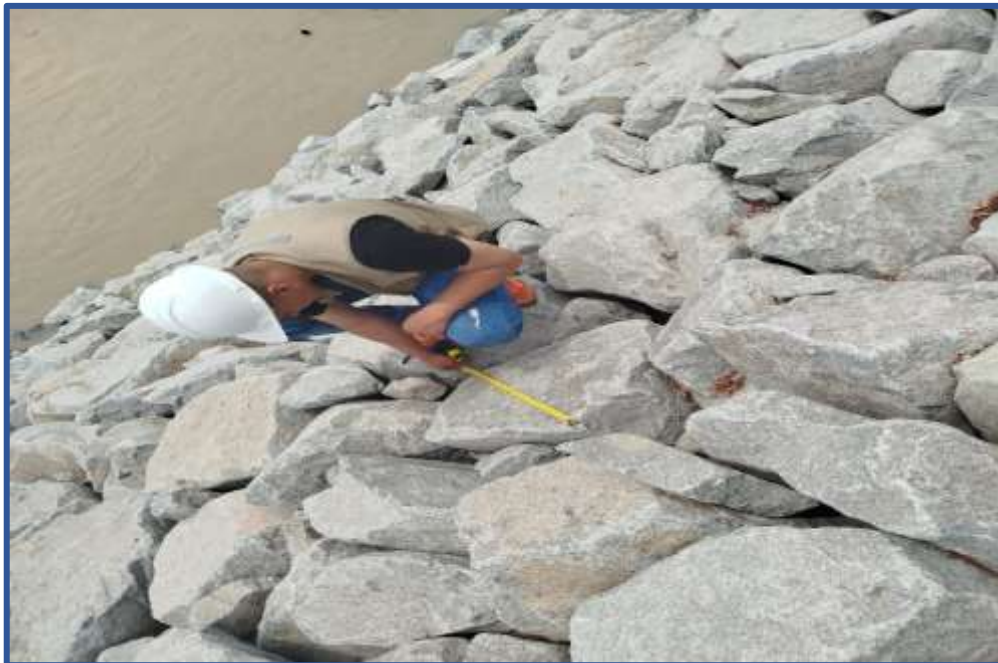
**Figura 4:** Se muestra realizando la toma de medidas de las rocas, las cuales están entre 0.30 y 0.70 metros, la mayoría de estas no cumplen con las medidas adecuadas, estamos situado en la progresiva 0+150.
