**UNIVERSIDAD CATÓLICA LOS ÁNGELES DE CHIMBOTE**  
**FACULTAD DE HUMANIDADES Y CIENCIAS**  
**PROGRAMA DE ESTUDIO DE INGENIERÍA CIVIL**

**EVALUACIÓN DEL ENROCADO, PARA MEJORAR LA DEFENSA RIBEREÑA EN EL  
MARGEN IZQUIERDO DEL RÍO LAREA, C.P. TAMBAR, DISTRITO MORO,  
PROVINCIA DEL SANTA, REGIÓN ÁNCASH-2026**

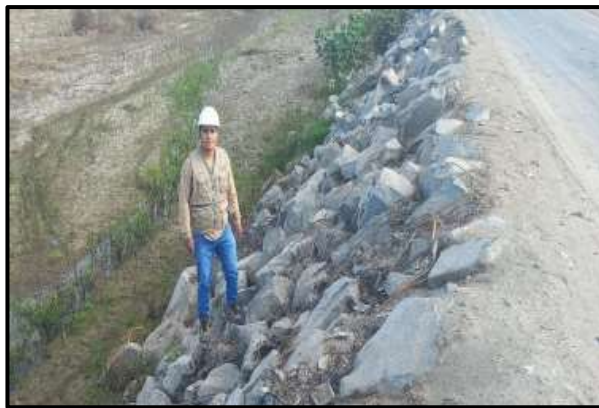
**Figura 06:** Inestabilidad del enrocado

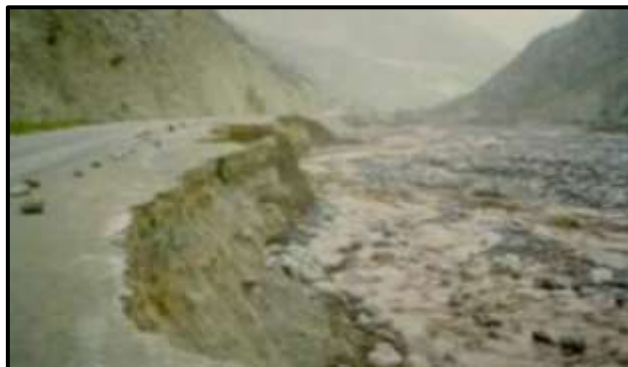
**Figura 09:** Socavación en la margen de un río.

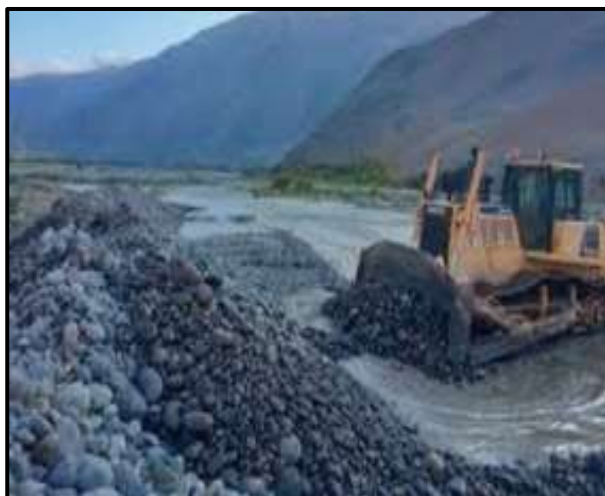
**Figura 16:** Defensa ribereña rustica

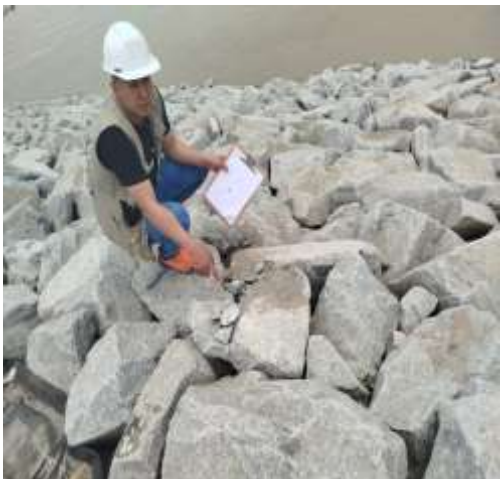
**Fuente:** Elaboración propia.

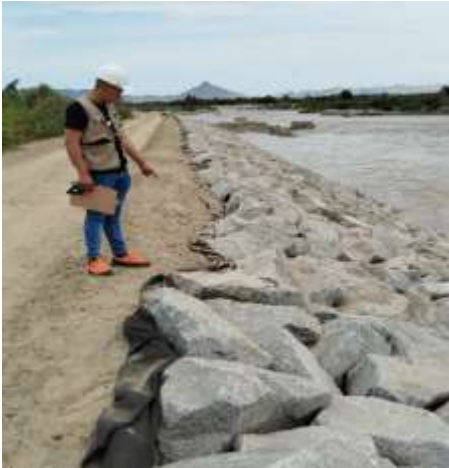
**Fuente:** Elaboración propia.

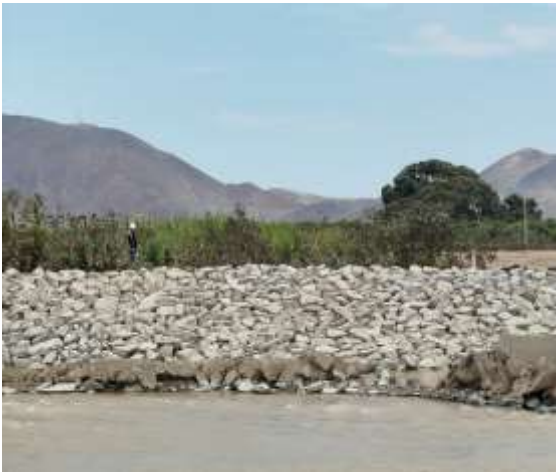
**Fuente:** Elaboración propia.

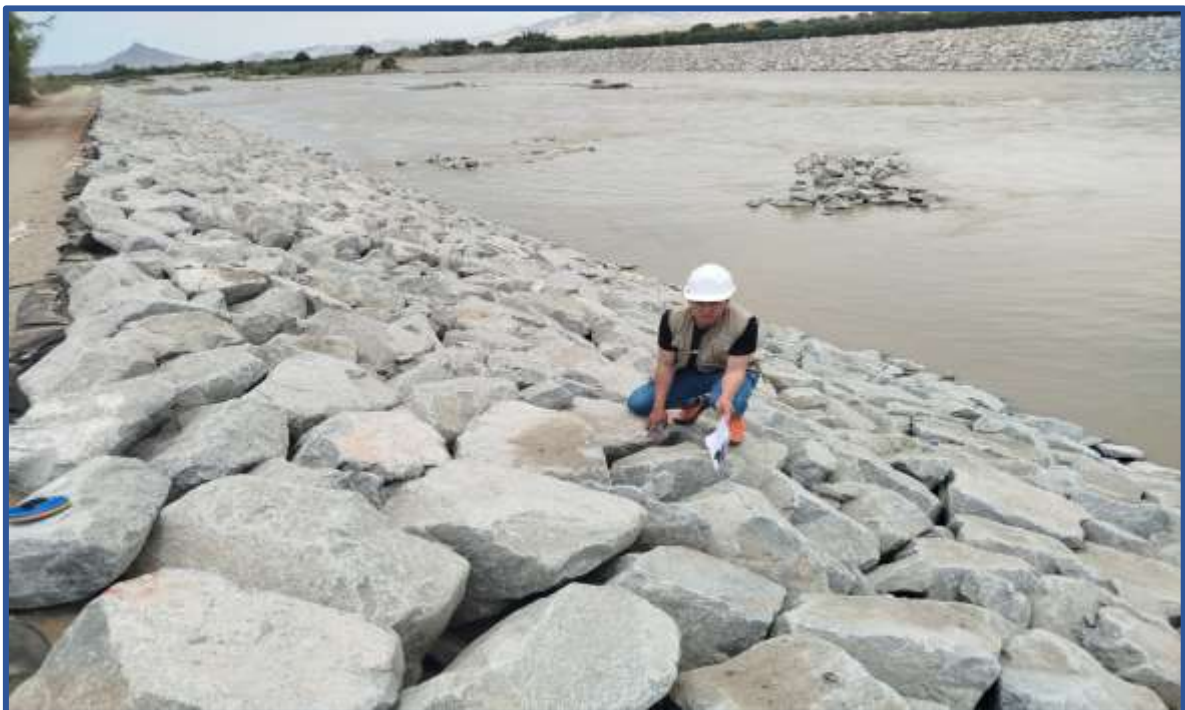
**Figura 2:** Se evidencian amplios espaciamientos y una deficiente conexión entre las rocas en la progresiva 0+050.
