**EVALUACIÓN DEL MURO DE GAVIONES, PARA LA MEJORA DE LA DEFENSA  
RIBEREÑA EN LA MARGEN DERECHA DEL RÍO TOROBAMBA, PROGRESIVAS  
0+000 A 0+300, C.P. MIRAFLORES, DISTRITO SAN MIGUEL, PROVINCIA DE LA  
MAR, REGIÓN AYACUCHO-2026**

**TESIS PARA OPTAR EL TÍTULO PROFESIONAL DE INGENIERO CIVIL**

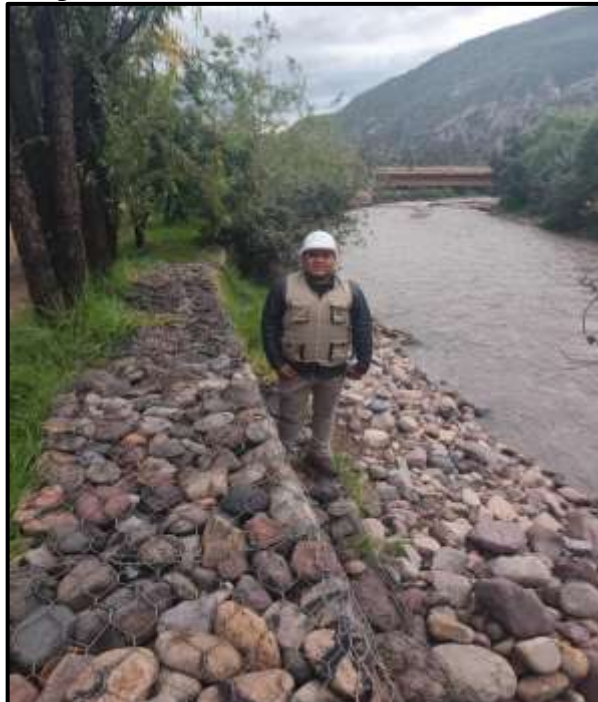
**Figura 1.**

Se observa al investigador ubicado sobre el muro de gaviones, evidenciando la estructura conformada por piedras y su cercanía al cauce del río, lo que permite evaluar su estado general.

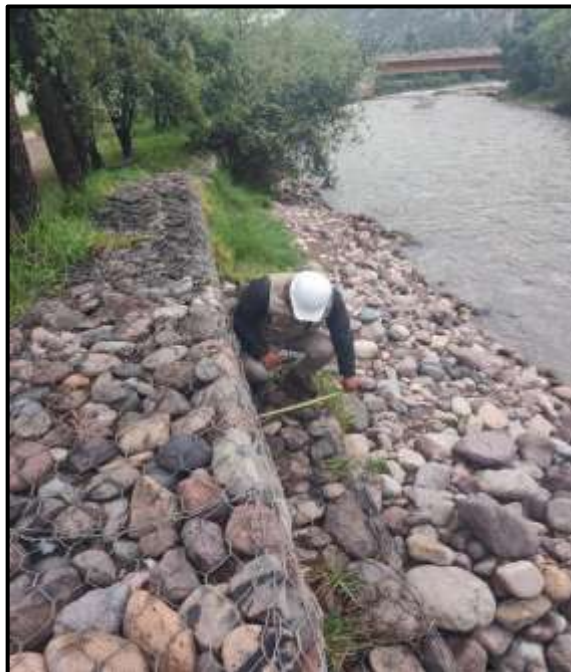
**Figura 2.**

Se aprecia al investigador realizando la inspección directa del muro de gaviones, verificando la disposición del material pétreo y las condiciones de estabilidad de la estructura.

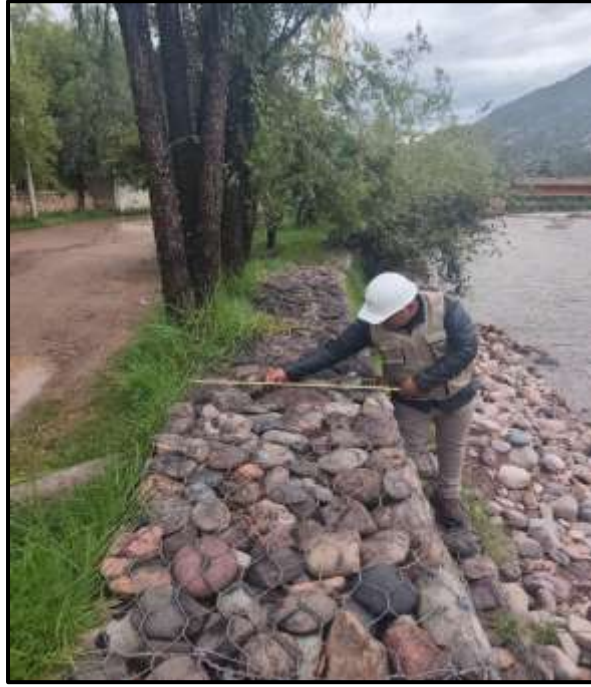
**Figura 3.**

Se muestra una vista del muro de gaviones y el entorno natural, donde se evidencia la proximidad del río y la vegetación circundante, elementos importantes para el análisis de la defensa ribereña.

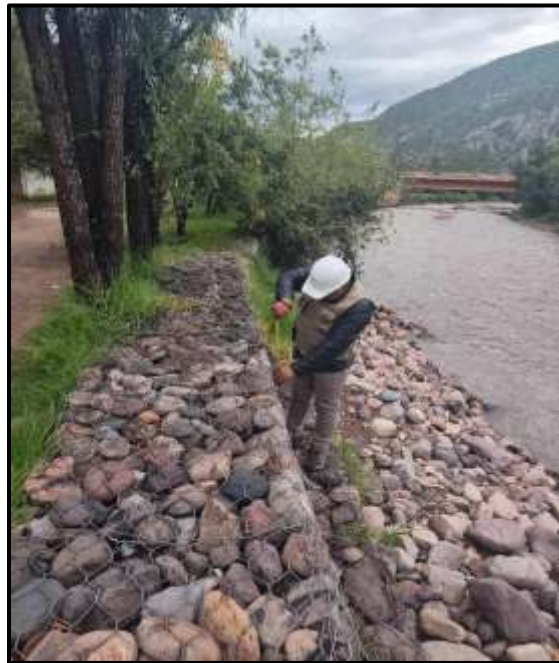
**Figura 4.**

Se observa al investigador evaluando otra sección del muro de gaviones, analizando su comportamiento frente a la acción del agua y las condiciones del terreno.

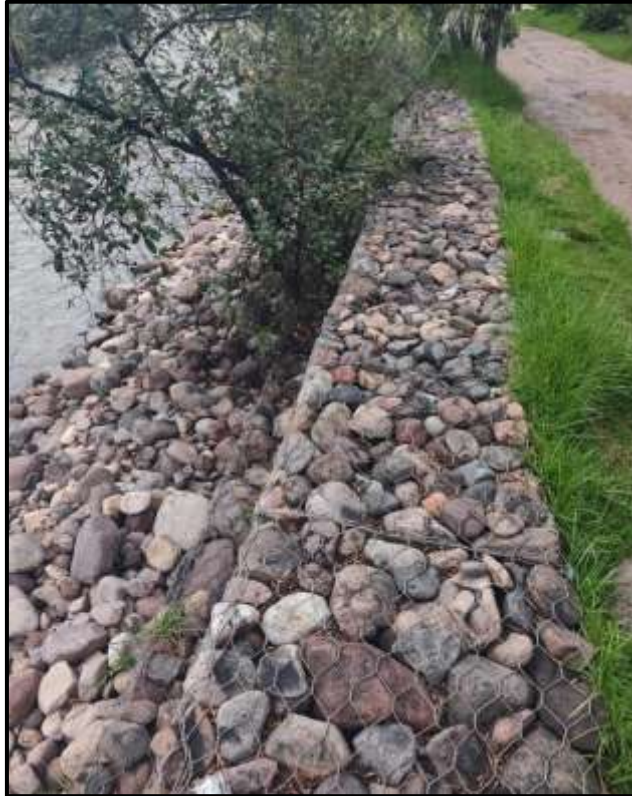
**Figura 5.**

Se observa el muro de gaviones en su totalidad, mostrando la disposición del material pétreo y la presencia de vegetación cercana, lo cual influye en la estabilidad del talud.

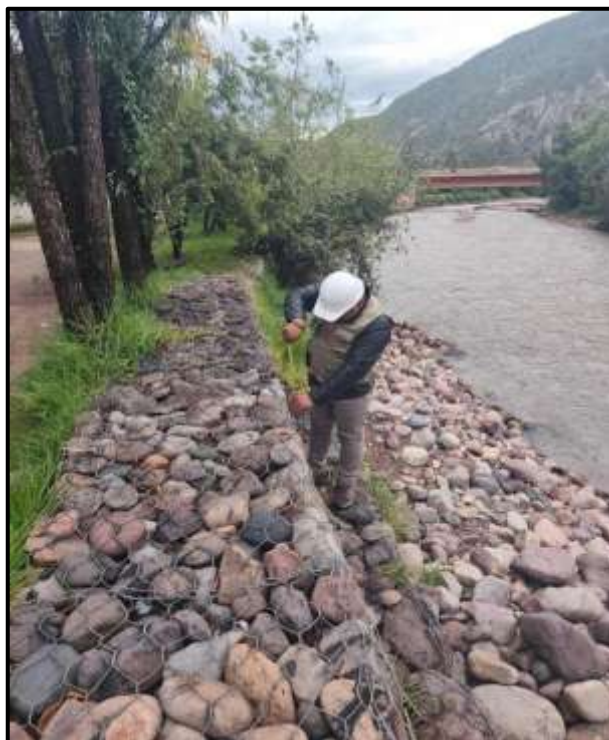
**Figura 6.**

Se aprecia al investigador realizando mediciones sobre el muro de gaviones, verificando dimensiones y condiciones estructurales de la defensa ribereña.

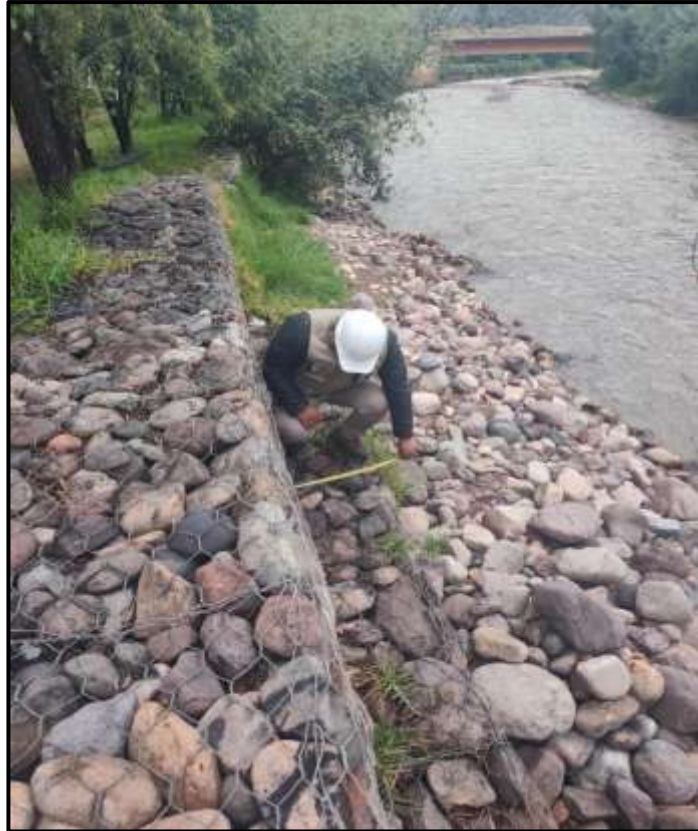
**Figura 7.**

Se muestra al investigador inspeccionando el estado del muro de gaviones desde una vista lateral, evaluando su comportamiento frente a la acción del río.

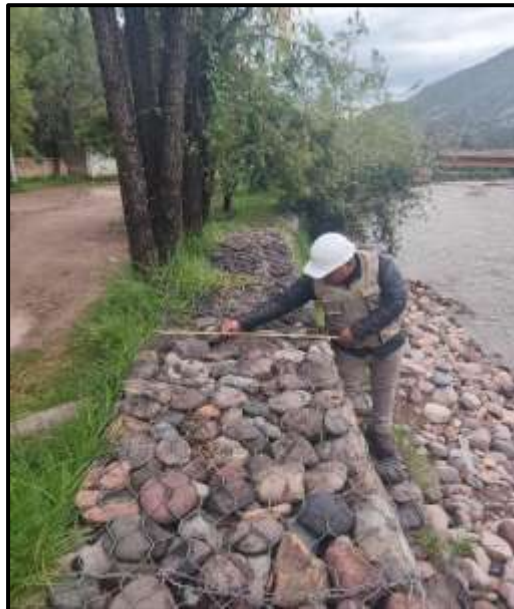
**Figura 8.**

Se observa al investigador revisando otra sección del muro de gaviones, analizando la correcta colocación de las piedras y su resistencia estructural.

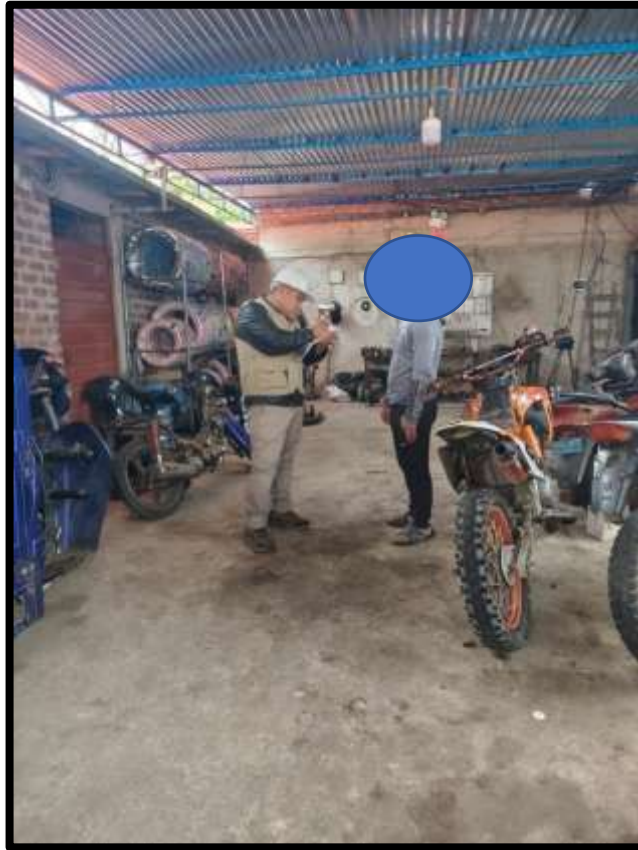
**Figura 9.**

Se muestra al investigador haciendo las encuestas a la población

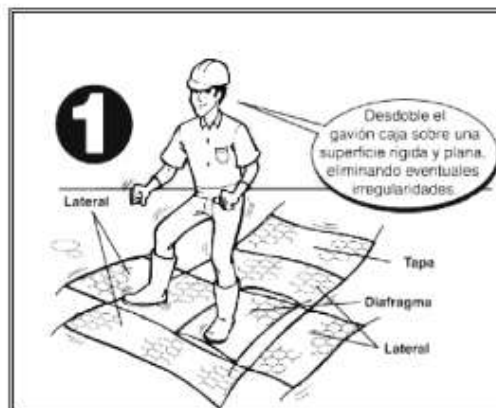
#### PASO 1.-

Preparar convenientemente la superficie de asiento. Colocar sobre está la estructura metálica: desdoblarla, extenderla en el suelo y pisar la malla hasta eliminar las irregularidades.

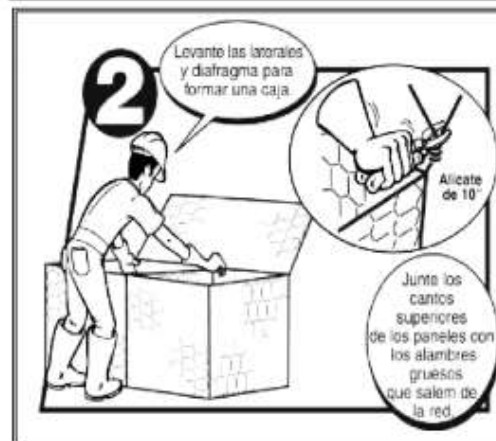
#### PASO 2.-

Doblar los paneles, levantando los laterales y el diafragma para formar una caja unir las cuatro aristas con alambre galvanizado de la misma calidad que el empleado en la malla.

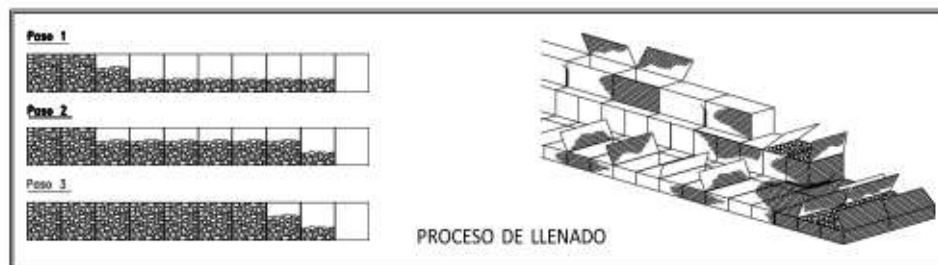
Se recomienda que el llenado de la hilera de cestas se realice de manera homogénea llenando todas las cestas hasta  $1/3$  de su altura para colocar los tensores a lo largo de toda la hilera y luego seguir llenando hasta  $2/3$  de la altura, colocar los tensores de este nivel y luego terminar de llenar.

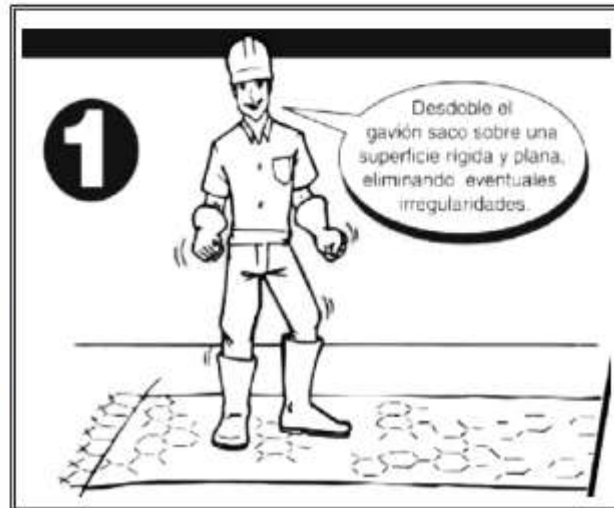
Preparar convenientemente la superficie de asiento. Colocar sobre ésta la malla y extenderla sobre la superficie rígida y plana, pisar la malla hasta eliminar las irregularidades.

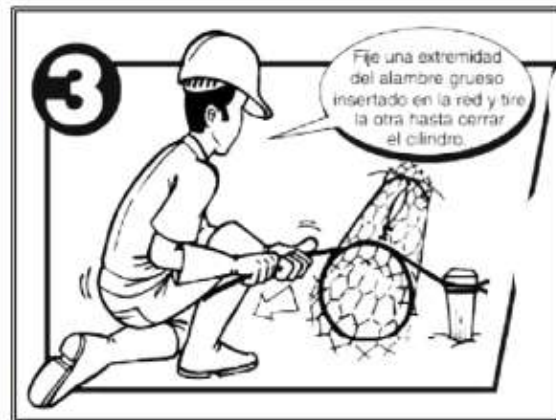
**PASO 3.-**

Para cerrar los extremos del cilindro se acostumbra colocar una de las extremidades del alambre de amarre amarrado a un punto fijo (por ejemplo una estaca clavada en el suelo), la otra extremidad es estirada en dirección contraria al punto de anclaje, hasta cerrar completamente la extremidad del cilindro. La misma operación se repite en la otra extremidad del elemento.

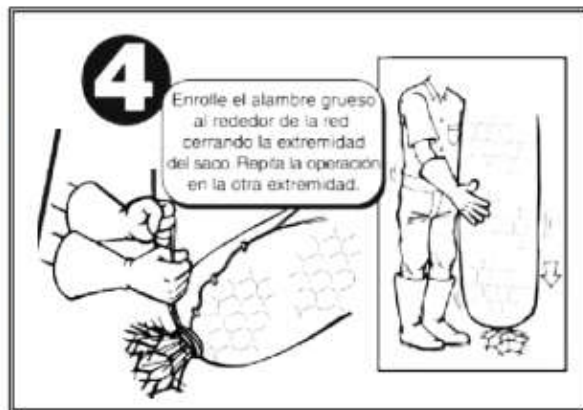
**PASO 4.-**

El amarre de los extremos del cilindro hace lucir al gavión saco con un aspecto de envoltura de caramelo. El cilindro es levantado verticalmente y lanzado contra el suelo para aplastar los extremos hasta conformar las extremidades del gavión.

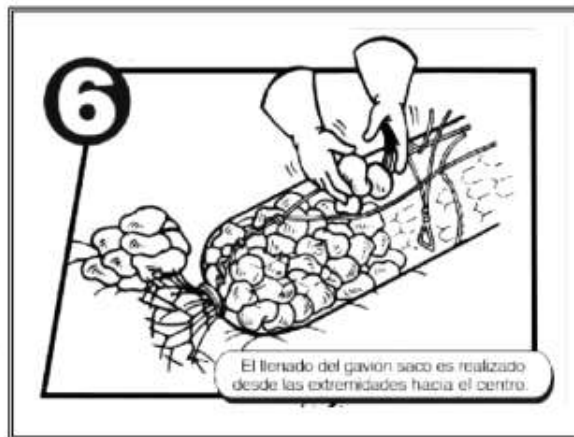
**PASO 6.-**

El llenado del gavión saco se debe realizar colocando las piedras desde las extremidades hasta el centro del gavión, con el cuidado de reducir al máximo el índice de vacíos.

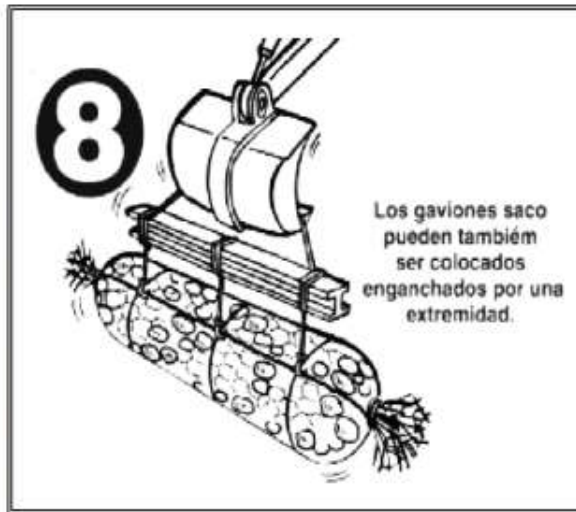
**PASO 8.-**

Después de montados y llenados en el obrador, los gaviones deben ser colocados con la ayuda de equipos adecuados, hasta el lugar definido en el proyecto (en la gran mayoría de los casos, los gaviones tipo saco son instalados llenos). Para ser levantados, los gaviones serán sujetos por ganchos, longitudinalmente a lo largo de los bordes de unión del paño.
