**UNIVERSIDAD CATÓLICA LOS ÁNGELES DE CHIMBOTE
FACULTAD DE HUMANIDADES Y CIENCIAS
PROGRAMA DE ESTUDIO DE INGENIERÍA CIVIL**

**EVALUACIÓN DEL MURO DE GAVIONES, PARA LA MEJORA DE LA DEFENSA
RIBEREÑA EN LA MARGEN DERECHA DEL RÍO TOROBAMBA, PROGRESIVAS
0+000 A 0+300, C.P. MIRAFLORES, DISTRITO SAN MIGUEL, PROVINCIA DE LA
MAR, REGIÓN AYACUCHO-2026**

TESIS PARA OPTAR EL TÍTULO PROFESIONAL DE INGENIERO CIVIL

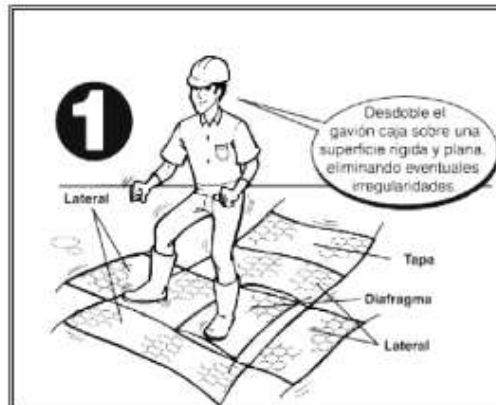
PASO 2.-

Doblar los paneles, levantando los laterales y el diafragma para formar una caja unir las cuatro aristas con alambre galvanizado de la misma calidad que el empleado en la malla.

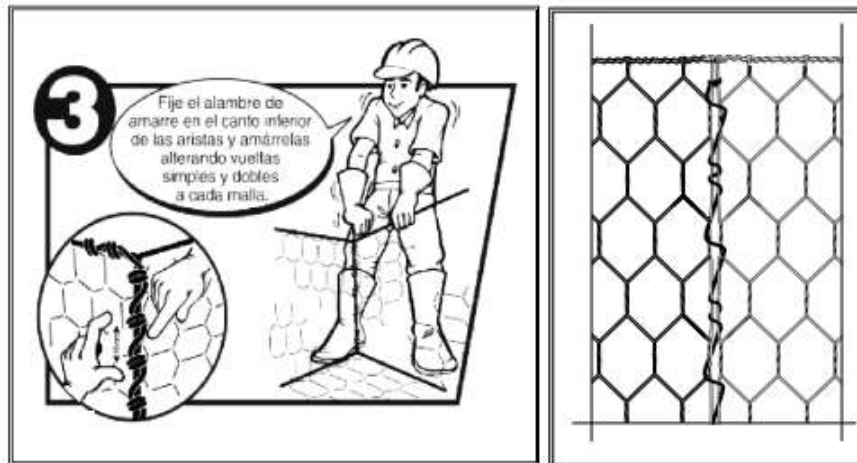
PASO 3.-

Cortar un pedazo de alambre de 1,5 m de largo y fijarlo con un amarre de dos vueltas consecutivas en la parte inferior de la unión de las aristas. Amarre los paneles en contacto, alternando vueltas simples y dobles en los orificios de la malla, (estas costuras se ejecutaran en forma continua). Repetir la operación con los diafragmas. En la imagen a la derecha se ilustra el amarre entre paneles, obsérvese el alternando de vueltas simples y dobles en los orificios de la malla.
