**UNIVERSIDAD CATÓLICA LOS ÁNGELES DE CHIMBOTE  
FACULTAD DE HUMANIDADES, CIENCIAS Y SALUD  
PROGRAMA DE ESTUDIO DE INGENIERÍA CIVIL**

**EVALUACIÓN DEL MURO DE CONTENCIÓN, PARA LA MEJORA DE LA DEFENSA  
RIBEREÑA EN EL MARGEN IZQUIERDO DEL RÍO MACRO, C.P. MOLLEBAMBA,  
DISTRITO Y PROVINCIA DE CANGALLO, REGIÓN AYACUCHO-2026**

**TESIS PARA OPTAR EL TÍTULO PROFESIONAL DE INGENIERO CIVIL**

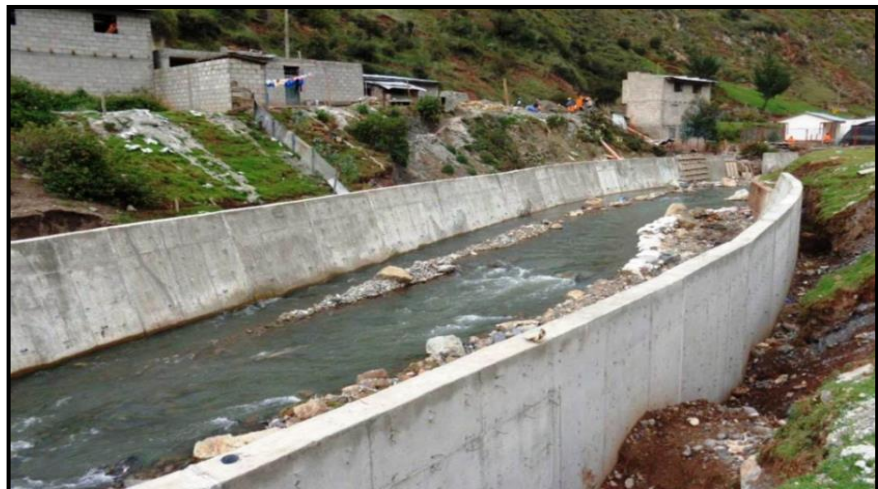
**Figura N° 2:** Muro de defensa ribereña  
**Fuente:** Agencia peruana de noticias (30)

Se define como el conjunto de estructuras y técnicas implementadas para estabilizar las márgenes de los ríos y mitigar los efectos de la erosión fluvial, protegiendo infraestructuras, terrenos agrícolas y asentamientos humanos cercanos. Estas defensas pueden ser rígidas, como muros de contención y gaviones, o flexibles, como enrocados, geotextiles y bioingeniería con vegetación(28).

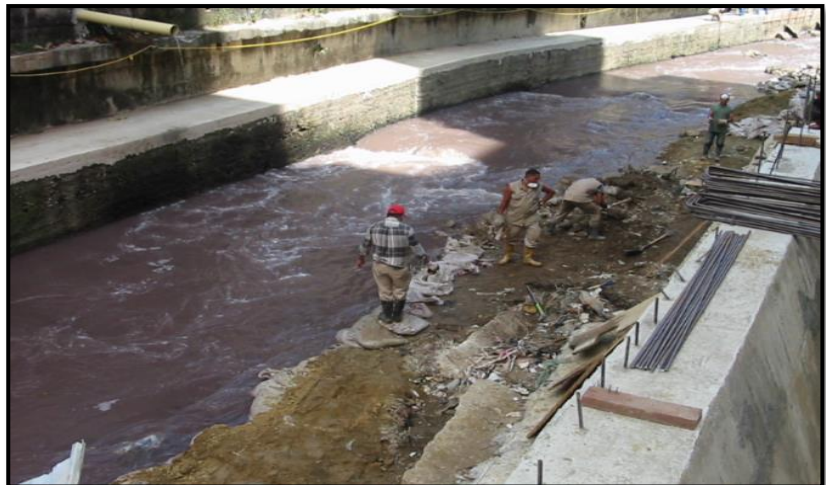
**Figura N° 4:** Muros rígidos

Los muros rígidos se edifican con materiales de elevada resistencia, como concreto simple o piedra. Estos elementos estructurales no presentan deformaciones significativas y funcionan principalmente mediante su peso propio para contrarrestar el empuje del suelo (36).

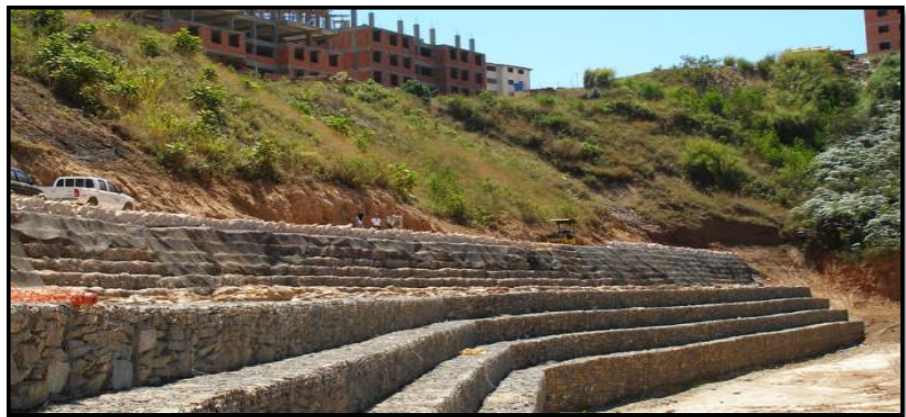
**Figura N° 5:** Muros de contención flexibles

Los muros flexibles, como los construidos con gaviones, permiten cierta deformabilidad sin comprometer su funcionalidad. Están constituidos por cestas de malla metálica rellenas con piedras, lo que les confiere alta permeabilidad y capacidad de disipación de energía (38).

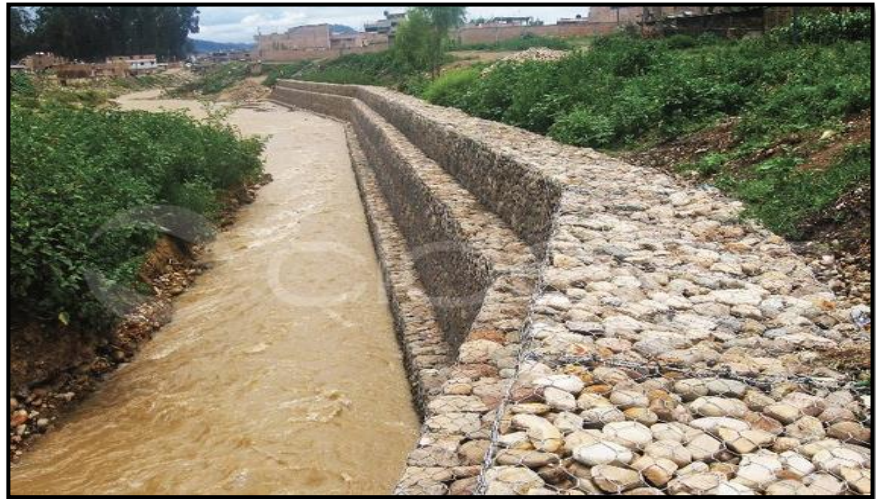
Figura N° 7: Muro de gaviones

Los muros de gaviones están compuestos por estructuras de malla metálica rellenas con piedras resistentes. Su principal ventaja es la permeabilidad, permitiendo el drenaje del agua y reduciendo la presión hidrostática, además de facilitar la integración con el entorno natural (42).

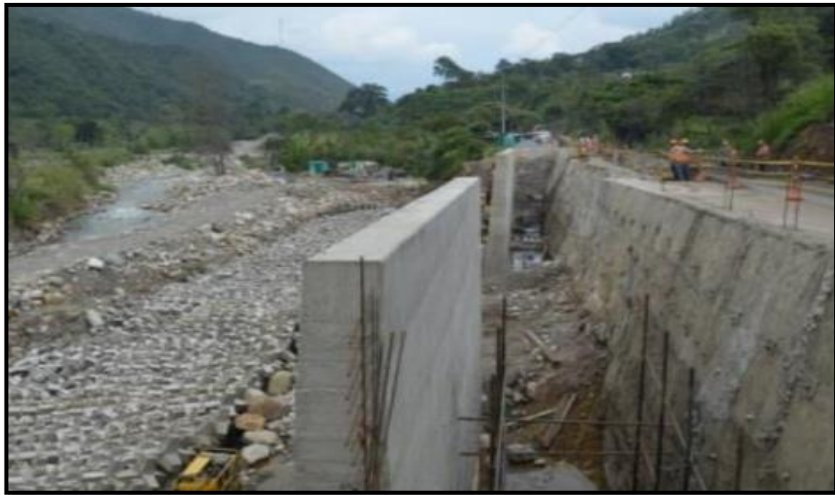
**Figura N° 8:** Muro de contención de concreto armado

Este tipo de estructura está fabricada con concreto reforzado con acero, lo que proporciona una mayor resistencia y estabilidad. Su diseño contempla la acción de cargas hidrostáticas y el empuje del suelo, siendo una opción frecuente en áreas propensas a erosión severa (44).

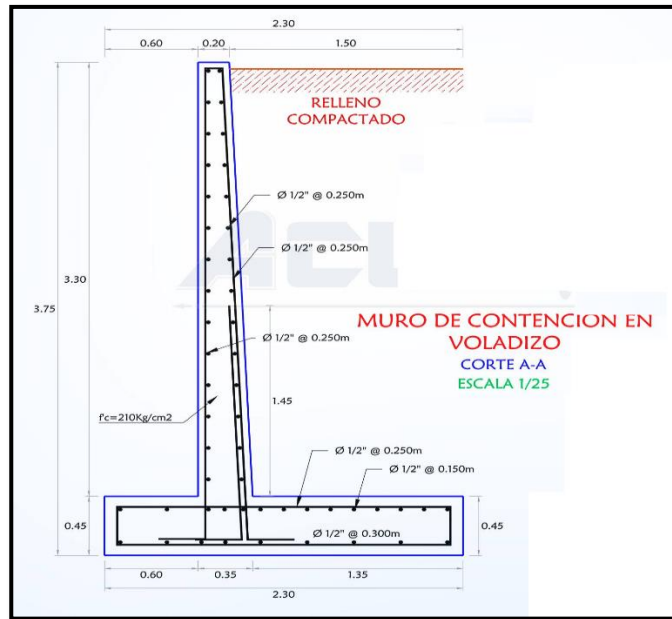
**Figura N° 9:** Muro de contención en voladizo

Estos muros incluyen una base horizontal que contribuye a contrarrestar el empuje del suelo y del agua. Son ideales para zonas donde el terreno tiene buena capacidad portante y se requiere una solución estructural eficiente y económica (44).

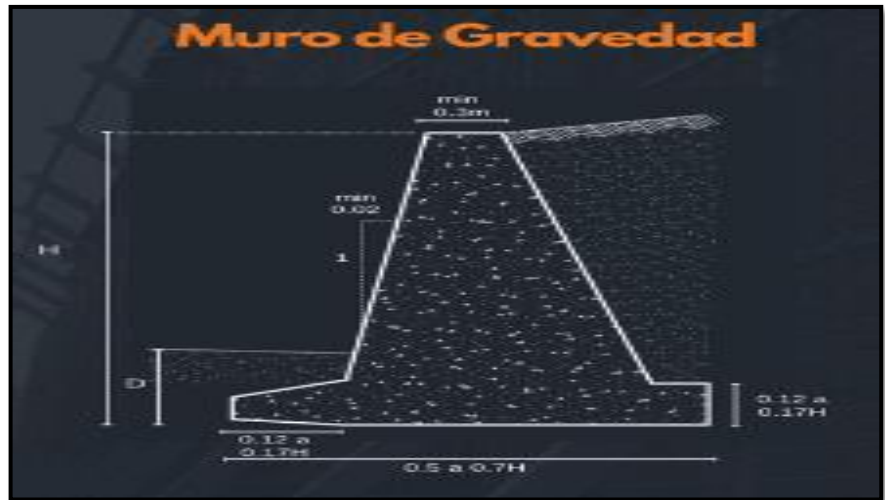
Figura N° 12: Muro de gravedad

Esta variante combina la estabilidad proporcionada por el peso del muro con el refuerzo estructural del concreto armado. Es una alternativa efectiva para áreas donde se necesita una estructura de bajo mantenimiento y alta durabilidad (45).

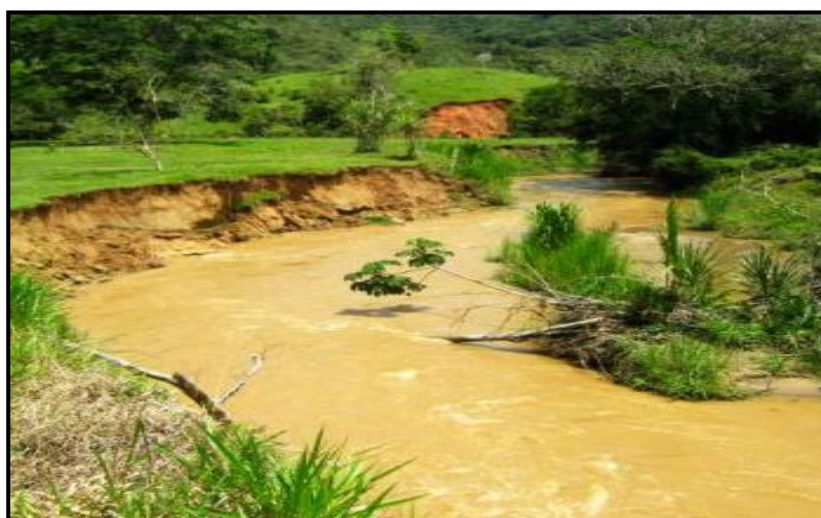
**Figura N° 16:** Socavación

La socavación es uno de los principales procesos que afectan la estabilidad de las estructuras fluviales. Este fenómeno se presenta en forma local, general o por contracción, siendo la socavación local la más perjudicial para los muros de contención, ya que compromete directamente su cimentación.

La ausencia de medidas preventivas y de un adecuado análisis hidráulico incrementa el riesgo de fallas estructurales, especialmente durante eventos de crecidas intensas, han demostrado que el uso de barreras de protección y la colocación de enrocados en la base de los muros pueden ser soluciones efectivas para mitigar el impacto de la socavación (45).

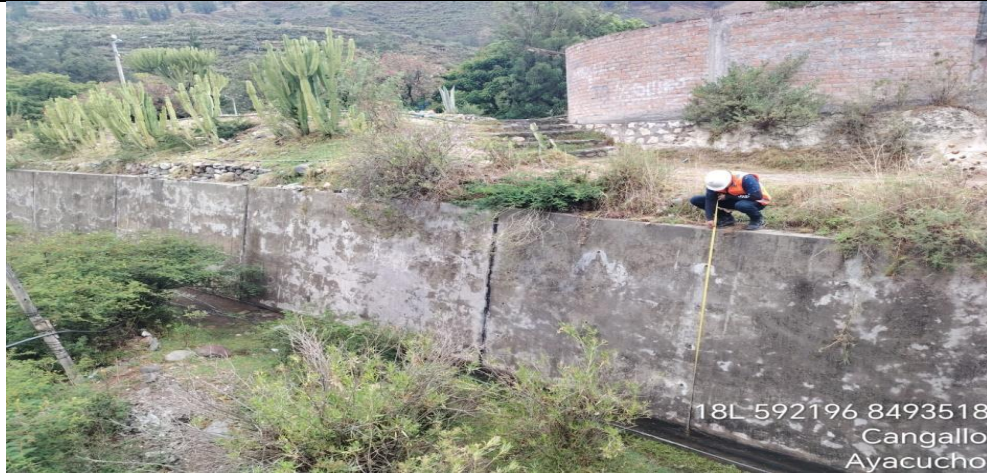
riberena. Sin embargo, desde el enfoque de la vulnerabilidad hidráulica, se observa que la base del muro se encuentra expuesta al flujo del río, lo cual podría generar procesos de socavación incipiente a largo plazo. Asimismo, la presencia de vegetación en la parte superior podría favorecer la infiltración de agua, lo cual, según el marco teórico, puede contribuir al deterioro progresivo de la estructura.

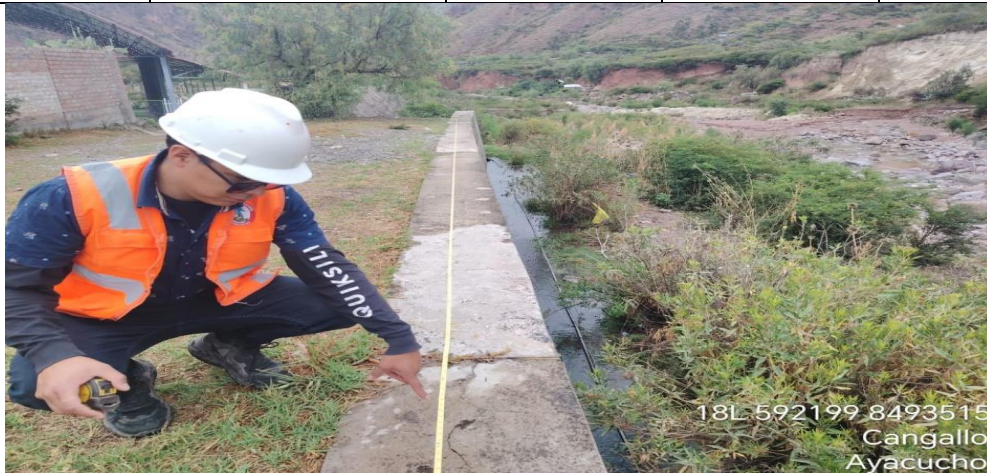
El tramo evaluado corresponde a un muro de contención tipo con talón, en el cual la zapata o base presenta una condición regular (R), mientras que el cuerpo del muro y la corona se mantienen en condición buena (B). En la inspección de campo se observa que la base del muro se encuentra expuesta a la acción del flujo del río, evidenciando ligeros procesos de erosión superficial, lo cual, según el marco teórico, puede estar asociado a fenómenos de socavación incipiente que afectan progresivamente la estabilidad de la cimentación. El cuerpo del muro no presenta deformaciones, fisuras ni desplazamientos, lo que indica que

<p>mantiene su capacidad estructural frente a las cargas actuantes. Sin embargo, la presencia de vegetación en el entorno inmediato y sedimentos acumulados puede alterar el comportamiento hidráulico del flujo, incrementando la vulnerabilidad hidráulica del tramo.</p> <p>Se recomienda implementar medidas de protección en la base y realizar mantenimiento periódico para evitar el avance del deterioro.</p>
0+100 – 0+150	Con talón / Sin talón	B / R / M	B / R / M	B / R / M	<p>El tramo evaluado corresponde a un muro de contención tipo con talón, en el cual la zapata o base presenta una condición regular (R), mientras que el cuerpo del muro y la corona se mantienen en condición buena (B). En la inspección de campo se observa que la base del muro se encuentra expuesta a la acción del flujo del río, evidenciando ligeros procesos de erosión superficial, lo cual, según el marco teórico, puede estar asociado a fenómenos de socavación incipiente que afectan progresivamente la estabilidad de la cimentación. El cuerpo del muro no presenta deformaciones, fisuras ni desplazamientos, lo que indica que mantiene su capacidad estructural frente a las cargas actuantes. Sin embargo, la presencia de vegetación en el entorno inmediato y sedimentos acumulados puede alterar el comportamiento</p>

<p>hidráulico del flujo, incrementando la vulnerabilidad hidráulica del tramo. Se recomienda implementar medidas de protección en la base y realizar mantenimiento periódico para evitar el avance del deterioro.</p>
0+150 – 0+200	Con talón / Sin talón	B / R / M	B / R / M	B / R / M	<p>El tramo evaluado corresponde a un muro de contención tipo con talón, donde la zapata o base presenta una condición regular (R), mientras que el cuerpo del muro y la corona se encuentran en condición buena (B). En la inspección de campo se observa la presencia de humedad en la superficie del muro, evidenciada por manchas oscuras, lo cual sugiere procesos de infiltración de agua posiblemente asociados a deficiencias en el sistema de drenaje. Asimismo, se identifica acumulación de residuos y vegetación en la base, lo que puede favorecer la retención de humedad y generar un deterioro progresivo del material. Según el marco teórico, estos factores pueden incidir en la disminución de la durabilidad de la estructura y aumentar su vulnerabilidad hidráulica. No se observan fisuras ni deformaciones estructurales significativas, por lo que el muro aún cumple su función; sin embargo, se recomienda mantenimiento preventivo y control de drenaje para evitar afectaciones futuras.</p>

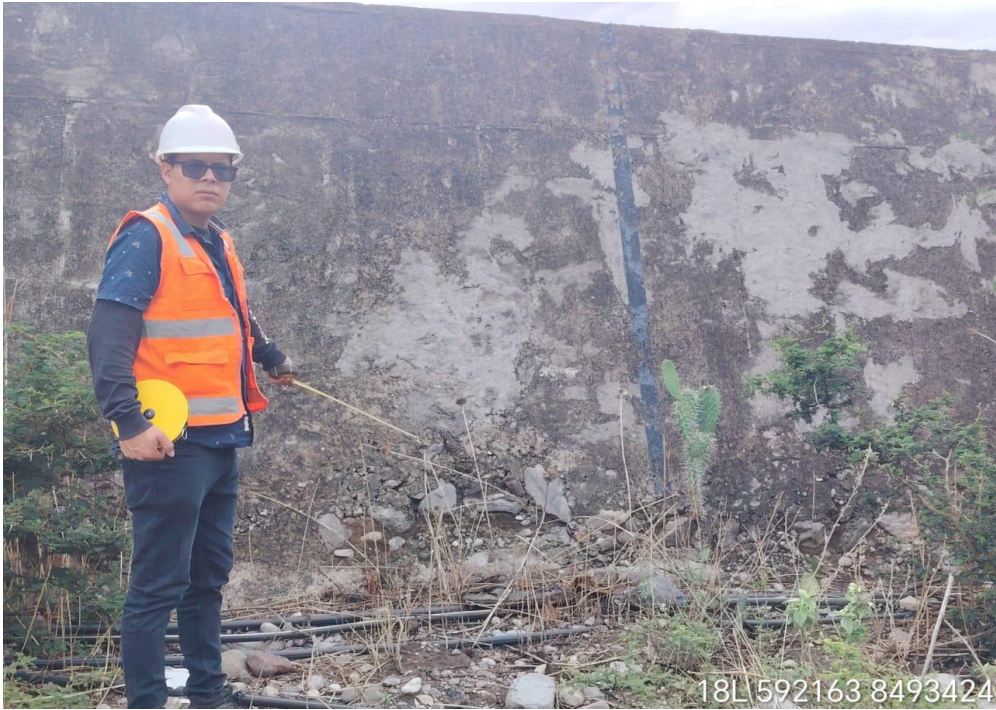
0+200 – 0+250	Con talón / Sin talón	B / R / M	B / R / M	B / R / M	<p>El muro de contención evaluado es de tipo con talón, presentando una condición estructural buena (B) en la zapata, cuerpo y corona del muro. No obstante, se observa la presencia de un elemento adosado (tanque o estructura externa) que genera concentración de humedad y escurrimiento sobre el paramento del muro, evidenciando posibles filtraciones. Además, se identifica acumulación de sedimentos, vegetación y residuos en la base, lo cual altera el comportamiento del flujo superficial y puede incrementar los procesos de erosión localizada. Según el marco teórico, estas condiciones pueden favorecer la aparición de socavación en la base y afectar la interacción suelo–estructura. A pesar de que el muro no presenta daños estructurales visibles, la exposición a estos factores incrementa su vulnerabilidad hidráulica. Se recomienda implementar medidas de drenaje, limpieza del área y control de infiltraciones para garantizar la estabilidad y funcionalidad del muro a largo plazo.</p>

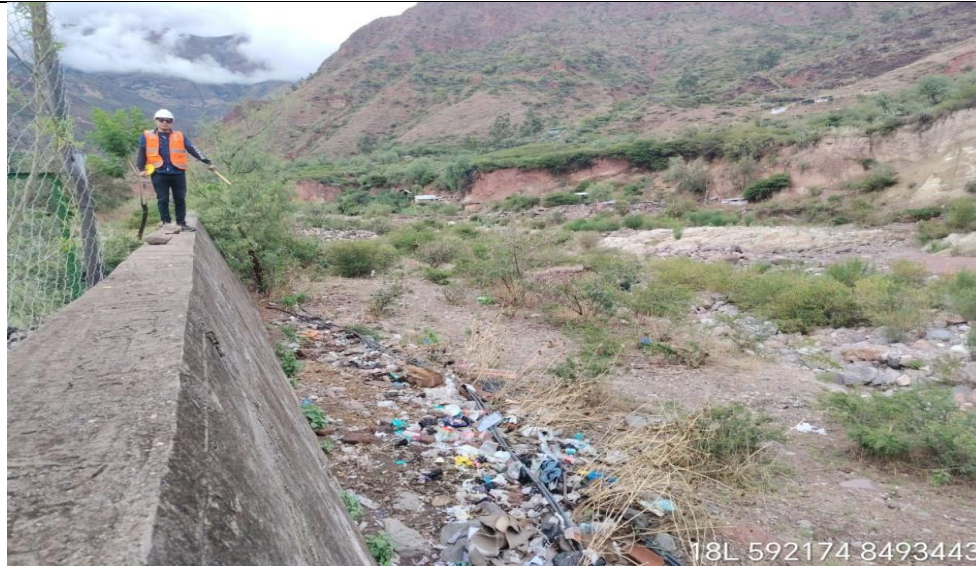
0+250 – 0+300	Con talón / Sin talón	B / R / M	B / R / M	B / R / M	<p>El tramo evaluado corresponde a un muro de contención tipo con talón, donde la zapata o base, el cuerpo del muro y la corona presentan una condición estructural buena (B), sin evidencias de fisuras, deformaciones ni pérdida de material que</p>

comprometan su estabilidad. La estructura mantiene su funcionalidad como defensa ribereña frente a la dinámica del río. Sin embargo, durante la inspección de campo se observa la acumulación de residuos sólidos y sedimentos en la base del muro, así como presencia de vegetación en el entorno inmediato, lo cual puede alterar el comportamiento hidráulico del flujo y favorecer procesos de erosión localizada. Asimismo, la exposición directa del muro al cauce del río implica una condición de vulnerabilidad hidráulica, ya que, según el marco teórico, la acción continua del flujo puede generar procesos de socavación en la base si no se cuenta con medidas de protección adecuadas. Aunque actualmente no se evidencian daños estructurales, la acumulación de materiales y la falta de mantenimiento pueden afectar progresivamente la durabilidad del muro.

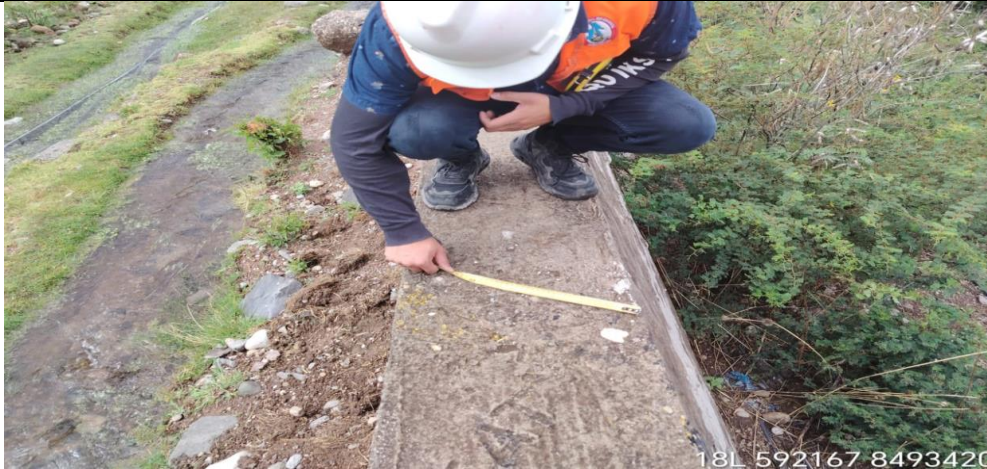
18L 592167 8493420

<p>En el tramo comprendido entre las progresivas 0+000 y 0+050, se observa que el muro de contención presenta una condición estructural favorable, evidenciándose la ausencia de fisuras tanto superficiales como profundas en el paramento de concreto. La superficie del muro se muestra continua, homogénea y sin discontinuidades visibles, lo cual indica un adecuado comportamiento del material frente a las sollicitaciones mecánicas y ambientales. Asimismo, las juntas estructurales se encuentran en buen estado de conservación, sin presencia de separación, erosión ni pérdida de material, lo que garantiza la correcta transmisión de esfuerzos a lo largo de la estructura. En cuanto al concreto, no se aprecia</p>

desgaste significativo ni exposición de agregados, evidenciando una adecuada resistencia frente a la acción del intemperismo y la influencia del flujo hidráulico. Durante la inspección en campo, no se identificaron indicios de inclinación o desplazamiento del muro, manteniéndose su verticalidad y alineamiento original, lo cual es un indicador importante de estabilidad. Además, el entorno inmediato no presenta signos de socavación ni procesos erosivos que comprometan la base de la estructura. En conjunto, estas condiciones permiten clasificar este tramo con una estabilidad alta,

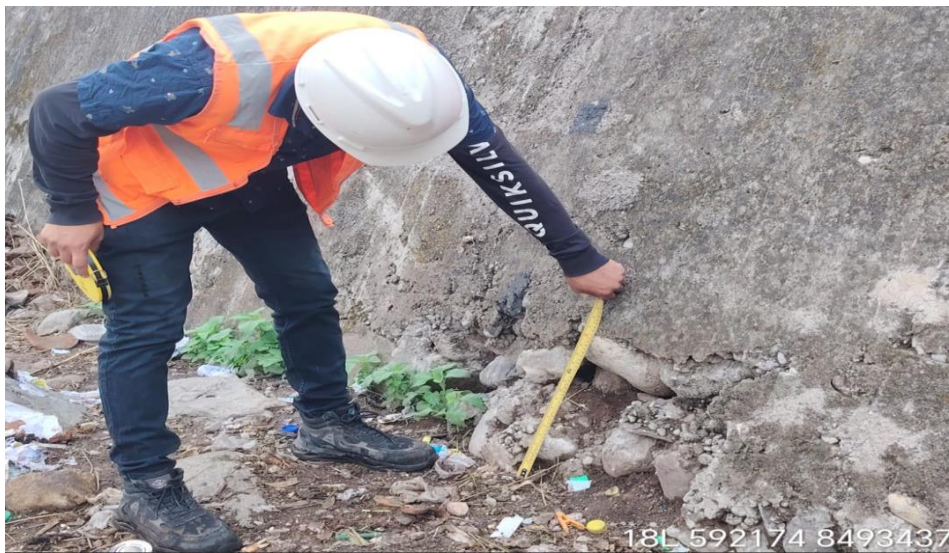
18L 592174 8493437

se evidencia la presencia de fisuras superficiales en el paramento del muro de contención, con una longitud aproximada de 0.30 cm. Estas fisuras son de carácter leve y se presentan de manera localizada, sin continuidad significativa, lo que sugiere que están asociadas a procesos normales de retracción del concreto o a efectos térmicos, sin comprometer de forma inmediata la integridad estructural. Las juntas estructurales se encuentran en buen estado de conservación, manteniendo su continuidad y sin evidencias de separación o pérdida de material. En cuanto al concreto, no se aprecia desgaste significativo ni exposición de agregados, lo que indica una adecuada resistencia frente a la acción del

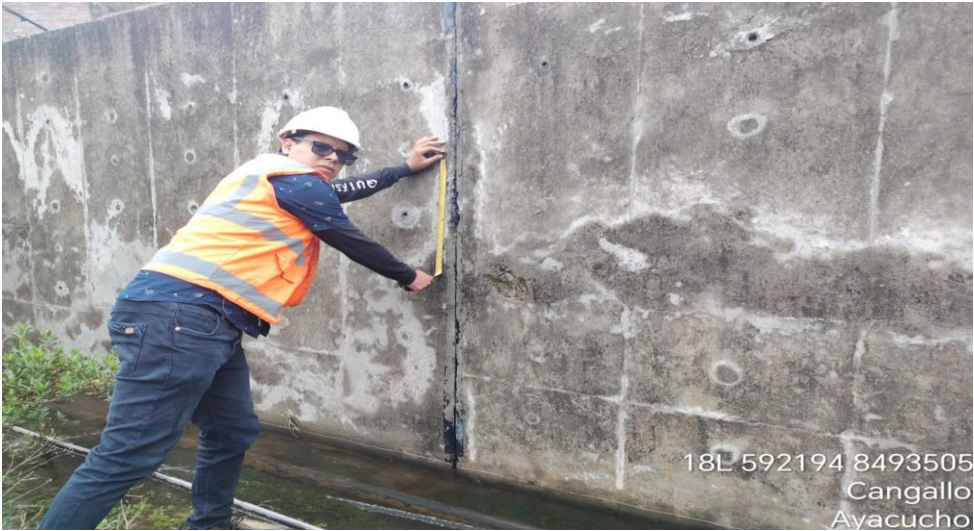
<p>se observa la presencia de fisuras superficiales con una longitud aproximada de 0.30 cm, similares a las identificadas en el tramo anterior. Estas fisuras se presentan de manera dispersa sobre el paramento del muro, evidenciando un proceso de deterioro leve asociado a la exposición continua a condiciones ambientales y a la acción hidráulica. Las juntas estructurales se encuentran en condición regular, mostrando ligeros signos de desgaste y posibles discontinuidades que podrían facilitar la infiltración de agua si no se realiza un mantenimiento adecuado. El concreto presenta desgaste leve en la superficie, principalmente en zonas cercanas a la base del muro, donde la acción del agua y la humedad es más constante. No se evidencia inclinación del muro, manteniendo su estabilidad geométrica; sin</p>

<p>embargo, la presencia de fisuras y el estado de las juntas indican una disminución progresiva en su desempeño estructural. Asimismo, se observa que la base del muro se encuentra expuesta a condiciones de humedad permanente, lo que podría favorecer procesos de erosión o socavación a largo plazo. Por lo tanto, este tramo se clasifica con una estabilidad media</p>		
0+150 – 0+200	Sí / No	Superficial / Profunda	1.00 m	Buena / Regular / Mala	B / R / M	Sí / No	Alta / Media / Baja

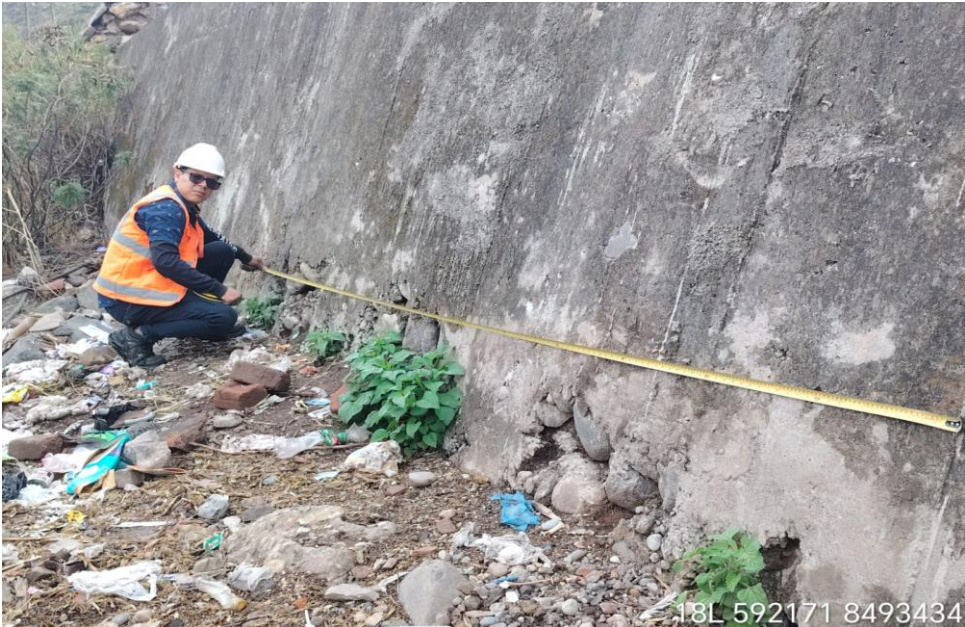
<p>se evidencia la presencia de fisuras de tipo profunda con una longitud aproximada de 1.00 m a 1.30 m, las cuales se desarrollan de forma vertical sobre la superficie del muro de contención. Estas fisuras indican un proceso de deterioro estructural más avanzado en comparación con tramos anteriores, posiblemente asociado a esfuerzos internos generados por empuje de suelos, presión hidrostática o efectos de la socavación en la base. se observa que el estado de las juntas es regular, evidenciando ligeras separaciones y pérdida parcial de adherencia, lo que podría facilitar la infiltración de agua y acelerar procesos de degradación del concreto. En cuanto al desgaste del concreto, este se encuentra en condición regular, presentando zonas con abrasión superficial y exposición leve de agregados, producto de la acción continua de agentes ambientales y del</p>

<p>flujo hidráulico. No se aprecia inclinación del muro, manteniendo su alineamiento vertical, lo cual indica que, a pesar de las deficiencias observadas, la estructura aún conserva su capacidad resistente global. Sin embargo, la estabilidad ha sido calificada como media, debido a la presencia de fisuras profundas y condiciones de deterioro que, de no ser tratadas oportunamente, podrían evolucionar hacia fallas estructurales más severas.</p>		
0+200 – 0+250	Sí / No	Superficial / Profunda	0.90 cm	Buena / Regular / Mala	B / R / M	Sí / No	Alta / Media / Baja

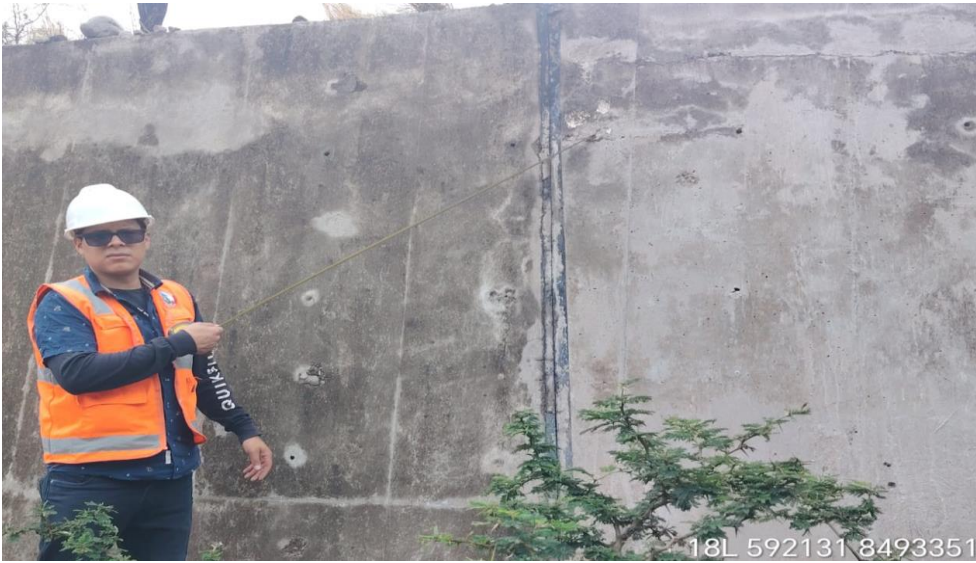
<p>En este tramo del muro de contención se evidencia la presencia de fisuras de tipo profundo, con una longitud aproximada de 0.90 cm, las cuales se desarrollan principalmente en sentido vertical, asociadas a esfuerzos de tracción y posibles asentamientos diferenciales del terreno de cimentación. El estado de las juntas se clasifica como regular, observándose ligeros desgastes y pérdida de continuidad en algunos puntos, lo que podría facilitar la infiltración de agua y acelerar procesos de deterioro interno del concreto. el concreto presenta un nivel de desgaste moderado, evidenciado por cambios de coloración, ligera erosión superficial y exposición parcial de agregados finos, lo cual es consistente con la acción</p>

<p>prolongada de agentes ambientales e hidráulicos. No se aprecia inclinación del muro, manteniendo su verticalidad, lo que indica que, a pesar de las fisuras, la estructura conserva una estabilidad media. Sin embargo, estas condiciones sugieren la necesidad de intervenciones de mantenimiento preventivo para evitar la propagación de daños y la reducción de su capacidad estructural.</p>		
0+250 – 0+300	Sí / No	Superficial / Profunda	0.90 cm	Buena / Regular / Mala	B / R / M	Sí / No	Alta / Media / Baja

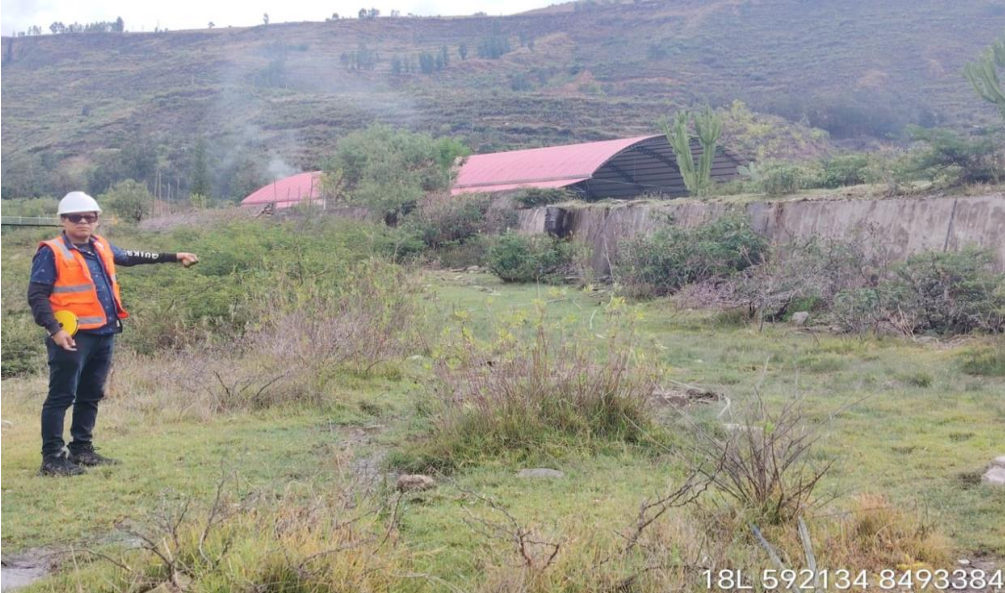
<p>18L 592134 8493384</p>					<p>En este tramo del muro de contención se evidencia la presencia de fisuras de tipo profundo, con una longitud aproximada de 0.90 cm, las cuales se desarrollan principalmente en sentido vertical, asociadas a esfuerzos de tracción y posibles asentamientos diferenciales del terreno de cimentación. El estado de las juntas se clasifica como regular, observándose ligeros desgastes y pérdida de continuidad en algunos puntos, lo que podría facilitar la infiltración de agua y acelerar procesos de deterioro interno del concreto. Asimismo, el concreto presenta un nivel de desgaste moderado, evidenciado por cambios de coloración,</p>

<p>ligera erosión superficial y exposición parcial de agregados finos, lo cual es consistente con la acción prolongada de agentes ambientales e hidráulicos. No se aprecia inclinación del muro, manteniendo su verticalidad, lo que indica que, a pesar de las fisuras, la estructura conserva una estabilidad media. Sin embargo, estas condiciones sugieren la necesidad de intervenciones de mantenimiento preventivo para evitar la propagación de daños y la reducción de su capacidad estructural.</p>
--	---

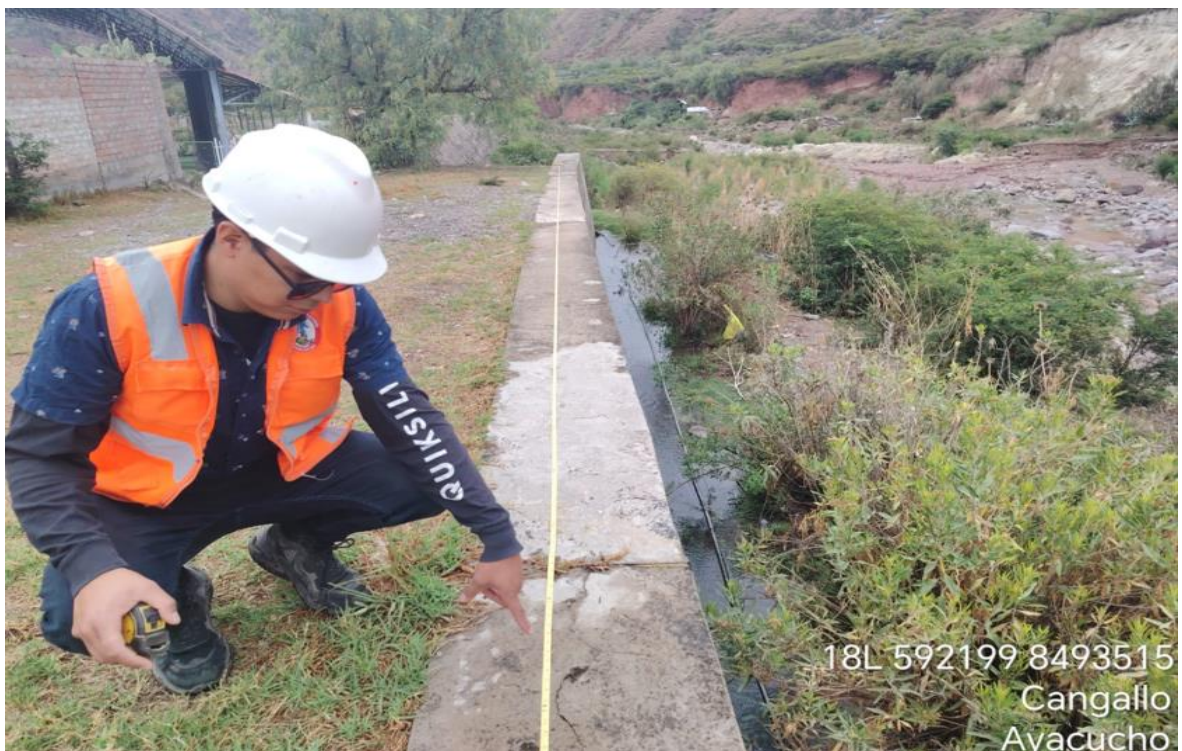
**EVIDENCIA 02:** Se visualiza fisura en el muro de contención.

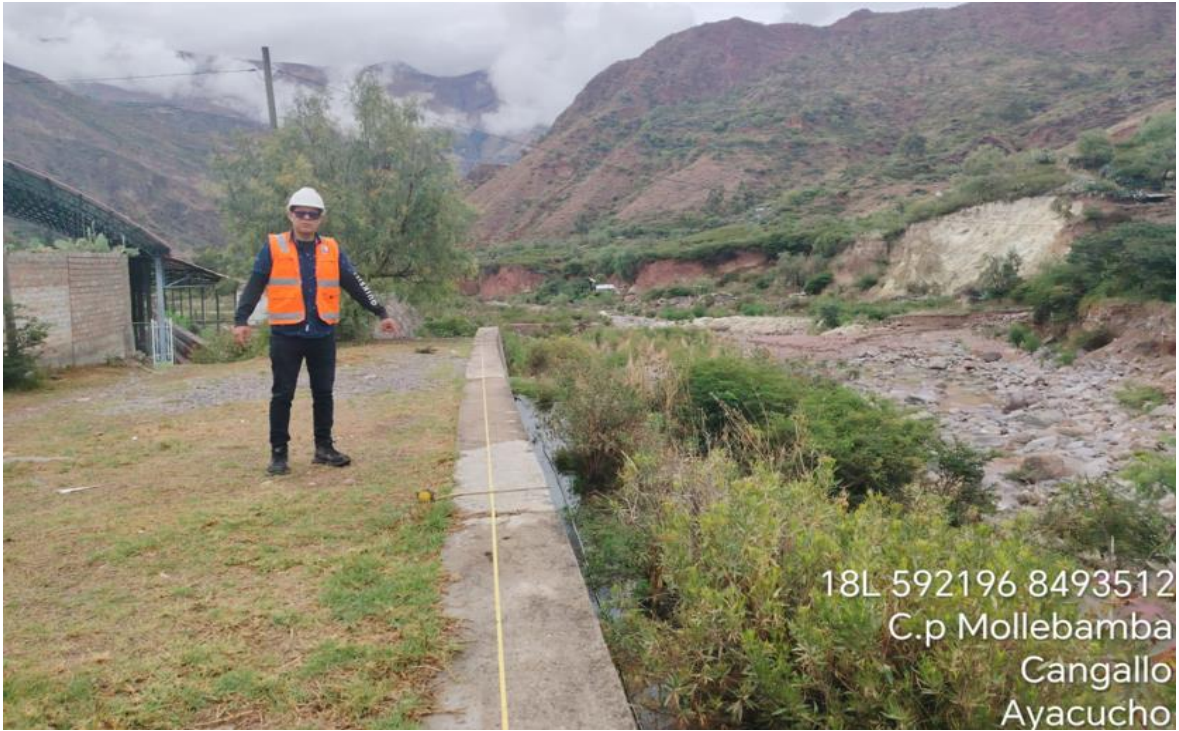
**EVIDENCIA 03:** Se observa que el muro de contención presenta una condición estructural regular.

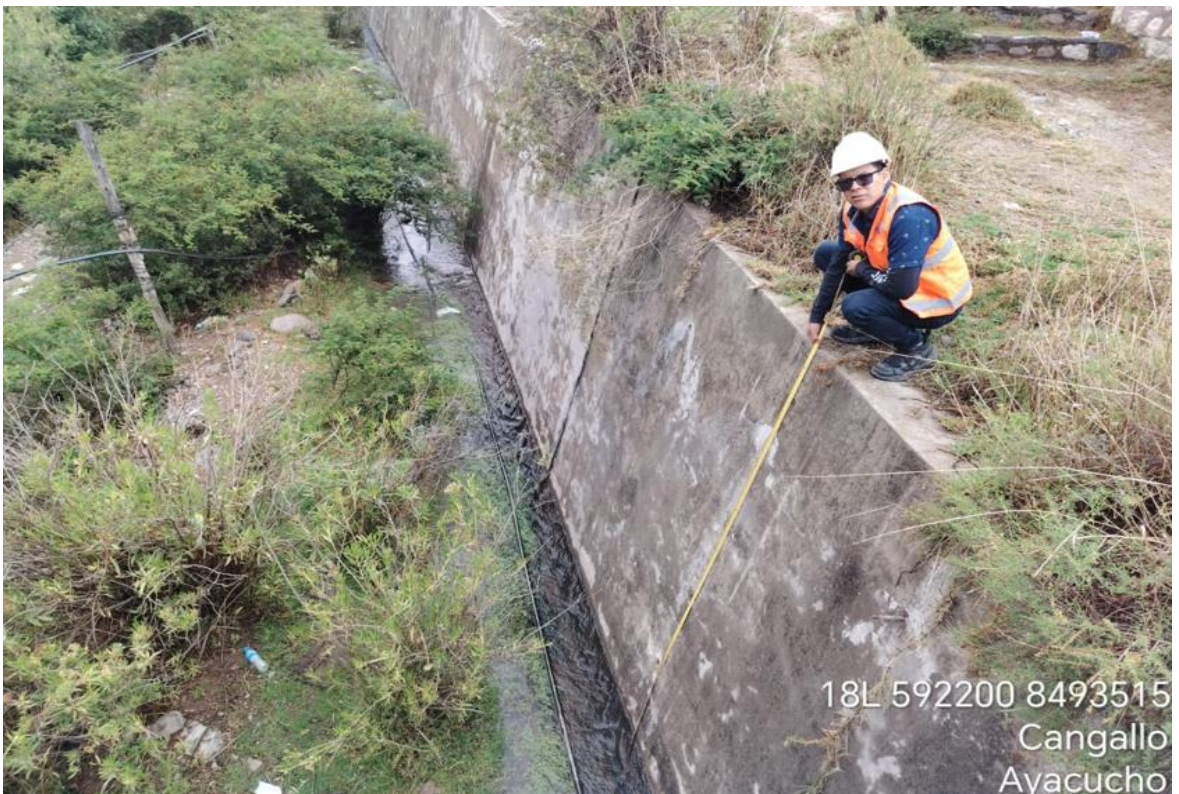
**EVIDENCIA 04:** Un muro de contención tipo con talón, el cual presenta una condición estructural regular.

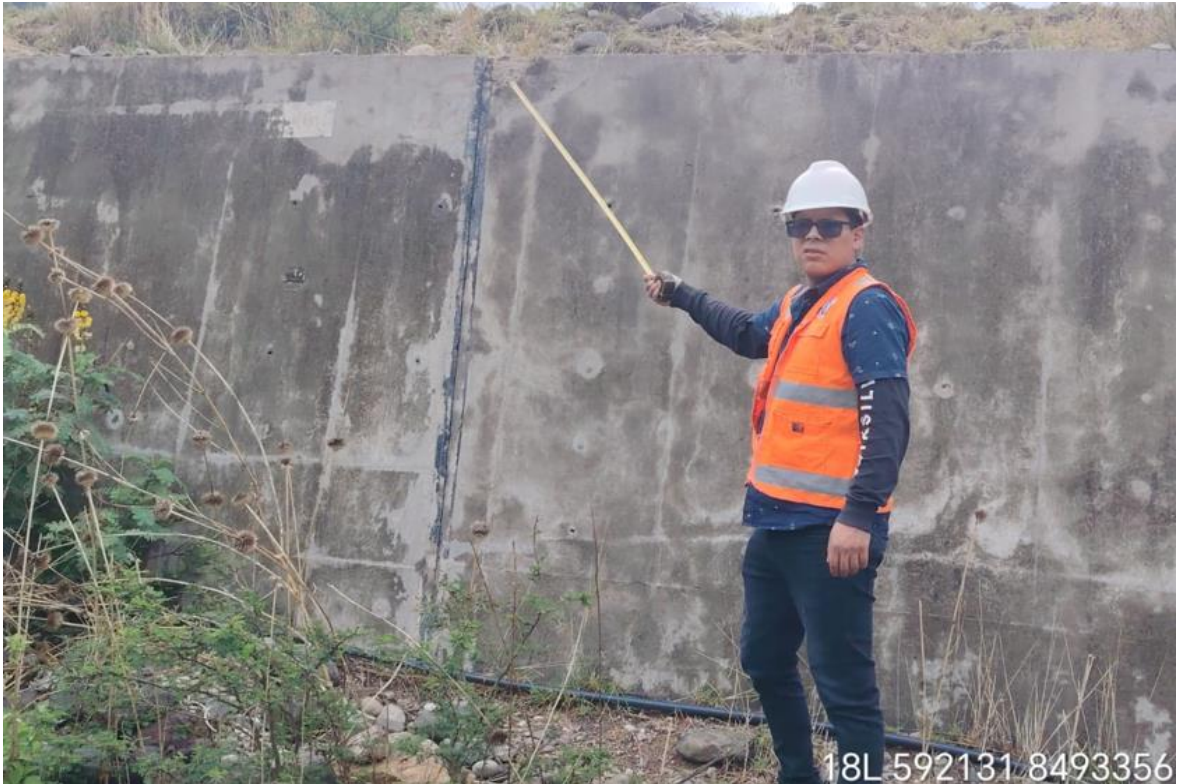
**EVIDENCIA 05:** Se observa la presencia de fisuras superficiales con una longitud aproximada de 0.30 cm.

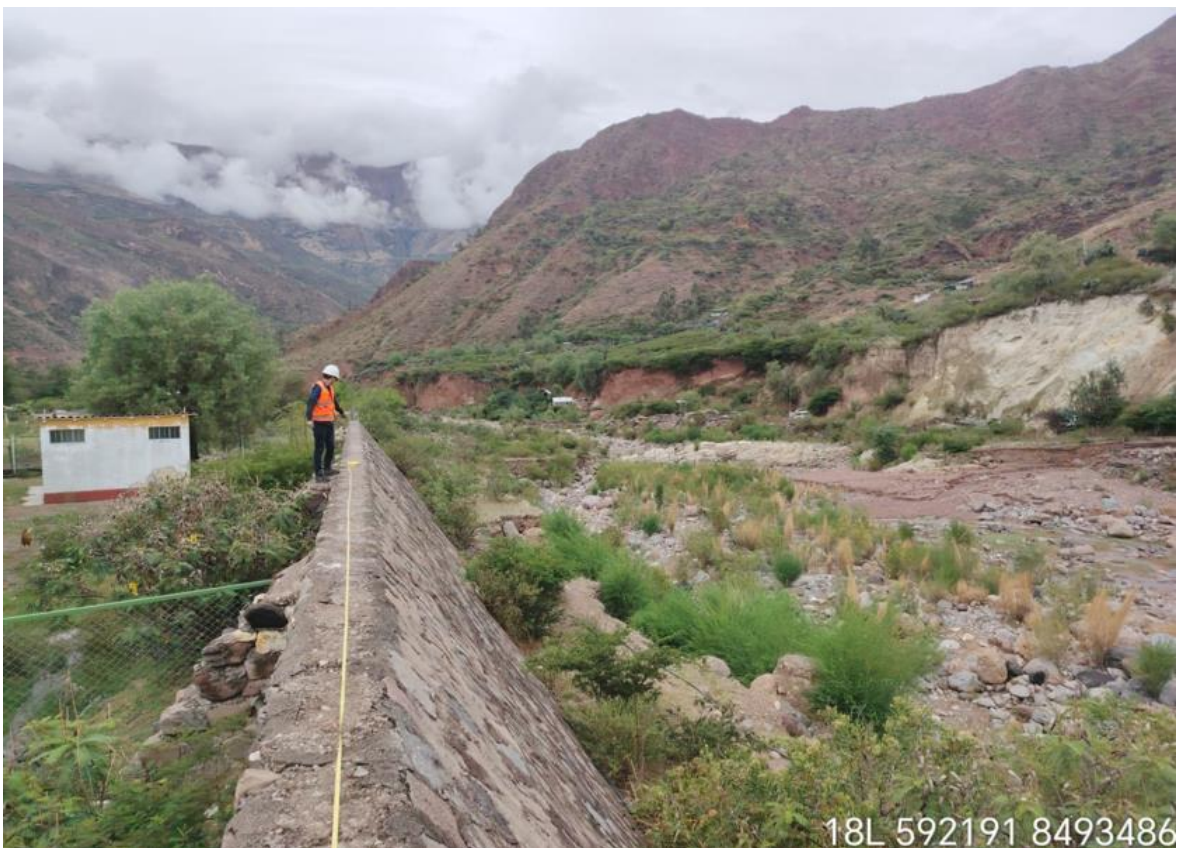
**EVIDENCIA 06:** Un muro de contención tipo con talón, el cual presenta una condición estructural regular.

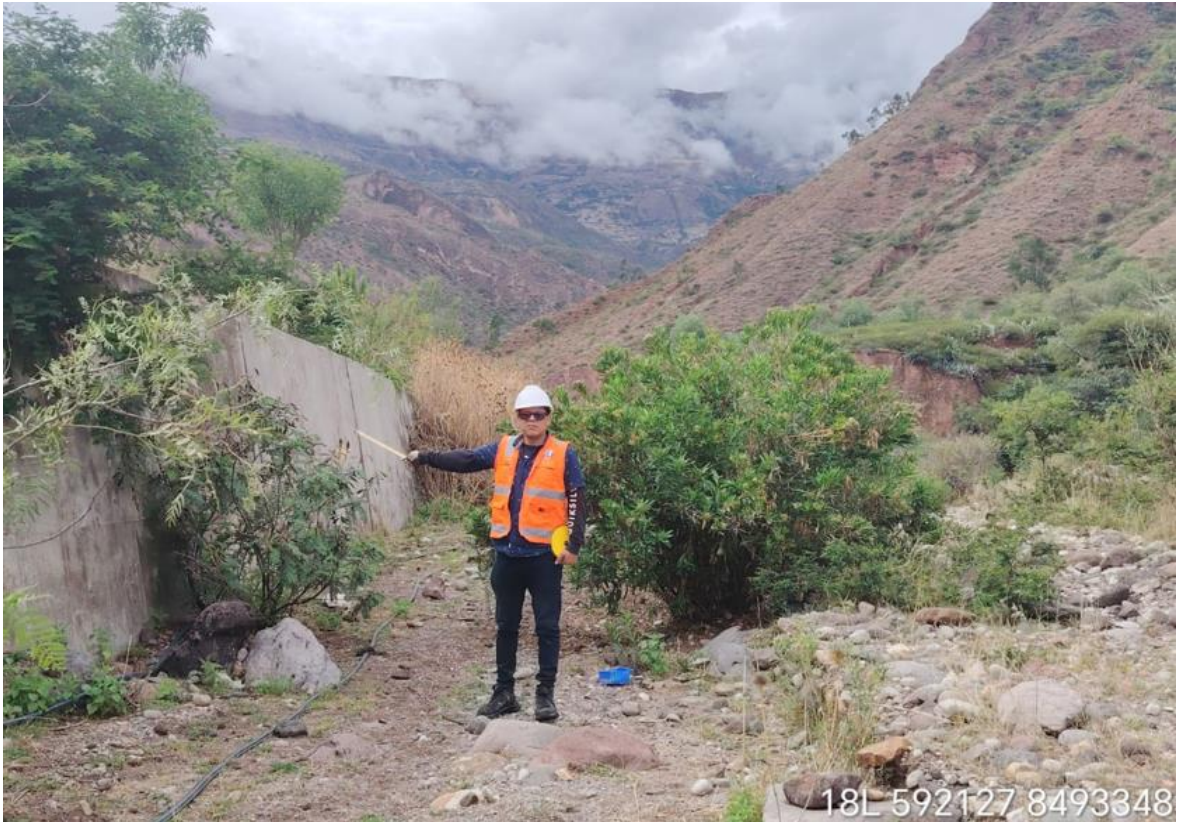
**EVIDENCIA 07:** Se visualiza mucha presencia de vegetación

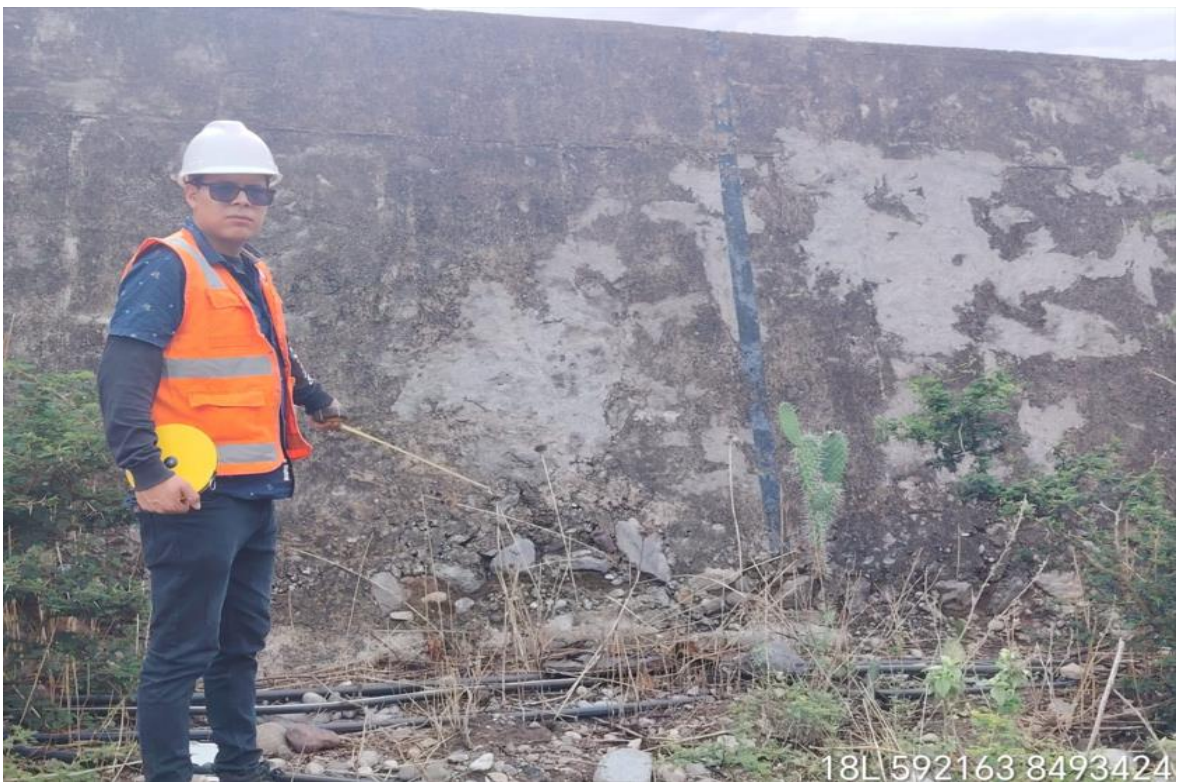
**EVIDENCIA 08:** Se evidencia la presencia de fisuras de tipo profunda.

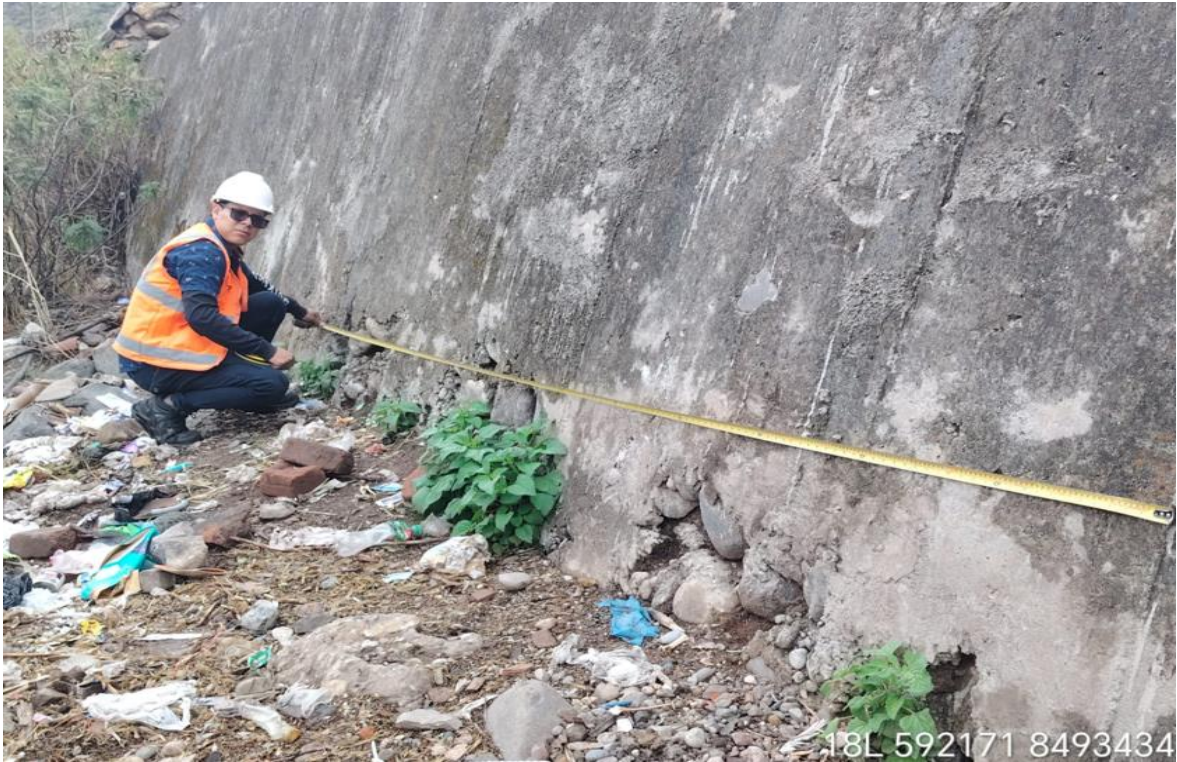
**EVIDENCIA 09:** Se evidencia la presencia de fisuras de tipo profunda

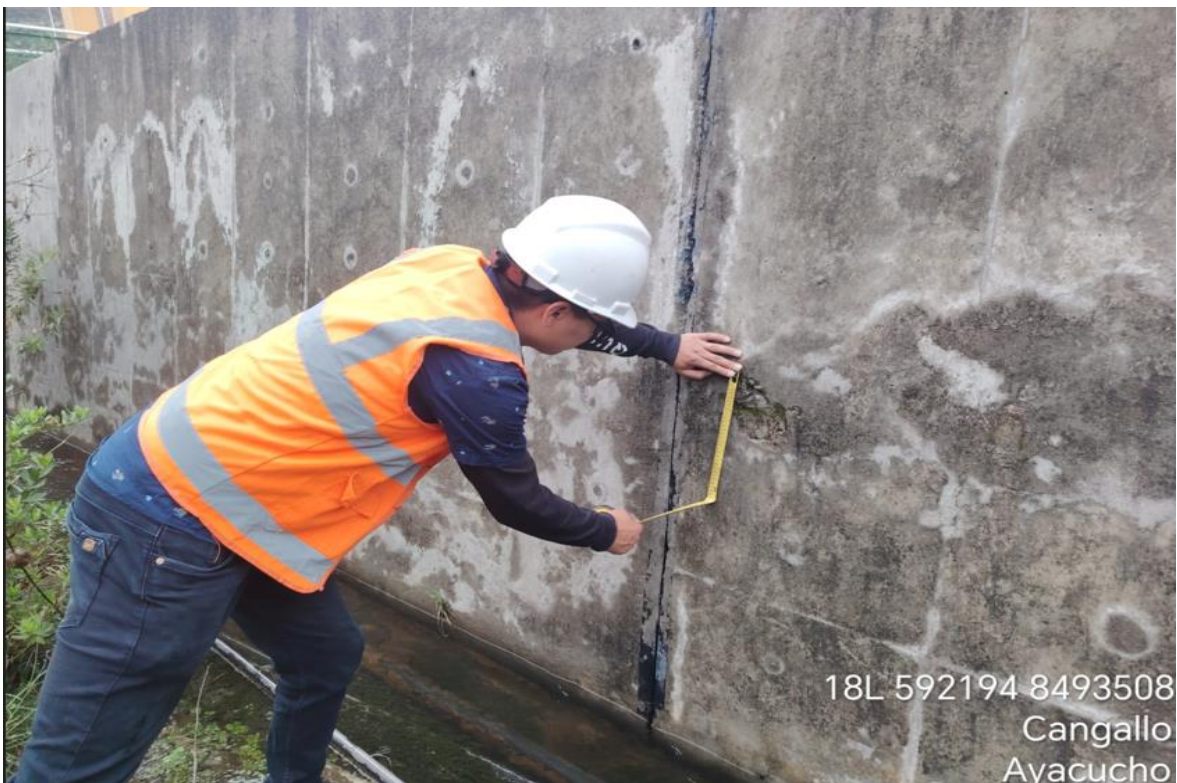
**EVIDENCIA 10:** Se evidencia la presencia de fisuras de tipo profunda.

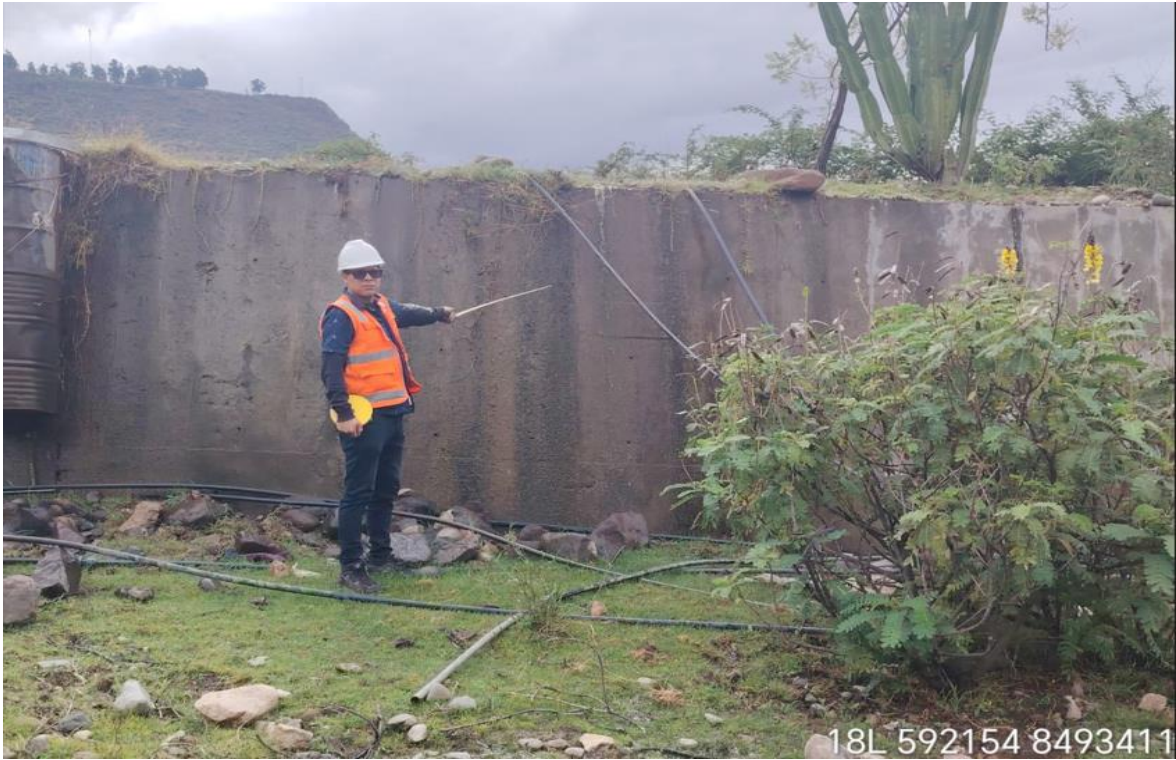
**EVIDENCIA 11:** Se visualiza presencia de escurrimiento de agua y tuberías.
