**UNIVERSIDAD CATÓLICA LOS ÁNGELES DE CHIMBOTE  
FACULTAD DE HUMANIDADES, CIENCIAS Y SALUD  
PROGRAMA DE ESTUDIO DE INGENIERÍA CIVIL**

**EVALUACIÓN DEL MURO DE CONTENCIÓN, PARA LA MEJORA DE LA DEFENSA  
RIBEREÑA EN EL MARGEN IZQUIERDO DEL RÍO MACRO, C.P. MOLLEBAMBA,  
DISTRITO Y PROVINCIA DE CANGALLO, REGIÓN AYACUCHO-2026**

**TESIS PARA OPTAR EL TÍTULO PROFESIONAL DE INGENIERO CIVIL**

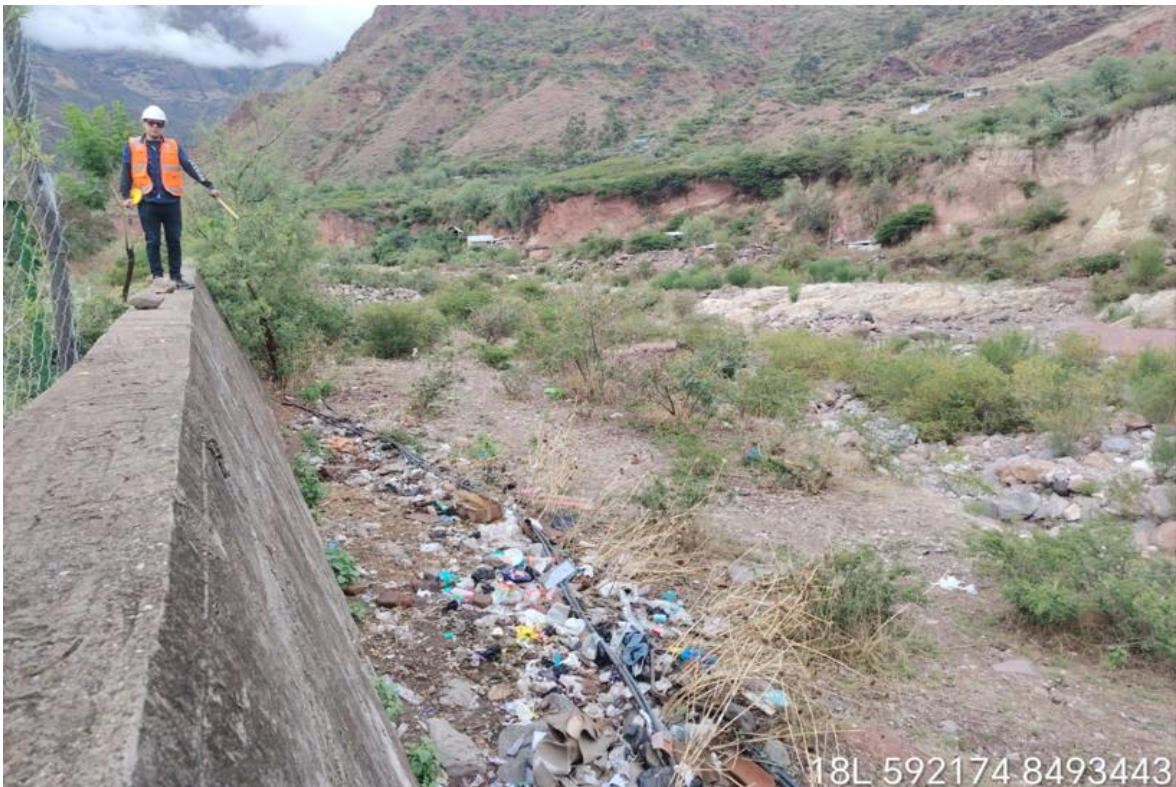
**EVIDENCIA 12:** Presencia de mucha contaminación.
