**EVALUACIÓN DEL MURO DE GAVIONES PARA MEJORAR LA DEFENSA RIBEREÑA
EN LA MARGEN IZQUIERDA DEL RÍO UBIATO DE LA PROGRESIVA 0+000 HASTA
0+500 EN LA COMUNIDAD CAMPESINA UBIATO, DISTRITO DE KIMBIRI,
PROVINCIA LA CONVENCIÓN, DEPARTAMENTO DE CUSCO-2025**

TESIS PARA OPTAR EL TÍTULO PROFESIONAL DE INGENIERO CIVIL

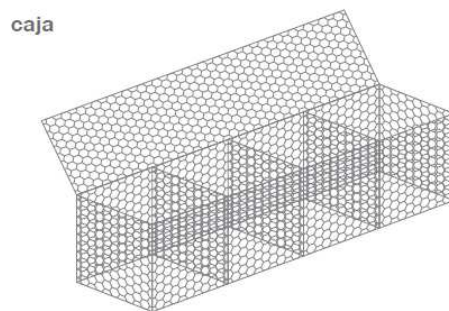
Los que forman un paralelogramo con un Aries del suelo que generalmente 1 m cuadrado y una altura de 50 centímetro a 1 metro.

Figura 3. Gavión tipo caja

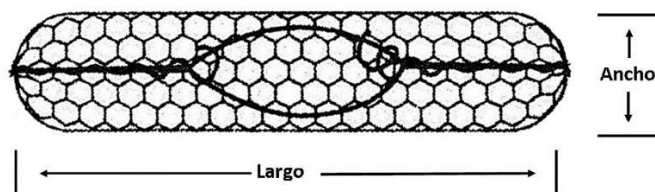
“Constituidos por un solo paño de malla y un alambre grueso que se pasa de manera alternada por la malla para ser sellado. Las dimensiones estandarizadas de este tipo de gavión varían de 2 a 5 metros de largo y el diámetro de alrededor de 0,65 m.”

Figura 4. Gavión tipo saco

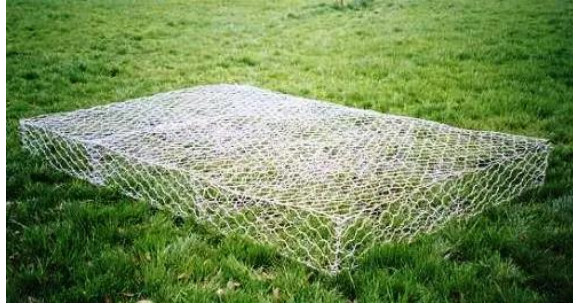
que se utiliza en el revestimiento de estructuras para evitar la erosión de los ríos y estructuras de disipación. El espesor de estos gaviones es de 17 a 30 centímetros, 2 metros de ancho y 3 a 6 metros de largo.

Figura 5. Gavión tipo Colchón

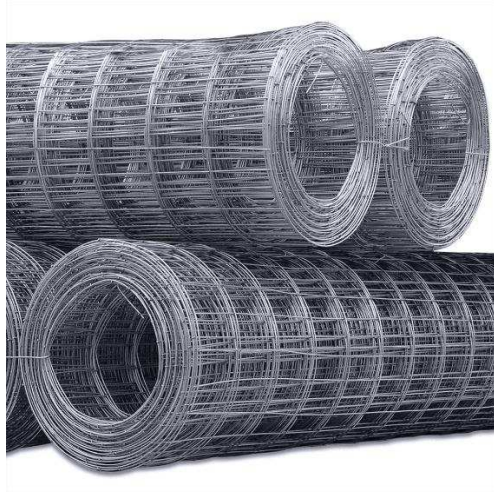
“Este tipo de malla es más rígida que las anteriores, su conformación se hace en cuadrículas de igual espaciamiento en las dos direcciones.”

Figura 7. Malla electrosoldada

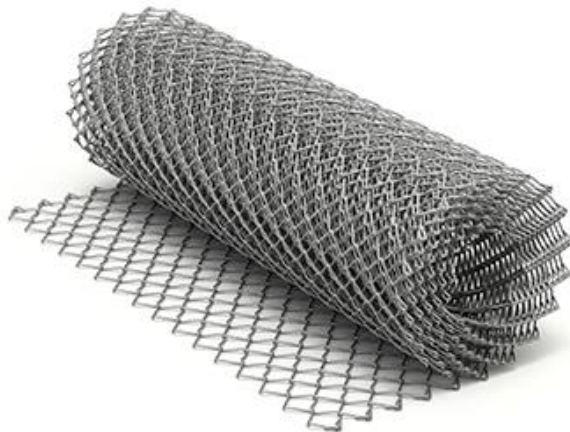
Angelo (37) nos menciona que también se les llama malla de triple torsión es la malla que más se utiliza, y como lo sugiere su denominación presentan patrones hexagonales. Las dimensiones se determinan a partir de la separación entre los entorchados paralelos y la distancia entre aquellos que están alineados.

Figura 8. Malla hexagonal

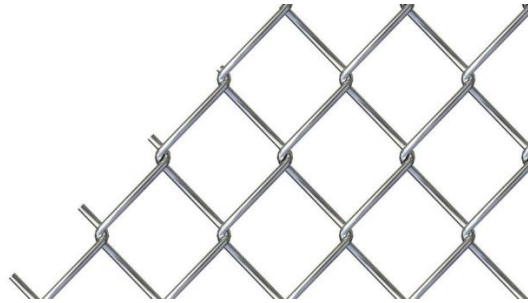
En este tipo de malla no hay uniones rígidas entre los alambres, lo que le proporciona una mayor flexibilidad al permitir su desplazamiento. Sin embargo, esta característica también complica su instalación en campo. Los espacios entre los alambres oscilan entre 5 y 12 cm.

Figura 9. Malla eslabonada

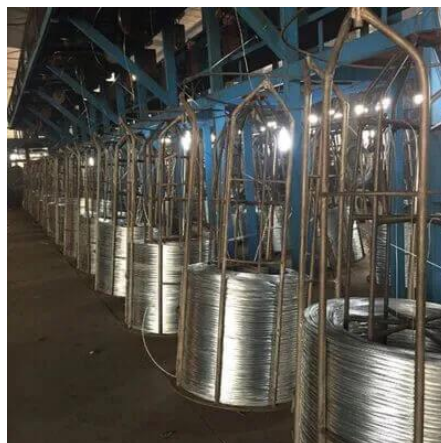
Diámetro: 2.2 mm a 3.4 mm

Resistencia a la tracción: 350-550 Mpa, 500-900 Mpa/m²

Figura 11. Alambre Galfan

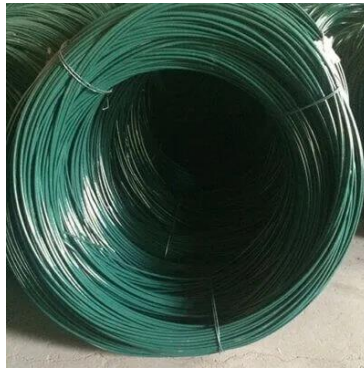
Diámetro: 3.2 mm a 4.4 mm

Tiene una resistencia a la tracción de 300 a 550 Mpa

Figura 12. Alambre recubierto de PVC

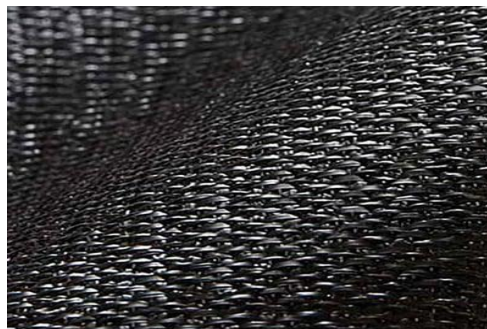
Son fibras que se disponen en dos direcciones los cuales están hechos de monofilamentos o multifilamento entrelazándose a los hilos verticales con los horizontales la cual este método nos permite obtener un material alta resistencia.

Figura 13. Geotextil tejido

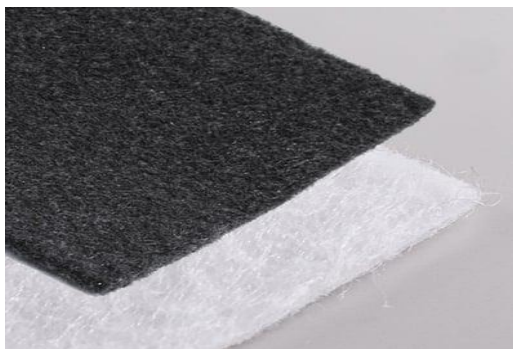
El geotextil no tejido es todo lo contrario al geotextil tejido ya que las fibras son alineadas aleatoriamente y enredadas mecánicamente.

Figura 14. Geotextil no tejido

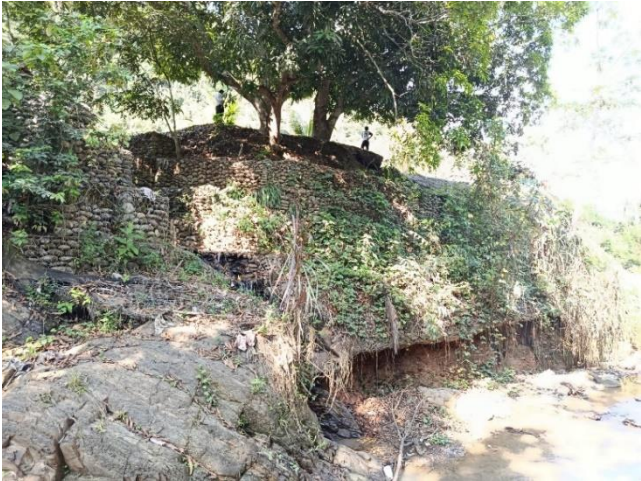
<p>En el tramo 0+000 al 0+050 se observa que presenta socavación al largo de la base del muro con profundidad de 1.20 metros y presencia de vegetación que generan una presión adicional a la estructura el cual hizo que se desplome al final del tramo.</p>	
ZONA VULNERABLE	<input checked="" type="checkbox"/> Presenta <input type="checkbox"/> No Presenta	NIVEL DE RIESGO	<input checked="" type="checkbox"/> Alto <input type="checkbox"/> Medio <input type="checkbox"/> Bajo

TIPO DE VULNERABILIDAD			
Socavación	X		
Inundación			
Erosión	X		
Otros (especificar)			
<u>Interpretación:</u>			
<p>En el tramo 0+000 al 0+050 se identificó una zona vulnerable del muro de gaviones, debido a la presencia de una socavación a lo largo de la base con una profundidad de 1.20 metros y la presión adicional que generan la presencia de vegetación, lo que evidencia un debilitamiento estructural y un alto riesgo de colapso, afectando la estabilidad y efectividad de la defensa ribereña.</p>

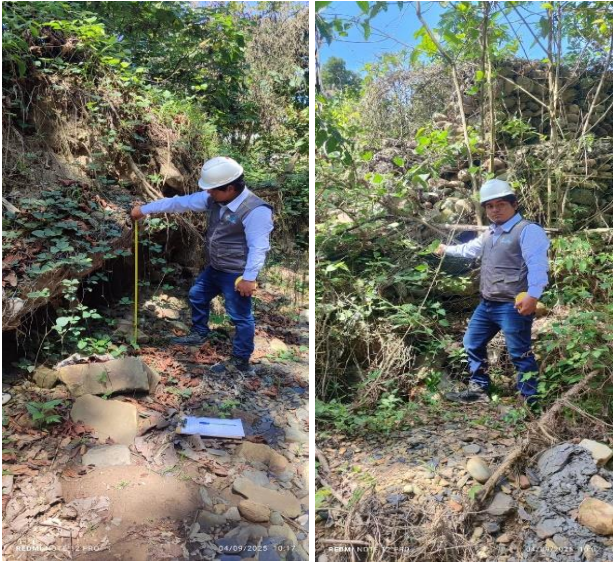
En el tramo 0+050 al 0+100 se observa que presenta socavación al largo de la base del muro con profundidades que varían desde los 35 centímetros a 1.20 metros y la presencia de vegetación.	
ZONA VULNERABLE	<input checked="" type="checkbox"/> Presenta <input type="checkbox"/> No Presenta	NIVEL DE RIESGO	<input checked="" type="checkbox"/> Alto <input type="checkbox"/> Medio <input type="checkbox"/> Bajo

TIPO DE VULNERABILIDAD			
Socavación	X		
Inundación			
Erosión	X		
Otros (especificar)			
<p><u>Interpretación:</u> En este tramo 0 + 050 al 0 + 100 se identificó zonas vulnerables a causa de socavaciones que presenta a lo largo del tramo con profundidades que varían desde los 35 cm a 1.20 m además de vegetación que agrava el deterioro y reduce la estabilidad estructural del muro de gavión lo que podría llegar al colapso total.</p>

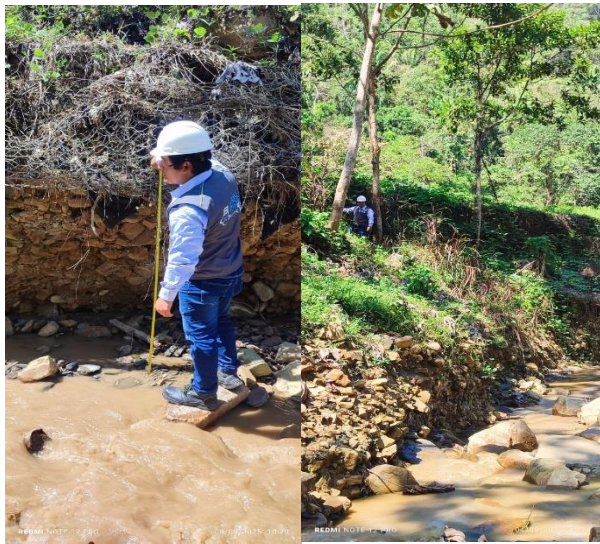
<p>El tramo 0+100 al 0+150 presenta socavación de una profundidad de 1.30 metros en la base del muro de gaviones y presencia de árboles y vegetación las cuales generan una presión adicional a la estructura amenazando su estabilidad estructural que con el tiempo llegaría al colapso del muro</p>

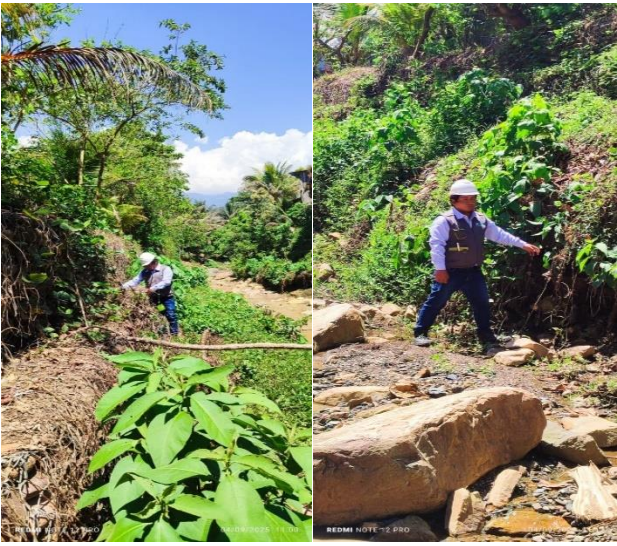
El tramo comprendido entre las progresivas 0+150 y 0+200 presenta un proceso de socavación al final del mismo, con una profundidad aproximada de 0.90 metro y con la presencia de vegetación. Este daño podría agravarse con el incremento del caudal del río, aumentando el riesgo de desplome de la estructura.

ZONA VULNERABLE	<input checked="" type="checkbox"/> Presenta	NIVEL DE RIESGO	
	<input type="checkbox"/> No Presenta		<input type="checkbox"/> Alto
			<input checked="" type="checkbox"/> Medio
			<input type="checkbox"/> Bajo
TIPO DE VULNERABILIDAD			
Socavación	X		
Inundación			
Erosión	X		
Otros (especificar)			
<p><u>Interpretación:</u> El tramo 0+150 al 0+200 se clasifica como vulnerable, debido a la socavación de aproximadamente 0.90 m al final del muro y la presencia de vegetación, factores que podrían intensificar el deterioro del muro de gaviones y más aun con la crecida del río llevando al colapso de la estructura.</p>

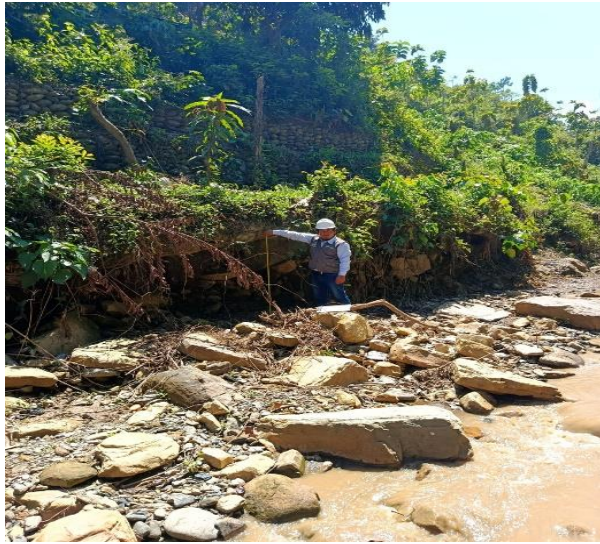
<p>En el tramo comprendido entre las progresivas 0+250 y 0+300 se evidenció la presencia de socavaciones con profundidades que varían entre 1.00 y 1.40 metros. Las cuales generan pérdida de soporte en la base que podría llegar al desplome del muro de gaviones.</p>	
ZONA VULNERABLE	<input checked="" type="checkbox"/> Presenta <input type="checkbox"/> No Presenta	NIVEL DE RIESGO	<input checked="" type="checkbox"/> Alto <input type="checkbox"/> Medio <input type="checkbox"/> Bajo

TIPO DE VULNERABILIDAD			
Socavación	X		
Inundación			
Erosión	X		
Otros (especificar)			
<p><u>Interpretación:</u> El tramo 0+250 - 0+300 presenta socavaciones entre 1.00 y 1.40 m de profundidad, provocando pérdida de soporte en la base del muro de gaviones. Se considera una zona con alto riesgo de inestabilidad y susceptible al colapso estructural.</p>

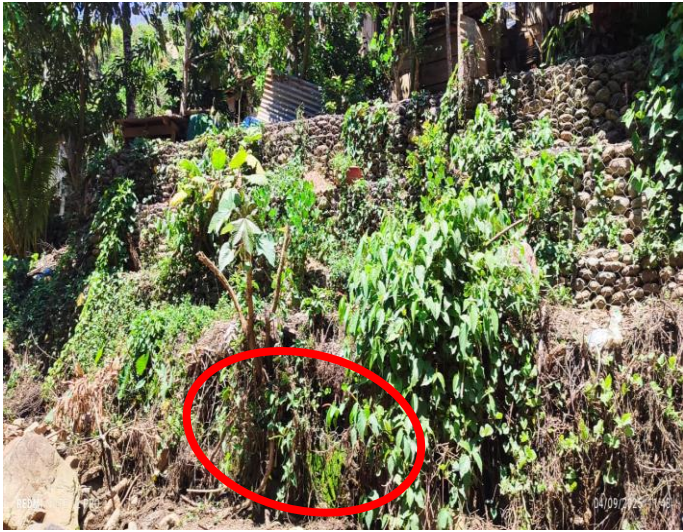
<p>El tramo 0+300 al 0+350 presenta socavaciones de 0.90 m de profundidad y presencia de vegetación la cual pone en riesgo su estabilidad estructural ya que al incrementarse el caudal del río la profundidad de la socavación podría incrementarse llegando a desplomar el muro de gaviones.</p>

ZONA VULNERABLE	<input checked="" type="checkbox"/> Presenta <input type="checkbox"/> No Presenta	NIVEL DE RIESGO	<input type="checkbox"/> Alto <input checked="" type="checkbox"/> Medio <input type="checkbox"/> Bajo
TIPO DE VULNERABILIDAD			
Socavación	X		
Inundación			
Erosión	X		
Otros (especificar)			
<p><u>Interpretación:</u> El tramo 0+300 al 0+350 se considera vulnerable, debido a socavaciones de 0.90 m de profundidad y presencia de vegetación que debilitan la base del muro; esta condición podría agravarse con el aumento del caudal del río, incrementando el riesgo de colapso del muro de gaviones.</p>

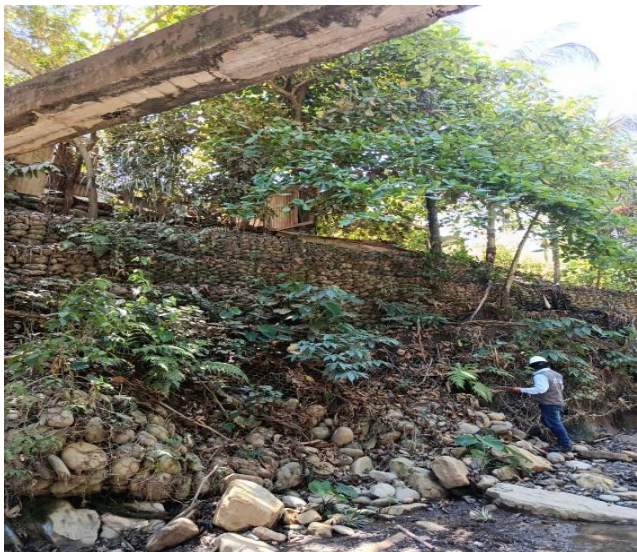
<p>En el tramo 0 + 350 a 0 + 400 se observó que presenta socavación de 1.40 m hay un desgaste de alto nivel que la base del muro se deformó y partes del muro colapsaron, esta condición pone en riesgo la estabilidad estructural del resto del muro de gaviones que podría causar el colapso total.</p>

ZONA VULNERABLE	<input checked="" type="checkbox"/> Presenta <input type="checkbox"/> No Presenta	NIVEL DE RIESGO	<input checked="" type="checkbox"/> Alto <input type="checkbox"/> Medio <input type="checkbox"/> Bajo
TIPO DE VULNERABILIDAD			
Socavación	X		
Inundación			
Erosión	X		
Otros (especificar)			
<p><u>Interpretación:</u> El tramo 0+350 al 0+400 presenta una vulnerabilidad crítica, con socavación de 1.40 m, deformación en la base, pérdida de material de relleno y colapso parcial del muro, condiciones que comprometen gravemente la estabilidad estructural y podrían provocar el colapso total del muro de gaviones.</p>

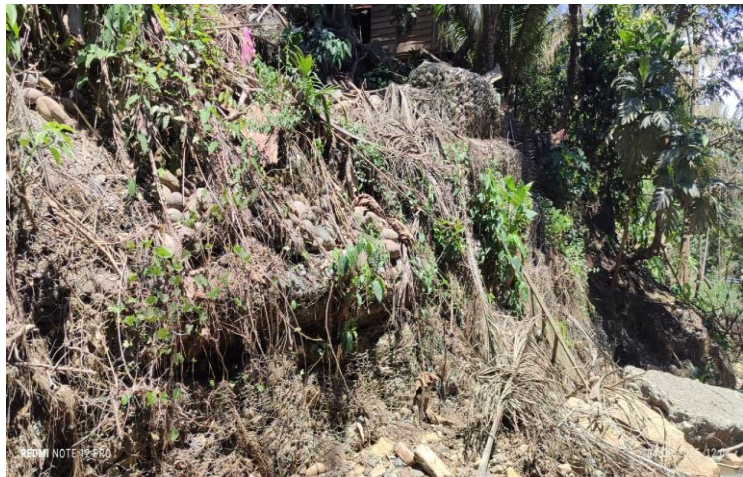
<p>En el tramo 0+400 a 0+450 se detectaron socavaciones de 1.20 m de profundidad, desgaste y deformación de la base a causa de las presiones ejercidas por parte de los árboles las cuales hizo que parte del muro colapse.</p>	
ZONA VULNERABLE	<input checked="" type="checkbox"/> Presenta <input type="checkbox"/> No Presenta	NIVEL DE RIESGO	<input checked="" type="checkbox"/> Alto <input type="checkbox"/> Medio <input type="checkbox"/> Bajo

TIPO DE VULNERABILIDAD			
Socavación	X		
Inundación			
Erosión	X		
Otros (especificar)			
<p><u>Interpretación:</u> El tramo 0+400 al 0+450 presenta alta vulnerabilidad, con socavaciones de 1.20 m, desgaste y deformación en la base del muro ocasionados por la presión de los árboles, lo que ha generado el colapso parcial de la estructura y pone en riesgo su estabilidad general.</p>

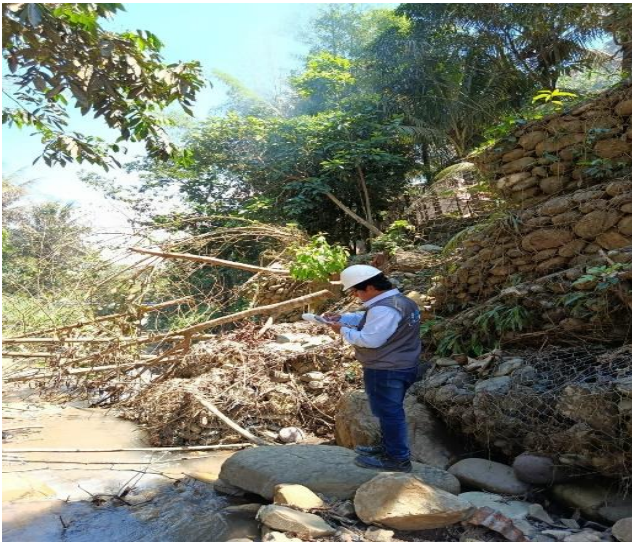
En el tramo 0+450 a 0+500 se observa que presenta socavación de 0.50m y desplome al inicio del tramo considerándose una zona altamente vulnerable que afectaría al resto del tramo.	
ZONA VULNERABLE	<input checked="" type="checkbox"/> Presenta <input type="checkbox"/> No Presenta	NIVEL DE RIESGO	<input checked="" type="checkbox"/> Alto <input type="checkbox"/> Medio <input type="checkbox"/> Bajo

TIPO DE VULNERABILIDAD			
Socavación	X		
Inundación			
Erosión	X		
Otros (especificar)			
<p><u>Interpretación:</u> El tramo 0+450 - 0+500 presenta socavación de 0.50 m y un desplome en su zona inicial, considerándose un área altamente vulnerable, cuya afectación podría comprometer la estabilidad del resto del muro de gaviones.</p>

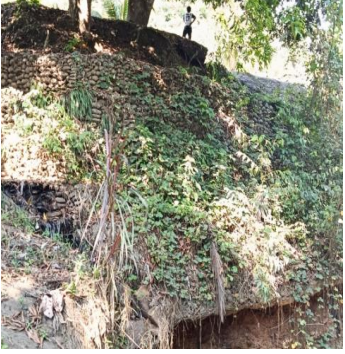
FICHA N° 02	EVALUACIÓN DEL MURO DE GAVIONES PARA MEJORAR LA DEFENSA RIBEREÑA EN LA MARGEN IZQUIERDA DEL RÍO UBIATO DE LA PROGRESIVA 0+000 HASTA 0+500 EN LA COMUNIDAD CAMPESINA UBIATO, DISTRITO DE KIMBIRI, PROVINCIA LA CONVENCIÓN, DEPARTAMENTO DE CUSCO – 2025		
OBJETIVO	Evaluar el muro de gaviones para mejorar la defensa ribereña en la margen izquierda del río Ubiato de la progresiva 0+000 hasta 0+500 en la comunidad campesina Ubiato, distrito de Kimbiri, provincia La Convención, departamento de Cusco – 2025		
TRAMO	0+000 - 0+050	COORDENADAS	E-631048.45
			N-8610186.63
DIMENSIONES	INDICADORES	DESCRIPCIÓN	REFERENCIA
Tipo de gavión	Tipo caja	El muro de gavión es de tipo caja

Tipo colchón	Si presenta ya que es la base donde esta acentuada el muro de gaviones distribuyendo la carga.	
	Tipo saco	No presenta	
Estabilidad estructural	Colapso estructural	Si presenta al final del tramo de unos 10 metros de longitud.

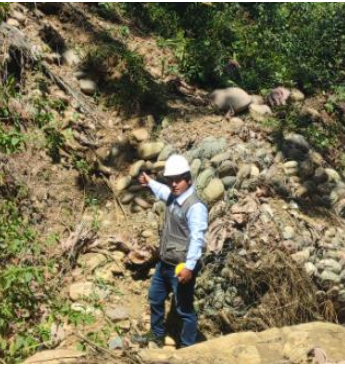
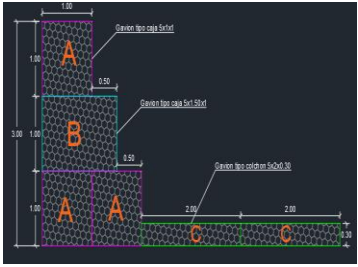
Inclinación	Si presenta una inclinación de aproximadamente 10 grados	
	Asentamiento	Si presenta	
Integridad estructural	Corrosión	Si presenta a lo largo del tramo

Rotura de la malla	Si presenta

Dimensiones del muro de gaviones	Altura	3 metros

Ancho	2 metros	
	Longitud	50 metros	
Material de relleno	Tamaño	El tamaño del material de relleno va desde los 100mm a 600mm	 
	Tipo de piedra	Canto rodado	
Malla	Tipo de malla	Malla hexagonal de triple torsión de 10x12 cm de abertura.

Al momento de evaluar el muro de gavión en las progresivas 0+000 al 0+050 se observó que es de tipo caja y tipo colchón. La cual presenta colapso parcial en los últimos 10 metros y en el resto del tramo presenta una inclinación de aproximadamente 10° y asentamiento a causa de la socavación en la base. Asimismo, se observa alto grado de corrosión a lo largo de todo el tramo lo que ha ocasionado la rotura de la malla y perdida del material de relleno, comprometiendo su capacidad estructural y considerándose una zona con alto riesgo de inestabilidad.

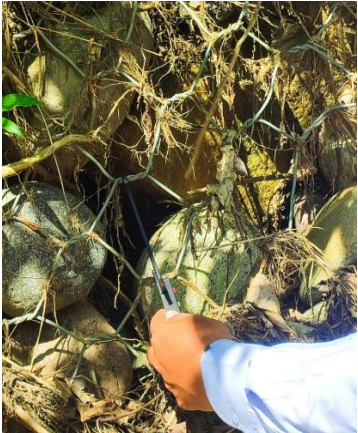
Tipo de alambre	Alambre galvanizado	
	Diámetro del alambre	3 milímetros	
	Revestimiento	1 milímetro	
Geotextil	Tipo de Geotextil	No tejido

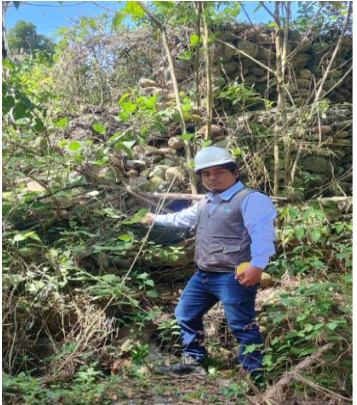
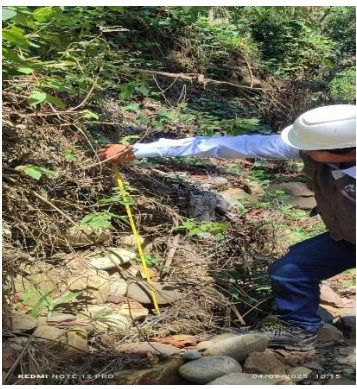
Tipo colchón	Si presenta ya es la base donde esta acentuada el muro de gaviones distribuyendo la carga.	
	Tipo saco	No presenta	
Estabilidad estructural	Colapso estructural	No presenta

Inclinación	Si presenta una inclinación de aproximadamente 35 grados

Asentamiento	Si presenta	
Integridad estructural	Corrosión	Si presenta a lo largo del tramo

Rotura de la malla	Si presenta	
Dimensiones del muro de gaviones	Altura	3 metros

El muro de gavión en la progresiva 0+050 al 0+100 es de tipo caja con base tipo colchón la cual presenta inclinación de aproximadamente 35°, asentamiento a causa de la socavación que presenta. Se observa corrosión en la malla lo que ocasionó las rotura y pérdida de material de relleno lo que ocasiono su deterioro de la estructura.

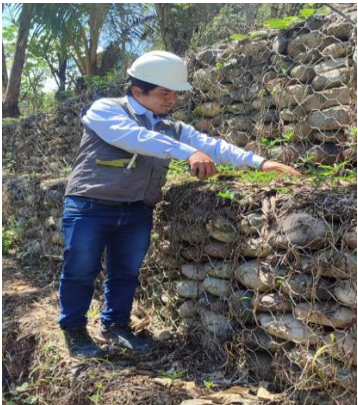
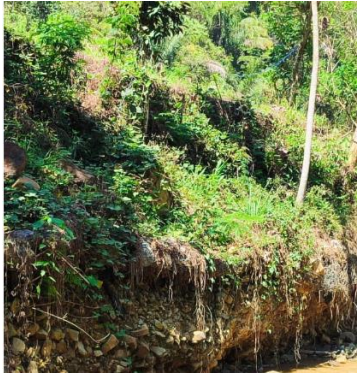
Tipo colchón	Si presenta ya es la base donde esta acentuada el muro de gaviones distribuyendo la carga.	
	Tipo saco	No presenta	
Estabilidad estructural	Colapso estructural	No presenta

Inclinación	Si presenta una inclinación de aproximadamente 5 grados

Asentamiento	No presenta	
Integridad estructural	Corrosión	Si presenta a lo largo del tramo

Rotura de la malla	Si presenta	
Dimensiones del muro de gaviones	Altura	3 metros

En la evaluación del muro de gabión en las progresivas 0+100 al 0+150 se observó que es de tipo caja con base tipo colchón donde presenta una ligera inclinación de 5°, además de corrosión y rotura de malla a lo largo del tramo. Aunque no se observa colapso ni asentamiento, la estructura muestra signos de deterioro y vulnerabilidad progresiva.

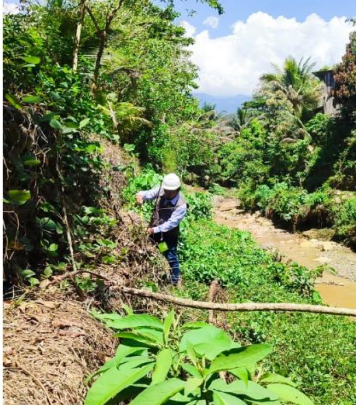
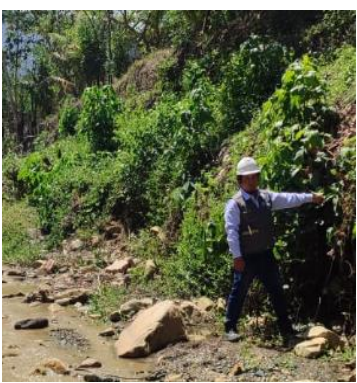
Tipo colchón	Si presenta ya es la base donde esta acentuada el muro de gaviones distribuyendo la carga.	
	Tipo saco	No presenta	
Estabilidad estructural	Colapso estructural	No presenta

Inclinación	Si presenta una inclinación de aproximadamente 10 grados

Asentamiento	No presenta	
Integridad estructural	Corrosión	Si presenta a lo largo del tramo

Rotura de la malla	Si presenta	
Dimensiones del muro de gaviones	Altura	3 metros

Al realizar la evaluación en las progresiva 0 + 150 a 0 + 200 se identificó que el muro de gavión es de tipo caja con base tipo colchón que presentan una inclinación de aproximadamente 10°, además de corrosión y rotura de malla a lo largo del tramo. Se considera una estructura con deterioro moderado y riesgo de inestabilidad progresiva.

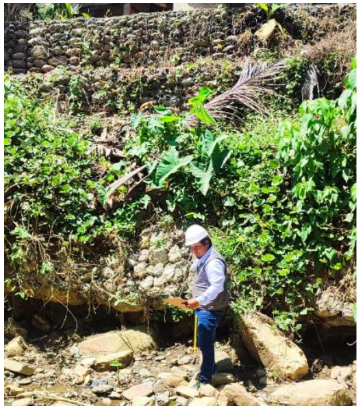
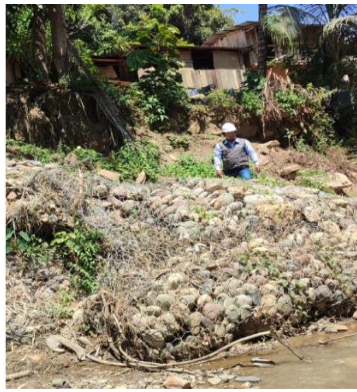
Tipo colchón	Si presenta ya es la base donde esta acentuada el muro de gaviones distribuyendo la carga.	
	Tipo saco	No presenta	
Estabilidad estructural	Colapso estructural	Si presenta al final del tramo de 15 metros de longitud

Inclinación	Si presenta una inclinación de aproximadamente 10 grados	
	Asentamiento	Si presenta	
Integridad estructural	Corrosión	Si presenta a lo largo del tramo

Rotura de la malla	Si presenta	
Dimensiones del muro de gaviones	Altura	3 metros

En las progresivas 0+200 al 0+250 se observó que el muro de gavión tipo caja con base tipo colchón presenta colapso parcial al final del tramo, inclinación de aproximadamente 10°, asentamiento a causa de la socavación que presenta el tramo, corrosión y rotura de malla a lo largo de su extensión. Se considera una estructura con deterioro avanzado y alto riesgo de inestabilidad.

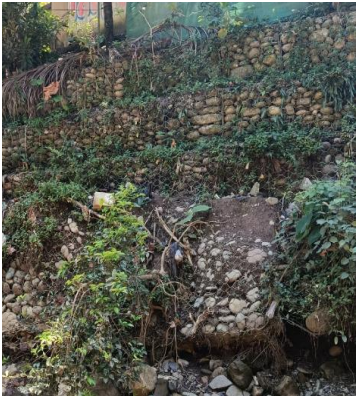
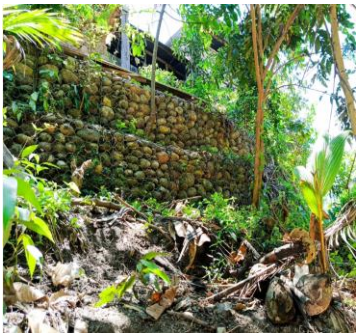
Tipo colchón	Si presenta ya es la base donde esta acentuada el muro de gaviones distribuyendo la carga.	
	Tipo saco	No presenta	
Estabilidad estructural	Colapso estructural	No presenta

Inclinación	Si presenta una inclinación de aproximadamente 10 grados

Asentamiento	No presenta	
Integridad estructural	Corrosión	Si presenta a lo largo del tramo

Rotura de la malla	Si presenta	
Dimensiones del muro de gaviones	Altura	3 metros

Al realizar la evaluación del muro de gaviones en los progresivas 0 + 250 al 0 + 300 se evidenció que el muro de gavión tipo caja y tipo colchón, la cual presenta una inclinación de aproximadamente 10°, además de corrosión y rotura de malla a lo largo del tramo. Se considera una estructura con deterioro moderado y riesgo potencial de inestabilidad.

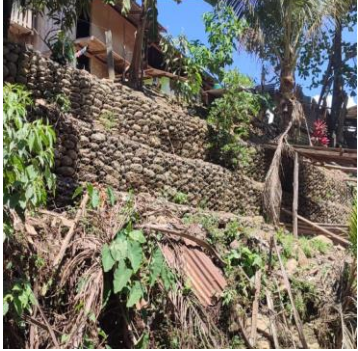
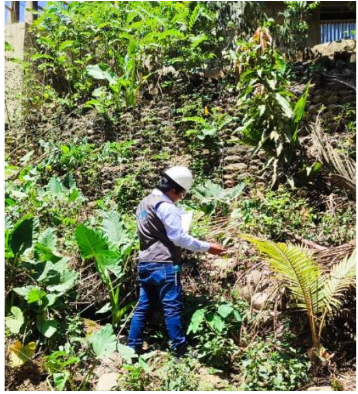
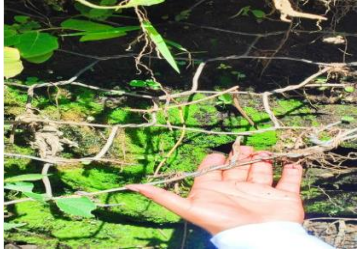
Tipo colchón	Si presenta ya es la base donde esta acentuada el muro de gaviones distribuyendo la carga.	
	Tipo saco	No presenta	
Estabilidad estructural	Colapso estructural	No presenta

Inclinación	Si presenta una inclinación de aproximadamente 5 grados

Asentamiento	Si presenta	
Integridad estructural	Corrosión	Si presenta a lo largo del tramo

Rotura de la malla	Si presenta	
Dimensiones del muro de gaviones	Altura	3 metros

Ancho	2 metros	
	Longitud	50 metros	
Material de relleno	Tamaño	el tamaño del material de relleno va desde los 100mm a 350mm	
	Tipo de piedra	Canto rodado	
Malla	Tipo de malla	Malla hexagonal de triple torsión de 10x12 cm de abertura.	
	Tipo de alambre	Alambre galvanizado	
	Diámetro del alambre	3 milímetros	
	Revestimiento	1 milímetro	
Geotextil	Tipo de Geotextil	No tejido	
	Composición de Geotextil	Polipropileno

Al evaluar las progresivas 0+300 al 0+350 se evidencio que el muro de gavión tipo caja y tipo colchón que presenta una inclinación de aproximadamente 5°, asentamiento a causa de las socavación y erosión, también presenta corrosión y rotura de malla a lo largo del tramo a causa de no realizar su mantenimiento adecuado y la antigüedad. Se considera una estructura con deteriorado y susceptible a pérdida de estabilidad y colapso.

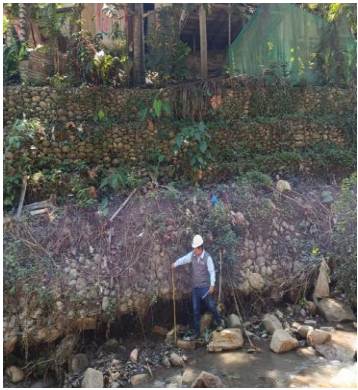
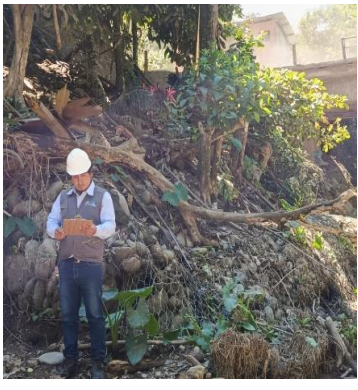
Tipo colchón	Si presenta ya es la base donde esta acentuada el muro de gaviones distribuyendo la carga.	
	Tipo saco	No presenta	
Estabilidad estructural	Colapso estructural	Si presenta al final del tramo de unos 15 metros

Inclinación	Si presenta una inclinación de aproximadamente 10 grados	
	Asentamiento	Si presenta	
Integridad estructural	Corrosión	Si presenta a lo largo del tramo

Rotura de la malla	Si presenta	
Dimensiones del muro de gaviones	Altura	3 metros

La evaluación de la progresivas 0+350 al 0+400 El muro de gabión tipo caja, apoyado sobre colchón, presenta colapso parcial al final del tramo, inclinación de 10°, asentamiento a causa de la socavación que presenta el muro de gabión, corrosión y rotura de malla a lo largo de la mima; se considera una estructura con deterioro avanzado y alto riesgo de inestabilidad.

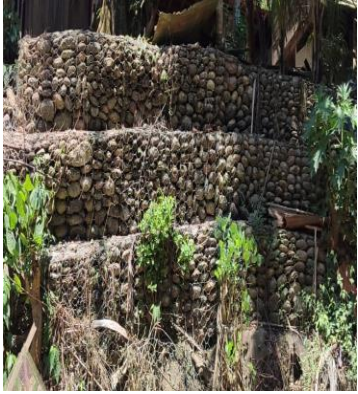
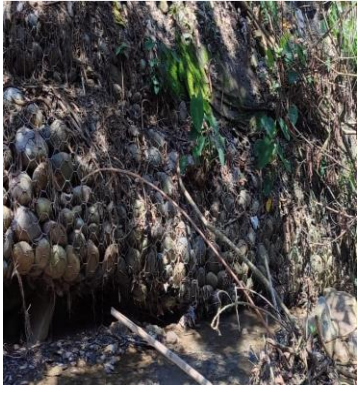
Tipo colchón	Si presenta ya es la base donde esta acentuada el muro de gaviones distribuyendo la carga.	
	Tipo saco	No presenta	
Estabilidad estructural	Colapso estructural	No presenta

Inclinación	Si presenta una inclinación de aproximadamente 10 grados

Asentamiento	Si presenta	
Integridad estructural	Corrosión	Si presenta a lo largo del tramo

Rotura de la malla	Si presenta	
Dimensiones del muro de gaviones	Altura	3 metros

El muro de gavión evaluado en las progresivas 0+400 - 0+450 es tipo caja con base tipo colchón la cual presenta inclinación de aproximadamente 10° y asentamiento a causa de la socavación que presenta, asimismo presenta corrosión y rotura de malla a lo largo del tramo por las cuales hubo pérdida de material de relleno.

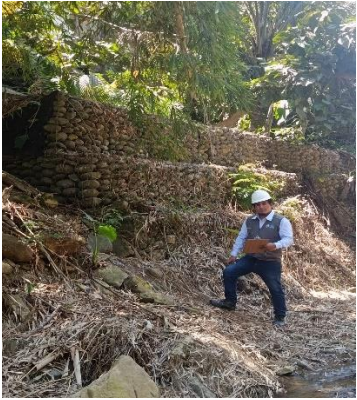
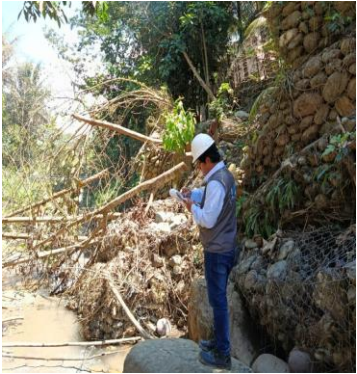
Tipo colchón	Si presenta ya es la base donde esta acentuada el muro de gaviones distribuyendo la carga.	
	Tipo saco	No presenta	
Estabilidad estructural	Colapso estructural	Si presenta del inicio al centro del tramo de unos 20 metros

Inclinación	Si presenta	
	Asentamiento	Si presenta	
Integridad estructural	Corrosión	Si presenta a lo largo del tramo

Rotura de la malla	Si presenta	
Dimensiones del muro de gaviones	Altura	3 metros

La evaluación del muro de gavión en las progresivas 0+450 - 0+500 es de tipo caja con base de tipo colchón, la cual presenta colapso estructural en las progresivas 0+450 al 0+470, además de inclinación y asentamiento a causa de la socavación y erosión, también se evidencia la presencia de corrosión y rotura de malla por las cuales hubo pérdida de material de relleno. Se considera una estructura con deterioro severo y alto riesgo de inestabilidad.

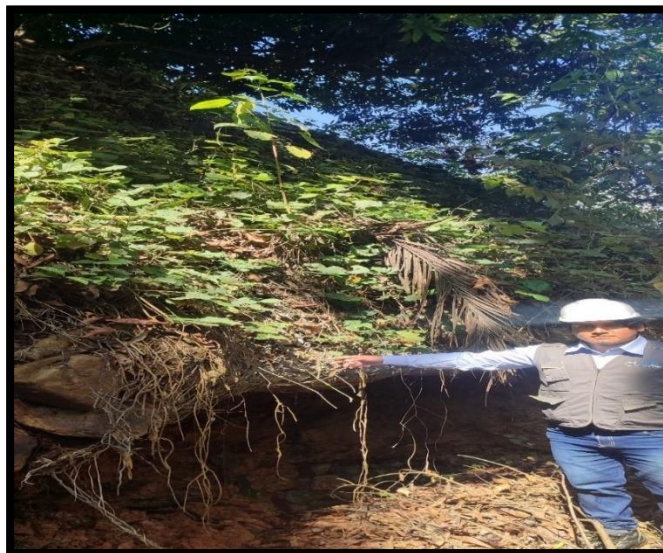
Fotografía 01 En esta imagen se aprecia el inicio de la progresiva 0+000 a 0+050, en la margen izquierda del centro poblado de Ubiato donde se visualiza la presencia de rotura y socavación.

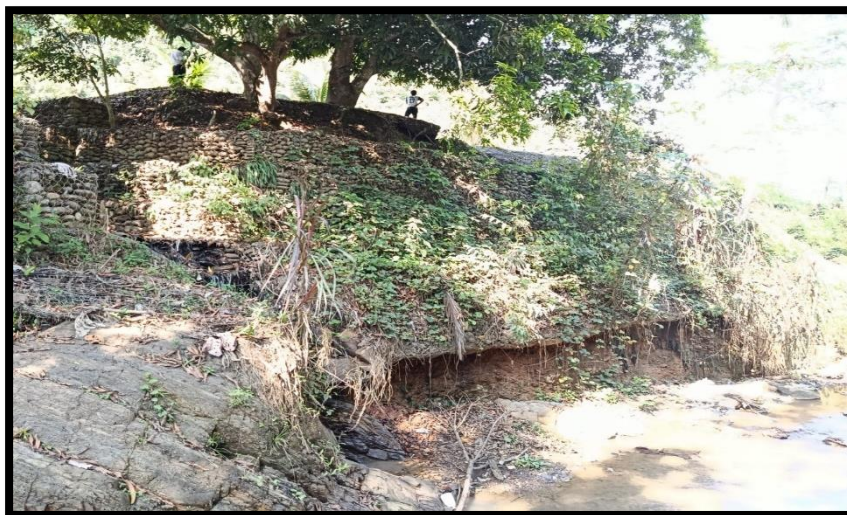
Fotografía 02 Vista general del muro de gaviones donde se encontró presencia de socavación de aproximadamente 1.20 metros de profundidad a partir de la base del muro de gavión y rotura de la malla al inicio del tramo.

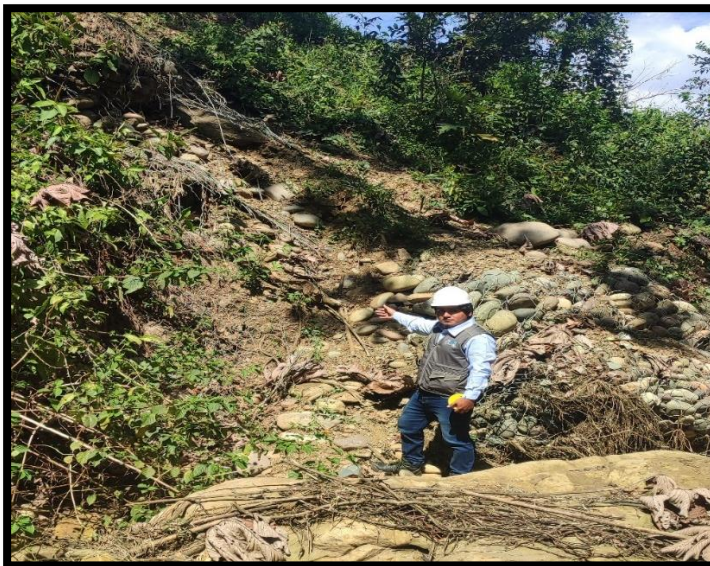
Fotografía 03 Se evidencia el desplome de casi a final del muro de gaviones de la progresiva 0+000 a 0+050 la cual es una zona vulnerable con nivel de riesgo alto.

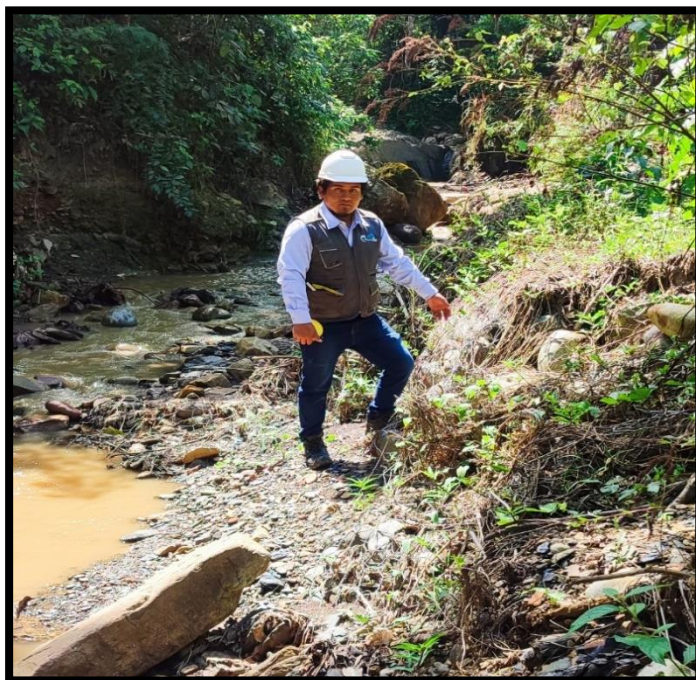
Fotografía 04 Final de la progresiva 0+000 a 0+050, se encontró presencia de vegetación donde cubre el muro de gaviones dificultando su visualización.

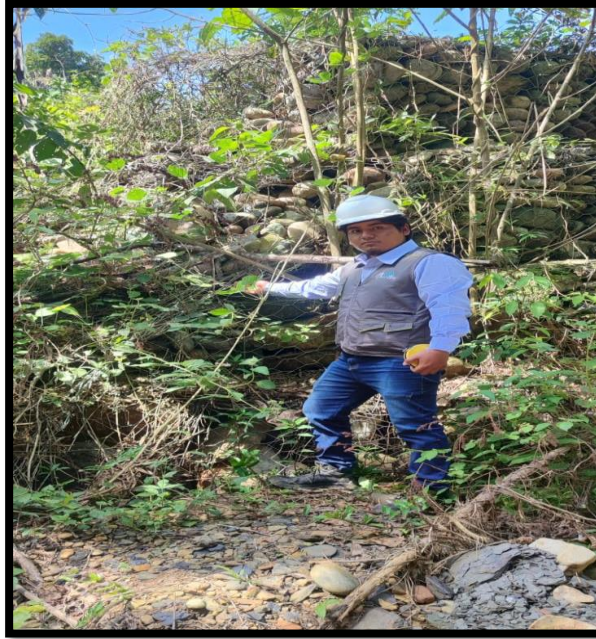
Fotografía 05 En el inicio del tramo comprendido entre la progresiva 0+050 y 0+100, se evidencia la presencia de vegetación que ejerce presión sobre el muro de gaviones, lo que ha ocasionado su inclinación.

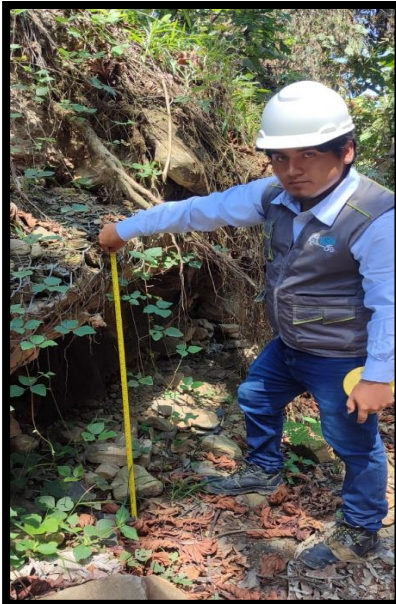
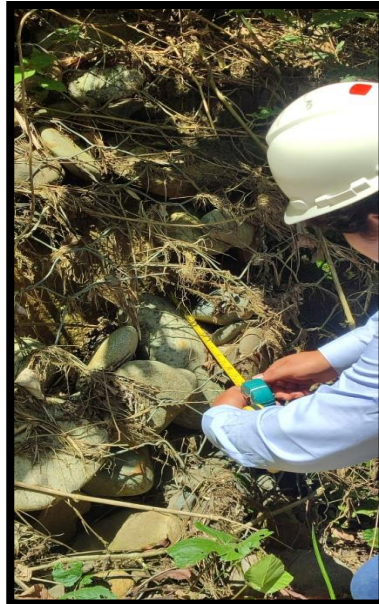
Fotografía 06 y 07 En estas fotografías se evidencia las mediciones de la socavación que presenta el muro de gaviones y las medidas del material de relleno.

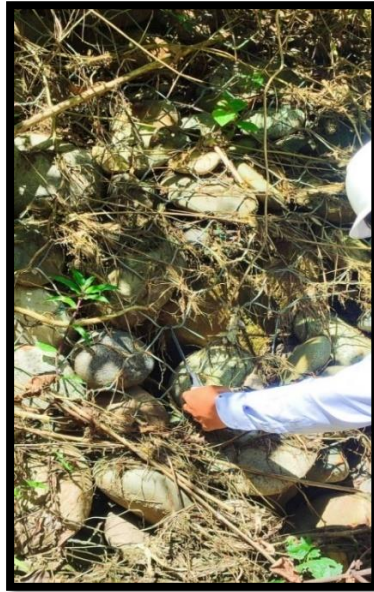
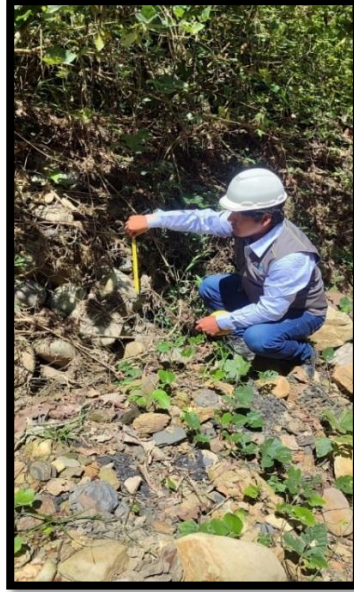
**Fotografía 08
y 09**

Se evidencia la medida de las aberturas de la malla hexagonal y las roturas que presenta en distintas partes a lo largo de todo el tramo.

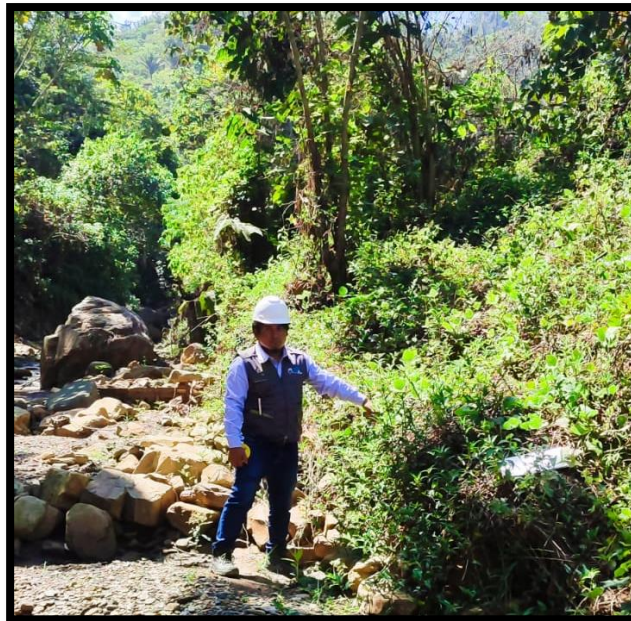
Fotografía 10

Se evidencia el final del tramo comprendido entre las progresivas 0+050 y 0+100 del muro de gaviones, el cual presenta presencia de vegetación densa que dificulta la adecuada visualización del muro y podría estar obstruyendo el sistema de filtración y drenaje, lo que afecta a la malla produciendo corrosión del alambre galvanizado.

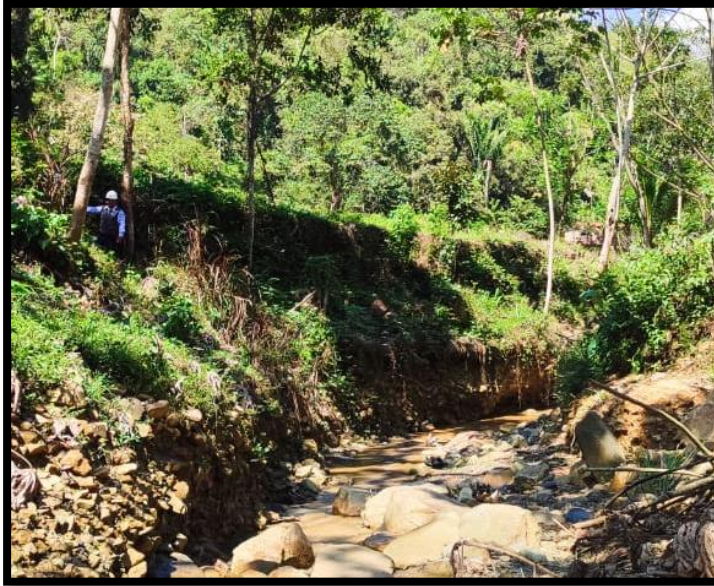
Fotografía 11 En el inicio del tramo comprendido entre la progresiva 0+100 a 0+150, se evidencia la presencia de vegetación que ejerce presión sobre el muro de gaviones.

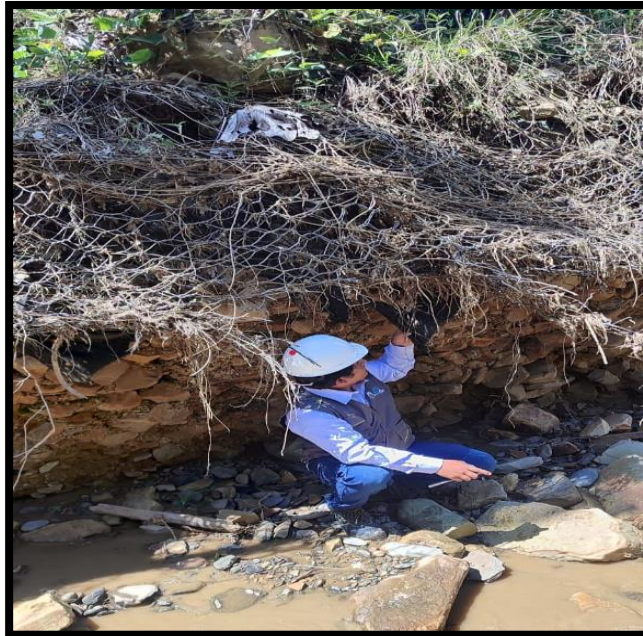
Fotografía 12 Se evidencia la rotura, pérdida de material de relleno del gavión tipo colchón de la base de todo el muro y socavación la cual deja al descubierto el geotextil no tejido.

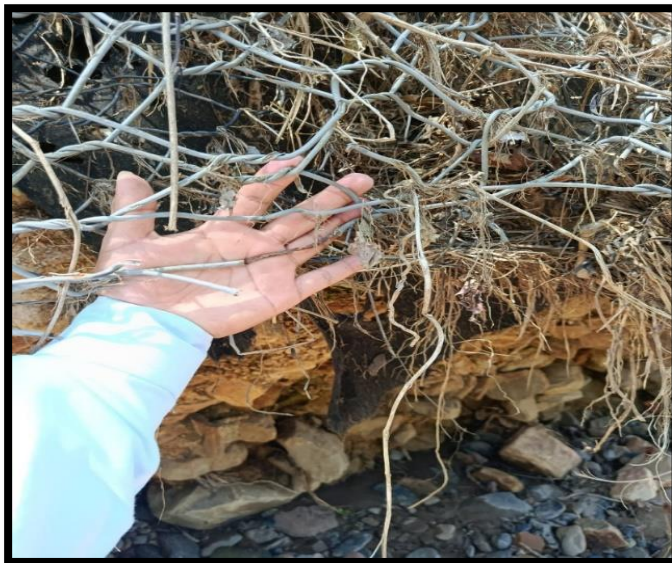
Fotografía 13 Se identifica corrosión a lo largo de toda la malla del muro de gaviones, principalmente en las uniones y zonas de mayor exposición. Esta condición puede deberse a la constante presencia de humedad, escurrimientos de agua sin control lo cual podría afectar la estabilidad del muro.

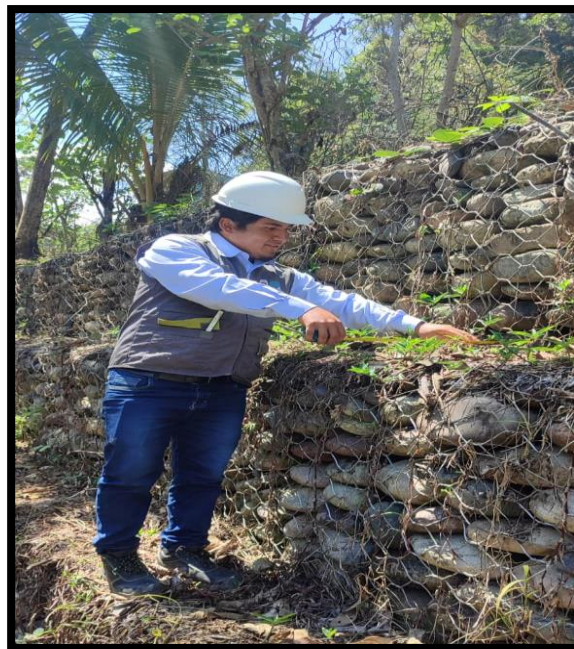
Fotografía 14 Se aprecia el final del tramo entre progresiva 0+100 a 0+150 donde se realiza la medición de la escalonada del muro de gaviones las cuales miden 50 cm cada escalón.

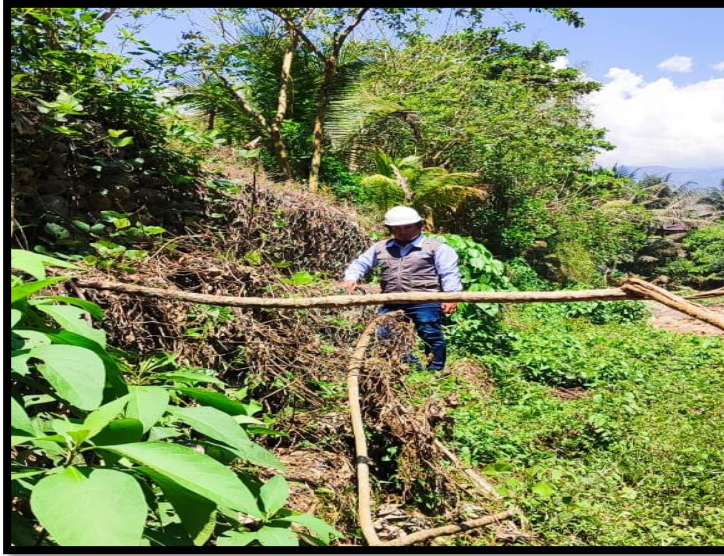
Fotografía 15 En la progresiva 0+150 a 0+200, se constata la presencia de vegetación lo que genera presión al muro de gaviones, las cuales pueden producir las roturas de las mallas, inclinación y en casos extremos el colapso del muro.

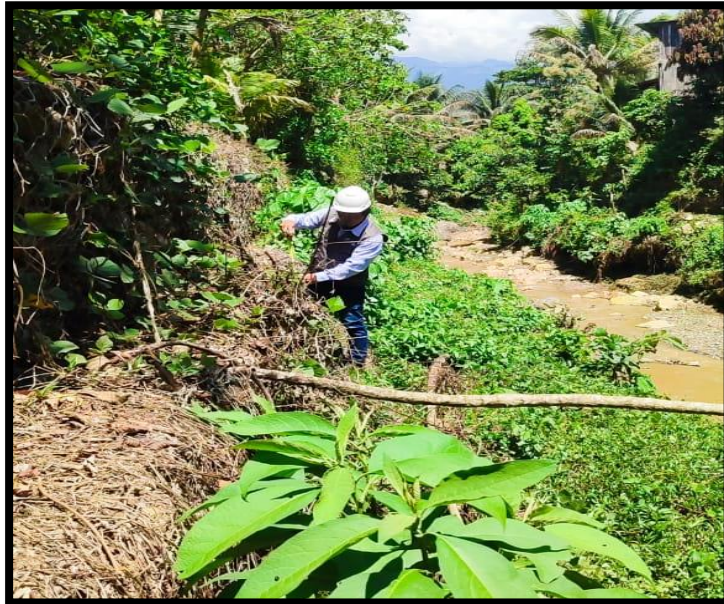
Fotografía 16 Se observa la medición de la altura del muro de gaviones, la cual permite verificar las dimensiones construidas.

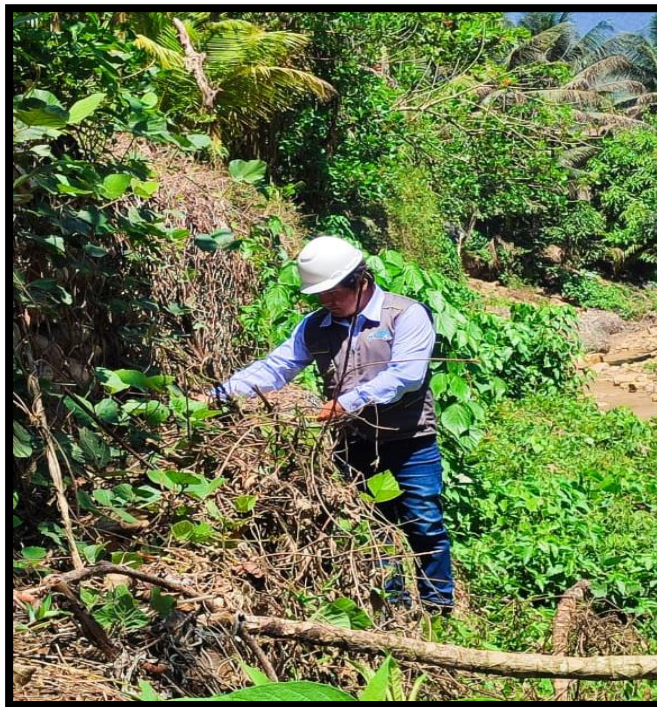
Fotografía 17 Se aprecia la medición de cada escalón del muro de gaviones las cuales miden 50 cm.

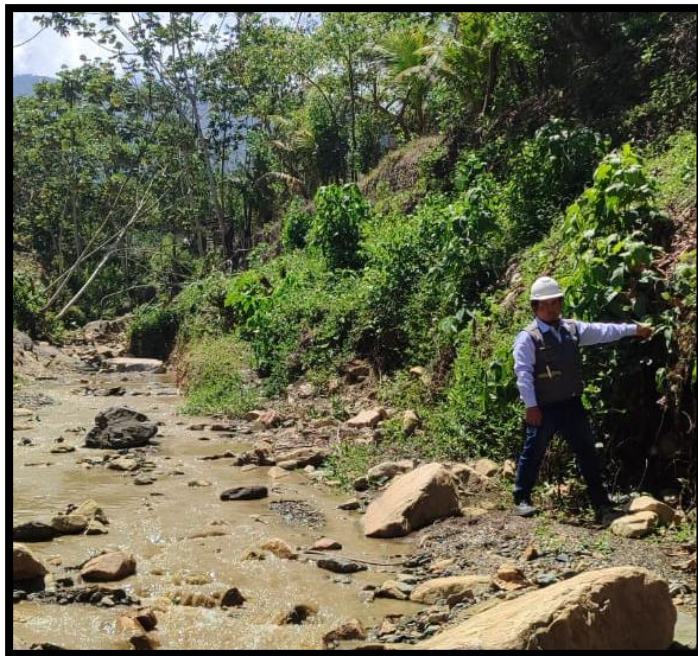
Fotografía 18 Se aprecia el final del tramo verificándose que hay presencia de socavación comprometiendo la estabilidad del muro de gaviones.

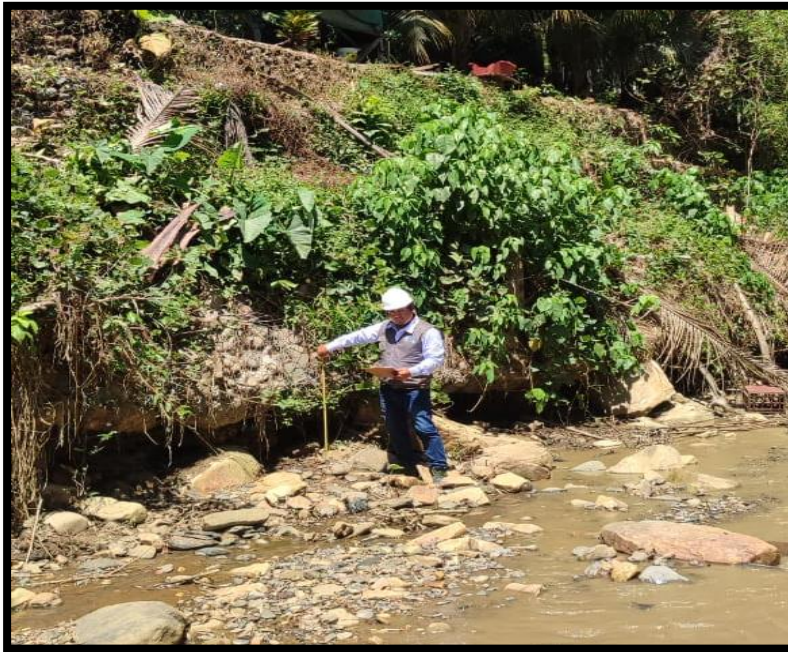
Fotografía 19 Se aprecia el inicio del tramo entre las progresivas 0+200 a 0+250 evidenciándose que hay presencia de socavación comprometiendo la estabilidad del muro de gaviones y considerándolo una zona vulnerable.

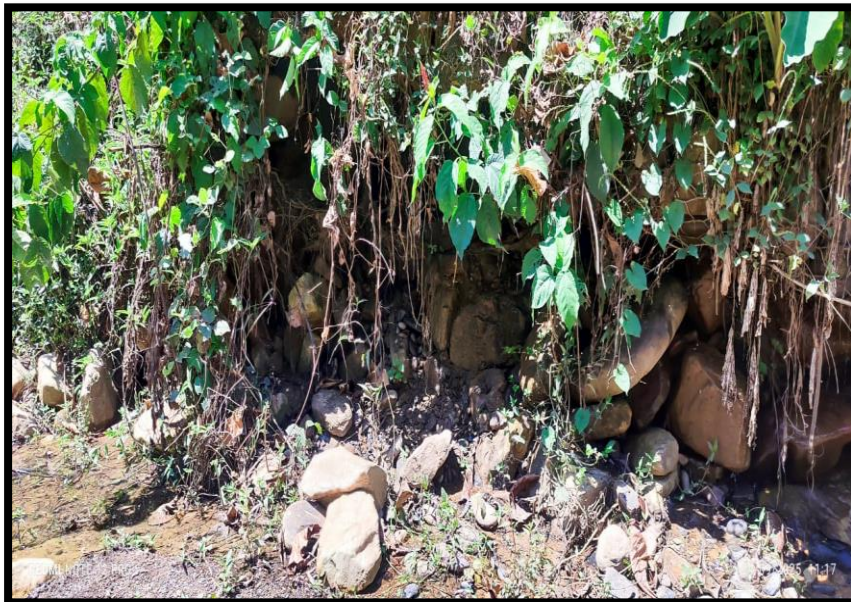
Fotografía 20 Se aprecia más de cerca la socavación que presenta el tramo de las progresivas 0+200 a 0+250

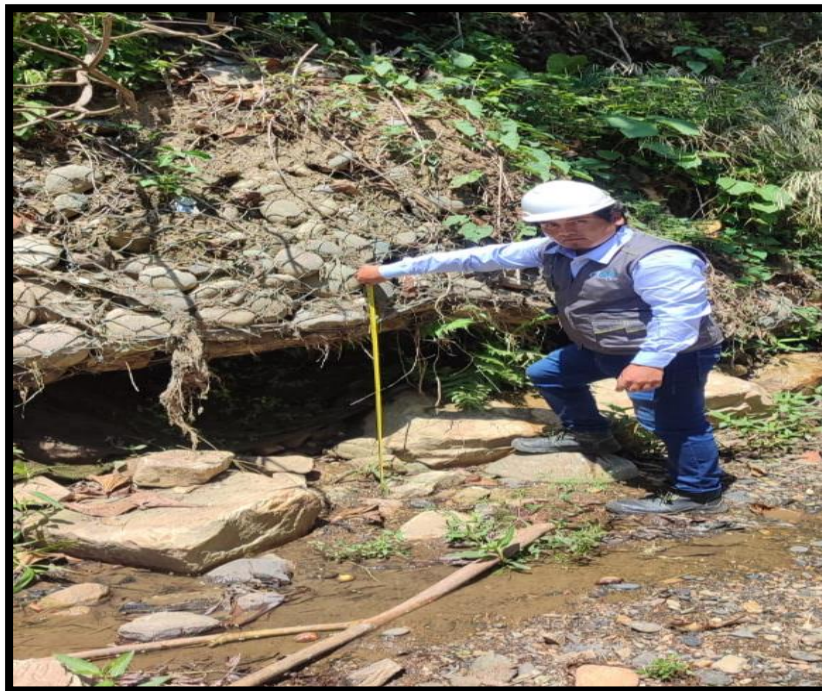
Fotografía 21 Se aprecia la medición de la profundidad de la socavación que presenta el tramo 0+200 a 0+250
