**EVALUACIÓN DEL MURO DE GAVIONES PARA MEJORAR LA DEFENSA RIBEREÑA
EN LA MARGEN IZQUIERDA DEL RÍO UBIATO DE LA PROGRESIVA 0+000 HASTA
0+500 EN LA COMUNIDAD CAMPESINA UBIATO, DISTRITO DE KIMBIRI,
PROVINCIA LA CONVENCIÓN, DEPARTAMENTO DE CUSCO-2025**

TESIS PARA OPTAR EL TÍTULO PROFESIONAL DE INGENIERO CIVIL

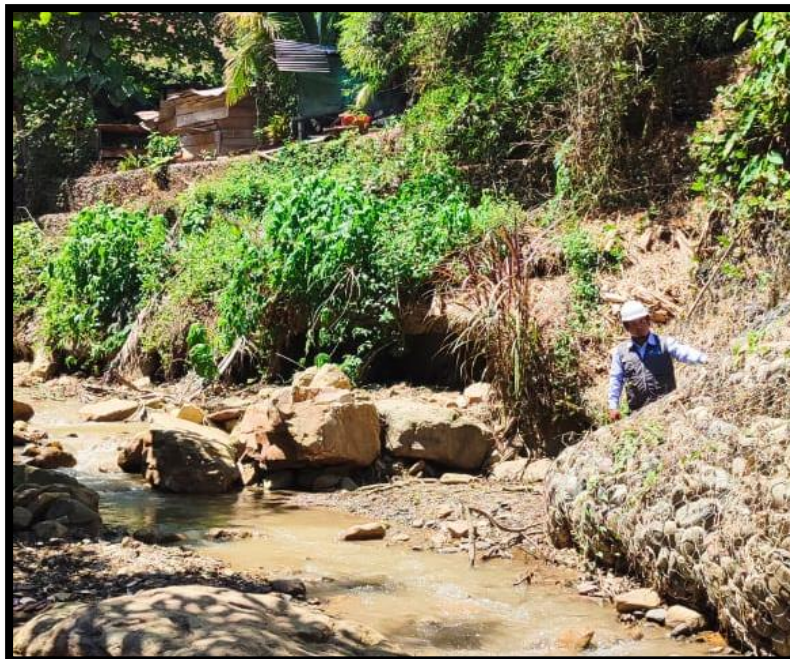
Fotografía 22 Al final de la progresiva 0+200 a 0+250, se encontró desplome de muro de gavión a causa de la socavación y presión que ejercían la vegetación.

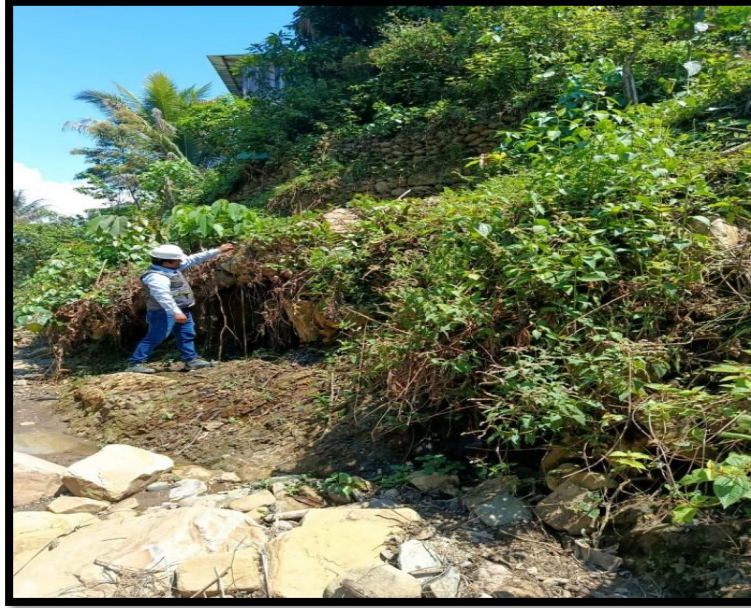
Fotografía 23 Inicio de la progresiva 0+250 a 0+300, se encontró presencia de vegetación y socavación de 1.40 m de profundidad exponiendo la estabilidad del muro de gaviones.

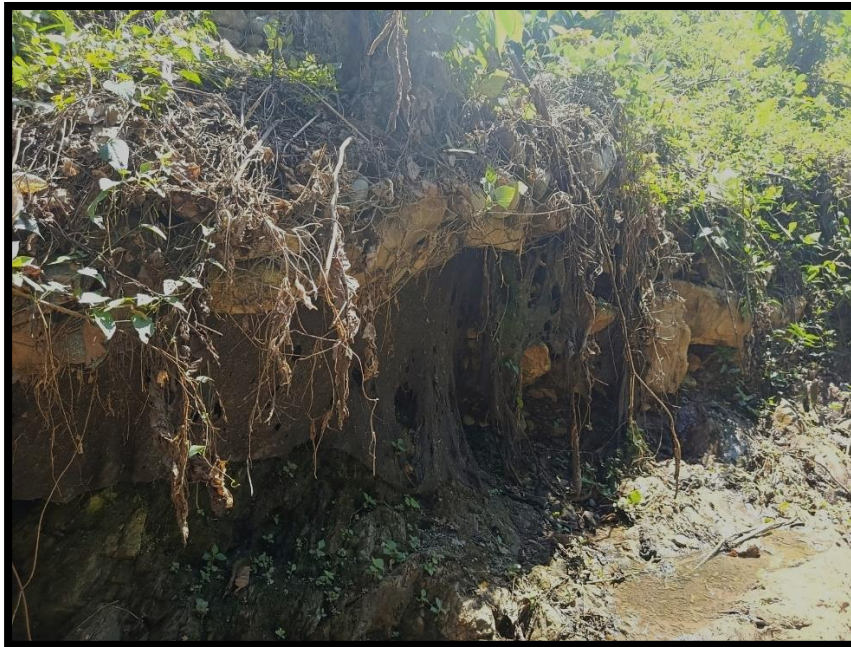
Fotografía 24 Se aprecia más de cerca la socavación que presenta el muro de gaviones exponiendo así el geotextil y el gavión tipo colchón que está en la base de todo el muro.

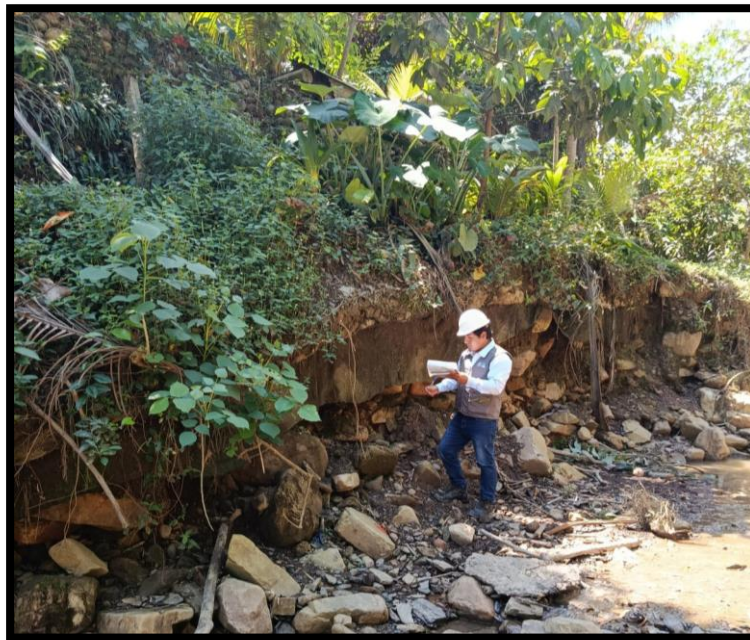
Fotografía 25 Continúa con la presencia de socavación a lo largo del muro de gaviones en el tramo VI

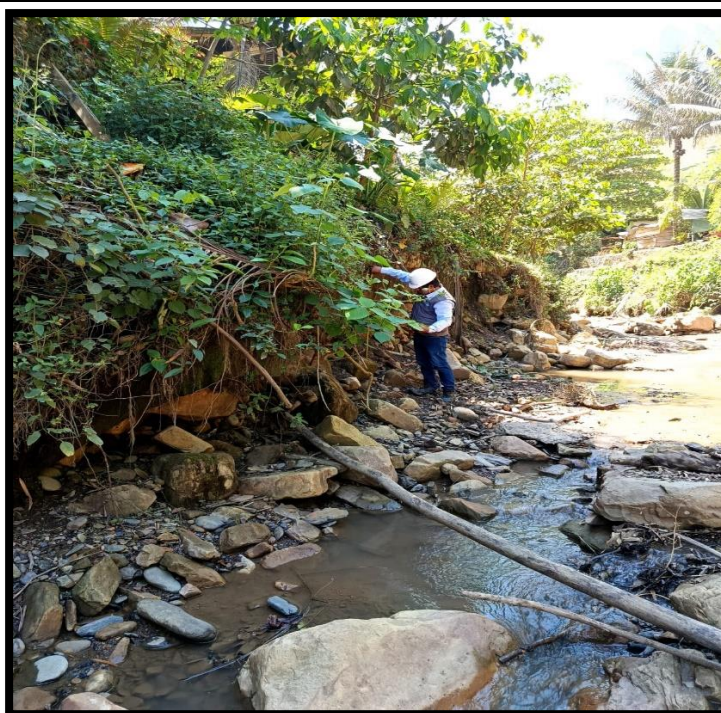
Fotografía 26 Final de la evaluación del muro de gaviones de la progresiva 0+250 a 0+300 donde al igual que al inicio continua la presencia de socavación.

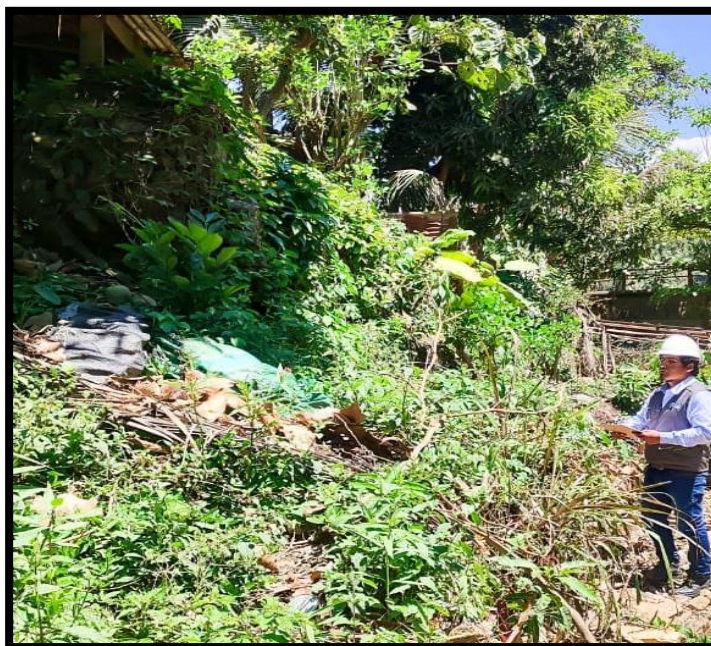
Fotografía 27 Inicio de la evaluación del muro de gaviones en la progresiva 0+300 a 0+350, se encontró que presenta demasiada vegetación exponiendo así a que no se realice el drenaje adecuado la cual conlleva a la corrosión de la malla de alambre galvanizado del muro de gavión.

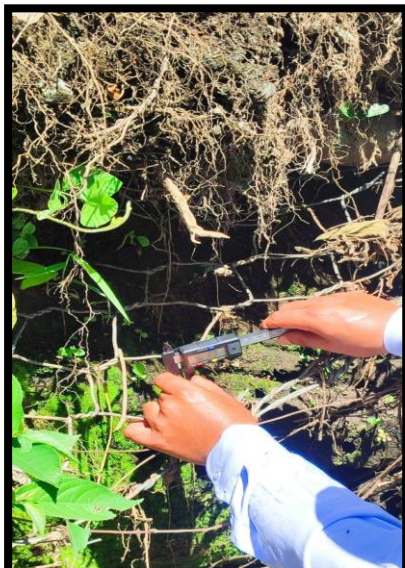
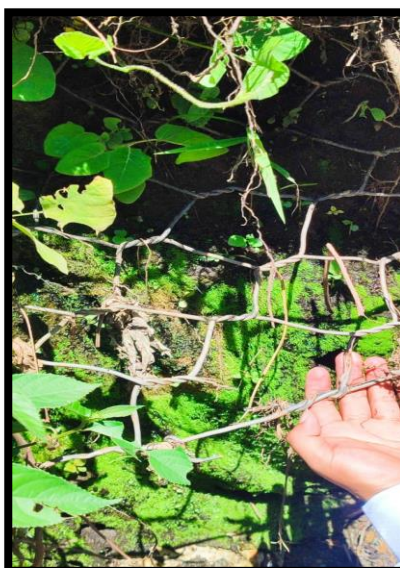
Fotografía 28 y 29 Se visualiza la medición del diámetro del alambre galvanizado y también se observa la presencia de corrosión que generaron la rotura de la malla.

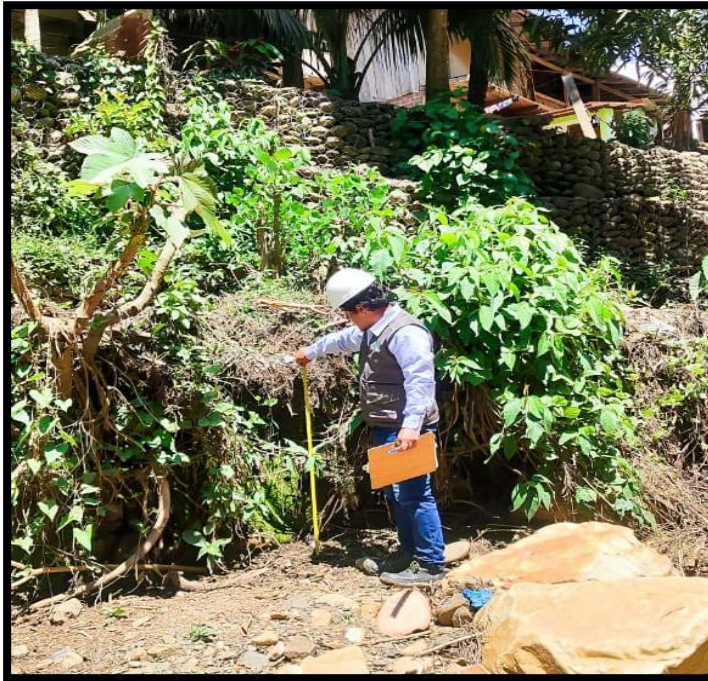
Fotografía 30 Se realiza la medición de profundidad de la socavación a en la base del muro de gavión que es un gavión de tipo colchón, exponiendo a que se rompa y desestabilice todo el muro.

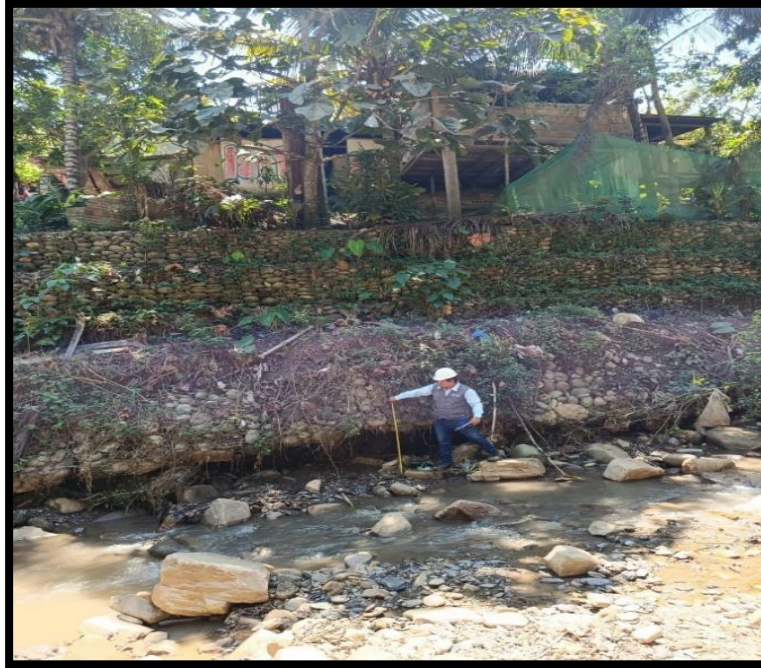
Fotografía 32 En la progresiva 0+350 a 0+400, al inicio se encontró socavación que produjo que la base del muro de gavión que es de tipo colchón se doble a la mitad produciendo una presión de arrastre a todo el muro.

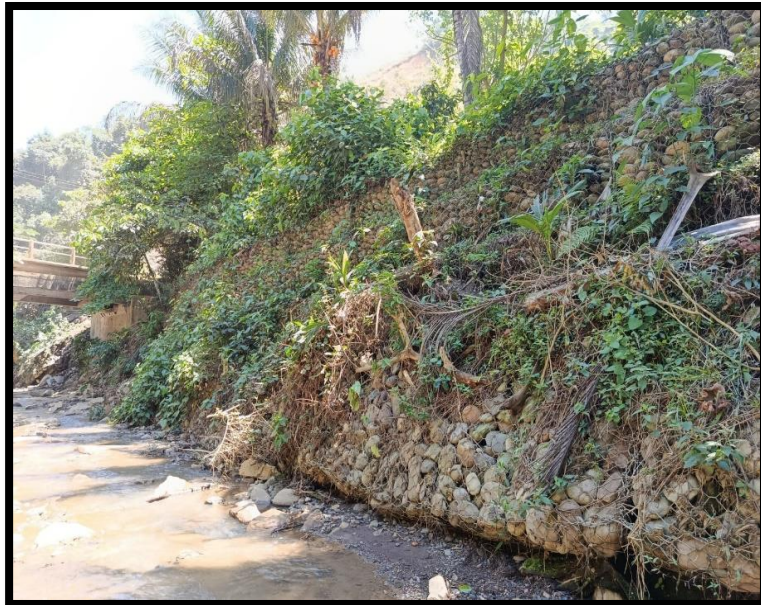
Fotografía 33 Se aprecia que la base del muro de gavión esta doblada a la mitad comprometiendo la estabilidad de todo el muro.

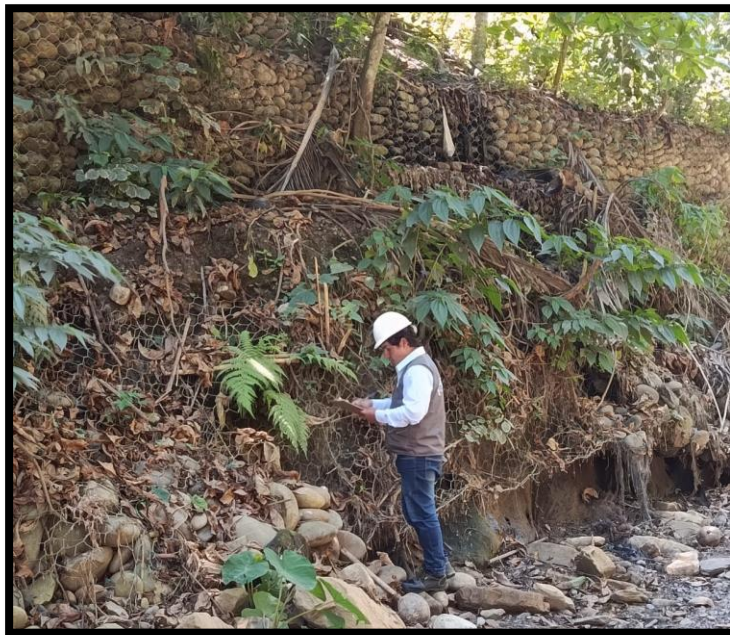
Fotografía 34	Se puede observar que al estar ejerciendo demasiada presión al estar doblada la base del muro de gaviones no soporto más y se produjo su rotura de las cuales se evidencia la pérdida de material de relleno.
	Fecha de la fotografía: 04 de septiembre del 2025

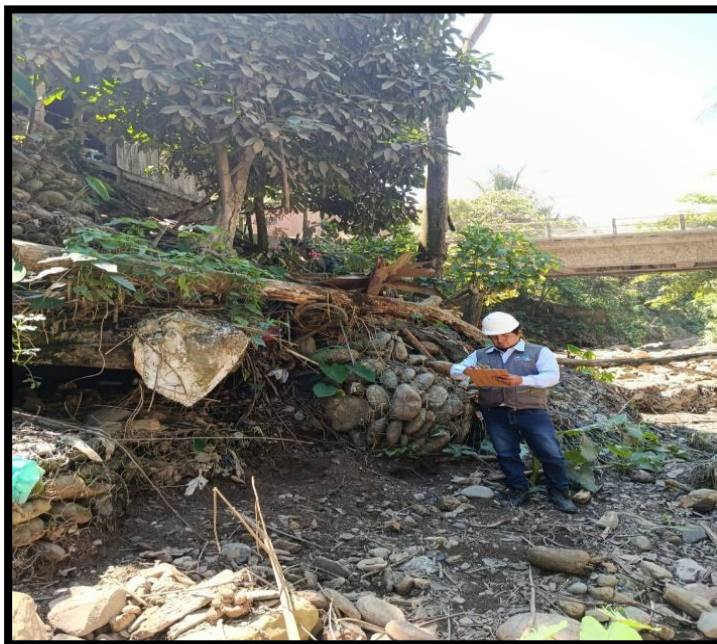
Fotografía 35	En el tramo final comprendido entre las progresivas 0+350 y 0+400, se encontró acumulación de escombros de árboles y otros materiales, los cuales generan una carga adicional sobre el muro de gaviones.
	Fecha de la fotografía: 04 de septiembre del 2025

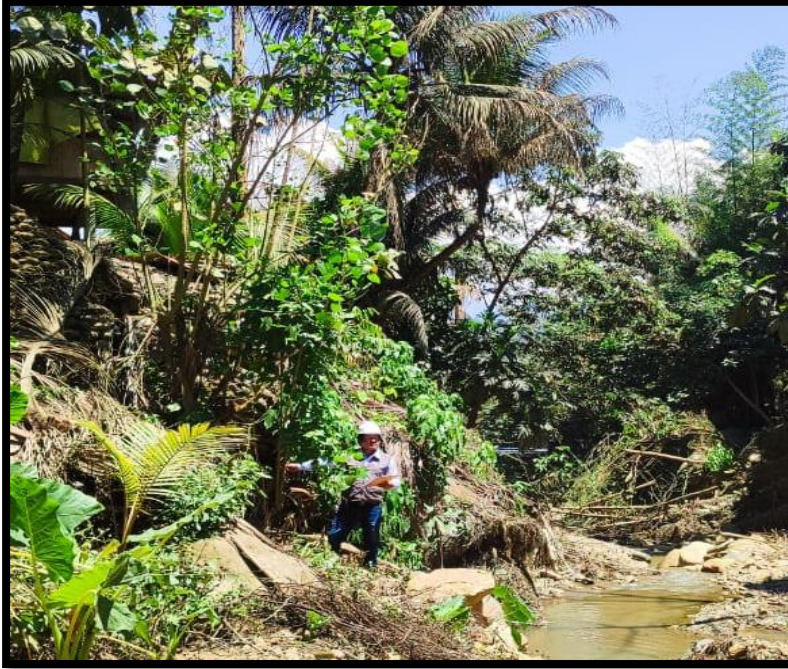
Fotografía 36 En el inicio de la progresiva 0+400 a 0+450, se encontró presencia de árboles que ejercen presión adicional al muro de gaviones lo que provocó su inclinación.

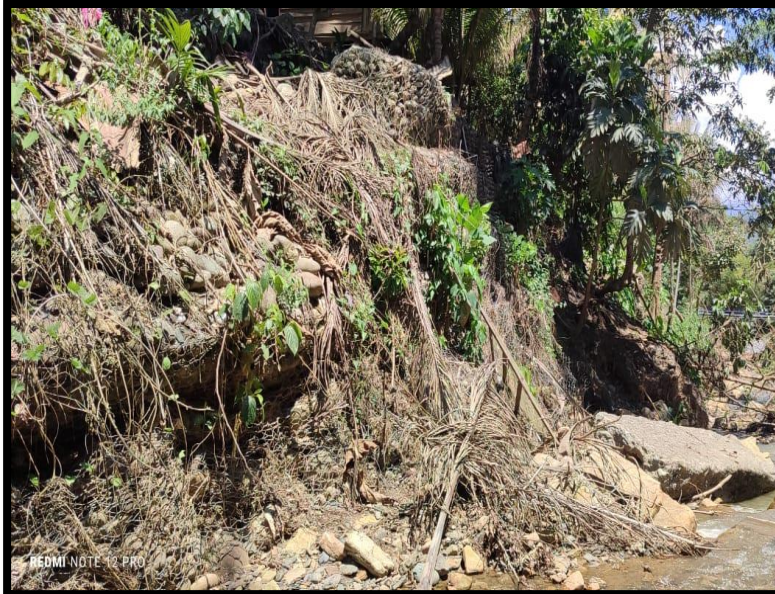
Fotografía 37 Se evidencia roturas de las mallas y el desplome gradual del muro de gaviones.

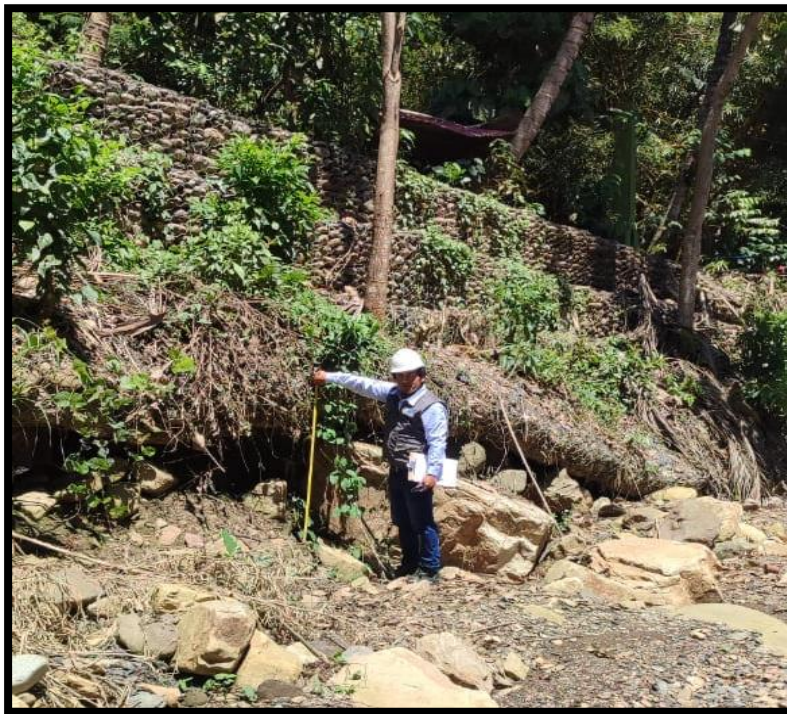
Fotografía 38 Se observa la medición de la profundidad de la socavación la cual produce que el gavión tipo colchón se doble gradualmente.

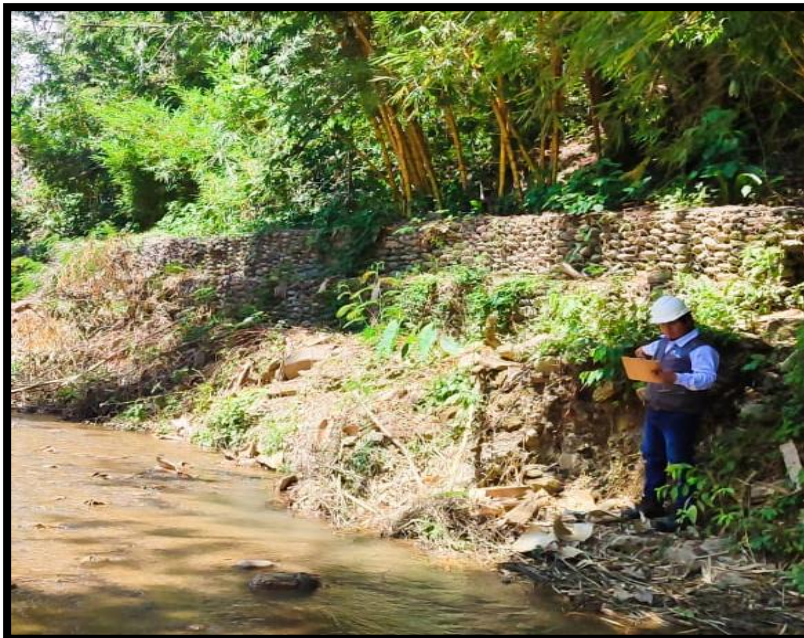
Fotografía 39 Final de la progresiva 0+400 a 0+450, se encontró que esta en mejores condiciones que los tramos iniciales.

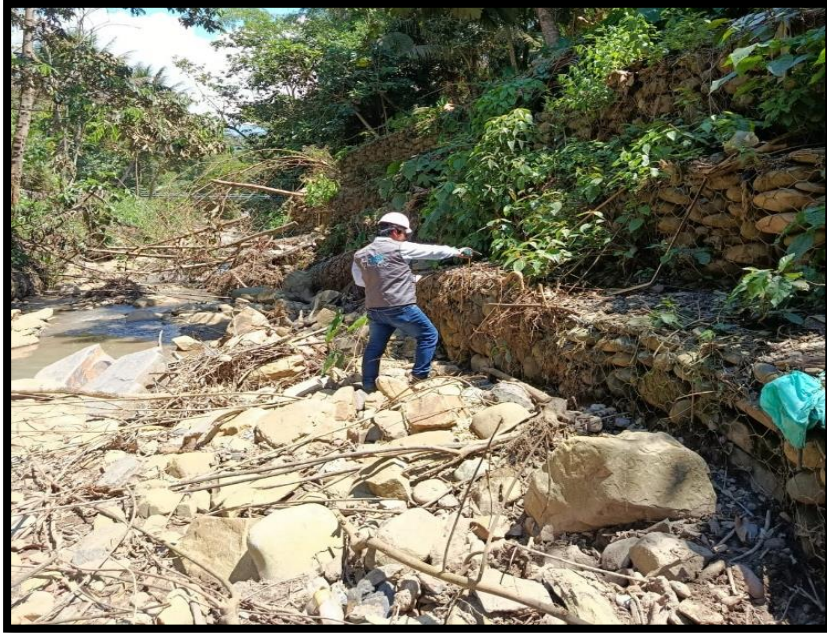
Fotografía 40 Al inicio de la progresiva 0+450 a 0+500, se encontró escombros, así como también vegetación que generan carga y presión adicional al muro de gaviones

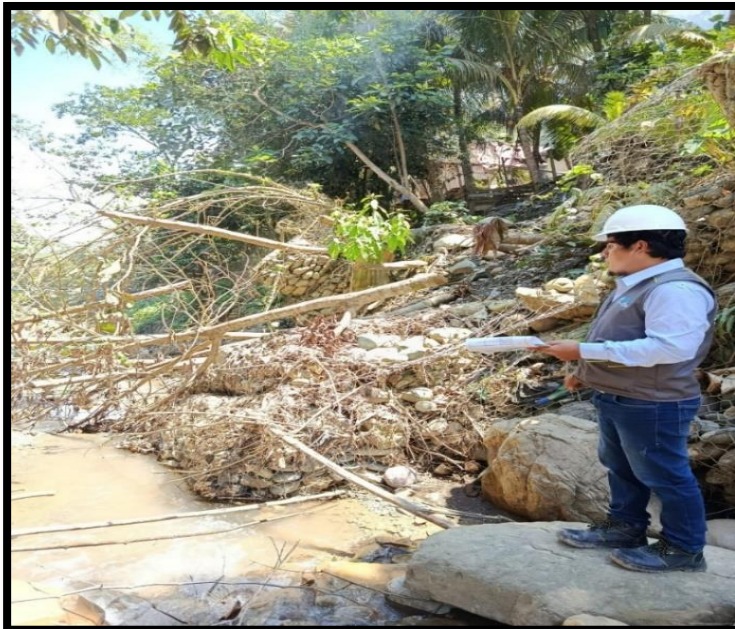
Fotografía 41 Se observa el colapso del muro de gavión a causa de la presión excesiva que producían los árboles.

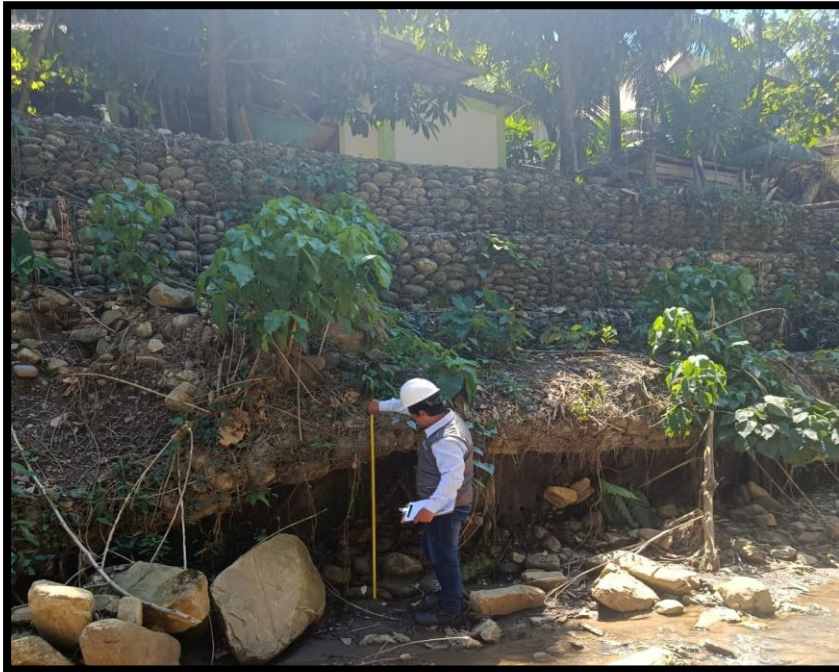
Fotografía 42 Se evidencia la medición de la profundidad de socavación en este tramo, así como el doblamiento gradual del gavión tipo colchón, provocado por la acumulación de escombros y vegetación, los cuales generan una carga adicional sobre la estructura, comprometiendo su estabilidad y funcionalidad.

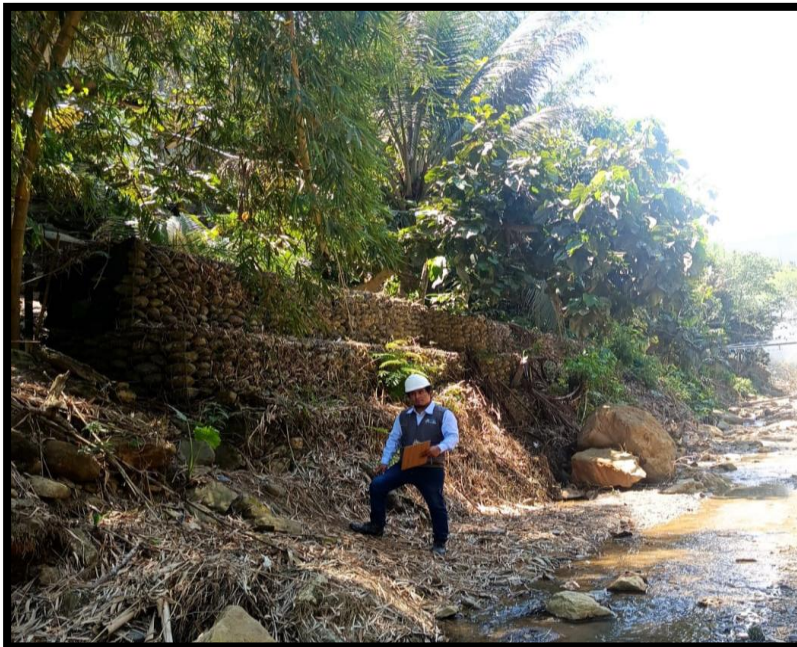
Fotografía 43 Se observa que, al final de este tramo, el muro de gaviones se encuentra en condiciones intermedias de conservación.
