**EVALUACIÓN DE MURO DE GAVIONES, PARA MEJORAR LA DEFENSA RIBEREÑA  
EN EL MARGEN IZQUIERDO DEL RÍO YUCAY, PROGRESIVAS 9+100 - 9+500, C.P.  
NIÑO YUCAY, DISTRITO DE TAMBILLO, PROVINCIA DE HUAMANGA, REGIÓN  
AYACUCHO-2026**

**TESIS PARA OPTAR EL TÍTULO PROFESIONAL DE INGENIERA CIVIL**

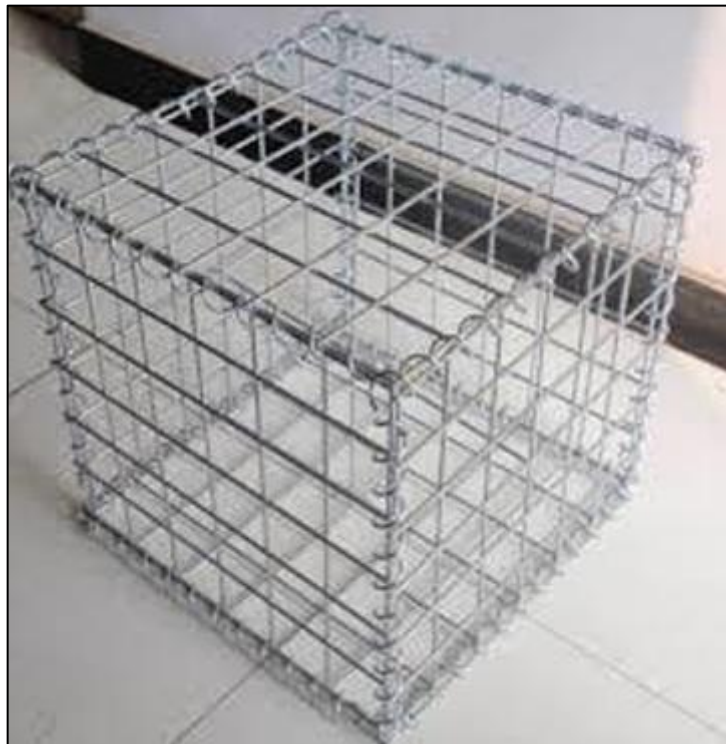
Según **Bolívar** (25), “la malla electrosoldada es más rígida que las mallas eslabonadas o hexagonales, presentando una disposición en cuadrículas con igual separación en ambas direcciones. Su facilidad de instalación en obra y su bajo costo de construcción han incrementado su popularidad, extendiendo su uso principalmente en proyectos de infraestructura vial y construcción de carreteras.”

**Figura 20.** Gavión en malla electrosoldada.

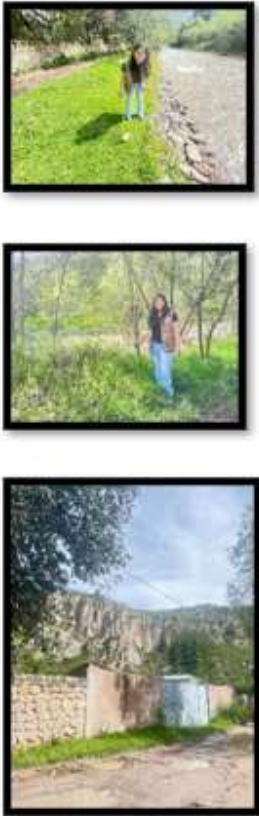
| EVALUACIÓN DE MURO DE GAVIONES, PARA MEJORAR LA DEFENSA RIBEREÑA EN EL MARGEN IZQUIERDO DEL RÍO YUCAY, PROGRESIVAS 9+100 - 9+500, C.P. NIÑO YUCAY, DISTRITO DE TAMBILLO, PROVINCIA DE HUAMANGA, REGIÓN AYACUCHO-2026 | | | | |
|---|---|---|---|---|
| 1 | | 9+100 | 9+200 | <ul style="list-style-type: none"> <li>- Se evidencia la presencia de residuos sólidos, entre los cuales destacan botellas plásticas y de vidrio correspondientes a bebidas alcohólicas, vasos de plástico, envolturas de productos comerciales como galletas, así como materiales de cartón.</li> <li>- El área presenta una cobertura vegetal abundante que está conformado por una mezcla de pastos, malezas, arbustos pequeños y árboles dispersos, que cubren la mayor parte de la superficie inspeccionada.</li> <li>- Se observa la carretera sin revestimiento asfáltico a Niño Yucay con charcos producto de huecos en la vía.</li> </ul> |

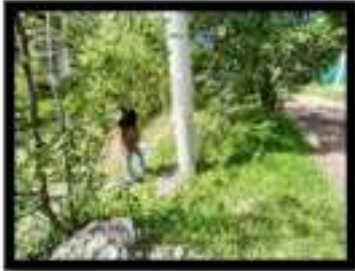
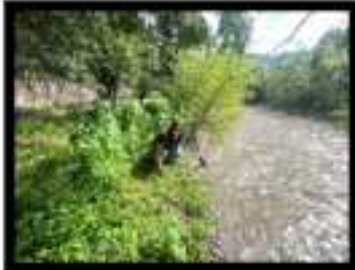
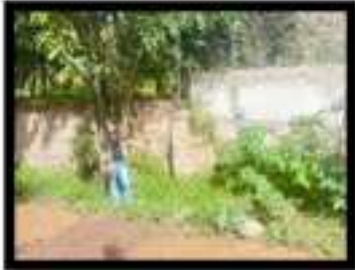
| 2 | | 9+200 | 9+300 | <ul style="list-style-type: none"> <li>- Se observa la presencia de desmonte, constituido por restos de materiales de construcción y suelo removido.</li> <li>- El área presenta una cobertura vegetal abundante que está conformado por una mezcla de pastos, malezas, arbustos pequeños y árboles dispersos, que cubren la mayor parte de la superficie inspeccionada.</li> <li>- Se identifica un conjunto de viviendas situadas a una distancia aproximada de 11 metros del borde del río. Las edificaciones se disponen de forma paralela al cauce y se localizan dentro de una franja próxima a la ribera. Asimismo, el terreno en esta zona es de topografía llana y permite un acceso directo desde las viviendas hacia el margen del río.</li> <li>- Se observa la carretera sin revestimiento asfáltico a Niño Yucay con charcos producto de huecos en la vía.</li> </ul> |

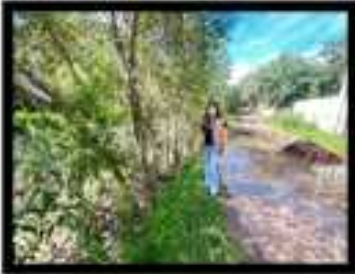
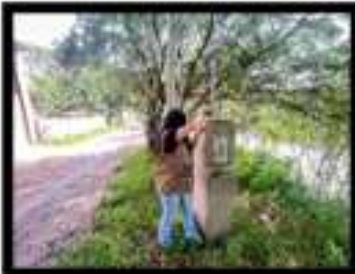
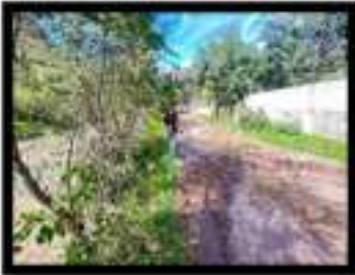
| 3 | | 9+300 | 9+400 | <ul style="list-style-type: none"> <li>- Se observa muchas plantas, arbustos, pastos y árboles encima del muro de gavión y alrededor.</li> <li>- En el área se observa un poste de concreto y medidores de energía eléctrica, localizado a 6 metros de distancia de la ribera del río.</li> <li>- Se identifica un conjunto de viviendas situadas a una distancia aproximada de 11 metros del borde del río. Las edificaciones se disponen de forma paralela al cauce y se localizan dentro de una franja próxima a la ribera. Asimismo, el terreno en esta zona es de topografía llana y permite un acceso directo desde las viviendas hacia el margen del río.</li> <li>- Se observa la carretera sin revestimiento asfáltico a Niño Yucay con charcos producto de huecos en la vía.</li> </ul> |

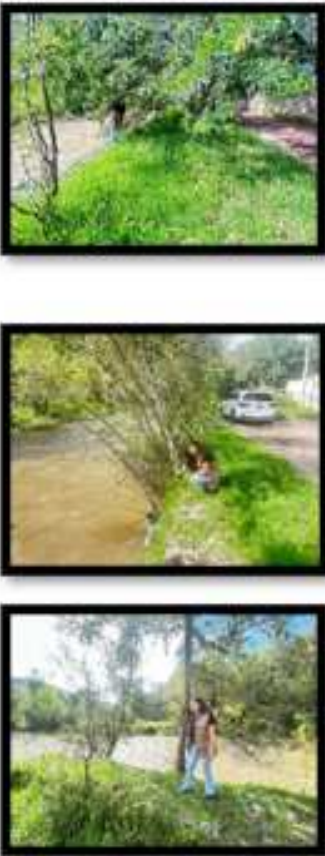
| 4 | | 9+400 | 9+500 | <ul style="list-style-type: none"> <li>- Se observa muchas plantas, arbustos, pastos y árboles encima del muro de gavión y alrededor.</li> <li>- Se identifica un conjunto de viviendas situadas a una distancia aproximada de 11 metros del borde del río. Las edificaciones se disponen de forma paralela al cauce y se localizan dentro de una franja próxima a la ribera. Asimismo, el terreno en esta zona es de topografía llana y permite un acceso directo desde las viviendas hacia el margen del río.</li> <li>- Se observa la carretera sin revestimiento asfáltico a Niño Yucay con charcos producto de huecos en la vía.</li> </ul> |

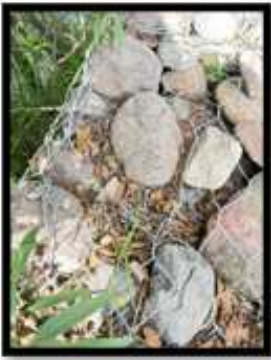
| EVALUACIÓN DE MURO DE GAVIONES, PARA MEJORAR LA DEFENSA RIBEREÑA EN EL MARGEN IZQUIERDO DEL RIO YUCAY, PROGRESIVAS 9+100 - 9+500, C.P. NIÑO YUCAY, DISTRITO DE TAMBILLO, PROVINCIA DE HUAMANGA, REGIÓN AYACUCHO-2026 | | | | |
|---|---|---|---|---|
| 1 | | 9+100 | 9+200 | <p><b>Tipo de malla:</b> Malla triple torsión.</p> <p>- Rotura de malla de 38 cm (parte superior en la corona del gavión).</p> <p><b>Tamaño de la roca:</b> Se observa que el material de relleno no es el adecuado, ya que presenta rocas con diámetros inferiores a 11 cm, incluyendo fragmentos de aproximadamente 3.5 cm.</p> <p><b>Desplazamiento:</b> tiene un leve desplazamiento que no es mayor a los 2 cm, esta en un estado aceptable.</p> <p><b>Hundimiento:</b> no tiene hundimiento.</p> <p><b>Vegetación:</b> Se evidencia presencia de vegetación tanto en la base como en la parte superior del gavión, encontrándose en un estado regular.</p> <p>Erosión y socavación no hay presencia visible.</p> <p>Toda la progresiva 9+100 a 9+200 Se encuentra en estado <b>regular</b></p> |

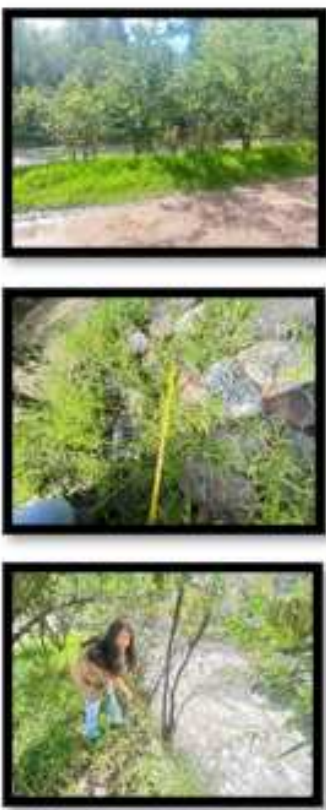
| 2 | | 9+200 | 9+300 | <p><b>Tipo de malla:</b> Malla triple torsión.</p> <p><b>Tamaño de la roca:</b> Se observa que el material de relleno no es el adecuado, ya que presenta rocas con diámetros inferiores a 11 cm, incluyendo fragmentos de aproximadamente 3.5 cm.</p> <p><b>Desplazamiento:</b> tiene un leve desplazamiento que no es mayor a los 2 cm, está en un estado aceptable.</p> <p><b>Hundimiento:</b> no tiene hundimiento.</p> <p><b>Vegetación:</b> Se evidencia presencia de vegetación tanto en la base como en la parte superior del gavión, encontrándose en un estado regular.</p> <p>Erosión y socavación no hay presencia visible.</p> <p>Toda la progresiva 9+200 a 9+300 Se encuentra en estado <b>regular</b></p> |

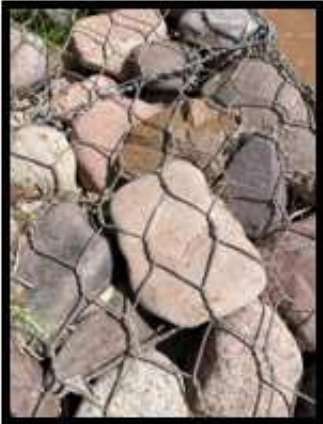
| 3 | | 9+300 | 9+400 | <p><b>Tipo de malla:</b> Malla triple torsión.</p> <ul style="list-style-type: none"> <li>- oxido en las mallas de las secciones</li> </ul> <p><b>Tamaño de la roca:</b> Se observa que el material de relleno no es el adecuado, ya que presenta rocas con diámetros inferiores a 11 cm, incluyendo fragmentos de aproximadamente 3.5 cm.</p> <p><b>Desplazamiento:</b> tiene un leve desplazamiento que no es mayor a los 2 cm, está en un estado aceptable.</p> <p><b>Hundimiento:</b> no tiene hundimiento.</p> <p><b>Vegetación:</b> Se evidencia presencia de vegetación tanto en la base como en la parte superior del gavión, encontrándose en un estado crítico.</p> <p>Erosión y socavación no hay presencia visible.</p> <p>Toda la progresiva 9+300 a 9+400 Se encuentra en estado <b>regular</b></p> |

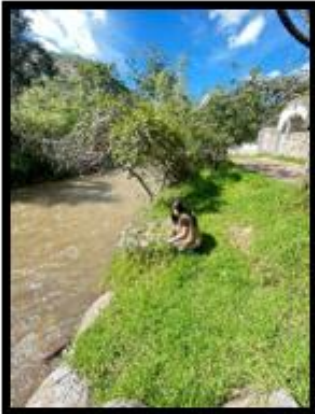
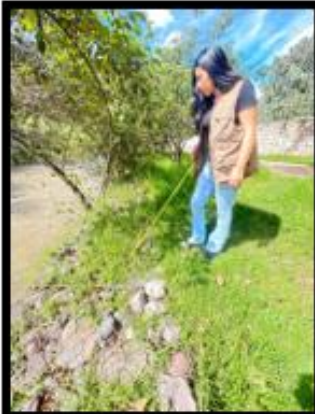
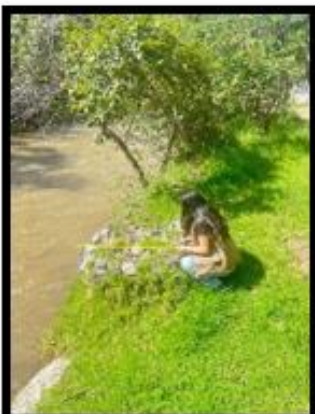
| 4 | | 9+400 | 9+500 | <p><b>Tipo de malla:</b> Malla triple torsión.</p> <ul style="list-style-type: none"> <li>- oxido en las mallas de las secciones</li> </ul> <p><b>Tamaño de la roca:</b> Se observa que el material de relleno no es el adecuado, ya que presenta rocas con diámetros inferiores a 11 cm, incluyendo fragmentos de aproximadamente 3.5 cm.</p> <p><b>Desplazamiento:</b> tiene un leve desplazamiento que no es mayor a los 2 cm, está en un estado aceptable.</p> <p><b>Hundimiento:</b> no tiene hundimiento.</p> <p><b>Vegetación:</b> Se evidencia presencia de vegetación tanto en la base como en la parte superior del gavión, encontrándose en un estado crítico.</p> <p>Erosión y socavación no hay presencia visible.</p> <p>Se observa desmonte en la parte superior del gavión.</p> <p>Toda la progresiva 9+400 a 9+500 Se encuentra en estado <b>regular</b></p> |

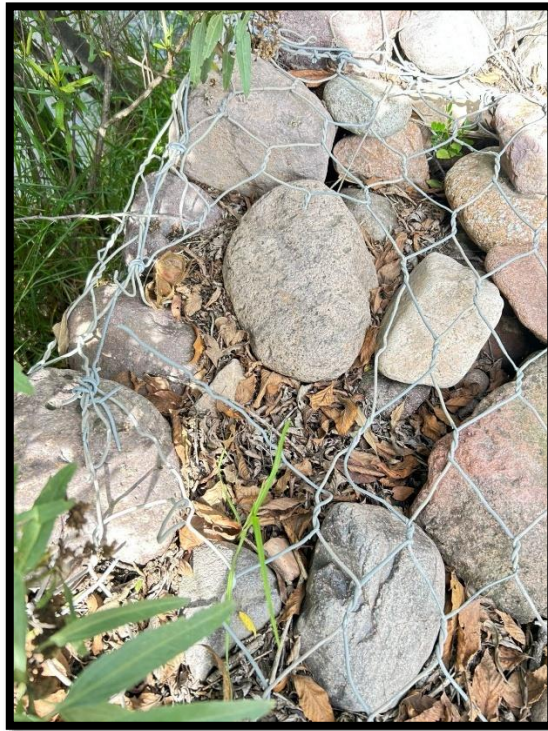
**Figura 31.** Rotura de malla en el muro de gavión progresiva 9+100 a 9+200

3. Se recomienda ejecutar una intervención inmediata en el muro de gaviones con el fin de prevenir un posible colapso estructural, que incluya la limpieza de vegetación y residuos sólidos, así como el reforzamiento del tramo comprendido entre las progresivas 9+100 y 9+300 donde se ha producido la rotura de la malla; asimismo, se debe aplicar un tratamiento al óxido presente en las mallas y reemplazar el material de relleno por rocas de tamaño superior a 10 cm, a fin de garantizar la estabilidad y seguridad de la estructura.

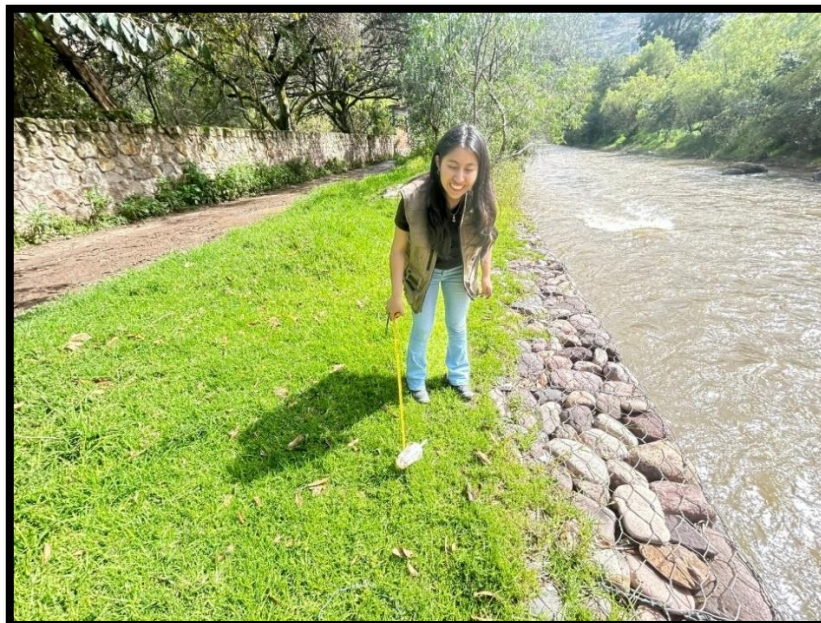
**Figura 32.** Residuos sólidos (vaso de plástico) en la progresiva 9+100 a 9+200

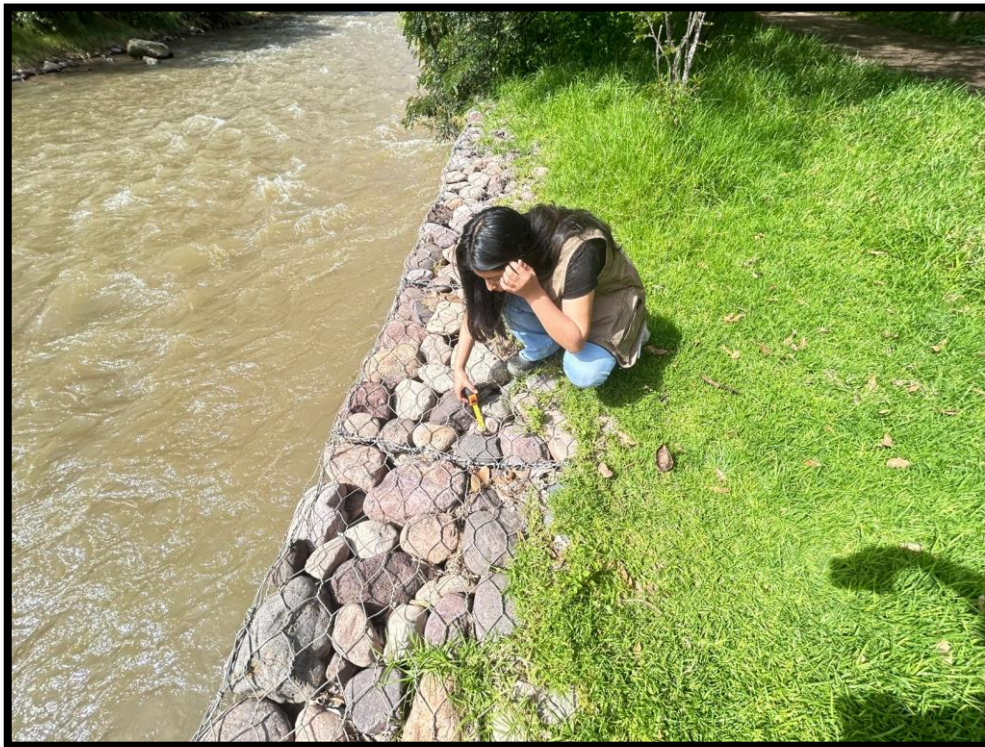
**Figura 34.** Levantamientos del tamaño de la roca, progrs. 9+100 y 9+200

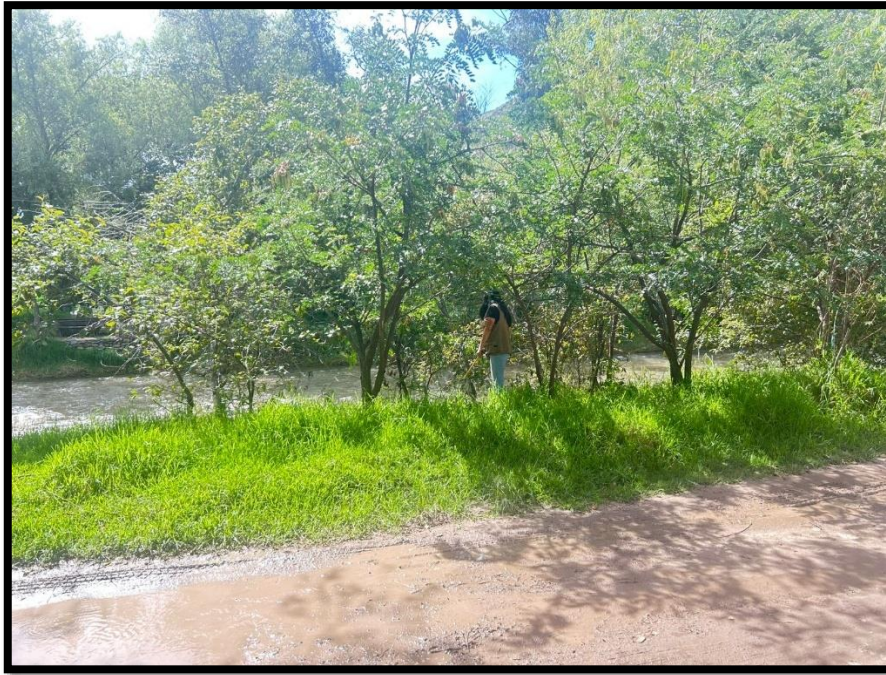
**Figura 37.** Abundante vegetación entre las progresivas 9+200 y 9+300

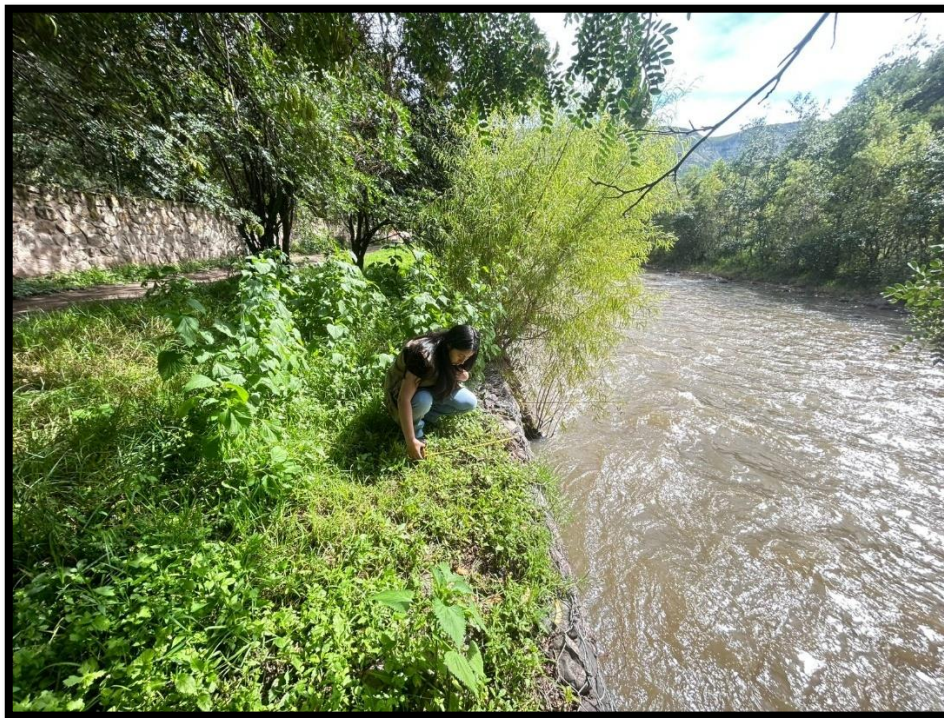
**Figura 38.** Levantamientos del tamaño de la roca, progrs. 9+200 y 9+300

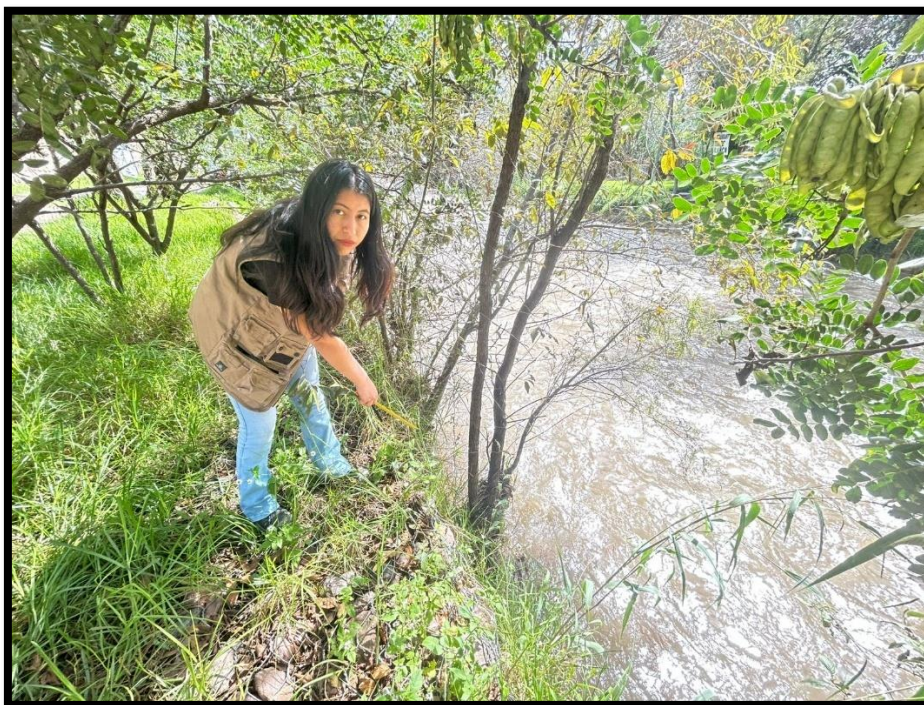
**Figura 40.** Abundante vegetación entre las progresivas 9+200 y 9+300

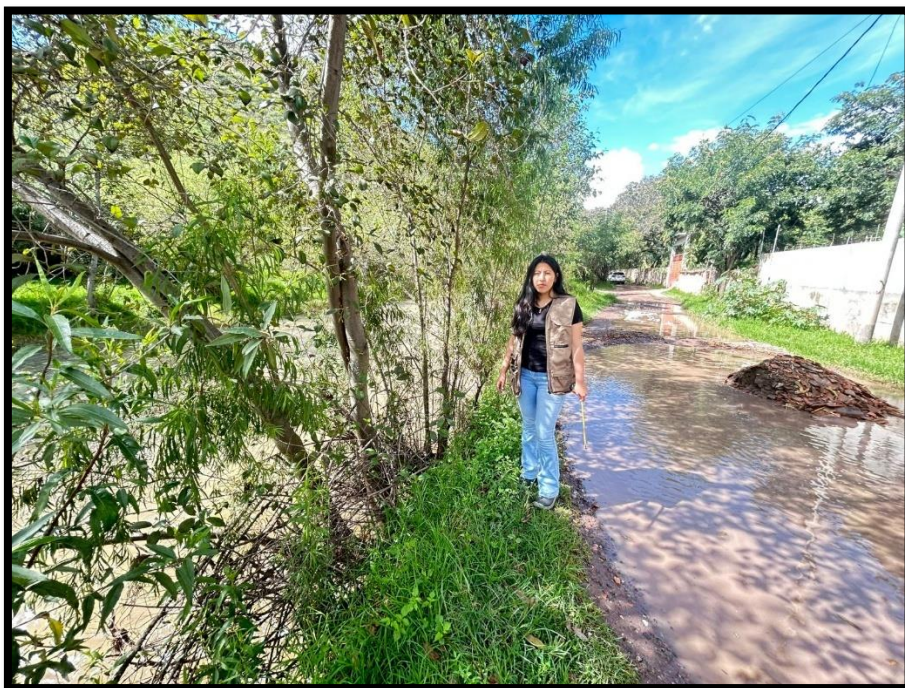
**Figura 42.** Charcos de agua en la carretera no asfaltada, progrs. 9+300 y 9+400

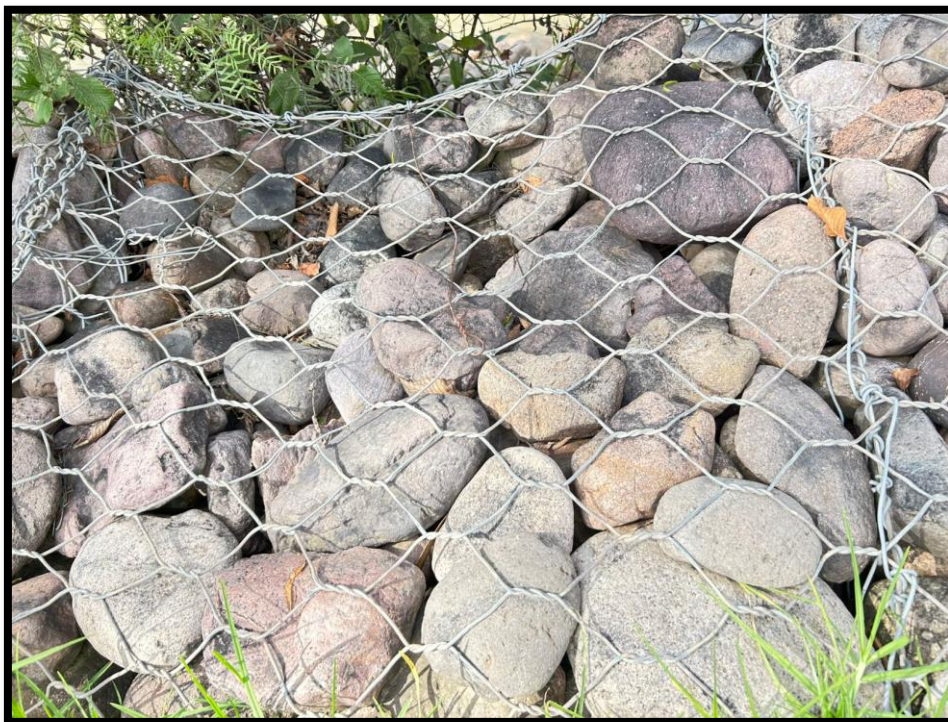
**Figura 44.** Evidencia de los tamaños de rocas

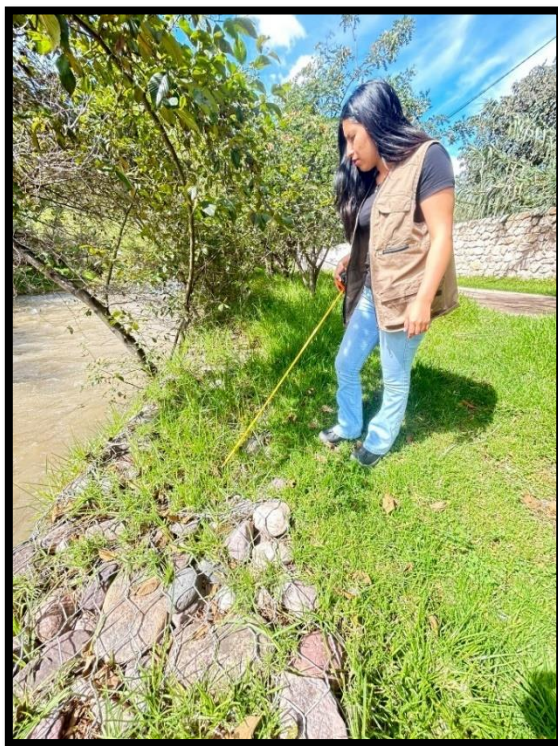
**Figura 50.** Presencia de vegetación en el muro de gavión
