**EVALUACIÓN DEL MURO DE GAVIONES, PARA MEJORAR LA DEFENSA RIBEREÑA  
EN LA MARGEN IZQUIERDA DEL RÍO TOTORILLAS, PROGRESIVAS 0+000 A  
0+300, VÍA DE EVITAMIENTO, DISTRITO DE AYACUCHO, PROVINCIA DE  
HUAMANGA, REGIÓN AYACUCHO-2026**

**TESIS PARA OPTAR EL TÍTULO PROFESIONAL DE INGENIERO CIVIL**

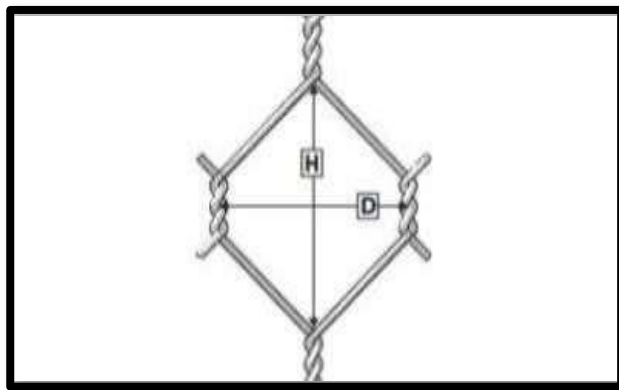
**Figura 3:** Malla Hexagonal

Según Bolívar (20) nos menciona que “es comúnmente utilizado en todo el mundo. Su escuadría muestra las extensiones de la malla, que incluye el ancho entre los dos entorchados equivalentes y la altura o distancia entre los entorchados colineales.”

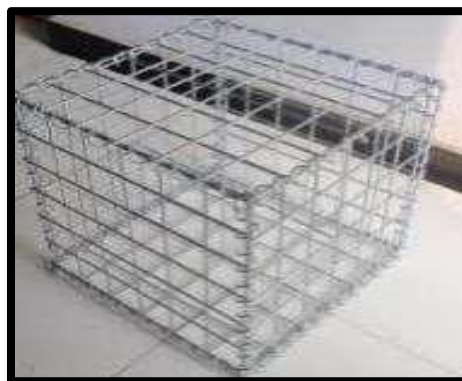
**Figura 5:** Malla electrosoldadas

Según **Rodríguez** (19) nos dice que la malla electrosoldada está hecha en cuadrículas de igual trayecto en ambas direcciones, lo que la realiza más severa que las mallas eslabonadas y hexagonales. Su renombre se debe a su posible establecimiento en el lugar o campo y su economía de su edificación, que lo conlleva a ser usados primariamente en proyectos de elaboración de carreteras.

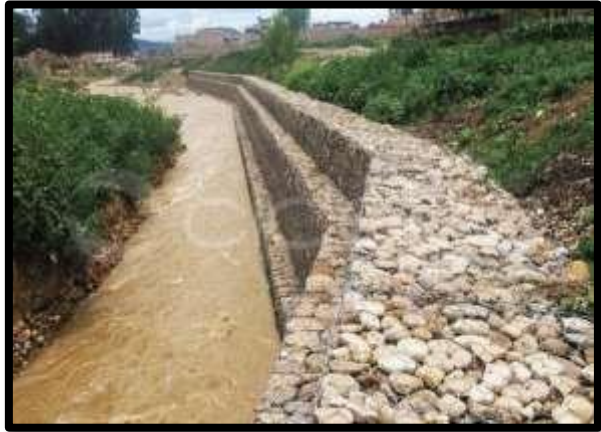
**Figura 6:** Gaviones tipo muros de contención en defensa ribereña

según **gavión compact** (22) dice que se siguen usando como impedimento de los caudales de aquellos ríos tendremos la prevenciones de la erosión de los suelos. Estos son usados en puentes, diques y carreteras, etc. Asimismo, es amparo, pueden elaborarse construcciones de gran dimensión.

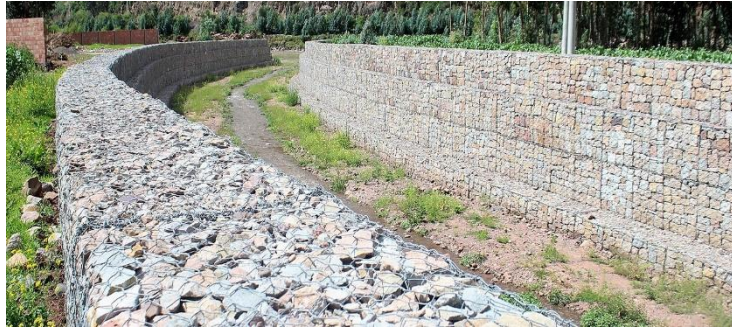
**Figura 10 : Periodo de repetición**

Hace referencia al periodo de retorno para determinar la frecuencia de sucesos extremos, como las inundaciones, lo que resulta crucial para el diseño correcto de muros de gaviones.

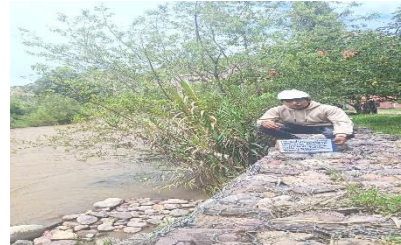
Hidráulico	La presencia de un cerco sobre el muro en la progresiva 0+010 al 0+050, está afectando la malla del gavión, pudiendo generara rotura de malla, ocasionando un colapso parcial del muro, dejándolo vulnerable a desborde.

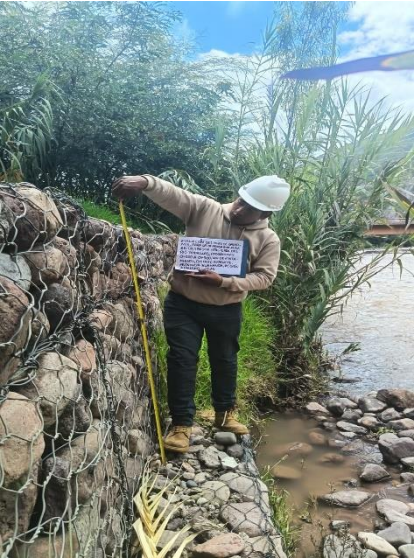
Hidráulico	La presencia de un cerco sobre el muro en progresiva 0+050 al 0+070, está dañando la malla del gavión, pudiendo ocasionar rotura de malla ocasionando un colapso parcial y dejándolo vulnerable a desborde		
			Geotécnica	No se encontró.

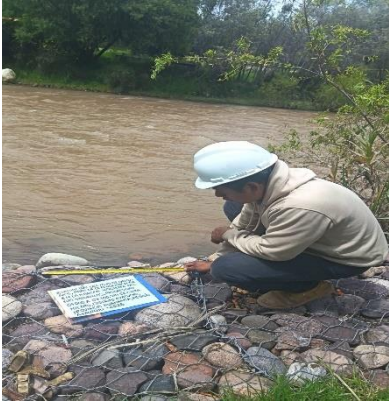
Tramo 3	0+100	0+150	Estructural	Los sedimentos han afectado el recubrimiento de PVC de la malla por abrasión e impacto, consecuentemente ocasionarán corrosión y roturas de la malla, generando una vulnerabilidad estructural. Rotura de malla de la progresiva 0+145 hasta 0+150, de 5.00m y pérdida de relleno, pudiendo generar colapso parcial del muro dejándolo con vulnerabilidad estructural.	Media

Hidráulico	No se encontró.		
			Geotécnica	No se encontró.		
Tramo 4	0+150	0+200	Estructural	Los sedimentos han afectado el recubrimiento de PVC de la malla por abrasión e impacto, consecuentemente ocasionar corrosión y roturas de la malla, generando una vulnerabilidad estructural. Rotura de malla de la progresiva 0+1160 hasta 0+164.5, de 4.50 m, pudiendo afectar la integridad del muro y generando colapso parcial del muro dejándolo con vulnerabilidad estructural.	Media

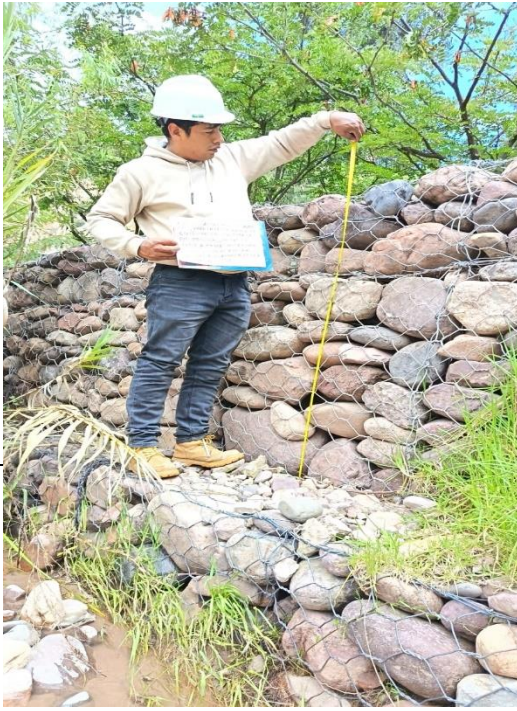
Geotécnica	No se encontró.		
Tramo 5	0+200	0+250	Estructural	Perdida de material de relleno en la progresiva 0+220 en una longitud de 2.50m y presencia de asentamientos, abultamientos y espacios vacíos, siendo vulnerable a colapsos parciales. Se encontró material de relleno de menos de 4", el cual origina pérdida de material de relleno en consecuencia pérdida de estabilidad.	Baja

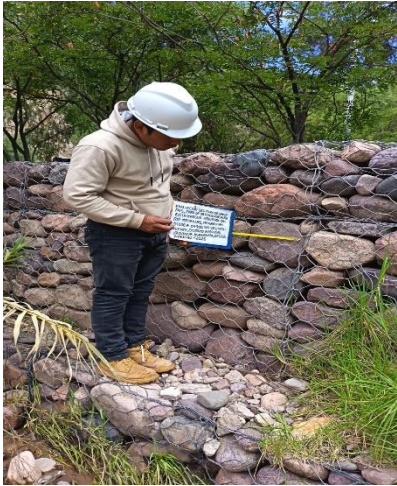
Hidráulico	No se encontró		
			Geotécnica	No se encontró		
Tramo 6	0+250	0+300	Estructural	Presencia de restos de mallas de 06 espigones que colapsaron y fueron arrasados por la fuerza del río, en futuras avenidas este tramo será afectado por el material de arrastre y la fuerza del río, se afectaría los niveles bajos del muro y su posterior colapso, evidenciando vulnerabilidad estructural. Hay presencia de abultamientos de 5cm y asentamientos diferenciales de 5cm, vulnerable a pérdida de estabilidad a largo plazo.	Media

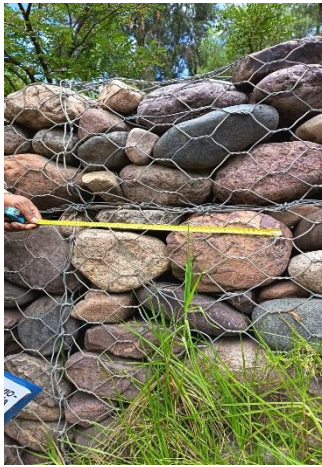
Evaluación del muro de gaviones en la margen izquierda del río Totorillas, progresivas 0+000 a 0+300, vía de Evitamiento, distrito de Ayacucho, provincia de Huamanga, región Ayacucho-2026					
<b>A. Información General</b>					
Fecha		24/03/2026			
Investigador		Palomino Huayta, Kennedy			
<b>B. Datos Geográficos</b>					
Departamento		Ayacucho			
Provincia		Huamanga			
Distrito		Ayacucho			
<b>C. Evaluación del muro de gaviones</b>					
Tramo	Progresiva		Descripción		Imagen
Tramo 1	0+000	0+050	Tipo de gavión	Caja A = 1x1x2.0m B= 1x1.5x2.0m

Vegetación	Si, necesita limpieza en todo el muro.	
			Asentamientos	Leve (5.00 cm a 7.00 cm)	
			Abultamientos	Leve (3.00 cm a 5.00 cm)	
			Sedimentos	Si; cubren los niveles 1, 2, 3 del muro en todo el tramo con presencia de rocas grandes, estos generan daños por abrasión e impacto en el recubrimiento PVC de la malla.

Desbordamiento	No			
Deslizamiento	No			
Erosión	No			
Socavación	No			
Tipo de malla	Hexagonal de 8x1			
Rotura	No			
Corrosión	No			
Diámetro de alambre	Alambre de malla	2.4 mm		
	Alambre de bordes	3.0 mm		
	Alambre de tensores	2.4 mm		
Forma de rocas	Canto angula			
Tamaño de roca	10",8", 6" y 4"			
Estado del muro	Bueno			
Observaciones	Necesita remoción de cerco ubicado sobre el muro en la progresiva 0+010 a 0+050, ya que está dañando la malla.

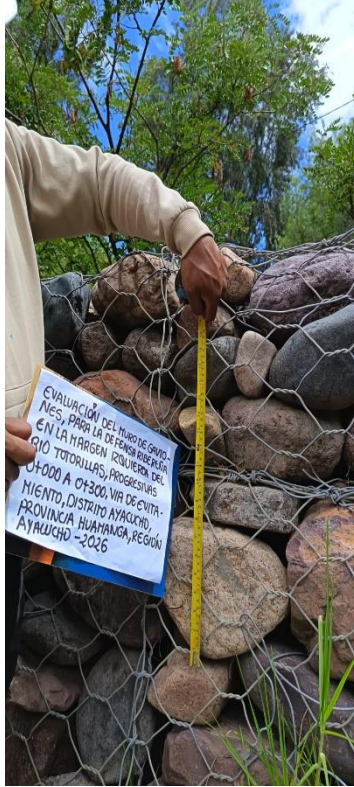
Tramo		Progresiva		Descripción		Imagen	
Tramo 2	0+050	0+100	Tipo de gavión	Caja A = 1x1x2.0m B= 1x1.5x2.0m

Vegetación	Si, necesita limpieza en todo el muro.			
			Asentamientos	Leve (5.00 cm a 10.00 cm)			
			Abultamientos	Leve (5.00 cm a 10.00 cm)			
			Sedimentos	Si; cubren los niveles 1 y 2 del muro en todo el tramo, con presencia de rocas grandes que generan daños por abrasión e impacto en el recubrimiento de PVC de la malla.			
			Desbordamiento	No			
			Deslizamiento	No			
			Erosión	No			
			Socavación	No			
			Tipo de malla	Hexagonal, de 8x10			
			Rotura	Si, entre las progresivas 0+075 a 0+081 en una L=6 m, se recomienda reparación urgente.			
			Corrosión	Sí			
			Diámetro de alambre	Alambre de malla			2.4 mm
				Alambre de bordes			3.0 mm
Alambre de tensores		2.4 mm					
Forma de rocas	Canto angular						
Tamaño de roca	10", 8", 6", 4" y 3"

Tramo	Progresiva	Descripción	Imagen
		Estado del muro	Regular
		Observaciones	Necesita remoción de cerco ubicado sobre el muro en la progresiva 0+050 al 0+072, ya que está dañando el recubrimiento de la malla. Se necesita relleno en 0.9 m3.
Tramo 3	0+100	0+150	
		Tipo de gavión	Caja A = 1x1x2.0m B= 1x1.5x2.0m
		Vegetación	Si, en todo el tramo
		Asentamientos	Moderado (5.00 cm a 10.00 cm)
		Abultamientos	Leve (5.00 cm a 7.00 cm)
		Sedimentos	Si; cubre el 2do nivel del muro en todo el tramo con presencia de rocas grandes, estos generan daños por abrasión e impacto en el recubrimiento de PVC de la malla.
		Desbordamiento	No
		Deslizamiento	No
		Erosión	No
		Socavación	No
		Tipo de malla	Hexagonal, de 8x10
		Rotura	Si, entre las progresivas 0+145 a 0+150 en una L=5 m, en 1er y 2do nivel del muro, se recomienda una reparación urgente.
		Corrosión	Sí
		Diámetro de alambre	Alambre de malla 2.4 mm
			Alambre de bordes 3.0 mm

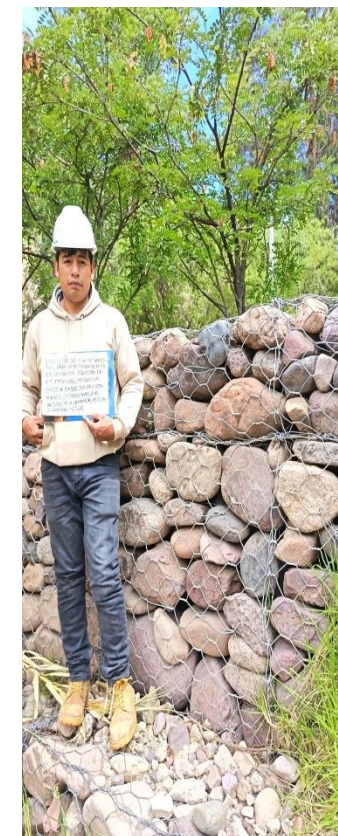
Alambre de tensores 2.4 mm
		Forma de rocas	Canto angular
		Tamaño de roca	16", 8", 6", 4" y 3".

Estado del muro	Regular		
			Observaciones	<p>Se recomienda descolmatación y eliminación de material.</p> <p>Para reparación de malla se necesita 0.75m<sup>3</sup> de relleno.</p> <p>Recomienda evaluación periódica.</p> <p>Rocas muy grandes genera deslizamiento interno del relleno y origina deformaciones.</p>		
Tramo	Progresiva		Descripción			Imagen
Tramo 4	0+150	0+200	Tipo de gavión	Caja A = 1x1x2.0m B= 1x1.5x2.0m

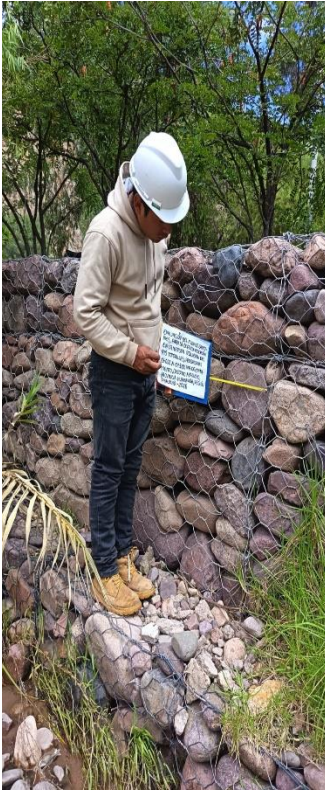
Vegetación	Si, poca vegetación, necesita limpieza.		
			Asentamientos	Leve (5.00 cm a 7.00 cm)		
			Abultamientos	Leve (5.00 cm a 7.00 cm)		
			Sedimentos	Si; cubre el 1er nivel del muro en todo el tramo con presencia de rocas grandes, estos generan daños por abrasión e impacto en el recubrimiento de PVC de la malla.		
			Desbordamiento	No		
			Deslizamiento	No		
			Erosión	No		
			Socavación	No		
			Tipo de malla	Hexagonal, de 8x10		
			Rotura	Si, entre las progresivas 0+160 a 0+164.5 en una L=4.5 m, en 1er y 2do nivel del muro, se recomienda una reparación urgente.

Corrosión	Si, en sector con rotura de malla.		
			Diámetro de alambre	Alambre de malla		
Alambre de bordes		3.0 mm				
Alambre de tensores		2.4 mm

Forma de rocas	En su mayoría canto angular		
			Tamaño de roca	10", 8", 6" y 4".		
			Estado del muro	Regular		
			Observaciones	Se recomienda descolmatación y eliminación de material. Para reparación de malla se necesita 0.68m3 de relleno.		
Tramo	Progresiva		Descripción		Imagen	
Tramo 5	0+200	0+250	Tipo de gavión	Caja A = 1x1x2.0m B= 1x1.5x2.0m

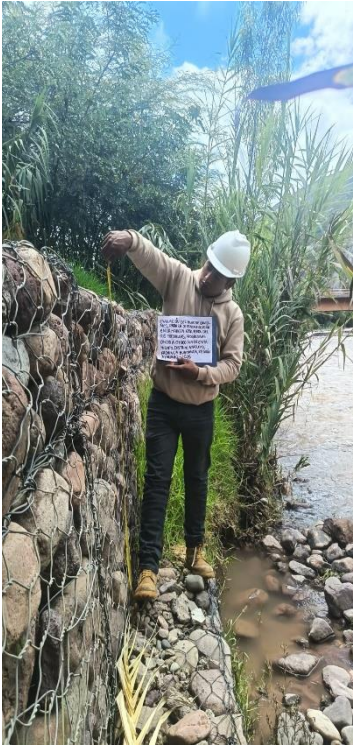
Vegetación	Si, poca vegetación, necesita limpieza.		
			Asentamientos	Leve (5.00 cm)		
			Abultamientos	Leve (3.00 cm)		
			Sedimentos	Si, focalizado, no se tomara en cuenta.		
			Desbordamiento	No		
			Deslizamiento	No		
			Erosión	No		
			Socavación	No		
			Tipo de malla	Hexagonal, de 8x10		
			Rotura	No presenta roturas.		
			Corrosión	No		
			Diámetro de alambre	Alambre de malla		2.4 mm
				Alambre de bordes		3.0 mm
				Alambre de tensores		2.4 mm
Forma de rocas	En su mayoría canto angular.					
Tamaño de roca	16", 12", 8", 6", 4" y 3".					
Estado del muro	Bueno

Observaciones	Debido a presencia de rocas de 3" y menos, hay pérdida de material de relleno, requiere 0.25m <sup>3</sup> de rocas en progresiva 0+220, L=2.50m. Presencia de daños al recubrimiento PVC en el nivel 1 del muro, no hay corrosión visible. Recomienda evaluación periódica.		
Tramo	Progresiva		Descripción		Imagen	
Tramo 6	0+250	0+300	Tipo de gavión	Caja A = 1x1x2.0m B= 1x1.5x2.0m

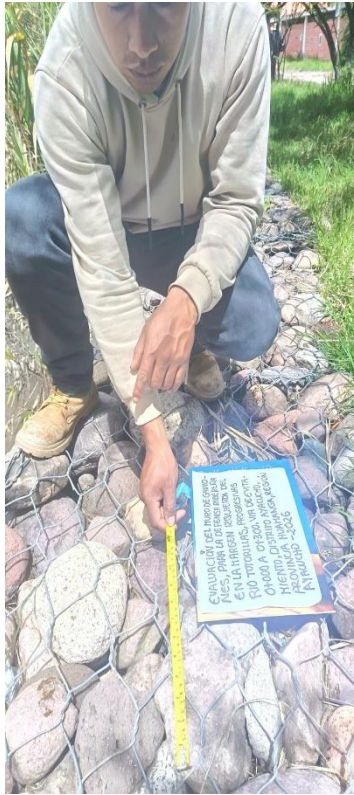
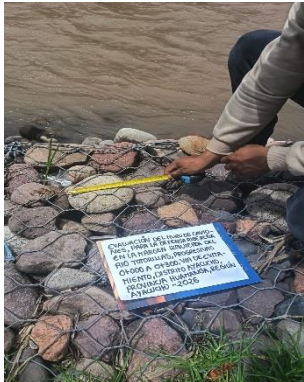
Vegetación	Si, vegetación gramínea en todo el tramo, necesita limpieza.		
			Asentamientos	Leve (3.00 cm a 5.00cm)		
			Abultamientos	No		
			Sedimentos	No		
			Desbordamiento	No		
			Deslizamiento	No		
			Erosión	Severo, afecto los espigones y su consecuente colapso total.		
			Socavación	No		
			Tipo de malla	Hexagonal, de 8x10		
			Rotura	Si, presenta roturas y colapso total de espigones.		
			Corrosión	No		
			Diámetro de alambre	Alambre de malla		2.4 mm
				Alambre de bordes		3.0 mm
Alambre de tensores	2.4 mm

Estado del muro	Crítico

Observaciones	<p>Es necesario la reconstrucción total de 06 espigones de 3x1x4m, ya que en esta sección por ser una curva exterior del río, la velocidad del flujo y arrastre de sedimentos se incrementa.</p> <p>Se necesita 90m<sup>3</sup> de relleno.</p> <p>Hay presencia de una red de alcantarillado sobre el muro, por la naturaleza flexible del muro esta podría sufrir fisuras y grietas</p> <p>Recomienda evaluación periódica.</p>

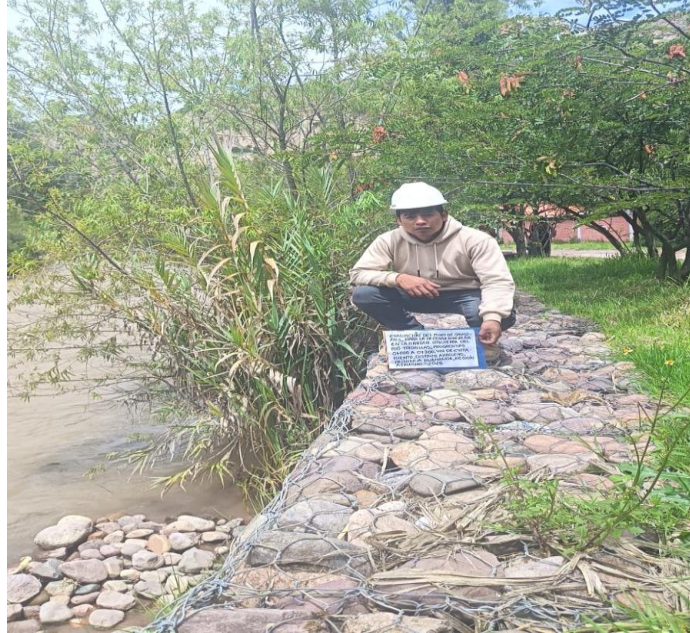
### Imagen 13:

Se muestra el proceso de medición del enrocado mediante el uso de herramientas de campo, con el objetivo de determinar dimensiones como el tamaño de las rocas y su distribución. El evaluador realiza el registro correspondiente sobre la estructura, evidenciando la interacción directa con el material pétreo y el entorno fluvial.

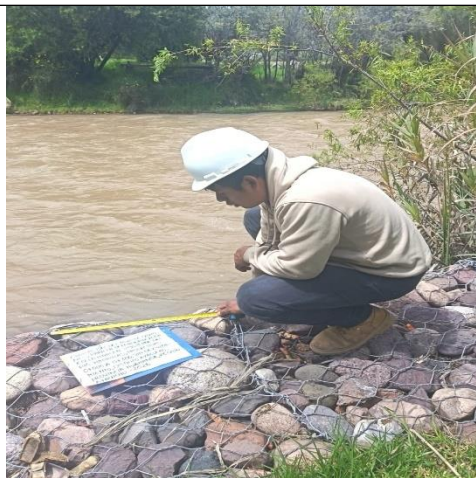
**Imagen 14:**

Se observa al evaluador realizando la medición del tamaño del material pétreo del enrocado mediante el uso de una cinta métrica. La actividad se desarrolla en la margen del río, permitiendo verificar la granulometría de las rocas y su adecuada disposición dentro de la estructura de defensa ribereña.

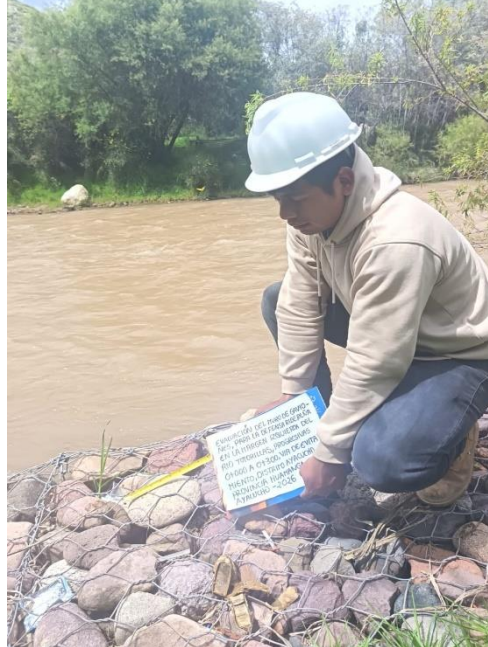
**Imagen 15:**

Se evidencia la medición directa sobre las rocas del enrocado, acompañada de una ficha técnica de registro colocada sobre la superficie. Esta actividad permite obtener datos precisos sobre las dimensiones del material y evaluar su conformidad con los parámetros técnicos establecidos.

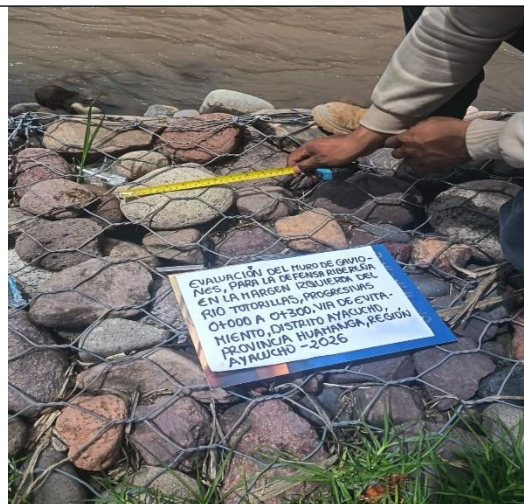
**Imagen 16:**

Se muestra nuevamente la medición del enrocado, donde el evaluador verifica el tamaño de las rocas en la capa superficial. La imagen permite apreciar la distribución del material y su interacción con el entorno, así como posibles irregularidades en la colocación del enrocado.

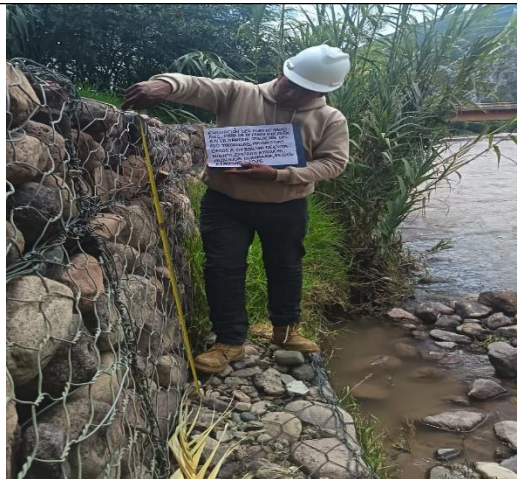
**Imagen 18:**

Se observa al evaluador realizando la medición de la altura del enrocado en la defensa ribereña, utilizando una cinta métrica colocada de forma vertical. Esta actividad permite determinar la dimensión del talud y verificar si cumple con los parámetros de diseño establecidos.

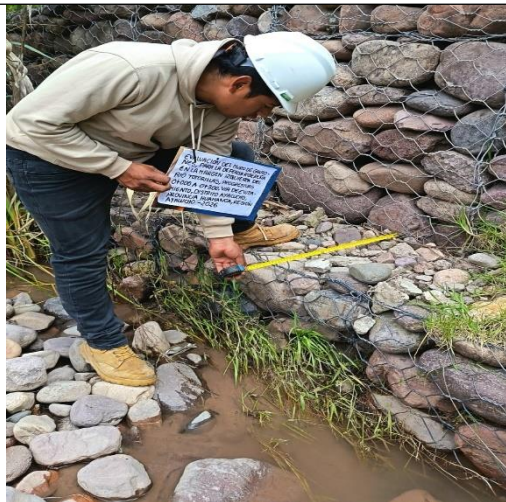
**Imagen 20:**

Se muestra la medición del tamaño de las rocas del enrocado mediante una cinta métrica colocada de forma horizontal. Esta acción permite evaluar la granulometría del material y su adecuación para la protección de la defensa ribereña.

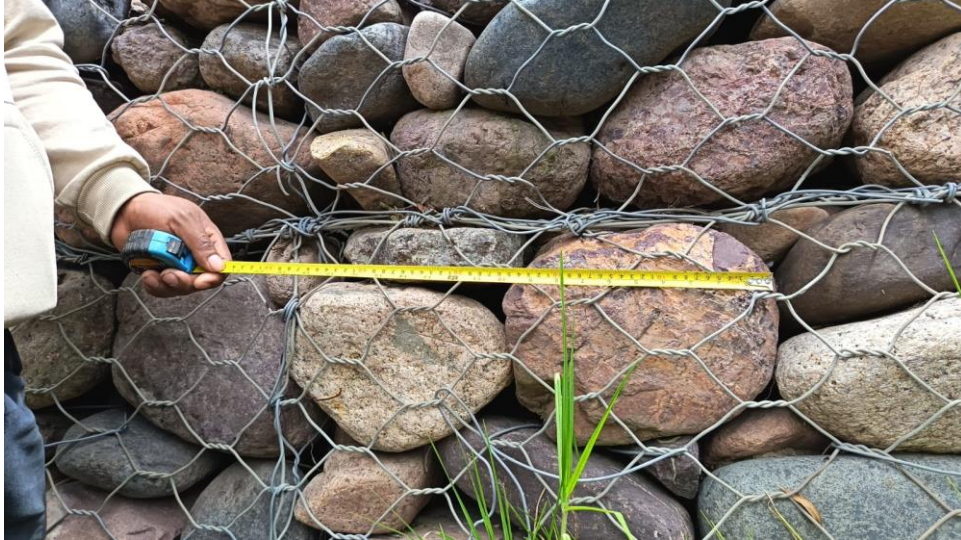
**Imagen 21:**

Se observa la medición de la altura del enrocado junto con el registro de datos en campo. La imagen evidencia la disposición del material pétreo y permite analizar aspectos como la uniformidad, estabilidad del talud y posibles zonas vulnerables a procesos de erosión.

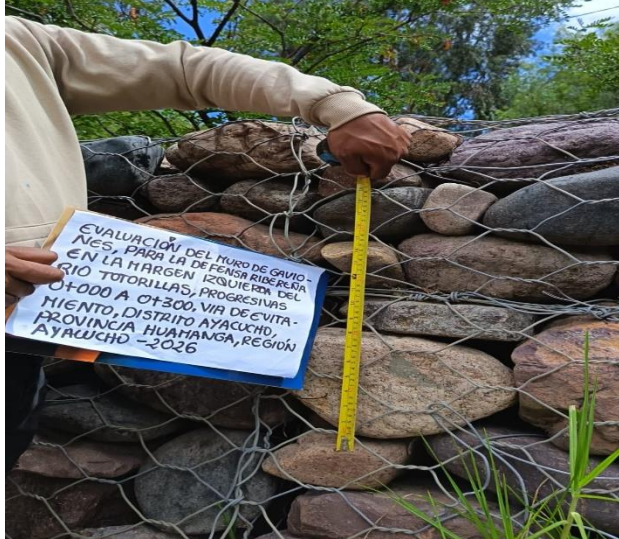
**Imagen 23:**

Se evidencia al evaluador posicionado frente al enrocado, sosteniendo una ficha técnica de campo. La imagen permite apreciar la disposición del material pétreo, así como el estado general de la estructura en términos de estabilidad y uniformidad.

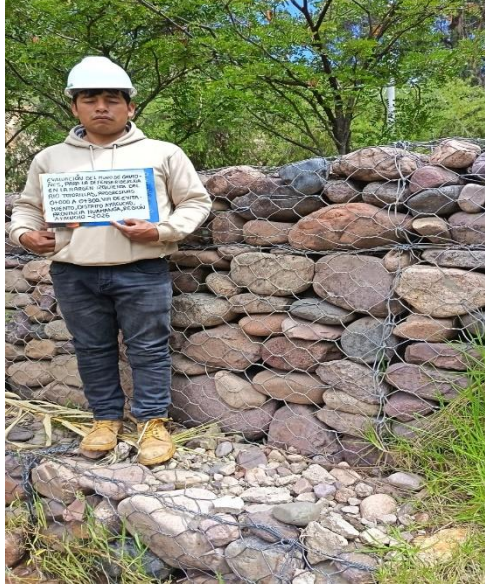
**Imagen 25:**

Se observa un tramo de la defensa ribereña ubicado en la margen del río, con presencia de vegetación cercana. El evaluador realiza el registro de datos sobre la estructura, evidenciando condiciones del entorno como la interacción con el flujo de agua, posible erosión y estado de conservación del enrocado.
