**UNIVERSIDAD CATÓLICA LOS ÁNGELES DE CHIMBOTE
FACULTAD DE HUMANIDADES Y CIENCIAS
PROGRAMA DE ESTUDIO DE INGENIERÍA CIVIL**

**EVALUACIÓN DEL MURO DE GAVIONES, PARA MEJORAR LA DEFENSA RIBEREÑA
EN LA MARGEN IZQUIERDA DEL RÍO TOTORILLAS, PROGRESIVAS 0+000 A
0+300, VÍA DE EVITAMIENTO, DISTRITO DE AYACUCHO, PROVINCIA DE
HUAMANGA, REGIÓN AYACUCHO-2026**

TESIS PARA OPTAR EL TÍTULO PROFESIONAL DE INGENIERO CIVIL

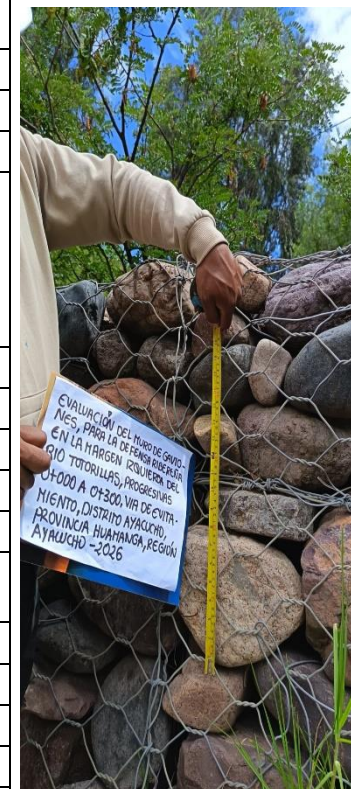
Tramo	Progresiva	Descripción	Imagen		
Tramo 2	0+050	0+100	Tipo de gavión	Caja A = 1x1x2.0m B= 1x1.5x2.0m	
			Vegetación	Si, necesita limpieza en todo el muro.	
			Asentamientos	Leve (5.00 cm a 10.00 cm)	
			Abultamientos	Leve (5.00 cm a 10.00 cm)	
			Sedimentos	Si; cubren los niveles 1 y 2 del muro en todo el tramo, con presencia de rocas grandes que generan daños por abrasión e impacto en el recubrimiento de PVC de la malla.	
			Desbordamiento	No	
			Deslizamiento	No	
			Erosión	No	
			Socavación	No	
			Tipo de malla	Hexagonal, de 8x10	
			Rotura	Si, entre las progresivas 0+075 a 0+081 en una L=6 m, se recomienda reparación urgente.	
			Corrosión	Sí	
			Diámetro de alambre	Alambre de malla	2.4 mm
				Alambre de bordes	3.0 mm
Alambre de tensores	2.4 mm				
Forma de rocas	Canto angular				
Tamaño de roca	10", 8", 6", 4" y 3"

Tramo	Progresiva	Descripción	Imagen	
		Estado del muro	Regular	
		Observaciones	Necesita remoción de cerco ubicado sobre el muro en la progresiva 0+050 al 0+072, ya que está dañando el recubrimiento de la malla. Se necesita relleno en 0.9 m3.	
Tramo 3	0+100	0+150

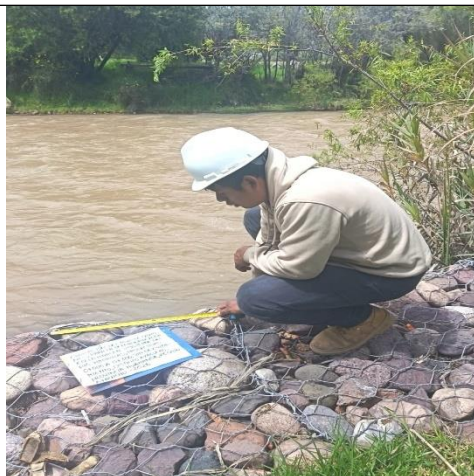
Imagen 14:

Se observa al evaluador realizando la medición del tamaño del material pétreo del enrocado mediante el uso de una cinta métrica. La actividad se desarrolla en la margen del río, permitiendo verificar la granulometría de las rocas y su adecuada disposición dentro de la estructura de defensa ribereña.

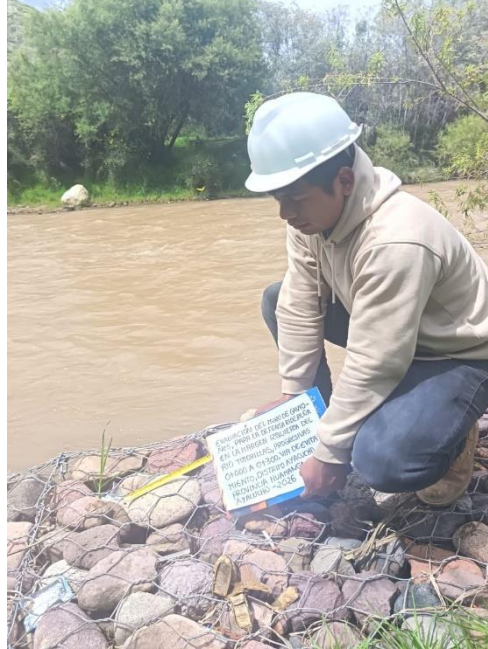
Imagen 15:

Se evidencia la medición directa sobre las rocas del enrocado, acompañada de una ficha técnica de registro colocada sobre la superficie. Esta actividad permite obtener datos precisos sobre las dimensiones del material y evaluar su conformidad con los parámetros técnicos establecidos.

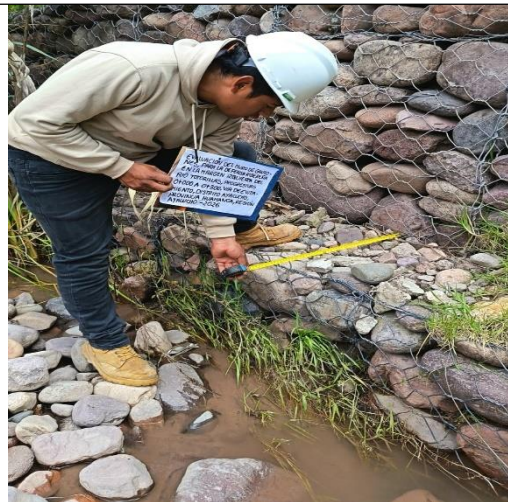
Imagen 20:

Se muestra la medición del tamaño de las rocas del enrocado mediante una cinta métrica colocada de forma horizontal. Esta acción permite evaluar la granulometría del material y su adecuación para la protección de la defensa ribereña.

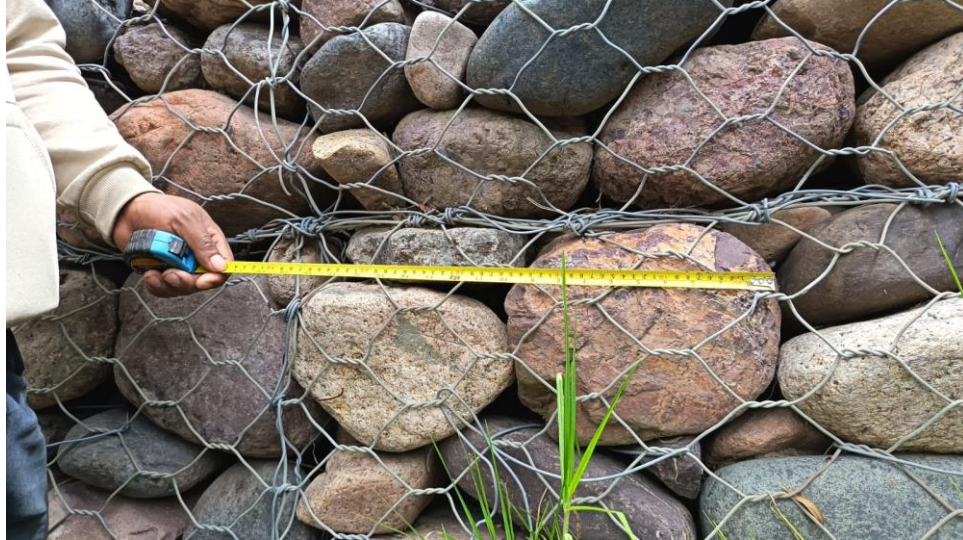
Imagen 21:

Se observa la medición de la altura del enrocado junto con el registro de datos en campo. La imagen evidencia la disposición del material pétreo y permite analizar aspectos como la uniformidad, estabilidad del talud y posibles zonas vulnerables a procesos de erosión.

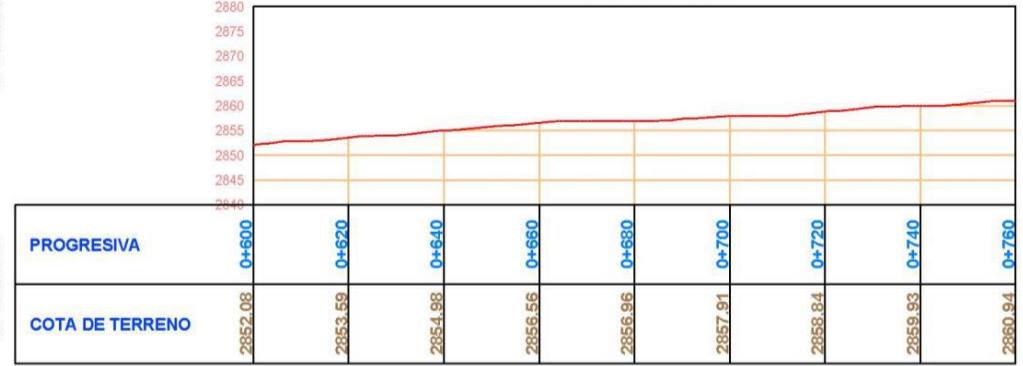
**VISTA PERFIL LONGITUDINAL
MUERO DE CONTENCIÓN**
0+760 - 0+900
ESCALA H: 1000 - V:1000
