**EVALUACIÓN DEL MURO DE GAVIONES, PARA MEJORAR LA DEFENSA RIBEREÑA  
EN LA MARGEN DERECHA DEL RÍO MAYAPO, PROGRESIVA 0+000 - 0+300, C.P.  
MAYAPO, DISTRITO DE LLOCHEGUA, PROVINCIA DE HUANTA, REGIÓN  
AYACUCHO-2026**

**TESIS PARA OPTAR EL TÍTULO PROFESIONAL DE INGENIERO CIVIL**

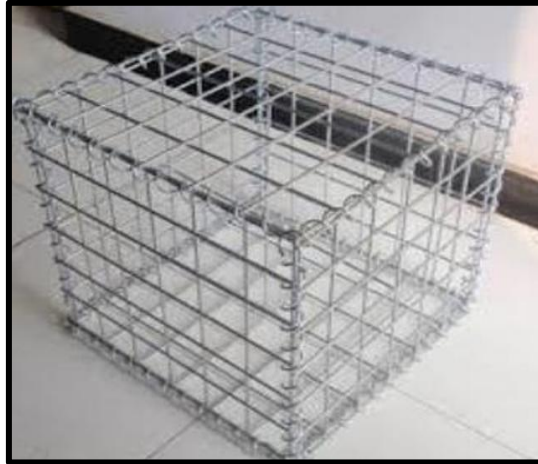
o donde se requiere mejor estética. Su desventaja es que si falla una soldadura puede producirse un desgarramiento progresivo, por lo que en ríos con arrastre de palizadas y bolonería se prefiere la doble torsión. **(20)**

**Figura 06:** Malla electrosoldada

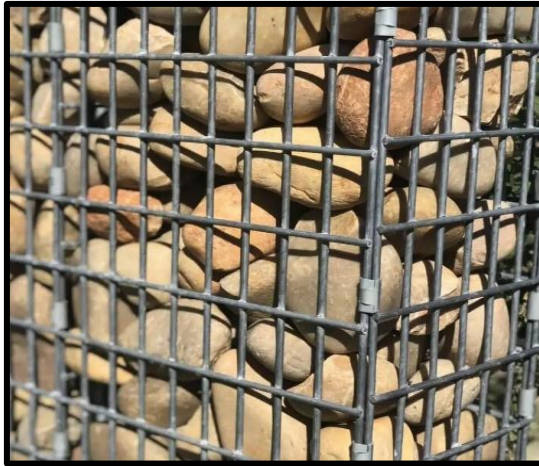
**Figura 07:** Canto rodado

es piedra natural de río, de forma redondeada o subredondeada por el desgaste del transporte fluvial. Tiene alta densidad, generalmente mayor a 2.6 ton/m<sup>3</sup>, y buena resistencia a la abrasión. Su ventaja es el fácil acomodo manual dentro de la caja, dejando un porcentaje de vacíos controlado que favorece el drenaje. Se exige tamaño entre 4" a 8" para malla 8x10 cm, y debe estar limpia de arena, limo o materia orgánica. **(21)**

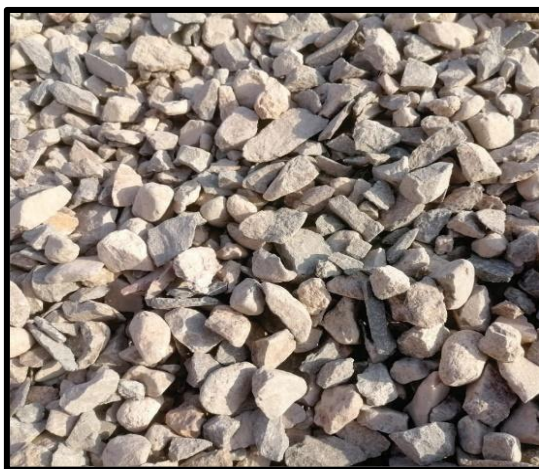
**Figura 08:** Roca angular o piedra chancada

Proviene de cantera y se obtiene por voladura y trituración, por lo que presenta aristas vivas y caras planas. Tiene mayor trabazón entre partículas que el canto rodado, lo que incrementa la resistencia interna al corte del gavión. Su peso específico también debe ser mayor a  $2.6 \text{ ton/m}^3$  y se usan rocas ígneas sanas como granito, diorita o basalto. El tamaño requerido es igual al del canto rodado, pero su colocación demanda más cuidado para evitar grandes vacíos y da un acabado de cara menos uniforme. (21)

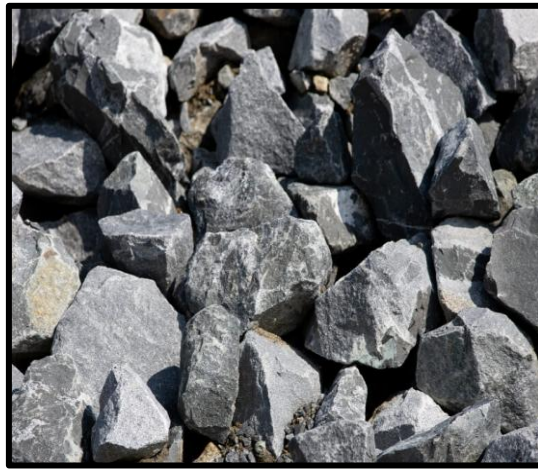
**Figura 10:** Tamaño de 3" a 6"

Es un tamaño aceptable con diámetro de 75 mm a 150 mm. Se usa principalmente en gavión colchón con malla 6x8 cm. En gavión caja puede emplearse, pero requiere mayor control en la colocación para evitar pérdida por las cocadas. Produce más vacíos y menor peso unitario, por lo que la estructura tiene menor capacidad de contención. Se acepta cuando no hay disponibilidad de piedra mayor, pero no es lo recomendable para el cuerpo principal del muro. **(22)**

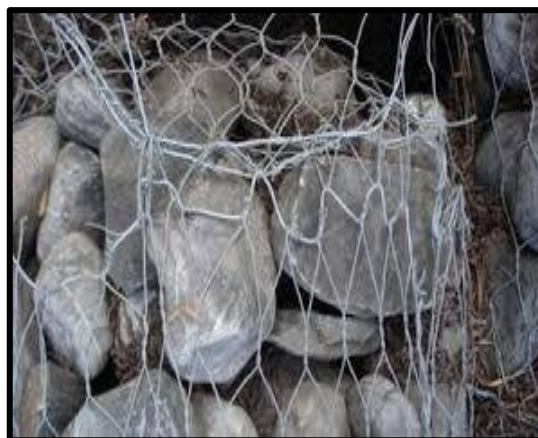
**Como menciona Vedia (27)**, es la falla por tracción del alambre debido a empujes excesivos, impacto de bolonería, abrasión por sedimentos o corrosión. Se verifica que los esfuerzos de tracción en la malla sean menores a la resistencia admisible del alambre, considerando el diámetro y recubrimiento.

**Figura 17:** Rotura de malla

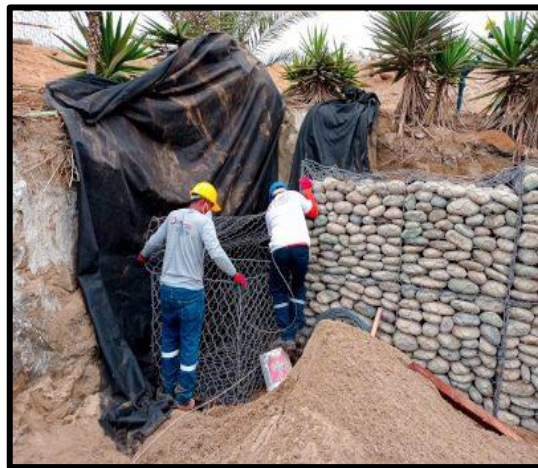
Es el elemento que evita la migración de finos del suelo del trasdós hacia el interior del gavión por efecto del flujo de agua. Si no hay filtro se produce tubificación, pérdida de soporte y asentamiento del relleno de suelo, generando vacíos detrás del muro y aumento de empujes. El filtro puede ser granular con capas de grava y arena graduadas, o geotextil no tejido de 200 a 300 g/m<sup>2</sup> colocado entre el suelo y el gavión. **(28)**

**Figura 18:** Filtro geotextil

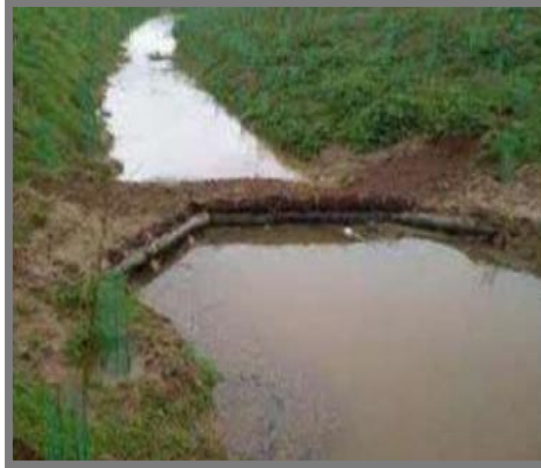
**Figura 19:** Diques naturales.

En palabras de **Mendoza (29)**, son acumulaciones de sedimentos gruesos como arenas, gravas y limos que el río deposita en sus márgenes durante las crecidas. Al disminuir la velocidad del flujo al salir del cauce principal, el material en suspensión y arrastre se sedimenta formando un camellón elevado paralelo al río.

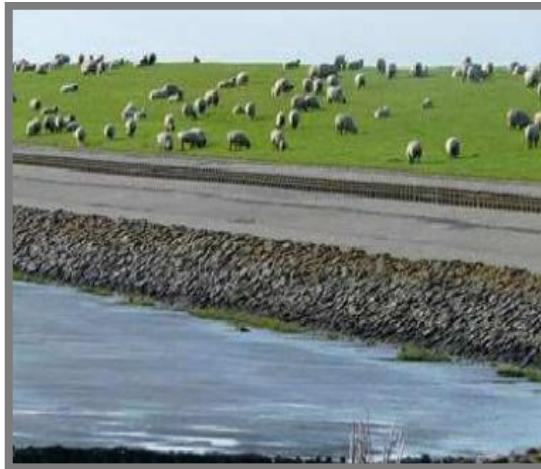
**Figura 20:** Diques artificiales.

son terraplenes longitudinales compactados, paralelos al cauce, diseñados con criterios de ingeniería hidráulica y geotécnica para resistir empujes de agua, filtraciones y erosión durante crecidas de diseño. **(29)**

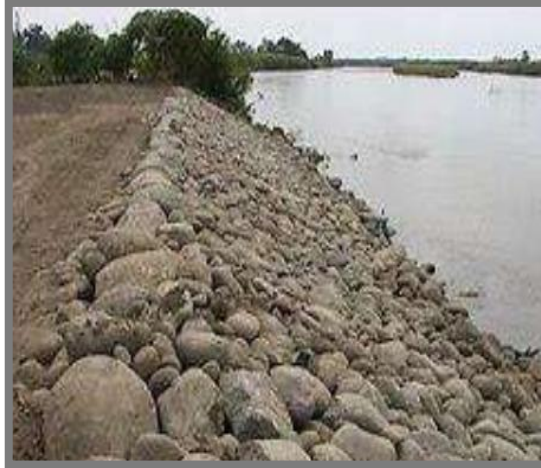
**Figura 21:** Espigón

A juicio de **Yamo (30)**, son estructuras de protección ribereña que se construyen transversalmente al flujo, partiendo desde la orilla e introduciéndose hacia el cauce del río, con el objetivo de desviar la corriente principal alejándola de la margen erosionable, disminuir las velocidades junto a la ribera y favorecer la sedimentación entre ellos para que la misma orilla se reconstruya de forma natural.

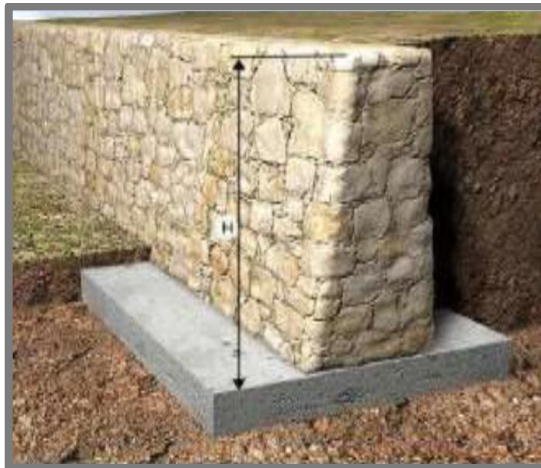
**Figura 22:** Muros de contención.

Son estructuras de contención y defensa ribereña construidas con bloques de piedra natural o concreto, unidos entre sí con mortero de cementoarena o colocados en seco sin mortero. Trabajan por gravedad, es decir, su propio peso resiste los empujes del suelo y del agua. Se usan para proteger riberas con espacio reducido donde no es posible construir taludes de diques de tierra. **(30)**

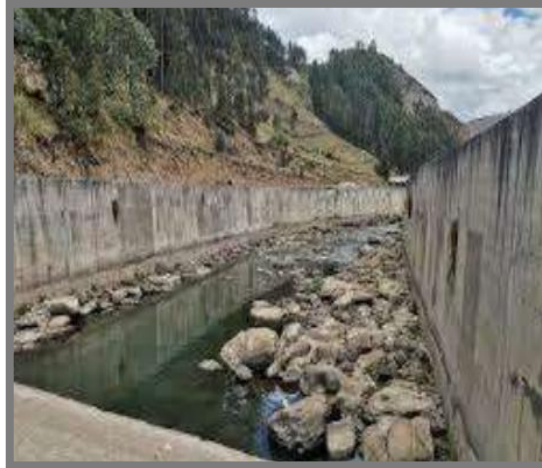
**Figura 23:** Muros de concreto armado

Como afirma el **Portal de Resiliencia ante Inundaciones (31)**, Son estructuras monolíticas de contención y defensa ribereña construidas con concreto  $f'c \geq 210 \text{ kg/cm}^2$  y acero de refuerzo, diseñadas para resistir por

flexión y corte los empujes del suelo, presión hidrostática y subpresión. A diferencia de los gaviones que trabajan por gravedad, estos muros trabajan como voladizo empotrado en una zapata corrida, por lo que requieren cálculo estructural detallado y buen suelo de fundación.

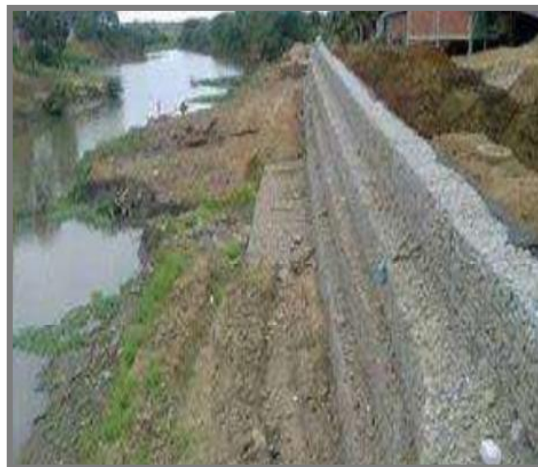
Con base en **Rodríguez (32)**, Son estructuras flexibles y permeables conformadas por cajas prismáticas de malla metálica hexagonal de doble torsión, rellenas con piedra seleccionada de 6" a 8", que trabajan por gravedad como un bloque monolítico para contener empujes de suelo y proteger riberas contra la erosión.

**Figura 24:** Muro de gaviones

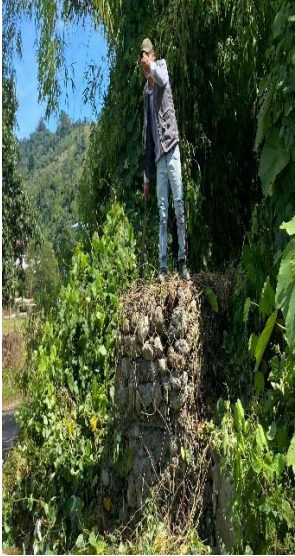
<p>En esta zona presenta <b>vulnerabilidad media</b> frente a la posible falla del muro de gaviones, ya que se observa pandeo visible en la estructura que evidencia pérdida parcial de verticalidad y redistribución de esfuerzos, acompañado de una pequeña presencia de asentamiento en la base que, si bien no muestra grietas críticas ni vuelco, puede acelerar el deterioro si no se controla el drenaje; además, existen grandes espaciamientos entre las rocas de relleno y la malla metálica que disminuyen el trabado interno y reducen la resistencia al empuje del terreno, sumado a que la malla muestra signos de tensión y posible inicio de corrosión con riesgo de rotura localizada que liberaría material y generaría pérdida de sección del muro.</p>

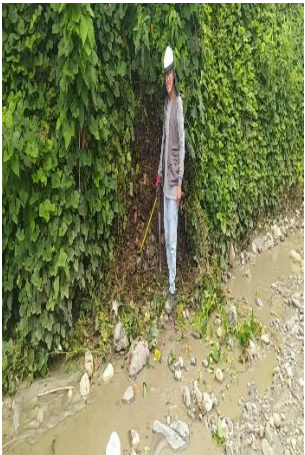
Zona 4	Progresiva

<p>La Zona 4 presenta <b>vulnerabilidad alta</b> frente a la falla del muro de gaviones debido a la combinación de deterioro avanzado de sus componentes y pérdida de soporte en la base. En este tramo la malla se encuentra más deteriorada, con evidencia de corrosión severa, alambres rotos y deformación excesiva que compromete el confinamiento del relleno pétreo, generando riesgo inminente de apertura de las canastas y vaciado del material. A esta condición crítica se suma que ya se manifiesta disminución del terreno en la base del muro debido a procesos de socavación, lo que ha generado pérdida de apoyo, exposición de la cimentación y aumento del pandeo por falta de soporte.</p>
	0+150 Hasta 0+200		
Zona 5	Progresiva

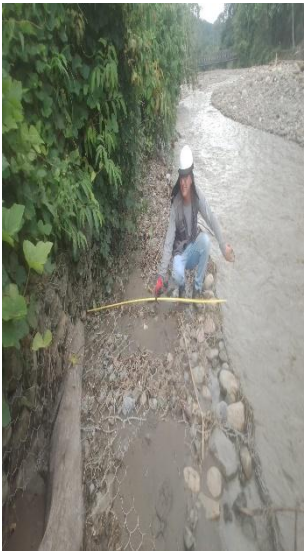
<p>La Zona 5 presenta <b>vulnerabilidad alta</b> frente a la falla del muro de gaviones debido a que las condiciones de deterioro se han agravado, especialmente por el incremento de la socavación en la base. Al igual que en el tramo anterior, la malla se encuentra más deteriorada con corrosión avanzada, rotura de alambres y pérdida de tensión, lo que compromete seriamente el confinamiento del relleno y genera riesgo inminente de apertura de las canastas con vaciado del material pétreo. El factor determinante en esta zona es que ya se manifiesta una disminución significativa del terreno por socavación, la cual se ha intensificado, provocando mayor pérdida de apoyo en la cimentación, aumento del pandeo del muro por falta de soporte y exposición de la base a un proceso erosivo activo</p>

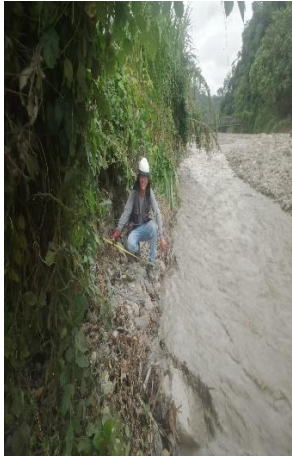
Zona 6	Progresiva

<p>En esta última zona presenta <b>vulnerabilidad alta</b> frente a la falla del muro de gaviones debido a que la corriente del río está chocando directamente contra la estructura, generando un proceso de erosión y socavación acelerada en el pie del muro. Este impacto directo del flujo provoca abrasión constante sobre la malla metálica, acelerando su deterioro por corrosión y fatiga, con riesgo elevado de rotura de alambres y apertura de las canastas.</p>
	0+250 Hasta 0+300

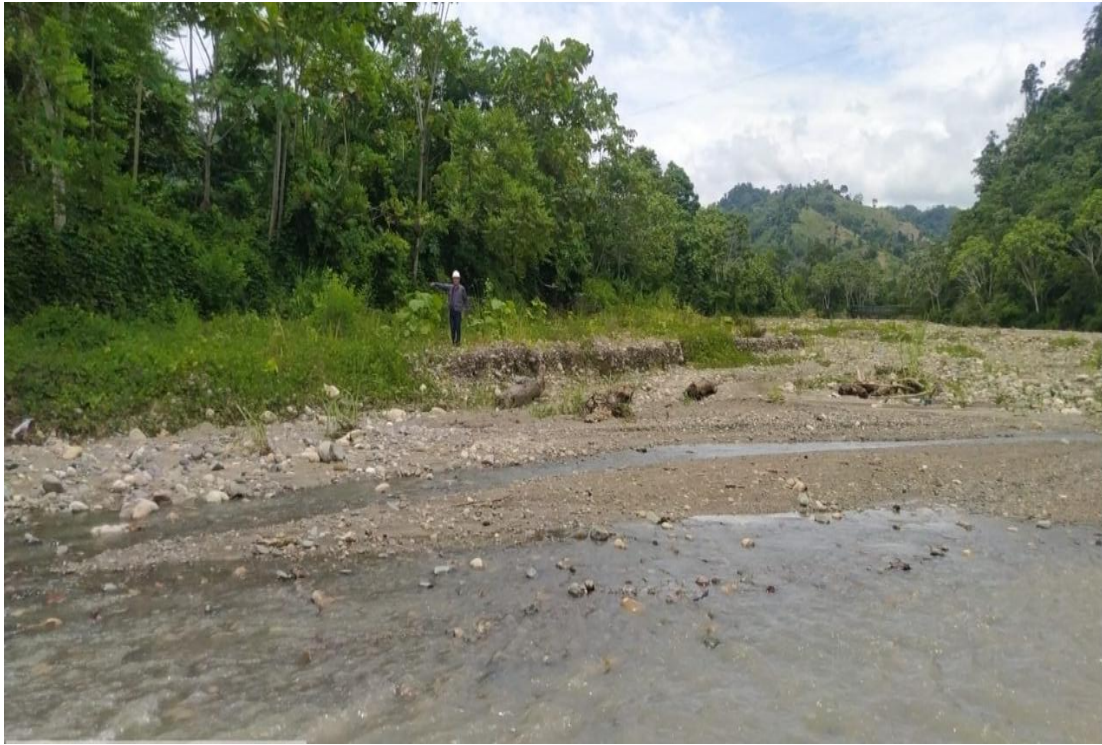
**Figura: 01**

En esta imagen se muestra una foto panorámica del río Mayapo y se señala donde se encuentra el muro de gavión.

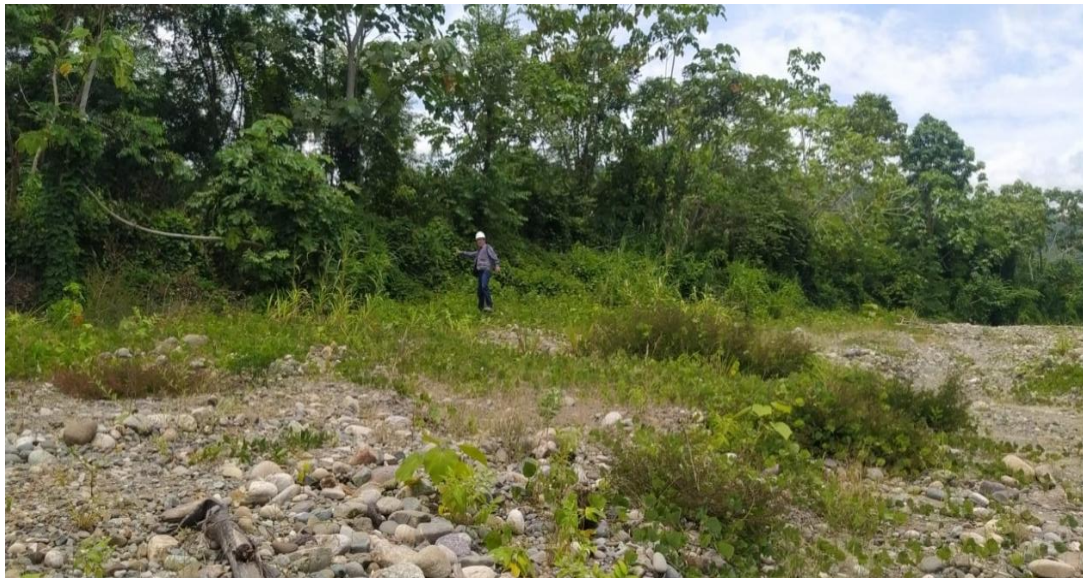
**Figura: 02**

En esta imagen se muestra una foto panorámica del río Mayapo y se señala donde se encuentra el muro de gavión.

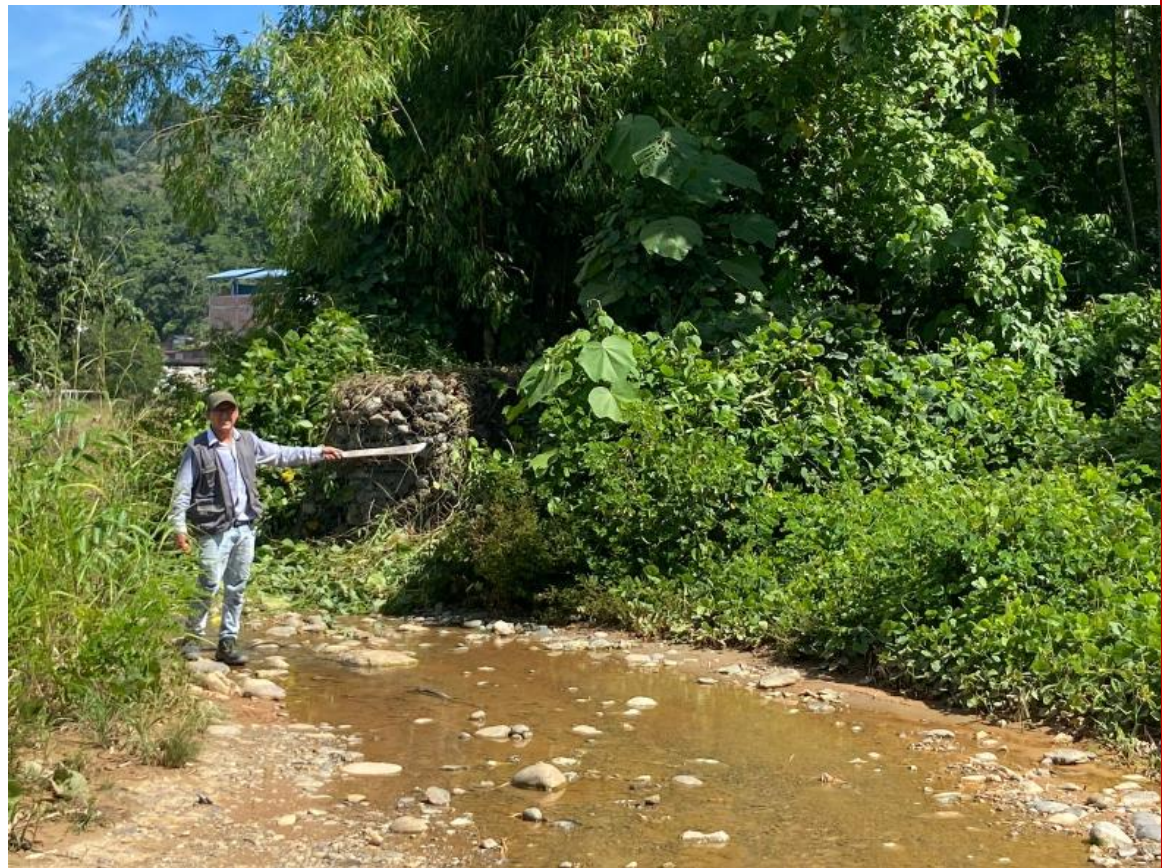
**Figura: 03**

En esta imagen se muestra parte del inicio del muro de gavi3n.

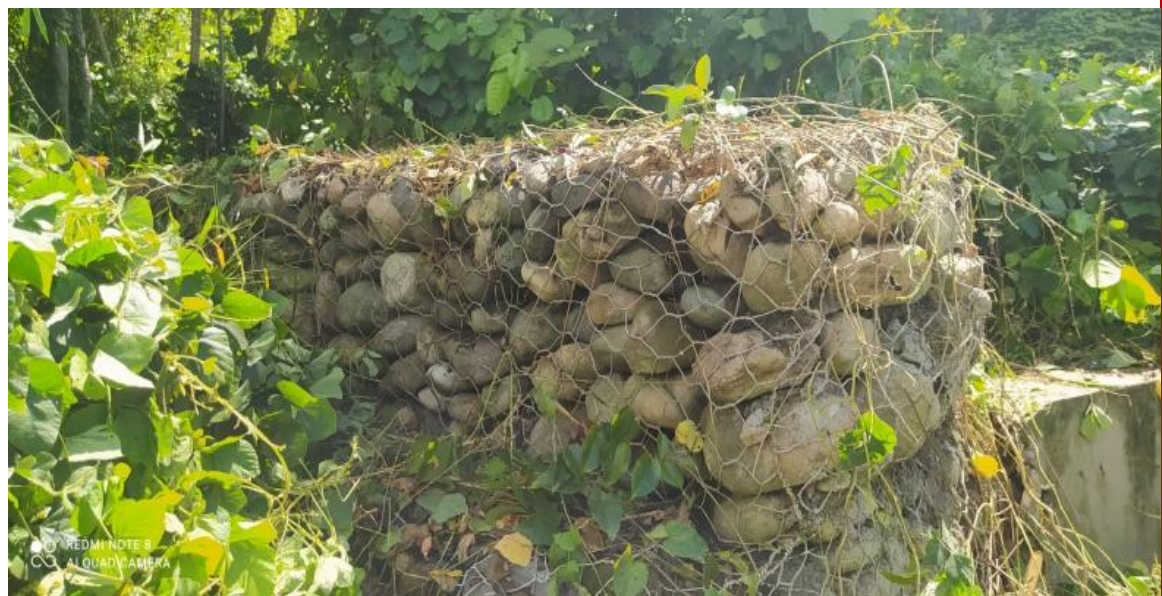
**Figura: 04**

En esta imagen se muestra la altura media-alta, Incrementa el empuje del terreno y exige mayor estabilidad en la base.

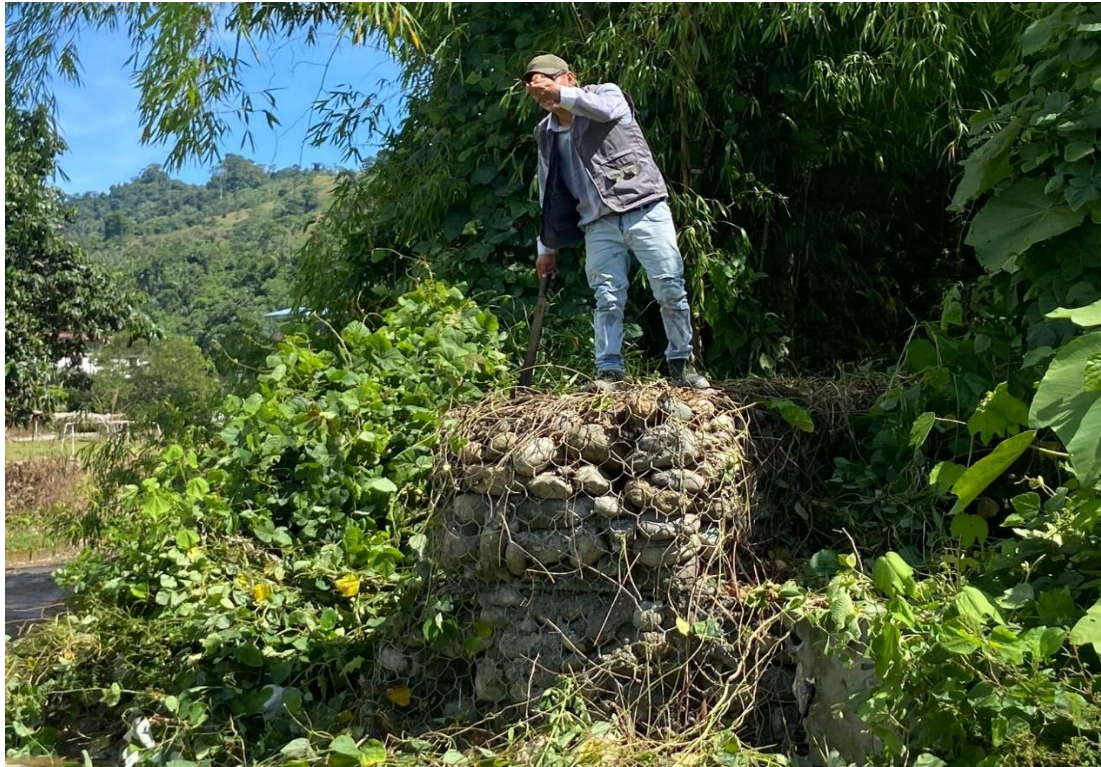
**Figura: 05**

En esta imagen se muestra la malla de triple torsión. Buena flexibilidad, pero sensible a corrosión y rotura si hay sobreesfuerzo

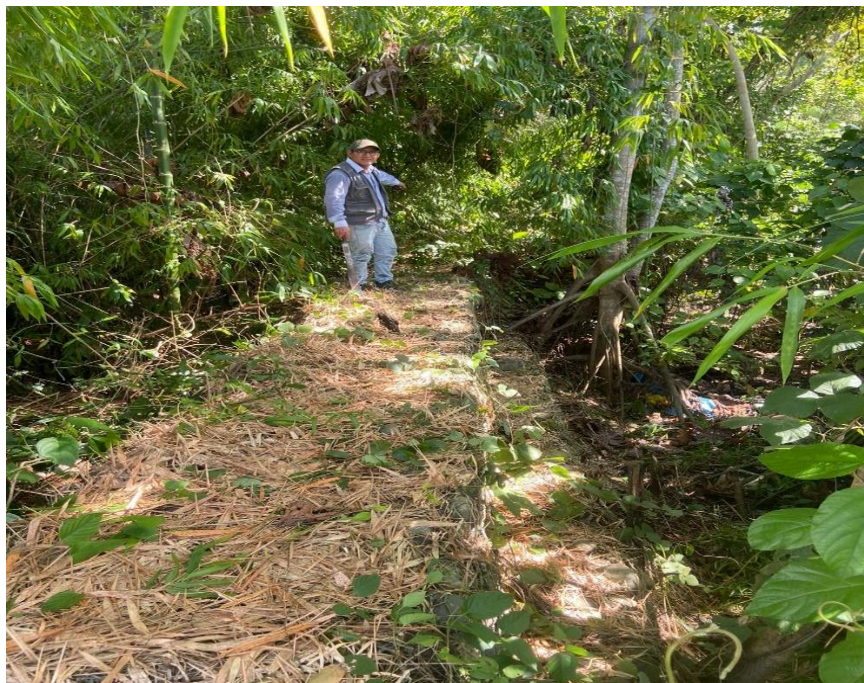
**Figura: 06**

En esta imagen se muestra la presencia de vegetación con grandes arbustos que se acercan al gavión.

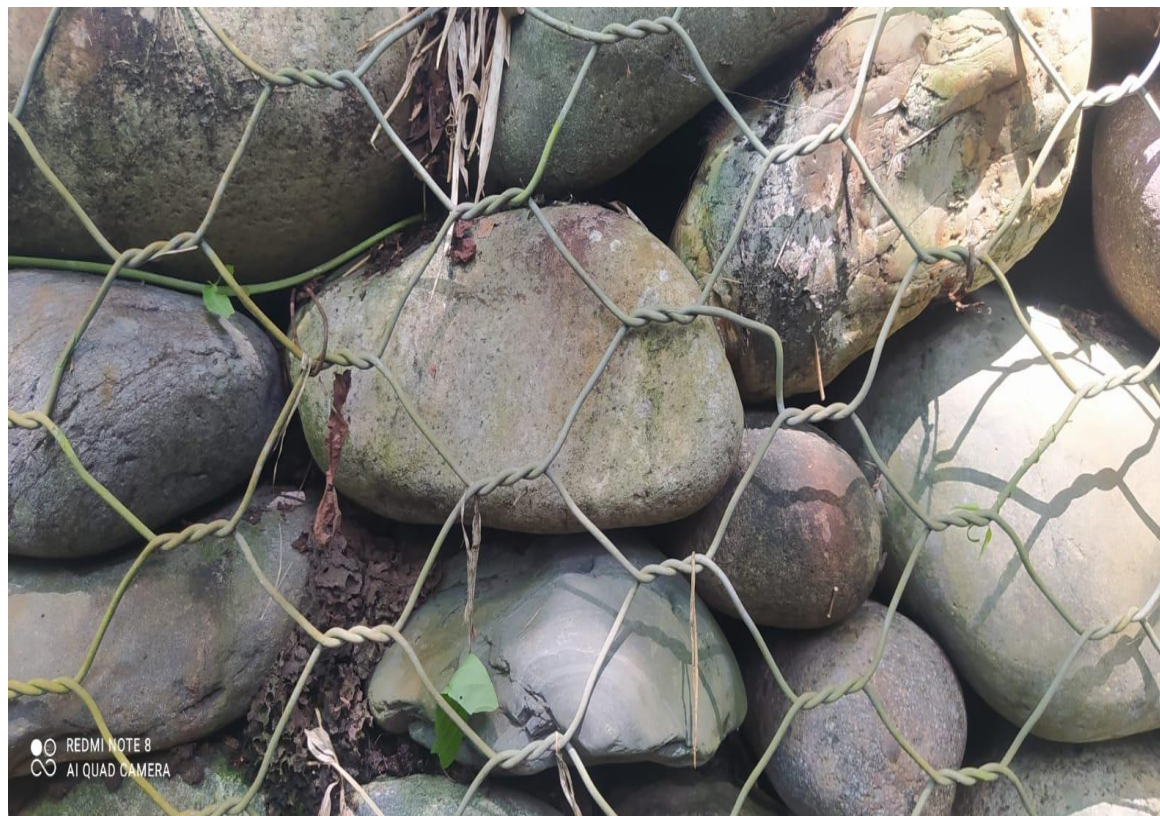
**Figura: 07**

En esta imagen se muestra la malla de triple torsión. Buena flexibilidad, pero sensible a corrosión y rotura si hay sobreesfuerzo

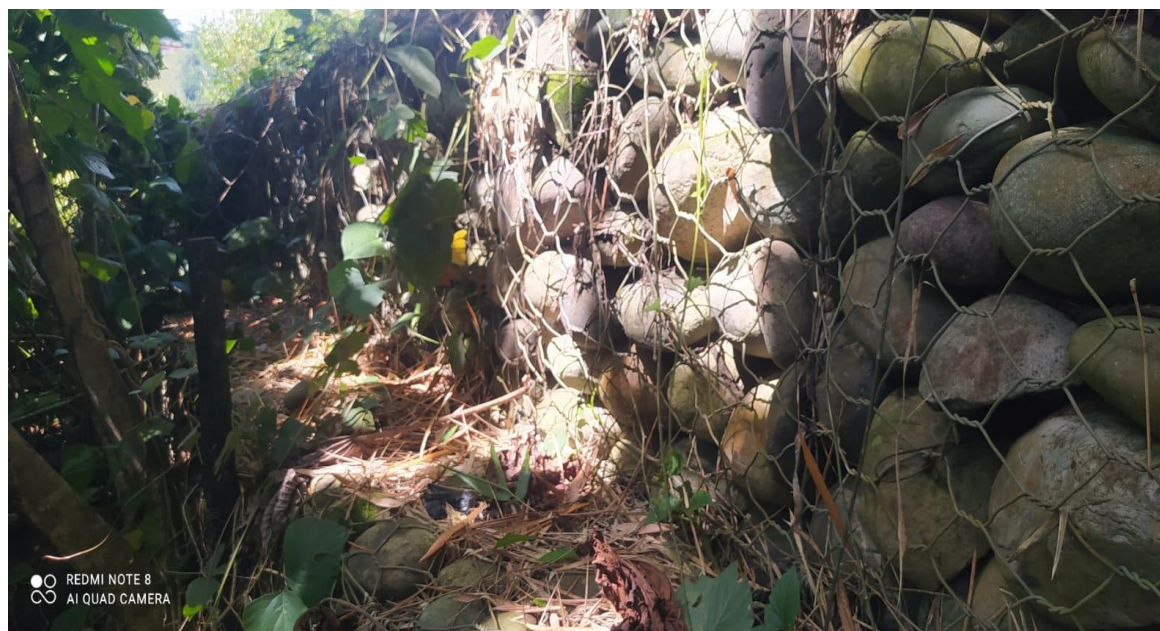
**Figura: 08**

En esta imagen se muestra las 2 partes del gavión.

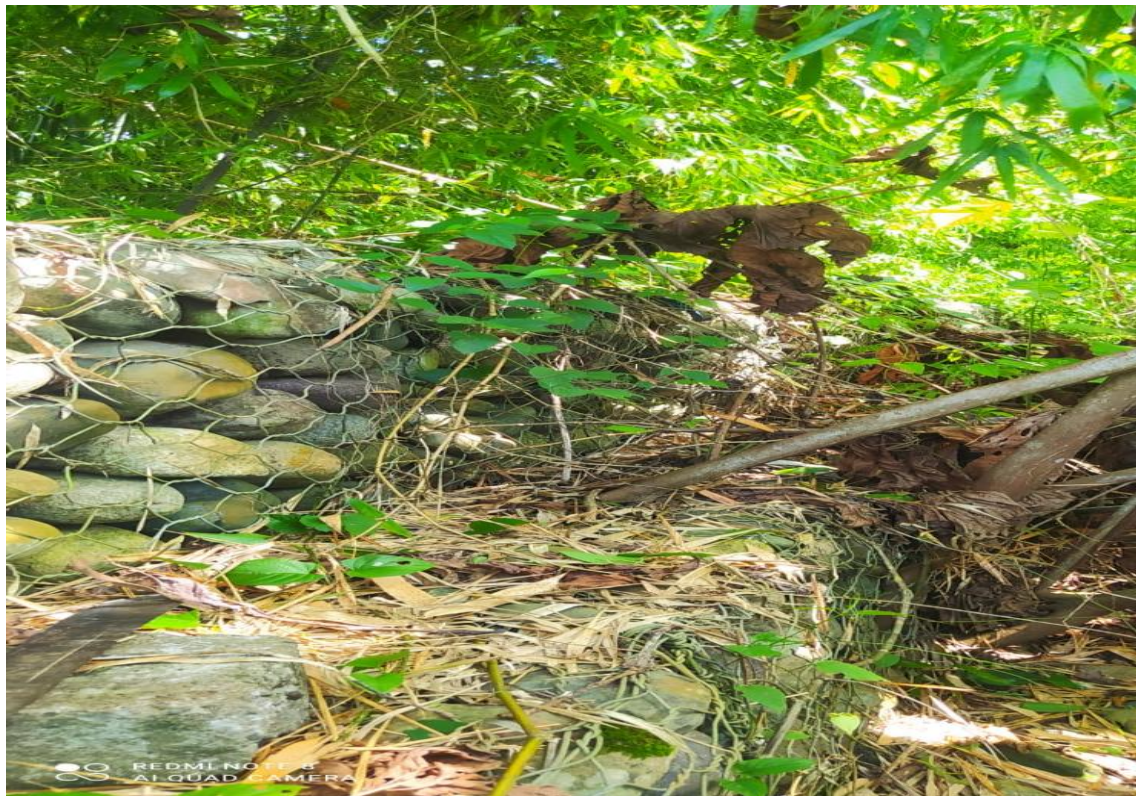
**Figura: 09**

En esta imagen se muestra la presencia leve de hundimiento en la base. No hay vuelco, pero indica debilidad del terreno de apoyo

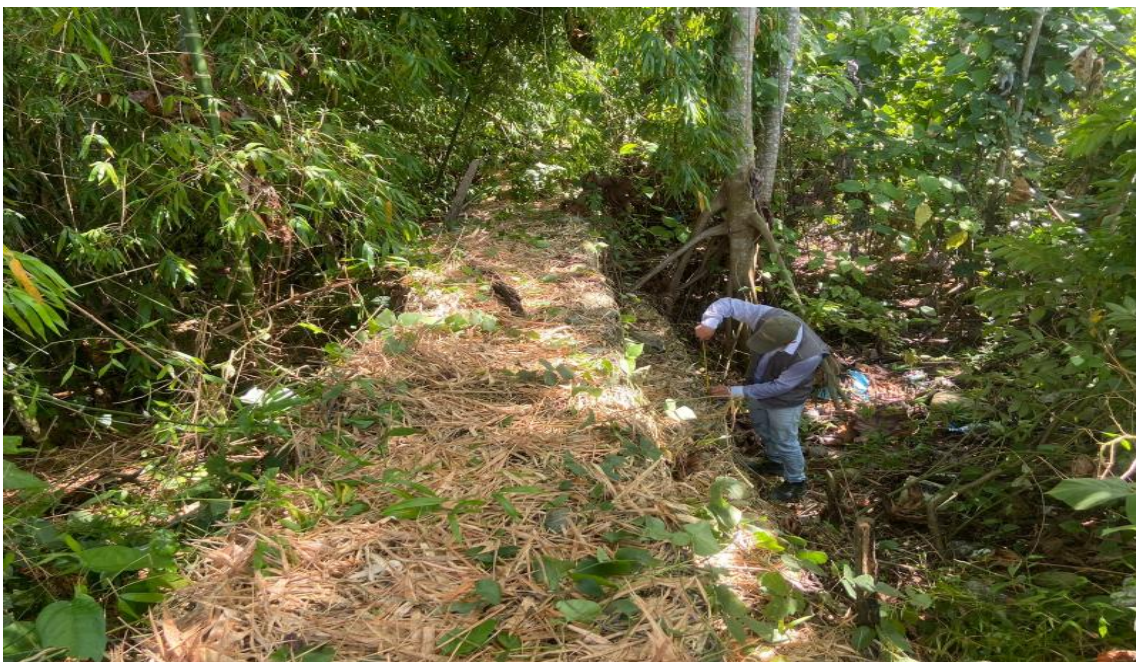
**Figura: 10**

En esta imagen se muestra la toma de medida del alto del gavión del primer piso.

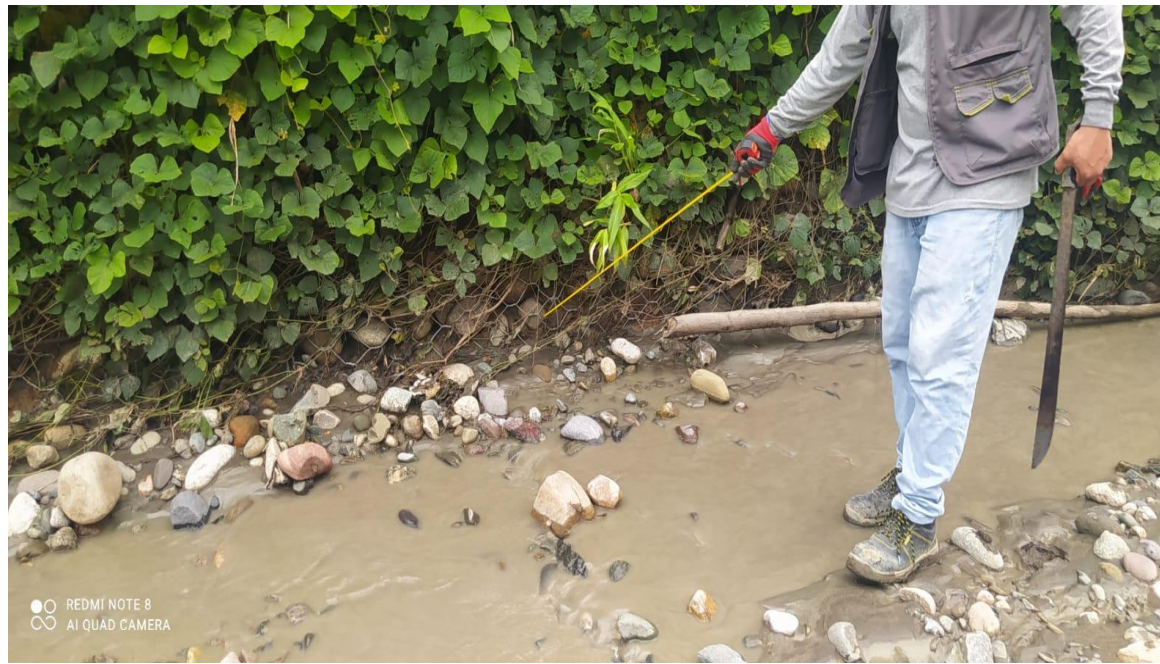
**Figura: 11**

En esta imagen se muestra la malla con signos de tensión y corrosión inicial. Sin rotura generalizada, pero con riesgo localizado

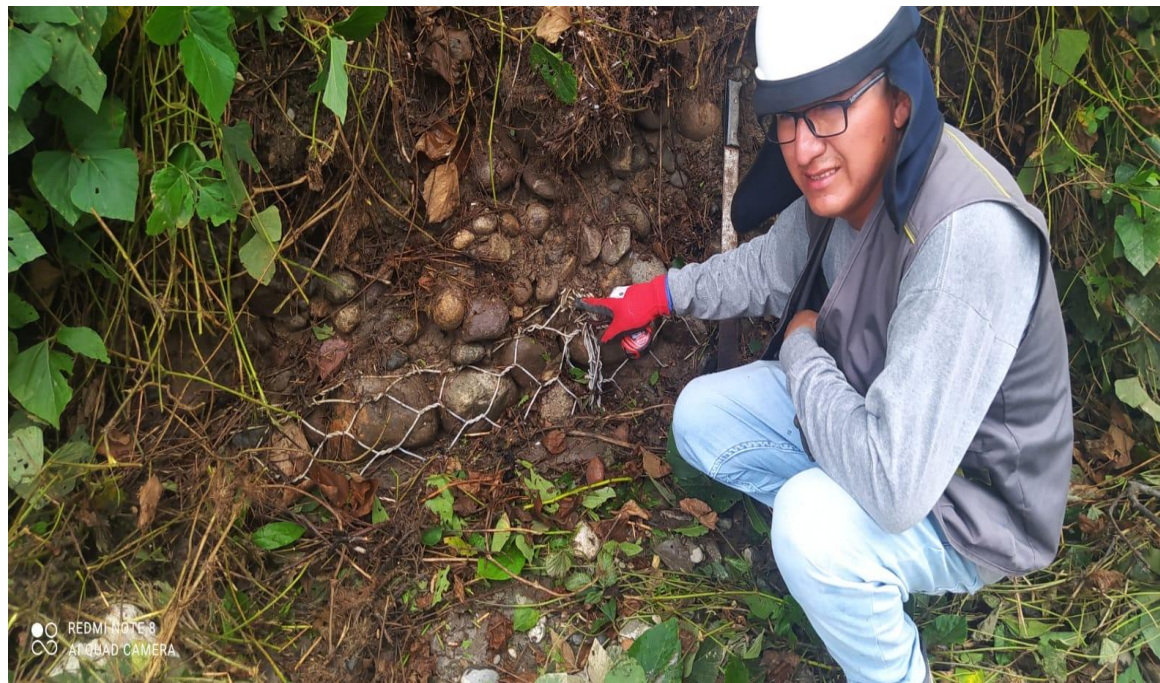
**Figura: 12**

En esta imagen se muestra la deformación visible del muro con evidencia pérdida de verticalidad y redistribución de esfuerzos por empuje

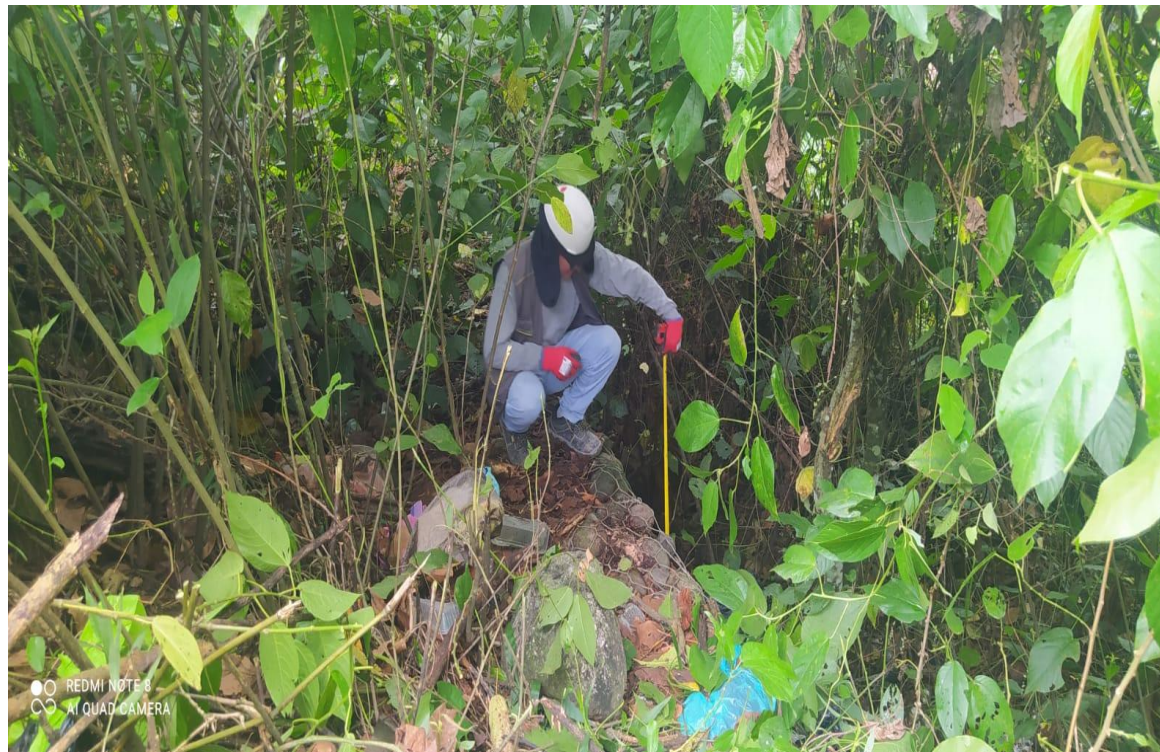
**Figura: 13**

En esta imagen se muestra la altura media-alta. Incrementa el empuje del terreno y exige mayor estabilidad en la base

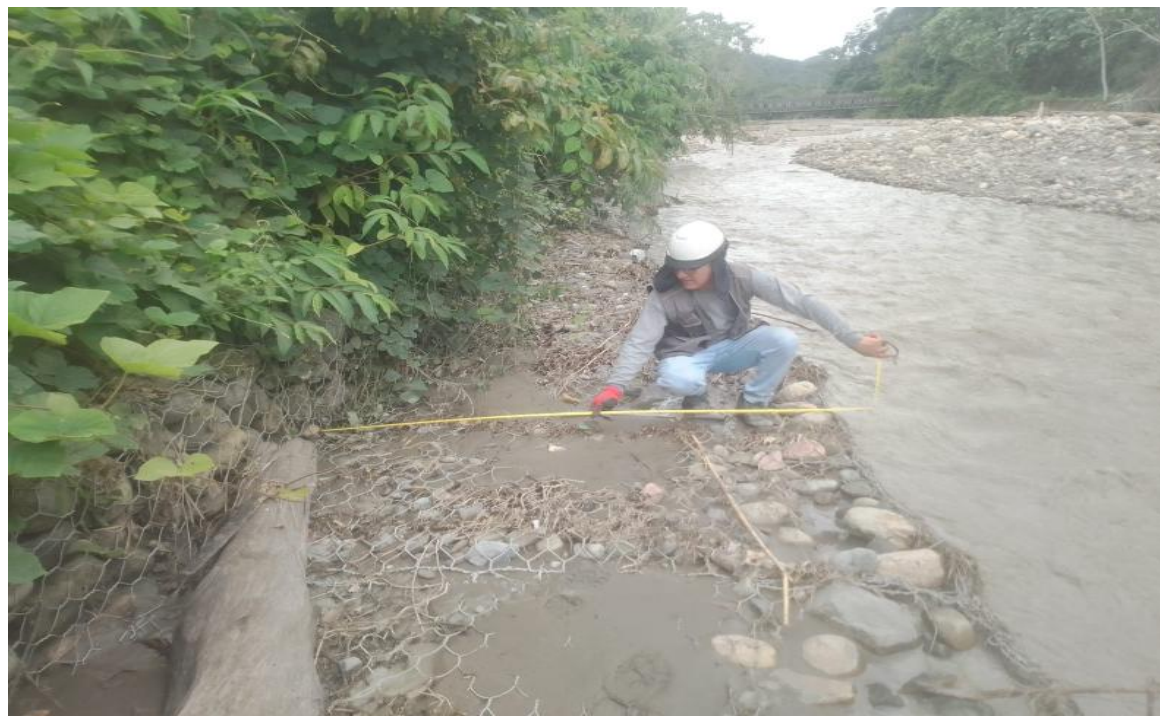
**Figura: 15**

En esta imagen se muestra el inicio de pérdida de material en la base. Aún no expone cimentación, pero requiere control.

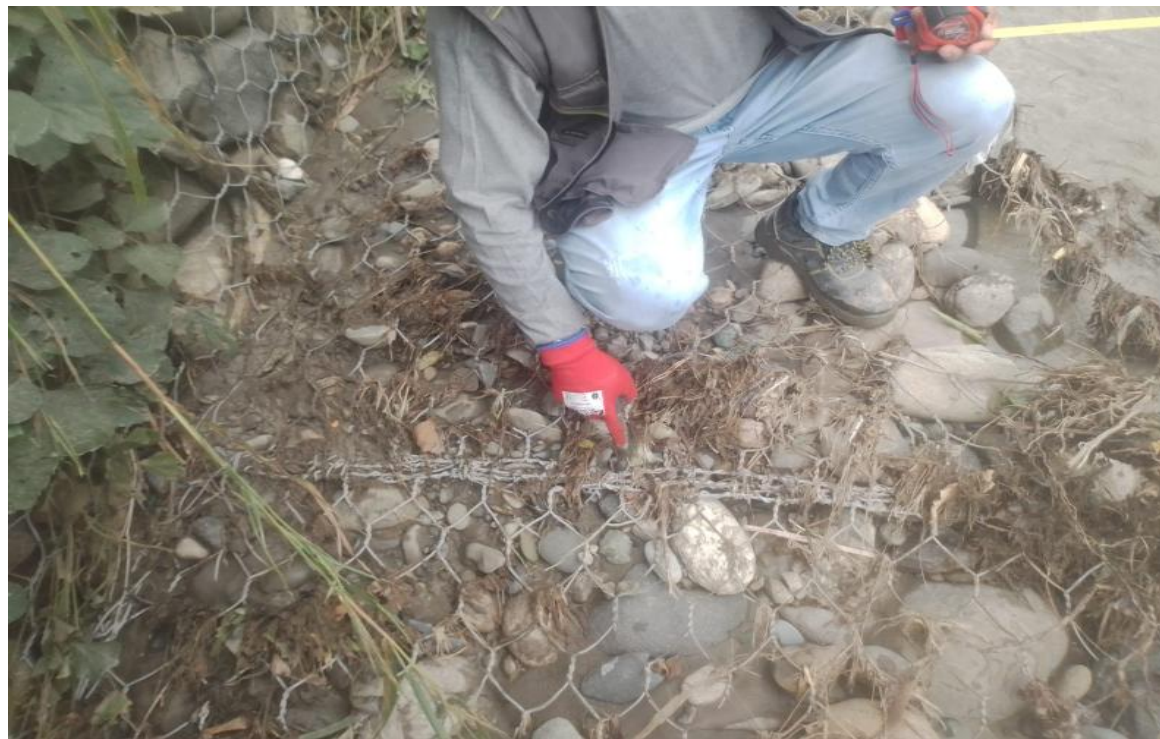
**Figura: 16**

En esta imagen se muestra como esta presentando fallas en colchón de gavión

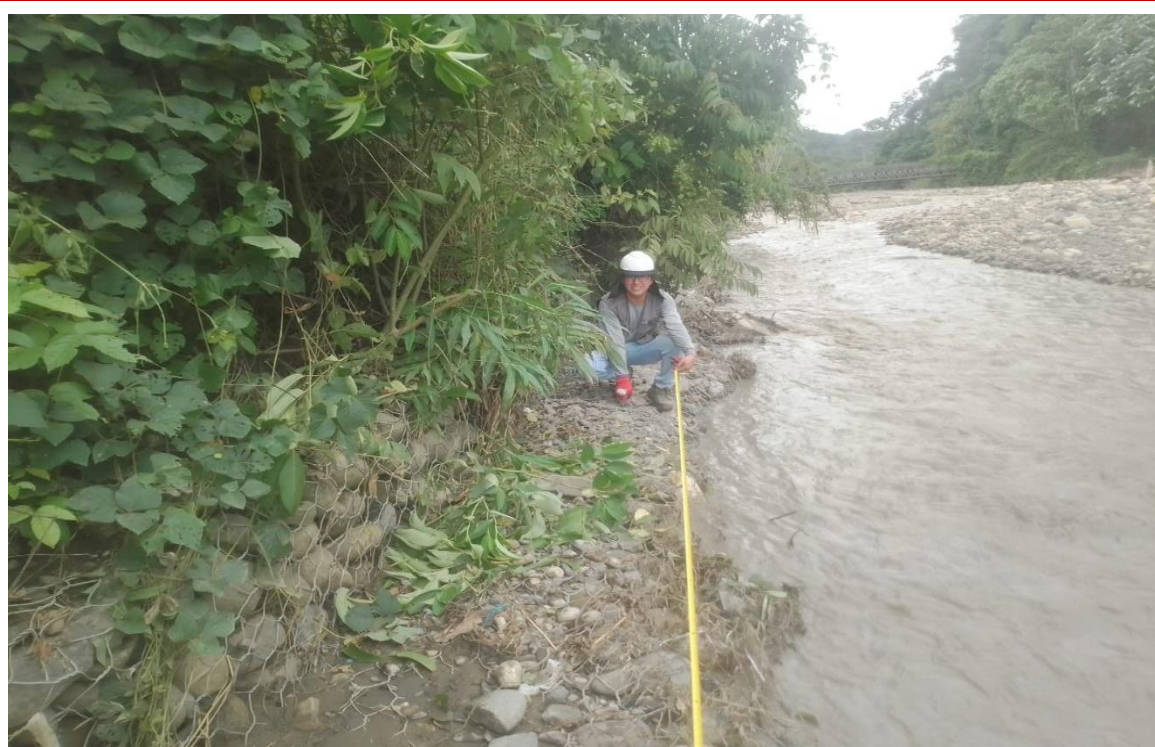
**Figura: 17**

En esta imagen se muestra la disminución visible del terreno en la base. Exposición de cimentación y pérdida de apoyo del muro

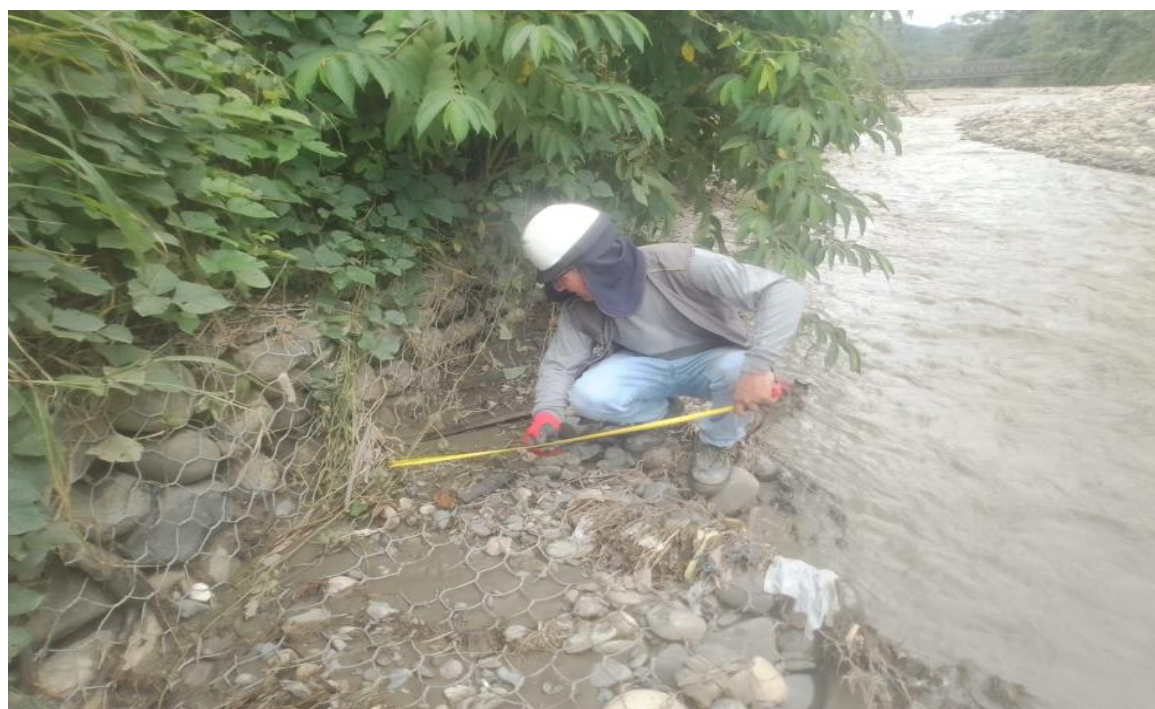
**Figura: 18**

En esta imagen se muestra la toma de medida del poco ancho de terreno que queda.

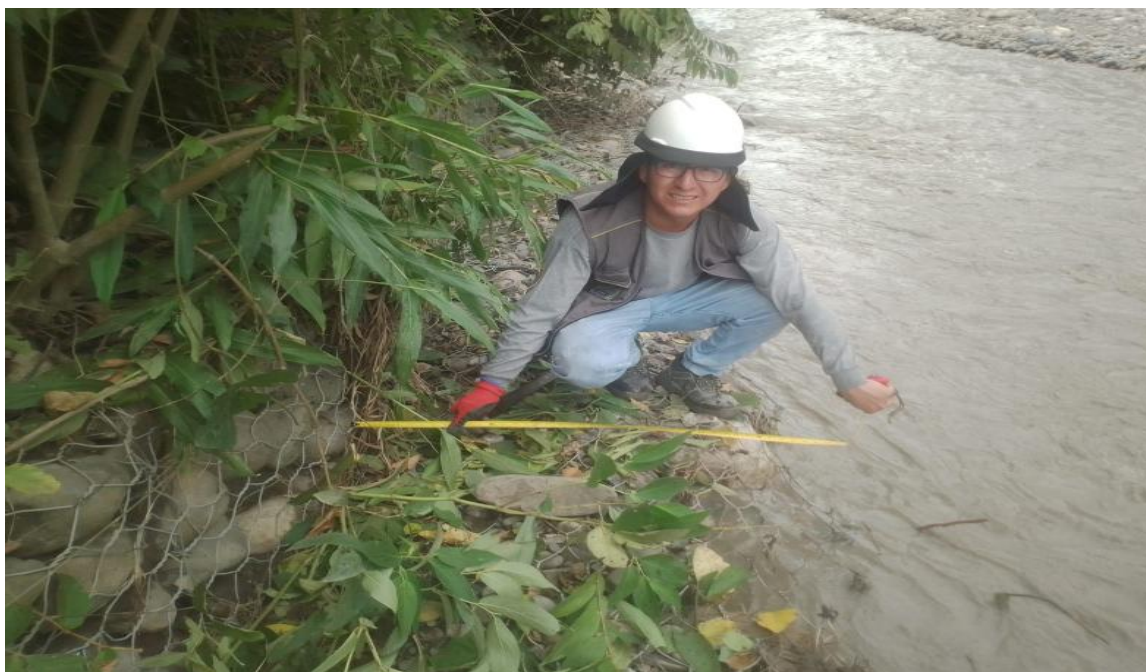
**Figura: 20**

En esta imagen se muestra la toma de medida el poco colchón disipador que queda por problemas de socavación.

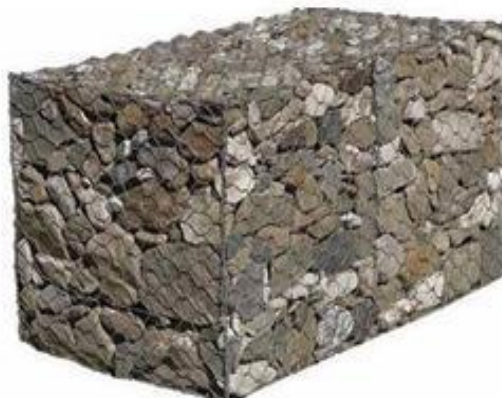
► Gavion Tipo Caja.

### DIÁMETRO DE LOS ALAMBRES PARA GAVIONES TIPO CAJA

TIPO DE ALAMBRE	Recubrimiento Metálico					Recubrimiento PVC				
	Diámetro (mm)					Diámetro (mm)				
	Tipo de Malla									
	6x8	8x10		10x12		6x8	8x10		10x12	
Alambre de malla	2,20	2,70	3,40	2,70	3,00	3,20	3,40	3,70	3,40	3,70
Alambre de borde	2,70	3,40	3,90	3,40	3,90	3,70	4,00	4,40	4,00	4,40
Alambre de amarres y tensores	2,20	2,20	2,20	2,20	2,20	3,20	3,20	3,20	3,20	3,20

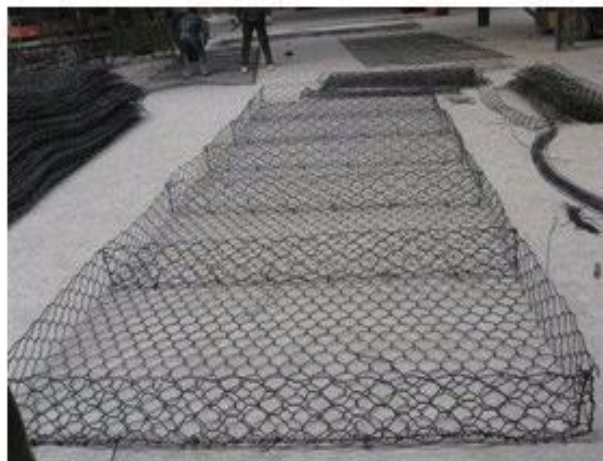
► Gavión Tipo Colchón.

## DIÁMETRO DE LOS ALAMBRES PARA GAVIONES TIPO COLCHÓN

TIPO DE ALAMBRE	Recubrimiento Metálico						Recubrimiento PVC					
	Diámetro (mm)						Diámetro (mm)					
	Tipo de Malla											
	6x8		8x10		10x12		6x8		8x10		10x12	
Alambre de malla	2,20	2,70	3,40	2,70	3,00	3,20	3,40	3,40	3,70	3,40	3,70	
Alambre de borde	2,70	3,40	3,90	3,40	3,90	3,70	4,00	4,00	4,40	4,00	4,40	
Alambre de amarres y tensores	2,20	2,20	2,20	2,20	2,20	3,20	3,20	3,20	3,20	3,20	3,20

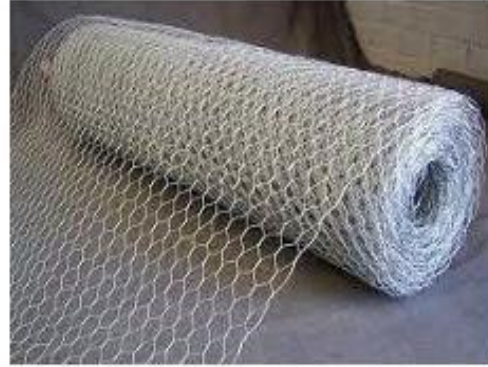
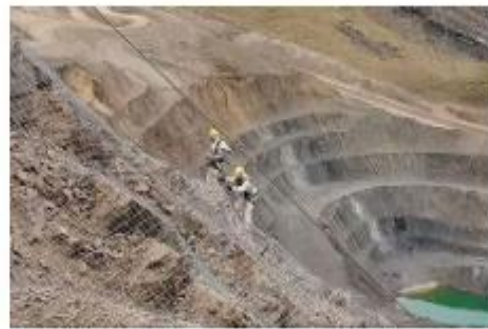
## Gavión Malla Talud

DIMENSIONES DE MALLA TALUD		
Largo (m)	Ancho (m)	m <sup>2</sup> de malla por Gavión
2	25	50
2	50	100
3	25	75
3	50	150
4	25	100
4	50	200

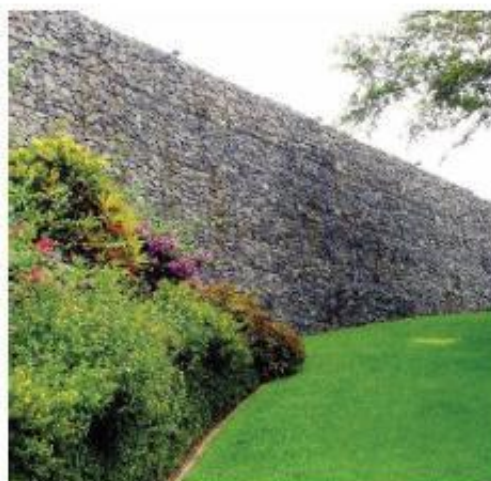
## Gavión Cola

**DIMENSIONES DE GAVIÓN CON COLA**

Largo (m)	Ancho (m)	Altura (m)	Long. Cola (m)	m2 por Ga-	Por Gavión
2	1	0.5	3	1	12
2	1	1	3	2	15
2	1	0.5	4	1	14
2	1	1	4	2	17
2	1	0.5	5	1	16
2	1	1	5	2	19
2	1	0.5	6	1	18
2	1	1	6	2	21

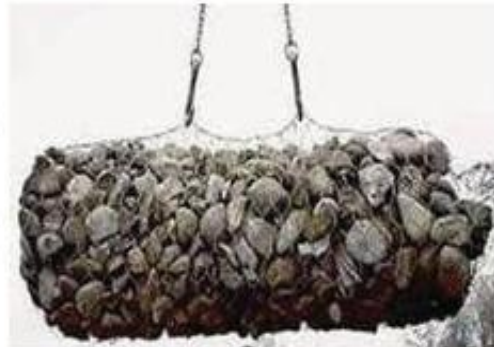
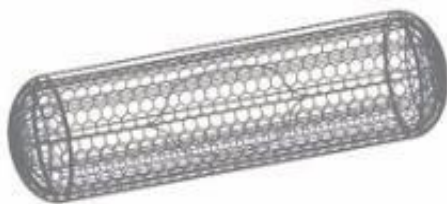
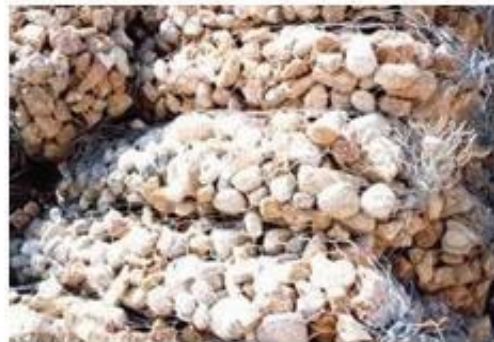
## Gavión Saco

Son gaviones de forma cilíndrica diseñadas a partir de una malla de alambre de acero tejido hexagonal de doble torsión. Son usados para proporcionar protección contra la erosión de las orillas de los ríos, de los muelles de los puentes o en situaciones que requiera una defensa inmediata.
