**EVALUACIÓN DEL MURO DE GAVIONES, PARA MEJORAR LA DEFENSA RIBEREÑA  
EN EL MARGEN DERECHO DEL RIO YUCAES, TRAMO 0+000 A 0+300, LOCALIDAD  
PUMAPUNCO, DISTRITO DE QUINUA, PROVINCIA DE HUAMANGA, REGIÓN  
AYACUCHO-2026**

**TESIS PARA OPTAR EL TÍTULO PROFESIONAL DE INGENIERO CIVIL**

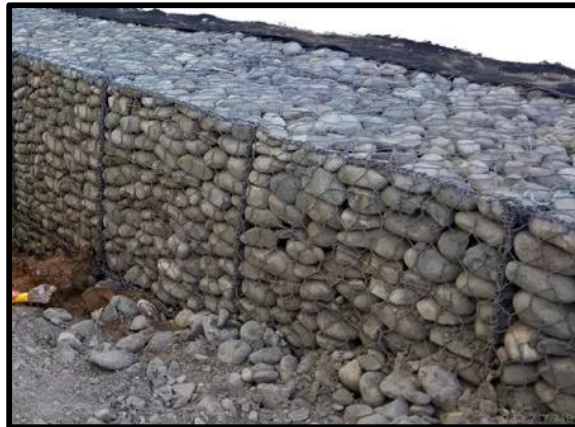
*Figura 1. Gavión tipo caja*

- **El gavión de forma de caja:** Son paralelepípedos regulares de diferentes dimensiones, constituidos por una red de malla hexagonal tejida a doble torsión, conformados por una base, paredes verticales y una tapa; en obra son rellenos con piedras de dureza, peso y tamaño apropiado su altura se encuentra entre las dimensiones de 50 cm a 1 m de distancia. (13)

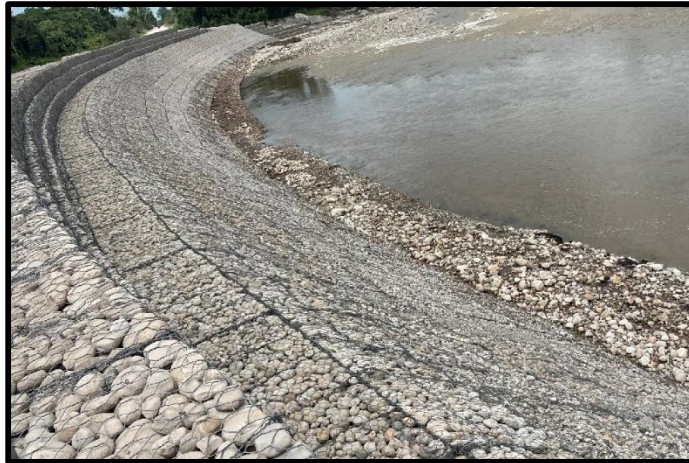
*Figura 2. Gavión de tipo colchón*

- **El gavión de forma de colchoneta:** Son paralelepípedos regulares de diferentes dimensiones, constituidos por una red de malla hexagonal tejida a doble torsión, conformados por una base, paredes verticales y una tapa; en obra son rellenos con piedras de dureza, peso y tamaño apropiado. A diferencia del Gavión tipo Caja, la longitud y ancho predominan frente al alto y sus dimensiones altura entre 0.20 m y 0.5 m.

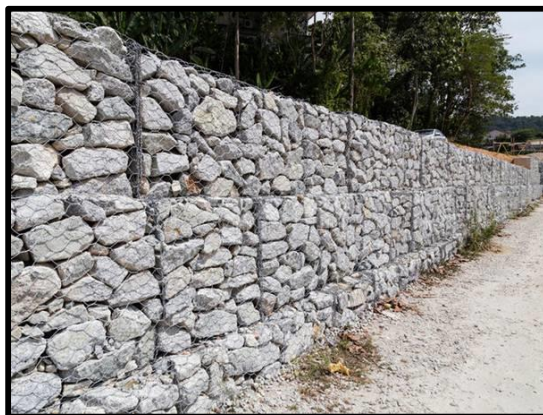
*Figura 5. Roca angular*

La roca angular empleada en muros de gavión es un material pétreo que se caracteriza por tener bordes marcados y superficies irregulares, a diferencia de las piedras lisas o redondeadas. Este tipo de roca suele originarse por procesos de fractura o trituración, lo que le da una forma más quebrada.

Su uso es recomendable porque estas formas permiten que las piedras se ajusten y entrelacen con mayor facilidad, disminuyendo los vacíos en el interior del gavión. Esto contribuye a mejorar la firmeza y estabilidad de la estructura, haciéndola más resistente frente a cargas y agentes externos como el agua.

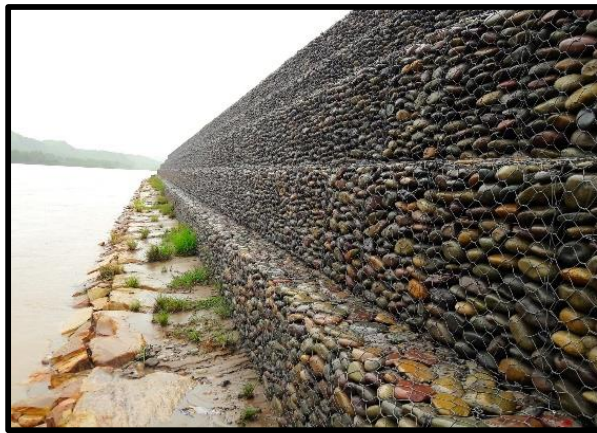
*Figura 6. Roca rodada en muro de gavión*

La roca rodada empleada en muros de gavión es un tipo de piedra que se caracteriza por sus formas suaves y redondeadas, producto del desgaste natural ocasionado por el agua o el viento con el paso del tiempo. Este material es utilizado en gaviones porque permite lograr un acabado más uniforme y estéticamente agradable, aportando una apariencia ordenada y armoniosa. Además, sus superficies lisas facilitan su colocación y distribución dentro de la estructura.

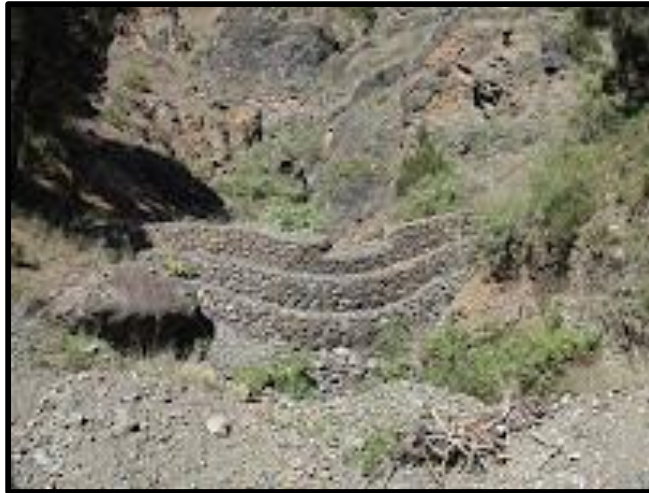
*Figura 7. Desplazamiento de muro de gavión*

Publicado por **CONSTANZA MARTINEZS19** (15) menciona que si las rocas actúan en desplazamiento o se desgastan en el interior de la malla el resultado es de agua pesada y otras actividades como las ondas, para solucionarlo se debe desarmar toda las mallas y a los muros que han sido dañadas. Aunque muros de gavión ofrecen una buena opción económica para la mayoría de aplicaciones, siguen siendo más caros de instalar que los taludes con vegetación, naturales o empedrados. Muros de gavión requieren maquinaria pesada para la construcción, ya que se requiere de elevación mecánica para fijar paredes perfiles pesados en el lugar.

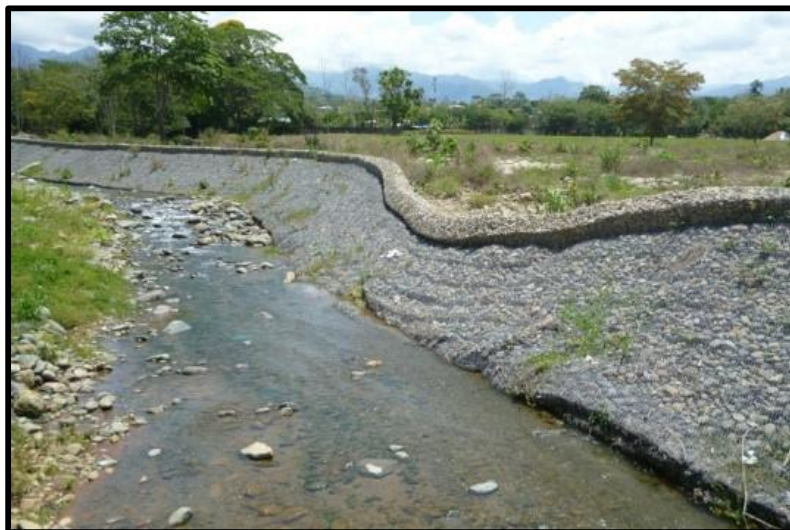
*Figura 8. Desplazamientos*

En condiciones de flujo de agua a alta velocidad e interacción con las olas, las cestas de malla de alambre de la pared de gaviones pueden desgastarse y agrietarse, provocando el desconchado de las grietas. Los gaviones deben revisarse periódicamente para garantizar su integridad. También deben inspeccionarse y evaluarse inmediatamente después de una tormenta que provoque un flujo de agua superior al normal. (15)

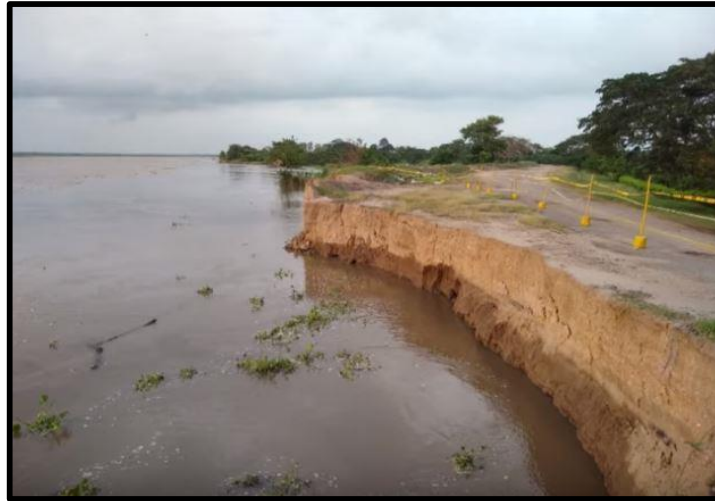
*Figura 11. Socavación*

**Quinte** (19) menciona en su tesis titulado “Socavación en obras longitudinales de defensa ribereña según caudales de diseño en un tramo del río Ichu, Huancavelica, Huancavelica 2021”; la socavación es un proceso generado por la acción del agua en los ríos, principalmente debido al incremento de caudales y a la velocidad del flujo, así como al transporte de sedimentos. Durante eventos de crecida, el agua adquiere mayor energía, lo

que le permite arrastrar y remover partículas del lecho y de las riberas. Este fenómeno representa una amenaza significativa para las obras de defensa ribereña, ya que el flujo continuo puede ir debilitando progresivamente el terreno de apoyo, reduciendo su capacidad de soporte y afectando la estabilidad de las estructuras.

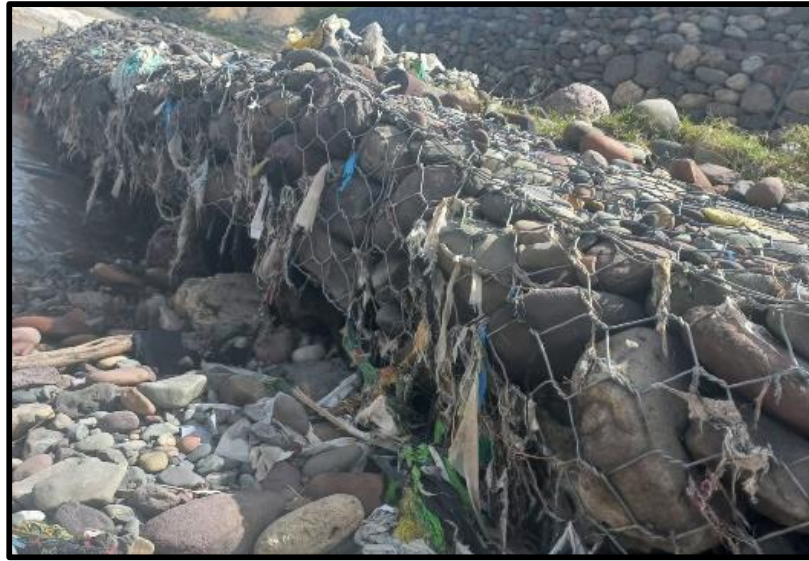
*Figura 12. Socavación*

En la página de **Wikipedia** (20) menciona que la socavación general es un tipo de fenómeno y su duración es a largo plazo, que podríamos decir que es natural, esto ocurre en la parte alta de la cuenca hidrográficas. Por lo tanto, el caudal de agua y la resistencia al flujo de agua son muy altos. A medida que el fluido arrastra más material, el fluido alcanza rápidamente su capacidad de arrastre potencial, que es función de la velocidad. En este punto, ya no hay roce y la pieza, el borde y el fondo están estables. A medida que se avanza por un río o arroyo, el gradiente disminuye, por lo que la velocidad disminuye y el agua deposita los materiales que transporta.

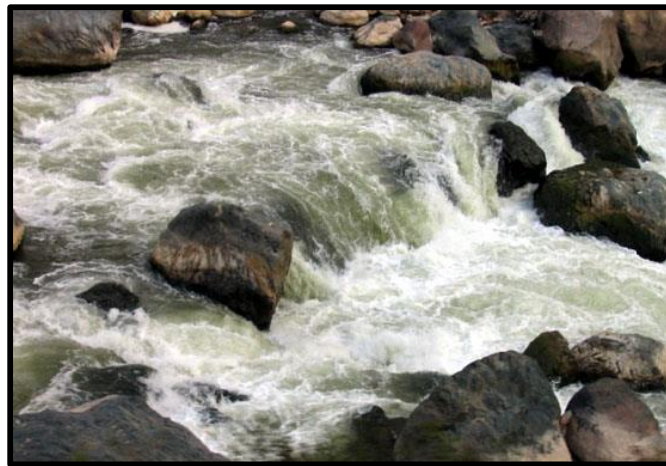
*Figura 13. Erosión*

directamente por la fuerza de la corriente eléctrica que incide sobre las paredes y el fondo del canal. La abrasión es la erosión de las rocas arrastradas por los ríos.

Debido a la fricción con la pared y el fondo, la velocidad promedio del flujo de agua en el centro del canal es mayor que en el borde del canal en la dirección vertical, la velocidad máxima ocurre en la superficie y disminuye gradualmente hacia el fondo.

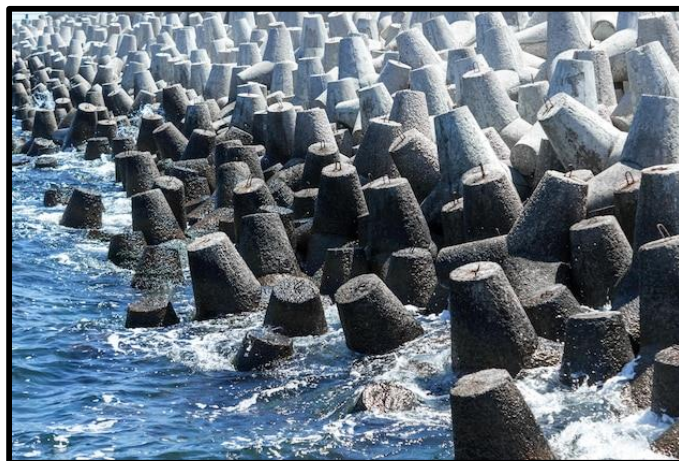
*Figura 17. Espigones*

**Muñoz** (30) La construcción de espigones de escollera para favorecer la estabilidad de las playas suele ser necesaria en diversas circunstancias, siempre que no provoque un impacto ambiental elevado ni altere la dinámica marina de las zonas costeras adyacentes. En la costa atlántica de Cádiz se han aplicado distintas técnicas de diseño y ejecución de espigones de defensa, con el fin de preservar el perfil de playa y optimizar los recursos invertidos en

estas obras. Existen diversos tipos de estas construcciones, aunque el artículo mencionado resalta al espigón de escollera como el más ventajoso por dos razones principales: la utilización de arenisca calcárea, en lugar de roca caliza, debido a la cercanía de sus canteras, lo que reduce los costos de transporte. De este modo, se incrementa la estabilidad de la infraestructura, siempre que las piedras sean colocadas y encajadas de forma adecuada. Los espigones presentan desventajas más allá del impacto paisajístico. Diversas asociaciones ecologistas advierten sobre los efectos negativos que estas estructuras pueden ocasionar en la flora y la fauna. Por ello, sugieren la creación de huecos de extracción de arena en las ramblas costeras, con el fin de generar hábitats que favorezcan la adecuada reproducción de los organismos.

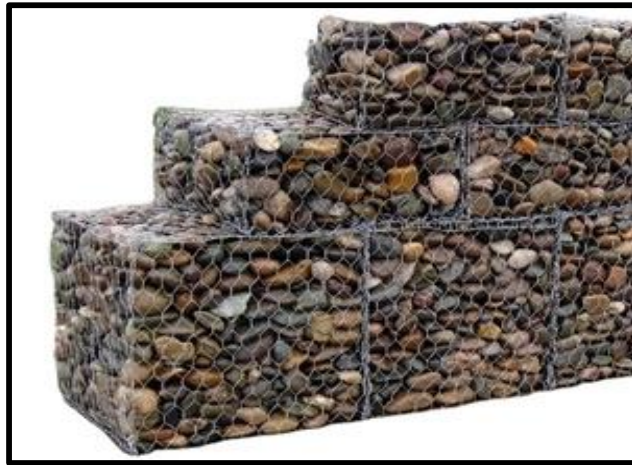
*Figura 18. Muro de gavión escalonada*

El muro de gavión escalonado es un tipo de contención que se arma colocando los gaviones en forma de “escalera”, es decir, cada hilada queda un poco retrasada respecto a la inferior. Esto le da más estabilidad al muro y permite que el peso se distribuya mejor hacia la base. Además, este diseño facilita que pueda crecer vegetación en los escalones, lo que ayuda a integrarlo al entorno y a reforzar el control de la erosión. Se utiliza mucho

en taludes, riberas de ríos y zonas donde, aparte de contener el terreno, también se busca mejorar el paisaje. (29)

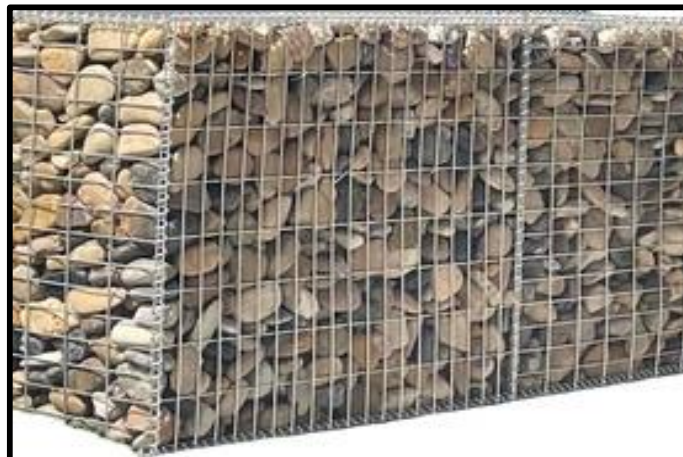
*Figura 19. muro tipo caja*

Este tipo muro de gavión consiste en una caja de forma prismática (rectangular o cuadrada), el cual se produce a partir de un único paño de malla metálica, que forma la base, la tapa y las paredes frontal y laterales.

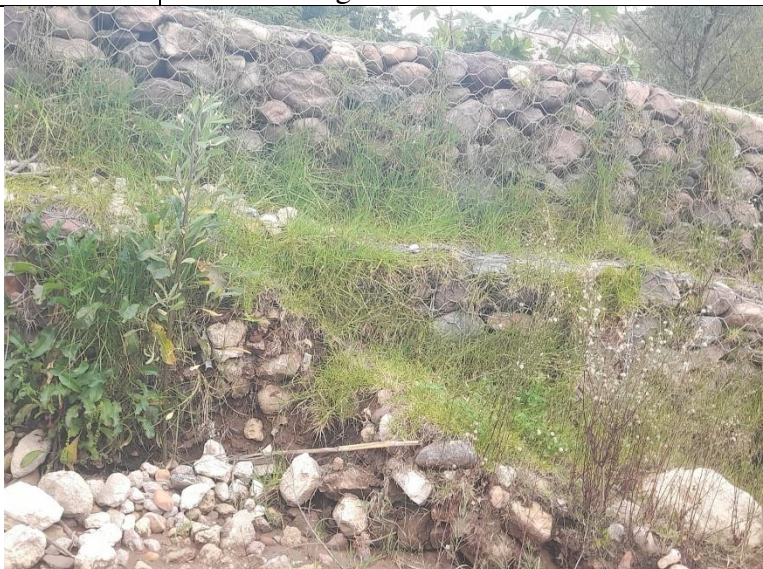
El tramo evaluado del muro de gaviones presenta un estado general de vulnerabilidad moderada, evidenciado por hundimientos, erosión y socavación leve en la base, así como deterioro progresivo de los alambres por corrosión. Asimismo, el material de relleno muestra acumulación de sedimentos y vegetación, lo que refleja deficiencias en el mantenimiento.

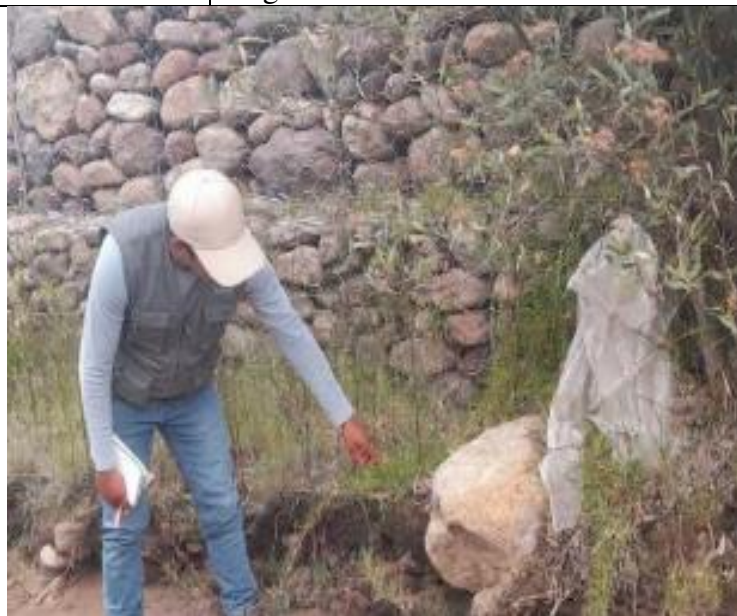
En la progresiva evaluada, el muro de gaviones presenta un estado general de deterioro, evidenciado por problemas en la base como hundimiento leve, socavación severa y deslizamiento, así como desgaste en la malla por inicio de corrosión y deficiente tejido. Además, el material de relleno muestra encaje no uniforme y presencia de vegetación.

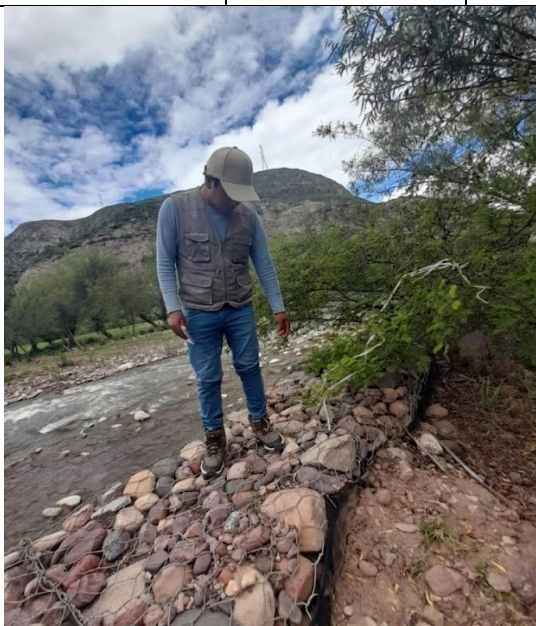
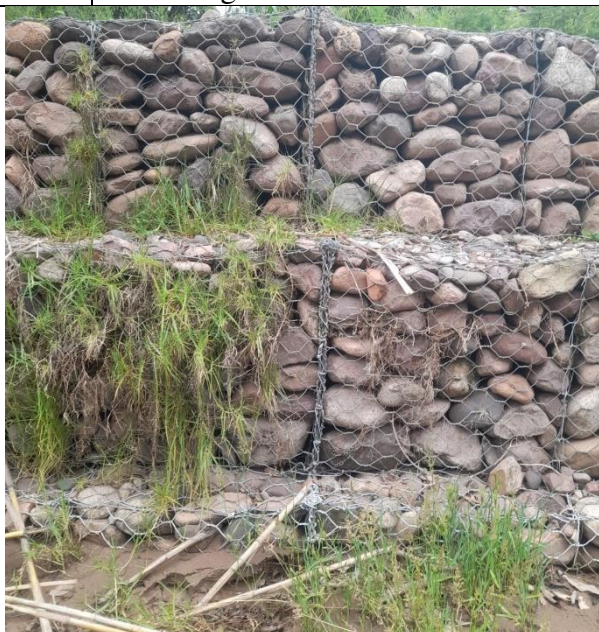
En esta progresiva, el muro de gaviones presenta condición moderado, evidenciándose empuje de material externo que genera riesgo de vuelco y presencia de socavación en la base. Asimismo, la malla muestra inicio de corrosión y tejido no uniforme, mientras que el relleno presenta piedras de tamaños variados y mal encajadas, generando vacíos. Finalmente, se observa presencia de vegetación.

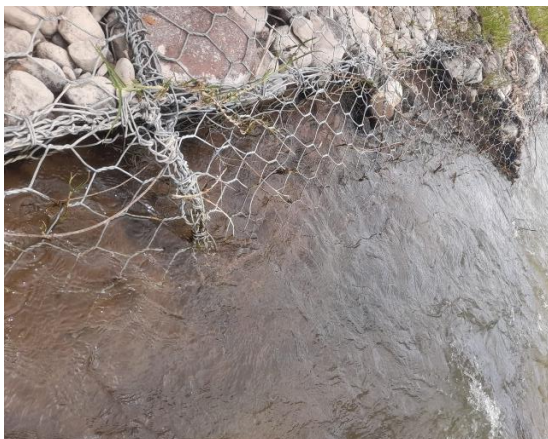
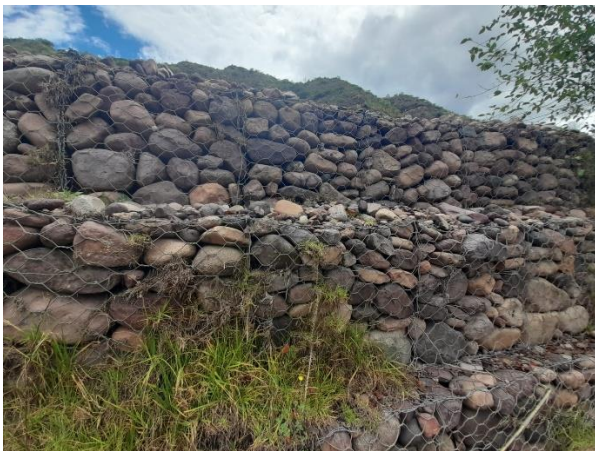
En la progresiva evaluada, el muro de gaviones presenta un estado de deterioro significativo, evidenciado por socavación severa en la base, erosión ligera y daño en las mallas debido a corrosión y roturas. Asimismo, se observa pérdida de material de relleno por desprendimiento de piedras y presencia de vegetación, lo que refleja falta de mantenimiento.

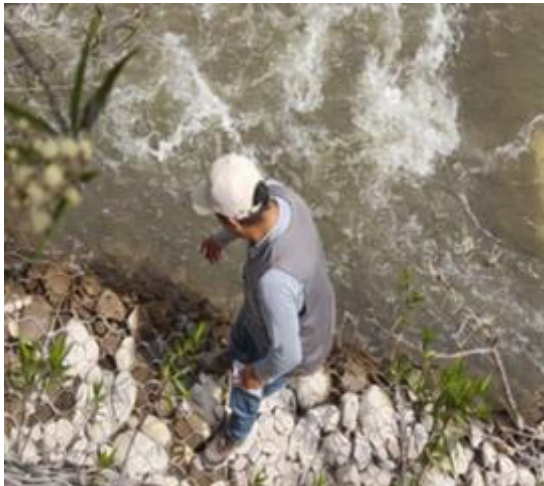
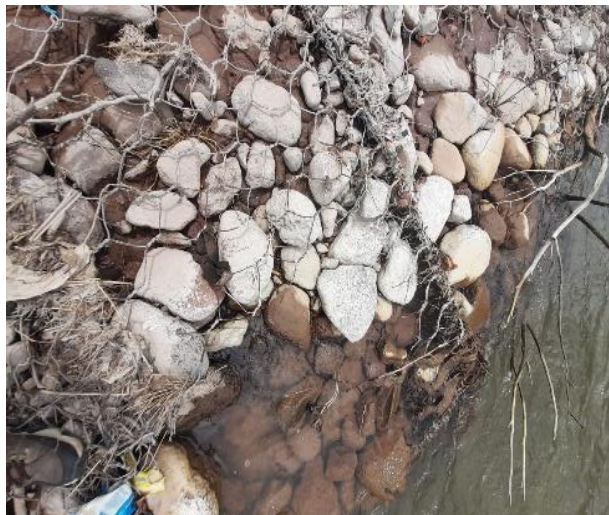
En la progresiva evaluada, el muro de gaviones presenta un estado de deterioro leve a moderado, evidenciado por el inicio de socavación en la base, daños en las mallas por corrosión y roturas, así como desprendimiento de piedras debido al inadecuado encaje del material de relleno. Además, la presencia de maleza refleja falta de mantenimiento.

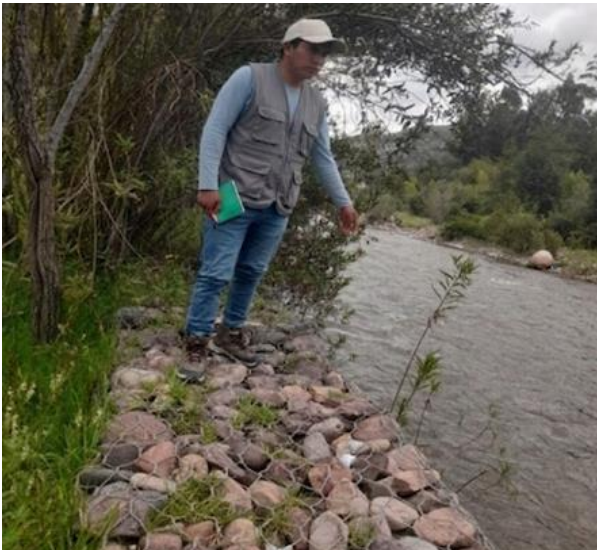
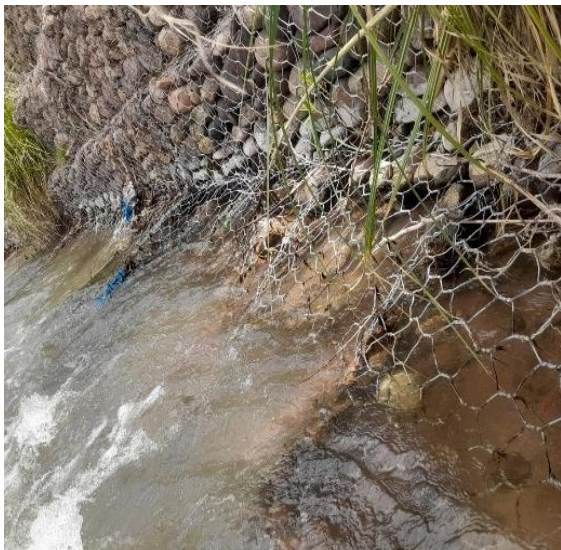
En la progresiva evaluada, el muro de gaviones presenta un estado de deterioro crítico, evidenciado por socavación severa en la base, erosión del material y hundimiento ligero. Asimismo, las mallas muestran separación del material de relleno y deterioro por corrosión, lo que favorece el desprendimiento de piedras y la pérdida de confinamiento.

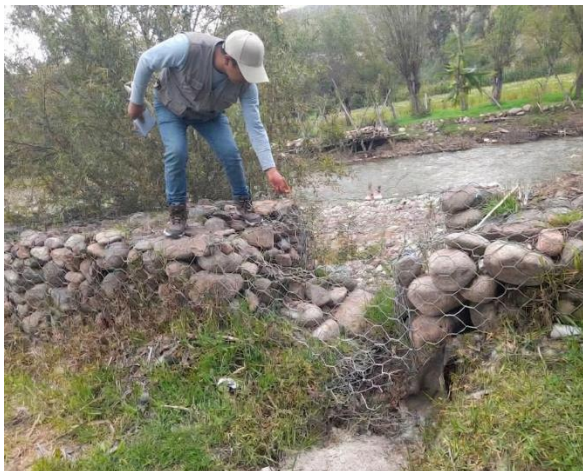
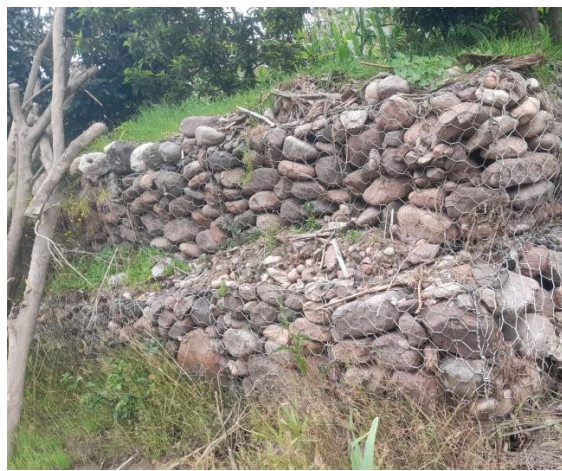
En la progresiva evaluada, el muro de gaviones presenta un deterioro moderado a crítico, evidenciado por separación de la estructura, vuelco en estado regular, socavación ligera y desprendimiento de material. Además, las mallas presentan roturas, corrosión y deformación, lo que reduce su capacidad de contención.

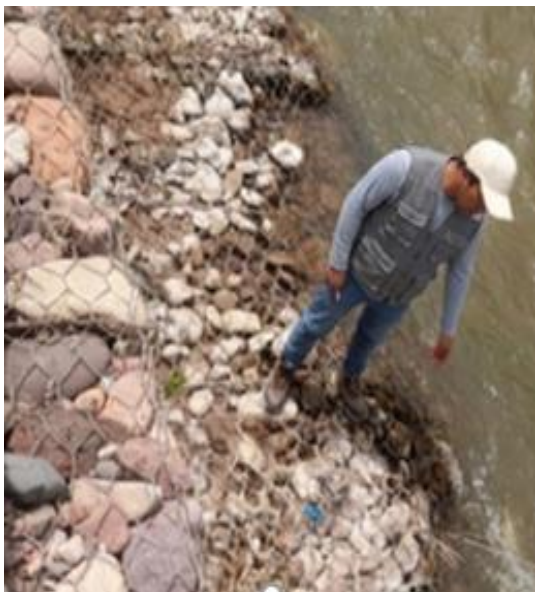
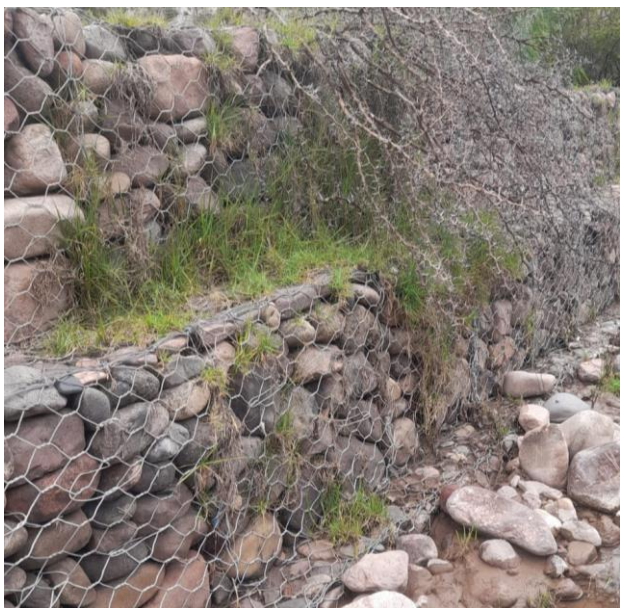
En la progresiva evaluada, el muro de gaviones presenta un estado de deterioro ligero, evidenciado por socavación y deslizamiento en condición ligera en la base, así como daños en las mallas por deformación, corrosión y roturas. Asimismo, el material de relleno muestra irregularidades, con piedras sobresalientes y presencia de vegetación, lo que refleja falta de mantenimiento.

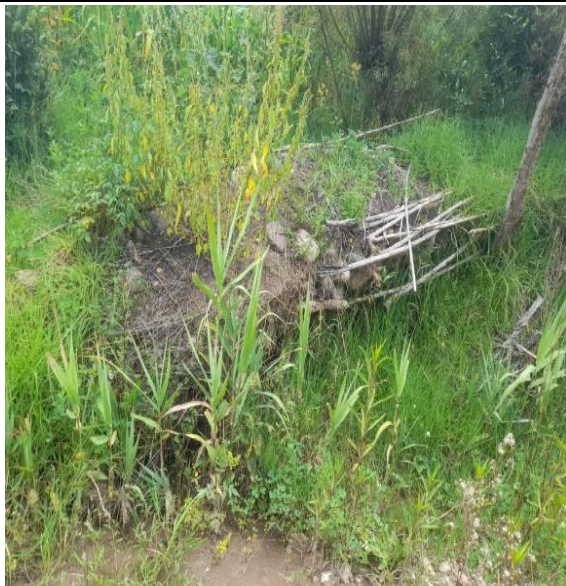
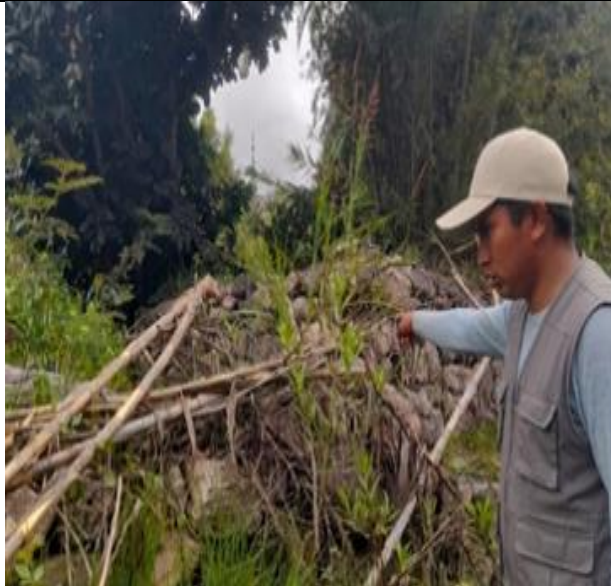
En la progresiva evaluada, el muro de gaviones presenta un estado crítico de deterioro, evidenciado por el vuelco de la estructura, socavación y hundimiento severo en la base, así como daños en las mallas por roturas, corrosión y deformaciones. Además, el material de relleno se encuentra disperso y cubierto por sedimentos y vegetación, lo que refleja falta de mantenimiento. En conjunto, estas condiciones comprometen gravemente la estabilidad del muro, existiendo un alto riesgo de colapso si no se realizan intervenciones inmediatas.

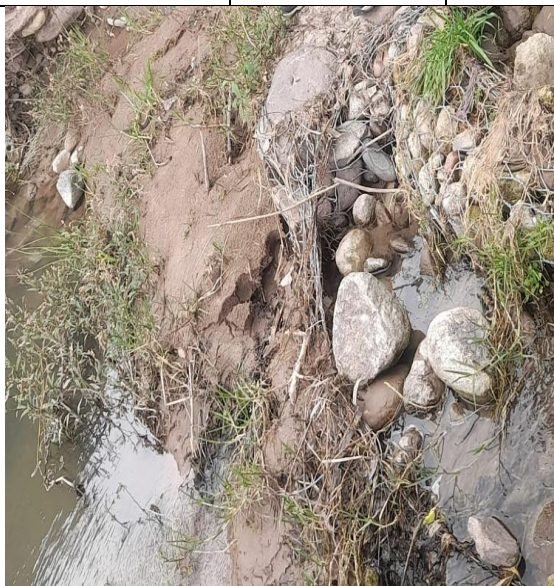
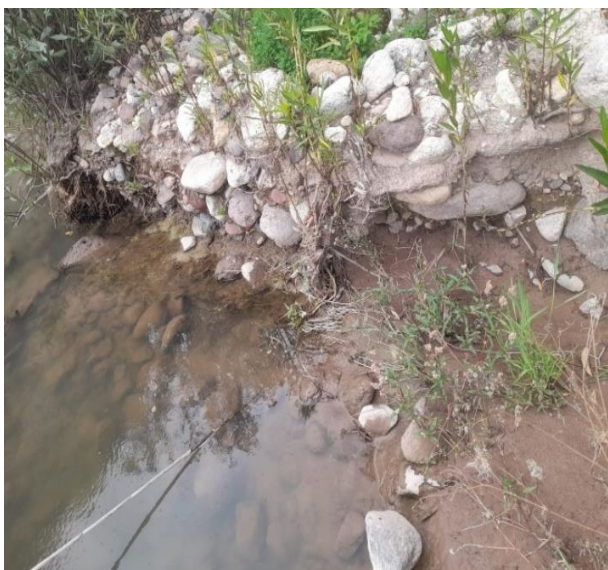
En esta progresiva se considera una condición crítica, debido a que el muro ha perdido su forma original, presentando colapso total y afectación de las mallas, como consecuencia de la socavación generada por los caudales del río. Asimismo, a una distancia aproximada de 10 metros, se evidencia un tramo del muro completamente enterrado por sedimentos.

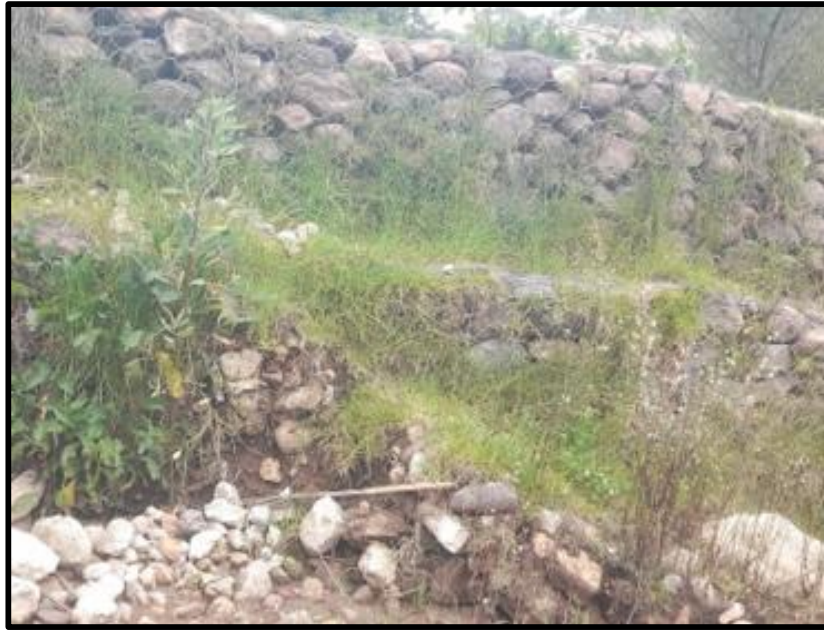
*En progresiva 0+000 al 0+030 se observa erosión, hundimiento y socavaciones que afectan la estabilidad del terreno y del muro de gaviones.*

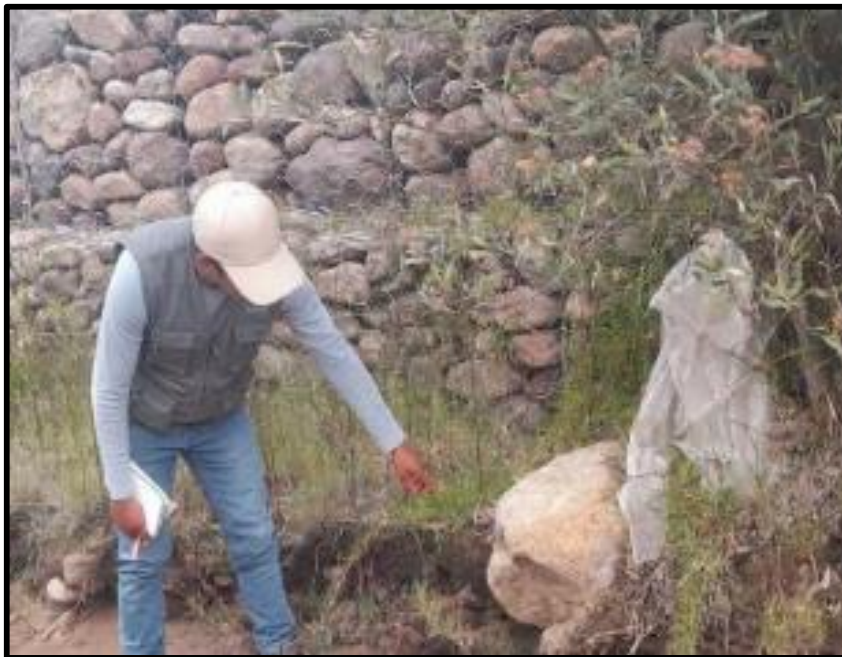
*Progresiva 0+030 – 0+060 se observa hundimiento, socavación, deslizamiento en diferentes condiciones de ligero a severo*

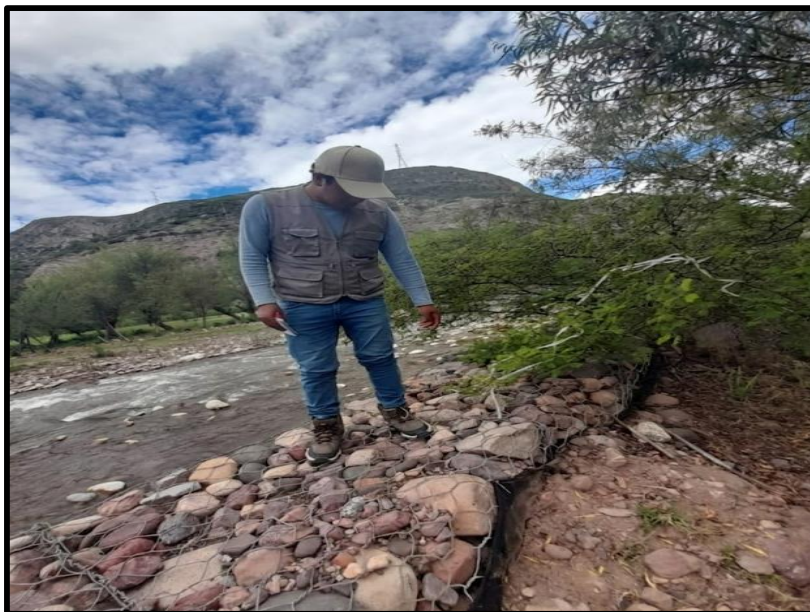
*En la progresiva 0+060 al 0+090, el muro de gaviones presenta empuje de terreno natural del exterior, debilitando la estabilidad del muro, comprometiéndose en el futuro vuelco parcial y total*

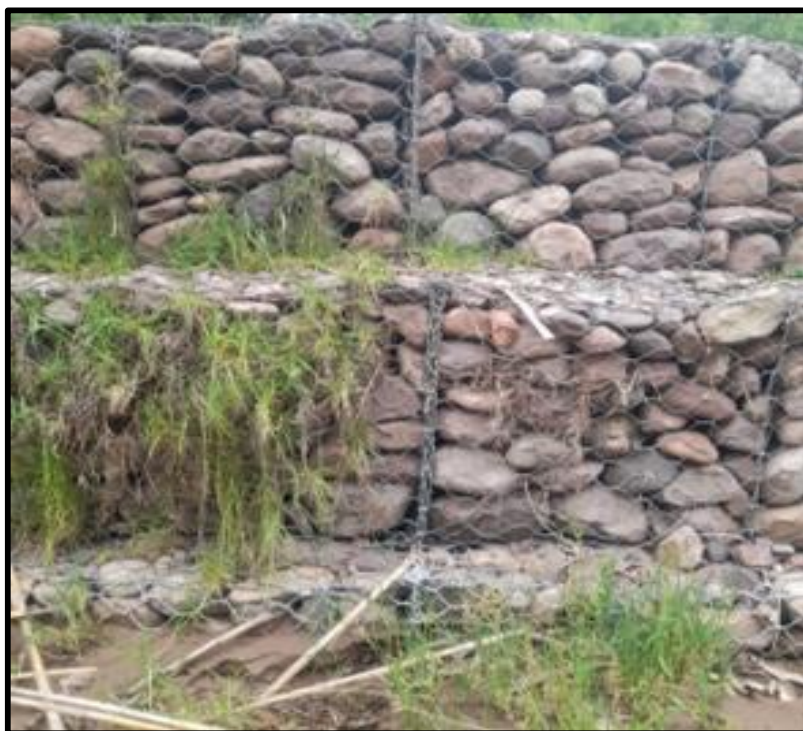
*En la progresiva 0+060–0+090, Debido al empuje de las fuerzas externas, el muro de gavión presenta en proceso de vuelco, de la misma manera se aprecia socavaciones en la parte baja, evidenciando la inestabilidad*

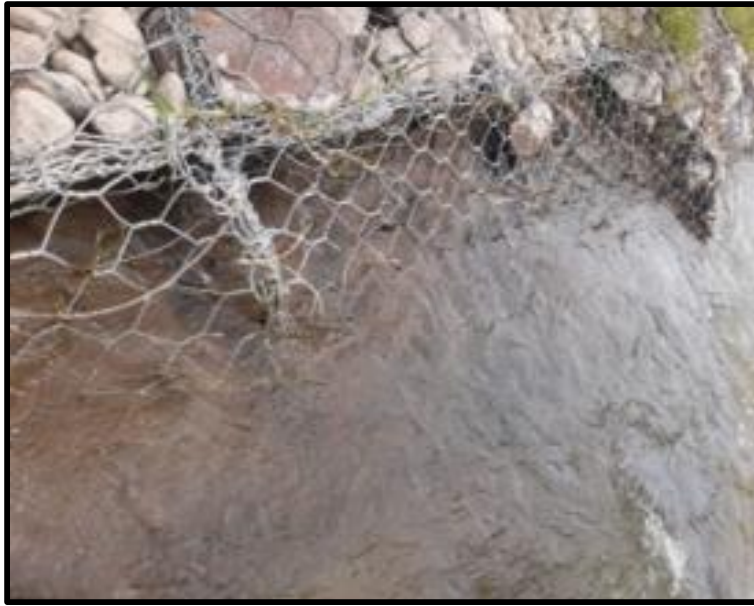
*En la progresiva 0+090 al 0+120, el muro presenta socavaciones, erosiones, desprendimientos en la cual el muro se debelita a causa de la socavación, lo que en futuro comprometiendose a colapso parcial y total*

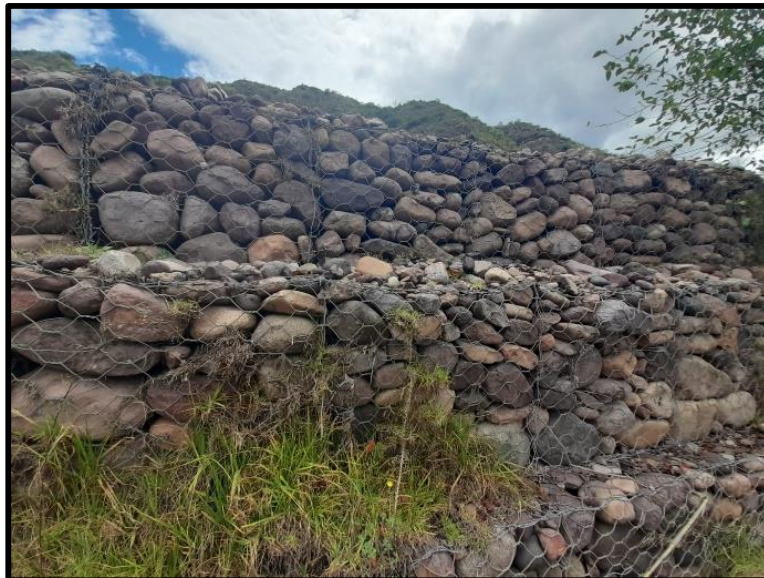
*En la progresiva 0+090 al 0+120, de la misma forma se aprecia material relleno de diferentes tamaños, algunos sobresaliendo del cajón del gavión, mallas en procesos de oxidación y también presencia de vegetaciones,*

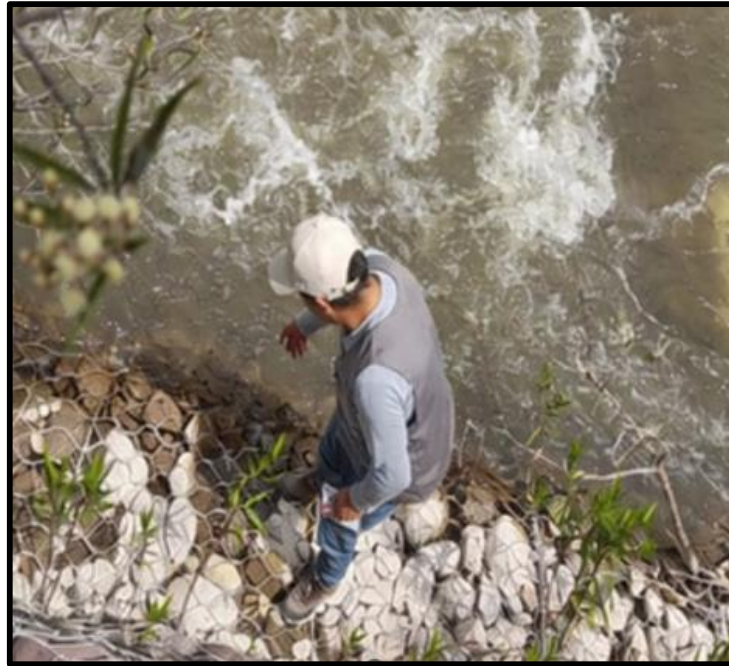
*En la progresiva 0+120 al 0+150, se aprecia socavaciones y desprendimientos de piedras, a causa de las fuertes corrientadas que se presentan especialmente en temporadas de lluvias y ante ello debilita progresivamente la estabilidad del Muro*

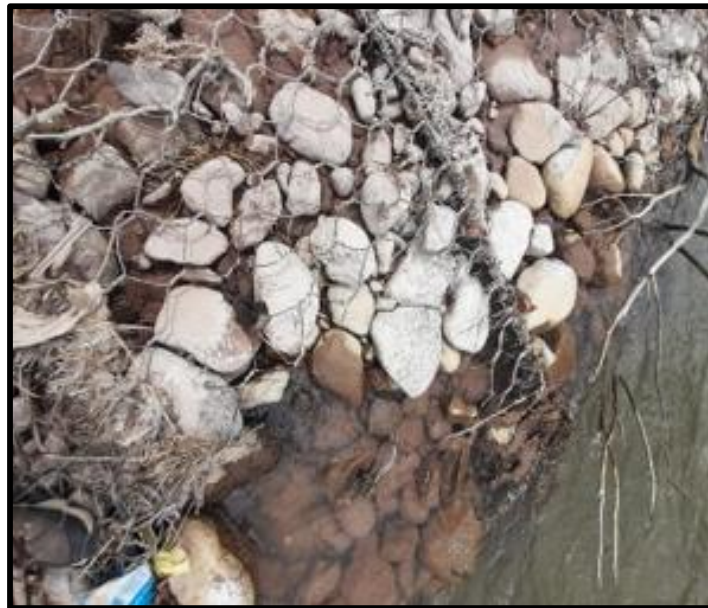
*En la progresiva 0+120 al 0+150, de igual forma en la parte baja del muro se aprecia mallas con oxidos, corrosiones y roturas, en la cual se compromete salida de piedras y generando en el futuro los colapsos.*

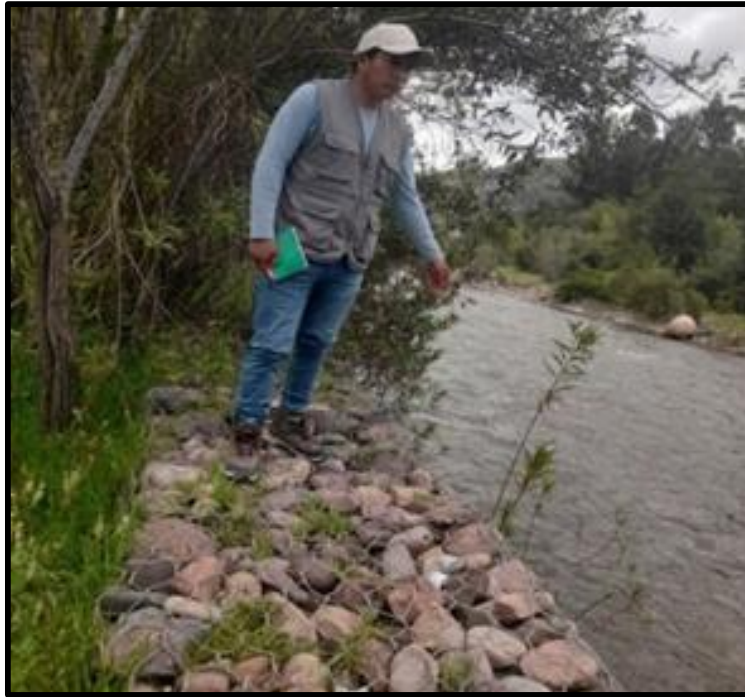
*En la progresiva 0+150 al 0+180, el muro de gavión presenta hundimientos en condición ligero, a causa de ello el material de relleno perdiendo su forma como gavión.*

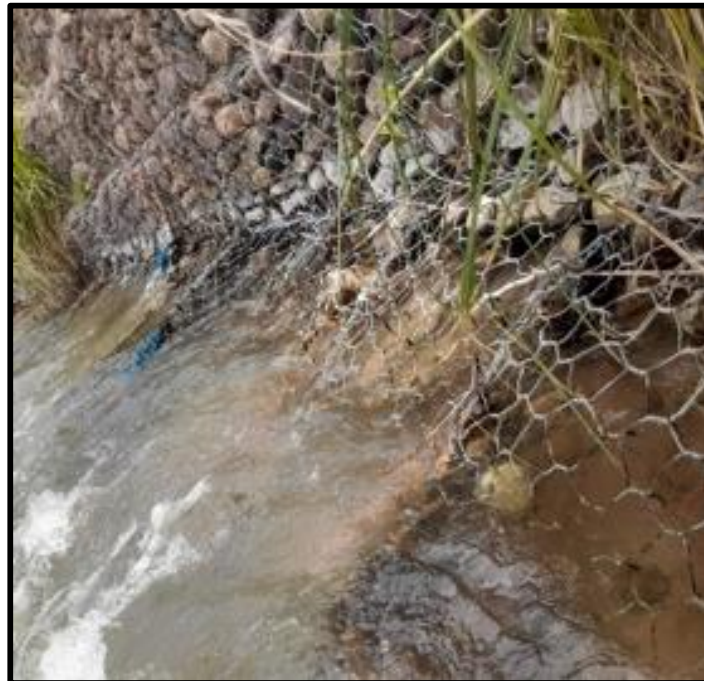
*En la progresiva 0+150–0+180, presenta socavaciones, erosiones, a causa de la fuerte correntada del río, especialmente en la temporada de lluvias intensas, en la cual las patologías del muro en futuro presentan un riesgo de colapso.*

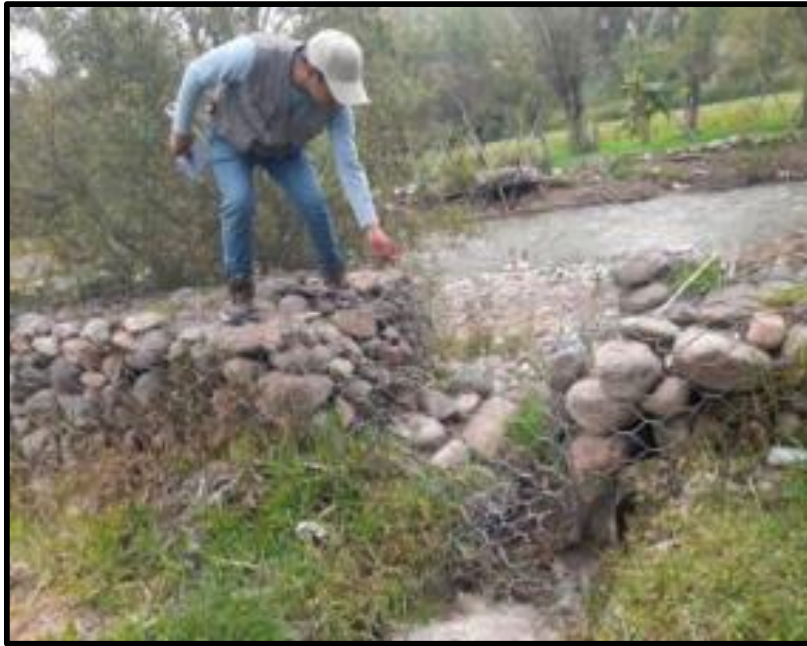
*En la progresiva 0+180 al 0+210, el muro presenta separaciones, debido que el agua fluye de las manantiales que se encuentran en el exterior, pero desde luego la separación genera deformación de gavión, así como también ante la crecida de los ríos genera un riesgo de inundación a la población más cercana*

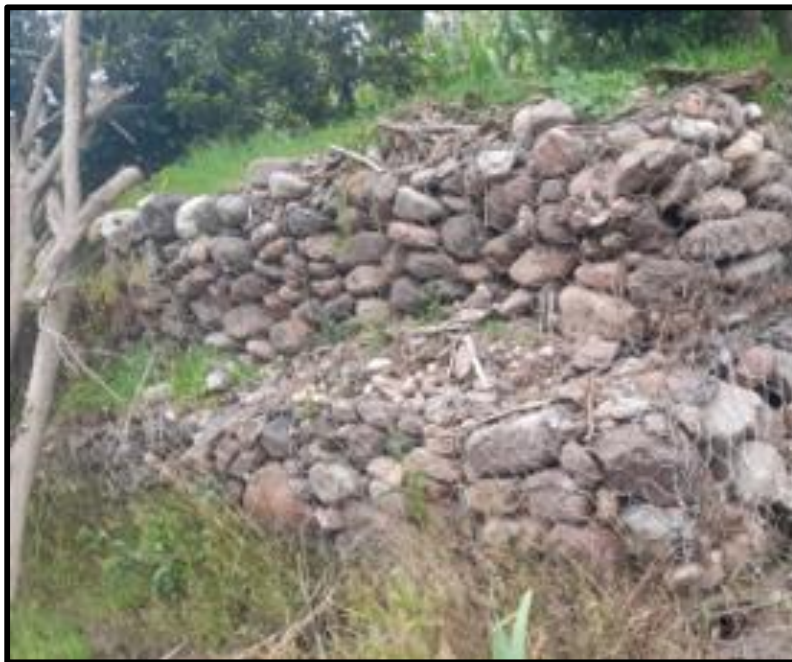
*En la progresiva 0+180 al 0+210, de la misma forma presenta un empuje de terreno natural acumulado en la parte externa del muro, también se aprecia socavación, lo que representa un proceso de vuelco y en el futuro colapso total*

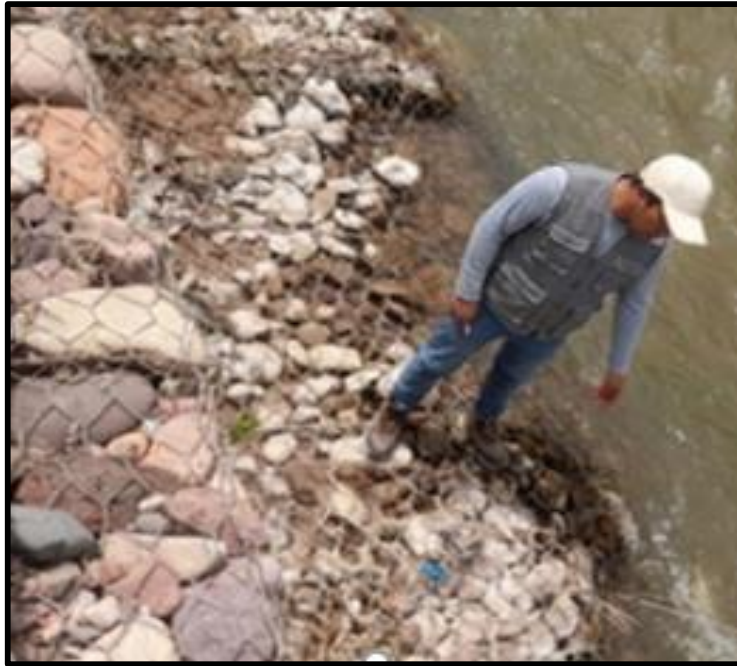
*En la progresiva 0+210 al 0+240, se aprecia deslizamiento en condición ligera, lo que en futuro compromete la estabilidad del muro, de la misma forma las mallas presentan óxidos, corrosión, roturas.*

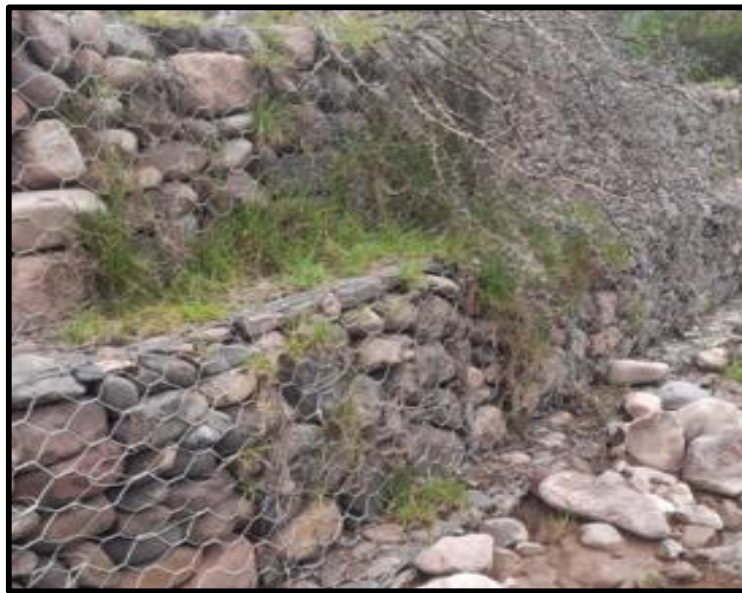
*Progresiva 0+210 al 0+240, de la misma manera se aprecia que la socavación poco a poco se va aumentando, presentando en el futuro la inestabilidad del muro, también se aprecia vegetaciones y otros materiales acumulados en la superficie del muro*

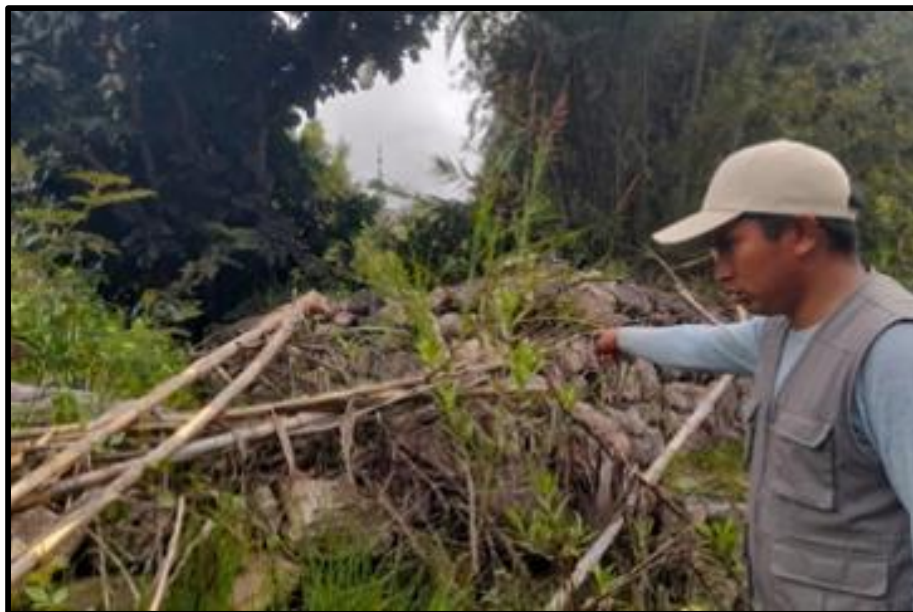
*En la progresiva 0+240 al 0+270, se aprecia que, el muro de gavión ha perdido su originalidad a causa de los eventos ocurridos anteriormente, lo que en la actualidad presenta vuelco y colapso total del muro.*

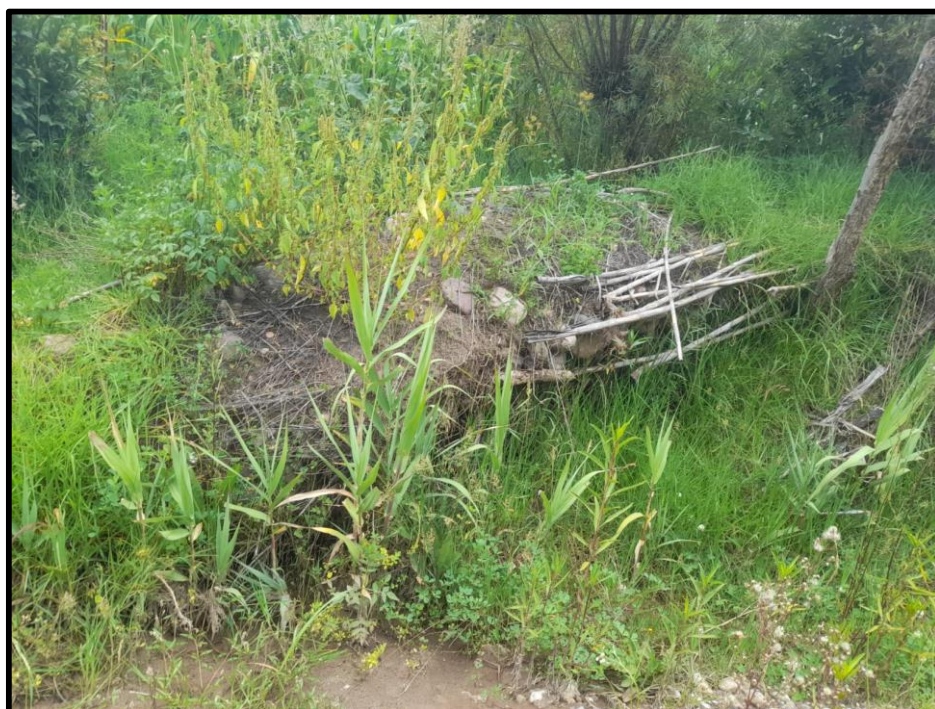
*En esta progresiva 0+240 al 0+270, se aprecia hundimiento del muro de gavión y la socavación, evidenciando pérdida de su originalidad como funcionamiento del gavión, en la cual este tramo representa un riesgo de inundación ante la crecida de los ríos.*

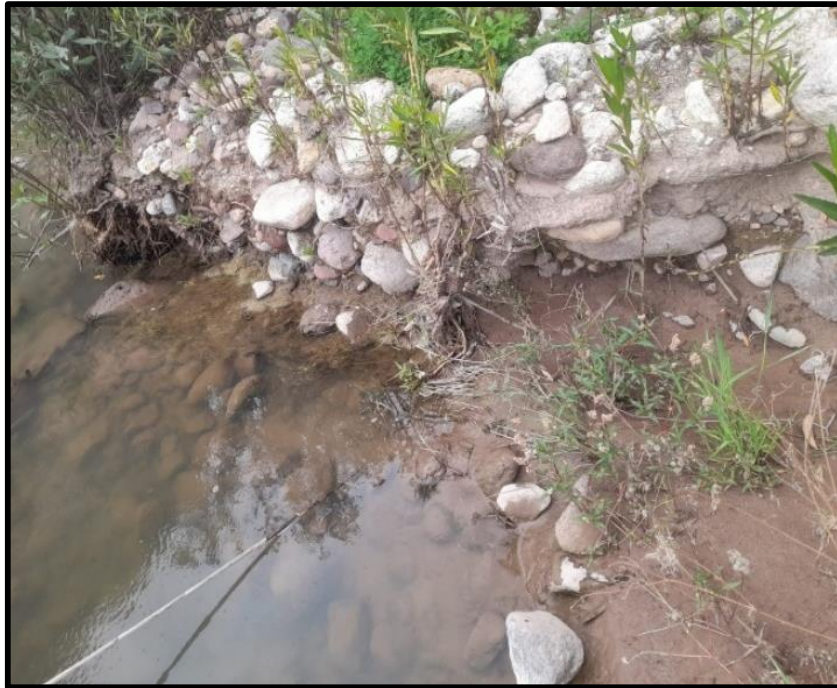
*En la progresiva 0+270 al 0+300, presenta colapso total del gavión, evidenciando pérdida de funcionamiento como estructura de muro de gavión*
