**EVALUACIÓN DEL MURO DE GAVIONES, PARA MEJORAR LA DEFENSA RIBEREÑA  
EN EL MARGEN DERECHO DEL RIO YUCAES, TRAMO 0+000 A 0+300, LOCALIDAD  
PUMAPUNCO, DISTRITO DE QUINUA, PROVINCIA DE HUAMANGA, REGIÓN  
AYACUCHO-2026**

**TESIS PARA OPTAR EL TÍTULO PROFESIONAL DE INGENIERO CIVIL**

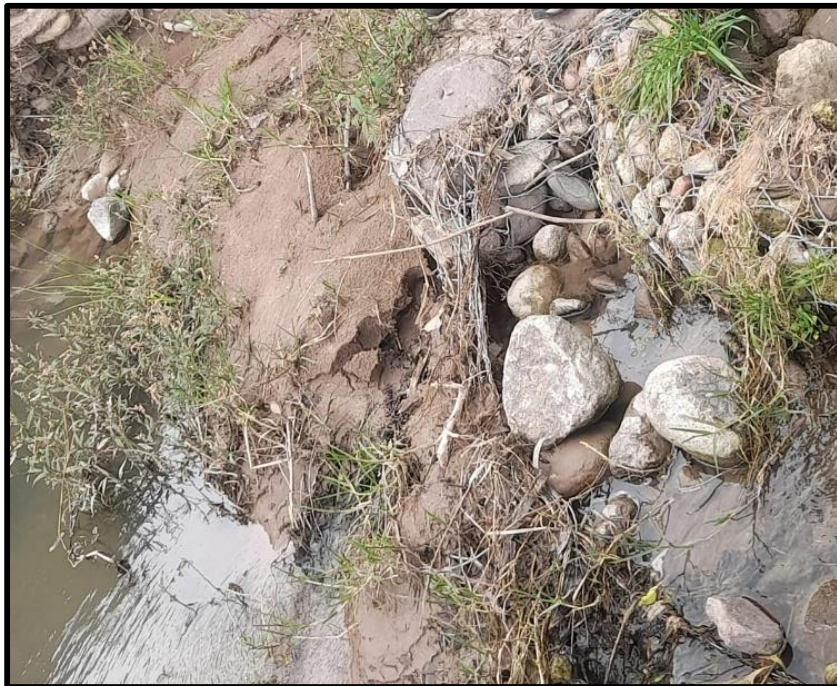
*Progresiva 0+270 al 0+300, de la misma forma en este tramo ha presentado socavaciones, vuelcos, a causa de la crecida del río, así lo mismo se aprecia material de relleno que ha perdido su forma de estructura como muro de gavión y también se aprecia las mallas rotas, lo cual este tramo representa un riesgo de inundación a la población aledaña.*

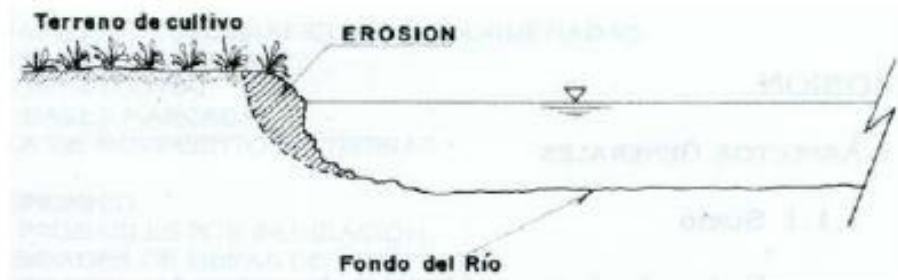
**FIGURA N° 1. EROSION FLUVIAL - RIBEREÑA**

La erosión fluvial es un trabajo continuo que realizan las aguas corrientes sobre la superficie terrestre. La erosión fluvial considerando el drenaje socava el valle en forma de V (perfil transversal), causando la profundización del cauce, el ensanchamiento y el alargamiento; según el estado de desarrollo hará más o menos intenso el proceso. (Figura N° 1)

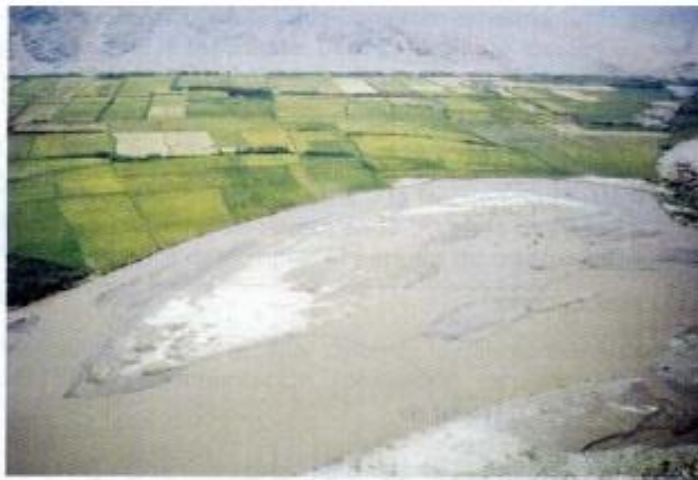
**FOTO N° 1. EROSION TIPICA POR RIBERAS**

Es el transporte de material de las márgenes y del lecho de las quebradas. La parte externa es la que más expuesta está a la erosión, debido a que la energía del agua se dirige hacia ella.

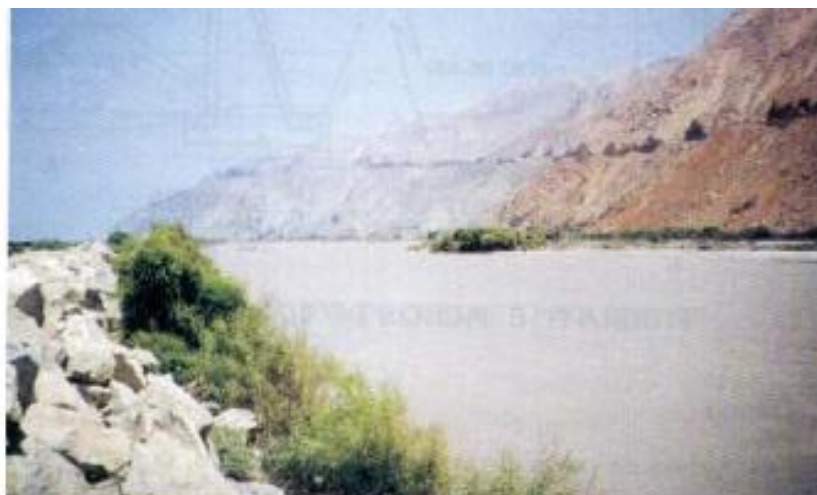
**FOTO N° 2. DIQUE ENROCADO CONTINUO VALLE OCOÑA**  
 $Q_{MAX} 3100 \text{ m}^3/\text{seg.}$

Son los revestidos con roca pesada al volteo o colocado en forma directa por los volquetes, puede ser en forma parcial, solo la cara húmeda o en forma total, uña y cara húmeda.

El volumen de roca empleado es mayor y su talud de acabado no es muy estable
