**UNIVERSIDAD CATÓLICA LOS ÁNGELES DE CHIMBOTE
FACULTAD DE HUMANIDADES Y CIENCIAS
PROGRAMA DE ESTUDIO DE INGENIERÍA CIVIL**

**EVALUACIÓN DEL ENROCADO, PARA MEJORAR LA DEFENSA RIBEREÑA DEL RÍO
YAUTÁN, ENTRE LAS PROGRESIVAS 0+000 - 0+500, C.P. LA MAQUINA, DISTRITO
YAUTÁN, PROVINCIA CASMA, REGIÓN ÁNCASH-2026**

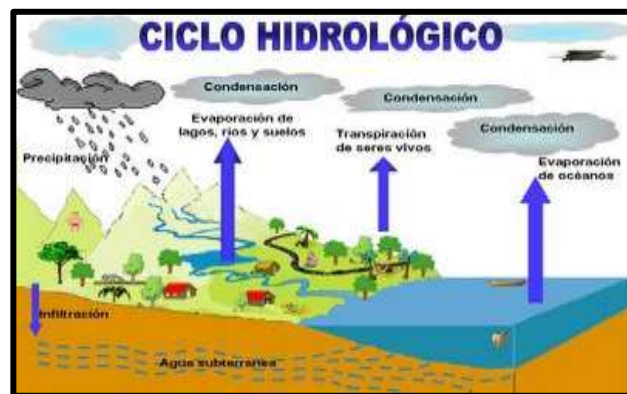
Figura 01: Ciclo hidrológico

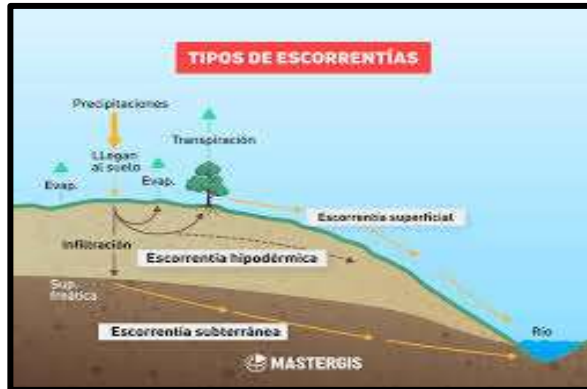
Figura 02: Tipos de escorrentía.

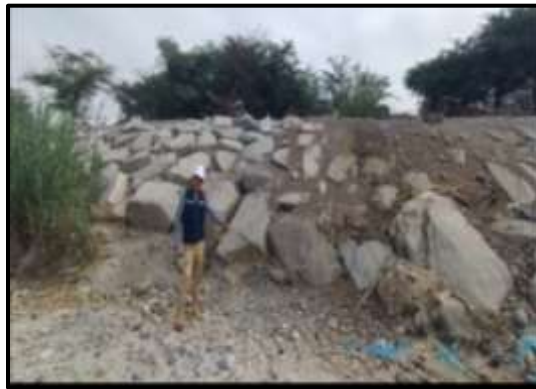
Figura 15: Juntas deterioradas

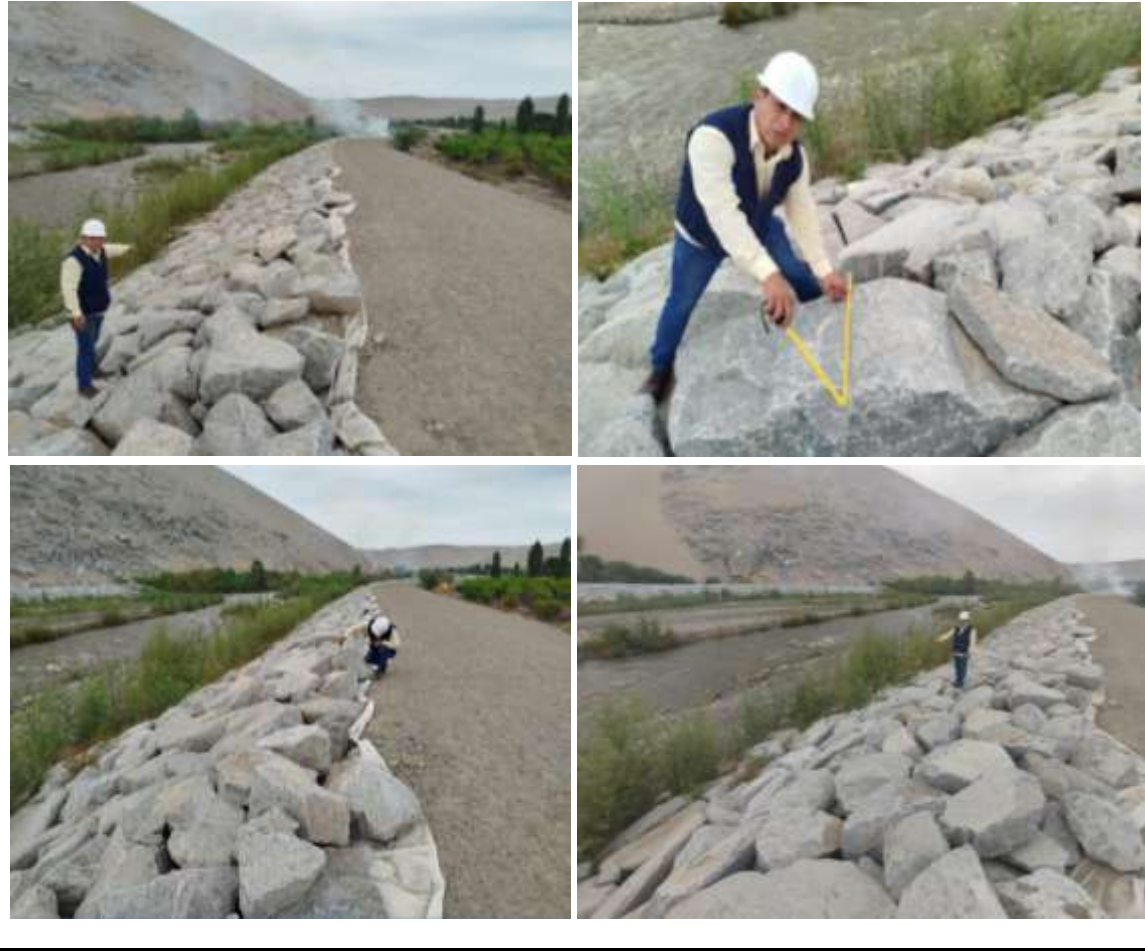
Fuente: Elaboración propia

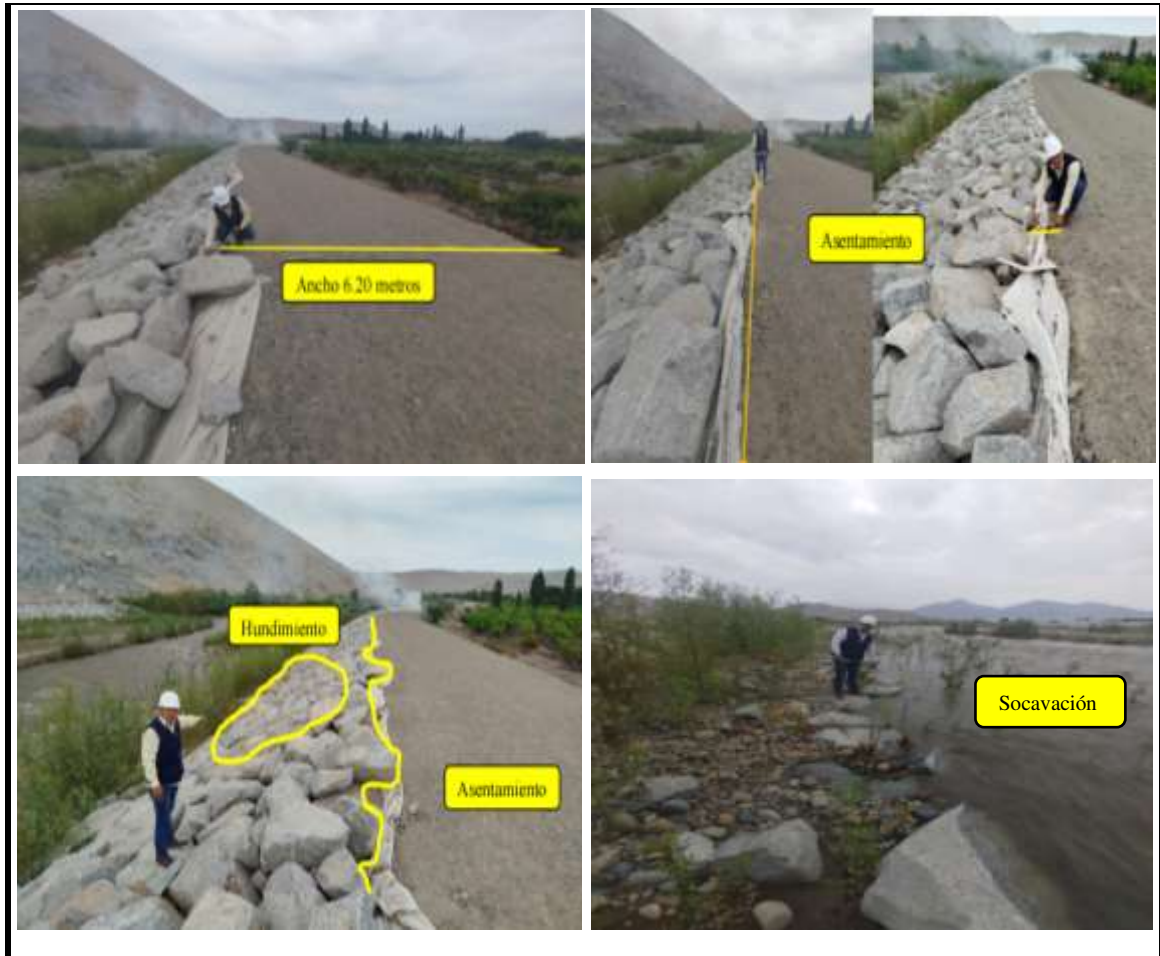
Fuente: Elaboración propia

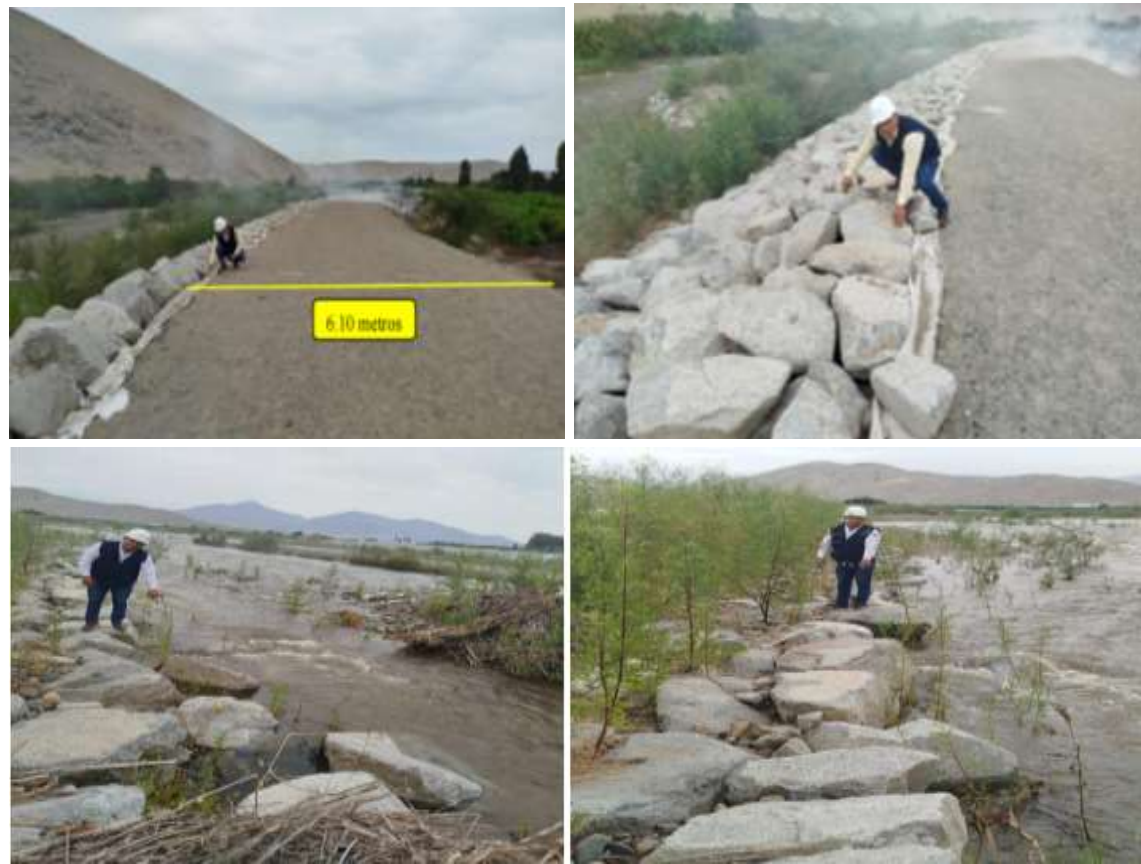
Fuente: Elaboración propia

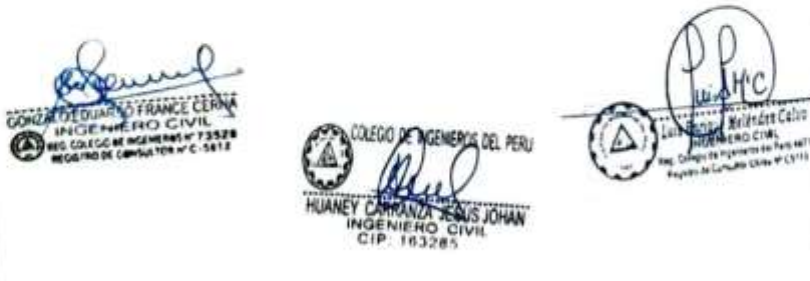
Fuente: Elaboración propia

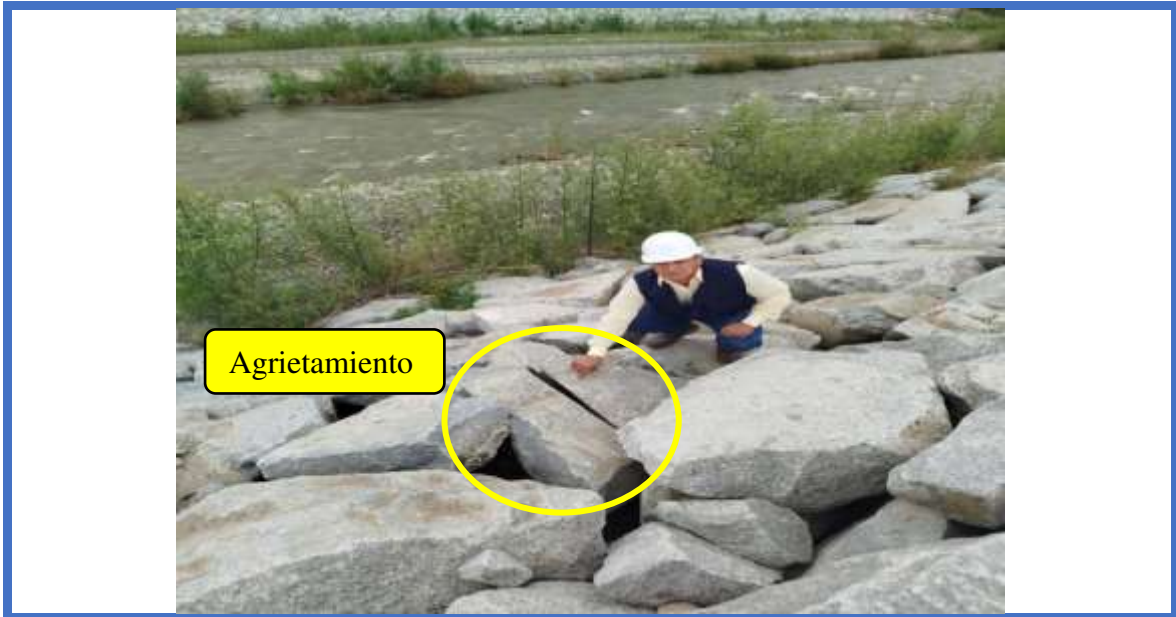
Foto N°11	La imagen documenta la presencia de rocas con un claro estado de agrietamiento en el enrocado, a lo largo de las progresivas 0+120 a 0+140, indicando una degradación estructural del material.
Fecha:	
07 de marzo

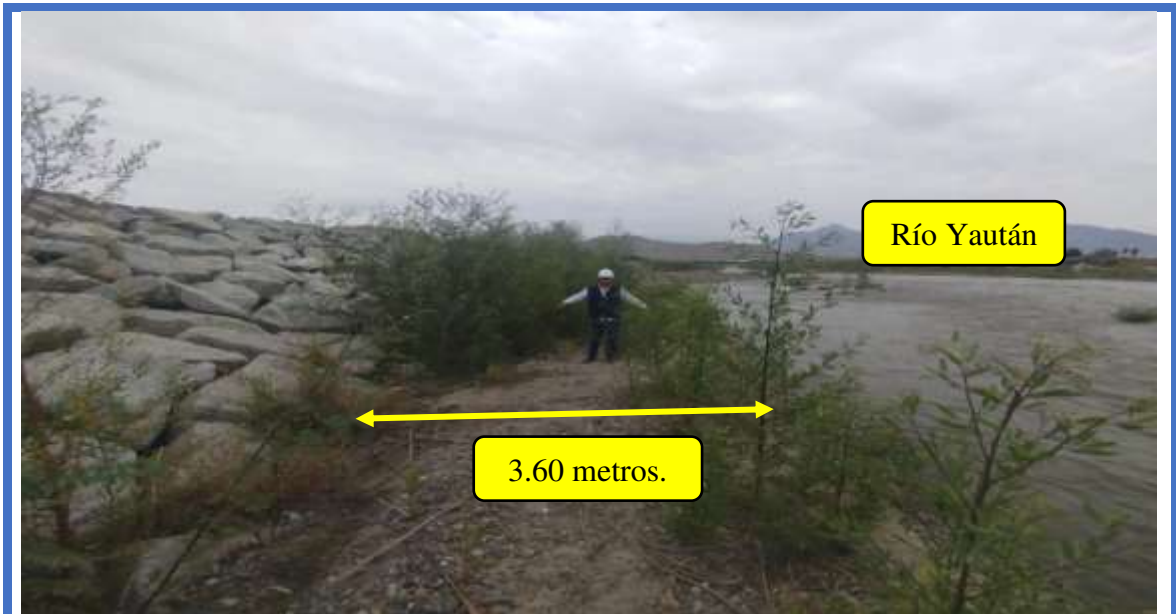
Foto N°12	La imagen destaca la acción erosiva continua del río, la cual ha generado una socavación avanzada en la base del terreno. Esta acción fluvial ha reducido drásticamente el soporte, dejando un ancho remanente de tan solo 3.60 metros, progresiva 0+200.
Fecha:	
10 de marzo
