**EVALUACIÓN DEL MURO DE GAVIONES PARA MEJORAR LA DEFENSA RIBEREÑA  
EN LA MARGEN DERECHA DEL RÍO PONGORA, PROGRESIVAS 1+000 A 1+300,  
ANEXO DE LA COMPAÑIA, DISTRITO PACAYCASA, PROVINCIA HUAMANGA,  
REGIÓN AYACUCHO-2026**

**TESIS PARA OPTAR EL TÍTULO PROFESIONAL DE INGENIERO CIVIL**

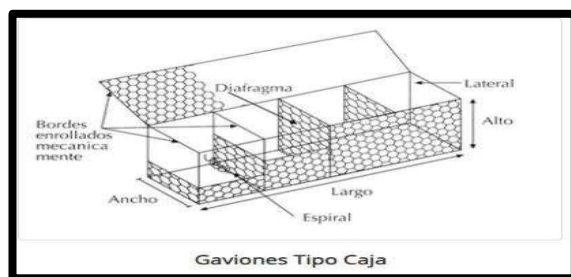
**Figura 1:** Gaviones tipo caja

Según **Grana** (17) nos dice que es el más común, fabricado en forma de paralelepípedo que funcione como estructura monolítica, empleado con una sola pieza de malla hexagonal que forma la base, la tapa y las cara anterior y posterior, uniéndose a esta los paneles que forman las caras laterales y los diagramas, relleno con piedras tornándolo flexible y de gran durabilidad.

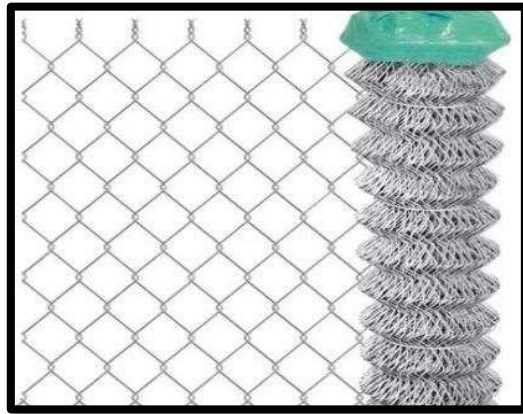
**Figura 4:** Mallas Eslabonadas

Según **Rodríguez** (18) Las mallas eslabonadas no tienen una coalición severa entre los alambres, lo que las hace más elásticas porque admiten el deslizamiento relativo de los alambres. Aunque su gran elasticidad obstaculiza su distribución en el campo, su edificación no demanda dispositivos especiales. Aunque la torsión de la malla no disminuye la tenacidad, al desgarrarse un alambre se desgarran todo el tejido de la malla.

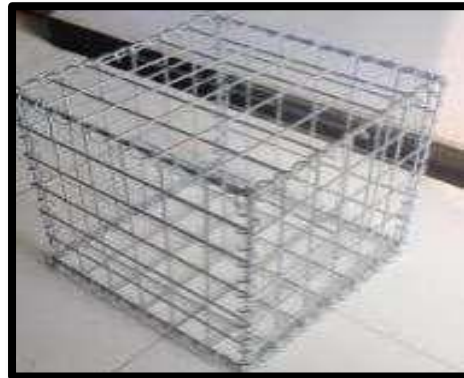
**Figura 5:** Malla electrosoldadas

Según **Rodríguez** (19) nos dice que la malla electrosoldada está hecha en cuadrículas de igual trayecto en ambas direcciones, lo que la realiza más severa que las mallas eslabonadas y hexagonales. Su renombre se debe a su posible establecimiento en el lugar o campo y su economía de su edificación, que lo conlleva a ser usados primariamente en proyectos de elaboración de carreteras.

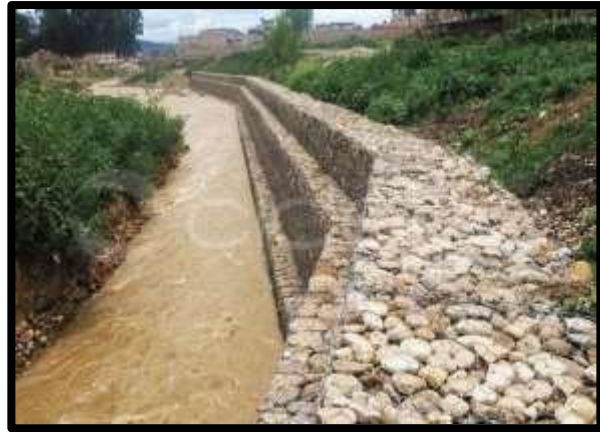
**Figura 6:** Gaviones tipo muros de contención en defensa ribereña

según **gavión compact** (21) dice que se siguen usando como impedimento de los caudales de aquellos ríos tendremos las prevenciones de la erosión de los suelos. Estos son usados en puentes, diques y carreteras, etc. Asimismo, es amparo, pueden elaborarse construcciones de gran dimensión.

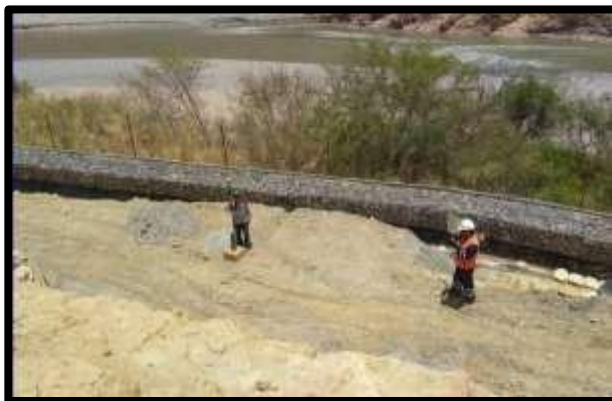
**Figura 8:** Defensa ribereña

Según **Maccaferri** (26) nos mención que se describe los programaciones y métodos utilizados para salvaguardar las áreas cercanas a las riberas de los ríos, arroyos y lagos. Lo primordial de esta defensa ribereña será evitar o reducir las suscitaciones perjudiciales de fenómenos de la naturaleza como desbordamientos y desgaste, que pueden perturbar la permanencia de las áreas colindantes y situar en peligro a las comunidades colindantes.

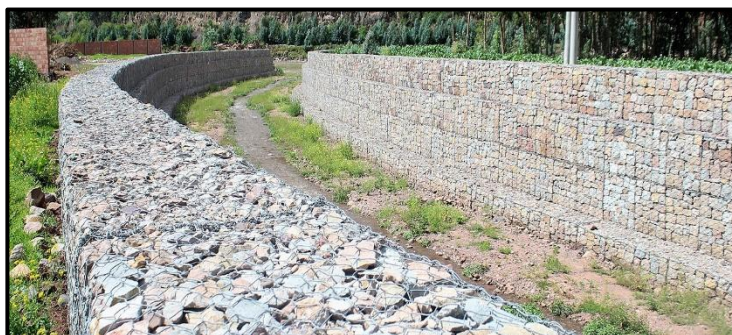
**Figura 10:** Periodo de repetición

Hace referencia al periodo de retorno para determinar la frecuencia de sucesos extremos, como las inundaciones, lo que resulta crucial para el diseño correcto de muros de gaviones.

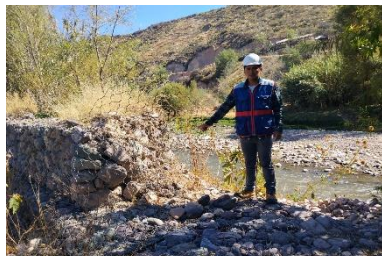
| Identificar las zonas vulnerables del muro de gaviones en la margen derecha del río Pongora, progresivas 1+000 a 1+300, anexo de la Compañía, distrito Pacaycasa, provincia Huamanga, región Ayacucho-2026. | | | | | | |
|---|---|---|---|---|---|---|
| Tramo 1 | 1+000 | 1+050 | Estructural | Los sedimentos con racas grandes han afectado el recubrimiento de PVC de la malla por abrasión e impacto, esto ocasionará corrosión y rotura de la malla, generando una vulnerabilidad estructural en todo el tramo | Media | |

| | | | | Hidráulico | La presencia de un cerco sobre el muro en la progresiva 1+010 al 1+050, está afectando la malla del gavión, pudiendo generara rotura de malla, ocasionando un colapso parcial del muro, dejándolo vulnerable a desborde. | | |

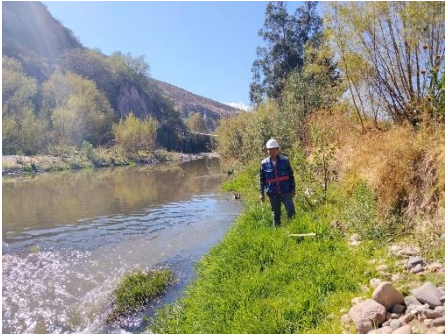
| | Tramo<br>2 | 1+050 | 1+100 | Estructural | La presencia de rotura de malla y perdida de material de relleno de la progresiva 0+075 hasta 0+081, de 6.00 ml en el segundo nivel, puede ocasionar un colapso parcial del muro dejando vulnerable estructuralmente. | Media | |
| | | | | Hidráulico | La presencia de un cerco sobre el muro en progresiva 1+050 al 1+070, está dañando la malla del gavión, pudiendo ocasionar rotura de malla ocasionando un colapso parcial y dejándolo vulnerable a desborde | | |

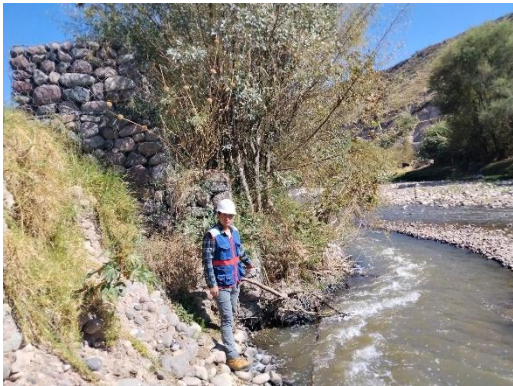
| | Tramo<br>3 | 1+100 | 1+150 | Estructural | Los sedimentos han afectado el recubrimiento de PVC de la malla por abrasión e impacto, consecuentemente ocasionarán corrosión y roturas de la malla, generando una vulnerabilidad estructural. Rotura de malla de la progresiva 1+145 hasta 1+150, de 5.00m y perdida de relleno, pudiendo generar colapso parcial del muro dejándolo con vulnerabilidad estructural. | Media | |

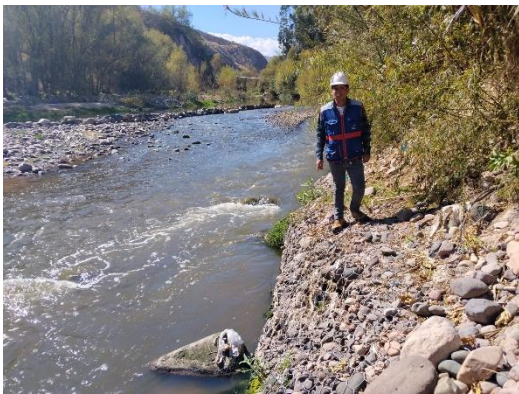
| | Tramo<br>4 | 1+150 | 1+200 | Estructural | Los sedimentos han afectado el recubrimiento de PVC de la malla por abrasión e impacto, consecuentemente ocasionar corrosión y roturas de la malla, generando una vulnerabilidad estructural. Rotura de malla de la progresiva 1+160 hasta 1+170, de 4.50 m, pudiendo afectar la integridad del muro y generando colapso parcial del muro dejándolo con vulnerabilidad estructural. | Media | |

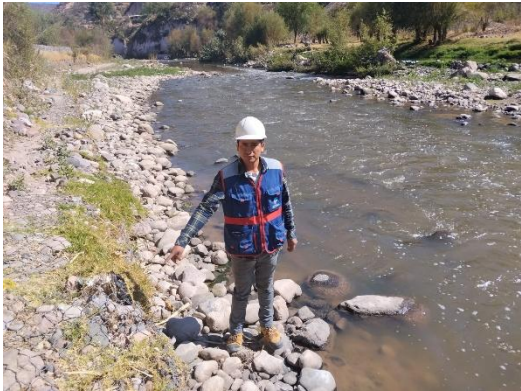
| | Tramo 5 | 1+200 | 1+250 | Estructural | Perdida de material de relleno en la progresiva 1+220 en una longitud de 2.50m y presencia de asentamientos, abultamientos y espacios vacíos, siendo vulnerable a colapsos parciales. Se encontró material de relleno de menos de 4", el cual origina perdida de material de relleno en consecuencia perdida de estabilidad. | Baja | |

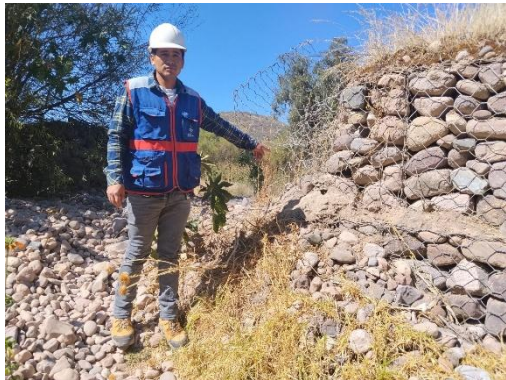
| | Tramo 6 | 1+250 | 1+300 | Estructural | Presencia de restos de mallas de 06 espigones que colapsaron y fueron arrasados por la fuerza del rio, en futuras avenidas este tramo será afectado por el material de arrastre y la fuerza del rio, se afectaría los niveles bajos del muro y su posterior colapso, evidenciando vulnerabilidad estructural. Hay presencia de abultamientos de 5cm y asentamientos diferenciales de 5cm, vulnerable a perdida de estabilidad a largo plazo. | Media | |

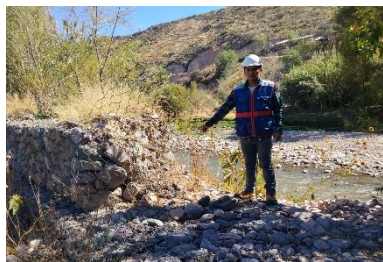
| Evaluación del muro de gaviones en la margen izquierda del río Totorillas, progresivas 0+000 a 0+300, vía de Evitamiento, distrito de Ayacucho, provincia de Huamanga, región Ayacucho-2026 | | | | | | |
|---|---|---|---|---|--|---|
| Tramo 1 | 1+000 | 1+050 | Tipo de gavión | Caja<br>A = 1x1x2.0m B= 1x1.5x2.0m | | |
| | | | Vegetación | Si, necesita limpieza en todo el muro. | | |
| | | | Asentamientos | Leve (5.00 cm a 7.00 cm) | | |
| | | | Sedimentos | Si; cubren los niveles 1, 2, 3 del muro en todo el tramo con presencia de rocas grandes, estos generan daños por abrasión e impacto en el recubrimiento PVC de la malla. | | |

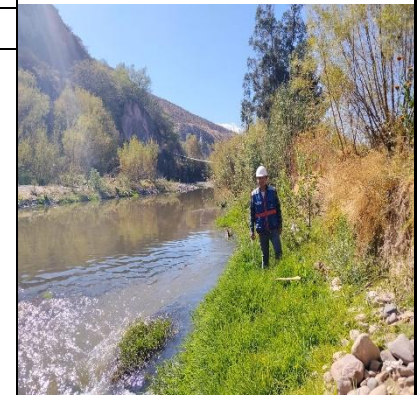
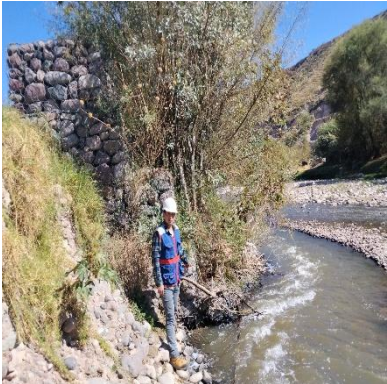
| Tramo 2 | 1+050 | 1+100 | Tipo de gavión | Caja<br>A = 1x1x2.0m B= 1x1.5x2.0m | |

| | | | Vegetación | Si, necesita limpieza en todo el muro. | | |
| | | | Asentamientos | Leve (5.00 cm a 10.00 cm) | | |
| | | | Abultamientos | Leve (5.00 cm a 10.00 cm) | | |
| | | | Rotura | Si, entre las progresivas 0+075 a 0+081 en una L=6 m, se recomienda reparación urgente. | | |

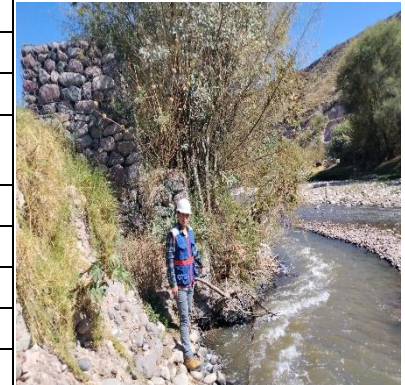
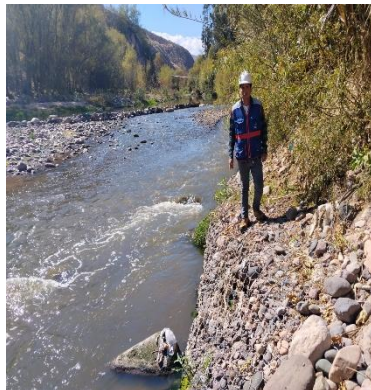
| Tramo 3 | 1+100 | 1+150 | Tipo de gavión | Caja<br>A = 1x1x2.0m B= 1x1.5x2.0m | | |

| | | | Vegetación | Si, en todo el tramo | | | | | |
| | | | Asentamientos | Moderado (5.00 cm a 10.00 cm) | | | | | |
| | | | Abultamientos | Leve (5.00 cm a 7.00 cm) | | | | | |

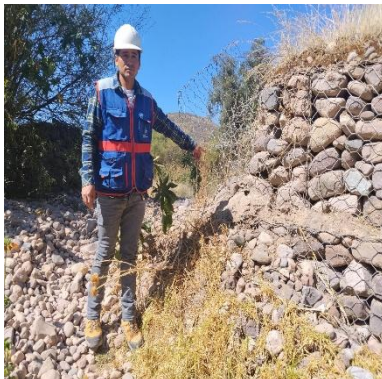
| Tramo 5 | 1+200 | 1+250 | Tipo de gavión | Caja<br>A = 1x1x2.0m B= 1x1.5x2.0m | | |

| | | | Vegetación | Si, poca vegetación, necesita limpieza. | | | | | |
| | | | Asentamientos | Leve (5.00 cm) | | | | | |
| | | | Abultamientos | Leve (3.00 cm) | | | | | |

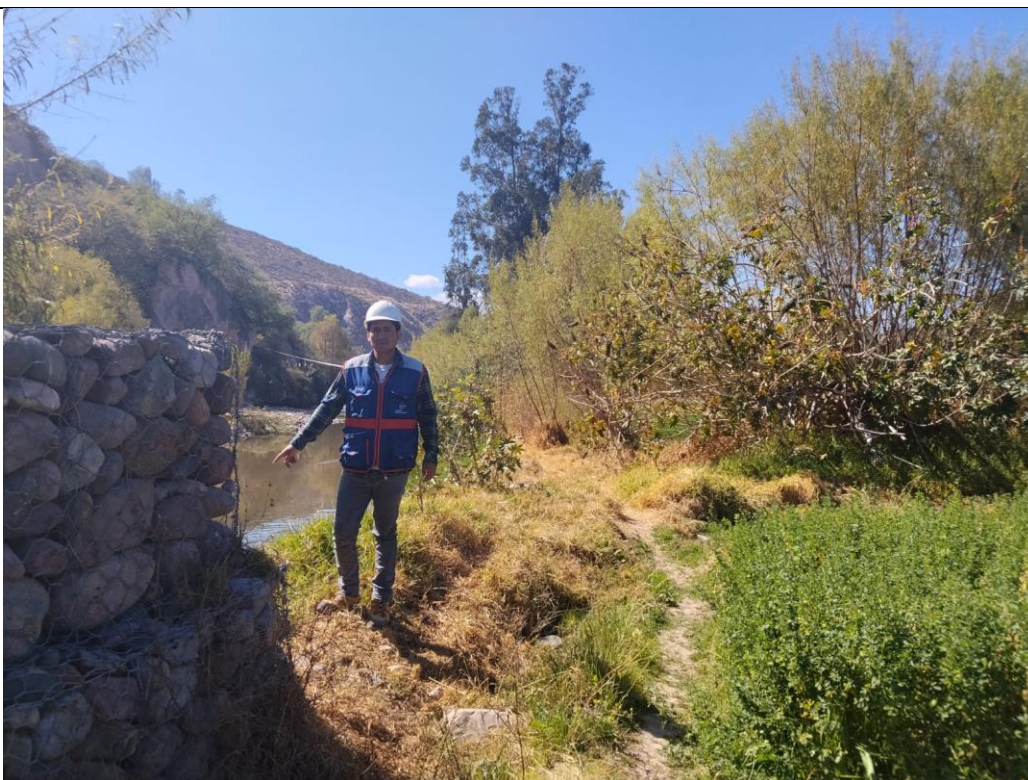
**Fotografía 01:** Reconocimiento de campo e inspección visual en la margen derecha del río Pongora.

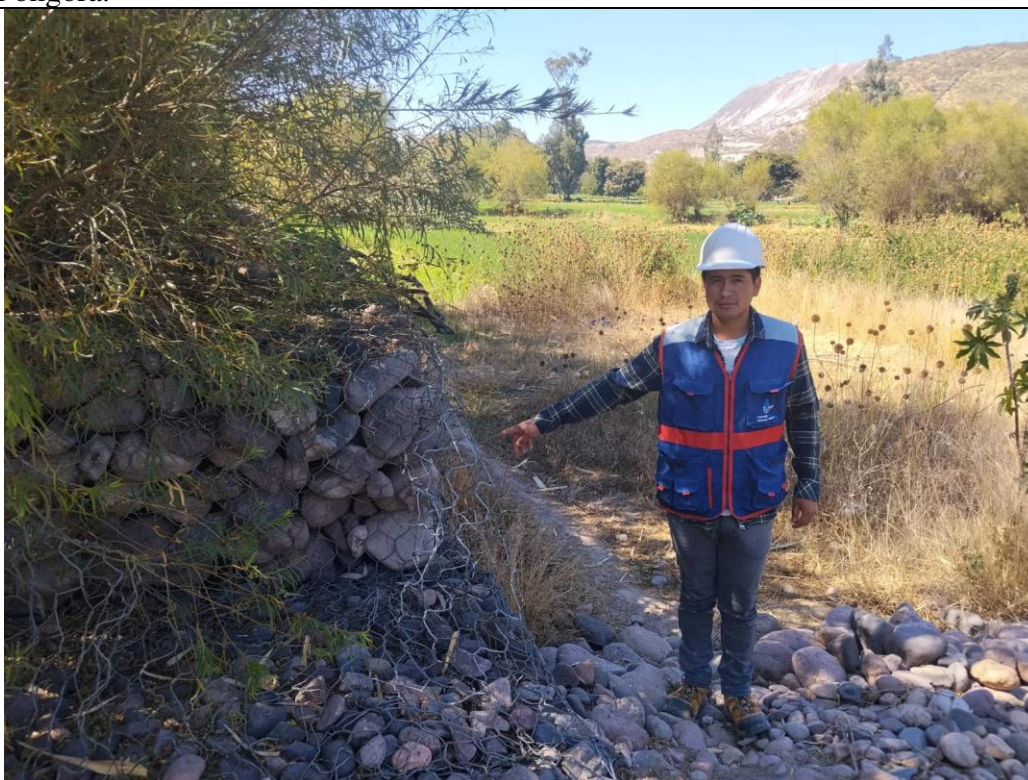
**Fotografía 02:** Evaluación del estado de conservación de la malla y el relleno del gavión.

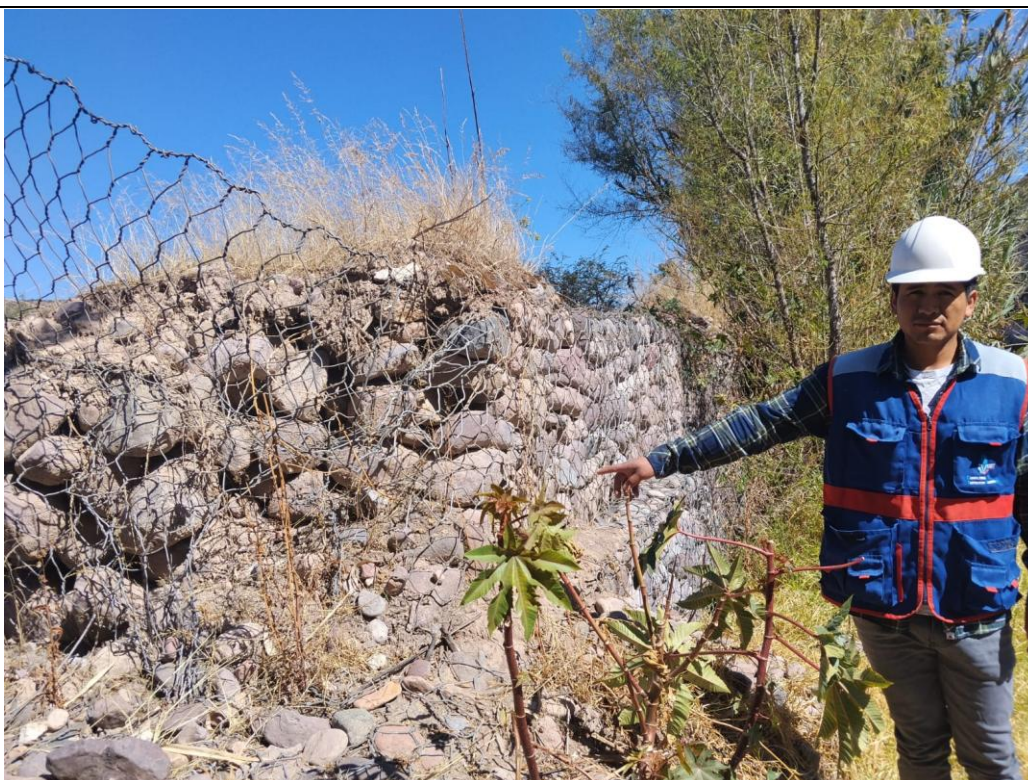
**Fotografía 03:** Deformación estructural y desalineamiento en la corona del muro de gaviones.

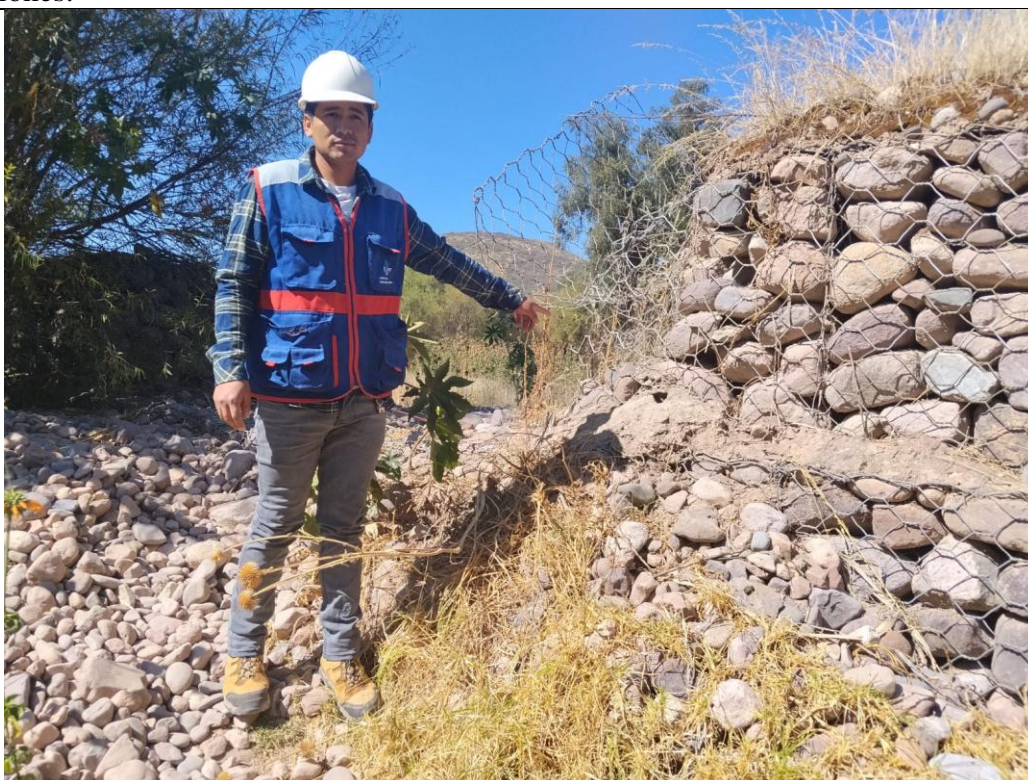
**Fotografía 04:** Falla estructural por rotura de canastilla metálica y desmoronamiento de piedras de relleno.

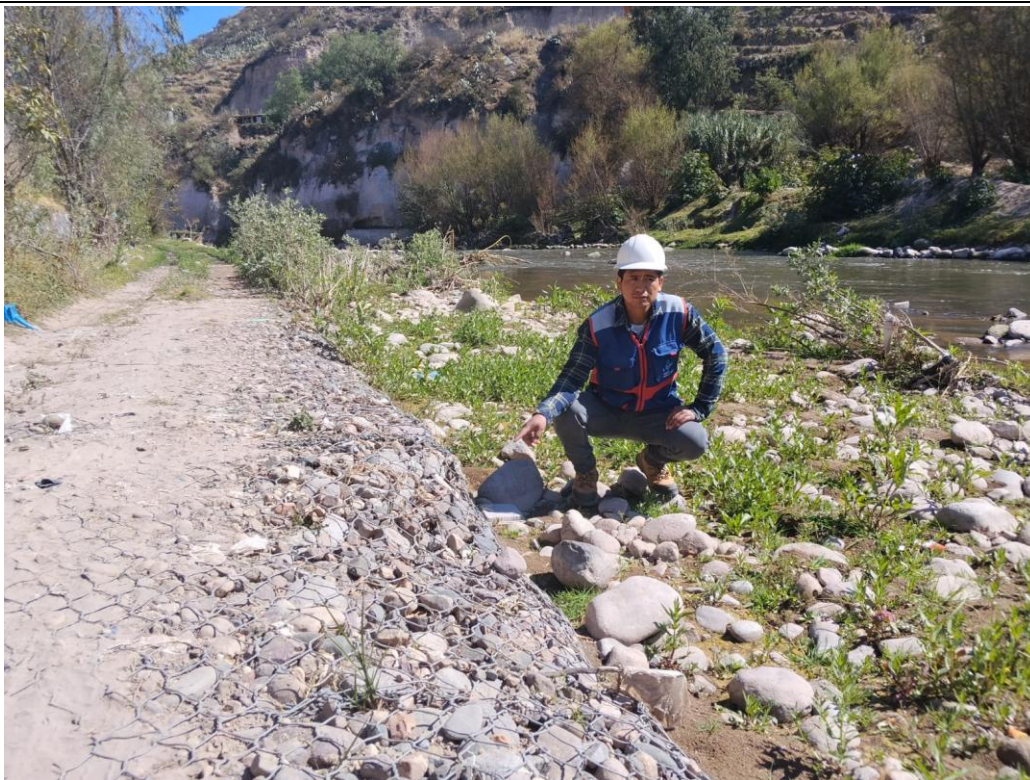
**Fotografía 05:** Pérdida de la sección vertical del muro de gaviones y exposición al cauce activo.

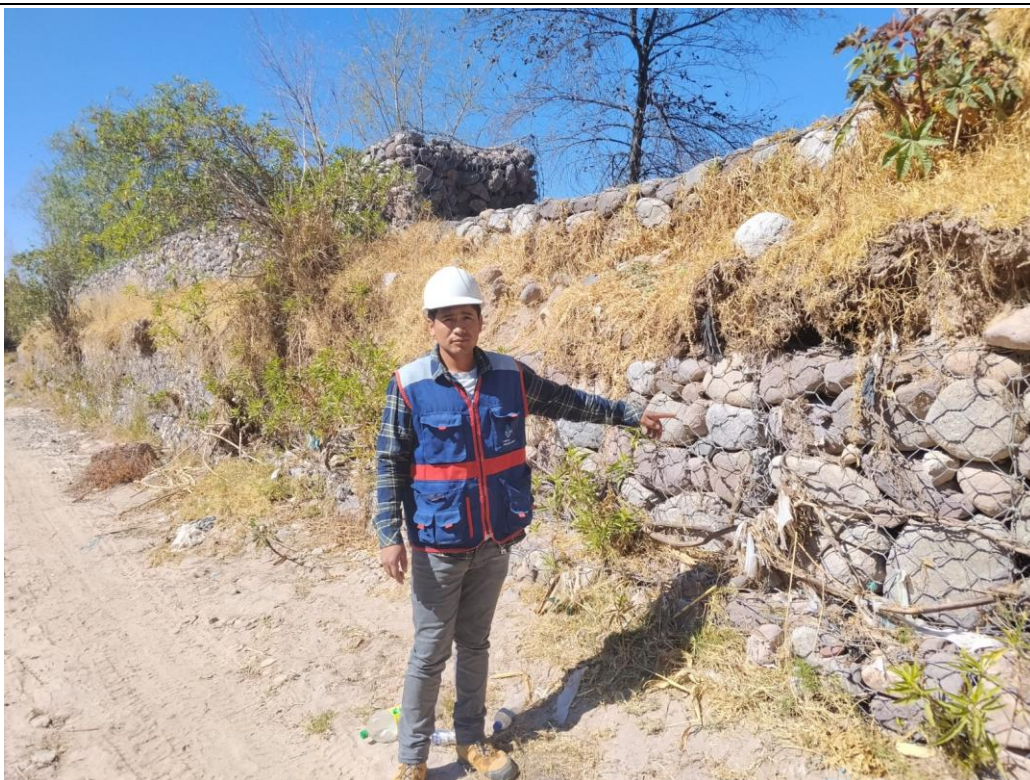
**Fotografía 06:** Falla estructural por rotura de canastilla metálica y desmoronamiento de piedras de relleno.

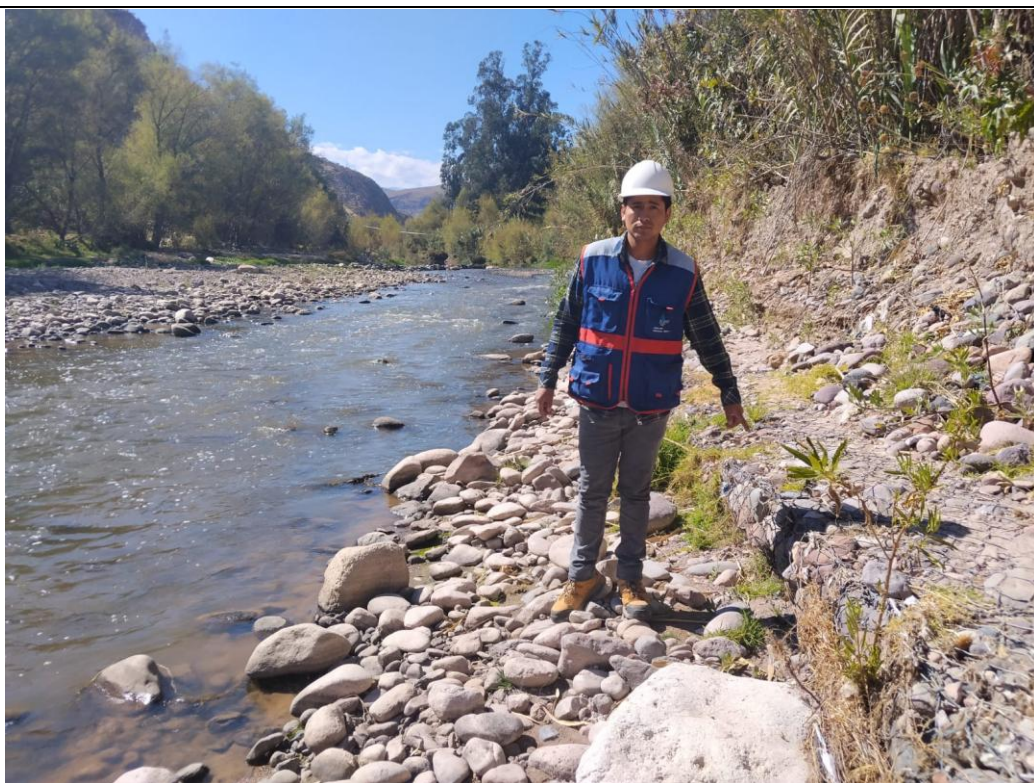
**Fotografía 07:** Interacción entre el cauce activo del río Pongora y la base de la defensa ribereña.

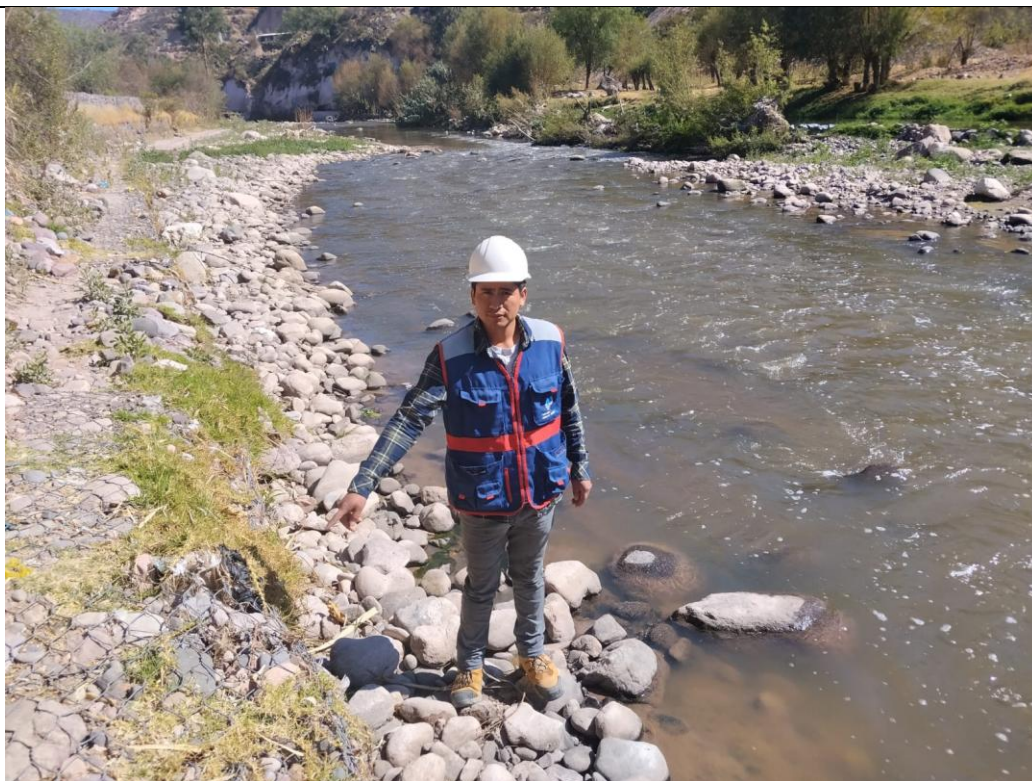
**Fotografía 08:** Evidencia de procesos de erosión fluvial dinámica en el tramo crítico evaluado.

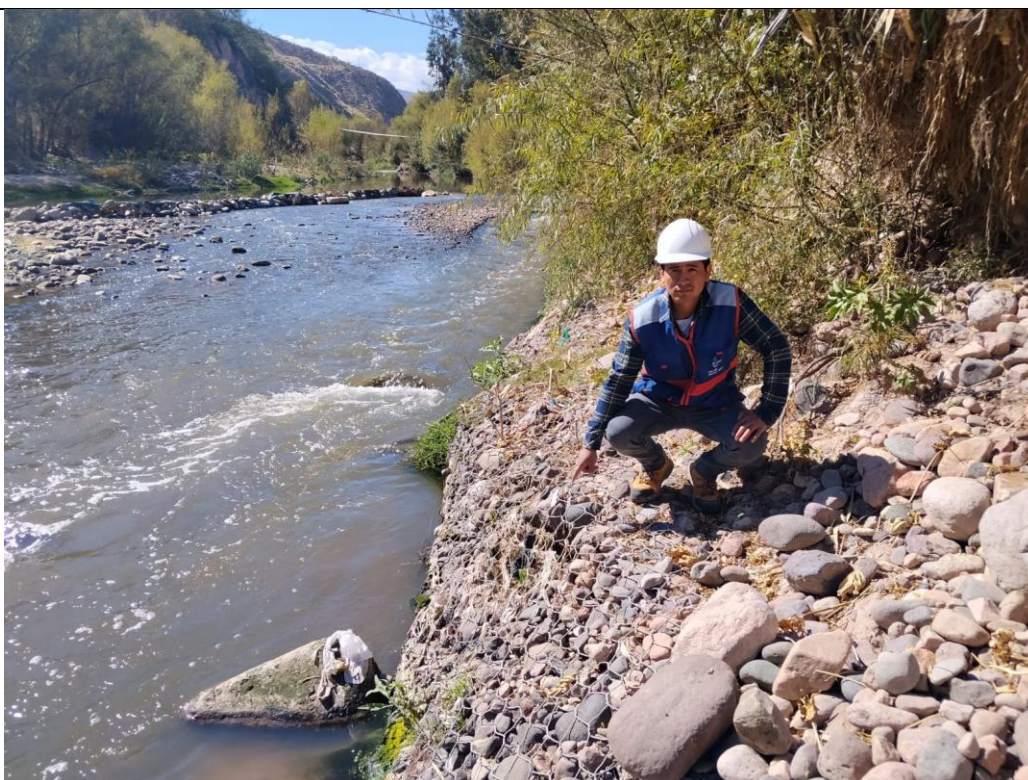
**Fotografía 09:** Deformación y pérdida de rigidez en el colchón de gavión expuesto al cauce.

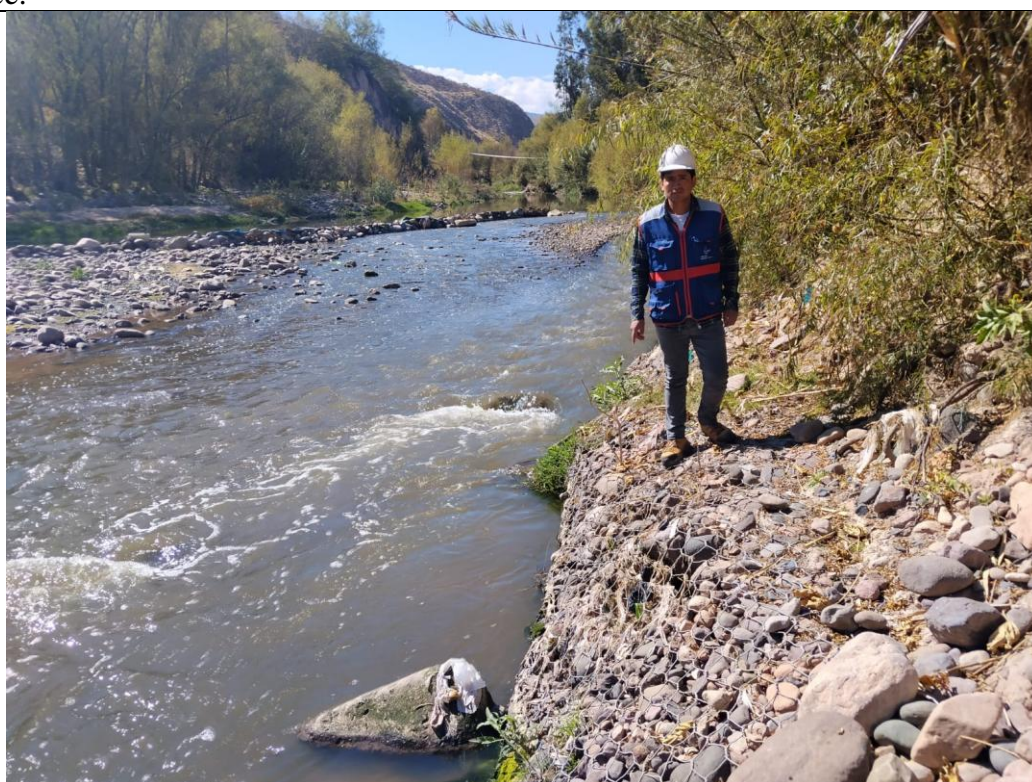
**Fotografía 10:** Reducción del borde libre y exposición de la corona del muro basal.

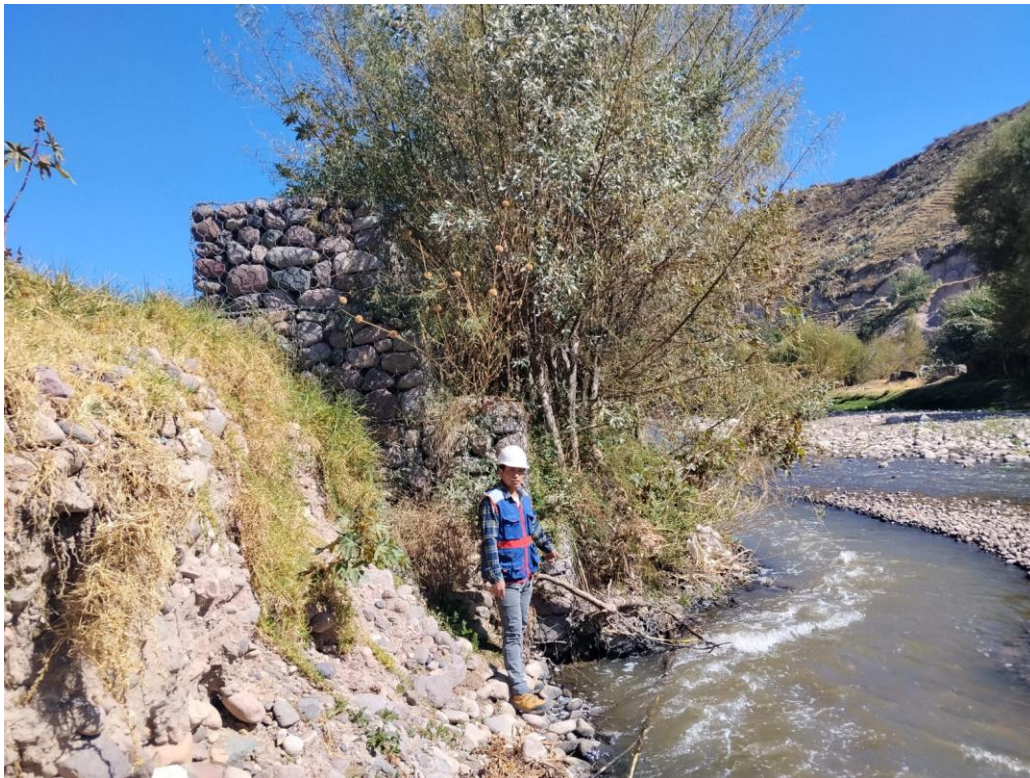
**Fotografía 11:** Ideal si en tu tesis explicas que el muro actual está incompleto o que la falta de una transición técnica (llave de escollera o remate) destruye la orilla contigua.

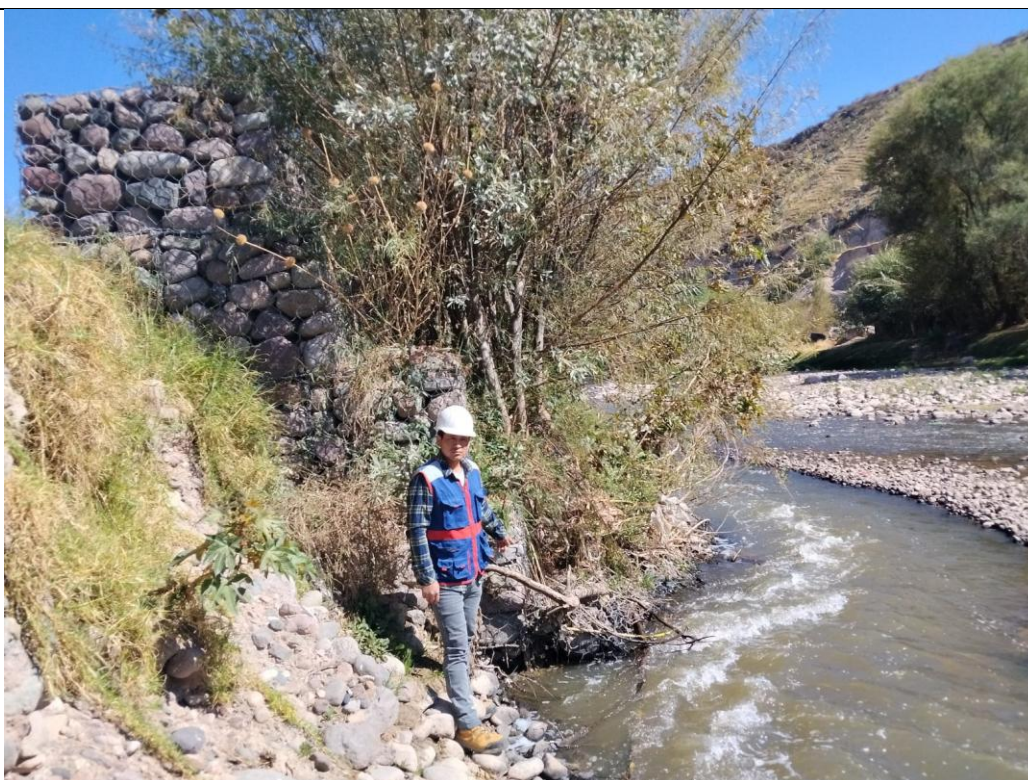
**Fotografía 13:** Falla estructural por rotura de canastilla metálica y desmoronamiento de piedras de relleno.

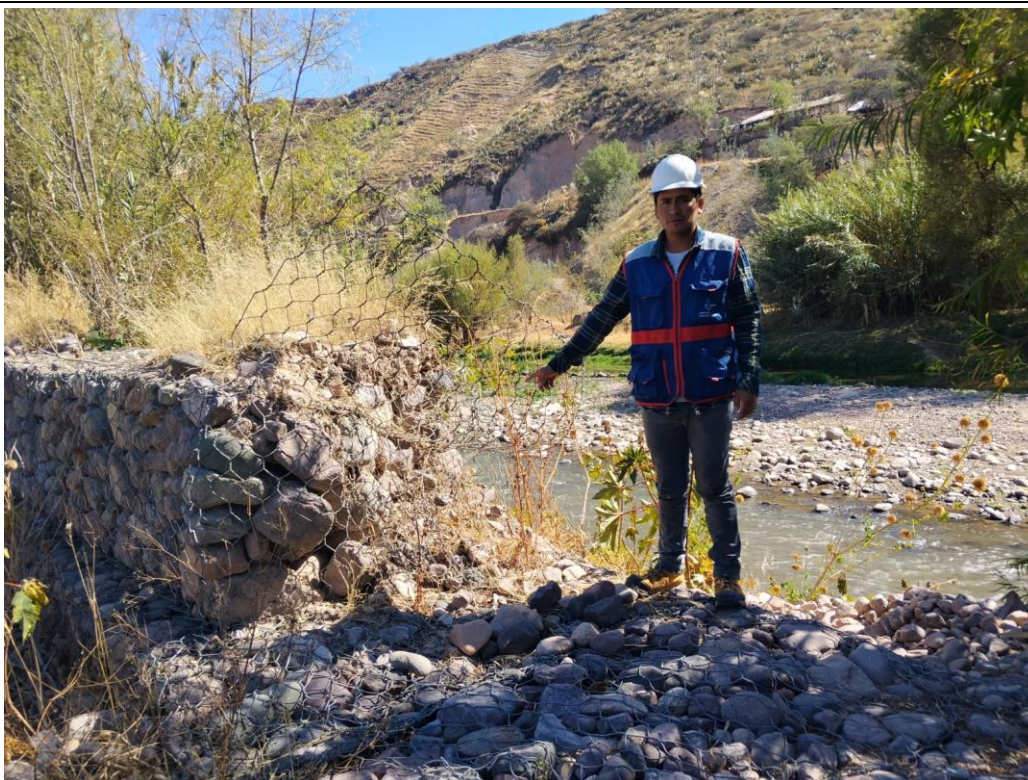
**Fotografía 14:** Falla por desanclaje estructural y exposición del núcleo de piedras de relleno.
