**EVALUACIÓN DEL MURO DE GAVIONES PARA LA MEJORA DE LA DEFENSA  
RIBEREÑA EN EL MARGEN DERECHO DEL RÍO QUILLCAY, ENTRE EL PUENTE  
QUILLCAY-PUENTE COMERCIO, DISTRITO INDEPENDENCIA, PROVINCIA DE  
HUARAZ, REGIÓN ÁNCASH-2026**

**TESIS PARA OPTAR EL TÍTULO PROFESIONAL DE INGENIERA CIVIL**

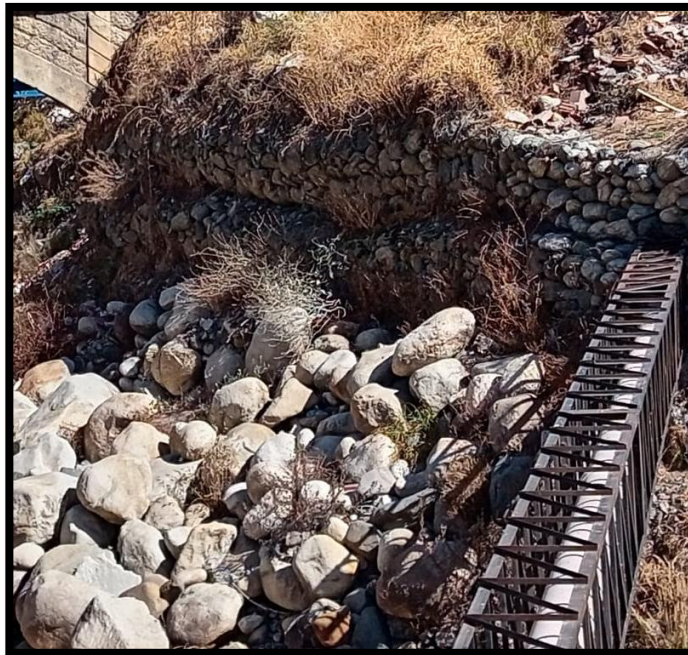
*Ilustración 1: Se visualiza en el tramo de prog. 0+000 a la prog. 0+050; el desgaste de la malla, así como la inclinación del muro de gaviones.*

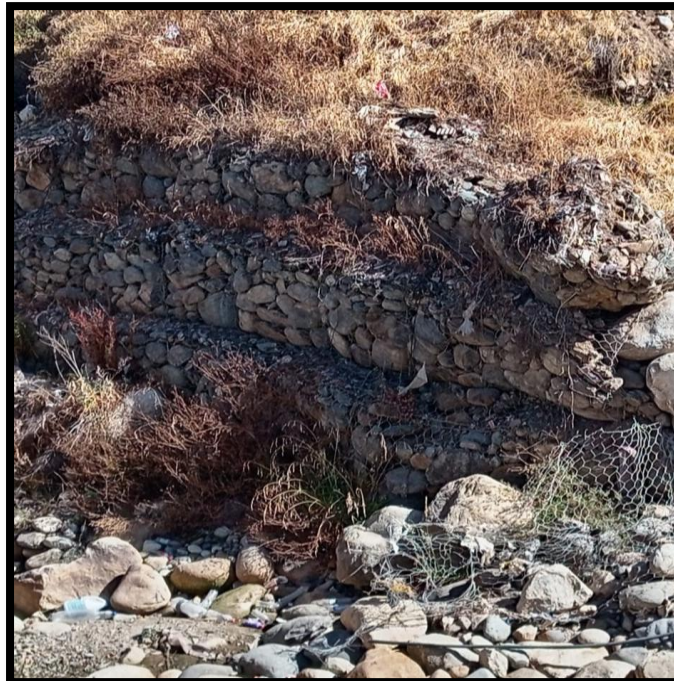
*Ilustración 2: Se observa la rotura de la malla en el segundo tramo evaluado, así como la socavación de la base que está presente en el tramo evaluado.*

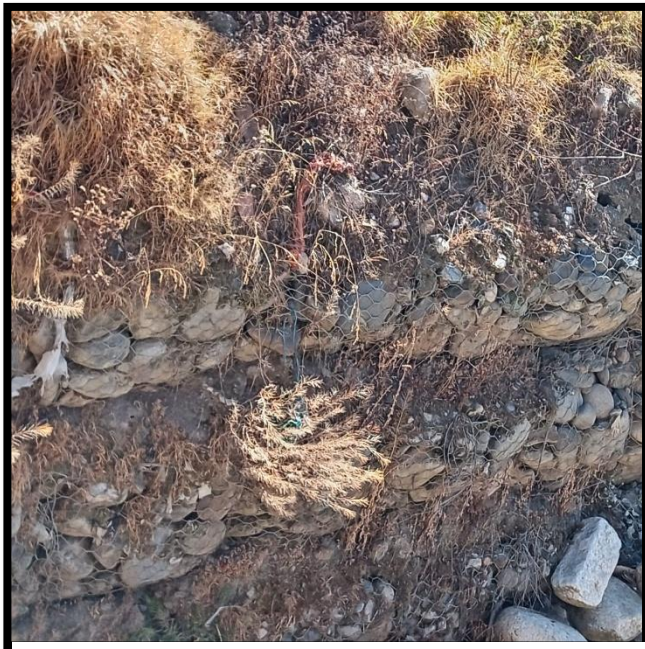
*Ilustración 3: Panzamiento pronunciado de la cara frontal por falla o rotura de los tirantes internos y empuje excesivo del relleno.*

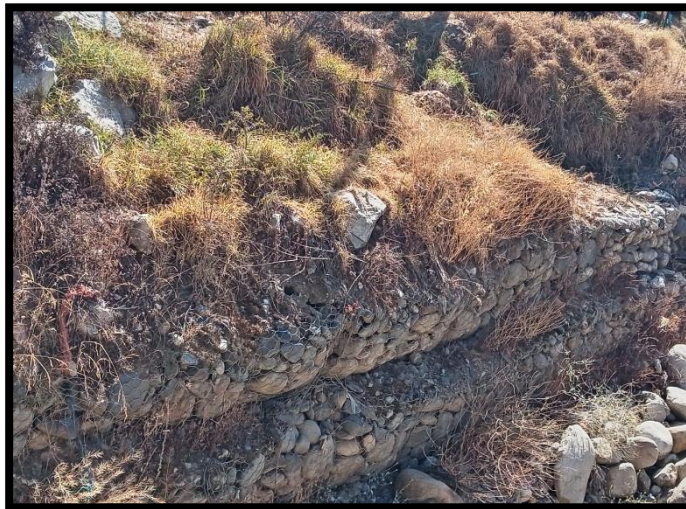
*Ilustración 4: Pérdida del eje horizontal en la parte superior con inclinación localizada hacia el frente.*

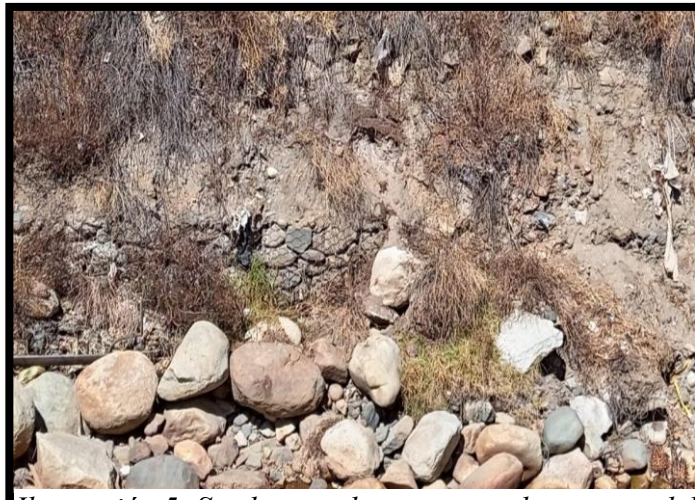
*Ilustración 5: Se observa desmonte en el contorno del muro de gavión, además se observan piedras grandes en la base de la estructura.*

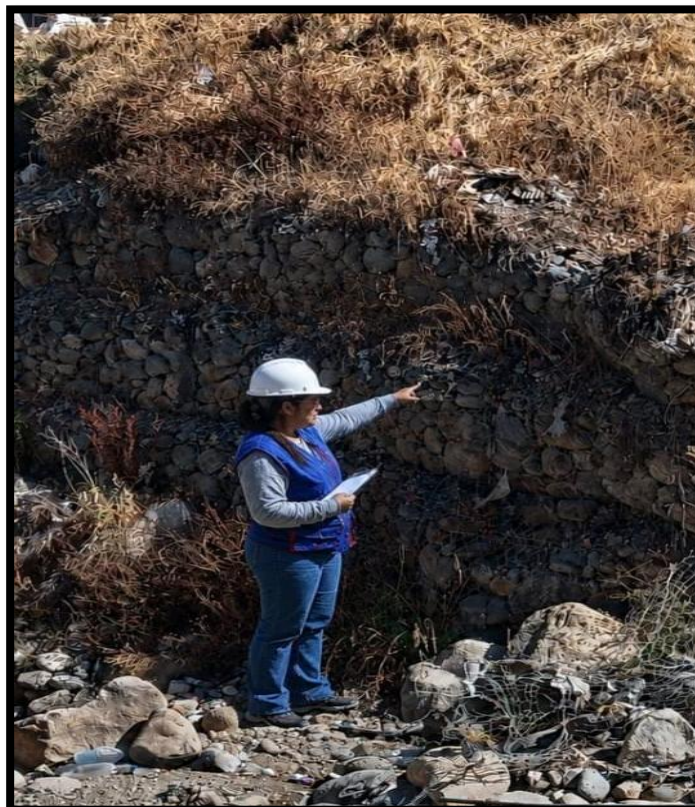
*Ilustración 6: Señalando el área de rotura de malla, así como el abombamiento de la cara frontal del muro.*

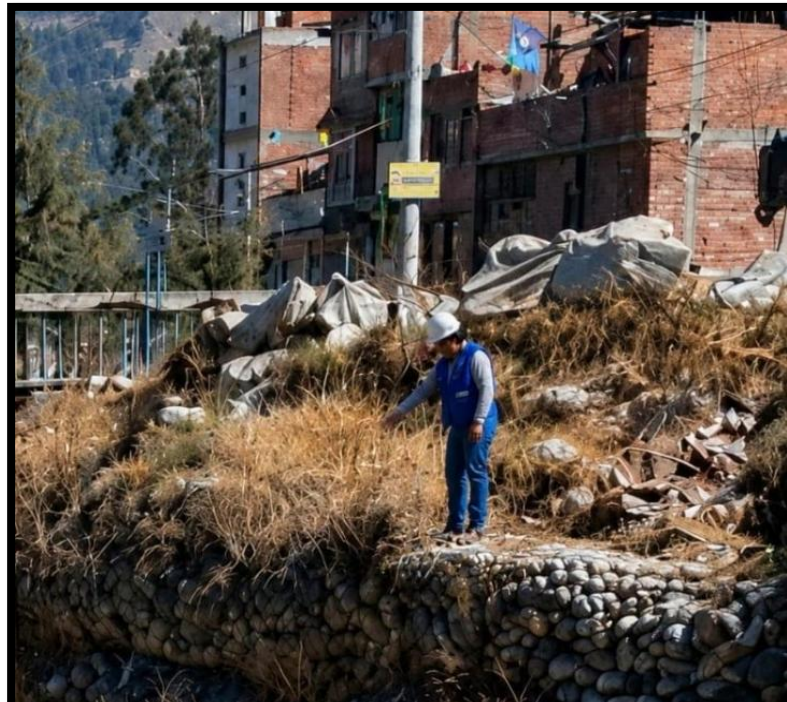
*Ilustración 7: Verificando la condición del muro en la prog. 0+100 donde se observa volteo del muro de gaviones, así como rotura de malla.*

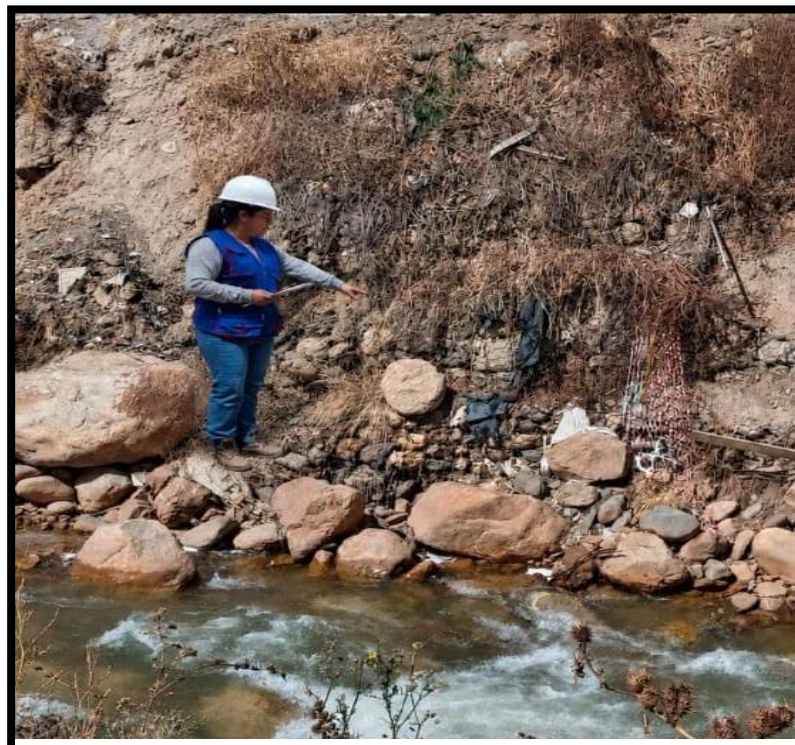
*Ilustración 8: Se observa demasiado material de relleno y desmonte sobre el muro de gaviones, cubre parte de la estructura.*

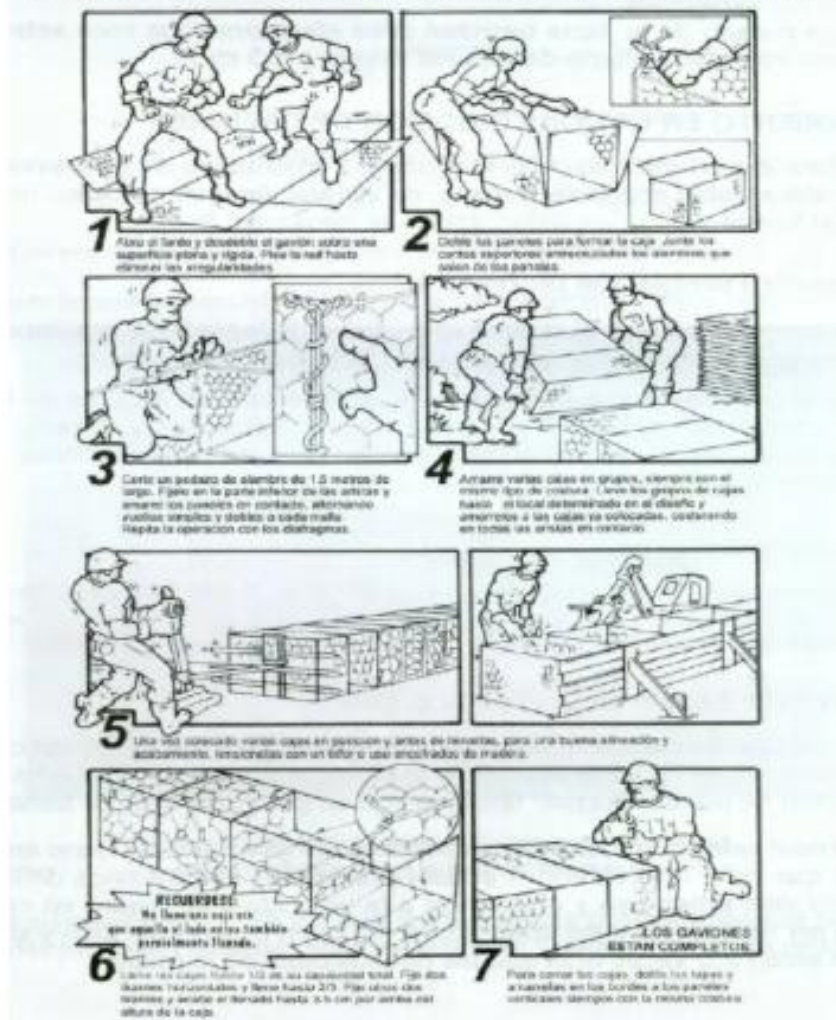
**FIGURA N°29. COLOCADO Y LLENADO DE GAVIONES**

Será efectuado con el ejemplo de mano de obra, colocando los cantos rodados dentro de las cajas, para evitar deformación y lograr una mejor vista. Se puede encontrar con empleo de madera. El atiramiendo se efectuara al llegar el llenado a un tercio de la altura del gavión y consiste en amarrar con tirantes cruzados las caras opuestas verticales. Terminado se prosigue el llenado hasta su culminación; luego viene el colocado de las tapas y el amarre que será a los bordes de los paneles verticales. En forma similar se culminara por cajas todo el armado de la estrucutra gavionada. (Figura N°29)
