**EVALUACIÓN DEL ENROCADO PARA LA MEJORA DE LA DEFENSA RIBEREÑA EN  
EL MARGEN IZQUIERDO DEL RÍO SANTA, PROGRESIVAS 2+800 - 3+100, LÍMITE  
ÁNCASH-LA LIBERTAD, DISTRITO DE GUADALUPITO, PROVINCIA DE VIRU,  
REGIÓN LA LIBERTAD-2026**

**TESIS PARA OPTAR EL TÍTULO PROFESIONAL DE INGENIERA CIVIL**

**LÍNEA DE INVESTIGACIÓN**  
**EVALUACIÓN Y DISEÑO DE ESTRUCTURAS HIDRÁULICAS PARA MEJORAR LA DEFENSA  
RIBEREÑA EN LOS RÍOS Y EN CANALES**

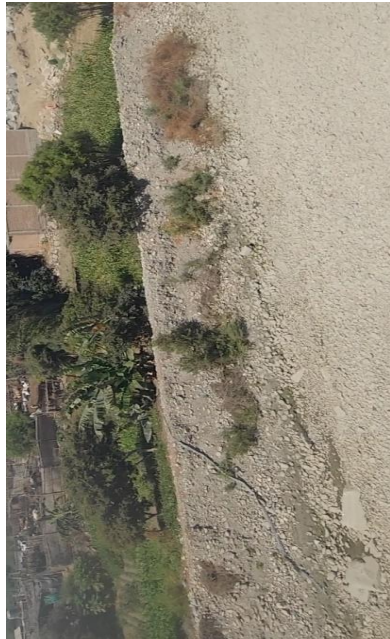
| Socavación | | Se evidencian signos de socavación en la zona inferior de la defensa, asociados a la acción erosiva del flujo del río. | | |
| Erosión | | Se observa pérdida y alteración del material superficial del terreno, evidenciando procesos erosivos en el sector evaluado. | | |
| Desplazamiento de rocas | | Se observa pérdida de uniformidad y desplazamiento de parte del material pétreo que conforma la protección. | | |

El sector comprendido entre las progresivas 2+800 y 2+850 presenta un nivel de deterioro significativo. Se evidencian procesos de socavación y erosión, acompañados de desplazamiento y deformación del material pétreo, pérdida de uniformidad y presencia de vegetación próxima a la estructura. Estas condiciones reflejan una pérdida de continuidad y estabilidad del enrocado, por lo que el sector se clasifica en condición mala y requiere intervención prioritaria.

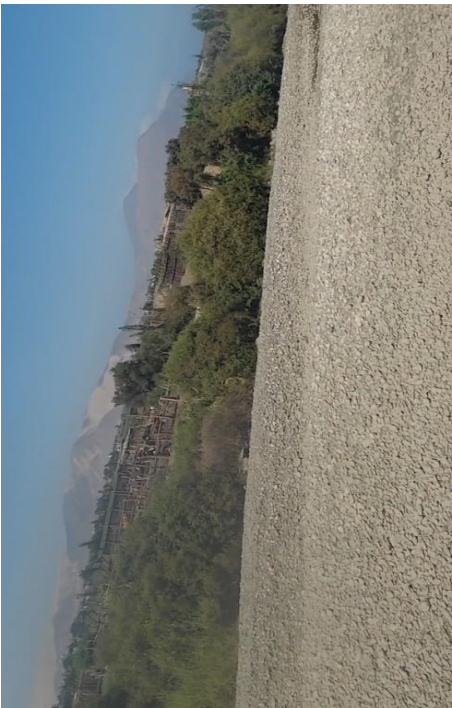
| Socavación | | Se identifican evidencias de socavación asociadas a la acción del flujo sobre la zona de protección. | | |
| Erosión | | Se observan procesos de erosión superficial que afectan las condiciones de estabilidad del sector. | | |
| Desplazamiento de rocas | | Se evidencia desplazamiento de material pétreo y pérdida de su disposición original. | | |

El sector 2+850–2+900 presenta deterioro de la estructura de protección, evidenciado por procesos de socavación y erosión, desplazamiento del material pétreo, deformación y pérdida de uniformidad de las rocas. Asimismo, se observa presencia de vegetación en las proximidades del enrocado. La combinación de estas condiciones afecta la estabilidad y continuidad de la defensa ribereña, motivo por el cual el sector se clasifica en condición mala.

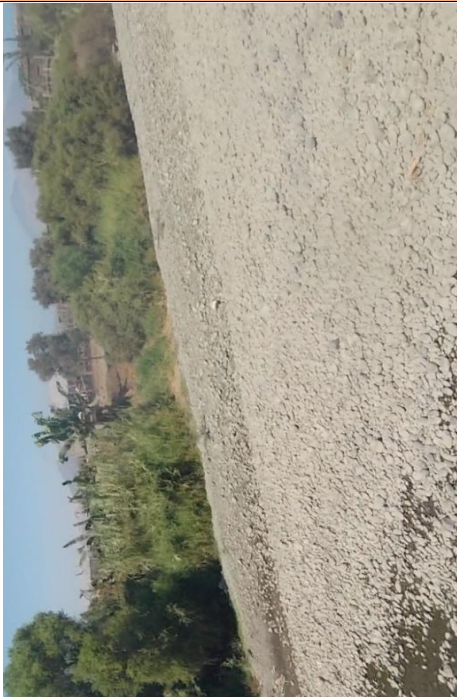
| Socavación | | Se evidencian condiciones asociadas a procesos de socavación que afectan la estabilidad de la defensa. | | |
| Erosión | | Se observa deterioro superficial producto de procesos erosivos en el área evaluada. | | |
| Desplazamiento de rocas | | Se evidencia desplazamiento de algunas rocas y pérdida de su disposición original. | | |
| Presencia de vegetacion | | Se observa presencia de vegetación próxima a la estructura, condición que puede favorecer el deterioro del material. | | |

En el sector comprendido entre las progresivas 2+900 y 2+950 se identifican evidencias de socavación y erosión que afectan la estabilidad de la defensa, así como desplazamiento y deformación del material pétreo. Además, se observa una distribución irregular de las rocas y presencia de vegetación próxima a la estructura. Estas condiciones muestran un deterioro considerable del enrocado, por lo que el sector se clasifica en condición mala y requiere una intervención de mayor intensidad.

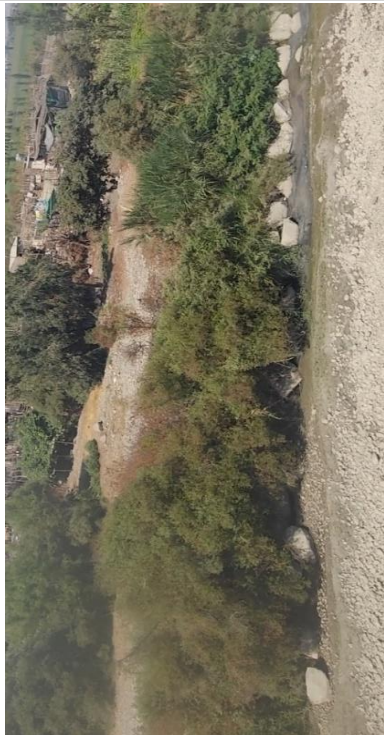
| Socavación | | Se evidencian signos de socavación en la zona de protección, asociados a la acción hidráulica del cauce. | | |
| Erosión | | Se observa erosión del terreno y pérdida de material en zonas próximas a la defensa. | | |
| Desplazamiento de rocas | | Se evidencia desplazamiento y disposición irregular de parte del material pétreo. | | |

El sector 2+950–3+000 presenta condiciones de deterioro significativo, evidenciadas por socavación, erosión, desplazamiento y deformación del material pétreo. Asimismo, se observa abundante vegetación y pérdida de uniformidad en la disposición de las rocas. La presencia conjunta de estos factores compromete la continuidad y estabilidad del enrocado, por lo que el sector se clasifica en condición mala y debe ser considerado como uno de los sectores prioritarios para la intervención.

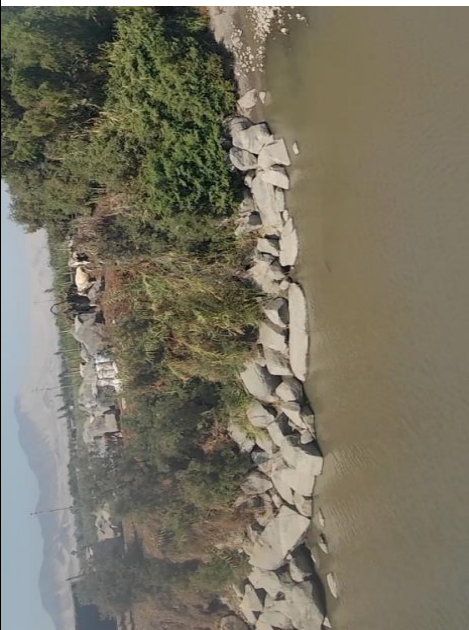
| Socavación | Se evidencian signos de socavación en la zona inferior de la defensa, aunque el sector mantiene parcialmente su función de protección. | | | |
| Erosión | Se observan procesos erosivos de intensidad intermedia en el entorno de la estructura. | | | |
| Desplazamiento de rocas | Se observa desplazamiento puntual de algunas rocas, sin pérdida total de la continuidad del enrocado. | | | |

| <b>5</b> | <b>3+000</b> | <b>3+050</b> | <b>REGULAR</b> | Se observa que el enrocado mantiene parcialmente su función de protección, aunque presenta signos de erosión, presencia de vegetación y desplazamiento puntual de algunas rocas. El deterioro observado es de nivel intermedio, por lo que se clasifica el sector en condición regular. Se recomienda mantenimiento y reacomodo del material pétreo. |

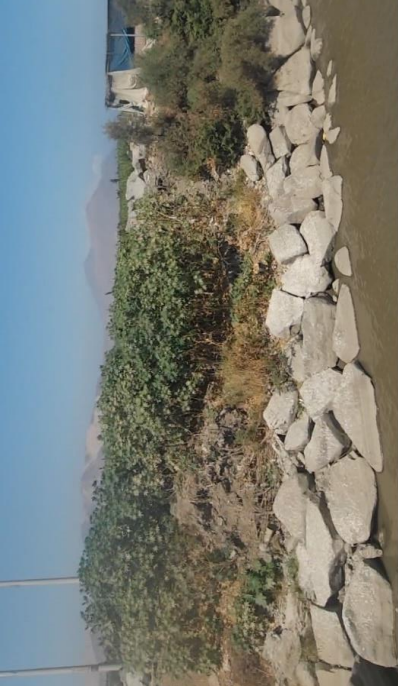
| Socavación | Se observan signos de socavación en la base de la protección, aunque sin comprometer completamente su continuidad. | | |
| Erosión | Se presentan evidencias de erosión en el entorno del enrocado, con un nivel de deterioro intermedio. | | |
| Desplazamiento de rocas | Se observa desplazamiento puntual de algunas rocas, manteniéndose gran parte del material en su posición. | | |

| <b>6</b> | <b>3+050</b> | <b>3+100</b> | <b>REGULAR</b> | Se observa un enrocado con mayor continuidad respecto a los sectores anteriores, aunque persisten evidencias de deterioro, presencia de vegetación y desplazamiento puntual de rocas. Debido a que conserva parcialmente sus condiciones de estabilidad y protección, se clasifica como regular. Se recomienda realizar mantenimiento preventivo y correctivo. |

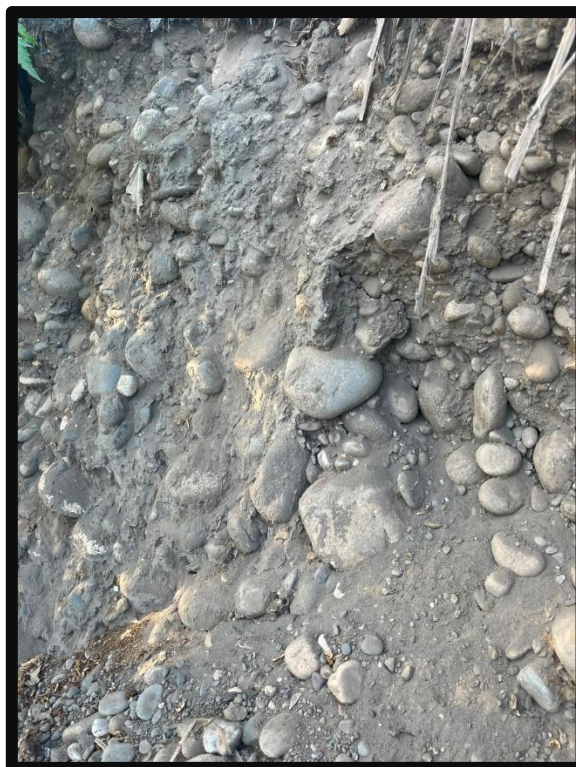
**Fotografía 10:** Evaluación del tramo 1 del enrocado donde se visualiza la falta de enrocado.

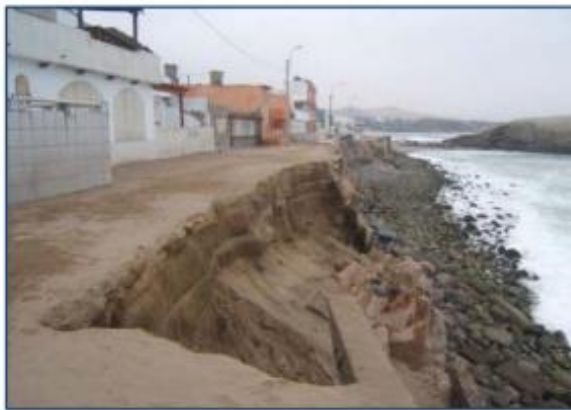
*Figura 8. Sector Punta Hermosa (distrito Punta Hermosa), carretera afirmada afectada por la erosión marina.*

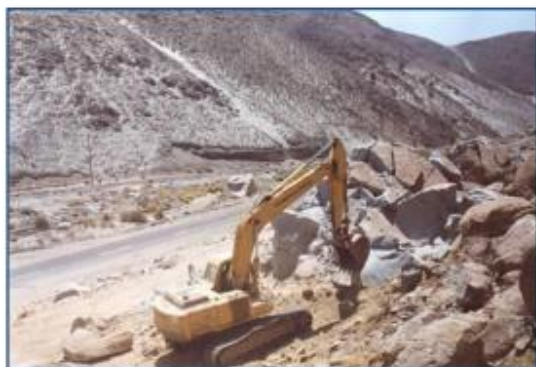
Figura 11. Extracción de roca sin explosivo

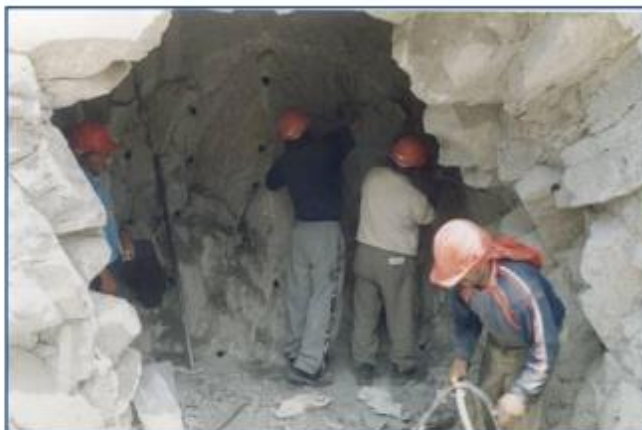
Figura 12. Extracción de roca con explosivos.

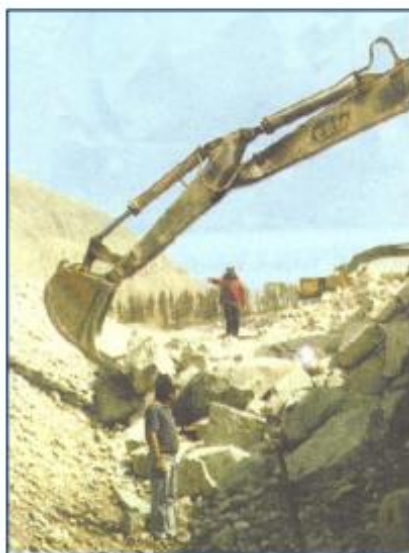
*Figura 20. Colocado de roca*

Se necesita un cargador frontal de 220-240HP, de las mismas características que el carguío; excavadora de 160-170HP sobre orugas con cucharón dde 1m3 de capacidad, levante o izaje de 600 a 8000kg a una altura máxima de 3m.

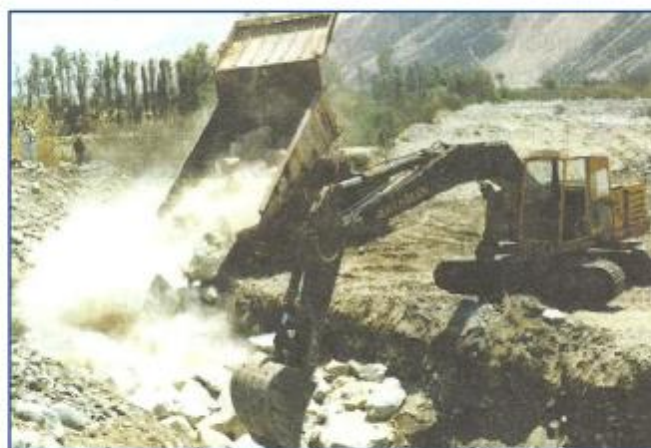
Figura 22. Excavadora colocando roca en la uña
