**EVALUACIÓN DEL ENROCADO PARA MEJORAR LA DEFENSA RIBEREÑA EN EL  
MARGEN IZQUIERDO DEL RÍO SANTA, PROGRESIVA 3+180 - 3+520, LÍMITE  
ÁNCASH-LA LIBERTAD, DISTRITO DE GUADALUPITO, PROVINCIA DE VIRÚ,  
REGIÓN LA LIBERTAD-2026**

**TESIS PARA OPTAR EL TÍTULO PROFESIONAL DE INGENIERO CIVIL**

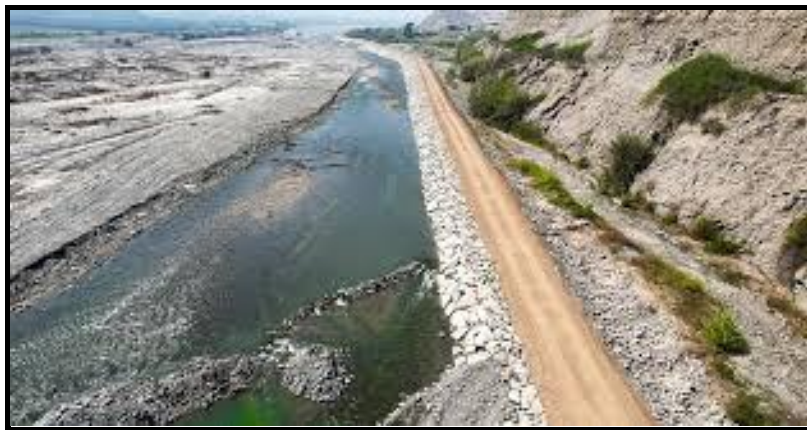
Figura 01:Obras de defensa ribereña en el río Pisco

Según **Terán** [14] en su libro detalla que una defensa ribereña es una estructura diseñada para proteger las riberas de los ríos contra la erosión y los daños causados por el flujo de agua. Estas defensas pueden incluir enrocados, gaviones, y geos sintéticos, y su objetivo principal es estabilizar las orillas y prevenir desbordamientos que puedan afectar áreas urbanas y agrícolas.

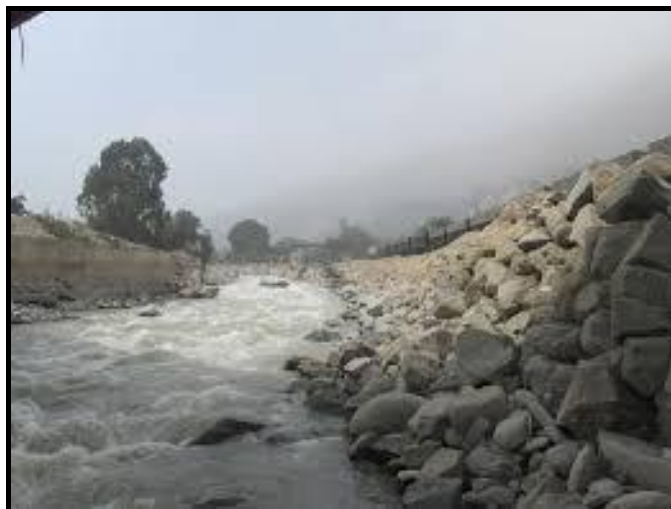
**Figura 02:** Defensa de margen del rio Rímac con enrocado

contacto entre ellos, variables que le permiten resistir las fuerzas hidrodinámicas de arrastre y sustentación [15].

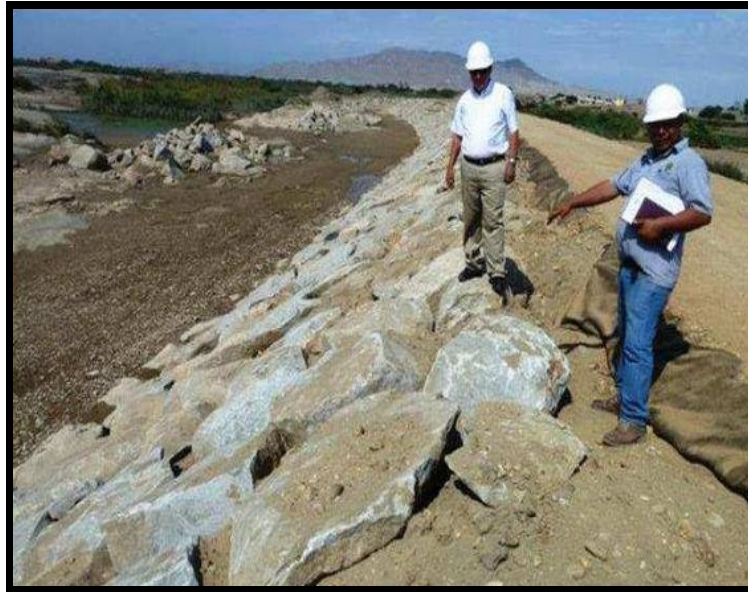
**Figura 03:** enrocado

- **Enrocado Suelto (*Dumped Riprap*):** Consiste en el vertido mecánico de las rocas mediante maquinaria pesada (como excavadoras o cargadores), sin un patrón de colocación preestablecido. A pesar de su disposición aleatoria, se controla estrictamente la gradación para asegurar una distribución granulométrica óptima. Su mayor ventaja es la flexibilidad, ya que se adapta de forma natural a los asentamientos del terreno sin perder integridad estructural [16].

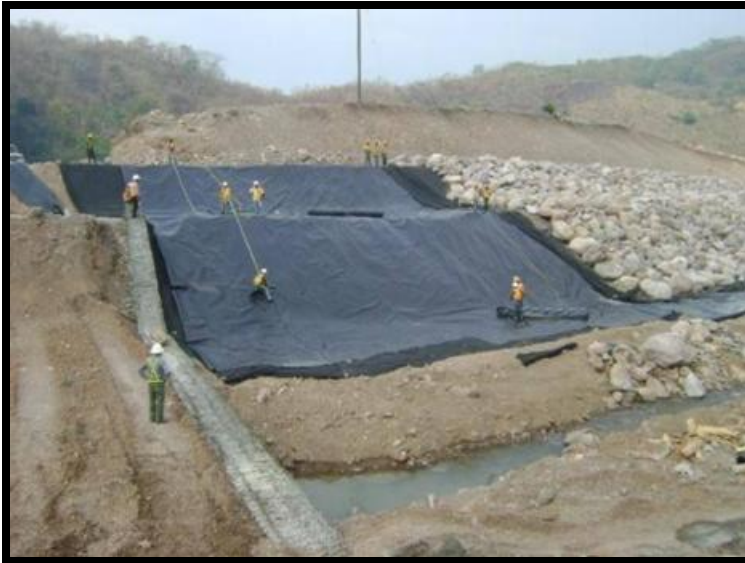
Figura 05: Geotextil protección para enrocado

De acuerdo con el Manual de Criterios de Diseño de Obras de Defensa Ribereña de la Autoridad Nacional del Agua, el filtro geotextil cumple con la función de separar y estabilizar las capas del enrocado, reteniendo las partículas finas del suelo fundado mientras permite el paso del agua. Su ausencia o discontinuidad provoca la migración de finos, pérdida de soporte y asentamientos progresivos en la capa de armadura.

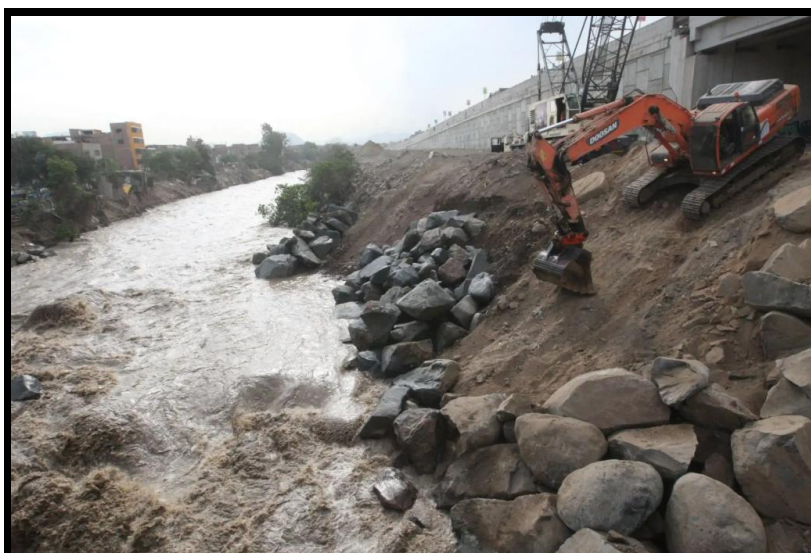
Figura 06: trabajos de enrocado en ribera del río Rímac

- **Refuerzo y Profundización de la Uña:** Ampliar la sección empotrada de la base para contrarrestar los nuevos niveles históricos de socavación local [30].
- **Reposición de la Capa de Armadura:** Colocación de nuevos bloques pétreos que cumplan con el diámetro intermedio (D<sub>50</sub>) requerido para restituir las zonas erosionadas o desprendidas [30].
- **Adición de Sistemas de Filtración:** Colocación de mantas geotextiles en los sectores críticos donde se evidencie la pérdida de suelo fino a través de los intersticios del enrocado.
- **Redimensionamiento Geométrico:** Modificación de las pendientes del talud a configuraciones más estables o incremento del espesor de la capa protectora si las nuevas demandas hidráulicas superan el diseño original [30].

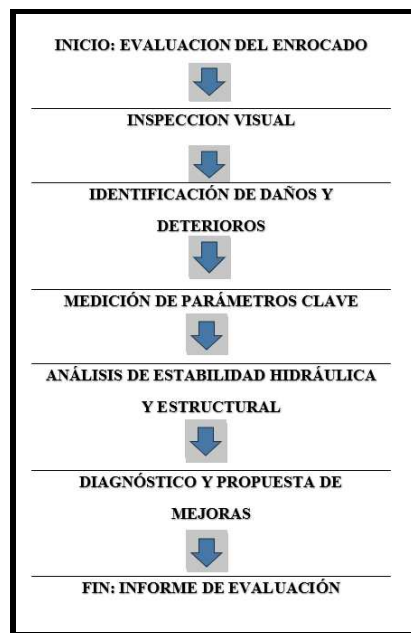
**Figura 07:** Infografía del Proceso de Evaluación del Enrocado.

Finalmente, el proceso de evaluación del enrocado puede ser esquematizado como un ciclo continuo de inspección, análisis y mejora, como se ilustra en la siguiente infografía:

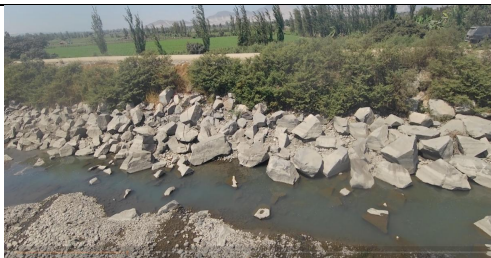
| 01 | 3+180 | 3+230 | No se evidencia malla geotextil. Se observa pérdida y desplazamiento de bloques de roca hacia el lecho del río, sin asentamiento visible en la corona. No se identifica socavación manifiesta en la uña ni acumulación de sedimentos a su pie. Se registra vegetación invasiva en la parte superior del enrocado y sedimentación sobre el talud. | |

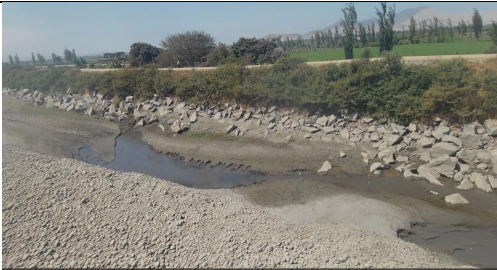
| | 3+230 | 3+280 | No se evidencia malla geotextil. Se observa pérdida y desplazamiento de bloques de roca, además de alteración de la geometría del enrocado. No se aprecia asentamiento visible en la corona ni socavación manifiesta en la uña. Se registra vegetación invasiva y acumulación de gravas, arenas y arcillas sobre el talud. | |

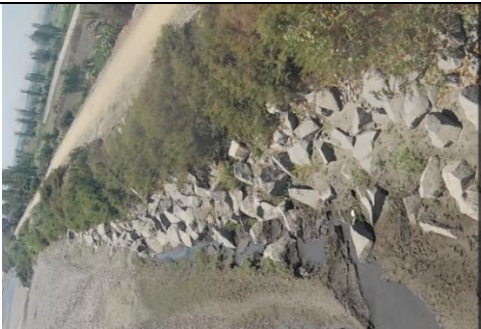
| | 3+280 | 3+330 | No se evidencia malla geotextil. Se identifica pérdida de roca y desalineamiento de la estructura, con desplazamiento de algunos bloques hacia el lecho del río. No se observa asentamiento visible en la corona ni socavación manifiesta en la uña. Se registra vegetación invasiva y sedimentación en el talud. | |

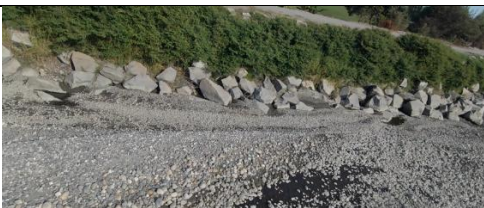
| | 3+330 | 3+380 | No se evidencia malla geotextil. Se observa pérdida localizada de roca y presencia de vegetación invasiva, así como acumulación de sedimentos sobre el talud. No se aprecia asentamiento visible en la corona ni socavación manifiesta en la uña. | |

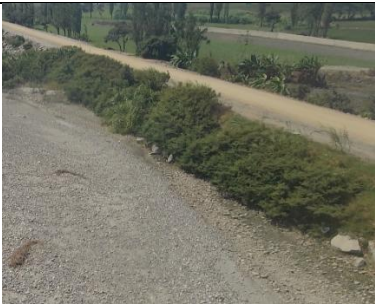
| | 3+380 | 3+430 | No se evidencia malla geotextil. Se identifica deterioro localizado de la capa de roca, presencia de vegetación invasiva y sedimentación compuesta por gravas, arenas y arcillas en el talud. No se observan deformaciones visibles en la corona ni socavación manifiesta en la uña. | |

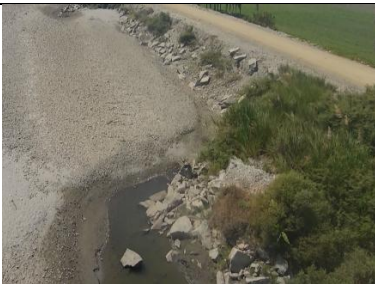
| | 3+430 | 3+480 | No se evidencia malla geotextil. Se observa pérdida localizada de roca, vegetación invasiva y acumulación de sedimentos en el talud. La corona no presenta deformaciones visibles y no se identifica socavación manifiesta en la uña durante la inspección. | |

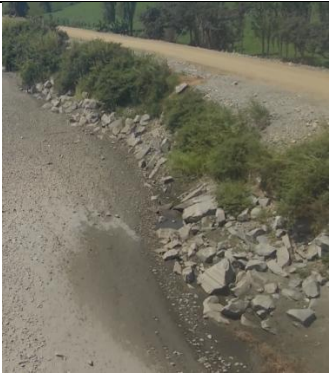
| | 3+480 | 3+520 | No se evidencia malla geotextil. Se registra deterioro localizado de la capa de protección, acompañado de vegetación invasiva y sedimentación en el talud. No se observan asentamientos visibles en la corona ni socavación manifiesta en la uña. | |

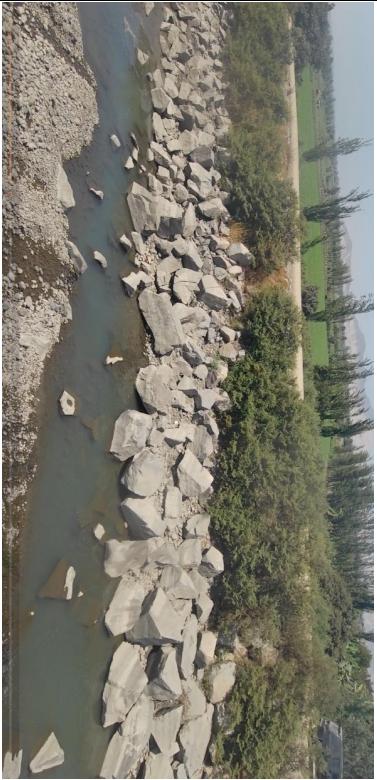
| | 3+180 | 3+230 | <ol style="list-style-type: none"> <li>1. No existe presencia de malla geotextil en enrocado.</li> <li>2. Si se registró el desprendimiento de roca.</li> <li>3. No evidencia asentamiento o deformación de la corona</li> <li>4. Si existe pérdida de roca en la estructura están hacia el lecho del río.m2</li> <li>5. No se evidencia la socavación en la uña del enrocado.</li> <li>6. No existe sedimento en la uña del enrocado.</li> <li>7. Si evidencia presencia de vegetación invasiva en parte superior del enrocado.</li> <li>8. Si existe acumulación de sedimento en el talud, gravas arenas y arcillas.</li> </ol> | |

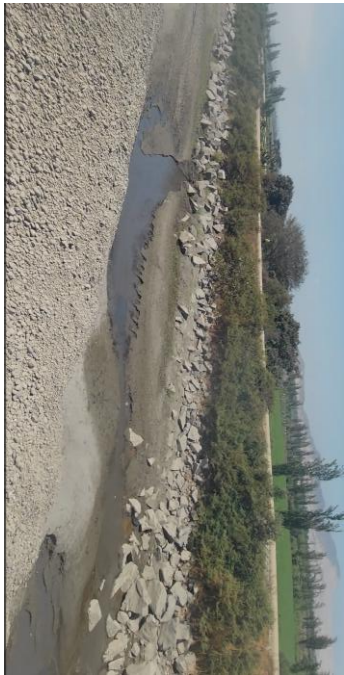
| | 3+230 | 3+280 | <ol style="list-style-type: none"> <li>1. No existe presencia de malla geotextil en enrocado.</li> <li>2. Si se registró el desprendimiento de roca.</li> <li>3. No evidencia asentamiento o deformación de la corona</li> <li>4. Si existe perdida de roca en la estructura están hacia el lecho del río.m2</li> <li>5. No se evidencia la socavación en la uña del enrocado.</li> <li>6. No existe sedimento en la uña del enrocado.</li> <li>7. Si evidencia presencia de vegetación invasive en la parte superior de la estructura.</li> <li>8. Si existe acumulación de sedimento en el talud, gravas arenas y arcillas.</li> </ol> |

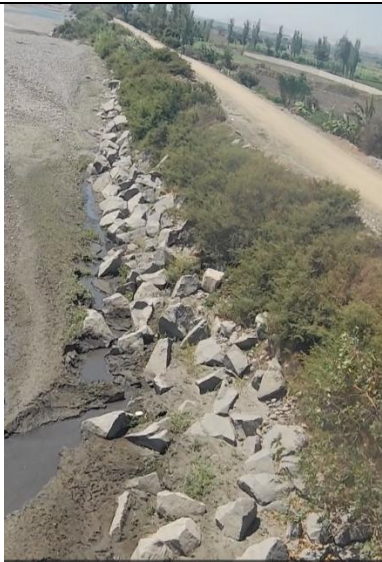
| | 3+280 | 3+330 | 1. No existe presencia de malla geotextil en enrocado.<br>2. Si se registró el desprendimiento de roca.<br>3. No evidencia asentamiento o deformación de la corona<br>4. Si existe pérdida de roca en la estructura están hacia el lecho del río.m2<br>5. No se evidencia la socavación en la uña del enrocado.<br>6. No existe sedimento en la uña del enrocado.<br>7. Si se evidencia presencia de vegetación invasiva en la parte superior del talud.<br>8. Si existe acumulación de sedimento en el talud, gravas arenas y arcillas. |

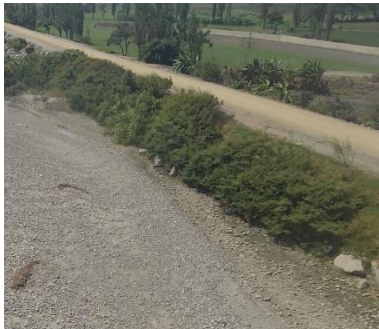
| | | 1. No existe presencia de malla geotextil en enrocado.<br>2. No se registró el desprendimiento de roca.<br>3. No evidencia asentamiento o deformación de la corona<br>4. Si existe perdida de roca en la estructura están hacia el lecho del río.m2<br>5. No se evidencia la socavación en la uña del enrocado.<br>6. No existe sedimento en la uña del enrocado.<br>7. Si evidencia presencia de vegetación invasive es toda la estructura.<br>8. Si existe acumulación de sedimento en el talud, gravas arenas y arcillas. | |

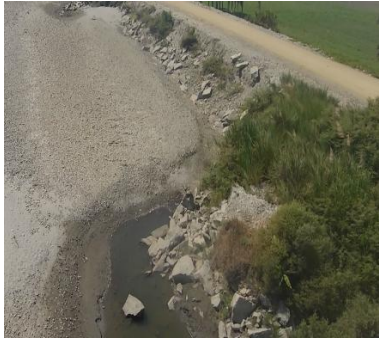
| | 3+430 | 3+480 | <div> <div> 1. No existe presencia de malla geotextil en enrocado.<br/> 2. Si se registró el desprendimiento de roca.<br/> 3. No evidencia asentamiento o deformación de la corona<br/> 4. Si existe perdida de roca en la estructura están hacia el lecho del río.m2<br/> 5. No se evidencia la socavación en la uña del enrocado.<br/> 6. No existe sedimento en la uña del enrocado.<br/> 7. Si evidencia presencia de vegetación invasiva<br/> 8. Si existe acumulación de sedimento en el talud, gravas arenas y arcillas. </div> </div> |

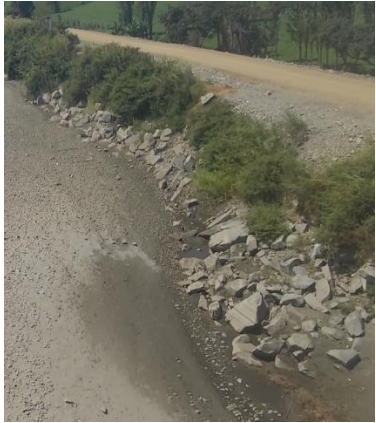
| | 3+480 | 3+520 | 1. No existe presencia de malla geotextil en enrocado.<br>2. No se registró el desprendimiento de roca.<br>3. No evidencia asentamiento o deformación de la corona<br>4. Si existe perdida de roca en la estructura están hacia el lecho del río.m2<br>5. No se evidencia la socavación en la uña del enrocado.<br>6. No existe sedimento en la uña del enrocado.<br>7. Si evidencia presencia de vegetación invasiva<br>8. Si existe acumulación de sedimento en el talud, gravas arenas y arcillas. |

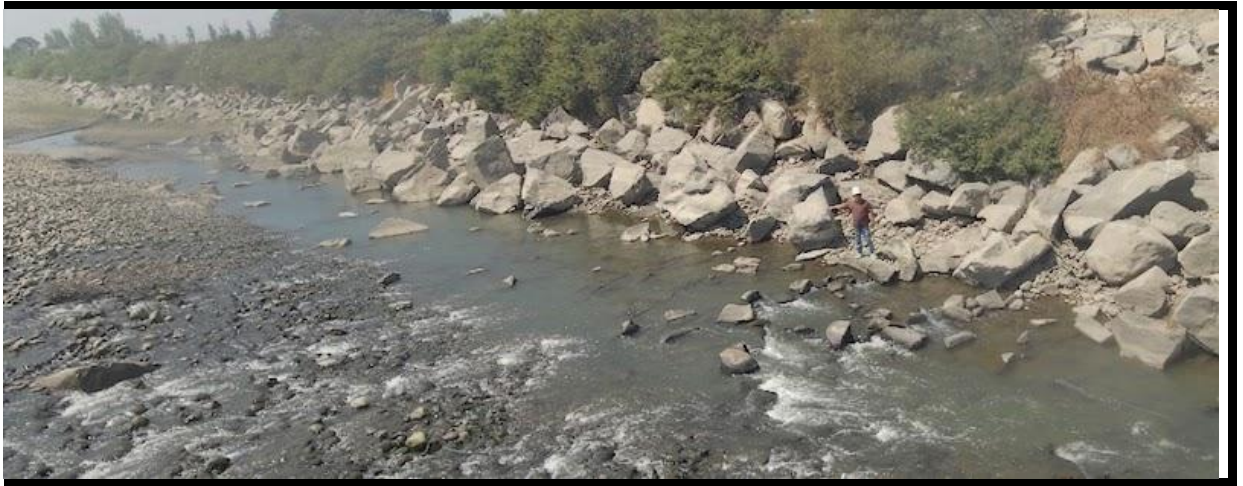
**Fotografía 03: evaluación del enrocado**

Durante las inspecciones visuales preliminares en este sector, se han identificado patologías estructurales preocupantes: desplazamiento y pérdida de rocas de la capa de armadura, desalineamiento de la geometría original de la estructura, erosión basal (socavación) en la uña del talud, así como una excesiva acumulación de sedimentos y vegetación invasiva. Estas deficiencias anulan el efecto de entrelazamiento de las rocas, incrementando la rugosidad de manera descontrolada y disminuyendo drásticamente la capacidad protectora de la defensa ribereña.

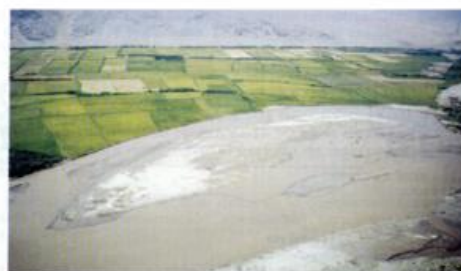
Es el transporte de material de las márgenes y del lecho de las quebradas. La parte externa es la

que más expuesta está a la erosión, debido a que la energía del agua se dirige hacia ella.

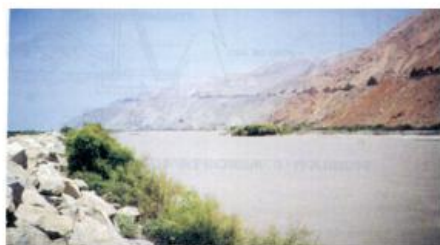
**FIGURA N° 5. DIQUE ENROCADO**

Las canteras de roca deben ser de buena calidad y estar ubicadas a una determinada distancia, recomendándose lo más cercano posible a la zona de trabajo. (Ver figura N° 5).

**FOTO N° 2. DIQUE ENROCADO CONTINUO  
VALLE OCOÑA  $Q_{MAX}$  3100 m<sup>3</sup>/seg.**
