**EVALUACIÓN DEL ENROCADO PARA MEJORAR LA DEFENSA RIBEREÑA EN EL  
MARGEN DERECHO DEL RÍO SANTA, PROGRESIVAS 0+200 - 0+500, SECTOR  
VICHAY BAJO, DISTRITO DE INDEPENDENCIA, PROVINCIA DE HUARAZ, REGIÓN  
ÁNCASH-2026**

**TESIS PARA OPTAR EL TÍTULO PROFESIONAL DE INGENIERO CIVIL**

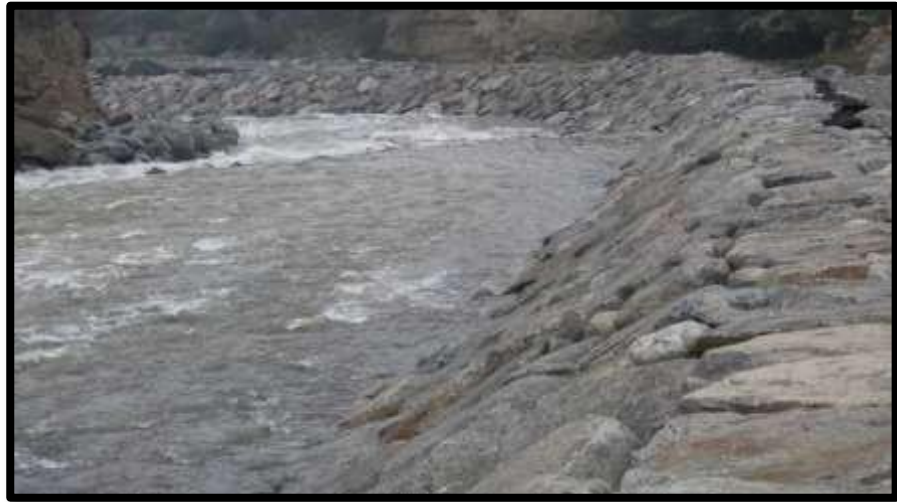
*Figura 1:* Enrocado río Rímac

Un enrocado es una estructura de protección compuesta por rocas de distintos tamaños, colocadas estratégicamente para disipar la energía del agua y evitar la erosión en riberas, taludes, presas, canales y otras infraestructuras hidráulicas. Su función principal es reforzar márgenes de ríos, costas y obras civiles expuestas a la acción del agua.

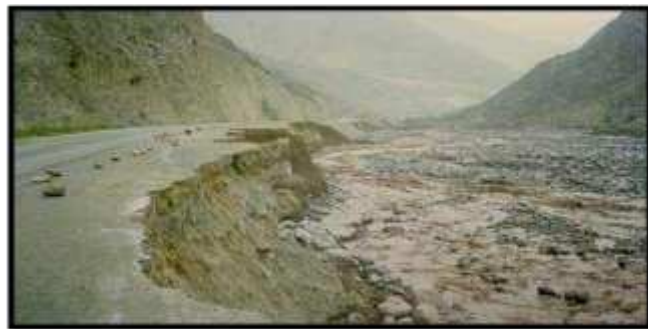
**Figura 2:** Socavación en la margen de un río.  
**Fuente:** Wikimedia (19)

Uno de los principales desafíos en el control de la socavación es que no solo afecta de manera localizada a las pilas y estribos, sino que también puede provocar una degradación general del lecho, haciendo que la solución no sea sencilla ni única. Se requieren medidas de mitigación como la colocación de enrocados, el uso de colchones de geotextil, barreras contra la erosión o incluso el rediseño de las fundaciones para profundizarlas más allá del nivel. (18)

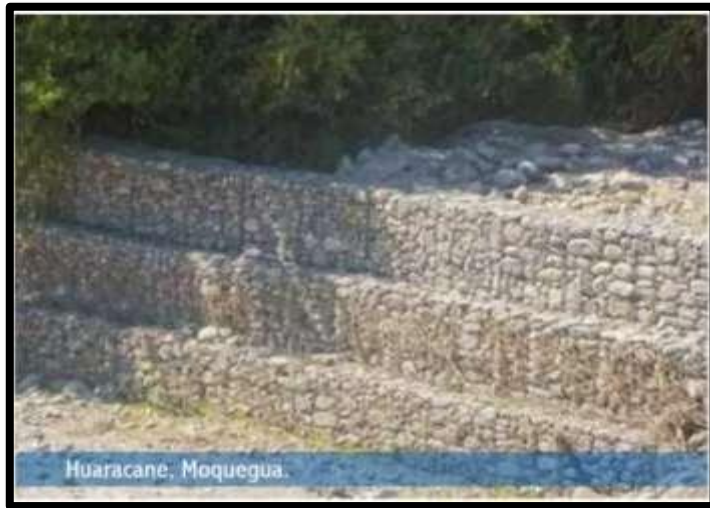
**Figura 4:** *Gaviones de caja*  
**Fuente:** Slideshare (28)

Una defensa ribereña es una estructura o conjunto de medidas diseñadas para proteger las orillas de ríos, canales o cuerpos de agua contra la erosión y los efectos del caudal. Su función principal es mantener la estabilidad del terreno, prevenir inundaciones y reducir el impacto de la corriente sobre infraestructuras cercanas. Estas defensas pueden estar construidas con materiales naturales, como enrocados y vegetación, o con estructuras artificiales, como muros de contención y gaviones, dependiendo de las condiciones hidráulicas y del entorno. (27)

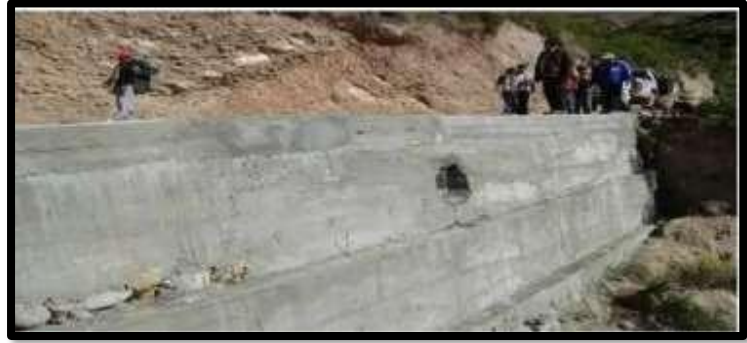
**Figura 6:** Muro de contención, Chosica  
**Fuente:** Scribd (34)

Según **Rojas et al** (33), Dentro del contexto de las defensas ribereñas los muros de contención son estructuras que proporcionan estabilidad al terreno natural u otro material cuando se modifica su talud natural. Se utiliza como soporte de rellenos, productos mineros y agua.

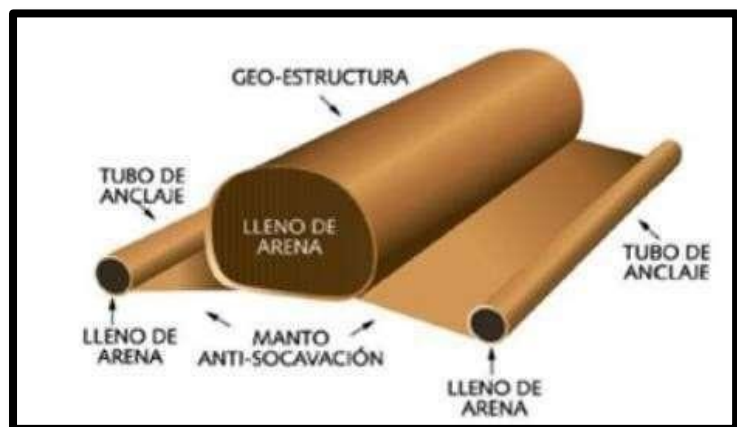
Según **Sandoval** (34), Son estructuras flexibles en forma tubo hechas con geotextil tejido de alta resistencia. Su sección transversal tiene forma oval y el diámetro y la longitud son determinadas de acuerdo a los requerimientos del proyecto, como se observa en la Figura

**Figura 7:** Diagrama de geo estructura  
**Fuente:** Breaking (35)

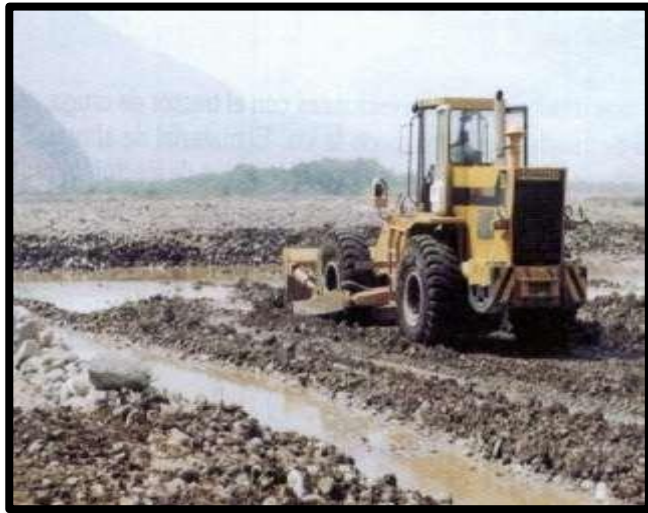
*Figura 9:* Preparación de vía de acceso

Según **Terán** (15), “El trabajo consiste en desviar los brazos del río existentes que obstaculizan las obras siguientes: preparación de vías de acceso tanto de cantera de río, como para limpieza de material flotante (tronquería) acarreado por el río y depositado en la zona de trabajo.”

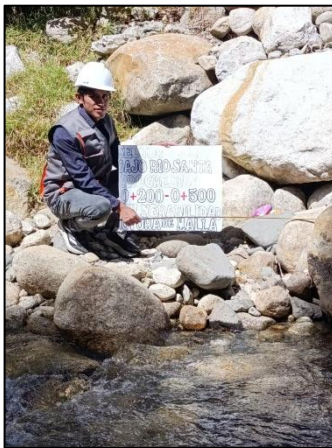
| FICHA N°01: IDENTIFICACIÓN DE LA ZONA VULNERABLE | | | | | |
|---|---|---|---|---|---|
| 0+200 | 0+250 | Presencia de vegetación | Se observó escasa vegetación sobre el enrocado, sin afectar significativamente su funcionamiento. | Bajo | |
| 0+200 | 0+250 | Cobertura vegetal | La cobertura vegetal fue reducida y se encontró principalmente en zonas aisladas. | Bajo | |
| 0+200 | 0+250 | Altura del enrocado | La altura del enrocado se encontró dentro de parámetros adecuados para la protección de la ribera. | Bajo | |

| Progresiva | Vulnerabilidad | Evaluación | Mejora |
|---|---|---|---|
| 0+200 a 0+250 | Baja | El enrocado presentó condiciones hidráulicas y estructurales adecuadas, sin evidenciar daños significativos. | Se recomendó realizar inspecciones periódicas y limpieza preventiva de vegetación para conservar el adecuado funcionamiento de la estructura. |

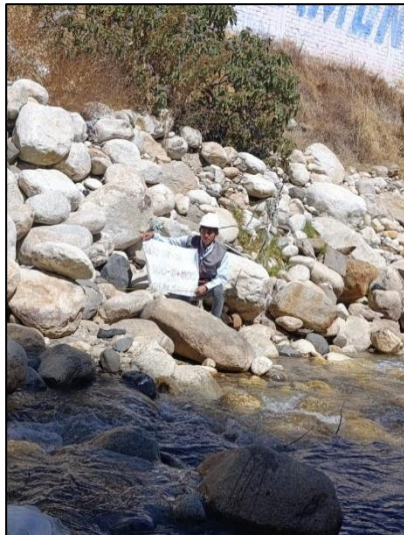
| FICHA N°01: IDENTIFICACIÓN DE LA ZONA VULNERABLE | | | | | |
|---|---|---|---|---|---|
| 0+250 | 0+300 | Presencia de vegetación | Se observó vegetación en sectores aislados del enrocado. | Bajo | |
| 0+250 | 0+300 | Cobertura vegetal | La vegetación cubrió aproximadamente el 51 % de la estructura, afectando parcialmente su superficie. | Bajo | |
| 0+250 | 0+300 | Altura del enrocado | La altura del enrocado fue adecuada para la protección de la ribera. | Medio | |
| 0+250 | 0+300 | Deterioro de la corona | La corona presentó un deterioro mínimo sin pérdida importante de material. | Bajo | |

| 0+250 | 0+300 | Capacidad de protección | El enrocado aún brindó protección al margen del río, aunque presentó algunas deficiencias asociadas a la cobertura vegetal y al drenaje. | Medio |

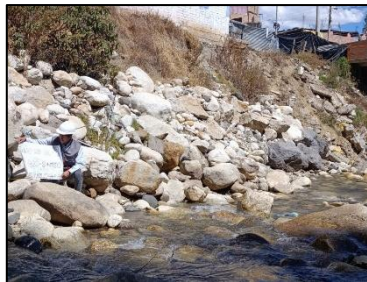
| FICHA N°01: IDENTIFICACIÓN DE LA ZONA VULNERABLE | | | | | |
|---|---|---|---|---|---|
| 0+300 | 0+350 | Presencia de vegetación | Se observó vegetación que cubrió aproximadamente el 34 % de la estructura. | Medio | |
| 0+300 | 0+350 | Cobertura vegetal | La cobertura vegetal fue reducida y no afectó significativamente el funcionamiento del enrocado. | Bajo | |
| 0+300 | 0+350 | Altura del enrocado | La altura del enrocado se encontró dentro de parámetros adecuados. | Bajo | |
| 0+300 | 0+350 | Deterioro de la corona | La corona presentó deterioro superficial y localizado, sin pérdida considerable de material ni deformaciones severas. | Medio | |

| Progresiva | Vulnerabilidad | Evaluación | Mejora |
|---|---|---|---|
| 0+300 a 0+350 | Media | Se identificó presencia de vegetación en aproximadamente el 34 % de la estructura y deterioro superficial de la corona. | Se recomendó realizar limpieza de vegetación y mantenimiento preventivo de la corona mediante reposición localizada de material pétreo donde sea necesario. |

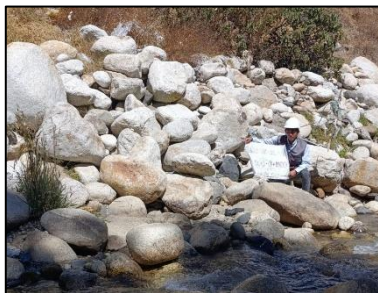
| FICHA N°01: IDENTIFICACIÓN DE LA ZONA VULNERABLE | | | | | | |
|---|---|---|---|---|---|--|
| 0+350 | 0+400 | Presencia de vegetación | Se observó vegetación que ocupó aproximadamente el 60 % de la Medio estructura. | Medio | | |
| 0+350 | 0+400 | Cobertura vegetal | La cobertura vegetal alcanzó aproximadamente el 53 % de la estructura. | Medio | | |
| 0+350 | 0+400 | Altura del enrocado | La altura del enrocado fue insuficiente para brindar una adecuada protección de la ribera. | Bajo | | |
| 0+350 | 0+400 | Deterioro de la corona | No se observaron daños significativos en la corona del enrocado. | Bajo | | |

| 0+350 | 0+400 | Capacidad de protección | La estructura presentó deficiencias parciales para proteger el margen del río. | Medio |

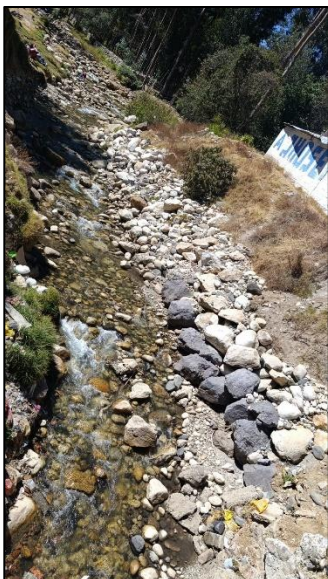
| FICHA N°01: IDENTIFICACIÓN DE LA ZONA VULNERABLE | | | | | |
|---|---|---|---|---|---|
| 0+400 | 0+450 | Presencia de vegetación | Se observó vegetación que cubrió aproximadamente el 40 % de la estructura. | Medio | |
| 0+400 | 0+450 | Cobertura vegetal | La cobertura vegetal alcanzó aproximadamente el 45 % de la estructura. | Medio | |
| 0+400 | 0+450 | Altura del enrocado | La altura del enrocado se encontró dentro de parámetros adecuados para la protección de la ribera. | Bajo | |
| 0+400 | 0+450 | Deterioro de la corona | La corona no presentó deterioro significativo ni pérdida importante de material. | Bajo | |

| 0+400 | 0+450 | Capacidad de protección | El enrocado protegió adecuadamente el margen del río, aunque presentó algunas deficiencias menores. | Bajo |

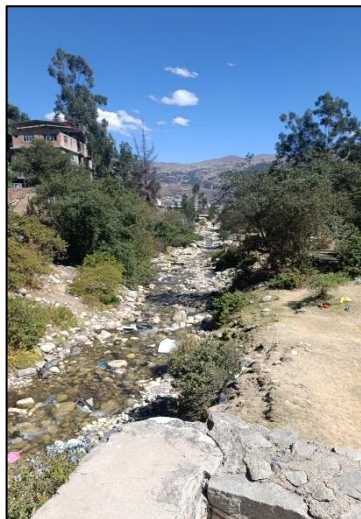
| FICHA N°01: IDENTIFICACIÓN DE LA ZONA VULNERABLE | | | | | |
|---|---|---|---|---|---|
| 0+450 | 0+500 | Presencia de vegetación | Se observó vegetación que cubrió aproximadamente el 70 % de la estructura. | Alto | |
| 0+450 | 0+500 | Cobertura vegetal | La cobertura vegetal alcanzó aproximadamente el 70 % de la estructura. | Alto | |
| 0+450 | 0+500 | Altura del enrocado | La altura del enrocado se encontró dentro de parámetros adecuados para la protección de la ribera. | Bajo | |
| 0+450 | 0+500 | Deterioro de la corona | La corona presentó deterioro en aproximadamente el 50 % de su extensión, observándose desgaste superficial y pérdida localizada de material. | Medio | |

| 0+450 | 0+500 | Capacidad de protección | El enrocado brindó una protección parcial al margen del río y presentó algunas deficiencias en su funcionamiento. | Medio |

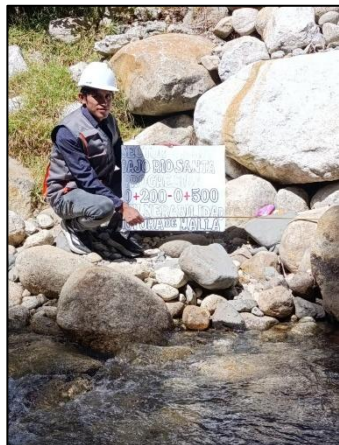
| FICHA N°02: EVALUACIÓN DEL ENROCADO | | | | | |
|---|---|---|---|---|---|
| 0+200 | 0+250 | Evaluación Hidráulica | Presencia de vegetación | Presencia de vegetación: Se observó escasa vegetación sobre el enrocado, sin afectar su funcionamiento hidráulico. | |
| 0+200 | 0+250 | | Cobertura vegetal | La cobertura vegetal fue reducida y localizada en algunos sectores de la estructura. | |
| 0+200 | 0+250 | | Altura del enrocado | La altura del enrocado presentó condiciones adecuadas para brindar protección al margen del río. | |
| 0+200 | 0+250 | | Estado de la corona | La corona conservó sus condiciones físicas, sin deterioro significativo | |

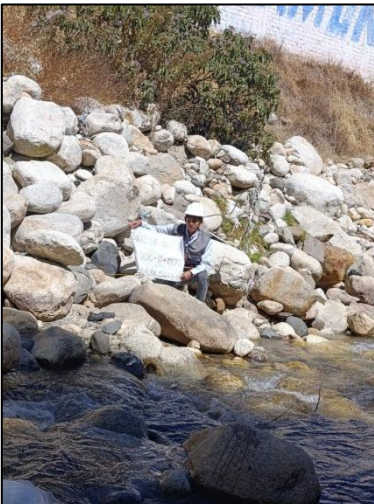
| FICHA N°02: EVALUACIÓN DEL ENROCADO | | | | | |
|---|---|---|---|---|---|
| 0+250 | 0+300 | Evaluación Hidráulica | Presencia de vegetación | Se identificó presencia de vegetación en sectores aislados del enrocado, sin generar una afectación significativa en el funcionamiento hidráulico de la estructura. | |
| 0+250 | 0+300 | | Cobertura vegetal | Se evidenció una cobertura vegetal aproximada del 51 % de la superficie del enrocado, generando una obstrucción parcial de la estructura y favoreciendo la acumulación de humedad. | |
| 0+250 | 0+300 | | Altura del enrocado | La altura del enrocado presentó condiciones adecuadas para controlar la acción del flujo y brindar protección al margen derecho del río Santa. | |

| 0+250 | 0+300 | Estado de la corona | La corona presentó un deterioro mínimo, conservando la disposición y continuidad del material pétreo. |
| 0+250 | 0+300 | Estabilidad estructural | La estructura mantuvo su estabilidad, sin evidenciar deformaciones, desplazamientos o fallas que comprometan su funcionamiento. |

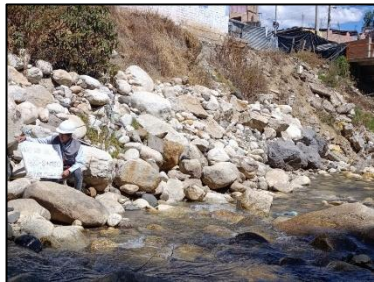
| FICHA N°02: EVALUACIÓN DEL ENROCADO | | | | | |
|---|---|---|---|---|---|
| 0+300 | 0+350 | Evaluación Hidráulica | Presencia de vegetación | Se identificó presencia de vegetación sobre aproximadamente el <b>34 % de la estructura</b> , generando una afectación parcial sobre la superficie del enrocado. | |
| 0+300 | 0+350 | | Cobertura vegetal | La cobertura vegetal fue reducida y no generó alteraciones significativas en la capacidad hidráulica del enrocado. | |
| 0+300 | 0+350 | | Altura del enrocado | La altura del enrocado presentó condiciones adecuadas para controlar el flujo y proteger el margen derecho del río Santa. | |

| 0+300 | 0+350 | | Estado de la corona | La corona presentó deterioro superficial y localizado, sin pérdida considerable de material ni deformaciones que afecten su funcionamiento. |

| 0+300 | 0+350 | Estabilidad estructural | El enrocado conservó su estabilidad sin deformaciones, desplazamientos o fallas estructurales significativas. | |

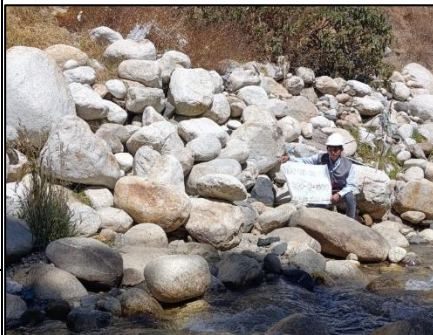
| FICHA N°02: EVALUACIÓN DEL ENROCADO | | | | | |
|---|---|---|---|---|---|
| 0+350 | 0+400 | Evaluación Hidráulica | Presencia de vegetación | Se identificó vegetación en aproximadamente el 60 % de la estructura, generando una afectación moderada sobre la superficie del enrocado y dificultando la inspección y mantenimiento del material pétreo. | |
| 0+350 | 0+400 | | Cobertura vegetal | La cobertura vegetal alcanzó aproximadamente el 53 % del enrocado, ocasionando una ocupación considerable de la estructura y afectando parcialmente su funcionamiento hidráulico. | |
| 0+350 | 0+400 | | Altura del enrocado | La altura del enrocado presentó condiciones que limitaron parcialmente su capacidad de protección frente | |

| 0+350 | 0+400 | | Estado de la corona | La corona conservó condiciones adecuadas, sin evidenciar pérdida significativa de material ni deterioro que afecte su funcionamiento. |

| 0+350 | 0+400 | | Estabilidad estructural | La estructura conservó su estabilidad sin deformaciones, desplazamientos ni fallas que comprometan su funcionamiento. | |

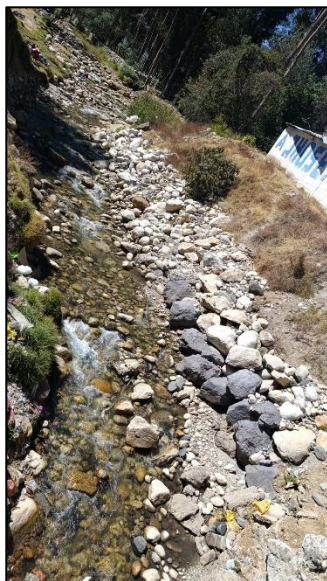
| FICHA N°02: EVALUACIÓN DEL ENROCADO | | | | | |
|---|---|---|---|---|---|
| 0+400 | 0+450 | Evaluación<br>Hidráulica | Presencia de<br>vegetación | Se identificó<br>presencia de<br>vegetación en<br>aproximadamente<br>el <b>40 % de la<br/>estructura</b> ,<br>generando una<br>afectación<br>moderada sobre la<br>superficie del<br>enrocado. | |
| 0+400 | 0+450 | | Cobertura<br>vegetal | La cobertura<br>vegetal alcanzó<br>aproximadamente<br>el <b>45 % del<br/>enrocado</b> ,<br>ocasionando una<br>ocupación parcial<br>de la estructura,<br>aunque sin afectar<br>significativamente<br>su funcionamiento<br>hidráulico. | |
| 0+400 | 0+450 | | Altura del<br>enrocado | La altura del<br>enrocado presentó<br>condiciones<br>adecuadas para<br>resistir la acción<br>del flujo y brindar<br>protección al<br>margen derecho<br>del río Santa. | |

| 0+400 | 0+450 | | Estado de la corona | La corona conservó condiciones adecuadas, sin presentar deterioro significativo ni pérdida importante de material. |

| 0+400 | 0+450 | Capacidad de protección | La estructura mantuvo una adecuada capacidad de protección del margen del río, aunque presentó deficiencias menores asociadas principalmente a la presencia de vegetación. |

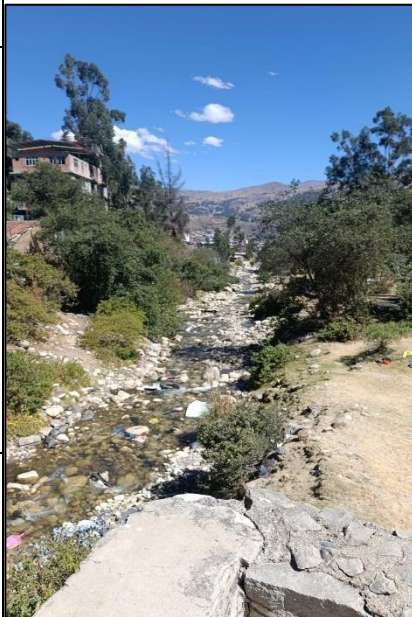
| FICHA N°02: EVALUACIÓN DEL ENROCADO | | | | | |
|---|---|---|---|---|---|
| 0+450 | 0+500 | Evaluación Hidráulica | Presencia de vegetación | Se identificó presencia de vegetación en aproximadamente el 70 % de la estructura, generando una afectación considerable sobre la superficie del enrocado y dificultando las actividades de inspección y mantenimiento. | |
| 0+450 | 0+500 | | Cobertura vegetal | La cobertura vegetal alcanzó aproximadamente el 70 % del enrocado, ocasionando una ocupación significativa de la estructura y afectando parcialmente su funcionamiento hidráulico. | |
| 0+450 | 0+500 | | Altura del enrocado | La altura del enrocado presentó condiciones adecuadas para brindar protección frente a la acción del fluio del río y | |

| 0+450 | 0+500 | | Estado de la corona | La corona presentó deterioro aproximado del 50 % de su extensión, evidenciando desgaste superficial y pérdida localizada de material que afecta parcialmente sus condiciones de conservación. |

| 0+450 | 0+500 | Capacidad de protección | El enrocado presentó una capacidad de protección parcial debido a la presencia de vegetación, cobertura vegetal, erosión y deterioro de la corona, reduciendo parcialmente su eficiencia frente a la acción del río. |

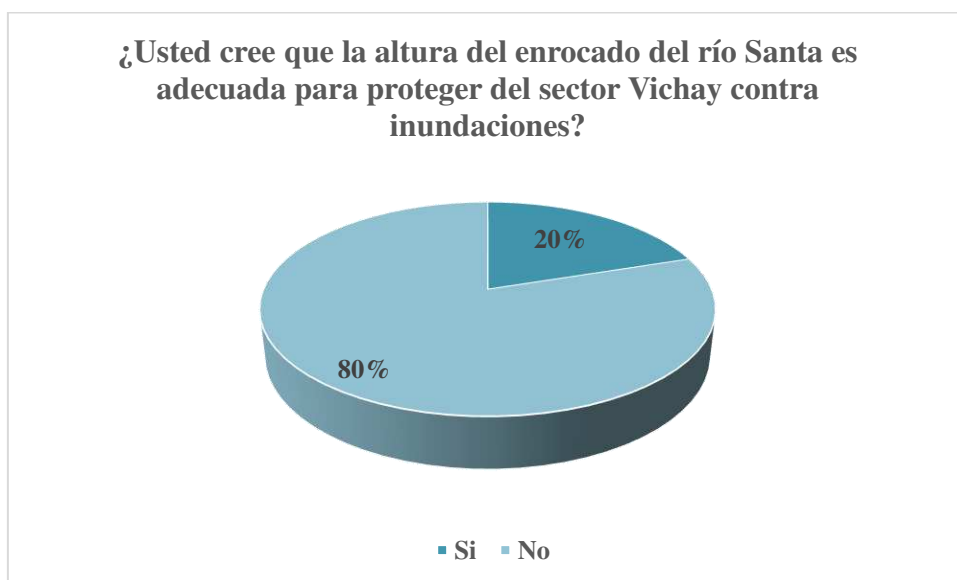
**Gráfico 01:** Pregunta N°1

**Interpretación:** El 20% de las personas encuestadas manifestaron que, si creen que la altura del enrocado del río Santa es adecuada para proteger del sector Vichay contra inundaciones, mientras que el 80% restante considera que no es adecuada.

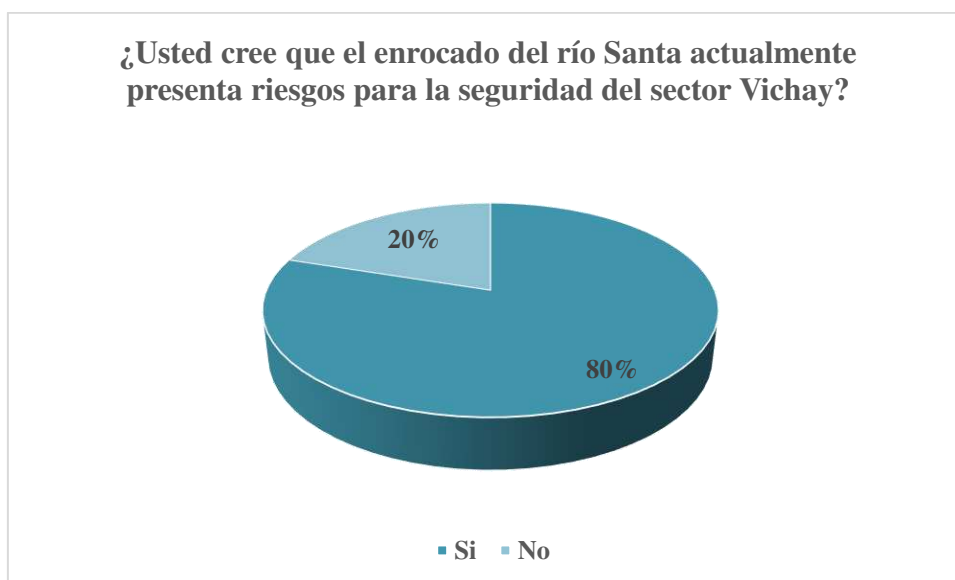
**Gráfico 03:** Pregunta N°3

**Interpretación:** Se observa que el 80% de los encuestados considera que el enrocado actualmente presenta riesgos para la seguridad del sector Vichay, mientras que solo el 20% manifiesta que no existen tales riesgos. Estos resultados indican una percepción mayoritaria de vulnerabilidad en la defensa ribereña, sugiriendo que el estado actual del enrocado genera preocupación entre los pobladores debido a posibles deterioros, deficiencias estructurales o insuficiencia de las medidas de protección frente a crecidas del río.

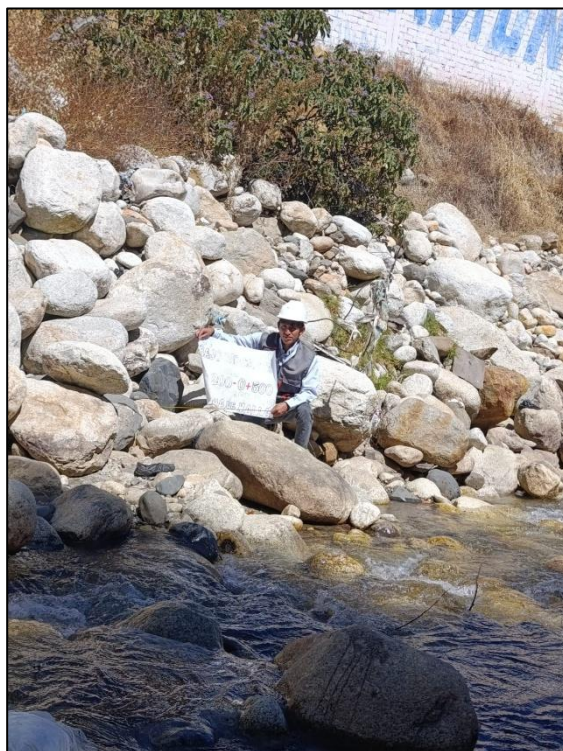
**Foto 02:** Análisis del acomodo y dimensionamiento de las rocas en campo.

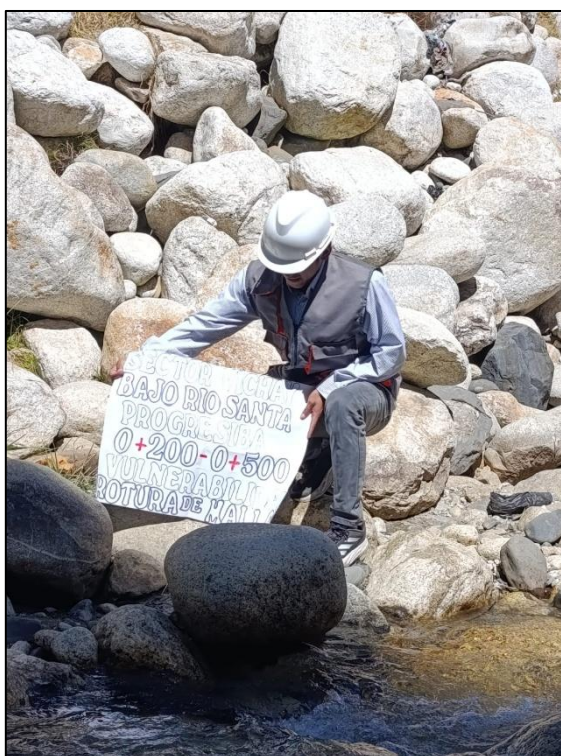
**Foto 04:** Registro de vulnerabilidad por desplazamiento de roca en la base del enrocado.

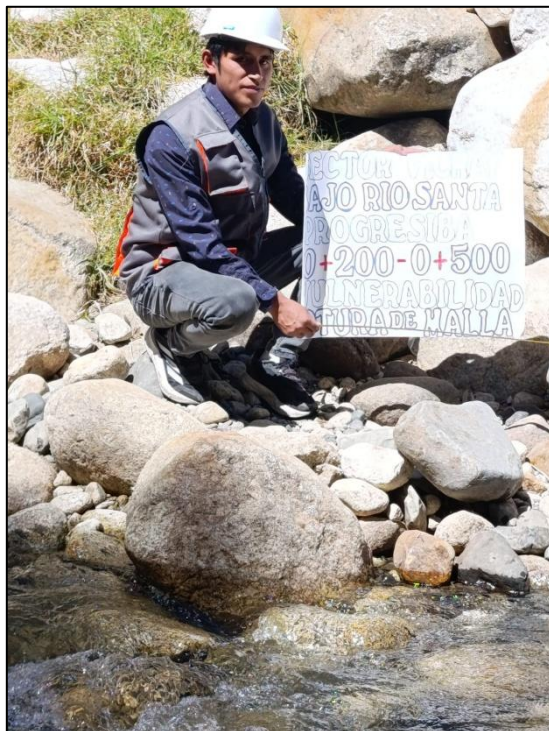
**Foto 05:** Registro de campo sobre las variaciones geométricas del cauce frente a la estructura.

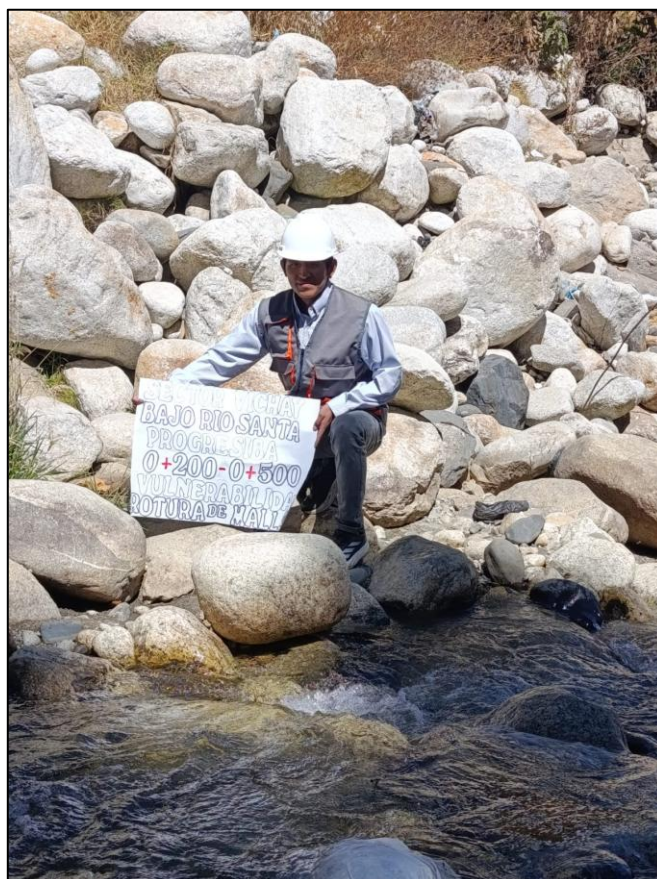
**Foto 09:** Inspección de la zona de contacto directo entre el flujo del río y el enrocado.

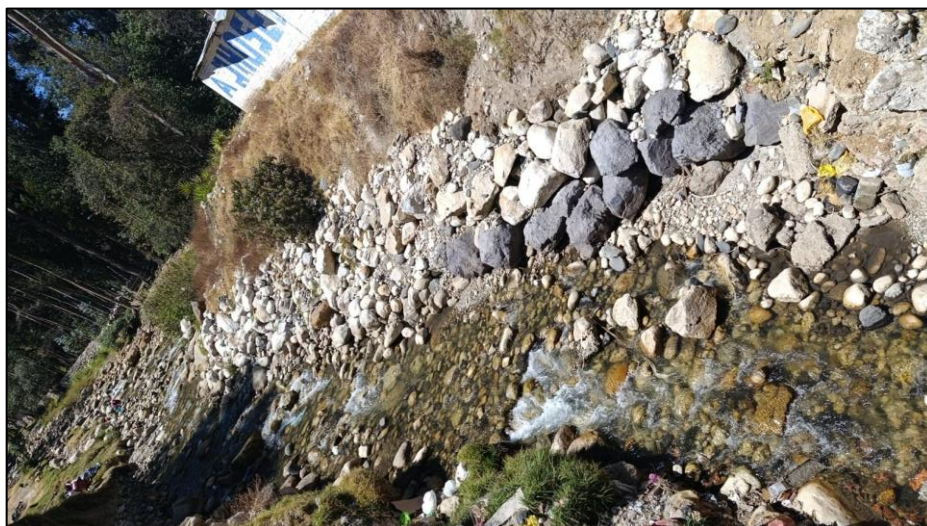
**Foto 11:** Vista en planta para el análisis de la alineación del enrocado respecto al cauce.

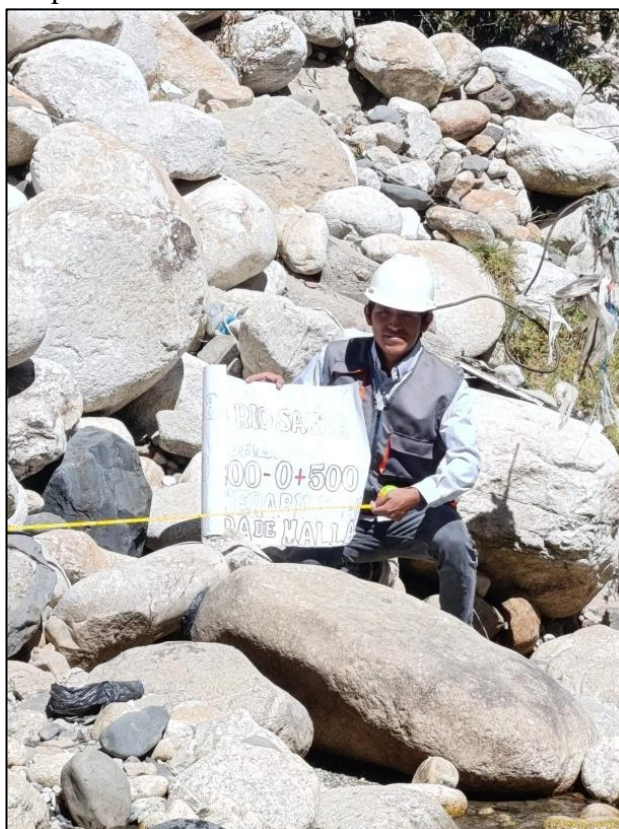
**Foto 12:** Medición del diámetro equivalente y dimensionamiento de los bloques del enrocado.

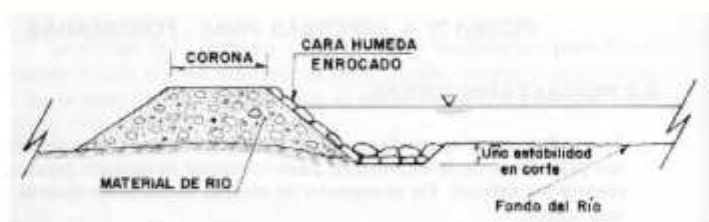
FIGURA N° 5. DIQUE ENROCADO

Las canteras de roca deben ser de buena calidad y estar ubicadas a una determinada distancia, recomendándose lo más cercano posible a la zona de trabajo. (Ver figura N° 5).
