ESCUELA PROFESIONAL DE INGENIERÍA CIVIL

**Determinación y Evaluación de Patologías del Concreto del Muro
de Contención del Jirón Puquiales del Distrito de Independencia,
Provincia De Huaraz, Región Áncash - 2018.**

Tesis para optar el título profesional de:

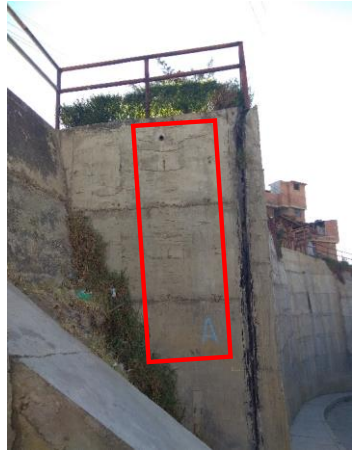
A = 0.58 m ²							
Fotografía		Muro de contención - Pantalla				Humedad Relativa (%)	Resultado en Área afectada (m ²)

Código	Longitud (m)	Ancho (m)	Área (m ²)				
		HP1	0.45	0.55	0.25	32.00	0.945		
		HP2	0.40	0.60	0.24				
		HP3	0.40	0.35	0.14				
		HP4	0.20	0.80	0.16				
		HP5	0.35	0.45	0.16				
		Muro de contención - Corona				Humedad Relativa (%)	Resultado en Área afectada (m ²)		
		Código	Longitud (m)	Ancho (m)	Área (m ²)				
		HC1	0.80	0.10	0.08	32.00	0.080

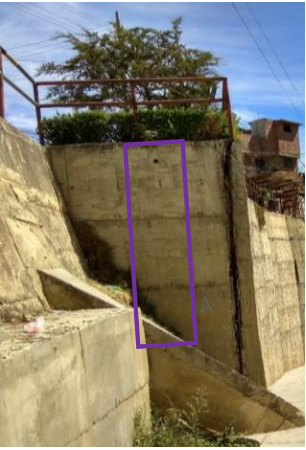
Patología	Longitud (m)	Ancho (m)	Área (m ²)	e (cm)	Resultado e (cm) Max
		EP1	0.40	0.50	0.20	0.12000	
		EP2	0.40	0.40	0.16	0.40000	
		EP3	0.45	0.40	0.18	0.34500	
		EP4	0.45	0.40	0.18	0.25600	
		EP5	0.45	0.45	0.20	0.12000

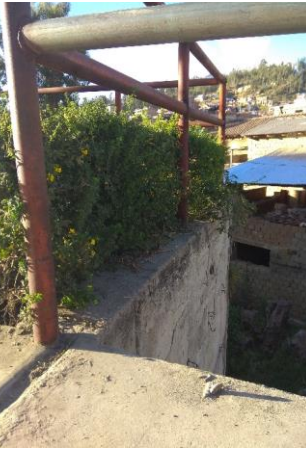
Patología	Longitud (m)	Ancho (m)	Área (m ²)	e (cm)	Resultado e (cm) Max
		EC1	0.10	0.15	0.02	0.23600	
		EC2	0.10	0.10	0.01	0.12000	
		EC3	0.10	0.20	0.02	0.30000	
		EC4	0.10	0.15	0.02	0.14600	
		EC5	0.10	0.10	0.01	0.23600

0.30					
		Severidad					
		Insignificante

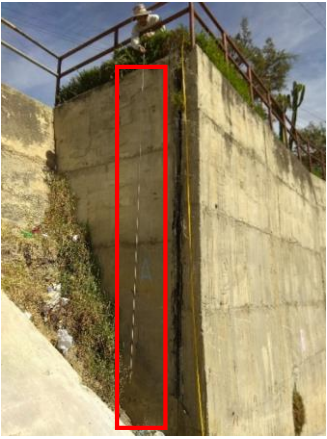
Descripción	Δ (cm)	H (m)	Área Afectada (m2)	Δ Max. (cm)		
		PP1	4.00	4.90	2.94	4.00		
		PP2	3.50	4.90	2.94			
		PP3	2.60	4.90	2.94			
		PP4	3.50	4.90	2.94			
		PP5	2.00	4.90	2.94

Área Afectada (m2)						
		Severidad						
		Muy grave

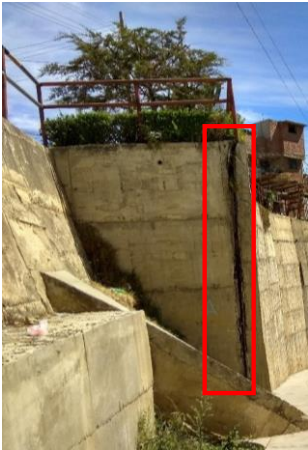
Patología	Longitud (m)	Ancho (m)	Área (m ²)	e (mm)	3.02 Resultado e (mm) Max 335.00 Nivel de severidad Muy Grave Tipo de Severidad Macrofisuras			
			GP1	1.00	1.00	1.00	4.70

1.25	0.60	0.75	11.20				
				1.30	0.40	0.52	26.33				
				0.75	0.60	0.45	200.00				
1.00	0.30	0.30	335.00

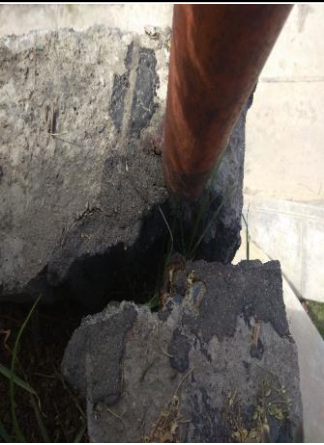
Patología	Longitud (m)	Ancho (m)	Área (m ²)	e (mm)	0.27 Resultado e (mm) Max 12.00 Nivel de severidad Muy Grave Tipo de Severidad Macrofisuras			
			GC1	0.60	0.45	0.27	12.00

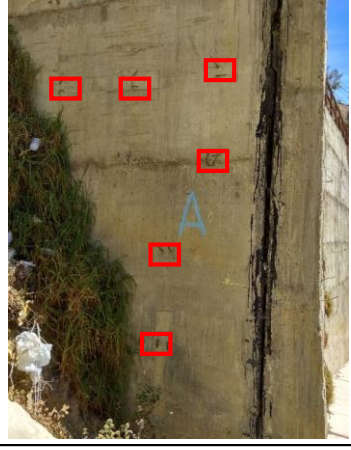
Patología	Longitud (m)	Ancho (m)	Área (m ²)	e (cm)						
		CP1	0.20	0.20	0.04	0.2360	0.48					
		CP2	0.20	0.20	0.04	0.3200						
		CP3	0.20	0.20	0.04	0.2560	Resultado e (cm) Max					
		CP4	0.20	0.20	0.04	0.3000						
		CP5	0.20	0.20	0.04	0.2000	0.45					
		CP6	0.20	0.20	0.04	0.4500						
		CP7	0.20	0.20	0.04	0.3000						
		CP8	0.20	0.20	0.04	0.1740						
		CP9	0.20	0.20	0.04	0.0500						
		CP10	0.20	0.20	0.04	0.0600						
		CP11	0.20	0.20	0.04	0.1300	Severidad					
		CP12	0.20	0.20	0.04	0.1480	Insignificante					
Fotografía		Muro de contención - Corona						Resultado en Área (m ²)

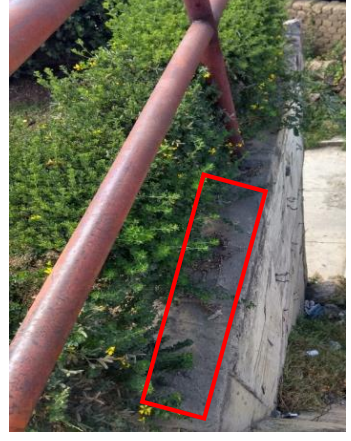
Patología	Longitud (m)	Ancho (m)	Área (m ²)	e (cm)						
		CC1	0.20	0.20	0.04	0.0500	0.04					
								Resultado e (cm) Max

0.05				
								Severidad				
								Insignificante

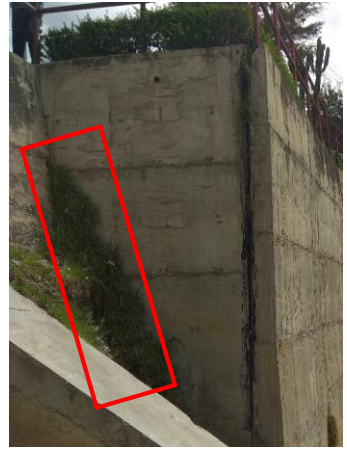
Patología	Longitud (m)	Ancho (m)	Área (m ²)	e (cm)	Resultado en Área (m ²)			
			BP1	0.90	0.40	0.36	0.80	1.19			
			BP2	0.65	0.45	0.29	0.35				
			BP3	0.60	0.90	0.54	0.16	Resultado e (cm) Max

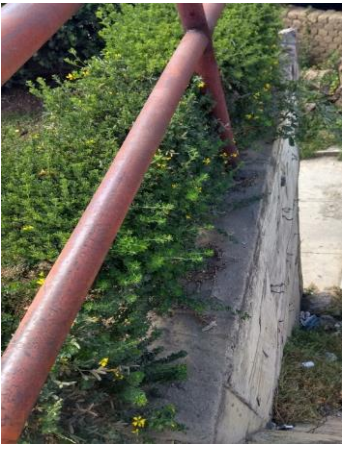
Patología	Longitud (m)	Ancho (m)	Área (m ²)	e (cm)	Resultado en Área (m ²)			
			BC1	0.30	0.15	0.05	0.00	0.05

0.00			
								Severidad			
								Insignificante

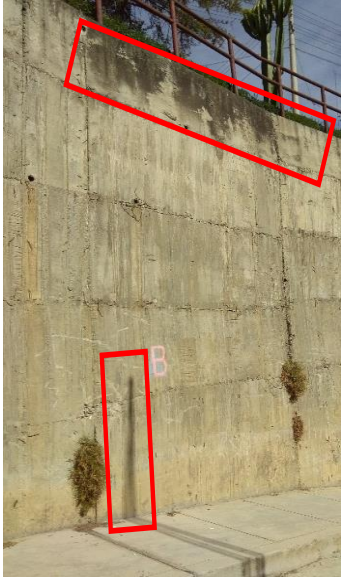
Código	Longitud (m)	Ancho (m)	Área (m ²)						
		HP1	1.00	0.40	0.40	32.00	Resultado de Severidad				
		HP2	1.20	0.60	0.72						
		HP3	1.80	0.40	0.72						
		HP4	1.30	0.50	0.65						
		HP5	0.85	0.60	0.51			Moderado			
Muro de contención - Corona				Humedad Relativa (%)	Resultado en Área (m ²)						
Código	Longitud (m)	Ancho (m)	Área (m ²)								
HC1	2.80	0.20	0.56	32.00	Resultado de Severidad

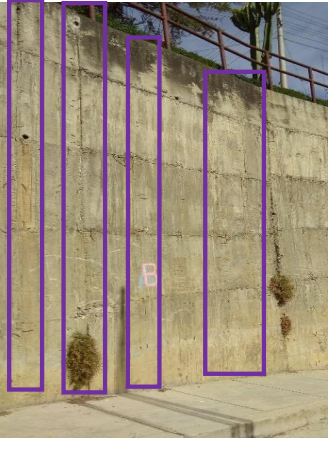
Patología	Longitud (m)	Ancho (m)	Área (m ²)	e (cm)	6.857				
		EP1	0.20	4.90	0.98	0.26000					
		EP2	0.30	5.00	1.50	0.12600					
		EP3	0.37	5.20	1.92	0.14560					
		EP4	0.45	5.45	2.45	0.18490	Resultado e (cm) Max

0.2600		Severidad					
						Insignificante					
Fotografía		Muro de contención - Corona					Resultado en Área (m ²)

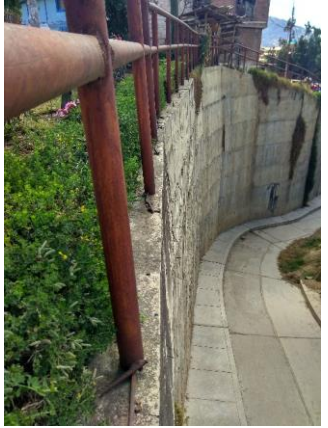
Patología	Longitud (m)	Ancho (m)	Área (m ²)	e (cm)	0.36				
		EC1	1.00	0.20	0.20	0.03000					
		EC2	0.80	0.20	0.16	0.01200	Resultado e (cm) Max

0.0300		Severidad		Insignificante

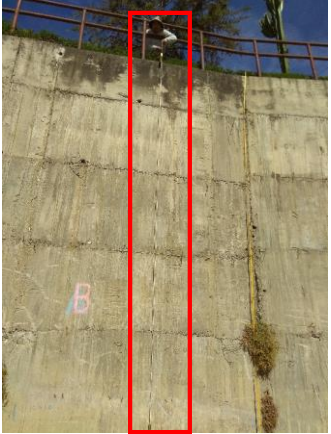
Descripción	Δ (cm)	H (m)	Área Afectada (m2)	Δ Max. (cm)		
		PP1	10.00	5.20	4.90	12.50		
		PP2	12.50	5.20	4.90			
		PP3	9.00	5.20	4.90			
		PP4	11.50	5.20	4.90			
		PP5	9.80	5.20	4.90

4.90		
						Severidad		
						Muy grave

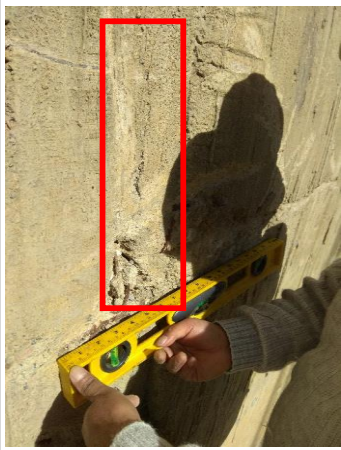
Patología	Longitud (m)	Ancho (m)	Área (m ²)	e (mm)	0.87 Resultado e (mm) Max 8.23 Nivel de severidad Muy Grave Tipo de Severidad Macrofisuras				
		GP1	0.60	0.30	0.18	8.23

1.25	0.20	0.25	7.56					
			1.30	0.20	0.26	6.00					
			0.75	0.10	0.08	7.26					
	1.00	0.10	0.10	4.56

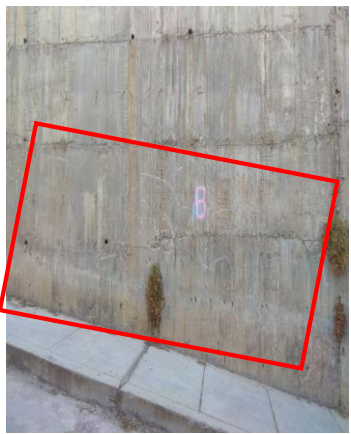
Patología	Longitud (m)	Ancho (m)	Área (m2)	e (cm)	0.37					
	CP1	0.30	0.50	0.15	2.2000						
	CP2	0.50	0.20	0.10	0.8000						
	CP3	0.25	0.30	0.08	1.2000						
	CP4	0.10	0.10	0.01	0.3000						
	CP5	0.15	0.20	0.03	0.2000

2.20					
						Severidad					
						Severo

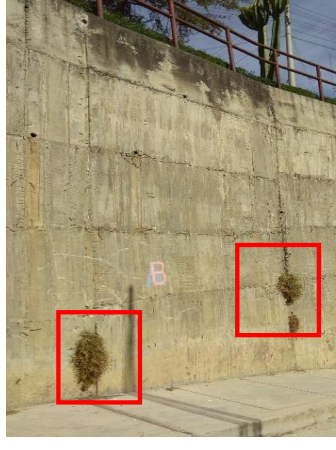
Patología	Longitud (m)	Ancho (m)	Área (m ²)	e (cm)	0.56			
		BP1	0.40	0.40	0.16	1.20				
		BP2	0.80	0.50	0.40	0.80	Resultado e (cm) Max

1.20

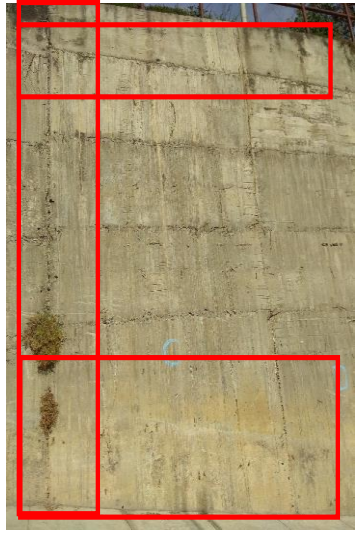
Código	Longitud (m)	Ancho (m)	Área (m ²)						
		HP1	3.00	0.60	1.80	32.00	Resultado de Severidad Moderado				
		HP2	4.20	0.30	1.26						
		HP3	0.30	3.00	0.90						
		HP4	0.50	0.30	0.15						
		HP5	0.30	0.30	0.09						
		Muro de contención - Corona				Humedad Relativa (%)	Resultado en Área (m²)				
Código	Longitud (m)	Ancho (m)	Área (m ²)								
		HC1	1.00	0.20	0.20	32.00	Resultado de Severidad Moderado

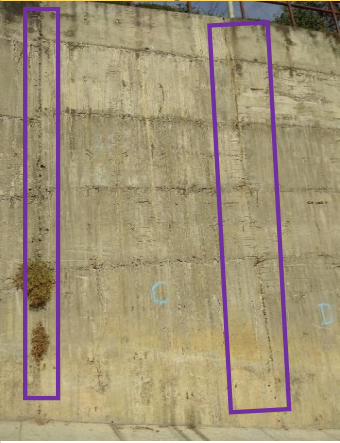
Patología	Longitud (m)	Ancho (m)	Área (m ²)	e (cm)	3.595				
		EP1	4.90	0.25	1.23	1.15800					
		EP2	5.10	0.40	2.04	1.08500					
		EP3	0.50	0.50	0.25	0.13500					
		EP4	0.40	0.20	0.08	1.15000	Resultado e (cm) Max

1.1580		Severidad							
		Ligero

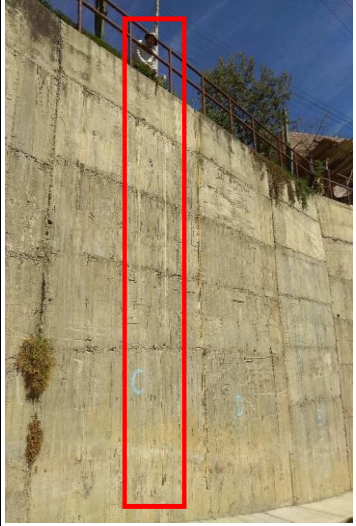
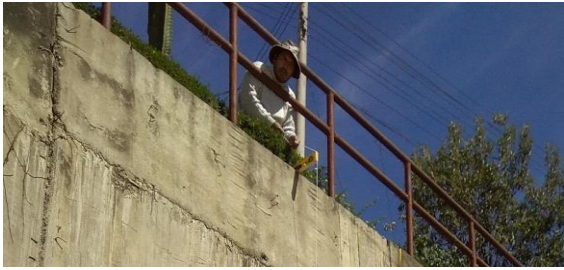
Tabla 43: Evaluación de las patologías por Grieta – Muestra “C”

Descripción		Δ (cm)	H (m)	Área Afectada (m ²)	Δ Max. (cm)	
		PP1		18.00	5.70	5.45	22.00	
		PP2		16.50	5.70	5.45		
		PP3		22.00	5.70	5.45		
		PP4		14.30	5.70	5.45	Área Afectada (m ²)	
		PP5		18.60	5.70	5.45

5.45		
							Severidad	
							Muy grave

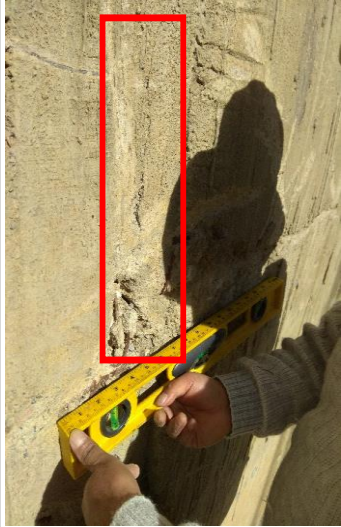
B 2 :	6.15 m			Severo		4	Severo		Grietas: $0,4 < ancho < 1,0$ mm	
	A :	31.83 m			Muy grave		5	Muy grave		Fractura: $1,0 < ancho < 5,0$ mm	
Fotografía				Muro de contención - Pantalla					Resultado en Área (m ²)

Patología	Longitud (m)	Ancho (m)	Área (m ²)	e (mm)	Resultado en Área (m ²)		
				GP1	0.60	0.30	0.18	8.23	0.87

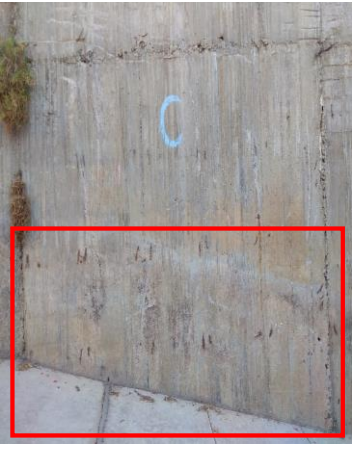
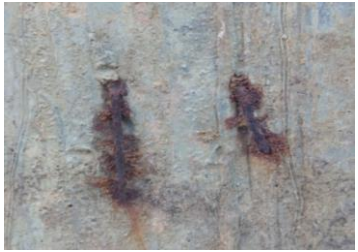
Tabla 45: Evaluación de las patologías por Vegetación – Muestra “C”

Patología	Longitud (m)	Ancho (m)	Área (m2)	e (cm)	3.92 Resultado e (cm) Max 0.2300 Severidad Insignificante			
			CP1	4.90	0.80	3.92	0.2300				
			CP2	0.00	0.00	0.00	0.0000				
			CP3	0.00	0.00	0.00	0.0000				
			CP4	0.00	0.00	0.00	0.0000				
			CP5	0.00	0.00	0.00	0.0000

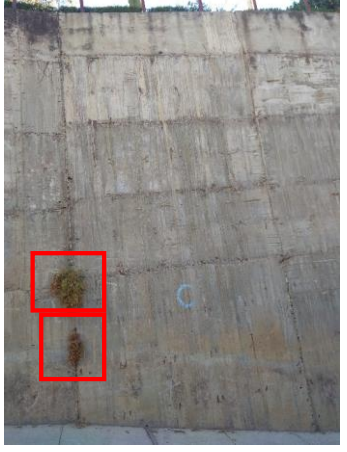
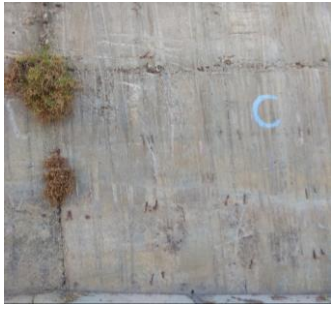
Patología	Longitud (m)	Ancho (m)	Área (m ²)	e (cm)	0.47		
			BP1	0.60	0.40	0.24	0.56			
			BP2	0.20	0.45	0.09	0.33			
			BP3	0.30	0.45	0.14	0.42	Resultado e (cm) Max

0.5600			
							Severidad			
							Ligero

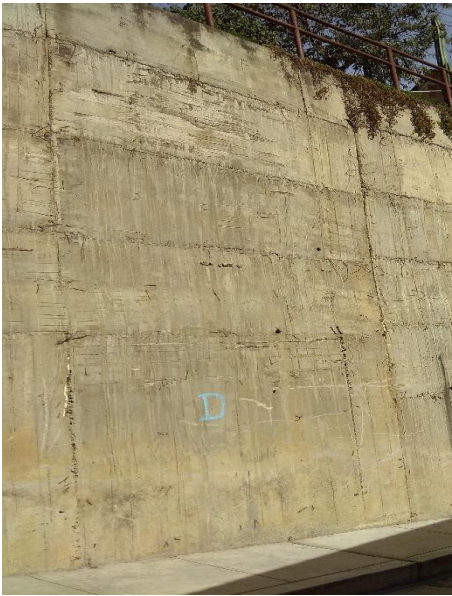
Tabla 53: Evaluación de las patologías por Humedad – Muestra “D”

Croquis				Fotografía

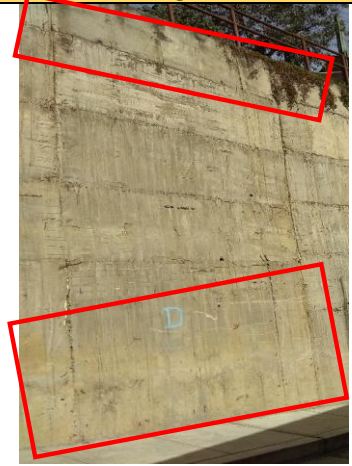
Código	Longitud (m)	Ancho (m)	Área (m ²)				
		HP1	3.00	0.60	1.80	32.00	6.310		
		HP2	3.00	1.20	3.60				
		HP3	0.50	0.50	0.25				
		HP4	1.00	0.50	0.50				
		HP5	0.40	0.40	0.16				
		Muro de contención - Corona				Humedad Relativa (%)	Resultado en Área (m ²)		
Código	Longitud (m)	Ancho (m)	Área (m ²)						
HC1	1.00	0.20	0.20	32.00	0.200

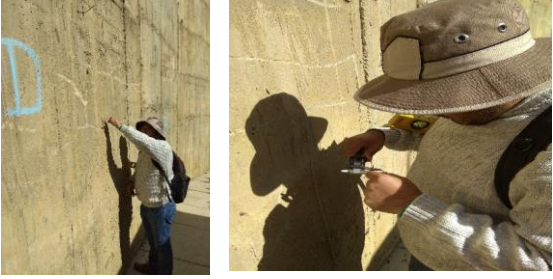
Tabla 55: Evaluación de las patologías por Pandeo – Muestra “D”

Patología	Longitud (m)	Ancho (m)	Área (m ²)	e (cm)	Resultado e (cm) Max 1.3450 Severidad Moderado			
			EP1	4.90	0.25	1.23	0.56000				
			EP2	5.20	0.40	2.08	1.34500				
			EP3	0.00	0.00	0.00	0.00000				
			EP4	0.00	0.00	0.00	0.00000

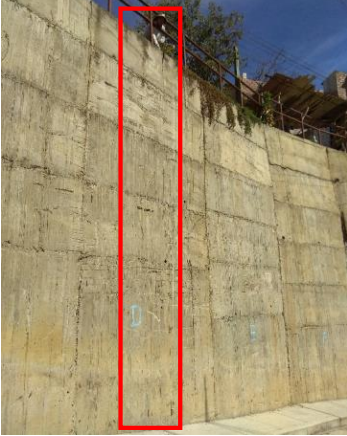
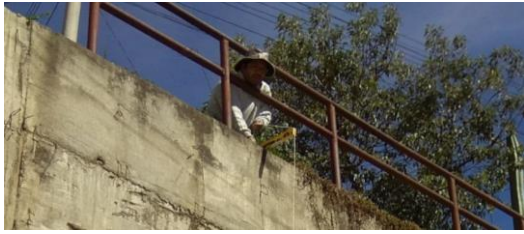
Tabla 56: Evaluación de las patologías por Corrosión y oxidación – Muestra “D”

Descripción	Δ (cm)	H (m)	Área Afectada (m2)	Δ Max. (cm)

PP1	12.60	6.20	5.95	22.30	
		PP2	14.26	6.20	5.95		
		PP3	22.30	6.20	5.95		
		PP4	16.50	6.20	5.95		
		PP5	19.58	6.20	5.95

Área Afectada (m2)	5.95		
				Severidad	Muy grave

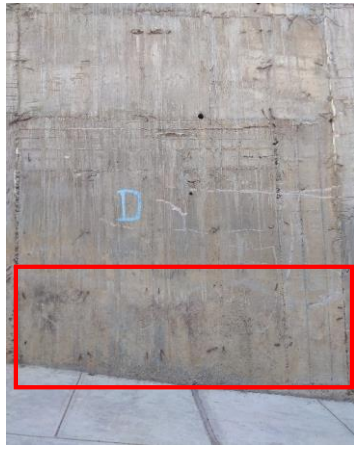
A :	18.59 m			Muy grave		5	Muy grave		3 cm - 4cm	
Fotografía		Muro de contención - Pantalla						Resultado en Área (m2)

Patología	Longitud (m)	Ancho (m)	Área (m2)	e (cm)	0.32				
		CP1	0.30	0.20	0.06	0.1250					
		CP2	0.20	0.20	0.04	0.2580					
		CP3	0.40	0.30	0.12	0.0800					
		CP4	0.25	0.25	0.06	0.5890					
		CP5	0.20	0.20	0.04	0.4250	0.5890

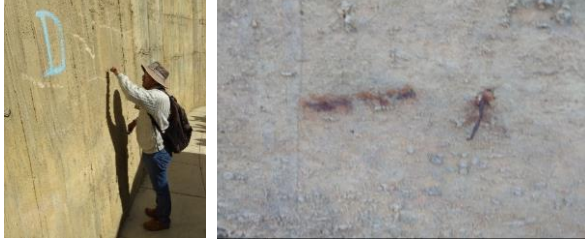
Severidad					
						Ligero

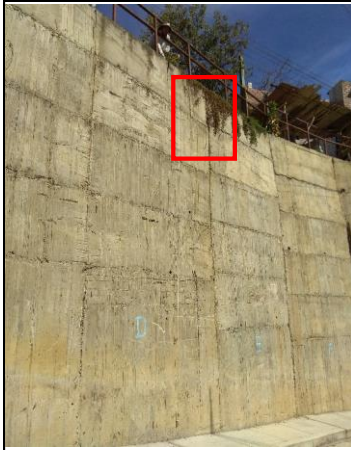
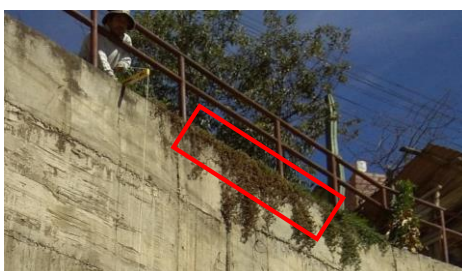
Patología	Longitud (m)	Ancho (m)	Área (m ²)	e (cm)	0.18		
			BP1	0.33	0.25	0.08	0.56			
			BP2	0.20	0.50	0.10	0.33	Resultado e (cm) Max

0.5600		
								Severidad		
								Ligero

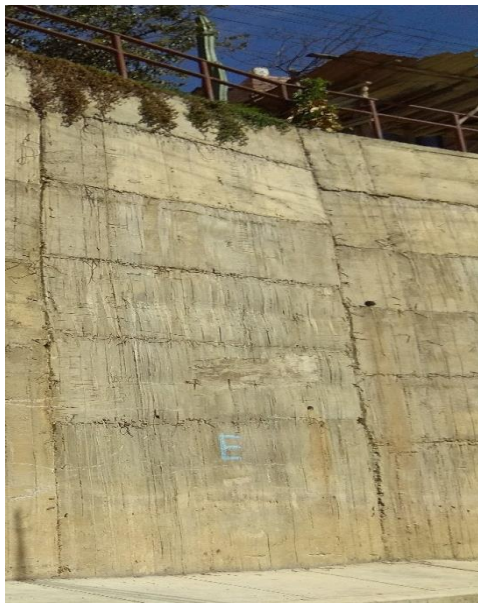
Tabla 65: Evaluación de las patologías por Humedad – Muestra “E”

Croquis				Fotografía

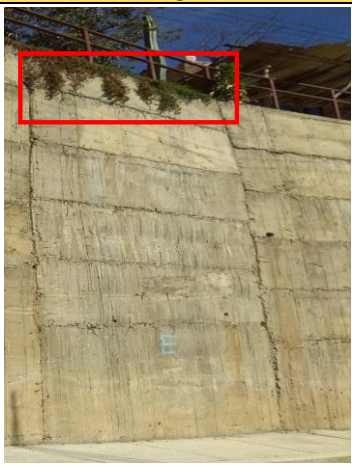
Código	Longitud (m)	Ancho (m)	Área (m ²)			
		HP1	5.45	0.45	2.45	32.00	2.453	
		HP2	0.00	0.00	0.00		Resultado de Severidad	
		HP3	0.00	0.00	0.00		Moderado	
		HP4	0.00	0.00	0.00			
		HP5	0.00	0.00	0.00			
		Muro de contención - Corona			Humedad Relativa (%)	Resultado en Área (m ²)		
Código	Longitud (m)	Ancho (m)	Área (m ²)					
HC1	1.20	0.20	0.24	32.00	0.240

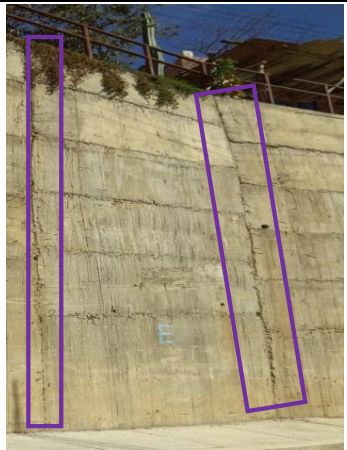
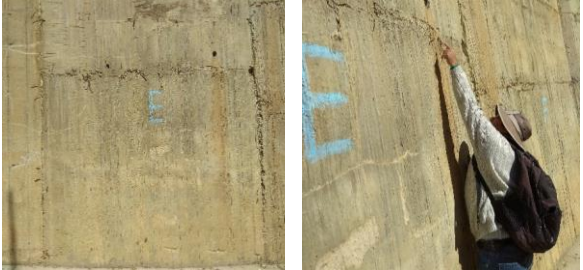
Patología	Longitud (m)	Ancho (m)	Área (m ²)	e (cm)	4.785			
			EP1	5.95	0.30	1.79	1.25800				
			EP2	6.00	0.50	3.00	0.56000				
			EP3	0.00	0.00	0.00	0.00000				
			EP4	0.00	0.00	0.00	0.00000	Resultado e (cm) Max

1.2580			
								Severidad			
								Moderado

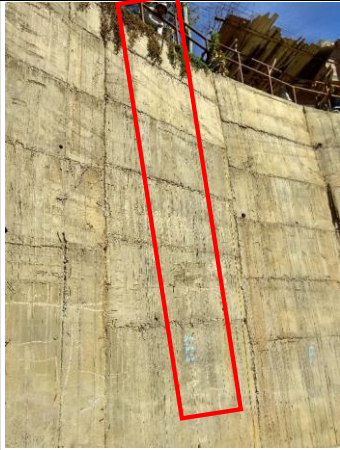
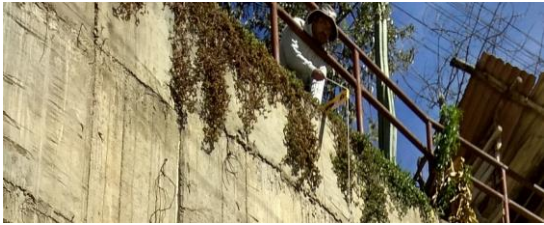
Tabla 68: Evaluación de las patologías por Corrosión y oxidación – Muestra “E”

Descripción	Δ (cm)	H (m)	Área Afectada (m2)	Δ Max. (cm)		
		PP1	16.50	6.55	6.45	21.89		
		PP2	12.30	6.55	6.45			
		PP3	21.89	6.55	6.45			
		PP4	12.00	6.55	6.45			
		PP5	20.50	6.55	6.45

6.45		
		Severidad						
						Muy grave

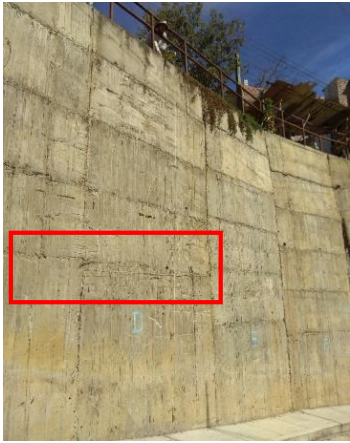
Patología	Longitud (m)	Ancho (m)	Área (m2)	e (cm)	0.90 Resultado e (cm) Max		
				CP1	3.00	0.30	0.90	1.1890			
				CP2	0.00	0.00	0.00	0.0000			
				CP3	0.00	0.00	0.00	0.0000			
				CP4	0.00	0.00	0.00	0.0000			
				CP5	0.00	0.00	0.00	0.0000

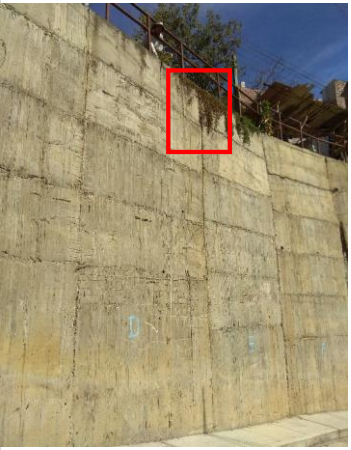
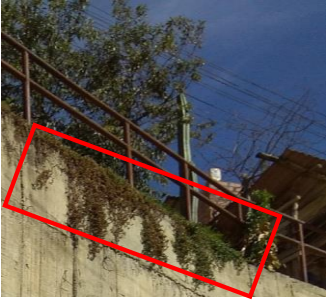
Patología	Longitud (m)	Ancho (m)	Área (m ²)	e (cm)								
			BP1	1.00	0.30	0.30	0.56	0.94							
			BP2	0.40	0.60	0.24	0.33								
			BP3	0.50	0.80	0.40	0.57

0.5680								
							Severidad								
							Ligero								
Fotografía			Muro de contención - Corona					Resultado en Área (m ²)

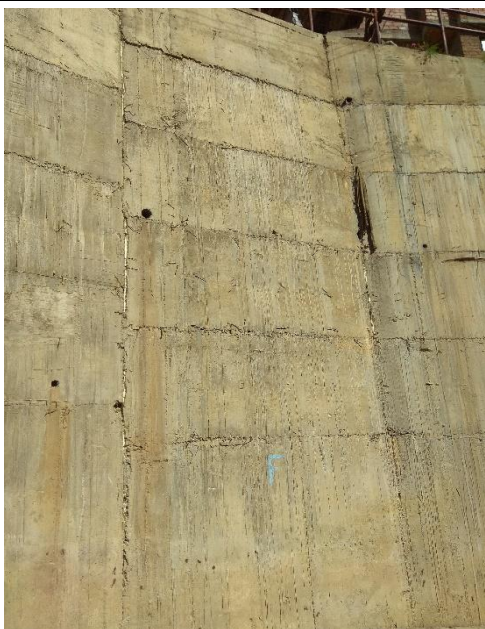
Tabla 77: Evaluación de las patologías por Humedad – Muestra “F”

Croquis			Fotografía

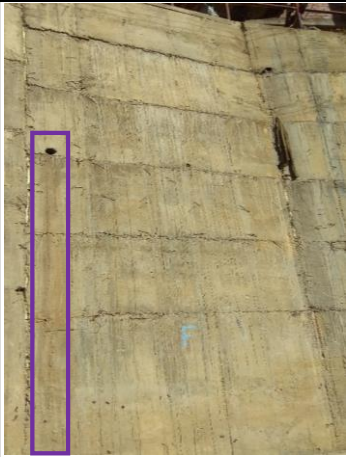
Patología	Longitud (m)	Ancho (m)	Área (m ²)	e (cm)				
			EP1	3.80	0.30	1.14	0.80000	1.140			
			EP2	0.00	0.00	0.00	0.00000				
			EP3	0.00	0.00	0.00	0.00000	Resultado e			
			EP4	0.00	0.00	0.00	0.00000	(cm) Max

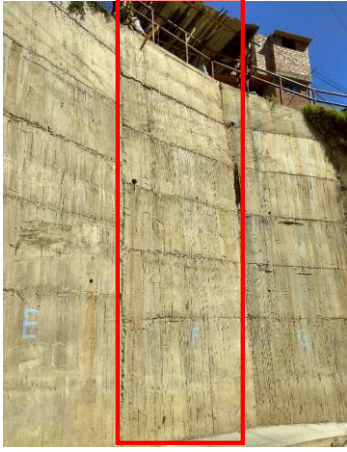
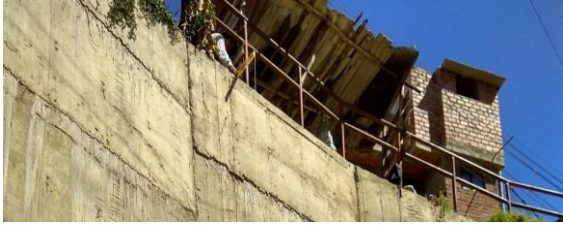
Tabla 80: Evaluación de las patologías por Corrosión y oxidación – Muestra “F”

Descripción	Δ (cm)	H (m)	Área Afectada (m2)	Δ Max. (cm)

PP1	21.26	6.75	6.65	37.00	
		PP2	10.26	6.75	6.65		
		PP3	37.00	6.75	6.65		
		PP4	16.25	6.75	6.65		
		PP5	21.30	6.75	6.65

Área Afectada (m2)	6.65		
				Severidad	Muy grave

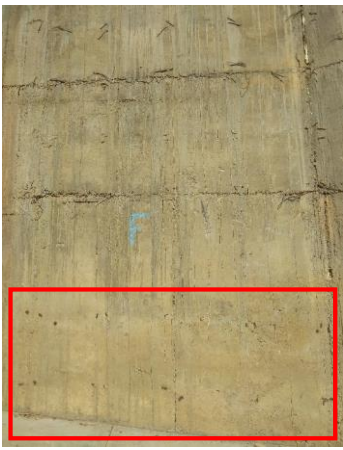
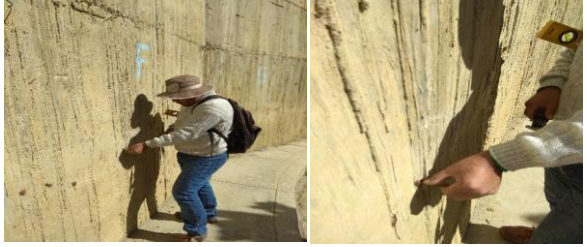
Patología	Longitud (m)	Ancho (m)	Área (m ²)	e (cm)	0.22				
		CP1	0.20	0.50	0.10	1.0250					
		CP2	0.20	0.20	0.04	0.9560	Resultado e (cm) Max				
		CP3	0.20	0.00	0.00	1.1860					
		CP4	0.20	0.20	0.04	0.8260					
		CP5	0.20	0.20	0.04	1.1120	1.1860

Severidad						Ligero

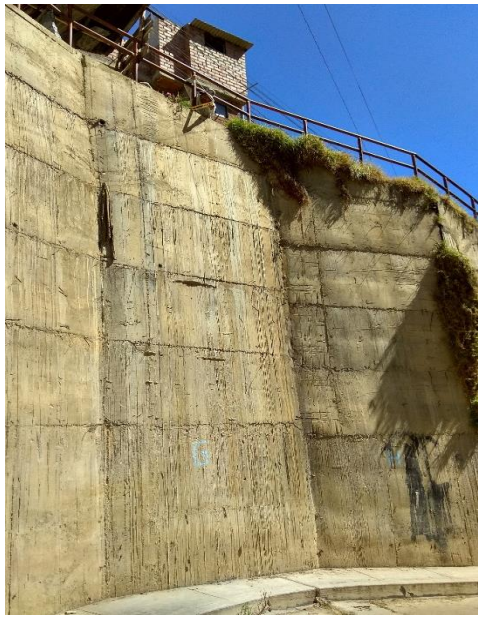
Tabla 88: Evaluación de las patologías por Humedad – Muestra “G”

Croquis			Fotografía

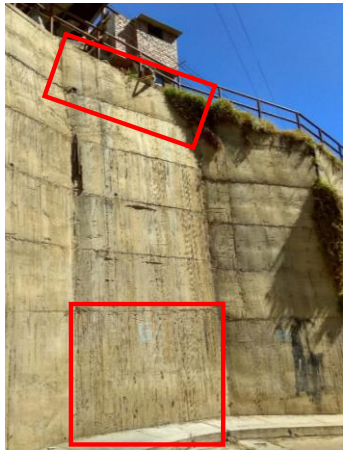
Código	Longitud (m)	Ancho (m)	Área (m ²)			
		HP1	3.00	0.80	2.40	32.00	8.400	
		HP2	3.00	2.00	6.00		Resultado de Severidad	
		HP3	0.00	0.00	0.00		Moderado	
		HP4	0.00	0.00	0.00			
		HP5	0.00	0.00	0.00			
Muro de contención - Corona				Humedad Relativa (%)	Resultado en Área (m ²)			
Código	Longitud (m)	Ancho (m)	Área (m ²)	32.00	0.060			
HC1	0.30	0.20	0.06

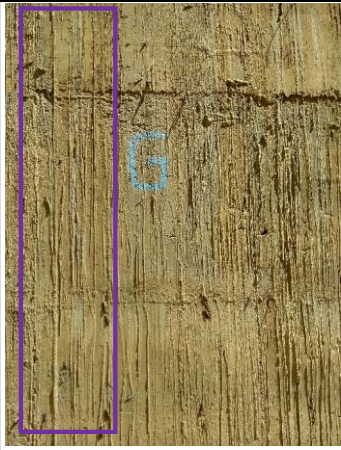
Patología	Longitud (m)	Ancho (m)	Área (m ²)	e (cm)	2.960			
			EP1	3.00	0.40	1.20	0.36800				
			EP2	1.20	0.60	0.72	0.68000				
			EP3	0.60	1.00	0.60	0.32500				
			EP4	2.20	0.20	0.44	0.45000	Resultado e (cm) Max

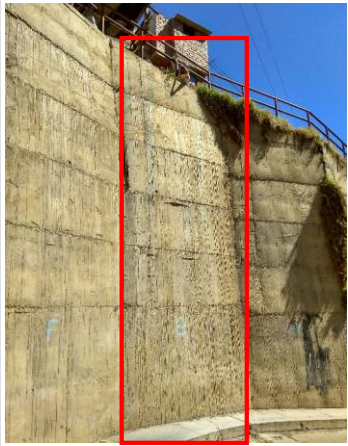
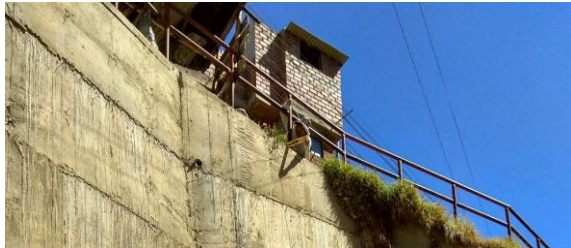
Descripción	Δ (cm)	H (m)	Área Afectada (m2)	Δ Max. (cm)

PP1	12.50	6.75	6.65	35.00	
		PP2	14.56	6.75	6.65		
		PP3	35.00	6.75	6.65		
		PP4	28.56	6.75	6.65		
		PP5	21.30	6.75	6.65

Área Afectada (m2)	6.65		
				Severidad	Muy grave

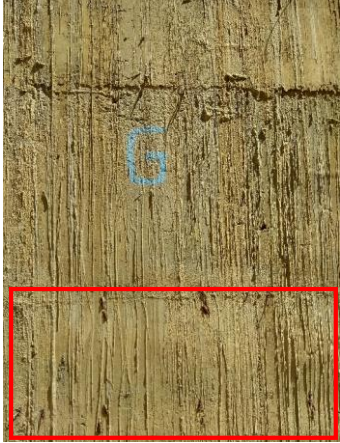
Patología	Longitud (m)	Ancho (m)	Área (m2)	e (cm)				
			CP1	0.20	0.20	0.04	1.3580	0.27			
			CP2	0.20	0.30	0.06	1.2000				
			CP3	0.30	0.10	0.03	5.9980	Resultado e (m) Max			
			CP4	0.30	0.20	0.06	1.5800	6.00			
			CP5	0.40	0.20	0.08	2.5600

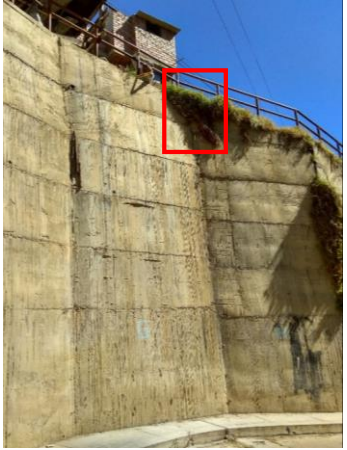
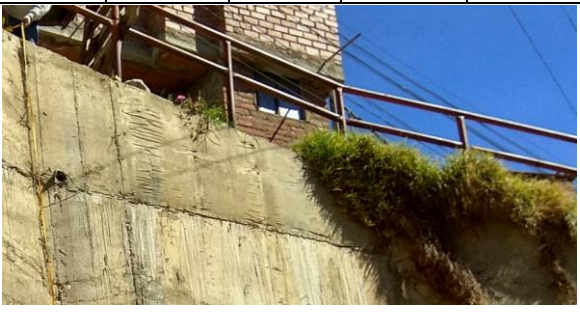
Patología	Longitud (m)	Ancho (m)	Área (m ²)	e (cm)	0.15			
			BP1	0.30	0.50	0.15	1.23

BP2	0.00	0.00	0.00	0.00	Resultado e (cm) Max

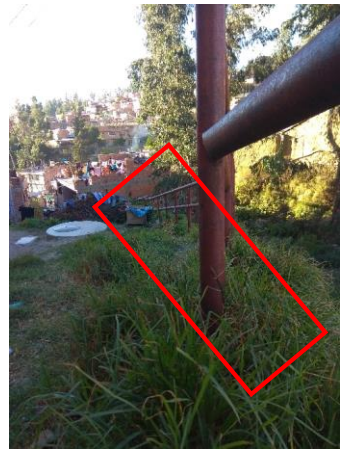
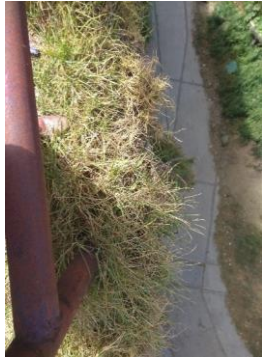
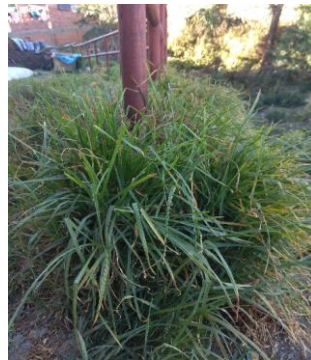
Patología	Longitud (m)	Ancho (m)	Área (m ²)	e (m)	0.20			
			BC1	1.00	0.20	0.20	0.55

Resultado e (cm) Max

0.5500				
							Severidad				
							Ligero

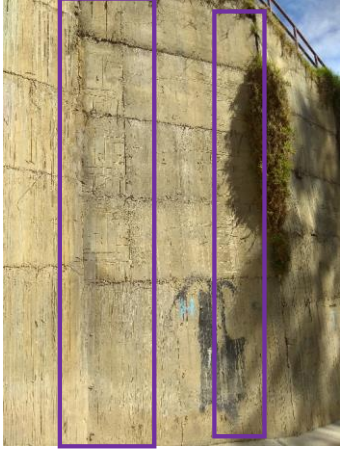
Patología	Longitud (m)	Ancho (m)	Área (m ²)	e (cm)	3.670			
			EP1	0.30	6.00	1.80	0.56800				
			EP2	0.50	2.00	1.00	0.45200				
			EP3	0.50	0.30	0.15	0.32500				
			EP4	0.80	0.90	0.72	0.65800	Resultado e (cm) Max

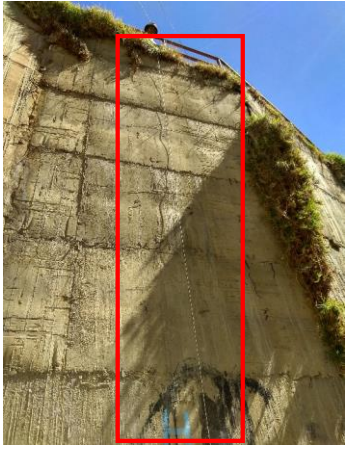
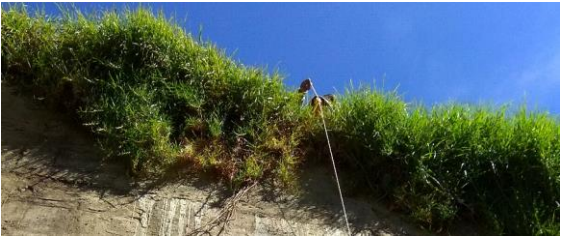
Descripción	Δ (cm)	H (m)	Área Afectada (m2)	Δ Max. (cm)

PP1	10.25	7.15	7.15	19.00	
		PP2	16.50	7.15	7.15		
		PP3	8.23	7.15	7.15		
		PP4	19.00	7.15	7.15		
		PP5	18.50	7.15	7.15

Área Afectada (m2)	7.15
				Severidad		Muy grave

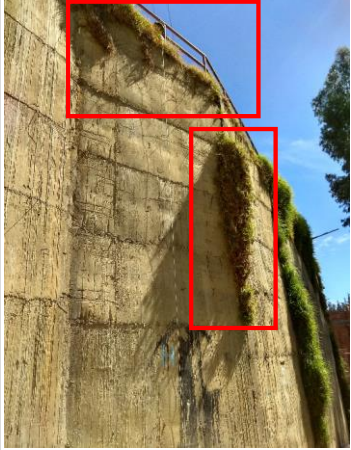
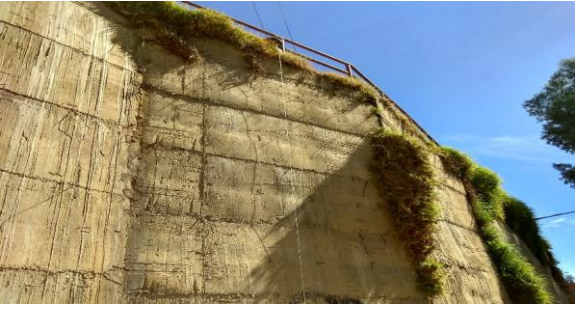
Patología	Longitud (m)	Ancho (m)	Área (m ²)	e (cm)					
		BP1	2.00	0.30	0.60	0.59	7.20				
		BP2	2.20	3.00	6.60	0.16	Resultado e (cm) Max

0.59				
							Severidad				
							Ligero				
Fotografía		Muro de contención - Corona					Resultado en Área (m ²)

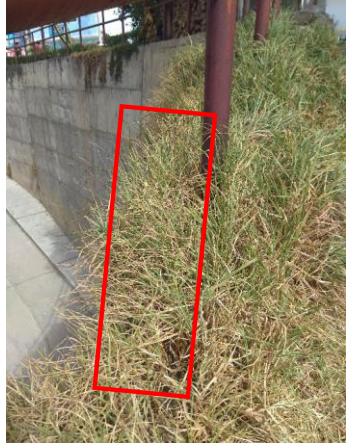
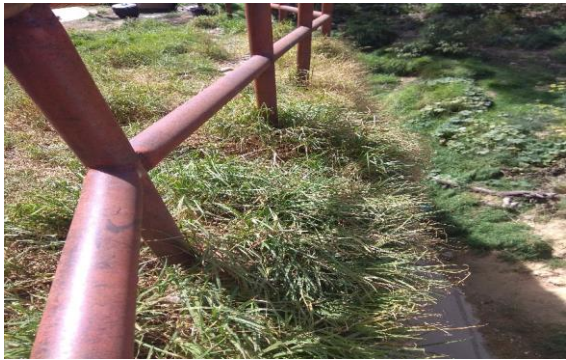
Patología	Longitud (m)	Ancho (m)	Área (m ²)	e (m)					
		BC1	1.80	0.20	0.36	0.83	0.36				
							Resultado e (cm) Max

0.83				
							Severidad				
							Ligero

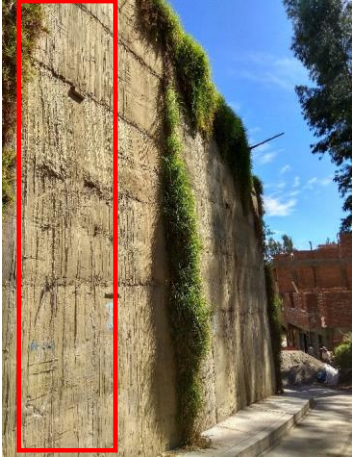
Código	Longitud (m)	Ancho (m)	Área (m ²)			
		HP1	6.25	1.00	6.25	32.00	7.000	
		HP2	2.50	0.30	0.75		Resultado de Severidad	
		HP3	0.00	0.00	0.00		Moderado	
		HP4	0.00	0.00	0.00			
		HP5	0.00	0.00	0.00			
		Muro de contención - Corona			Humedad Relativa (%)	Resultado en Área (m ²)		
Código	Longitud (m)	Ancho (m)	Área (m ²)					
HC1	0.50	0.20	0.10	32.00	0.100

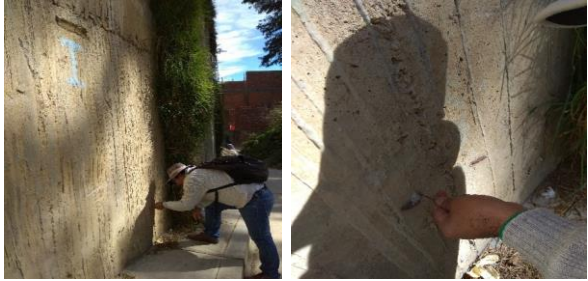
Patología	Longitud (m)	Ancho (m)	Área (m ²)	e (cm)	2.500			
			EP1	0.30	5.00	1.50	0.32500				
			EP2	2.50	0.40	1.00	0.53690				
			EP3	0.00	0.00	0.00	0.00000				
			EP4	0.00	0.00	0.00	0.00000

0.5369								
			Severidad								
			Ligero

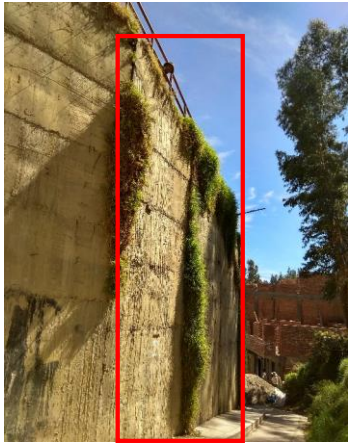
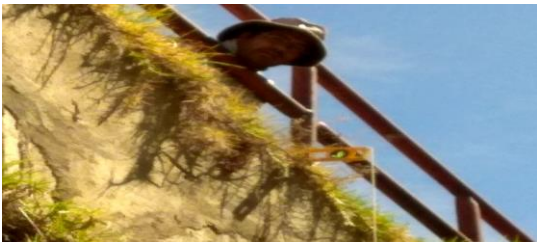
Descripción	Δ (cm)	H (m)	Área Afectada (m2)	Δ Max. (cm)		
		PP1	12.60	7.10	7.15	17.00		
		PP2	14.36	7.10	7.15			
		PP3	17.00	7.10	7.15			
		PP4	16.58	7.10	7.15			
		PP5	15.58	7.10	7.15

Área Afectada (m2)						
		Severidad						
						Muy grave

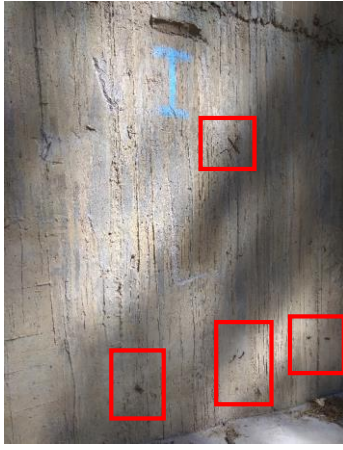
Patología	Longitud (m)	Ancho (m)	Área (m2)	e (cm)	0.25			
			CP1	0.20	0.30	0.06	1.3560				
			CP2	0.20	0.30	0.06	1.0200				
			CP3	0.20	0.20	0.04	1.0600				
			CP4	0.30	0.30	0.09	1.0670				
			CP5	0.00	0.00	0.00	1.4080	1.4080

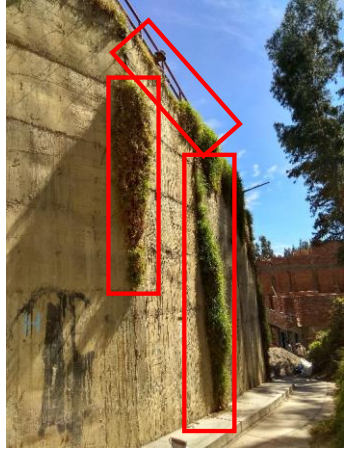
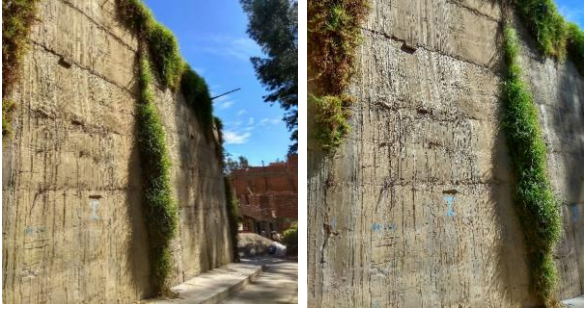
Patología	Longitud (m)	Ancho (m)	Área (m ²)	e (cm)	13.80			
			BP1	2.00	0.30	0.60	0.59				
			BP2	2.20	3.00	6.60	0.16				
			BP3	2.20	3.00	6.60	0.16	Resultado e (cm) Max

0.59			
								Severidad			
								Ligero			
Fotografía			Muro de contención - Corona					Resultado en Área (m ²)

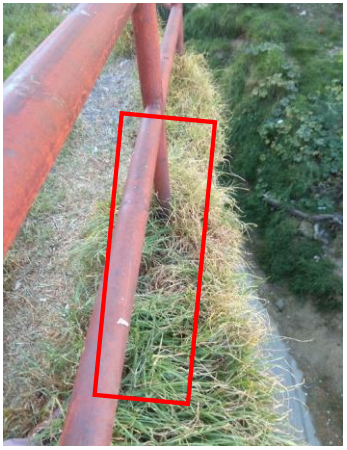
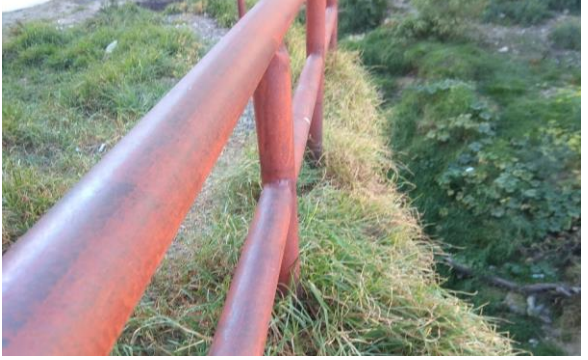
Patología	Longitud (m)	Ancho (m)	Área (m ²)	e (m)	0.40			
			BC1	2.00	0.20	0.40	1.24

1.24			
								Severidad			
								Ligero

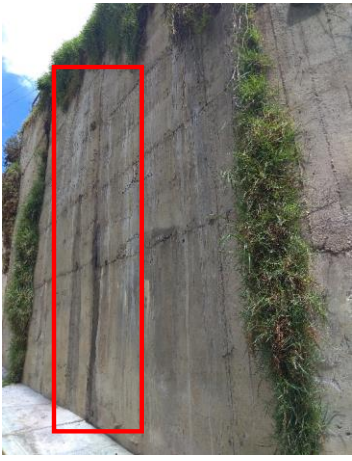
Código	Longitud (m)	Ancho (m)	Área (m ²)			
		HP1	4.20	0.60	2.52	32.00	3.620	
		HP2	2.00	0.40	0.80			
		HP3	1.00	0.30	0.30			
		HP4	0.00	0.00	0.00			
		HP5	0.00	0.00	0.00			
Muro de contención - Corona				Humedad Relativa (%)	Resultado en Área (m ²)			
Código	Longitud (m)	Ancho (m)	Área (m ²)					
HC1	1.80	0.20	0.36	32.00	0.360

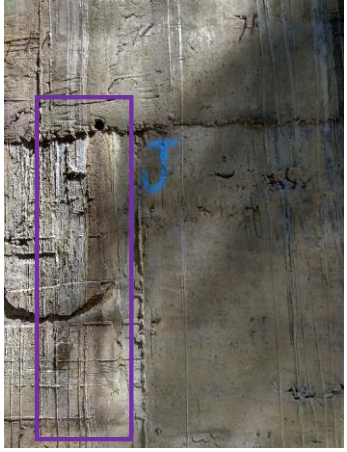
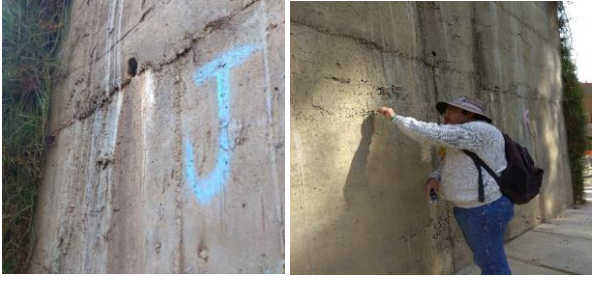
Patología	Longitud (m)	Ancho (m)	Área (m ²)	e (cm)	4.000			
			EP1	0.40	4.00	1.60	0.32500				
			EP2	2.00	0.60	1.20	0.55800				
			EP3	1.20	1.00	1.20	0.63250				
			EP4	0.00	0.00	0.00	0.00000	Resultado e (cm) Max

0.6325			
								Severidad			
								Ligero

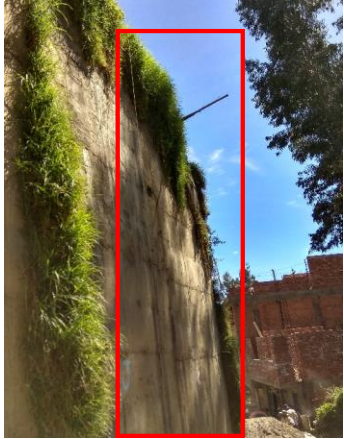
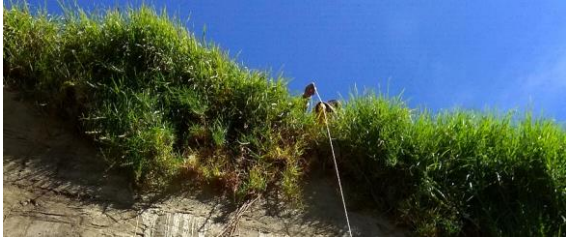
Descripción	Δ (cm)	H (m)	Área Afectada (m2)	Δ Max. (cm)		
		PP1	10.23	6.90	7.05	14.00		
		PP2	13.25	6.90	7.05			
		PP3	14.00	6.90	7.05			
		PP4	10.58	6.90	7.05	Área Afectada (m2)		
		PP5	11.55	6.90	7.05

7.05		
						Severidad		
						Muy grave

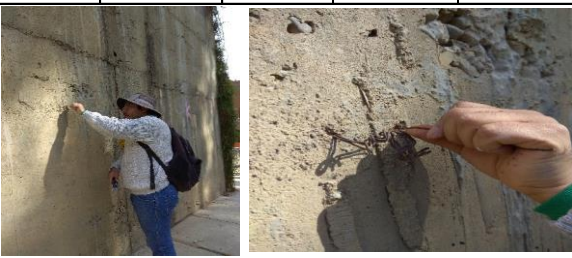
Patología	Longitud (m)	Ancho (m)	Área (m2)	e (cm)	Resultado e (cm) Max 1.6230 Severidad Moderado			
			CP1	0.30	0.30	0.09	1.6230				
			CP2	0.50	0.60	0.30	1.0600				
			CP3	0.40	0.20	0.08	1.6000				
			CP4	0.20	0.30	0.06	1.2800				
			CP5	0.00	0.00	0.00	0.0000

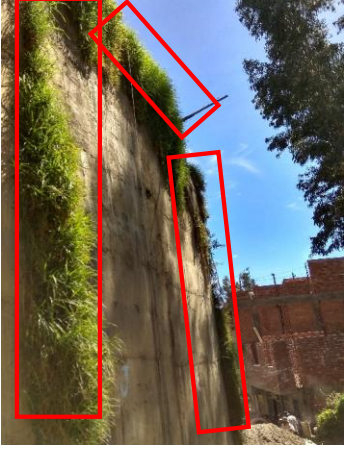
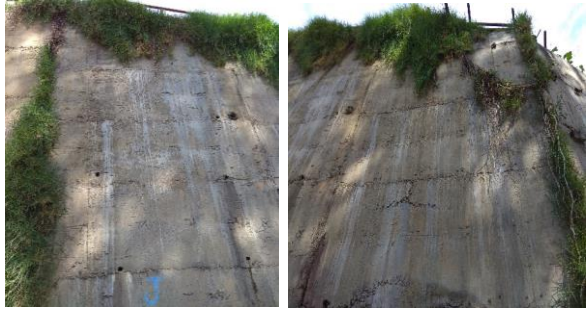
Patología	Longitud (m)	Ancho (m)	Área (m ²)	e (cm)	3.32				
		BP1	3.00	0.20	0.60	1.24					
		BP2	5.30	0.40	2.12	1.16					
		BP3	2.00	0.30	0.60	1.13	Resultado e (cm) Max

1.24				
							Severidad				
							Ligero				
Fotografía		Muro de contención - Corona					Resultado en Área (m ²)

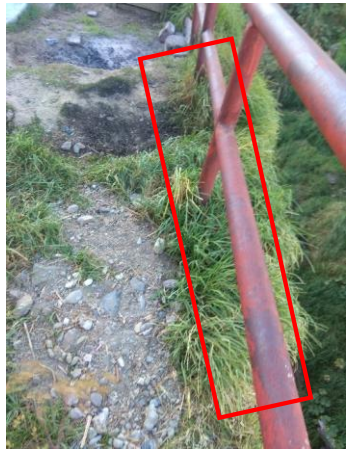
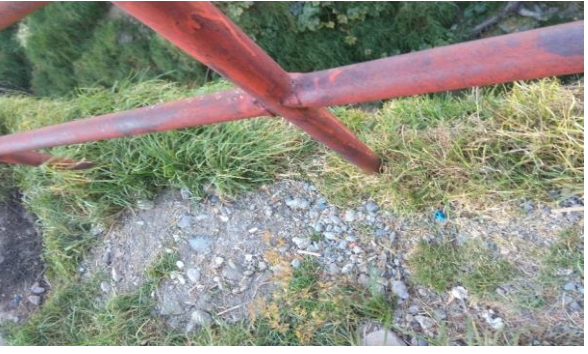
Patología	Longitud (m)	Ancho (m)	Área (m ²)	e (m)	0.20				
		BC1	1.00	0.20	0.20	1.24

Resultado e (cm) Max

1.24		
							Severidad				
							Ligero

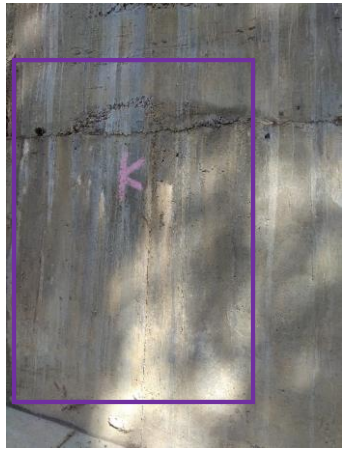
Patología	Longitud (m)	Ancho (m)	Área (m ²)	e (cm)	Resultado e (cm) Max			
			EP1	0.30	0.30	0.09	0.12500	1.020			
			EP2	1.00	0.60	0.60	0.45800				
			EP3	0.80	0.30	0.24	0.54000				
			EP4	0.30	0.30	0.09	0.32500

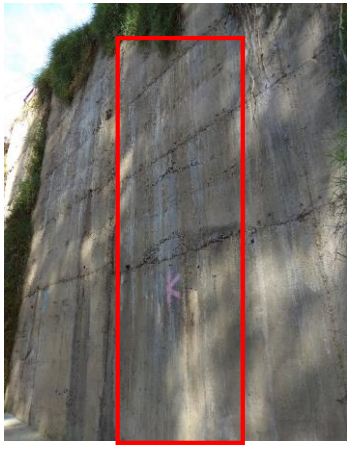
Fotografía		Muro de Contención

Descripción	Δ (cm)	H (m)	Área Afectada (m2)	Δ Max. (cm)		
		PP1	8.23	6.65	6.70	12.56		
		PP2	12.56	6.65	6.70			
		PP3	7.58	6.65	6.70			
		PP4	9.58	6.65	6.70			
		PP5	11.90	6.65	6.70

Área Afectada (m2)				6.70		
		Severidad				Muy grave

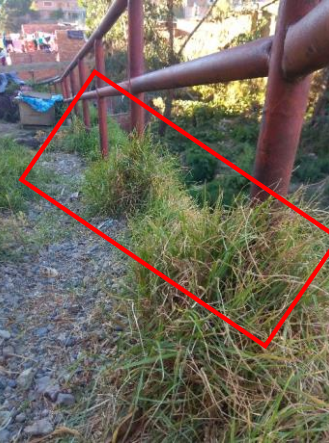
Patología	Longitud (m)	Ancho (m)	Área (m ²)	e (m)				
			BC1	1.35	0.20	0.27	1.24	0.27			
								Resultado e (cm) Max

1.24

Severidad			
								Ligero

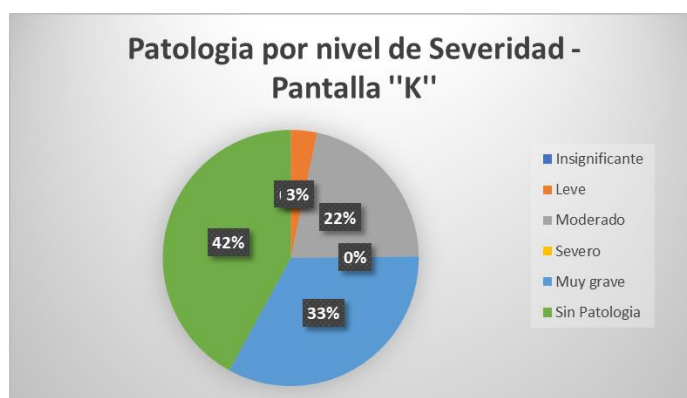
Grafica 87: Nivel de severidad en la unidad de muestra Pantalla - "K"

Según la gráfica la Patología por nivel de Severidad - Pantalla "K" muestra que la severidad Insignificante es el 0%, Leve es el 3%, Moderado es el 21%, Severo es el 0%, Muy grave es el 33% y el área Sin Patología es el 42%.

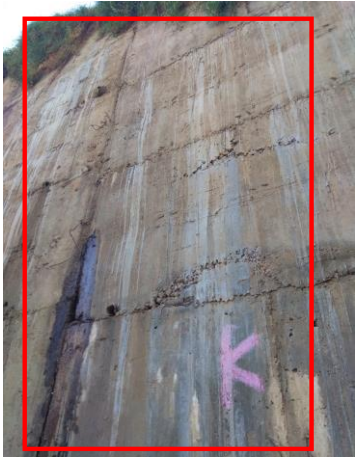
Código	Longitud (m)	Ancho (m)	Área (m ²)			
		HP1	0.50	0.80	0.40	32.00	4.200	
		HP2	1.20	0.40	0.48			
		HP3	2.80	0.40	1.12			
		HP4	4.20	0.50	2.10			
		HP5	0.20	0.50	0.10			
Muro de contención - Corona				Humedad Relativa (%)	Resultado en Área (m ²)			
Código	Longitud (m)	Ancho (m)	Área (m ²)					
HC1	1.20	0.20	0.24	32.00	0.240

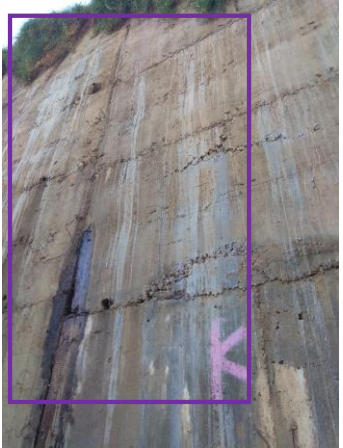
Patología	Longitud (m)	Ancho (m)	Área (m ²)	e (cm)	1.020				
		EP1	0.30	0.30	0.09	0.12500					
		EP2	1.00	0.60	0.60	0.45800					
		EP3	0.80	0.30	0.24	0.54000					
		EP4	0.30	0.30	0.09	0.32500	Resultado e (cm) Max

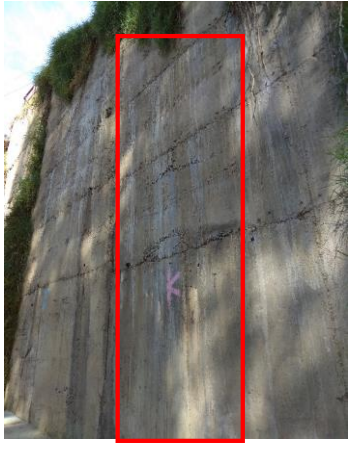
Descripción	Δ (cm)	H (m)	Área Afectada (m2)	Δ Max. (cm)		
		PP1	8.23	6.55	6.55	12.56		
		PP2	12.56	6.55	6.55			
		PP3	7.58	6.55	6.55			
		PP4	9.58	6.55	6.55	Área Afectada (m2)		
		PP5	11.90	6.55	6.55	6.55

Severidad		
						Muy grave

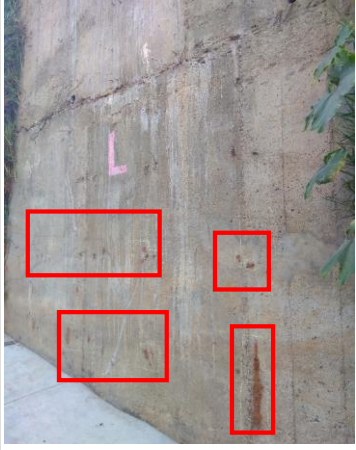
Patología	Longitud (m)	Ancho (m)	Área (m ²)	e (cm)	Resultado e (cm) Max			
			CP1	0.20	0.30	0.06	0.8580	0.48			
			CP2	0.30	0.30	0.09	1.1580	1.1580			
			CP3	0.30	0.40	0.12	0.9600	Severidad			
			CP4	0.40	0.30	0.12	1.0250	Ligero			
			CP5	0.30	0.30	0.09	0.0000

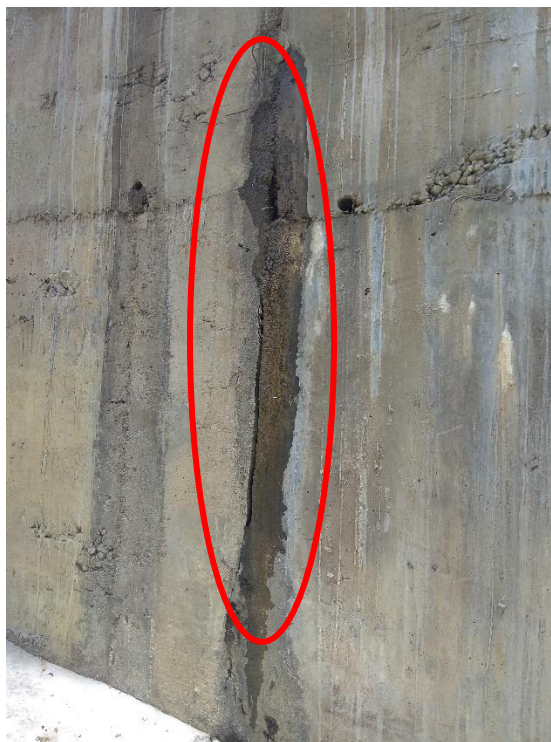
Fotografía 2: se puede visualizar la humedad en la pantalla del muro de contención.

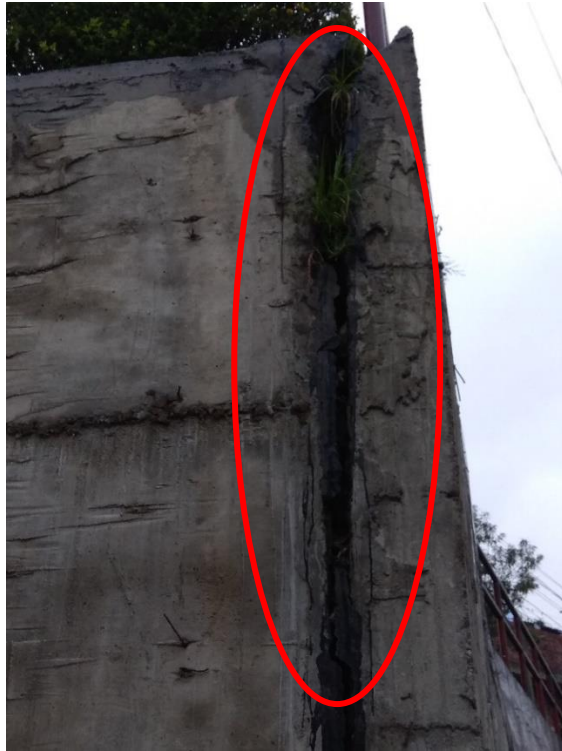
Fotografía 3: existe erosión en las juntas del muro de contención.

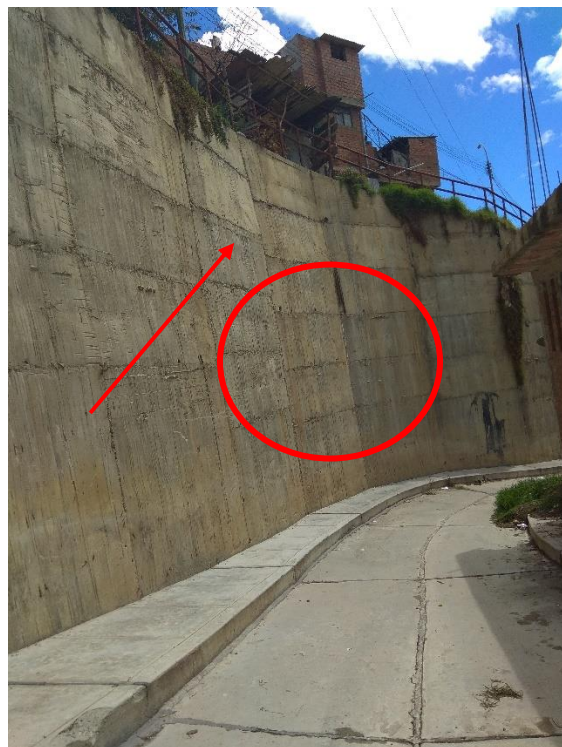
Fotografía 4: Existe deformación como pandeo producto del proceso constructivo y el empuje de pasivo.

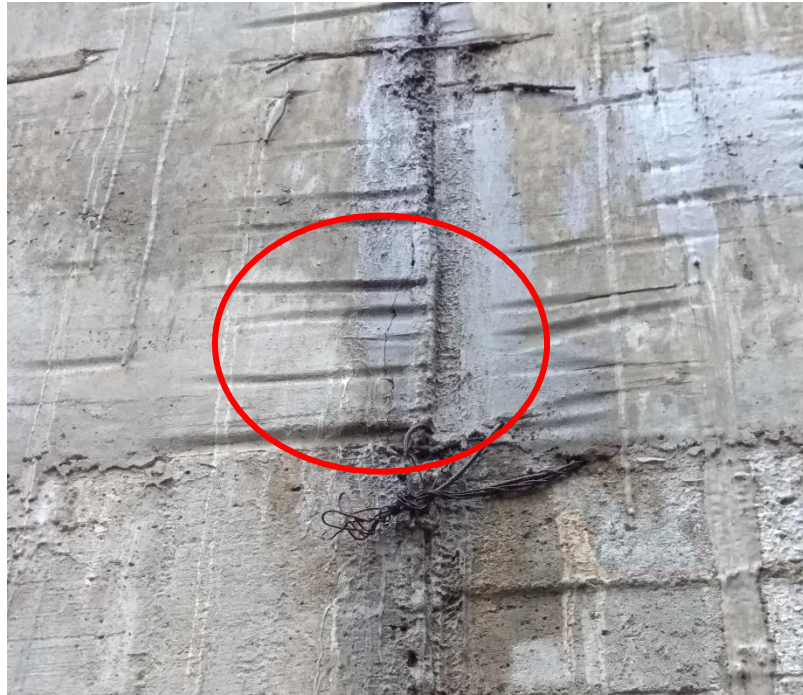
Fotografía 5: presencia de fisura y grieta en el muro de contención.

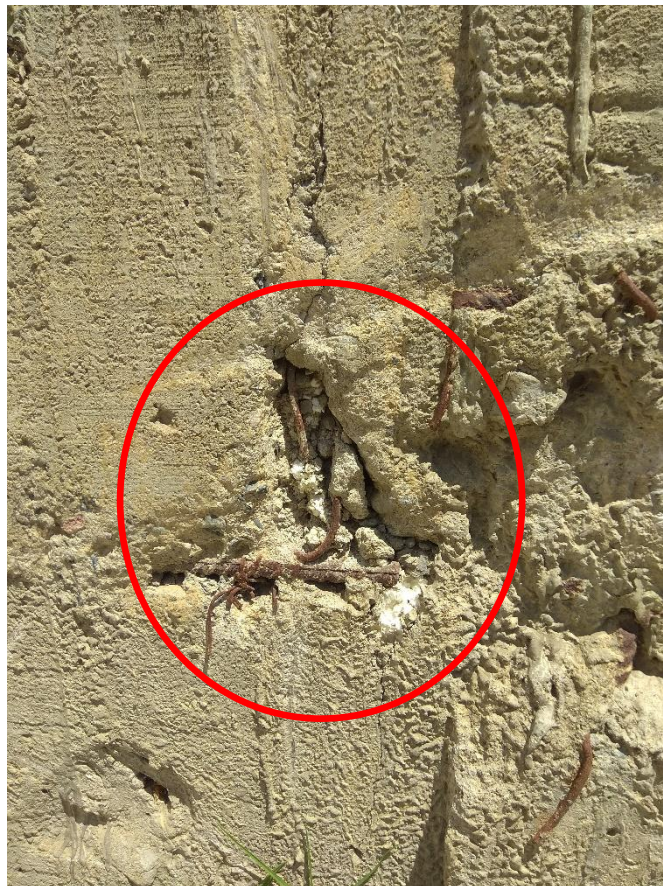
Fotografía 6: evidencia de grietas, corrosión y oxidación.
