**UNIVERSIDAD CATÓLICA LOS ÁNGELES CHIMBOTE  
FACULTAD DE INGENIERÍA  
ESCUELA PROFESIONAL DE INGENIERÍA CIVIL  
DEPARTAMENTO ACADÉMICO DE METODOLOGÍA DE INVESTIGACIÓN  
(DEMI)**

**DETERMINACIÓN Y EVALUACIÓN DEL NIVEL DE INCIDENCIA DE  
LAS PATOLOGÍAS DEL CONCRETO EN LAS CALLES DE LA CAPITAL  
DEL DISTRITO DE SONDORILLO, PROVINCIA DE HUANCABAMBA,  
DEPARTAMENTO DE PIURA**

**TESIS PARA OPTAR EL TÍTULO PROFESIONAL DE:  
INGENIERO CIVIL**

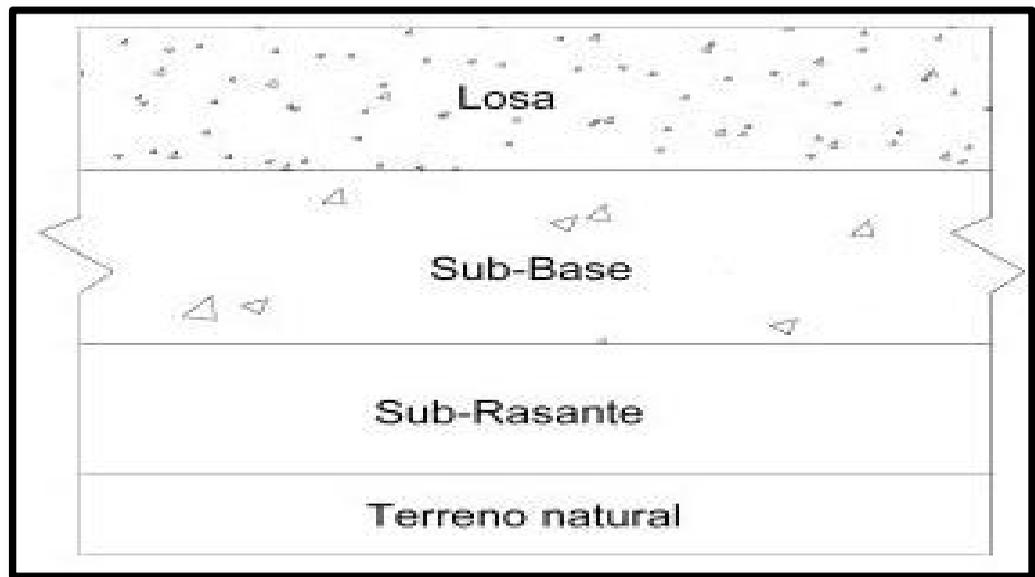
**Gráfico N°01:** Sección de un Pavimento de Concreto Rígido

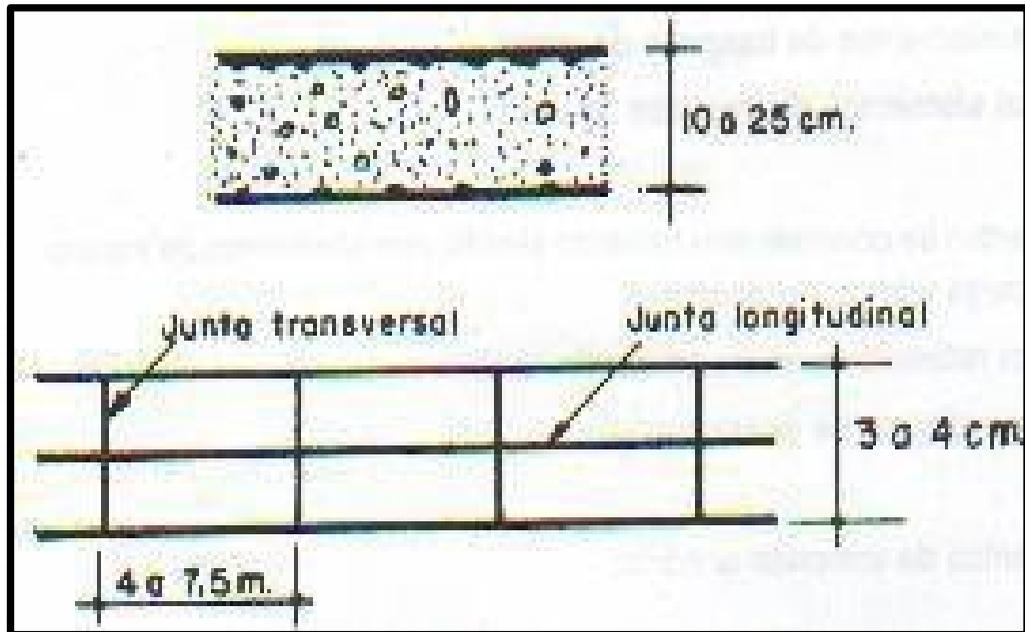
**Gráfico N°02** : Pavimento de Concreto Rígido Simple sin elemento de transferencia de carga.

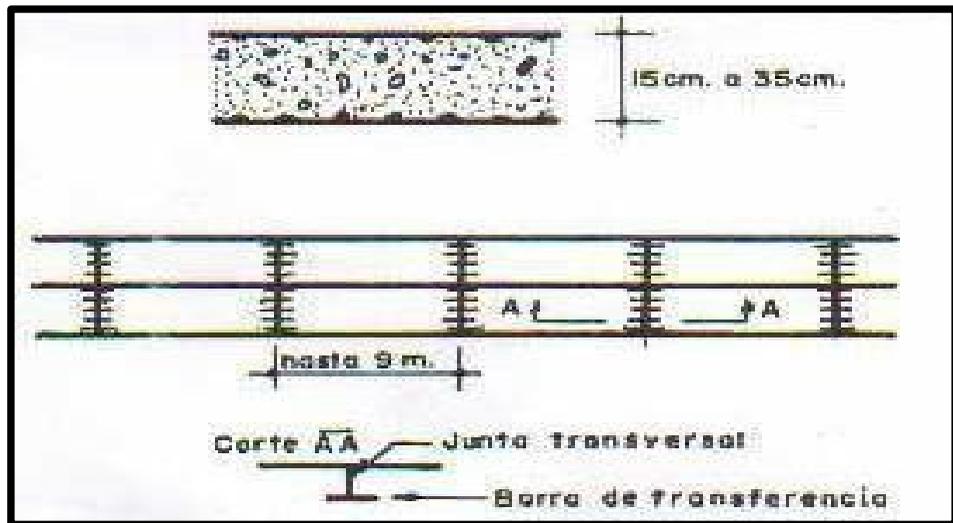
Pequeñas barras de acero, que se colocan en la sección transversal, en las juntas de contracción. Su función estructural es transmitir las cargas de una losa a la losa contigua, mejorando las condiciones de deformación en las juntas, evitando los desplazamientos verticales diferenciales (escalonamiento).  
Aplicación: Tráfico mayor de 500 Ejes Eq. De 18Kips.

**Gráfico N° 03** : Pavimento de Concreto Rígido Simple con elemento de transferencia de Carga.

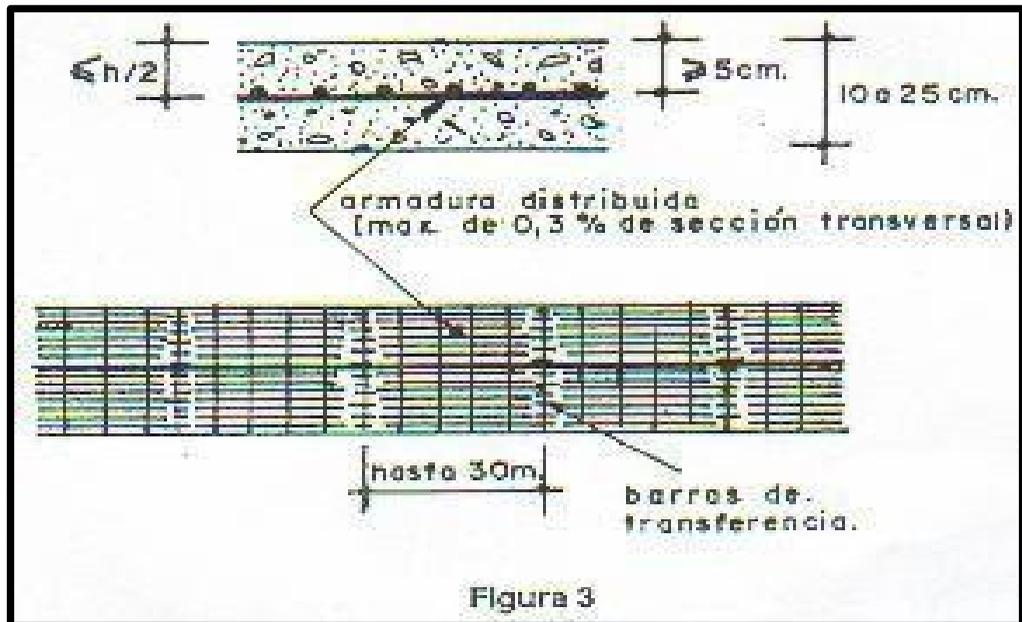
**Gráfico N° 04** : Pavimento de concreto con refuerzo de acero no estructural.

El refuerzo no cumple función estructural, su finalidad es resistir las tensiones de contracción del concreto en estado joven y controlar los agrietamientos. Tienen el refuerzo de acero en el tercio superior de la sección transversal a no menos de  $5\text{cm.}$  Bajo la superficie. La sección máx. De acero es de  $0,3\%$  de la sección transversal del Pavimento.

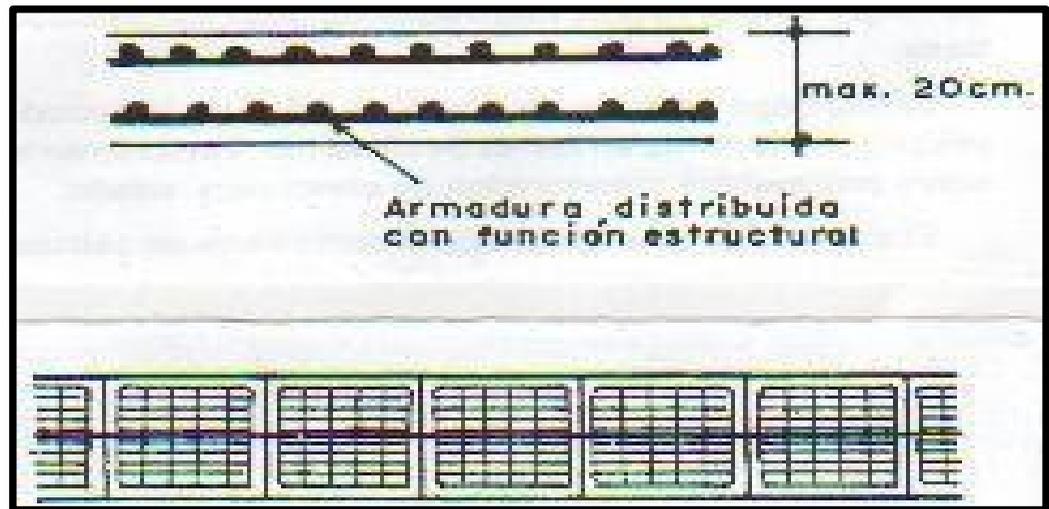
**Gráfico N° 05** : Pavimento de Concreto Rígido Simple con refuerzo de acero estructural

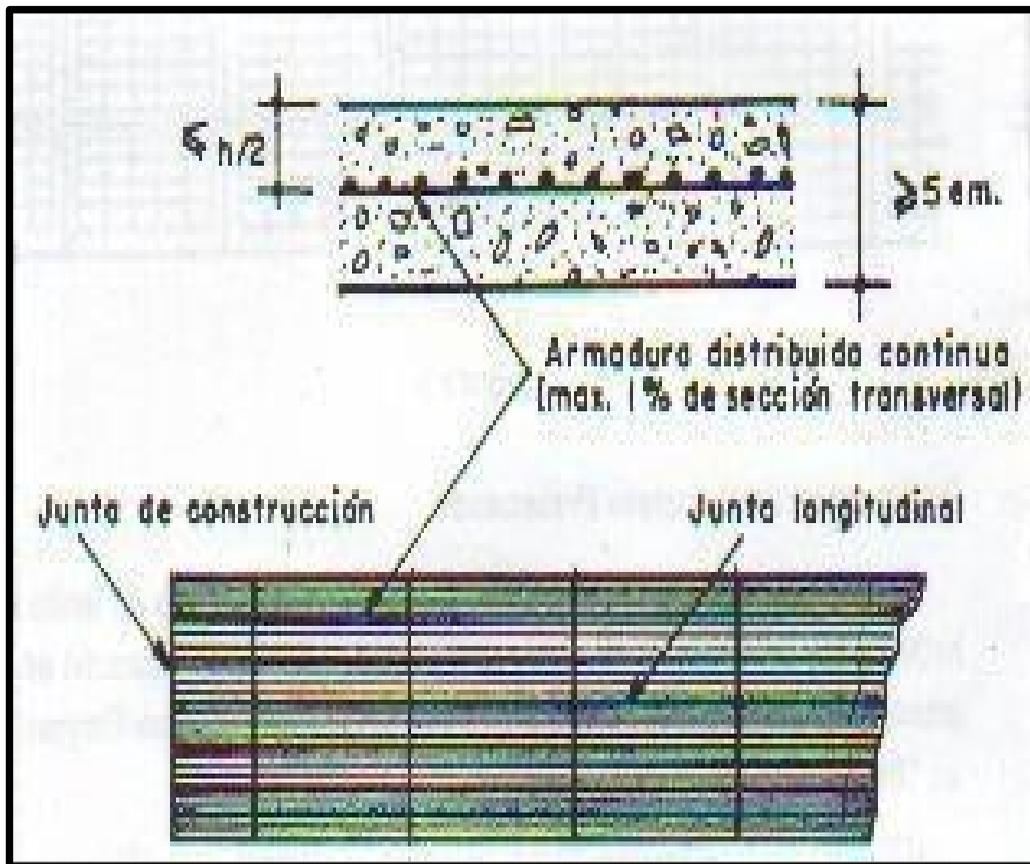
El refuerzo asume todas las deformaciones, en especial las de temperatura, eliminando las juntas de contracción, quedando solo las juntas de construcción y de dilatación en la vecindad de alguna obra de arte.

**Gráfico N° 06** : Pavimento de Concreto Rígido Simple con refuerzo continuo.

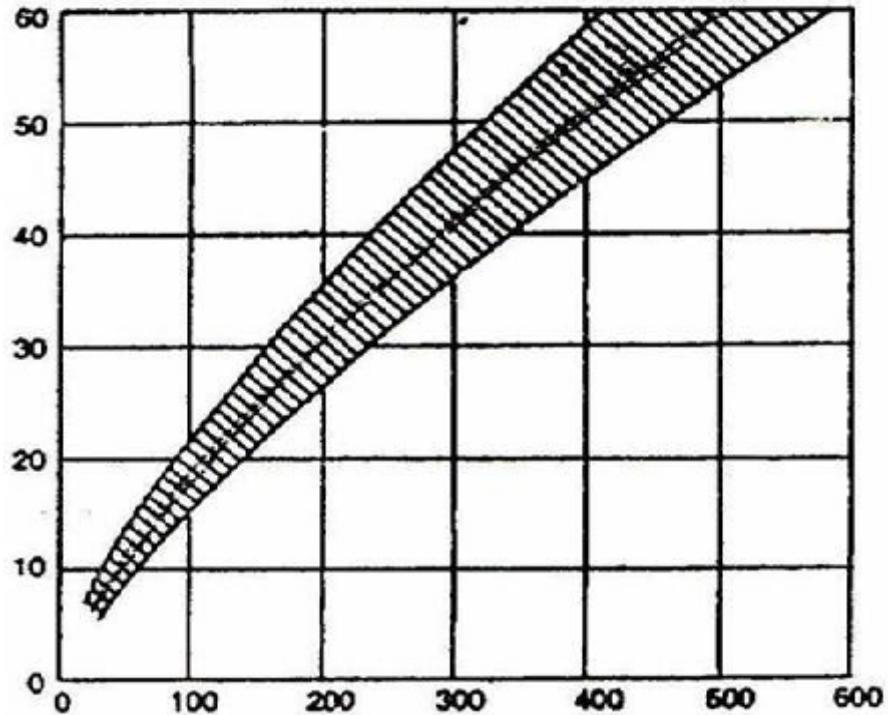
$$MR = PL/bd^2(\text{kg/cm}^2) \quad 0.10f'c \leq MR \leq 0.17f'c$$

En Pavimentos de Concreto Rígido se  $MR \geq 40 \text{ kg/cm}^2$  o sea  $F'c \geq 280 \text{ kg/cm}^2$  Aceptándose  $f'c \geq 210 \text{ kg/cm}^2$  para tráfico.

**Gráfico N° 07** : Correlación entre el Módulo de Rotura (MR) y la resistencia a la compresión del concreto Rígido a los 28 días (F'c).

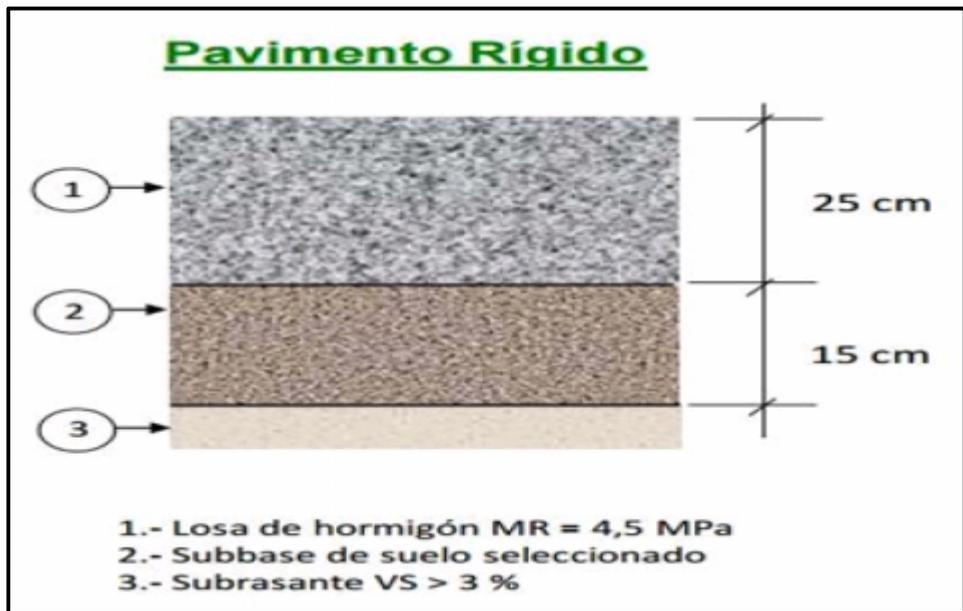
**Gráfico N° 09** : Espesor de losa de un pavimento Rígido

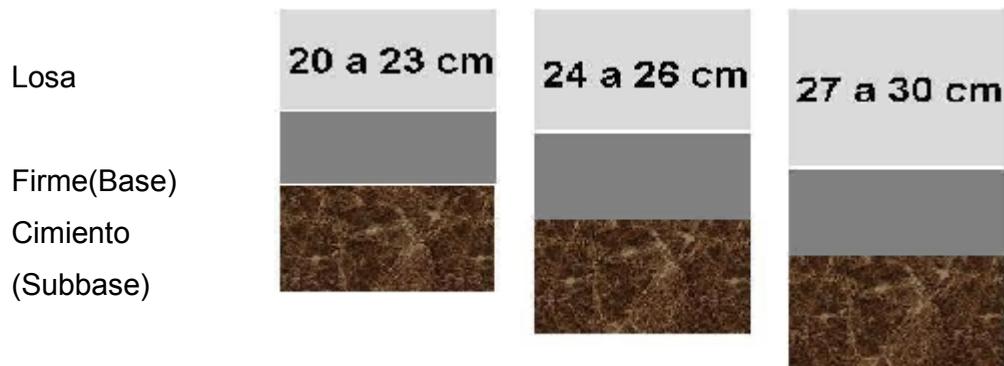
Nivel deTrnsito	Bajo	Mediano	Alto
Camiones/Día	400	1500	3000

**Gráfico N° 10** : Espesor de losa Método AASHTO

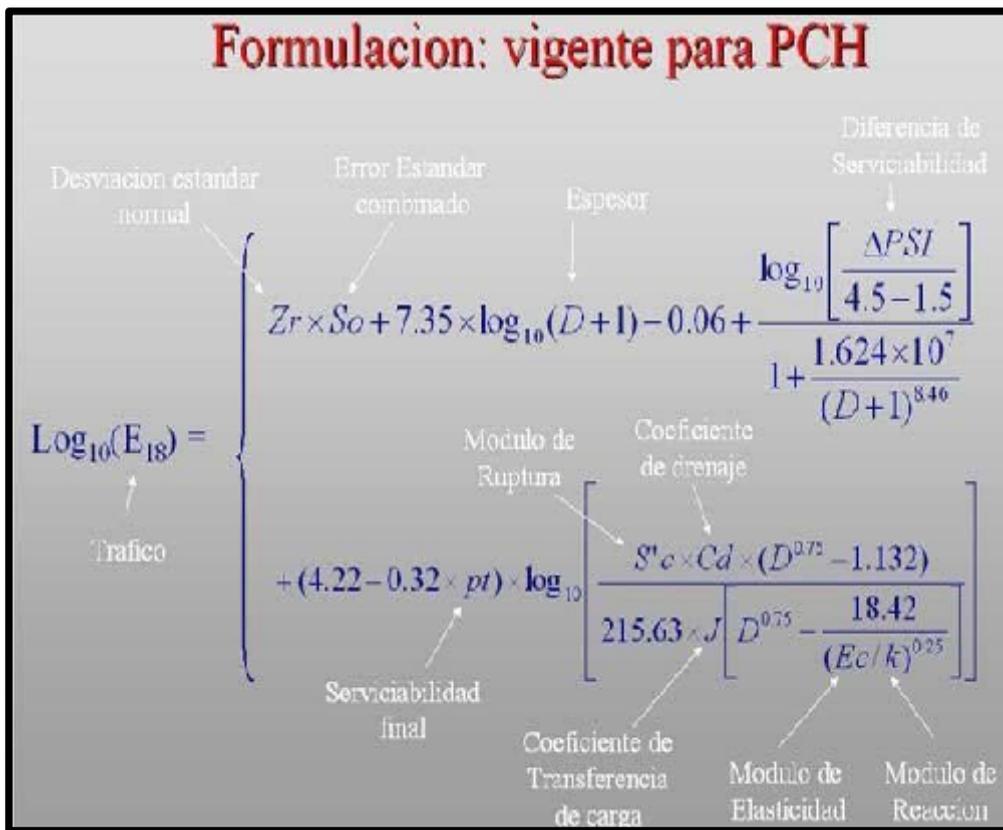
**Gráfico N° 11 :** Diagrama de fórmulas para PCR

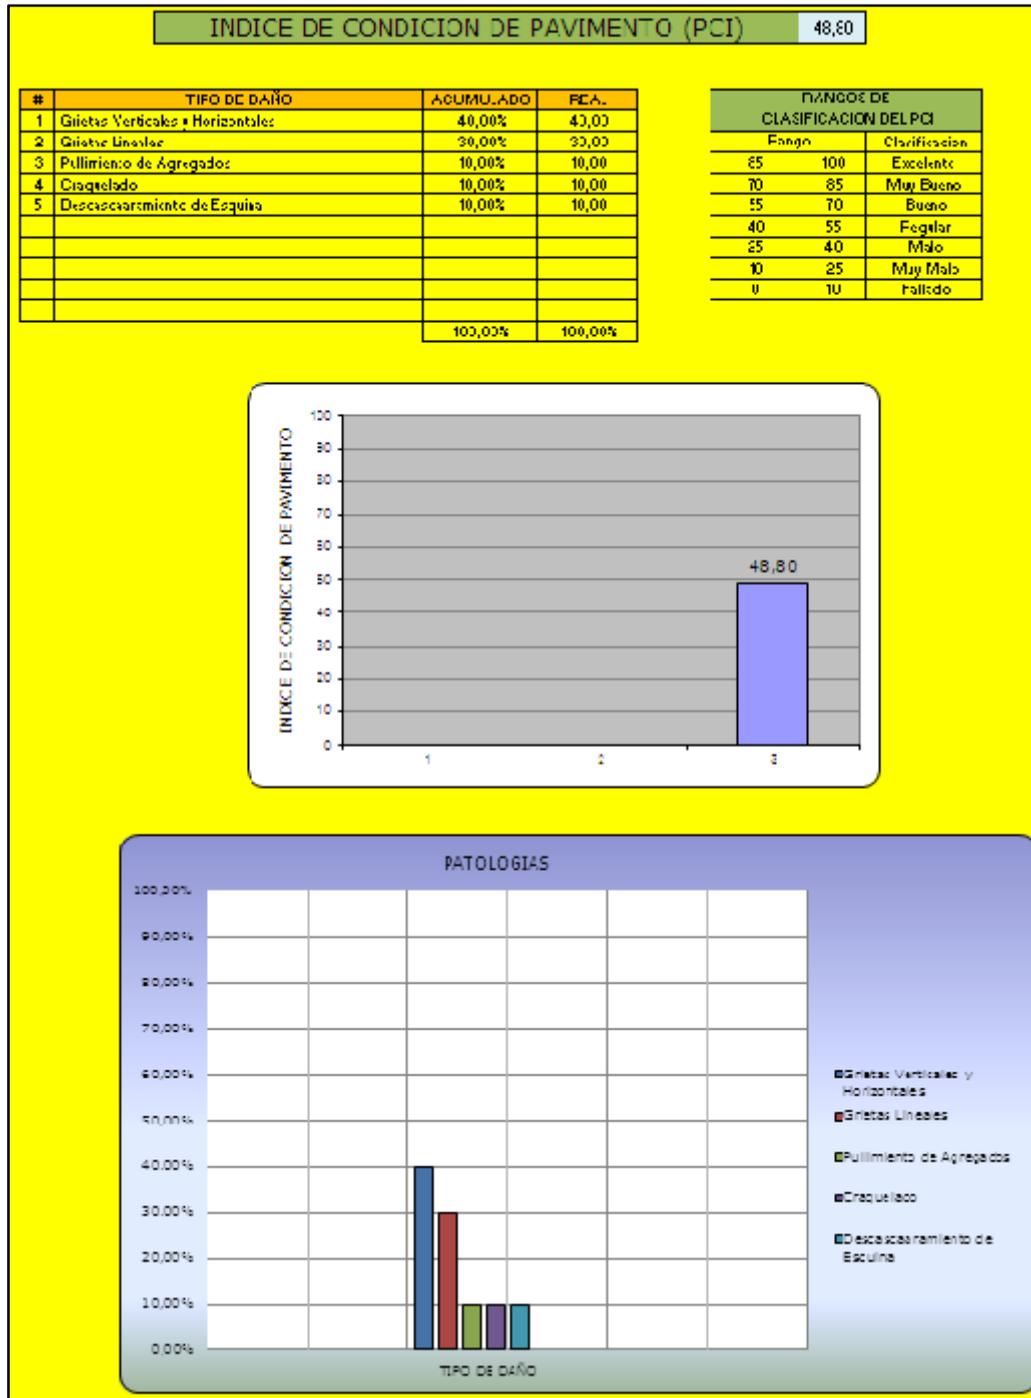
**Cuadro N°07** : Resumen de las diferentes patologías del concreto presentes en las calles del Distrito de Sondorillo.

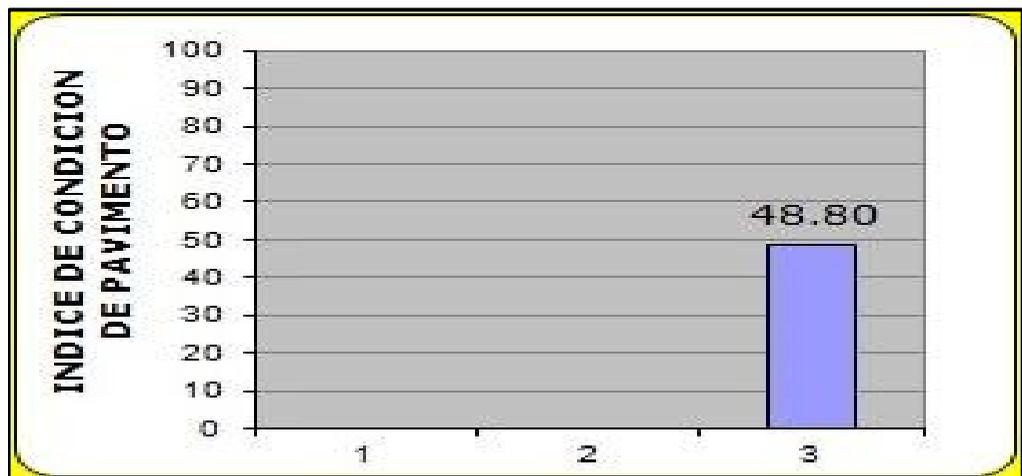
Se nota que según el PCI promedio mejora “El PCI es un índice numérico que varía desde cero(0), para un pavimento fallado o en mal estado, hasta cien(100) para un pavimento en perfecto estado”, se tiene un PCI total de= 48.80 lo que significa que se tiene un nivel regular, y esto implica que se debe rehabilitar el pavimento es decir aplicar un mantenimiento correctivo en las zonas deterioradas y establecer un mantenimiento preventivo en todo el pavimento que permita mantener operativo y en buen estado el pavimento en el tiempo de vida útil para el que fue diseñado.

**Cuadro N°14** : índice de condición del pavimento en las calles Sondorillo.

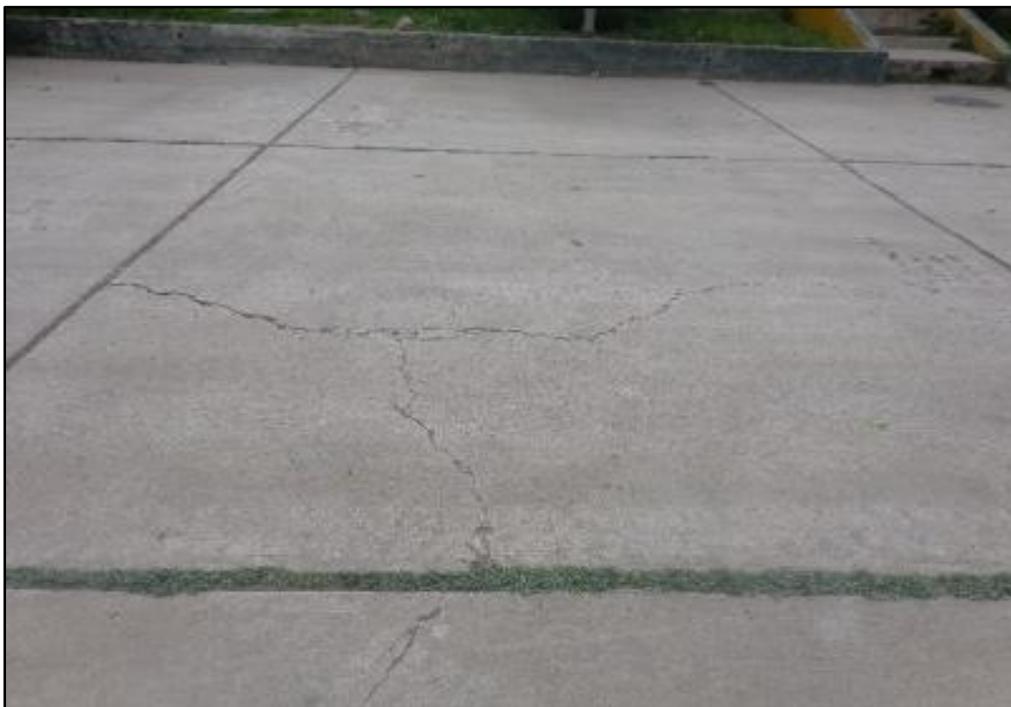
**Gráfico N° 13** : Muestra grietas longitudinales y transversales

**Calle** : Calle Progreso – Sondorillo

L : No se hace nada. Sellado de grietas más anchas que 3.0mm.

M : Sellado de grietas.

H : Sellado de grietas. Parcheo profundo.  
Reemplazo de la losa.

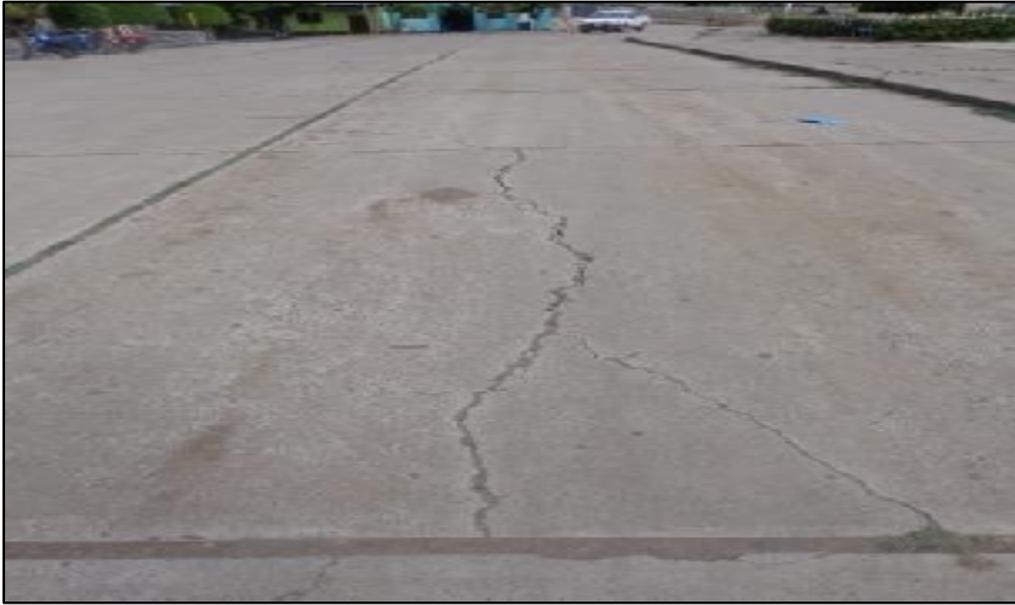
- 11 Grieta no sellada con ancho mayor que 51.0mm.

- 11 Grieta sellada o no de cualquier ancho con escala mayor que 10.0mm.

**Gráfico N° 14** : Muestra grietas lineales de alta severidad

**Calle** :Calle 05 de mayo – Sondorillo.

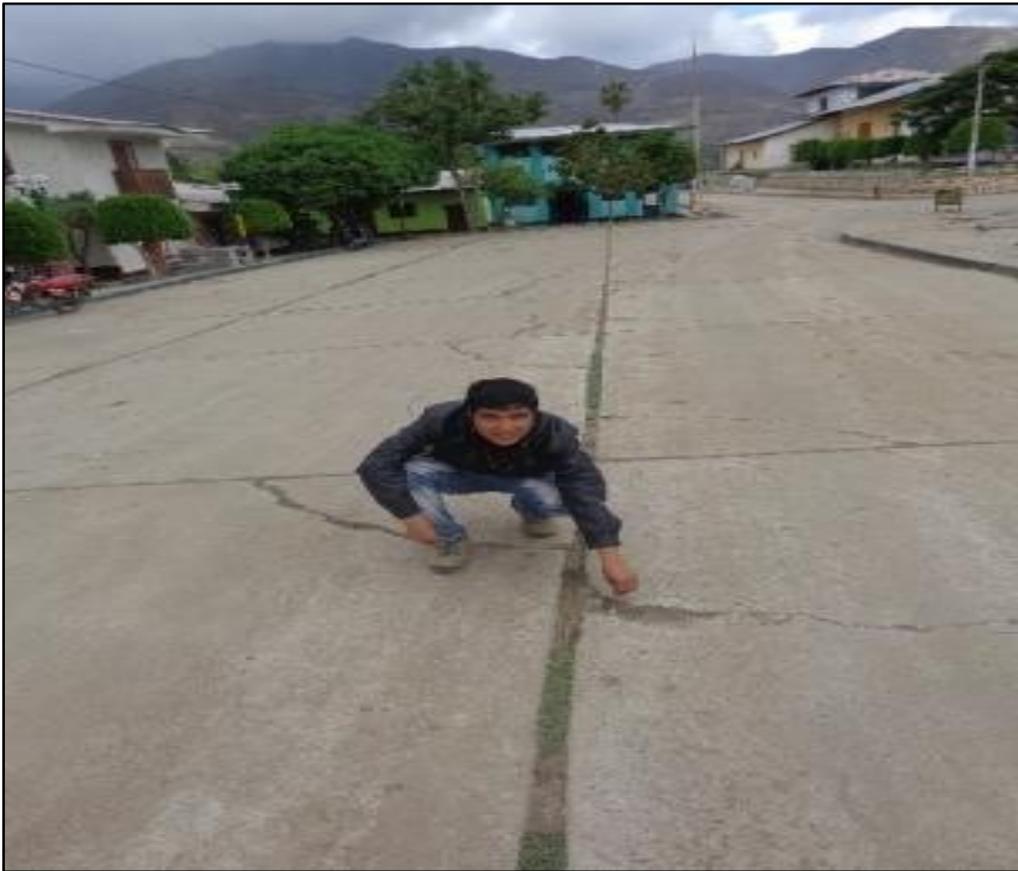
esquina en que aquella se extiende verticalmente a través de todo el espesor de la losa, mientras que el otro intercepta la junta en un ángulo. Generalmente, la repetición de cargas combinada con la pérdida de soporte y los esfuerzos de alabeo originan las grietas de esquina.

**Gráfico N° 15** : Muestra fisura en esquina de gran escala.

**Calle** : Calle 05 de mayo – Sondorillo

- L : No se hace nada. Sellado de grietas de más de 3mm.
- M : Sellado de grietas. Parcheo profundo.
- H : Parcheo profundo.

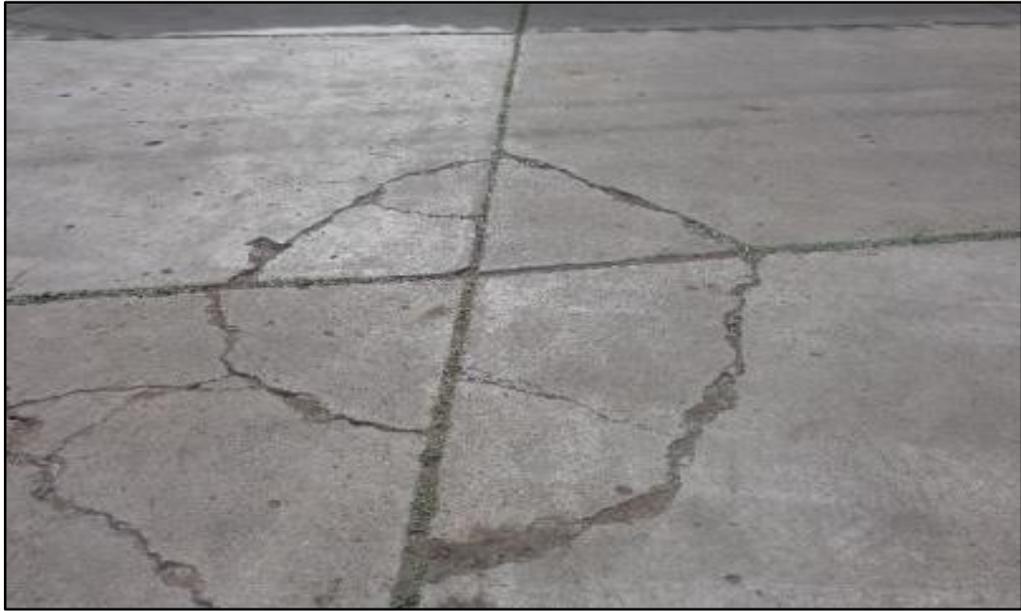
El mapa de grietas o craquelado (crazing) se refiere a una red de grietas superficiales, finas o capilares, que se extienden únicamente en la parte superior de la superficie del concreto. Las grietas tienden a interceptarse en ángulos de 120grados. Generalmente, este daño ocurre por exceso de manipulación en el terminado y puede producir el descamado, que es la rotura de la superficie de la losa a una profundidad aproximada de 6.0mm a 13.0mm. El descamado también puede ser causado por incorrecta construcción y por agregados de mala calidad.

**Gráfico N° 16** : Muestra mapa de grietas y Craquelado de altas.

**Calle** : Calle 05 de mayo – Sondorillo.

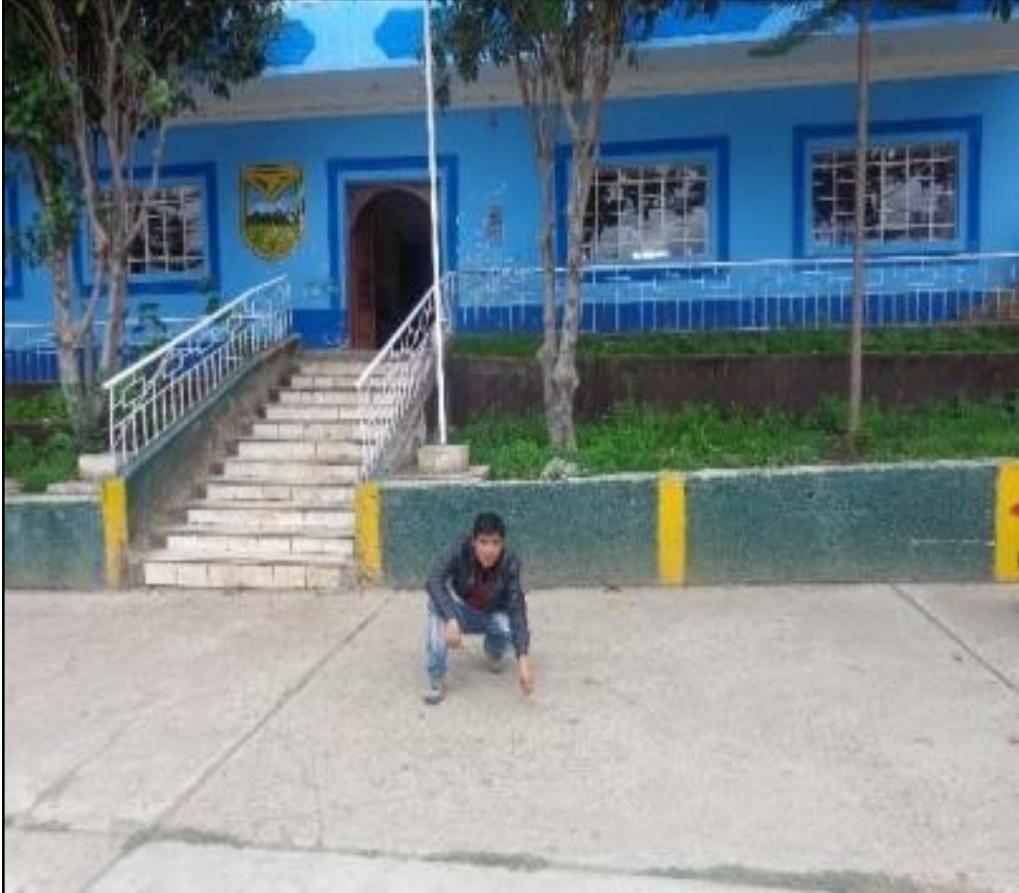
Este daño se causa por aplicaciones repetidas de cargas del tránsito. Cuando los agregados en la superficie se vuelven suaves al tacto, se reduce considerablemente la adherencia con las llantas. Cuando la porción del agregado que se extiende sobre la superficie es pequeña, la textura del pavimento no contribuye significativamente a reducir la

velocidad del vehículo. El pulimento de agregados que se extiende sobre el concreto es despreciable y suave al tacto. Este tipo de daño se reporta cuando el resultado de un ensayo de resistencia al deslizamiento es bajo o ha disminuido significativamente respecto a evaluaciones previas.

**Gráfico N° 17** : Muestra el pulimiento de Agregados.
