**EVALUACIÓN Y MEJORAMIENTO DEL
SISTEMA DE SANEAMIENTO BÁSICO EN
DOCE ANEXOS DEL CENTRO POBLADO
DE CHONTACA, DISTRITO DE ACOCRO,
PROVINCIA DE LA HUAMANGA,
DEPARTAMENTO DE AYACUCHO, Y SU
INCIDENCIA EN LA CONDICIÓN
SANITARIA DE LA POBLACIÓN**

TESIS PARA OPTAR EL TÍTULO PROFESIONAL DE
INGENIERO CIVIL

AUTOR:
FREDY JANAMPA CORAS

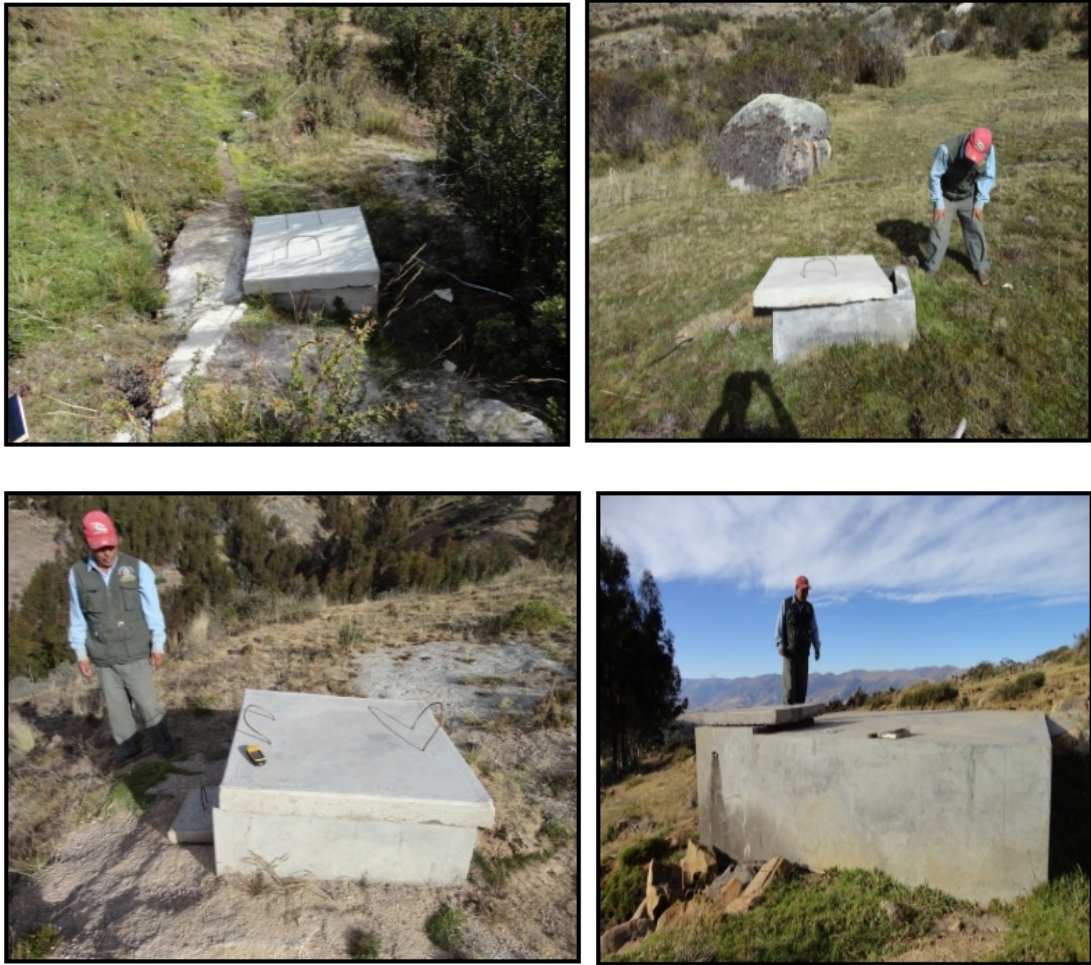
“El reservorio es de concreto de 2.75 m x 2.75 m x 1.35 m (dimensiones internas), con una capacidad de 7.0 m³, el cual fue construido hace más de 5 años. El reservorio se encuentra en regulares condiciones y abastece a la población sobre todo en épocas de estiaje. El sistema de operación y control están deteriorados,

Figura 4.5: Vista de la cámara rompe presión tipo 6 y reservorio existentes respectivamente en regular estados de conservación

Reservorio 7m: Rehabilitación “La rehabilitación consiste en el cambio del tarrajeo interior actual, que se encuentra deteriorado, por un tarrajeo nuevo con uso de impermeabilizante, así como el resane del tarrajeo exterior, instalación del cerco perimétrico de protección, Instalación de tapa sanitaria y tubería de ventilación en el techo del reservorio, con accesorios de F°G° de Ø 2”. La rehabilitación de los accesorios de entrada, salida y rebose, al interior del reservorio. Implementación del hipoclorador de flujo difuso, que permitirá la cloración del agua”. “El proyecto de investigación, contempla la rehabilitación de 01 reservorio de regulación del sistema de agua potable con una capacidad de almacenamiento de 7.0 m³ ubicado en la cota 3,157.54 msnm”.

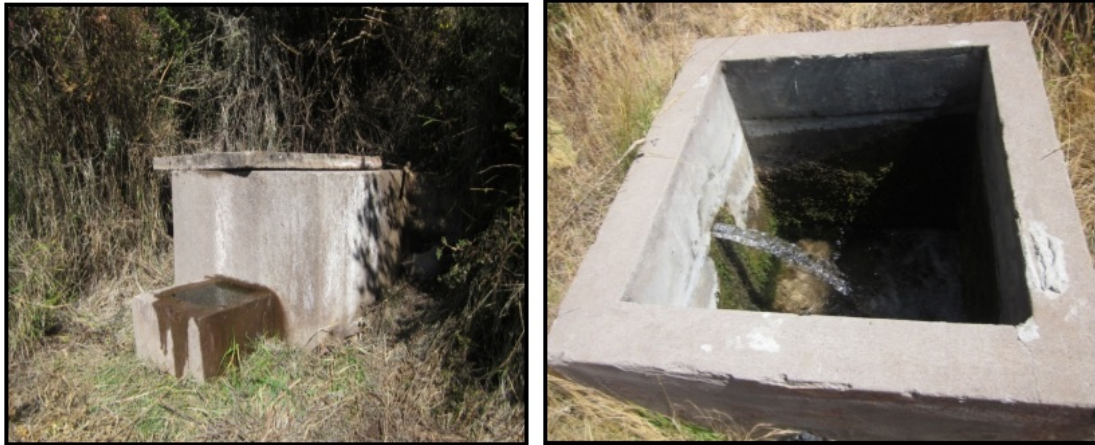
“Actualmente cuenta con una línea de conducción de 1,565 m con tubería PVC SAP de 1, construido hace más de 7 años, la cual se encuentra en regulares condiciones de operación y mantenimiento, presentando fugas puntuales en algunas zonas de su recorrido, las cuales serán reemplazadas. En la línea de conducción del sistema de agua potable de la comunidad de Virgen del Carmen, solo se cuenta con una cámara rompe presión tipo 6 la cual necesita rehabilitar y el cambio de la tapa de concreto, así como de todos los accesorios de ingreso y salida”.

Figura 4.6: Vista de la captación y cámara rompe presión tipo 6 respectivamente

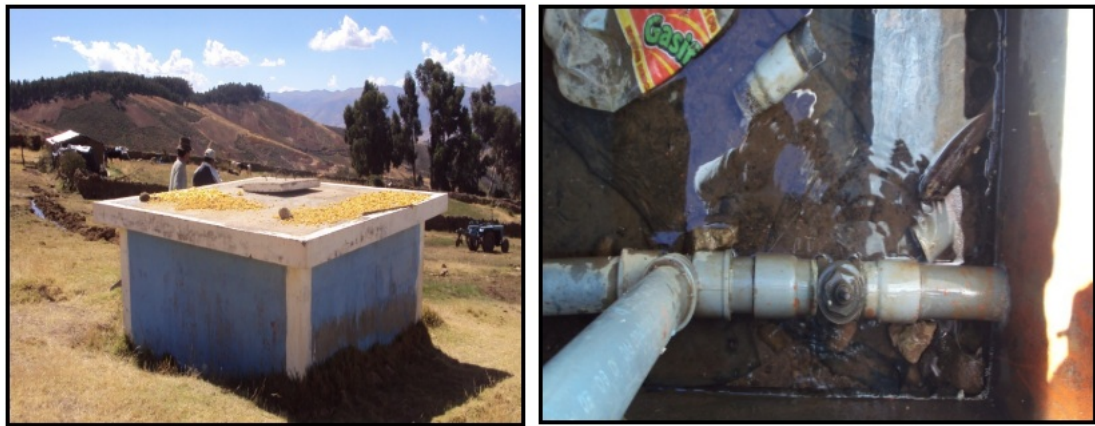
Dicho reservorio se encuentra en regular condición y abastece a la población sobre todo en épocas de estiaje. El sistema de operación y control están deteriorados o están oxidados y malogrados, así mismo no tiene equipo de cloración. La caseta de válvulas de este reservorio necesita ser rehabilitada, así como el reemplazo total de todos los accesorios de salida y entrada”.

Figura 4.7: Vista del reservorio de almacenamiento de 10.0 m³ de la comunidad de Virgen del Carmen y la caja de válvulas del reservorio en malas condiciones

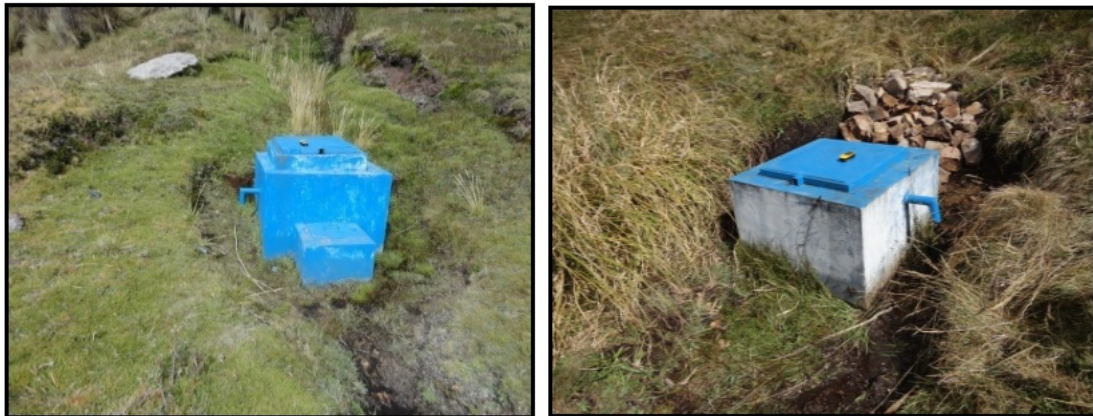
Figura 4.8: Vista de la captación tipo C-1 y cámara rompe presión tipo 6 respectivamente de la comunidad de San Pedro de Quicato

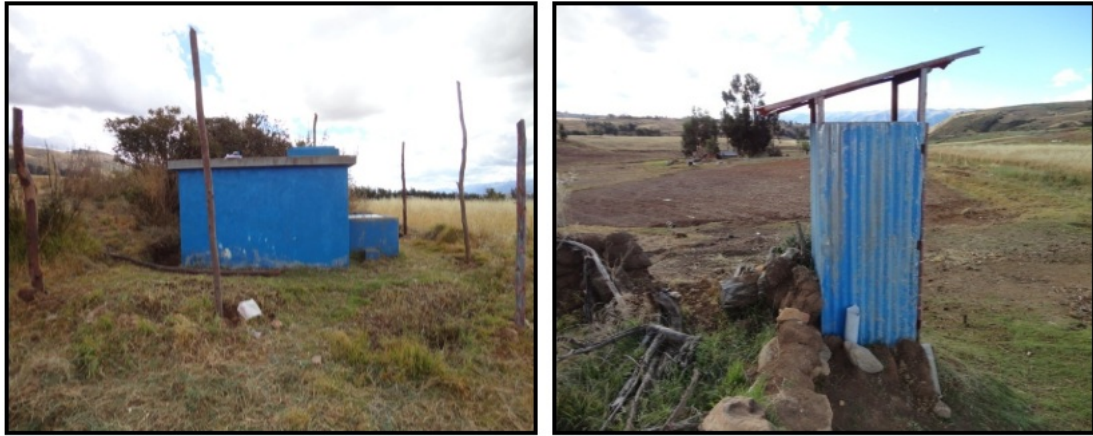
“La comunidad de San Pedro de Quicato, cuenta con 01 reservorio de concreto de 7.0 m³ de capacidad de almacenamiento, la cual fue construido hace más de 14 años. Dicho reservorio se encuentra en regulares condiciones y abastece a la población sobre todo en épocas de estiaje. El sistema de operación y control están deteriorados, o están oxidados y malogrados, la cual necesita ser rehabilitada y cambio total de los accesorios de entrada y salida del agua, así mismo no tiene equipo de cloración”.

Sistema de Alcantarillado “La comunidad de San Pedro de Quicato no cuenta con el servicio de alcantarillado”. Letrinas Sanitarias: “La comunidad de San Pedro de Quicato no cuenta con el servicio de alcantarillado, por lo que los pobladores cuentan con letrinas sanitarias de hoyo seco ventilado construidos hace más de 7 años, las cuales se encuentran totalmente colmatadas”.

Figura 4.9: Vista del reservorio de almacenamiento de 7.0 m³ de la comunidad de San Pedro de Quicato y de la existencia de letrinas de hoyo seco con antigüedad de más de 05 años totalmente colmatada.

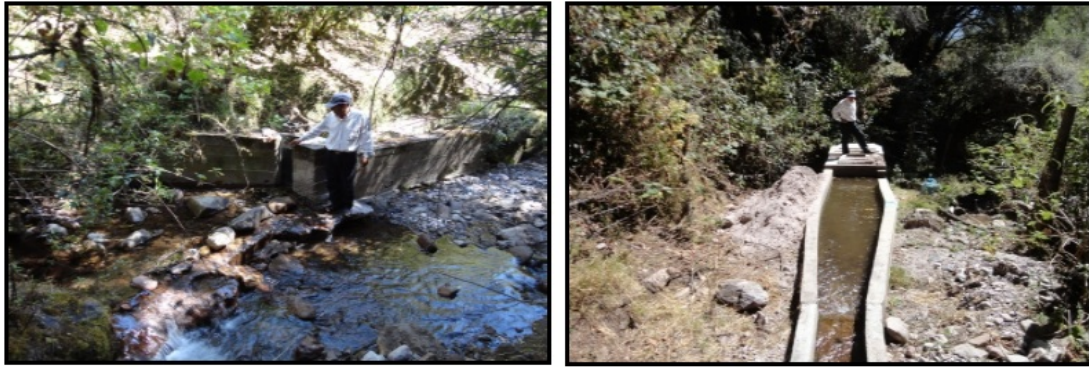
Figura 4.10: Vista de la captación tipo barraje fijo y planta de tratamiento de agua potable.

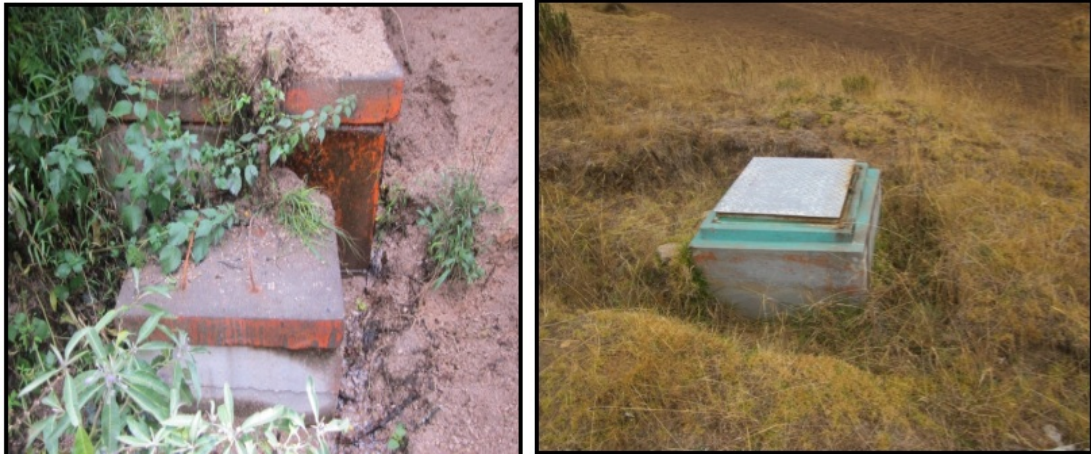
Figura 4.12: Vista de la captación de manantial tipo C-1 y cámara rompe presión tipo 6 del sistema de agua potable de la comunidad de Santa Bárbara de Uchuymarca en estado de deterioro.

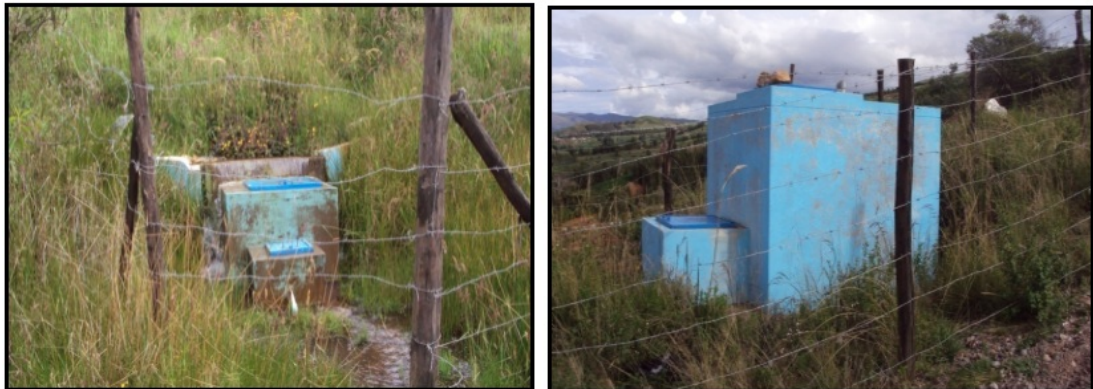
“La comunidad de Pichccapuquio, cuenta con 01 reservorio de concreto de 5.0 m³ de capacidad de almacenamiento, la cual fue construido hace más de 10 años. Dicho reservorio se encuentran en regular condición y abastece a la población sobre todo en épocas de estiaje. El sistema de operación y control están deteriorados, o están oxidados y malogrados, la cual necesita ser rehabilitada y cambio total de los accesorios de ingreso y salida del agua; así mismo no tiene

Figura 4.14: Vista de la captación tipo C-1 y reservorio de almacenamiento de agua respectivamente de la comunidad de Pichccapuquio.

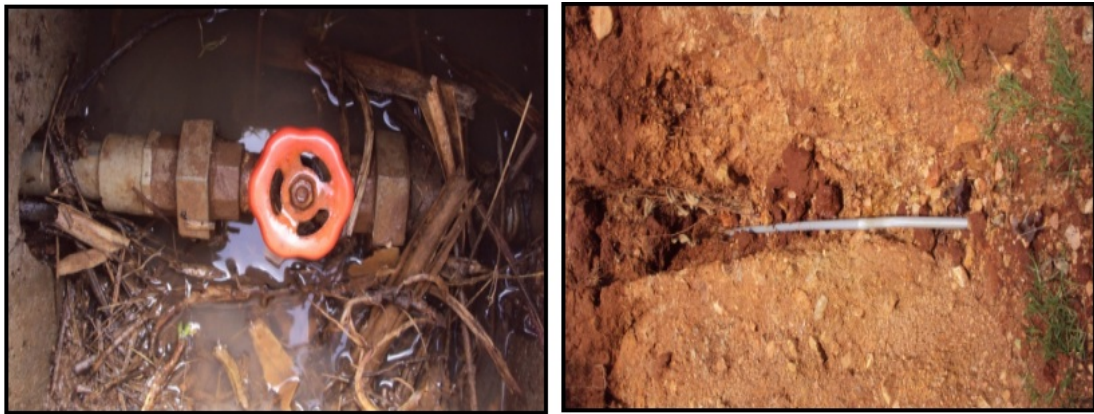
Figura 4.15: Vista de la caja de válvulas de control en malas condiciones y tubería a la intemperie producto de las excesivas lluvias en el lugar.

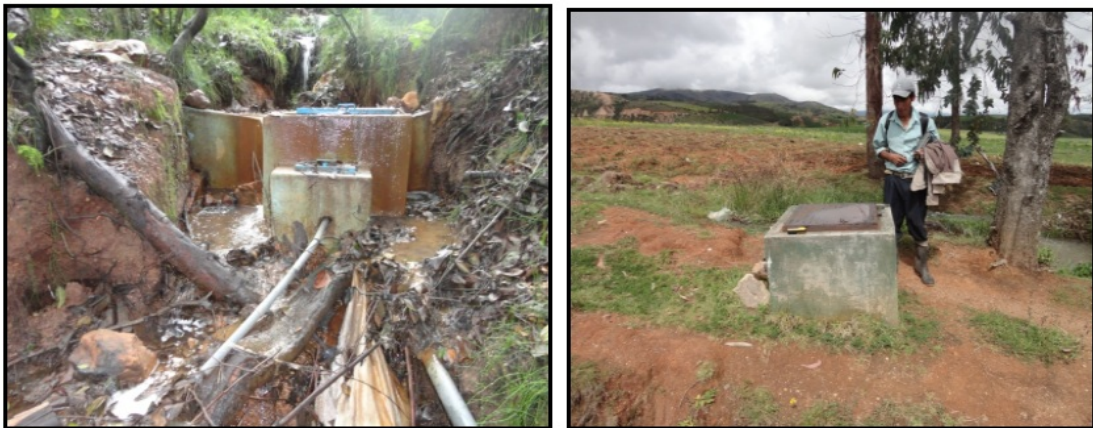
das. En todo su recorrido cuenta con 01 cámara rompe presión tipo 6; la cual necesita ser rehabilitada y cambio total de los accesorios de ingreso y salida del agua, así como el cambio de la tapa”. Línea de Aducción y distribución: “La línea de aducción y distribución de las comunidades de Yanahuanco alta, Yanahuanco Baja, Rosaspata y Paccpayocc; están conformadas por tuberías PVC SAP de 1” y 3/4” de 3,615 m de longitud, construidos hace más de 15 años, las cuales se encuentran en regulares condiciones, existiendo fugas puntuales en algunas partes por falta de mantenimiento, las cuales serán reemplazadas con el presente proyecto de investigación. En toda la red de distribución solo se cuenta con 03 cajas de válvulas de control y 02 cajas de válvulas de purga las cuales necesitan una reconstrucción y cambio total de todos sus accesorios”. Reservorios: “Las comunidades de Yanahuanco Alta, Yanahuanco baja, Rosaspata y Paccpayocc; cuentan con 01 reservorio de concreto de 10 m³ de capacidad de almacenamiento la cual abastece solo a la comunidad de Yanahuanco Alta, faltando la construcción de reservorios para las demás comunidades, el reservorio en mención fue construido hace más de 15 años. Dicho reservorio se encuentra en regular condición y abastece a la población de Yanahuanco Alta sobre todo en épocas de estiaje. El sistema de operación y control están deteriorados, o están oxidados y malogrados, la cual necesita ser rehabilitada y cambio total de los accesorios de ingreso y salida del agua; así mismo no tiene equipo de cloración”. Conexión domiciliaria: “Las comunidades de Yanahuanco alta, Yanahuanco Baja, Rosaspata y Paccpayocc; cuenta con 180, 105, 80 y 195 habitantes respectivamente cuyo número de familias asciende a 36, 21, 16 y 39 familias respectivamente. Las comunidades de Yanahuanco alta, Yanahuanco Baja, Rosaspata y Paccpayocc cuentan con 560 habitantes cuyo número de familias asciende a 112, de los cuales, el 56.08 % de las viviendas equivalente a 62 viviendas cuentan con instalación de agua domiciliaria en condiciones óptimas de hace más de 15 años y el 43.92 % de las viviendas equivalente a 50 viviendas cuenta con instalación domiciliaria de agua en malas

Figura 4.16: Vista de la captación tipo C-1 y cámara rompe presión tipo 6 existentes.

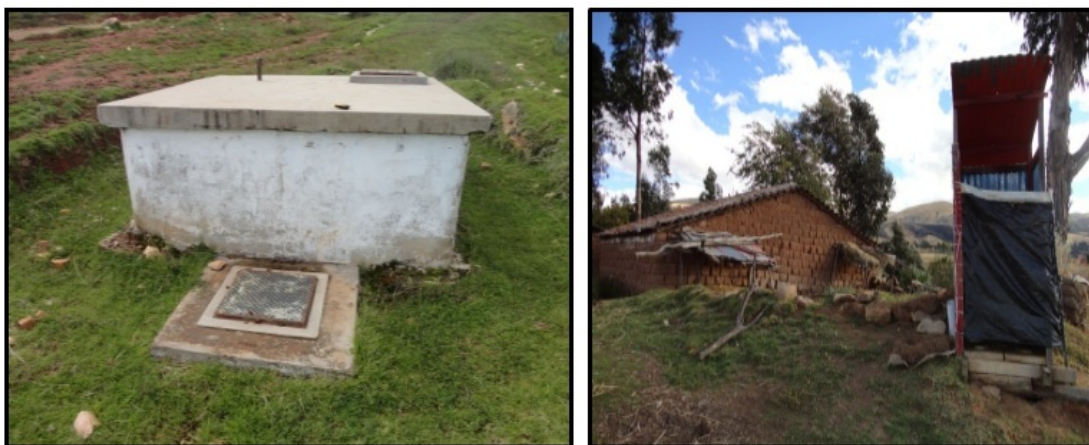
condiciones, necesitando urgente una nueva conexión domiciliaria. Cabe indicar que las conexiones domiciliarias a los que hace referencia el párrafo anterior, fue construida de manera tradicional sin ningún criterio técnico por cada uno de los beneficiarios, siendo necesaria la instalación de llaves de paso en cada uno de las conexiones domiciliarias”. SISTEMA DE SANEAMIENTO BASICO Sistema de Alcantarillado “Las comunidades de Yanahuanco Alta, Yanahuanco Baja, Rosaspata y Paccpayocc no cuentan con el servicio de alcantarillado”. Letrinas Sanitarias: “La comunidad de Yanahuanco Alta, Yanahuanco Baja, Rosaspata y Paccpayocc no cuenta con el servicio de alcantarillado, por lo que los pobladores cuentan con letrinas sanitarias de hoyo seco ventilado construidos hace más de 5 años, las cuales se encuentran totalmente colmatadas”.

Figura 4.17: Vista del reservorio y letrina de hoyo seco totalmente colmatado existentes

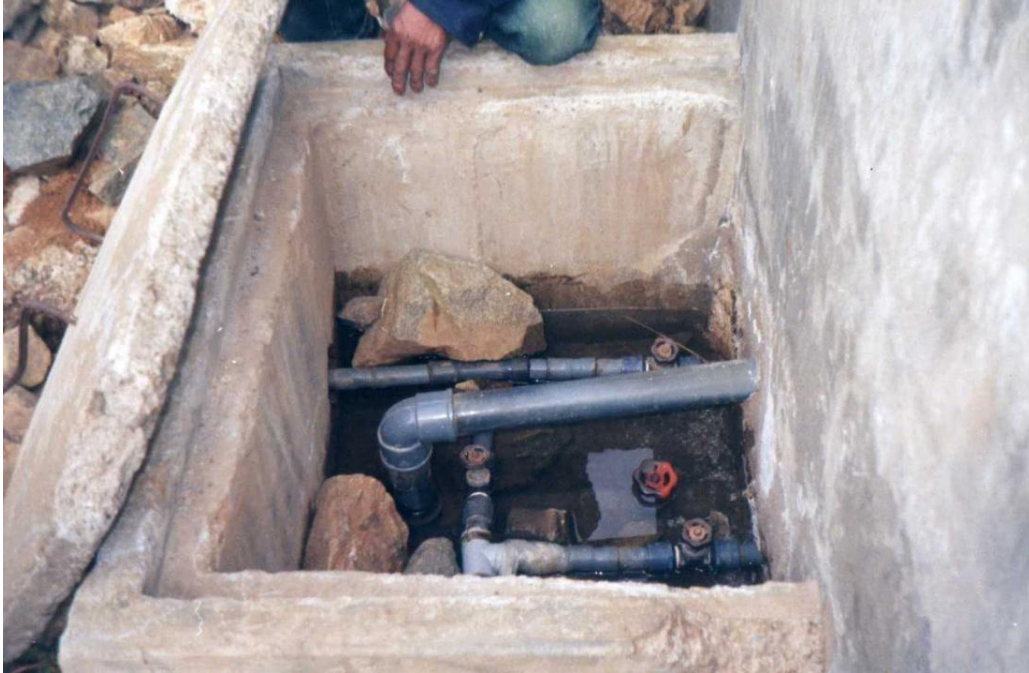
Foto 01: Vista de tubería del reservorio

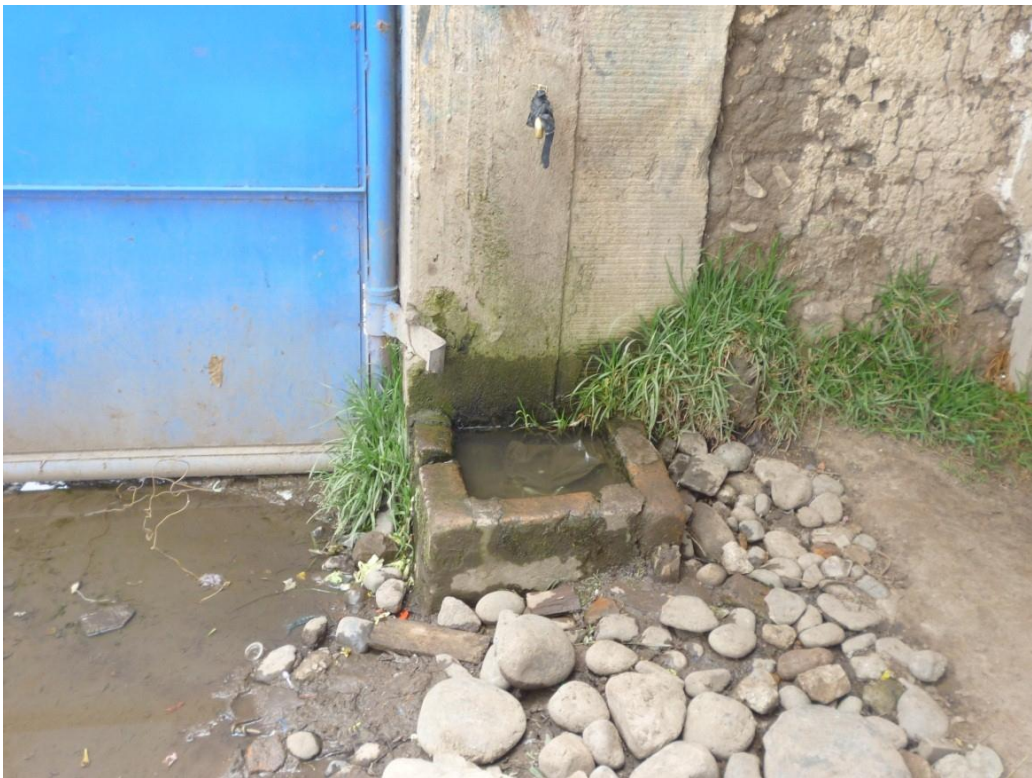
Foto 04: Posos en mal estado en las viviendas de los beneficiarios.

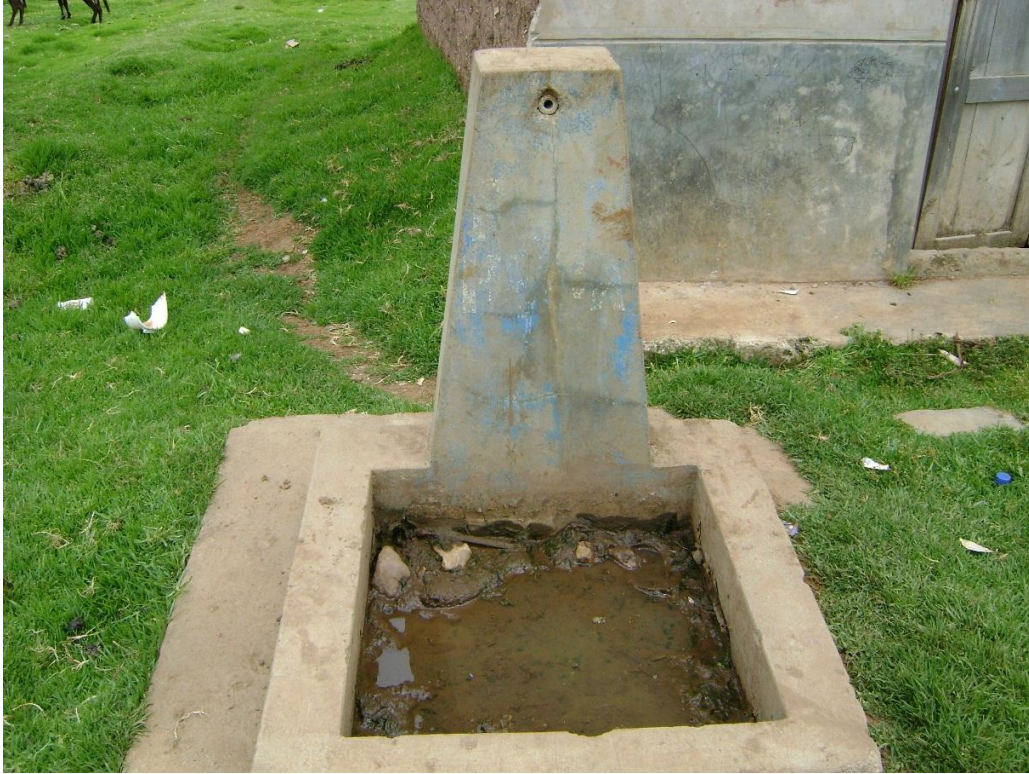
Foto 05: Posos en mal estado.

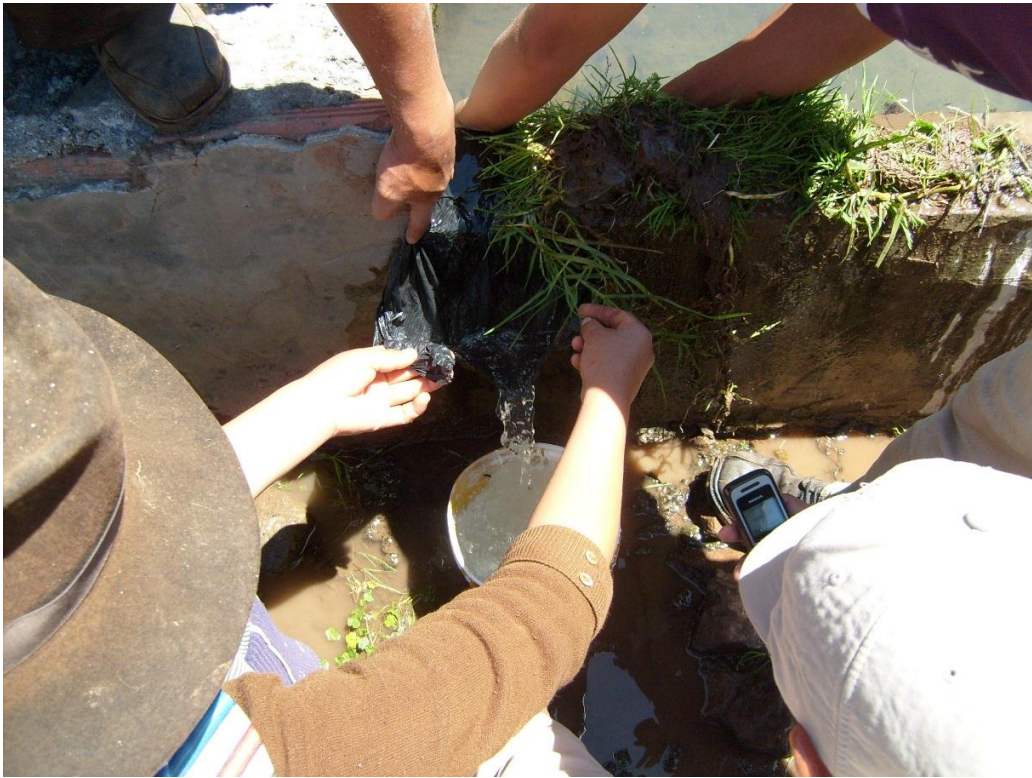
Foto 12: Pozos en mal estado.
