**ESCUELA PROFESIONAL DE
INGENIERÍA CIVIL**

**MEJORAMIENTO Y EVALUACIÓN DEL SISTEMA
DE SANEAMIENTO BÁSICO EN SIETE
COMUNIDADES DEL DISTRITO DE IGUAIN,
PROVINCIA DE HUANTA, DEPARTAMENTO DE
AYACUCHO Y SU INCIDENCIA EN LA
CONDICIÓN SANITARIA DE LA POBLACIÓN-2019.**

TESIS PARA OPTAR EL TÍTULO PROFESIONAL DE INGENIERO
CIVIL

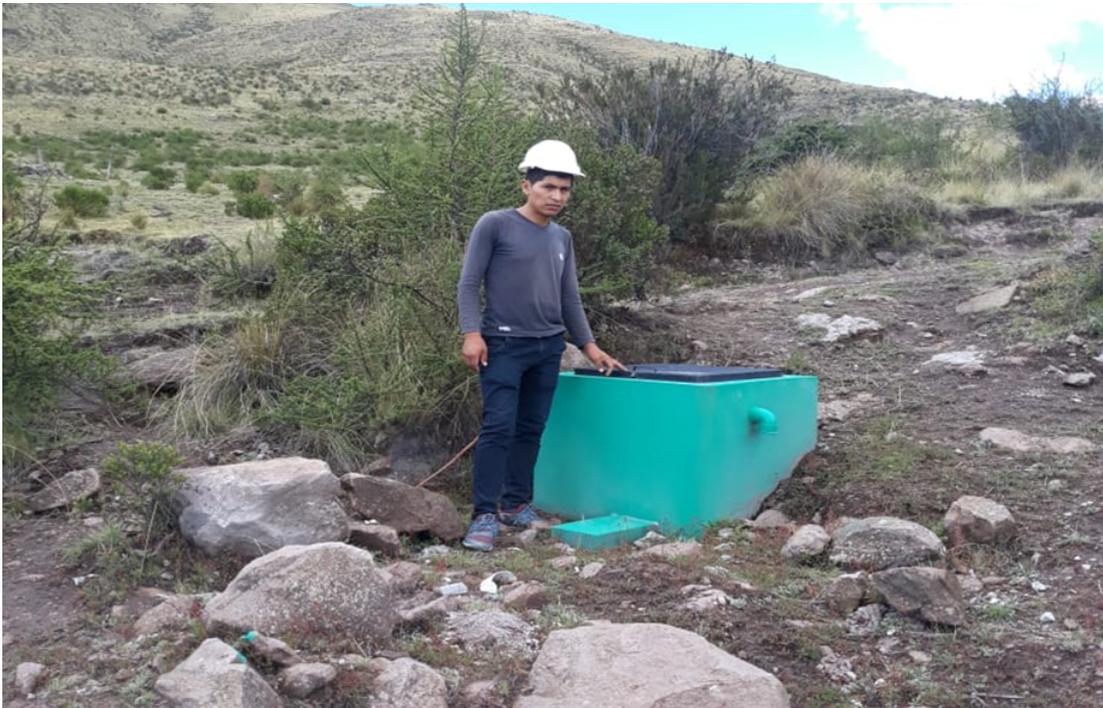
Figura 2.1: Captación.

- Manante: es el lugar de donde aflora el agua.
- Filtro: conjunto de piedras seleccionadas del río. Sirve como cernidor para quitar los materiales en suspensión que trae el agua facilitando su paso a la cámara de recolección ó húmeda.
- Capa impermeable: se coloca debajo del filtro, puede ser de arcilla o solado de concreto, sirve para evitar la filtración al subsuelo.
- Llorones u orificios de salida: son agujeros circulares que permiten la salida del agua del lecho filtrante a la cámara de recolección ó húmeda.
- Canastilla de salida: es un accesorio de PVC que permite la salida del agua de la cámara de recolección, evitando el paso de elementos extraños como piedras, basura, animales; que pueden obstruir la tubería.

- Cono de rebose: es un accesorio que se instala dentro de la cámara de recolección, para eliminar el agua excedente. Debe ser movable para realizar su limpieza.
- Válvula de control o salida: sirve para controlar el paso del agua hacia el reservorio, para abrir o cerrar y efectuar el mantenimiento.
- Tubería de rebose y limpia: sirve para eliminar el agua excedente y para realizar el mantenimiento en la cámara de recolección.

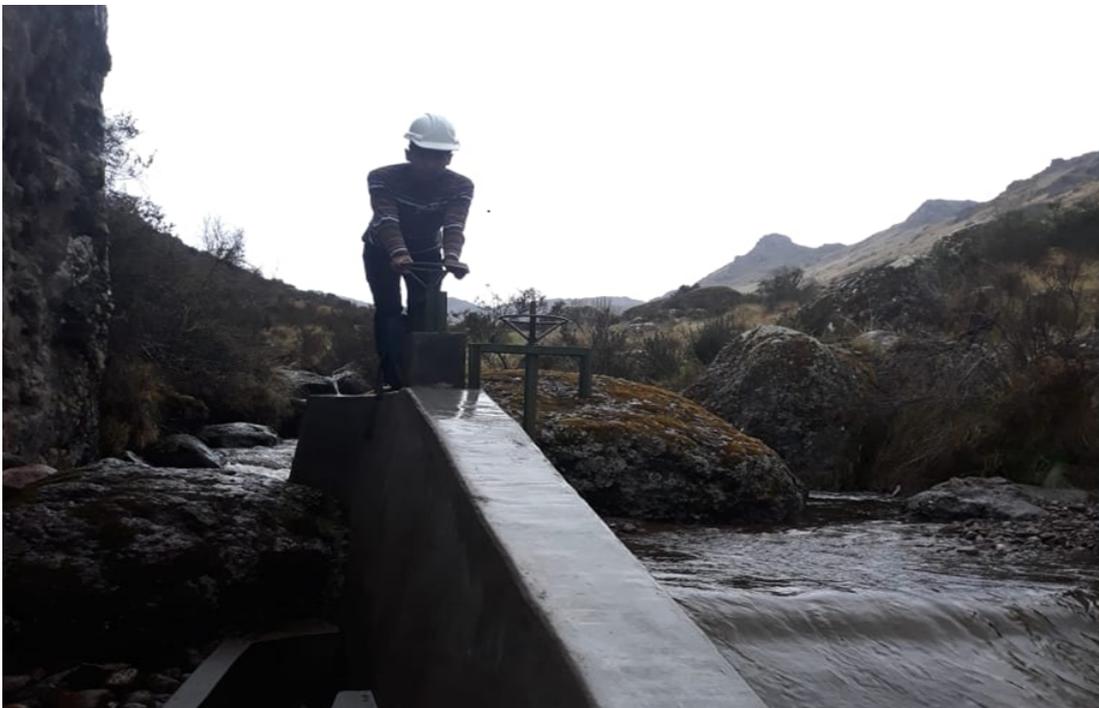
Figura 2.2: Captación tipo C-4.

b. Captación tipo C-4. Es la que se construye para captar un **manantial cuyo caudal de agua excede en gran medida la dotación necesaria** para la población existente; este tipo de captación tiene compartimientos, de los cuales uno de ellos es el que reúne las aguas del manantial, este deja pasar la dotación de agua necesaria para la población a otro compartimiento por intermedio de un vertedero y el exceso se descarga a otro compartimiento que por un tubo de rebose evacua el agua nuevamente al exterior [22].

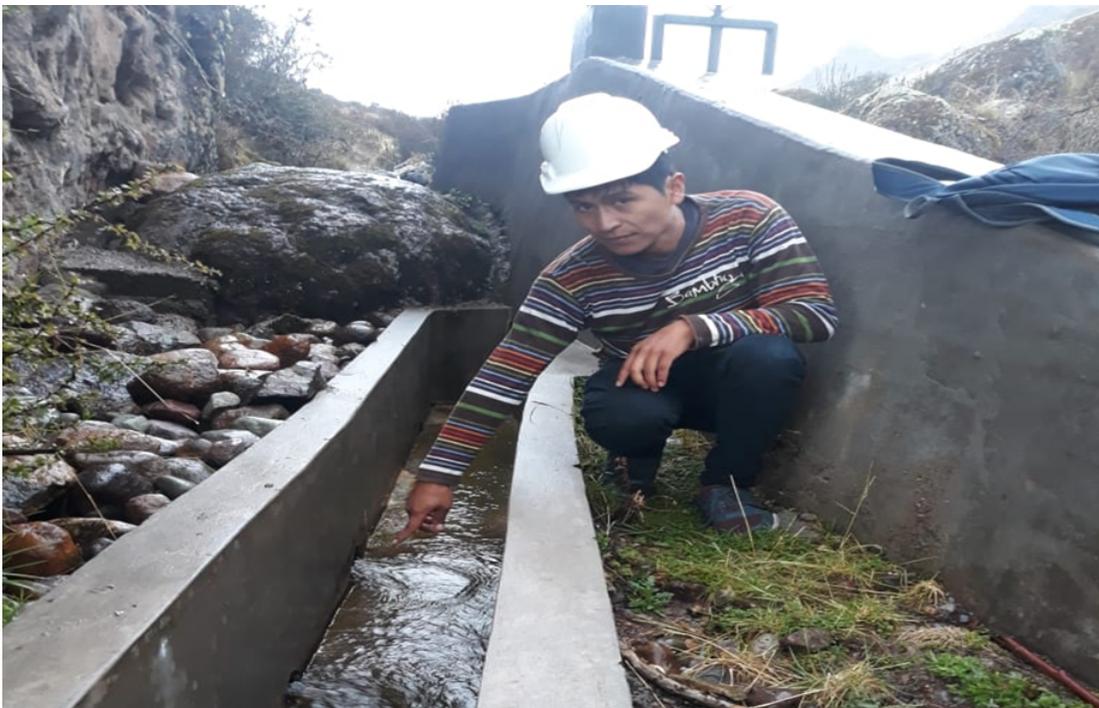
Figura 2.3: Canal que funciona a la vez como línea de conducción.

B. Línea de conducción. Tuberías, estaciones reductoras de presión, válvulas de aire y otras estructuras cuya función es de conducir el agua desde la captación hasta el reservorio; cuando existe bastante desnivel y es necesario, se colocan cámaras rompe presión tipo 6 o tubos rompe carga, los cuales se encargan de eliminar la presión del agua evitando que se rompa la tubería; en terrenos con poco desnivel se pueden acumular bolsas de aire dificultando el flujo de agua, para evitar este problema se colocan válvulas de aire, las cuales al manipular manualmente eliminan el aire restaurando el flujo de agua en la línea de conducción [22].

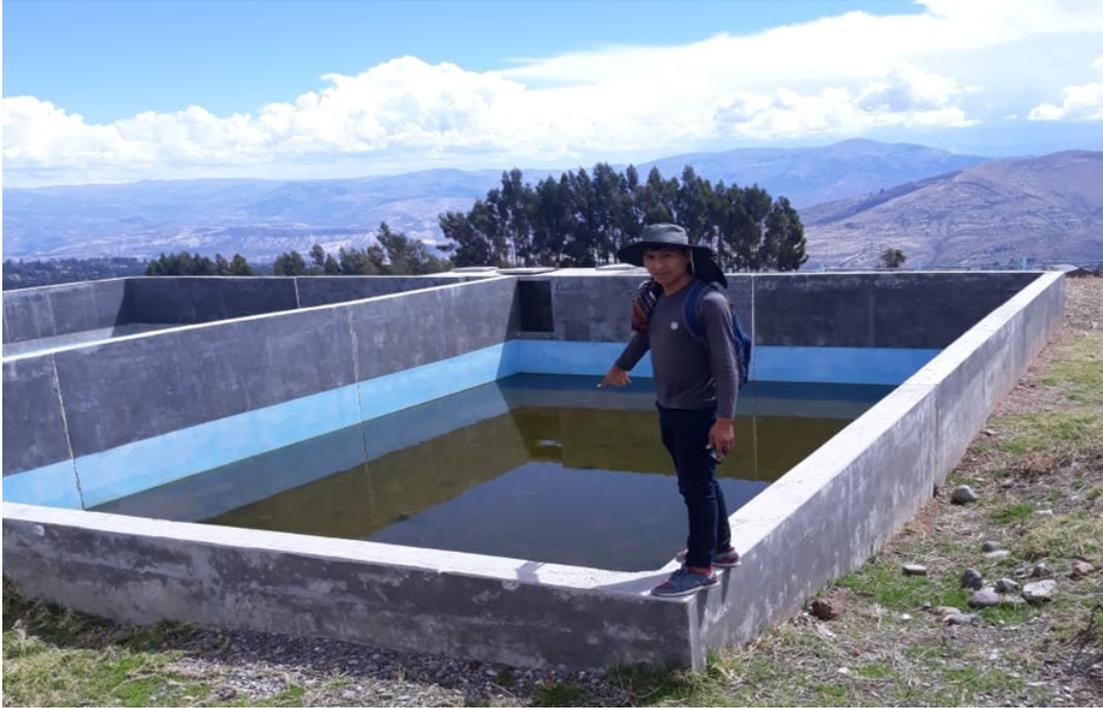
Figura 2.4: Cámara de cloración.

- b. Cloro sólido. El cloro en su presentación sólida (hipoclorito de calcio), principalmente en tabletas puede ser directamente aplicada mediante difusores o hipocloradores, como el modelo recomendado por CEPIS, y mediante clorinadores de tabletas que son bastante utilizados en piscinas. Los clorinadores de tabletas requieren de la disponibilidad en el mercado de las tabletas de cloro, en las características necesarias para cada equipo instalado. Así mismo requieren flujos relativamente constantes en la tubería de agua a la cual se conecta. Principalmente deben instalarse sobre el nivel de agua del reservorio o seguir especificaciones de instalación especial para sistemas instalados por debajo del nivel de agua. Este tipo de sistemas puede utilizarse en sistemas de agua potable con sistemas de bombeo en la conducción o aducción [23].

- c. Cloro líquido. El cloro en su presentación líquida ocurre como hipoclorito de sodio. También en la forma de cloro sólido que es disuelto. Su aplicación es relativamente sencilla y se aplica directamente en la cámara de cloración o reservorio mediante dispositivos por gravedad o mediante bombas dosificadoras. Los dosificadores por gravedad son factibles de ser usados en sistemas de agua potable de caudales pequeños (hasta 10Lps) sin necesidad de recursos humanos especializados [23].

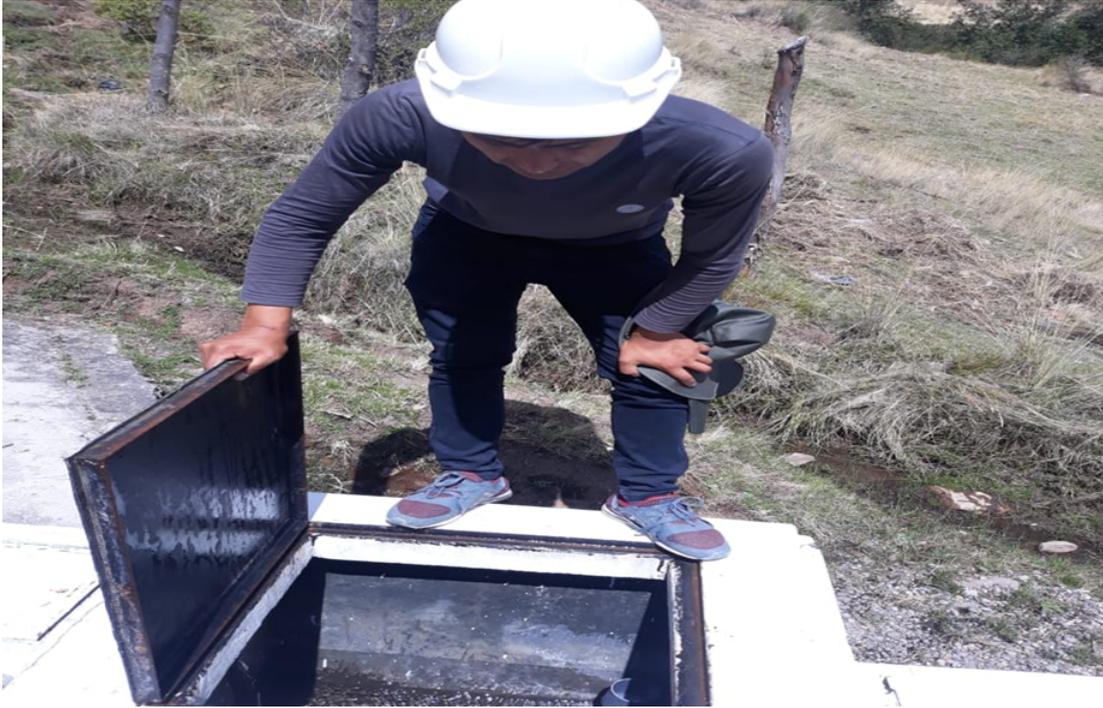
Figura 2.5: Cámara rompe presión.

E. Cámara rompe presión. Se coloca cuando el desnivel del terreno entre la captación y el reservorio es muy elevado, al eliminar la presión permite el normal funcionamiento de la tubería evitando que se rompa [22].

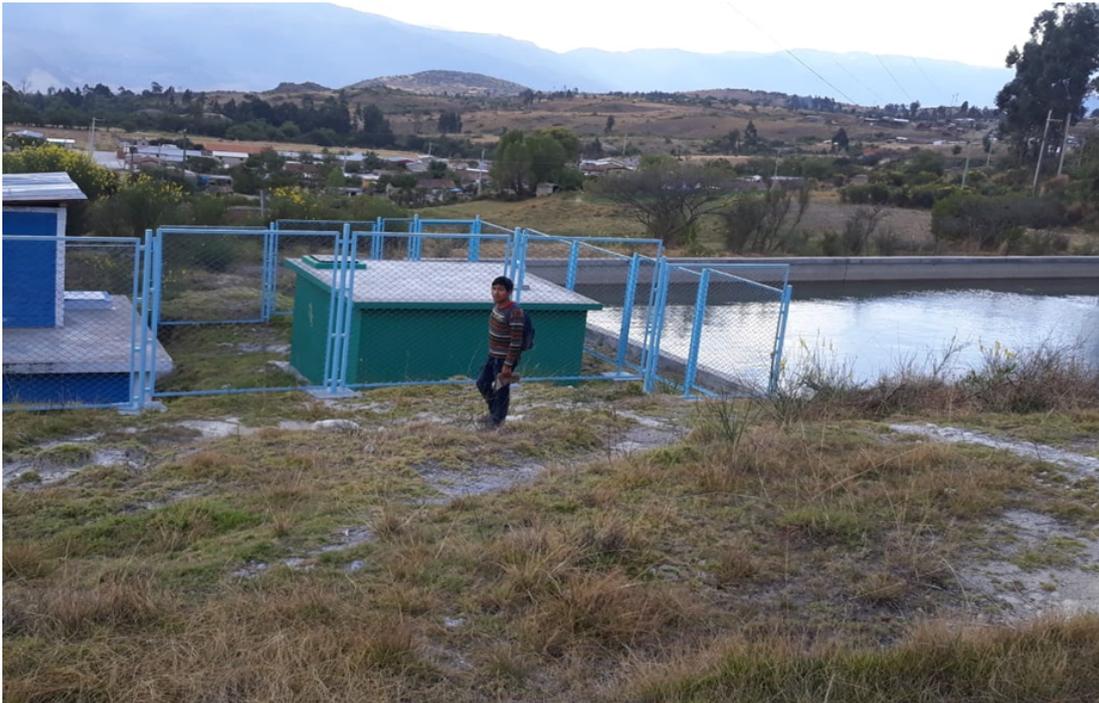
Figura 2.6: Reservorio.
Fuente: Fuente propia.

- Tubería de ingreso: tubo PVC por donde entra el agua al reservorio.
- Cono de rebose: accesorio que sirve para eliminar el agua excedente.
- Canastilla de salida: permite la salida del agua del tanque de almacenamiento evitando el paso de elementos extraños como piedras, basura, animales; que pueden obstruir la tubería.
- Nivel estatico: tubo PVC conectada de la tubería de ingresa mediante una T hacia el cono de rebose, que evita la pérdida de agua clorada.
- Válvula de entrada: permite regular la entrada de agua desde la captación al reservorio.
- Válvula de paso (by pass): sirve para que el agua pase directamente de la captación a la red de distribución, cuando se realiza las labores de mantenimiento en el reservorio.

- Válvula de limpieza: permite la salida del agua del reservorio después de realizar la labor de mantenimiento.
- Válvula de salida: permite la salida del agua hacia la red de distribución.
- Tubo de desfogue: sirve para evitar el represamiento del agua dentro de la caseta.

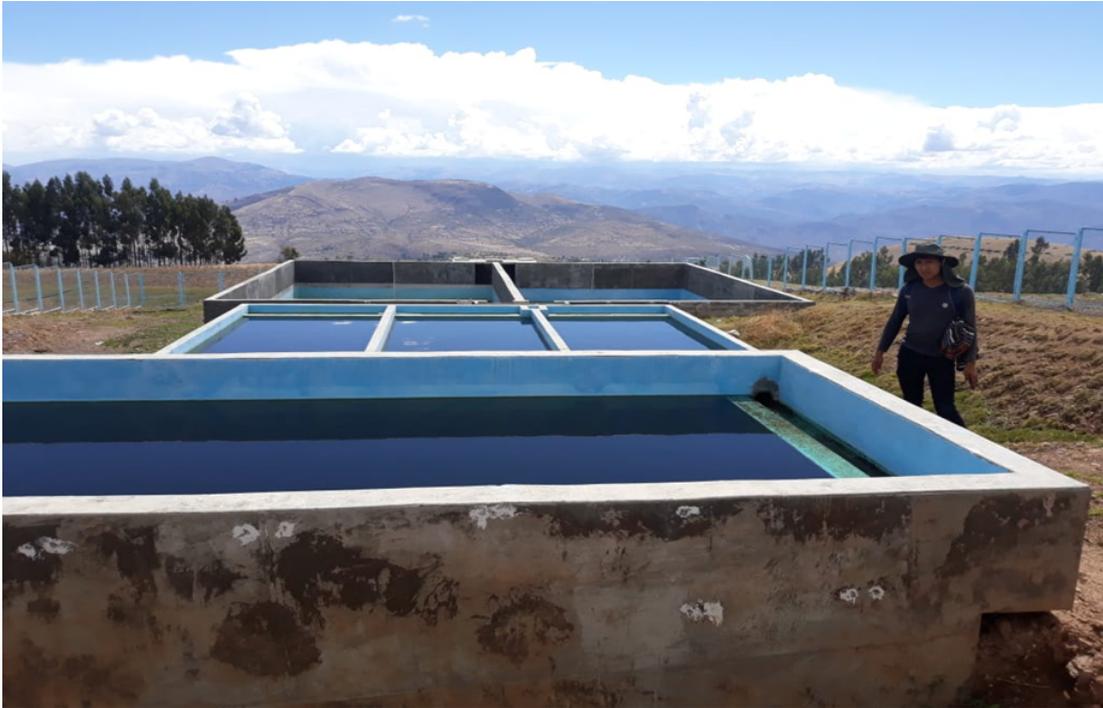
Figura 2.7: Planta de tratamiento de agua potable (PTAP).

L. Planta de tratamiento de agua potable (PTAP). Está conformada por un conjunto de unidades diseñadas e instaladas con el fin de adecuar las características fisicoquímicas y bacteriológicas del agua cruda (captada en la fuente

de abastecimiento) para que cumplan con los valores límite establecidos en las normas de calidad para agua potable [23].

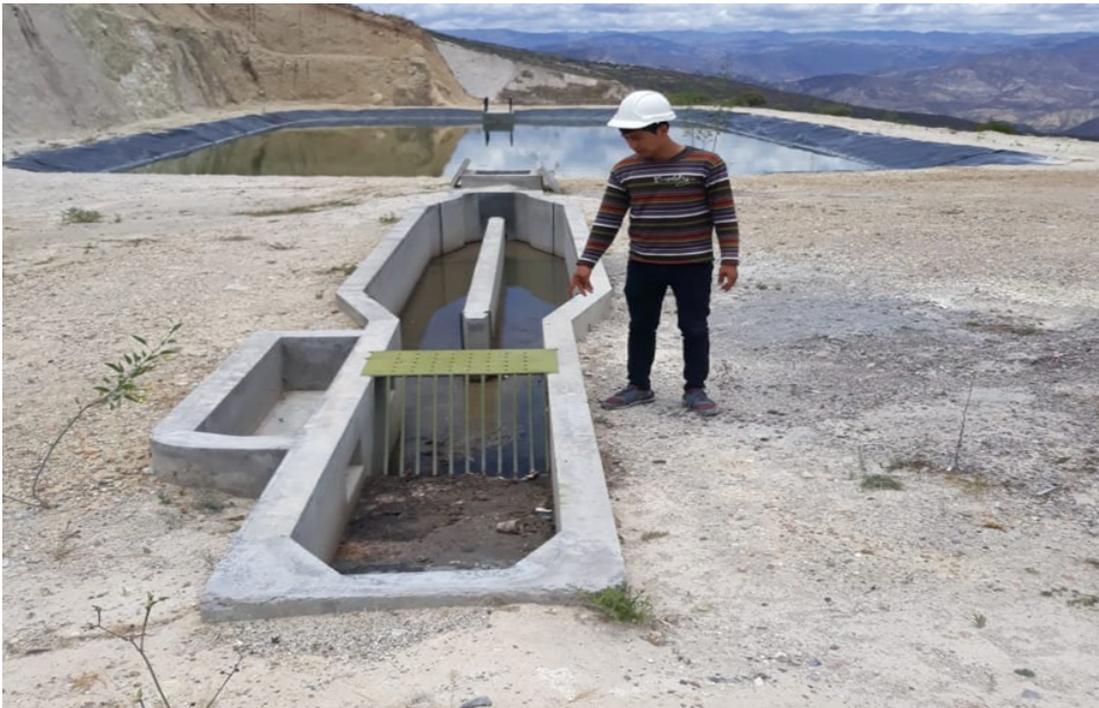
Figura 2.8: Laguna de maduración.

El tratamiento de aguas y las plantas de tratamiento de agua son un conjunto de sistemas y operaciones unitarias de tipo físico, químico o biológico cuya finalidad es que a través de los equipamientos elimina o reduce la contaminación o las características no deseables de las aguas, bien sean naturales, de abastecimiento, de proceso o residuales. La finalidad de estas operaciones es obtener unas aguas con las características adecuadas al uso que se les vaya a dar, por lo que la combinación

y naturaleza exacta de los procesos varía en función tanto de las propiedades de las aguas de partida como de su destino final. Debido a que las mayores exigencias en lo referente a la calidad del agua se centran en su aplicación para el consumo humano y animal estos se organizan con frecuencia en tratamientos de potabilización y tratamientos de depuración de aguas residuales, aunque ambos comparten muchas operaciones.

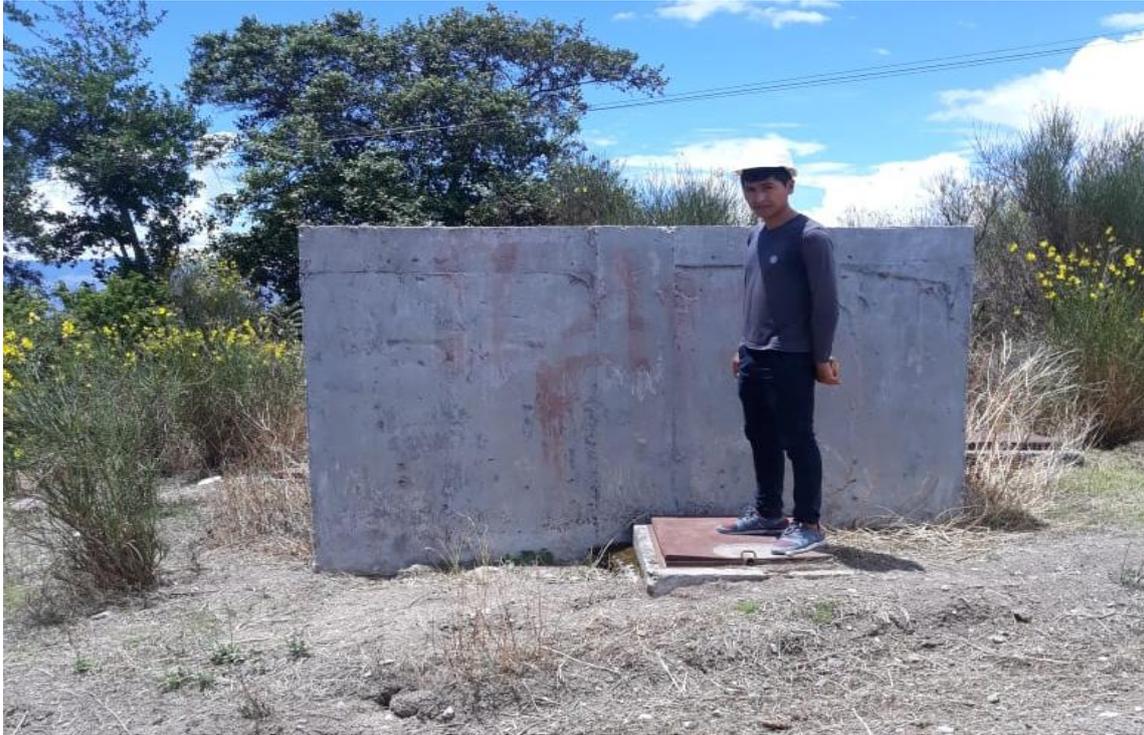
Fotografía 09: *Vista lateral del reservorio de la comunidad de Antarumi.*

b. Reservorio: El reservorio es de concreto con dimensiones de L= 3.10x23.10, h=12m, con un volumen de 18 m³, fue construido hace más de 5 años, se encuentra en regulares condiciones, pero no abastece en tiempos de estiaje por el poco caudal que ingresa de la captación. Por otra parte, el sistema de operación y control (válvulas) del reservorio se encuentran deterioradas. No cuenta con equipo de cloración.

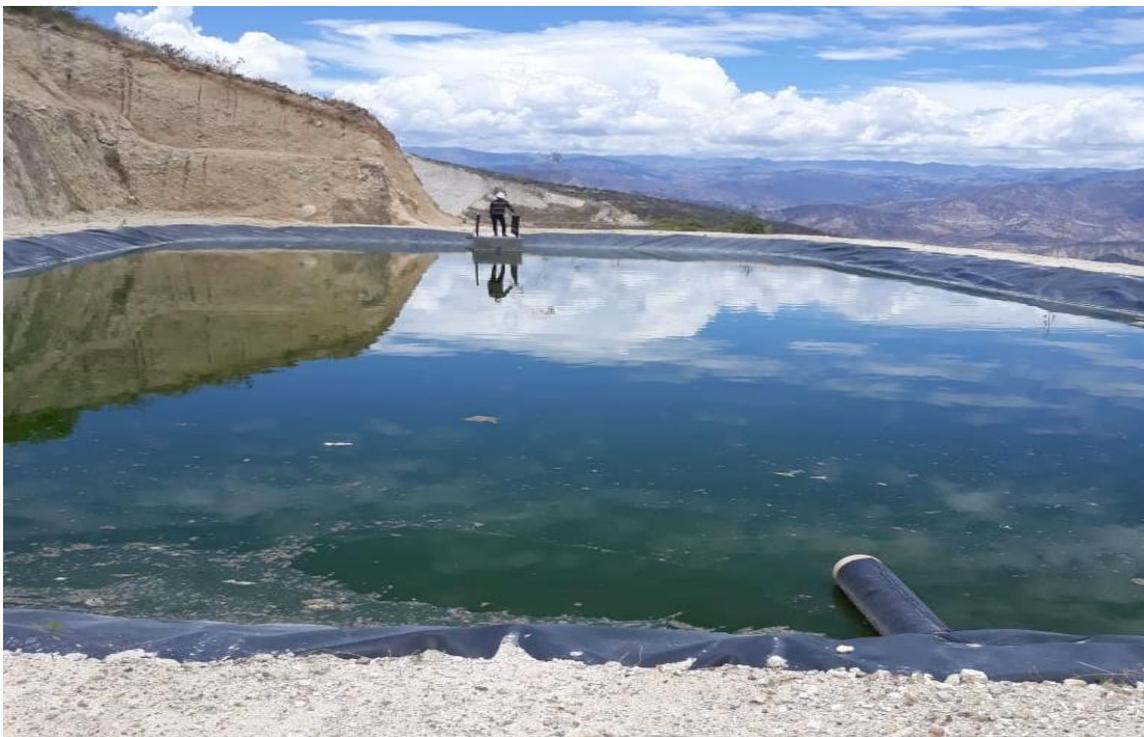
Fotografía 10: *PTAR de la comunidad de Antarumi..*

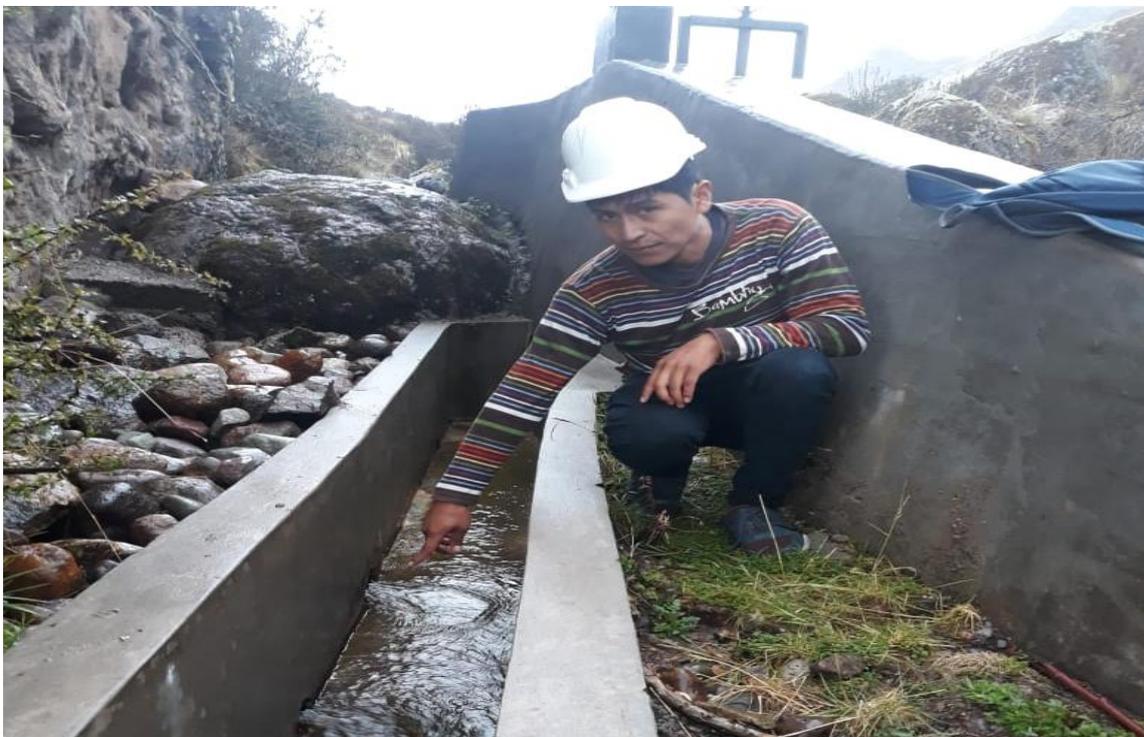
Fotografía 12: *Línea de aducción de la comunidad de Iguain.*

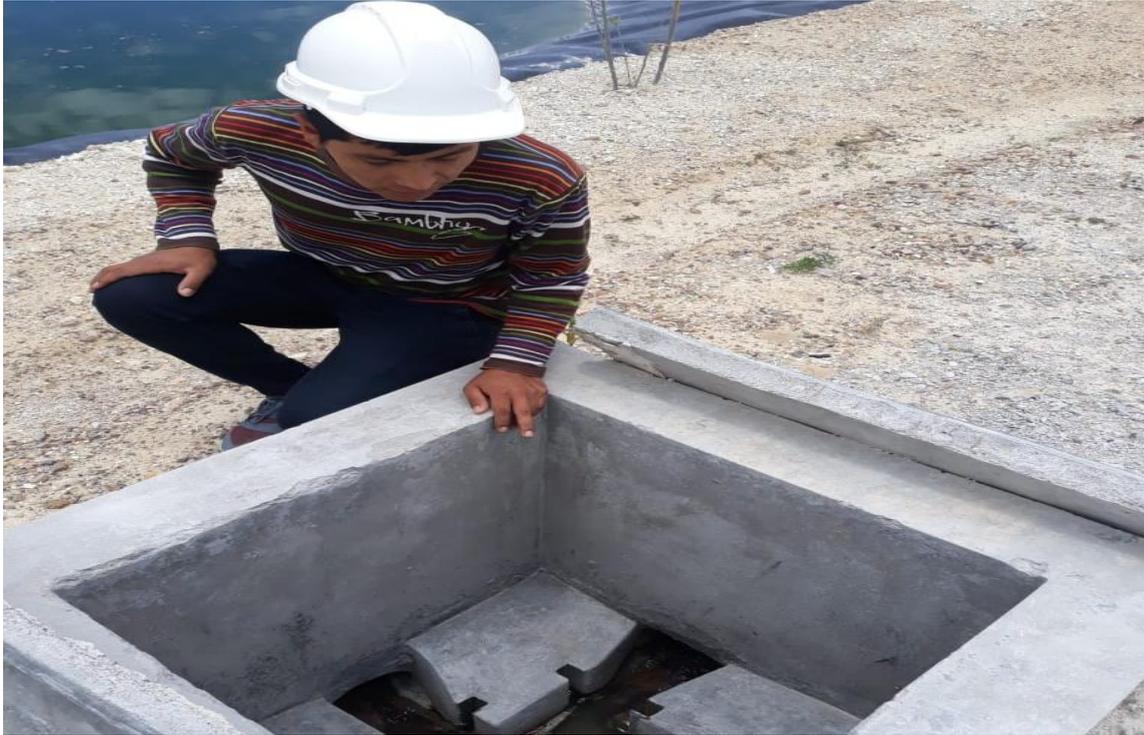
Fotografía 13: *Vista frontal de la captación de la comunidad de Iguain.*
