UNIVERSIDAD CATÓLICA LOS ÁNGELES  
CHIMBOTE

**DISEÑO DEL SERVICIO DE AGUA POTABLE Y  
ALCANTARILLADO DE LA COMUNIDAD DE  
VILLA SOL, DISTRITO DE GROCIO PRADO,  
PROVINCIA DE CHINCHA, DEPARTAMENTO DE  
ICA Y SU INCIDENCIA EN LA CONDICIÓN  
SANITARIA DE LA POBLACIÓN-2019.**

TESIS PARA OPTAR EL TÍTULO PROFESIONAL DE INGENIERO  
CIVIL

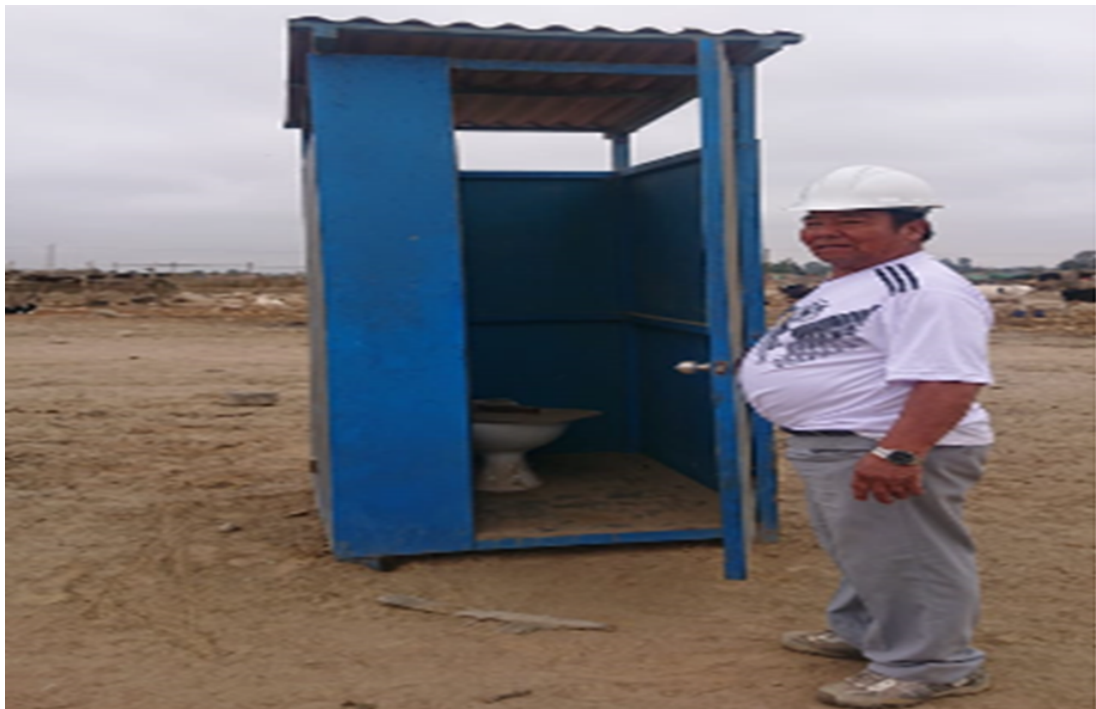
Las Unidades Básicas de Saneamiento (UBS) son construidas como respuesta a la demanda de los hogares, los cuales tienen la oportunidad de elegir entre diferentes alternativas para sus necesidades básicas. Éstas generalmente están compuestas por: 1 Módulo de baño, con inodoro, ducha y lavatorio, un espacio cómodo, seguro y privado para la disposición sanitaria de las excretas y el aseo personal. A este módulo va adosado un lavadero multiusos para el consumo de agua potable, aseo personal, y limpieza de servicios de cocina [17].

Figura 2.1: Unidad básica de saneamiento sin ducha.  
Fuente:(Municipalidad Distrital de Grocio Prado, 2019).

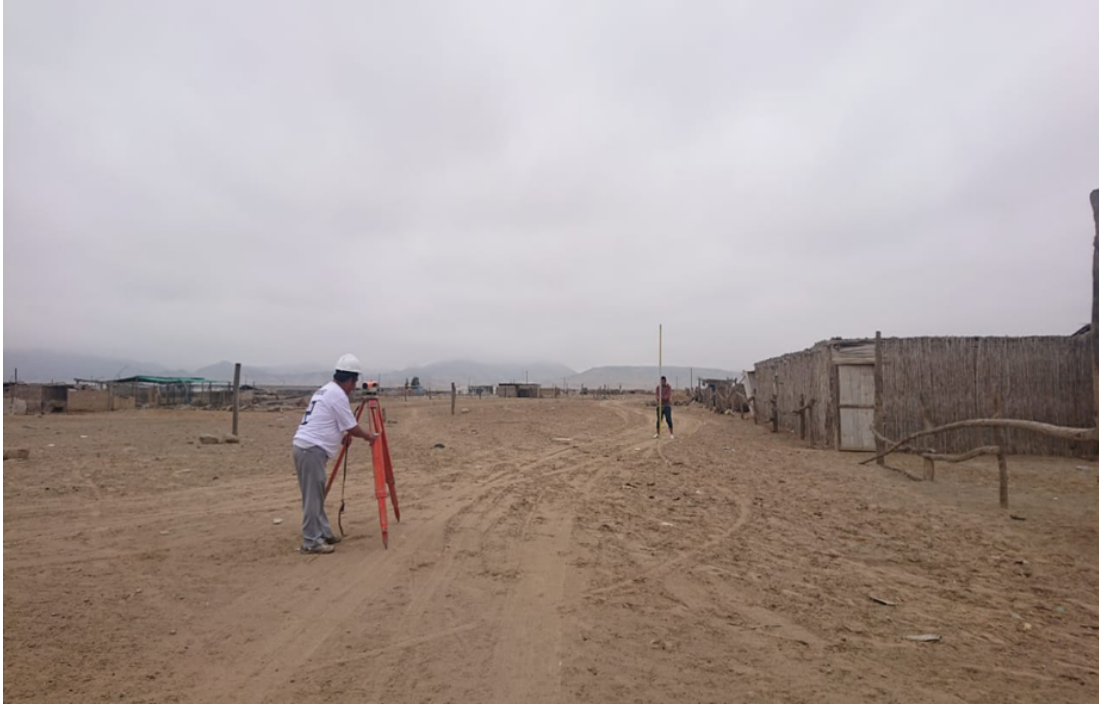
**B. Línea de conducción.** Tuberías, estaciones reductoras de presión, válvulas de aire y otras estructuras cuya función es de conducir el agua desde la captación hasta el reservorio; cuando existe bastante desnivel y es necesario, se colocan cámaras rompe presión tipo 6 o tubos rompe carga, los cuales se encargan de eliminar la presión del agua evitando que se rompa la tubería; en terrenos con poco desnivel se pueden acumular bolsas de aire dificultando el flujo de agua, para evitar este problema se colocan válvulas de aire, las cuales al manipular manualmente eliminan el aire restaurando el flujo de agua en la línea de conducción [18].

Figura 2.2: Proyección de la línea de conducción.  
Fuente:(Municipalidad Distrital de Grocio Prado, 2019).

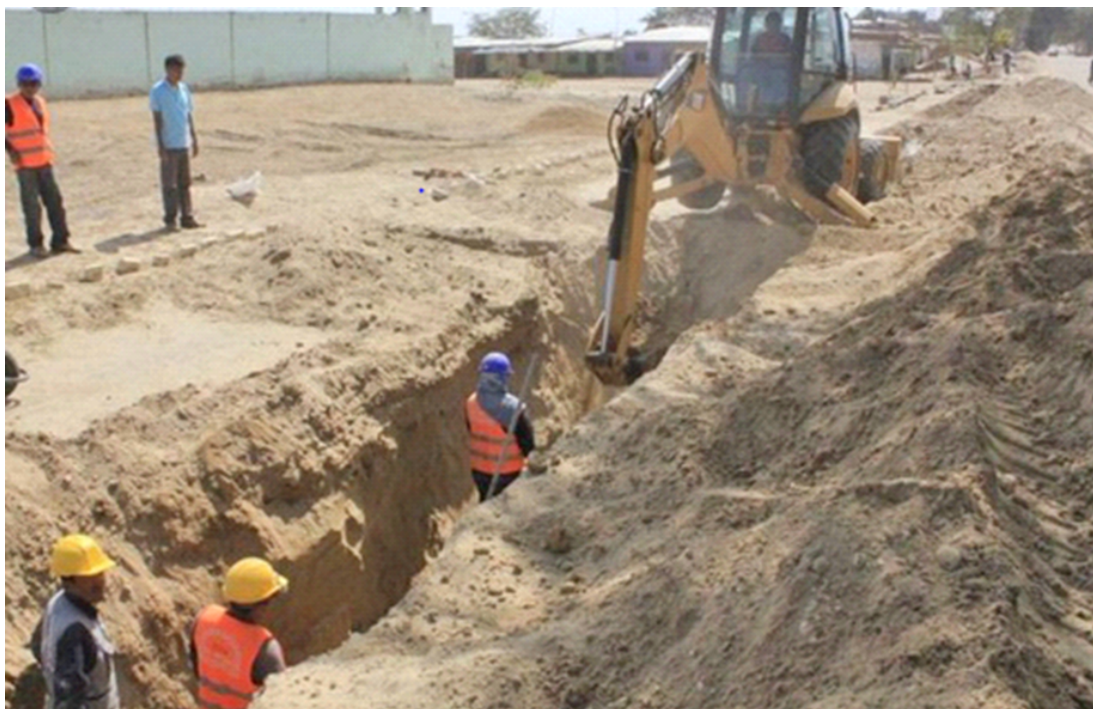
**C. Línea de aducción de agua potable.** Está conformado por sistemas de tuberías, válvulas y otros componentes que en su conjunto sirven para conducir el agua potable desde el reservorio de almacenamiento hacia la red de distribución [19].

Figura 2.3: Contrucción de la línea de aducción.  
Fuente:(Municipalidad Distrital de Grocio Prado, 2019).

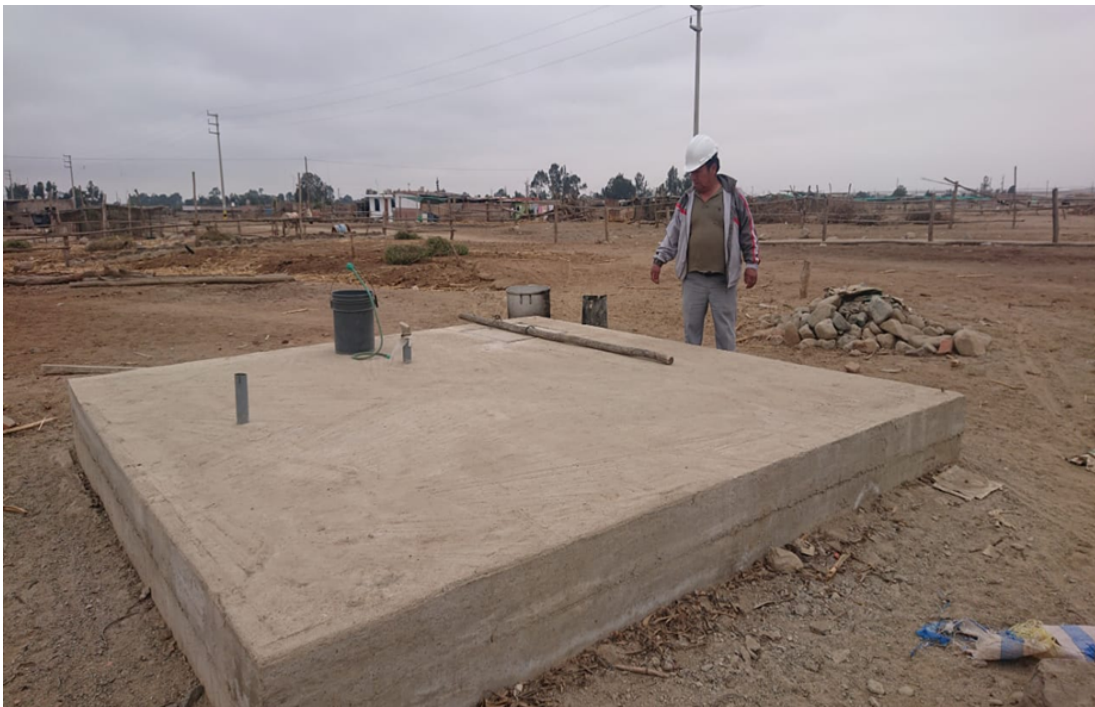
**D. Clorador.** Dispositivo utilizado para aplicar el cloro al agua en la dosis correspondiente. Dependiendo de la forma de presentación del desinfectante en el mercado, existen tres formas principales de aplicación del cloro para la desinfección [19]:

Figura 2.4: Cámara de cloración.  
Fuente:(Municipalidad Distrital de Grocio Prado, 2019).

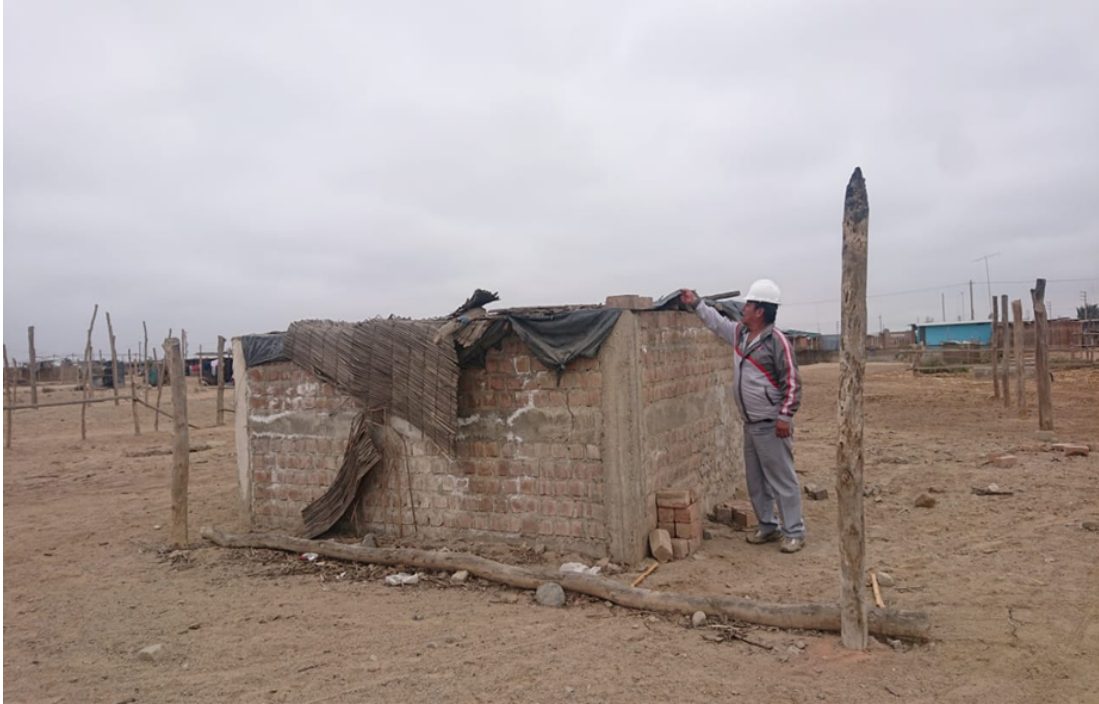
**F. El reservorio de almacenamiento.** El reservorio de almacenamiento sirve también para realizar el tratamiento (cloración) del agua, para luego ser distribuida a la comunidad en forma controlada, se puede encontrar de diferentes formas: circulares y cuadradas,etc [18].

Figura 2.5: El reservorio de almacenamiento.  
Fuente:(Municipalidad Distrital de Grocio Prado, 2019).

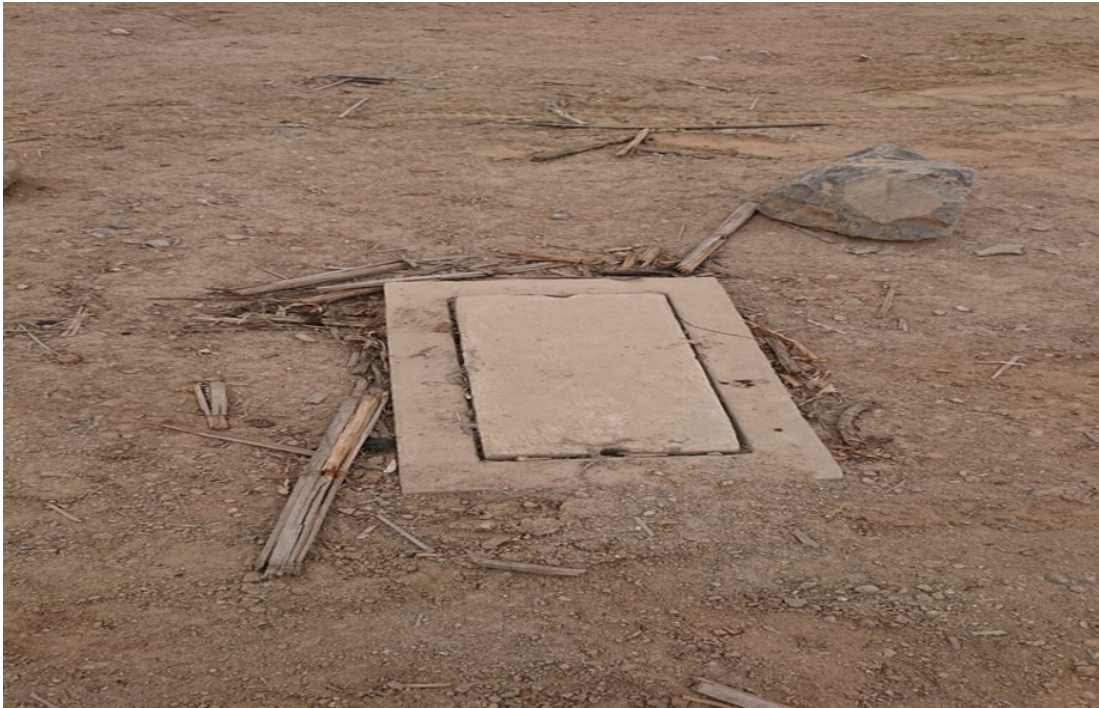
- Válvula de paso: caja de concreto permite regular el ingreso del agua a la vivienda [18].

Figura 2.6: Válvula de paso en estado de abandono.

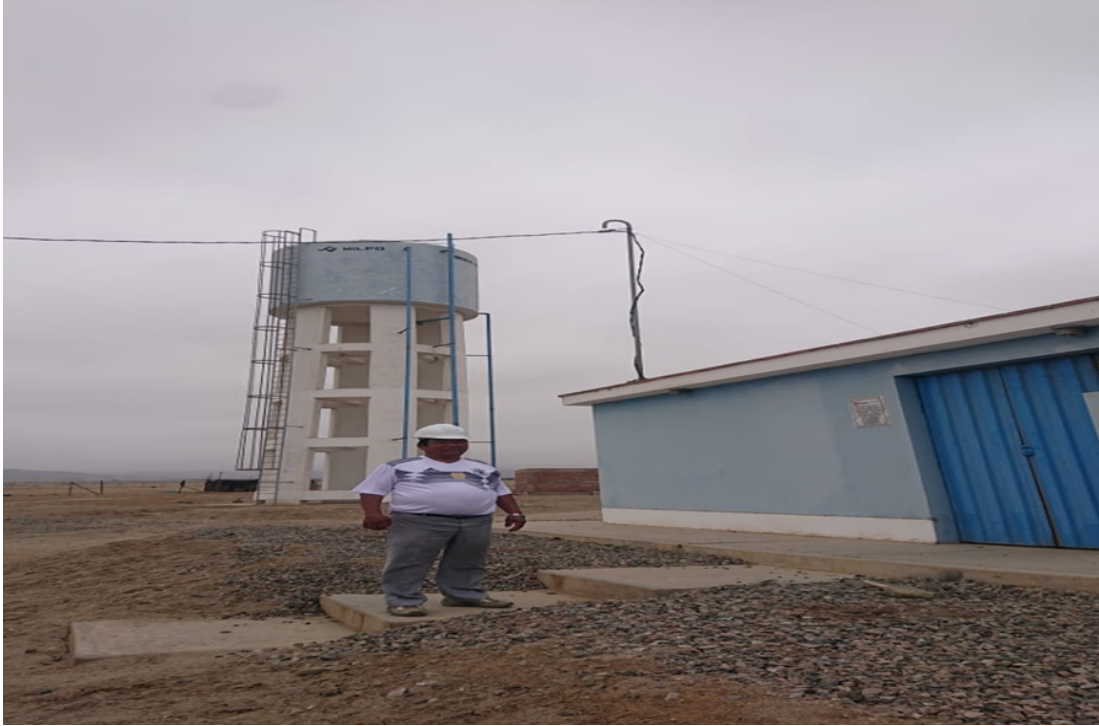
- Compensar las variaciones de los consumos que se producen durante el día.

- Mantener las presiones de servicio en la red de distribución.

Figura 2.7: Reservorio elevados.

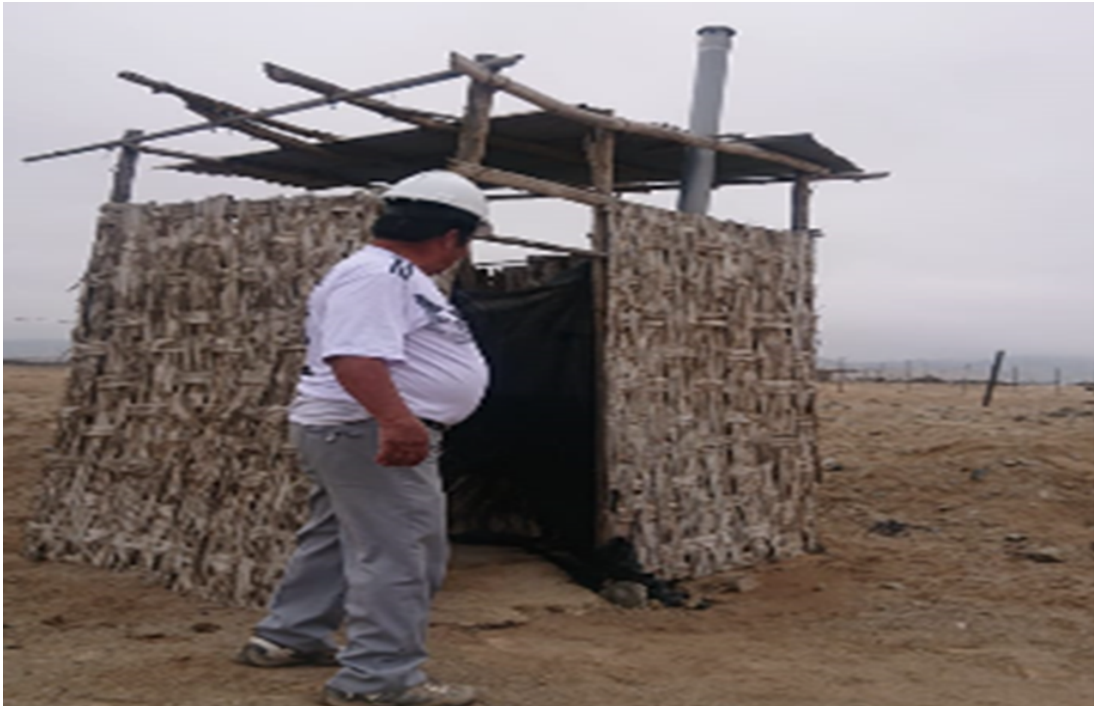
**A. Retrete seco.** Un Retrete Seco es un retrete que opera sin agua. El Retrete Seco puede ser un pedestal elevado en el que se puede sentar el usuario, o una placa turca sobre la que el usuario se pone en cuclillas. En ambos casos los excrementos (orina y heces) caen en un hoyo [21].

Figura 2.8: Retrete seco.

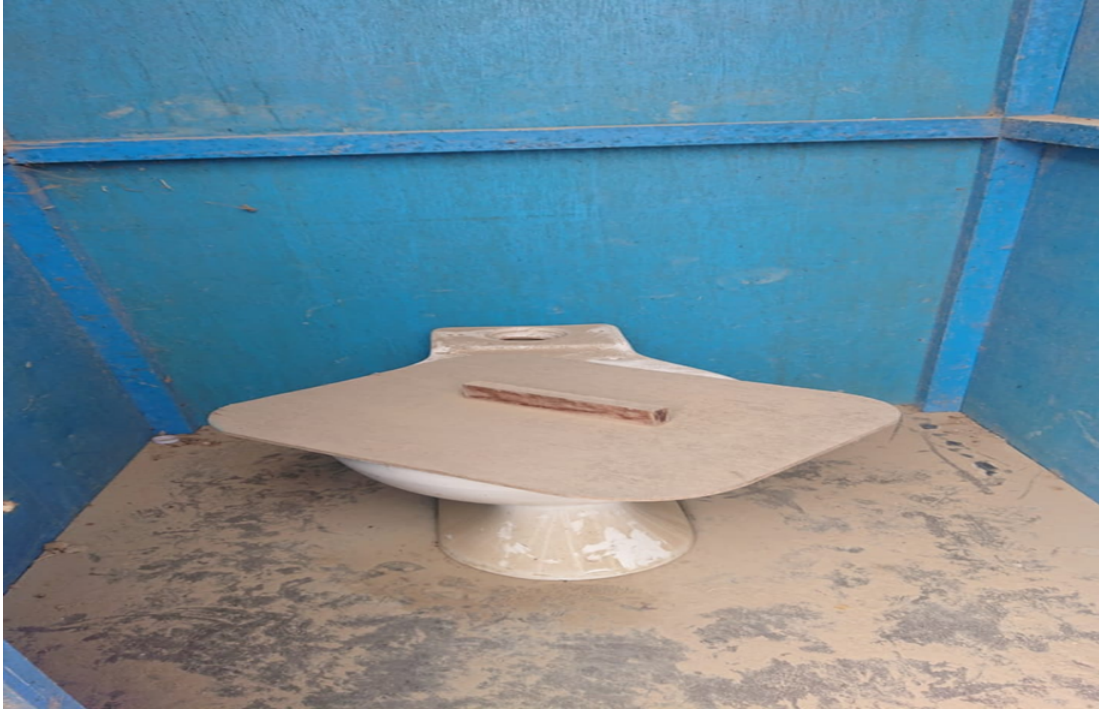
- La caseta. Es un ambiente construido con materiales de la zona, pero que garantice una vida útil mayor y sirve para la privacidad del usuario. Debe tener una dimensión mínima de 1.10 x. 1.10 mts. Sus partes son: paredes, puerta, ventana, techo y piso.
- Losa turca o inodoro. Aparto sanitario con trampa o sello de agua que sirve para el ingreso de las excretas.

Figura 2.9: Baño con arrastre hidráulico en estado de abandono.

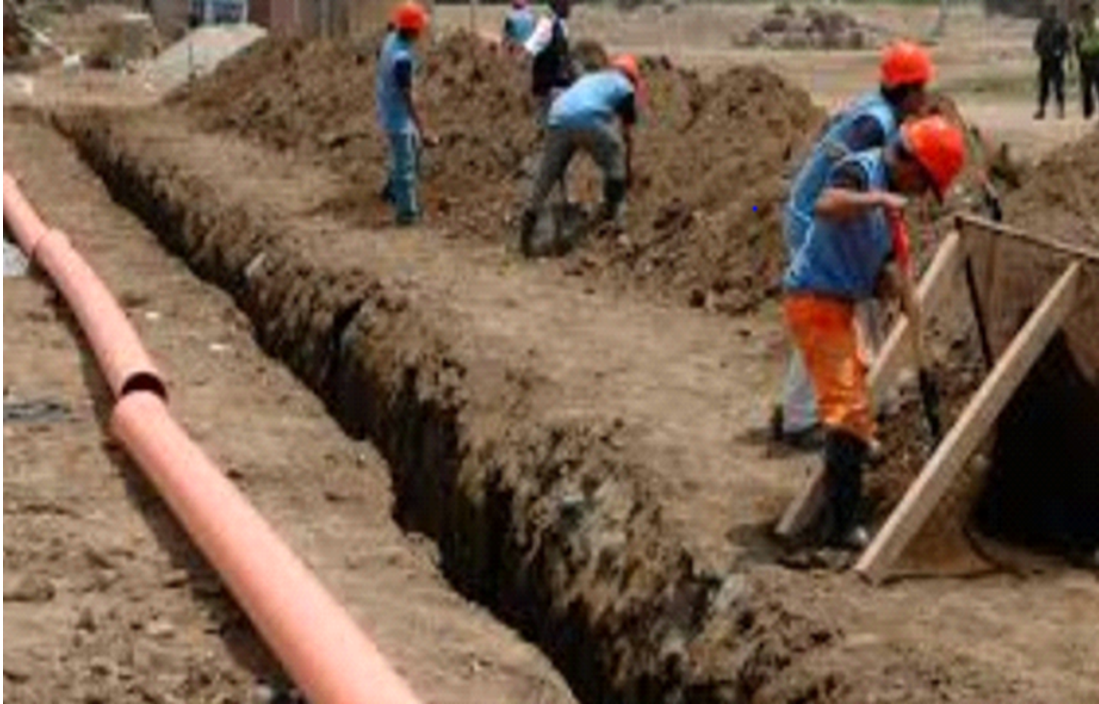
**A. Conexiones domiciliarias.** Una conexión domiciliaria es el colector que es de propiedad particular de los usuarios que conduce el agua residual de una edificación hasta una red colectora [20].

Figura 2.10: Conexión domiciliaria  
Fuente:(Municipalidad Distrital de Grocio Prado, 2019).

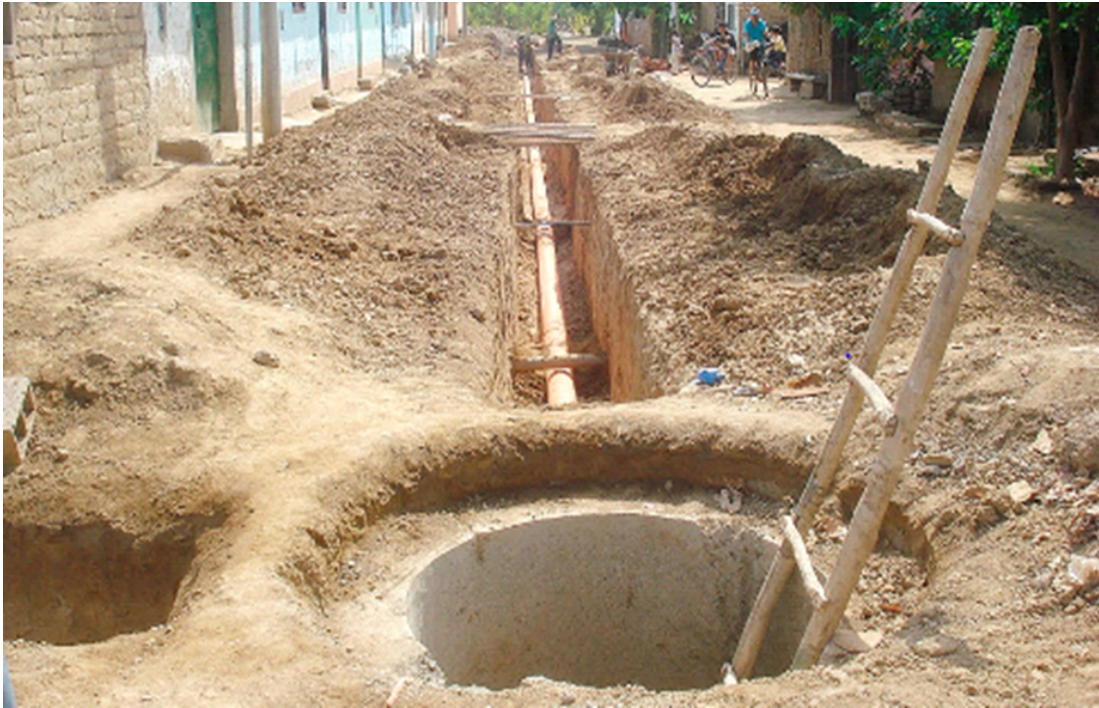
- De agua. Son tuberías y accesorios que alimentan el agua a la batea, debiendo estar cerca al baño.
- De desagüe. Son tuberías y accesorios que sirven para la evacuación de las excretas de la losa turca o inodoro al pozo séptico, pozo de percolación y zanjas de infiltración. Debe tener un diámetro de 4" e instaladas con una pendiente adecuada para que pasen los líquidos y los sólidos.

Figura 2.11: Construcción de una instalación sanitaria de desagüe.

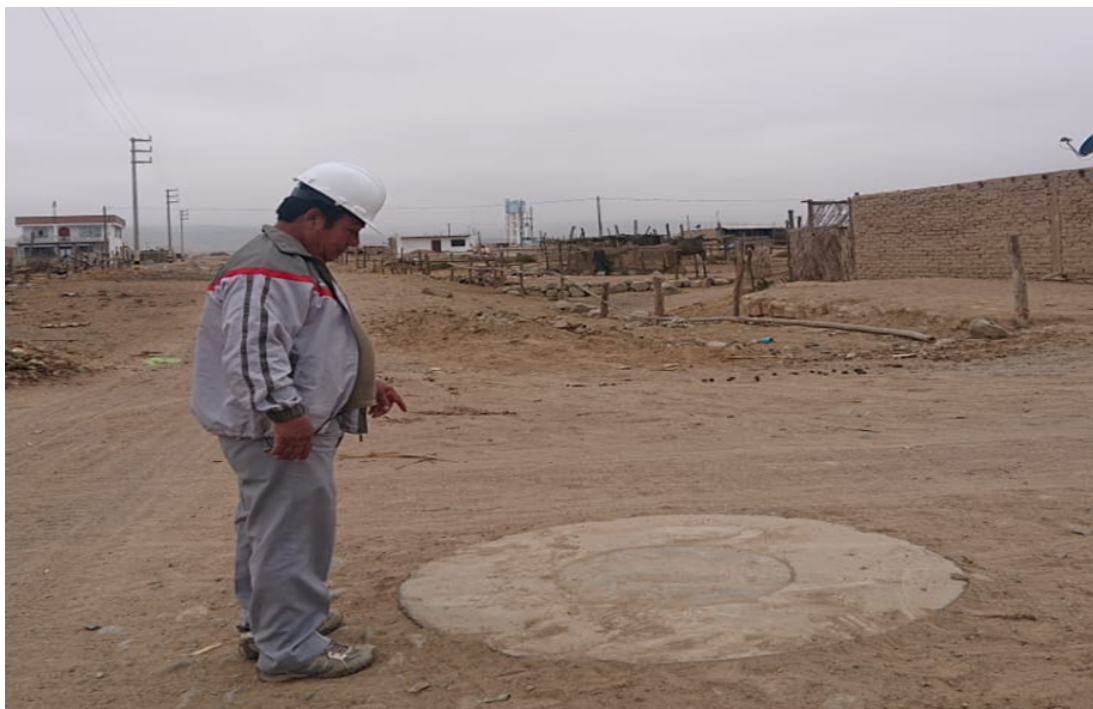
**C. Pozos de Inspección o visita (“Buzones”).** Es la estructura que se coloca entre dos tramos de red, la cual permite el acceso para su inspección y limpieza, a su vez esta tiene la función de ventilación de la red mediante la eliminación de gases [20].

Figura 2.12: Buzón en estado de abandono.  
Fuente:(Municipalidad Distrital de Grocio Prado, 2019).

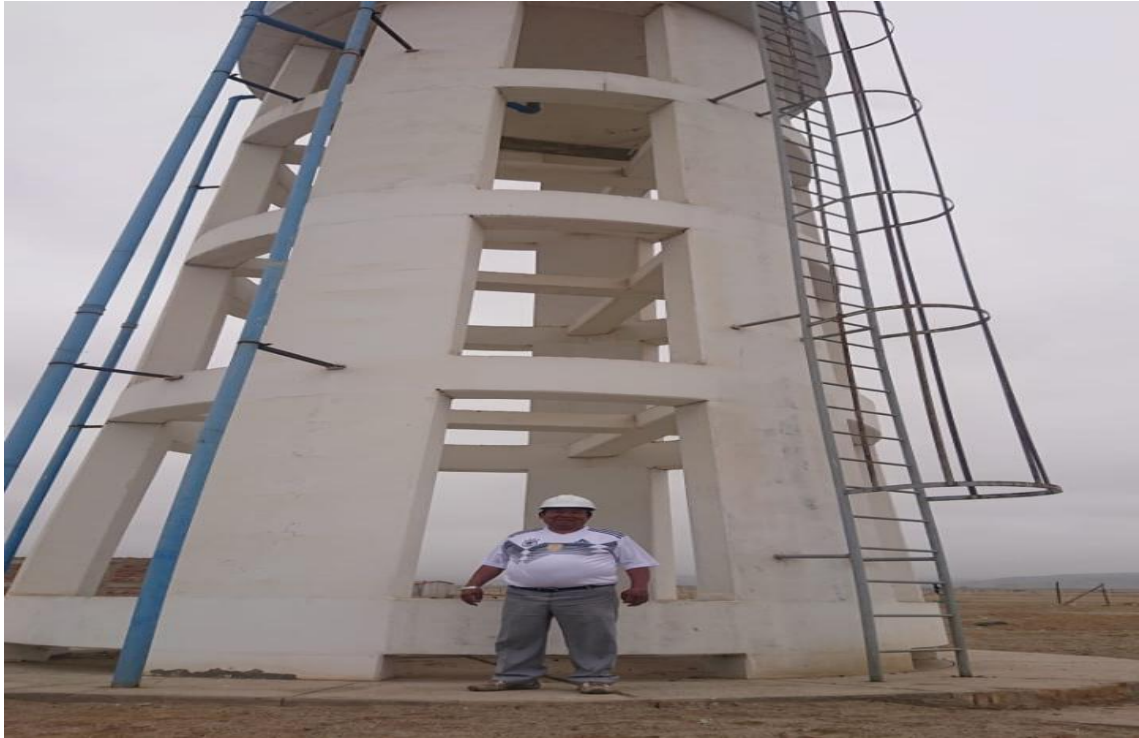
**Fotografía 01:** *Vista frontal del reservorio elevado de la comunidad de Villa Sol.*

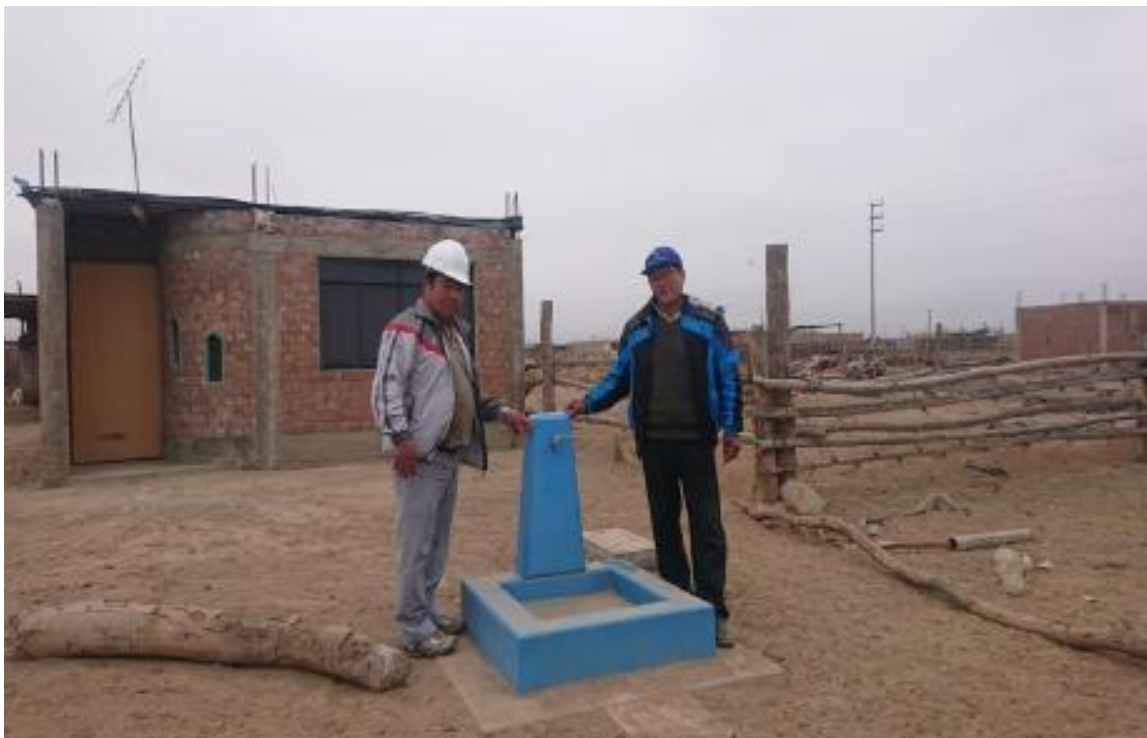
**Fotografía 02:** *Comprobación del funcionamiento del agua en cada pilón.*

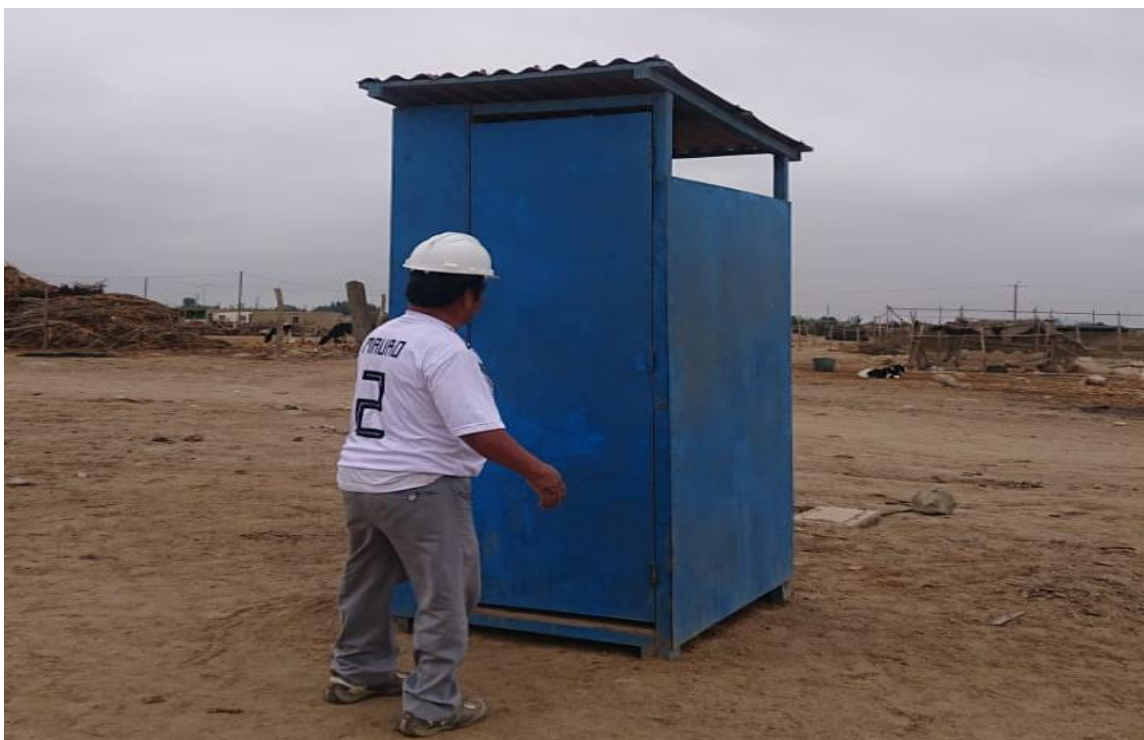
**Fotografía 04:** *Letrinas mejoradas con arrastre hidráulico.*

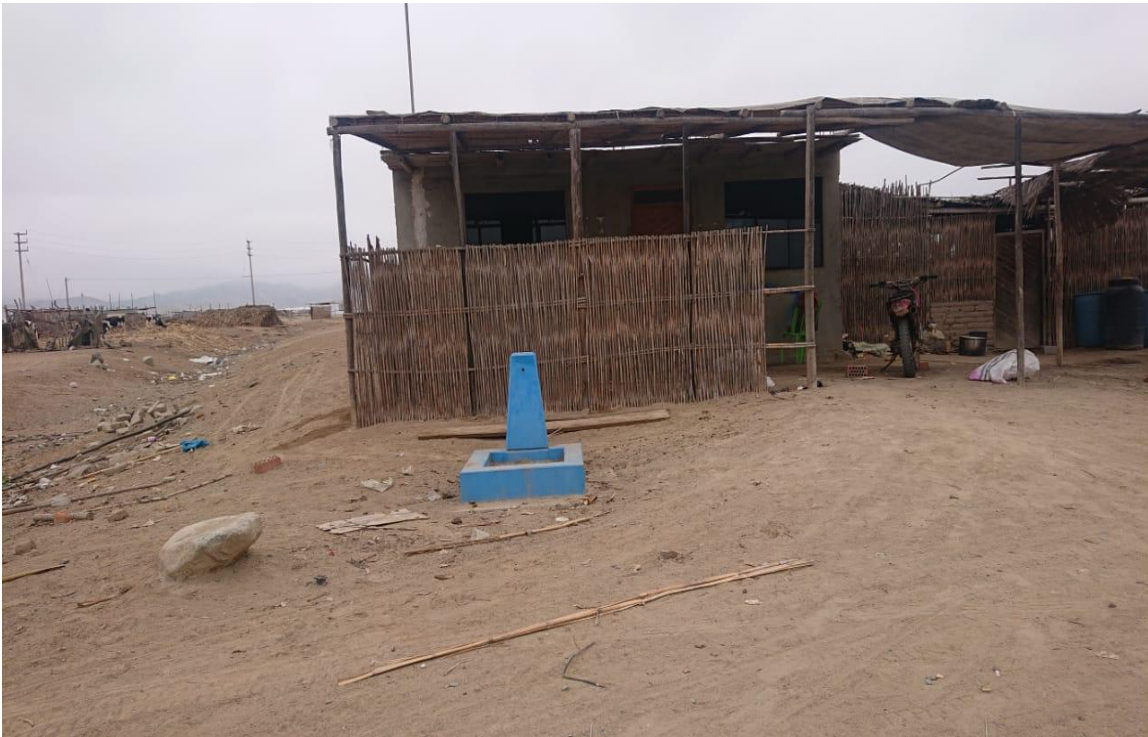
**Fotografía 06:** *Vista lateral de una pileta.*

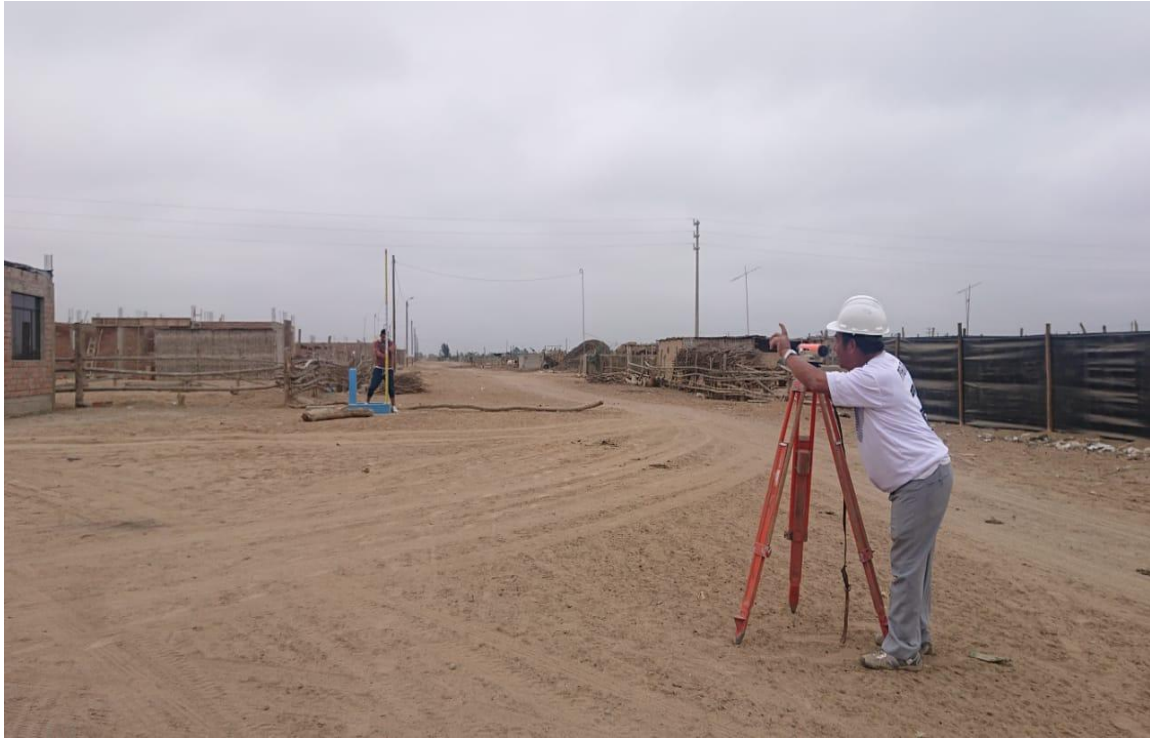
**Fotografía 07:** *Proyección de la línea de conducción.*

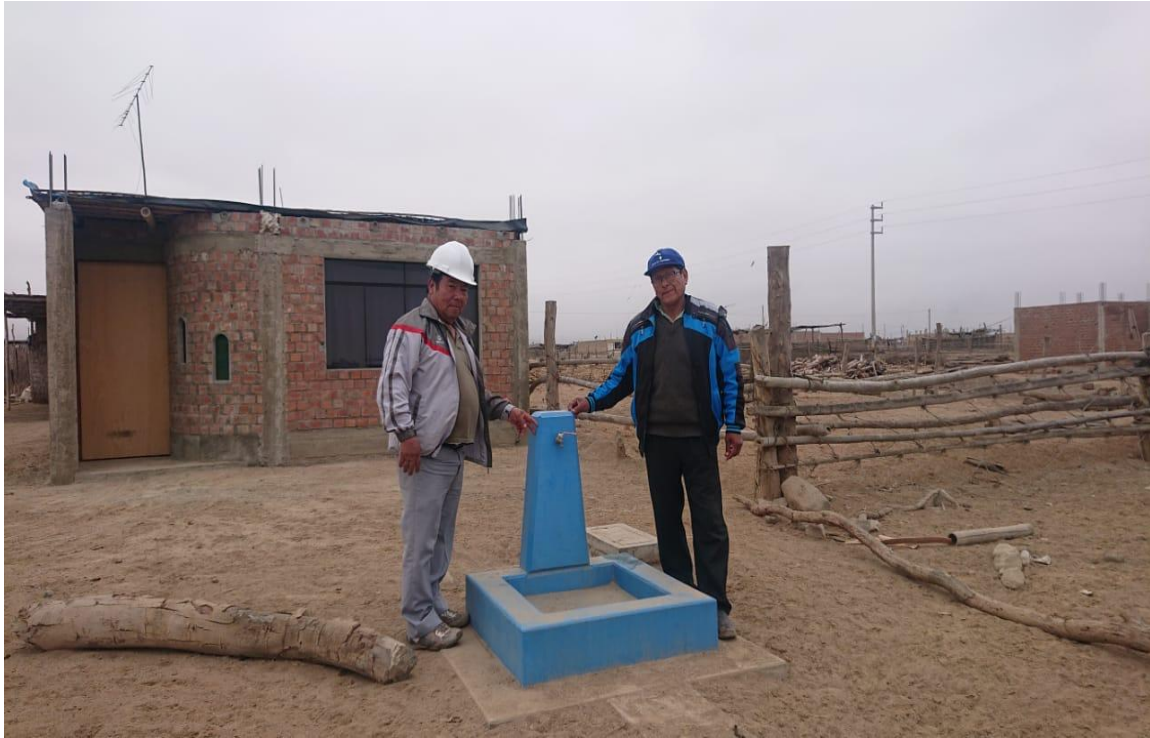
**Fotografía 09:** *Comprobación del funcionamiento del agua, en cada pilón en la comunidad de Villa Sol.*

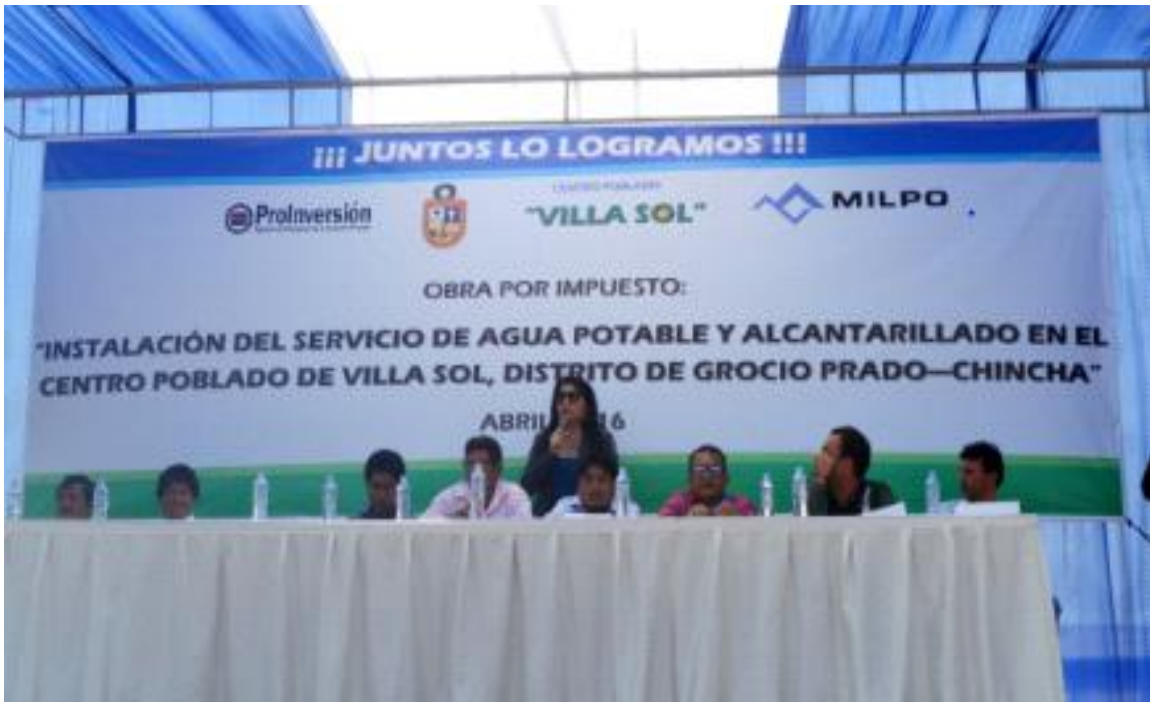
**Fotografía 12:** Instalación de la obra de agua potable y alcantarillado de la comunidad de Villa Sol.

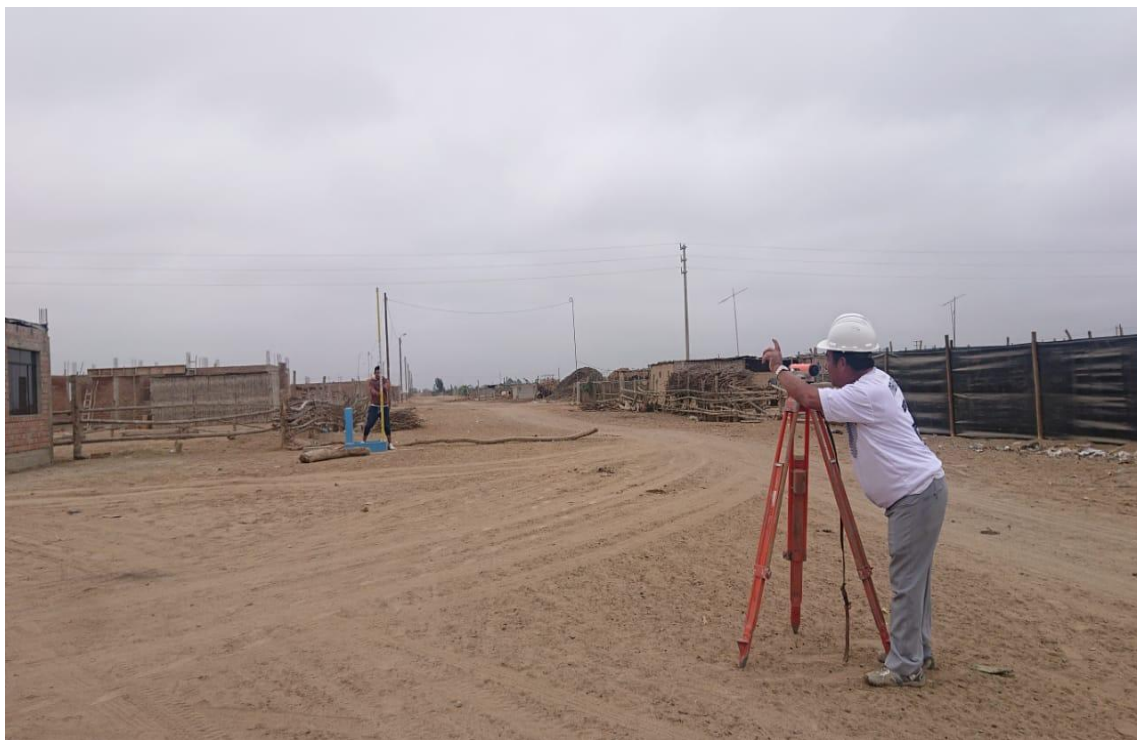
**Fotografía 15:** *Proyección de las líneas de aducción.*
