UNIVERSIDAD CATÓLICA LOS ÁNGELES
CHIMBOTE

**MEJORAMIENTO Y AMPLIACIÓN DEL SERVICIO
DEL SISTEMA DE AGUA POTABLE Y
ALCANTARILLADO EN LA LOCALIDAD DE SAN
JUAN DE CULLHUANCCA, VIZCACHA Y
CORANCO DEL CENTRO POBLADO DE SAN JUAN
DE CULLHUANCCA, DISTRITO DE VINCHOS,
PROVINCIA DE HUAMANGA, DEPARTAMENTO
DE AYACUCHO Y SU INCIDENCIA EN LA
CONDICIÓN SANITARIA DE LA POBLACIÓN-2019.**

TESIS PARA OPTAR EL TÍTULO PROFESIONAL DE INGENIERO
CIVIL

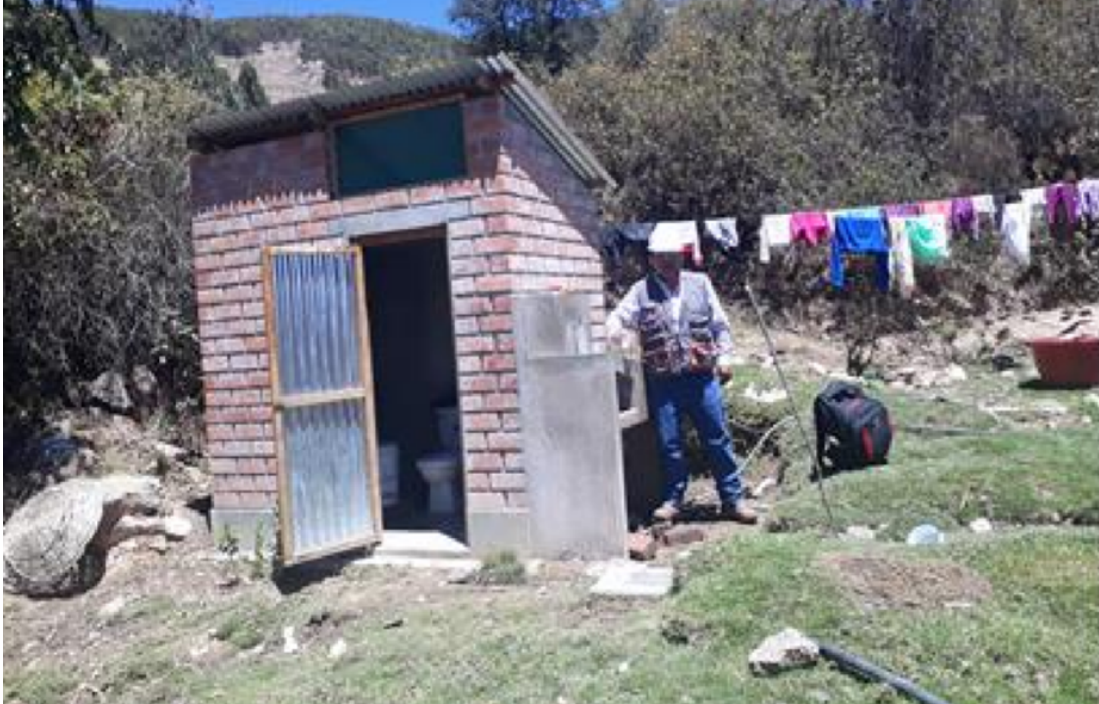
Figura 2.1: Unidades básicas de saneamiento.

Las Unidades Básicas de Saneamiento (UBS) son construidas como respuesta a la demanda de los hogares, los cuales tienen la oportunidad de elegir entre diferentes alternativas para sus necesidades básicas. Éstas generalmente están compuestas por: 1 Módulo de baño, con inodoro, ducha y lavatorio, un espacio cómodo, seguro y privado para la disposición sanitaria de las excretas y el aseo personal. A este módulo va adosado un lavadero multiusos para el consumo de agua potable, aseo personal, y limpieza de servicios de cocina [19].

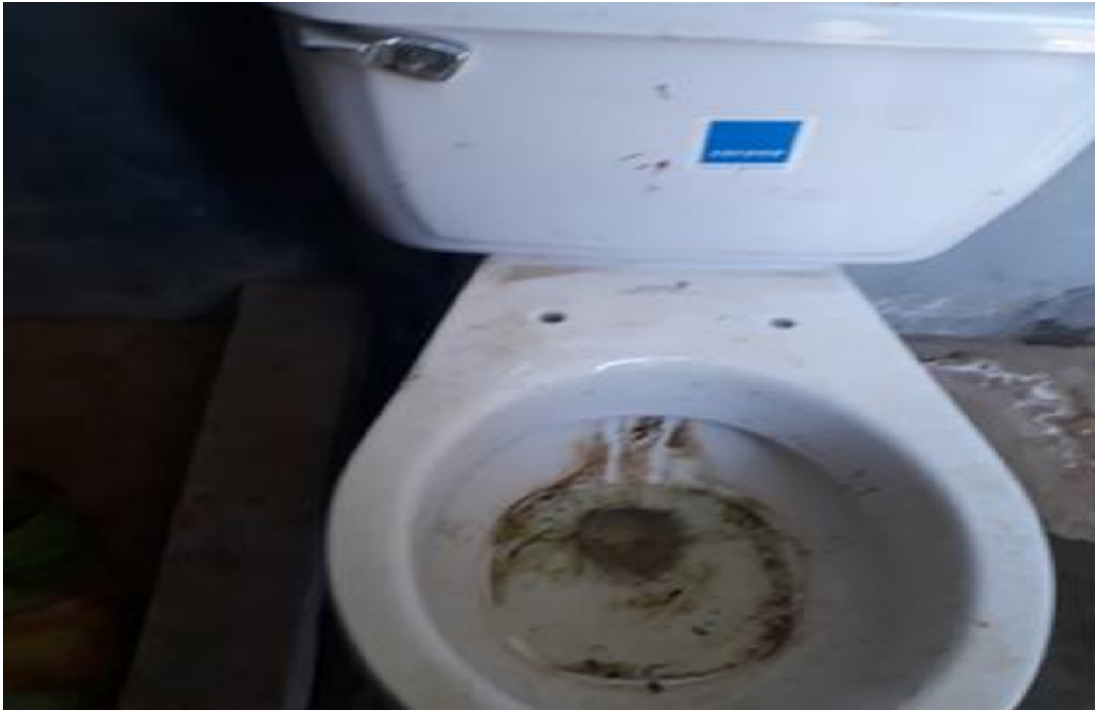
Figura 2.2: Baño con arrastre hidráulico en pésimo estado de higiene y conservación.

- La caseta. Es un ambiente construido con materiales de la zona, pero que garantice una vida útil mayor y sirve para la privacidad del usuario. Debe tener una dimensión mínima de 1.10 x. 1.10 mts. Sus partes son: paredes, puerta, ventana, techo y piso.

- Losa turca o inodoro. Aparato sanitario con trampa o sello de agua que sirve para el ingreso de las excretas.

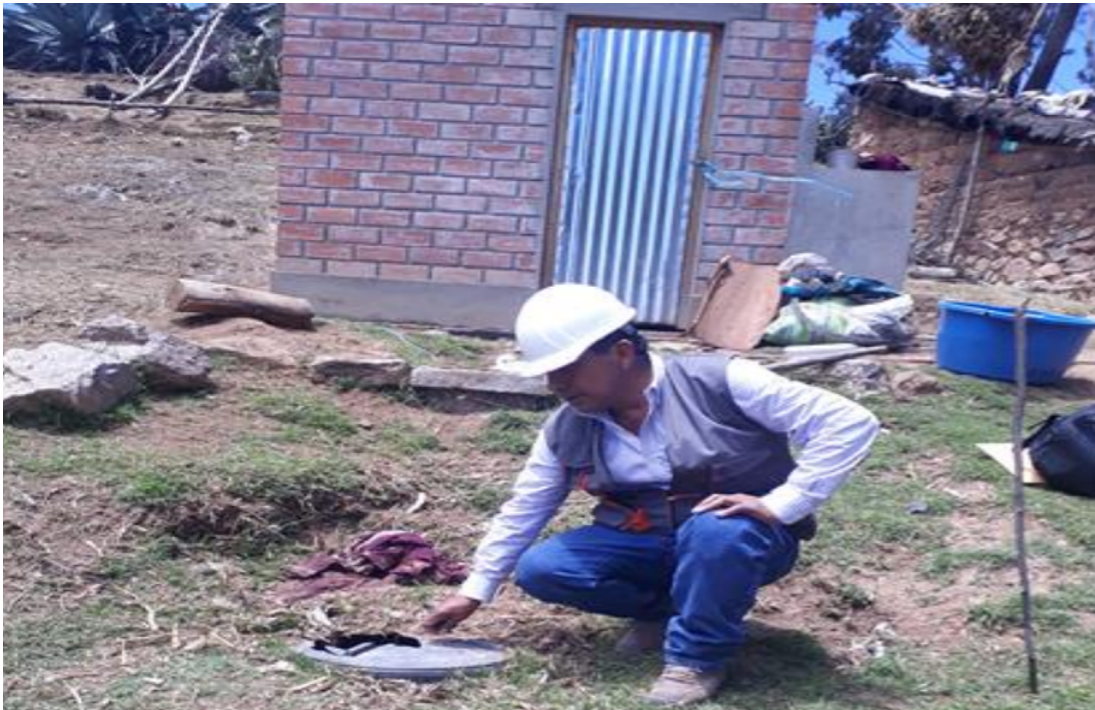
Figura 2.3: Conexiones domiciliarias de desague.

A. Conexiones domiciliarias. Una conexión domiciliaria es el colector que es de propiedad particular de los usuarios que conduce el agua residual de una edificación hasta una red colectora [20].

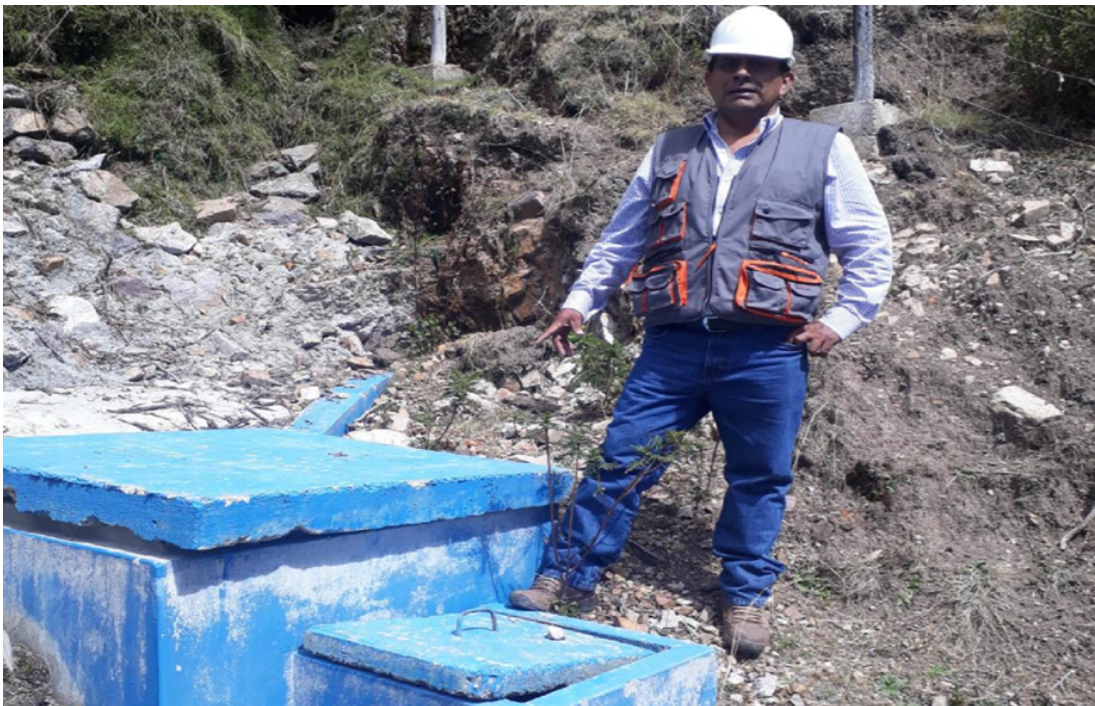
Figura 2.4: Captación.

A. Captación. Conjunto de estructuras en la zona de captación que permite explotar de forma adecuada y eficiente el agua disponible en las fuentes para beneficio del hombre [23].

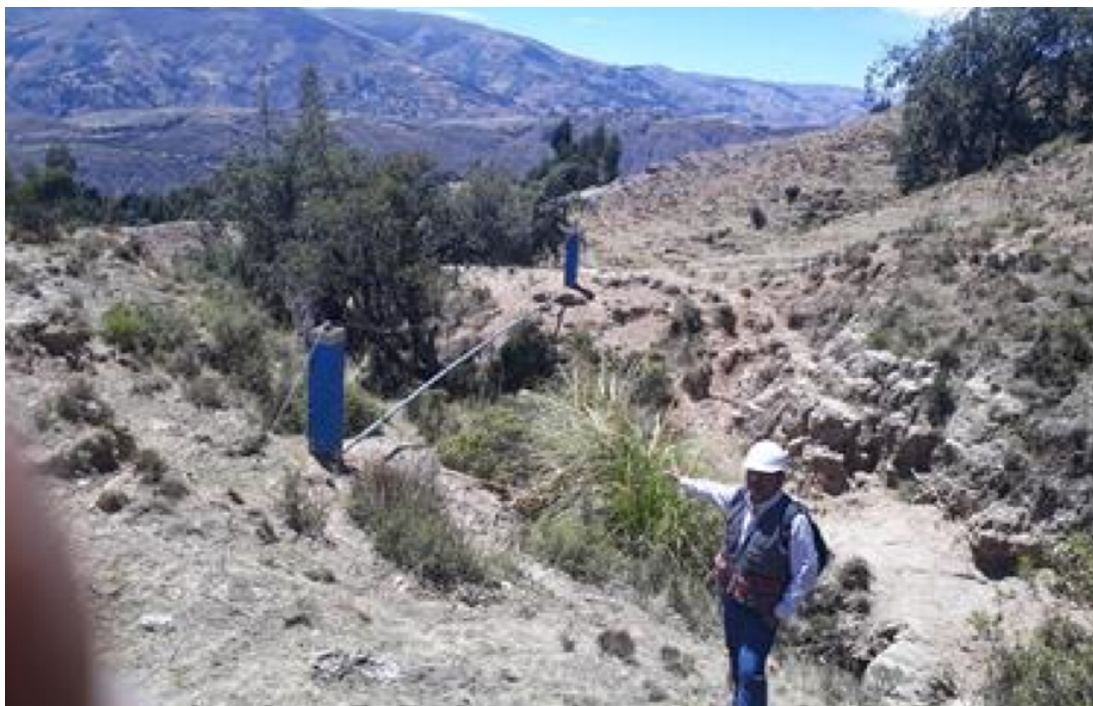
Figura 2.5: Cruce aéreo de línea de conducción.

B. Línea de conducción. Conformado por tuberías, estaciones reductoras de presión, válvulas de aire y otras estructuras que tienen como función conducir el agua captada desde la fuente de abastecimiento hacia la unidad de tratamiento de agua (planta de tratamiento en caso exista). La línea de conducción puede ser por gravedad o por bombeo. A esta segunda se le denomina línea de impulsión, porque conduce el agua a presión que se genera con un sistema de bombeo [24].

C. Línea de aducción de agua potable. Está conformado por sistemas de tuberías, válvulas y otros componentes que en su conjunto sirven para conducir el agua potable desde el reservorio de almacenamiento hacia la red de distribución [24].

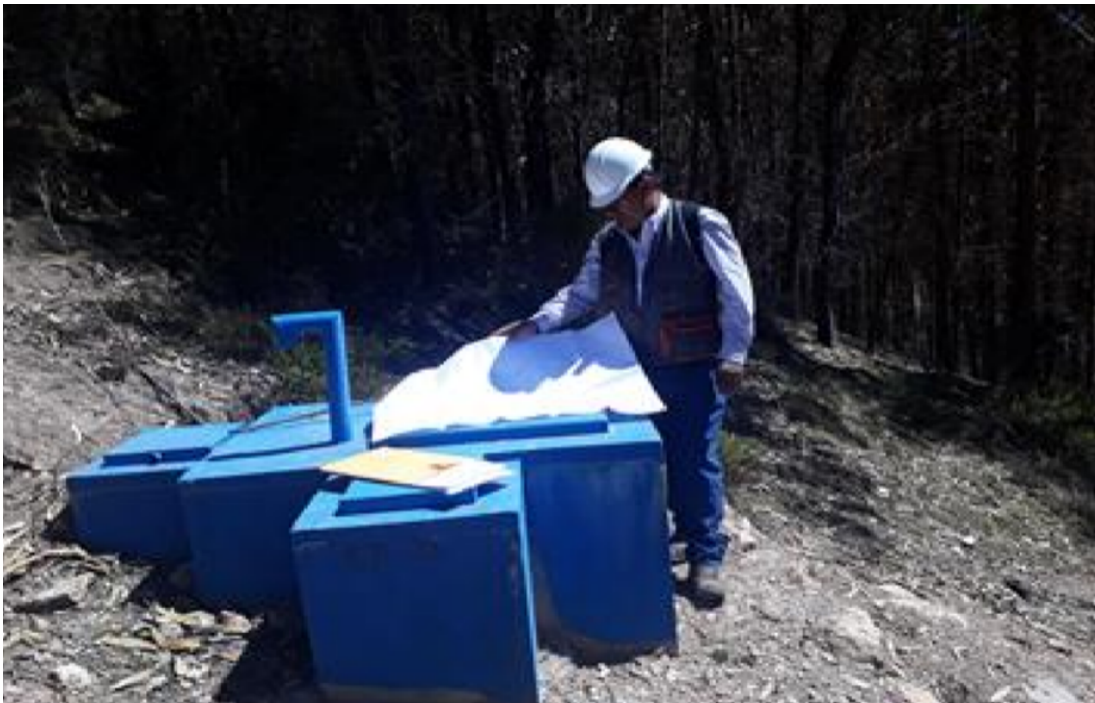
Figura 2.6: Cámara rompe presión tipo 6.

E. Cámara rompe presión tipo 6. Se coloca cuando el desnivel del terreno entre la captación y el reservorio es muy elevado, al eliminar la presión permite el normal funcionamiento de la tubería evitando que se rompa [21].

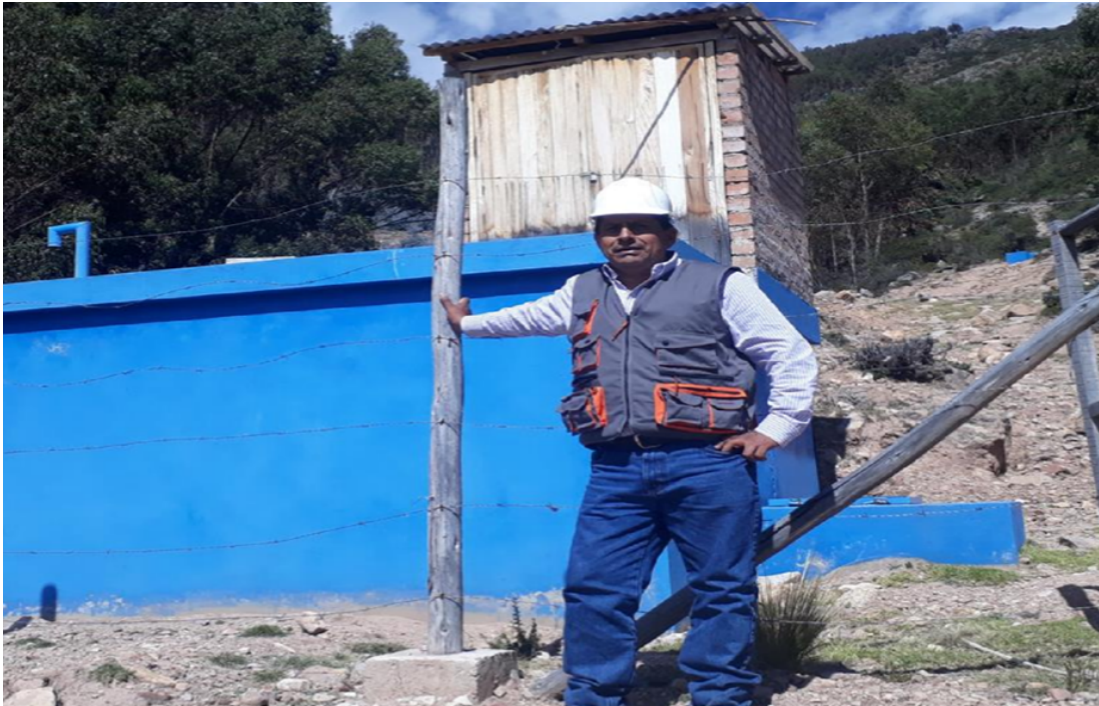
Figura 2.7: Reservorio.

F. Reservorio. Estructura denominada reservorio de almacenamiento de agua potable. Su función es almacenar una cantidad de agua suficiente para satisfacer la demanda de la población durante paradas en la producción y regular las presiones en la red de distribución. Cuando no existe planta de tratamiento, aquí se puede realizar la desinfección directa [24].

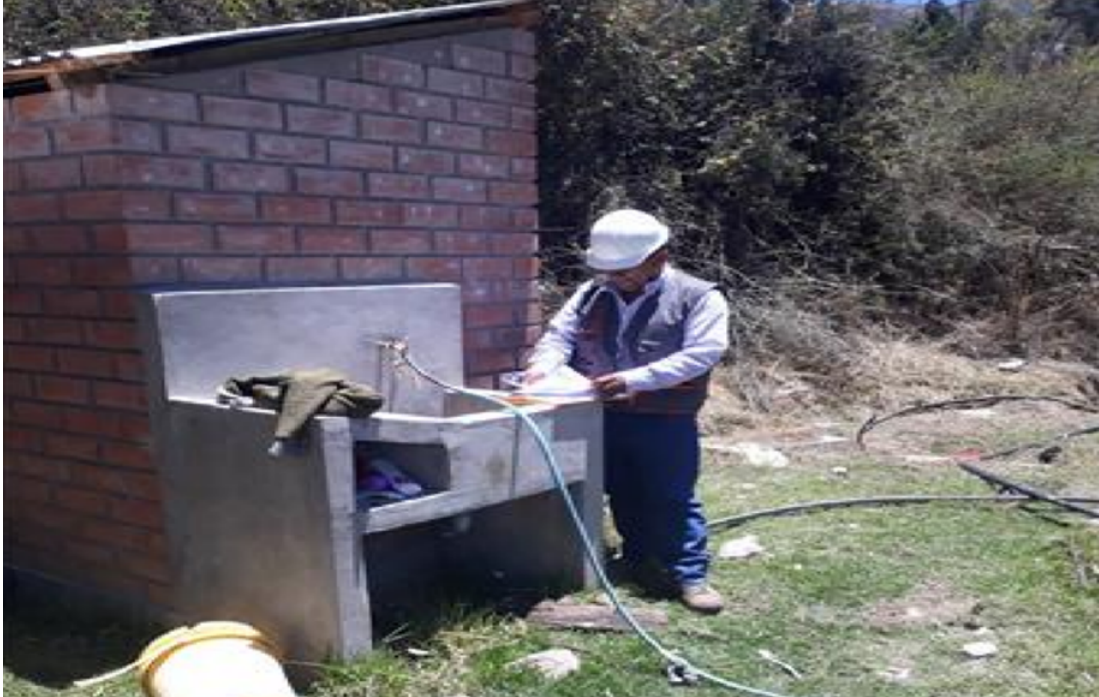
Figura 2.8: Conexiones domiciliarias de agua potable.

H. Conexiones domiciliarias. Ubicado generalmente en la vereda de la vivienda abastecida, la conexión domiciliaria brinda el acceso al servicio de agua potable. Está conformada por los elementos de toma, medición y caja de protección, tiene 2 partes principales [24]:

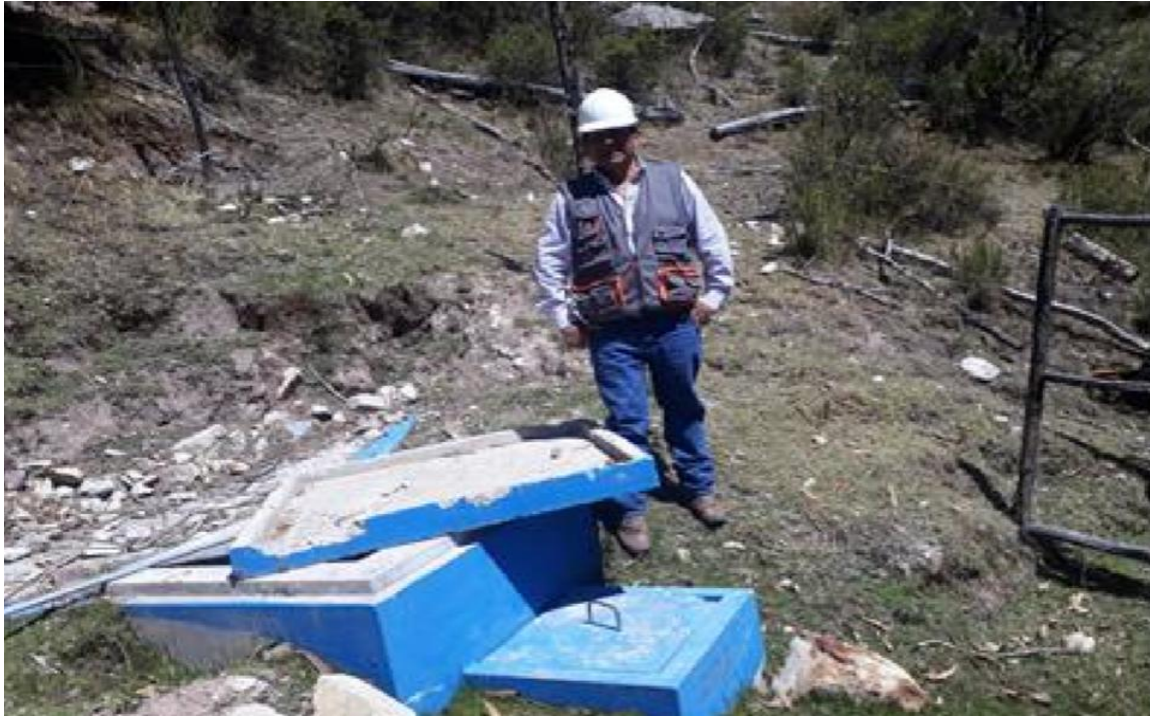
Fotografía 01: *Vista de la captación N° 02 (3794 msnm).*

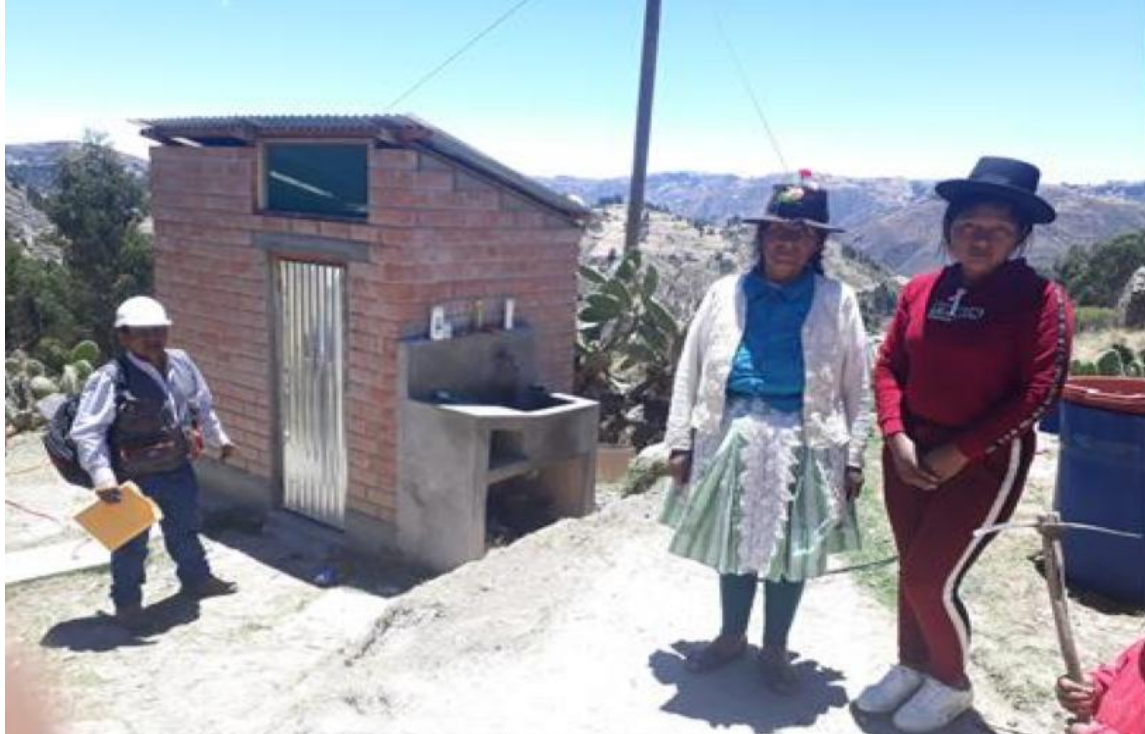
Fotografía 04: *UBS en buen estado de conservación y uso en la comunidad de Vizcacha (3330 msnm).*

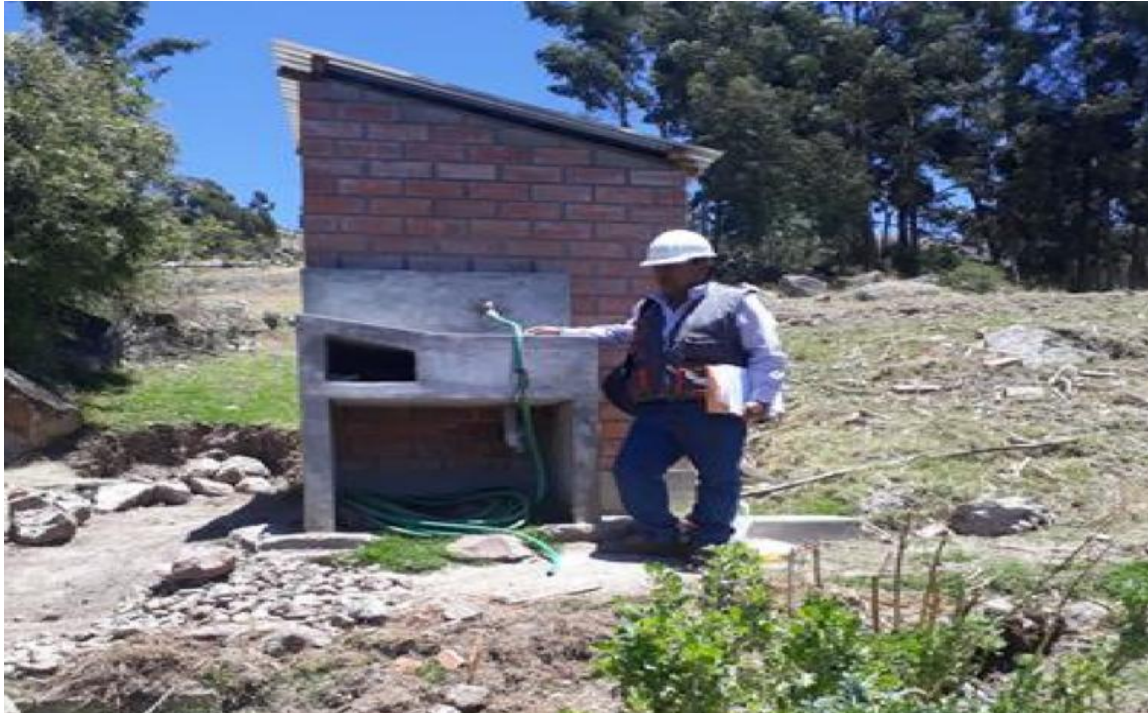
Fotografía 05: UBS en la comunidad de Vizcacha con el lavadero muy alto (3320 msnm).

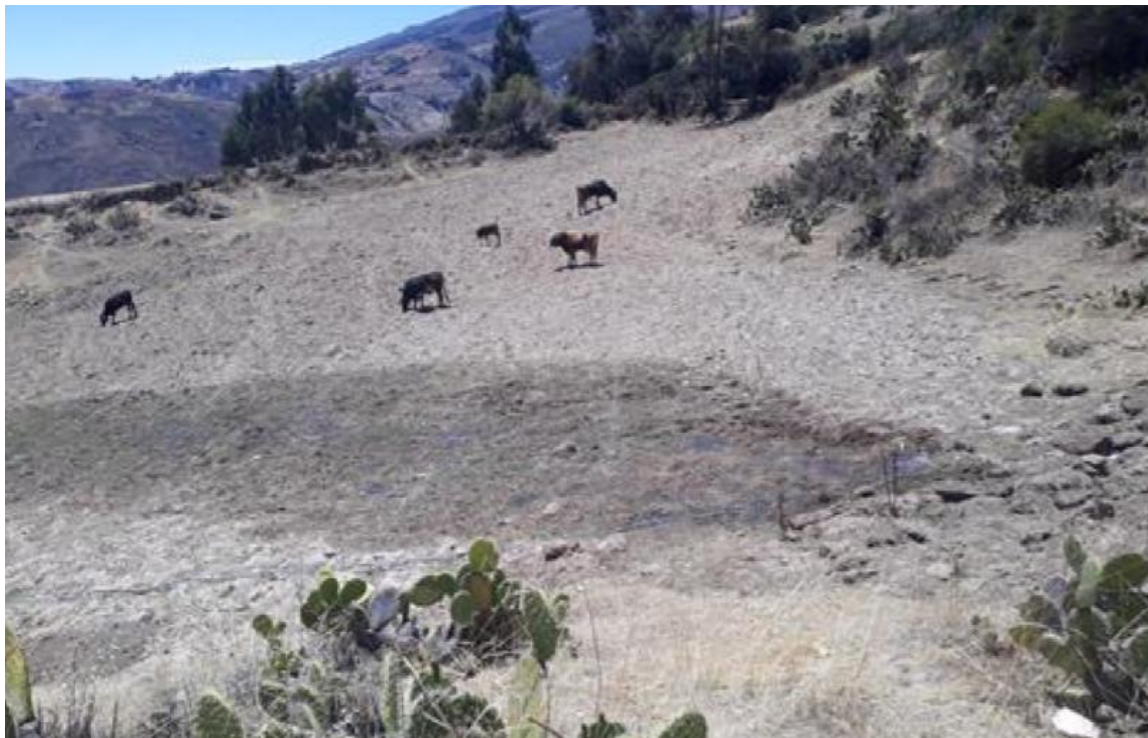
Fotografía 06: Poblador de Vizcacha que riega su chacra día y noche perjudicando a los pobladores de la parte alta (3310 msnm).
