UNIVERSIDAD CATÓLICA LOS ÁNGELES
CHIMBOTE

**MEJORAMIENTO Y AMPLIACIÓN DEL
SISTEMA DE SANEAMIENTO BÁSICO EN
EL ANEXO DE URPA, TOCCATE Y
CCOLLPA, DISTRITO DE ANCO,
PROVINCIA LA MAR, DEPARTAMENTO
DE AYACUCHO Y SU INCIDENCIA EN LA
CONDICIÓN SANITARIA DE LA
POBLACIÓN - 2019**

TESIS PARA OPTAR EL TÍTULO PROFESIONAL DE
INGENIERO CIVIL

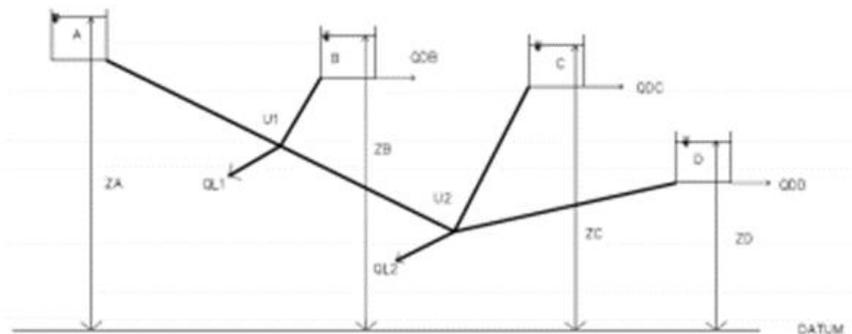
“Redes de tubos madres o líneas expresas en sistemas de acueductos. Se caracterizan por no tener ningún circuito cerrado en el sistema. En la Figura 2.1 se muestra un esquema de este tipo de red, el cual une cuatro tanques de almacenamiento dentro del sistema de acueducto de una ciudad hipotética [14]”.

Figura 2.1: Red de distribución.

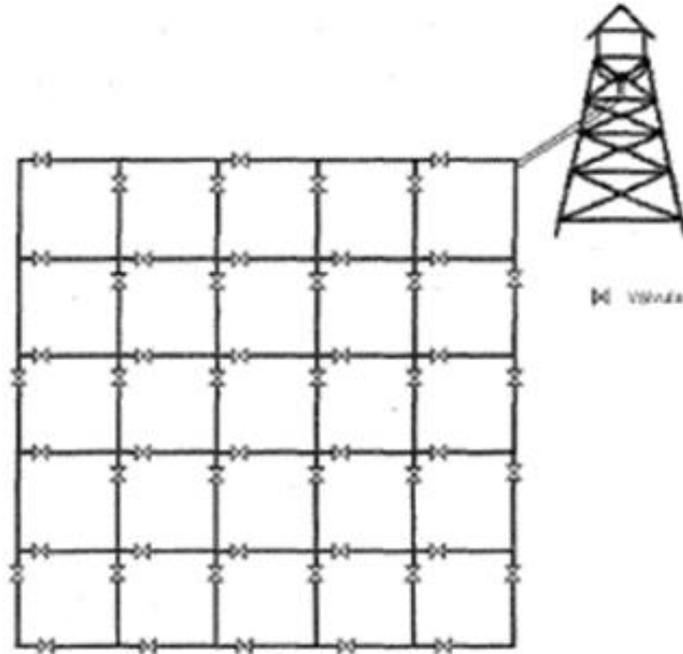
esquema de acueducto de una ciudad. En la figura 2.2 se muestran los tres tipos de redes de suministro más utilizados en dichos esquemas [14]”.

Figura 2.2: Diagrama de la red de distribución.

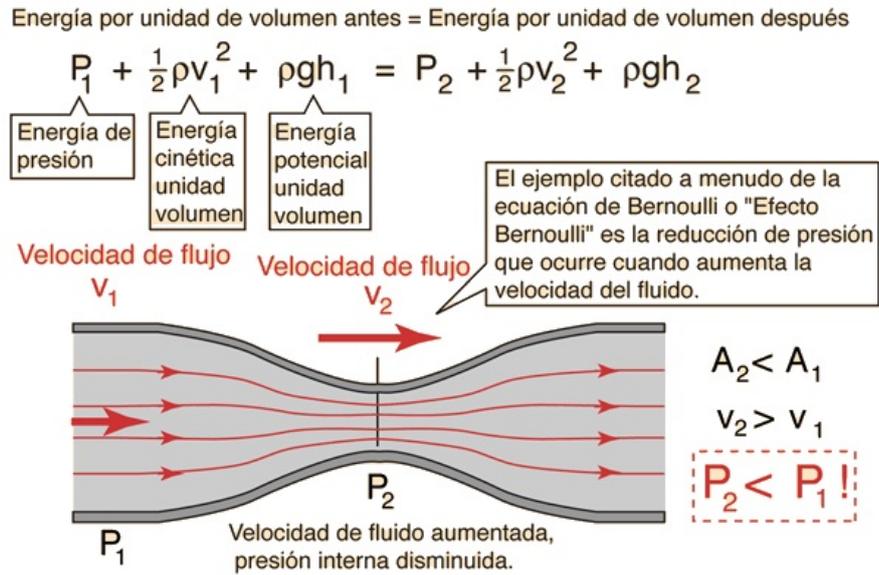
“El flujo de los fluidos reales a través de tuberías resulta en una pérdida de energía o carga en la dirección del flujo. De acuerdo a la figura siguiente, la

ecuación de Bernoulli puede aplicarse como [14]”:

Figura 2.3: Ecuación de Bernoulli.

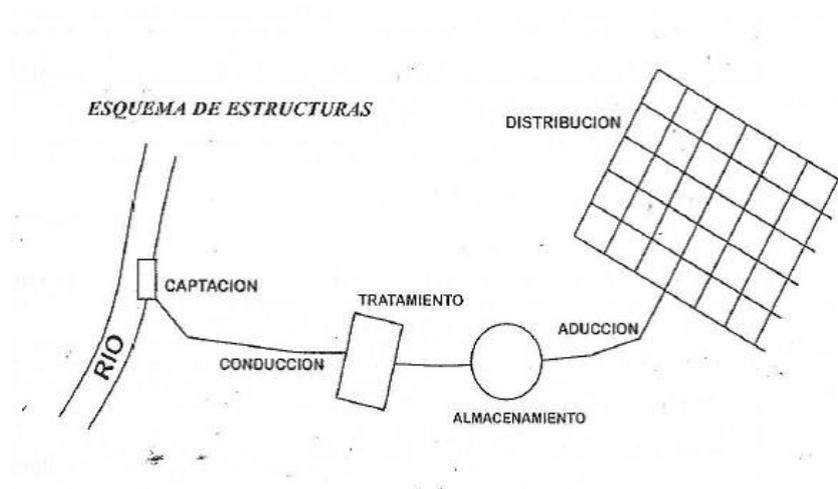
- Fuente de abastecimiento.
- Captación.
- Conducción.
- Tratamiento.
- Almacenamiento.

- Aducción.
- Distribución.

Figura 2.4: Componentes de un sistema de saneamiento básico.

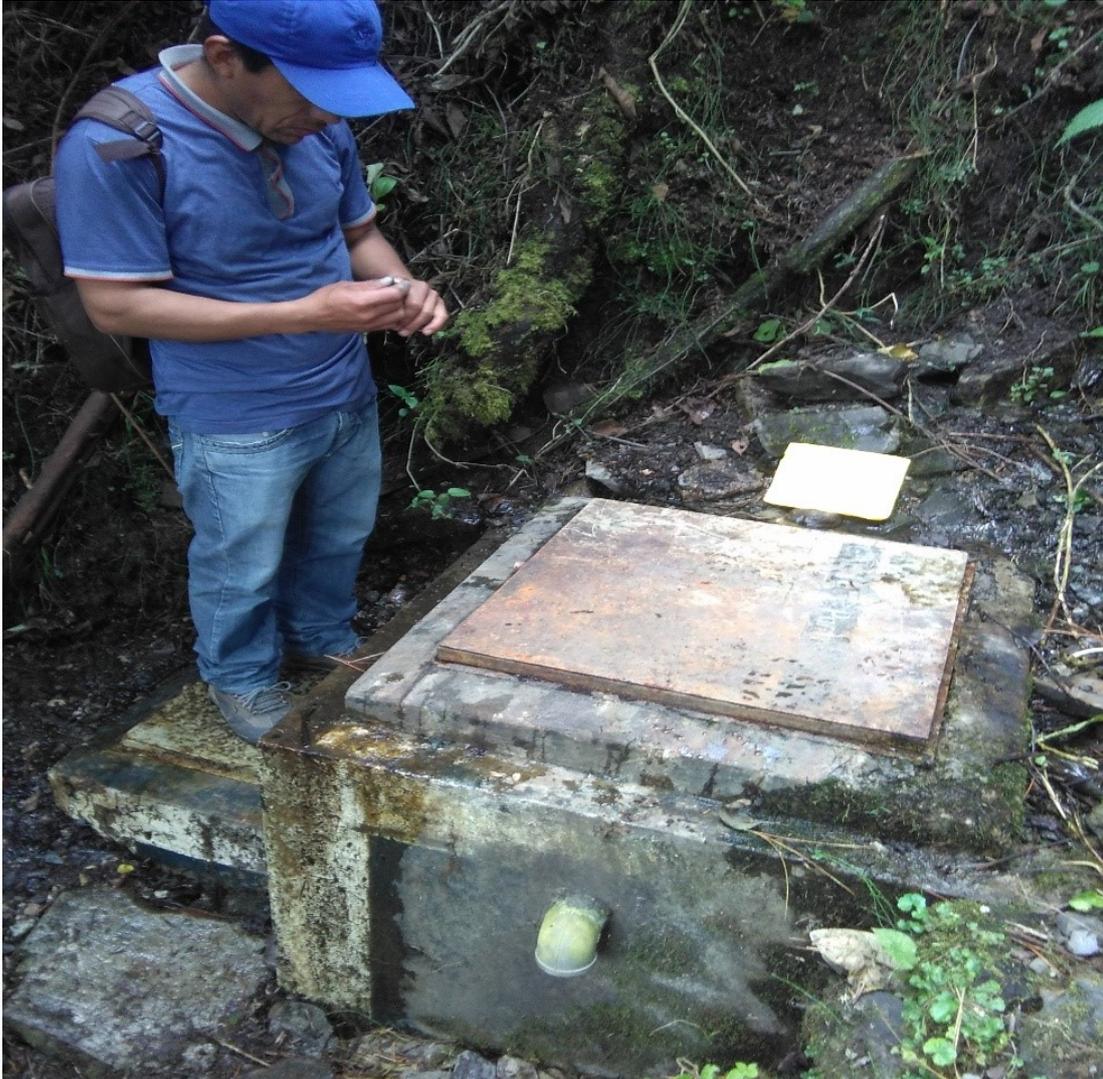
Figura 4.1: Evaluación del punto de captación de Agua existente en la comunidad Ccollpa.

La Fig. 4.1 muestra el estado actual de la infraestructura de captación de agua existente para la comunidad de Ccollpa que se encuentra operativo y funcional pero en condiciones inadecuadas, el cual tiene una antigüedad de más de 15 años aproximadamente y su estado de conservación es regular; aunque su vida útil no ha concluido, su estado es pésimo. Se puede observar que la infraestructura es de concreto a nivel de tarrajeo pero que presenta grietas por las que existe fuga de agua, esto propio por la antigüedad de la infraestructura y clima del lugar. Otra de las razones por las que la infraestructura se encuentra en estado regular es porque que la población no le dio el adecuado uso y mantenimiento,

además supieron manifestarnos que consumen agua de mala calidad, contaminada debido a que al no existir un cerco perimétrico en la captación, los animales que por ahí habitan dejan sus desechos orgánicos los que se mezclan con el agua que la población consume, aparte de ello los vientos llevan consigo hojas de los árboles y tierra lo que termina depositándose en la infraestructura de captación y contaminando aún más el agua, lo que en consecuencia deteriora la salud de la población. La captación solo provee de agua a la comunidad en los meses de lluvia pero en los meses de estiaje su caudal se reduce a cero.

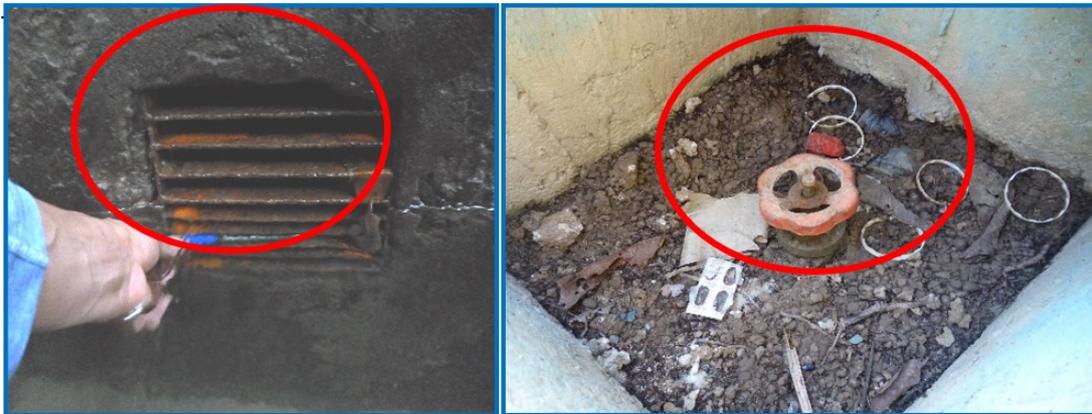
Figura 4.2: Infraestructura y accesorios en mal estado de la captación de Agua existente.

La Fig. 4.2 muestra la infraestructura de captación por dentro, donde podemos observar claramente que cuenta con una rejilla oxidada, lo que contamina el agua ya que en ella se mezclan ahora los restos del óxido y partículas del concreto de las paredes de la infraestructura. La infraestructura de captación cuenta también con válvulas que se encuentran operativas pero que su estado ya no es el adecuado. En fin vemos que la infraestructura de captación se ha convertido en un foco infeccioso y de proliferación de bacterias y parásitos dañinos para la salud de la población.

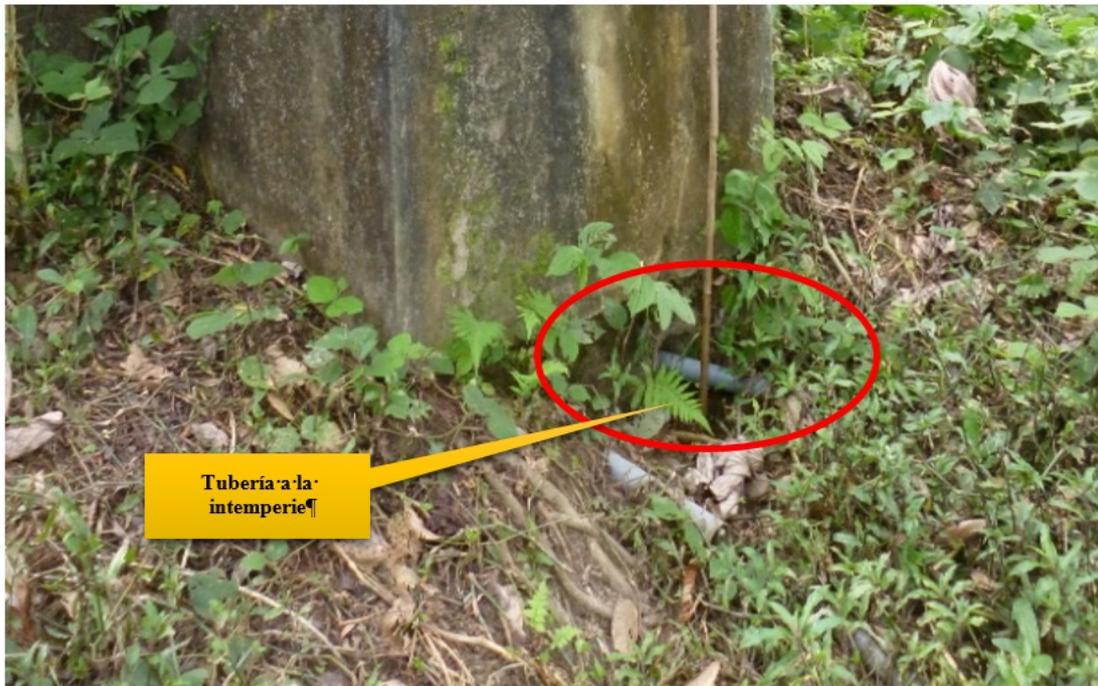
Línea de conducción: Actualmente se cuenta con una línea de conducción de 2250 metros lineales de longitud desde la captación hasta el reservorio con tuberías de 1", el mismo que se encuentra en mal estado, presenta agujeros y

tiene pérdidas de agua, lo que no es suficiente para abastecer a la población en horas de máxima demanda, aparte de que se encuentran al aire libre expuestos a seguir sufriendo el deterioro de las inclemencias de la naturaleza y agricultores. Las líneas de conducción tienen una antigüedad también de más de 15 años y requieren su cambio urgente en bien de la población.

Figura 4.3: Tubería superficial con riesgo de que sufra ruptura, y teniendo contacto con los rayos solares que terminan dañando la tubería.

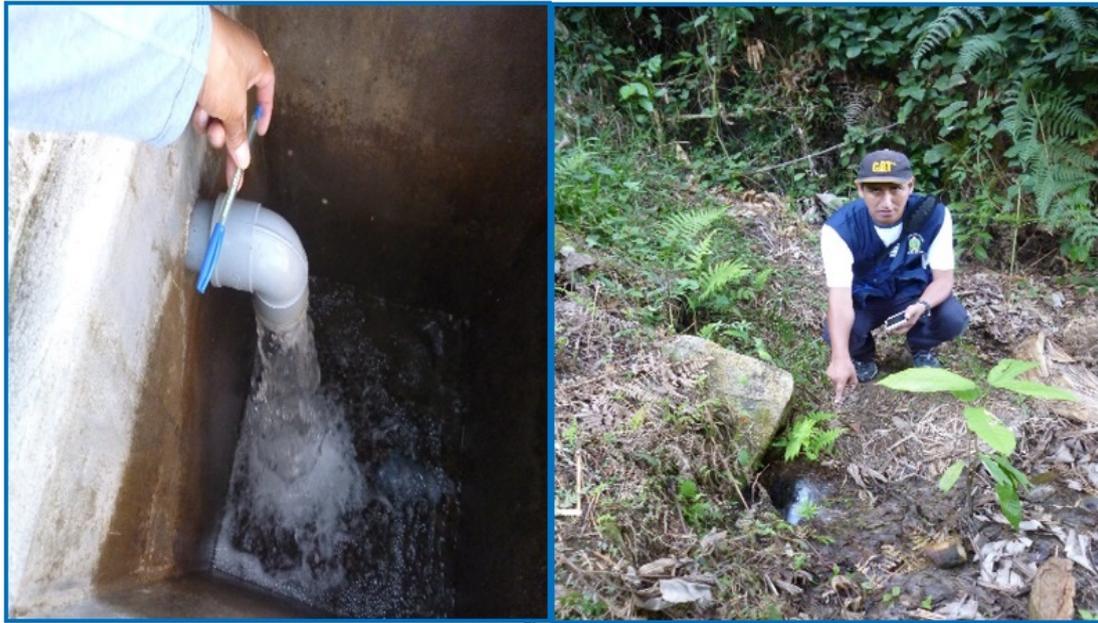
Cámara rompe presión: Se cuenta con 4 cámaras rompe presión, donde se encuentra ubicado a lo largo de la línea de conducción. Que se encuentran en estado de conservación regular con una antigüedad de más de 15 años aproximadamente. Se observa el desgaste de las paredes, los cuales los restos de cemento se mezclan con el agua que consume la población de la comunidad de Ccollpa. Cuenta también con una válvula de control pero que actualmente no funciona debido a que se oxidó y se rompió. La limpieza de esta infraestructura no se hace de la manera correcta, razón por la cual es que se encuentra dañada.

Figura 4.4: Caja rompe presión en la línea de Conducción existente en la comunidad de Ccollpa.

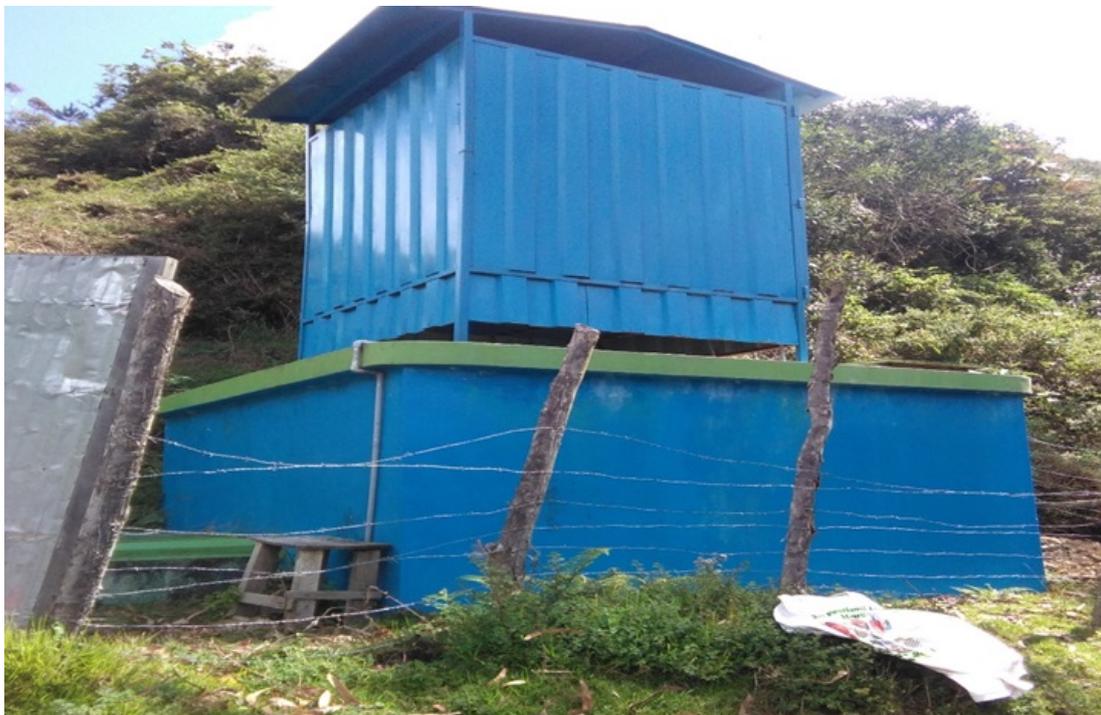
Figura 4.5: Reservorio existente de la comunidad de Ccollpa.

La infraestructura de reservorio está operativo y funcional, se encuentra en buen estado como se observa en la imagen, el reservorio de 9 m³ tiene una antigüedad de más de 10 años aproximadamente y su estado de conservación es regular, cumple con la demanda de la población que se ubica en la parte alta de la comunidad por la presión es adecuada. Actualmente el reservorio si cumple con las condiciones adecuadas debido a que su desinfección si se hace de la manera correcta, en consecuencia la población consume agua de buena calidad.

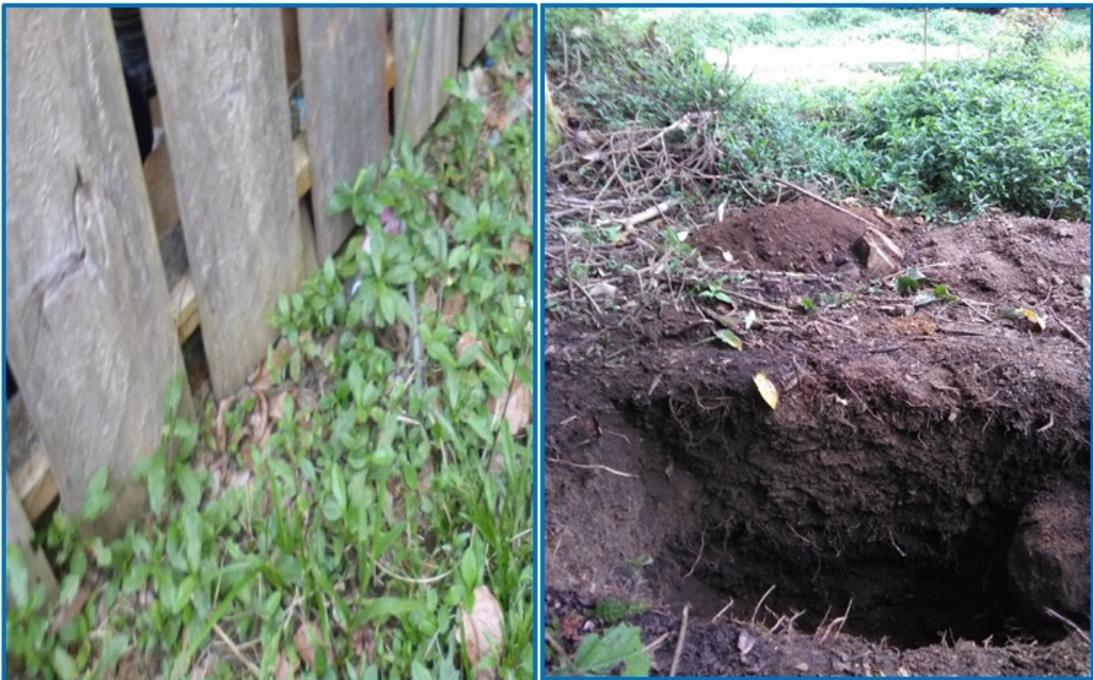
Línea de aducción: Se cuenta con una línea de aducción de 119.44 metros lineales de longitud con tuberías PVC C-10 de 1", que pasan por medio de cultivos agrícolas hasta la válvula de control interconectando a la red de distribución y para su conexión domiciliaria de cada vivienda. La línea de aducción se encuentra al aire libre, esto por tramos, expuestos sufrir quiebres y fisuras de las tuberías como ya los hay, razón por la cual existe fuga de agua y en consecuencia la cantidad de agua que llega a cada vivienda es cada vez menor.

Figura 4.6: Línea de aducción de la comunidad de Ccollpa.

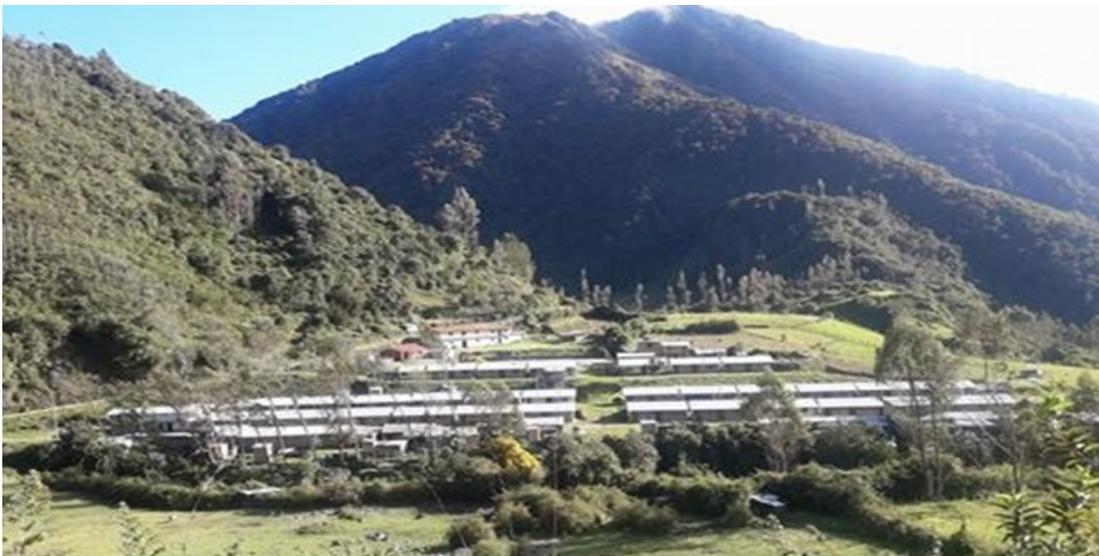
Figura 4.7: Vista de la Población beneficiaria “Ccollpa”.

Conexiones domiciliarias: Existen conexiones domiciliarias a 60 viviendas con conexión y letrinas solo para algunos casos, 5 viviendas sin conexión de ningún tipo, los cuales se abastecen del agua de sus vecinos principalmente. Las líneas de distribución son con tuberías PVC de 1/2", las que se encuentran en condiciones deprimentes, presentan rajaduras y agujeros en las tuberías, razón por la cual cada vez el agua que la población consume es menor y de mala calidad. La siguiente imagen muestra la existencia de lavaderos donde las conexiones son inadecuadas con tuberías al aire libre, expuestos a sufrir daños y en consecuencia restringir el servicio.

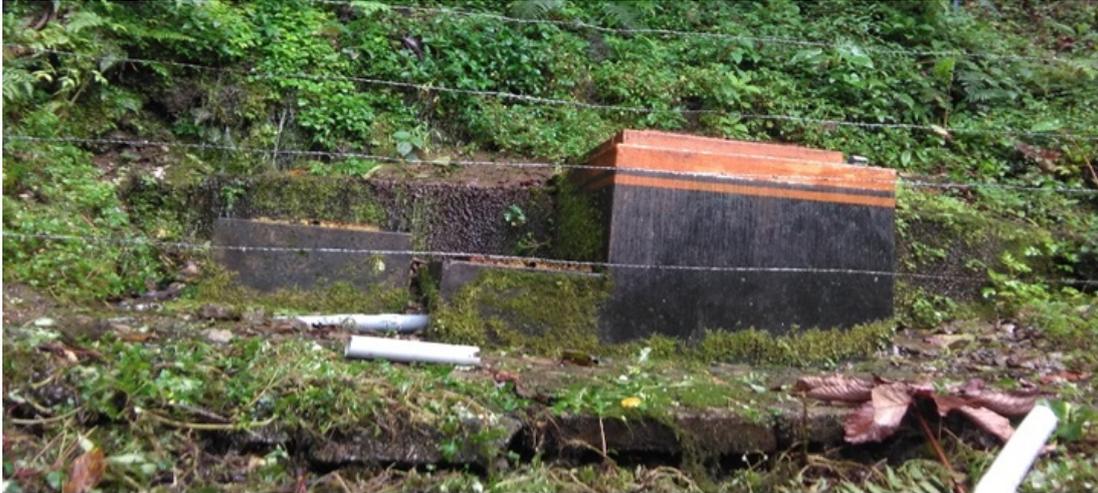
Captación FLorida: La captación existente es de tipo ladera, el cual funciona a pesar que su estado deteriorado, se abastece del agua no tratada proveniente de la captación: “Yana Paqchi”, el cual tiene un caudal aforado de $Q= 0.63$ lps (Aforo realizado en junio del 2018) y se encuentra ubicado a 2265 m.s.n.m.

Figura 4.8: Evaluación del punto de captación de Agua existente en la comunidad de Toccate.

En la actualidad, en la comunidad de existe una infraestructura de captación de ladera Tipo C-2 (Captación de ladera tipo concentrado), no cuenta con válvulas de purga ni de aire, cámara de sedimentación, ni filtro, razón por la que no brinda adecuadamente los servicios de agua, cuentan con un reservorio de dimensiones 2x2x1.5m y con capacidad de almacenamiento de 8 m³ con concreto $f'c=210\text{kg}/\text{cm}^2$ y a nivel de tarrajeo tanto interior como exterior, infraestructuras que tienen 20 años de antigüedad con un estado de conservación entre regular y malo. El Manantial de la Yana Paqchi tiene un aforo de 0.63 l/s que no es suficiente para abastecer la demanda de este servicio.

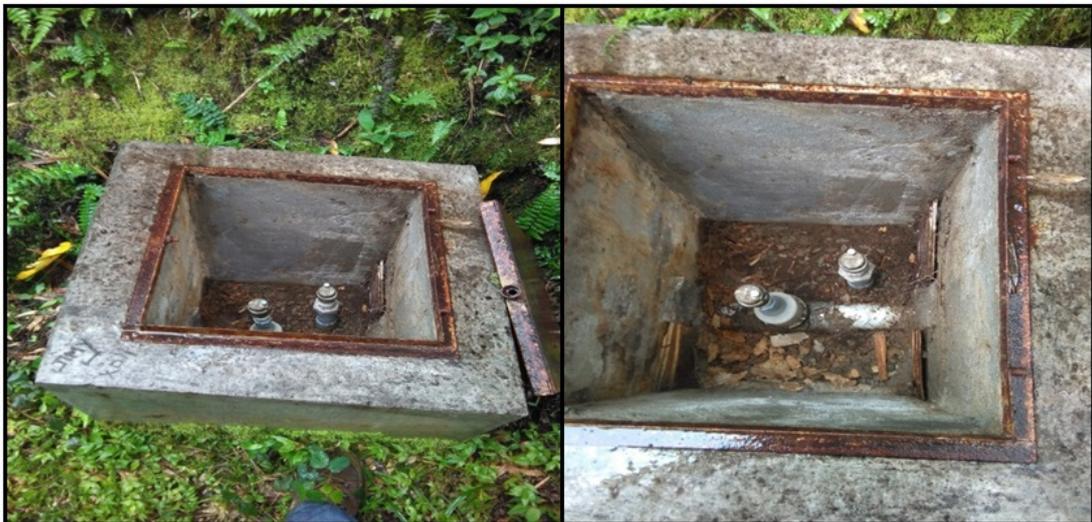
Figura 4.9: Infraestructura y accesorios en mal estado de la captación de Agua existente.

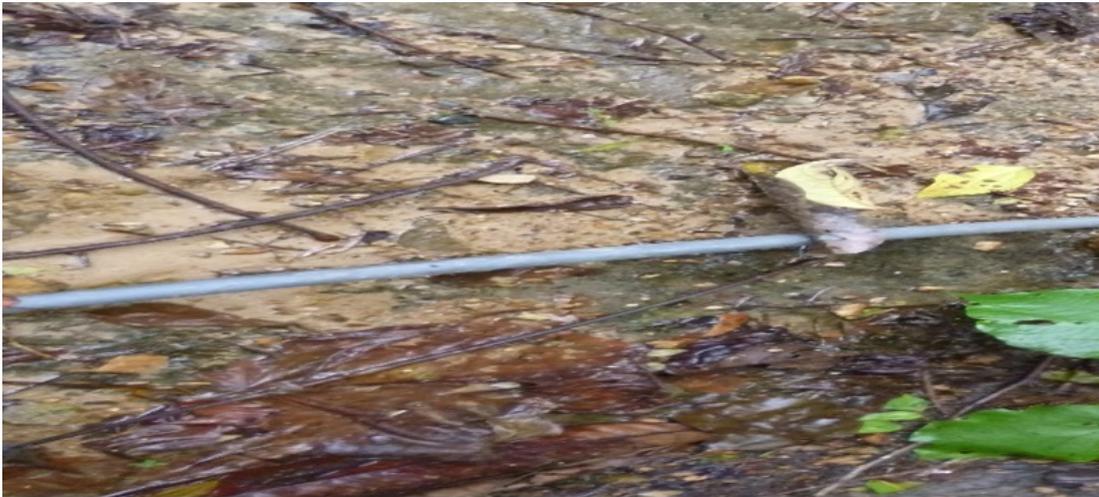
Línea de conducción: Actualmente se cuenta con una línea de conducción de 893.45 metros lineales de longitud desde la captación hasta el reservorio con tuberías de 1" 1/2, el mismo que se encuentra en mal estado, presenta agujeros y tiene pérdidas de agua, lo que no es suficiente para abastecer a la población en horas de máxima demanda. Las líneas de conducción tienen una antigüedad también de más de 20 años aproximadamente y su estado de conservación es regular y requieren su cambio urgente en bien de la población.

Figura 4.10: Línea de conducción existente en la comunidad de Toccate.

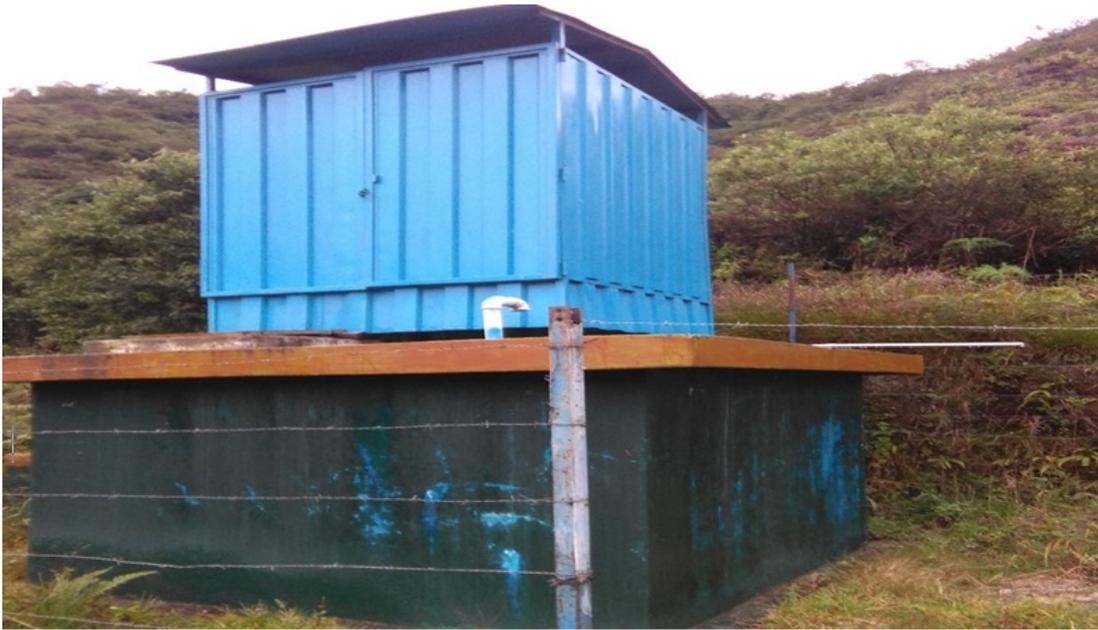
Figura 4.11: Reservorio existente de la comunidad de Toccate.

La infraestructura se encuentra en mal estado como se observa en la imagen, pero se encuentra operativo y funcional, el reservorio de 8 m³ tiene una antigüedad de más de 20 años aproximadamente, presenta grietas por donde hay pérdida de agua además de que la parte interna el concreto se está desmoronando. Actualmente el reservorio no cumple con las condiciones adecuadas debido a que su desinfección no se hace, en consecuencia la población consume agua contaminada y de mala calidad. En fin este sistema no es el adecuado por lo que se requiere la construcción de un nuevo reservorio en la parte más alta de la comunidad, para el abastecimiento a todas las viviendas y con una presión adecuada para evitar la escasez de agua en las viviendas ubicadas en la parte alta de la comunidad.

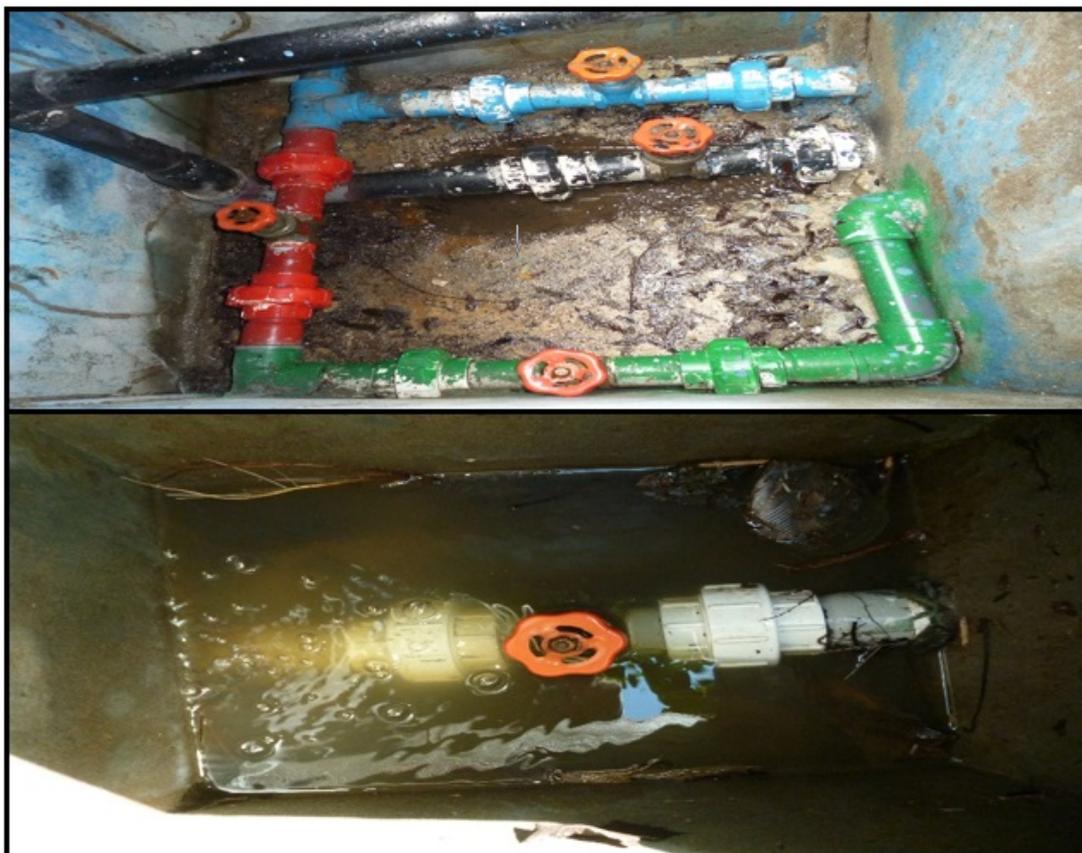
Figura 4.12: Evaluación de los accesorios del reservorio existente de Toccate.

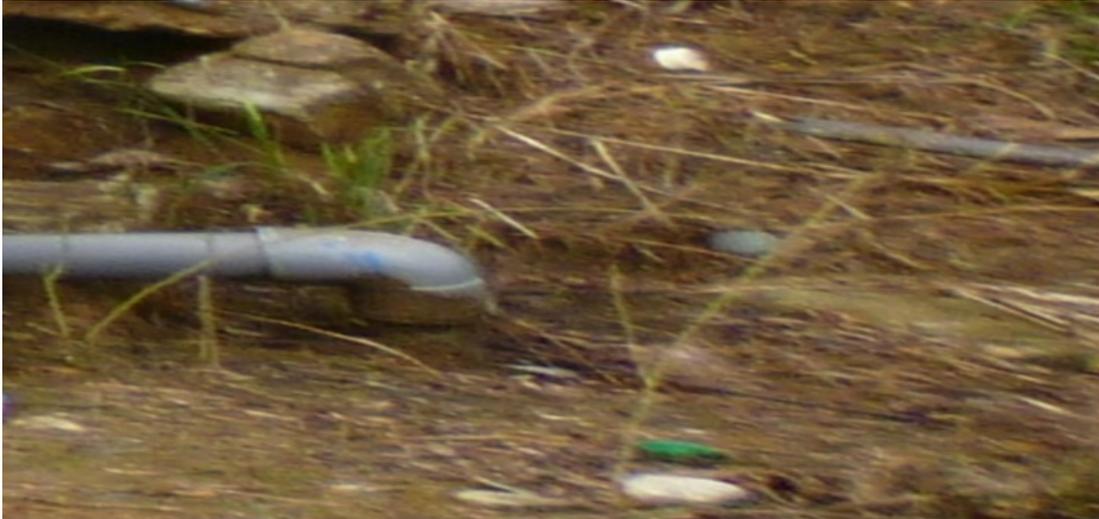
Línea de aducción: Se cuenta con una línea de aducción de 190.59 metros lineales de longitud con tuberías PVC C-10 de 1, que pasan por medio de cultivos agrícolas hasta las válvulas de controles interconectando a la red de distribución y para su conexión domiciliaria de cada vivienda. Vemos en la imagen que las tuberías se encuentran al aire libre, esto por tramos, razón por la cual presentan fisuras y fugas de agua y la cantidad de agua no abastece a la creciente demanda de la comunidad de Toccate.

Figura 4.13: Evaluación de los accesorios del reservorio existente de Toccate.

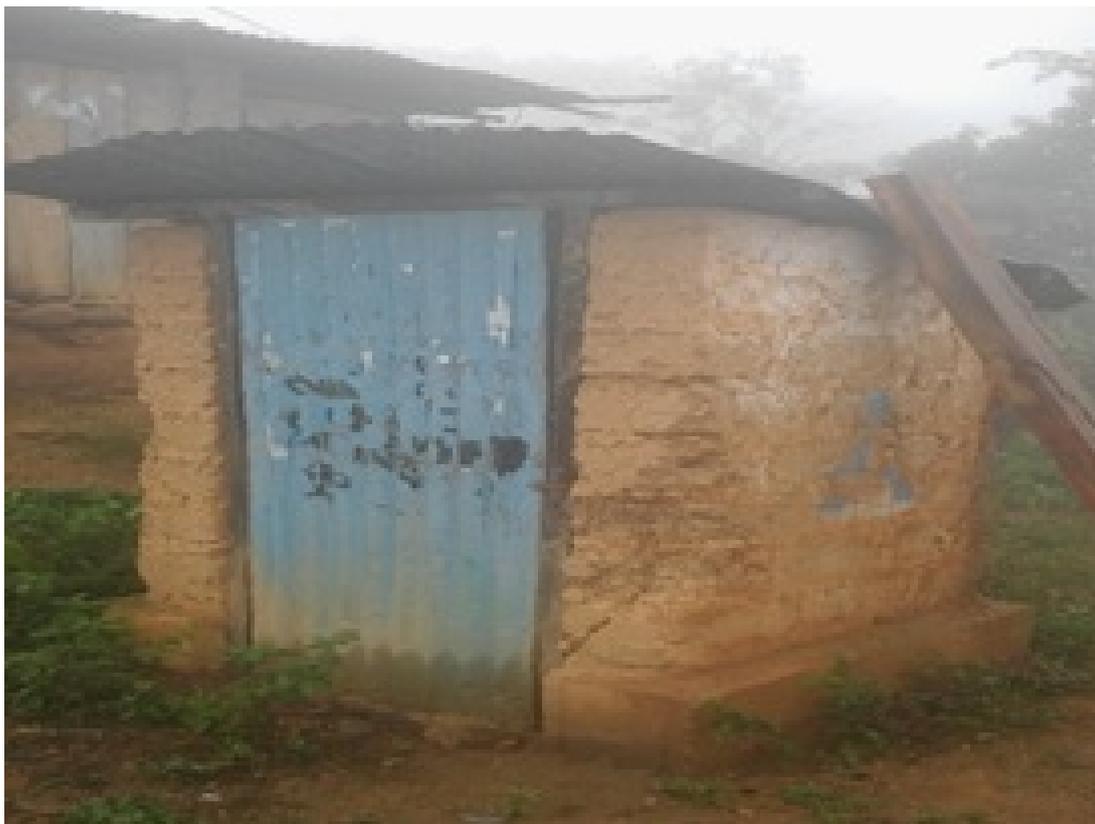
Letrinas: La comunidad de Ccollpa no cuenta con ninguna planta de tratamiento de aguas residuales, solo cuentan con letrinas que se encuentran en un estado deplorable siendo el foco de infecciones y contaminación.

Figura 4.14: Letrinas construidas por los mismos pobladores de la comunidad de Ccollpa.

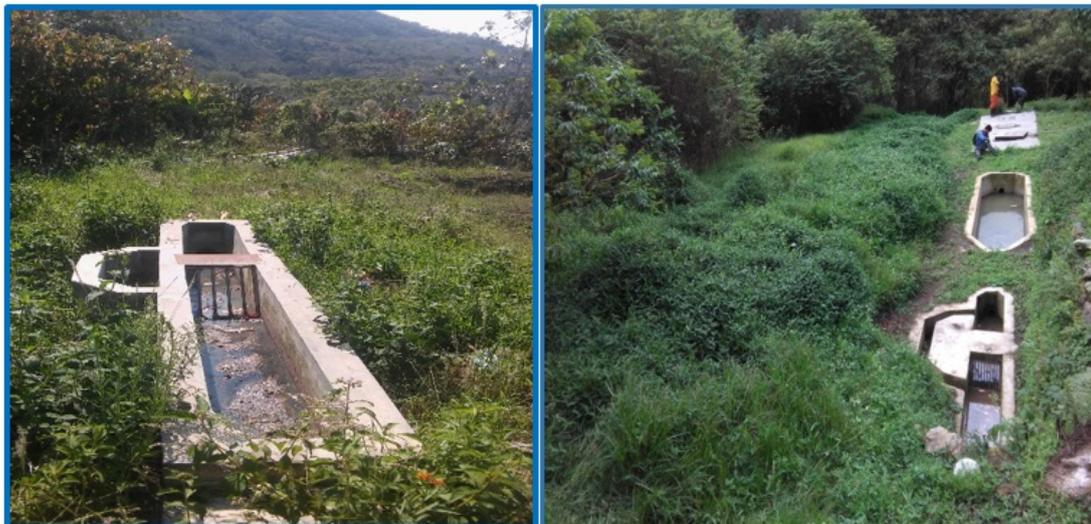
La Planta de Tratamiento de Aguas Residuales se ubica en las coordenadas UTM WGS84 a 644653.21E y 8562622.07N y a una altitud de 2087 m.s.n.m. El Tanque Séptico ha colapsado, tiene más de 8 años de antigüedad y su estado de conservación es regular, tratamiento incompleto, lo que es fuente de contaminación y proliferación de zancudos, potencial contaminante del cuerpo receptor, tiene un caudal de diseño de 2.70 l/s con un diámetro de 140mm. Cuenta con 17 buzones que se encuentran en estado regular con tapas ya oxidadas. Requiere mantenimiento general del PTAR, cámara de rejillas, desarenador y filtro percolador.

Figura 4.15: Situación en la recepción de planta de tratamiento de aguas residuales.

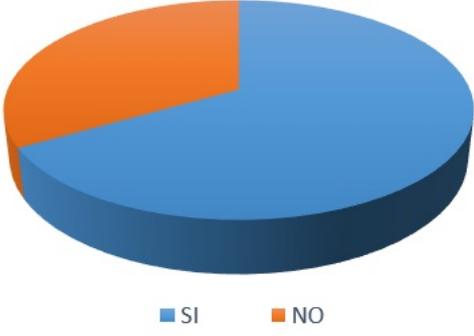
Tabla 4.1: Existencia de servicios de saneamiento básico (ESSB).

dos los sistemas de abastecimiento de agua potable y alcantarillado. Ver tabla 4.1.

ESSB	Condición sanitaria	Nivel de importancia	Distribución probabilística
SI	1	2

NO	2	1

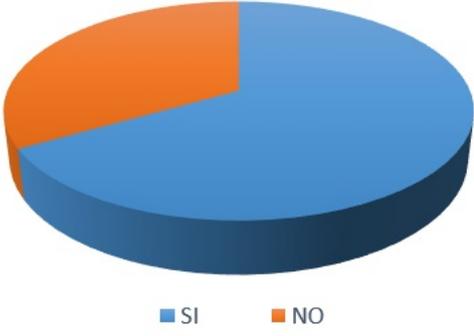
Tabla 4.2: Calidad de agua (CDA).

La calidad del agua del proyecto elaborado en los anexos de Urpa, Toccate y Ccollpa, distrito de Anco, provincia la Mar, departamento de Ayacucho satisface los requisitos exigidos en el Reglamento Nacional de Construcciones. Ver tabla 4.2.

CDA	Condición sanitaria	Nivel de importancia	Distribución probabilística
SI	1	2

NO	2	1

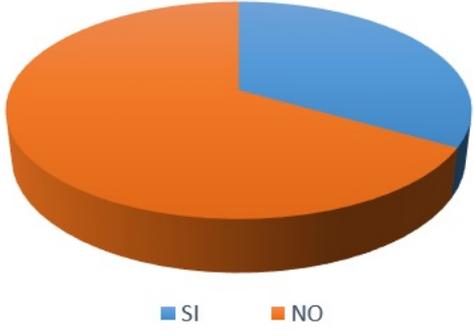
Tabla 4.3: Ubicación de la fuente de agua (UFA).

La fuente del agua del sistema de captación de los anexos de Urpa, Tocate y Ccollpa, distrito de Anco, provincia la Mar, departamento de Ayacucho se encuentran a mas de 1000m de la población. Ver tabla 4.3.

UFA	Condición sanitaria	Nivel de importancia	Distribución probabilística
SI	1	2

NO	2	1

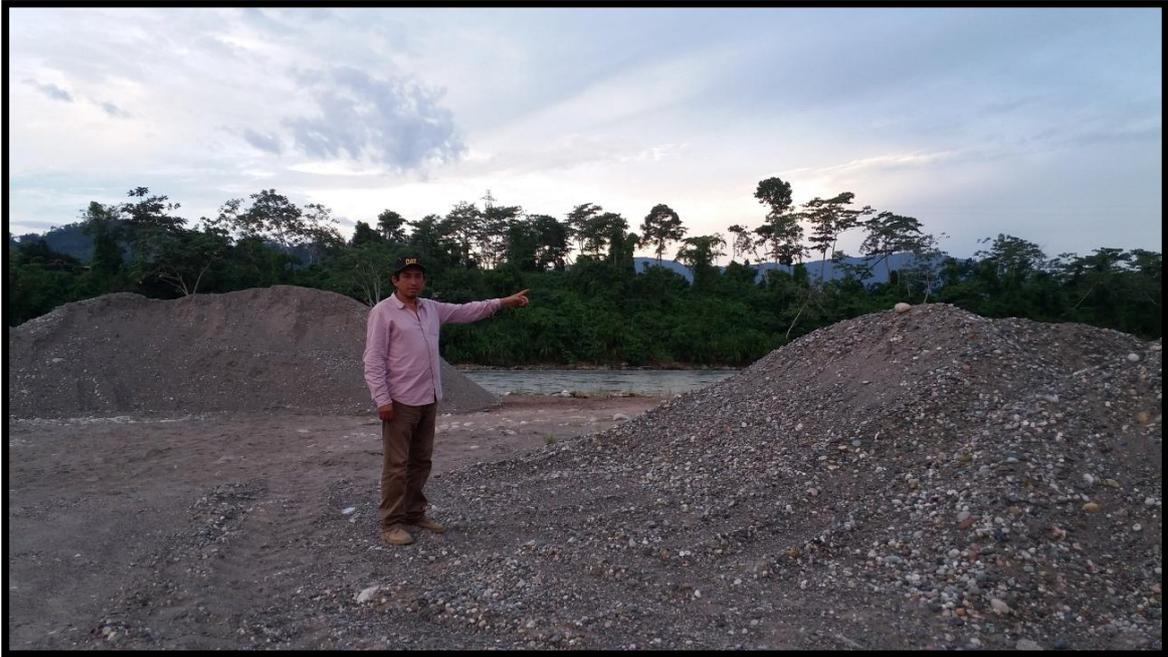
Foto 01: Material de construcción para la línea de conducción.

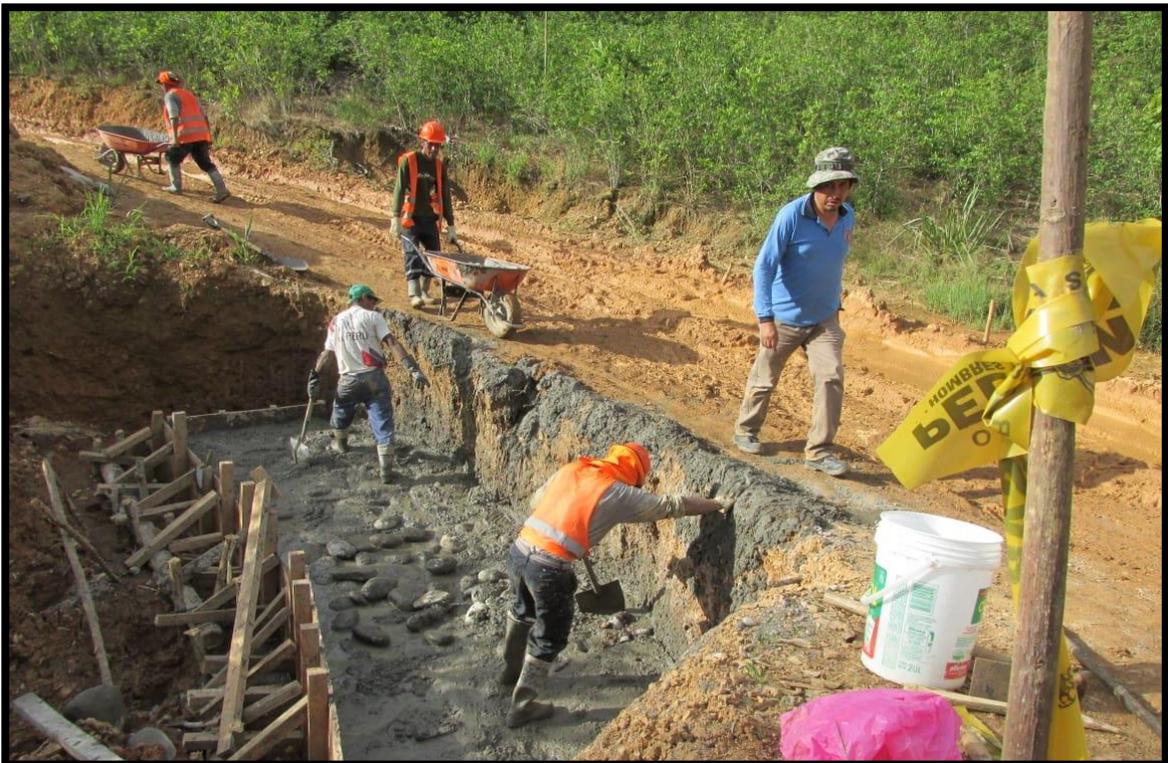
Foto 02: Construcción del Reservorio.

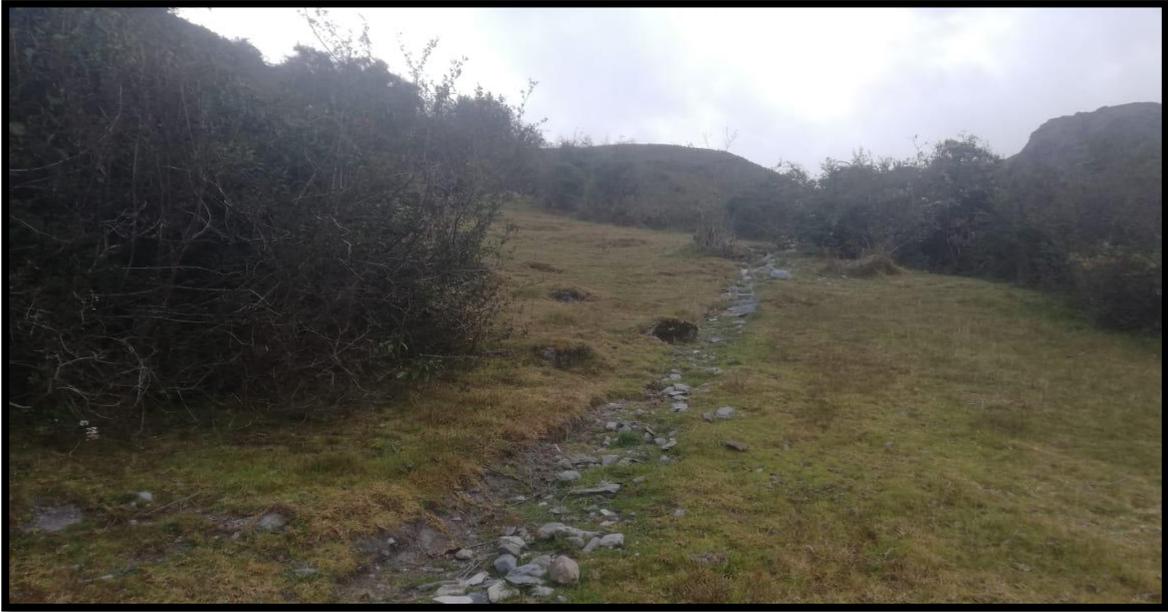
Foto 03: Proyección de la línea de conducción.

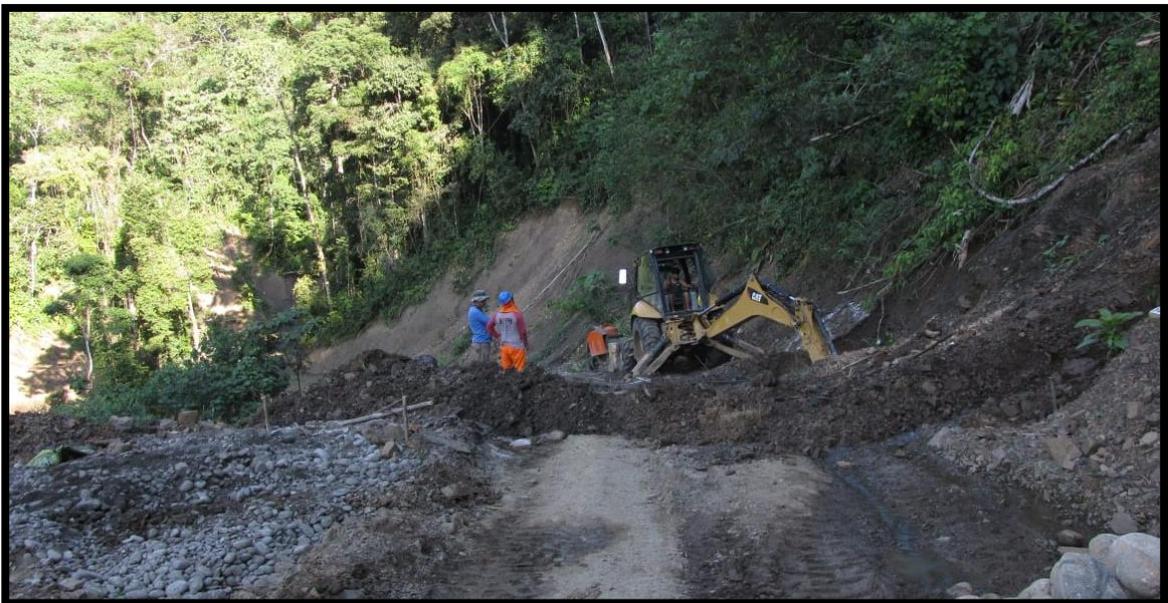
Foto 04: Excavación para las tuberías de la línea de conducción.

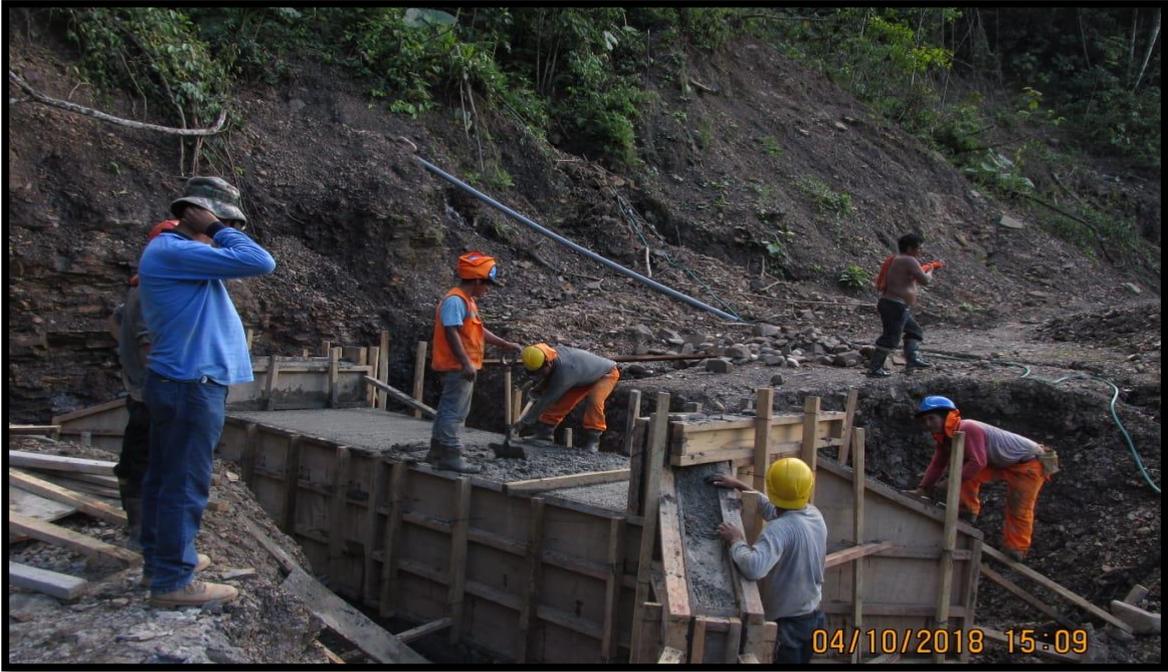
Foto 05: Construcción de la Cámara rompe presión.

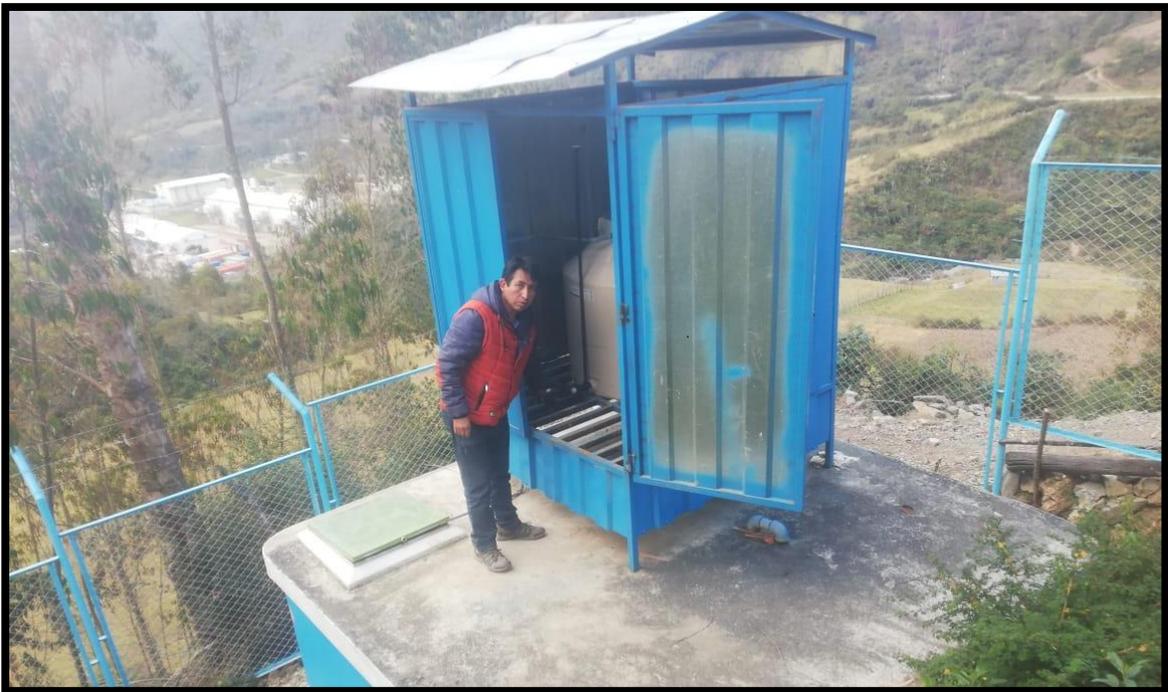
Foto 06: Vista lateral del Reservorio.

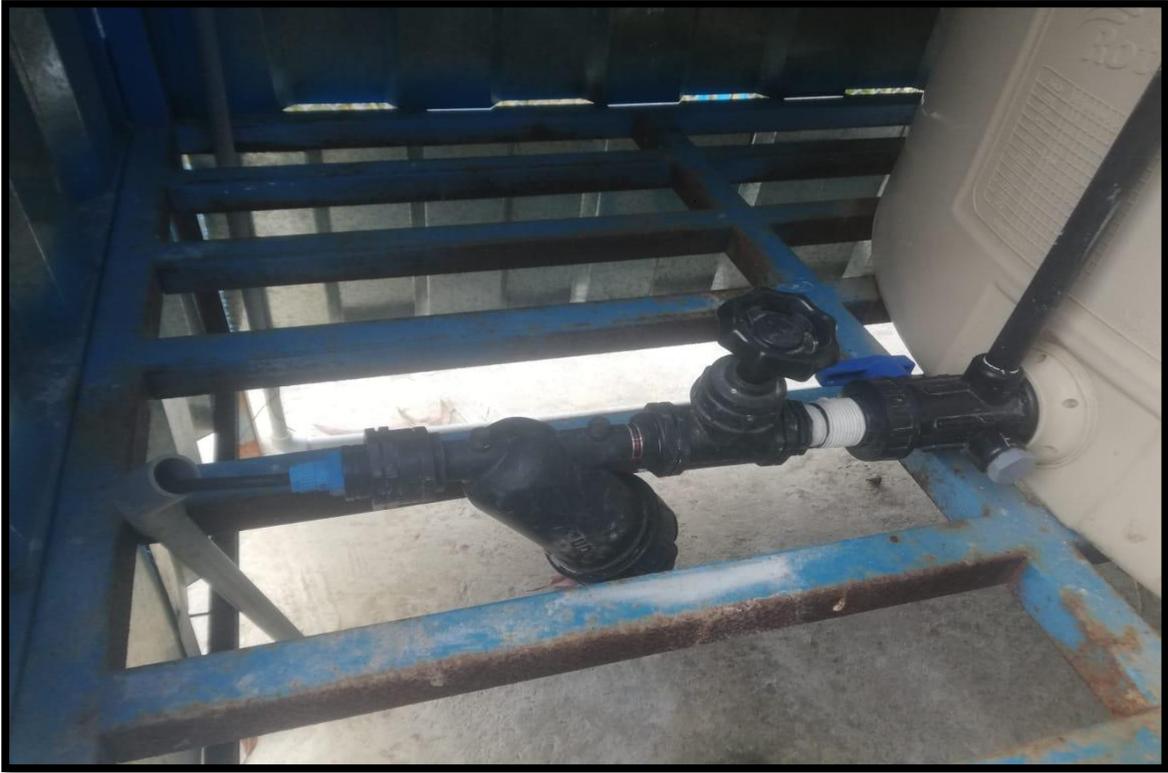
Foto 07: Llave principal del Reservorio.

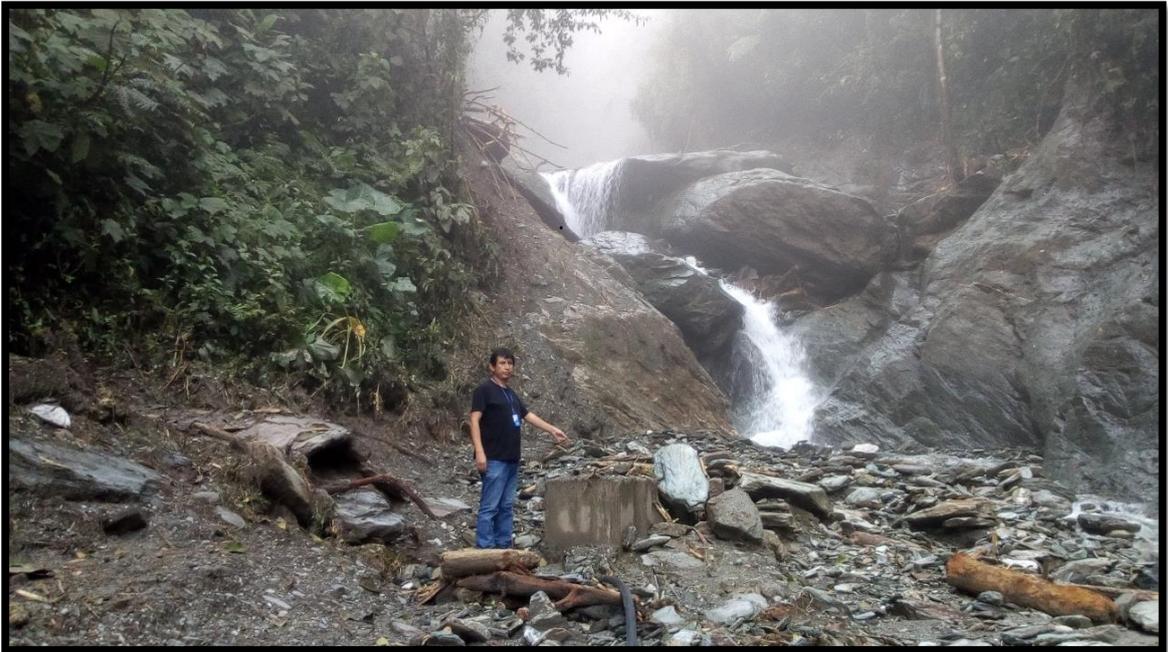
Foto 08: Captación de la fuente de agua.
