UNIVERSIDAD CATÓLICA LOS ÁNGELES
CHIMBOTE

**MEJORAMIENTO Y AMPLIACIÓN DEL
SISTEMA DE SANEAMIENTO BÁSICO EN
EL ANEXO DE URPA, TOCCATE Y
CCOLLPA, DISTRITO DE ANCO,
PROVINCIA LA MAR, DEPARTAMENTO
DE AYACUCHO Y SU INCIDENCIA EN LA
CONDICIÓN SANITARIA DE LA
POBLACIÓN - 2019**

TESIS PARA OPTAR EL TÍTULO PROFESIONAL DE
INGENIERO CIVIL

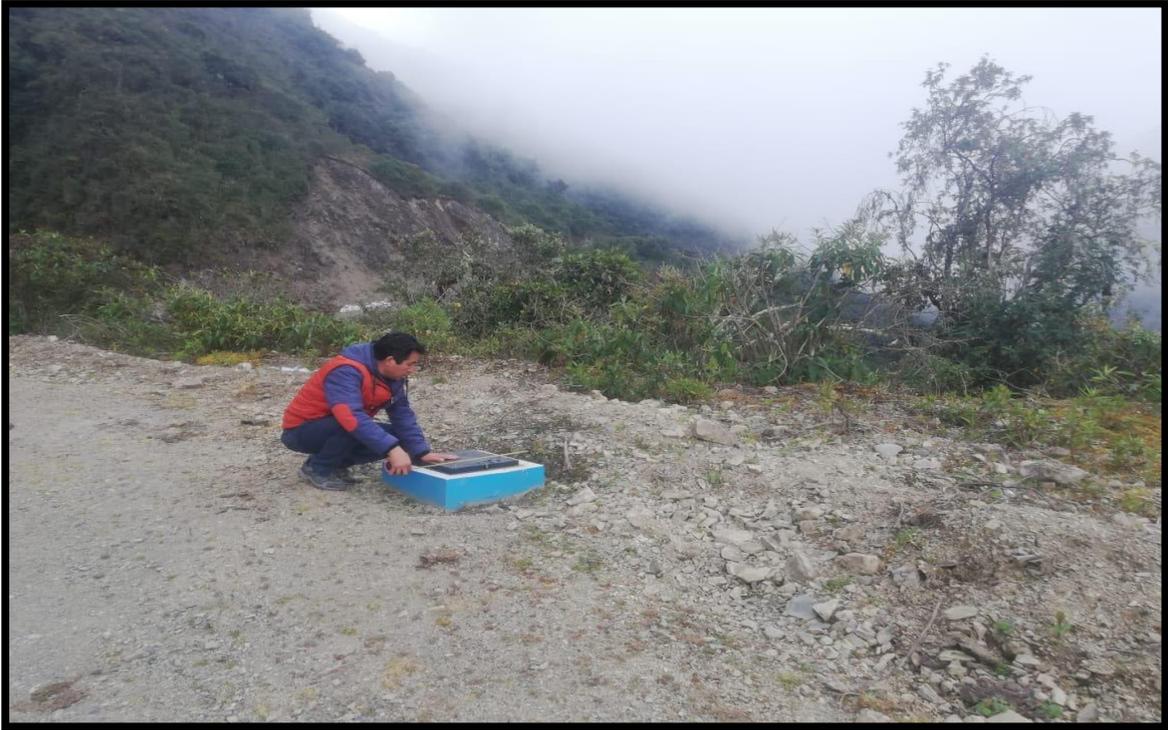
Foto 09: Buzón de alcantarillado.

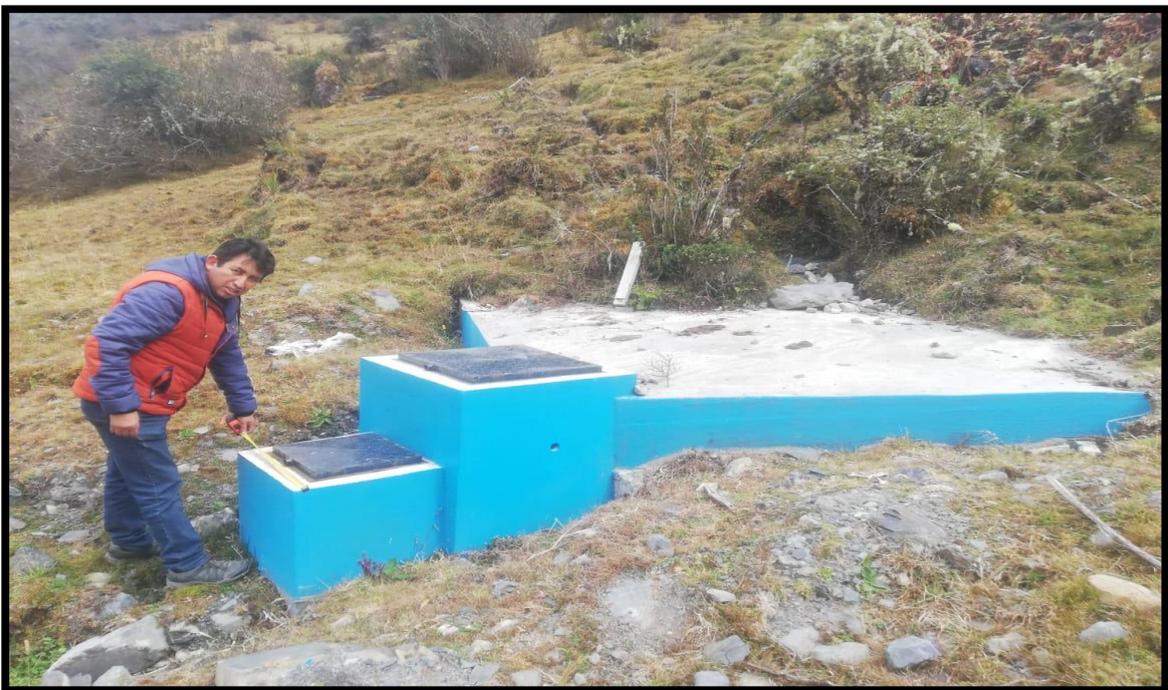
Foto 10: Captación.
