UNIVERSIDAD CATÓLICA LOS ÁNGELES
CHIMBOTE

**MEJORAMIENTO Y EVALUACIÓN DEL SISTEMA
DE AGUA POTABLE Y SANEAMIENTO DE LA
CIUDAD DE CHUSCHI, DISTRITO DE CHUSCHI,
PROVINCIA DE CANGALLO, DEPARTAMENTO DE
AYACUCHO Y SU INCIDENCIA EN LA
CONDICIÓN SANITARIA DE LA POBLACIÓN-2019.**

TESIS PARA OPTAR EL TÍTULO PROFESIONAL DE INGENIERO
CIVIL

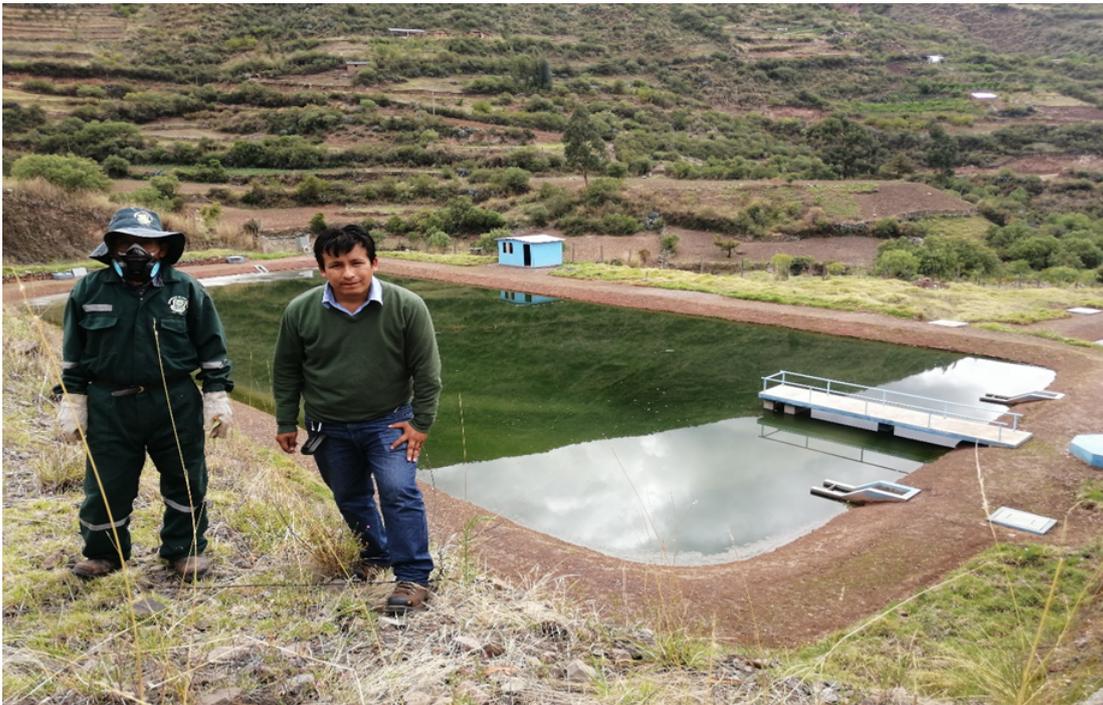
Figura 2.1: Planta de tratamiento de aguas residuales (PTAR).

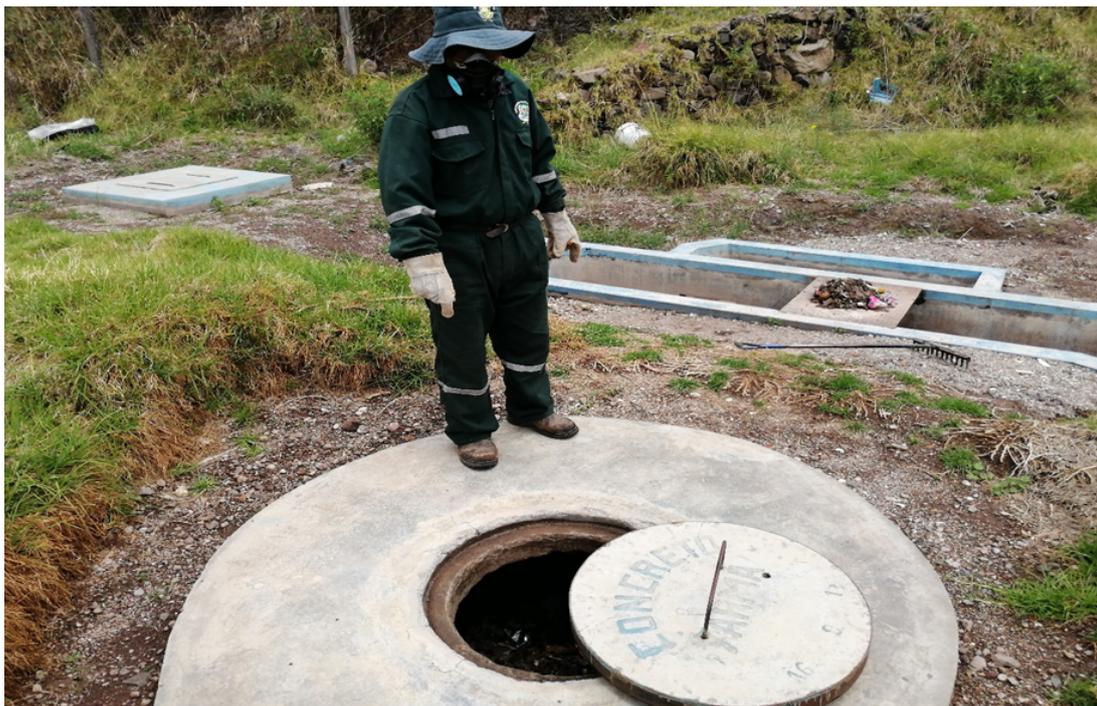
C. Pozos de Inspección o visita ("Buzones"). Es la estructura que se coloca entre dos tramos de red, la cual permite el acceso para su inspección y limpieza, a su vez esta tiene la función de ventilación de la red mediante la eliminación de gases [17].

Figura 2.2: Pozos de Inspección o visita (Buzones).
Fuente: (Elaboración propia).

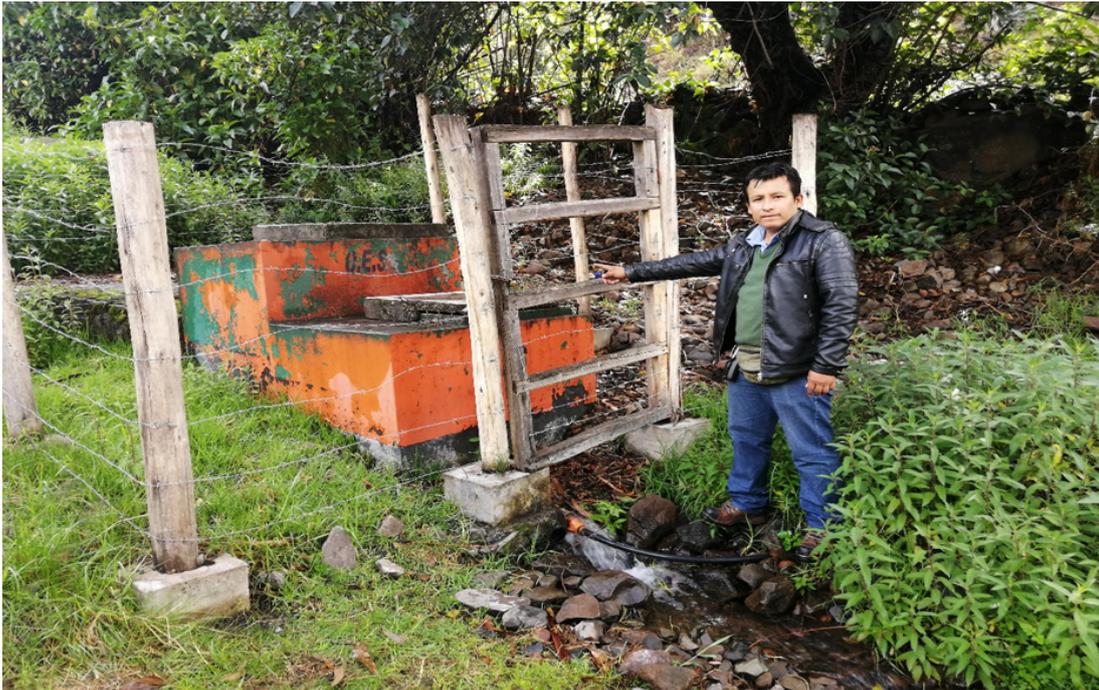
A. Captación. También es la parte inicial del sistema, de ella depende que se pueda obtener el agua con la calidad que aflora del subsuelo, está construida de concreto simple y sirve para reunir adecuadamente las aguas del manantial, además que la protege evitando su contaminación [18].

Figura 2.3: Captación.
Fuente: (Elaboración propia).

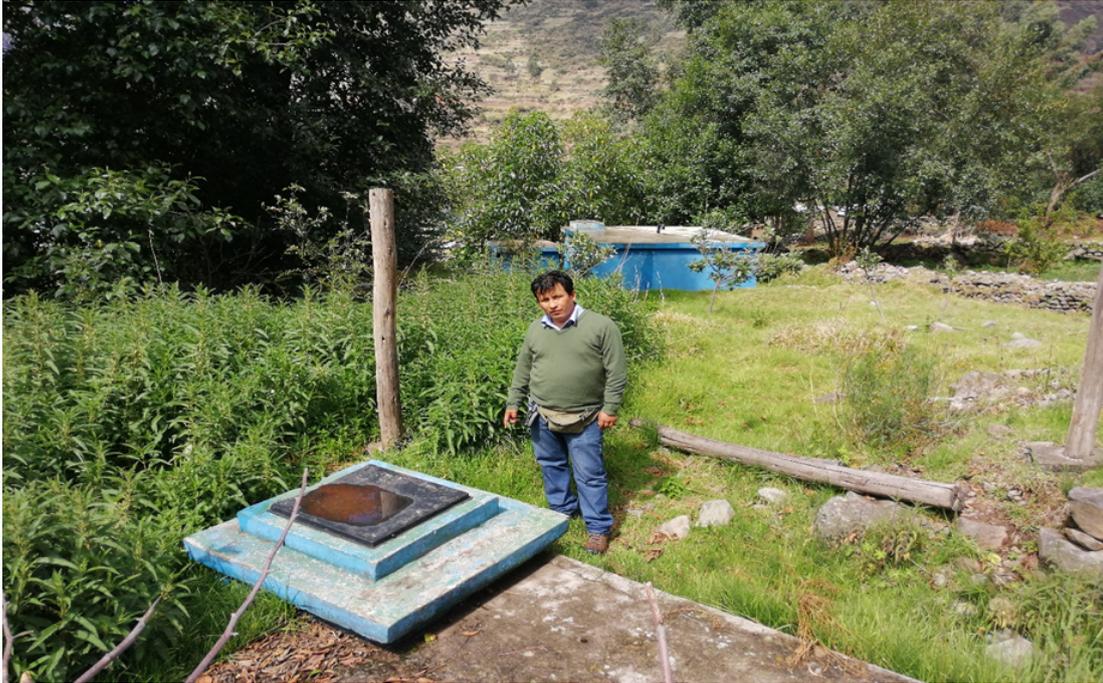
a. Captación tipo C-2. Es la que se construye para captar las aguas de un manantial de ladera y que para su funcionamiento no cuenta con una válvula de salida, en este tipo de captación, se puede regular con facilidad la cantidad de agua que necesita la población únicamente con la válvula de entrada del reservorio; se recomienda este tipo de construcción, cuando entre la captación y el reservorio existe una distancia no mayor a un kilómetro y cuando existe un buen desnivel entre estas dos estructura [18].

Figura 2.4: Captación tipo C-2.

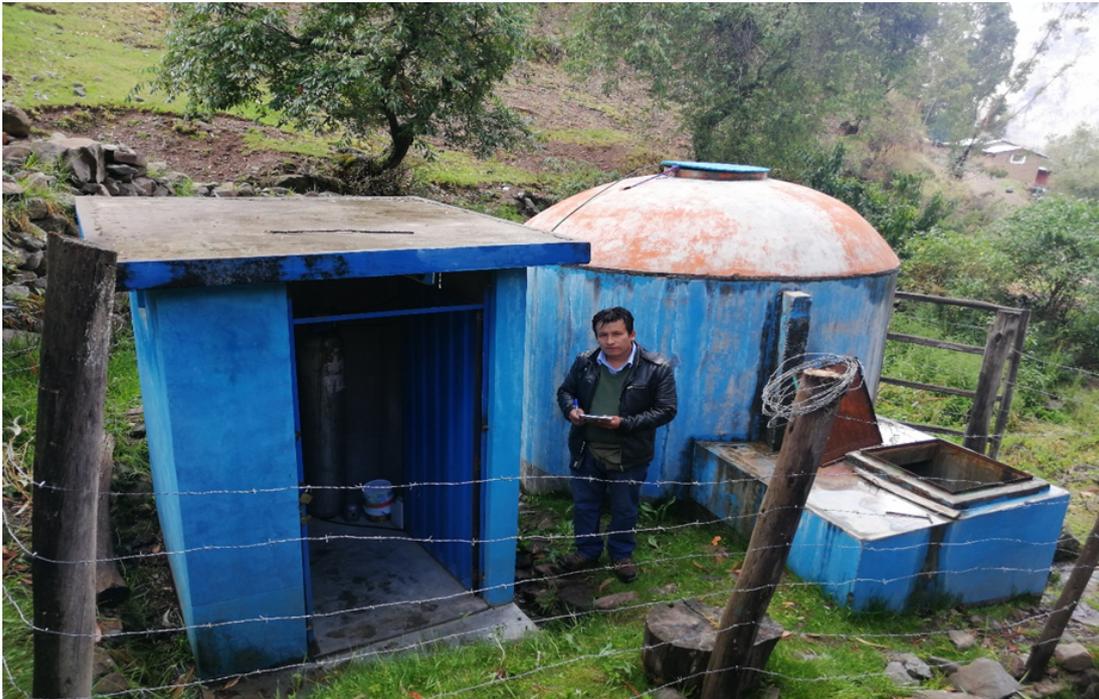
F. Reservorio. Esta estructura sirve también para realizar el tratamiento (cloración) del agua, para luego ser distribuida a la comunidad en forma controlada, se puede encontrar de diferentes formas: circulares y cuadradas,etc [18].

Figura 2.7: Reservorio.
Fuente: (Elaboración propia).

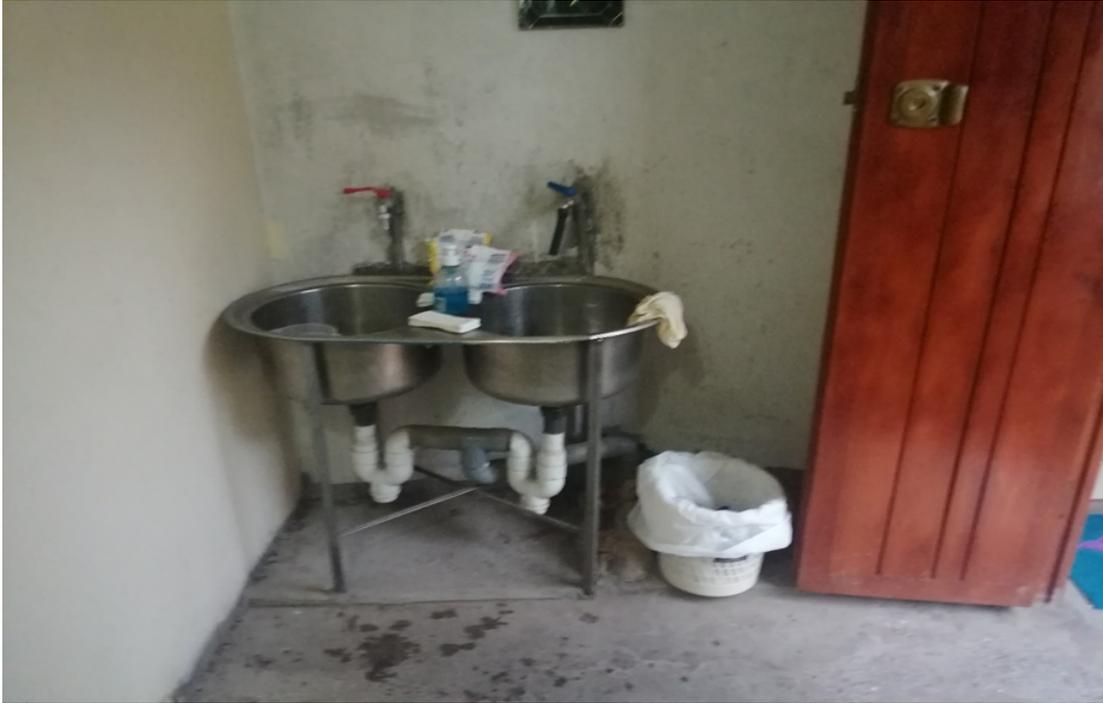
H. Conexiones domiciliarias. Son tuberías y accesorios, que conducen el agua de las redes de distribución (matriz) a cada vivienda, permitiendo a las familias tener agua al alcance, para cubrir las necesidades de alimentación e higiene. Tiene 2 partes principales [18]:

Figura 2.8: Instalación domiciliaria de agua.
Fuente: (Elaboración propia).

- Válvula de paso: caja de concreto permite regular el ingreso del agua a la vivienda [18].
- Grifo: accesorio de fierro galvanizado o PVC, instalado en el interior de la vivienda. Por la constante manipulación, es propenso a ser malograda [18].

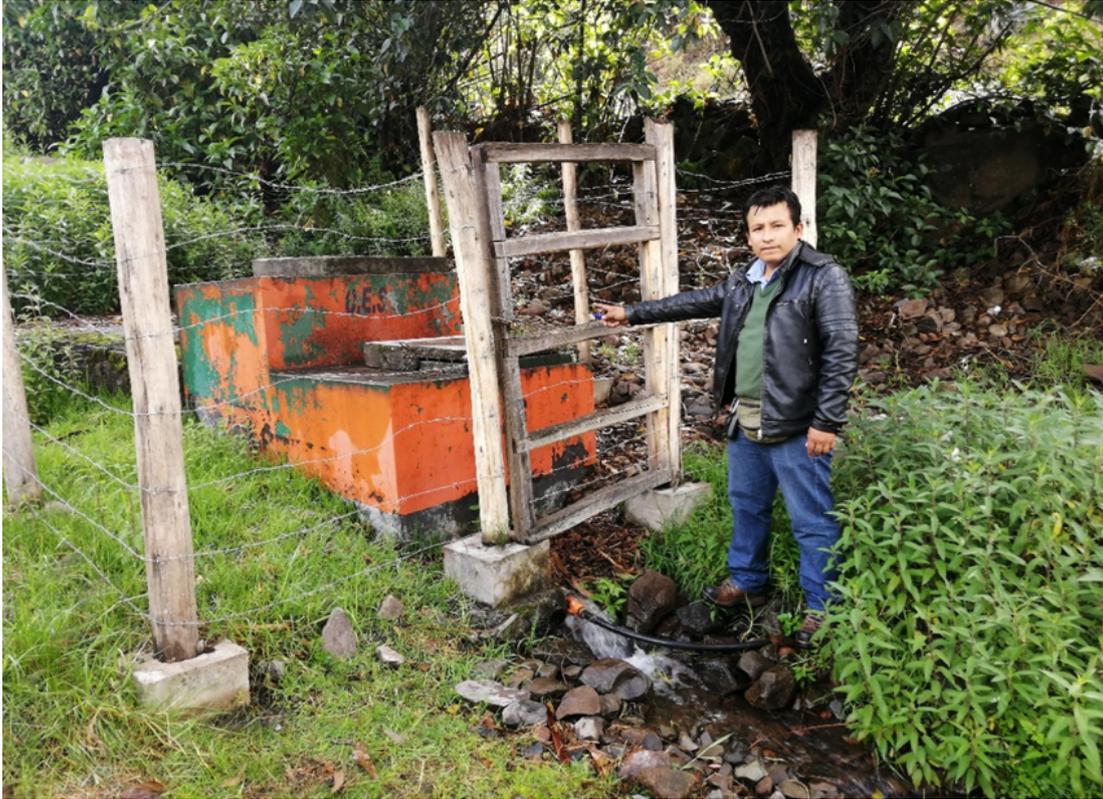
La fuente de Itana Waycco cuenta con un (1) manantial de afloramiento tipo ladera, cuya agua es captada a través de una estructura especial diseñada para tal fin, consiste en una caja de captación de concreto con sus respectivos aleros de concreto y medio filtrante de grava dispuesto entre el afloramiento natural, los aleros y la caja de captación de concreto, sobre el cual se dispone de una losa de protección sanitaria también de concreto, cuentan con sus conexiones y válvulas a la línea de conducción de 2” de diámetro, tuberías de rebose y limpieza de 3”,fueron construidas por CARE- PERU, el agua captada va directamente a la población a través de una Línea de Aducción de 2” de Diámetro. Su estado de conservación es aceptable y no es prioritaria la intervención de PRONASAR.

Figura 5.1: Captación para el Reservorio Itana Huaycco.

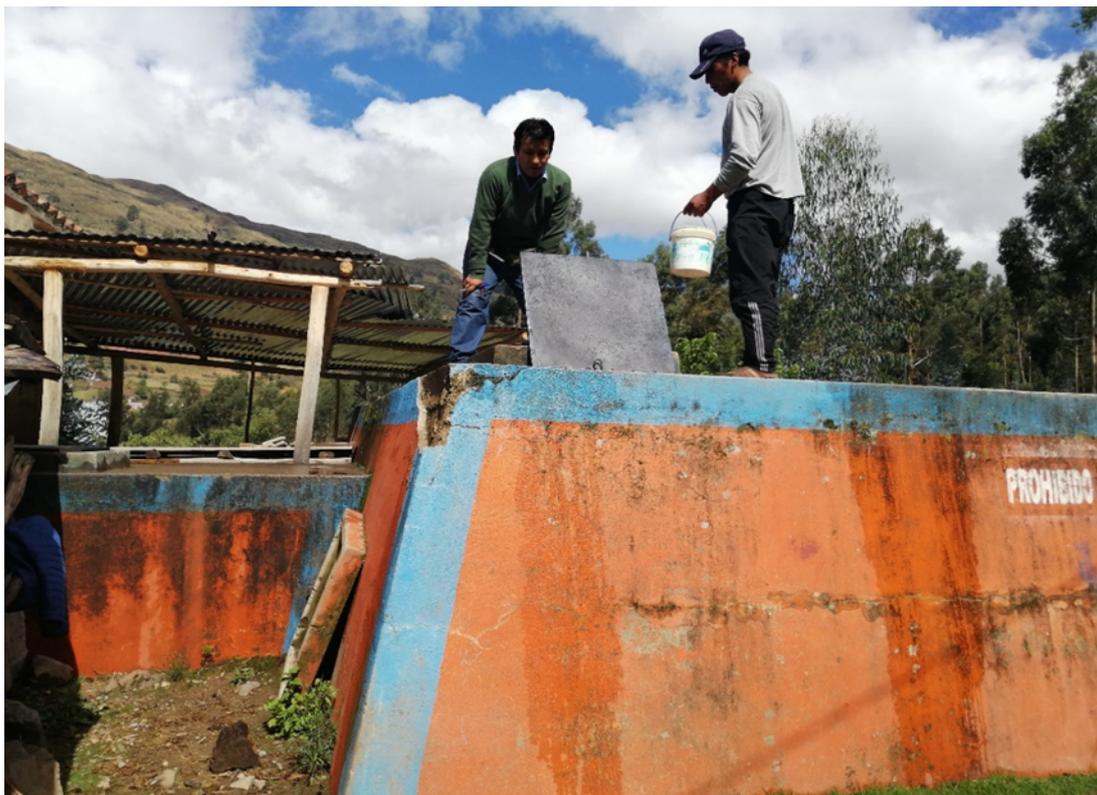
Figura 5.2: Cloración en el reservorio Belén mediante preparación diaria de solución de cloro de acuerdo a dosis indicada.

El reservorio cuenta con una caseta de válvulas con tuberías de ingreso y salida de PVC de 4” de diámetro y tuberías de limpia y rebose de PVC de 4” de diámetro, válvulas de bronce roscadas, existen fugas debido al deterioro de válvulas así como a roturas de las tuberías que paulatinamente son reforzadas con tiras jebe de cámara de llantas. Se propondrá un cambio total, utilizando materiales y accesorios que asegure la estanqueidad y faciliten el intercambio de piezas.

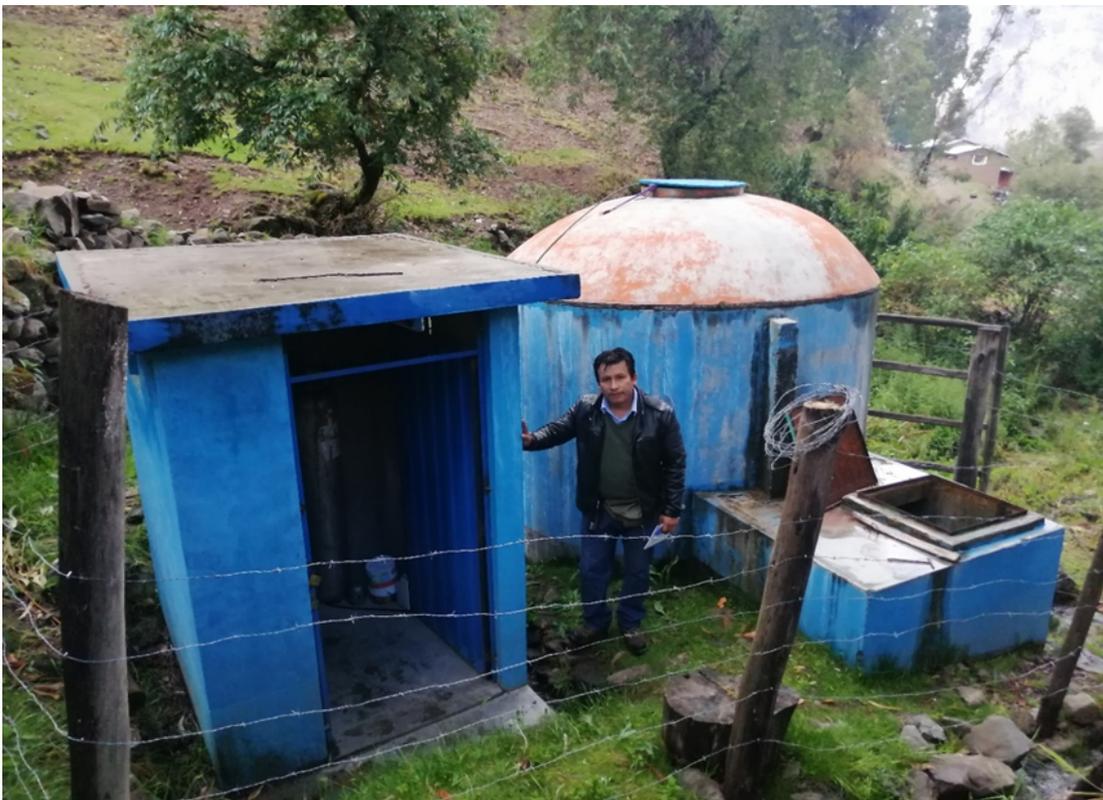
Figura 5.3: Reservorio Itana Huaycco y su caseta de cloración.

El reservorio cuenta con una caseta de válvulas con tuberías de ingreso y salida de PVC de 2" de diámetro y tuberías de limpia de 3" y rebose de PVC de 2" de diámetro, esta última es exterior y protegida precariamente con concreto, válvulas de bronce roscadas, existen fugas debido al deterioro de válvulas así como a roturas de las tuberías. Este reservorio no está en funcionamiento debido a que presenta visibles rajaduras, no será tomado en cuenta para efectos del Proyecto.

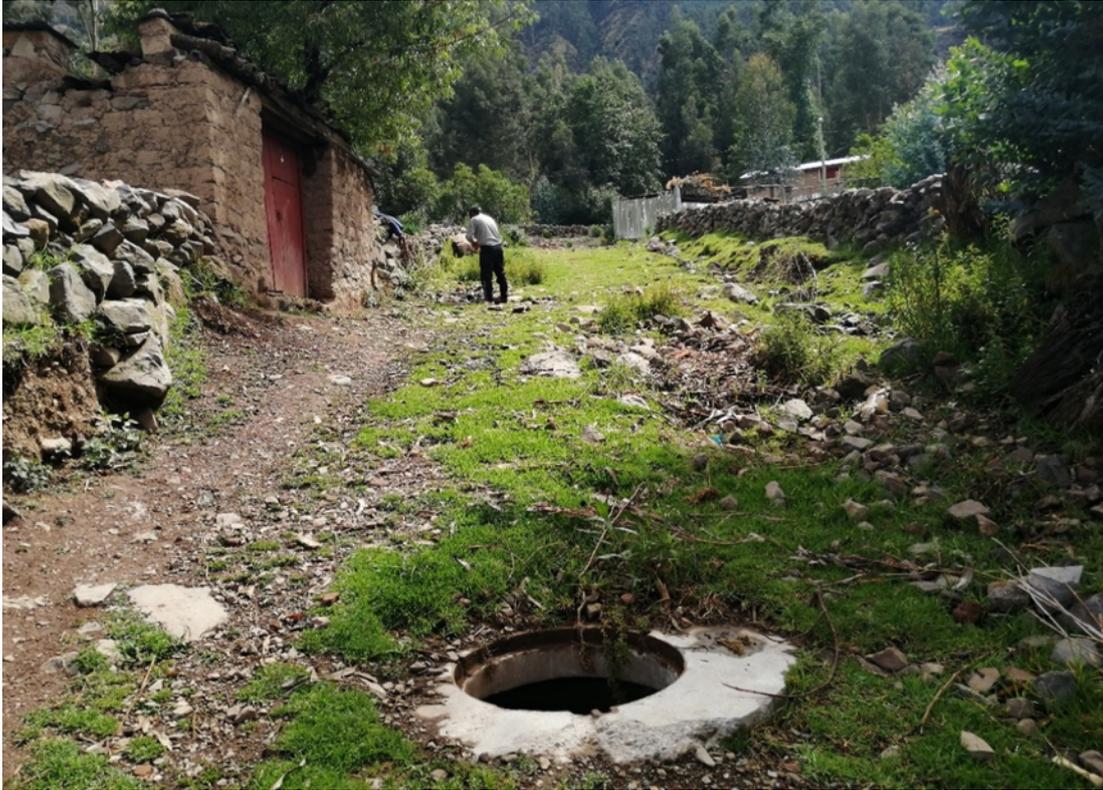
B. Buzones : Se han construido 8 buzones de 1.20m de diámetro. con marco de fierro fundido y tapa de concreto armado, los fondos de los buzones no cuentan con medias cañas por lo que los desagües no fluyen adecuadamente acumulándose la materia sólida, presentan cangrejas que permite el ingreso de agua de lluvia, al final de la Av. Alfonso Ugarte se ha Construido una caja cuadrada de concreto.

Figura 5.6: Buzones del sistema de alcantarillado de la localidad de Chuschi.

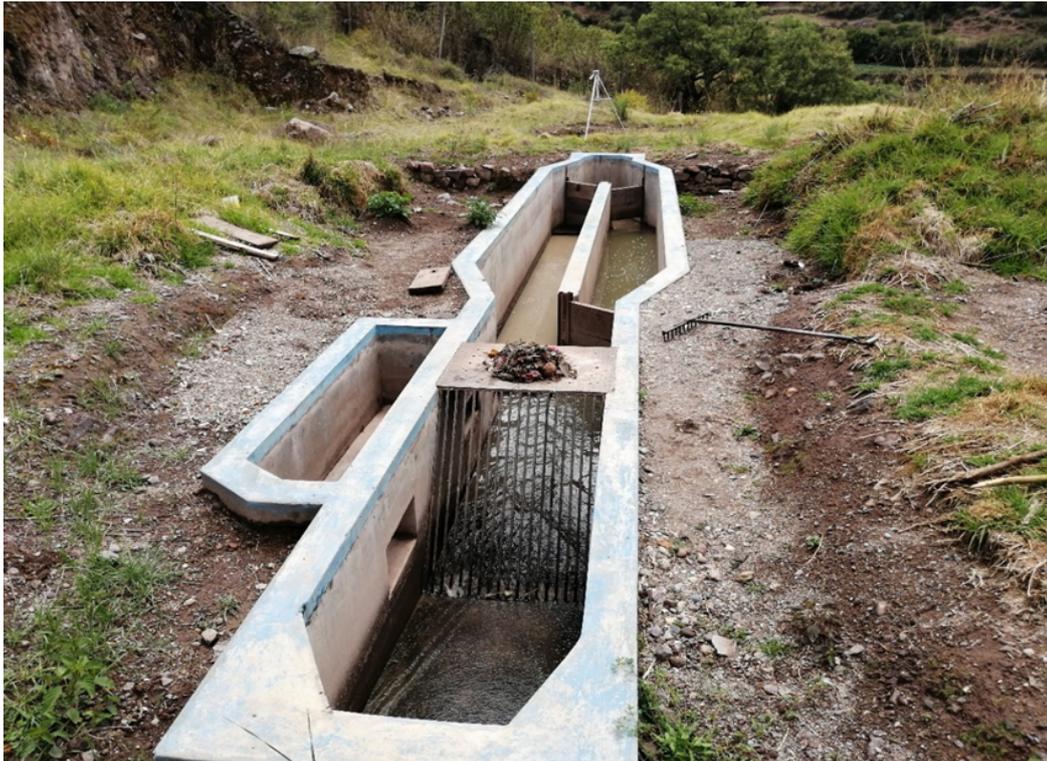
Figura 5.7: Cámara de rejas y desarenador con limpieza manual en la planta.
Fuente: (Fuente propia).

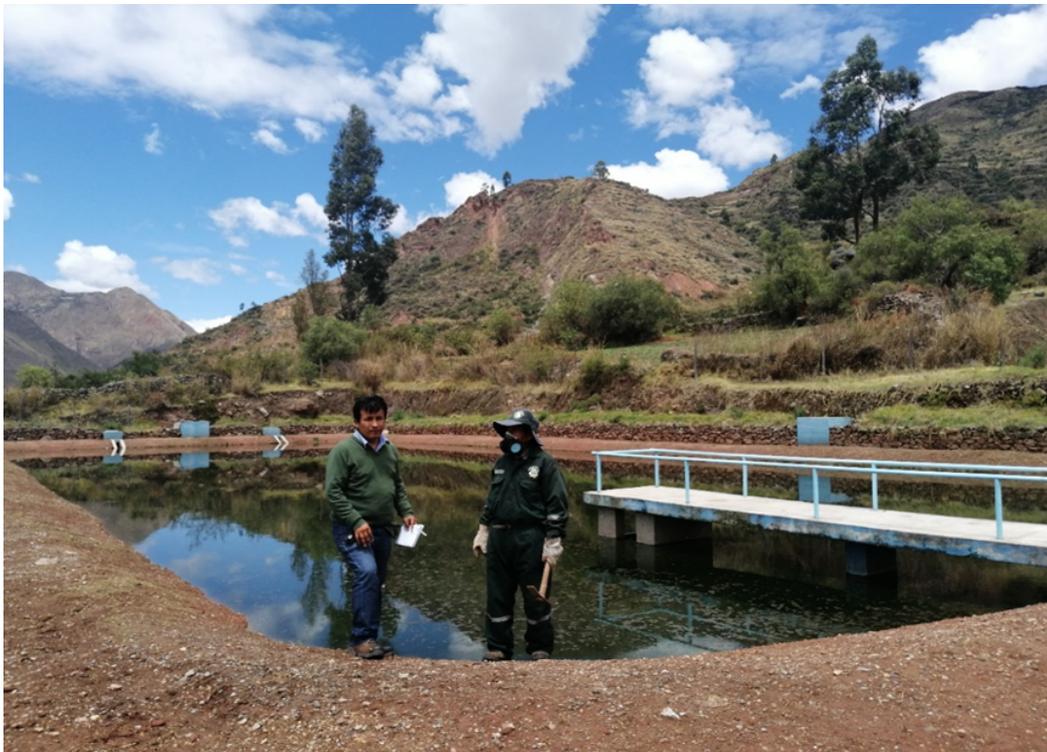
Figura 5.8: Segunda laguna de bio estabilización para tratamiento de aguas residuales.
Fuente: (Fuente propia).

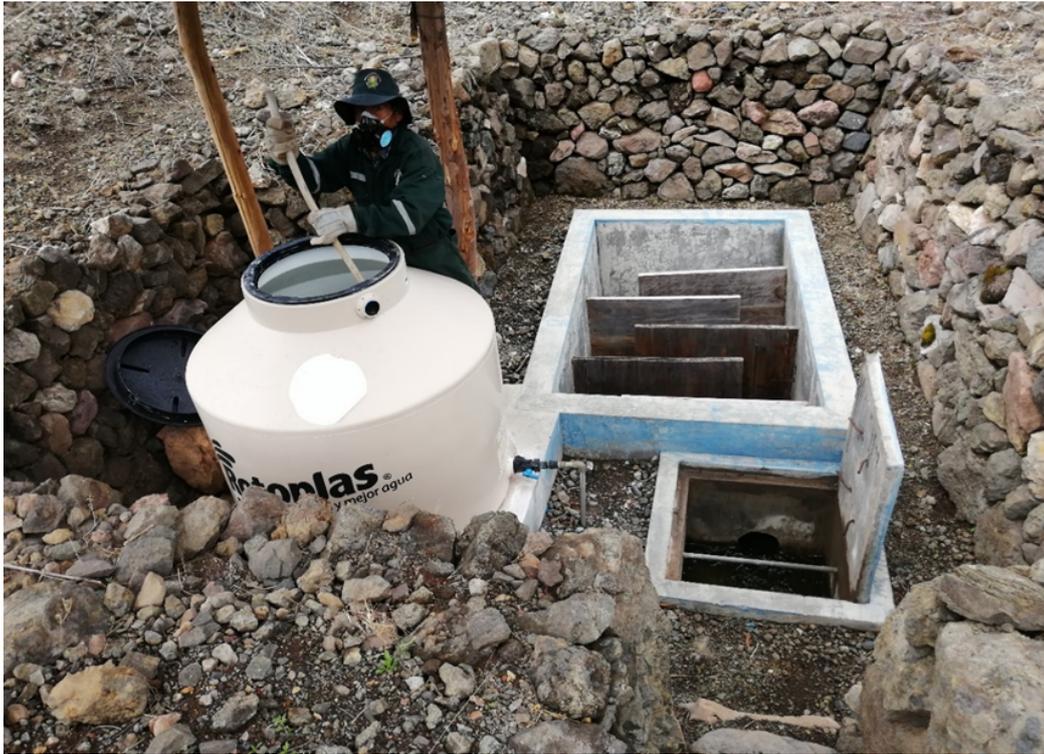
Figura 5.9: Salida de efluentes de la planta de tratamiento de aguas residuales en la que se le adiciona cloro para reducir la carga bacterial.

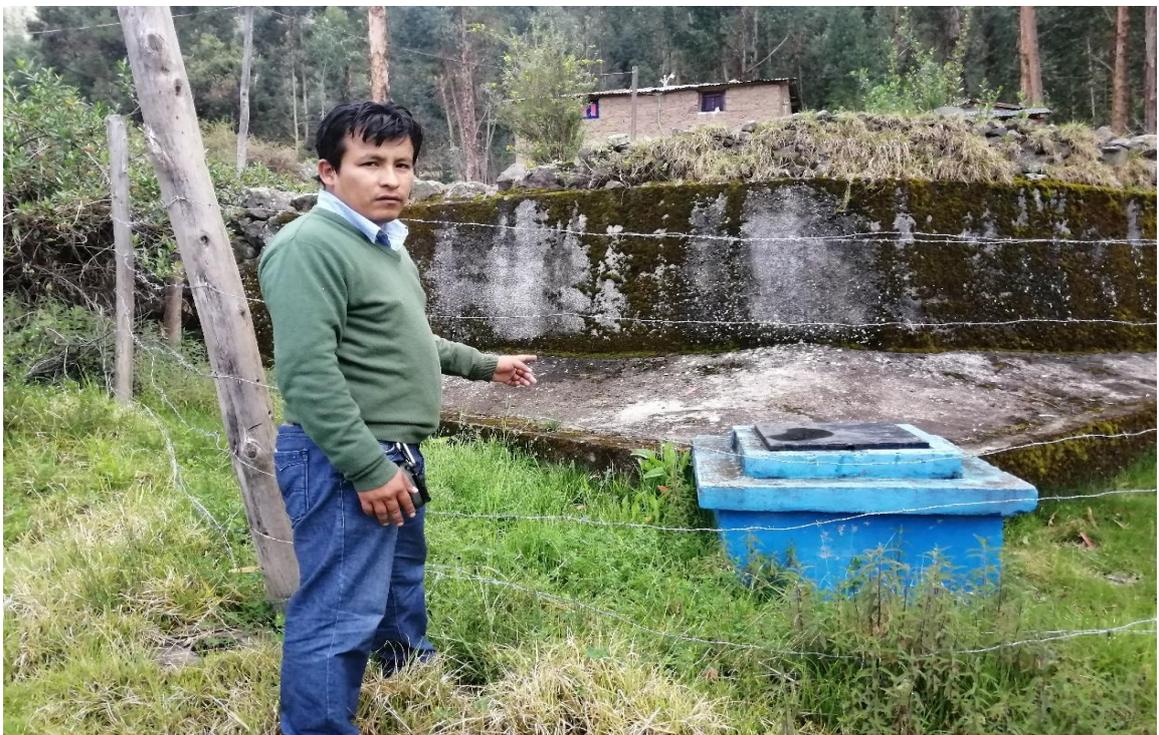
Fotografía 02: *Captación para el reservorio Belén 1 en Chuschi.*

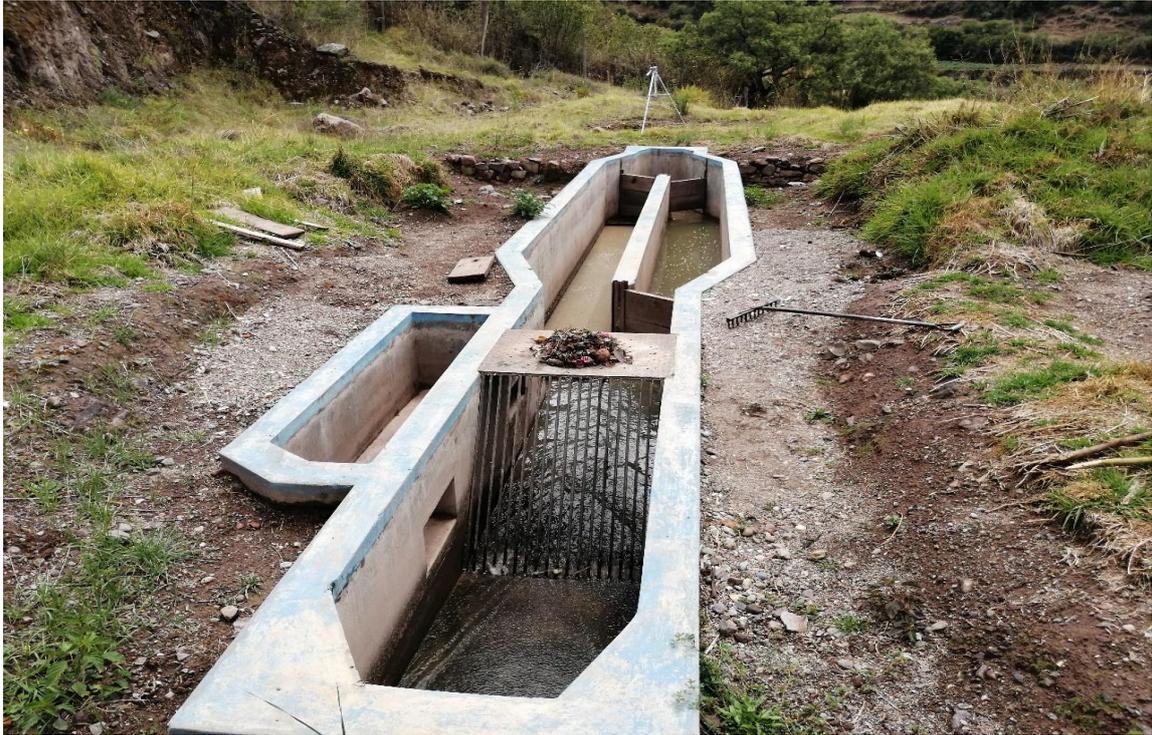
Fotografía 05: Cámara de rejillas para separación de sólidos.

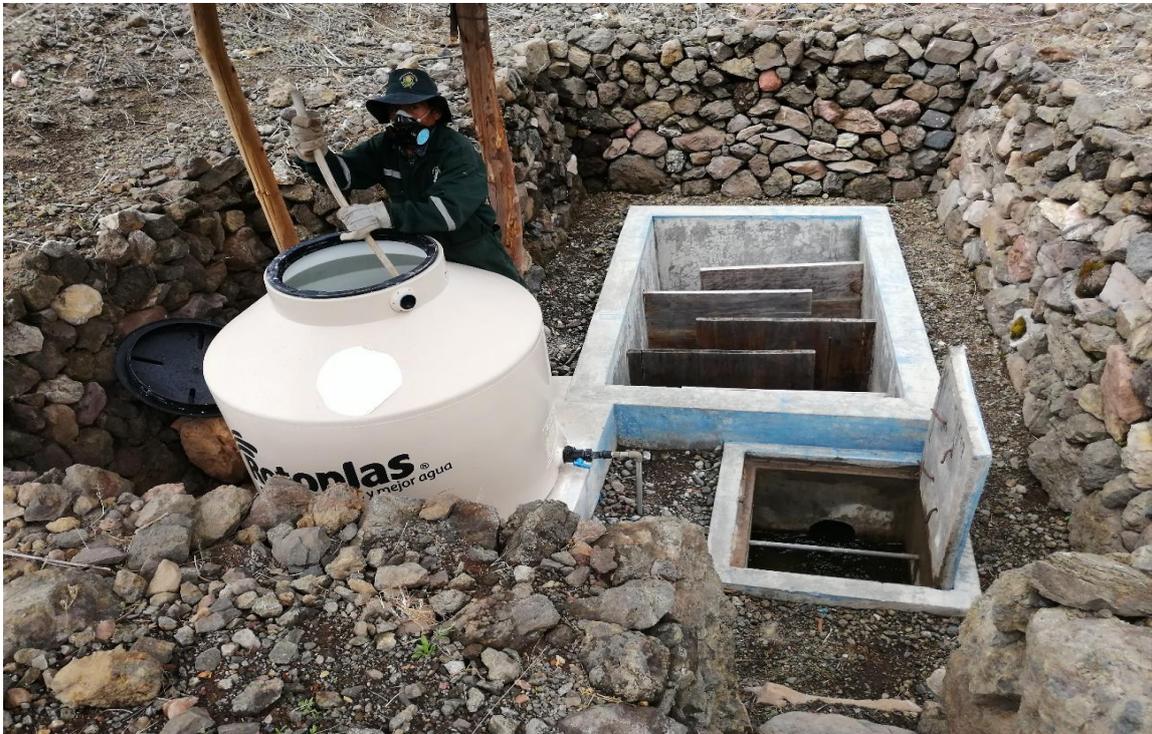
Fotografía 06: Adición de solución de cloro al efluente.
