**MEJORAMIENTO Y AMPLIACIÓN DEL SISTEMA
DE CONDUCCIÓN DE LAS AGUAS DEL
MANANTIAL SARACAMAYO PARA EL
MEJORAMIENTO DEL SISTEMA DE AGUA
POTABLE DE LA LOCALIDAD DE
CHALLUALLA, DISTRITO DE LUCANAS,
PROVINCIA DE LUCANAS, DEPARTAMENTO DE
AYACUCHO Y SU INCIDENCIA EN LA
CONDICIÓN SANITARIA DE LA POBLACIÓN -
2020.**

**TESIS PARA OPTAR EL TÍTULO PROFESIONAL DE
INGENIERO CIVIL**

**AYACUCHO - PERÚ
2020**

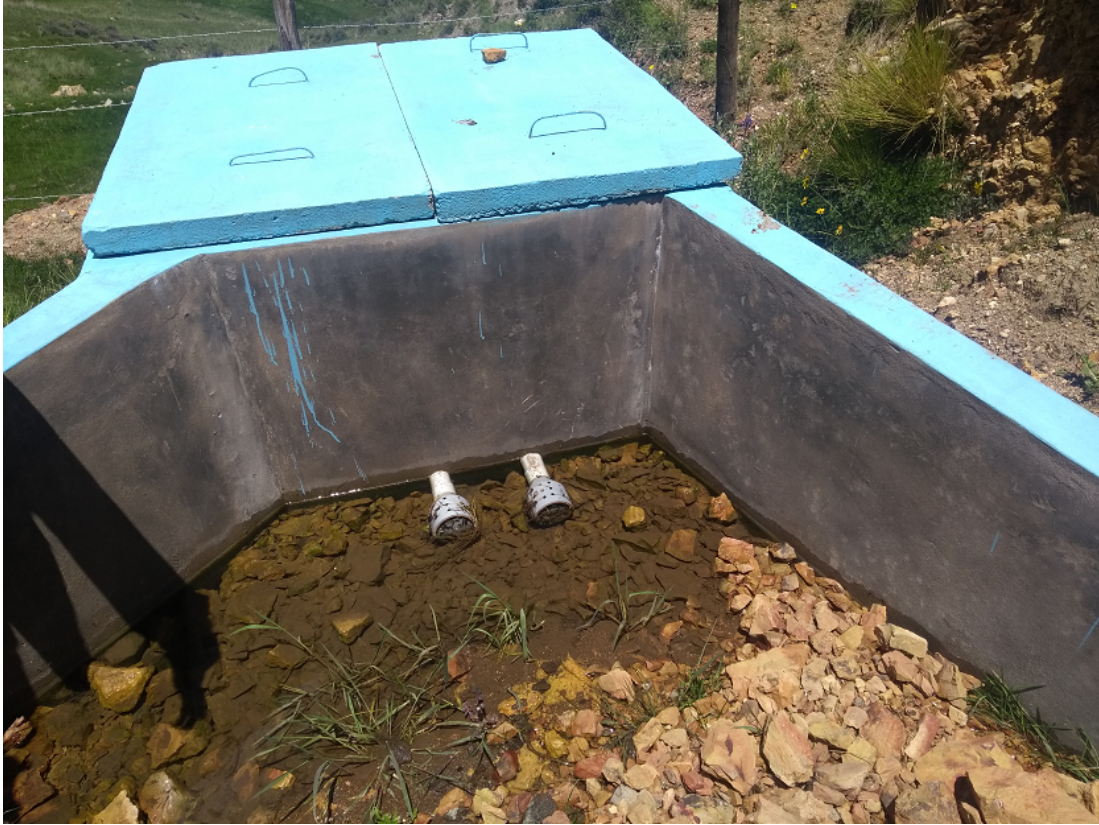
A. Captación. Unidad destinada a captar el agua de la fuente de abastecimiento. Las fuentes de abastecimiento generalmente son de dos tipos: fuente subterránea (pozos) y fuente superficial (ríos) [22].

Figura 2.1: Captación.

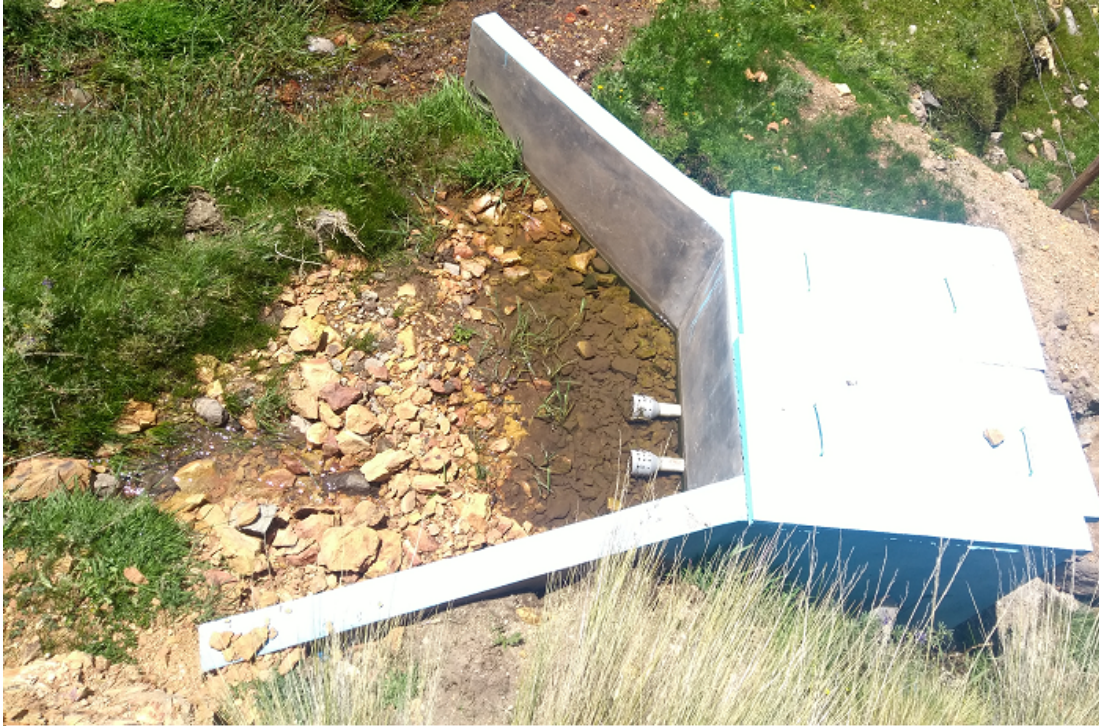
- Zanja de coronación: es un canal que sirve para evacuar las aguas de lluvia, y así evitar que ingresen a la captación.
- El sello de protección: es una losa de concreto simple, protege al manante de la filtración de aguas de la lluvia, para evitar la contaminación.
- Aleros de reunión: son estructuras de concreto, que sirven para encauzar el agua del manante hacia la cámara de recolección.

Figura 2.2: Aleros de reunión.

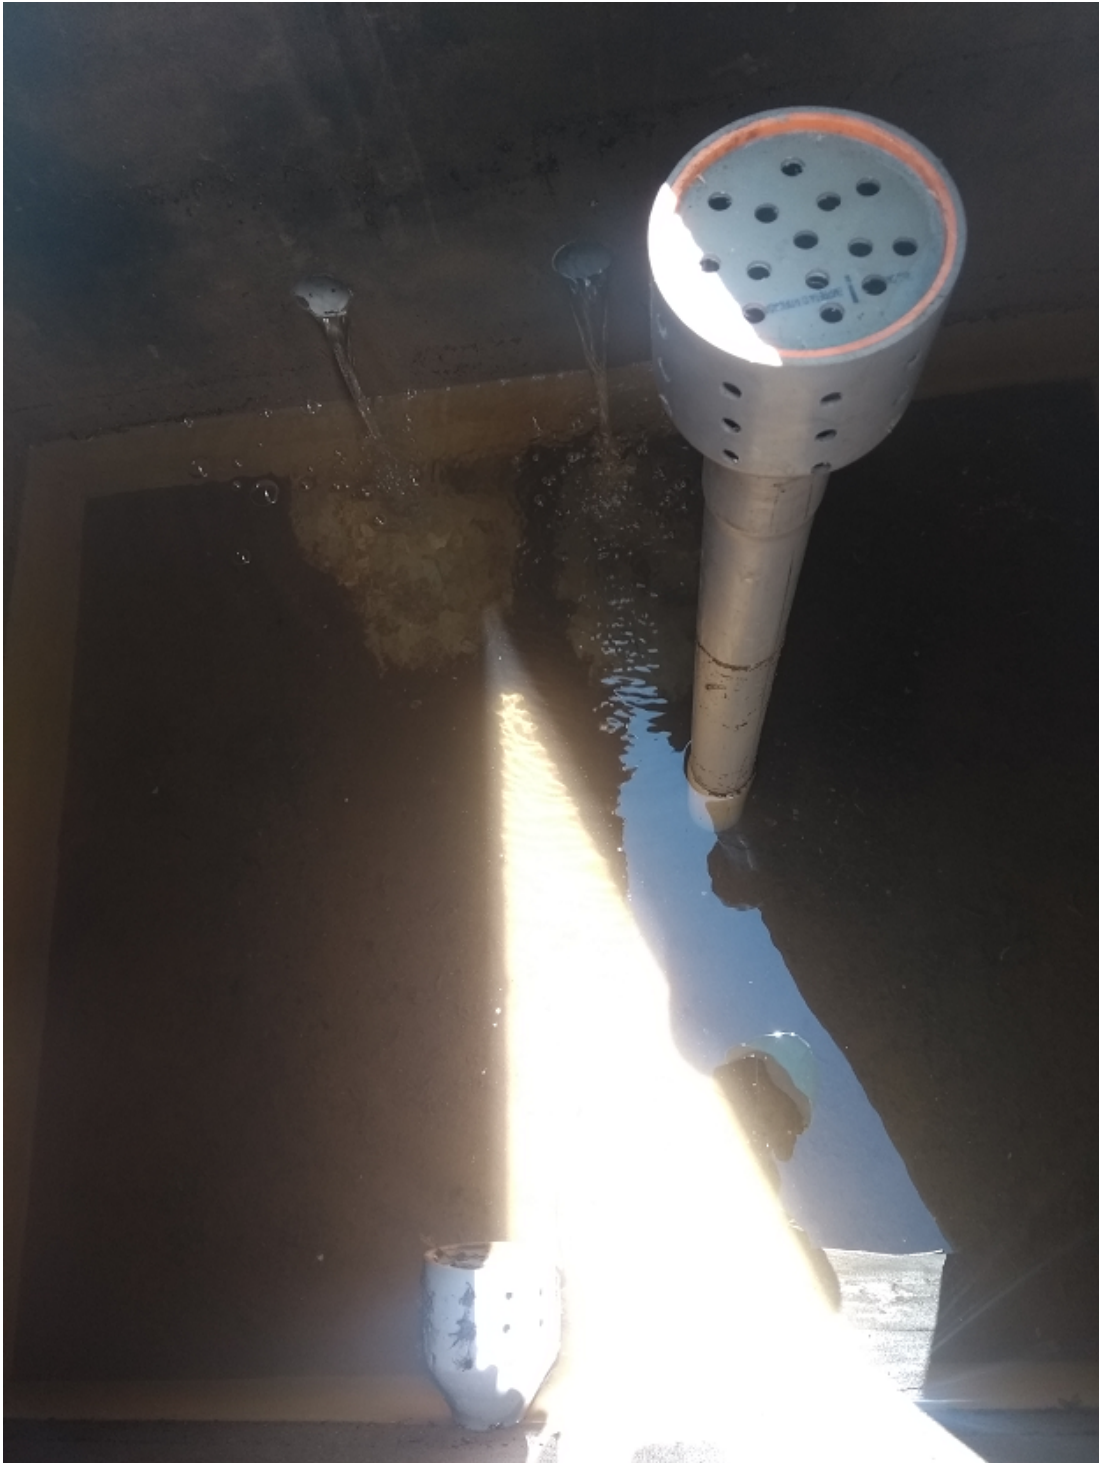
- Cámara de recolección o cámara húmeda: es una caja de concreto, donde se junta o reúne el agua para luego ser conducida al reservorio.

Figura 2.3: Vista interna de la Cámara de colección.

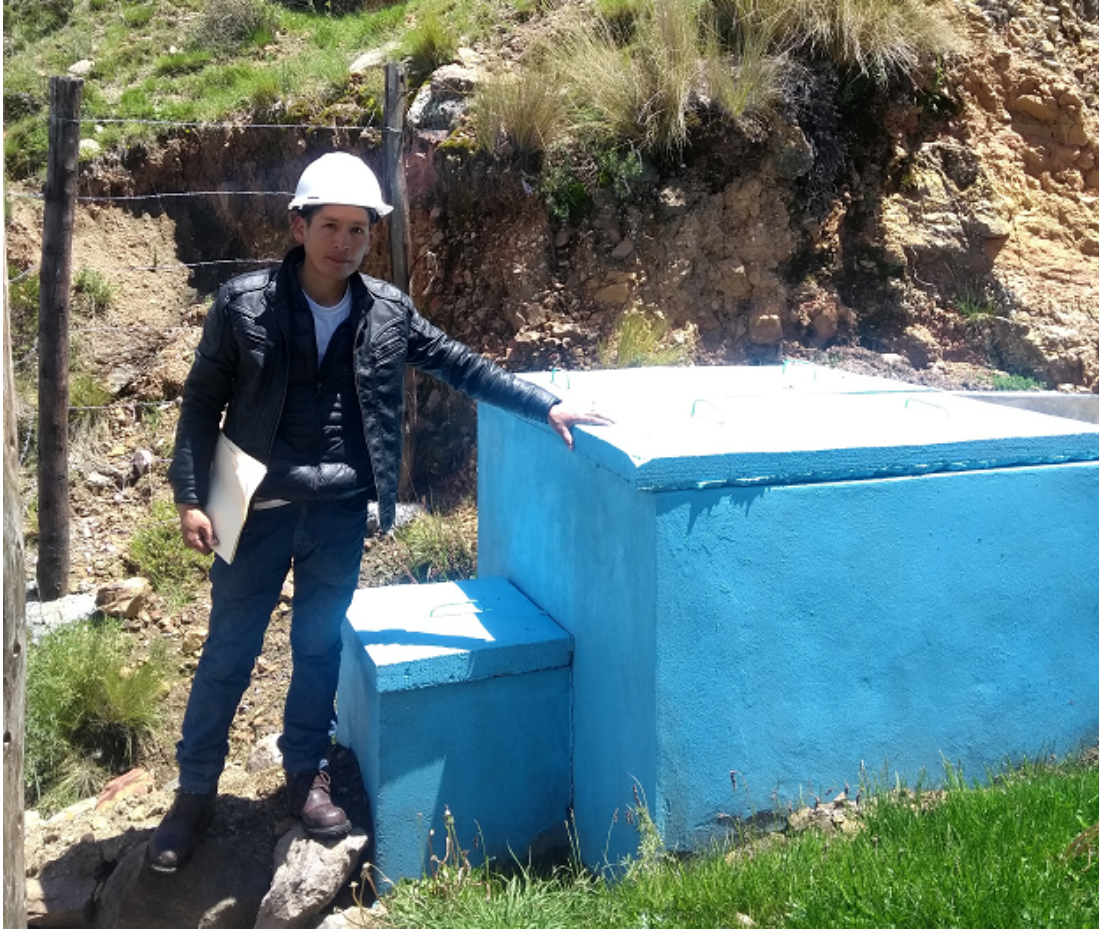
Figura 2.4: Vista externa de la Cámara de colección.

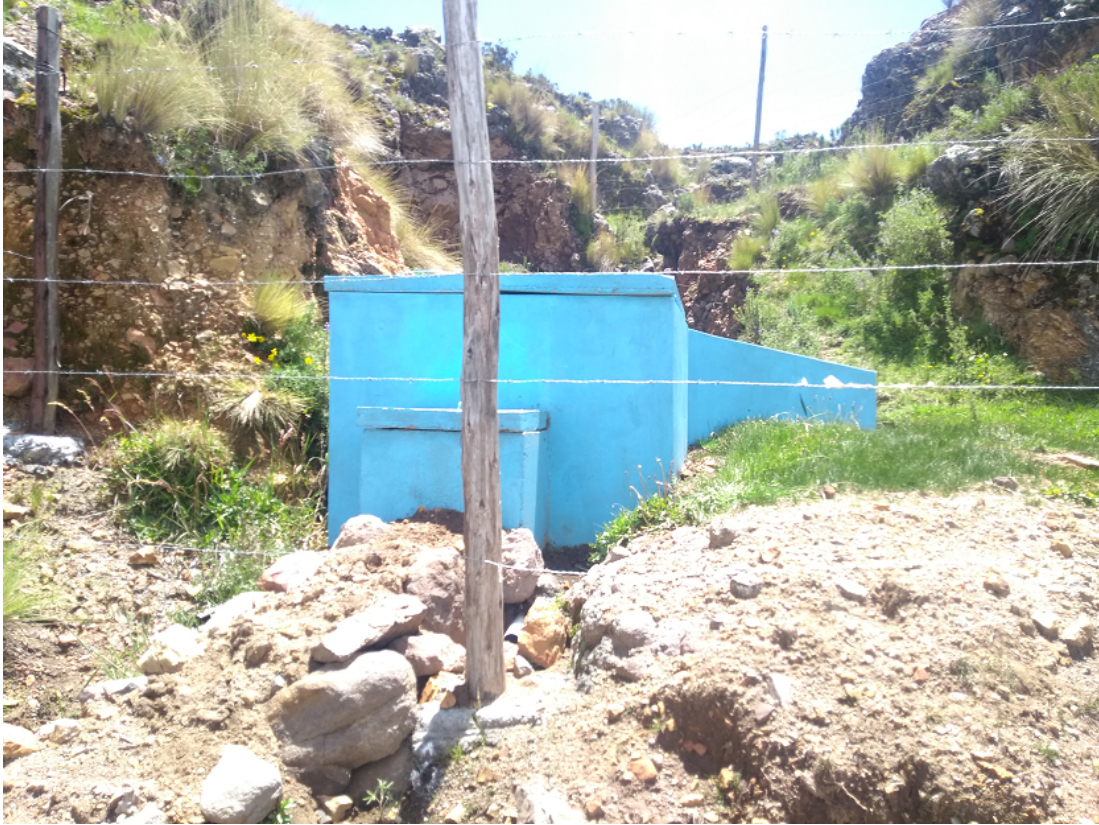
- Cerco de protección: sirve para evitar el ingreso de los animales y personas ajenas, Puede ser construido de adobe, alambre de púas, cerco vivo y preferentemente de adobe.

Figura 2.5: Cerco de protección.

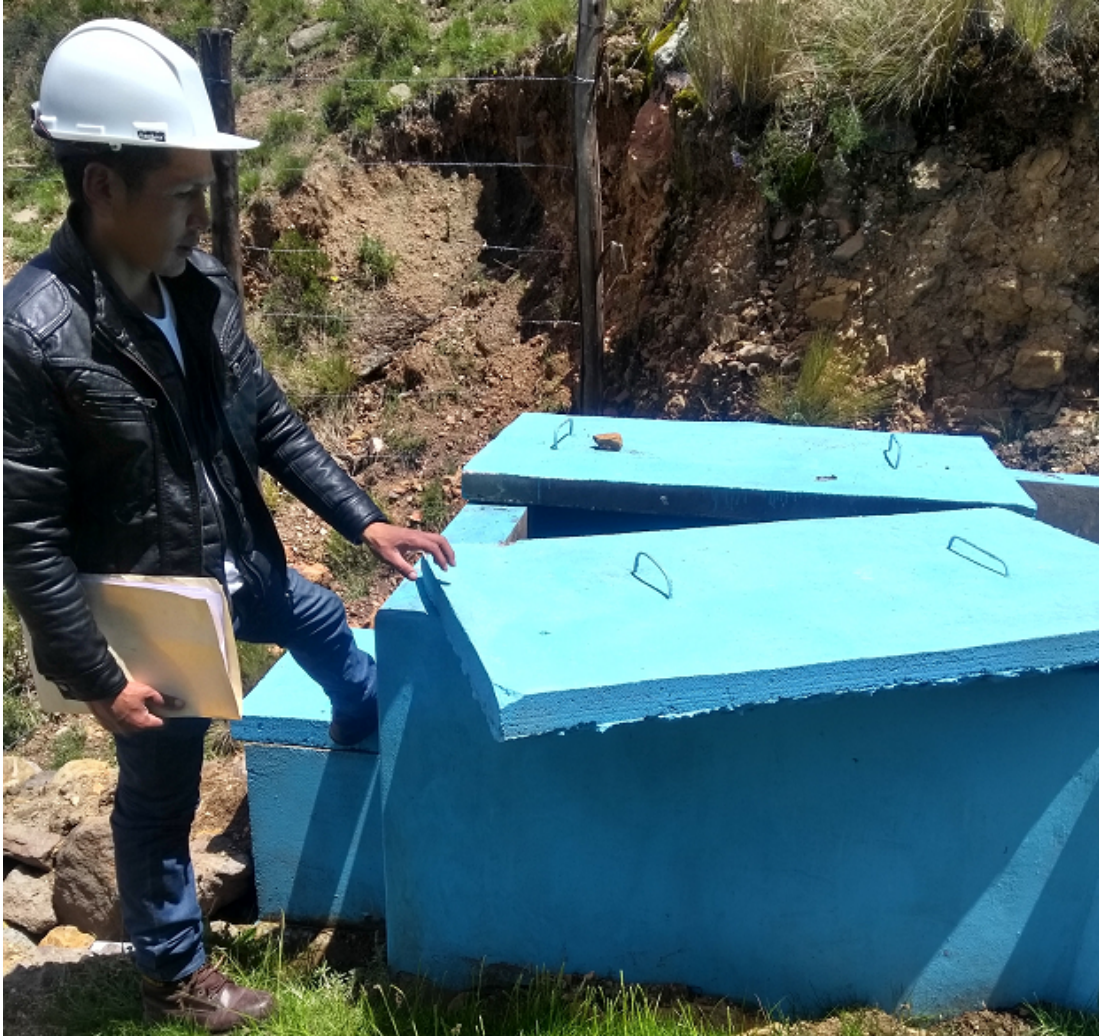
- Tapa sanitaria: es una tapa metálica, que sirve de protección y acceso para realizar labores de inspección, limpieza y desinfección de la cámara de recolección.

Figura 2.6: Tapa sanitaria.

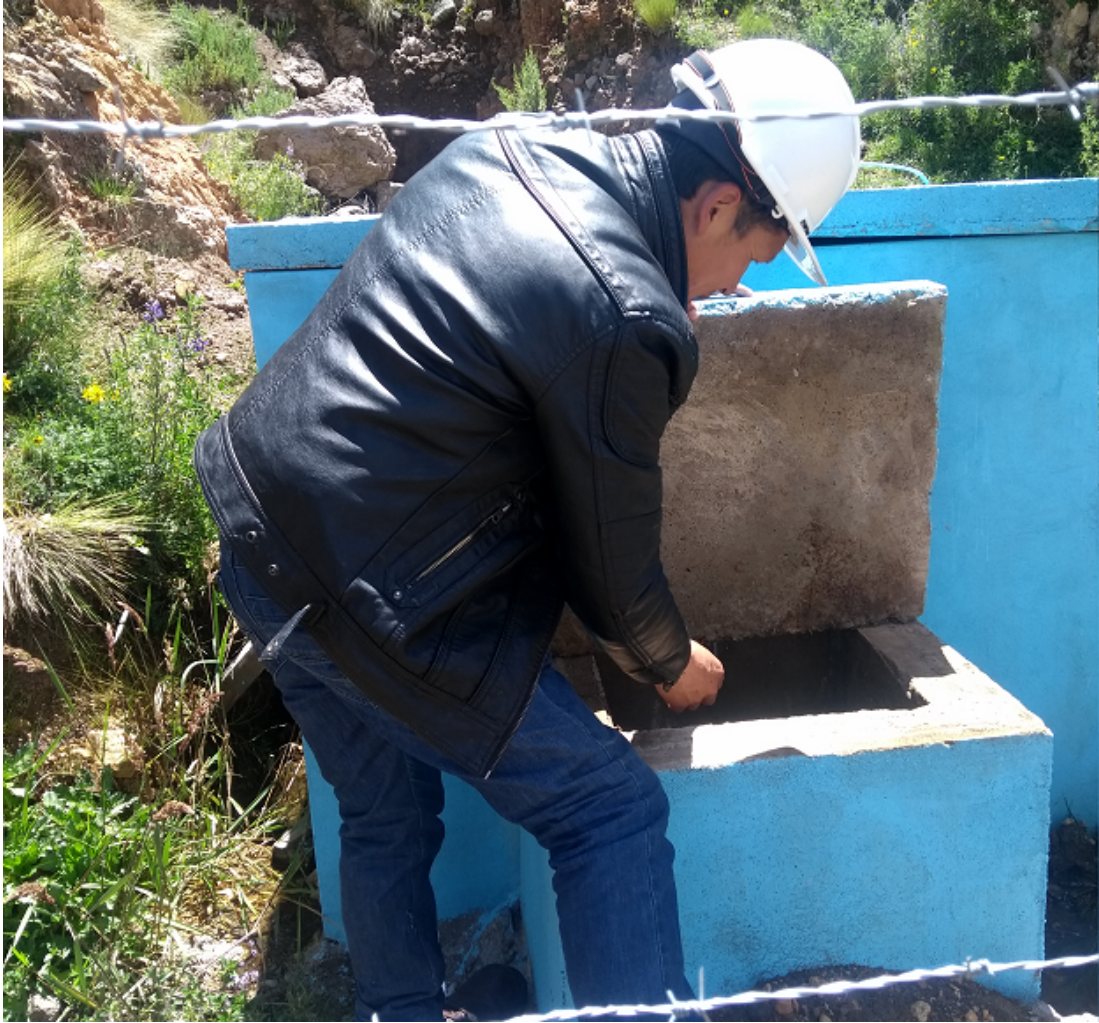
- Caja de válvulas: es una caja de concreto, provista de una tapa metálica que protege a la válvula de control. Esta válvula permite regular el paso de agua al reservorio.

Figura 2.7: Vista externa de la Caja de válvulas.

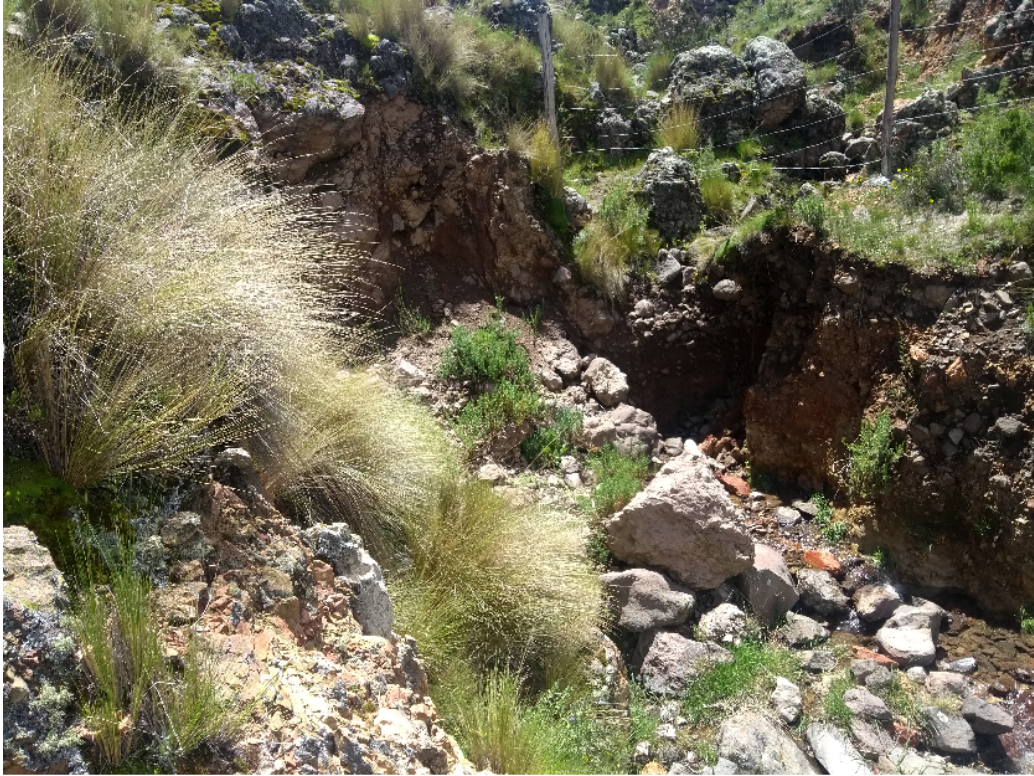
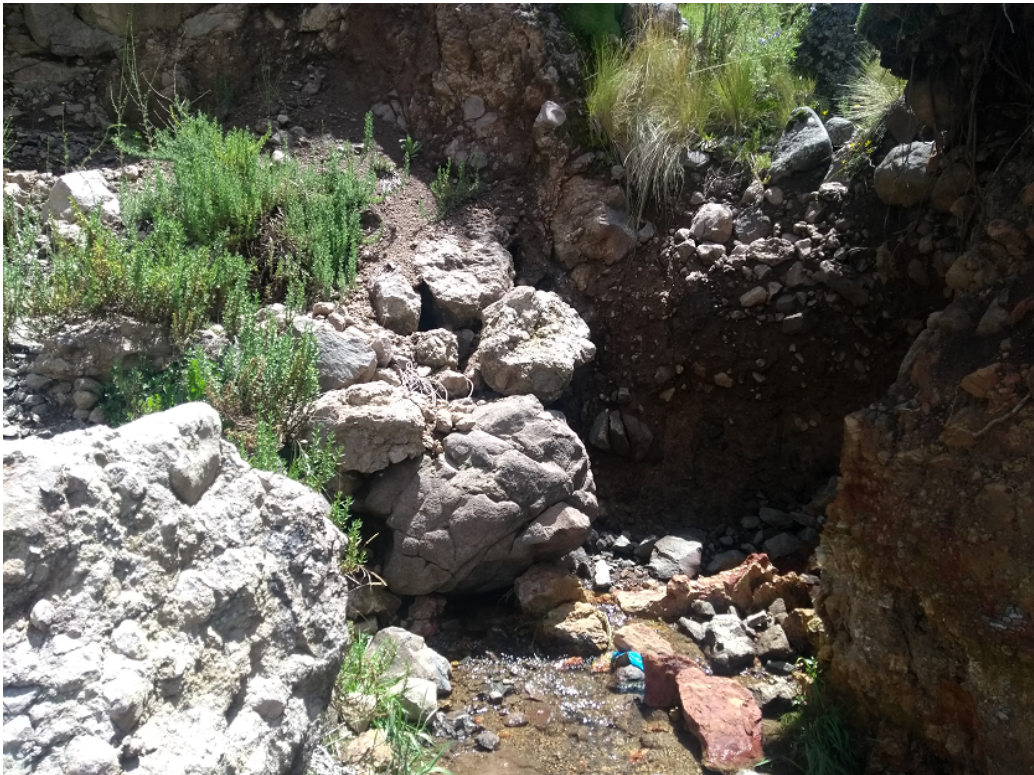
- Manante: es el lugar de donde aflora el agua.

Figura 2.8: Vista lateral de un Manante.
Fuente: Elaboración propia.

Figura 2.9: Vista frontal de un Manante.
Fuente: Elaboración propia.

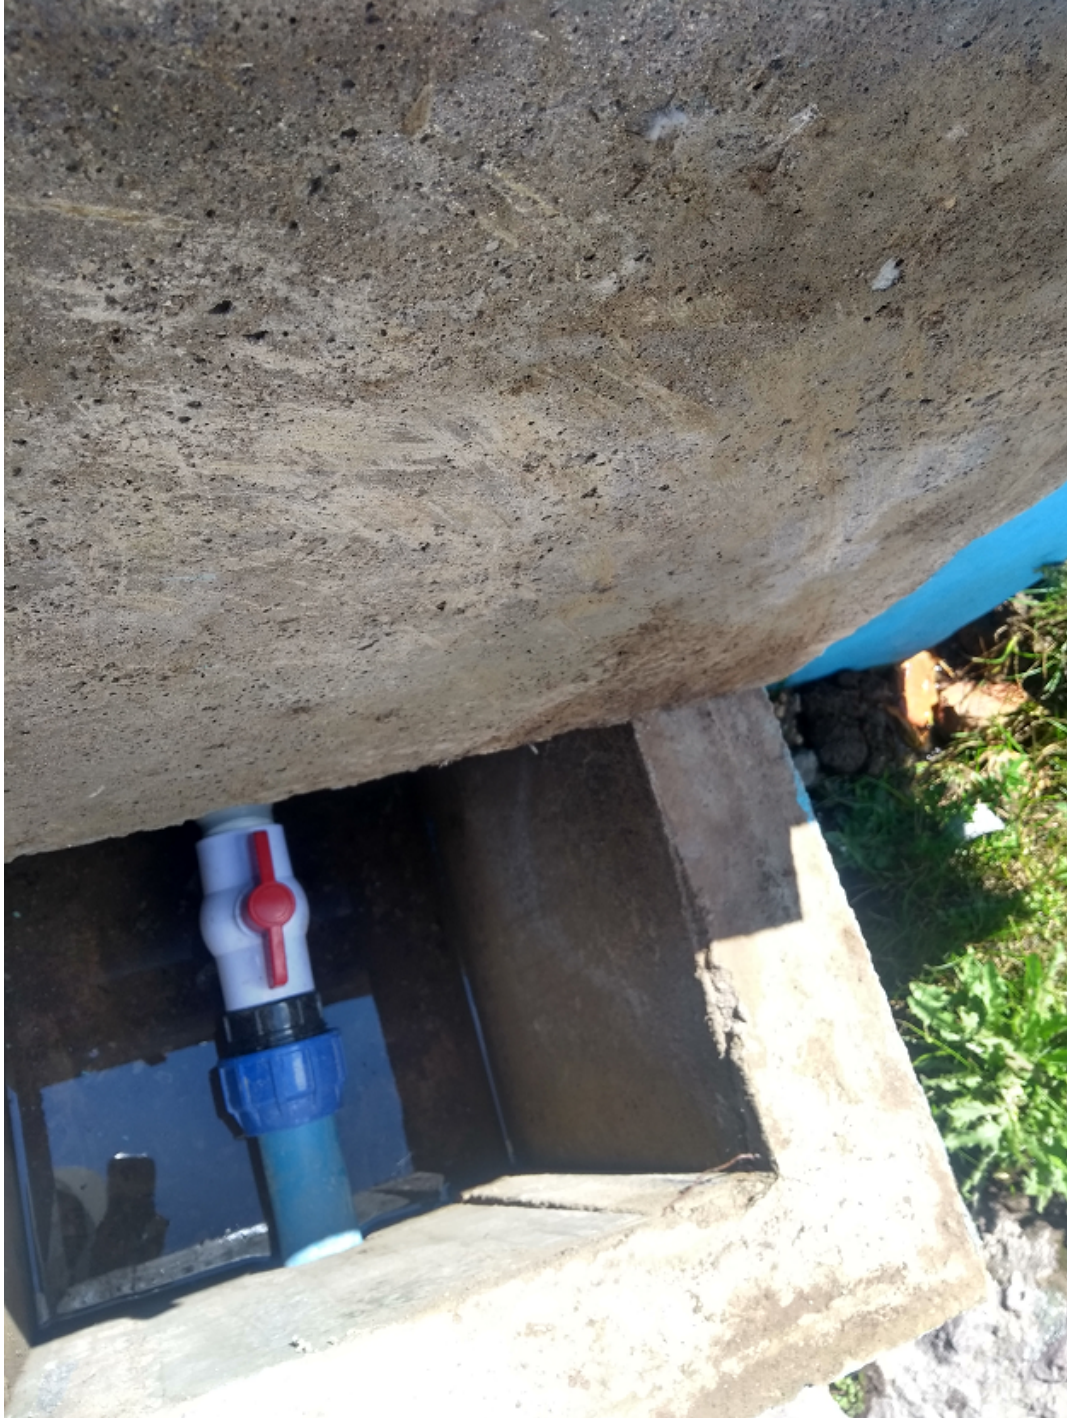
- Válvula de control o salida: sirve para controlar el paso del agua hacia el reservorio, para abrir o cerrar y efectuar el mantenimiento.

Figura 2.10: Válvula de control.

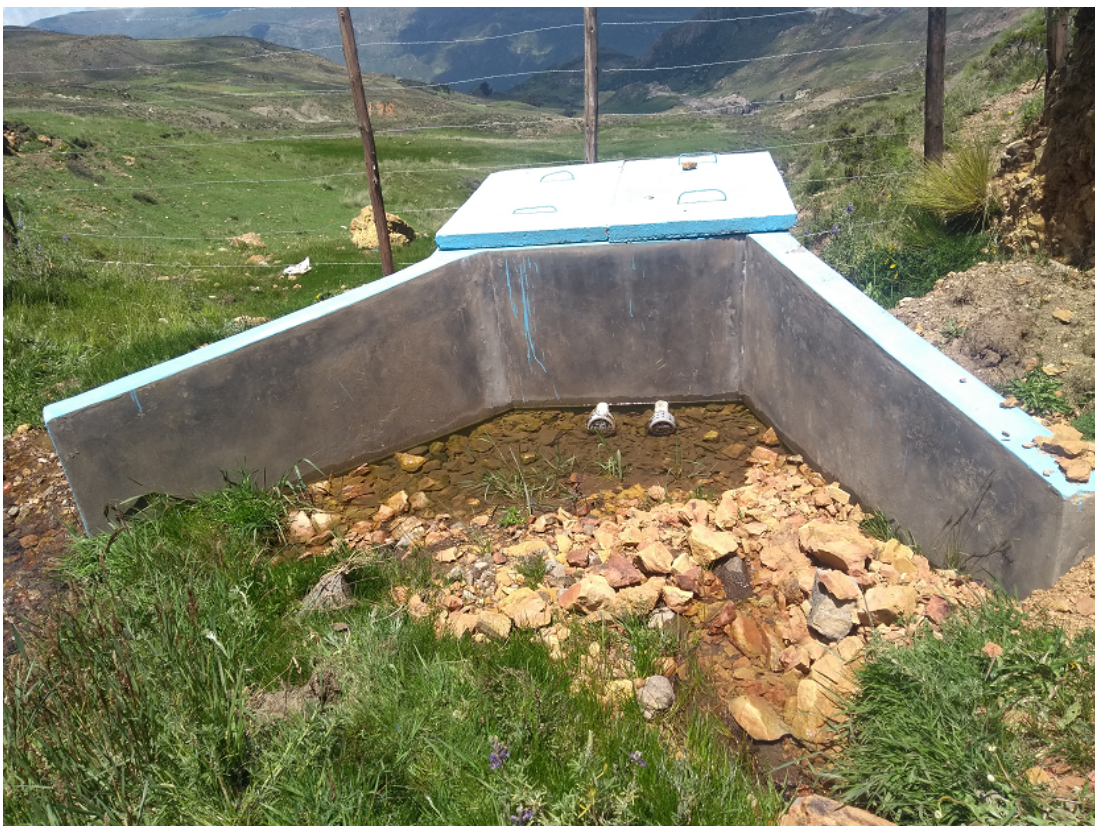
a. Captación tipo C-1. Se construye para captar un manantial de ladera y para su funcionamiento cuenta con una válvula de salida, la que sirve para regular la cantidad de agua necesaria con relación a la población existente, la válvula de salida también permite cortar el flujo de agua cuando se realiza la limpieza y desinfección de la captación; generalmente este tipo de captación se recomienda, **cuando entre la captación y el reservorio existe una distancia mayor a un kilómetro**, cuando se prevé que en la tubería de la línea de conducción se pueden acumular con facilidad bolsas de aire o cuando por la fisiografía del terreno no existe una buena visibilidad entre las personas que operan el sistema, encontrándose estas, tanto en la captación como en el reservorio [21].

Figura 2.11: Captación tipo C-1.

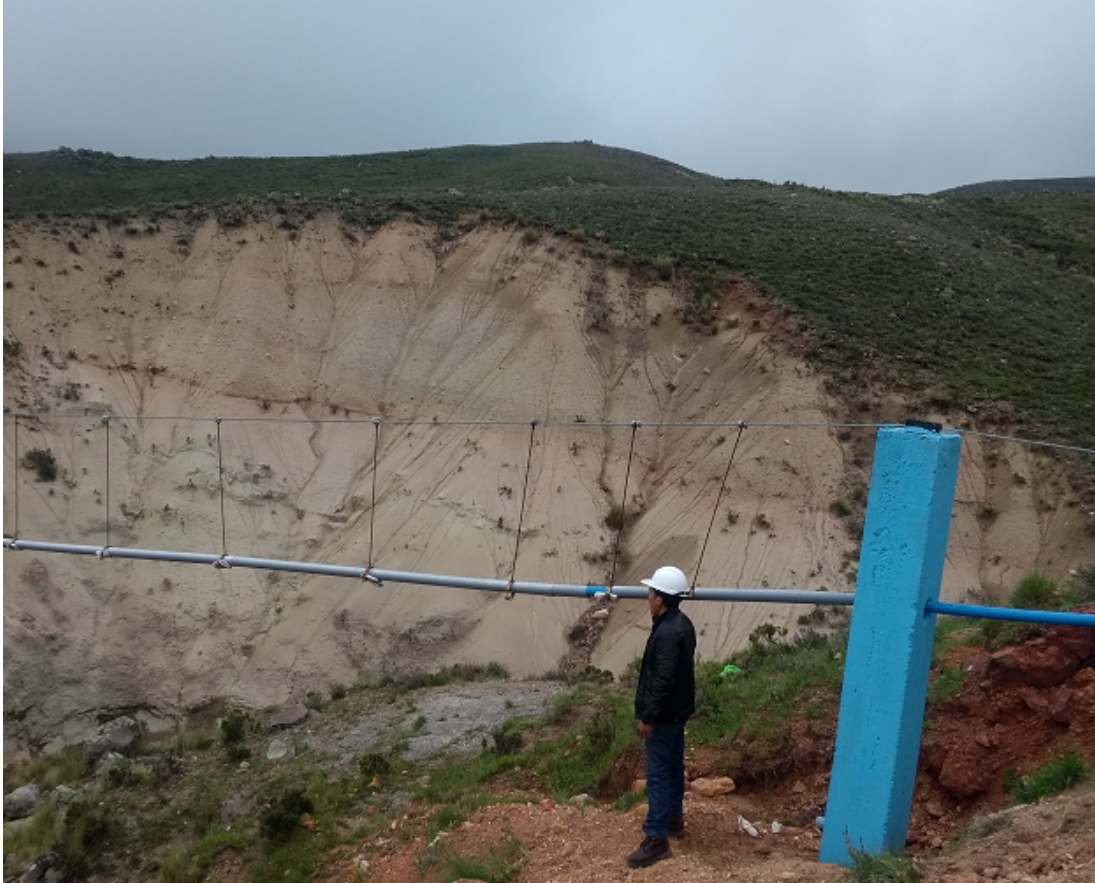
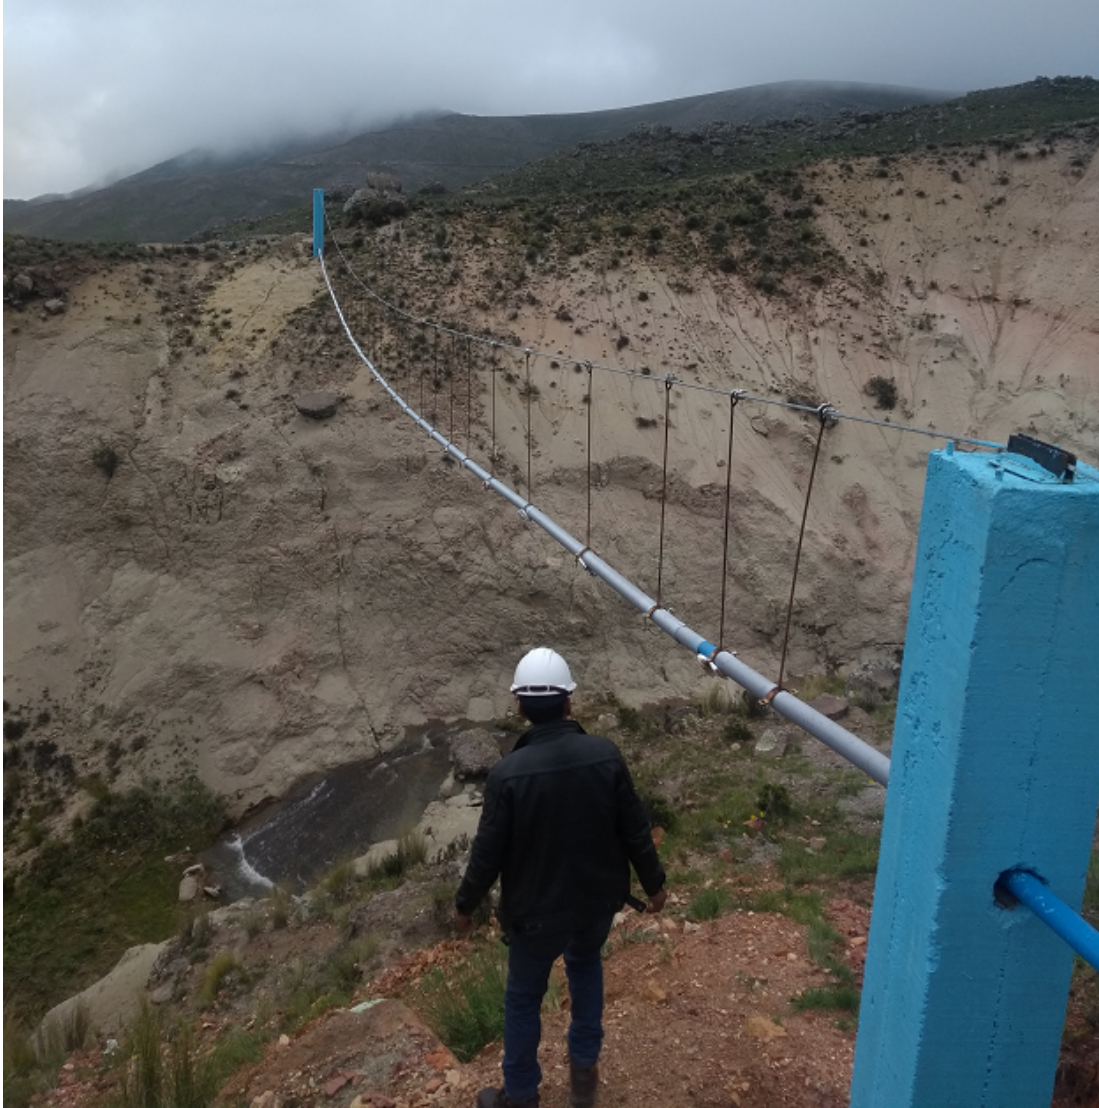
B. Línea de conducción. Es el conjunto integrado por tuberías, estaciones de bombeo y dispositivos de control que permiten el transporte del agua desde la fuente de abastecimiento hasta el sitio de entrega, donde será distribuida en condiciones adecuadas de calidad, cantidad y presión [23].

Figura 2.12: Vista lateral de un cruce aéreo.
Fuente: Elaboración propia.

Figura 2.13: Vista posterior de un cruce aéreo.

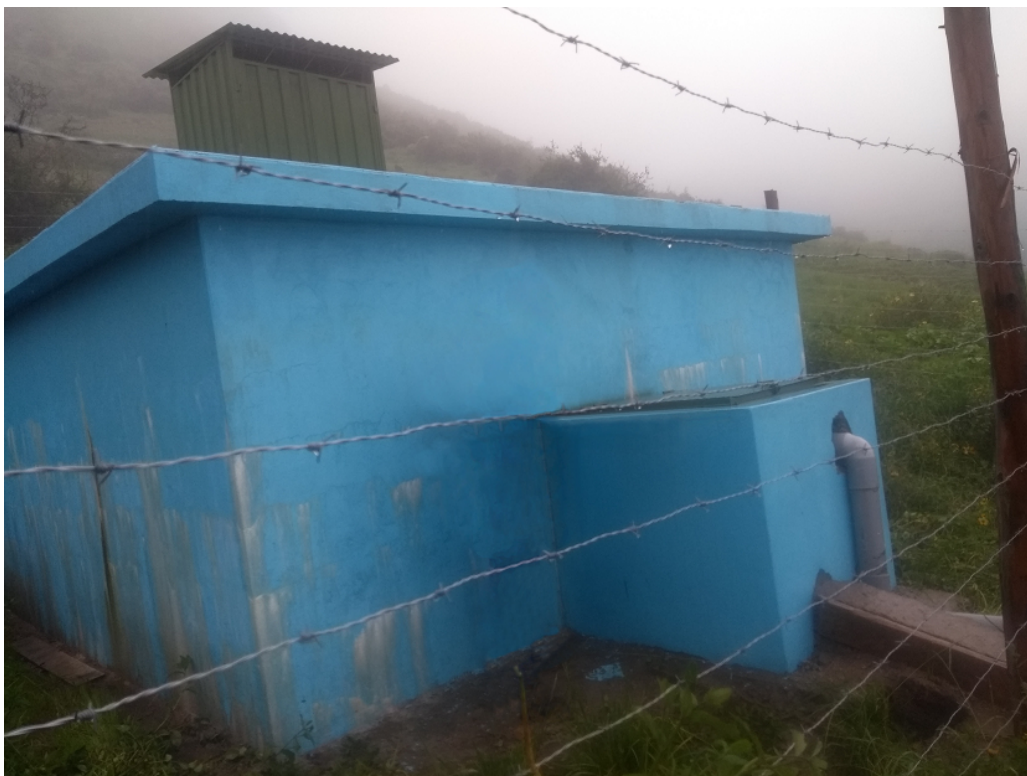
D. Reservorio. Estructura denominada reservorio de almacenamiento de agua potable. Su función es almacenar una cantidad de agua suficiente para satisfacer la demanda de la población durante paradas en la producción y regular las presiones en la red de distribución. Cuando no existe planta de tratamiento, aquí se puede realizar la desinfección directa [22].

Figura 2.14: Vista frontal de un Reservorio.
Fuente: Elaboración propia.

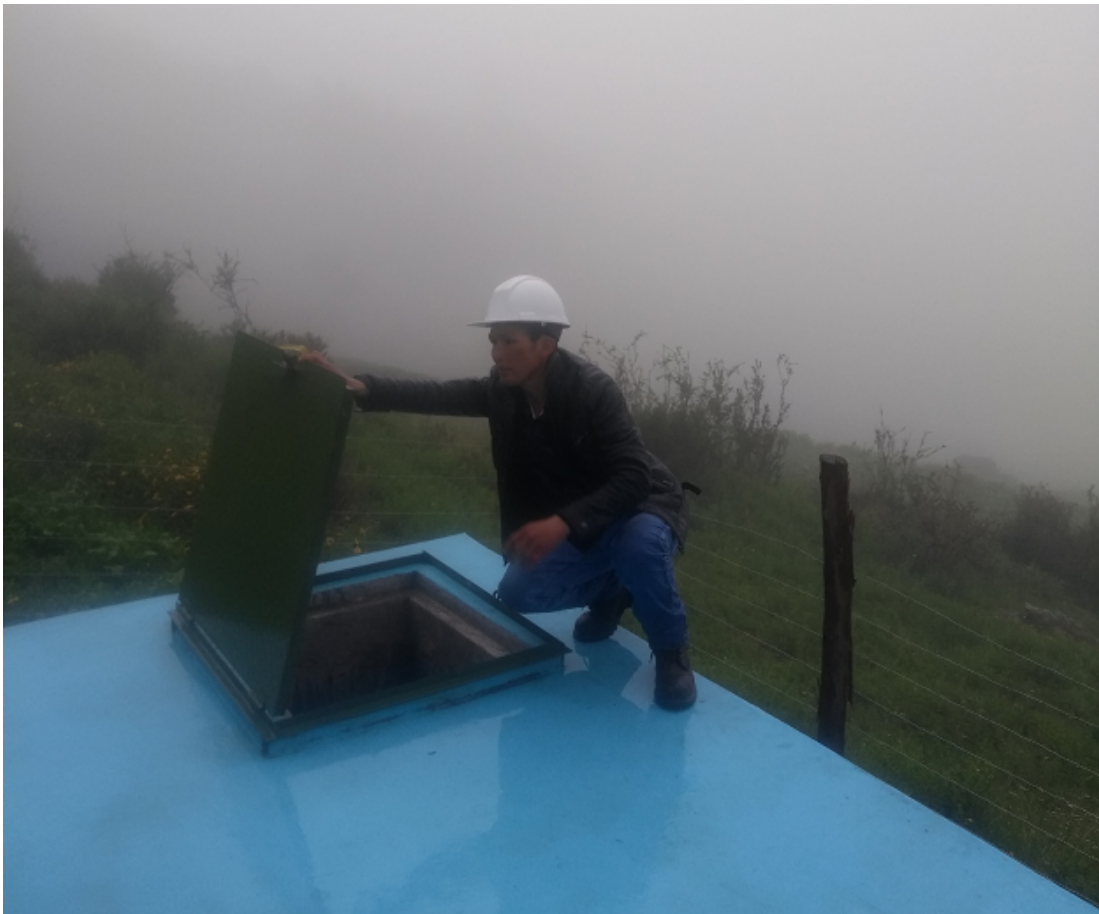
- Tubería de ventilación: es de fierro galvanizado, permite la circulación del aire, tiene una malla que evita el ingreso de cuerpos extraños al tanque de almacenamiento.
- Tapa sanitaria: es una tapa metálica, permite ingresar al interior del reservorio, para realizar labores de limpieza, desinfección y cloración.

Figura 2.16: Tapa sanitaria.

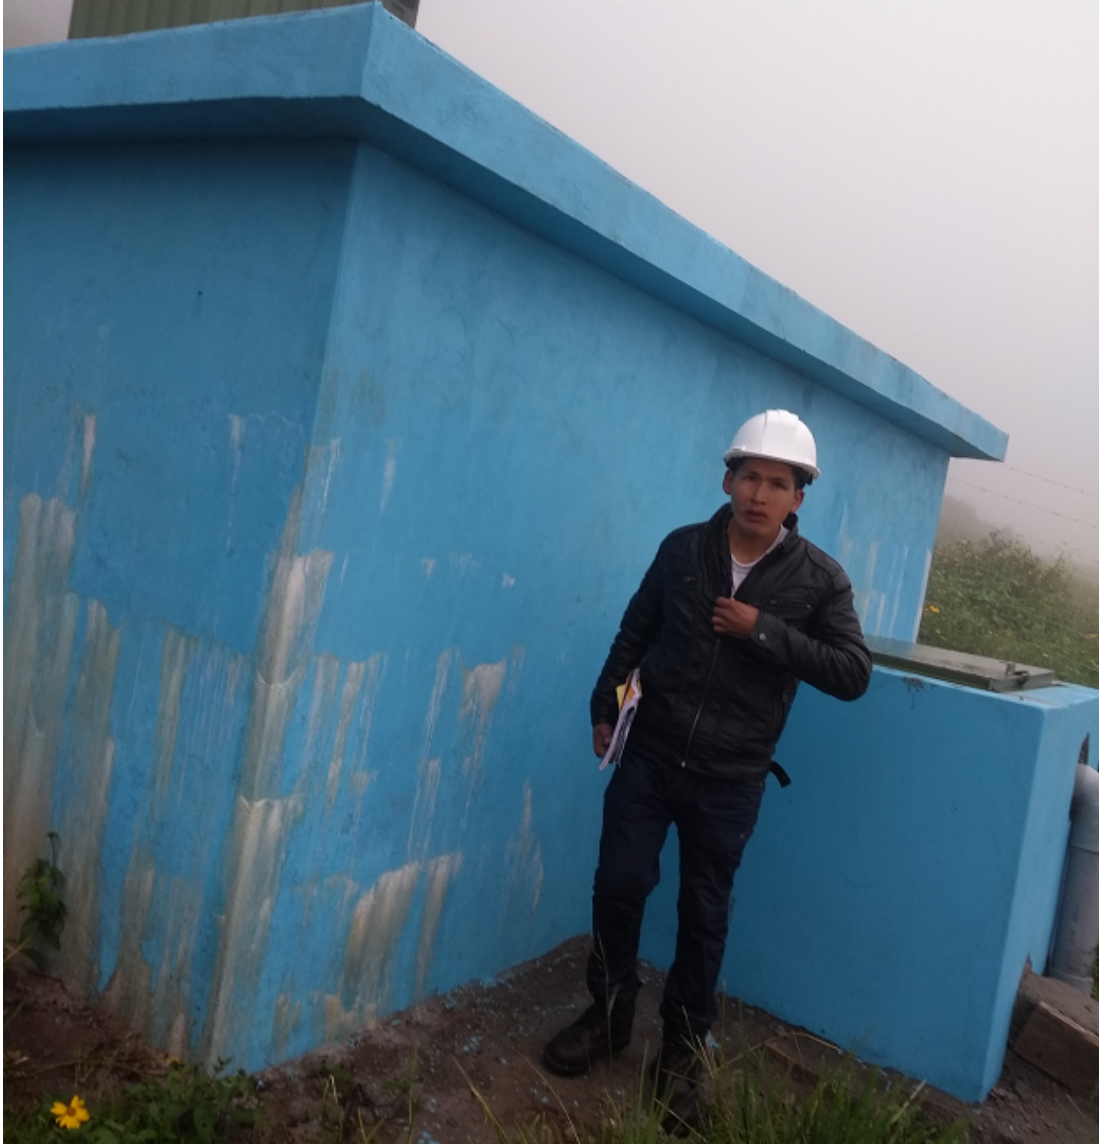
- Tanque de almacenamiento: es una caja de concreto armado de forma cuadrada o circular, que sirve para almacenar y clorar el agua.

Figura 2.17: Tanque de almacenamiento.

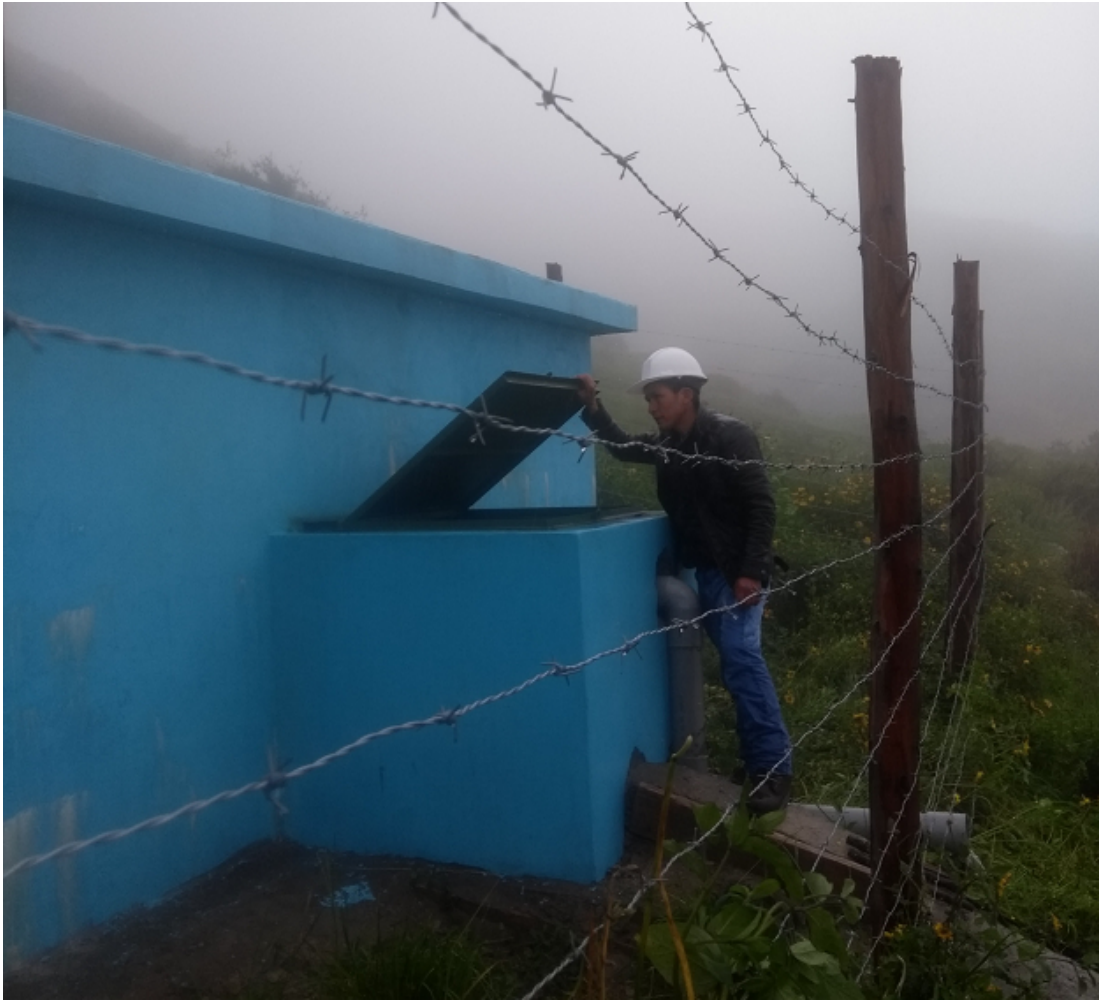
- Equipo de cloración: accesorios que permiten desarrollar procedimientos técnicos para cloración del agua. Esta a su vez pueden tener sub parte dependiendo al tipo de sistema que va a ser instalado.
- Caseta de válvulas: es una caja de concreto simple, provista de una tapa metálica que protege a las válvulas.

Figura 2.18: Caseta de válvulas.

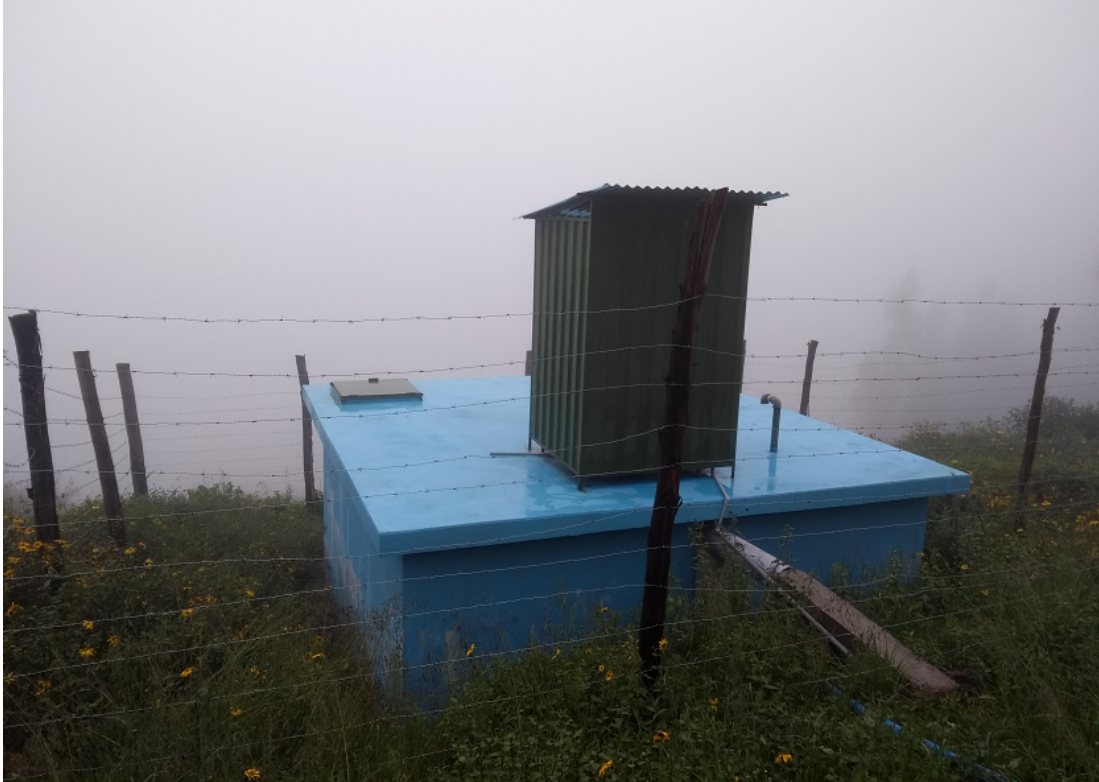
- Tubería de salida: tubería PVC que permite la salida del agua a la red de distribución.
- Tubería de rebose y limpia: sirve para eliminar el agua excedente y para realizar el mantenimiento del reservorio.
- Dado de protección: es un dado de concreto ubicado en el extremo de la tubería de rebose y limpia o desagüe que sirve para evitar el paso de animales pequeños.
- Cerco de protección: sirve para evitar el ingreso de los animales y personas ajenas. Puede ser construido de adobe, alambre de púas, cerco vivo y de adobe.

Figura 2.19: Cerco de protección.

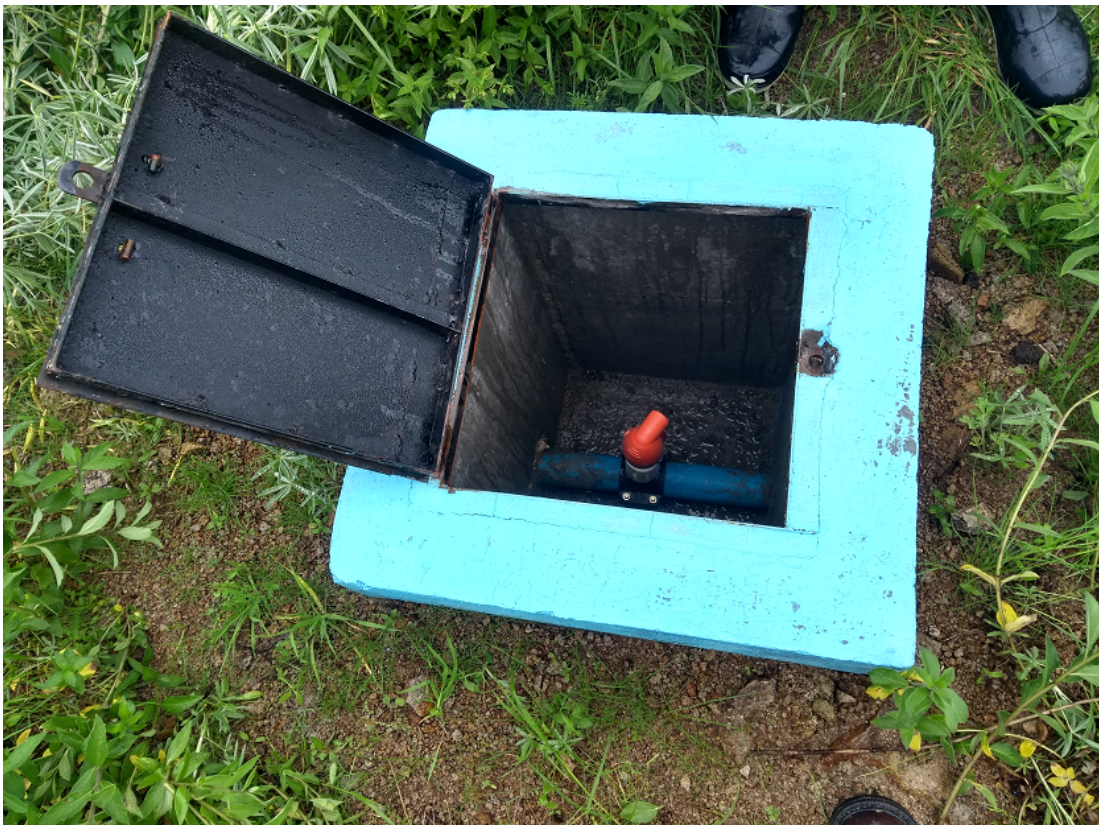
E. Válvula de aire. Sirve para eliminar el aire atrapado en las tuberías a fin de facilitar el paso del agua. Se coloca en los puntos altos cuando la tubería está tendida en un terreno disparejo con una topografía de elevaciones y depresiones [21].

Figura 2.20: Válvula de aire..
