**MEJORAMIENTO Y AMPLIACIÓN DEL SISTEMA
DE CONDUCCIÓN DE LAS AGUAS DEL
MANANTIAL SARACAMAYO PARA EL
MEJORAMIENTO DEL SISTEMA DE AGUA
POTABLE DE LA LOCALIDAD DE
CHALLUALLA, DISTRITO DE LUCANAS,
PROVINCIA DE LUCANAS, DEPARTAMENTO DE
AYACUCHO Y SU INCIDENCIA EN LA
CONDICIÓN SANITARIA DE LA POBLACIÓN -
2020.**

**TESIS PARA OPTAR EL TÍTULO PROFESIONAL DE
INGENIERO CIVIL**

**AYACUCHO - PERÚ
2020**

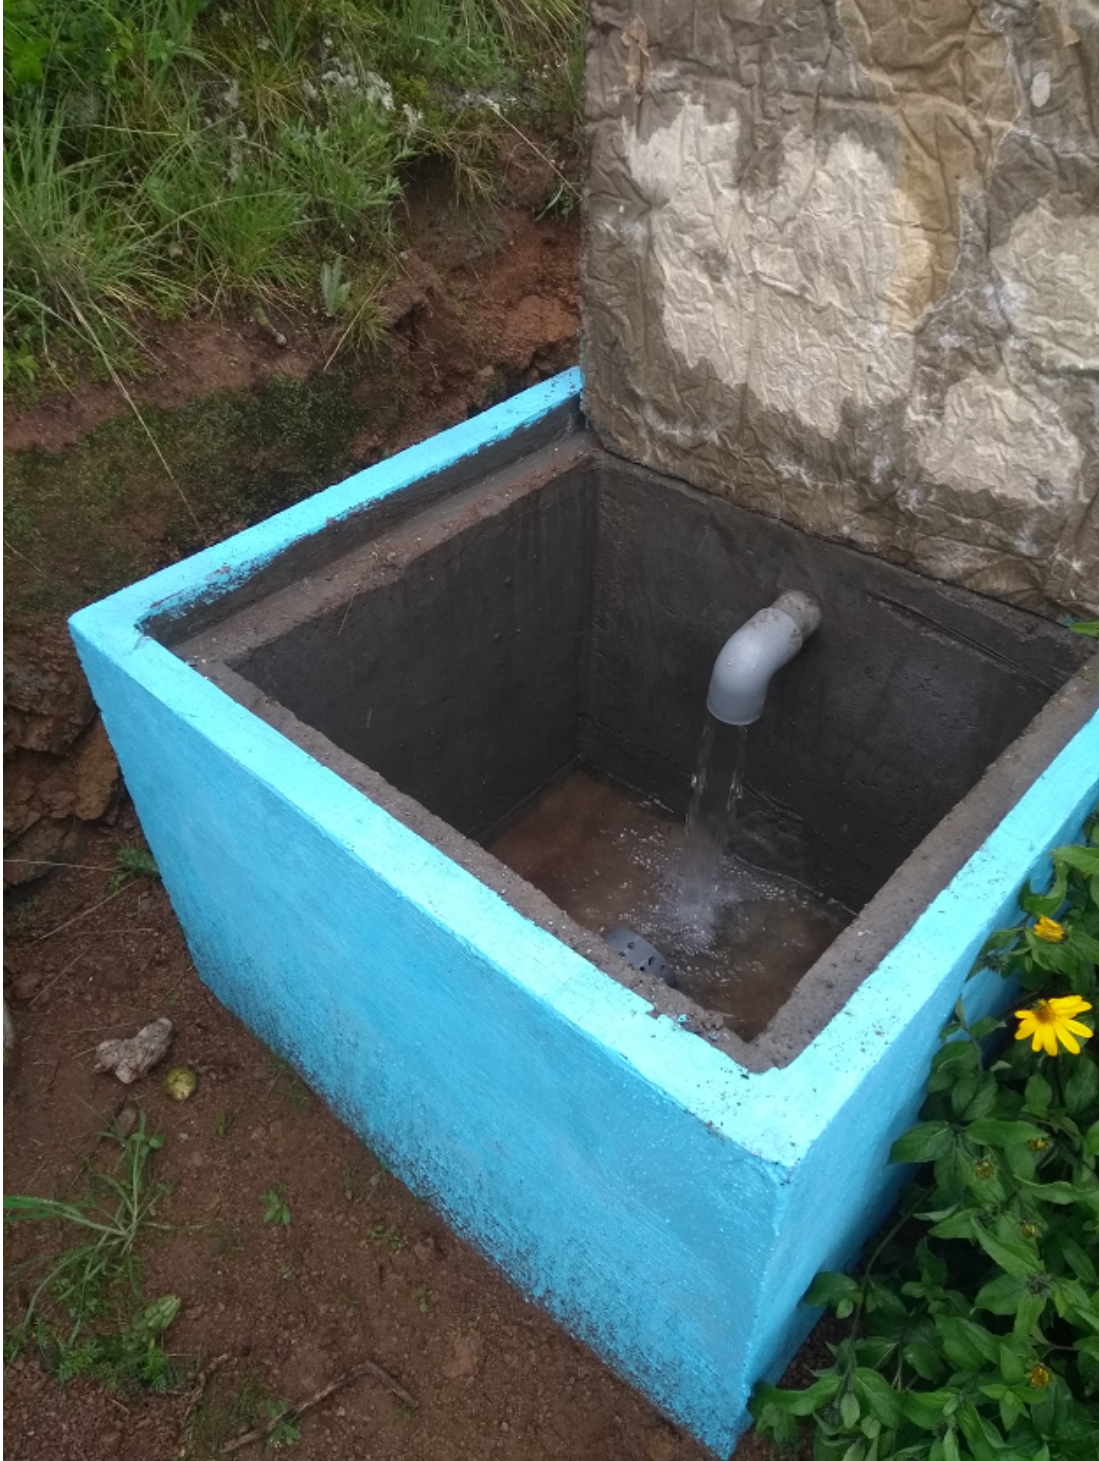
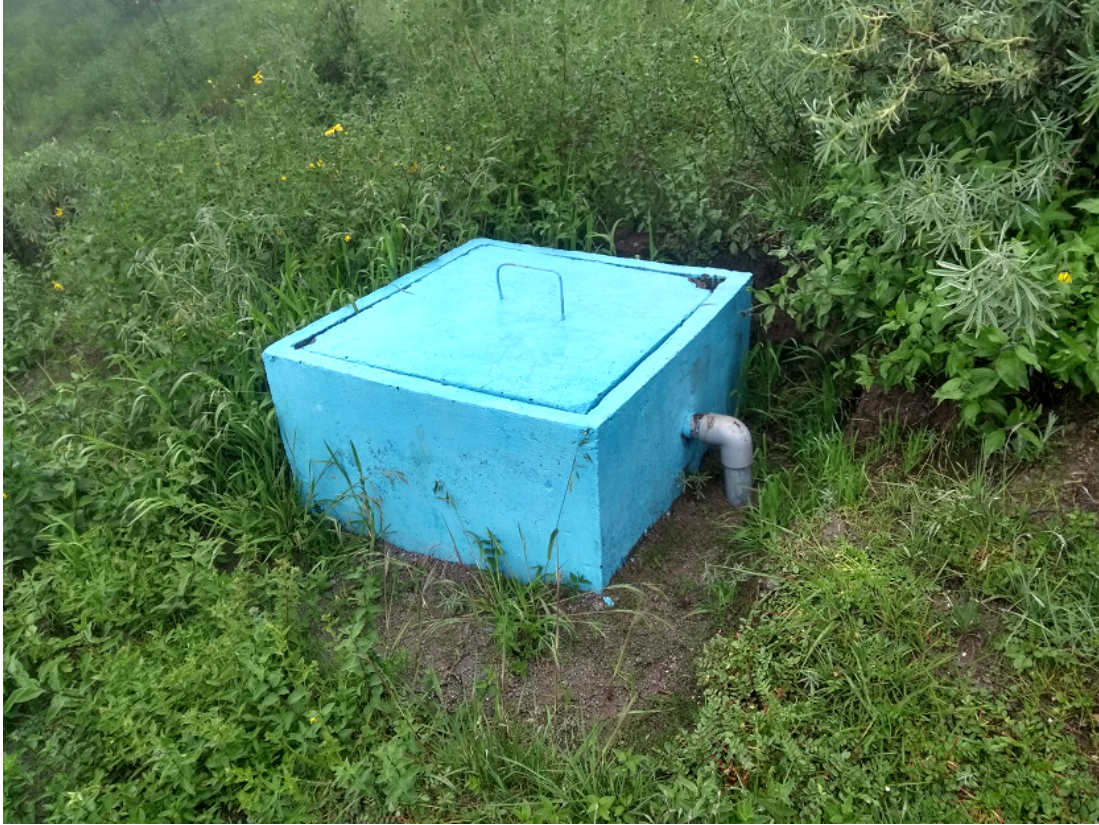
- Cono de rebose: sirve para eliminar el agua, cuando la válvula flotadora falla, así como para realizar el mantenimiento de la cámara.
- Canastilla de salida: permite la salida del agua de la cámara húmeda, evitando el paso de elementos extraños como piedras, basura, animales; que pueden obstruir la tubería.

- Tubería de salida: tubería PVC que conduce el agua hacia el reservorio.
- Tubo rompe carga. en algunos casos se coloca el tubo rompe carga el cual se coloca en lugares mucha pendiente, remplazando a la cámara rompe presión tipo 6

- Válvula de purga: se coloca en los puntos bajos, quebradas profundas; para eliminar los sedimentos o arenilla que se acumula en el tramo de la tubería.

Figura 2.21: Vista interna de un CRP - 6.
Fuente: Elaboración propia.

Figura 2.22: Vista externa de un CRP - 6.

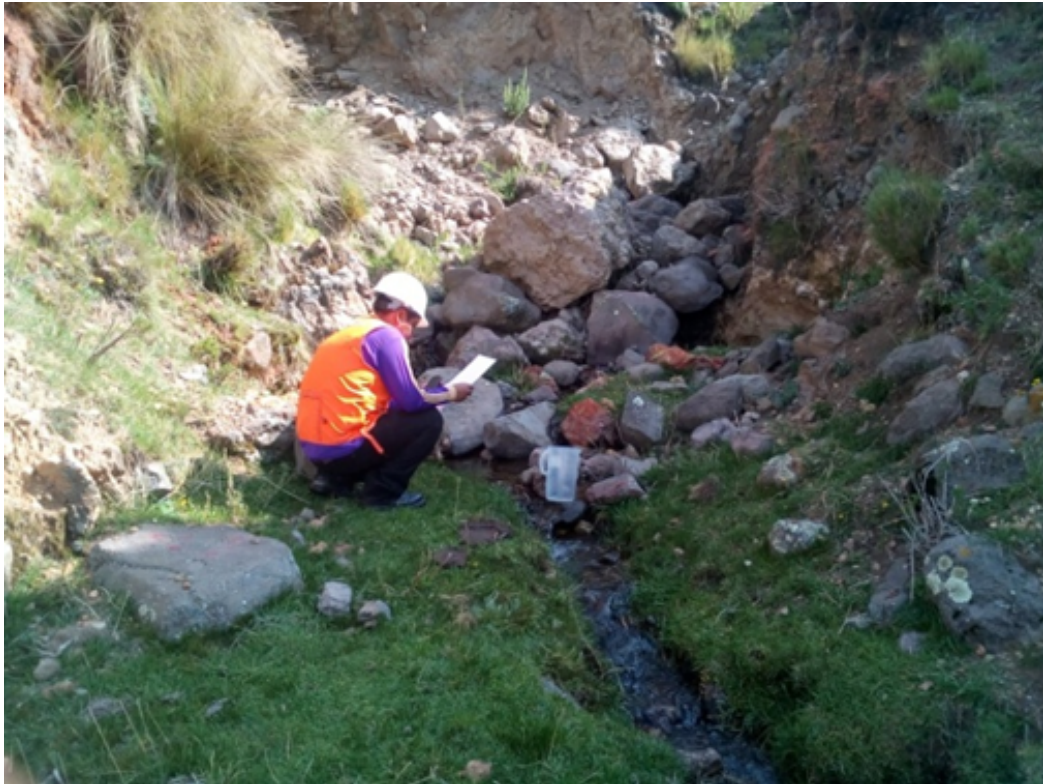
Figura 5.1: Ojo del Manantial Saracamayo.

Está diseñada para una salida de Caudal de 1.10*lts/seg*, con tubería de salida PEAD de 63mm, de estructura de concreto, con tapa de inspección sanitaria.

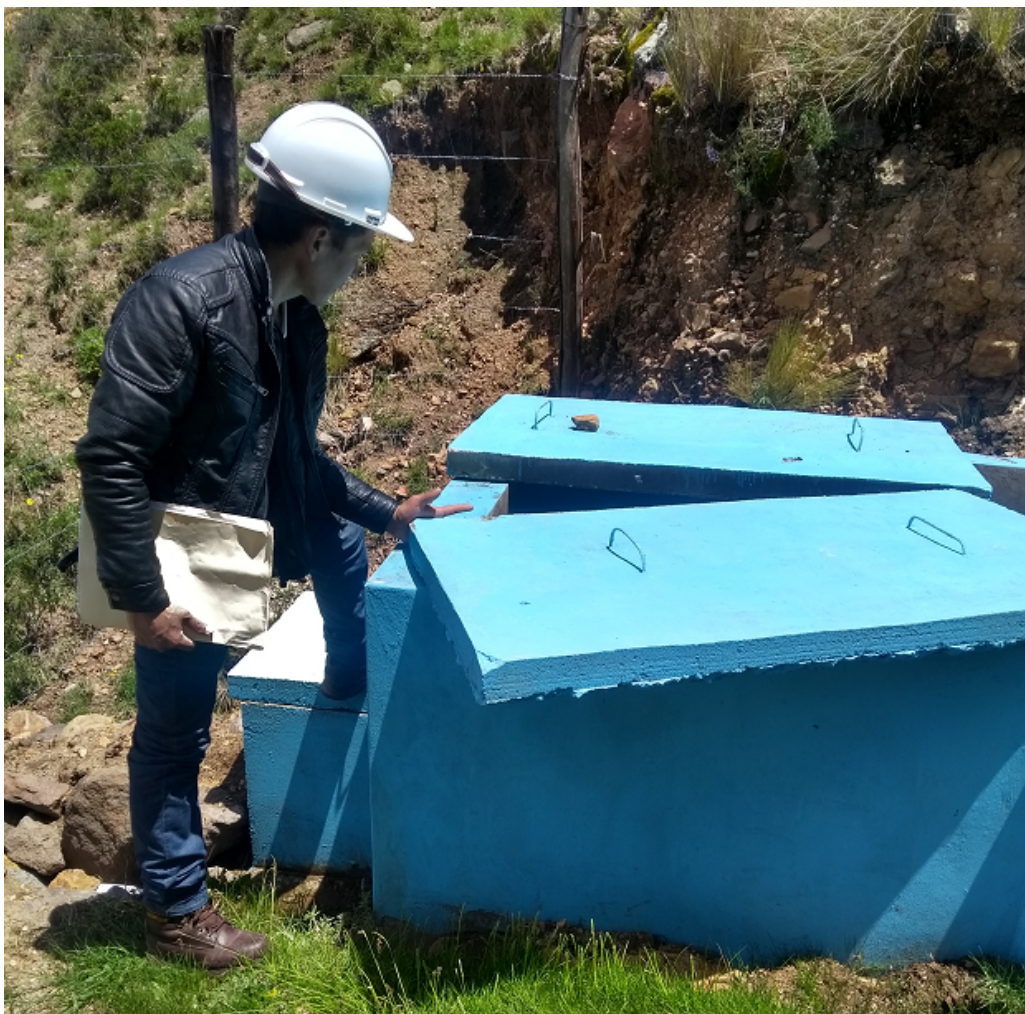
Figura 5.3: Cámara de captación.

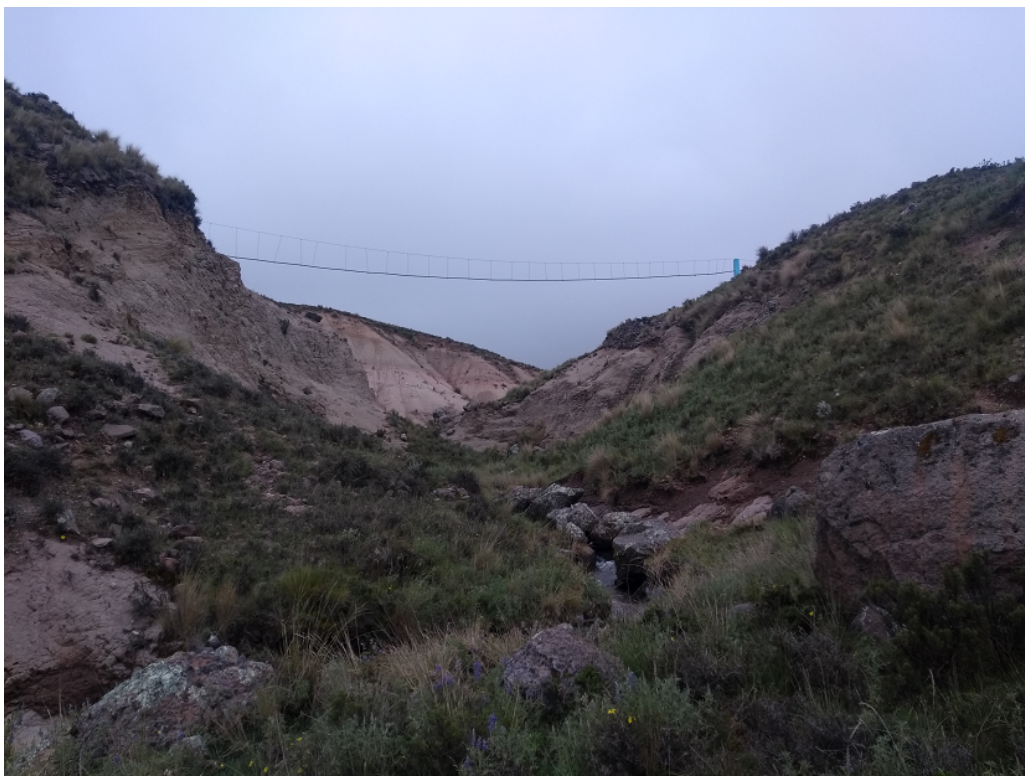
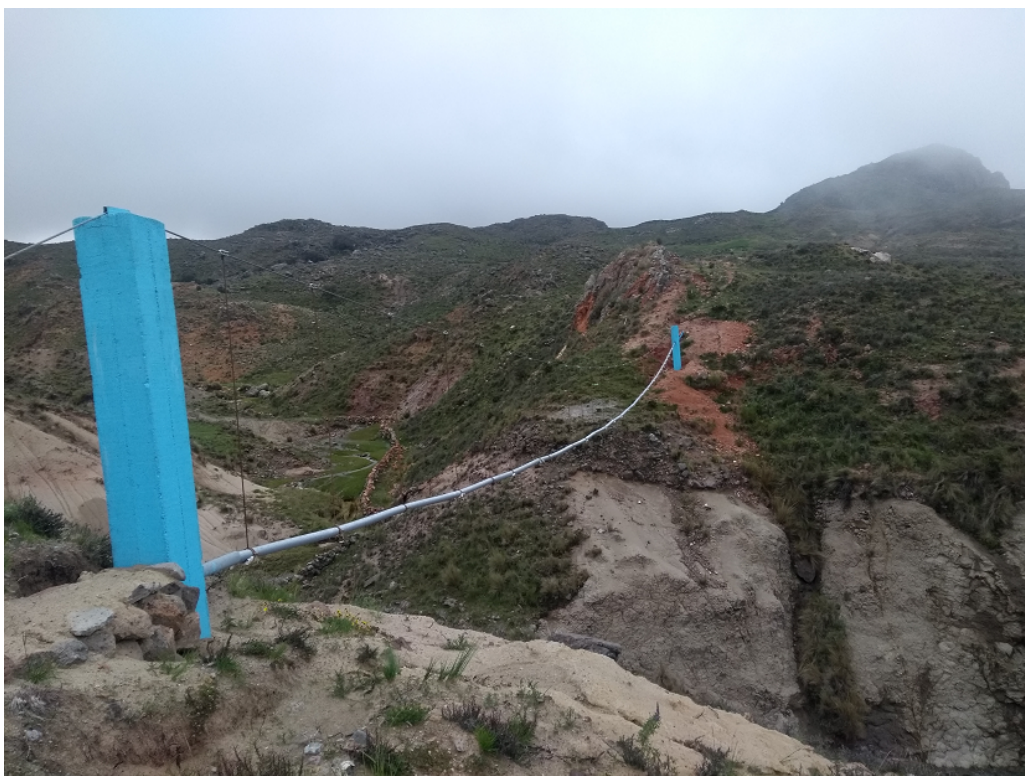
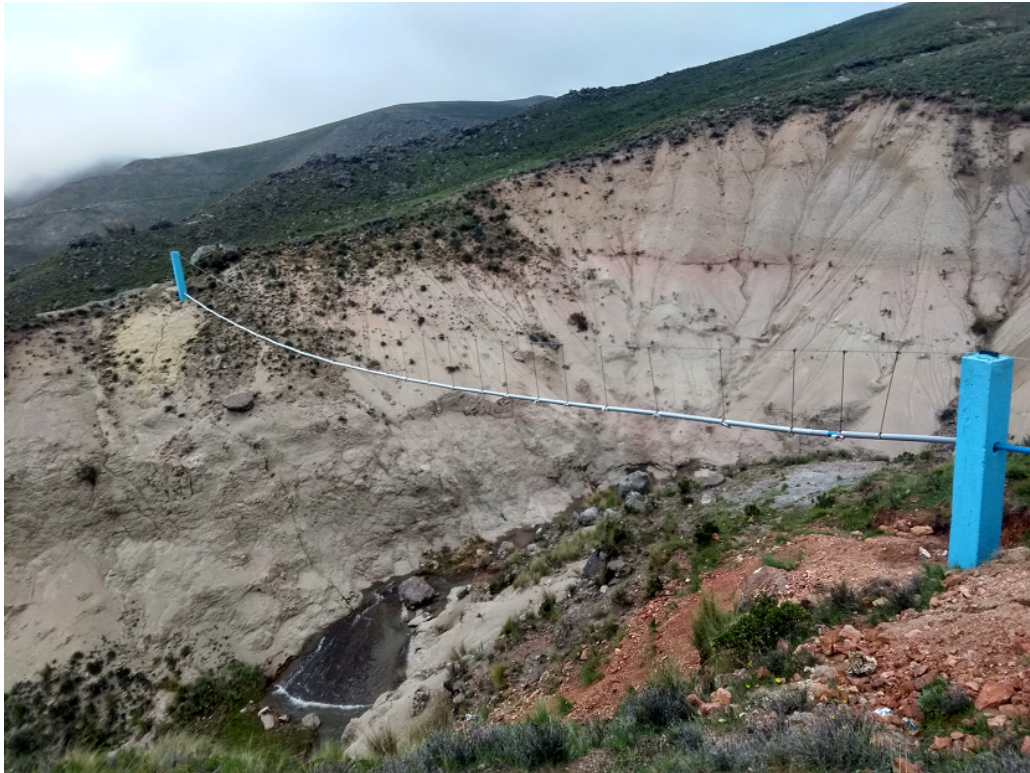
La profundidad mínima de la zanja donde se colocará la tubería será de 0.80 metros, con la finalidad de proteger del intemperismo de temperaturas altas de la zona y principalmente de la erosión causada por las precipitaciones.

Figura 5.4: Vista lateral de un cruce aéreo.
Fuente: Elaboración propia.

Figura 5.5: Vista frontal de un cruce aéreo.
Fuente: Elaboración propia.

Figura 5.6: Vista aérea de un cruce aéreo.
Fuente: Elaboración propia.

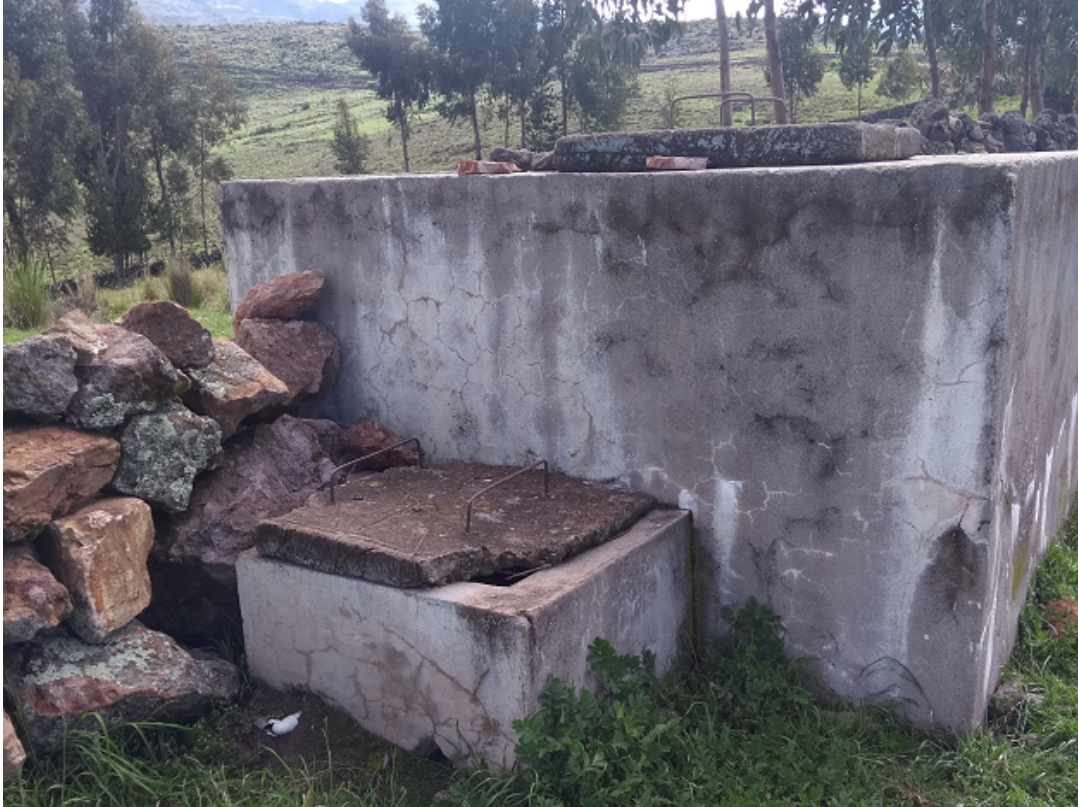
Figura 5.7: Resevoirio antiguo.

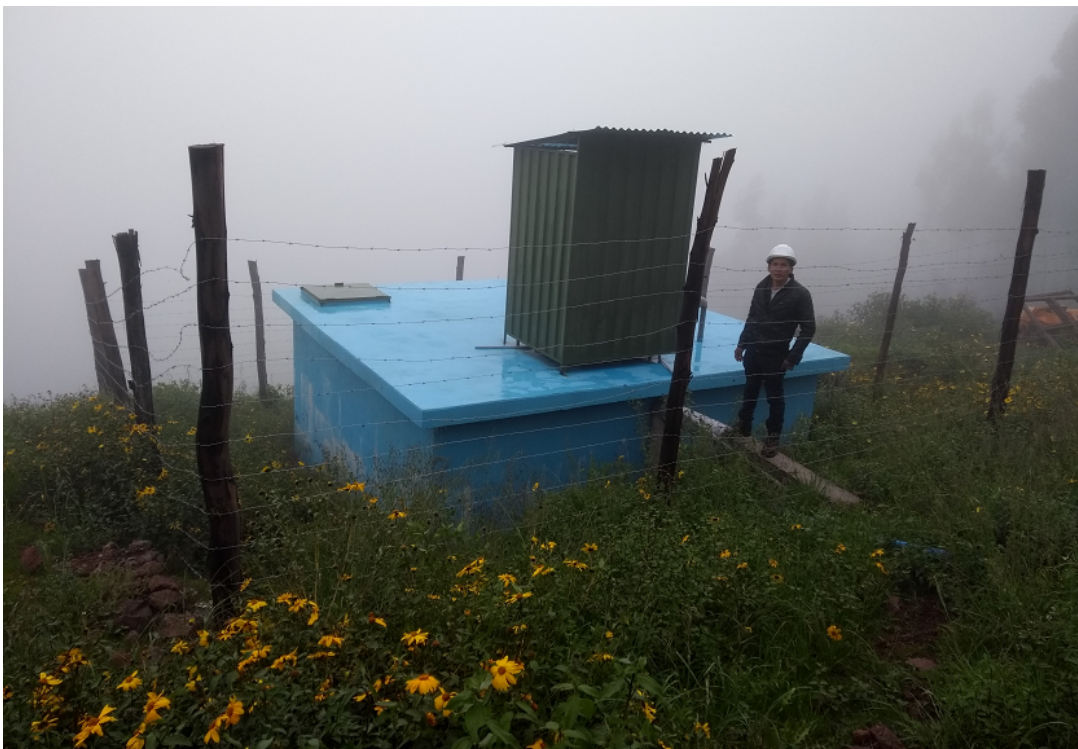
Para regular el abastecimiento del agua en las horas de máxima demanda, se va a construir 01 reservoirio apoyado de 24 metros cúbicos (m³), con material de concreto armado.

Capacidad de regulación = 25% del volumen de demanda.

Figura 5.8: Resevoirio nuevo.

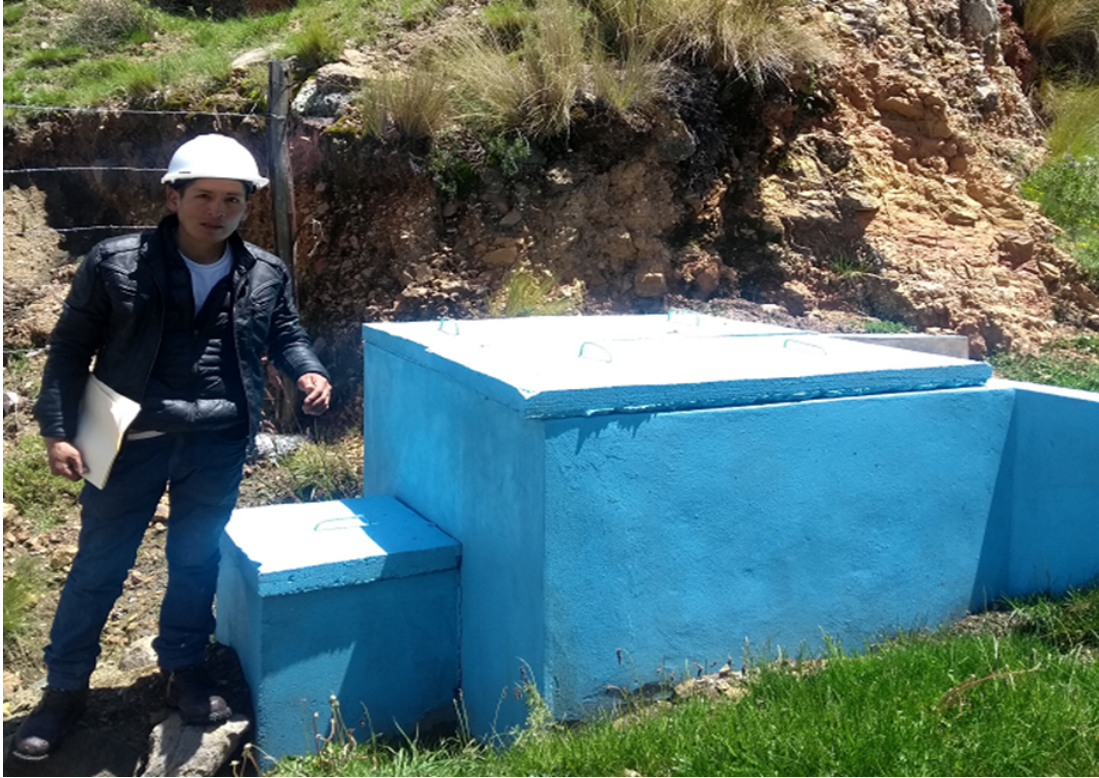
Fotografía 1: Vista frontal de la Captación Sacaramayo

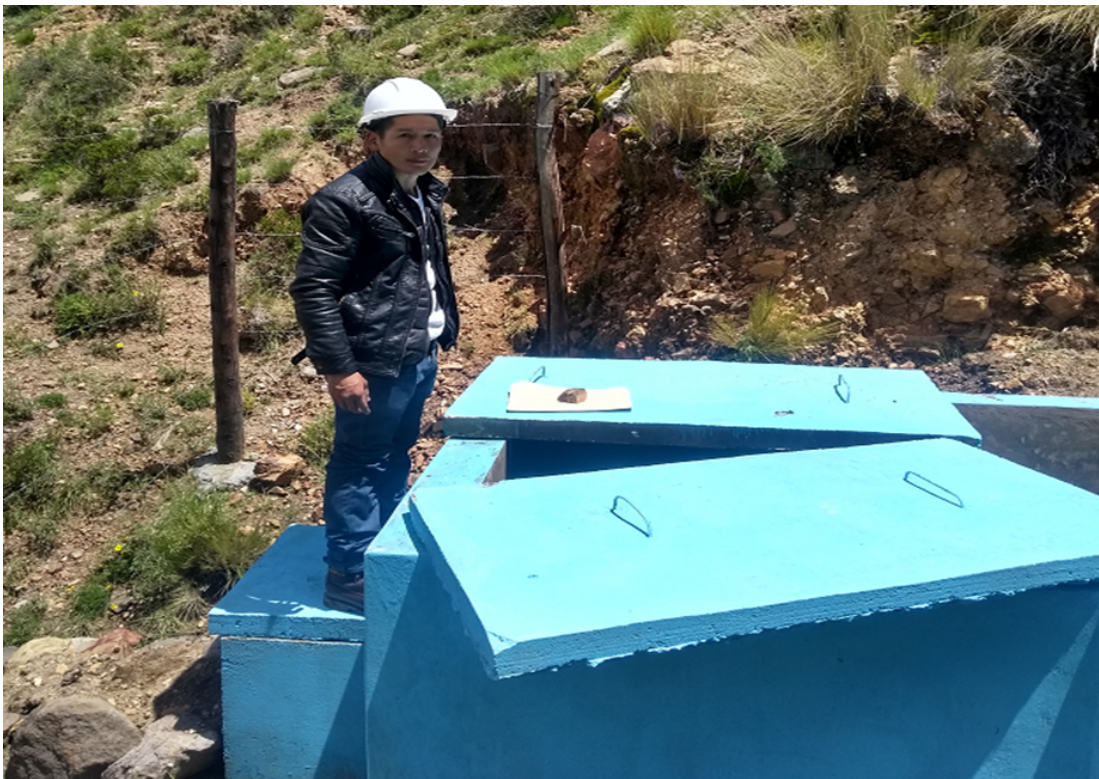
Fotografía 2: Tapa sanitaria de la Captación Sacaramayo.

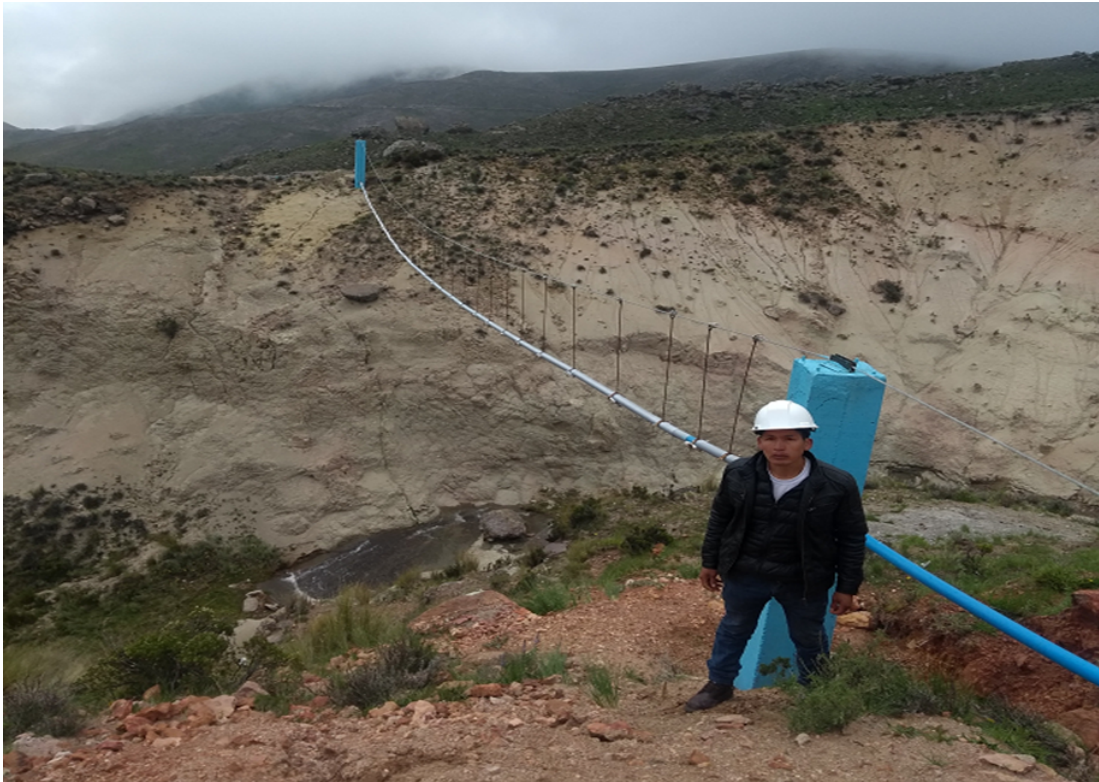
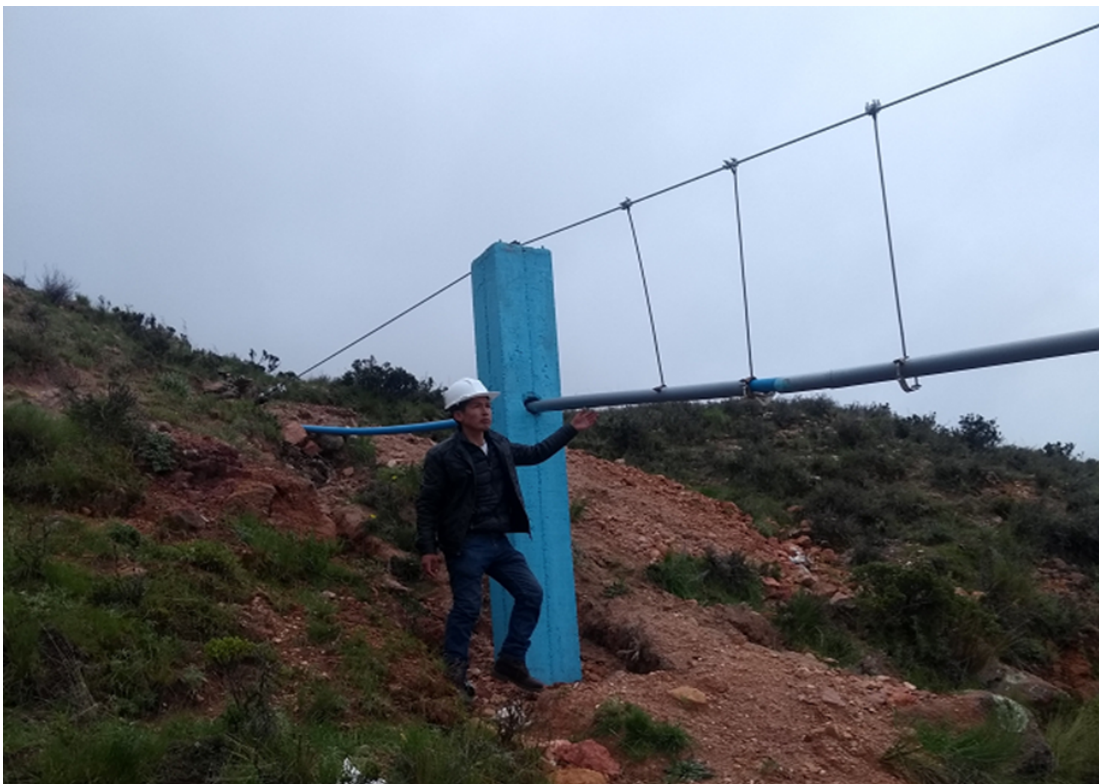
Fotografía 3: *Cruce aéreo de la localidad de Challhualla.*

Fotografía 4: *Vista lateral del Cruce aéreo.*

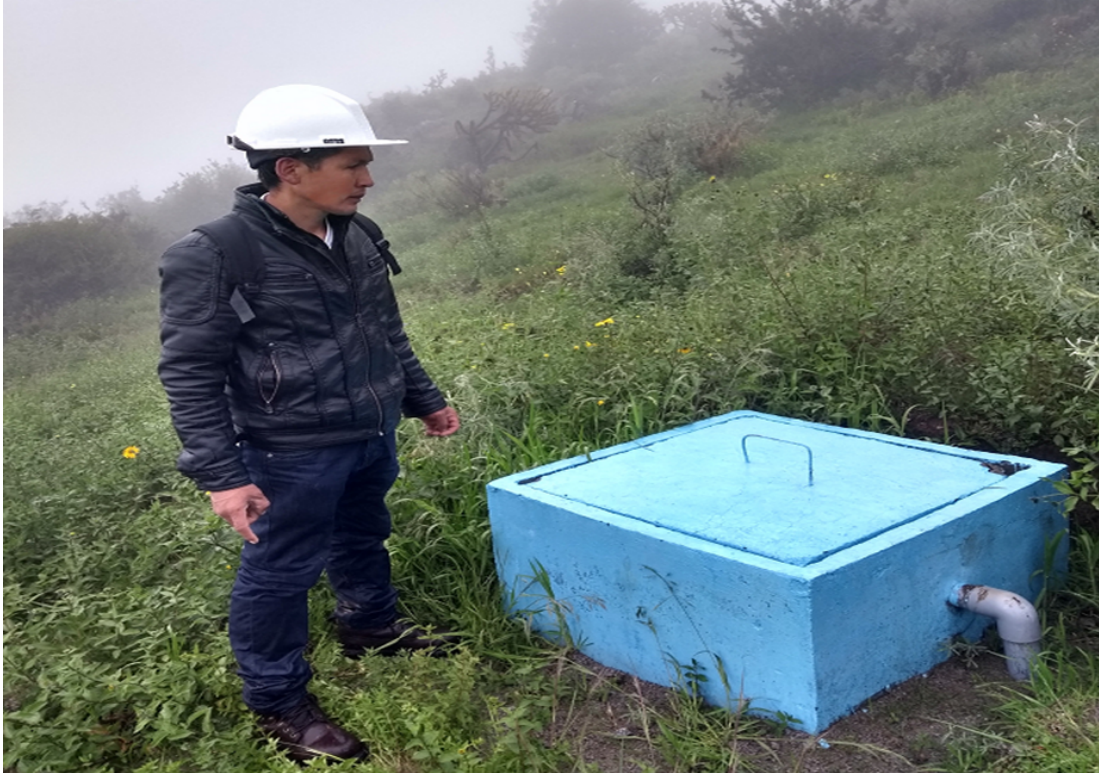
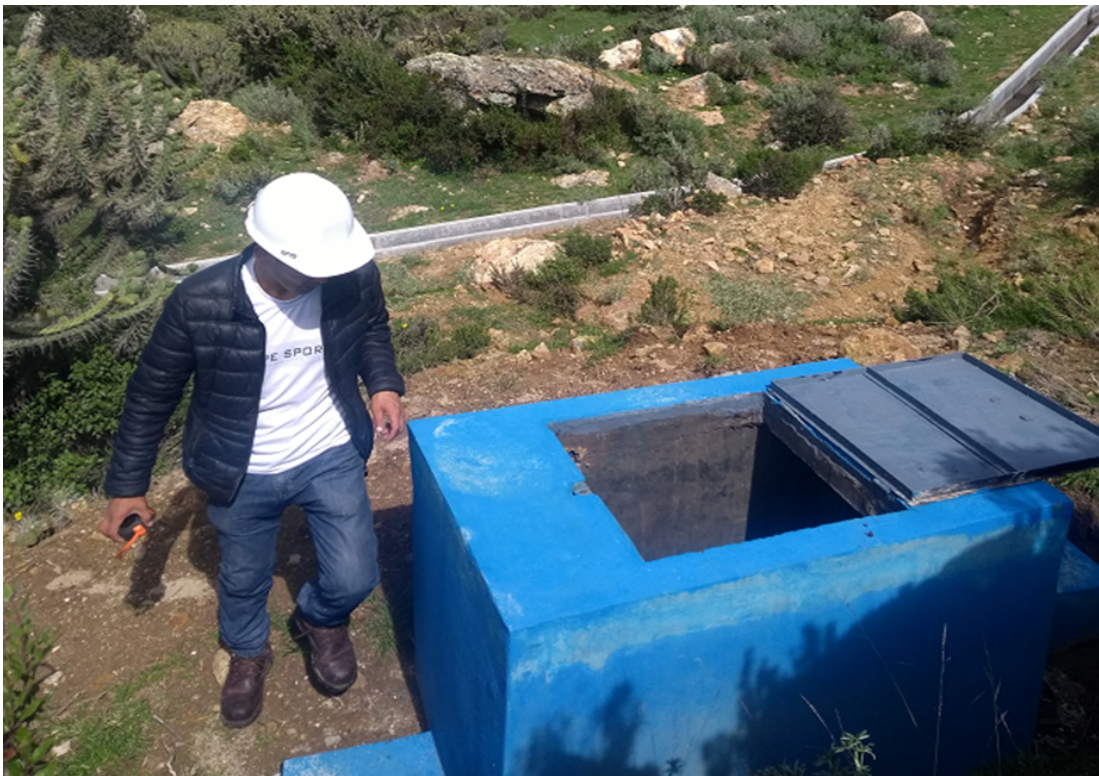
Fotografía 5: Cámara rompe presión tipo 6.

Fotografía 6: CRP - 6.

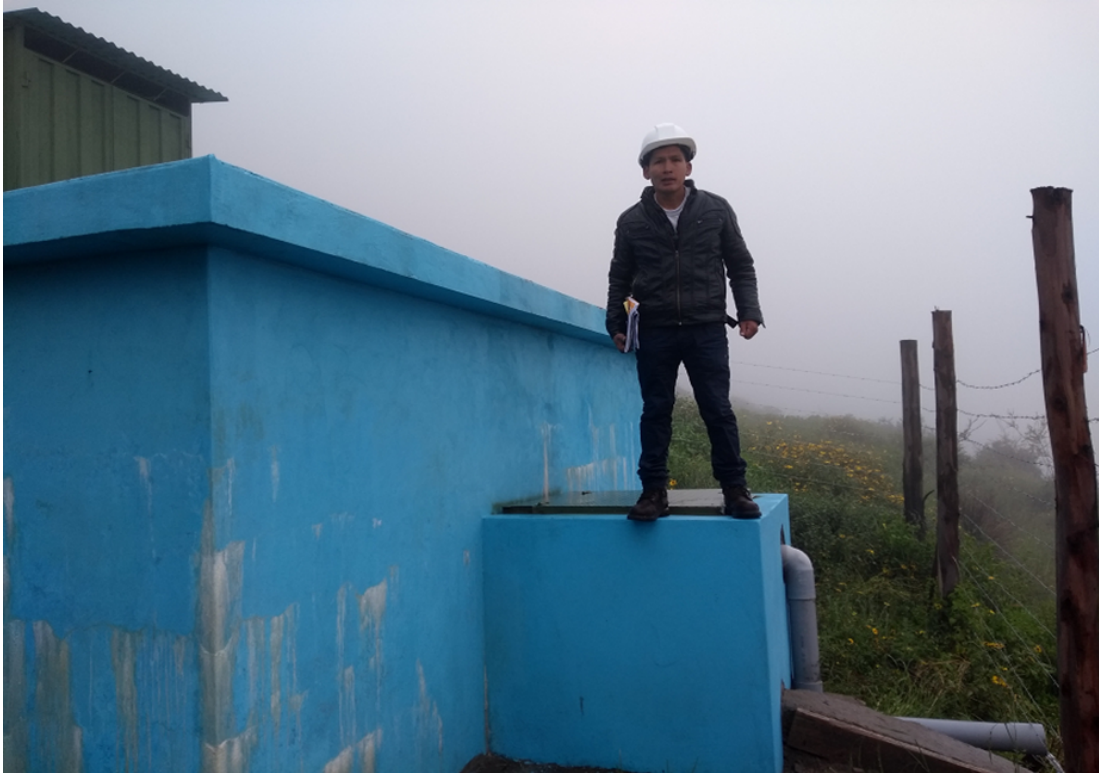
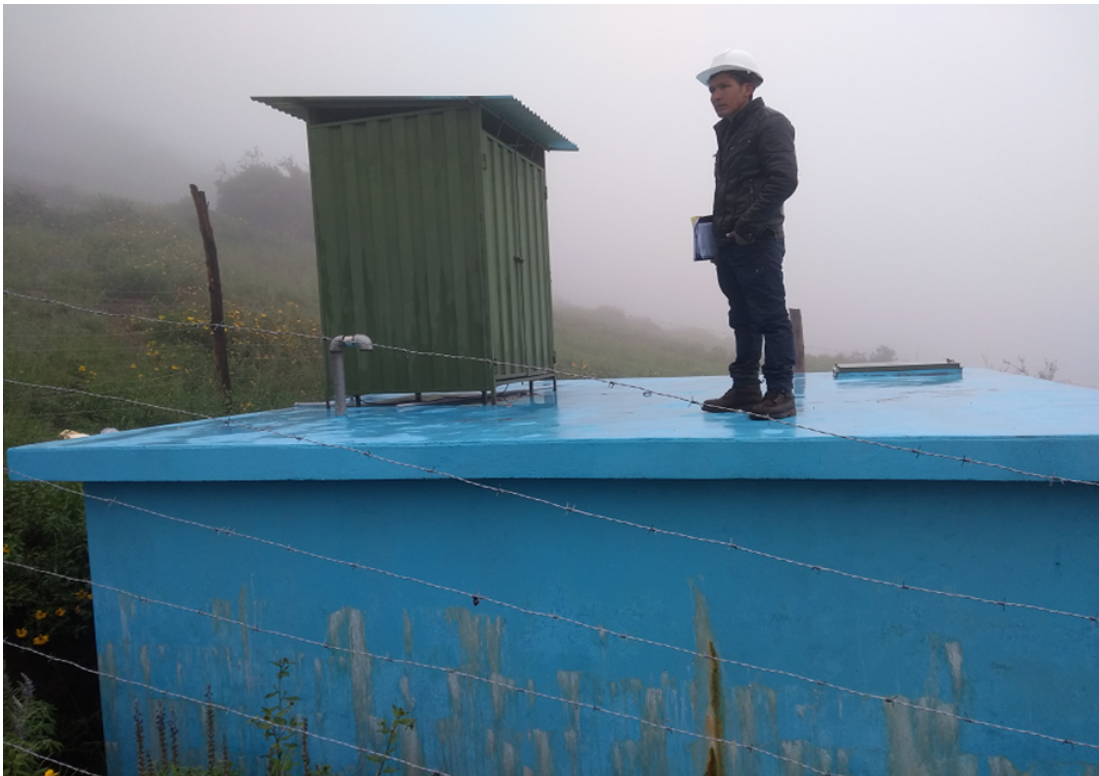
Fotografía 9: *Reservorio de la localidad de Challhualla.*

Fotografía 10: *Vista frontal del Reservorio de la localidad de Challhualla.*

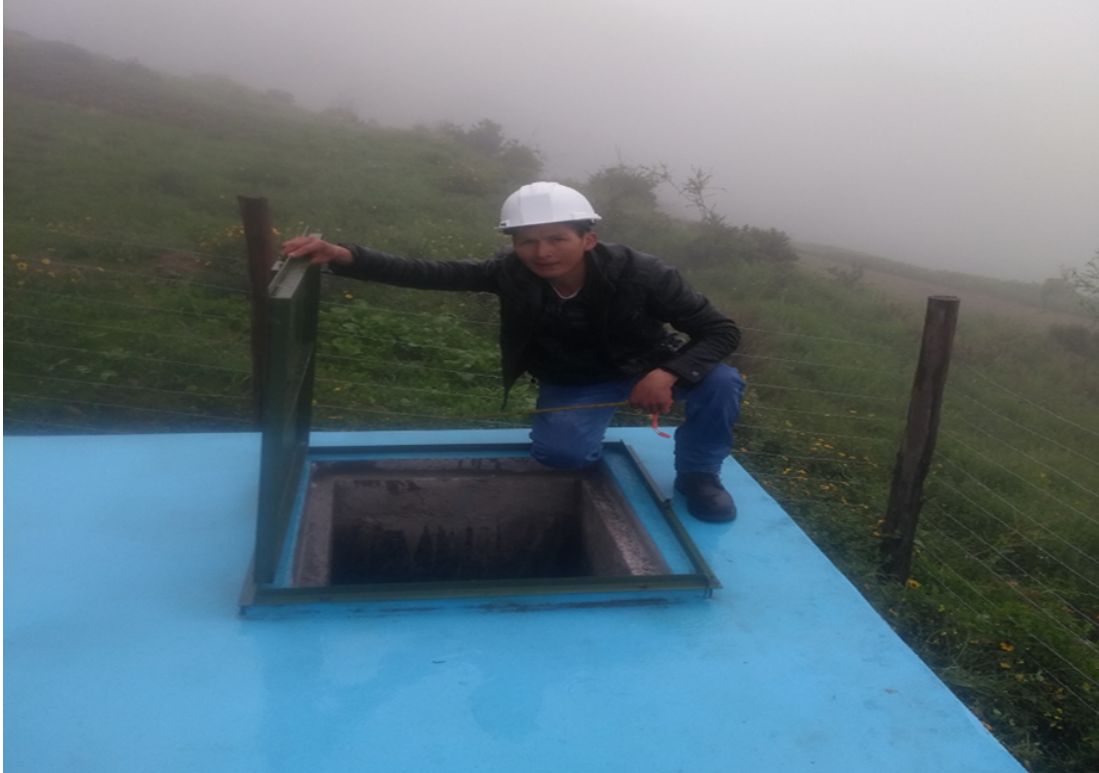
Fotografía 11: *Tapa sanitaria del Reservorio.*

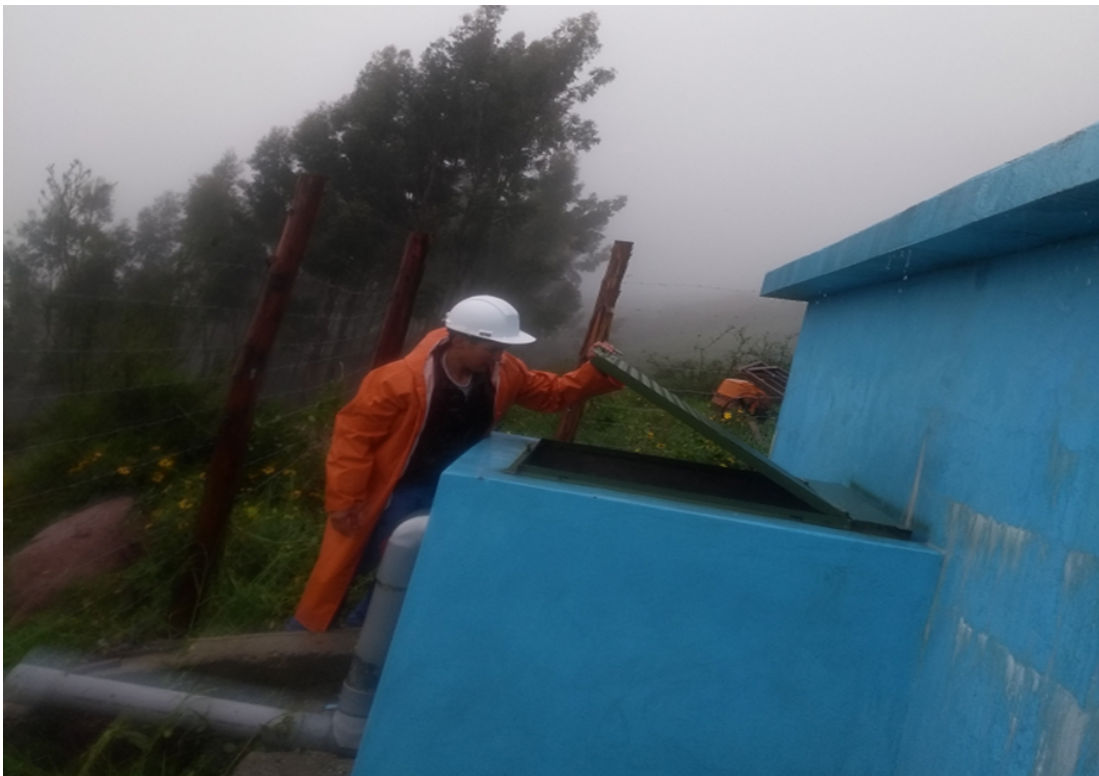
Fotografía 12: *Caseta de válvulas del Reservorio.*
