**EVALUACIÓN Y MEJORAMIENTO DEL SISTEMA DE
SANEAMIENTO BÁSICO PARA LA MEJORA DE LA
CONDICIÓN SANITARIA EN LA COMUNIDAD DE
LLACHOCCMAYO, DISTRITO DE CHIARA -
HUAMANGA – AYACUCHO 2020**

**TESIS PARA OPTAR EL TÍTULO DE INGENIERO
CIVIL**

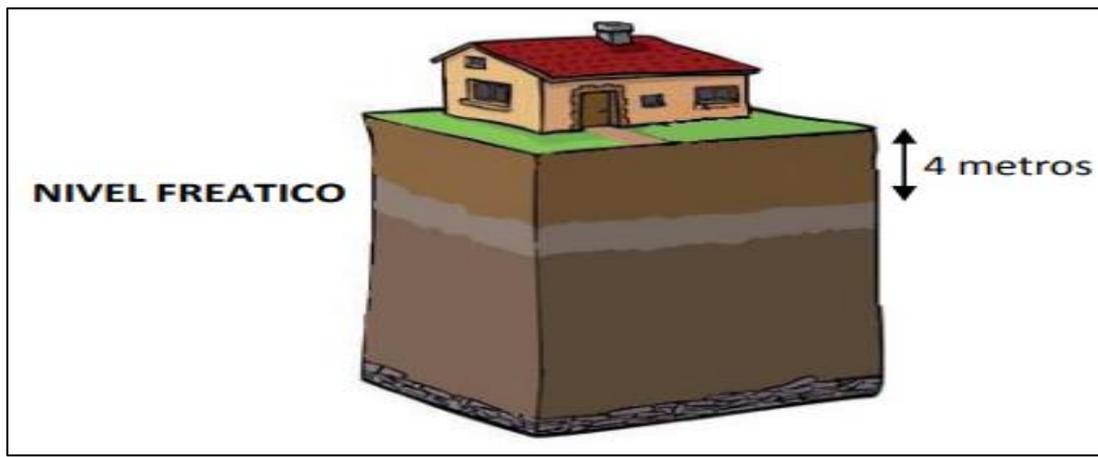
Gráfico 01. Máxima profundidad del nivel freático

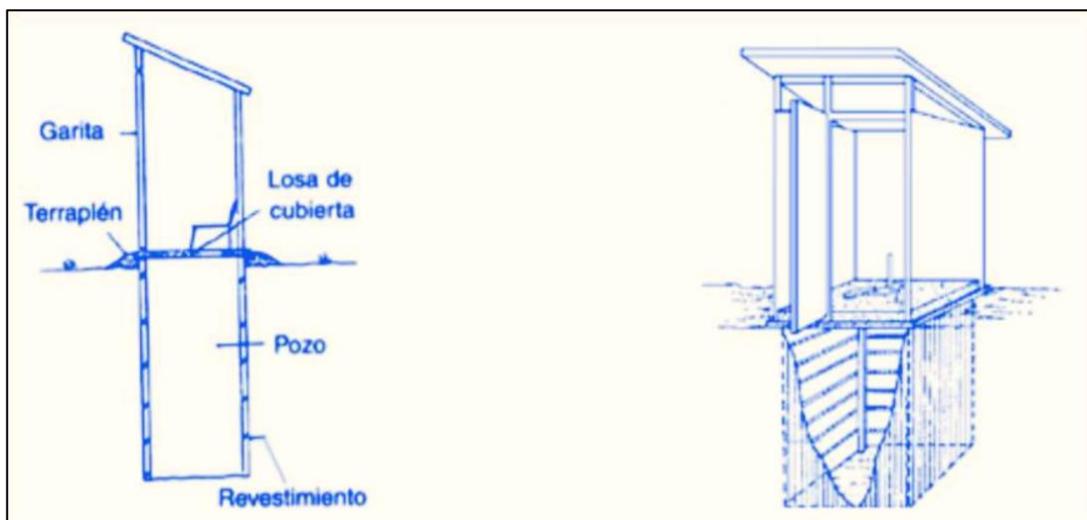
Gráfico 02. Componentes de la UBS de hoyo seco ventilado

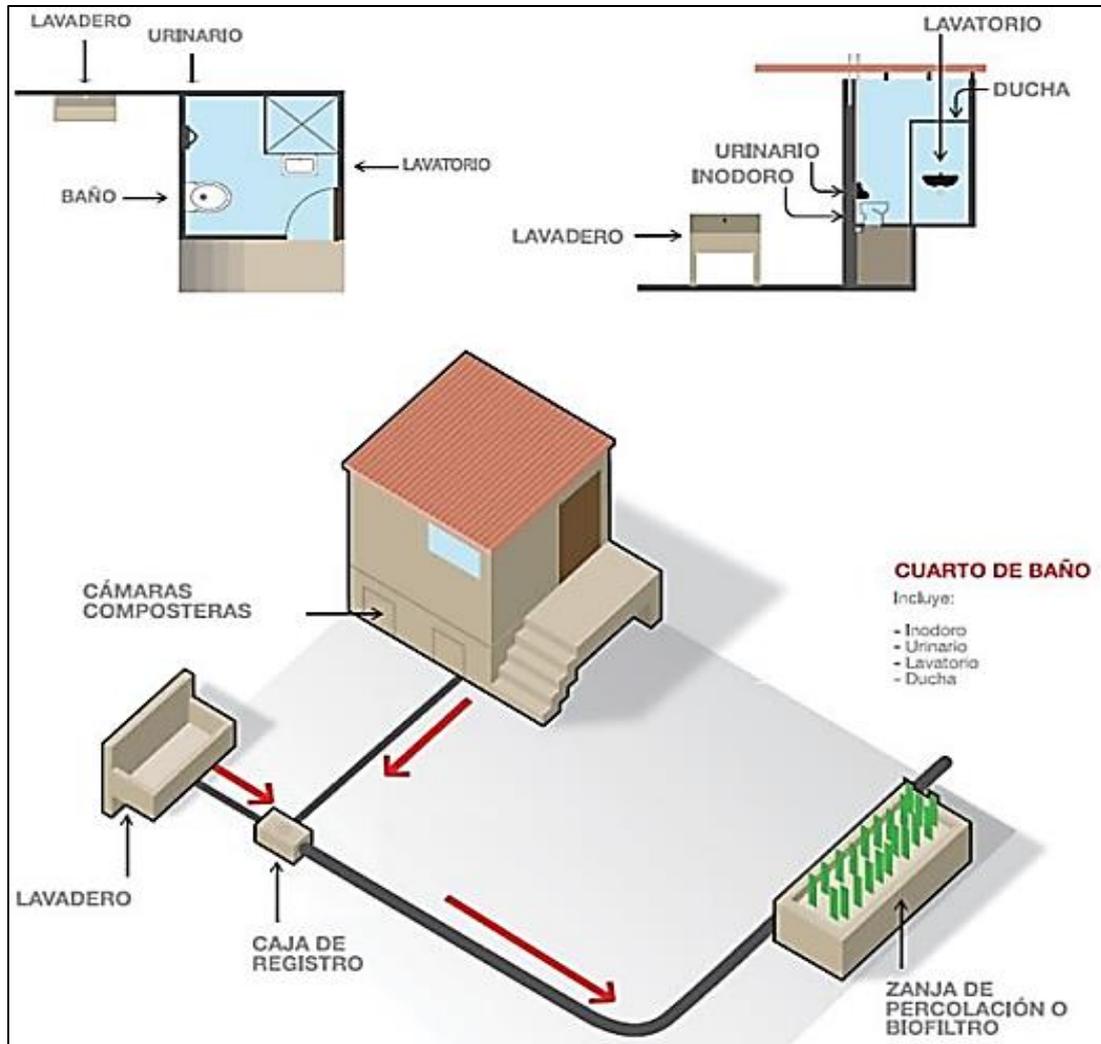
Gráfico 03. Componentes de la UBS compostera, vistas en corte y en planta

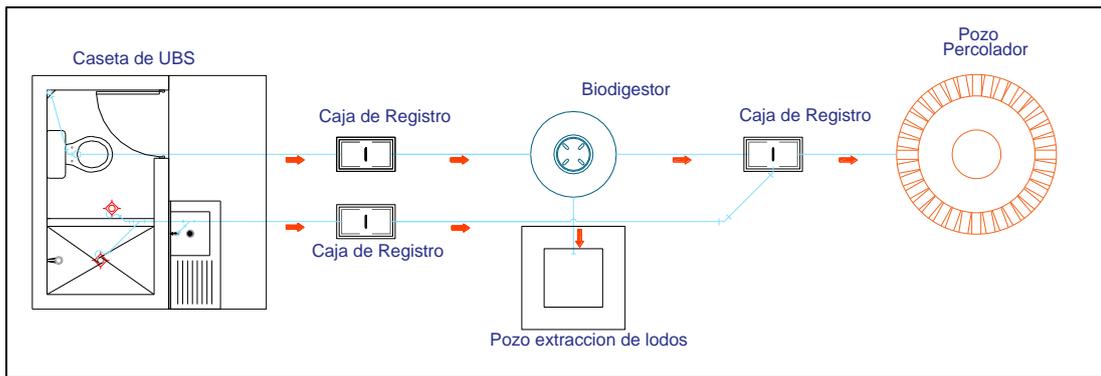
Gráfico 04. Componentes de la UBS de arrastre hidráulico con biodigestor

El tanque séptico mejorado o biodigestor es fabricado de material prefabricado, resistente e impermeable, y se encuentra diseñado en base a la Norma IS.020 Tanque Séptico, permite la retención y la digestión de las excretas y su transformación en líquidos, separa la parte líquida de las aguas residuales para luego de un tratamiento eliminarlos por infiltración. La UBS que se conecta al tanque séptico mejorado incluye: inodoro, ducha y lavadero multiusos. La caseta puede construirse en mampostería o ser prefabricada y de requerirse una mejor calidad del agua residual puede complementarse con un tratamiento posterior (20).

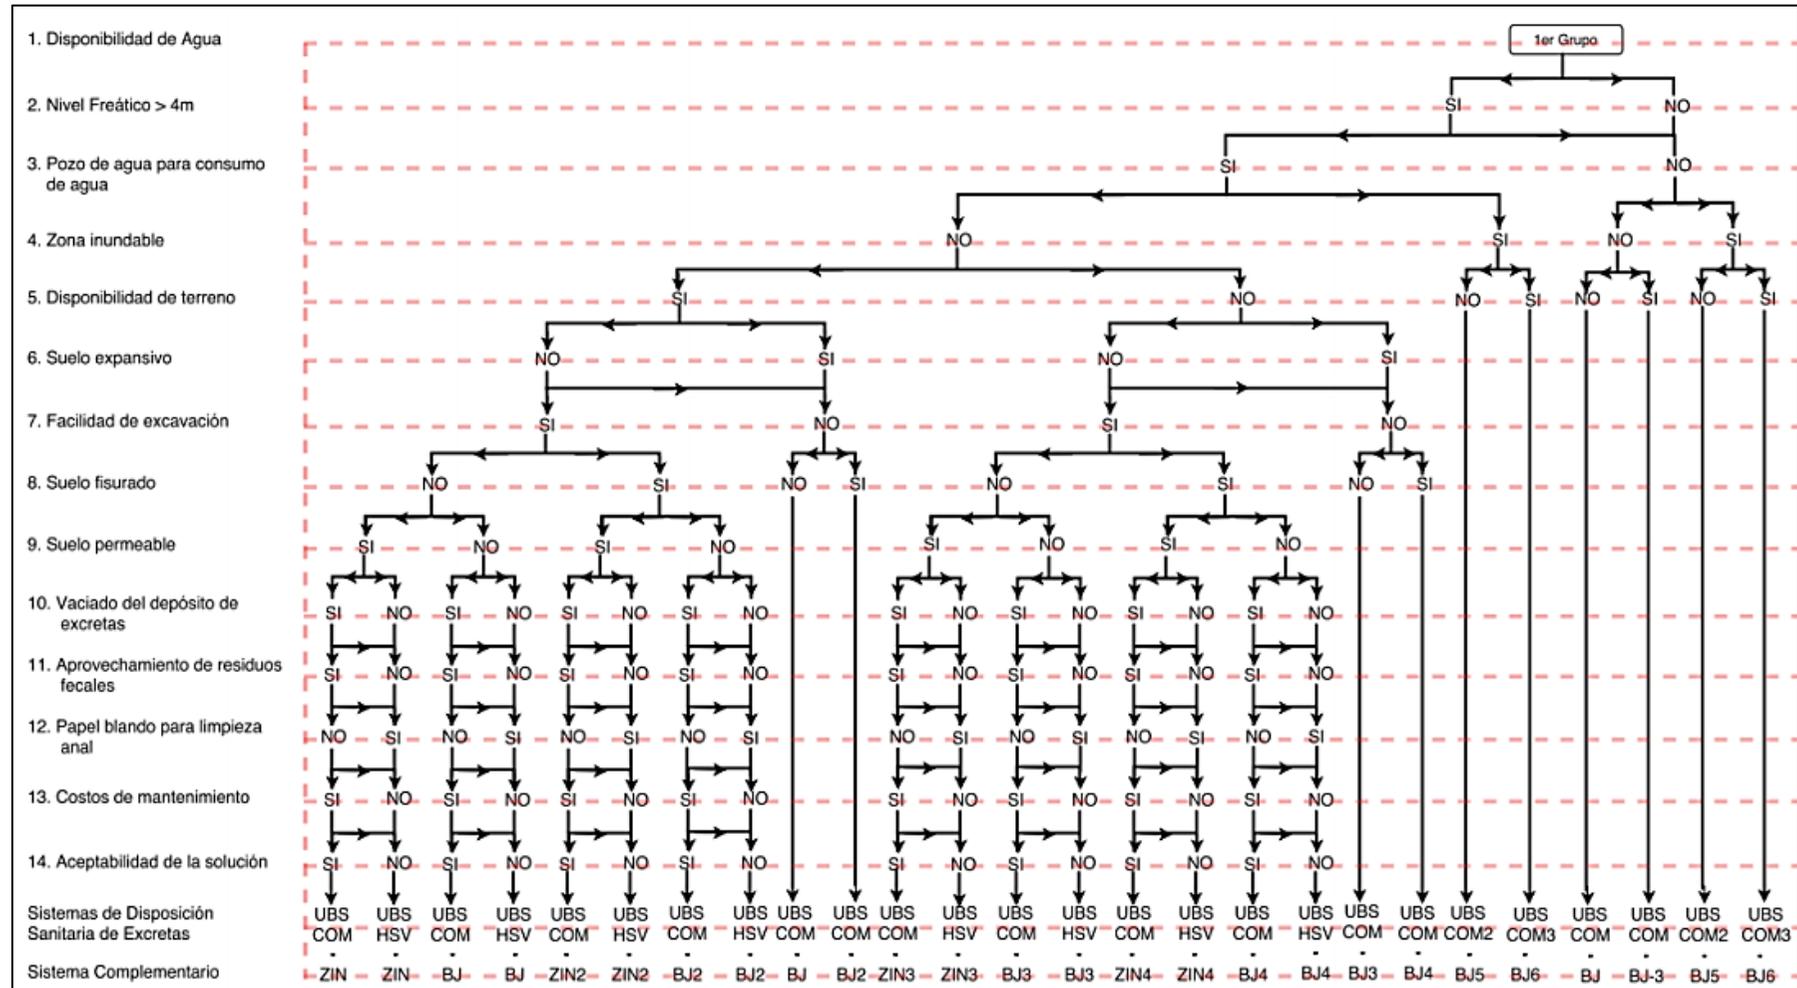
Gráfico 05. Algoritmo de Selección de la UBS para el 1er grupo en el ámbito rural

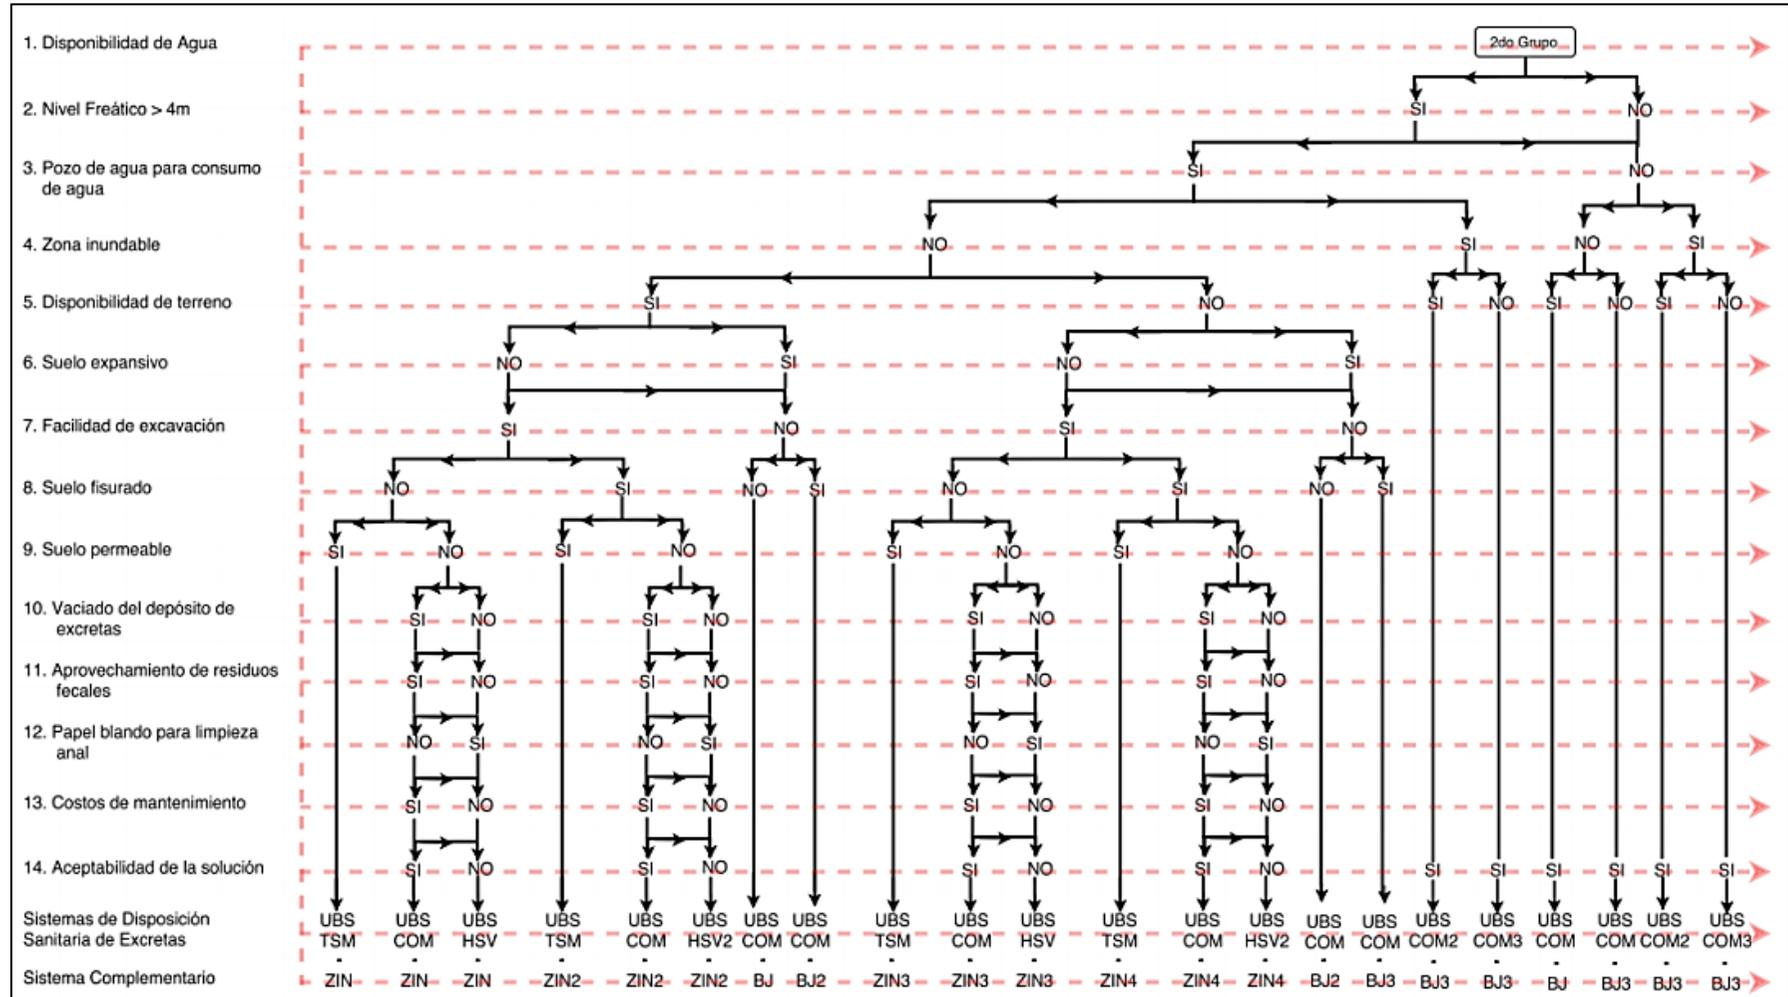
Gráfico 6. Algoritmo de Selección de la UBS para el 2do grupo en el ámbito rural

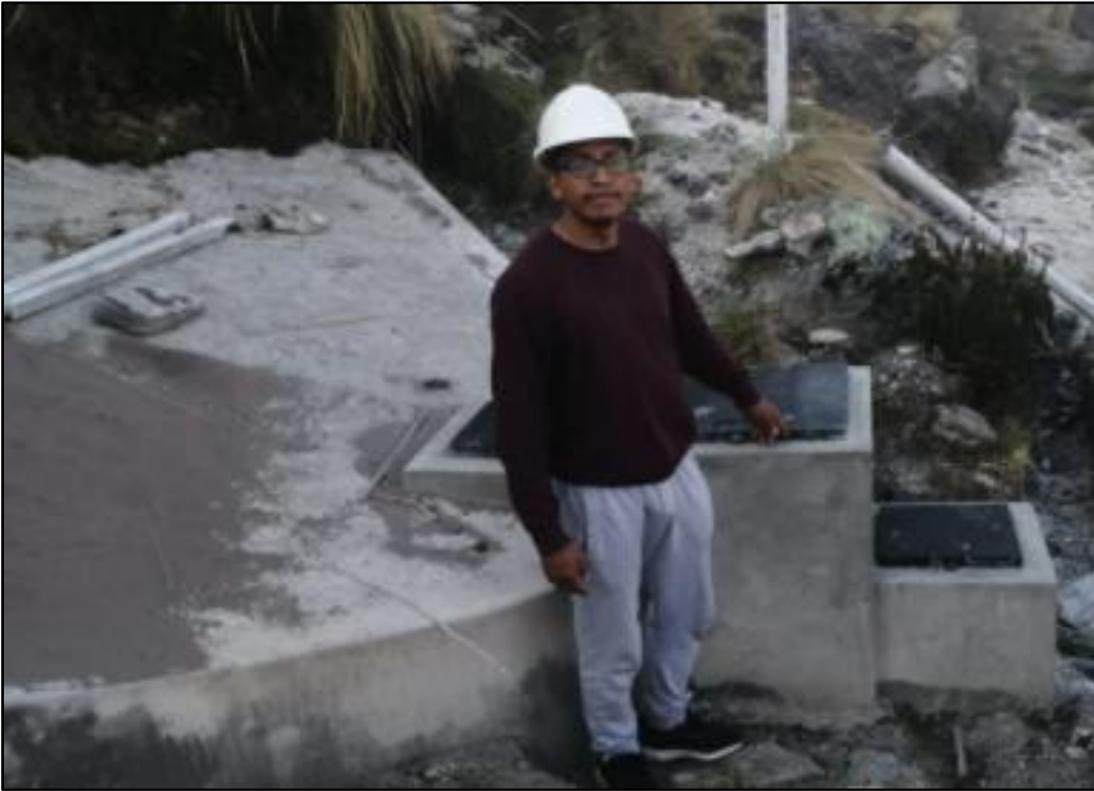
Fotografía N° 02, se observa la captación Huayccocorral I, en funcionamiento.

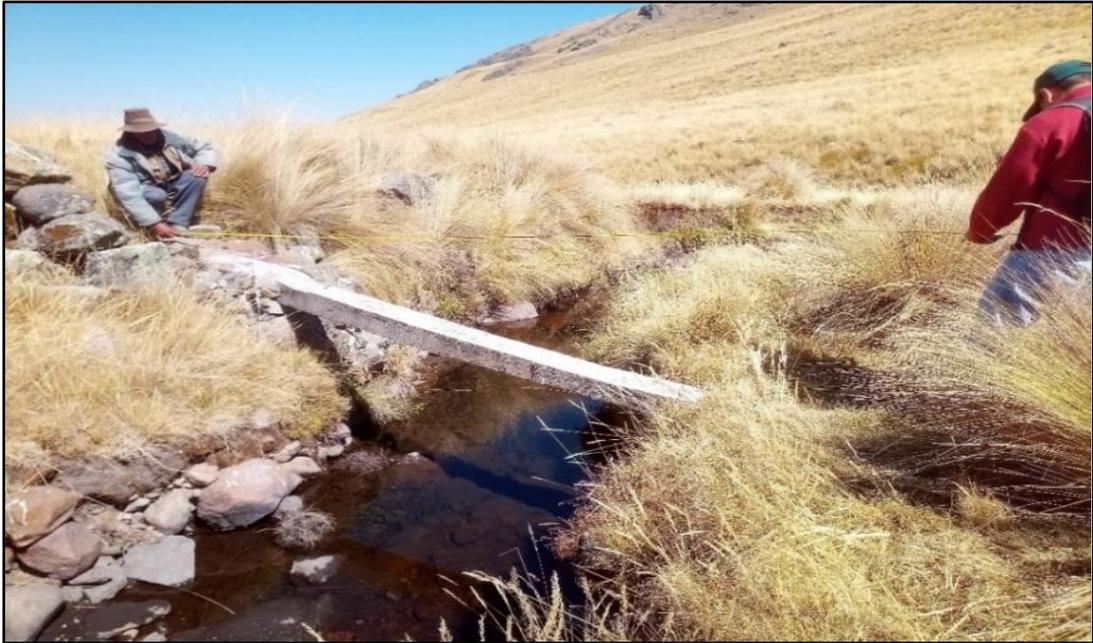
Fotografía N° 03, se observa el pase aéreo

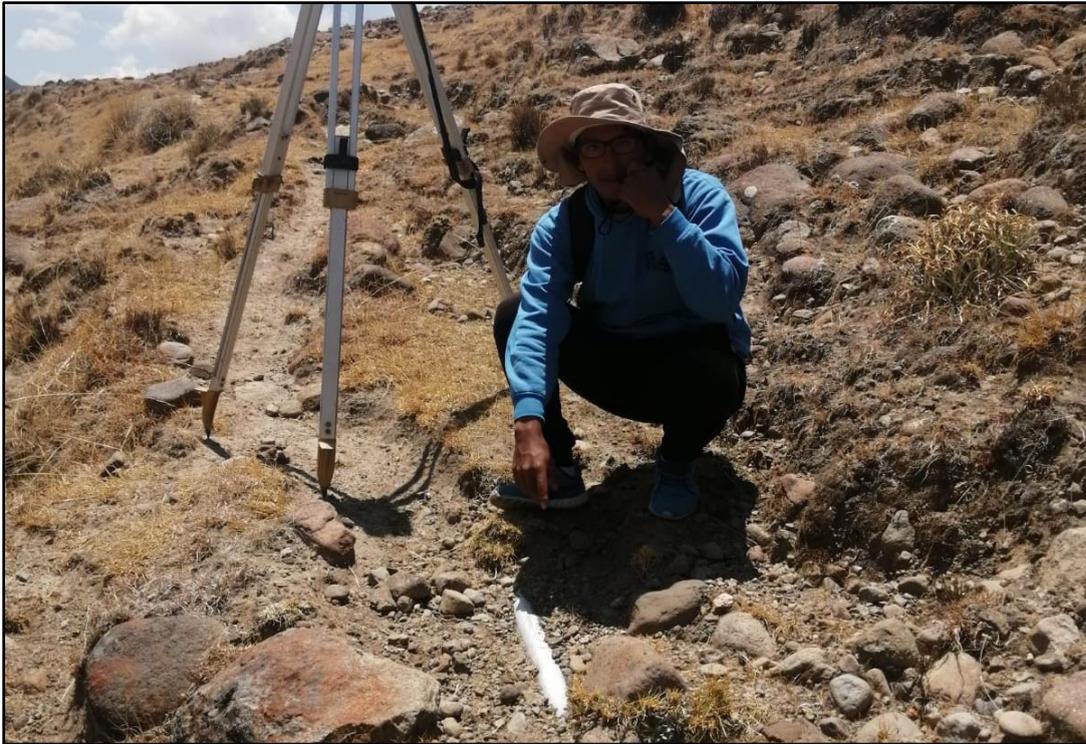
Fotografía N° 04, Tubería expuesta en línea de conducción

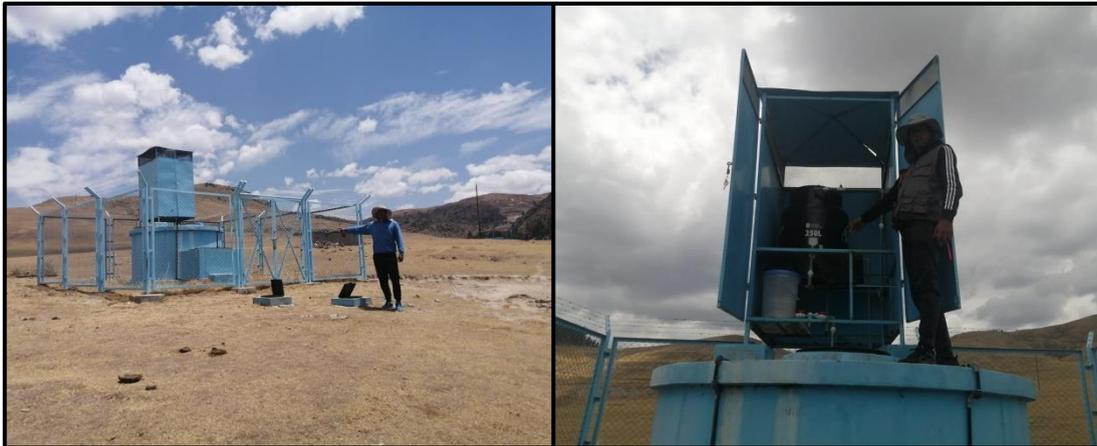
Fotografía N° 05 y 06 situación actual del reservorio de almacenamiento

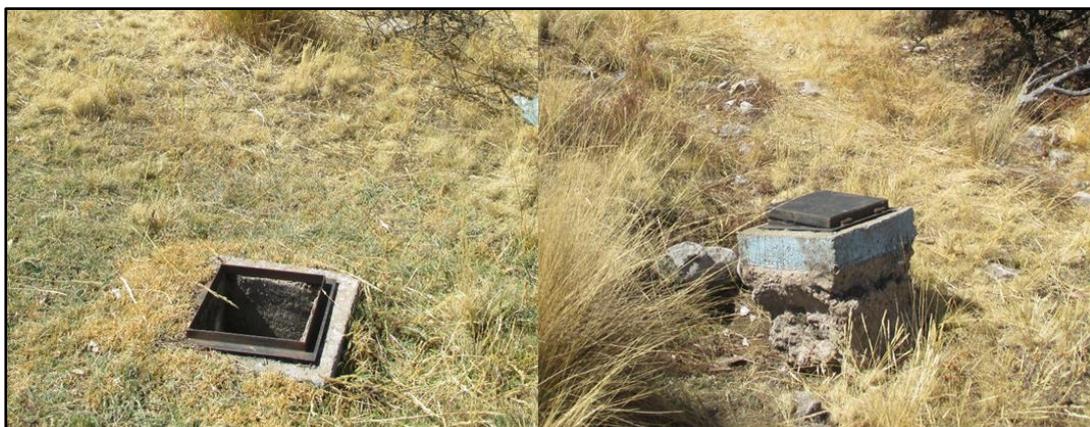
Fotografía N° 07 y 08 situación actual válvula de control de redes de distribución

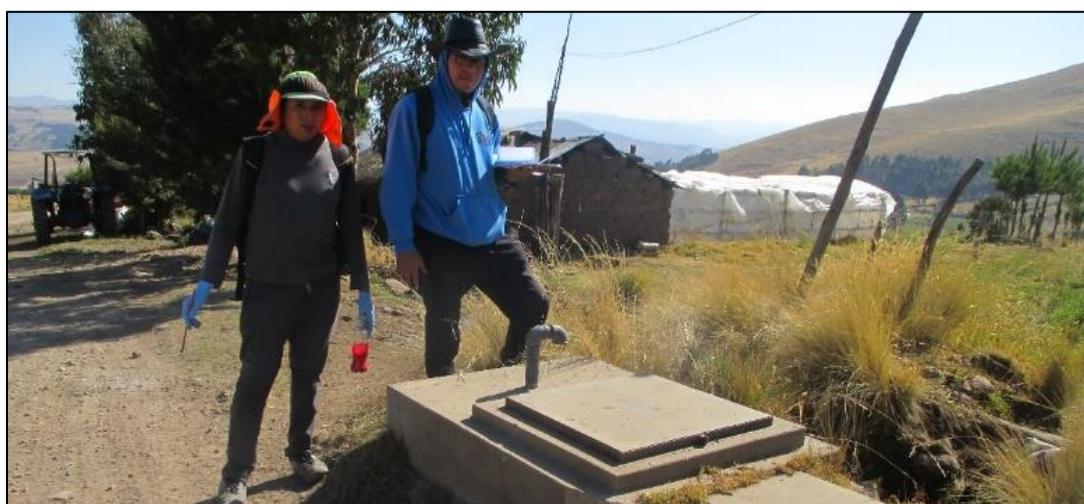
Fotografía N° 09 situación actual de cámara rompe presión T-7

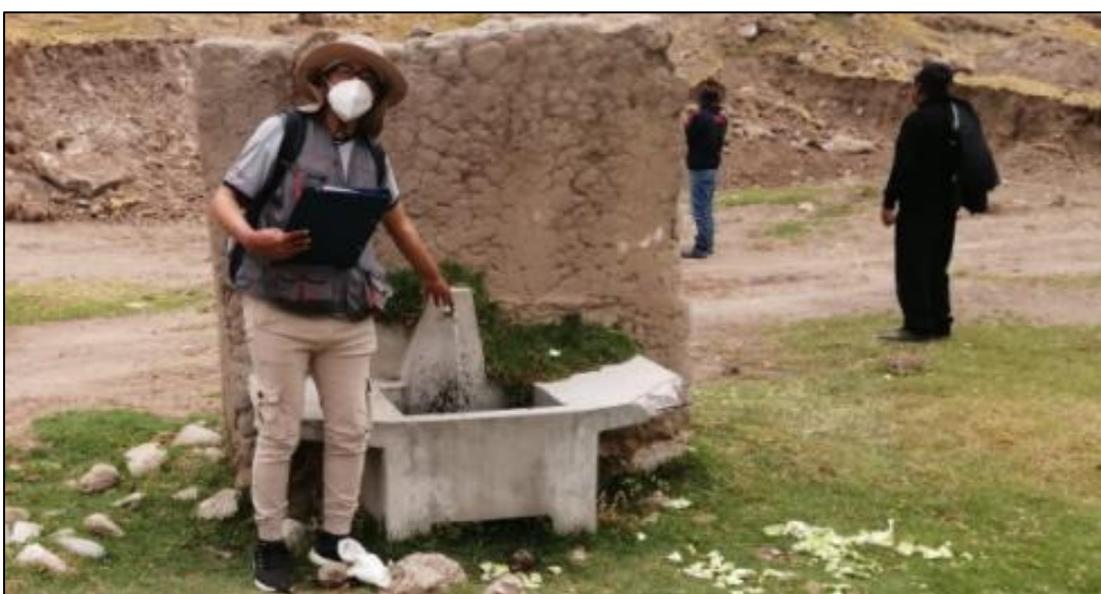
Foto N° 10 situación actual de las conexiones domiciliarias

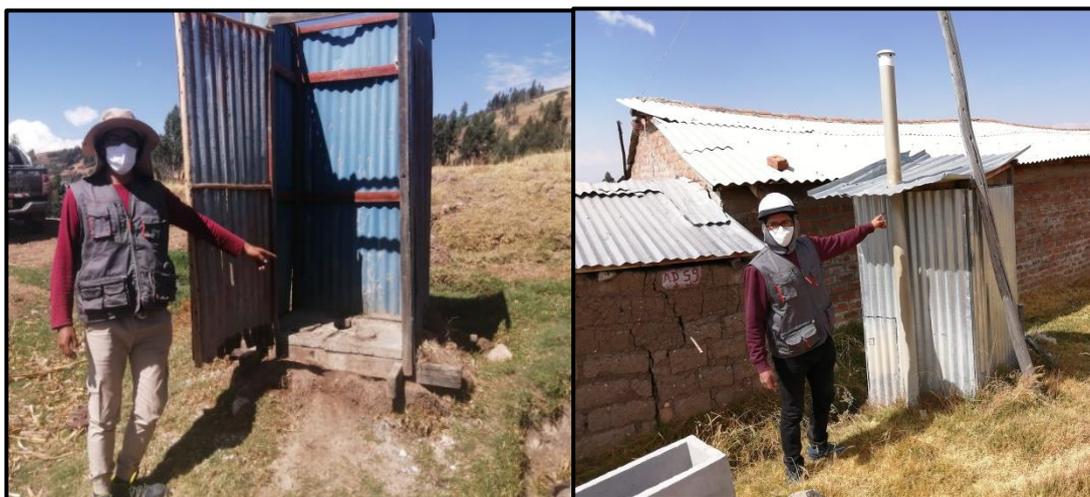
Foto N° 11 y 12 situación actual de las letrinas

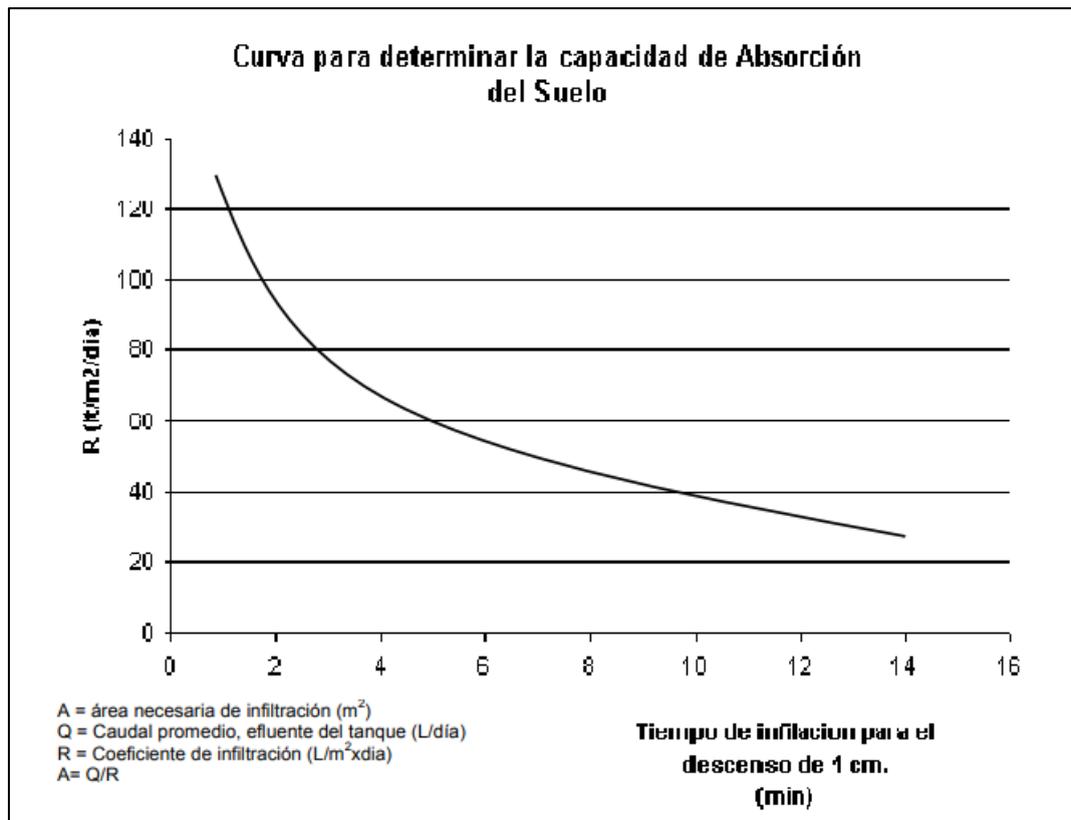
Grafico 18: Curva para determinar la capacidad de Absorción del suelo

Esta determinación será brindada por un especialista en mecánica de suelos por el respaldo de su certificación.

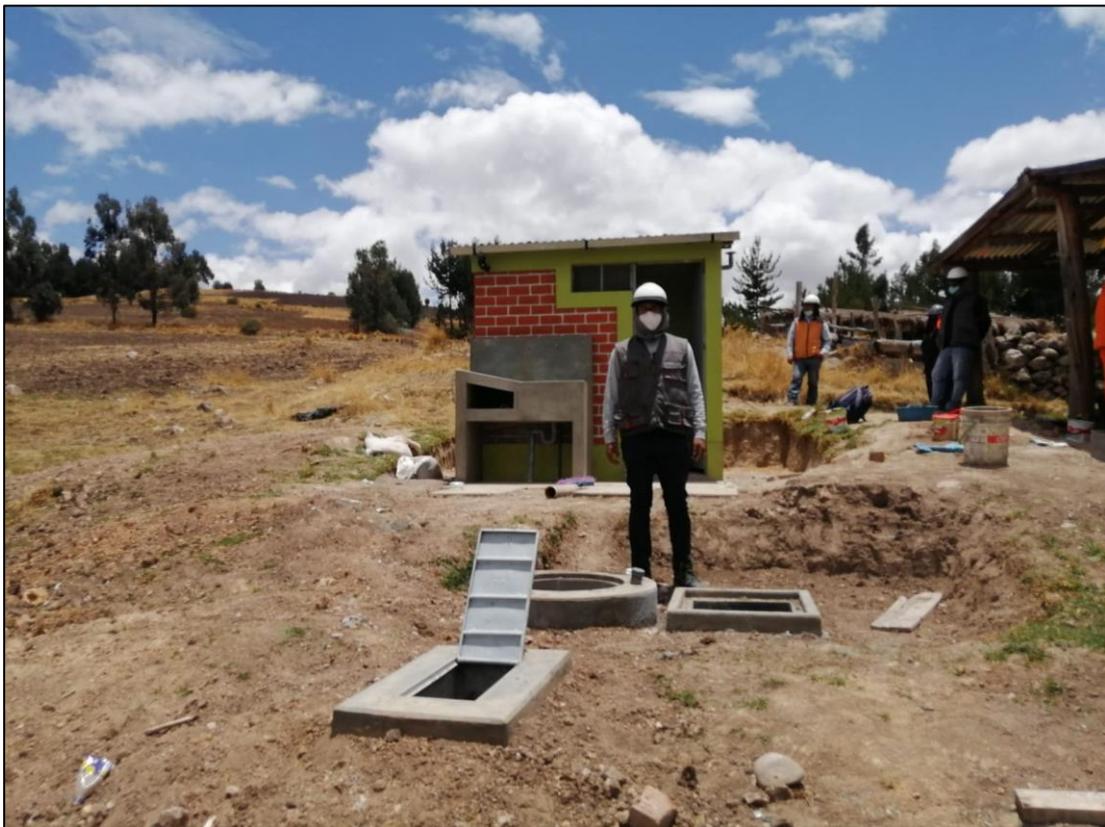
Fotografía N° 13 Unidad básica de saneamiento con arrastre hidráulico, construido en la localidad de Maraycera Distrito de Chiara.

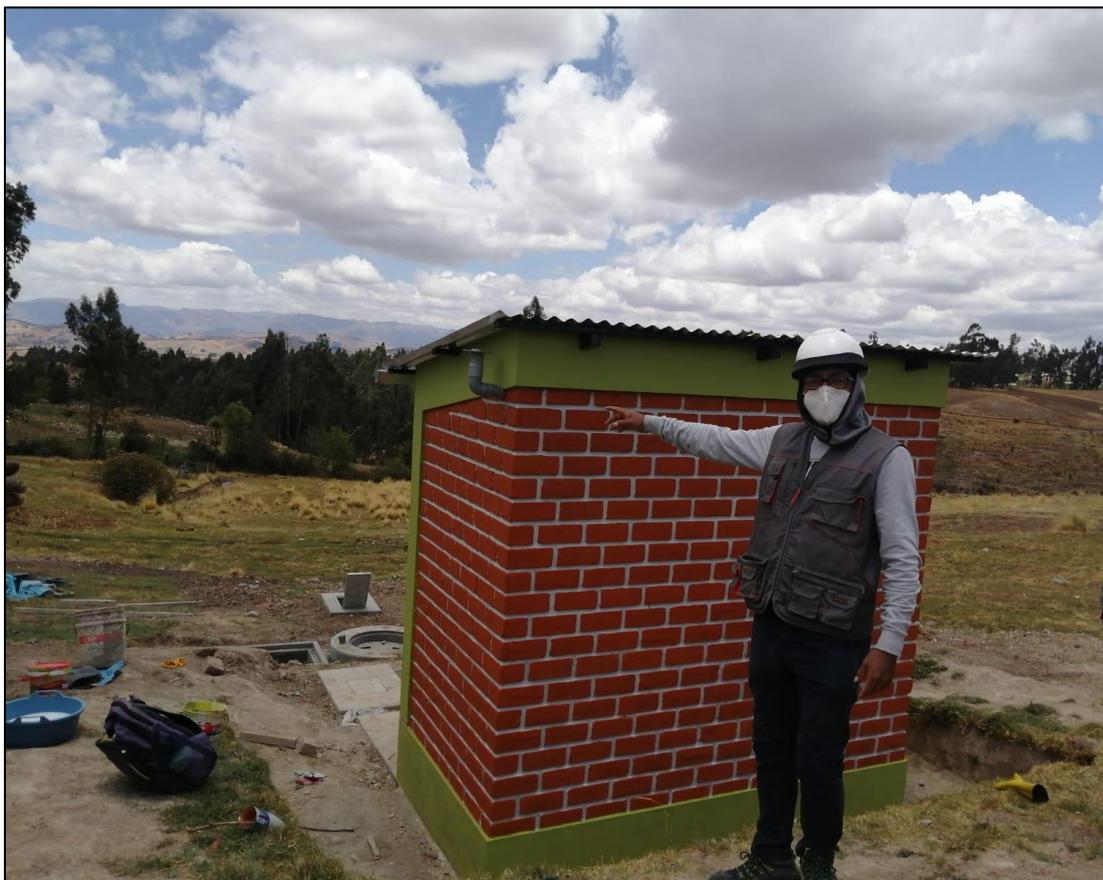
Fotografía N° 14 Unidad básica de saneamiento con arrastre hidráulico parte posterior, construido en la localidad de Maraycera Distrito de Chiara.

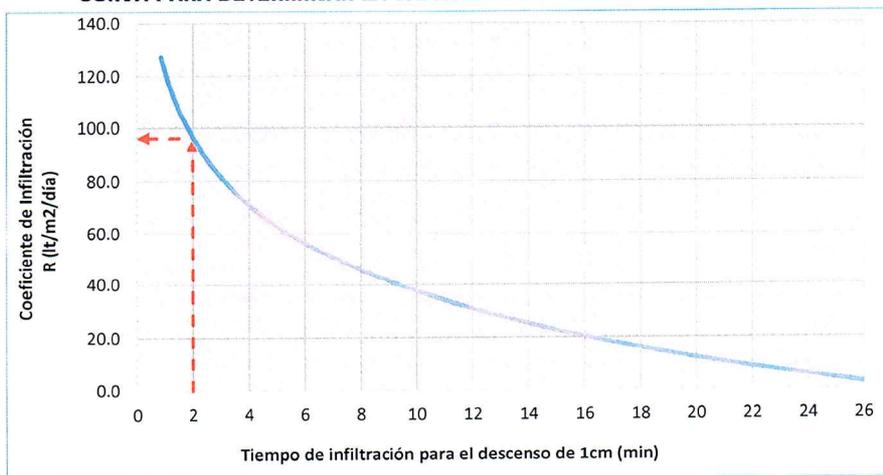
CURVA PARA DETERMINAR LA CAPACIDAD DE PERCOLACION DEL SUELO

DESCENSO TOTAL DEL NIVEL DE AGUA	cm	15.00
TIEMPO DE INFILTRACION TOTAL	min	30.00
TIEMPO DE INFILTRACION PARA EL DESCENSO DE 1cm	min	2.00
COEFICIENTE DE INFILTRACION R (lt/m2/dia) :		96.30

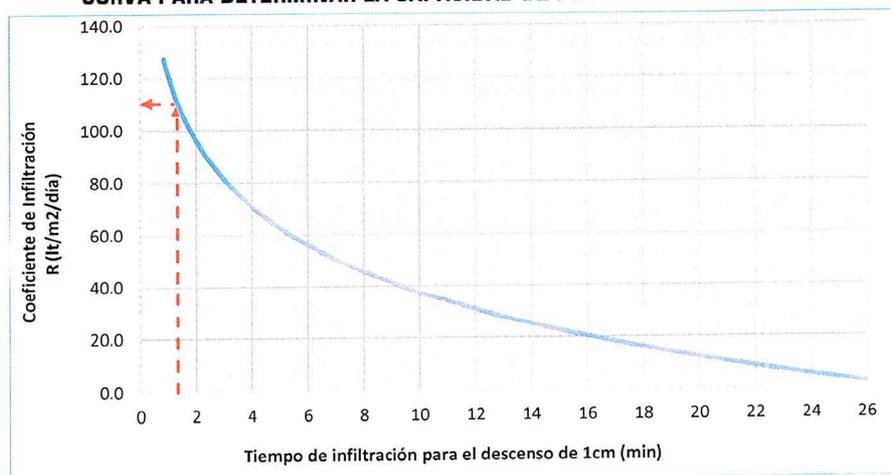
CURVA PARA DETERMINAR LA CAPACIDAD DE PERCOLACION DEL SUELO

DESCENSO TOTAL DEL NIVEL DE AGUA	cm	22.20
TIEMPO DE INFILTRACION TOTAL	min	30.00
TIEMPO DE INFILTRACION PARA EL DESCENSO DE 1cm	min	1.35
COEFICIENTE DE INFILTRACION R (lt/m2/día) :		110.61

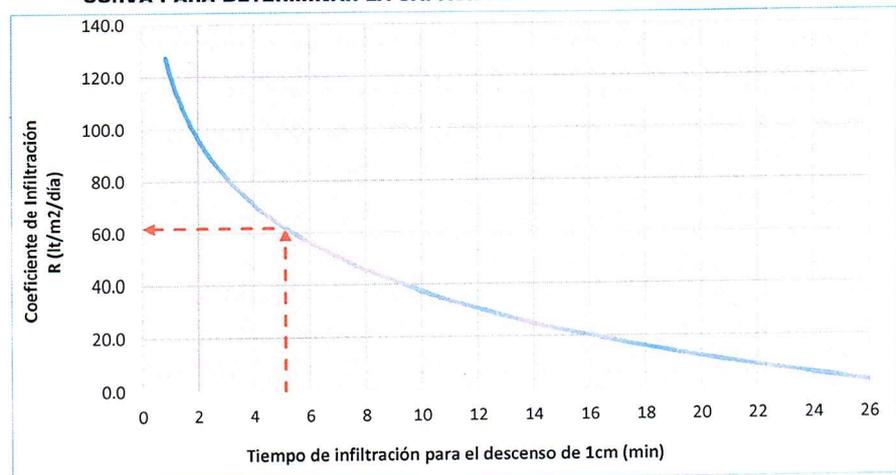
CURVA PARA DETERMINAR LA CAPACIDAD DE PERCOLACION DEL SUELO

DESCENSO TOTAL DEL NIVEL DE AGUA	cm	5.85
TIEMPO DE INFILTRACION TOTAL	min	30.00
TIEMPO DE INFILTRACION PARA EL DESCENSO DE 1cm	min	5.13
COEFICIENTE DE INFILTRACION R (lt/m2/día) :		61.93

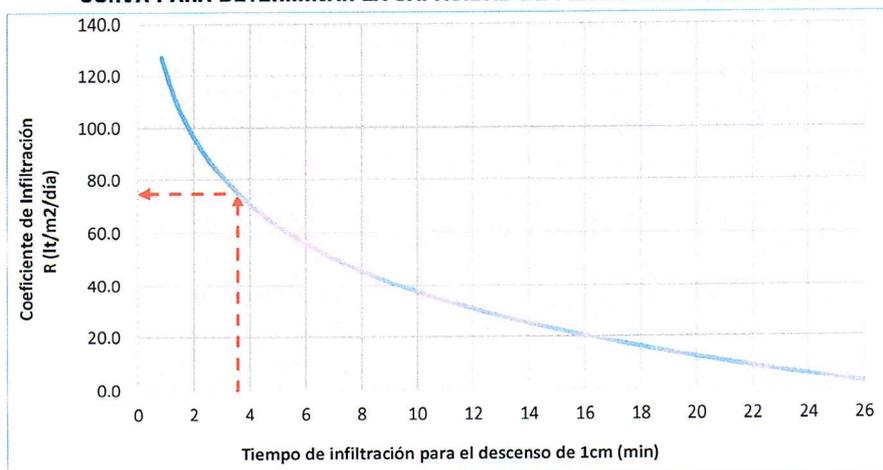
CURVA PARA DETERMINAR LA CAPACIDAD DE PERCOLACION DEL SUELO

DESCENSO TOTAL DEL NIVEL DE AGUA	cm	8.40
TIEMPO DE INFILTRACION TOTAL	min	30.00
TIEMPO DE INFILTRACION PARA EL DESCENSO DE 1cm	min	3.57
COEFICIENTE DE INFILTRACION R (lt/m2/día) :		75.14

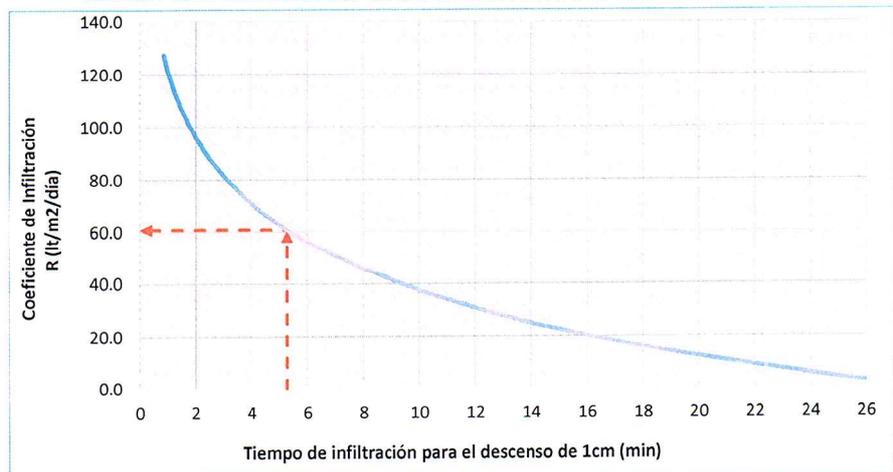
CURVA PARA DETERMINAR LA CAPACIDAD DE PERCOLACION DEL SUELO

DESCENSO TOTAL DEL NIVEL DE AGUA	cm	5.70
TIEMPO DE INFILTRACION TOTAL	min	30.00
TIEMPO DE INFILTRACION PARA EL DESCENSO DE 1cm	min	5.26
COEFICIENTE DE INFILTRACION R (lt/m2/dia) :		60.98

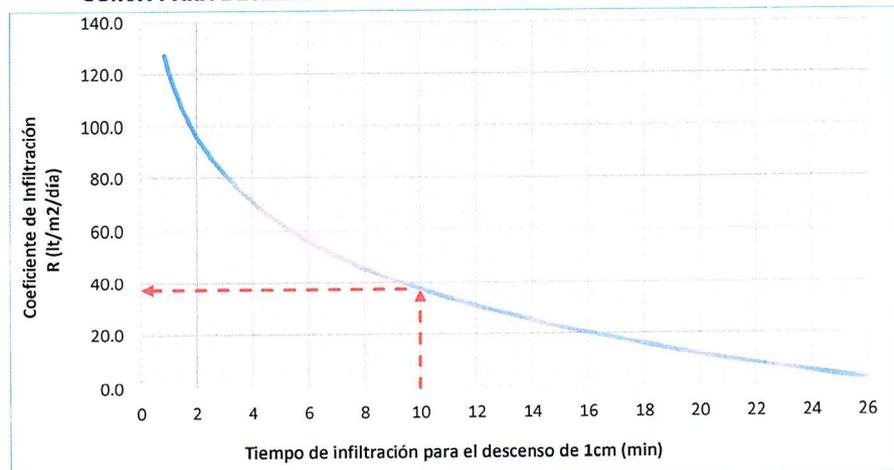
CURVA PARA DETERMINAR LA CAPACIDAD DE PERCOLACION DEL SUELO

DESCENSO TOTAL DEL NIVEL DE AGUA	cm	3.00
TIEMPO DE INFILTRACION TOTAL	min	30.00
TIEMPO DE INFILTRACION PARA EL DESCENSO DE 1cm	min	10.00
COEFICIENTE DE INFILTRACION R (lt/m2/dia) :		37.56

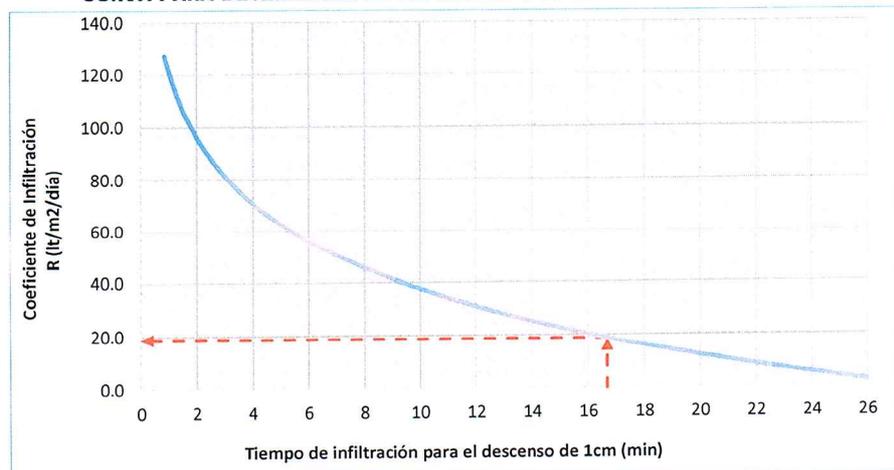
CURVA PARA DETERMINAR LA CAPACIDAD DE PERCOLACION DEL SUELO

DESCENSO TOTAL DEL NIVEL DE AGUA	cm	1.80
TIEMPO DE INFILTRACION TOTAL	min	30.00
TIEMPO DE INFILTRACION PARA EL DESCENSO DE 1cm	min	16.67
COEFICIENTE DE INFILTRACION R (lt/m2/día) :		18.91

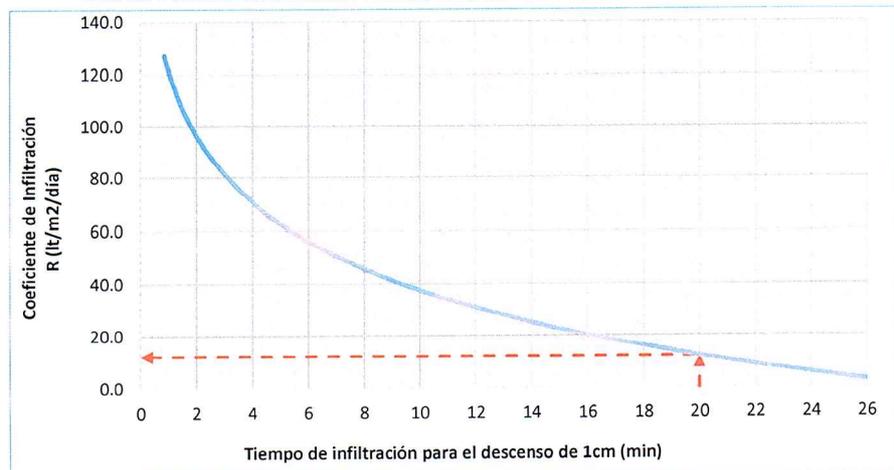
CURVA PARA DETERMINAR LA CAPACIDAD DE PERCOLACION DEL SUELO

DESCENSO TOTAL DEL NIVEL DE AGUA	cm	1.50
TIEMPO DE INFILTRACION TOTAL	min	30.00
TIEMPO DE INFILTRACION PARA EL DESCENSO DE 1cm	min	20.00
COEFICIENTE DE INFILTRACION R (lt/m²/día) :		12.26

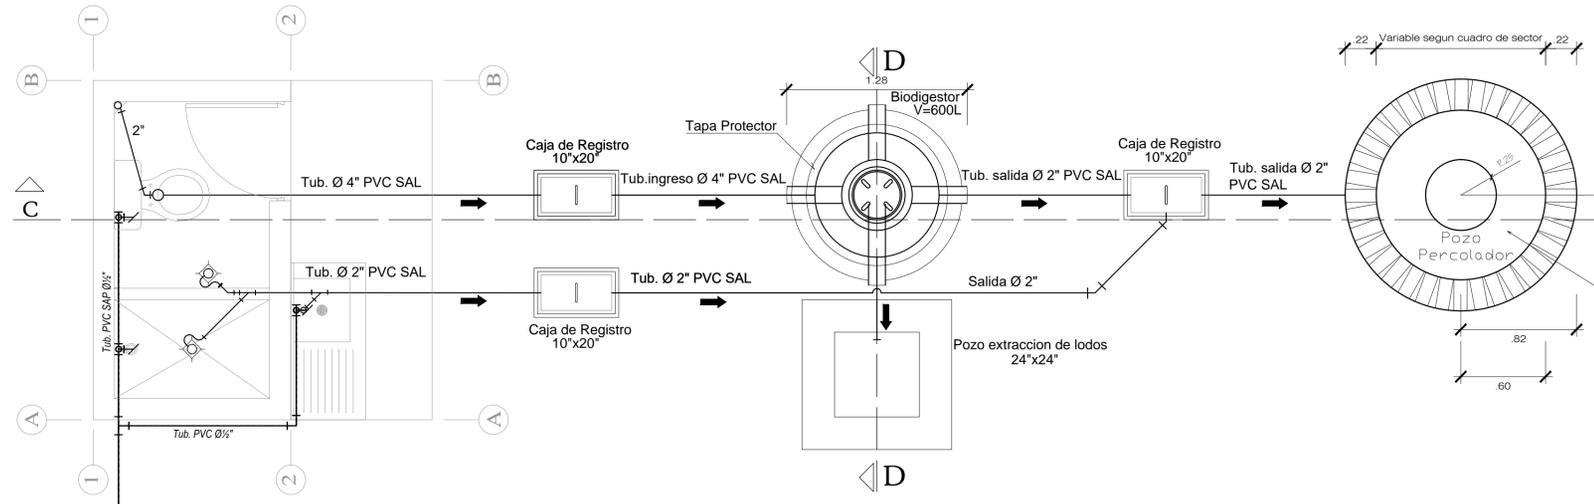
PLANTA GENERAL DE DISTRIBUCION EVACUACION DE AGUAS RESIDUALES BIODIGESTOR - POZO PERCOLADOR

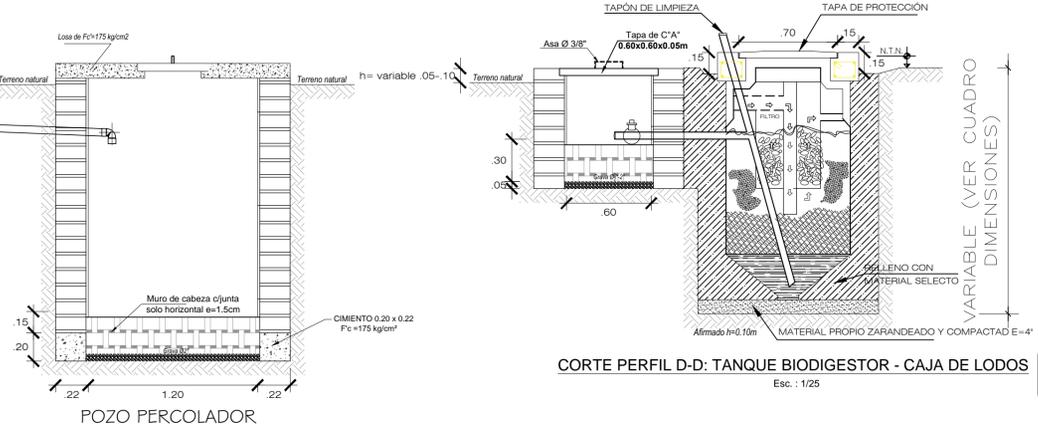
CORTE PERFIL D-D: TANQUE BIODIGESTOR - CAJA DE LODOS

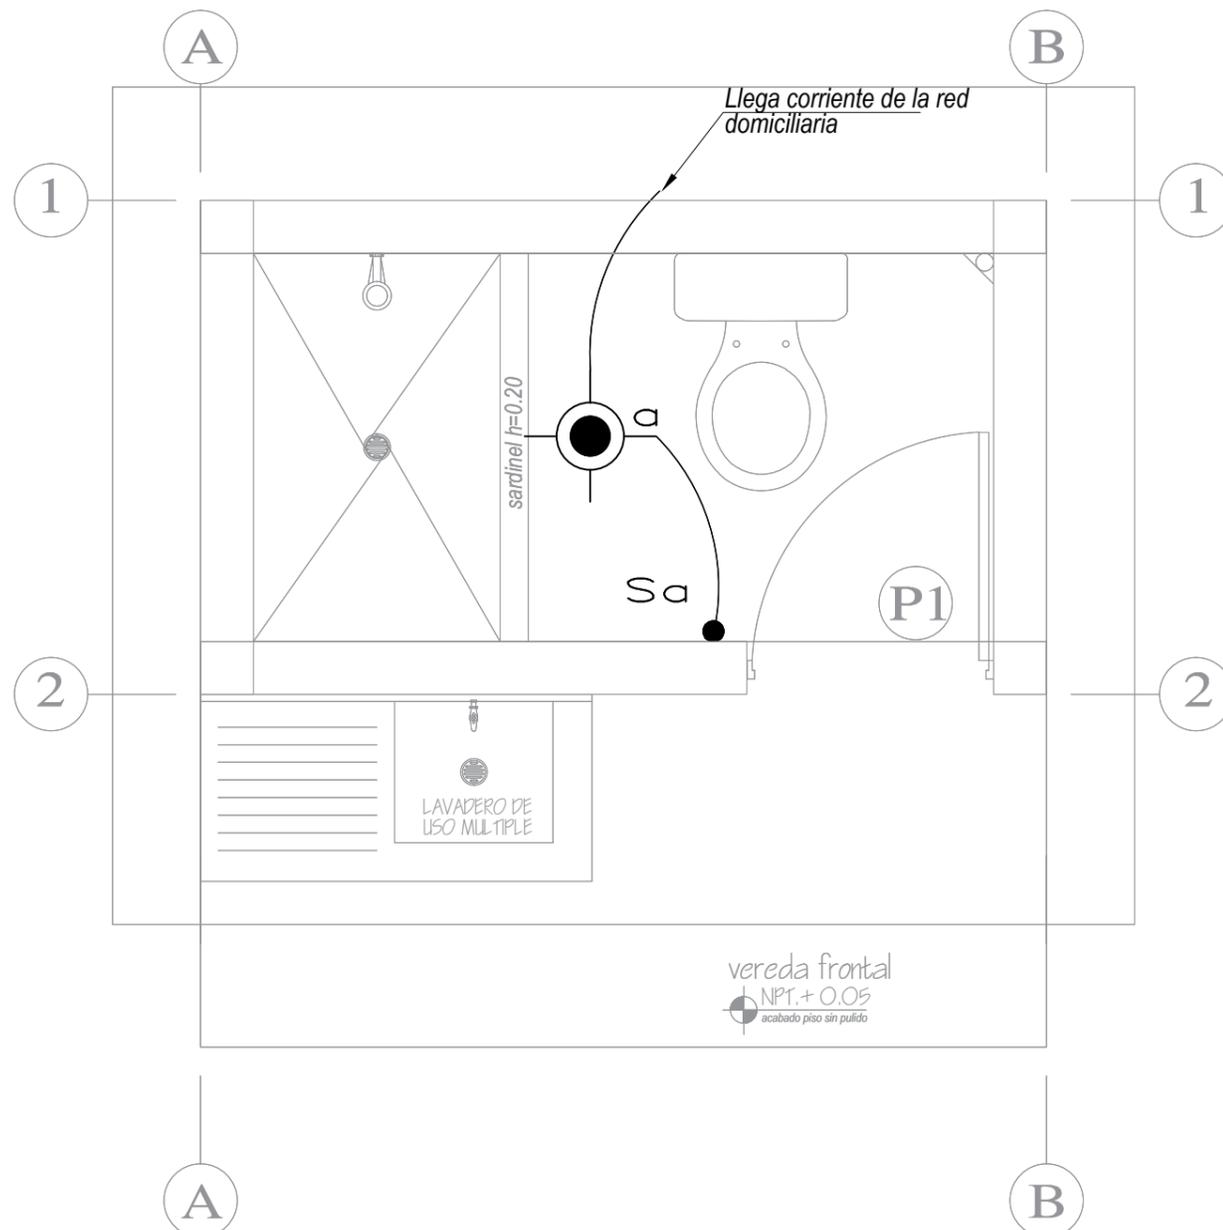
PLANTA PRINCIPAL INSTALACIONES ELECTRICAS

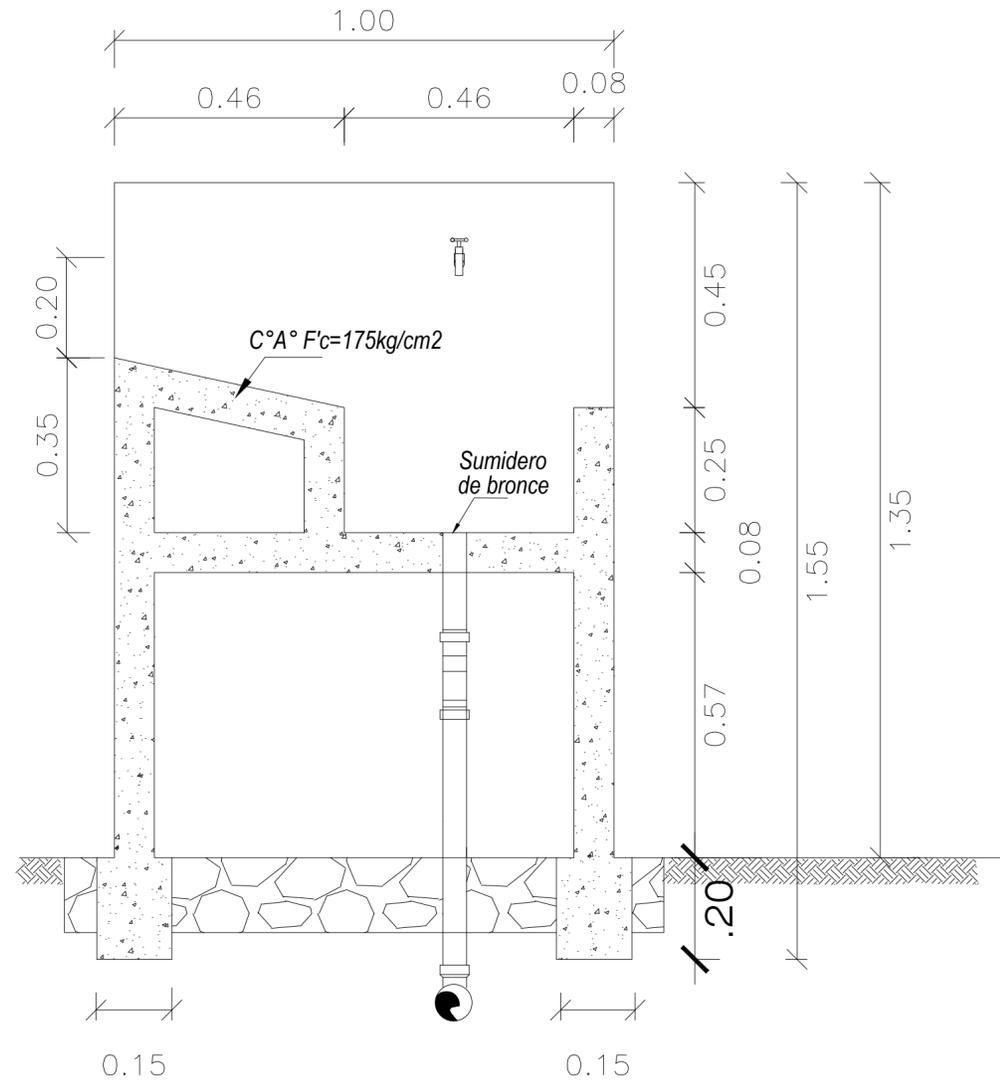
LAVADERO DE USO MULTIPLE
DETALLE EN PLANTA
Esc. : 1/10
