UNIVERSIDAD CATÓLICA LOS ÁNGELES
CHIMBOTE

**DIAGNOSTICO DEL SISTEMA DE
ABASTECIMIENTO DE AGUA POTABLE, DEL
CENTRO POBLADO DE CORRENTADA, 2020**

**TRABAJO DE INVESTIGACIÓN PARA OPTAR EL
GRADO ACADÉMICO DE BACHILLER EN
INGENIERIA CIVIL**

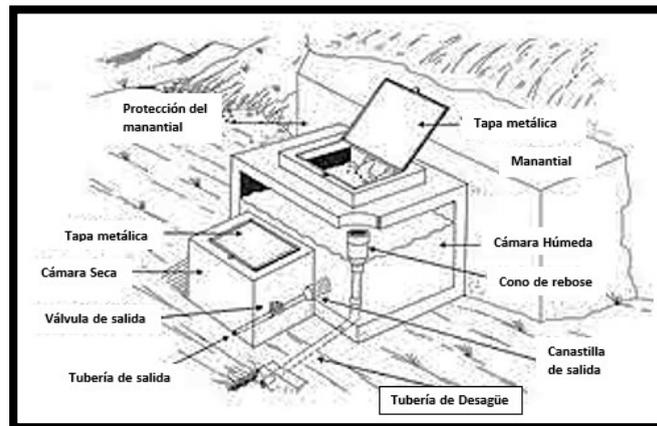
Figura 2: Partes de la Captacion (Manantial).

Según RNE en la norma OS.010 (17) define “es una estructura de concreto que permite la recepción del agua de un manantial de ladera, río, riachuelo, lago o laguna, que luego será distribuido a la población.” Pozos Profundos, Pozos Excavados, Galerías Filtrantes y Manantiales”.

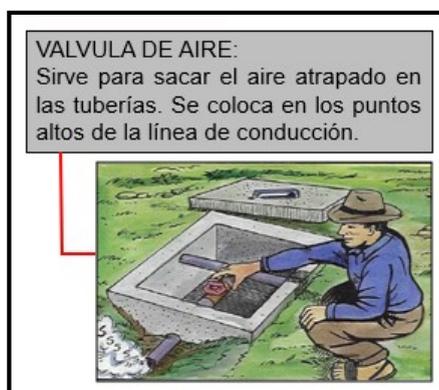
Figura 4: Valvula de aire

Sirve para sacar el aire atrapado en las tuberías a fin de facilitar el paso del agua. Se coloca en los puntos altos de la línea de conducción. (17)

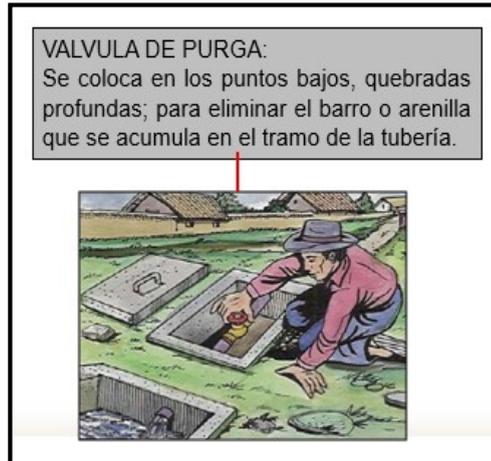
Figura 5: Valvula de Purga

Se coloca en los puntos bajos, quebradas profundas, para eliminar el barro o arenilla que se acumula en el tramo de la tubería. (17)

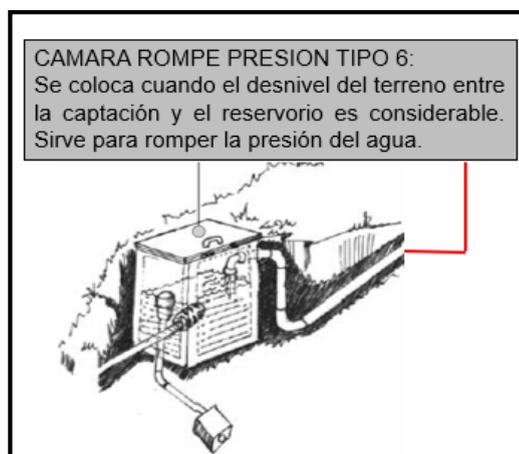
Figura 6: Camara Rompe Presión

Se coloca cuando el desnivel del terreno entre la captación y el reservorio es considerable. Sirve para romper la presión del agua. (17)

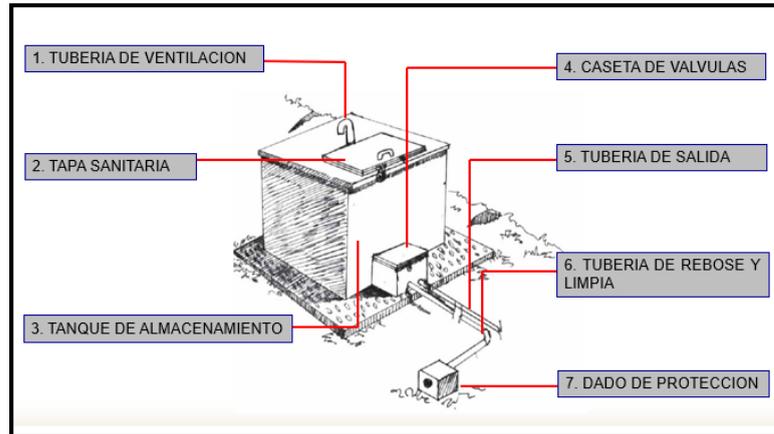
Figura 7: Partes externas del Reservorio

Según RNE en la norma OS.030 (18) define “es un depósito de concreto que sirve para almacenar y controlar el agua que se distribuye a la población, además de garantizar su disponibilidad continua en el mayor tiempo posible”.(18)

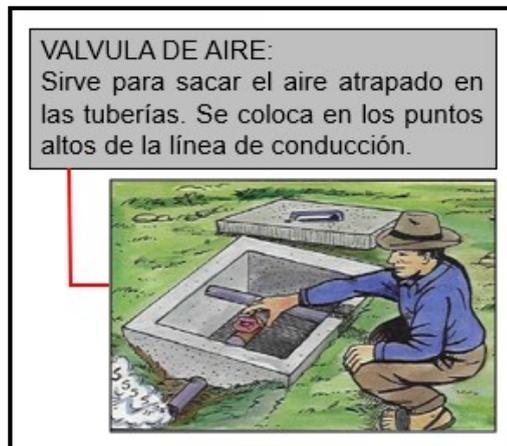
Figura 9: Valvula de aire
Fuente: Programa buena gobernanza

Sirve para sacar el aire atrapado en las tuberias a fin de facilitar el paso del agua. Se coloca en los puntos altos de la linea de conduccion. (17)

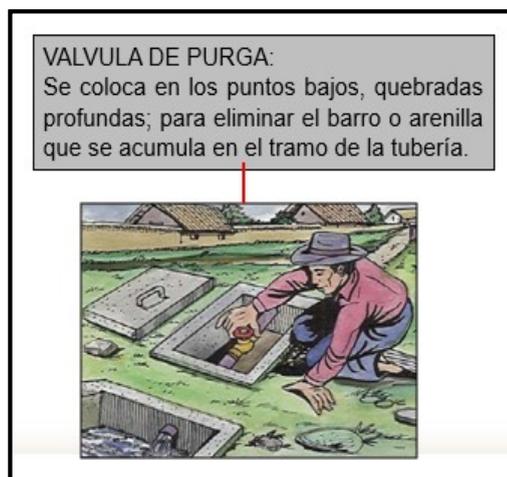
Figura 10: Valvula de Purga
Fuente: Programa buena gobernanza

Se coloca en los puntos bajos, quebradas profundas, para eliminar el barro o arenilla que se acumula en el tramo de la tubería. (17)

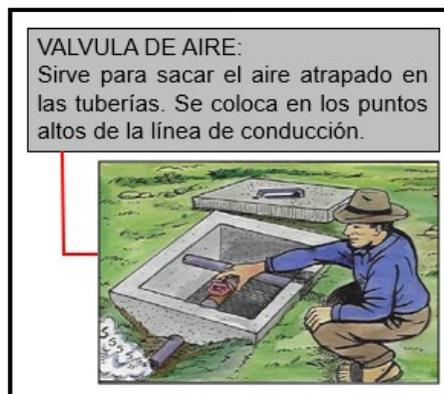
Figura 13: Valvula de aire

Sirve para sacar el aire atrapado en las tuberías a fin de facilitar el paso del agua. Se coloca en los puntos altos de la línea de conducción. (17)

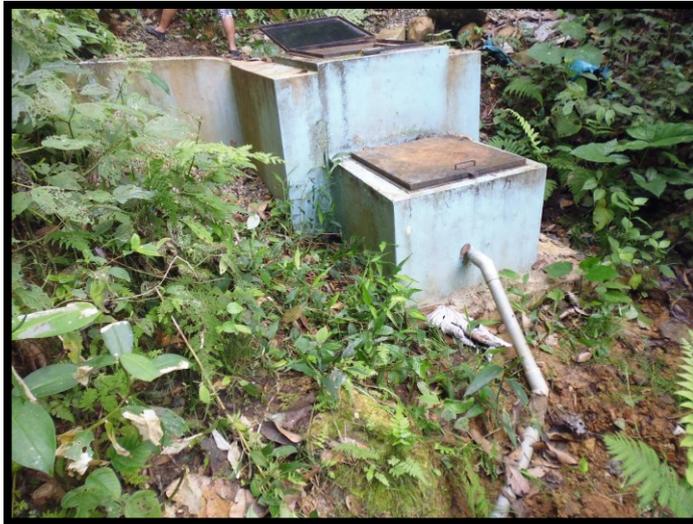
Figura 16: Captacion

Se hizo la evaluación respectiva de la captación con las ficha tecnica con las cuales se establecieron parametros ya establecidos y validados. Como se podra observar en la figura la captacion del centro poblado de correntada.

Con la ficha se pudo determinar el estado de funcionamiento de la captación, la cual nos dio regular, por la falta mantenimiento y el mal estado de los componentes. En la encuesta que se realizo a los pobladores del centro poblado, se le pregunto referente a la captación. **¿ Sabe usted si la captacion se encuentra cercada adecuadamente para evitar contaminacion del agua?** Para esta pregunta los pobladores respondieron el 100% que “No”, uno por la falta de interés de los pobladores ya que hay unos responsables que son los encargados de todo eso. La captación se encuentra en un estado regular y se realizara las recomendaciones necesarias para evitar estas tipos de situaciones. Asi obteniendo un buen servicio la poblacion.

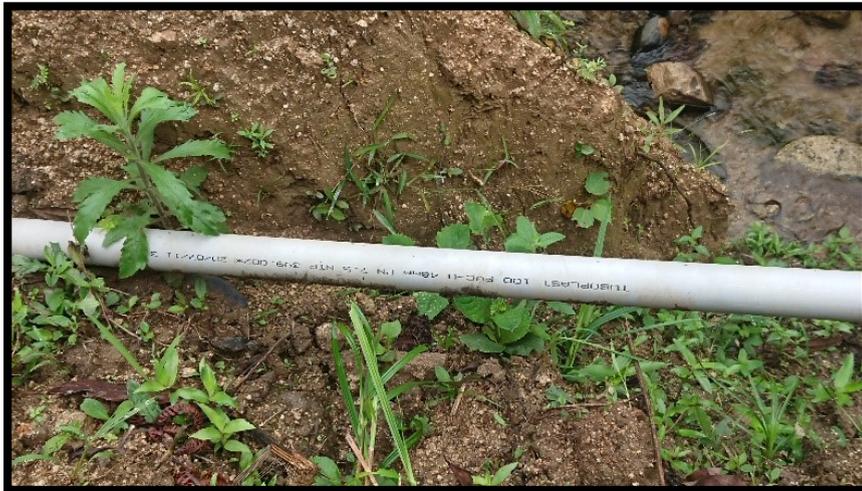
Figura 18: Tubería expuesta
Fuente: Elaboración propia

Componentes	Indicadores	Datos Recolectados	Descripción
Línea de Conducción	Antigüedad	13 años	Más de 13 años de antigüedad, fue construida por los pobladores.
	Tipo de línea de conducción	-	Línea de conducción por gravedad
	Clase de tubería	C-7.5	Lo recomendable es 10 en zonas rurales.
	Diámetro de tubería	1 1/2'	Se determinaría en el mejoramiento de la línea de conducción.
	Material de la tubería	PVC	Material recomendado
	Estado de la tubería	-	Se encuentra expuesta
	Válvulas	-	No cuenta con válvula de purga, ni válvula de aire.
	Cámara rompe presión	-	No cuenta con cámara rompe presión.

conclusiones que es aconsejable realizar un remplazo de tubería en los tramos que actualmente se encuentran con materiales de baja resistencia, por el motivo de que se puedan generar roturas.

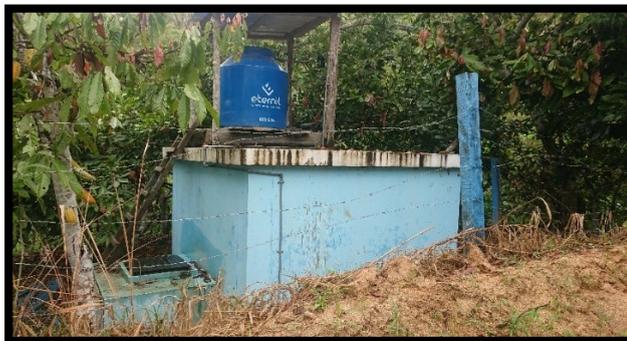
Figura 20: Reservorio

Componentes	Indicadores	Datos Recolectados	Descripción
Reservorio	Antigüedad	13 años	Mas de 13 años de antigüedad, fue construida por los pobladores.
	Estado de la estructura	-	En buenas condiciones gracias a los mantenimientos adecuados.
	Tipo de reservorio	-	Reservorio tipo apoyado
	Forma del reservorio	Cuadrada	La forma es cuadra con las siguientes dimensiones (1.85 de ancho x 1.85 de largo y 1.45 de altura).
	Volumen	5 m3	El volumen es el indicado
	Caseta de válvulas	-	Buenas condiciones
	Caseta de cloración	Si cuenta	Se encuentra en óptimas condiciones y funcionalidad
	Accesorios	-	Se tendrá que determinará los accesorios en el mejoramiento de la captación.
	Tapa sanitaria	-	No cuenta
	Cerco perimétrico	-	No cuenta

El reservorio se encuentra en optimas condiciones gracias a cuidado y mantenimiento respectivo de parte de la JASS. Tambien se pudo observar el buen estado en lo estructural del reservorio no se encontraron fisuras, ni corrosión., asi tambien se observo el buen estado de las válvulas. El contar con una caseta de cloración es muy importante ya que asi se estaria brindando la buena calidad de agua para los pobladores del centro poblado de correntada. La pregunta respecto al reservorio fue la siguiente, ¿ **Sabe usted si se realiza los mantenimientos respectivos al reservorio?** Se pudo obtener como resultado el 0% de la población respondieron “No”, pero el 100% de la población respondieron que “Si”, esto significa que la JASS está cumpliendo

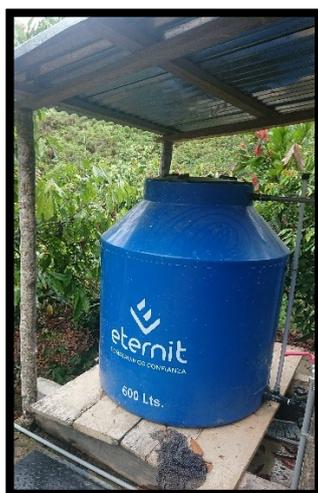
Figura 21: Caseta de cloracion
Fuente: Elaboracion propia

Como se puede apreciar en la imagen el reservorio si cuenta con una caseta de cloración por goteo el cual está conformado por un pequeño tanque de 600 litros y que la JASS va inspeccionando la cloración se realiza periódicamente en todo el tiempo para que la población este consumiendo agua apta para el consumo humano.

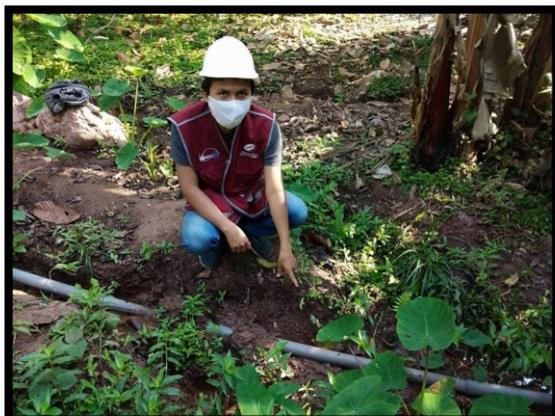
Figura 23: Línea de Aducción

Cámara rompe presión	-	No cuenta con cámara rompe presión.
--	----------------------	---	-------------------------------------

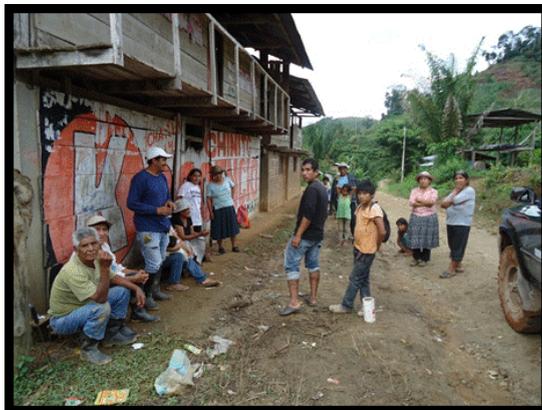
Figura 25: Centro Poblado correntada

Componentes	Indicadores	Datos Recolectados	Descripción
Red de distribución	Antigüedad	13 años	Mas de 13 años de antigüedad, fue construida por los pobladores.
	Tipo de red de distribución	-	Red abierta
	Clase de tubería	C-7.5	Lo recomendable es 10 en zonas rurales.
	Diámetro de la tubería	3/4' y 1' pulg	Se determinaría en el mejoramiento de la línea de conducción.
	Material de la tubería	PVC	Material recomendado, se encuentra expuesta al interprete.
	Estado de la tubería	-	Se encuentra expuesta
	Válvulas	-	No cuenta con válvula de purga, ni válvula de aire.
	Cámara rompe presión	-	No cuenta con cámara rompe presión.

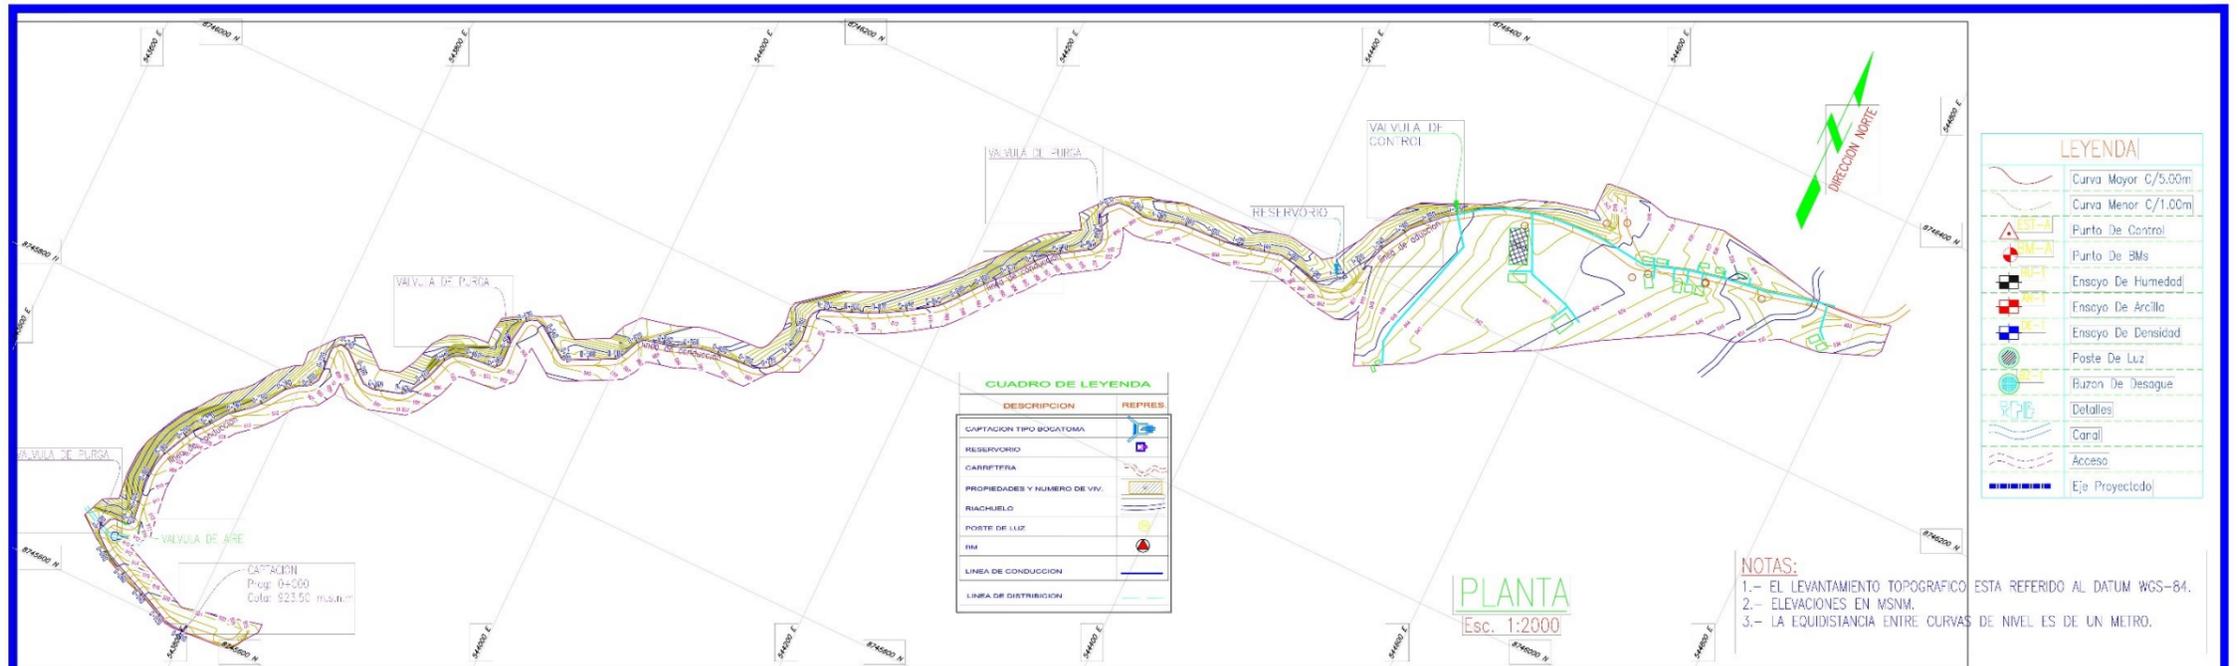
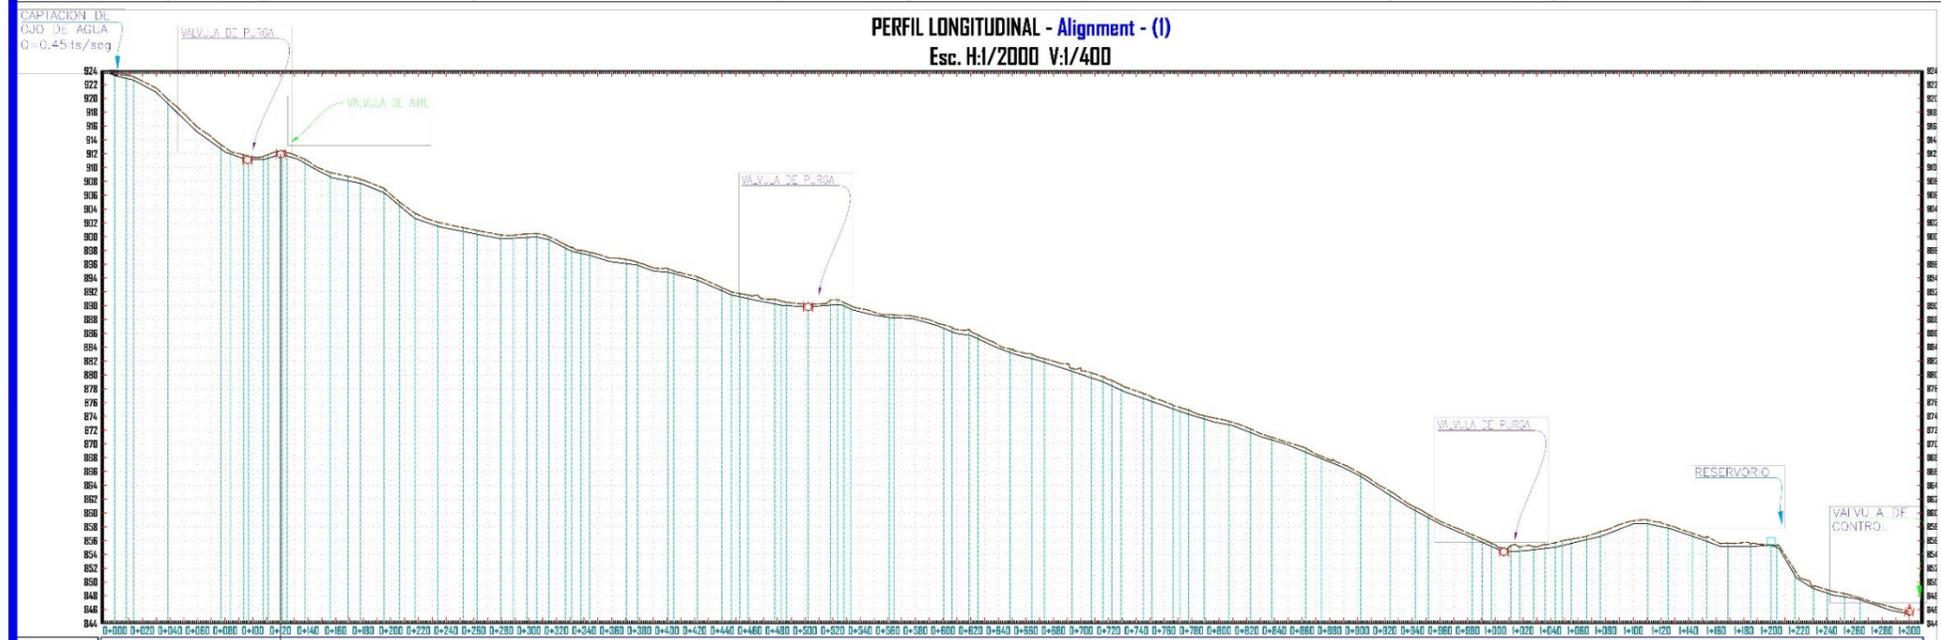
PLANO EN PLANTA Y PERFIL

PERFIL LONGITUDINAL - Alignment - (I)
Esc. H:1/2000 V:1/400

0+000	0+020	0+040	0+060	0+080	0+100	0+120	0+140	0+160	0+180	0+200	0+220	0+240	0+260	0+280	0+300	0+320	0+340	0+360	0+380	0+400	0+420	0+440	0+460	0+480	0+500	0+520	0+540	0+560	0+580	0+600	0+620	0+640	0+660	0+680	0+700	0+720	0+740	0+760	0+780	0+800	0+820	0+840	0+860	0+880	0+900	0+920	0+940	0+960	0+980	1+000	1+020	1+040	1+060	1+080	1+100	1+120	1+140	1+160	1+180	1+200	1+220	1+240	1+260	1+280	1+300	
COTA TERRENO	922.40	922.54	916.63	915.84	912.88	911.50	912.38	910.91	909.10	908.15	906.08	902.15	901.81	900.89	900.26	900.42	899.50	897.91	896.90	896.20	895.40	894.28	892.57	891.50	890.84	890.24	890.84	890.58	889.58	888.29	887.28	886.33	884.31	883.07	880.86	880.00	878.21	877.66	876.14	874.69	873.60	872.28	870.82	869.58	867.70	865.58	863.57	861.02	858.81	857.28	855.28	853.37	851.17	850.55	850.37	857.51	856.85	856.60	857.25	855.88	855.71	855.28	850.76	848.91	847.84	846.75	845.57
COTA TUBERIA	923.19	923.97	918.95	915.13	912.76	911.14	910.91	910.07	908.42	907.57	905.53	902.45	901.72	900.45	900.68	900.89	900.58	899.58	898.58	897.47	896.35	895.77	894.84	893.20	892.14	891.97	891.18	890.84	890.10	889.17	888.27	886.81	885.77	885.67	883.55	882.55	881.08	879.61	878.94	878.53	874.45	873.03	871.84	870.45	868.10	867.39	865.56	863.04	860.56	858.40	856.87	854.91	854.59	854.96	855.83	856.88	858.43	859.07	856.87	855.38	855.13	855.28	850.38	848.43	847.84	846.75	845.57

ALTURA CORTE	0.12	0.54	0.68	0.71	0.62	0.36	0.48	0.55	0.69	0.58	0.55	0.59	0.59	0.55	0.58	0.52	0.44	0.55	0.44	0.56	0.48	0.44	0.52	0.65	0.39	0.74	0.48	0.40	0.38	0.51	0.66	0.47	0.51	0.58	0.53	0.70	0.72	0.61	0.53	0.56	0.54	0.38	0.57	0.30	0.47	0.54	0.46	0.41	0.42	0.47	0.65	0.59	0.54	0.63	0.43	0.58	0.43	0.50	0.59	0.03	0.40	0.48	0.30	0.39	0.23		
DISTANCIA PARCIAL	96.17										74.03										381.52										524.09										281.87																										
CLASE TUBERIA	TUBERIA PVC - DN 1"					TUBERIA PVC - DN 1"					TUBERIA PVC - DN 1"										TUBERIA PVC - DN 1"										TUBERIA PVC - DN 1"																																				
TIPO DE TERRENO	TERRENO NORMAL					TERRENO NORMAL					TERRENO NORMAL										TERRENO NORMAL										TERRENO NORMAL
