**DIAGNOSTICO DEL SISTEMA DE ABASTECIMIENTO
DE AGUA POTABLE EN LA COMUNIDAD NATIVA**

ALTO PAURIALI, 2019

**TRABAJO DE INVESTIGACIÓN PARA OPTAR EL
GRADO ACADÉMICO DE BACHILLER EN
INGENIERÍA CIVIL**

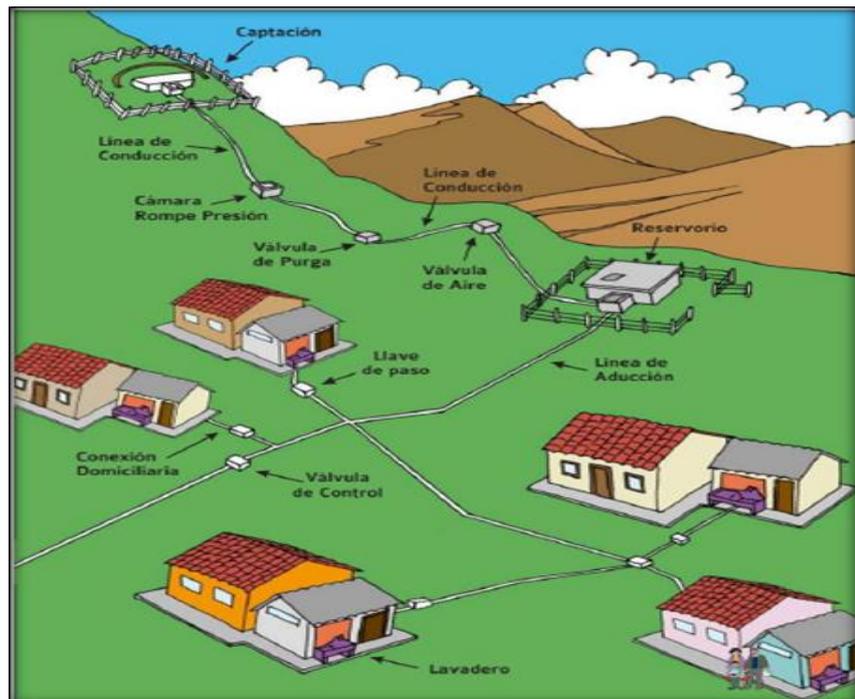
Figura 1: Abastecimiento de agua

Según **Roger**(16), el sistema de abastecimiento de agua potable está compuesto por: cámara de captación, línea de conducción, reservorio de almacenamiento, línea de aducción y red de distribución.

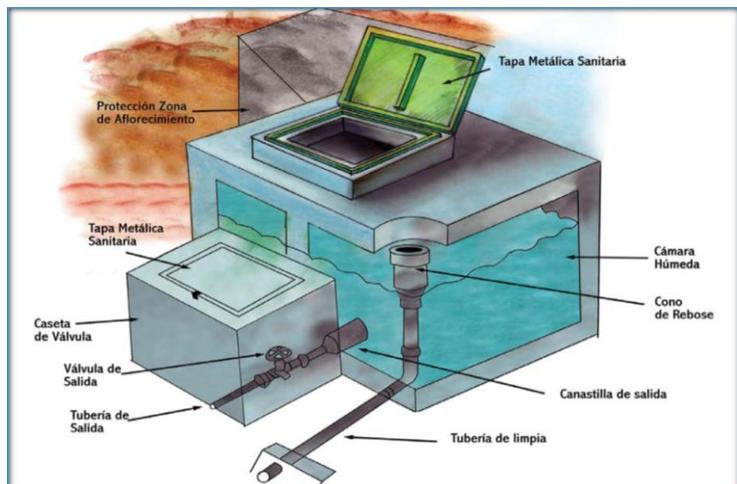
Figura 2: Captación tipo ladera

Según **Roger** (16), es cuando el tipo de abastecimiento es un manantial de ladera y concentrado los cuales están conformado por partes, como son protección de la fuente, cámara húmeda y una cámara seca.

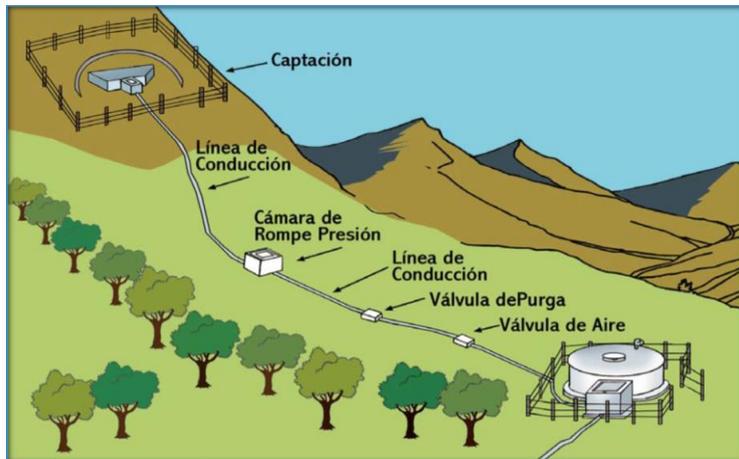
Figura 3: Línea gradiente hidráulica de una conducción a presión

Según **Roger** (16), nos dice que son tuberías de abastecimiento de agua por gravedad los cuales están compuestas por accesorios, estructura y obras de arte que permiten el traslado de agua potable de la captación con tuberías que deben tener el diámetro adecuado para poder llegar al reservorio con presiones mínimas o máximas disponibles, los cuales se utiliza el caudal máximo diario. Los cuales en todo el tramo de la línea de conducción siguen al perfil de terreno y con apoyo de la válvula de purga de agua y de aires hacen que tenga un adecuado funcionamiento en todo el tramo además es indispensable tener en cuenta las cámaras rompe presión

que de suma importancia para no tener rupturas de tubería por demasiada presión que soportara la tubería.

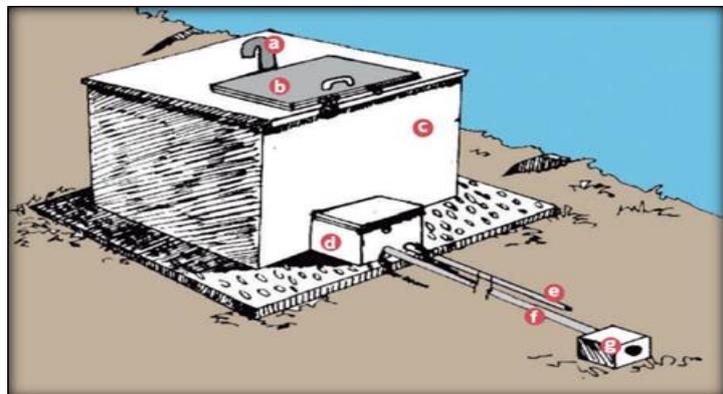
Figura 6: Caseta de válvula vista en planta

Según **Roger** (16), son componentes que es usado en un reservorio para proteger las tuberías y accesorios.

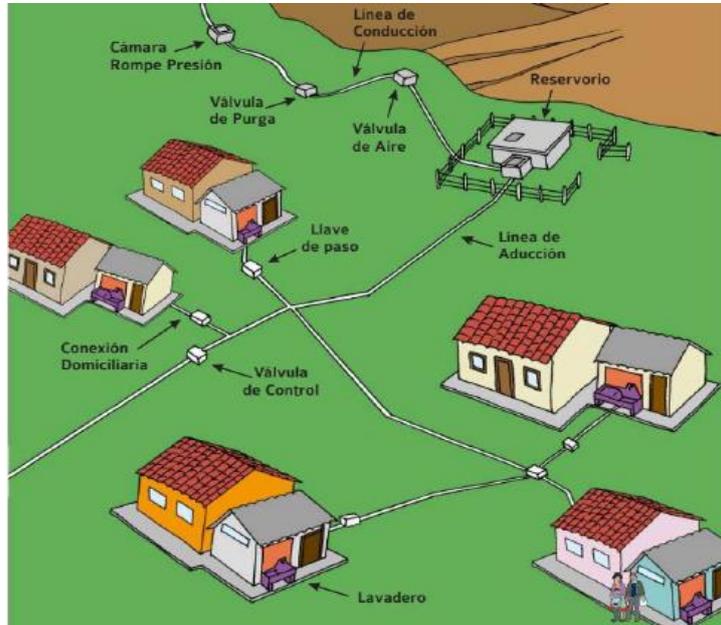
Figura 8: Línea de aducción

Según **Roger** (16), se encarga de transportar el flujo del agua hasta el inicio de la red de distribución.

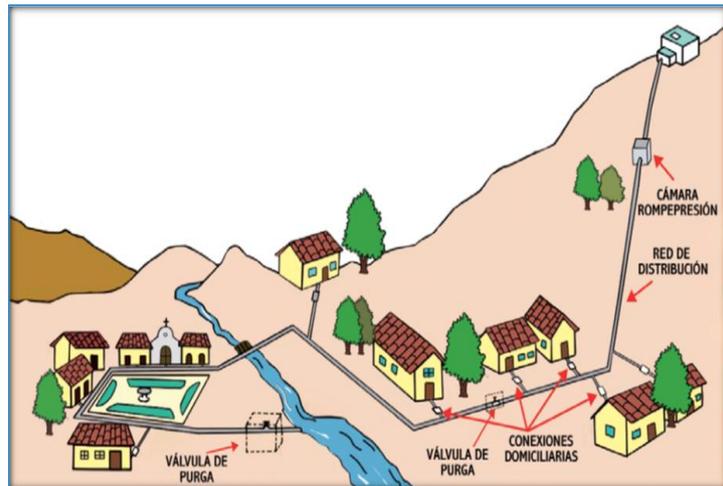
Figura 9: Red de distribución

Según **Roger** (16), nos dice que las redes de distribución son un conjunto de tuberías con diámetros, accesorios, y válvulas diferentes que estas distribuidas por las calles de la población para ellos se debe tener en cuenta el reservorio para poder tener el caudal y presión necesaria para cada vivienda lo cual se trabajara con el consumo máximo horario para el diseño, los cuales se deben tener en cuenta las presiones máximas y mínimas de los nodos a calcular.

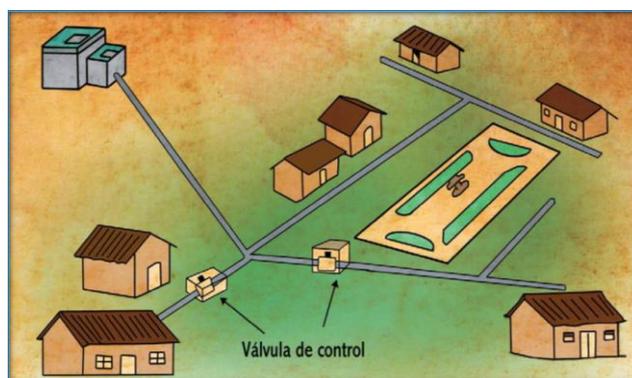
Figura 10: Sistema ramificado

Según **Roger** (16), son redes de distribución que se emplea cuando las viviendas están separadas además tiene muchos inconvenientes ya que al final de las tuberías no circula el agua teniendo que colocarse válvula de purga.

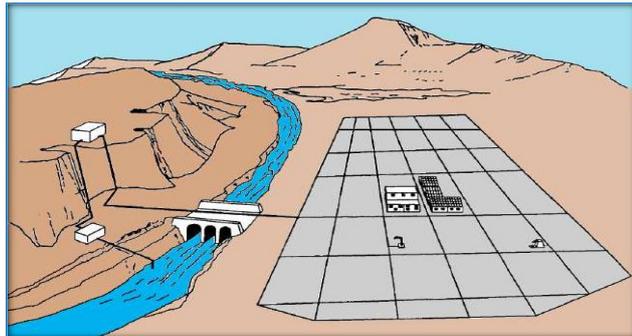
Figura 11: Sistema cerrado

Según **Roger** (16), son sistema que están conectados tipo malla lo cual forma un circuito cerrado haciendo que la red de distribución sea más eficiente y adecuado, lo cual se tiene en zonas ya lotizadas.

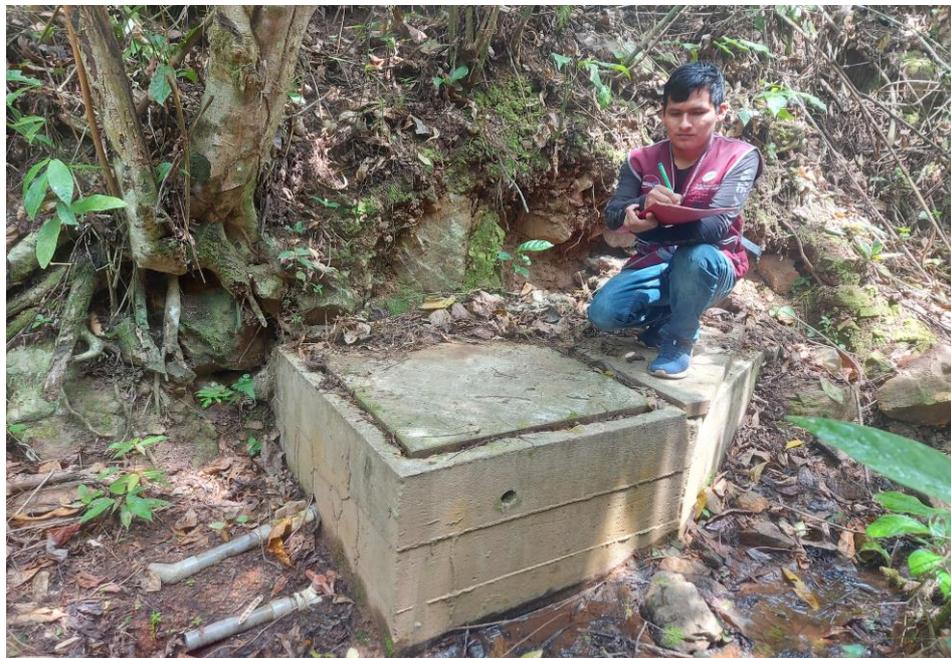
Figura 13: Captación

La condición actual de la captación es regular ya que no cuenta con una limpieza externa de las malezas además existes hongos vegetales en algunas partes, El estado de los accesorios de la captación es regular ya que algunas partes están despintadas en la parte de los empalmes se nota presencia de fuga gotas de agua. No existe contaminación ya que se encuentra en una zona lejos además está en una quebrada lo cual se capta desde el mismo ojo de agua.

El aforo de la captación su rendimiento del ojo de agua es de 0.85 litros/segundo lo cual se tomó la muestra por el método volumétrico.

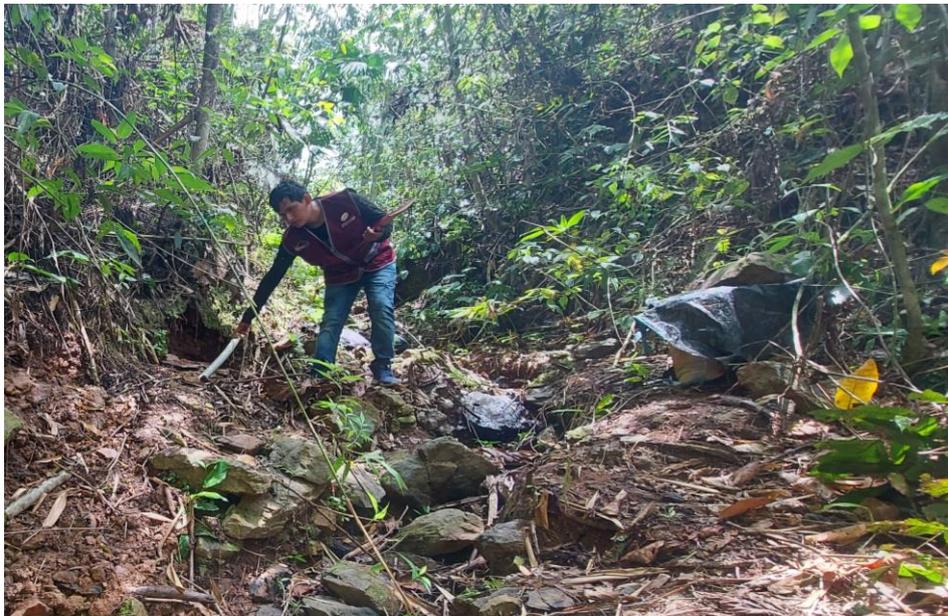
Figura 15: línea de conducción

El tipo de tubería en la línea de conducción es de material PVC de 1 1/2" clase 7.5 con una longitud de 720 metros aproximadamente que conduce el agua desde la captación hasta el reservorio. La línea de conducción pertenece a un sistema de agua por gravedad.

En toda la línea de tubería existen lugares donde quedan expuestas las tuberías además hay partes donde no están enterradas en su totalidad haciendo que existes ruptura en la tubería.

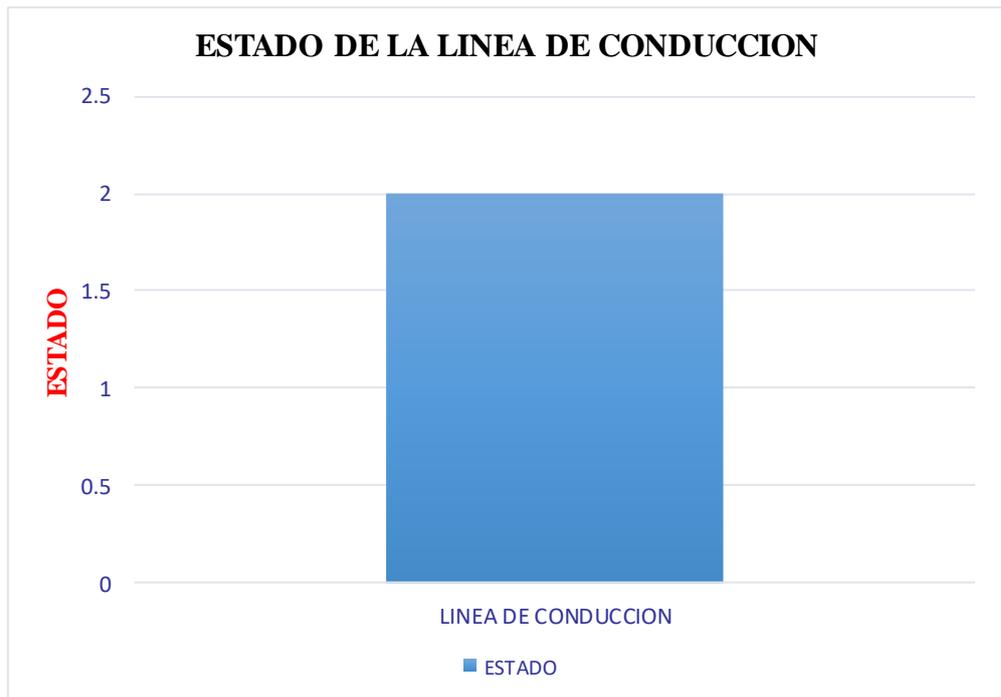
Figura 16: Diagnostico de la línea de conducción

En ficha técnica que se evaluó se tubo los siguientes datos estadísticos

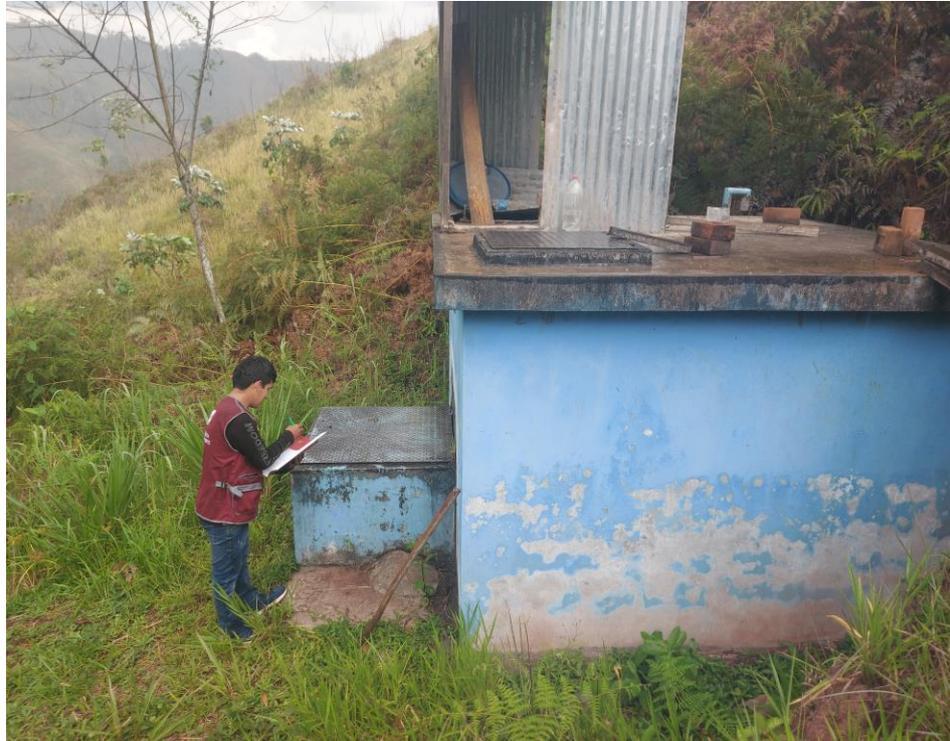
Figura 17: Reservorio

El estado actual del reservorio es regular ya que no hacen sus debidos mantenimientos adecuados, Las válvulas del reservorio están

gastadas y algunos se tienen que cambiar, cuenta con tubo de ventilación galvanizado.

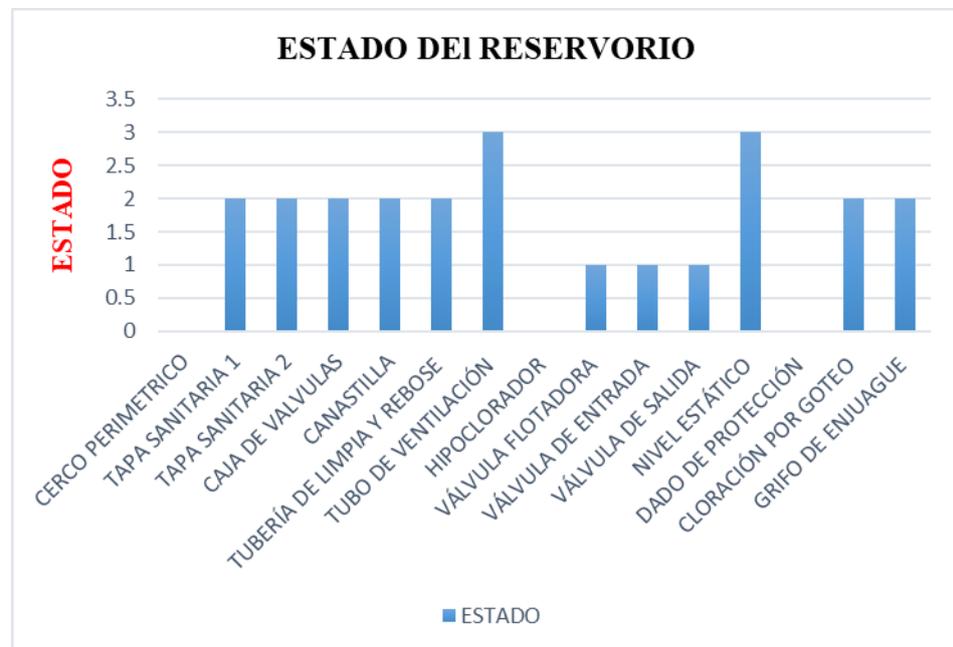
Figura 18: Diagnostico del reservorio

-Forma de la estructura	Cuadrado	La forma del reservorio es cuadrada
-Antigüedad	12 años	Aun no cumple su tiempo de vida útil que es de 20 años
-Caseta de válvulas	Cuenta	Está en un estado regular
-Volumen	10 m ³	El volumen del reservorio no es el adecuado
-Caseta de cloración	No cuenta	No cumple con las normas
-Escalera	No cuenta	No tiene escalera tipo gato
-Accesorios	Mal estado	Algunos accesorios se encuentran deteriorado
-Diámetro de tubería de salida	1.5 plg	La tubería de salida es de 1.5 plg
-Tipo de tubería	PVC	El material de la tubería es de PVC

En el gráfico estadístico se puede observar el estado del reservorio

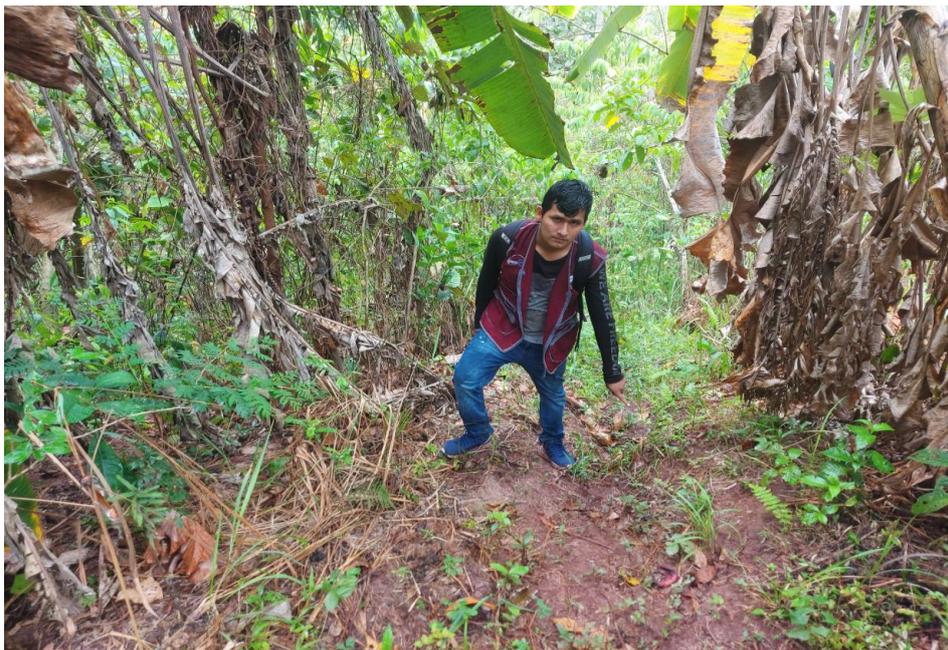
Figura 19: Línea de aducción

El tipo de tubería en la línea de aducción es de material PVC de 1 1/2" clase 7.5 con una longitud de 265 metros aproximadamente que conduce el agua desde el reservorio hasta la valvular de control. La línea de aducción pertenece a un sistema de agua por gravedad.

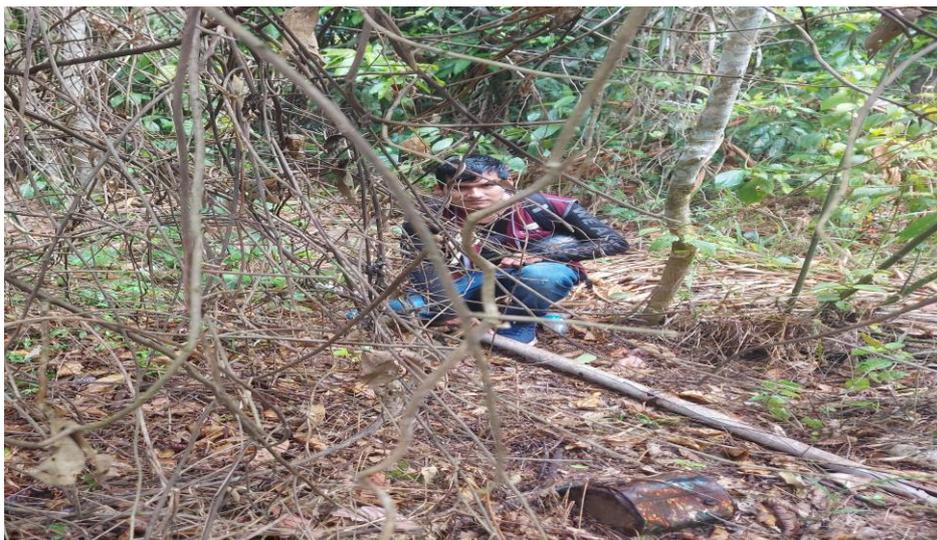
Figura 21: Red de distribución

El tipo de tubería en la red de distribución es de material PVC de 1 1/2" a 3/4" clase 7.5 que conduce el agua desde la válvula de control hasta las viviendas.

El sistema actual de la red de distribución es una red abierta ya que las viviendas se encuentran esparcidas, En la red de distribución no se observó la presencia de cama de apoyo en la tubería exponiendo a rotura cuando pasa vehículos pesados, su tubería de red de distribución es de 1/2", 3/4" teniendo deficiencia por lo general ya que no cuenta con un lavadero adecuado.

La red de distribución cuenta con una antigüedad de 12 años y un diámetro de 1.5" a ¾" que se encuentra en estado malo, existe fugas en el empalme que está ubicado a mitad del tramo, pero es poca, el sistema con el que cuenta la red de distribución es un sistema abierto y hay partes en los empalmes que se encuentran expuestas. actualmente se encuentran en proceso de deteriorado, presentan fallas en su funcionamiento por el mal mantenimiento del sistema.

En la red de distribución se recomienda cambiar las tuberías a clase 10 además se debe realizar las conexiones domiciliarias correctamente para que no presente fugas de agua, se recomienda enterrar las partes expuestas.
