**DIAGNÓSTICO DEL SISTEMA DE ABASTECIMIENTO**  
**DE AGUA POTABLE DE LA COMUNIDAD NATIVA**  
**RIO BERTHA, 2019**

TRABAJO DE INVESTIGACIÓN PARA OPTAR EL GRADO  
ACADÉMICO DE BACHILLER EN INGENIERÍA CIVIL

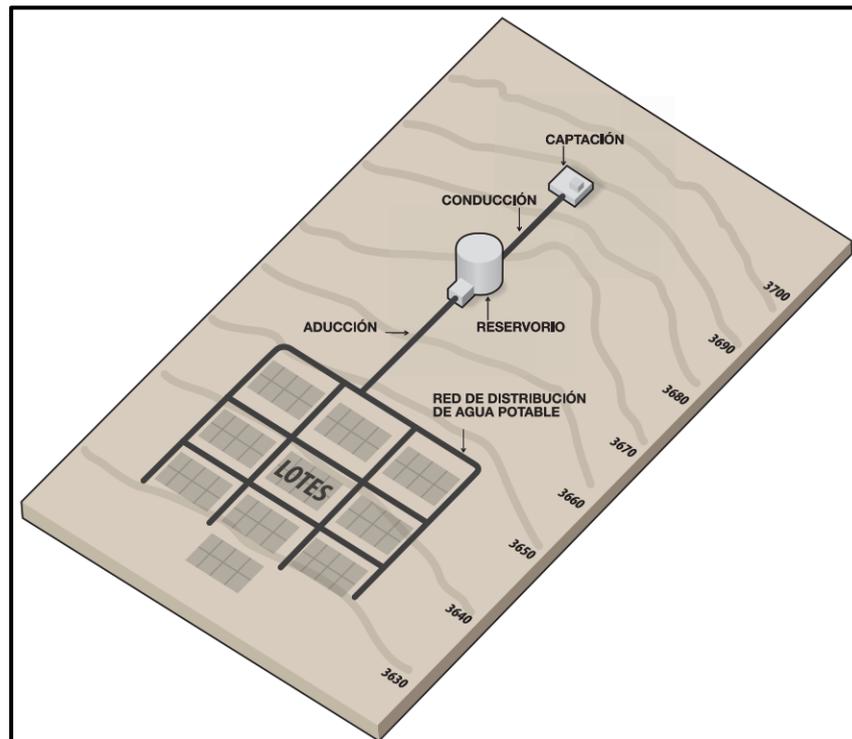
*Figura 3:* Sistema por Gravedad sin tratamiento.

Según, **Roger**(16), los componentes del sistema son: Cámara de Captación, Línea de Conducción, Reservorio de Almacenamiento, línea de aducción y red de Distribución, tal como se puede observar en la figura 3.

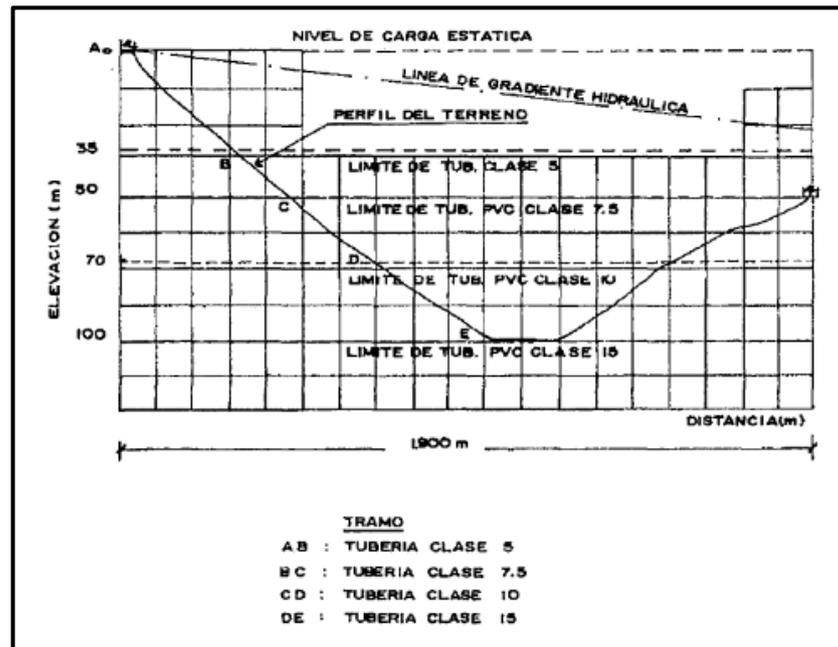
Clase	Presión máxima de prueba (m.)	Presión máxima de trabajo (m.)
5	50	35
7.5	75	50
10	105	70
15	150	100

**Figura 6:** Presiones para diferentes clases de tuberías.

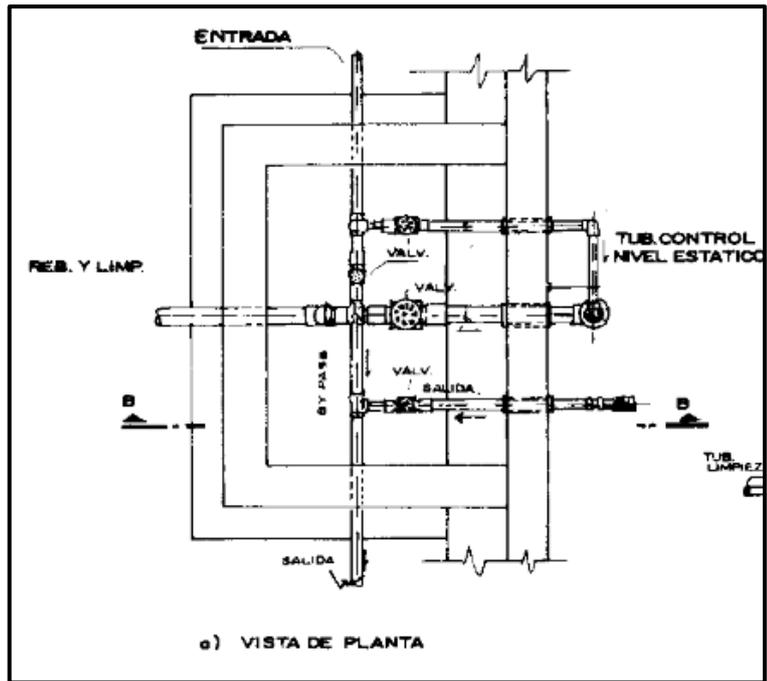
Figura 8: Vista en planta de la caseta de válvulas.

Según, **Roger(16)**, se debe de conectar directamente en la entra y salida, para que cuando se cierre la tubería de la entrada del reservorio, pueda salir el caudal directamente a la tubería de salida que va en la dirección de la línea de aducción. El By-pass cuenta con una válvula de compuerta la cual permite el control del agua, cuya finalidad es la limpieza y manteamiento del reservorio. Se puede apreciar de manera interactiva en la figura 8 y figura 9.

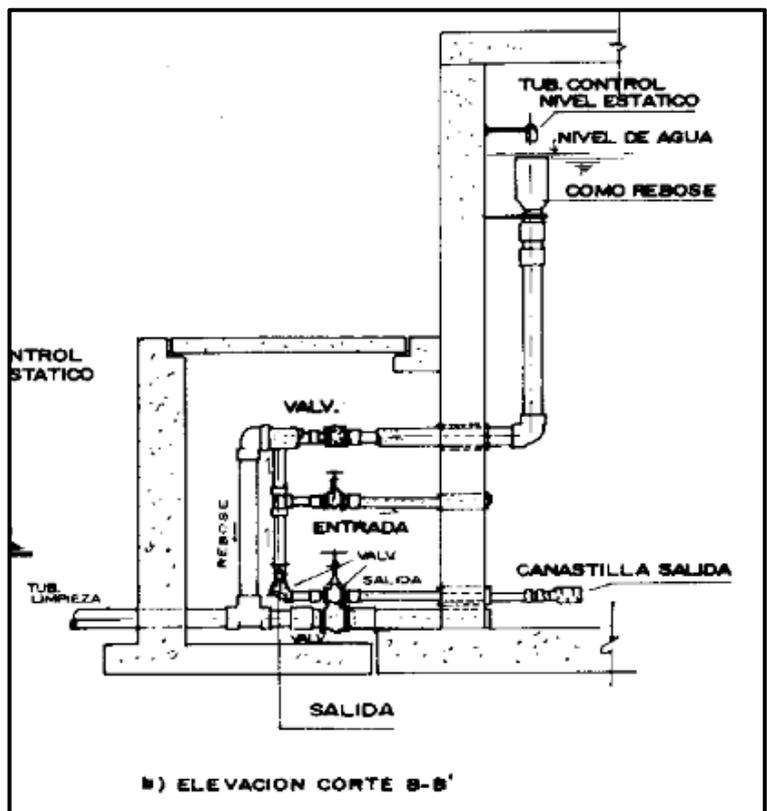
Figura 9: Elevación de corte de la caseta de válvulas.

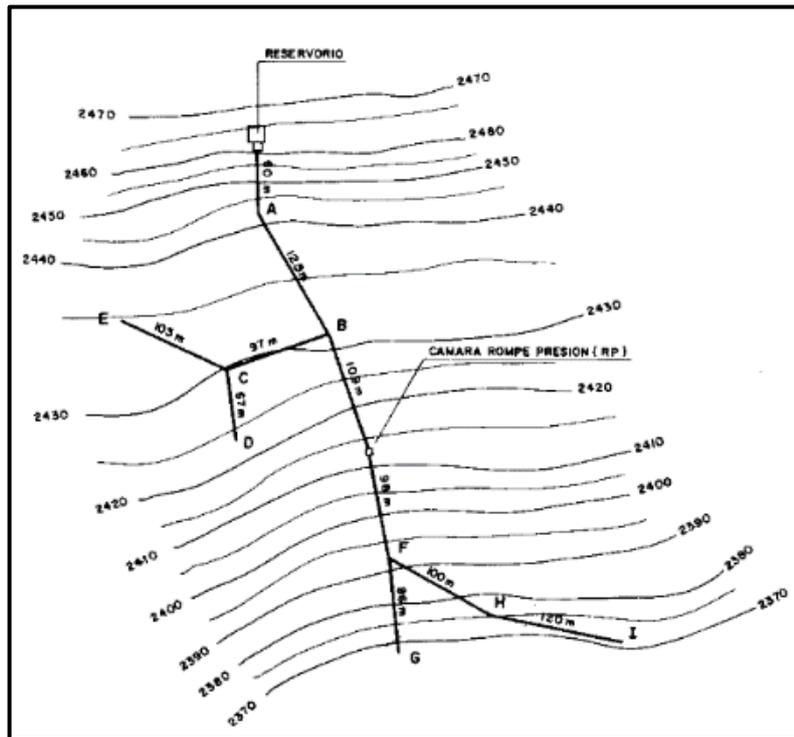
*Figura 10:* Sistema Abierto.

Según, **Roger**(16), el sistema abierto o ramificado está constituido por un ramal matriz y se reparte por una serie de

ramificaciones, tal como se puede apreciar en la figura 10. Se considera cuando el terreno presenta dificultad para su levantamiento topográfico o no permite la interconexión entre ramales, también se emplea cuando la población esta esparcida por todo el terreno sin guardar ningún orden.

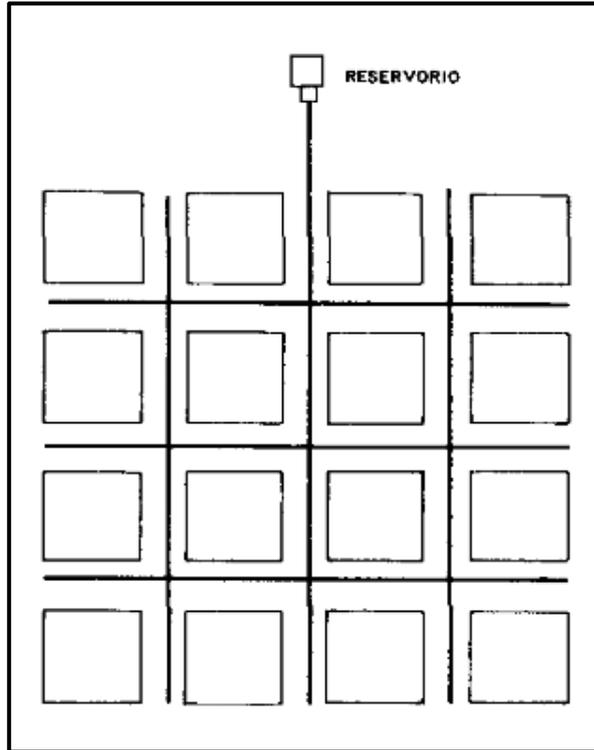
*Figura 11:* Sistema Cerrado.

Según, **Roger**(16), el sistema cerrado se considera cuando las tuberías van interconectadas teniendo forma de mallas, se puede visualizar en la figura 11. Este sistema se considera mejor y más conveniente, tiene finalidad de interconectar las tuberías y crear un circuito cerrado esto permitirá un excelente servicio y más eficiente, los nudos muertos se eliminan en este sistema.

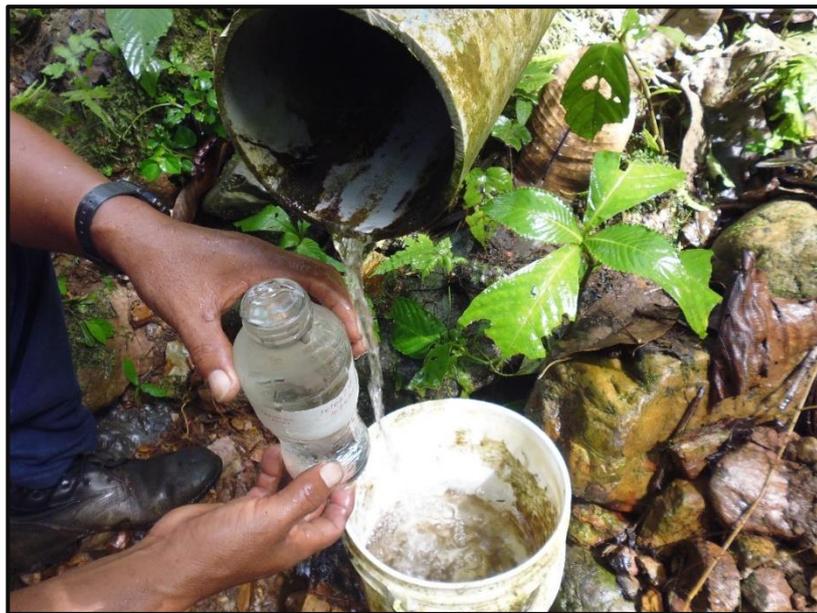
*Figura 12:* Análisis del agua.

Se está realizando la toma de muestra de agua con el envase de vidrio esterilizado, la cual fue entregada por el biólogo del laboratorio químico de la “Red de Salud Satipo”, para el análisis correspondiente del agua.

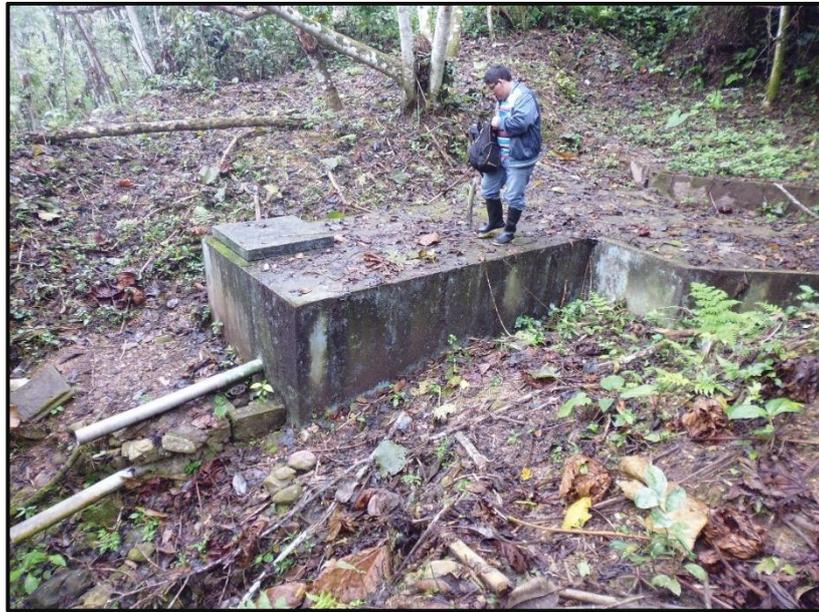
**Figura 13:** Evaluación de la captación de la comunidad nativa.

Se puede apreciar el inicio de la evaluación para la captación, la cual se realizó con las fichas ya establecidas y validadas. Tal como se observa en la figura 13.

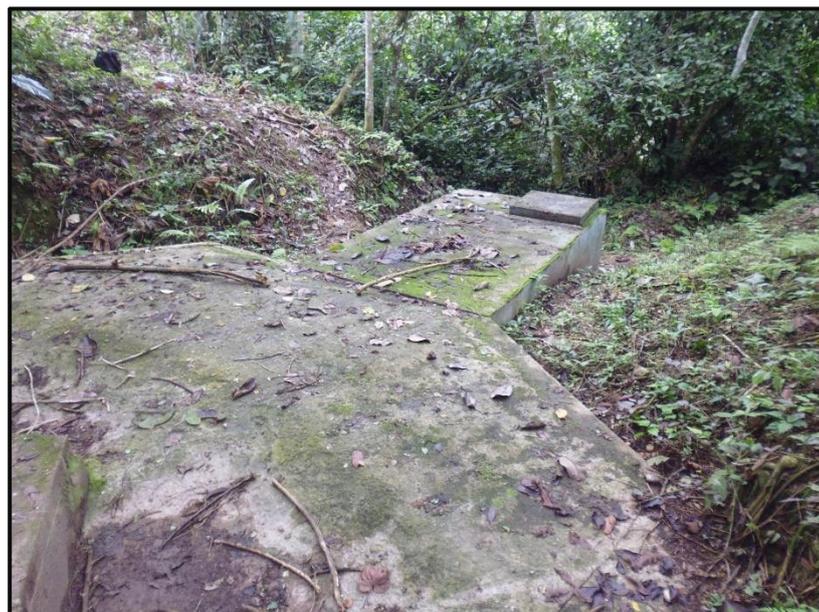
**Figura 14:** Falta de mantenimiento de la captación.

Se puede apreciar el mal estado de la captación por falta de mantenimiento, no cuenta con un cerco perímetro, que evite el ingreso a personas no autorizadas, se puede apreciar en la figura 14.

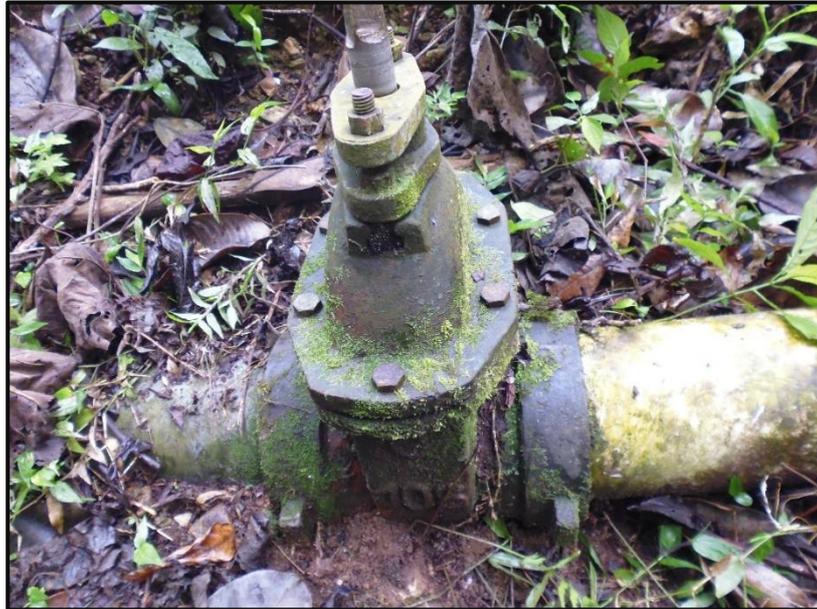
**Figura 15:** Válvula de control dañada y con deterioro.

Se puede apreciar la válvula de control dañada y la oxidación presente por la falta de mantenimiento, tal como se ve en figura 15.

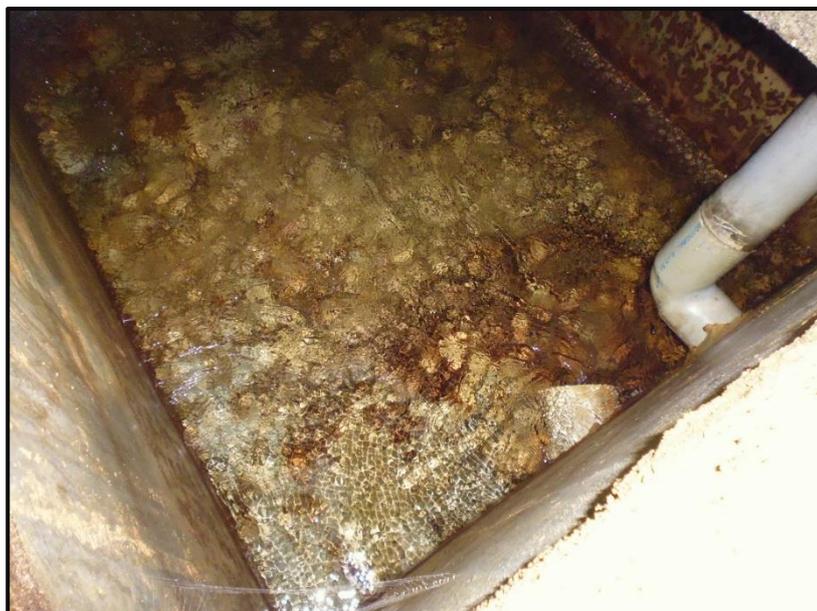
**Figura 16:** Falta de mantenimiento interna, captación.

Entre los componentes que integra la captación tenemos la canastilla la cual no cuenta la captación; la válvula de control se encuentra en un mal estado por los años de antigüedad y falta de mantenimiento; las tuberías de rebose y limpia presentan deterioro de igual manera por los años de antigüedad; la tubería de salida se encuentra de igual manera en mal estado; la captación no cuenta con un cono de rebose.

En la figura 16, se puede apreciar la falta de mantenimiento interna de la captación, como también la falta de la canastilla.

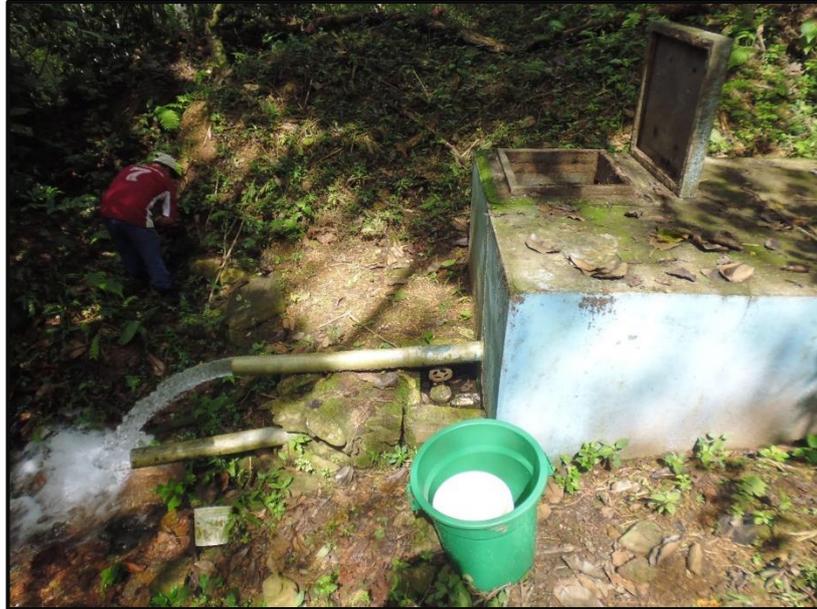
*Figura 17:* Se aprecia el caudal y el aforo de la captación.

En la figura 17, se puede apreciar los materiales para el aforo del agua, el aforo después de realizar los cálculos correspondientes es de  $Q = 24$  litros/segundos.

La ficha determinó que el estado del funcionamiento de la captación es regular, porque le falta mantenimiento y presenta un mal estado de los componentes.

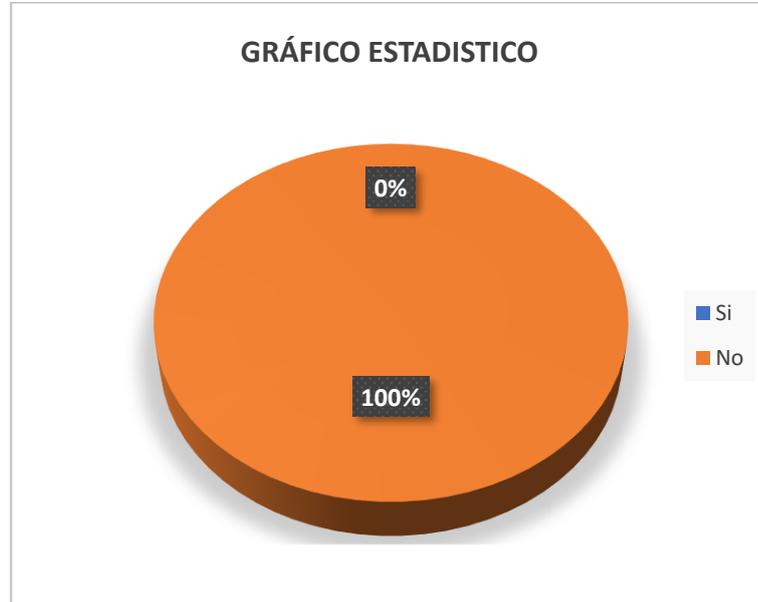
*Figura 18:* Grafico estadístico 1.

Para esta pregunta los pobladores de la comunidad nativa respondieron el 100% que “No”, uno por la falta de interés de los pobladores y por la antigüedad que presenta la captación. La antigüedad que presenta la captación es muy alta, esto significando que de acuerdo

al RNE ya es recomendado realizar un mejoramiento u otra captación. Se puede apreciar el resultado en la figura 18.

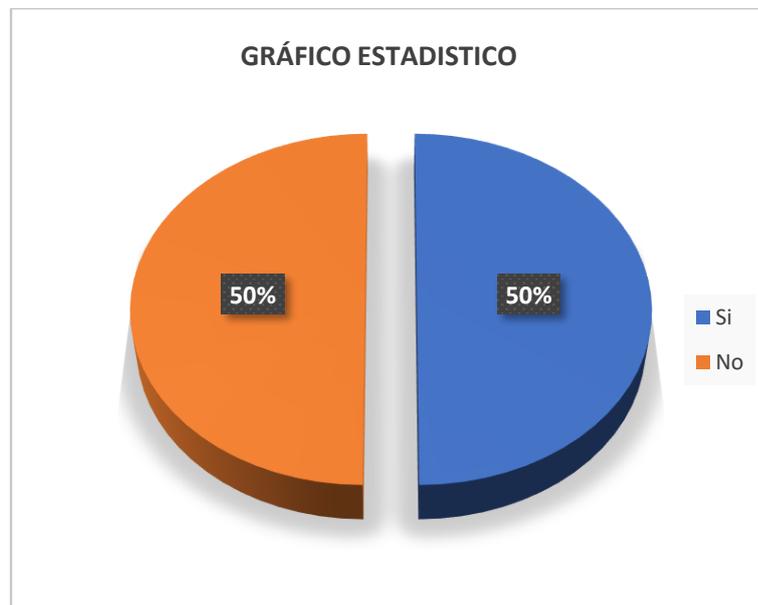
**Figura 19:** Grafico estadístico 2.

En la encuesta realizada a los pobladores de la comunidad, se le pregunto referente a la línea de conducción. ¿Conoce usted si realizan inspecciones para ver si hay roturas?

En esta pregunta los pobladores de la comunidad respondieron que “Si”, el 50% y “No” el otro 50% de la población, esto refleja que cierta parte de la población esta desinformada sobre las evaluaciones de la JASS frente al sistema de agua potable. Se puede apreciar el resultado en la figura 19.

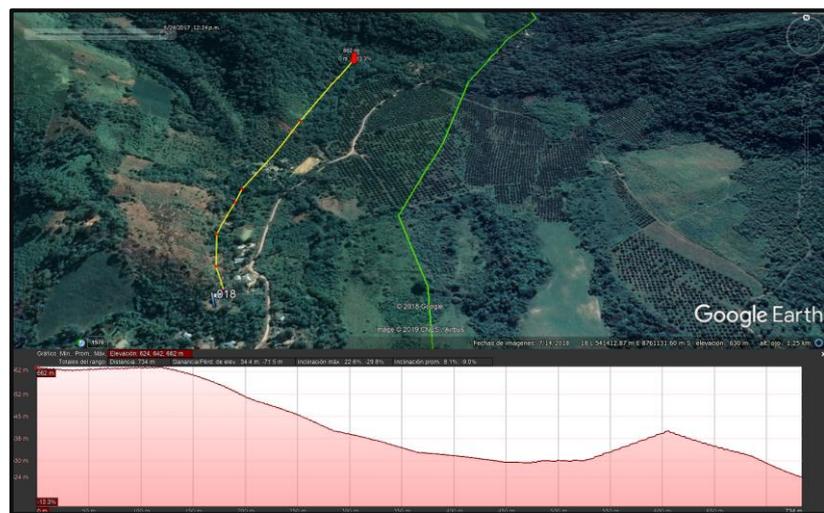
**Figura 20:** Trayecto de la línea de conducción – Google Earth.

El tema del perfil de la línea de conducción se puede apreciar en la figura 20, en el cual se puede observar que la captación tiene una cota 714 m.s.n.m. y la cota de la captación es de 689 m.s.n.m., teniendo una diferencia de 25m.

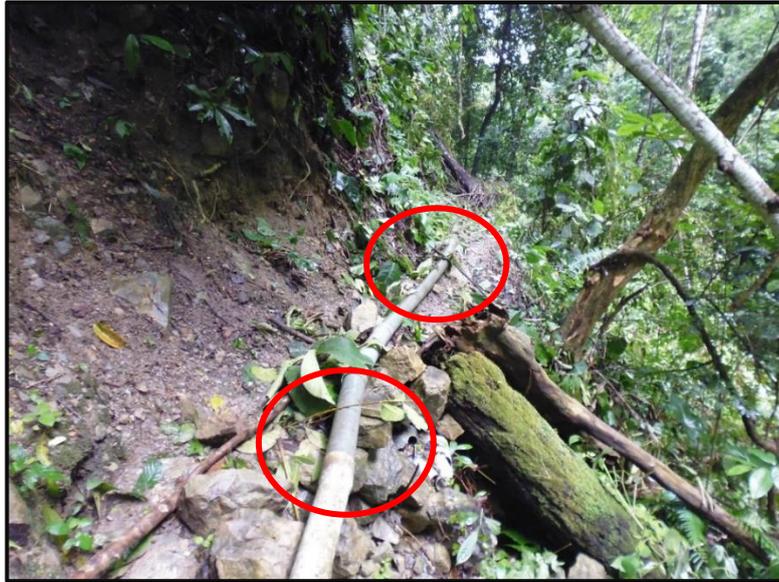
*Figura 21: Tubería no está enterrada.*

La línea de conducción cuenta con 20 años de antigüedad tiene una longitud de 850m, el material de la tubería de la línea de conducción es PVC, el diámetro de tubería el cual se está utilizando para la línea de conducción es de 6" con una clase de C-10, en todo el trayecto de la línea de conducción no se encontraron ningunas válvulas de purga ni de aire, ni tampoco con obras de arte, las cuales si requiere. En algunas partes del trayecto se encontraron red de tuberías sobresaliente y sin estar enterradas respectivamente, también se encontraron 2 roturas de tuberías, parchadas clandestinamente.

Realizando la evaluación se determinó que el estado de la línea de conducción es regular porque, presenta roturas y no tiene estructuras

Se puede apreciar la tubería expuesta que pasa por un tramo angosto del camino que va hacia la comunidad, la tubería expuesta, presenta roturas las cuales se puede observar, las tuberías expuestas son más propensas a tener estar roturas porque se encuentran libres ante caídas de rocas o también que algún animal pueda romperlas, también podemos observar la manera en la que parchar la tubería, no es la manera adecuada, pero al menos les ayuda a no tener pérdidas de agua por ese tramo, se puede apreciar en la figura 21.

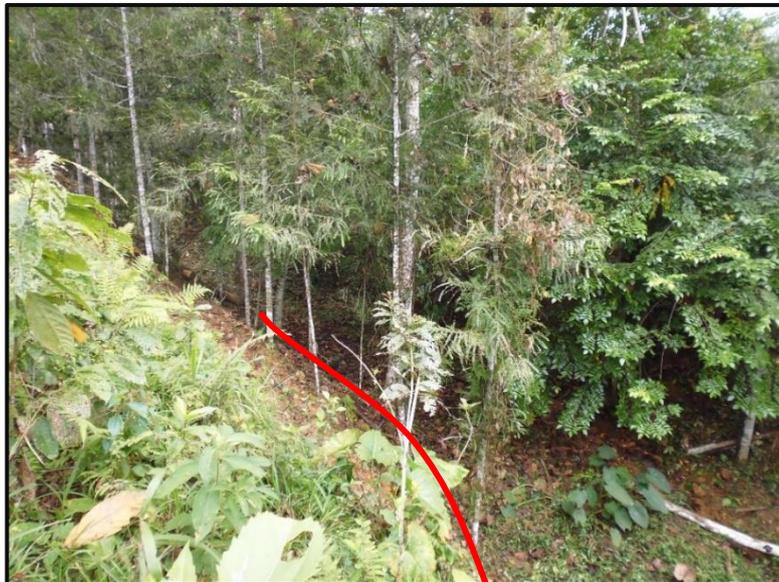
*Figura 22: Se requiere un pase aéreo.*

Se puede apreciar un tramo de la línea de conducción la cual, si se encuentra enterrada y no presenta ninguna rotura, se puede apreciar en la figura 22.

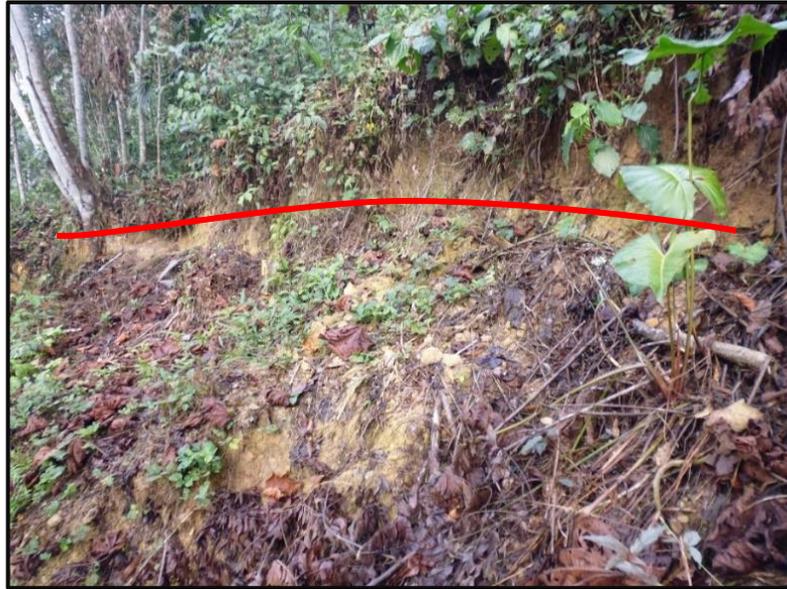
*Figura 23: Trayecto de la línea de conducción.*

Se aprecia otro tramo por donde pasa la línea de conducción, de igual manera no se encontraron roturas, se puede observar en la figura 23.

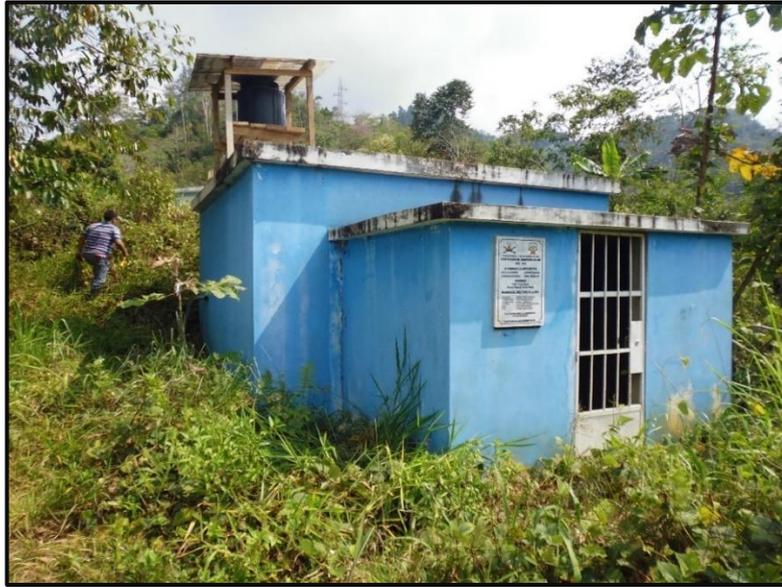
**Figura 24:** Reservorio de 45m<sup>3</sup>

El reservorio de la comunidad nativa, de río Bertha, se puede apreciar en la figura 24, tiene una antigüedad de 20 años, el reservorio está ubicado en las siguientes coordenadas Este 541611.00, Norte: 8759388.00, Cota: 689 m.s.n.m. El tipo de reservorio es apoyado tiene una forma cuadrada y el volumen total calculado es de 45 m<sup>3</sup>. El reservorio tiene todos los componentes en buen estado tales como: la tubería de salida, tubería de llegada, la tubería de limpia, tubería de rebose y el by-pass, todos estos componentes tienen un buen estado gracias al correcto mantenimiento. La tubería utilizada para el reservorio es de PVC con un diámetro de 6”.

Se puede apreciar que el reservorio cuenta con un correcto mantenimiento y también tiene una caseta de cloración que está ubicada encima del reservorio.

El estado del funcionamiento del reservorio es bueno porque la estructura del reservorio, como también la caseta de válvulas se encuentra en buen estado, no presenta fisuras, corrosión y cuenta con mantenimiento adecuado. El tener una caseta de cloración es muy importante esto ayuda a que el agua tenga los requisitos mínimos de calidad, lo cual es bueno para los pobladores de la comunidad.

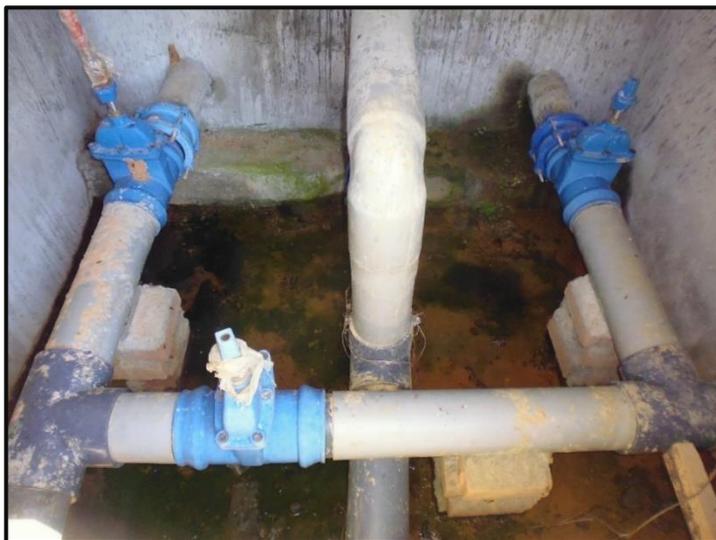
**Figura 25:** Caseta de válvulas.

Como se puede observar en la imagen el reservorio cuenta con una caseta de válvulas completa, las tuberías como también las válvulas no presentan imperfecciones o daños, tal como se muestra en la figura 25.

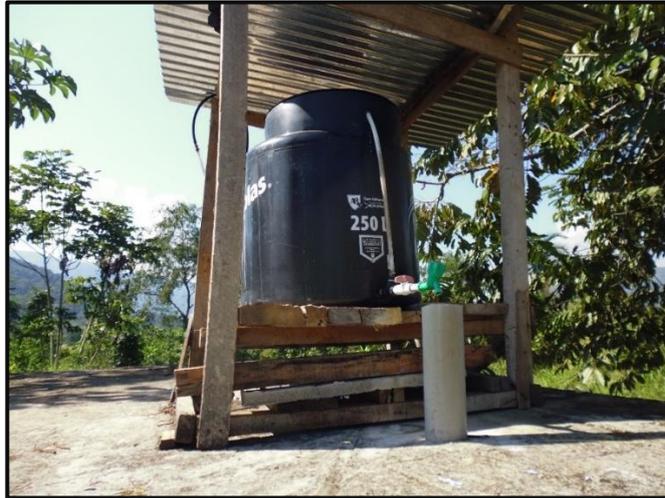
*Figura 26:* Caseta de Cloración.

Se puede observar la caseta de cloración por goteo el cual está conformado por un pequeño tanque de 250 L. Y que según la JASS la cloración se realiza periódicamente, puede ver en la figura 26.

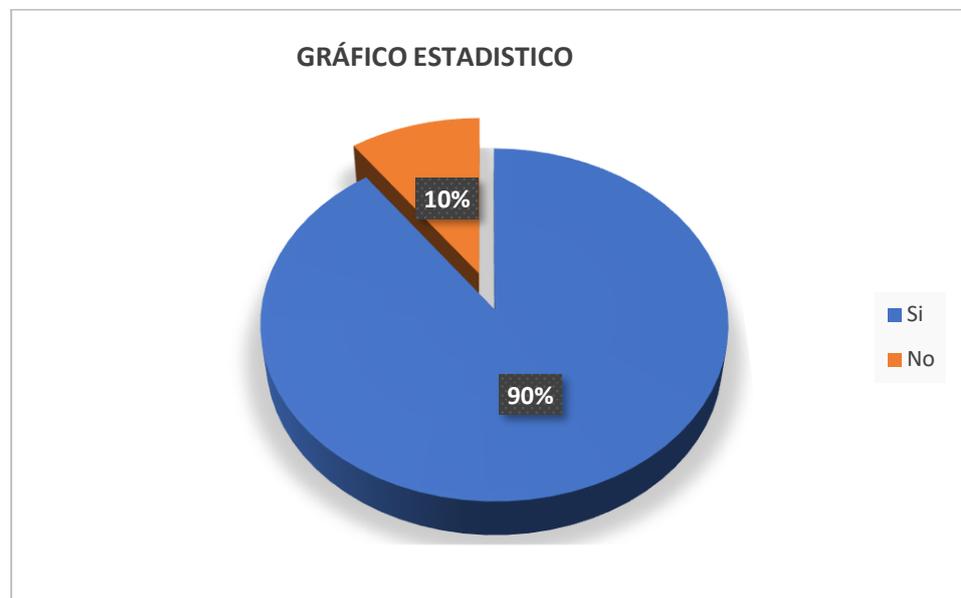
**Figura 27:** Grafico estadístico 4.

La pregunta para el reservorio es el siguiente, ¿Tiene conocimiento si realizan inspecciones y limpieza a su reservorio?

El resultado para esta pregunta es la siguiente; en la comunidad nativa el 10% de la comunidad respondieron que “No” realizan mantenimiento, esto es generado talvez por la poca participación que tiene con la JASS. Pero el 90% de los pobladores respondieron que “Si”, esto significa que la JASS está cumpliendo su labor importante dentro de la comunidad, y también con el mantenimiento adecuado del reservorio, los resultados se pueden observar en la figura 27.

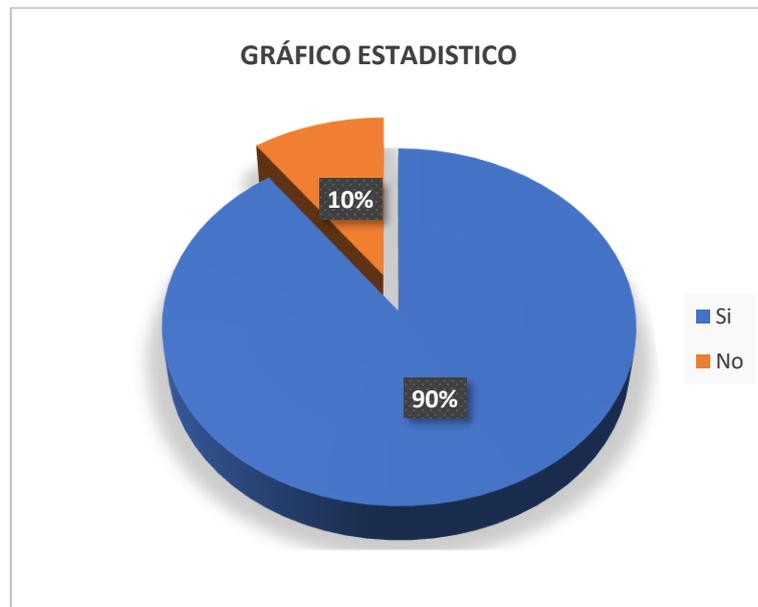
*Figura 28:* Grafico estadístico 5.

Para la segunda pregunta aplicada a los pobladores, se tiene lo siguiente, ¿Sabe usted si el reservorio cuenta con una caseta de cloración que purifique el agua?

El resultado para esta pregunta es la siguiente; en la comunidad nativa el 10% de la comunidad respondieron que “No” cuenta con una caseta o tienen desconocimiento, esto talvez sea generado porque no asisten a las charlas y comunicados de la JASS. Pero el 90% de los

pobladores respondieron que “Si”, esto significa que la JASS está cumpliendo con sus funciones, la cual es el administrar y mantener los servicios de saneamiento, que en este caso sería el sistema de agua potable; el reservorio es una parte muy importante en el sistema de agua potable, se puede apreciar en la figura 28.

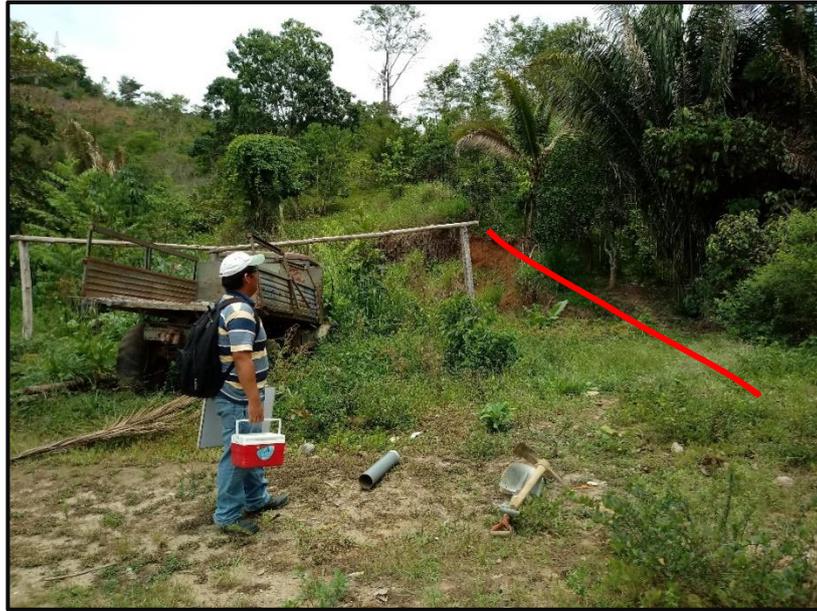
**Figura 29:** Línea de aducción.

La línea de aducción cuenta con 20 años de antigüedad tiene una longitud de 121m, el material de la tubería es de PVC, el diámetro el cual se está utilizando es de 6” con una clase de C-10, no cuenta con ninguna válvula de purga ni de aire, ni tampoco con obras de arte en toda la línea. El estado de la línea de aducción es bueno porque no hay presencia de filtraciones en ninguna parte del tramo, ni tampoco de roturas.

Como se puede apreciar, la tubería de la línea de aducción baja desde el reservorio hacia la comunidad, teniendo una pendiente favorable; en todo el tramo de la línea no se encontraron filtraciones, tal como se muestra en la figura 29.

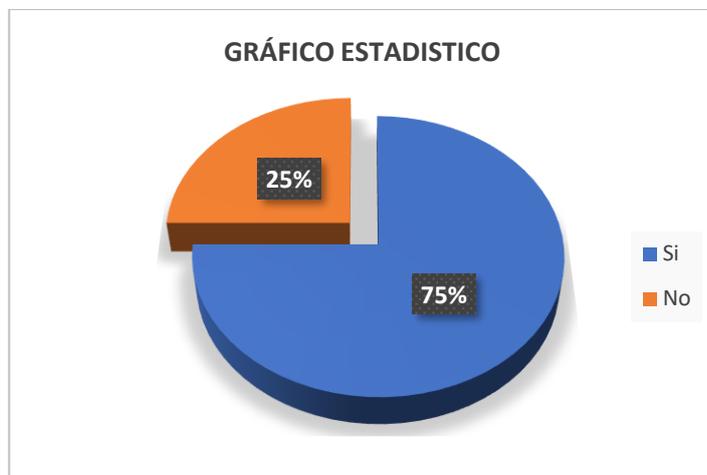
**Figura 30:** Grafico estadístico 6.

En la encuesta realizada a la comunidad se preguntó referente a la línea de aducción la cual es: ¿Sabe usted si la JASS da una solución rápida ante la rotura de una tubería?

El resultado para esta pregunta es la siguiente; la comunidad nativa respondió que “No” un 25% y otra cierta parte de la comunidad respondió que “Si” un 75%, esto significa que la JASS si está cumpliendo con sus labores no un 100% pero hace lo posible para buscar la solución lo más rápido posible, se puede observar en la figura 30.

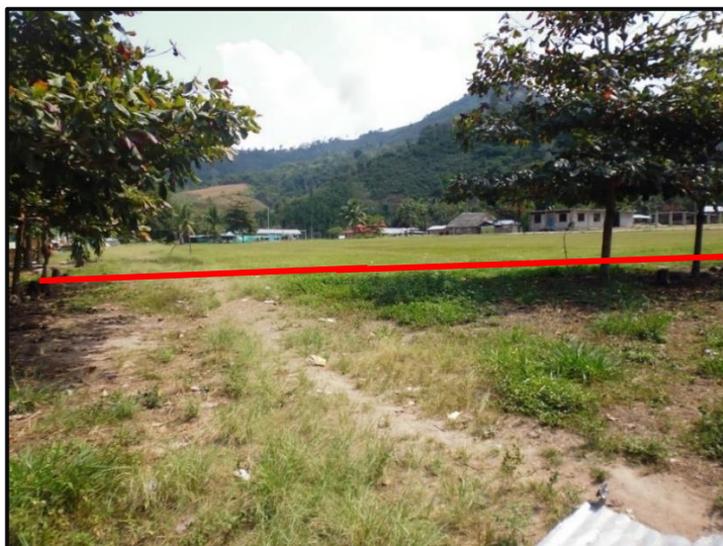
**Figura 31:** Se observa la red de distribución.

La red de distribución tiene una antigüedad de 20 años, tiene un total de 1220 metros de tubería la cual está repartida por la comunidad para abastecer de agua, el material utilizado para las tuberías es de PVC, cuya clase es de C-10; el diámetro repartido para todas las viviendas es de 2”. El tipo de red de distribución es un sistema cerrado. La red de distribución beneficia a un total de 15 viviendas. El estado es bueno porque no presenta corrosión ni filtraciones en todo el trayecto de la red de distribución; en las calles no se encontraron roturas de tuberías.

Como se puede observar la tubería de la red de distribución se encuentra enterrada y no hay presencia de roturas, tal como se muestra en la figura 31.

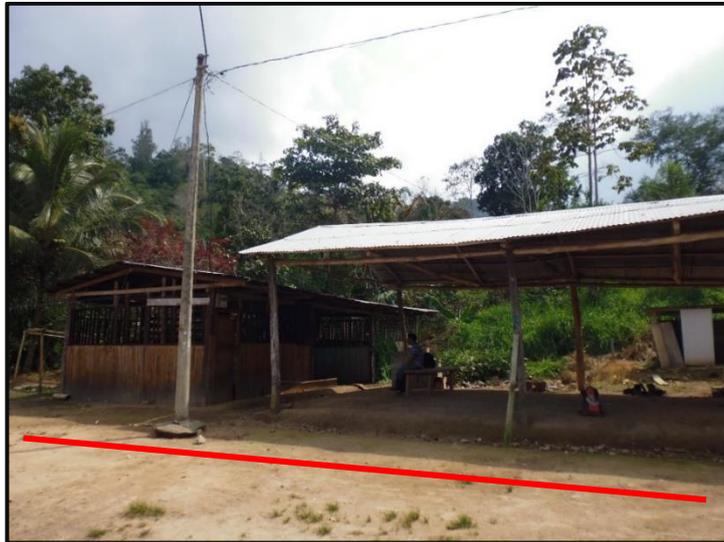
**Figura 32:** Se aprecia las viviendas beneficiar de la comunidad.

Se puede apreciar otra parte de la red de distribución, tal como se puede apreciar en la figura 32.

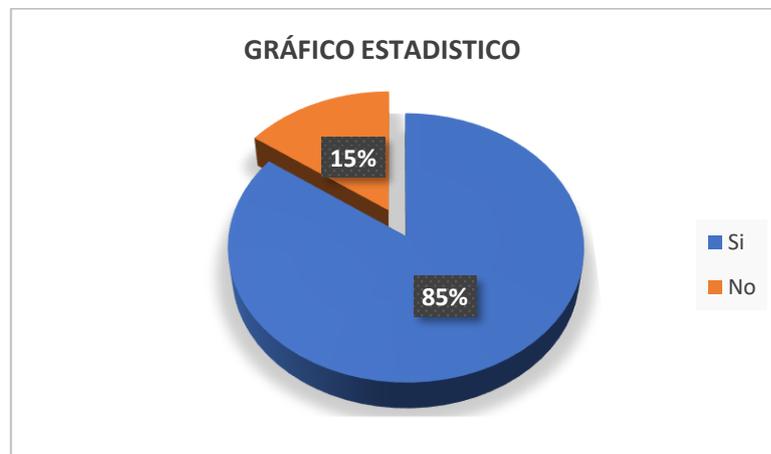
**Figura 33:** Grafico estadístico 7.

En la encuesta realizada en la comunidad, la pregunta para la línea de aducción es el siguiente, ¿Sabe usted si la JASS ha realizado conexiones domiciliarias nuevas?

El resultado para esta pregunta es lo siguiente, en la comunidad nativa el 15% de los pobladores respondieron que “No”, pero el 85% de los pobladores respondieron que “Si”, hay una gran cantidad de personas las cuales manifiestan de que la JASS, proporciona la ayuda necesaria a los nuevos beneficiarios que intentan obtener la instalación de agua para su vivienda, la cual va desde la matriz hasta la caja de control domiciliaria.
