UNIVERSIDAD CATÓLICA LOS ÁNGELES
CHIMBOTE

EVALUACION DEL SISTEMA DE ABASTECIMIENTO
DE AGUA POTABLE DEL CENTRO POBLADO DE
MARANKIARI, SATIPO-2019.

TRABAJO DE INVESTIGACION PARA OPTAR EL
GRADO ACADEMICO DE BACHILLER EN INGENIERIA
CIVIL.

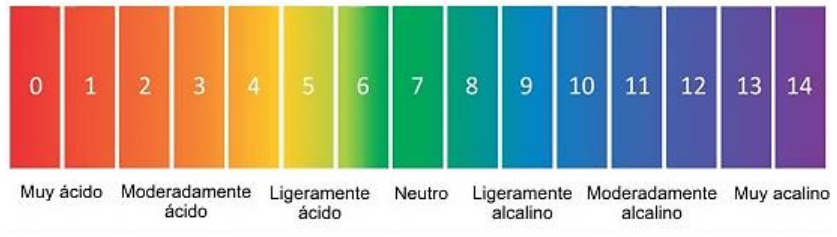
Figura 5. Escala de pH.

Según **Carbotecnia**⁽¹⁷⁾, El pH es una de las pruebas más utilizadas para conocer parte de la calidad del agua. El pH indica la acidez o alcalinidad del agua, las mediciones de pH se ejecutan en una escala de 0 a 14, con 7.0 considerado neutral. Las soluciones con un pH inferior a 7.0 se consideran ácidos y con un pH por encima de 7.0, hasta 14.0 se consideran alcalinos, como se muestra en la figura 5.

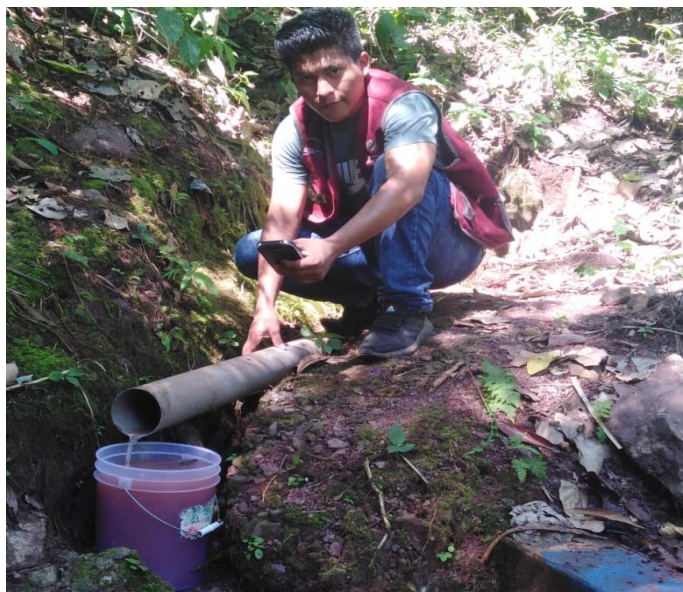
Figura 8. Aforamiento de la fuente de agua

El caudal de la fuente “Agua dulce” según el aforamiento realizado se detallan en la tabla X y se aprecia en la figura 8.

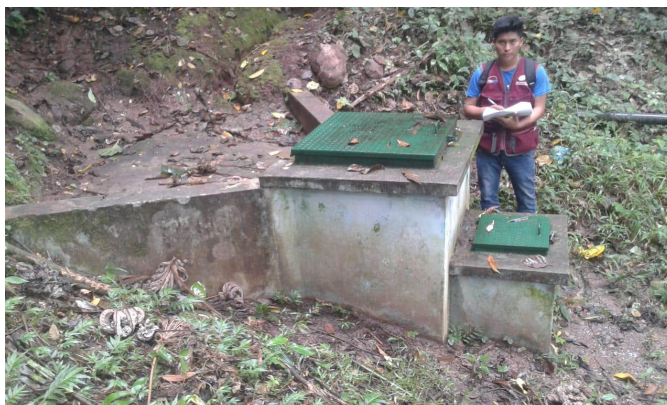
Figura 9. Captación del manantial “agua dulce”.

Según la información brindada por la población veterana, su fuente de agua es denominada “Agua dulce” y es reconocida por ALA perene (Autoridad Local del Agua de Perené). Las dimensiones de la cámara humedad son 1.20*1.10*1.05m, la cámara seca de 0.60*0.60*0.45m (ambos con losa de cubierta de 5cm) y los aleros de 1.50*0.15*1.05m construida de concreto simple, como se muestra en la figura 9. La captación se encuentra ubicado a 670 m.s.n.m. con coordenadas: E:547460 y N:8765705.

- La estructura se encuentra deteriorados, presentando fugas y grietas por los aleros e infiltración en la cámara húmeda, además está invadido por malezas.
- No cuenta con canales de drenaje para el flujo del agua de lluvia u otros contaminantes ni en la parte superior y menos alrededor de la captación.
- No cuenta con una cerca que evite la entrada de personas ajenas a las instalaciones de la captación.
- Otro punto importante es la abundante presencia de caliza en el agua. Según la Organización Mundial de la Salud(29), *“Determina que tanto si la alcalinidad del agua es alta o está en valores bajos no se produce ningún efecto pernicioso para la salud de las personas”*.

La captación es de fuente subterránea - manantial, por su localización es de ladera y de afloramiento difuso, por gravedad, sin tratamiento, presenta fugas por los aleros e infiltración y grietas en la cámara húmeda, construida de concreto simple, las válvulas, accesorios, tubería de limpieza, cono de rebose y tapa sanitaria se encuentran desgastadas, además está invadido por malezas y expuesto a los agentes contaminantes.

- Colocar un cerco en la captación que evite la entrada de personas ajenas a las instalaciones (altura mínima 2.30m) y solucionar las grietas de los aleros y cámara húmeda para poder captar el agua al 100%, cambiar las válvulas y accesorios, hacer canales de drenaje en la parte superior y alrededor para evitar el escurrimiento de agua de lluvia y otros contaminantes, mantener limpio de malezas la infraestructura.

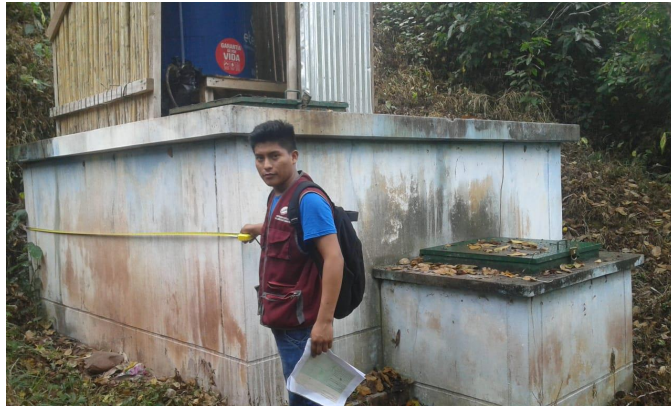
Figura 10. Reservorio.

Se encuentra ubicado a 620 m.s.n.m. y con coordenadas: E:547594 y N:8765643. Las dimensiones del tanque de almacenamiento son; 2.3*2.3*1.95m (medidas internas 2*2*1.4m), con espesor de muro de 0.15m, con caseta de válvulas de dimensiones 0.90*0.90*0.6m, losa de fondo de 0.20m y de cubierta 0.15m, construida de concreto armado, dispone de un tanque de cloración de 250 litros ubicado encima del tanque de almacenamiento; sistema por goteo que sirve para clorar el agua, como se muestra en la figura 10.

- Cuenta con un tanque de almacenamiento, de tipo superficial, con capacidad de 5.60m³ de agua.
- El tanque de almacenamiento cuenta con tuberías de entrada que permiten el ingreso del agua proveniente de la línea de conducción, tuberías de salida el cual se encuentra conectada a la línea de aducción, tubería de rebose cuando el tanque está en su máxima capacidad y tubería de desagüe el cual está conectada a la tubería de rebose, utilizada para el lavado y desinfección del tanque, no cuenta con tubería de ventilación.
- Los tubos de entrada y salida están en posiciones opuestas que permiten el cambio continuo del agua en el tanque de almacenamiento.
- La estructura se encuentra deteriorado, presenta grietas e infiltración, la tapa sanitaria se encuentra deteriorado por el óxido, como se muestra en la figura 11.

En el reservorio cuenta con un tanque de almacenamiento con capacidad de 5.60m³ de agua, construida de concreto armado, con un tanque de cloración de 250 litros como sistema de goteo, presenta grietas e infiltración, dentro de la caseta de válvulas los componentes se encuentran desgastados y oxidados, la tapa sanitaria está deteriorado y desgastada por el óxido al igual que la escalera.

- Colocar un cerco que evite la entrada de personas ajenas a las instalaciones del reservorio (altura mínima 2.30m), solucionar las grietas e infiltraciones del tanque de almacenamiento, cambiar los componentes que se

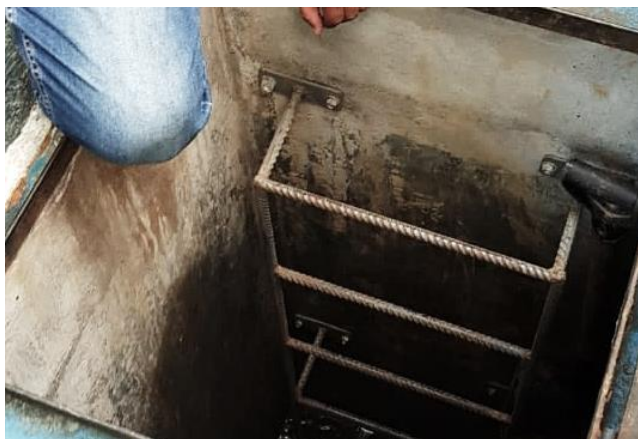
Figura 12. Estado de la escalera.

- La escalera para ingresar al interior del tanque de almacenamiento es de acero corrugado de 3/8" el cual se encuentra oxidado como se muestra en la figura 12.
- La distancia del nivel máximo de agua a la parte inferior de la cubierta, es inferior a 30 cm.
- Dentro de la caseta de válvulas todos los componentes se encuentran desgastados y oxidados.
- Se encuentra en un terreno libre de inundaciones, pero no de deslizamiento que afecten su seguridad por encontrarse en terrenos inestables debajo de la carretera.
- No cuenta con una cerca que evite la entrada de personas ajenas a las instalaciones del reservorio.

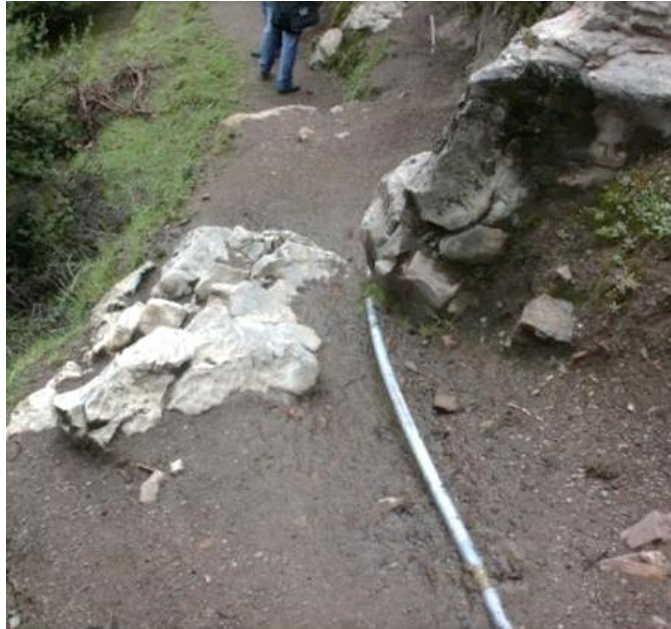
Figura 13. Tubería descubierta y con fuga de agua.

- Corresponde a una clasificación por gravedad.
- La tubería es de PVC SAP de Ø 2" clase 7.5.
- Cuenta con su canastilla al inicio de la tubería, pero se encuentra desgastado actualmente.
- Se encuentra en condiciones desfavorables, expuesto a la superficie y con presencia de grietas en algunos tramos, ocasionando pérdidas de agua, además con presencia de malezas en todo su trayecto, como se muestra en la figura 13.

- Otro punto importante es la abundante presencia de caliza en el agua potable, generando acumulación y reducción de diámetro de la tubería.

La línea de conducción tiene una longitud de 268m, la tubería es de PVC SAP de Ø 2" clase 7.5, se encuentra expuesta a la superficie y con presencia de grietas en algunos tramos, el agua presenta altos contenidos de caliza generando acumulación y reducción de diámetro de la tubería y con malezas en todo su trayecto.

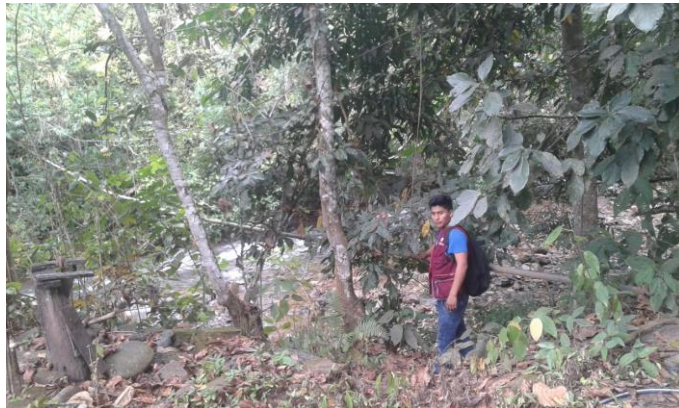
Figura 14. Cruce aéreo con tubería de acero.

- Corresponde a una clasificación por gravedad.
- La tubería es de PVC SAP de Ø 2" clase 7.5.
- No cuenta con su canastilla al inicio de la tubería.
- Se encuentra en condiciones desfavorables, además de malezas en todo su trayecto.
- La tubería no cuenta con válvulas de aire ni purga, mucho menos con cámaras rompe presión.
- La abundante presencia de caliza en el agua potable, genera acumulación y reducción de diámetro de la tubería.

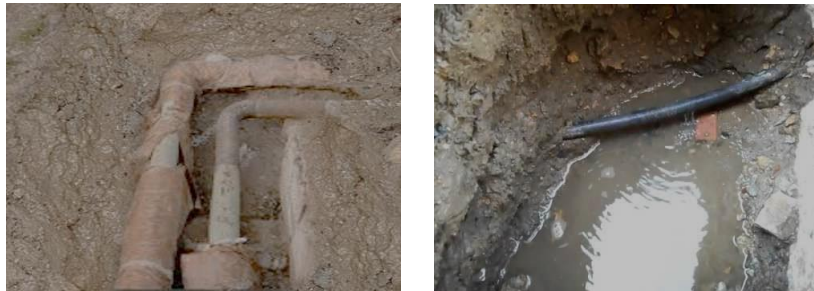
Figura 15. Fugas de agua en las tuberías.

- Pertenece al sistema en malla o red cerrada.
- Conformado por tubería principales de PVC SAP de Ø 1" y secundarias de PVC SAP de Ø ½", cumplen con lo establecido en la norma.
- En las vías vehiculares, las tuberías están enterradas desde 0.30 hasta 0.50m de profundidad, no cumplen con el mínimo de 1m.

- En las zonas sin acceso vehicular, las tuberías están enterradas a 0.30m, si cumplen con el mínimo de 0.30m.
- Se encuentra en malas condiciones, presentan fugas en los accesorios y válvulas ocasionando perdida de agua para la población, como se muestra en la figura 15.
- El problema de la red de distribución se debe a la poca presión y cantidad de agua el cual no es suficiente para abastecer a toda la población en particular a los que están ubicadas en las zonas con mayor cota.

La red de distribución pertenece al sistema en malla o red cerrada, está formada por tubos principales de PVC SAP de Ø 1" y secundarias de PVC SAP de Ø ½", presentan fugas en los accesorios y válvulas ocasionando pérdida de agua para la población.

- En la red de distribución, cambiar los accesorios y válvulas que presentan fugas los cuales ocasionan pérdida de agua.
- A la municipalidad del centro poblado; realizar capacitaciones en gestión, operación y mantenimiento del servicio de agua potable. Gestionar a la municipalidad provincia de Satipo u otra entidad pública o privada el mejoramiento o renovación de todo el sistema de abastecimiento de agua potable, de esa manera abastecer a toda la población ofreciendo una óptima condición de vida. Actualmente la condición sanitaria de los pobladores, se encuentra en estado regular, estando al límite para tener un estado malo, lo que amerita tomar precauciones para que esto no llegue a generar más problemas en el futuro. Además, trabajar de la mano con la posta médica, los centros educativos y población en general, para inculcarlos una cultura de valores sobre el cuidado e importancia del agua en nuestras vidas.

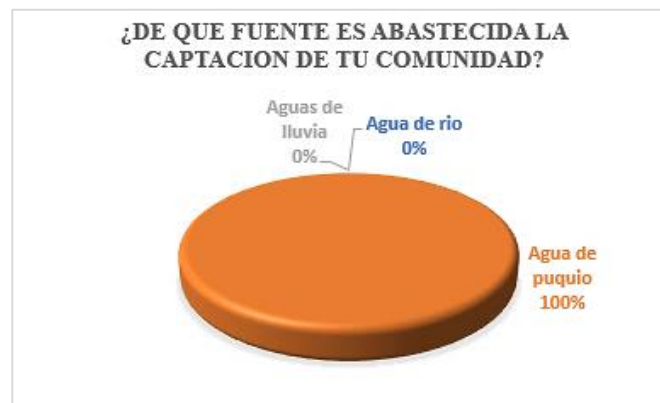
Figura 16. Fuente de abastecimiento de agua.

De la figura 16, todas las personas encuestadas dan a conocer que su fuente de abastecimiento para su captación es de aguas subterráneas (manantial o puquio).

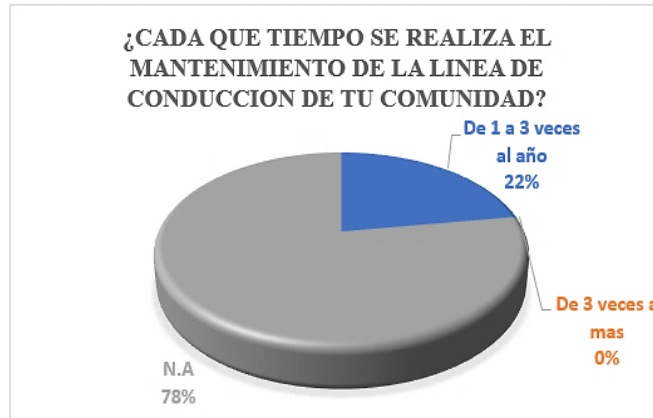
Figura 17. Mantenimiento de la línea de conducción.

De la figura 17, el 78% de la población mencionaron que solo realizan el mantenimiento de la línea de conducción cuando no tienen acceso al agua mayormente en invierno debido al deslizamiento del suelo (rompiendo las tuberías), mientras que el 22% afirman realizar el mantenimiento de 1 a 3 veces al año.

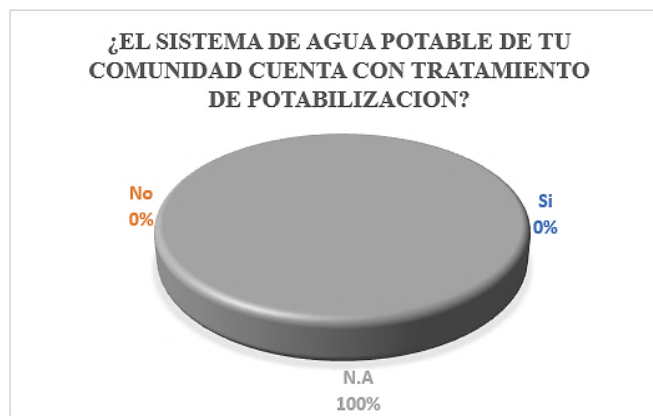
Figura 18. Tratamiento de potabilización.

De la figura 18, los pobladores informaron que no cuentan con una planta de tratamiento de potabilización porque su agua es limpia, pero si realizan la cloración del agua en su tanque de almacenamiento.

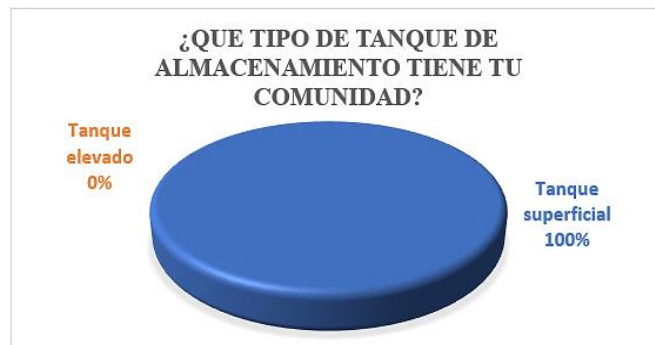
Figura 19. Tipo de tanque de almacenamiento.

De la figura 19, las personas encuestadas dieron a conocer que cuentan con un tanque de almacenamiento superficial en su comunidad.

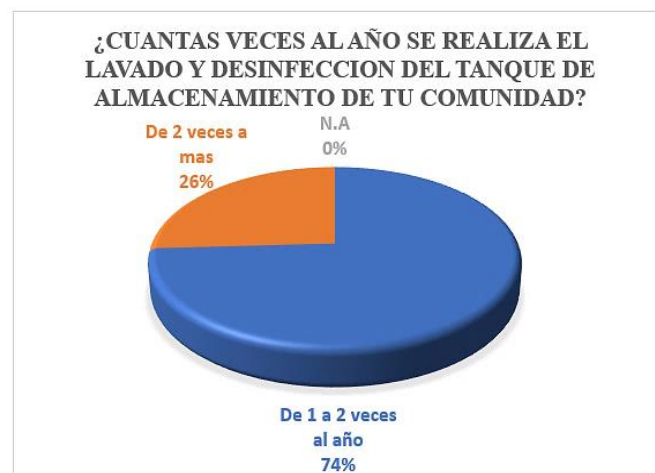
Figura 20. Lavado y desinfección del tanque de almacenamiento.

De la figura 20, el 74% de los habitantes mencionaron que se realiza el lavado y desinfección del tanque de almacenamiento de 1 a 2 veces al año, mientras que el 26% afirman que lo realizan de 2 veces a más.

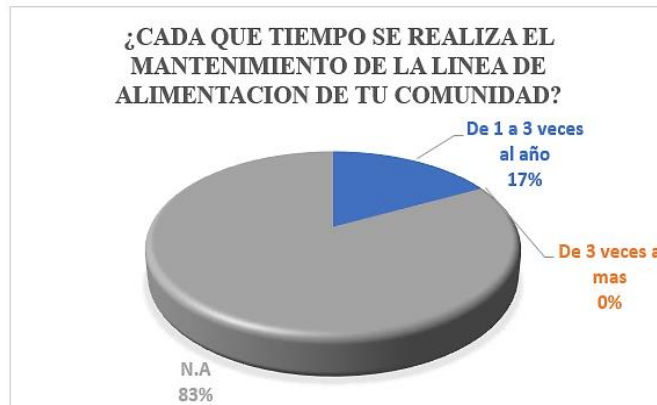
Figura 21. Mantenimiento de la línea de aducción.

De la figura 21, el 83% de las personas encuestadas dieron a conocer que solo realizan el mantenimiento de la línea de aducción o alimentación cuando no tienen acceso al agua, mayormente en invierno debido al deslizamiento del suelo (rompiendo las tuberías), mientras que el 17% afirman realizar el mantenimiento de 1 a 3 veces al año.

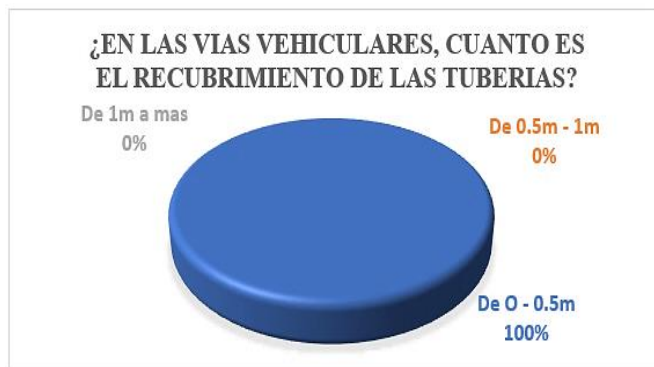
Figura 22. Recubrimiento de la tubería en vías vehiculares.

De la figura 22, los pobladores informaron que las tuberías de la red distribución en las vías vehiculares tienen un recubrimiento entre 0–0.5m de profundidad.

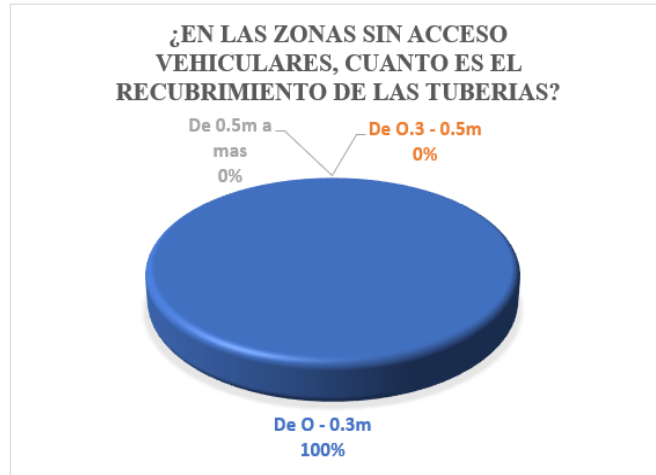
Figura 23. Recubrimiento de la tubería en zonas sin acceso vehicular.

De la figura 23, los habitantes dieron a conocer que las tuberías de la red distribución en zonas sin acceso vehicular tienen un recubrimiento entre 0–0.3m de profundidad.
